**UNIVERSIDAD NACIONAL DE SAN ANTONIO ABAD DEL CUSCO**

**TESIS**

**“EVALUACIÓN DE VULNERABILIDAD SISMICA DE VIVIENDAS  
INFORMALES DE ADOBE DE DOS PISOS EN EL DISTRITO DE SAN  
JERONIMO-CUSCO 2018”**

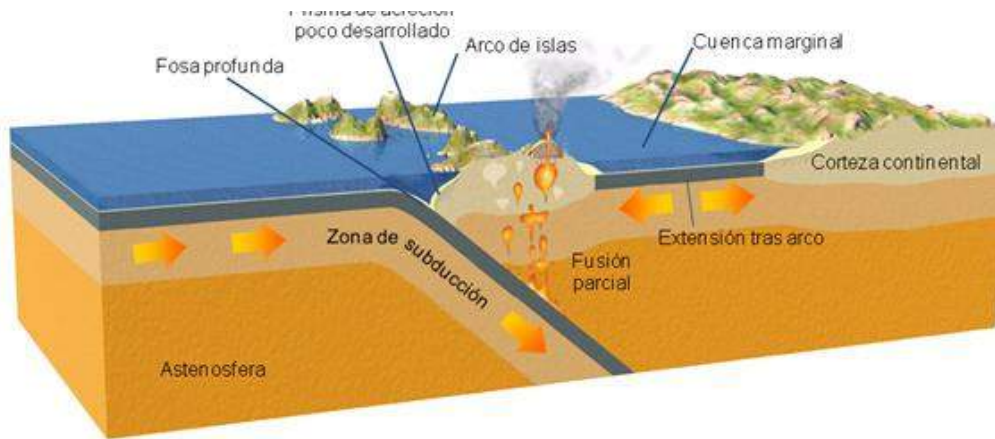
**Figura 2** *Subducción de la Placa de Nazca*

Nota: La imagen muestra la subducción de la placa de nazca bajo la placa sudamericana, ubicada frente a las costas norte y central de Chile y a lo largo de las costas de Perú, Ecuador y Colombia, fuente: tomada de Etayo, 2010).

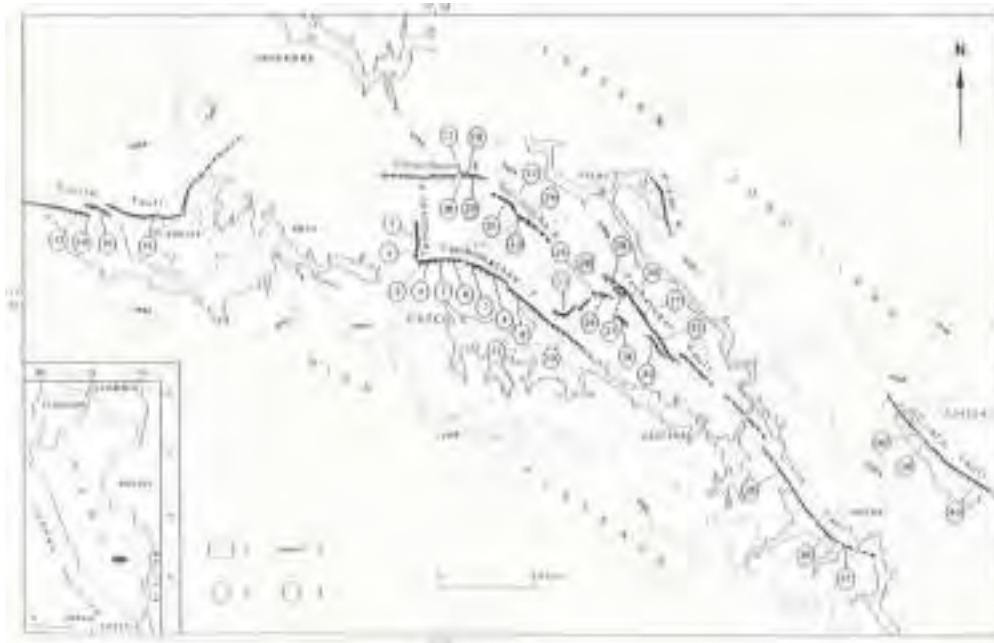
*Principales sistemas de fallas presentes en la región del Cusco.*

Nota: La figura representa los principales sistemas de fallas presentes en la región del Cusco, fuente: tomada de Cabrera, 1988.

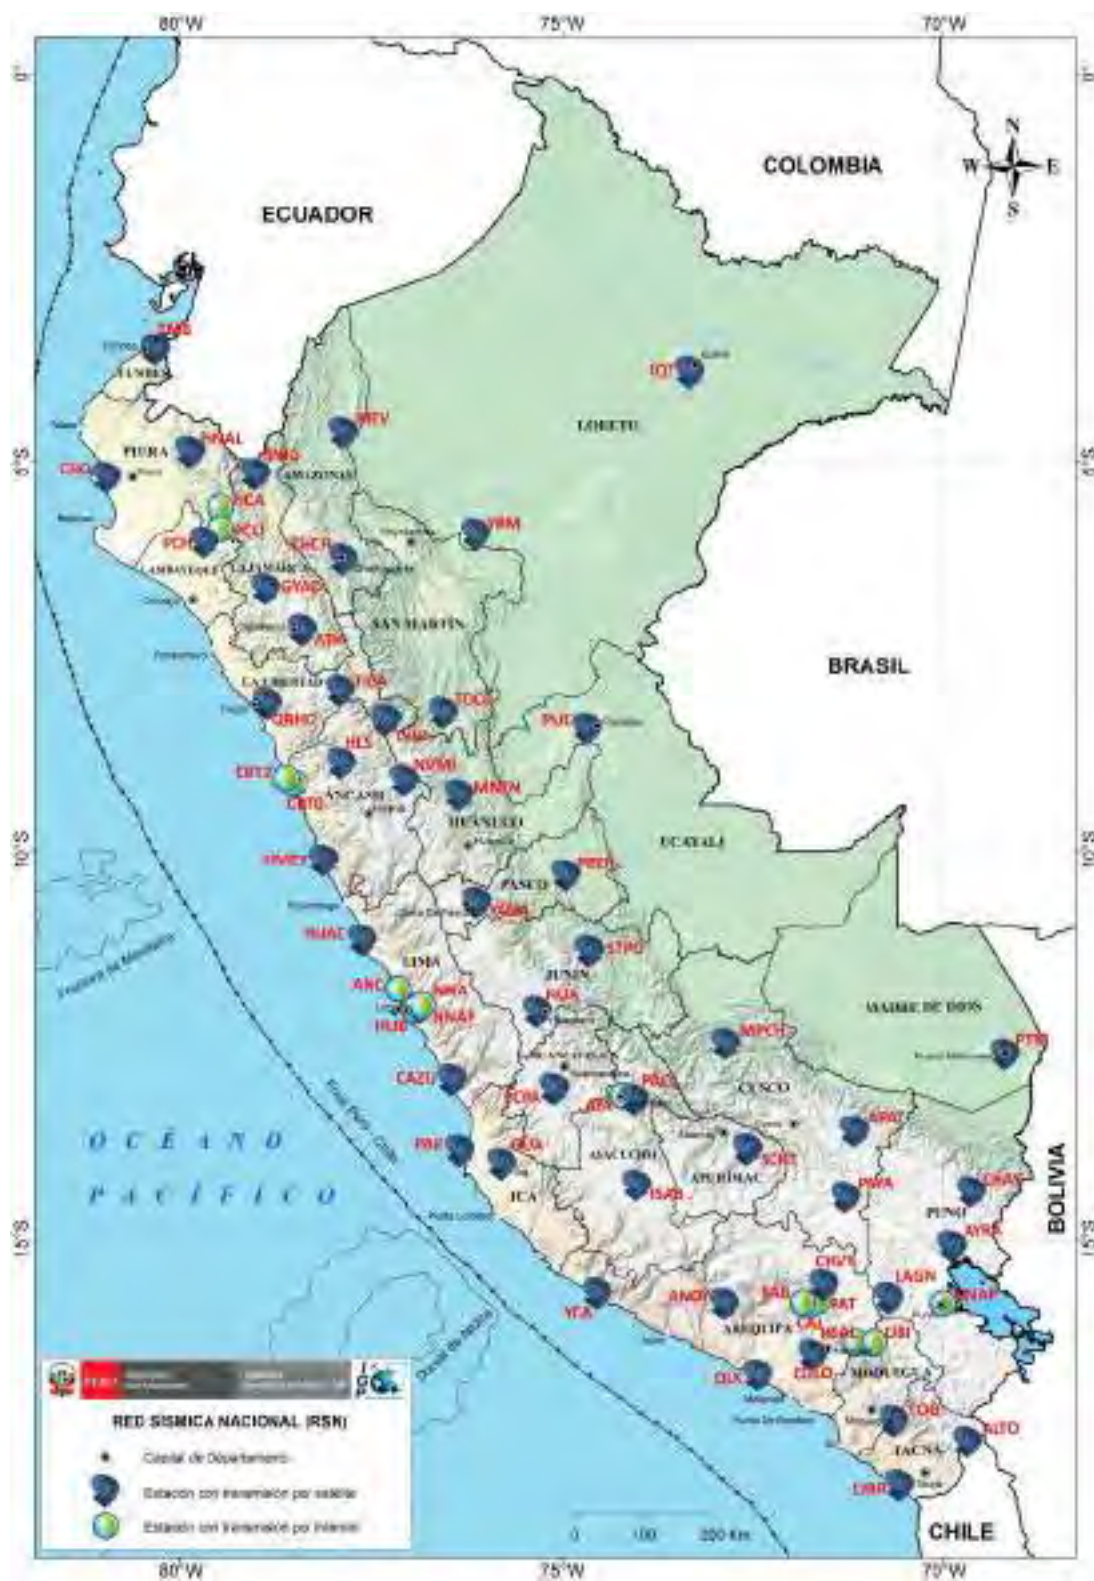
**Figura 5**

*Red sísmica nacional del instituto de geofísica del Perú*

Nota: el grafico representa la red sísmica nacional imagen tomada de (IGP, 2020).

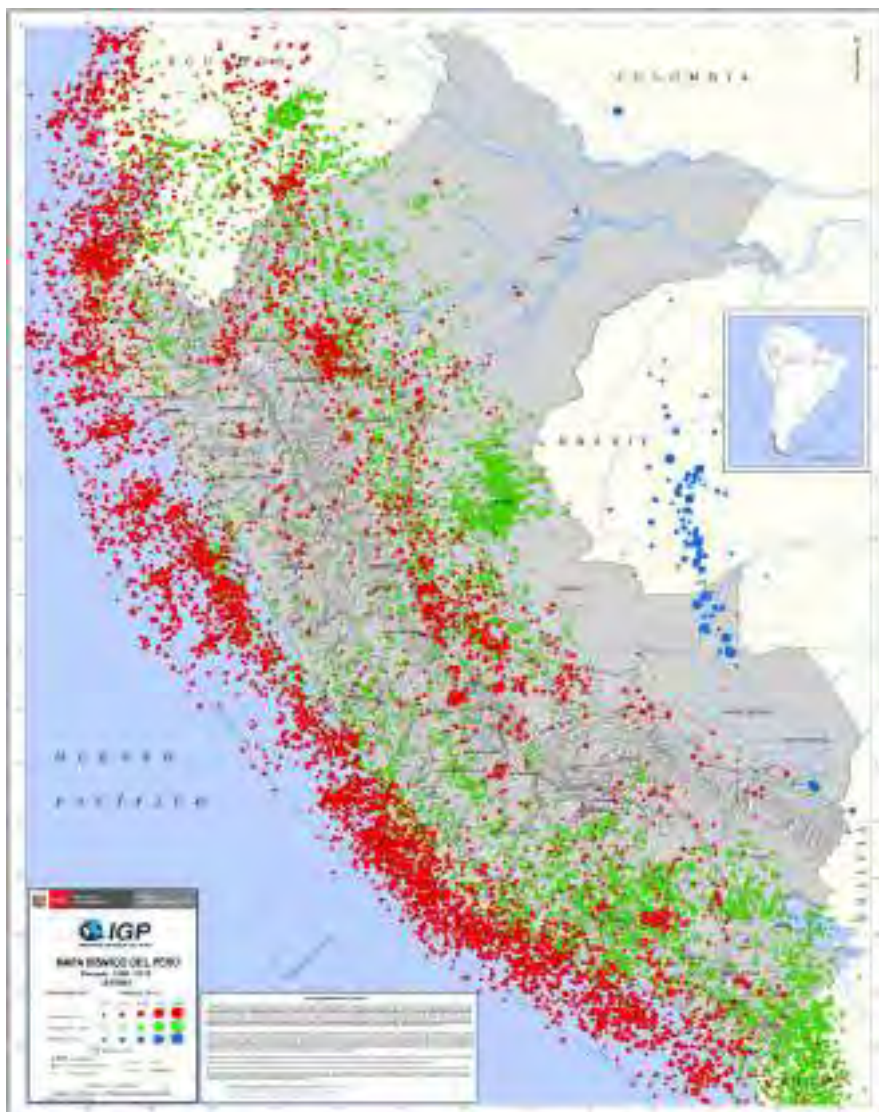
### Figura 8

*Mapa Sísmico del Perú para el periodo 1960 y 2017.*

Nota: El Mapa representa la intensidad de los terremotos según el tamaño de los círculos y la profundidad de sus centros según su color. imagen tomada (IGP, 2019).

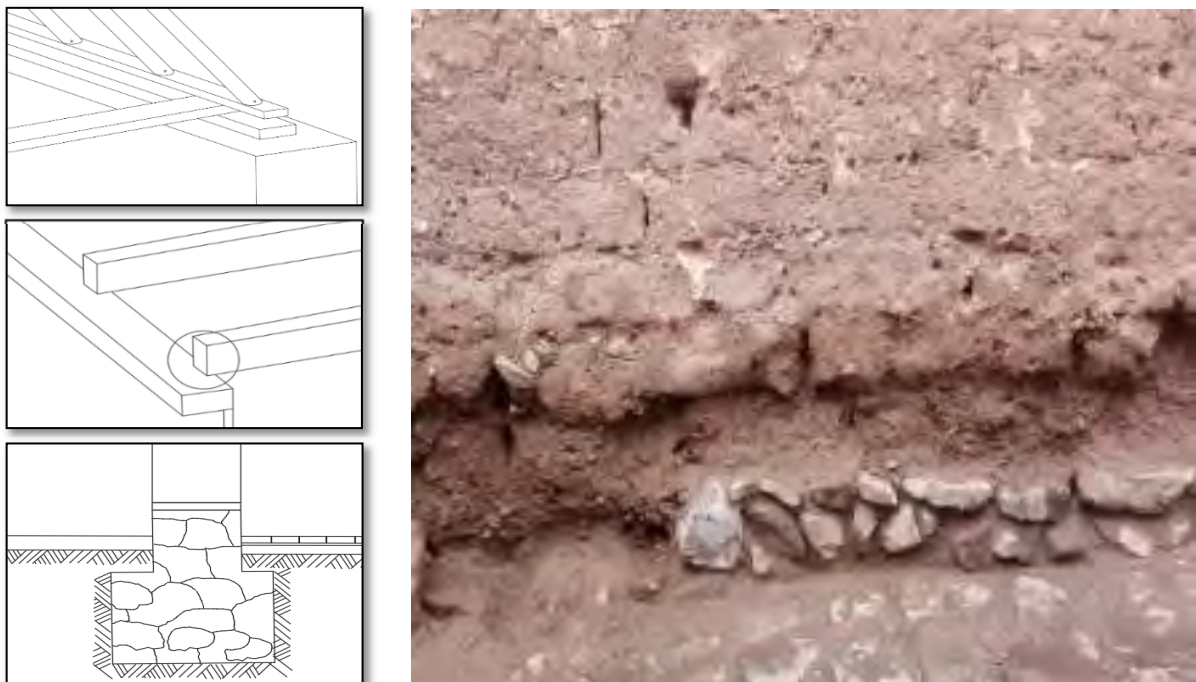
*Imagen de diferentes tipos de uniones en edificaciones en tierra*

Nota: La imagen representa los diferentes tipos de uniones en edificaciones de tierra.

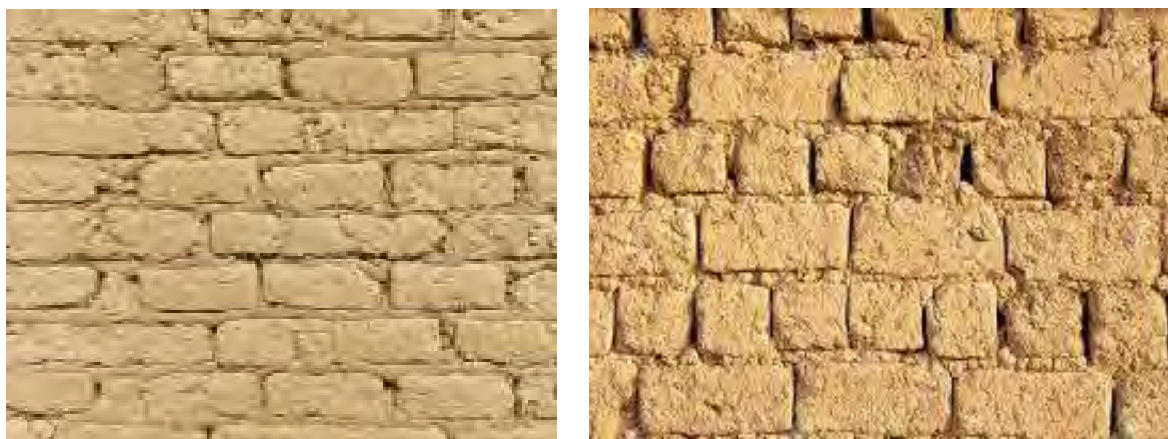
*Diferencias en la calidad de muros en tierra*

Nota: Diferencias en la calidad de muros en tierra.

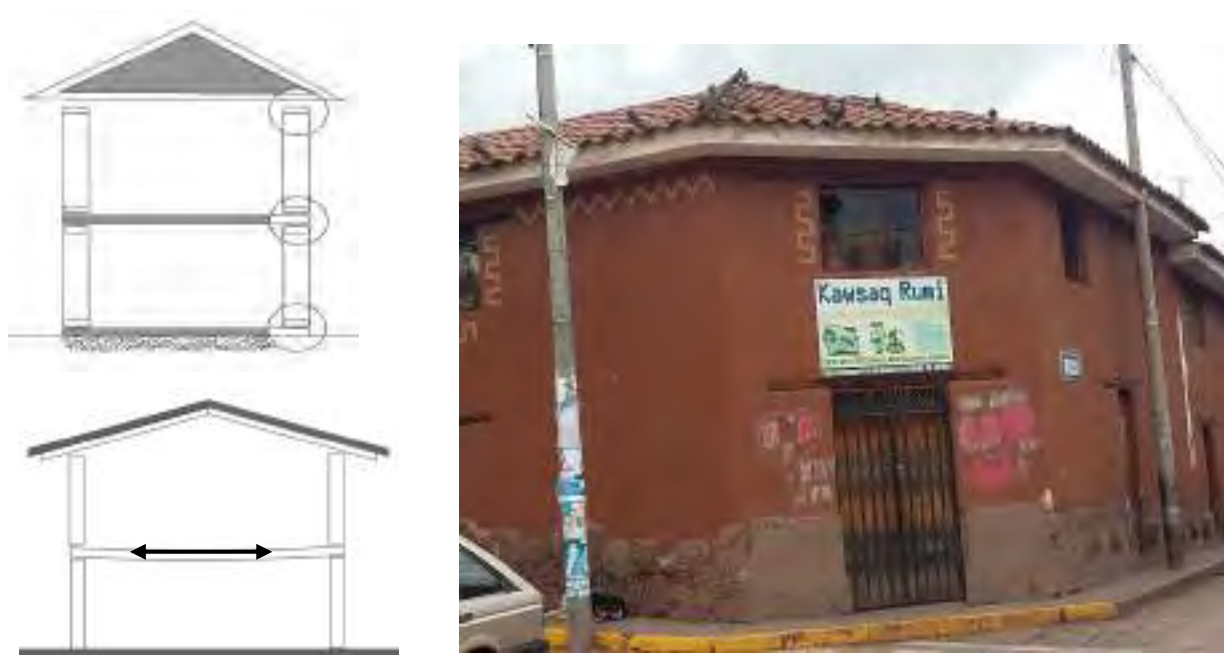
*Detalles de los entrepisos*

Nota: Detalles de los entrepisos, de una vivienda de dos pisos.

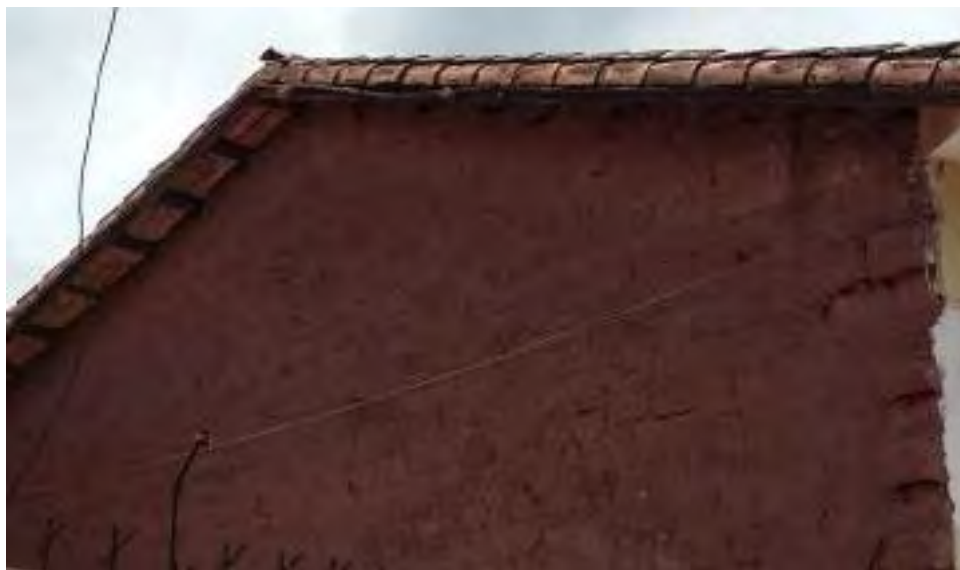
**Figura 22** *Cubierta inestable sin viga de soporte*

Nota: Cubierta inestable sin viga de soporte

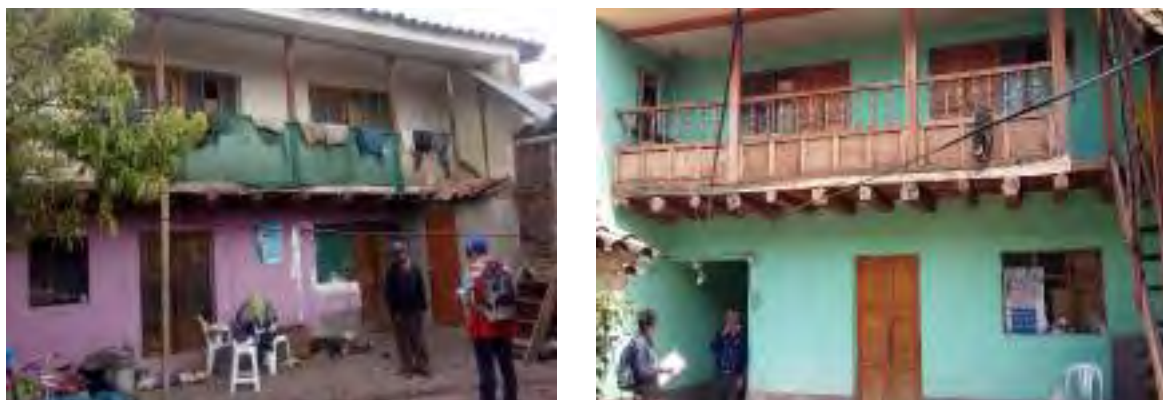
*Elementos no Estructurales*

Nota: Imagen muestra los elementos no estructurales.

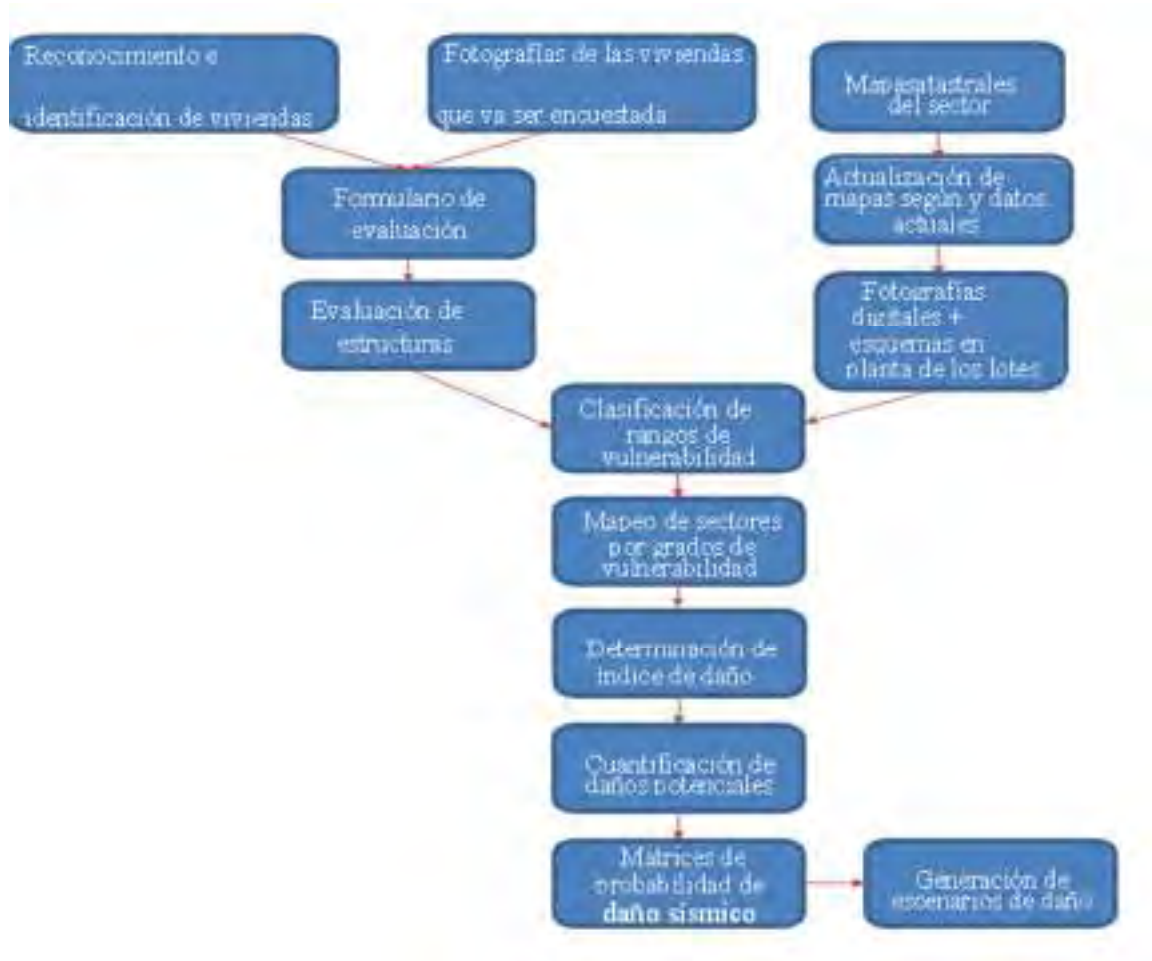
**Figura 26**

*Diagrama del flujo de estudio*

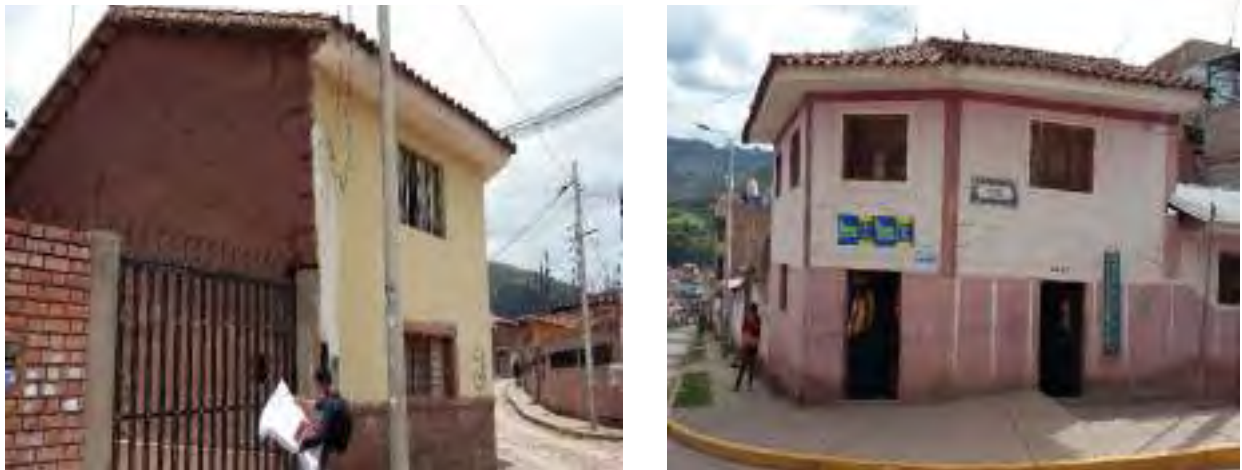
**Figura 27**

*Verificación de las viviendas del Distrito de San Jerónimo.*

Nota: la imagen muestra la identificación de las viviendas a estudiar en lugar de estudio, fuente elaboración propia.

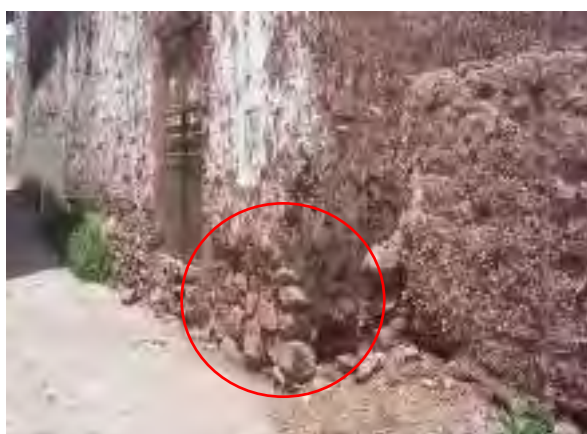
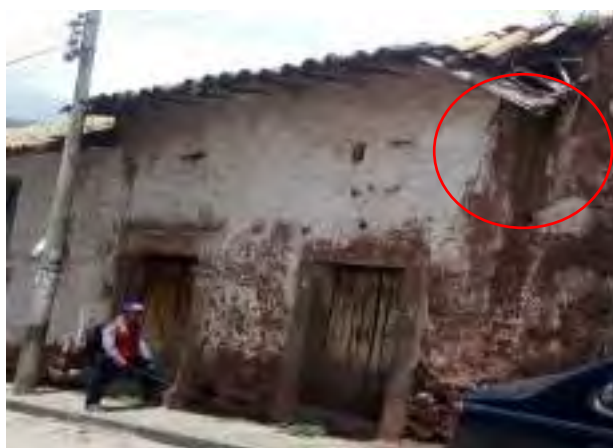
*Ejemplo de Vivienda para la Evaluación del Parámetro 2*

Nota: Las imágenes muestran la mala conexión que existe entre el muro y cimentación (parámetro 2), así como se puede observar las malas condiciones en que se encuentran las cubiertas y diafragma (entrepisos y cubiertas) fuente elaboración propia.

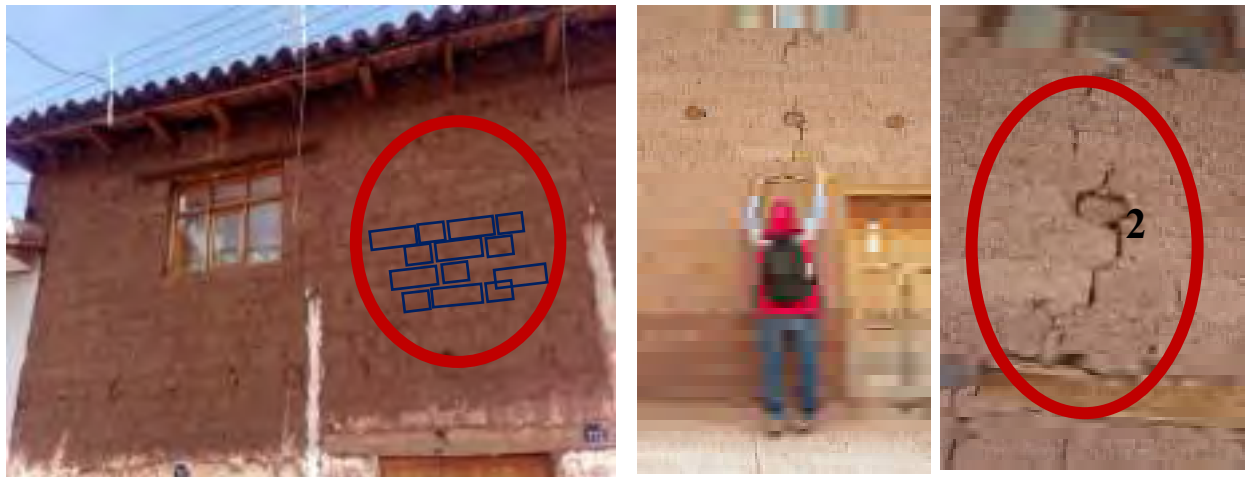
*Viviendas que muestran la calidad del sistema resistente.*

Nota: Las imágenes muestran la diferencia entre la vivienda que tiene un buen ligamiento entre sus unidades de adobe mientras que la otra presenta una grieta vertical debido al deficiente ligamento vertical.

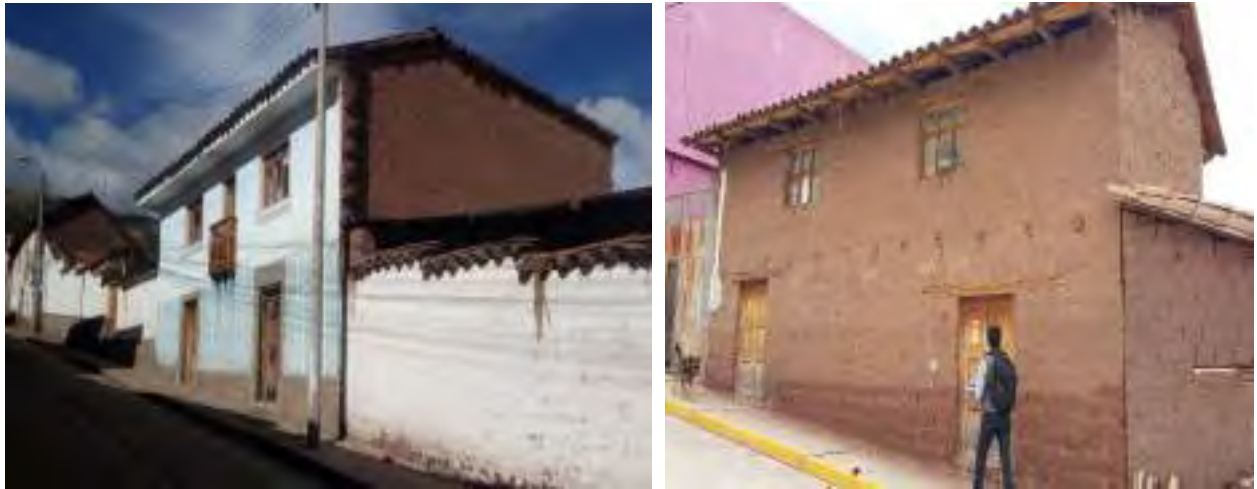
**Figura 31**

*Imagen de la edificación a evaluar.*

Nota: La fotografía muestra la vista frontal de la vivienda evaluada, fuente: elaboración propia.

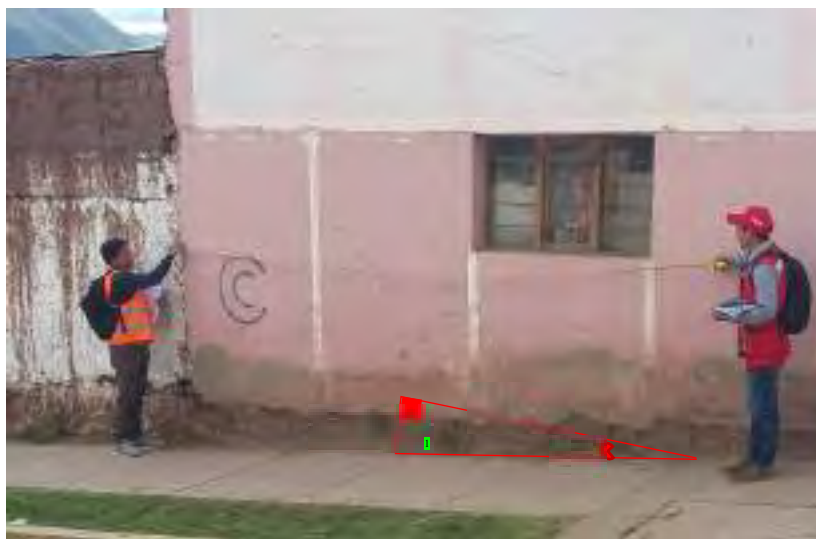
*Se observa el suelo pendiente de la vivienda de adobe.*

Nota: La figura muestra la determinación de la pendiente del terreno mediante la medida de la variación vertical y horizontal del terreno para su posterior calculo de la pendiente mediante operaciones trigonométricas, Fuente: Elaboración Propia.

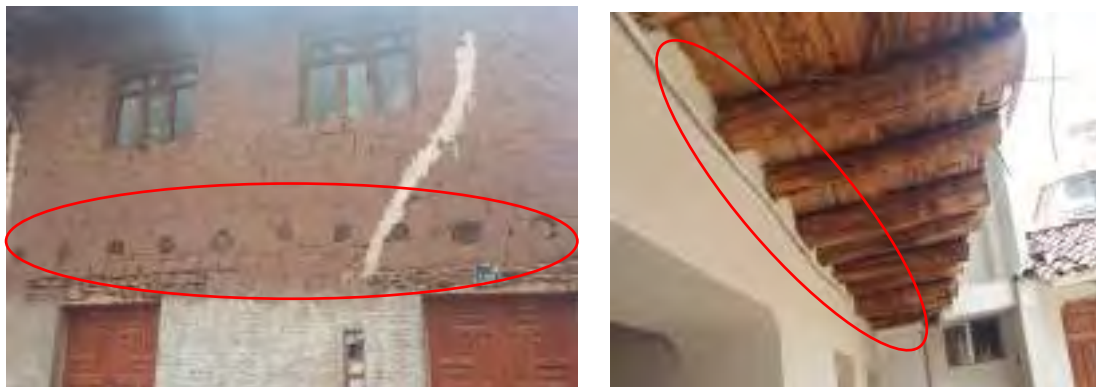
*Entrepiso de vivienda a evaluar, fuente: elaboración Propia.*

Nota: La imagen muestra el entrepiso de madera que presentan la mayoría de las edificaciones a evaluar, fuente: Elaboración propia.

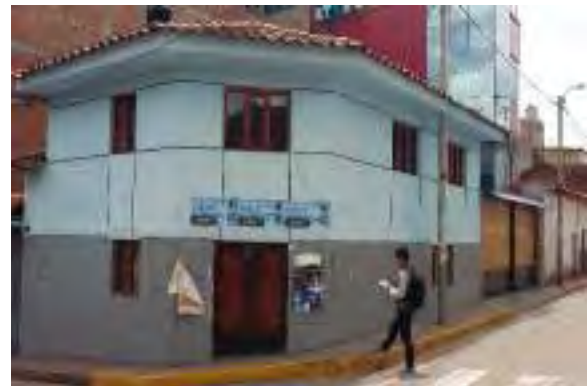
*Imagen de la configuración en planta*

Nota: La figura e imagen muestran la configuración en planta, fuente elaboración propia.

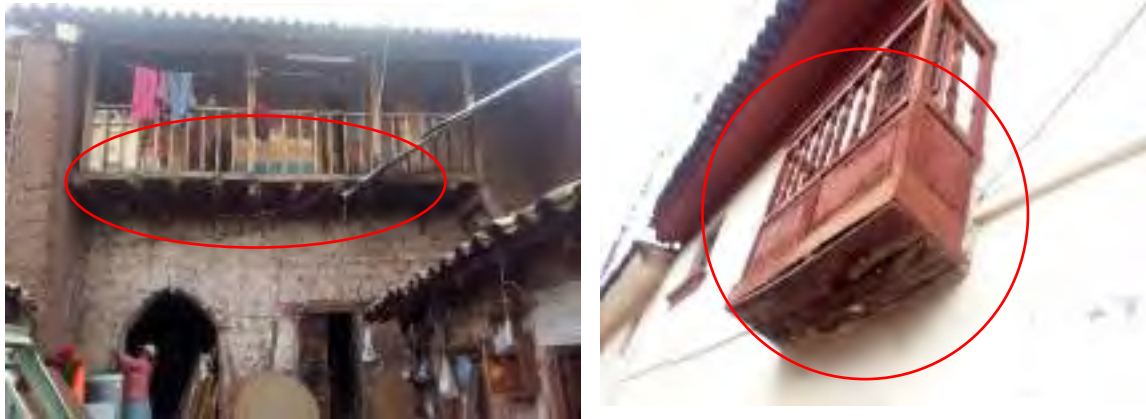
*Imágenes de los elementos no estructurales (balcones).*

Nota: Las imágenes muestran los elementos no estructurales (balcones) que pesentan la mayoría de las viviendas evaluadas en el distrito de San Jerónimo, Fuente: Elaboración propia.

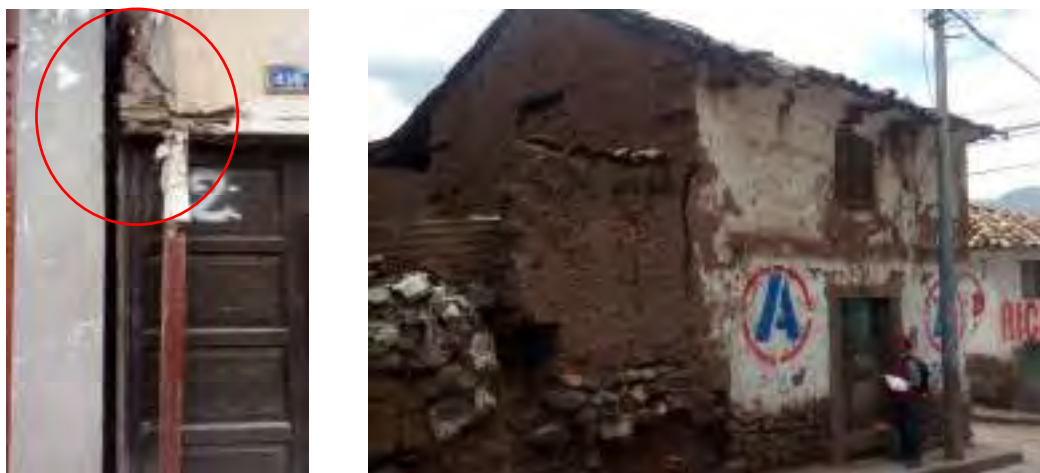
*Imagen del estado de conservación de la vivienda a evaluar.*

Nota: Las imágenes muestran el estado de conservación de la vivienda con una alta vulnerabilidad con un alto peligro al colapso, Fuente: Elaboración propia.

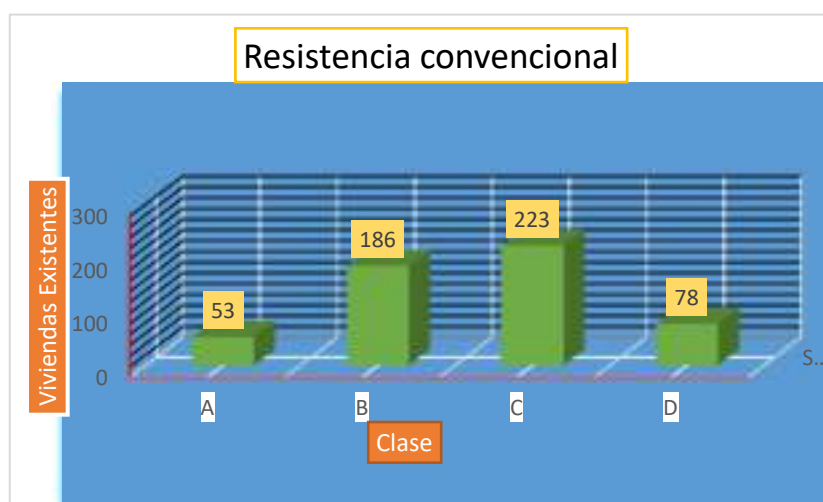
*Histograma de resultados (Parámetro 3: Resistencia convencional)*

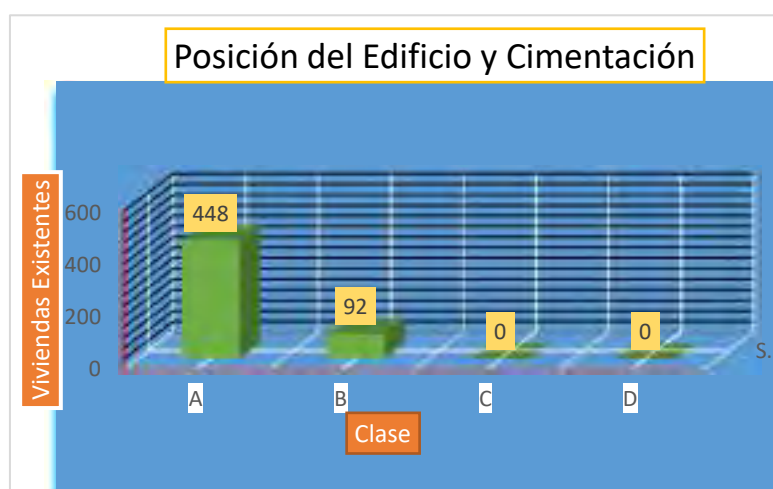
*Histograma de resultados (Parámetro 4: Posición del Edificio y Cimentación)*

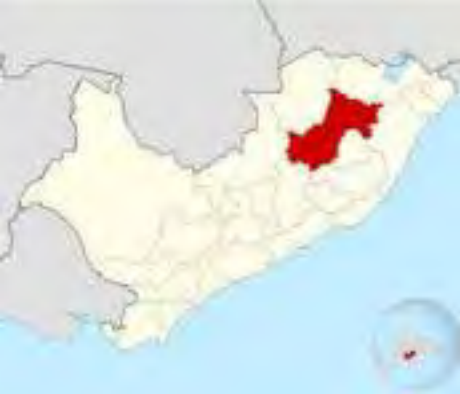
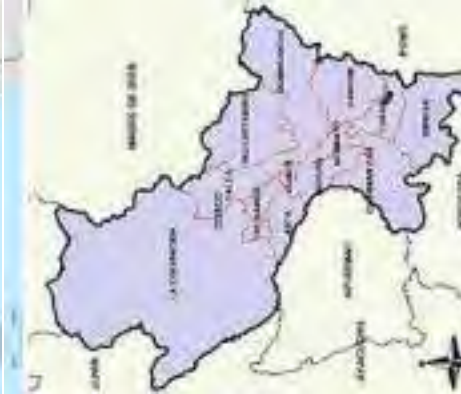
Nº 01

### **MAPA DE VULNERABILIDAD**

LEYENDA  
■ VIVIENDAS DE ADOBE  
□ LOTES

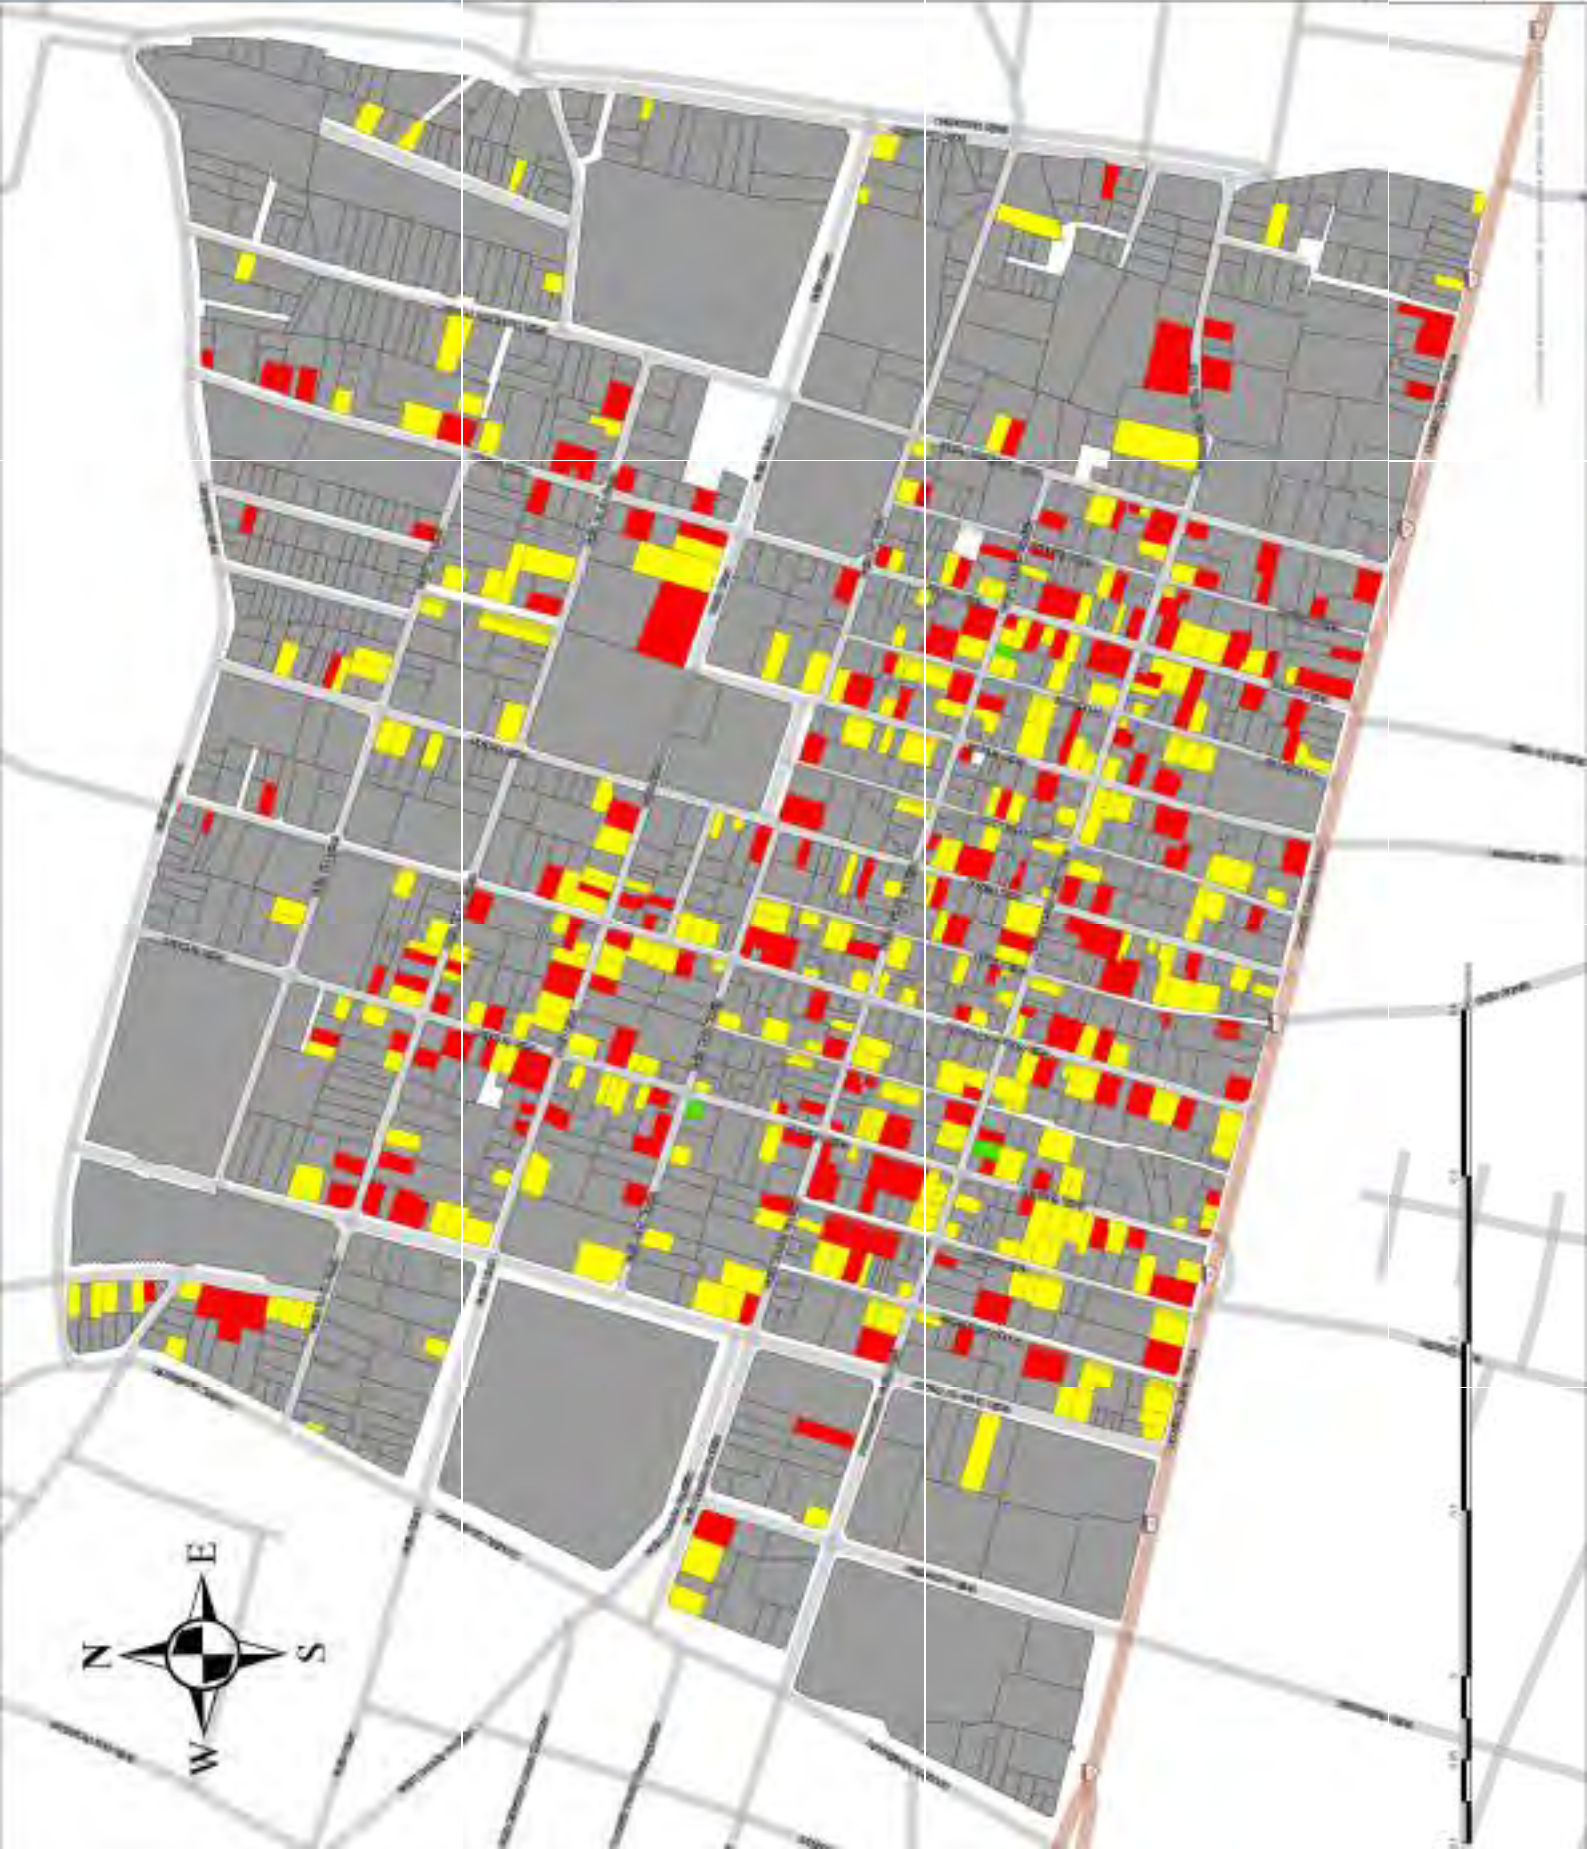
MAPA DE  
VULNERABILIDAD  
SISMICA  
Nº 02

LEYENDA  
VIVIENDAS DE ADOBE  
VULNERABILIDAD

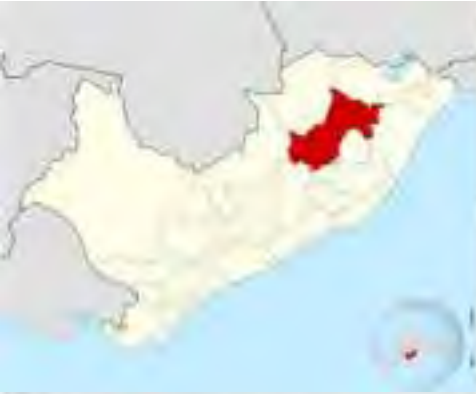
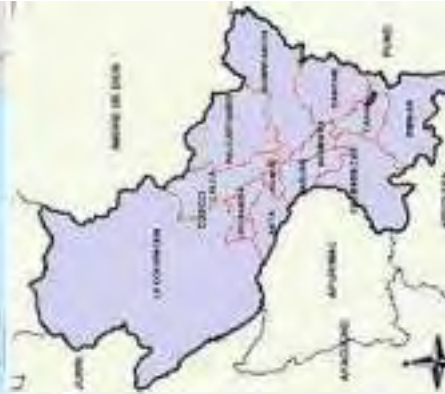
Nº 03

**MAPA DE ESCENARIO DE DAÑO**

**SÍSMICO**
