**TESIS**

**GESTIÓN DEL PATRIMONIO CULTURAL EN EL SITIO ARQUEOLÓGICO DE  
PIKILLAQTA, LUCRE – CUSCO AL 2022**

**CUSCO-PERÚ  
2024**

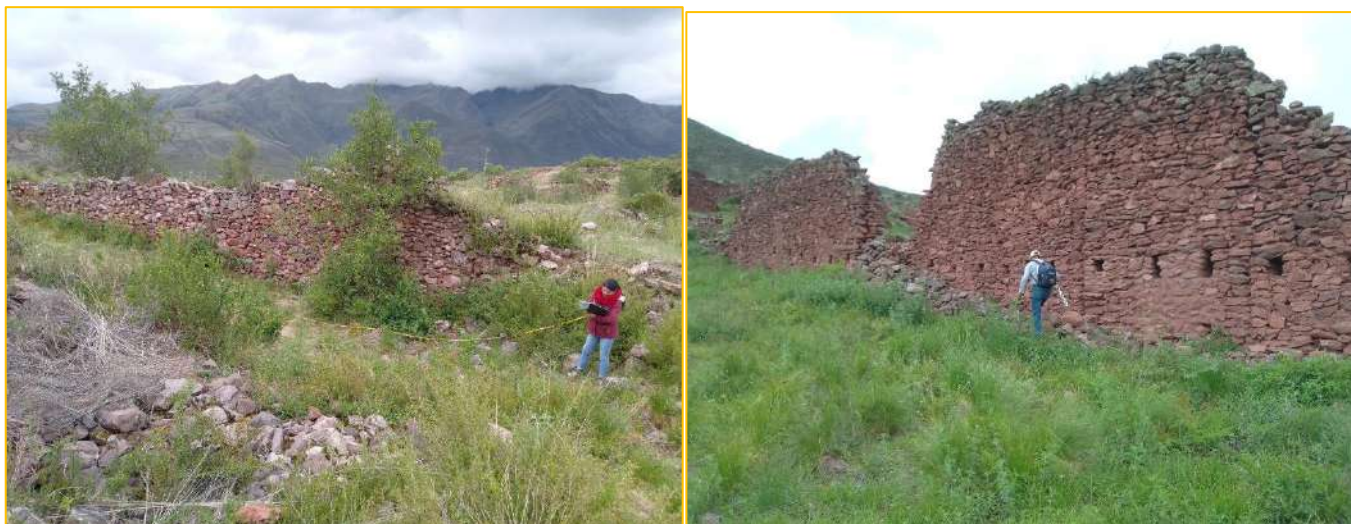
**Figura 7**

*Registro escrito del estado de conservación en el Sitio Arqueológico de Pikillaqta*

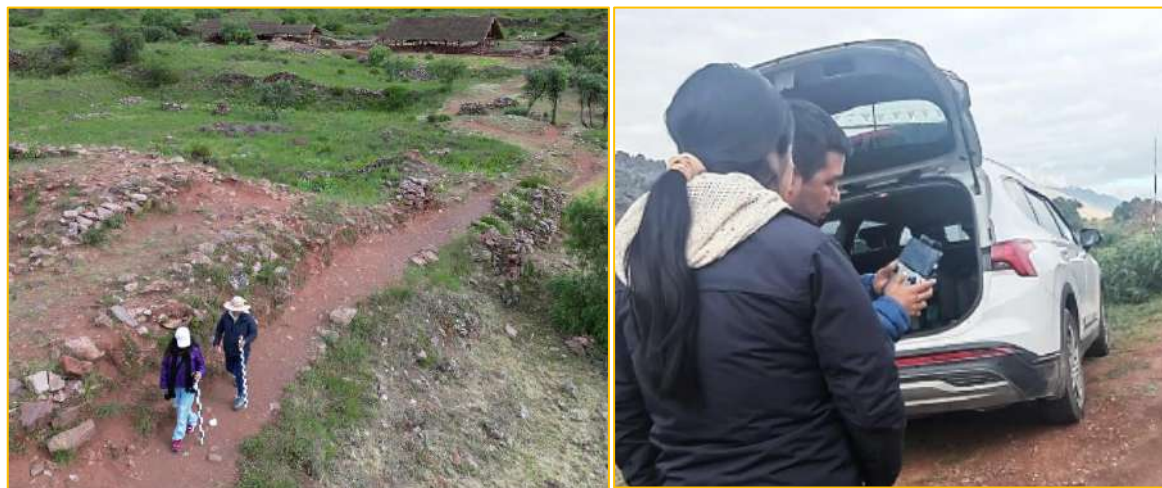
**Figura 8**

Las fotografías se tomaron de manera continua utilizando cámaras digitales y escalas gráficas de diversos tamaños. Además, se realizaron tomas aéreas con un dron a alturas de 55.00 m y 250.00 m, proporcionando una perspectiva amplia del área de estudio y permitiendo visualizar el paisaje cultural y las evidencias arquitectónicas superficiales (ver Figura 8).

*Registro fotográfico con el uso de DRON*

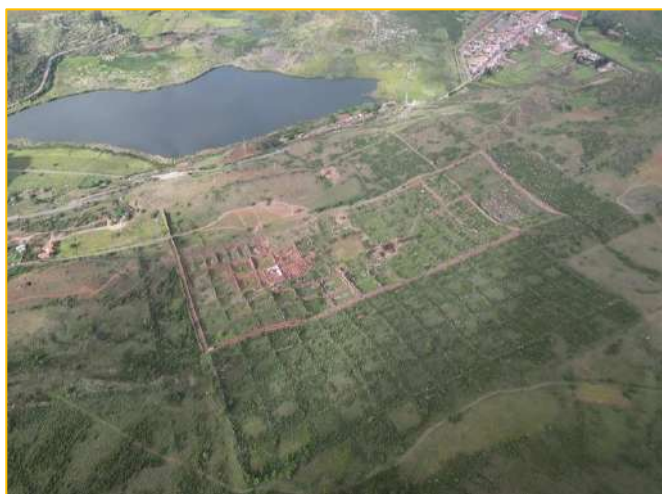
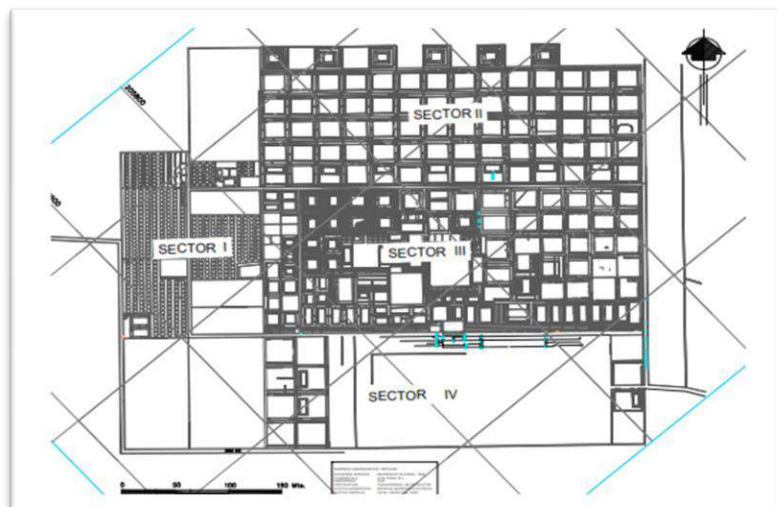
**Figura 11**

Pikillaqta está conformada por varios tipos de estructuras arquitectónicas fundamentales como recintos, kanchas, depósitos, andenes, plataformas, sistemas hidráulicos portadas de ingreso y salidas, sistemas viales proyectados a distintas zonas, como a capitales de provincia, centros agrícolas, canteras. El monumento esta amurallado por una estructura que tiene un ancho de 1.50 m. y una altura de 9 a 10 m en promedio, el cual está dividido por avenidas y calles, lo que conduce a cada uno de los espacios determinados, El conjunto arqueológico está dividido en cuatro sectores básicamente con fines técnicos y metodológicos de investigación y manejo a cargo de la DDC-Cusco. Los criterios de sectorización para el análisis y descripción del estado de conservación en Pikillaqta fueron tomados de acuerdo con los planos realizados por la DDC- Cusco. (ver Figura 11)

*Vista Panorámica y plano del sitio Arqueológico de Pikillaqta.*

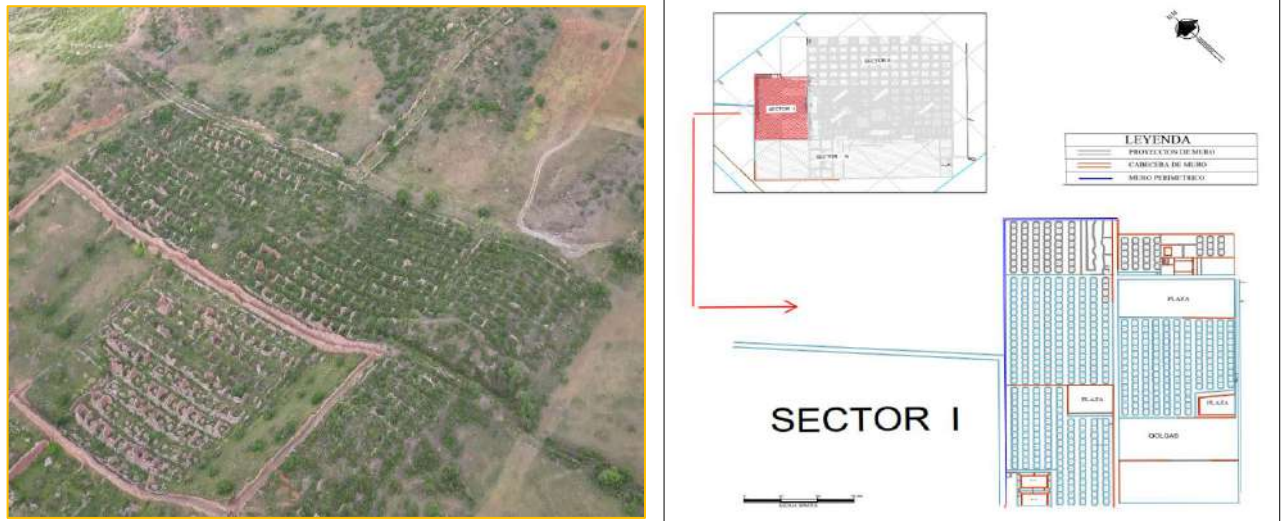
**Figura 12**

Se encuentran en un 90% de estado de conservación mala, evidenciando abundante vegetación arbustiva y nido de fauna de roedores, actualmente solo se realizan trabajos de corte y limpieza de vegetación de manera preventiva. (ver Figura 12)

*Vista del área Monumental y plano del sector I Qolqas*

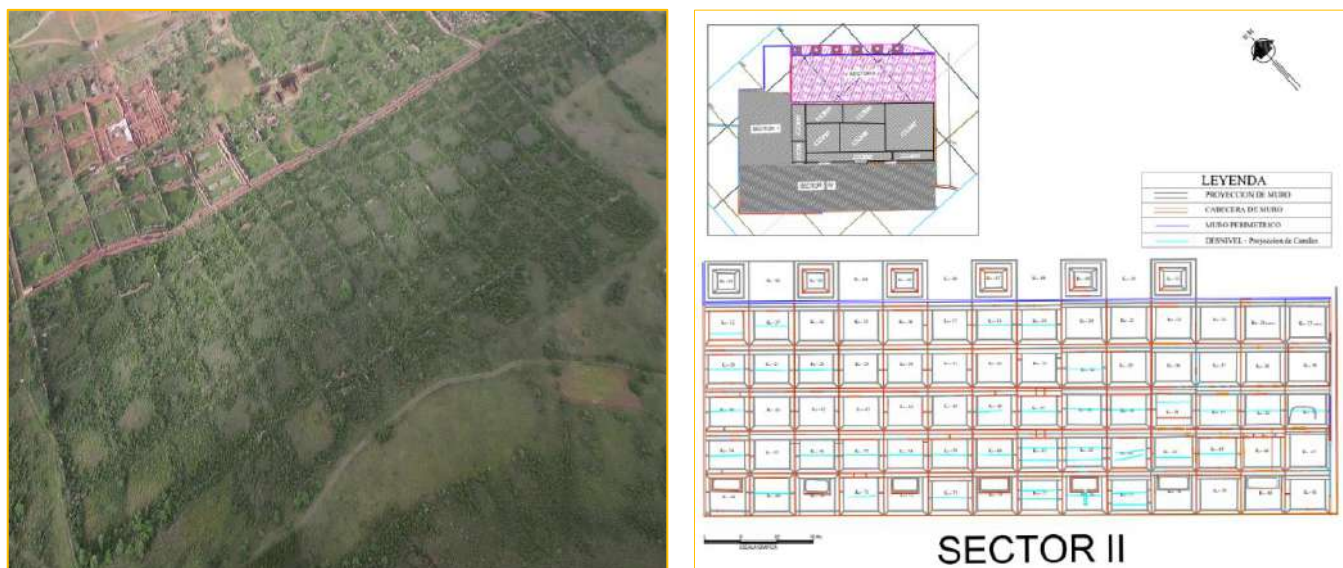
**Figura 13**

Es malo en un 90 %, se encuentra con abundante vegetación arbustiva y no se pueden definir las estructuras o paramentos de muro están cubiertos por vegetación o están a nivel de piso, es uno de los sectores más abandonados. (ver Figura 13)

*Vista del Área y plano Monumental Sector II Kanchas.*

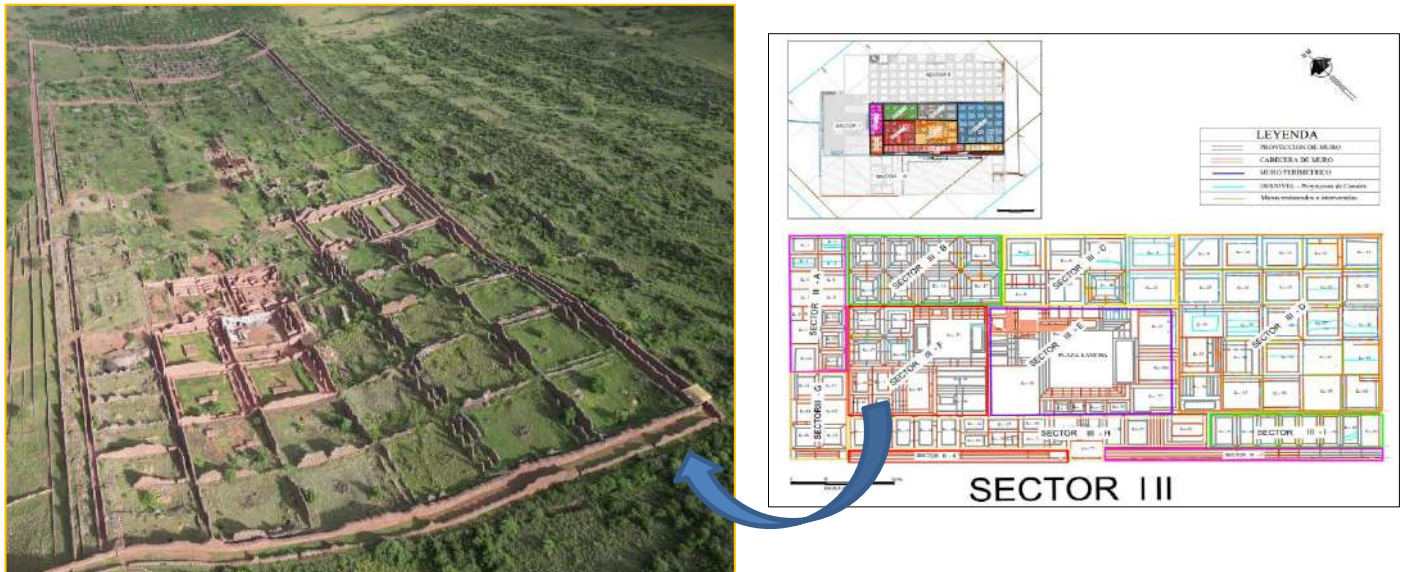
**Figura 14**

Este sector es el área principal actualmente, porque se realizan proyectos de investigación arqueológica, conservación y restauración, principalmente único sector donde se realiza el recorrido turístico, el estado de conservación 75%, para un detallado análisis del estado de conservación de este sector se realizó una sub sectorización, agrupándolo por áreas con un parecido arquitectónico. (ver Figura 14)

*Vista del Área Monumental y plano Sector III – Plaza mayor.*

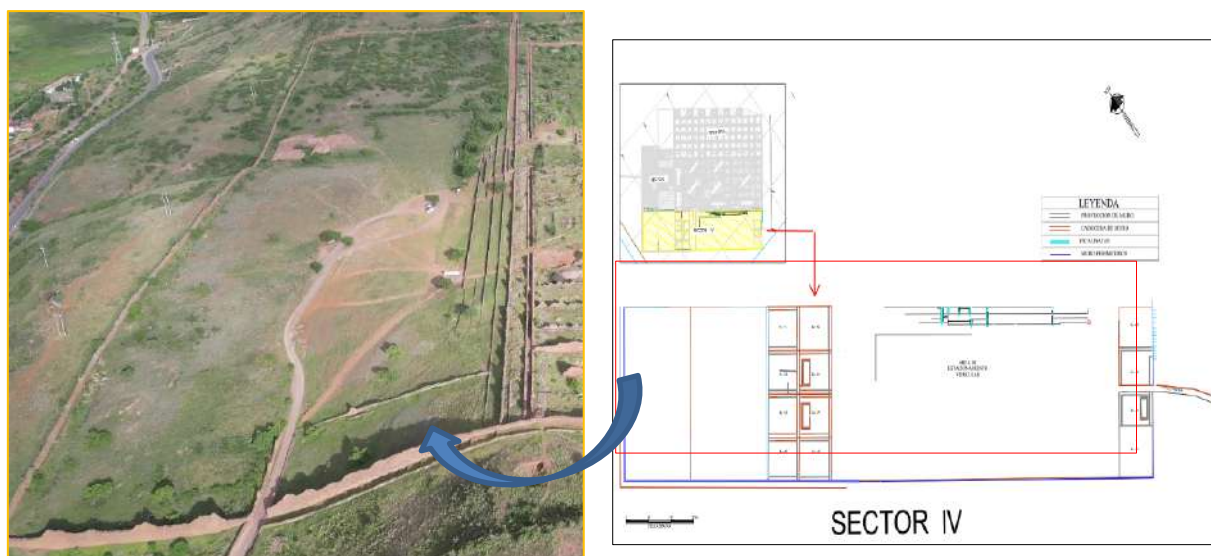
**Figura 15**  
*Vista del Área Monumental y plano Sector*

Es malo los factores de destrucción, por el ingreso de vehículos a este sector y ser utilizado como área de estacionamiento, el intemperismo, la presencia de vegetación y los movimientos micro sísmicos son otros factores de deterioro penetra al núcleo de las estructuras y ello genera el colapsa miento y la consecuente pérdida total o parcial de los muros. (ver Figura 15)

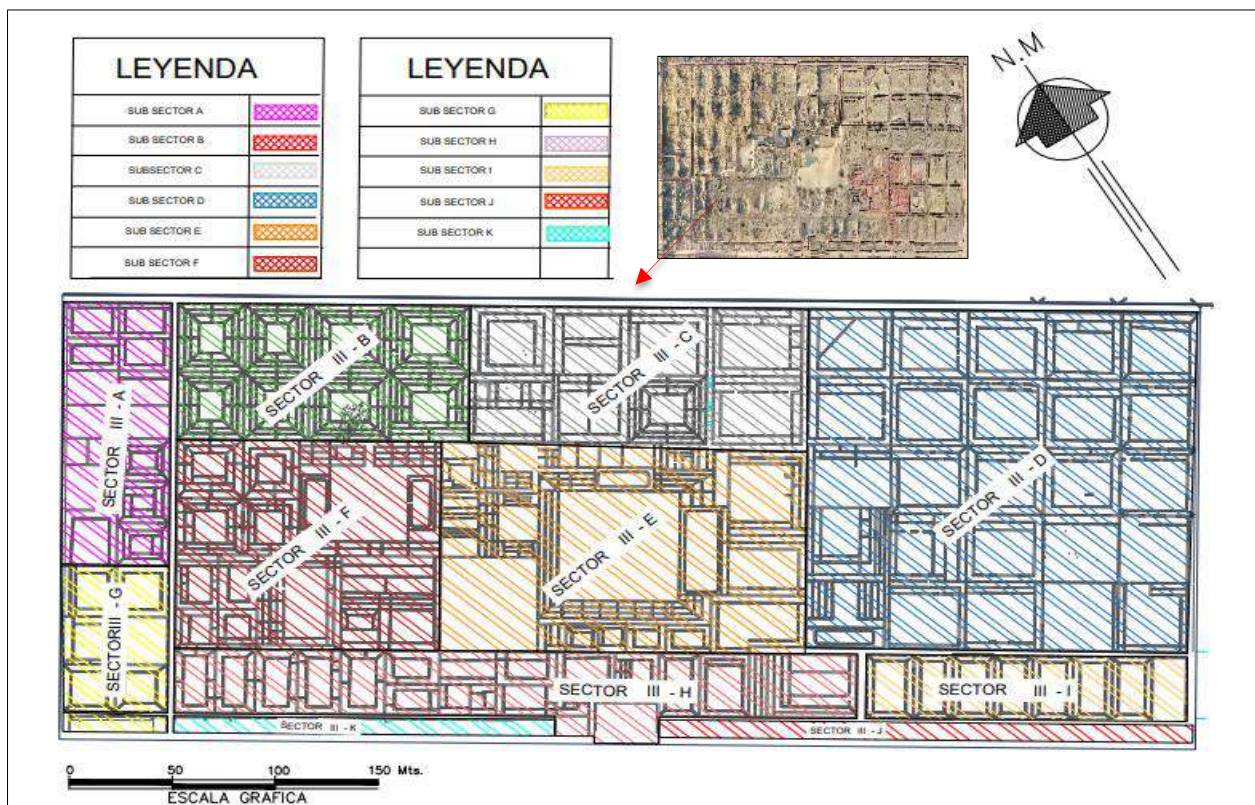
**Figura 16**  
Plano de sub sectorización del Sector III

El análisis y la evaluación realizados revelan que el área de trabajo en el Sector III se encuentra en mal estado de conservación en un gran número de recintos, muchos de los cuales han perdido su base. Para obtener un detalle más preciso del estado de conservación, se ha considerado la topografía del sitio y las formas de las kanchas con sus respectivas denominaciones que se subdividen y describen a continuación. (ver Figura 16 y Anexo)

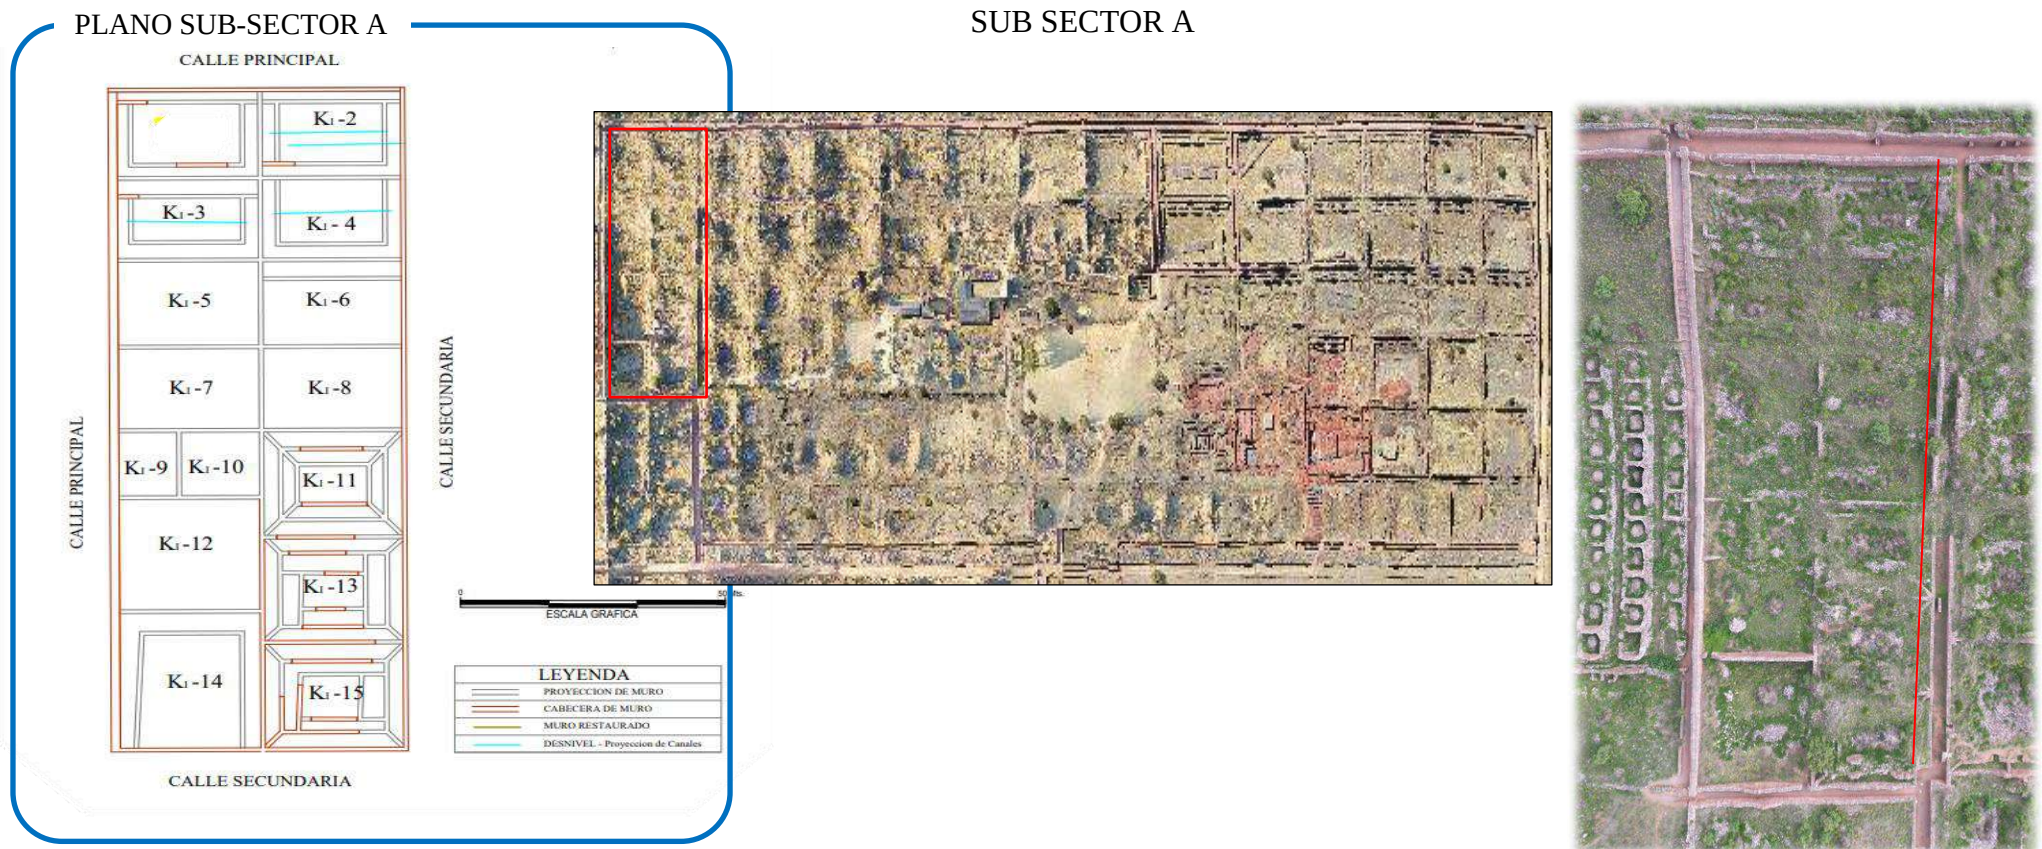
**Figura 17**

*Vista y plano de ubicación del sub sector A.*

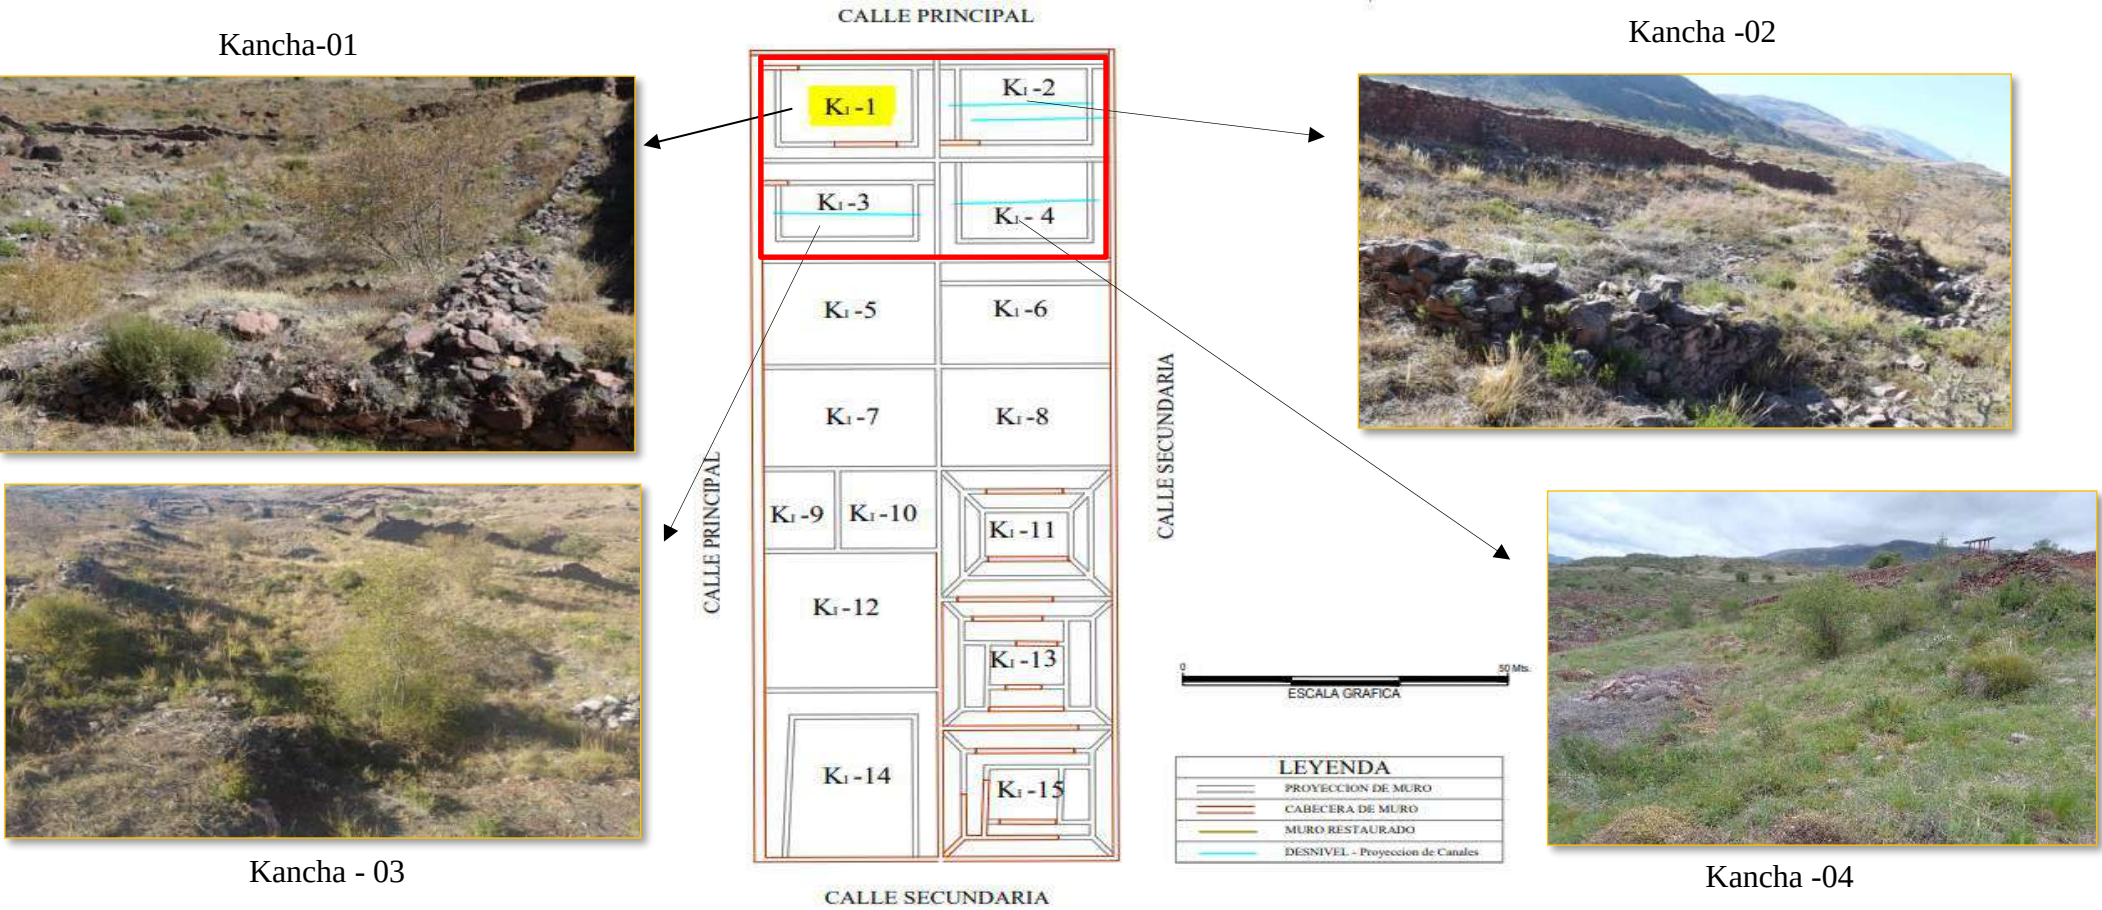
**Figura 18**  
*Fotografías del estado de conservación, Kancha 01,02,03,04*

Se evidencia acumulación de elementos líticos, los cuales fueron producto del colapso de algunas estructuras. Se observa material lítico disperso, no se puede definir con precisión los rasgos de las estructuras (ver Figura 18).

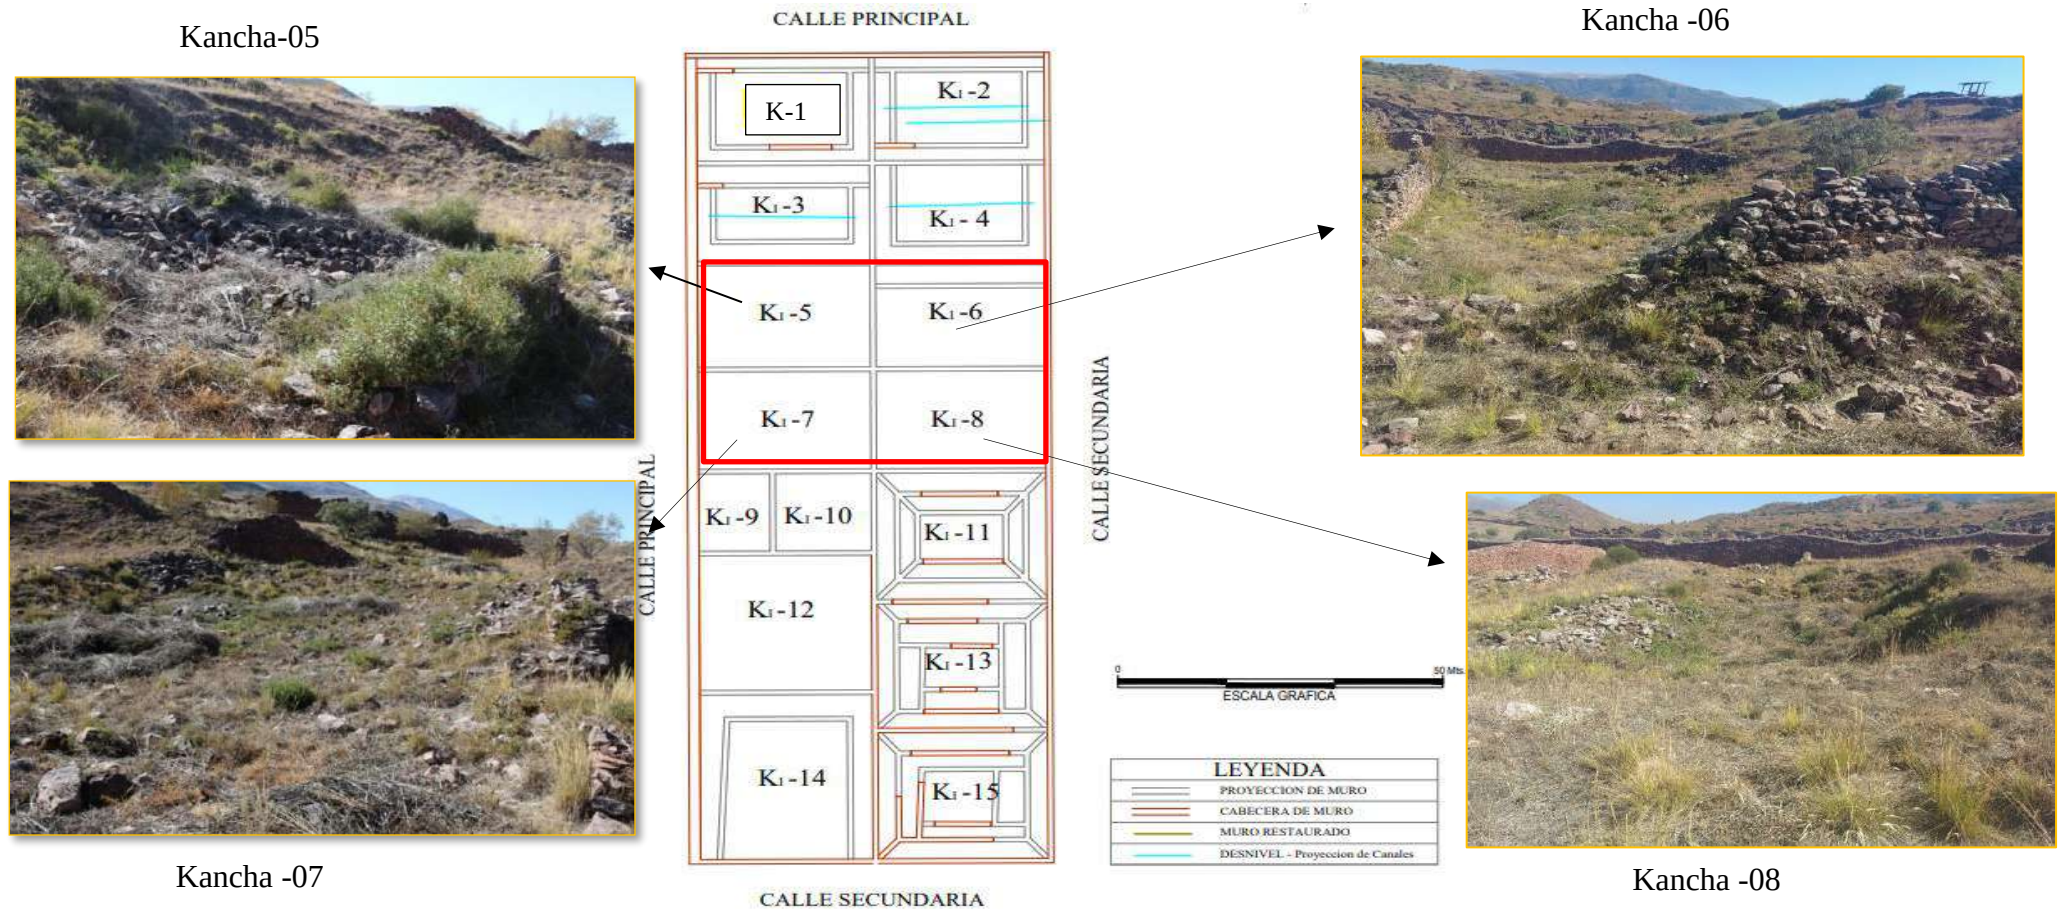
**Figura 19**

Se evidencia acumulación de elementos líticos, los cuales fueron producto del colapso de algunas estructuras. Se observa material lítico disperso, no se puede definir bien los cimientos de las estructuras (ver Figura 19)

Fotografías del estado de conservación, Kancha 05,06,07,08.

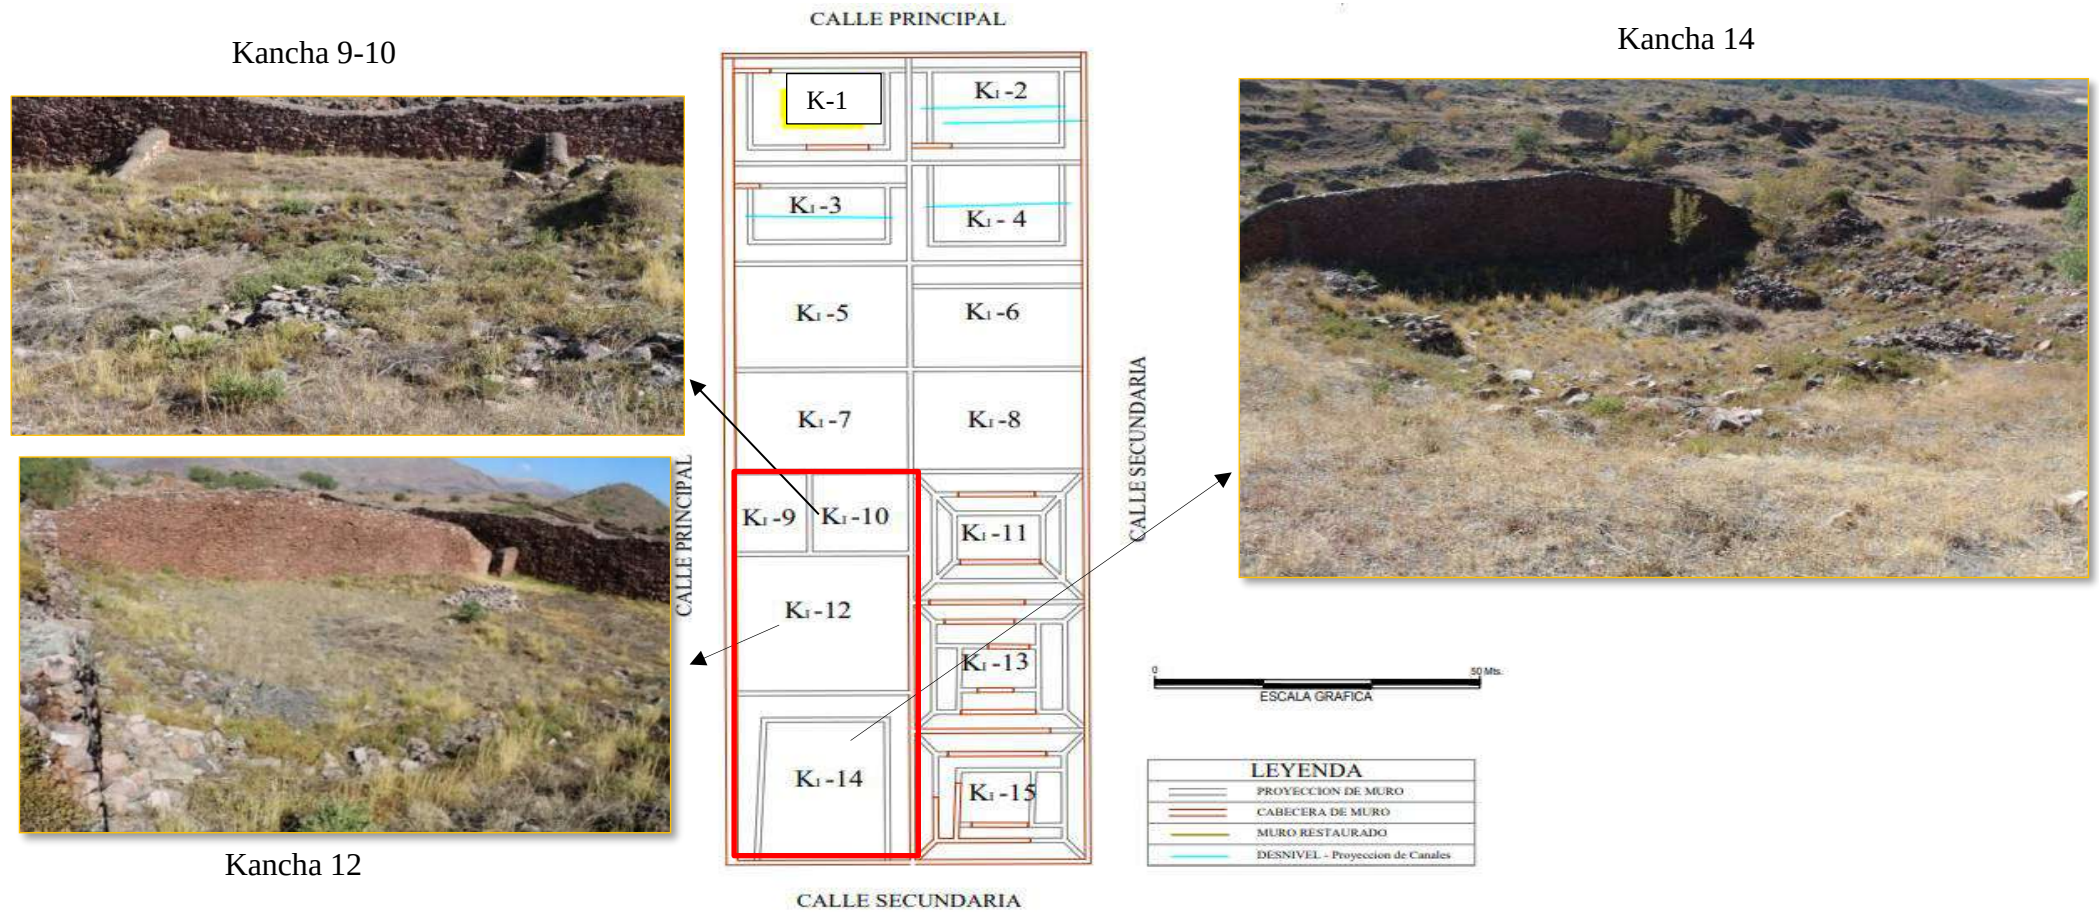
Fotografías del estado de conservación, Kancha 09-10,12,14.

El estado de conservación de las 04 kanchas es malo con un 95%. Las estructuras han colapsado a nivel de superficie, observándose segmentos pequeños de muros, acumulación de tierra, líticos colapsados en superficie y en algunos tramos las estructuras pequeñas muestran fracturas de líticos, pérdida de verticalidad, colapsamiento de muro, el deterioro parcial y total de mortero con inexistencia de cubertinas.

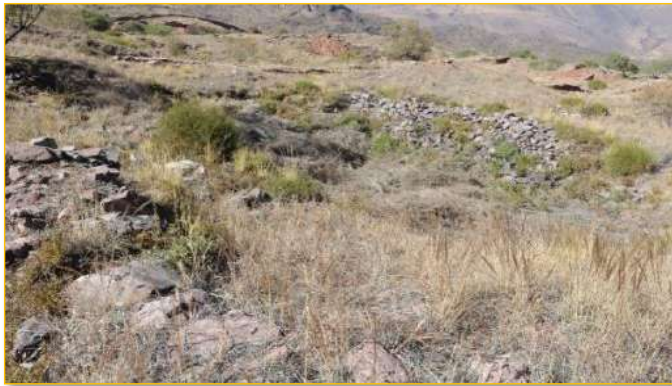
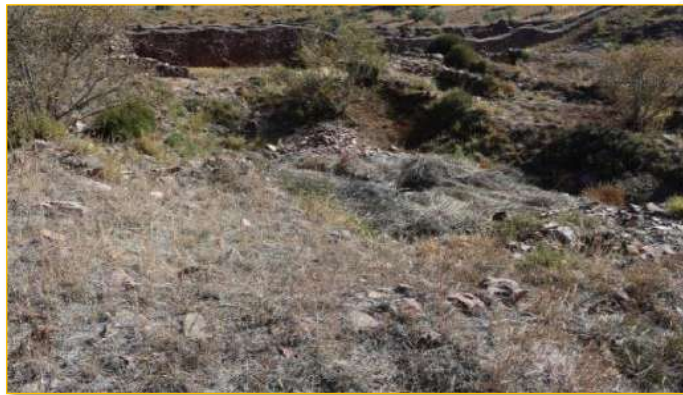
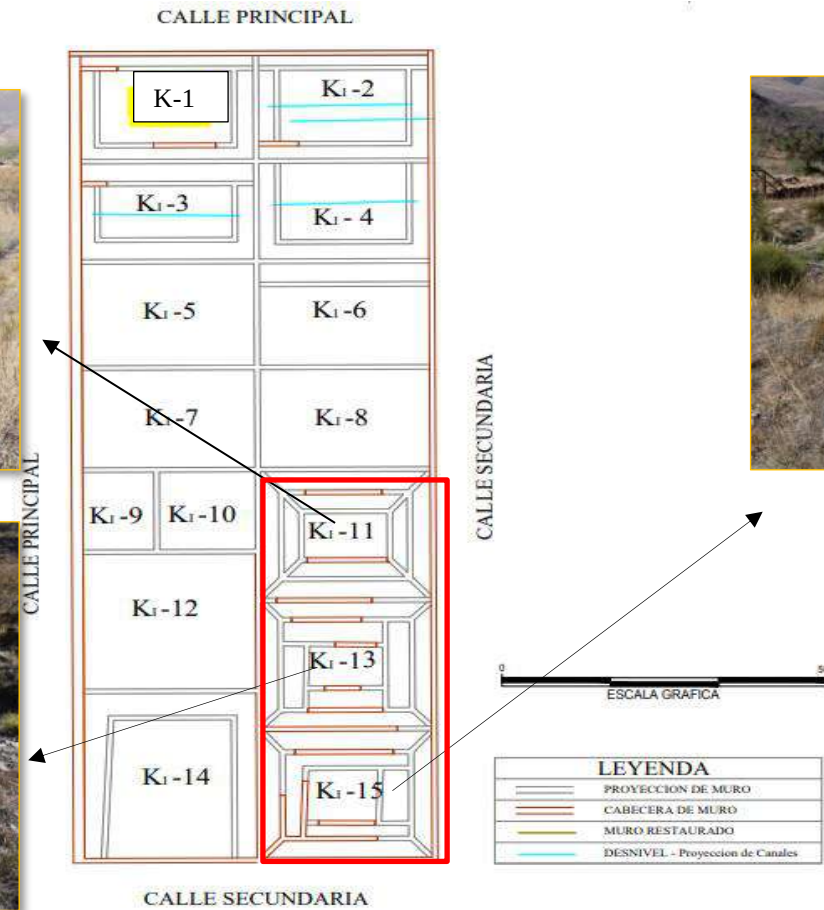
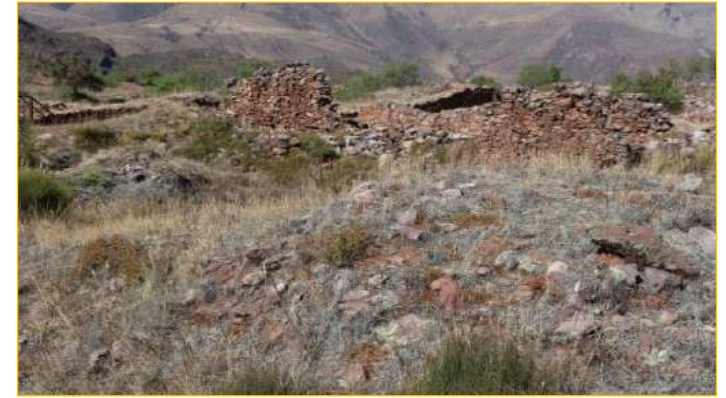
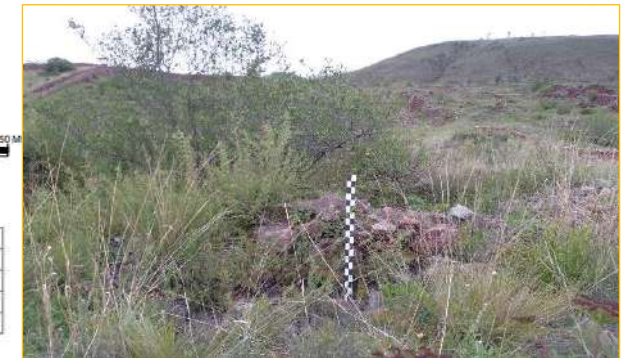
**Figura 21***Fotografías del Estado de Conservación, Kancha 11,13,15.*

Se observa elementos líticos sueltos y abundante vegetación, impiden reconocer las estructuras, solo se evidencia pequeños segmentos de muro con fisuras, pérdida de mortero y cabecera de muro. (ver Figura 21)

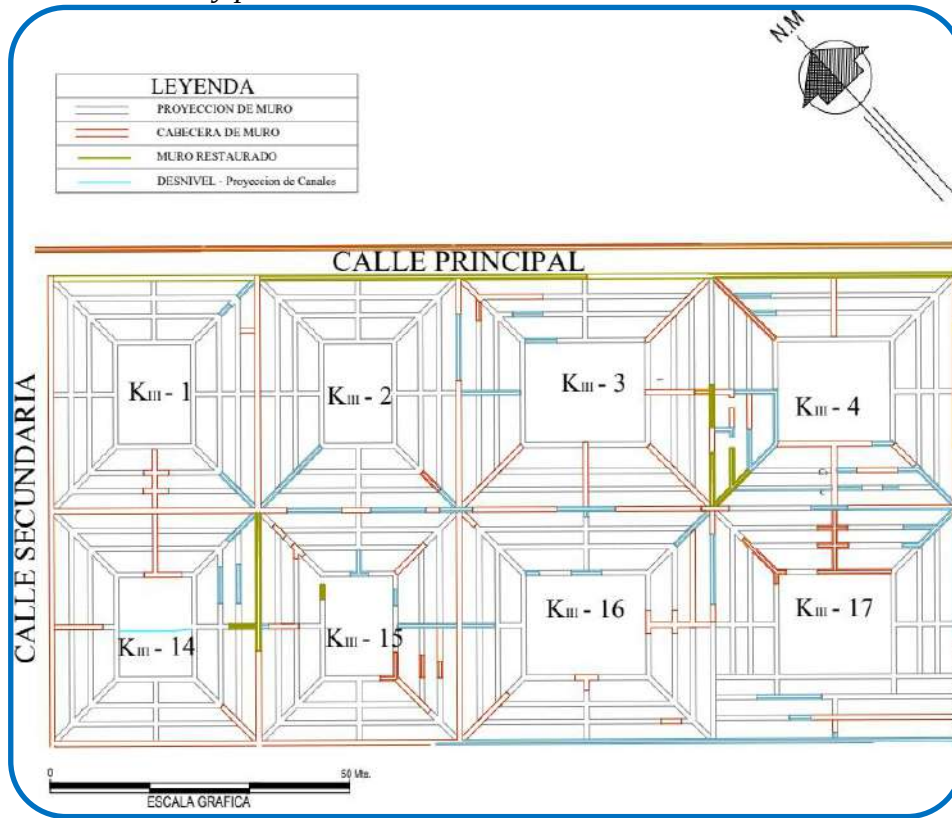
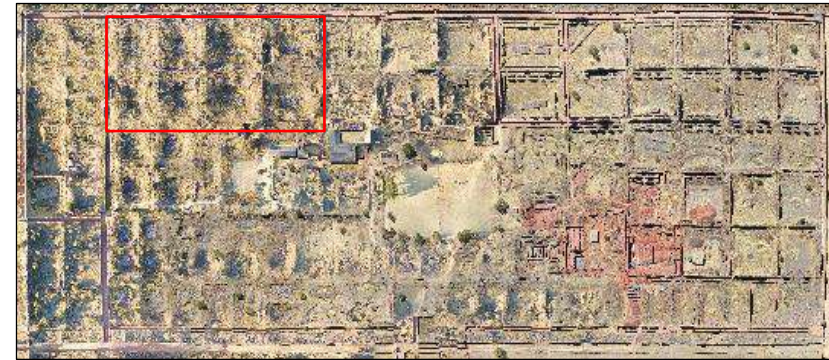
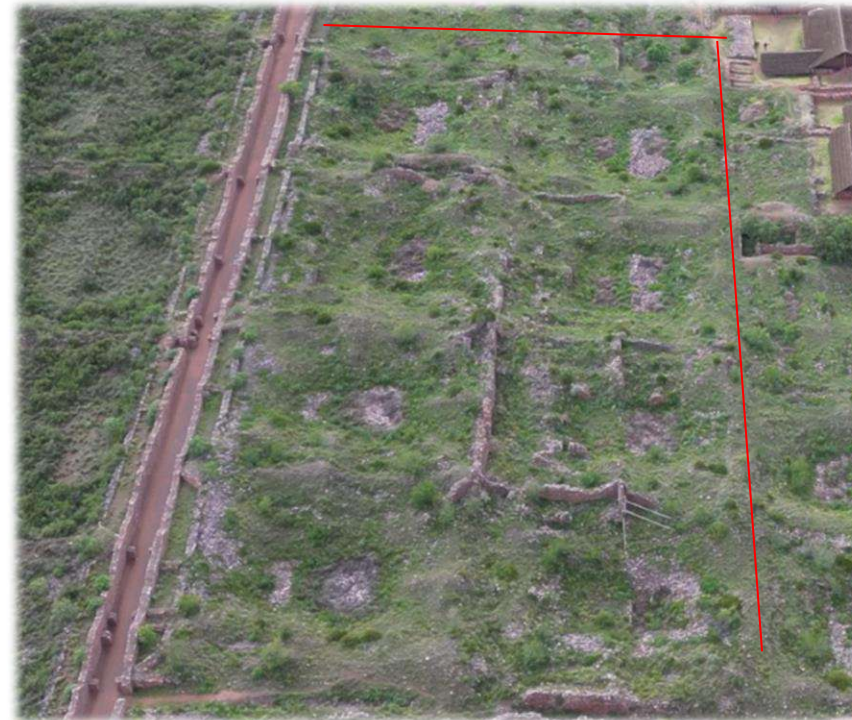
**Figura 22**

*Vista y plano de ubicación del sub Sector B.*

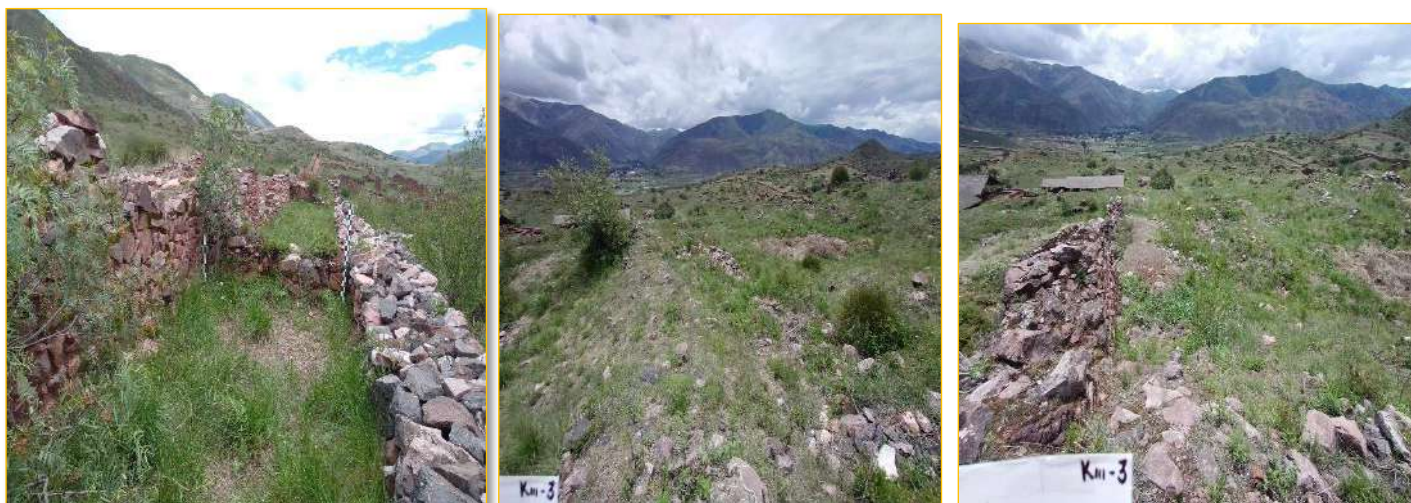
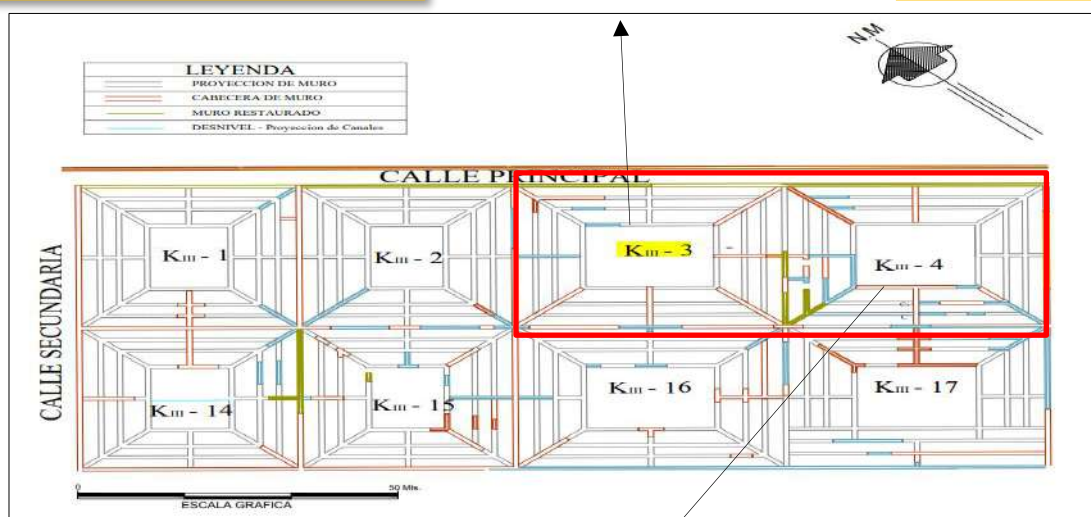
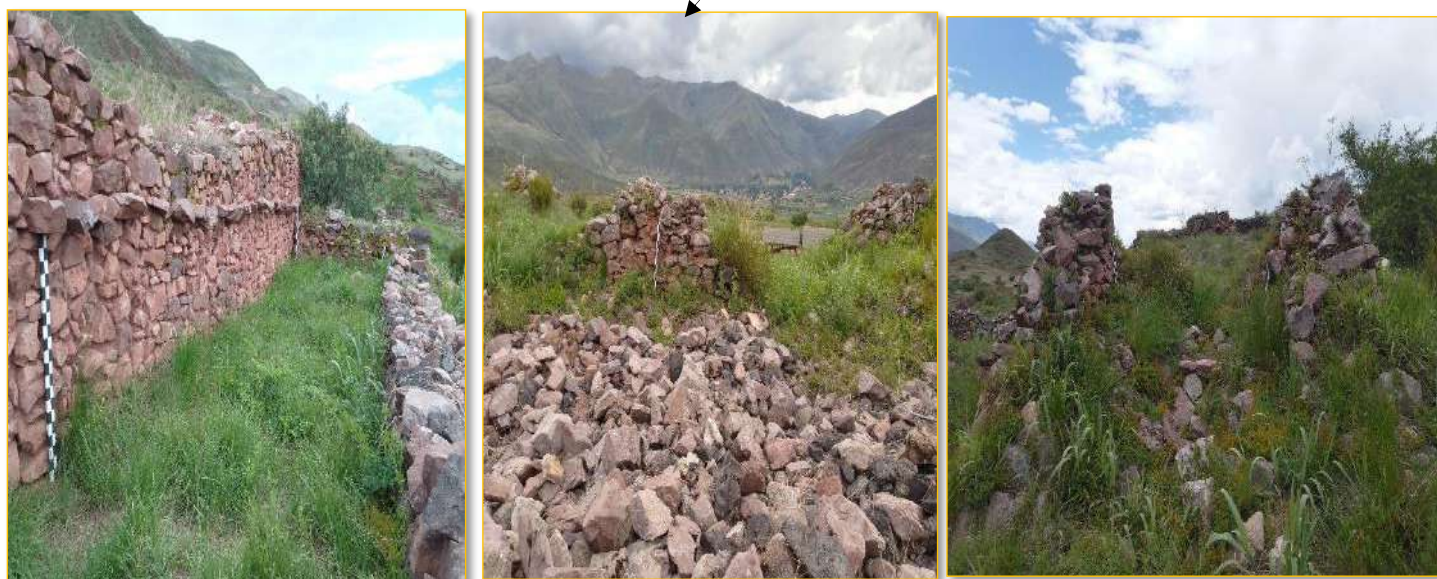
**Figura 24**  
Fotografías del estado de conservación, Kancha 03,04.

El estado de conservación es malo con 85% de estructuras colapsadas, se observa que los paramentos de la kancha Norte, muestran estructuras colapsadas con pérdida de elementos líticos en cabecera de muro, pérdida de verticalidad y pandeamiento, deterioro de mortero entre las juntas, fractura de los elementos líticos, mostrando acumulación de tierra. Los paramentos de la kancha 04 en su mayoría se encuentran colapsadas observándose tramos pequeños en mal estado, con líticos dispersos en superficie producto del colapsamiento de estas estructuras.

Se observa elementos líticos sueltos y abundante vegetación, impiden reconocer las estructuras, solo se evidencia pequeños segmentos de muro con fisuras, pérdida de mortero y cabecera de muro. (ver Figura 24)

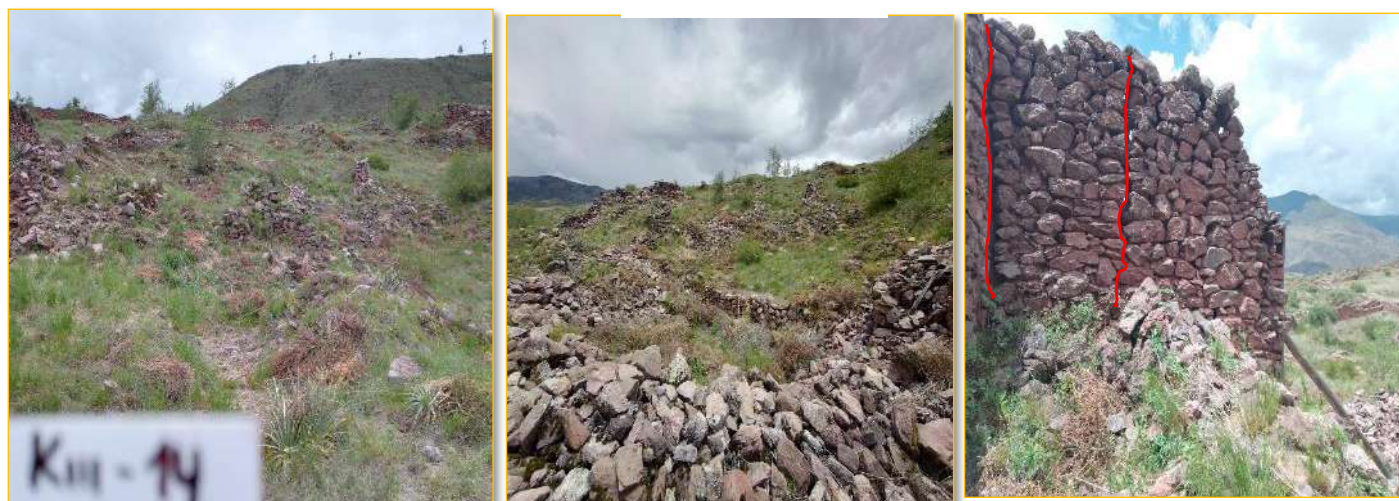
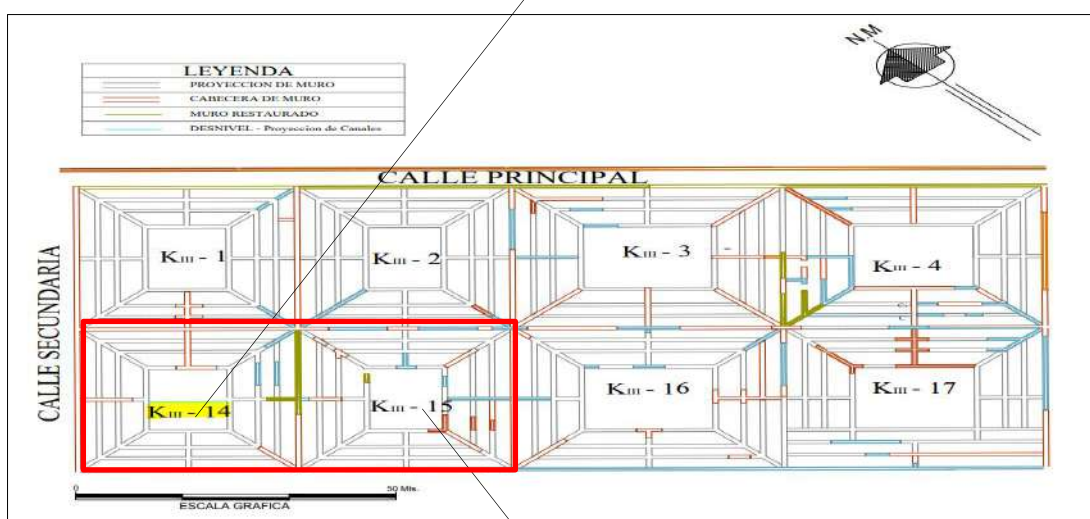
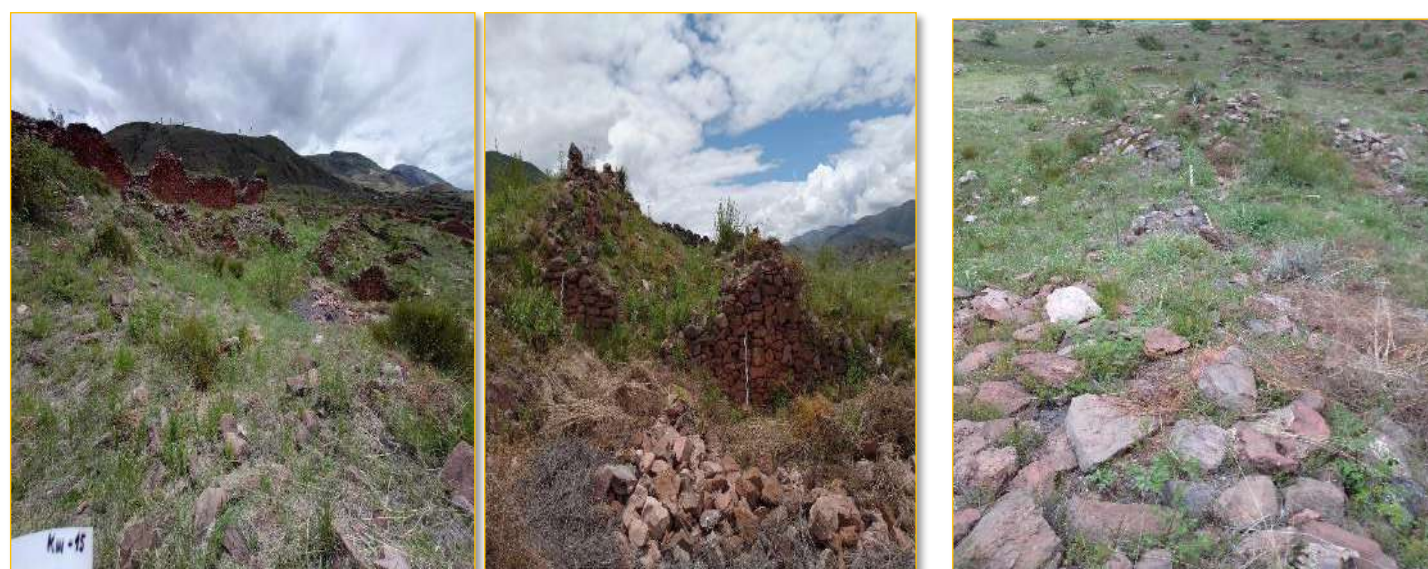
**Figura 25**  
Fotografías del estado de conservación, Kancha 14,15

Es malo con un 90 % de estructuras colapsadas a nivel de superficie, evidenciándose pequeños segmentos en mal estado de conservación, con presencia de acumulación de líticos colapsados, cubriendo la superficie. La kancha 14 muestra esquina de estructura de muro en mal estado con una altura promedio de 1.50m, con apuntamiento de madera, pérdida de verticalidad, pandeo de muro, pérdida de líticos, deterioro de mortero entre sus juntas, mientras que los otros paramentos se encuentran colapsadas en su totalidad, producto de los agentes medioambientales (lluvia, vientos eólicos) que aceleran la destrucción de las kanchas. El crecimiento de vegetación arbustiva en la zona es de gran abundancia, líquenes y helechos en los paramentos.

Se observa elementos líticos sueltos y abundante vegetación, impiden reconocer las estructuras, solo se evidencia pequeños segmentos de muro con fisuras, pérdida de mortero y cabecera de muro. (ver Figura 25)
