**TESIS**

**GESTIÓN DEL PATRIMONIO CULTURAL EN EL SITIO ARQUEOLÓGICO DE  
PIKILLAQTA, LUCRE – CUSCO AL 2022**

**CUSCO-PERÚ  
2024**

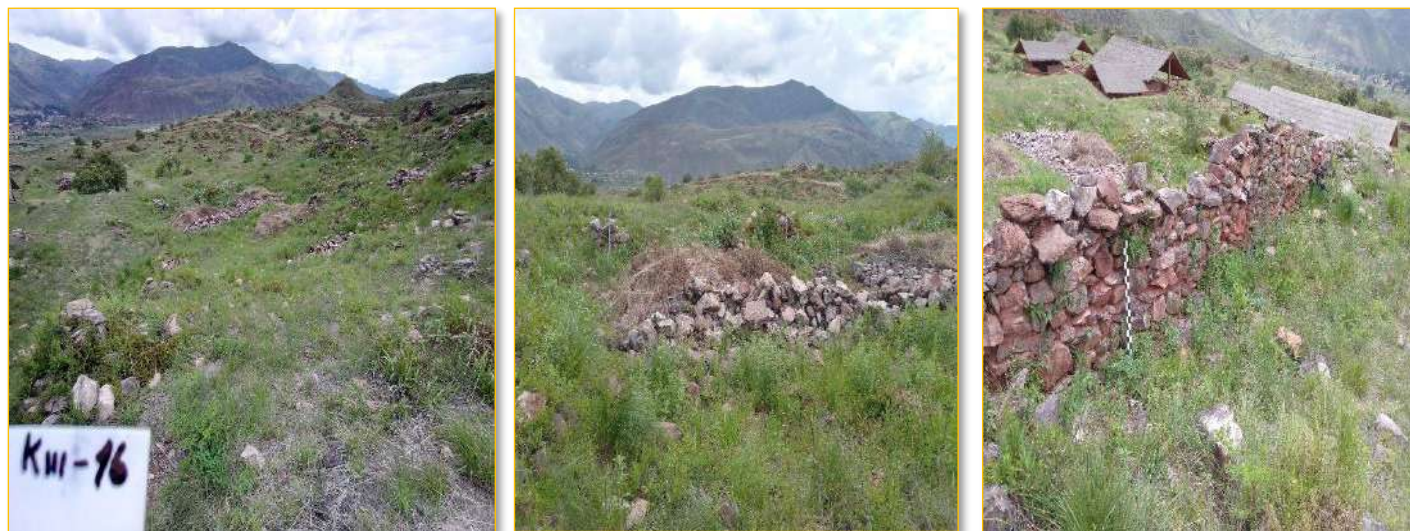
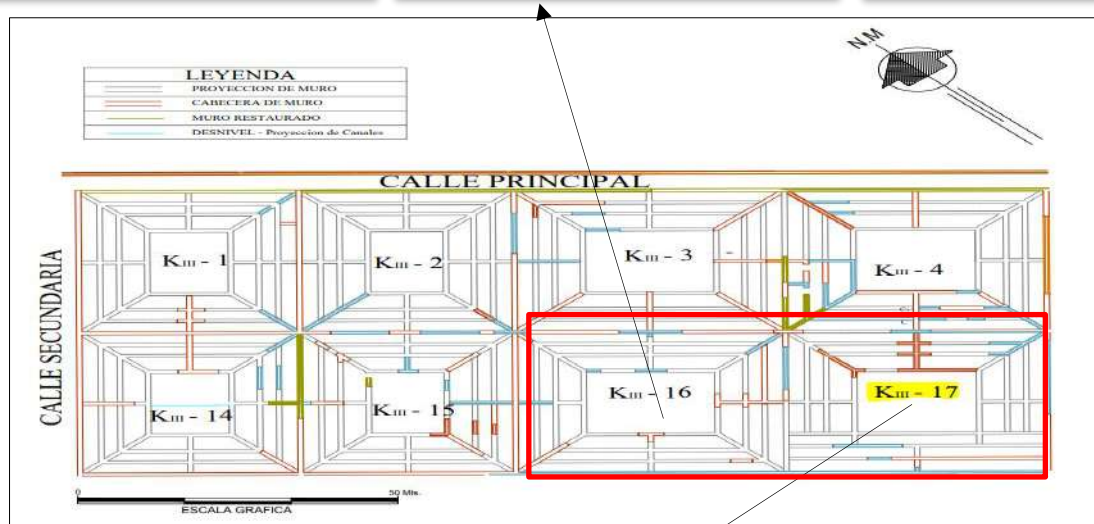
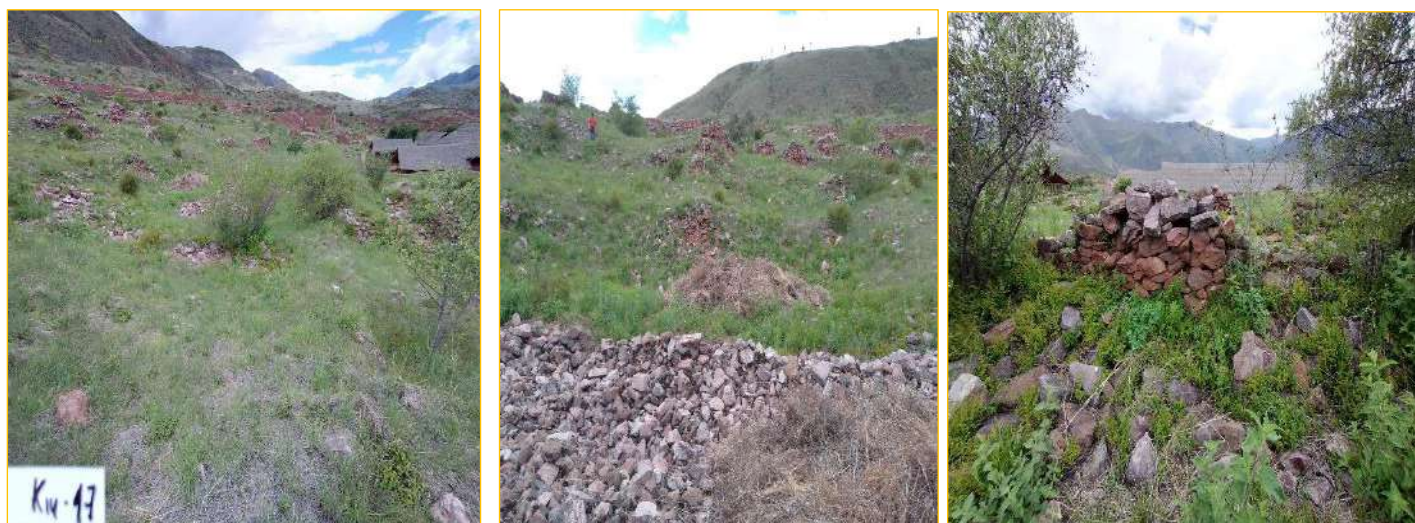
Fotografías del estado de conservación, Kancha 16,17.

Estado de conservación es malo en un 95% de estructuras colapsadas, se observa que las kanchas 16 y 17 segmentos de muros pequeños, con acumulación de tierra y elementos líticos colapsados, a nivel de los pequeños segmentos de muros que aún en superficie se presentan fracturas, pérdida de verticalidad, pandeo de muro, pérdida de líticos, deterioro de mortero y colapsamiento

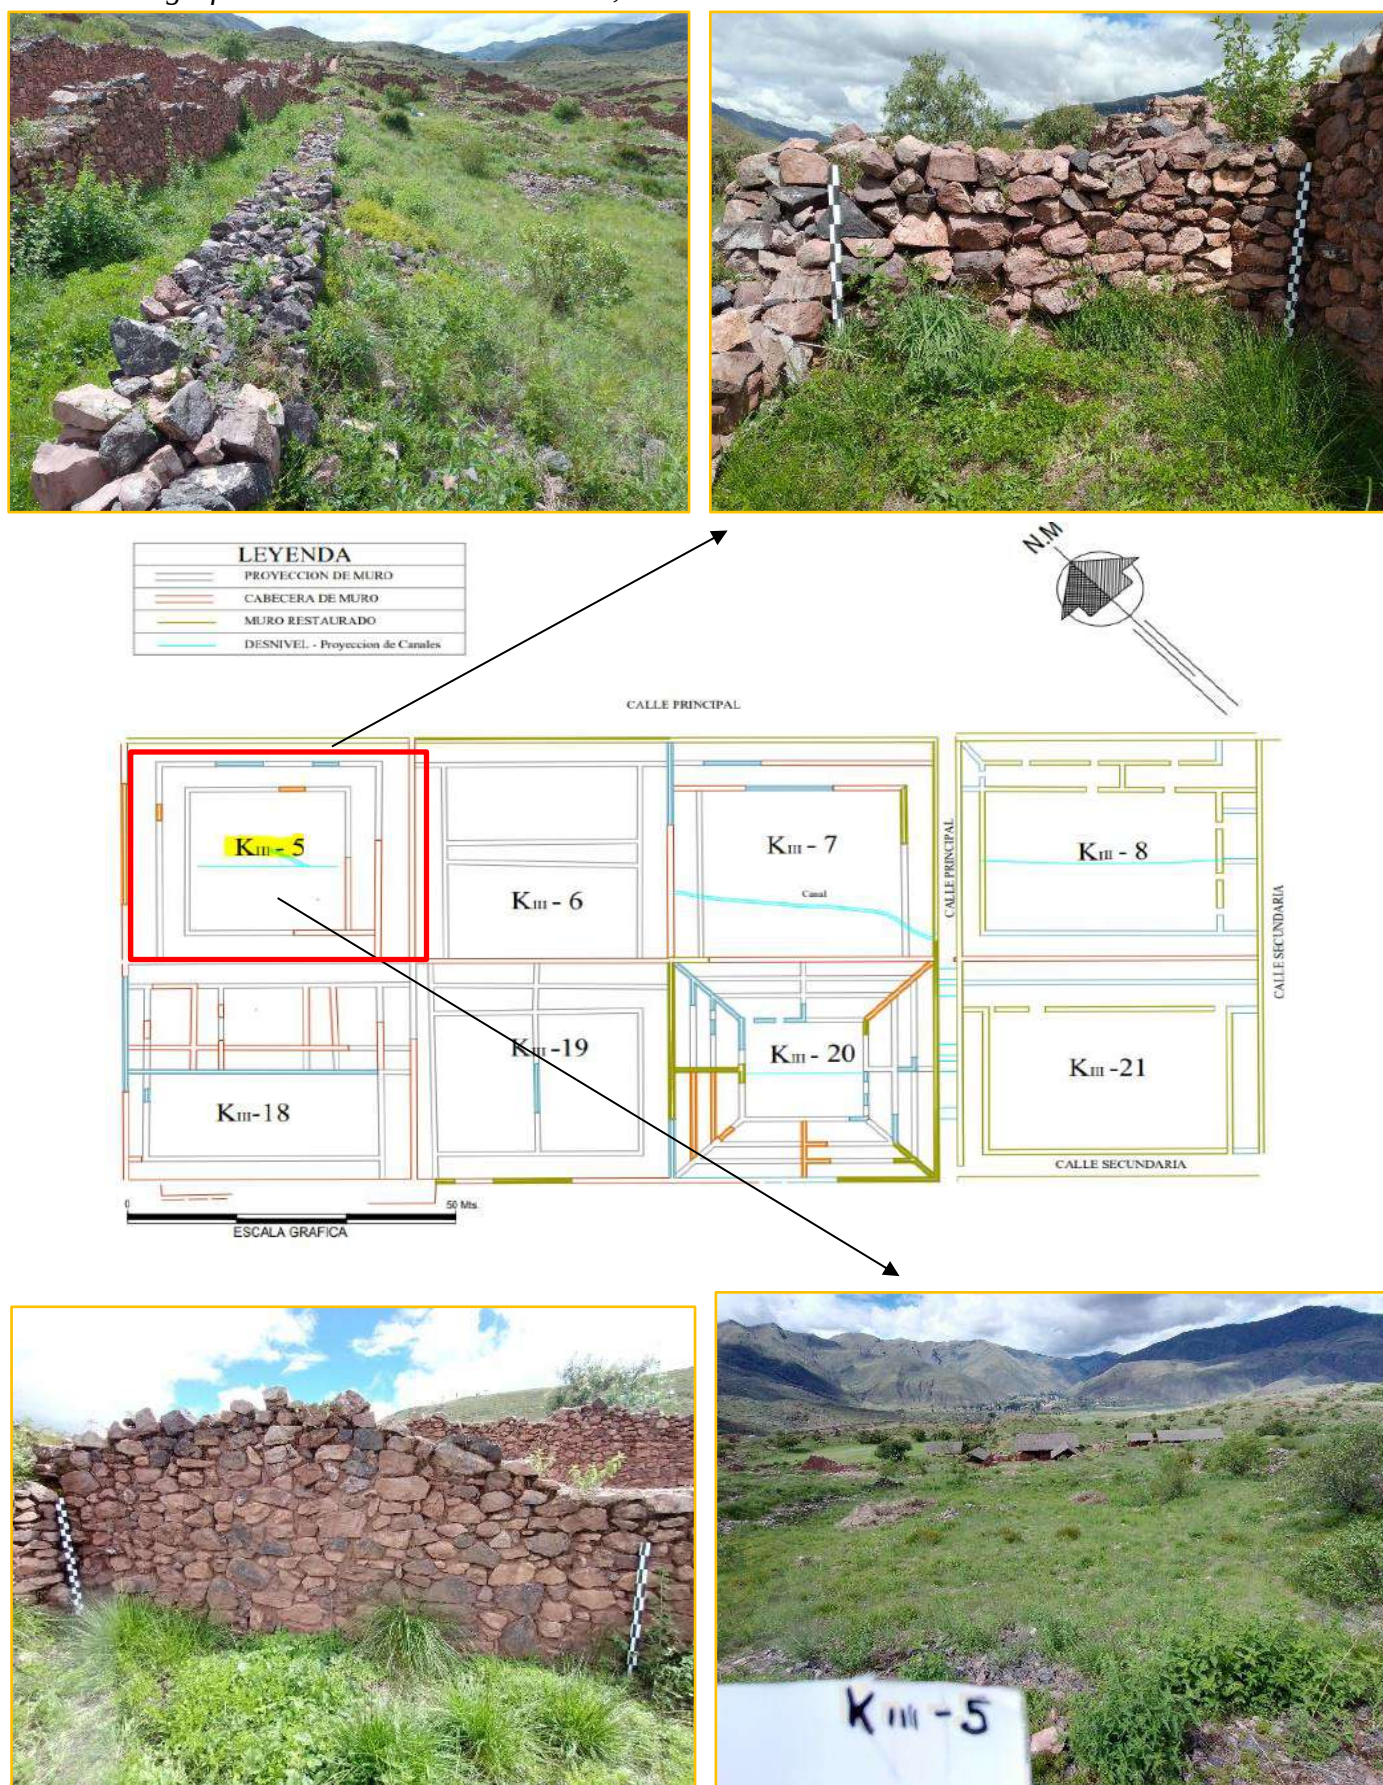
**Figura 28**  
Fotografías del estado de conservación, Kancha 05.

El paramento Norte fue restaurado, pero se observa pérdida de mortero en el paramento lado interior, hacia el lado exterior se encuentra la calle principal parte del recorrido turístico, lo cual se requiere una pronta intervención debido a elementos líticos sueltos en la cabecera de muro, los demás paramentos se encuentran a nivel de piso. (ver Figura 28)

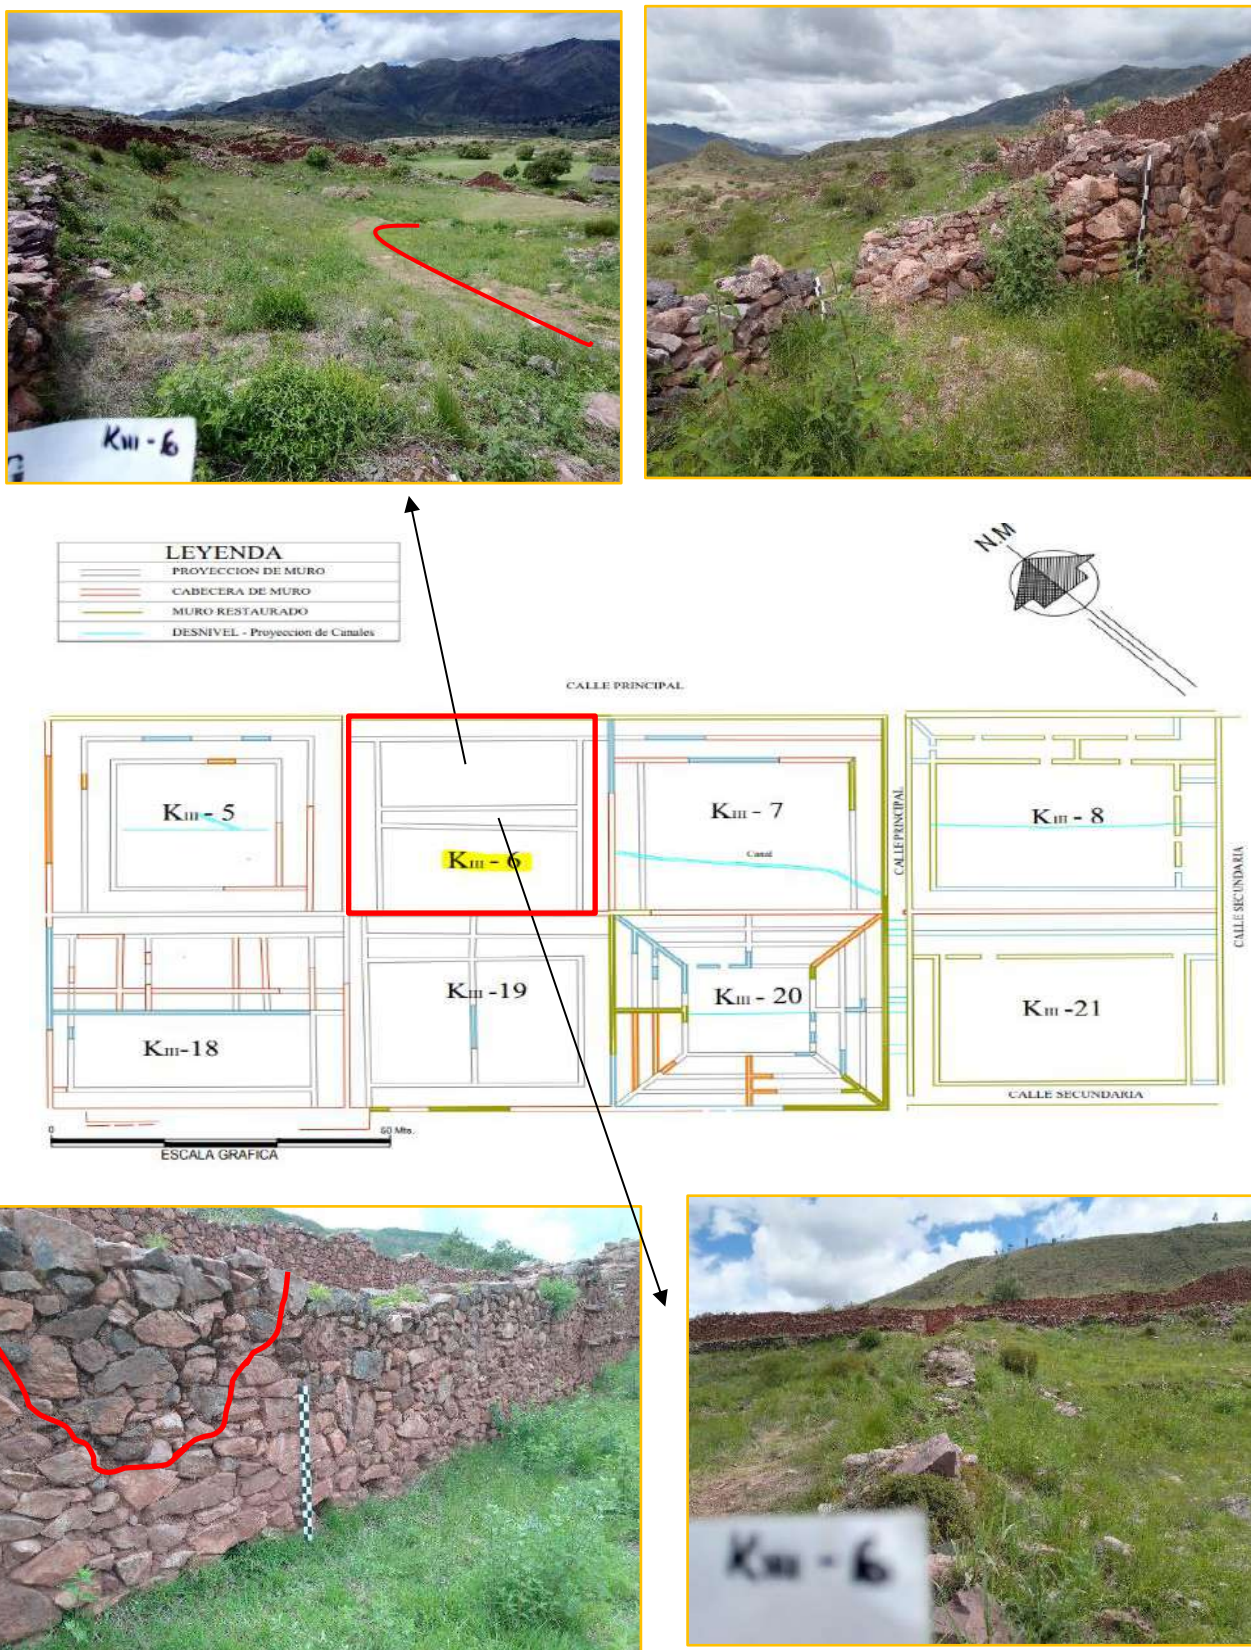
**Figura 29**  
Fotografías del estado de conservación, Kancha 06.

Se improvisó un camino para la visita turística donde se observó algunos visitantes desconcertados transitar por este camino cabe resaltar que hay una señalética realizada por la DDC-Cusco, indicando la salida por el paramento lado Norte, se observa fisura en el paramento Norte lado interior (resaltado con la línea roja), requiere de pronta intervención debido que hacia el lado exterior se encuentra la calle principal. (ver Figura 29)

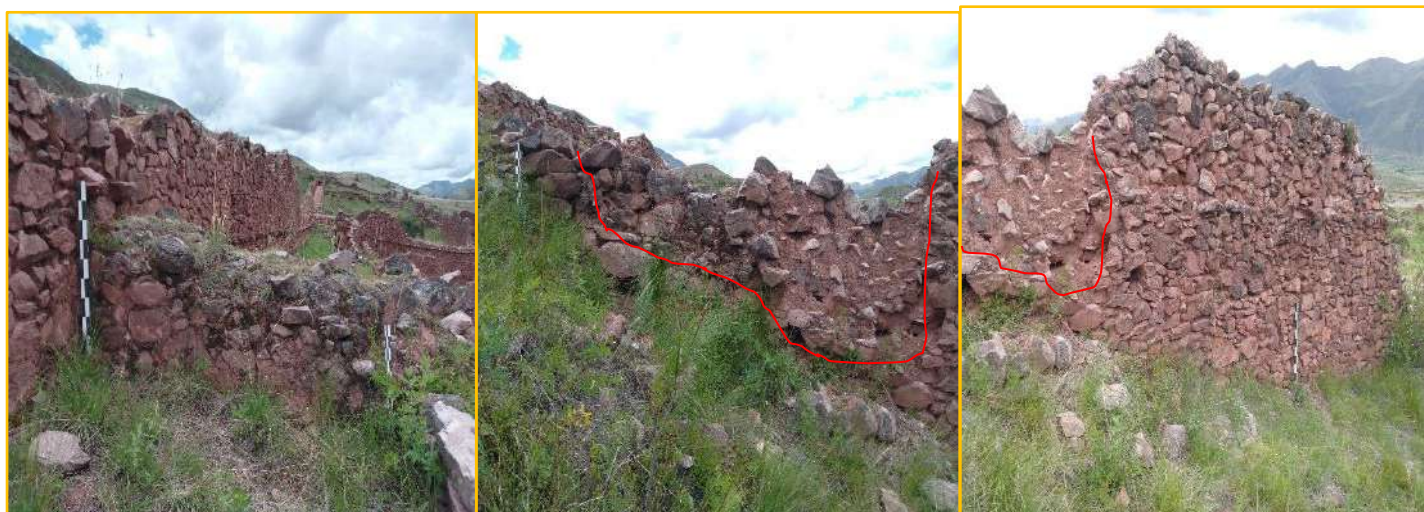
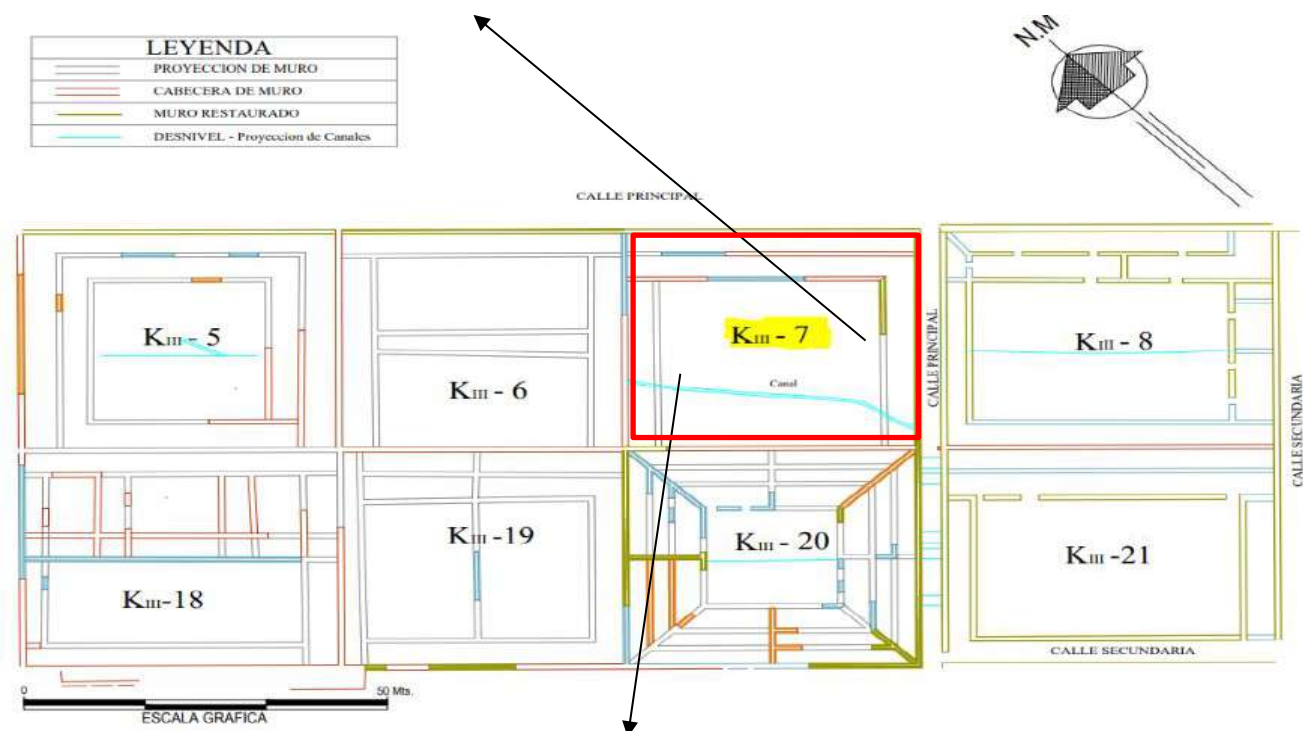
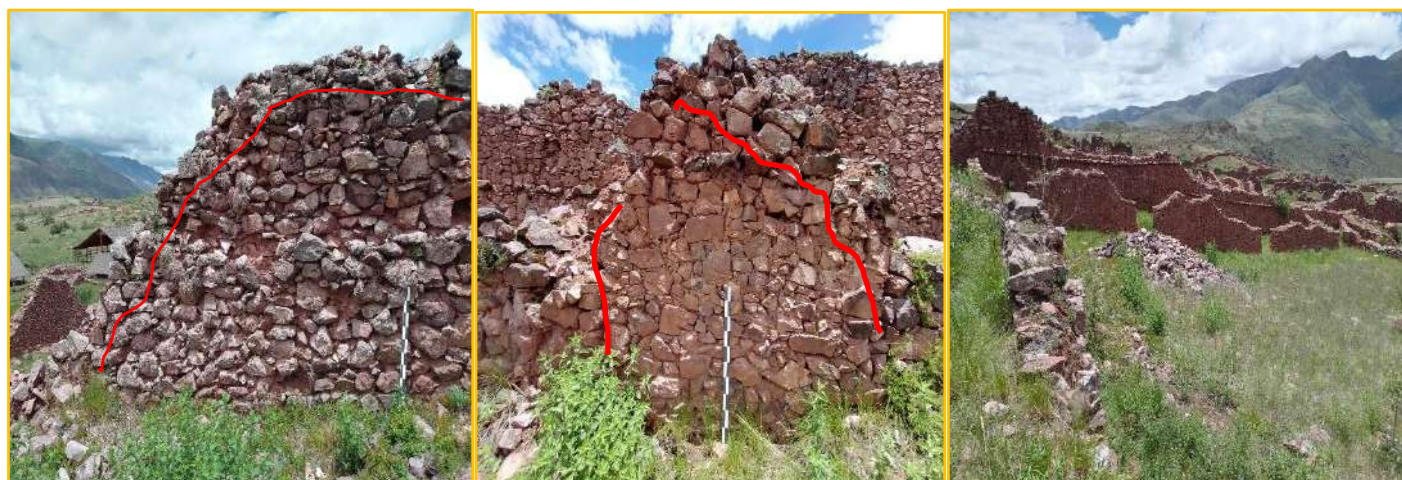
**Figura 30**  
Fotografías del estado de conservación, Kancha 07.

Se observa un contrafuerte con pérdida de mortero, hace contrapeso con el paramento Norte donde en el lado exterior se encuentra la calle principal. En el paramento Este, se evidencia estructura con fisura (resaltado con línea roja) y desplazamiento de los elementos líticos en un 60 %, factores. El paramento lado Oeste se observa lesiones de desprendimiento de mortero (resaltado con línea amarilla) con un riesgo de colapsamiento. (ver Figura 30)

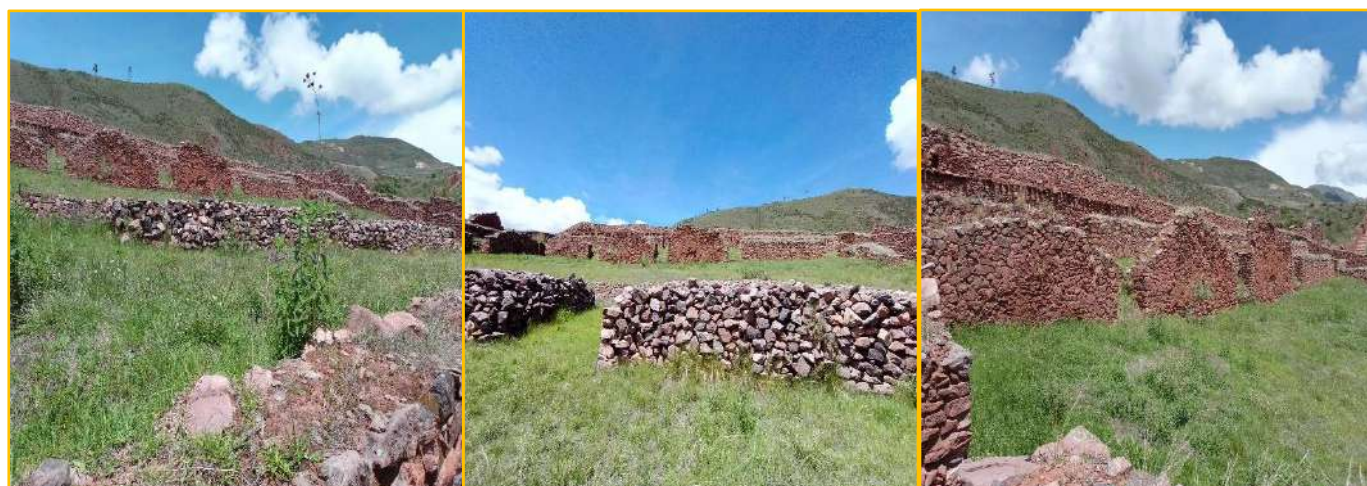
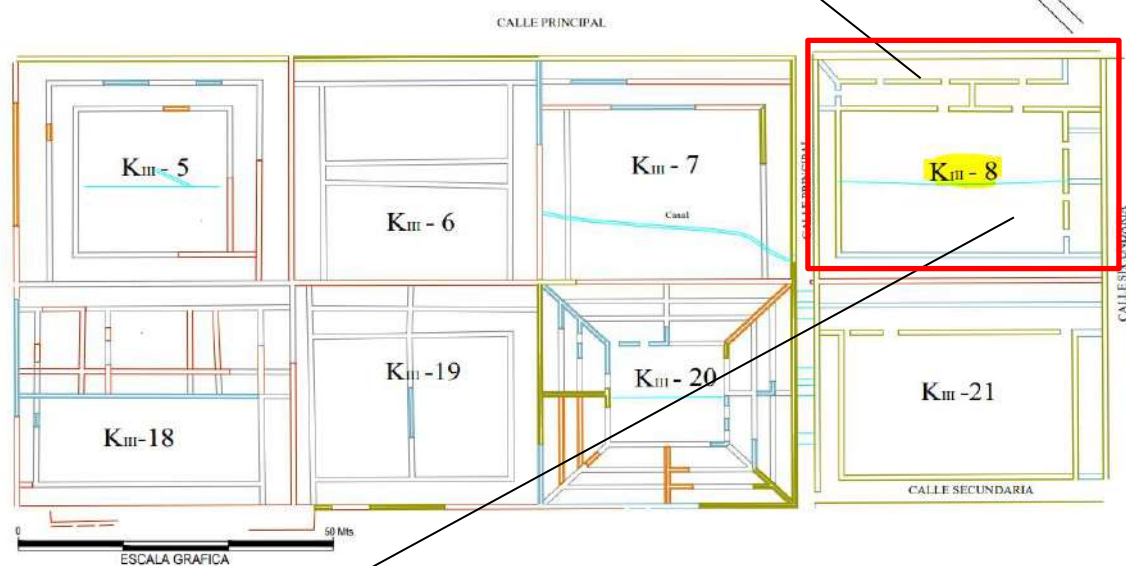
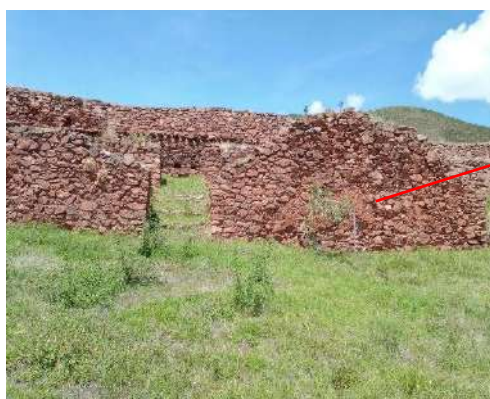
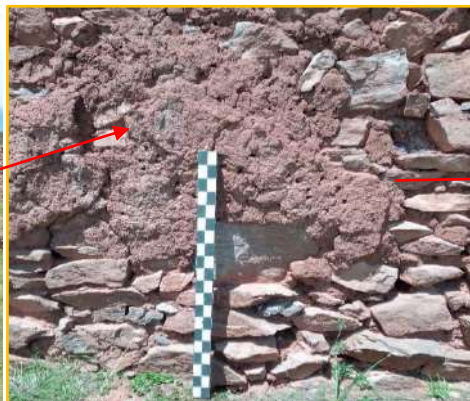
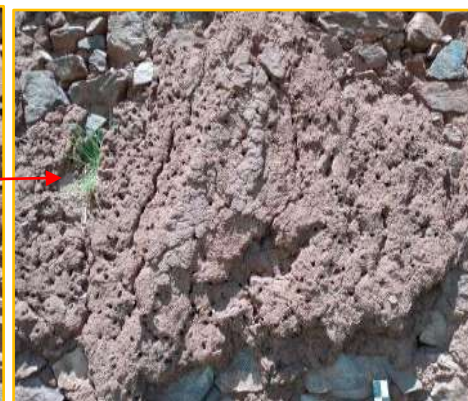
**Figura 31**  
Fotografías del estado de conservación, Kancha 08.

Los paramentos restaurados, presenta falta de mantenimiento por crecimiento de vegetación, intromisión de raíces, en el paramento lado Sureste, presenta muestra de muro original no intervenidos por los trabajos de restauración, presenta un enlucido de barro, se evidencio nidos de abejas (señalado con flecha roja), causando la pérdida de estabilidad, pérdida del enlucido y mortero. (ver Figura 31)

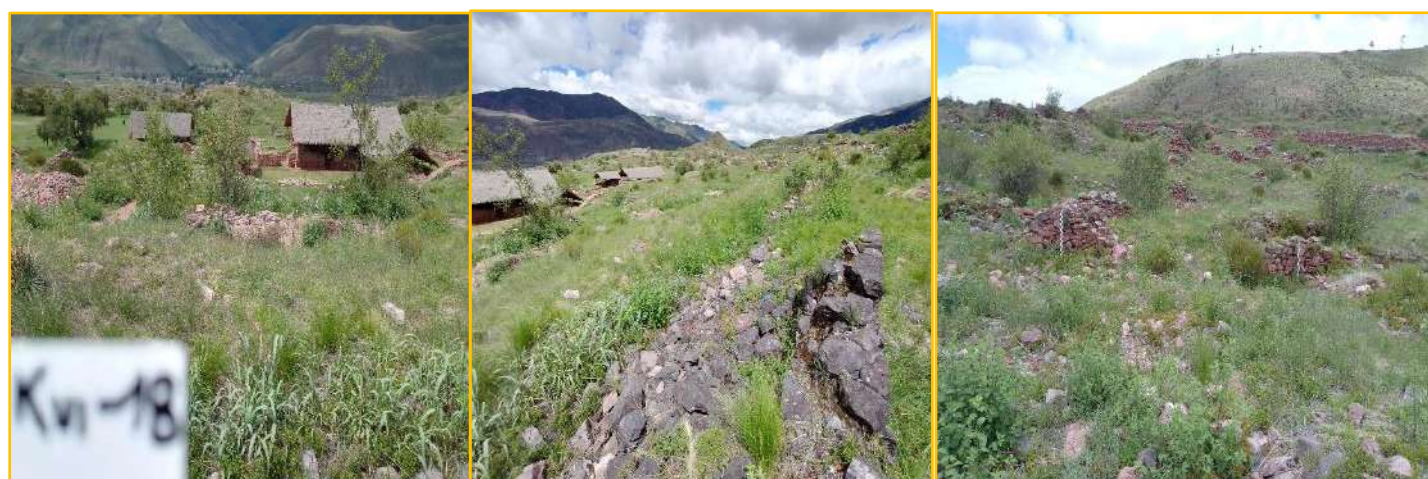
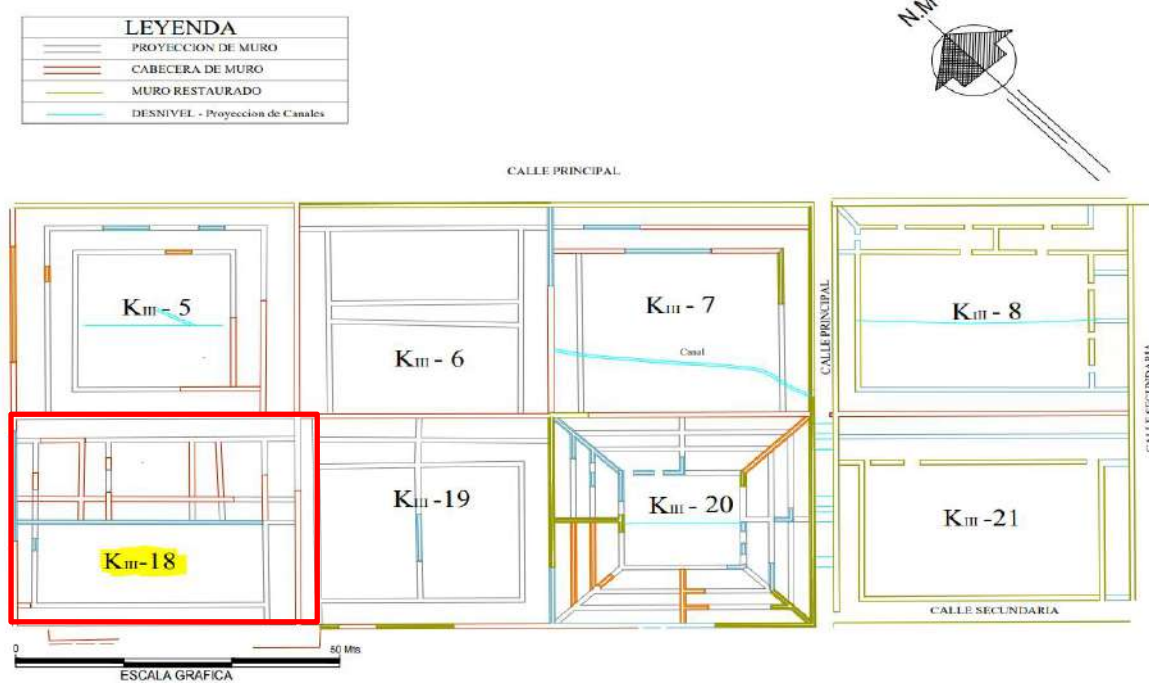
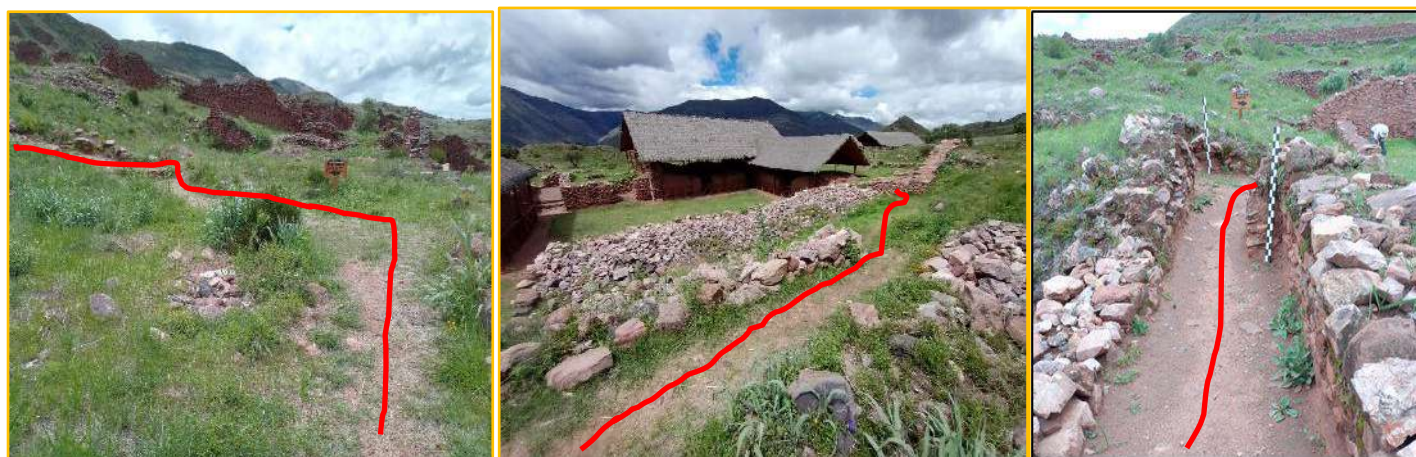
**Figura 32**  
Fotografías del estado de conservación, Kancha 18.

Se observa huellas de camino donde actualmente transitan los turistas, invaden la kancha la cual es un camino improvisado y adaptado. Se evidencia pestañas de muros separados entre sí, en el lado Norte, el segmento de muro es de 1.20 m de largo por 0.60 m de altura con una separación de 2.35 m de muro a muro, presenta un ligero pandeamiento y en la cabecera de muro elementos líticos, también intromisión de raíces. (ver Figura 32)

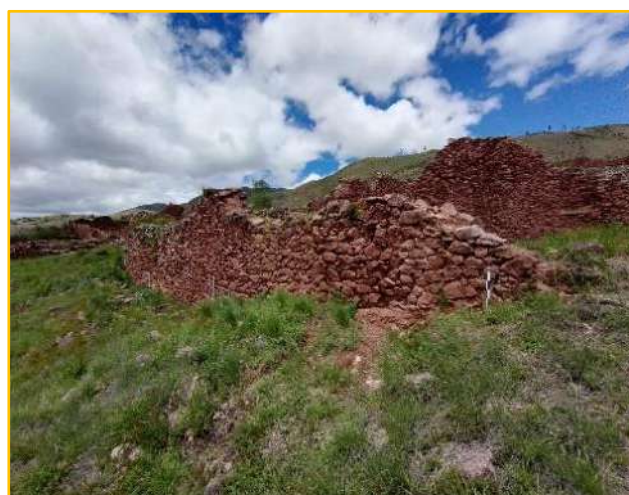
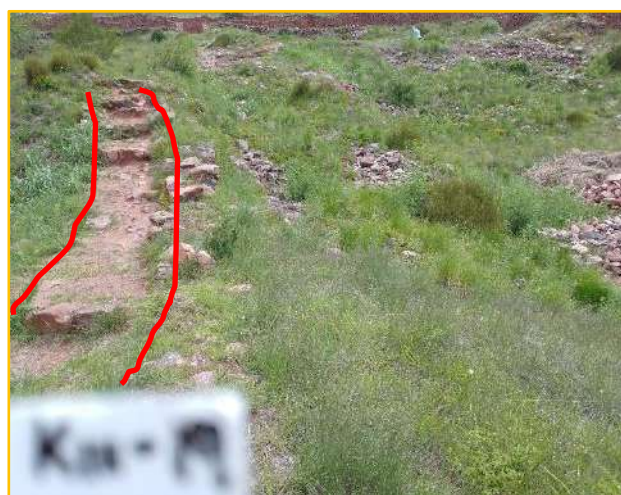
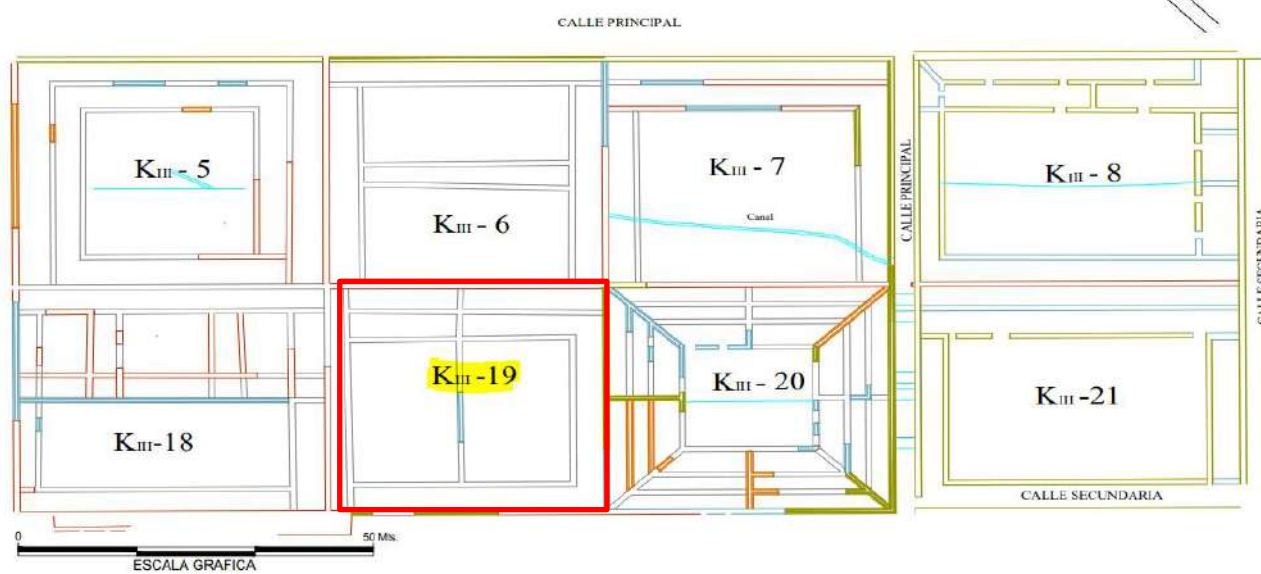
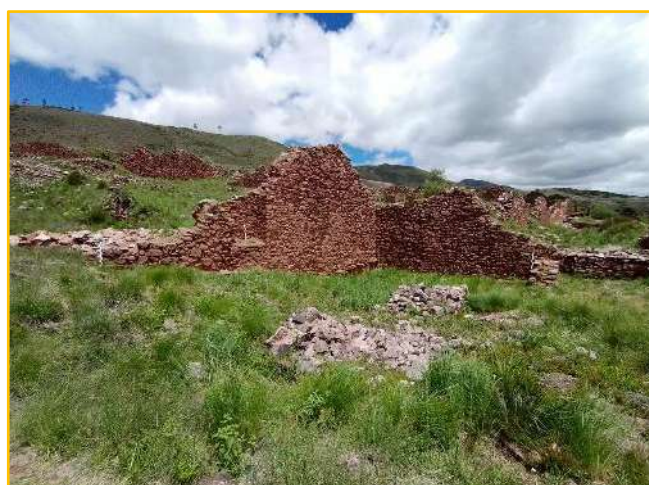
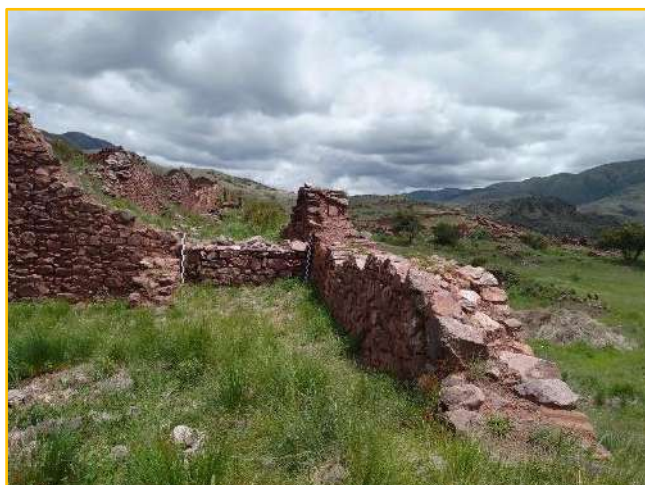
**Figura 33***Fotografías del estado de conservación, Kancha 19.*

Se observa el camino improvisado para la visita del sitio probablemente (señalado con línea roja en la fotografía), se puede apreciar en esta, una especie de escalinata pequeña dispuesta de manera longitudinal, distribución de elementos líticos pequeños descontextualizados en toda el área, como también vegetación herbácea. (ver Figura 33)

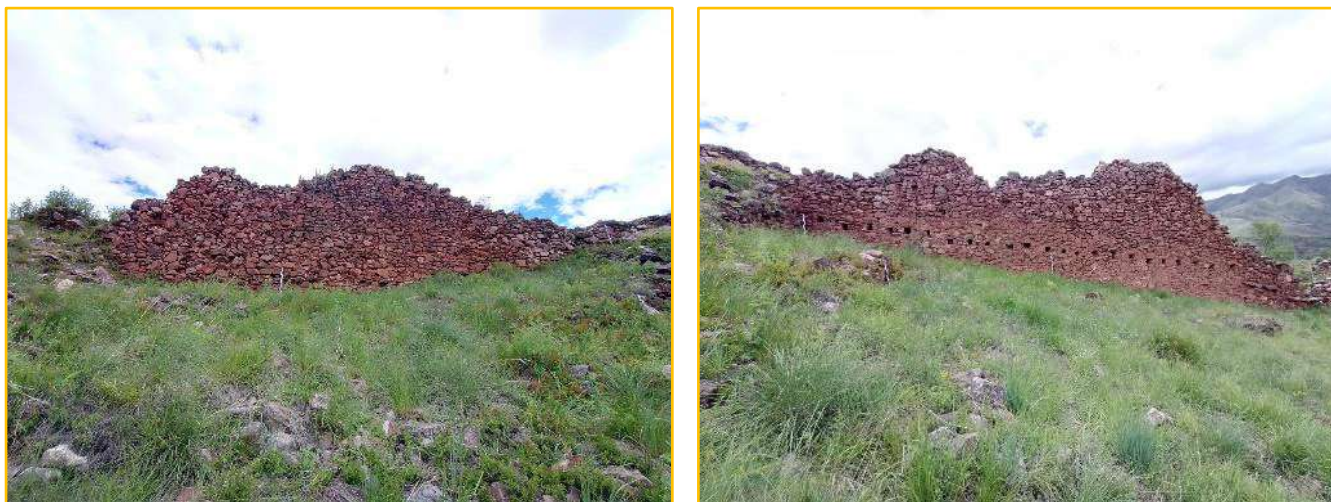
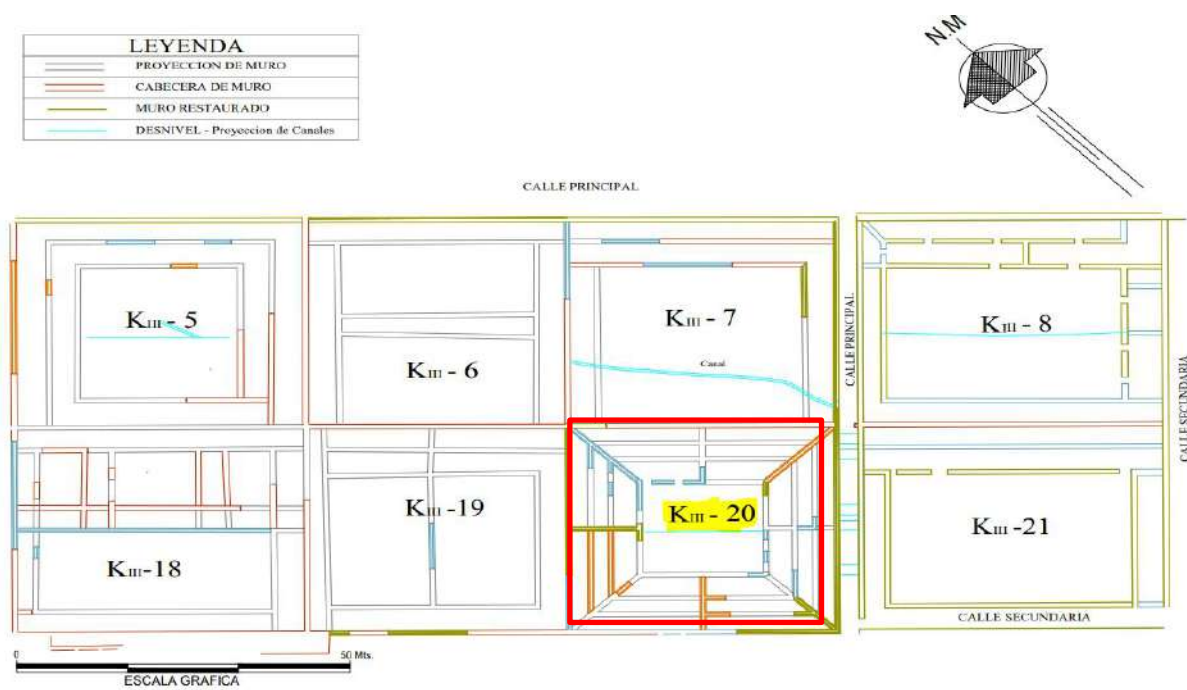
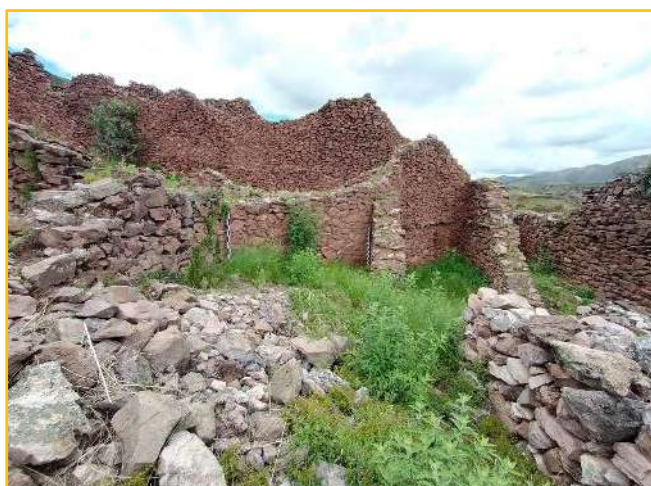
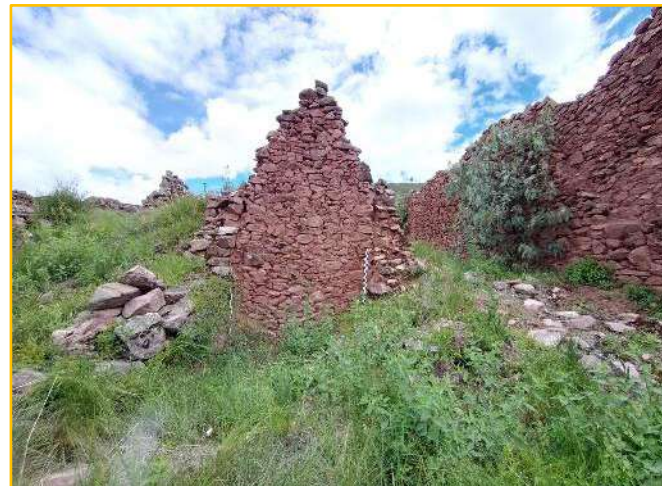
**Figura 34**  
Fotografías del estado de conservación, Kancha 20.

Presenta segmentos de paramentos restaurados del lado Este, vista exterior, conservada regularmente ya que se puede evidenciar la altura de muro, de más de 3.00 m de altura, y los demás paramentos se encuentran a nivel de superficie lado Norte y Oeste con abundante vegetación. (ver Figura 34)

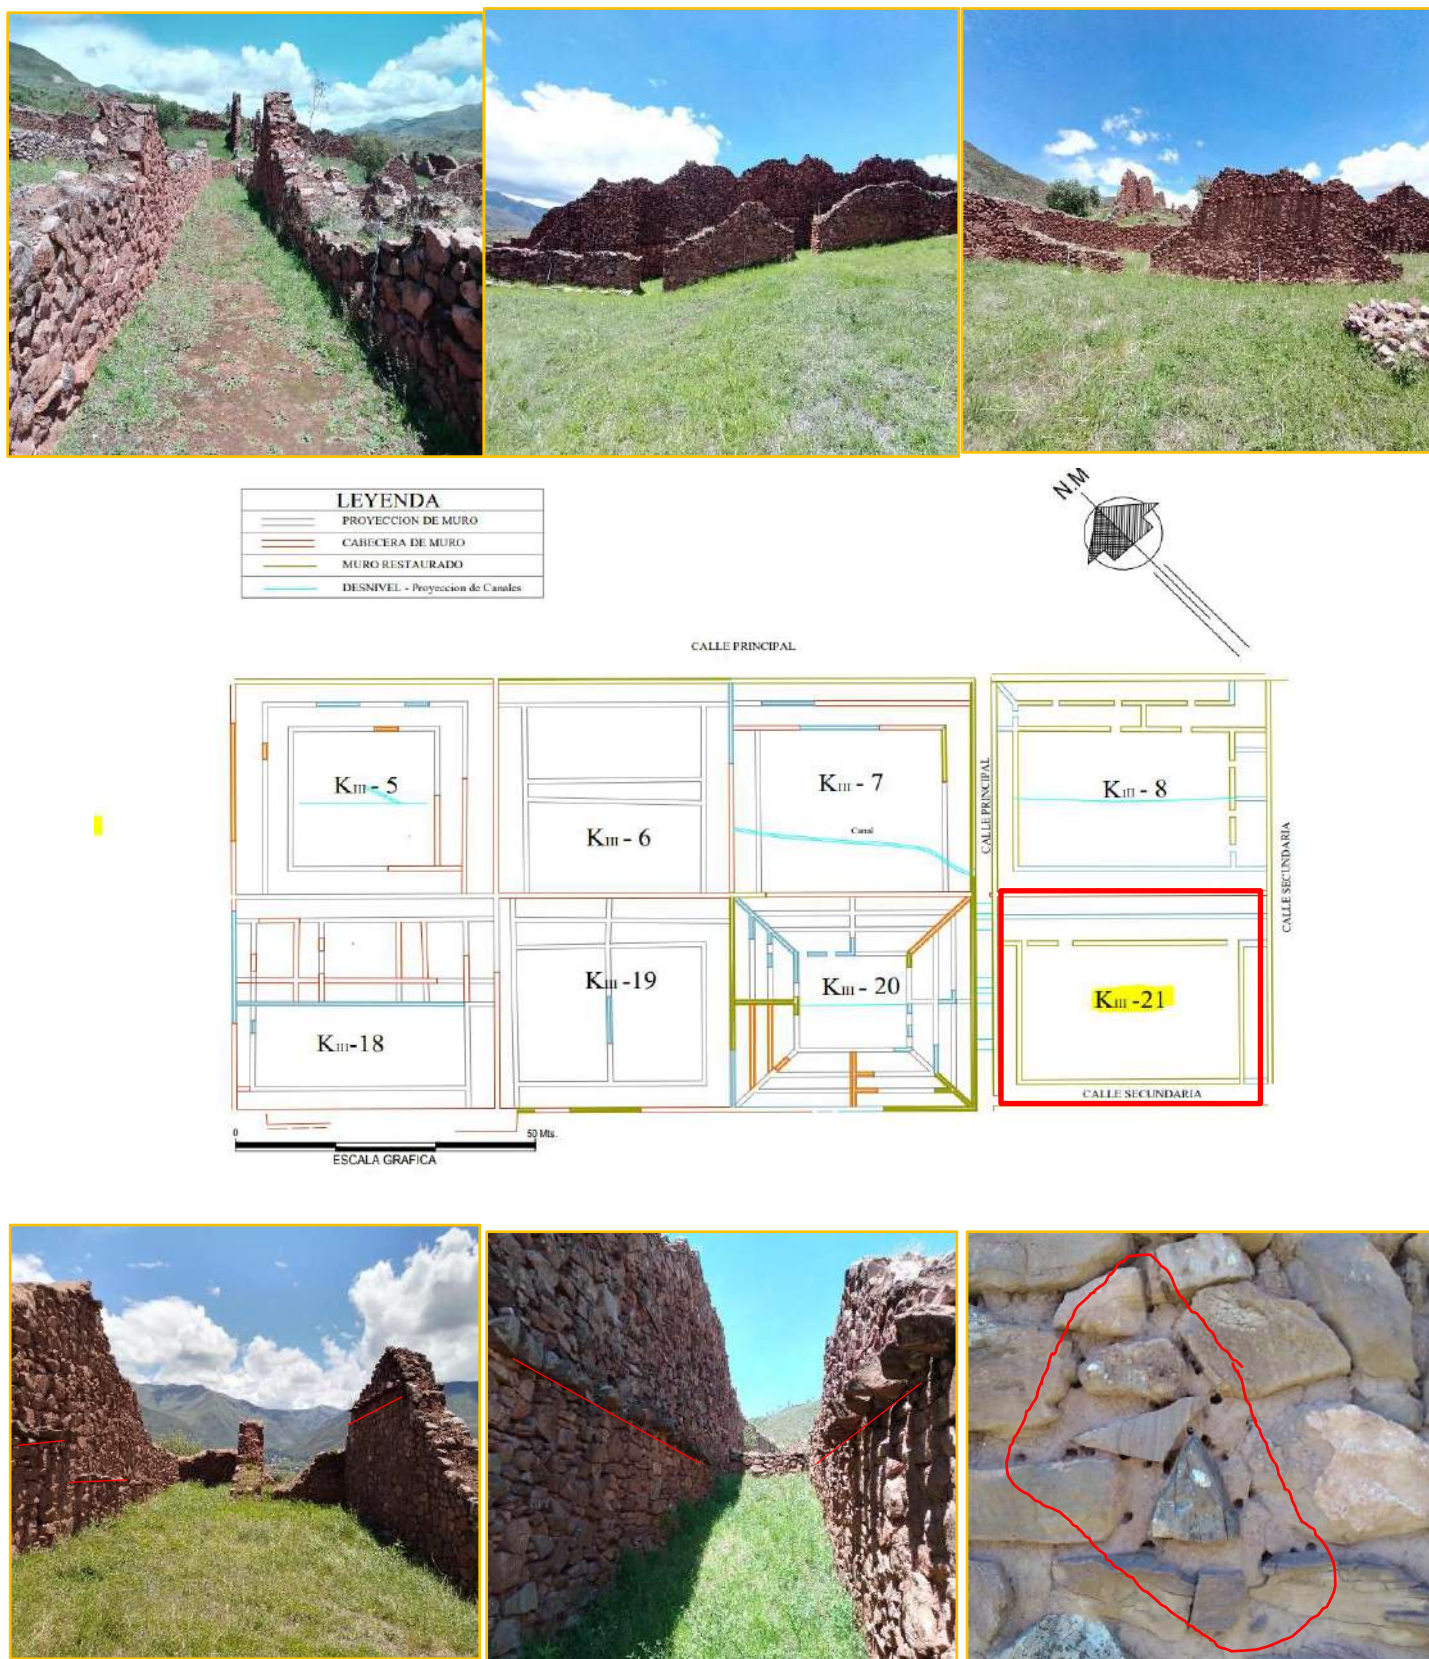
**Figura 35**  
Fotografías del estado de conservación de la Kancha 21

Espacio abierto, delimitado por los extremos laterales con muros restaurados con características particulares, aún se conservan los elementos arquitectónicos, caracterizados por ser elementos líticos sobresalientes de manera ordenada en diferentes dimensiones como se muestra (resaltada con rojo), Se evidencia de agujeros en el mortero de las juntas en el muro (resaltado con rojo), se puede apreciar que fueron realizados por abejas o avispa, que se encontraron en el lugar durante la prospección y registro fotográfico, claramente es un agente de deterioro. (ver Figura 35)

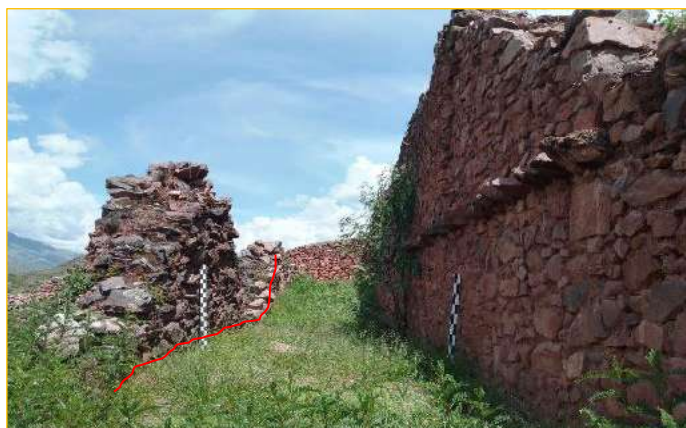
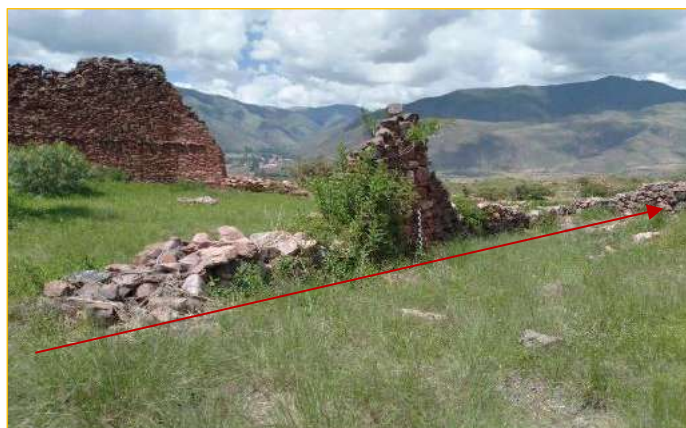
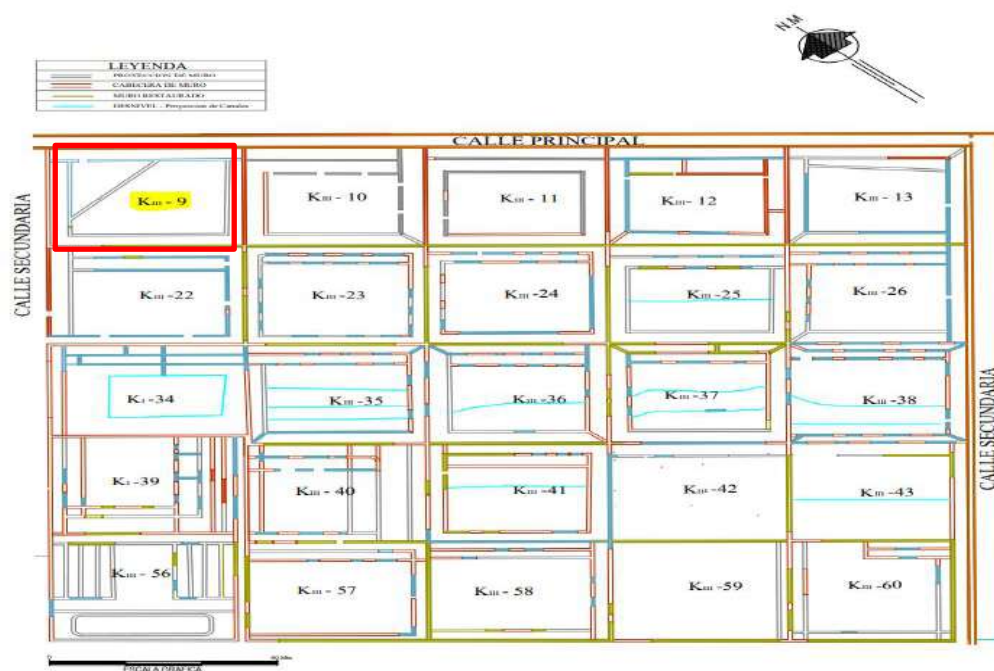
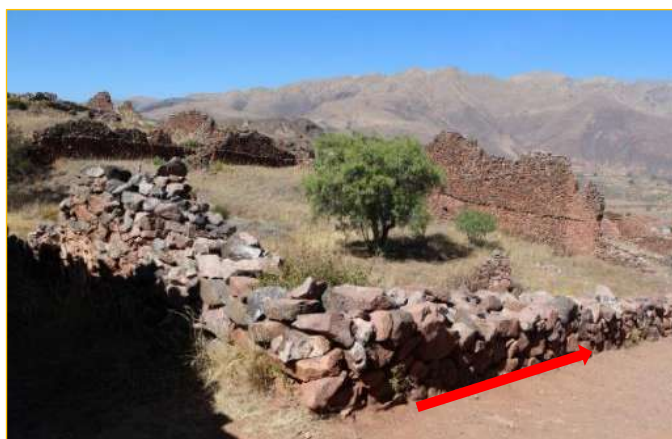
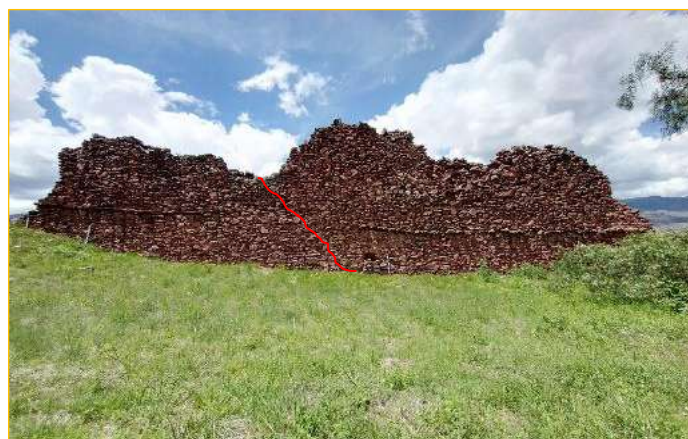
**Figura 37**  
Fotografías del estado de Conservación, Kancha 09.

Las estructuras del paramento Norte presentan pequeños tramos separados producto del colapsamiento con problemas de verticalidad, pandeo de muro, pérdida de líticos, deterioro de mortero, al igual que el paramento de la estructura Sur muestra un muro largo de 35.00m de largo y 4.50 m de altura , se observa visiblemente estable con problemas estructurales de fisura en la cara vista, pérdida de verticalidad, deterioro de mortero, pandeamiento y pérdida de cabecera de muro en mal estado de conservación. Los paramentos de las estructuras Este y Oeste se observan el colapsamiento total de los muros, solo se muestran la trayectoria de la línea de la cimentación con la presencia de muro seco sin mortero entre sus juntas como medio preventivo de no de contextualizar los líticos colapsados. (ver Figura 37)
