**TESIS**

**GESTIÓN DEL PATRIMONIO CULTURAL EN EL SITIO ARQUEOLÓGICO DE  
PIKILLAQTA, LUCRE – CUSCO AL 2022**

**CUSCO-PERÚ  
2024**

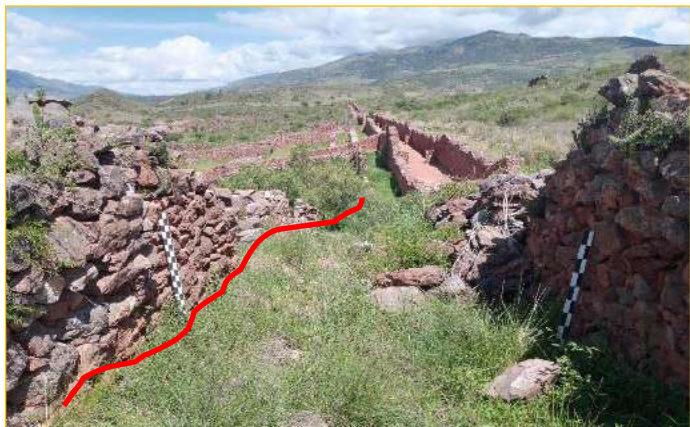
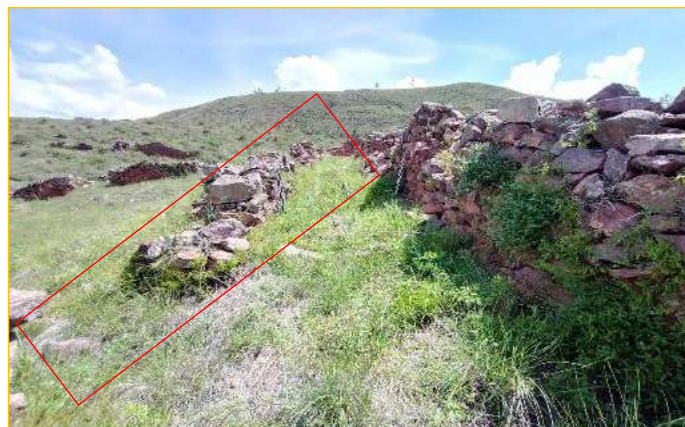
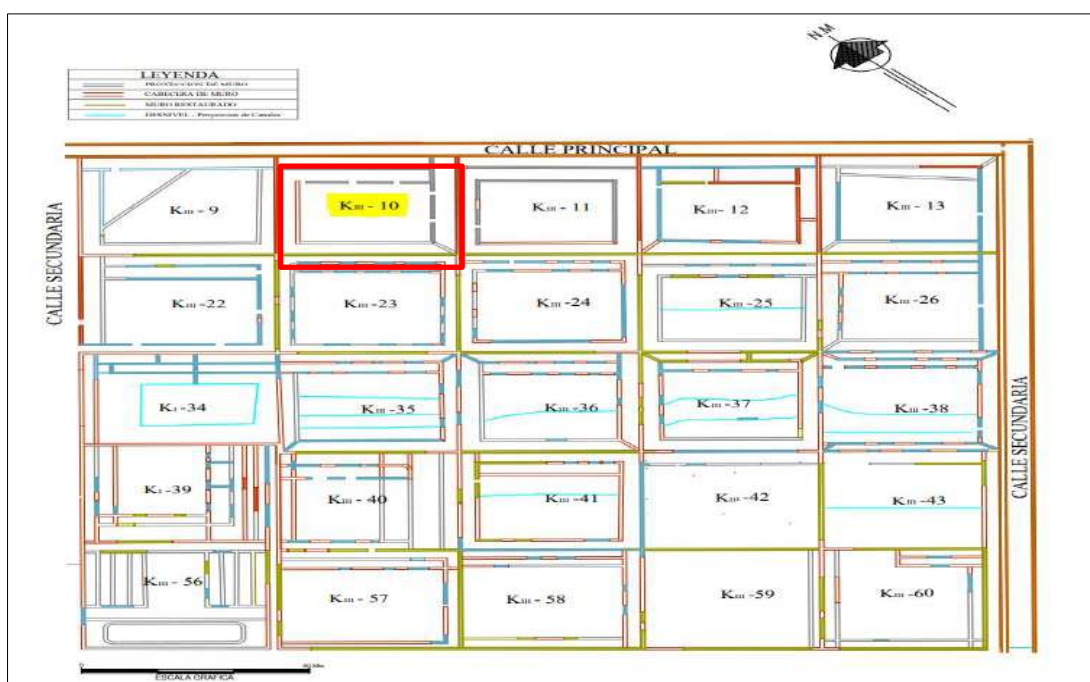
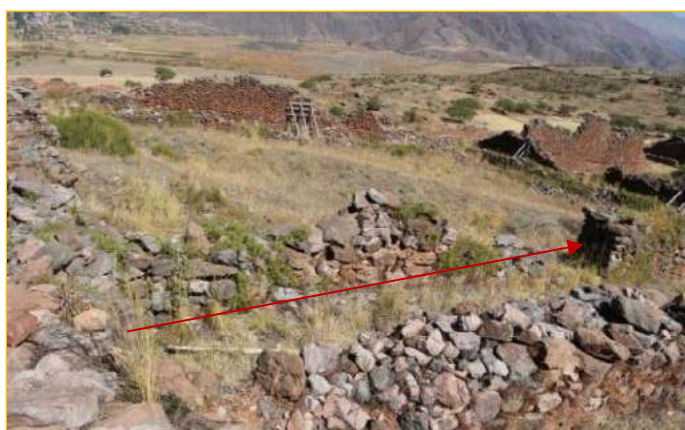
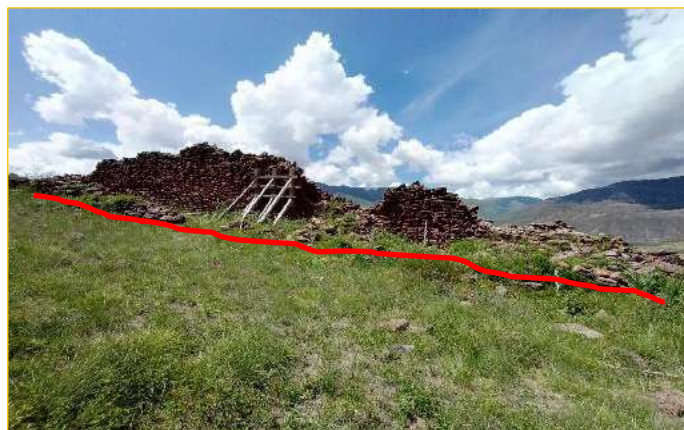
**Figura 38**  
Fotografías del estado de conservación, Kancha 10.

El estado de conservación es malo en un 90%. Las estructuras en los paramentos Este, Oeste, Norte y Sur presentan colapsamiento total, solo se visualizan pequeños tramos de segmentos con muros de una altura que va entre 0.50m -1.00m en promedio. Las estructuras aún existentes presentan alineamiento con problemas de deterioro de mortero entre las juntas, pérdida de verticalidad, pandeamiento, producto de los agentes medioambientales (lluvia, vientos eólicos) que aceleran la destrucción de las kanchas. El crecimiento de vegetación arbustiva en la zona es de gran abundancia, líquenes y helechos en los paramentos. (ver Figura 38)

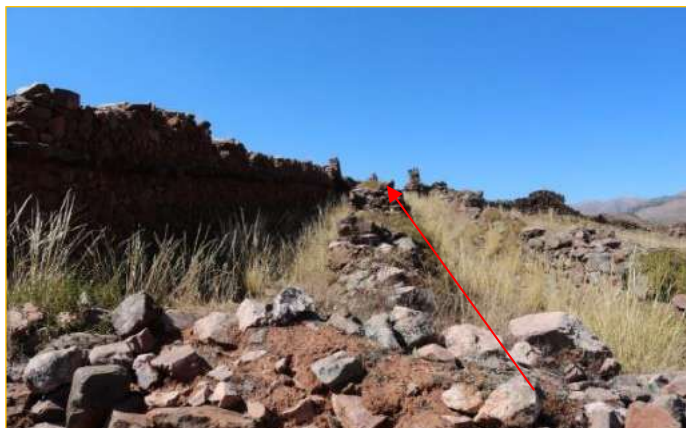
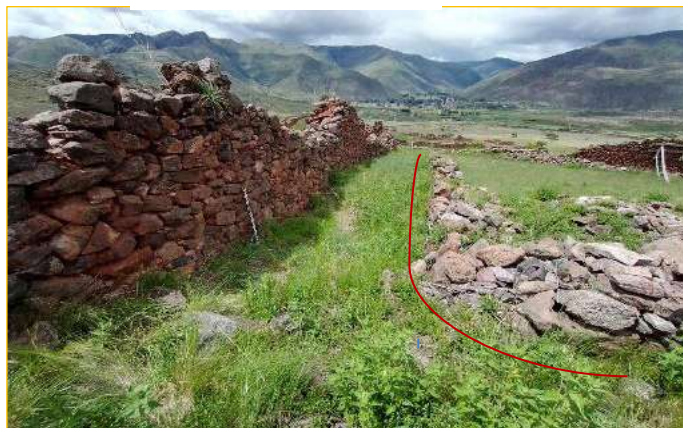
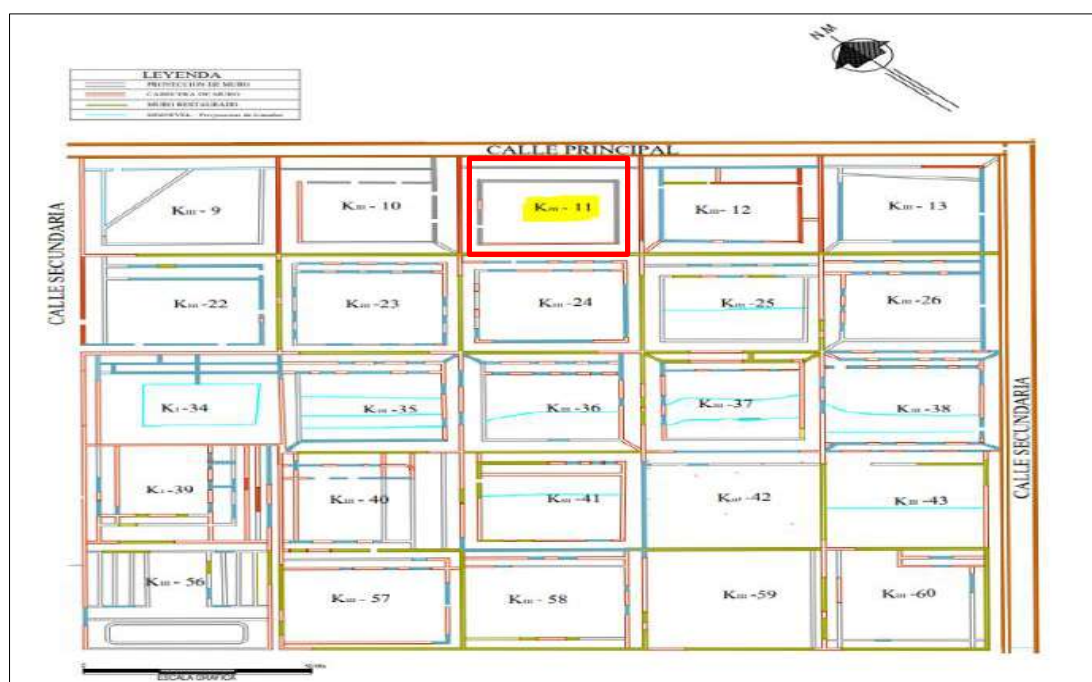
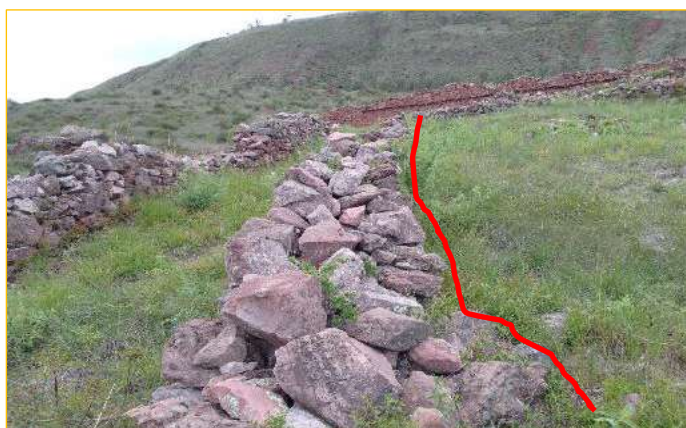
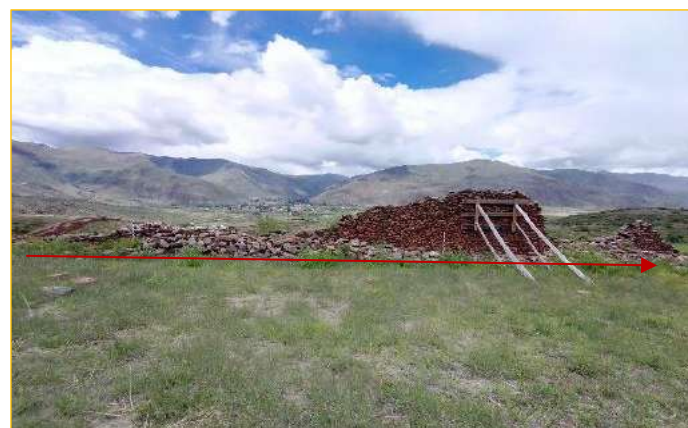
**Figura 39**  
Fotografías del estado de conservación, Kancha 11.

Estado de conservación es malo en un 95%, se observa que los paramentos de las estructuras han colapsado en su gran mayoría, visualizándose hileras de lineamientos de cimientos en sus paramentos Este, Oeste, Norte y Sur ,los que se muestran tramos de muro seco de elementos líticos propios de las estructuras colapsadas como medio preventivo de estos líticos para no descontextualizarse de una altura promedio de 0.30m ,sin mortero entre sus juntas, estos líticos presentan salinización craquelarían e intemperización producto de los agentes medio ambientales en la zona, algunos están cubiertos de vegetación y maleza . (ver Figura 39)

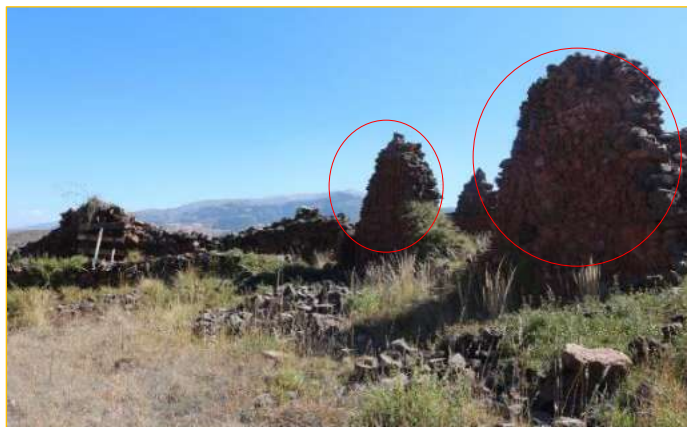
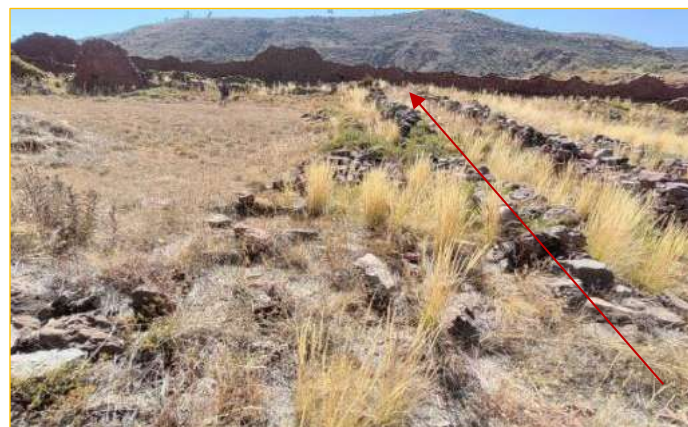
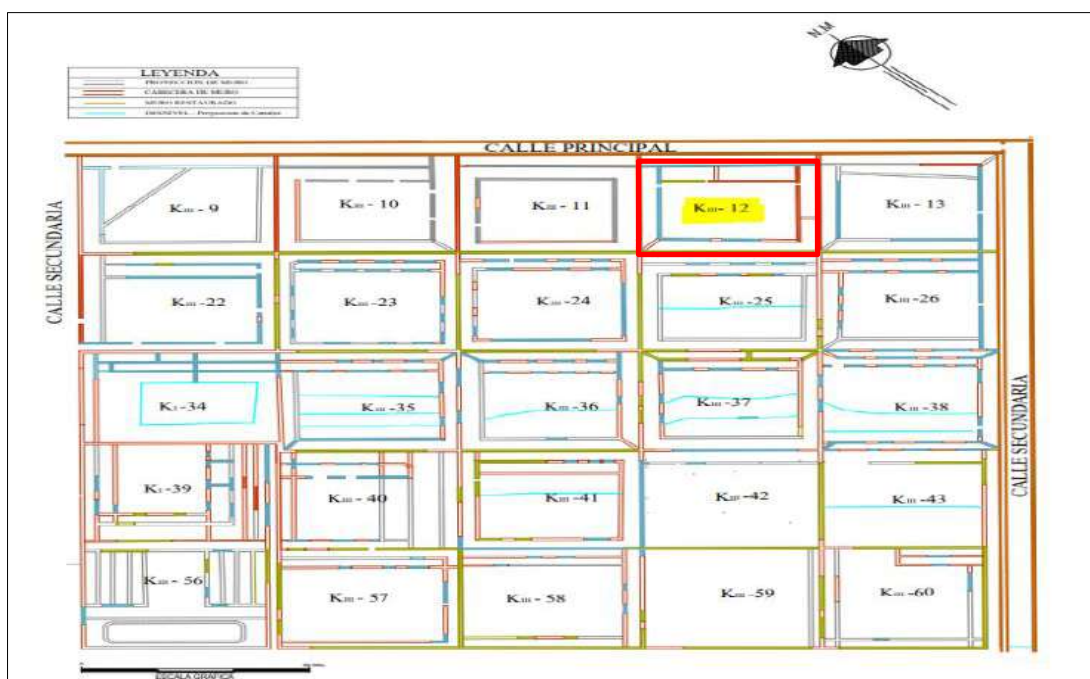
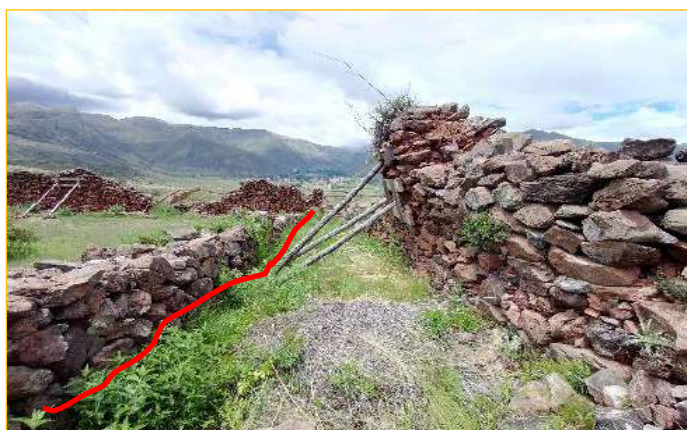
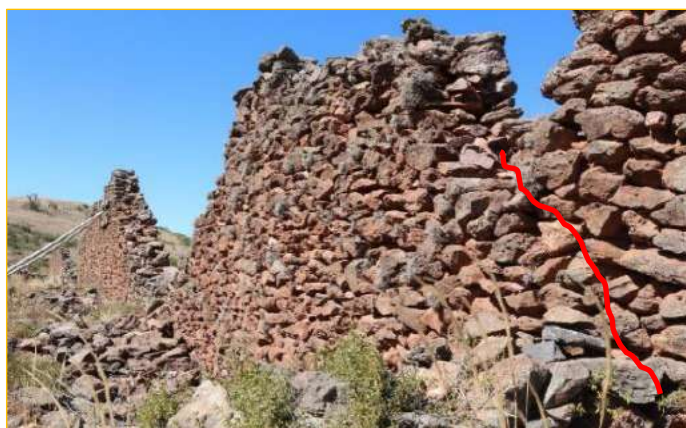
**Figura 40**  
Fotografías del estado de conservación, Kancha 12.

El estado de conservación es malo en un 60% donde las estructuras se encuentran colapsadas, se observa a nivel de superficie elementos líticos diseminados pequeños segmentos de muros, acumulación de tierra, vegetación arbustiva en toda el área. El paramento Norte muestra pequeños tramos de estructuras, con pérdida de verticalidad, pandeamiento y deterioro de mortero entre las juntas, mientras el paramento Este, presenta la totalidad de estructura colapsado, visualizándose huellas de cimentación, mientras que la estructura de los paramentos Oeste y Sur presentan fracturas, pérdida de verticalidad, pandeo de muro, pérdida de líticos, deterioro de mortero, apuntalamiento con rollizo como medio preventivo por presentar pandeamiento, pérdida de verticalidad y deterioro de mortero entre las juntas. Dentro de los agentes naturales el principal factor de deterioro son la lluvia y los vientos eólicos y el crecimiento de vegetación que cubre las estructuras. (ver Figura 40)

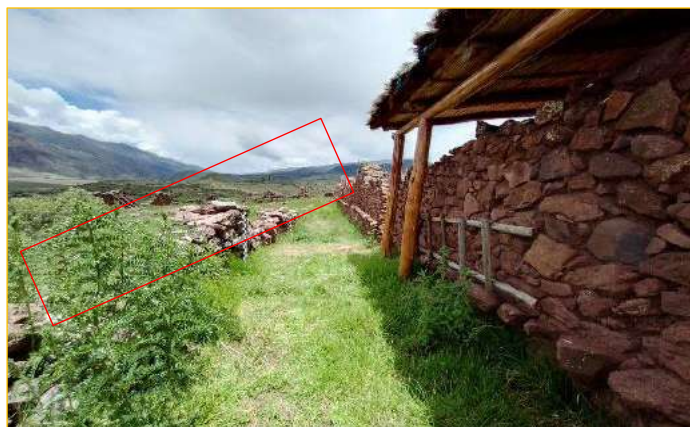
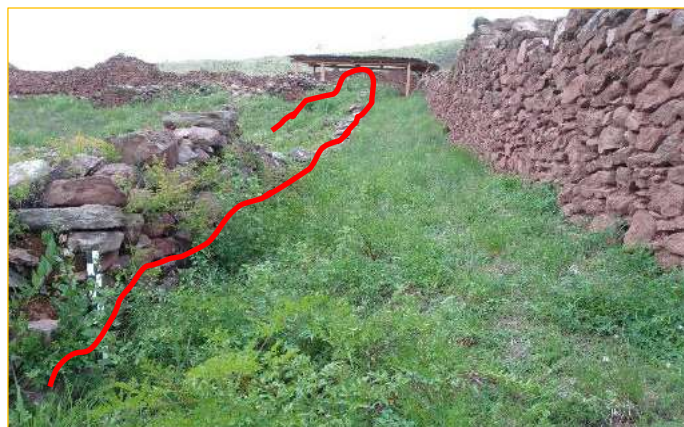
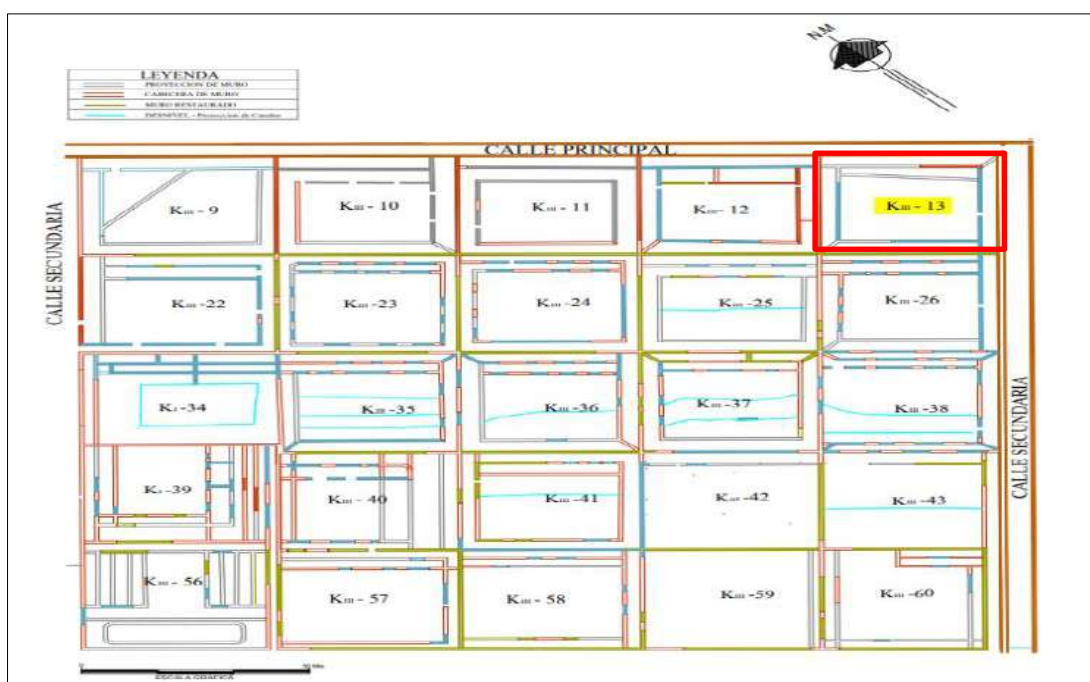
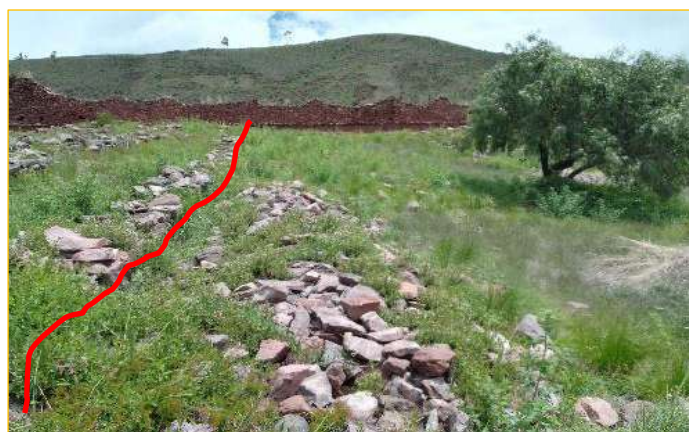
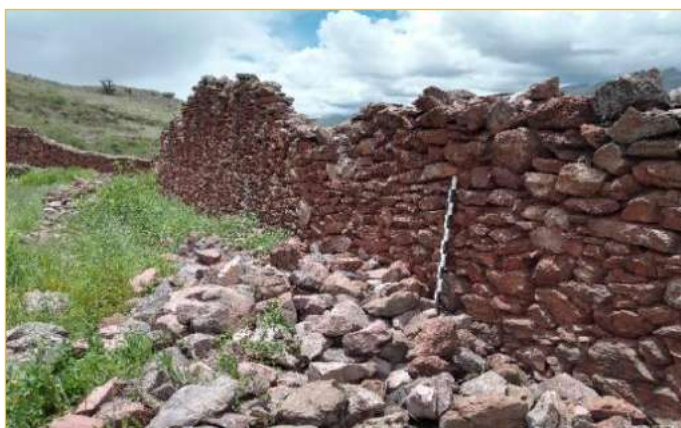
**Figura 41**  
Fotografías del estado de conservación, Kancha 13.

El estado de conservación es malo en un 85% donde las estructuras se encuentran colapsadas, se observa a nivel de superficie elementos líticos diseminados pequeños segmentos de muros, acumulación de tierra, vegetación arbustiva en toda el área. Las estructuras de los paramentos Norte, Este y Oeste, muestran estructuras colapsadas casi en su totalidad, visualizándose lineamiento de estructuras de una altura de 0.50m en promedio, con deterioro de mortero entre las juntas, mientras el paramento del lado Sur aún presenta estructuras de una altura de 1.30m en promedio, con problemas estructurales de pérdida de verticalidad, fisuras en la cara vista, colapso a nivel de cabecera de muro e inexistencia de cubertina y deterioro de mortero entre sus juntas con presencia de elementos líticos diseminados en la superficie producto del colapsamiento. (ver Figura 41)

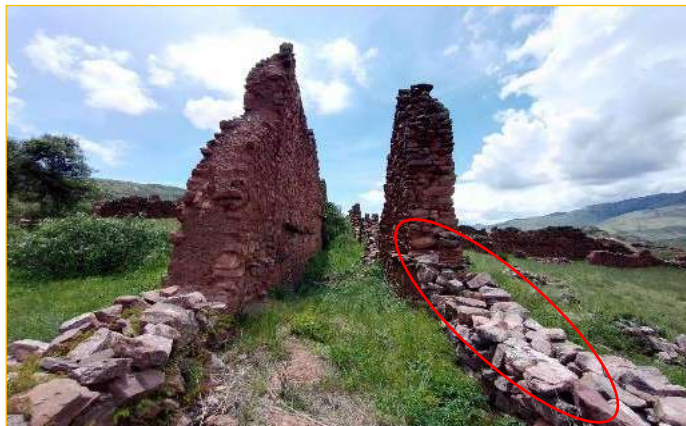
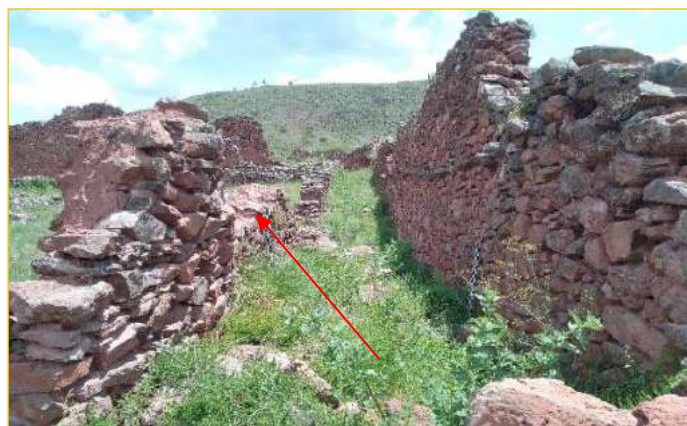
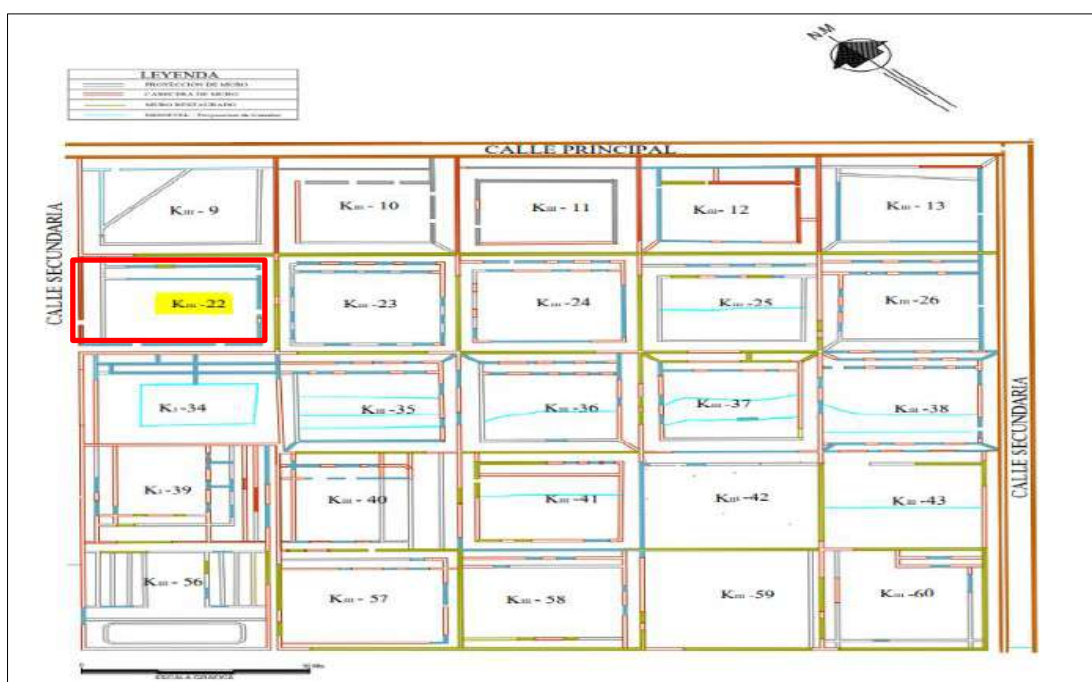
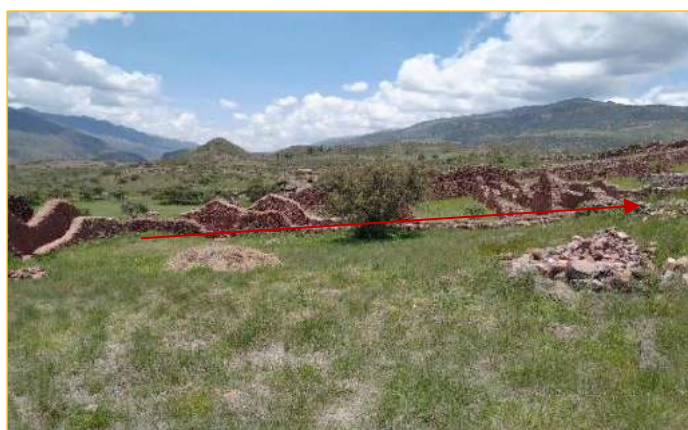
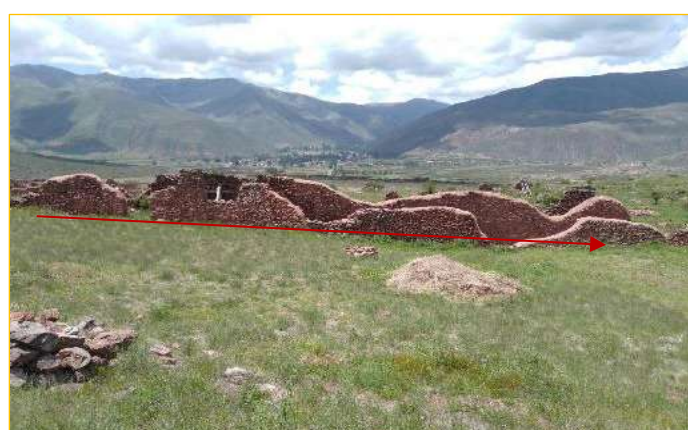
**Figura 42**  
Fotografías del estado de conservación, Kancha 22.

El Estado de conservación es malo en un 80% donde las estructuras de los paramentos en los lados Norte y Este, presentan problemas estructurales de pérdida de verticalidad, pandeamiento de muro, deterioró de mortero entre las juntas, erosión de líticos, mientras que los paramentos Oeste y Sur la cabecera de muros presentan intervención anterior. (ver Figura 42)

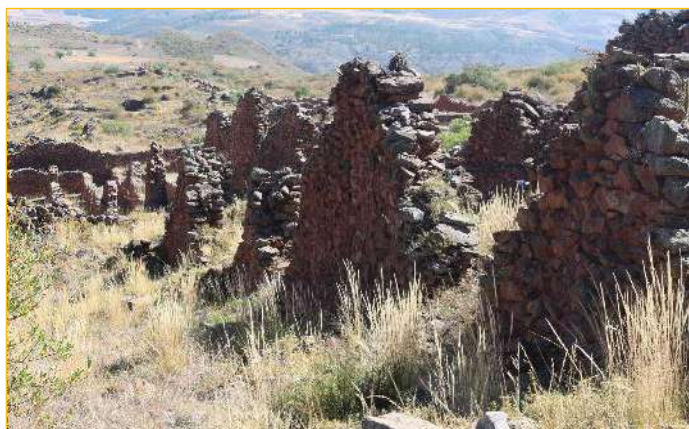
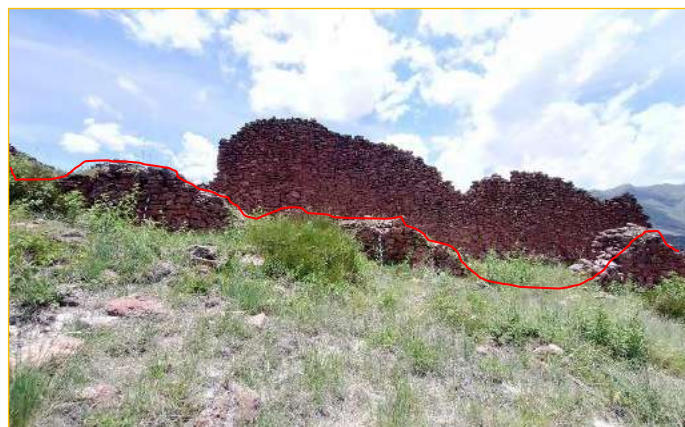
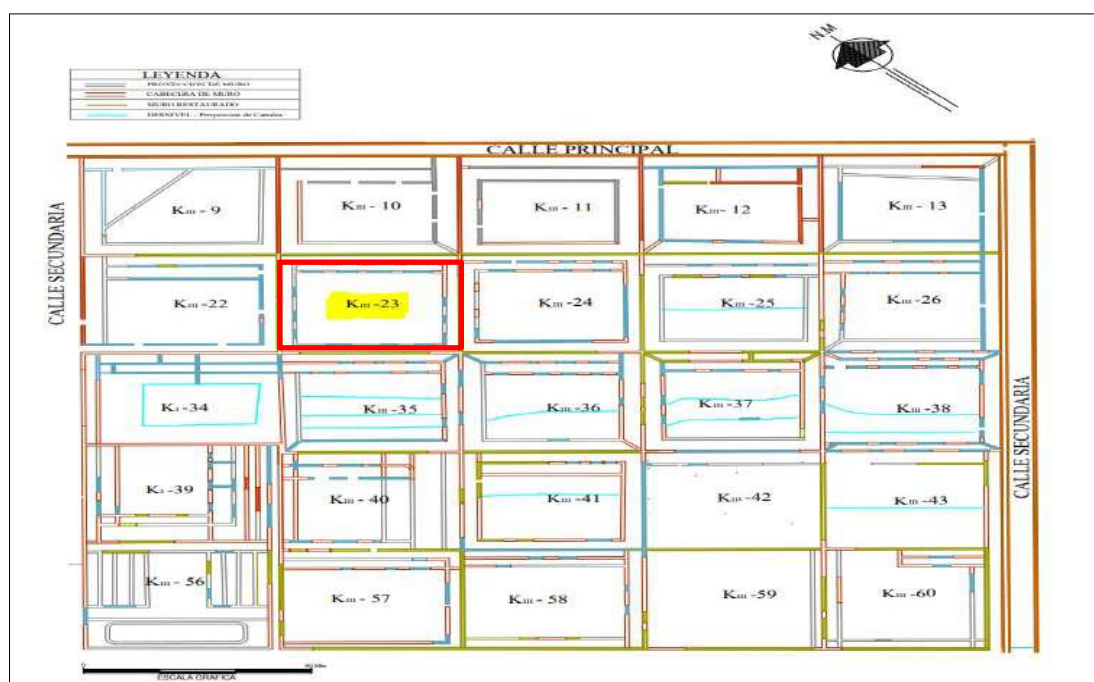
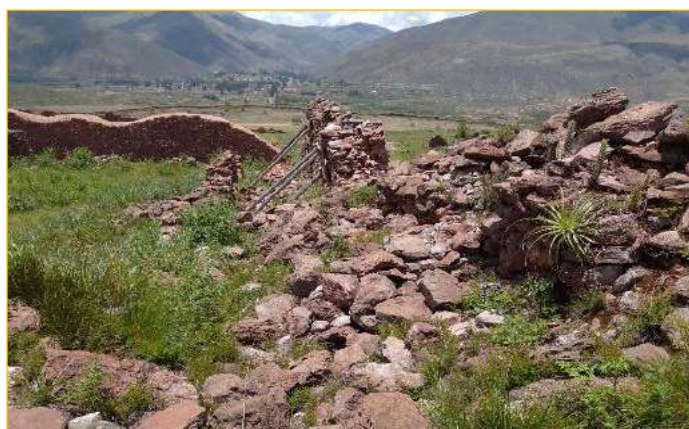
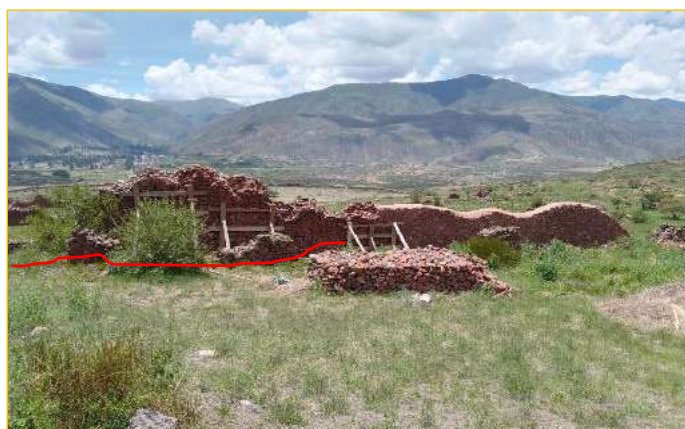
**Figura 43**  
Fotografías del estado de conservación, Kancha 23.

El estado de conservación es malo en un 80% se observa a nivel de superficie, segmentos de muros y acumulación de tierra y líticos colapsados, a nivel de muro se presenta fracturas, pérdida de verticalidad, pandeo de muro, pérdida de líticos, deterioro de mortero. El paramento Norte tiene una longitud de 29.70m de largo y 2.50m de altura con pequeños segmentos de muro en mal estado de conservación, mientras que muro lado Este y Oeste, se encuentran colapsadas en su gran mayoría con desplazamiento de los líticos a nivel de cabecera, pandeo, colapso, fisura en los mampuestos, exfoliación de líticos, degradación de mortero a nivel de superficie y núcleo de muro con algunos muros apuntalados. Por otro lado, el factor químico que ayuda a deteriorar los líticos, el mortero, el muro es la salinidad y humedad. Por otro lado, la vegetación de la zona, a nivel superficial y especialmente los que enraizaron a nivel de cabecera de muro, se encuentra dañado el mortero y la estructura de los muros por el enraizamiento de los arbustos. (ver Figura 43)

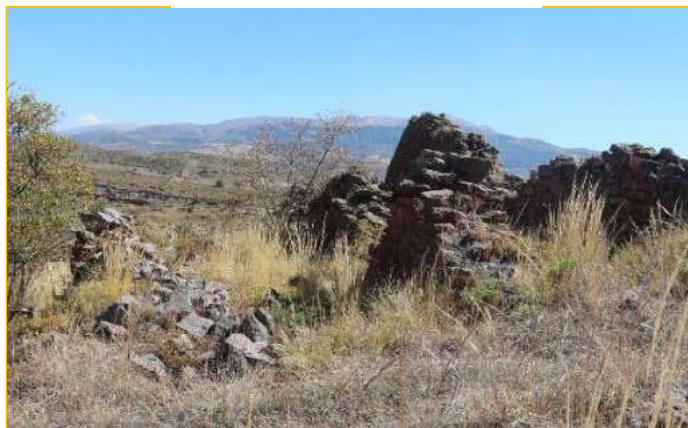
**Figura 44**  
Fotografías del estado de conservación, Kancha 24.

El estado de conservación de la Kancha es malo con 75% donde las estructuras se encuentran colapsadas, se observa segmentos muros aún estables con problemas estructurales de desplazamiento horizontal de los líticos a nivel de cabecera, pandeo, colapso, fisura en los mampuestos, exfoliación, deterioro de mortero a nivel de superficie y núcleos por agentes medioambientales. Por otro se observa gran cantidad de acumulación y líticos diseminados en superficie y vegetación de la zona, a nivel superficial y especialmente los que enraizaron a nivel de cabecera de muro, se encuentra dañado el mortero y la estructuras por el enraizamiento de los arbustos. (ver Figura 44)

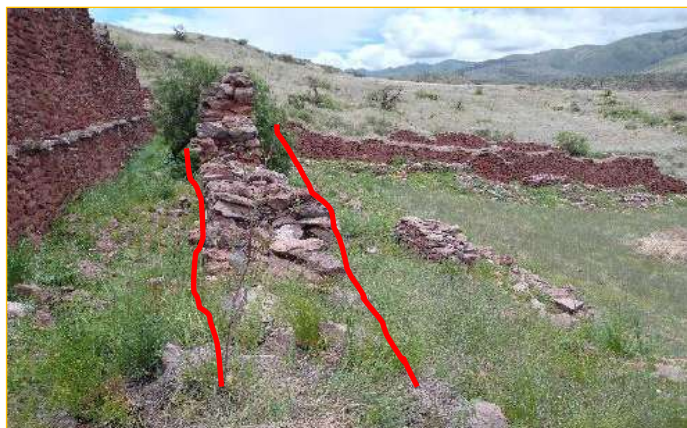
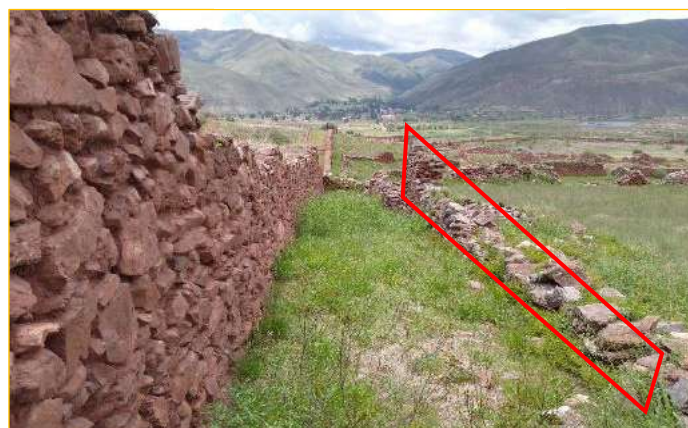
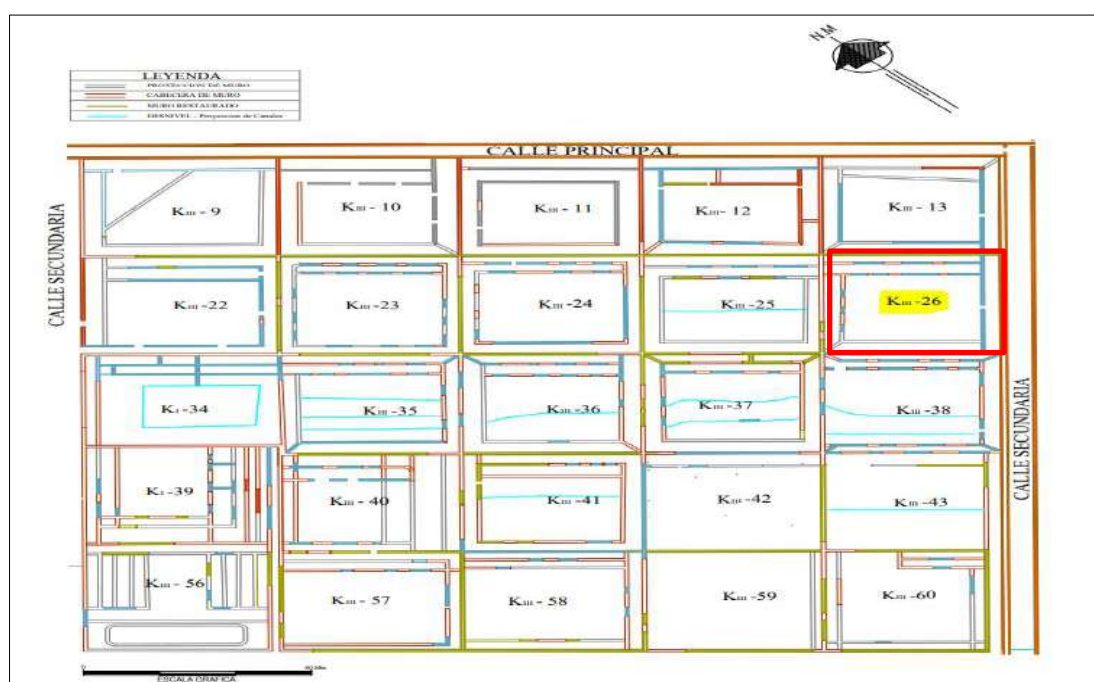
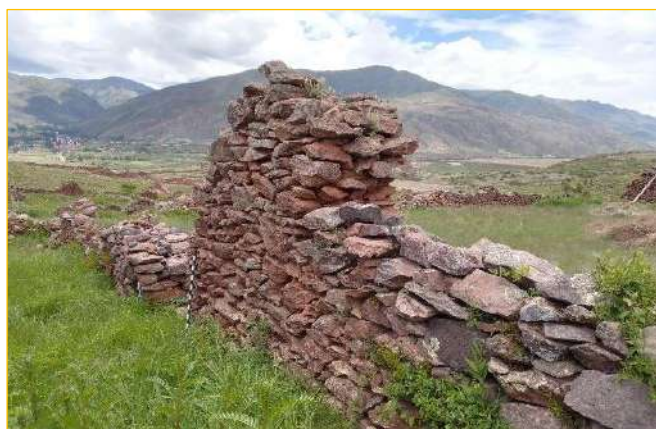
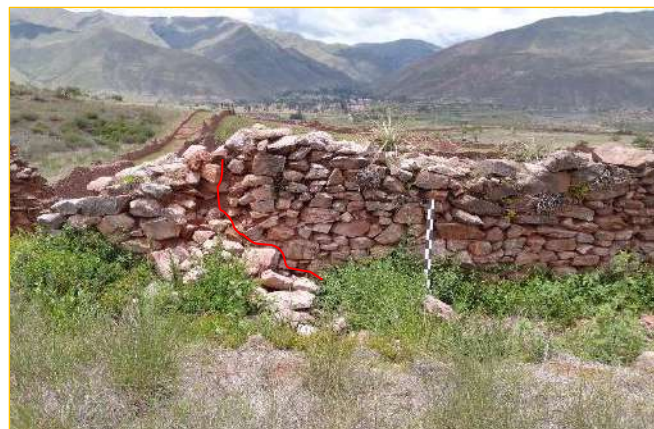
**Figura 46**  
Fotografías del estado de conservación, Kancha 26.

La Kancha es malo en un 80%, las estructuras se encuentran colapsadas, se observa que los paramentos de los lados Norte y Este, muestran colapso de elementos líticos diseminados, segmentos de muros, acumulación de tierra, desplazamiento horizontal de los líticos a nivel de cabecera, pandeo, colapso, fisura en los mampuestos, exfoliación de líticos, degradación de mortero a nivel de superficie y núcleo de muro. Por otro lado, los paramentos Oeste y Sur aún se muestran estructuras colapsadas. El factor químico que ayuda a deteriorar los líticos, el mortero, el muro es la salinidad y humedad. Por otro lado, la vegetación de la zona, a nivel superficial y especialmente los que enraizaron a nivel de cabecera de muro, se encuentra dañado el mortero y la estructura de los muros por el enraizamiento de los arbustos. (ver Figura 46)

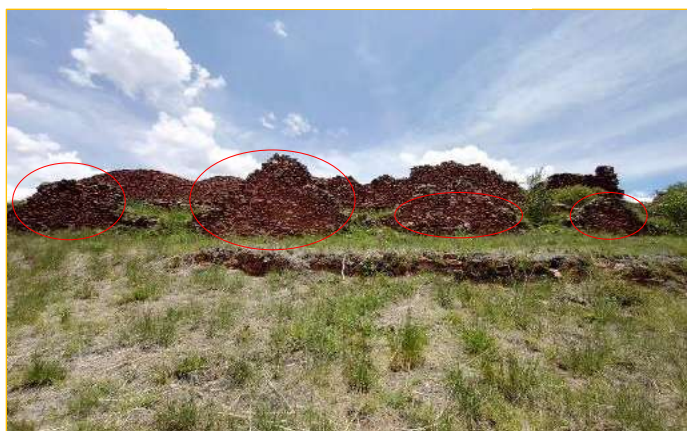
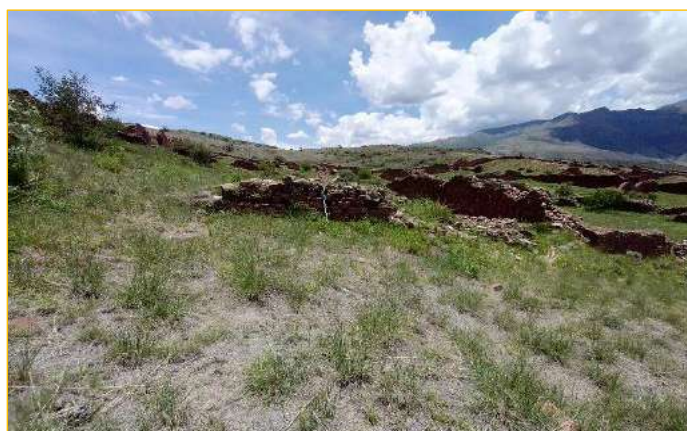
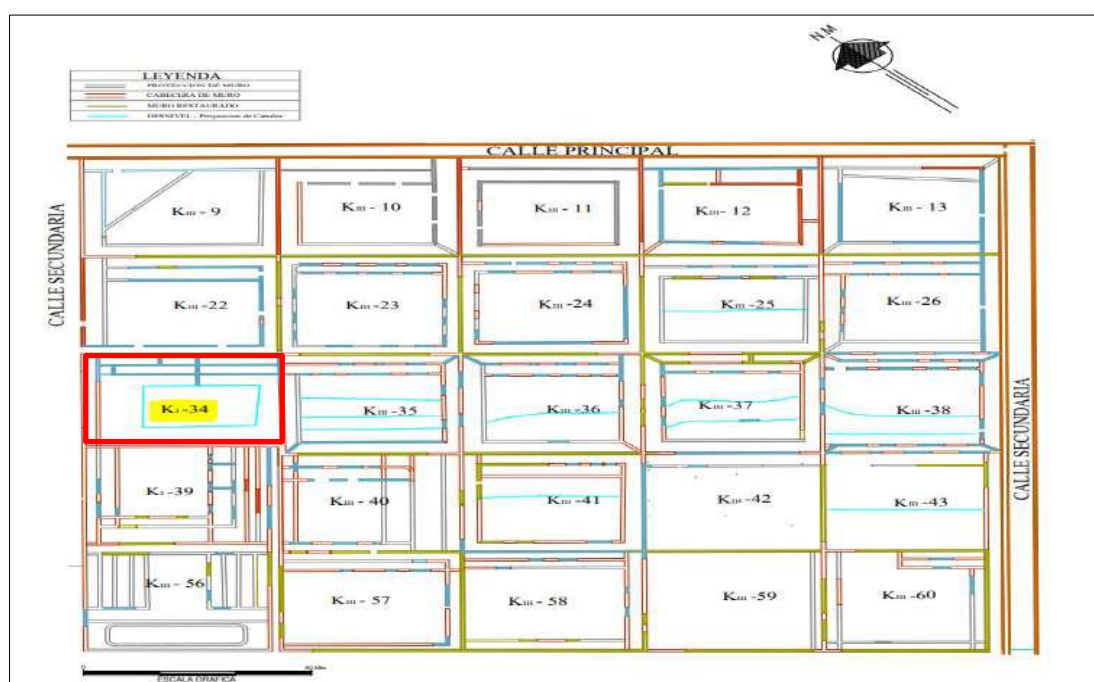
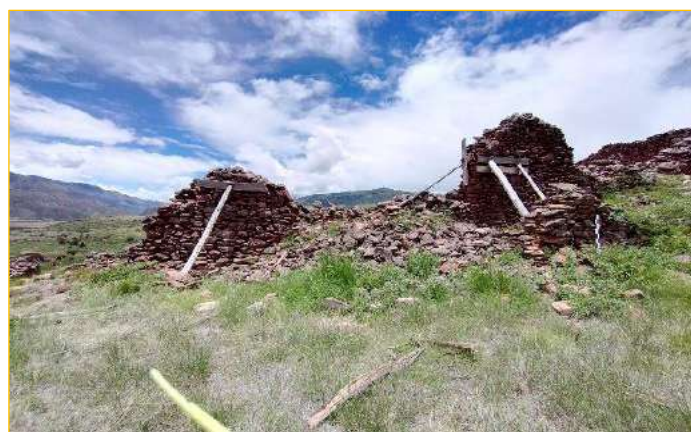
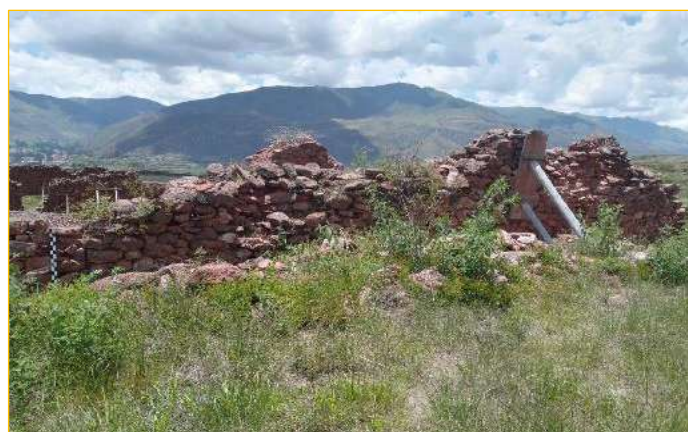
**Figura 47**  
Fotografías del estado de conservación, Kancha 34

La Kancha es malo con 85% donde las estructuras se encuentran colapsadas en su mayoría, solo se muestran segmentos de paramentos deteriorados con apuntalamiento de madera como medio de prevención, los muros aun existentes presentan desplazamiento horizontal de los líticos a nivel de cabecera, pandeo, colapso, fisura en los mampuestos, exfoliación de líticos, degradación de mortero a nivel de superficie y núcleo de muro. Por otro lado, el factor químico que ayuda a deteriorar los líticos, el mortero, el muro es la salinidad y humedad. Por otro lado, la vegetación de la zona, a nivel superficial y especialmente los que enraizaron a nivel de cabecera de muro, se encuentra dañado el mortero y la estructura de los muros por el enraizamiento de los arbustos. (ver Figura 47)

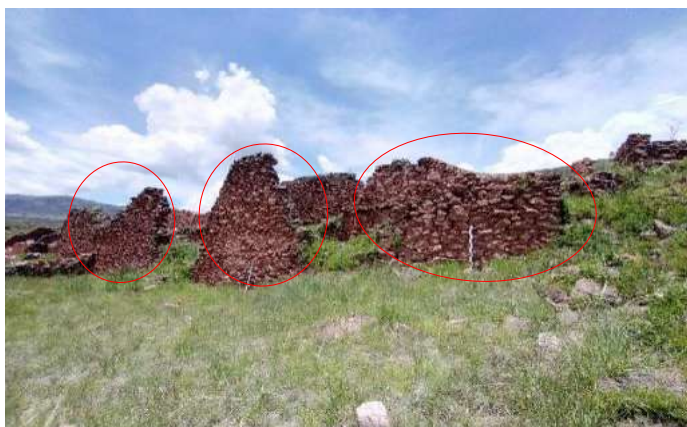
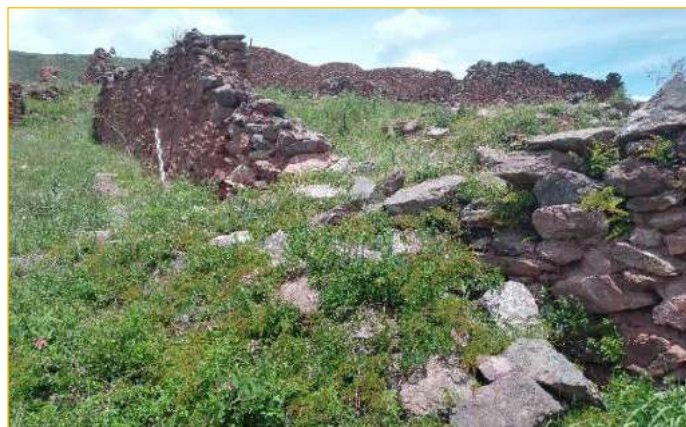
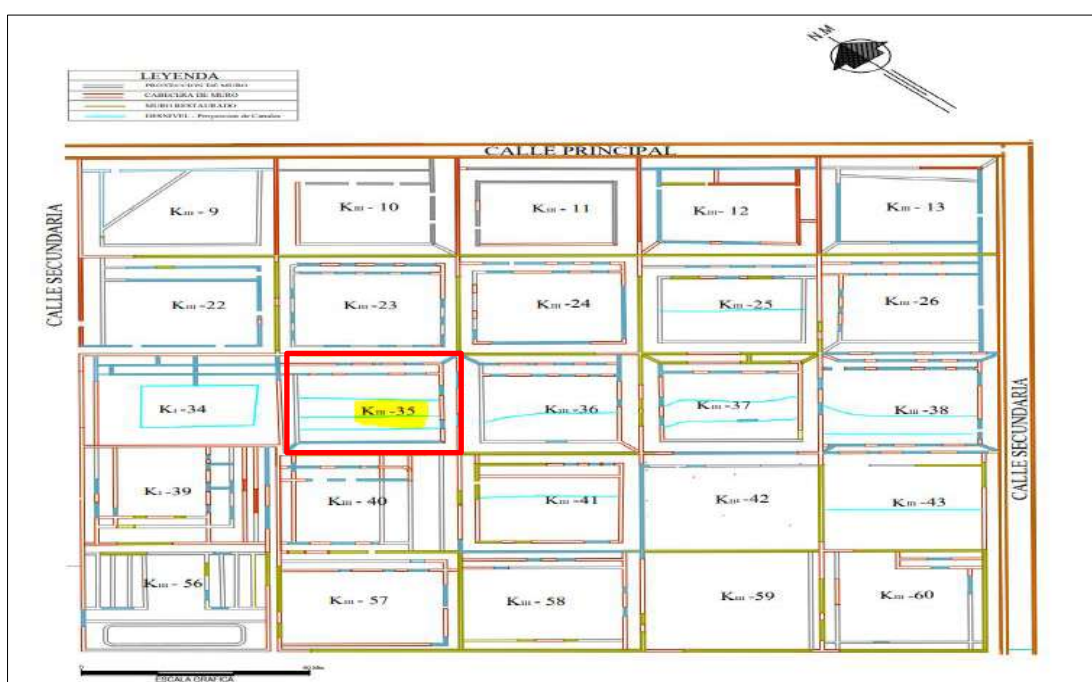
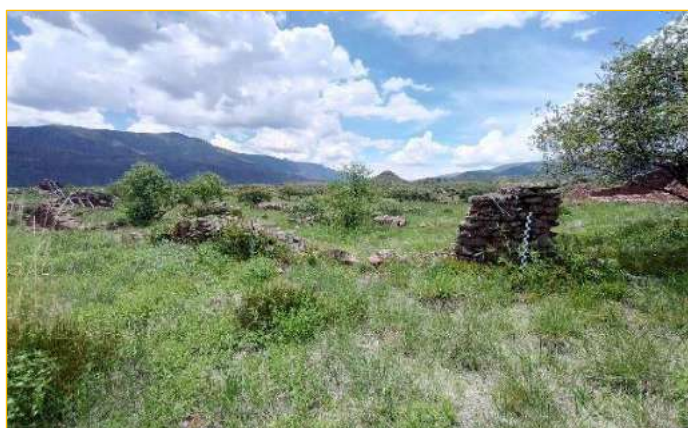
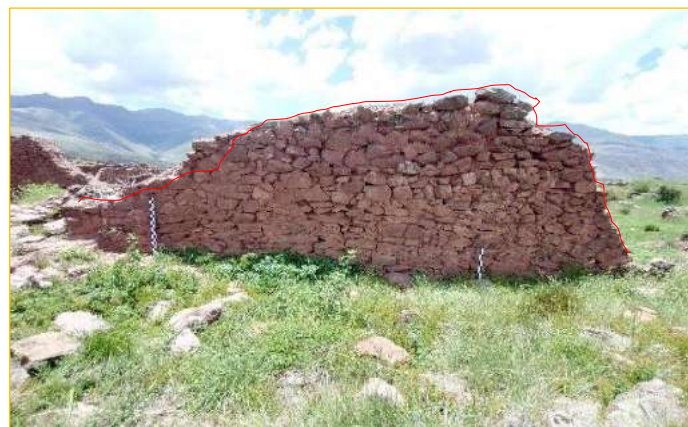
**Figura 48**  
Fotografías del estado de conservación, Kancha 35

Estado de conservación de la kancha es malo en un 80% se observa que parte de las estructuras se encuentran colapsadas mostrando líticos a nivel de superficie en sus paramentos, visualizándose al lado Norte 3 pequeños de tramos que presenta fracturas, desplazamiento horizontal de los líticos a nivel de cabecera, pandeo, colapso, fisura en los mampuestos, exfoliación de líticos, degradación de mortero a nivel de superficie y núcleo de muro, así como el paramento del lado Este, presenta las mismas características de colapso. El factor químico es otro agente que ayuda a deteriorar los líticos, el mortero, el muro es la salinidad y humedad. Por otro lado, la vegetación de la zona, a nivel superficial y especialmente los que enraizaron a nivel de cabecera de muro, se encuentra dañado el mortero y la estructura de los muros por el enraizamiento de los arbustos que acelera la pérdida de estas estructuras. Los paramentos del lado Sur y Oeste, se encuentran colapsadas presentando las mismas gentes de deterioro de las otras kanchas. (ver Figura 48)

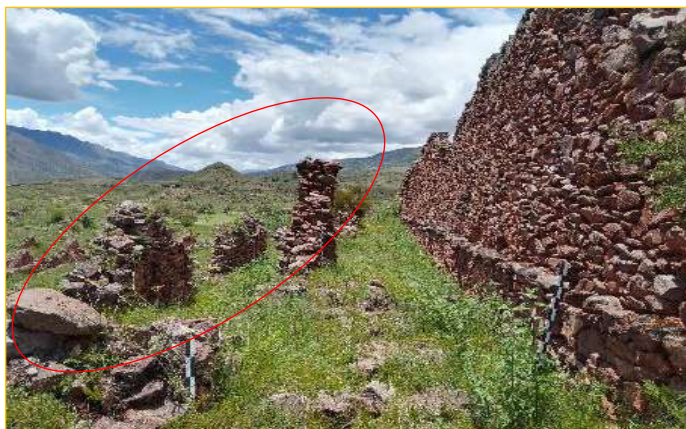
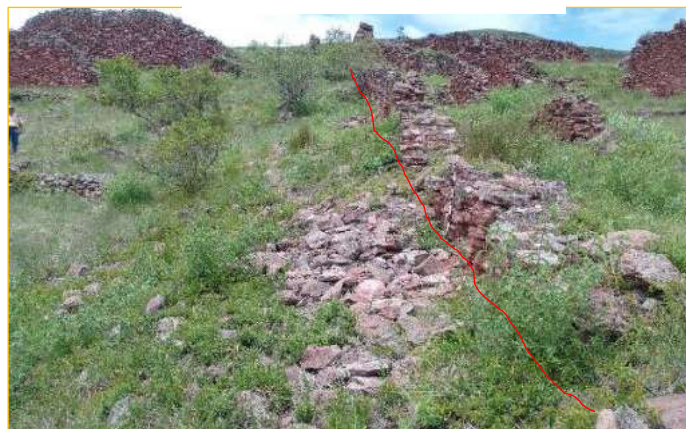
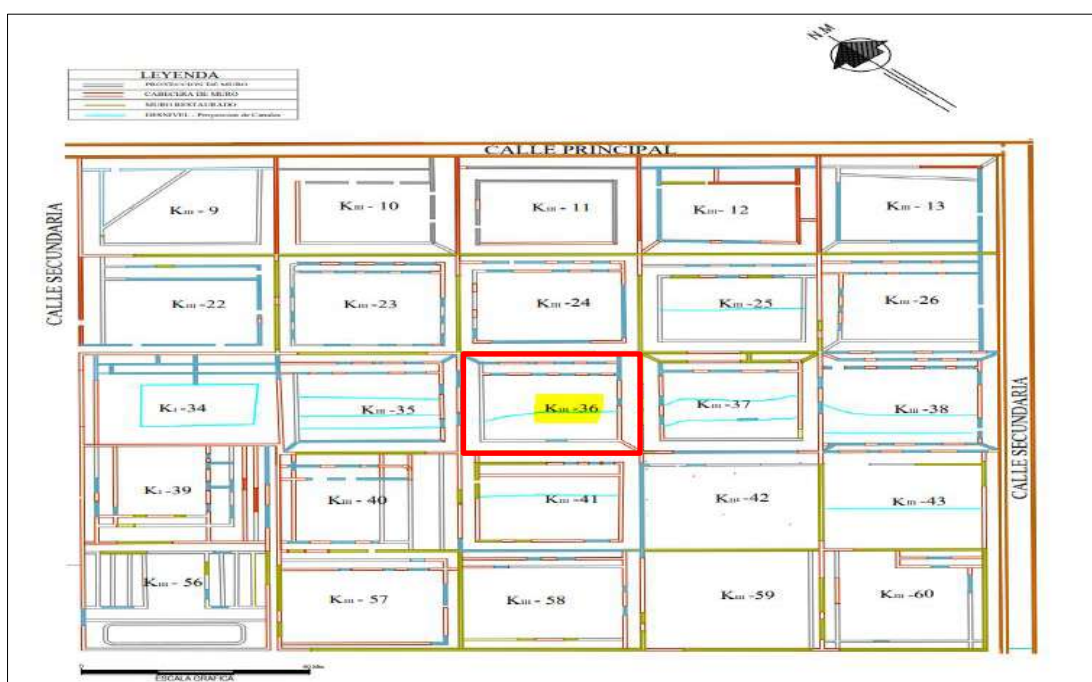
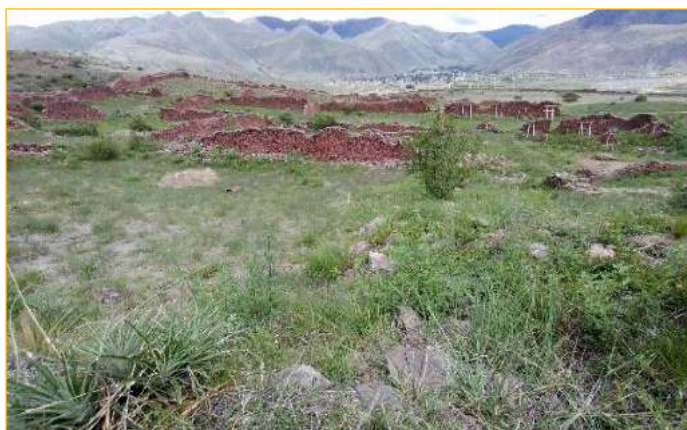
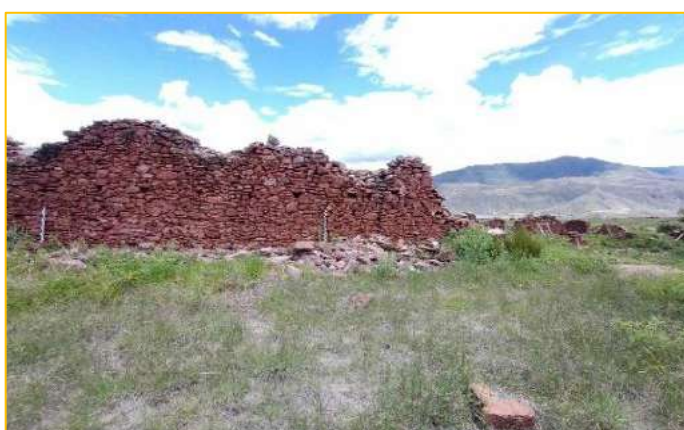
**Figura 49***Fotografías del estado de conservación, Kancha 36*

Estado de conservación de la ancha es malo en un 85%, se observa que las estructuras de los paramentos se encuentran colapsadas en su gran mayoría con acumulación de tierra y líticos diseminados, fracturas de líticos, pérdida de verticalidad, pandeo de muro, deterioro de mortero y colapsamiento a nivel de cabecera. El paramento Norte muestra estructuras separadas producto del colapsamiento sin contar ningún medio preventivo de apuntalamiento para minimizar su deterioro. La estructura del lado Sur aún muestra paramento con pequeños orificios que sirvieron de cruce y descanso de los rollizos del segundo nivel con pérdida de líticos a nivel de cabecera de muro, mientras que las estructuras del paramento Este y Oeste han colapsado en totalidad, visualizando gran cantidad de elementos líticos diseminados en los tramos cubiertos de vegetación arbustiva, cubriendo las áreas colapsadas. (ver Figura 49)
