**TESIS**

**GESTIÓN DEL PATRIMONIO CULTURAL EN EL SITIO ARQUEOLÓGICO DE  
PIKILLAQTA, LUCRE – CUSCO AL 2022**

**CUSCO-PERÚ  
2024**

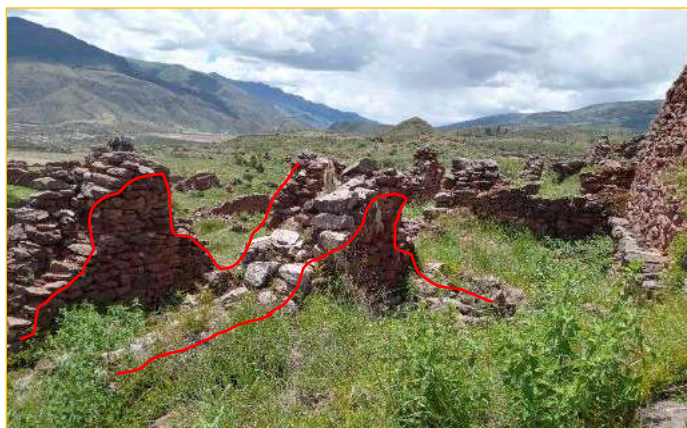
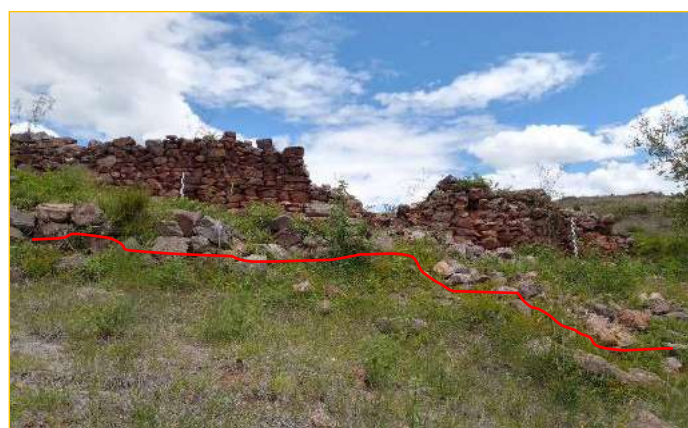
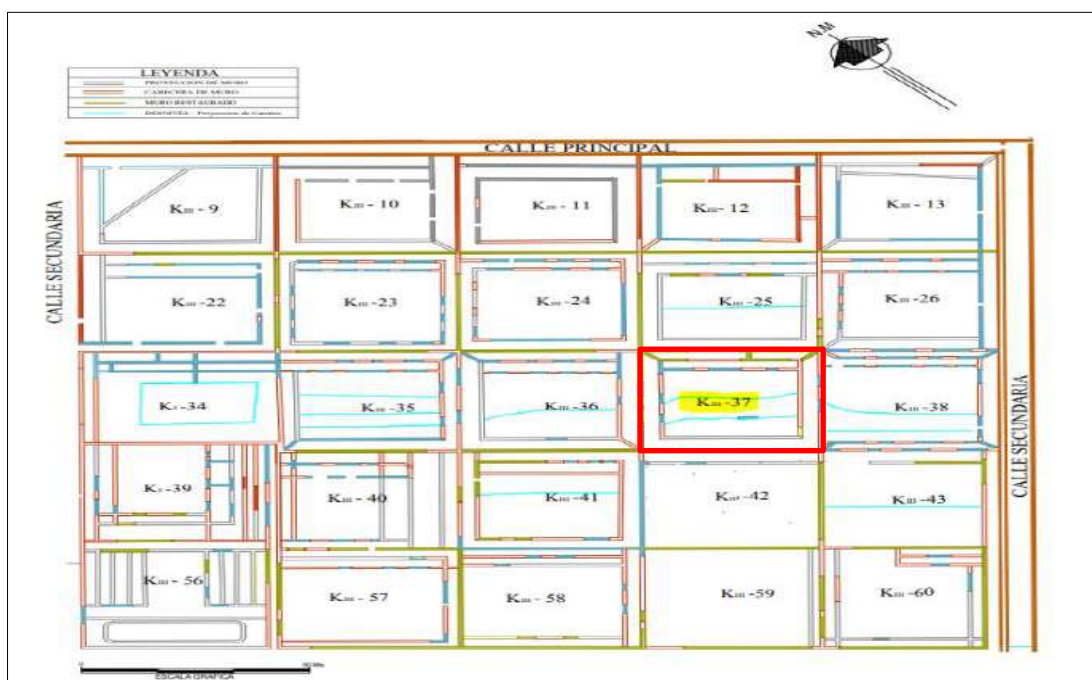
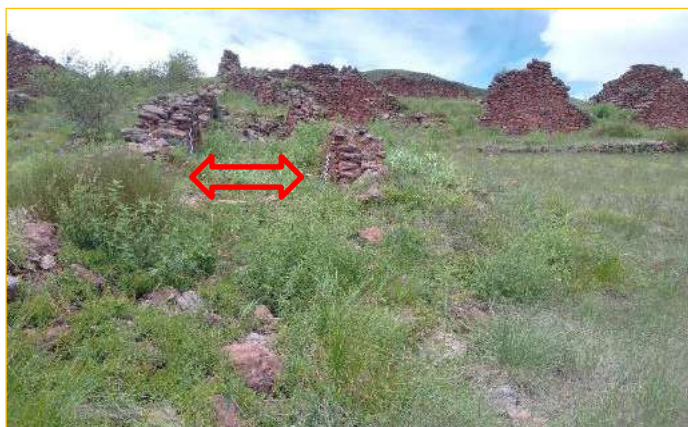
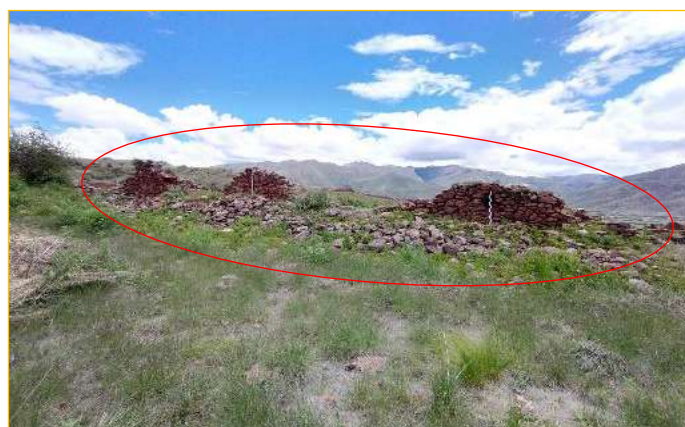
**Figura 50**  
Fotografías del estado de conservación, Kancha 37

El estado de conservación es malo en un 85 %, se observa que los paramentos y las subdivisiones internas de la kancha se encuentran colapsadas en mayor magnitud solo visualizándose pequeños tramos de segmentos de muros de una altura promedio de 1.00m de altura desplazados con pérdida de verticalidad, pandeamiento, deterioro de mortero entre las juntas y el núcleo. El factor químico es otro agente que ayuda a deteriorar los líticos, el mortero, el muro es la salinidad y humedad. Por otro lado, la vegetación de la zona, a nivel superficial y especialmente los que enraizaron a nivel de cabecera de muro, se encuentra dañado el mortero y la estructura de los muros por el enraizamiento de los arbustos que acelera la pérdida de los paramentos. (Ver Figura 50)

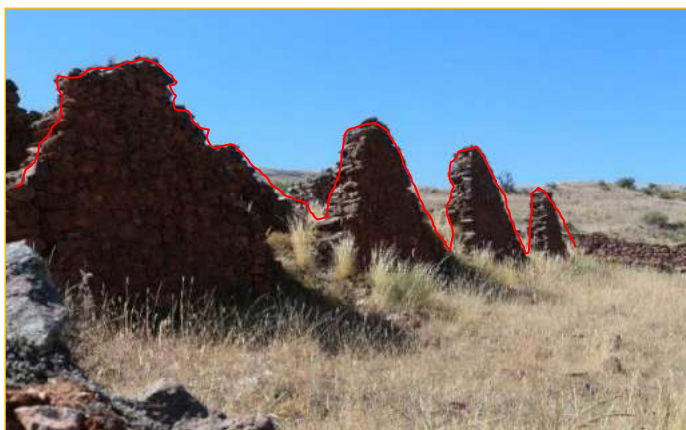
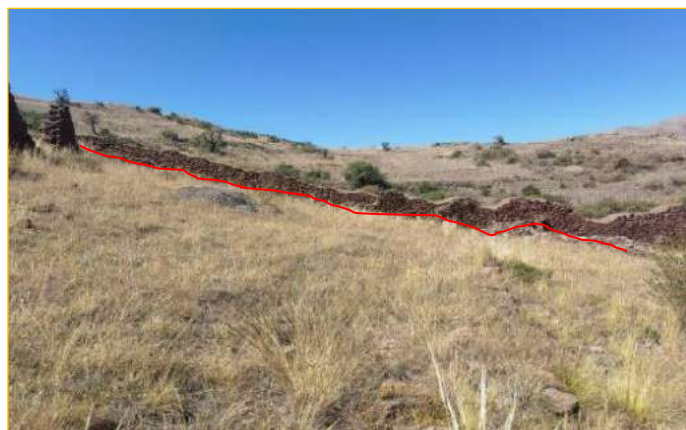
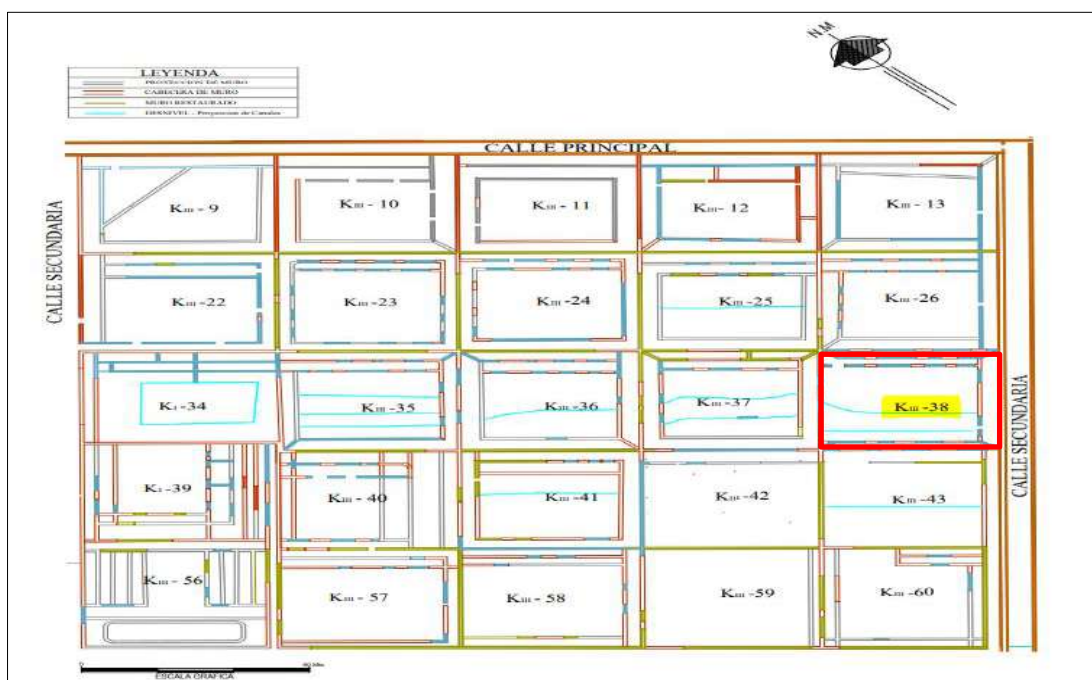
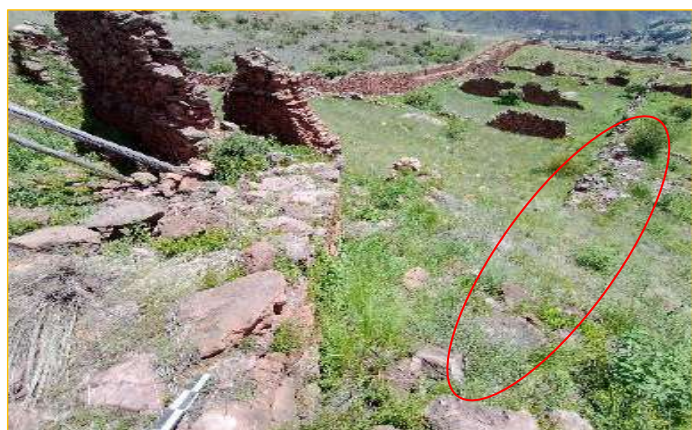
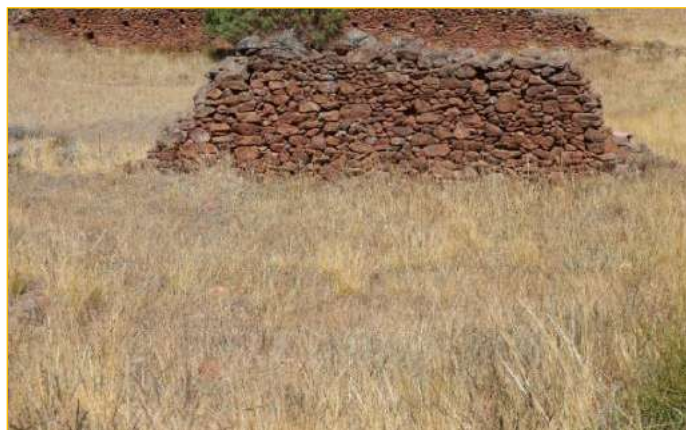
**Figura 51***Fotografías del estado de conservación, Kancha 38*

Estado de conservación es malo en un 70% se observa que las estructuras se encuentran colapsadas mostrando líticos a nivel de superficie en sus paramentos, visualizándose 4 segmentos de tramos separados en las estructuras del paramento lado Norte que se observa desplazamiento horizontal, fracturas de elementos líticos, pandeo, colapso, fisura en los mampuestos, exfoliación de líticos, degradación de mortero a nivel de superficie y núcleo de muro, así como el paramento del lado Sur muestra un pequeño tramo de estructura en mal estado. El factor químico es otro agente que ayuda a deteriorar los líticos, el mortero, el muro es la salinidad y humedad. Por otro lado, la vegetación de la zona, a nivel superficial y especialmente los que enraizaron a nivel de cabecera de muro, se encuentra dañado el mortero y la estructura de los muros por el enraizamiento de los arbustos que acelera la pérdida de estas estructuras. (ver Figura 51)

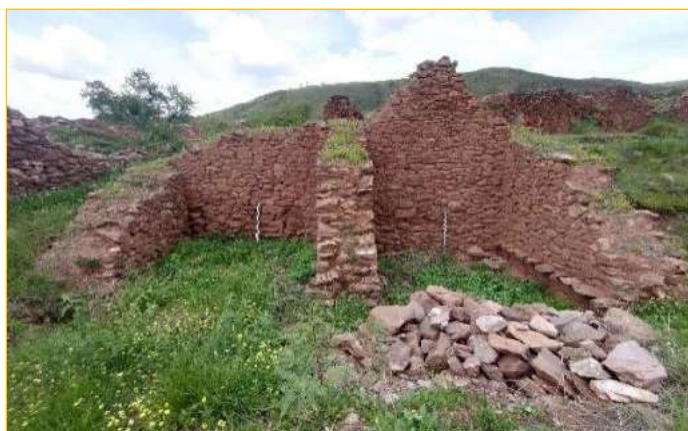
**Figura 52**  
Fotografías del estado de conservación, Kancha 39

El estado de conservación es malo, las estructuras están colapsadas en un 80%, con líticos diseminados en superficie. El paramento lado Norte muestra intervención anterior ya que solo se visualiza una pequeña esquina dividida en dos, mientras que segmento de estructura Esta muestra pequeños tramos de muros con desplazamiento y deterioro de mortero entre sus juntas. La pérdida de verticalidad, pandeo de muro, deterioro de mortero se observa en el paramento restante del lado este ya que en su gran mayoría se encuentran colapsadas, así como el paramento de lado Sur. El factor químico es otro agente que ayuda a deteriorar los líticos, el mortero, el muro es la salinidad y humedad. Por otro lado, la vegetación de la zona, a nivel superficial y especialmente los que enraizaron a nivel de cabecera de muro, se encuentra dañado el mortero y la estructura de los muros por el enraizamiento de los arbustos que acelera la pérdida de estas estructuras. Los tramos de estructura aún estables no presentan apuntalamiento para minimizar su colapso. (ver Figura 52)

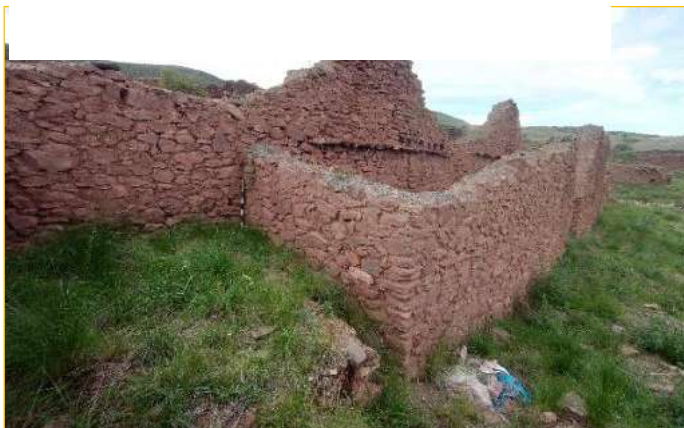
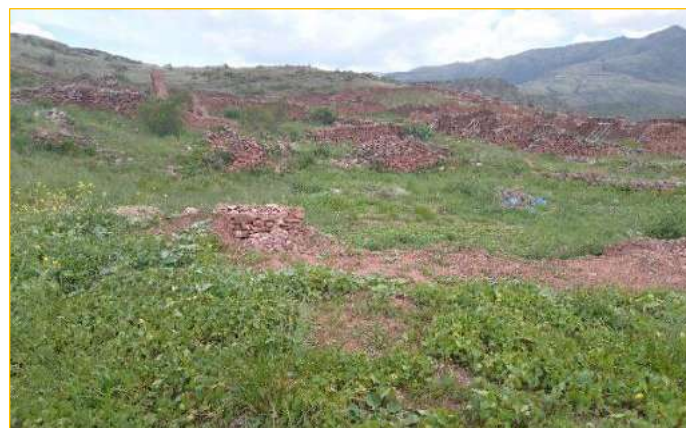
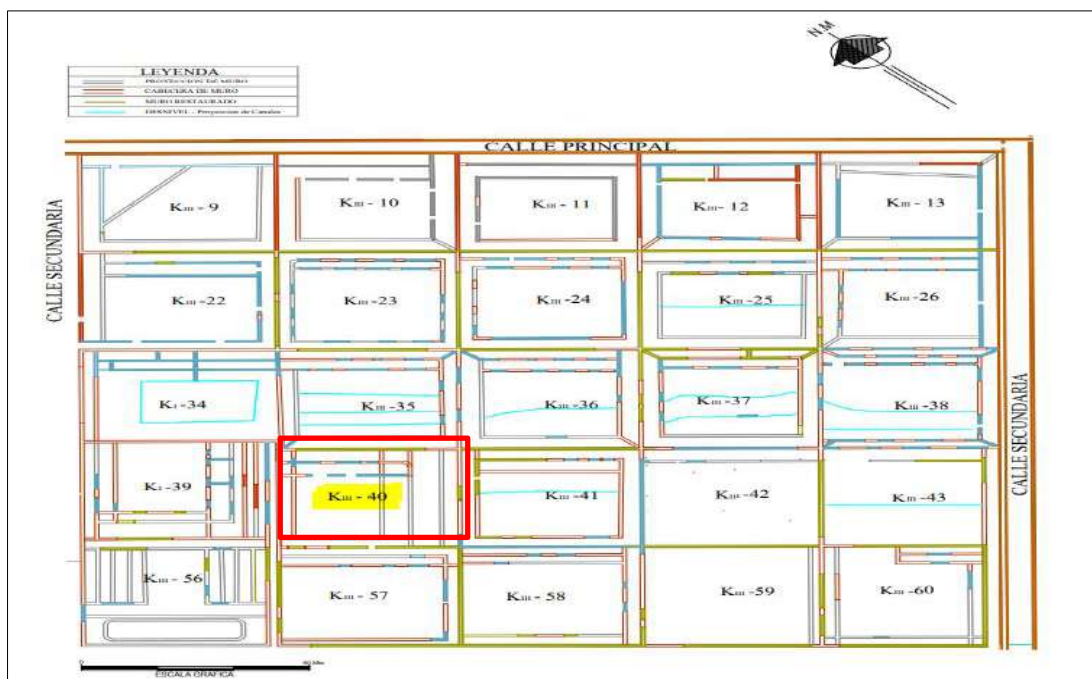
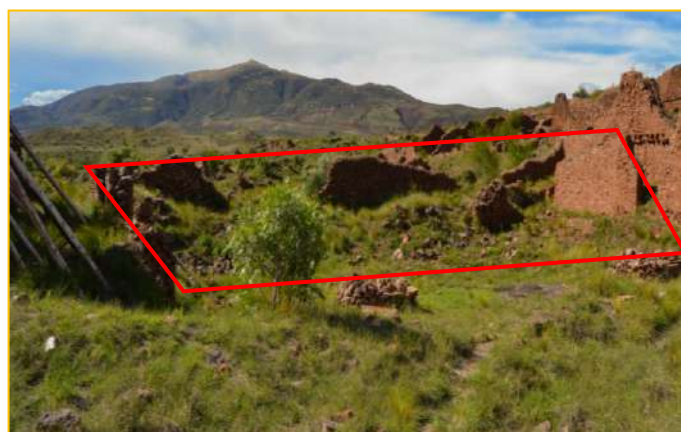
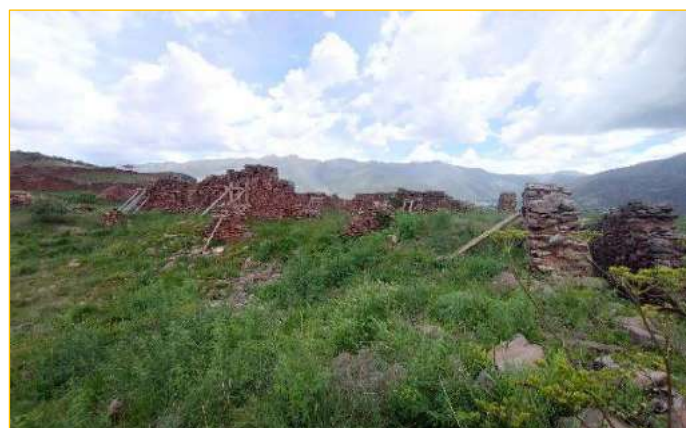
**Figura 53**  
Fotografías del estado de conservación, Kancha 40

Estado de conservación es malo con 80% de estructura colapsada, se observa en superficie acumulación de tierra y líticos colapsados, fracturas, pérdida de verticalidad, pandeo de muro, pérdida de líticos, deterioro de mortero y colapsamiento de estructuras parcial y total. Los paramentos de muro lado Norte muestran estructuras cuyos paramentos presentan intervención anterior, mientras que el paramento lado Este, no se evidencia partes del muro en pie, pero se observa material lítico disperso, tanto al interior como exterior de la Kancha, mientras que el paramento lado Sur, Se evidencia tres fragmentos de muro con apuntalamientos preventivos, separados entre sí, con una longitud de 25 metros de largo. El muro es de 4.00 m. altura, con una inclinación de 0.80. Mientras que el paramento lado Oeste, se evidencia pestañas al lado izquierdo con vista frontal al interior de la kancha, el segmento del muro es de 4.50 metros de largo por 1.80 metros de altura, con una inclinación de 0.80 m con una separación de 5.00 metros de muro a muro. Se evidencia pestañas al lado izquierdo con vista frontal al interior de la kancha en mal estado de conservación. (ver Figura 53)

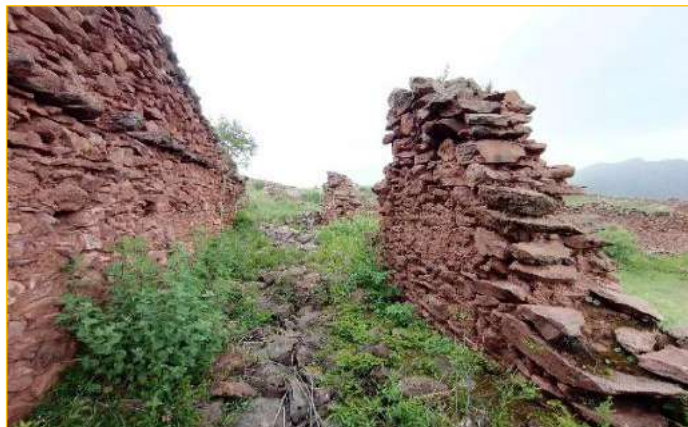
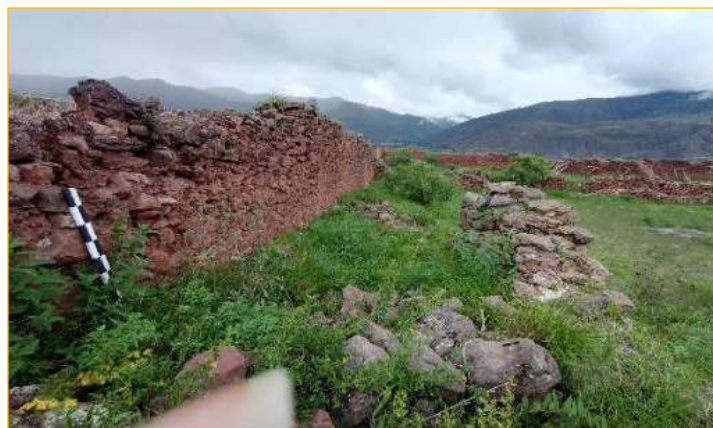
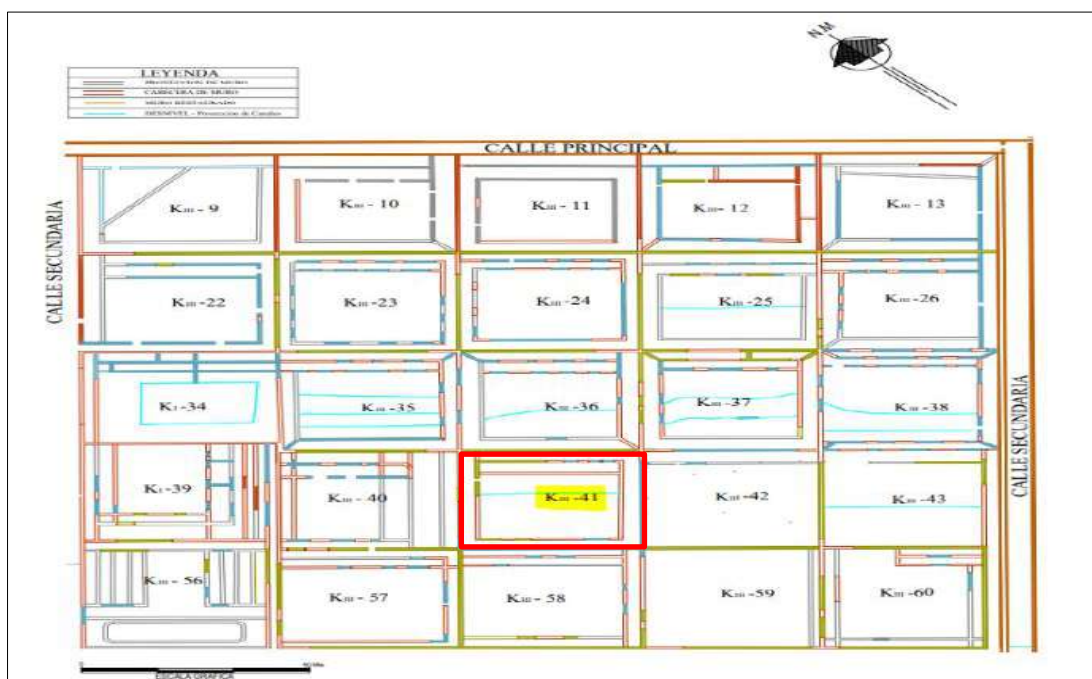
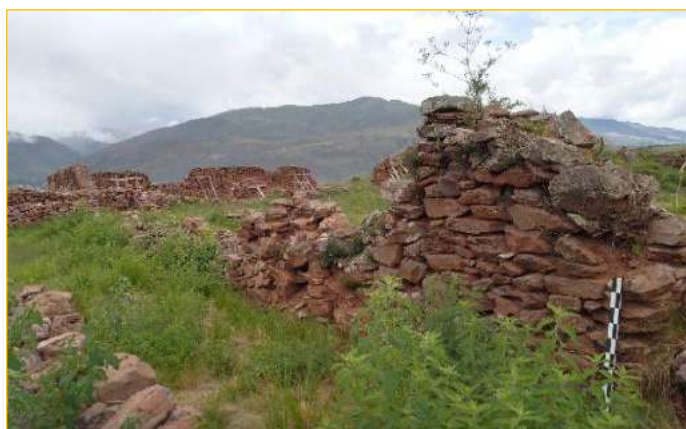
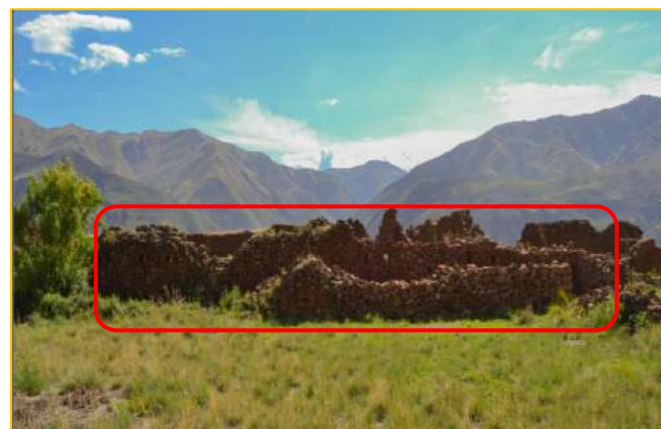
**Figura 54**  
Fotografías del estado de conservación, Kancha 41

Estado de conservación es 65% regular, se observa a nivel de superficie, segmentos de muros, acumulación de tierra y líticos colapsados, a nivel de muro se presenta fracturas, pérdida de verticalidad, pandeo de muro, pérdida de líticos, deterioro de mortero y colapsamiento de muro en los paramentos, deterioro o pérdida total de mortero, colapso de segmentos de cabecera de muros. El paramento Norte muestra 2 muros, separados entre sí por el colapso de sus estructuras, mientras que el muro lado Este, mide 30m de largo, donde se aprecia al lado Noreste, parte del muro original con mortero original desgastado con el tiempo, del mismo modo la estructura del paramento Sur muestra orificios que sirvieron para el cruce y descanso de los rollizos del segundo nivel, mostrando partes de muro colapsado con pérdida de elementos líticos en la parte superior. Mientras que el paramento Oeste, presenta una dimensión de 29.00 metros de largo, el paramento presenta colapso de sus estructuras murarias, en su mayoría a nivel de superficie, mostrándose solamente segmentos pequeños de 1.00m en promedio. (ver Figura 54)

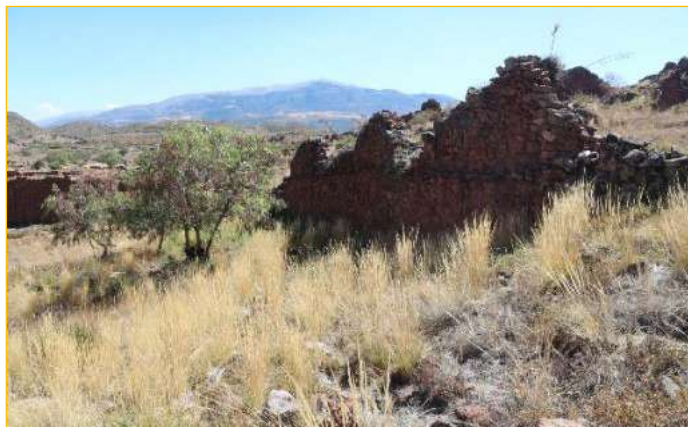
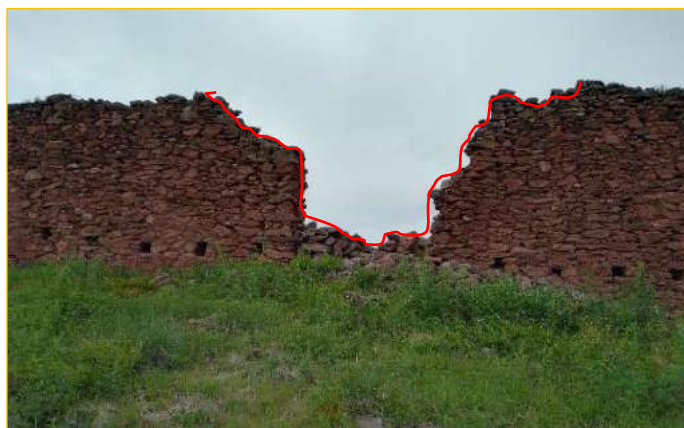
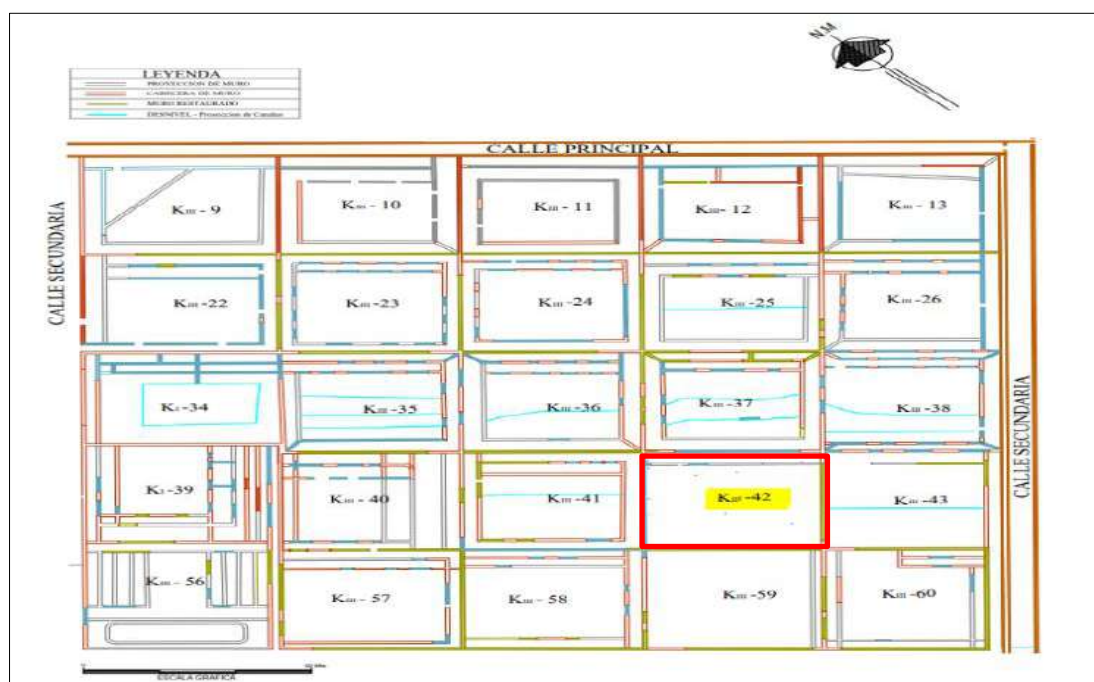
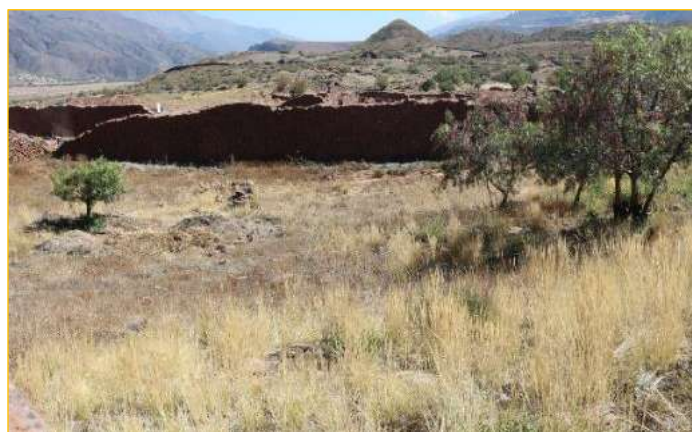
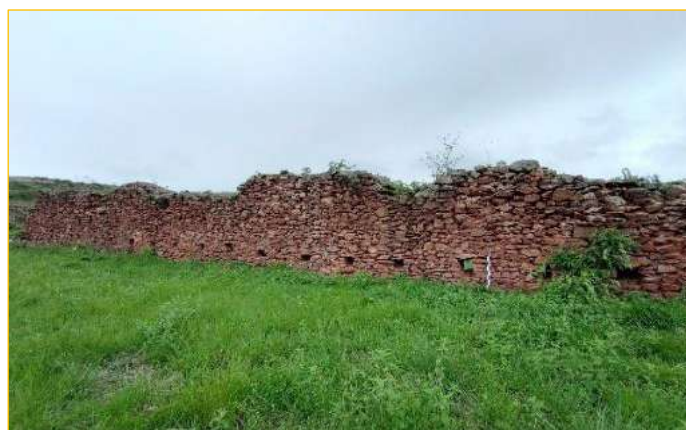
**Figura 55**  
Fotografías del estado de conservación, Kancha 42

Estado de conservación es regular en un 50% Se observa que los paramentos de la kancha mantienen su altura. El paramento lado Este, muestra colapso en la parte media casi a nivel de superficie, mientras que los paramentos Norte, Oeste y Sur, se observan paramentos en regular estado, con deterioro de mortero entre sus juntas, crecimiento de vegetación en cabecera de muro. (Ver Figura 55)

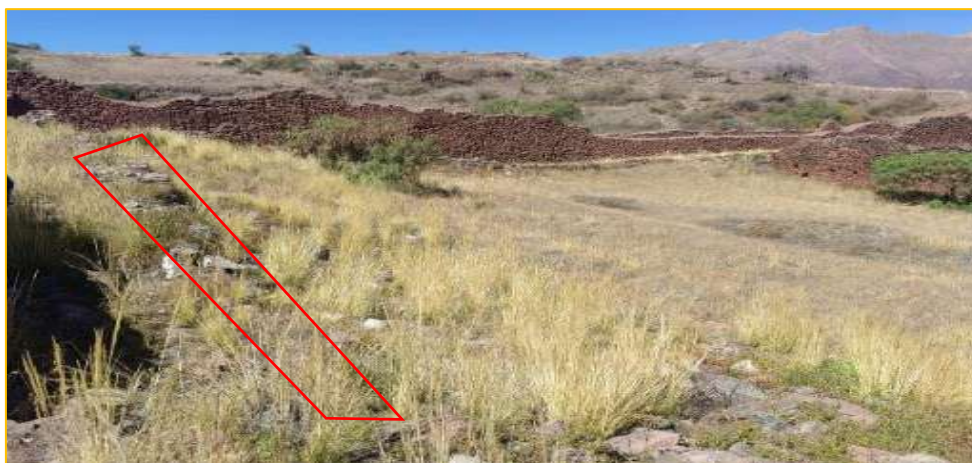
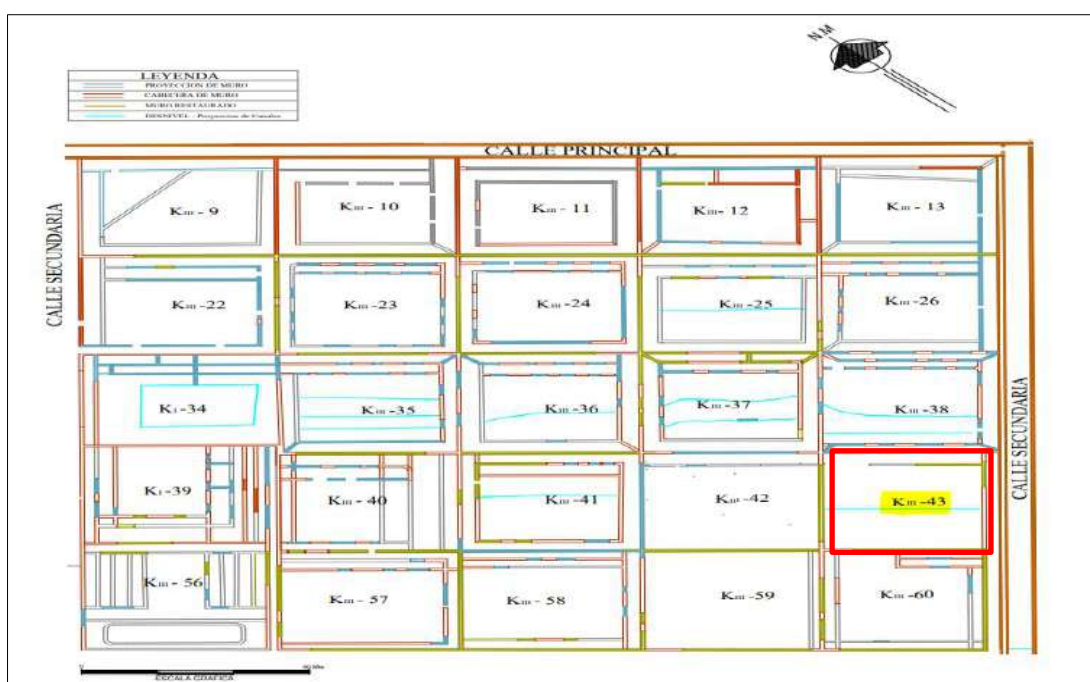
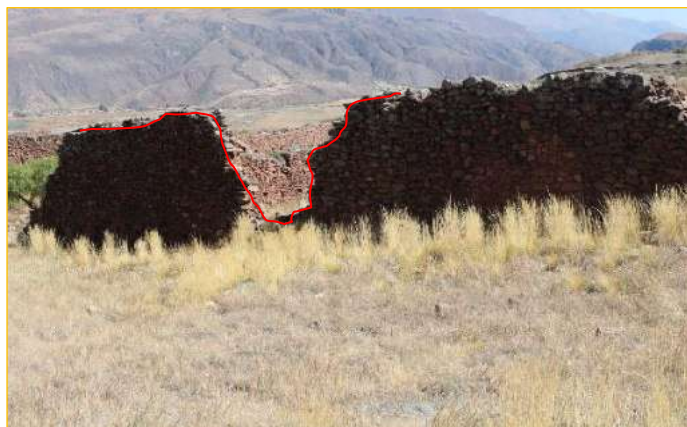
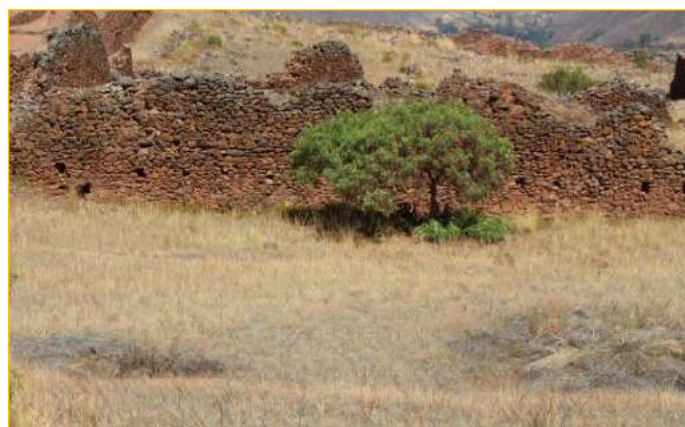
**Figura 56***Fotografías del estado de conservación, Kancha 43.*

**Agentes de deterioro extrínsecos:** Se clasifican por agentes medioambientales, biológicos, fortuitos y humanos. Los fenómenos meteorológicos (lluvia, viento), la temperatura ambiental, el crecimiento de vegetación en los paramentos de los muros. El estado de conservación de la kancha es 70% malo, se visualiza a nivel de superficie, segmentos de muros altos, con acumulación de tierra y líticos dispersos, a nivel de muro se presenta fracturas, pérdida de verticalidad, pandeo de muro, pérdida de líticos, deterioro de mortero, colapsamiento de muro total y parcial a nivel de cabecera de muro, cubiertos de vegetación arbustiva propios de la zona. (Ver Figura 56)

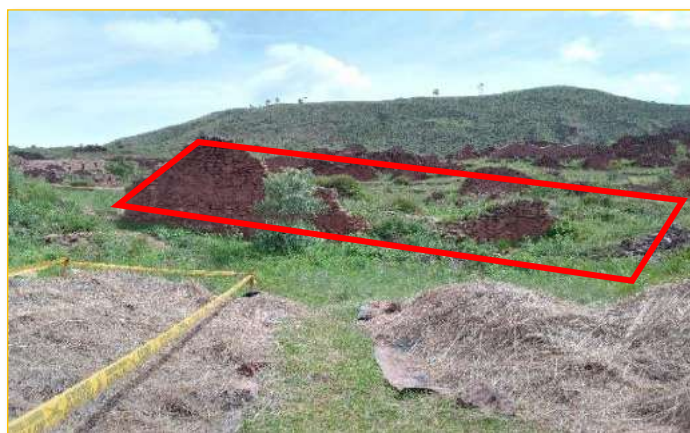
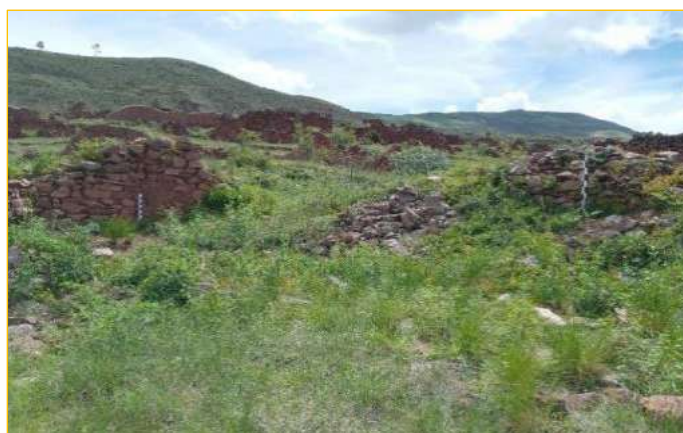
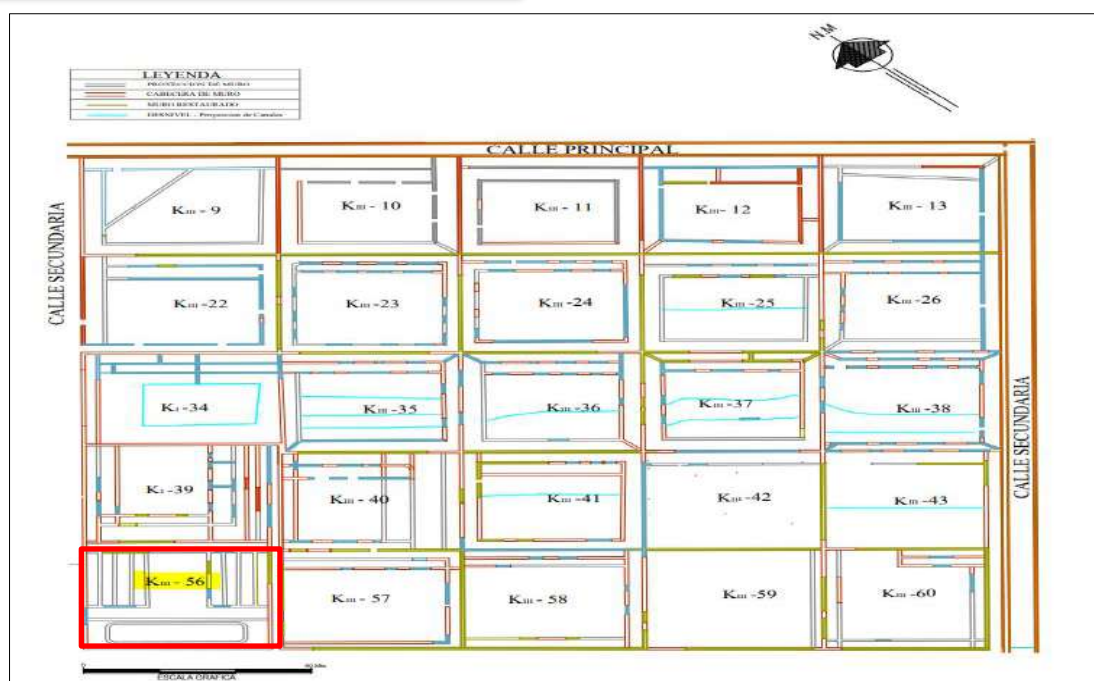
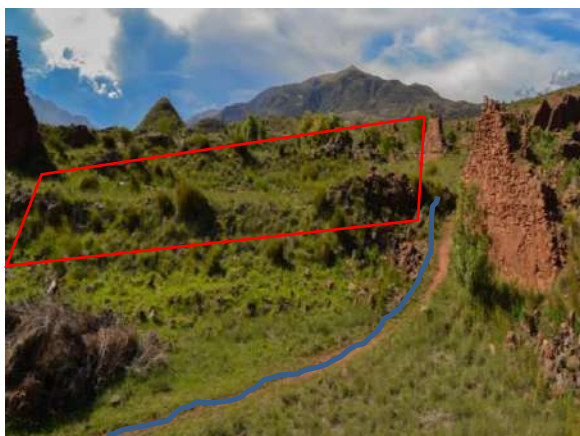
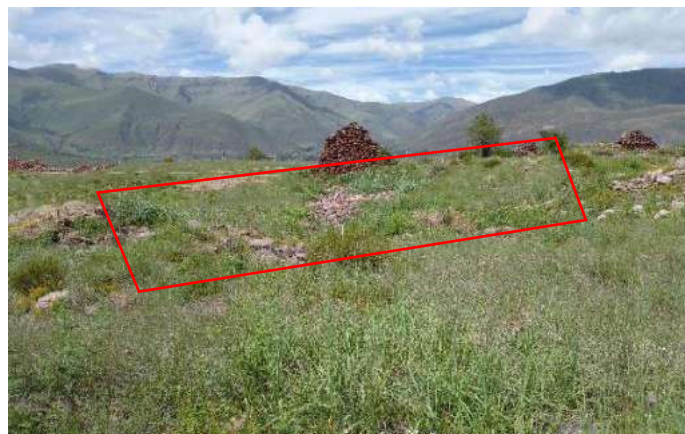
**Figura 57**  
Fotografías del estado de conservación, Kancha 56.

El paramento Norte mide 38.73 metros lineales, se encuentran colapsados en su mayoría se puede observar pequeños tramos de muro original y un sendero de camino por encima de las estructuras colapsadas, mientras que las estructuras del lado Este, miden 36.70 metros lineales, se encuentra colapsado, aún muestra parte de la base por tramos, se puede observar la acumulación de material lítico tanto al interior y exterior de la Kancha. Mientras que el paramento Sur mide 38.80 metros lineales, se encuentra inexistente, se puede observar la acumulación de material lítico colapsado tanto al interior y exterior de la kancha, el segmento del muro sigue el trazo de Este a Oeste, donde se está soterrado y cubierto por vegetación. En consecuente el paramento Oeste, el muro mide 36.36 metros lineales, se encuentra colapsada en su mayoría apreciándose la acumulación de material lítico colapsado tanto interior y exterior cubiertos de vegetación, siguiendo su trayectoria de Norte Sur. (ver Figura 57)

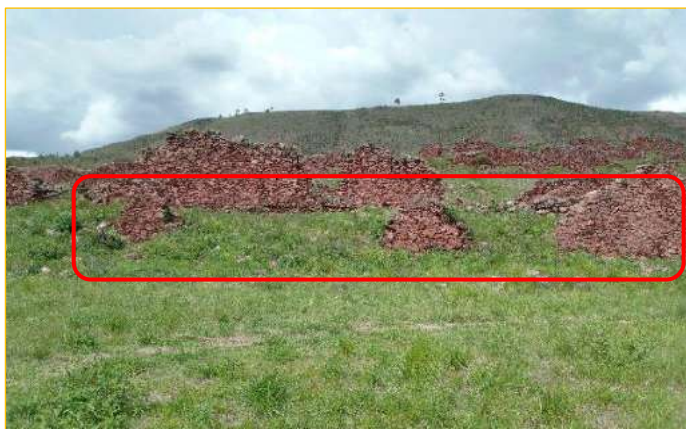
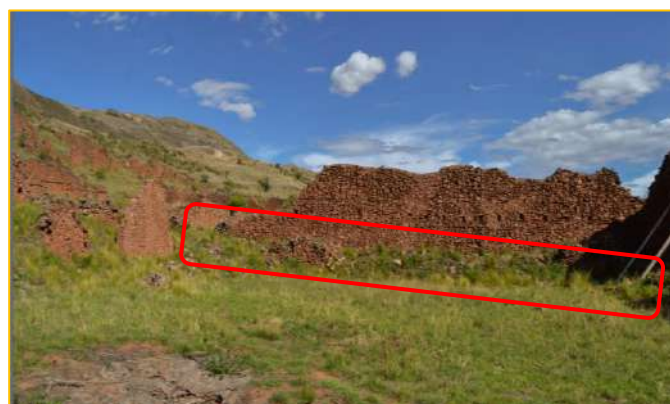
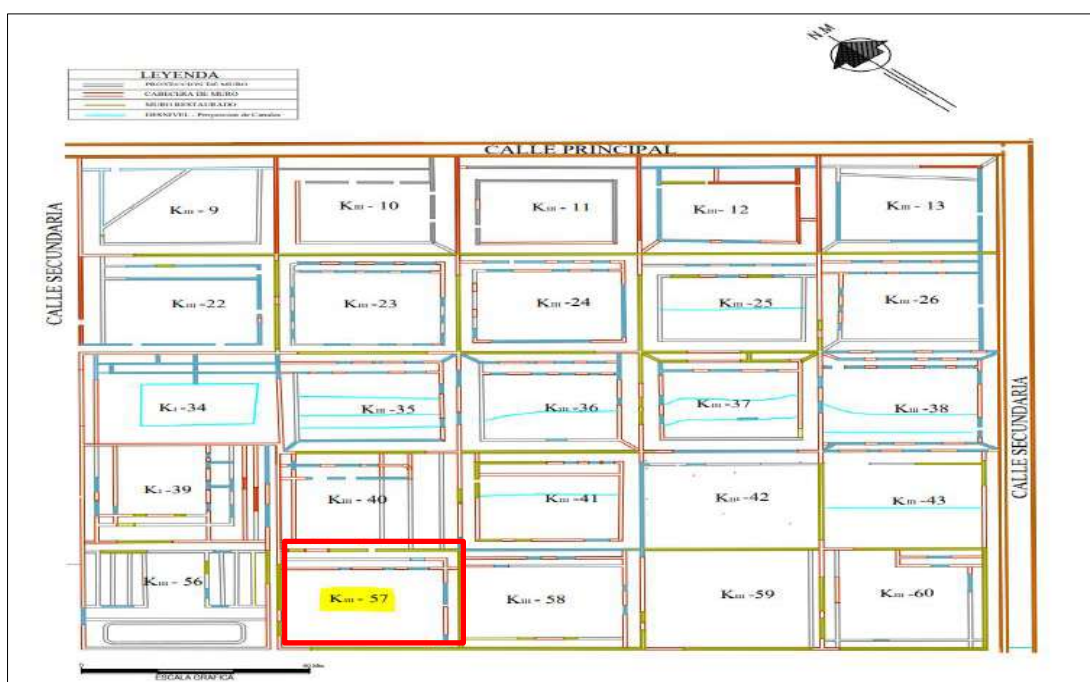
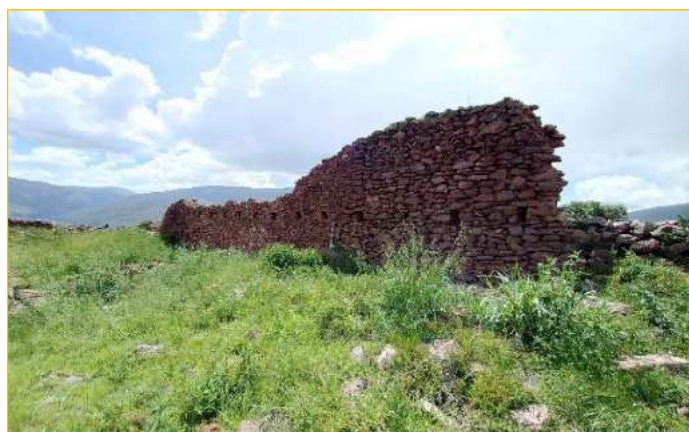
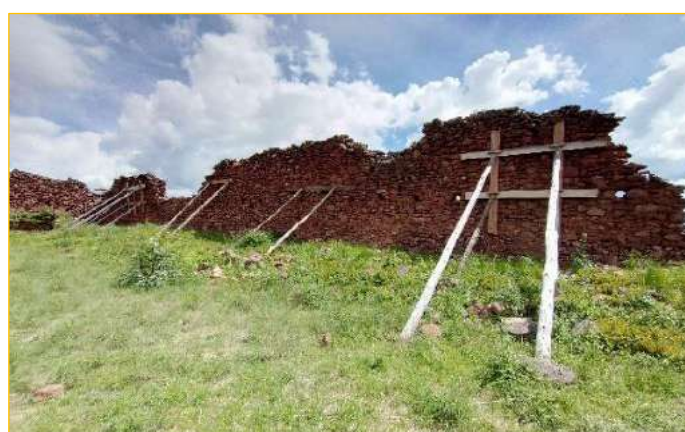
**Figura 58**  
Fotografías del estado de conservación, Kancha 57.

Estado de conservación es de 85% malo, se observa a nivel de superficie, segmentos de muros, acumulación de tierra y líticos colapsados, a nivel de muro se presenta fracturas, pérdida de verticalidad, pandeo de muro, pérdida de líticos, deterioro de mortero y colapso miento de estructuras a nivel de cabecera de muro, hay pérdida de líticos, deterioro o pérdida total de mortero, pérdida de líticos, colapso de segmentos de cabecera de muro e inexistencia de cubertina. EL paramento del lado Norte registra al interior, tres muros divisorios colapsados donde muestra tramos pequeños de muros originales, contruidos con material lítico de arenisca y unidos con mortero de barro. Mientras que el paramento Este, se evidencia estructura de muro colapsado casi en su totalidad. Así como el paramento Sur se evidencia estructura de muro en mal estado de conservación, por ende, se encuentra apuntalado como medida de prevención y acelere su colapso total. Mientras que el paramento Oeste, se encuentra en regular estado de conservación, ya que cuenta con trabajos previos de intervención (ver Figura 58)

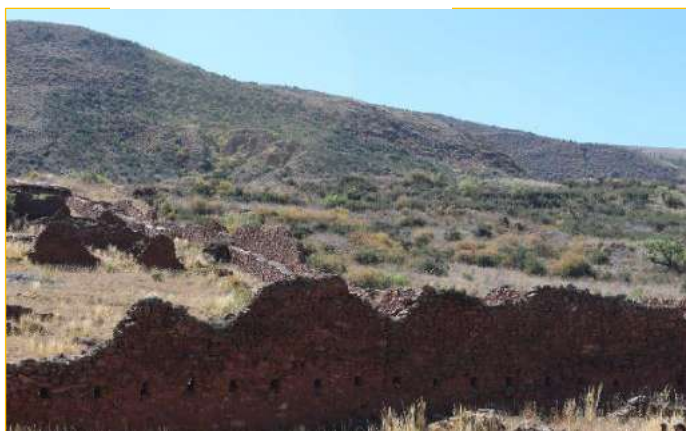
**Figura 61**  
Fotografías del estado de conservación, Kancha 60.

El estado de conservación es malo, las estructuras han colapsado a un 70% a nivel de superficie, segmentos de muros, acumulación de tierra y líticos colapsados, a nivel de muro se presenta fracturas, pérdida de verticalidad, pandeo de muro, pérdida de líticos, deterioro de mortero. El paramento Norte presenta muro perimétrico de 35.00m de largo por 5.03 m de altura, se muestra incompleto, su estado de conservación va de regular a malo, mostrando zonas con 16 orificios que sirvieron para el cruce y descanso de los rollizos para el segundo nivel los que se muestran de partes colapsadas con pérdida de elementos líticos a nivel de cubertina. Mientras que el paramento Este, mide 33 metros de largo, se aprecia 8 orificios con tramos colapsados y acumulación de elementos líticos diseminados en gran cantidad, mientras que el paramento Sur, la estructura se encuentran colapsadas casi en su totalidad mostrando elementos líticos diseminados en superficie, observándose pequeños muros en sus esquinas en mal estado de conservación. La estructura del paramento Oeste, también muestra muro deteriorado y colapsado, mostrándose solo un pequeño tramo con colapso y fisuras unidos con mortero de barro de mampostería rustica. (ver Figura 61)

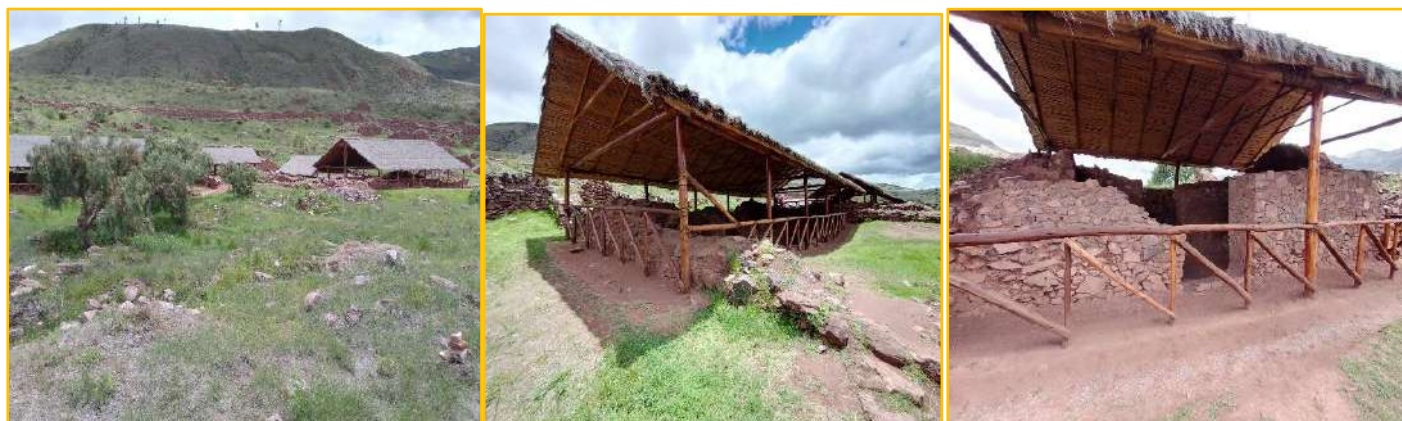
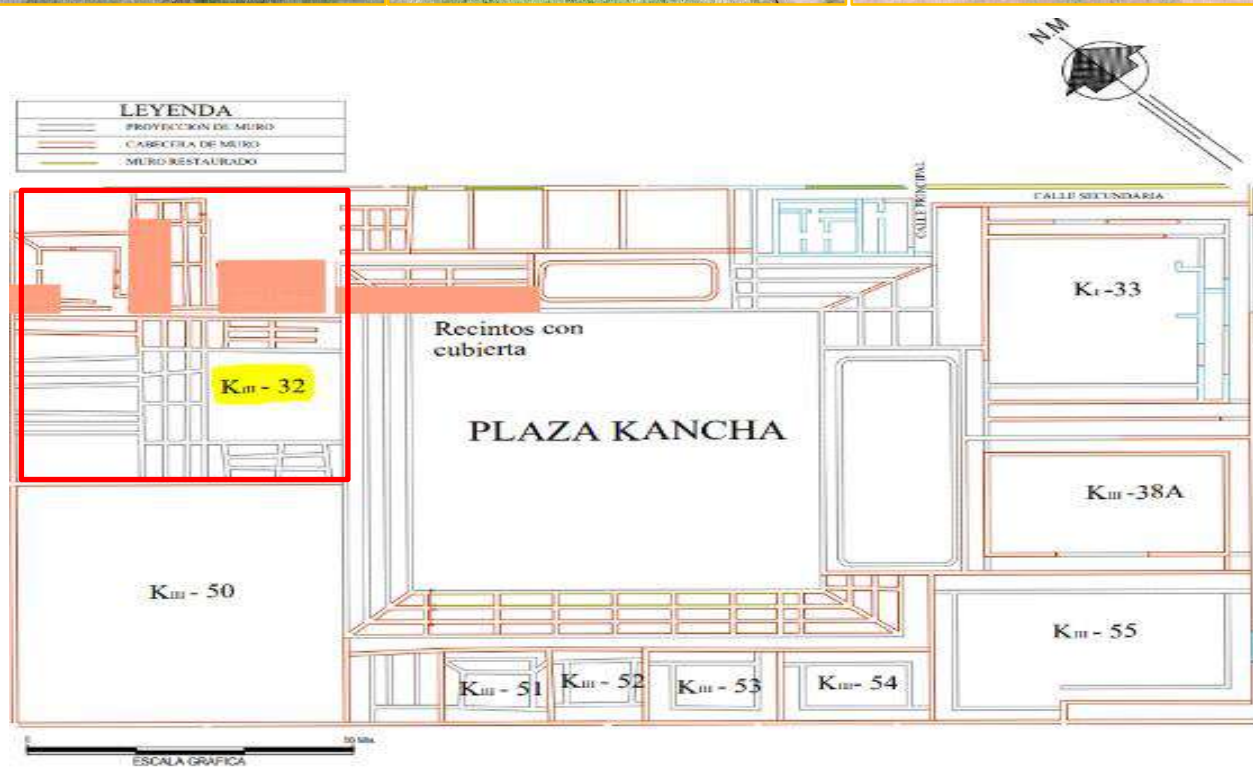
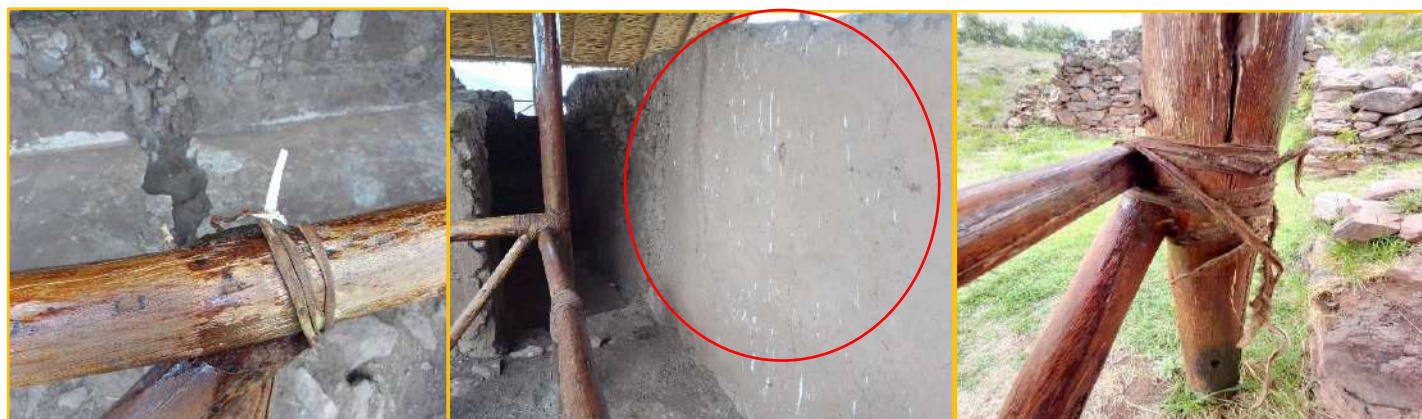
**Figura 63**  
Fotografías del estado de conservación, Kancha 32

Está Ubicada en las Coordenadas UTM WGS84 Este 205929.37 Norte 8493716.01 altura 3380 m.s.n.m., se encuentra tres recintos investigados las cuales se encuentran cubiertas, presenta una dimensión de 48.72 m de largo por 61.52 m de ancho aproximadamente. Este sector es el más visitado, debido a que se encuentran solo tres recintos que se encuentran descubiertos, protegidos por cubertinas adaptadas al paisaje cultural.

**Agentes de deterioro intrínsecos:** Su material de construcción empleado es piedra arenisca.

**Agentes de deterioro extrínsecos:** Se clasifican por agentes medioambientales, biológicos, fortuitos y humanos. Se puede observar una parte del cercado que cierra la kancha, el material que usaron para su protección fue la madera, las mismas que fueron unidas y amarradas con cuero. Cabe indicar que el cuero se encuentra desgastado, lo que amerita un cambio para así evitar alguna afectación. La superficie de estos palos se encuentra pintado con un material que evite su deterioro. Se observa manchas blancas encima del paramento son deposiciones de las aves que pertenecen a la biodiversidad de la laguna de Huacarpay. Se evidencia un camino improvisado para la visita turística, en donde podemos ver elementos líticos sueltos dispersos en el trayecto. El mortero se puede evidenciar la presencia de musgos y líquenes. (ver Figura 63)
