**TESIS**

**GESTIÓN DEL PATRIMONIO CULTURAL EN EL SITIO ARQUEOLÓGICO DE  
PIKILLAQTA, LUCRE – CUSCO AL 2022**

**CUSCO-PERÚ  
2024**

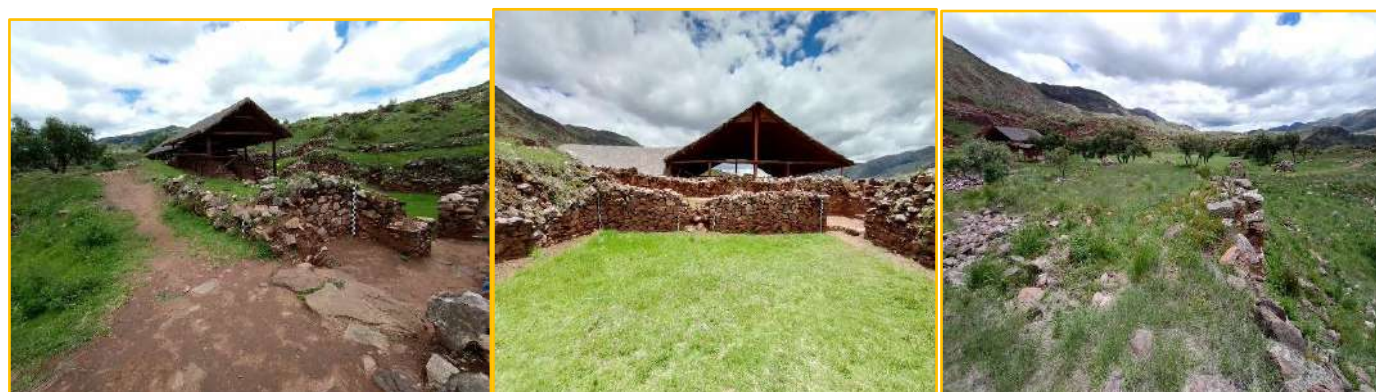
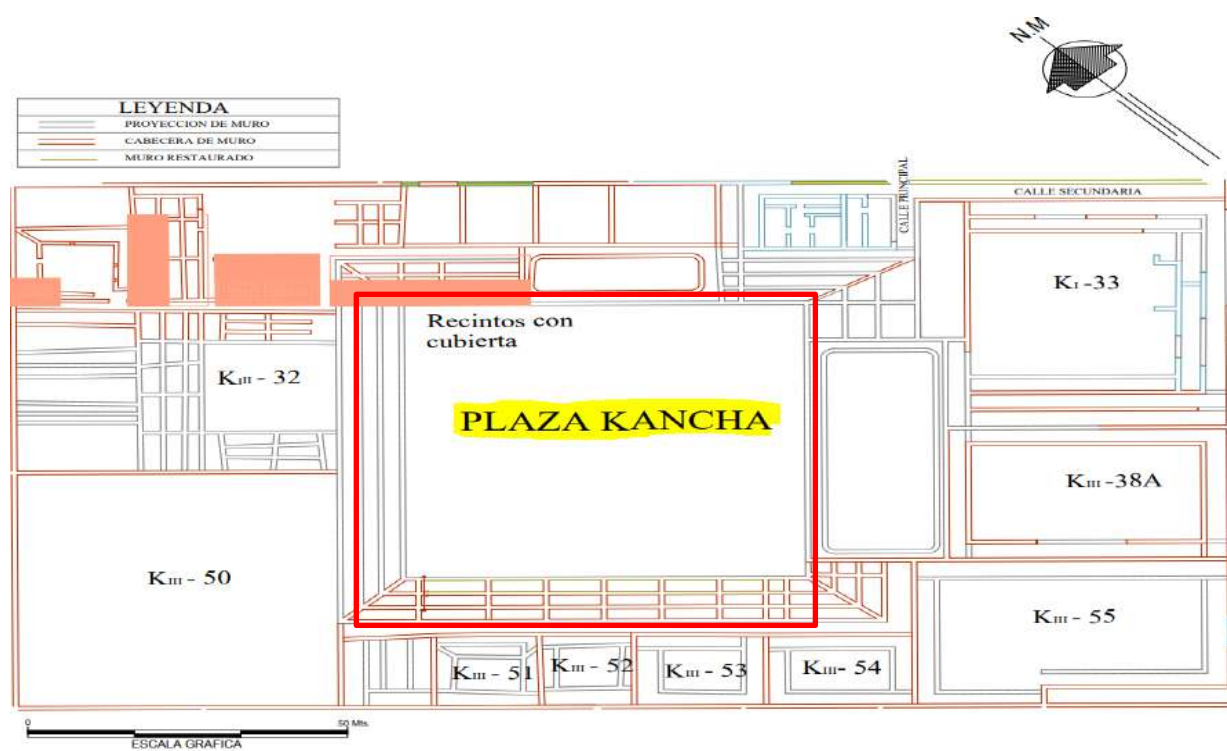
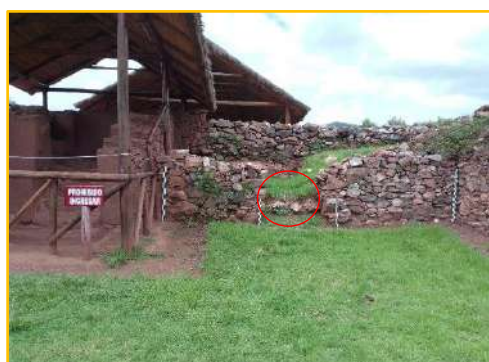
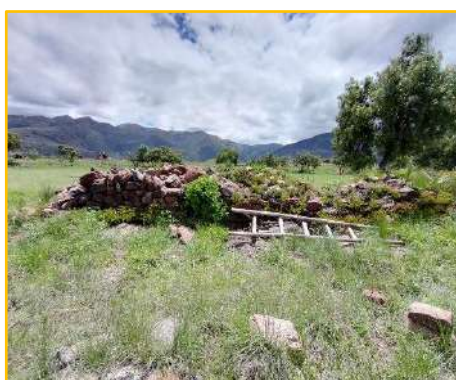
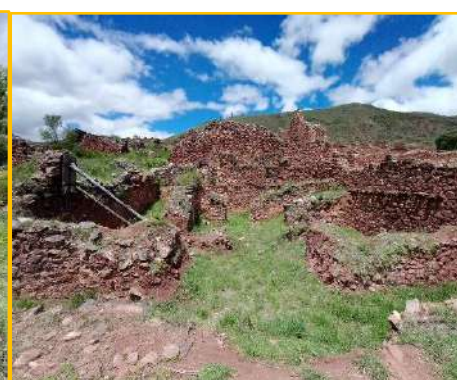
**Figura 64**  
Fotografías del estado de conservación, Plaza Kancha

Ubicada en las Coordenadas UTM WGS84 Este 205961.24 Norte 8493665.10 altura 3375m.s.n.m., se realizaron investigaciones en tres recintos, solo un recinto está cubierto, presenta una dimensión de 90.82 m de largo por 94.87 m de ancho aproximadamente. Los paramentos son de mampostería rustica de piedra arenisca, unidas con mortero de barro, y el recinto investigado tienen un enlucido de yeso en los paramentos y la superficie.

El recinto ubicado al lado Norte fue intervenido anteriormente, resalta una estructura cuyo paramento interno presenta pérdida de estabilidad, la misma que se encuentra con un apuntalamiento. Se observa material lítico disperso, no se puede definir con precisión los rasgos de las estructuras, se observa también el amontonamiento de elementos líticos armado en seco conforma parte del recorrido turístico, la cual se encuentra cubierta de vegetación. Es un área muy transitada por el recorrido turístico, es la parte central de toda la zona arqueológica (ver Figura 64)

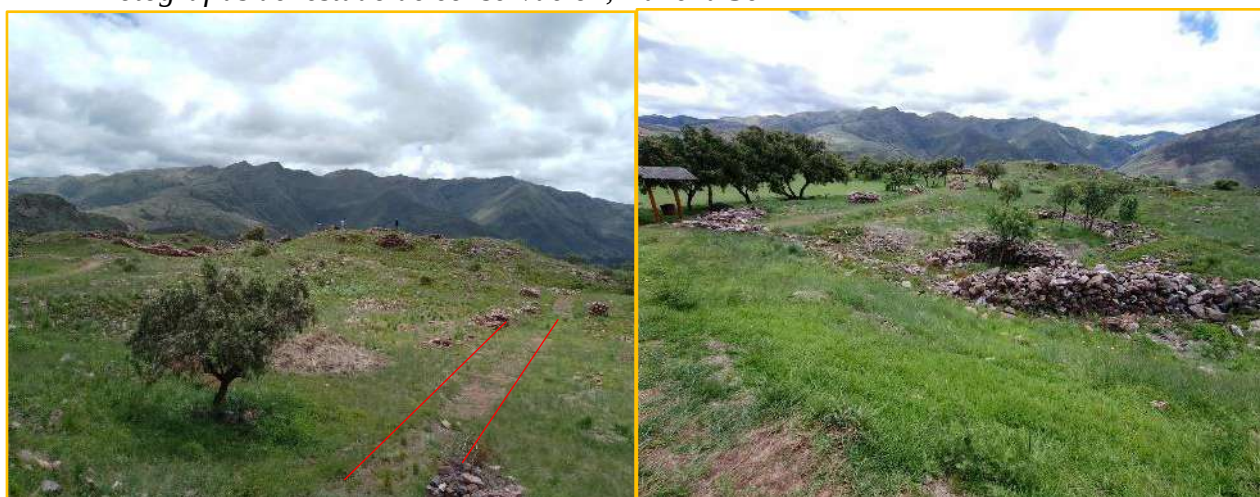
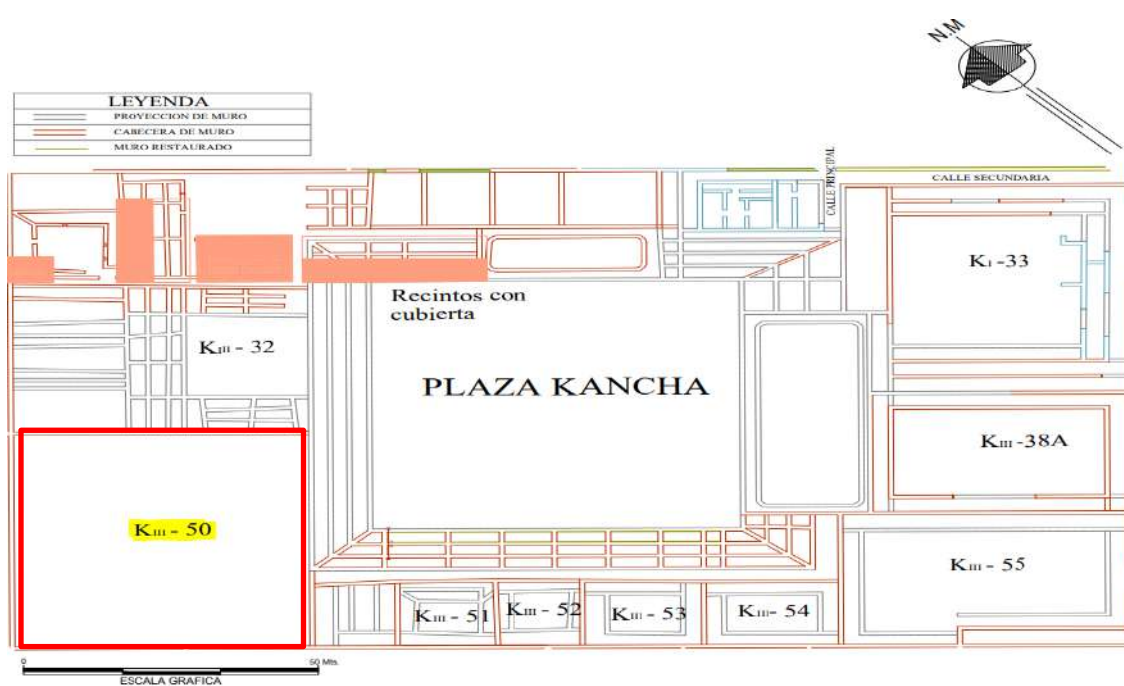
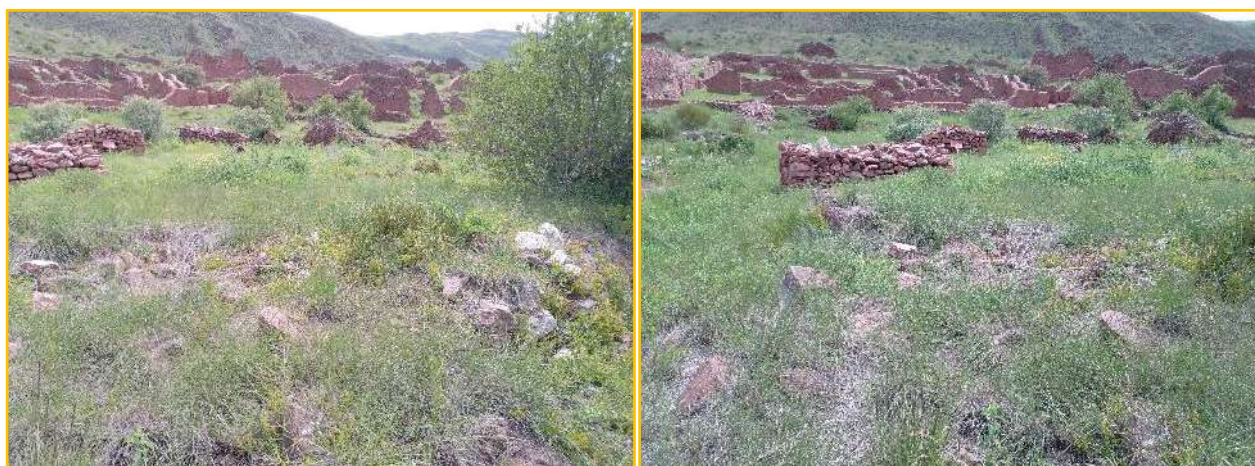
**Figura 65***Fotografías del estado de conservación, Kancha 50*

Ubicada en las Coordenadas UTM WGS84 Este 205894.47 Norte 8493674.10 altura 3340m.s.n.m., no se puede identificar los paramentos se encuentran soterrados, presenta una dimensión de 47.88m de largo por 50.55m de ancho aproximadamente. Los paramentos son de mampostería rustica de piedra arenisca, unidas con mortero de barro.

Se evidencia un camino improvisado para la visita turística cubierta de vegetación (resaltado con líneas rojas), la abundante vegetación no se puede distinguir los muros ya que se encuentra a nivel de piso cubiertos. Se puede observar estructuras en mal estado de conservación, debido a que se evidencia muros a nivel de piso. (ver Figura 65)

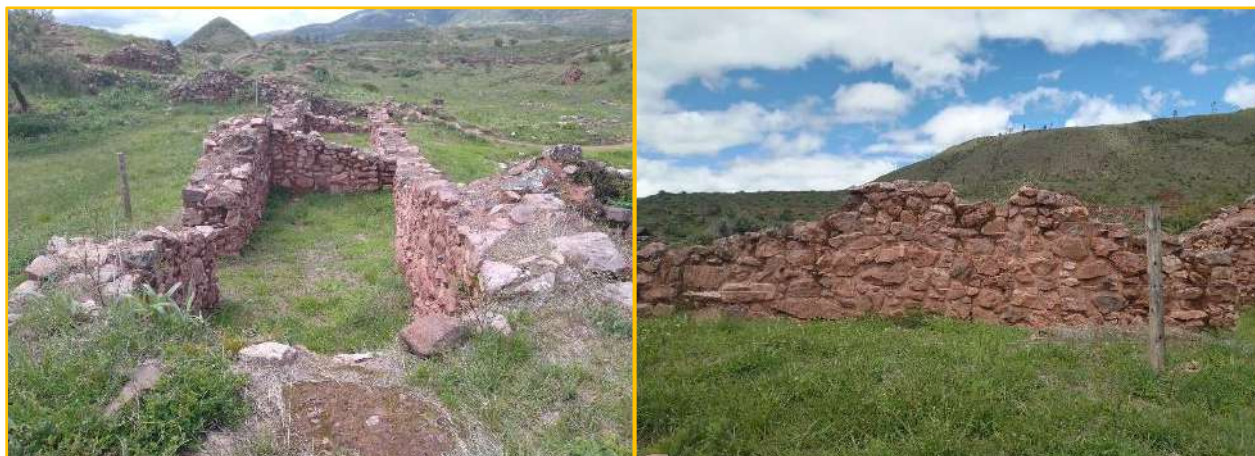
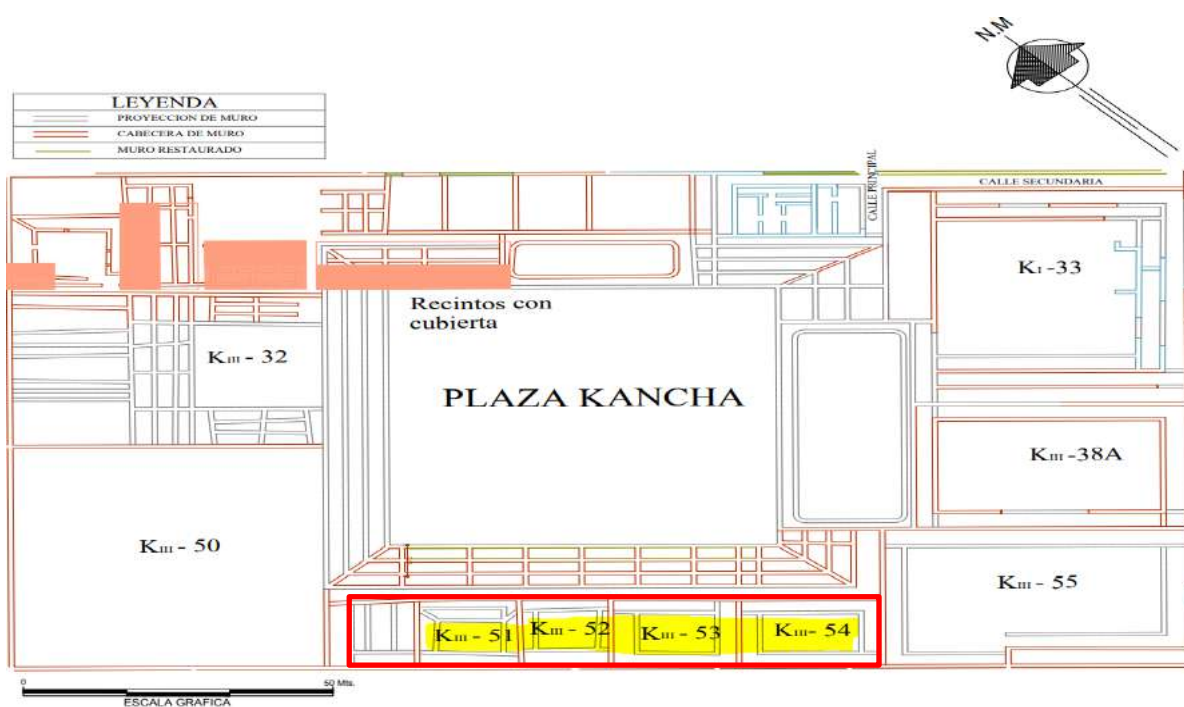
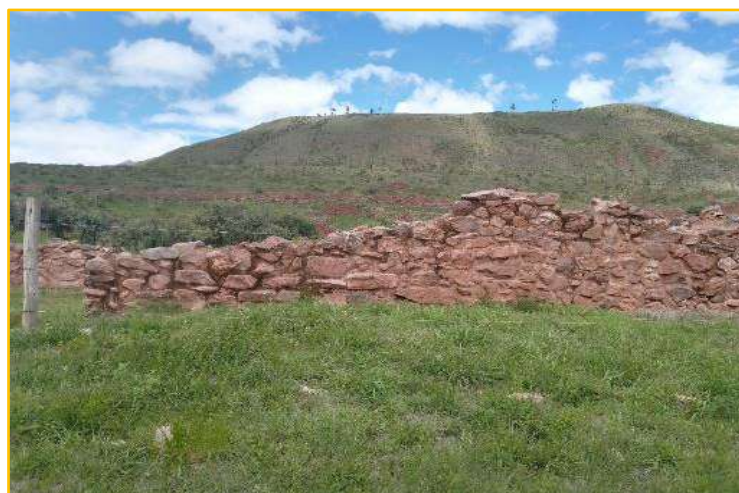
**Figura 66**

Está Ubicada en las Coordenadas UTM WGS84 Este 205916.54 Norte 8493606.77 altura 3335m.s.n.m., no se puede identificar los paramentos se encuentran soterrados solo los paramentos que se encuentran cerca de la plaza kancha fue intervenido anteriormente, presenta una dimensión de 71.81m de largo por 16.70m de ancho aproximadamente. Los paramentos son de mampostería rustica de piedra arenisca, unidas con mortero de barro.

Se observa un sector de paramento en buen estado de conservación, puesto que fue restaurado en intervenciones anteriores, sin embargo, en la parte izquierda del paramento podemos evidenciar musgos y pérdida de mortero. No se distinguen las demás estructuras debido a que se encuentra cubiertas a nivel de piso hay que señalar que por sus extremos se observa un camino parte del recorrido turístico. (ver Figura 66)

*Fotografías del estado de conservación, Kancha 51,52,53,54*

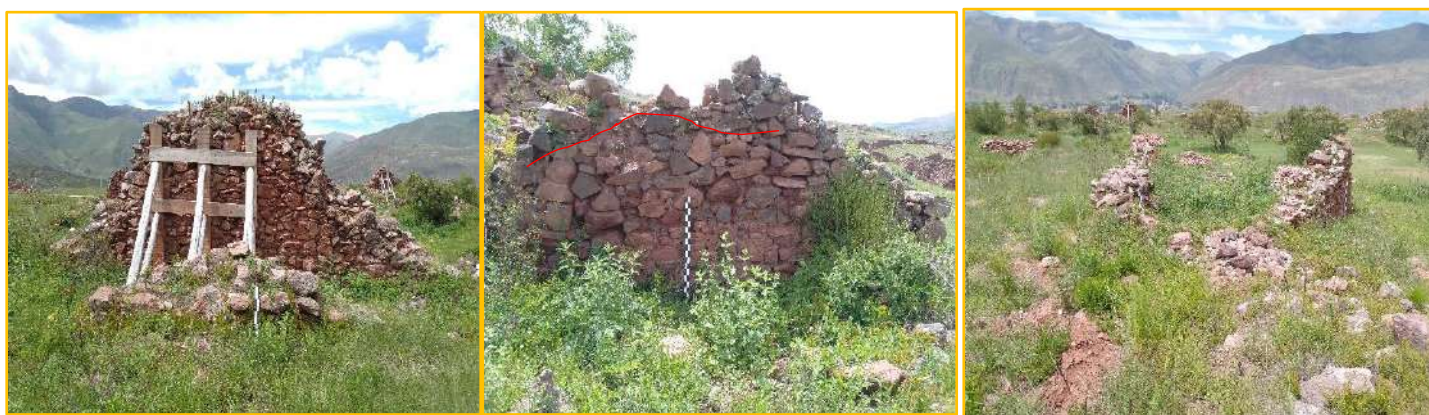
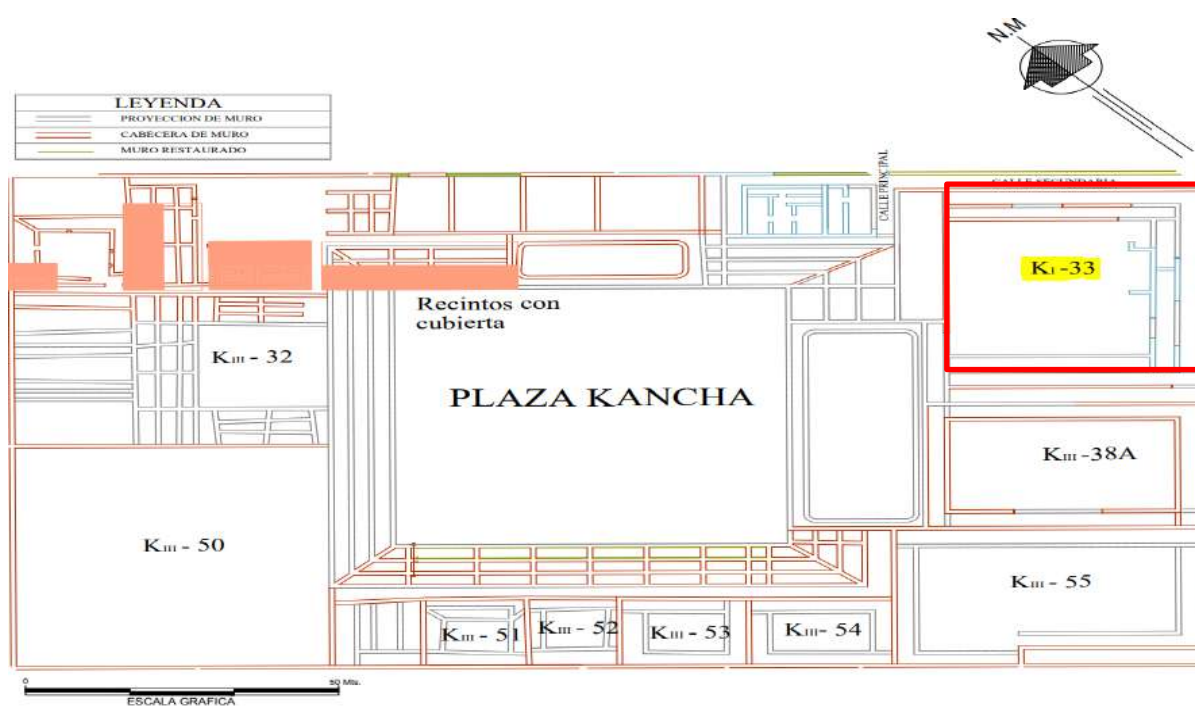
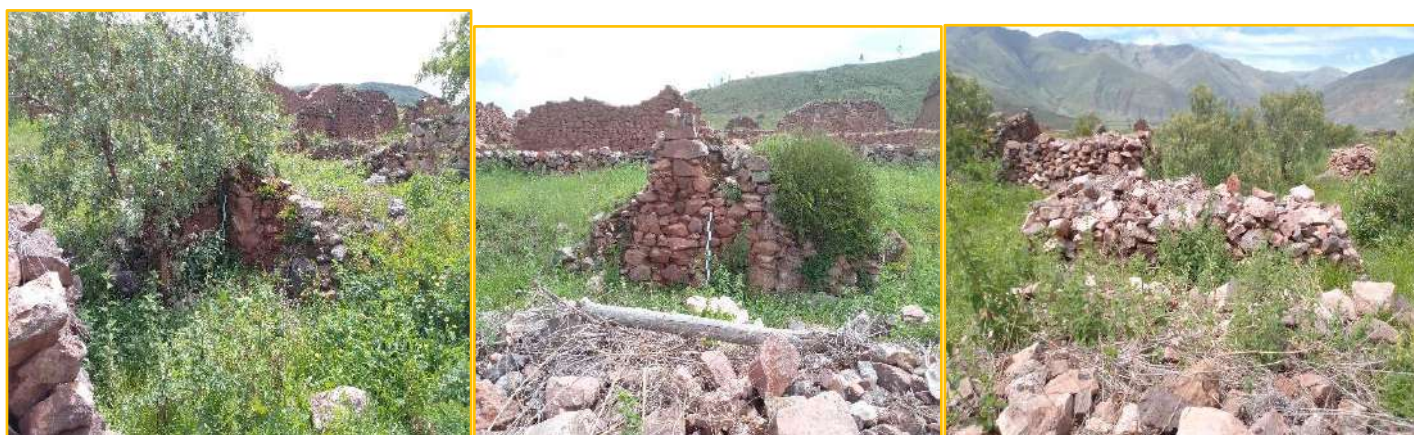
**Figura 67**  
Fotografías del estado de conservación, Kancha 33

Ubicada en las Coordenadas UTM WGS84 Este 206033.29 Norte 8493630.73 altura 3389m.s.n.m., presenta una dimensión de 44.41m de largo por 45.47m de ancho aproximadamente. Los paramentos son de mampostería rustica de piedra arenisca, unidas con mortero de barro.

Se observa un paramento lado Este, que se encuentra con apuntalamiento, no se puede determinar las demás estructuras puesto que se encuentran soterradas y cubiertas con vegetación y acumulación de elementos líticos sueltos, se observa pequeños segmentos de muro con pérdida de mortero y lesión orgánica por intromisión de raíces a una pronta intervención. Se observa huella de camino que conforma parte del recorrido turístico, esta a su vez se encuentra cubierto por vegetación. (ver Figura 67)

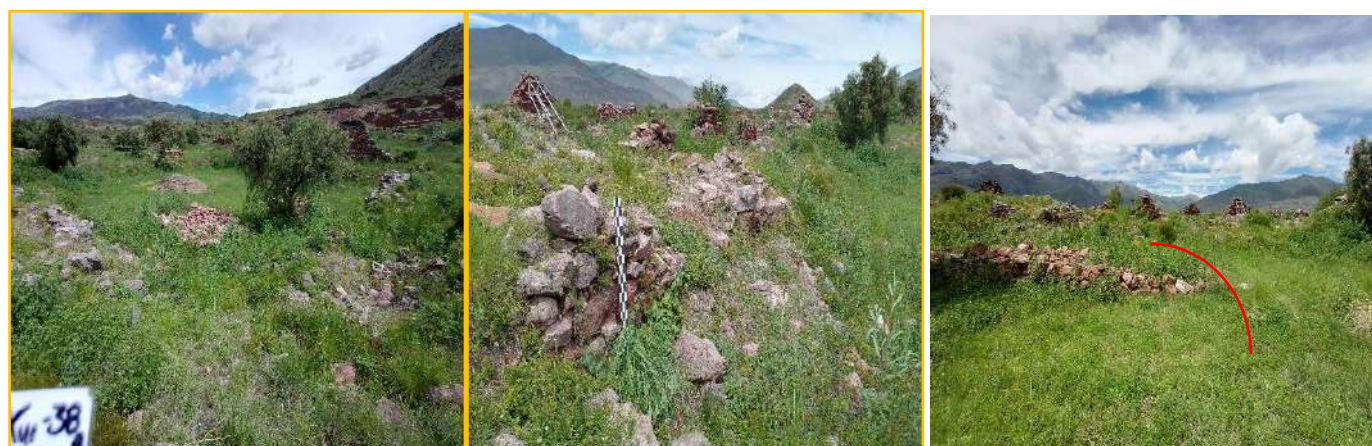
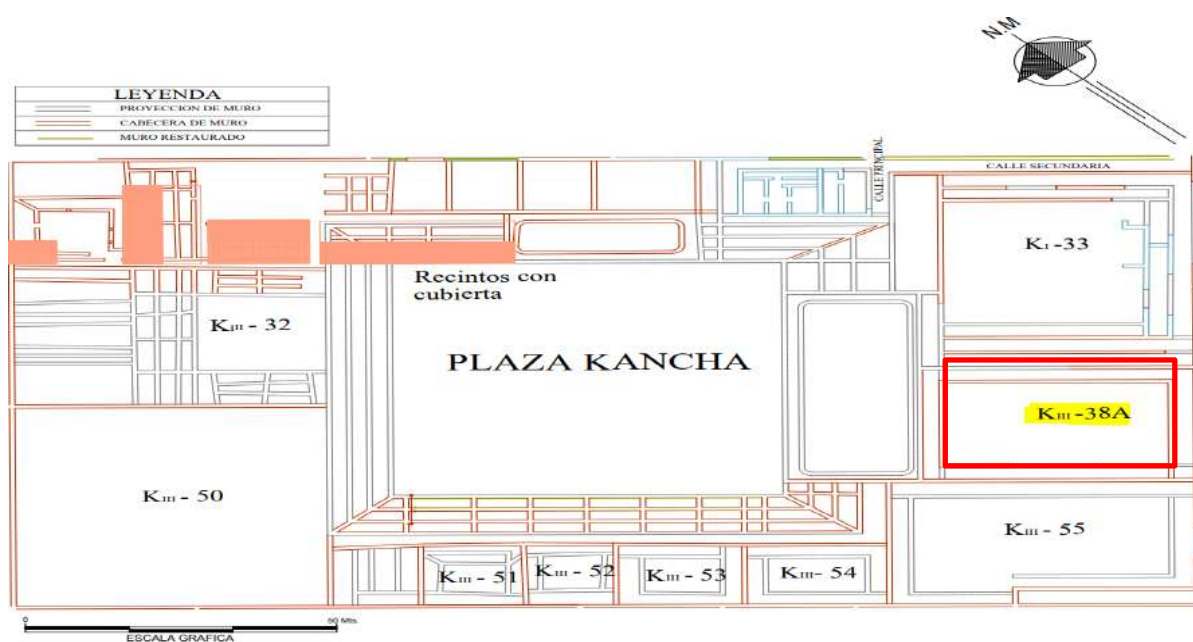
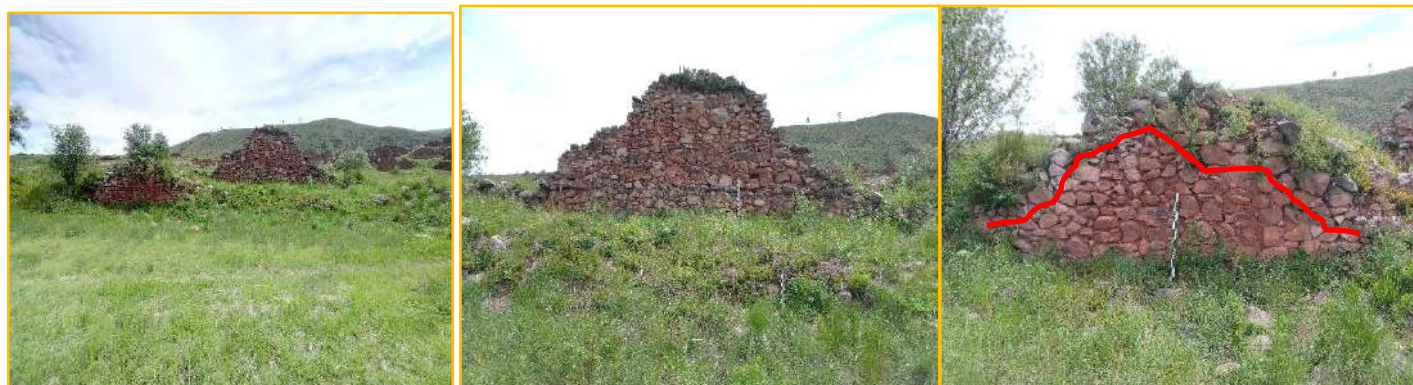
**Figura 68***Fotografías del estado de conservación, Kancha 38<sup>a</sup>*

Está Ubicada en las Coordenadas UTM WGS84 Este 206033.29 Norte 8493630.73 altura 3389m.s.n.m., presenta una dimensión de 44.41m de largo por 45.47m de ancho aproximadamente. Solo se evidencia algunos paramentos a pie, la mayoría están colapsado o a nivel de pie de muro, cubiertos con abundante vegetación y se observa la pérdida de mortero en los segmentos de muro.

**Agentes de deterioro extrínsecos:** Se clasifican por agentes medioambientales, biológicos, fortuitos y humanos. Los fenómenos meteorológicos (lluvia, viento), la temperatura ambiental, el crecimiento de vegetación en los paramentos de los muros y morteros, la erosión. Se observa pequeños segmentos de muro con pérdida de mortero en la parte superior, grietas y fisuras haciéndolo inestable, presenta fracturas, pérdida de verticalidad, pandeo de muro, pérdida de líticos, colapsamiento de muro, a nivel de cabecera de muro hay pérdida de líticos, deterioro o pérdida total de mortero, colapso de segmentos de cabecera de muro e inexistencia de cubertina e intromisión de raíces por la abundante vegetación. (ver Figura 68)

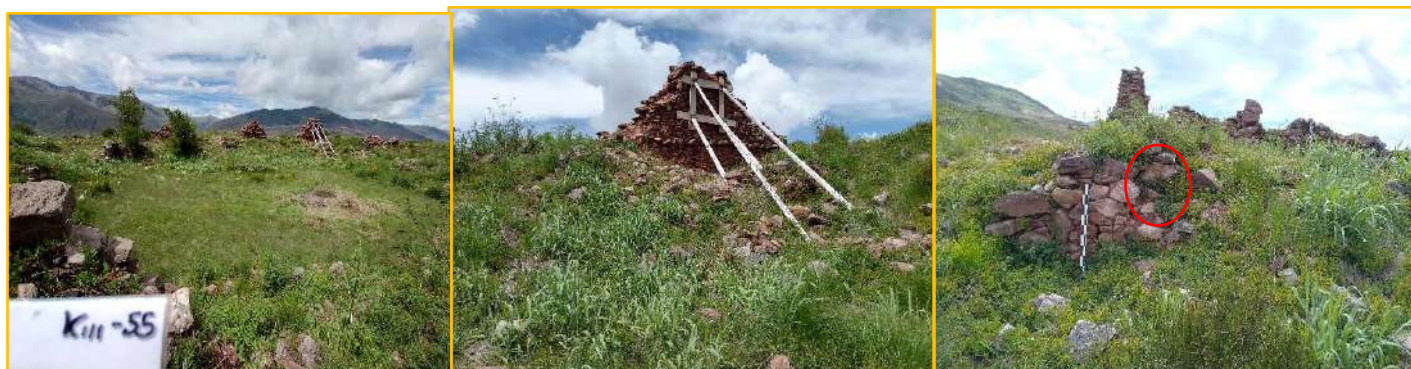
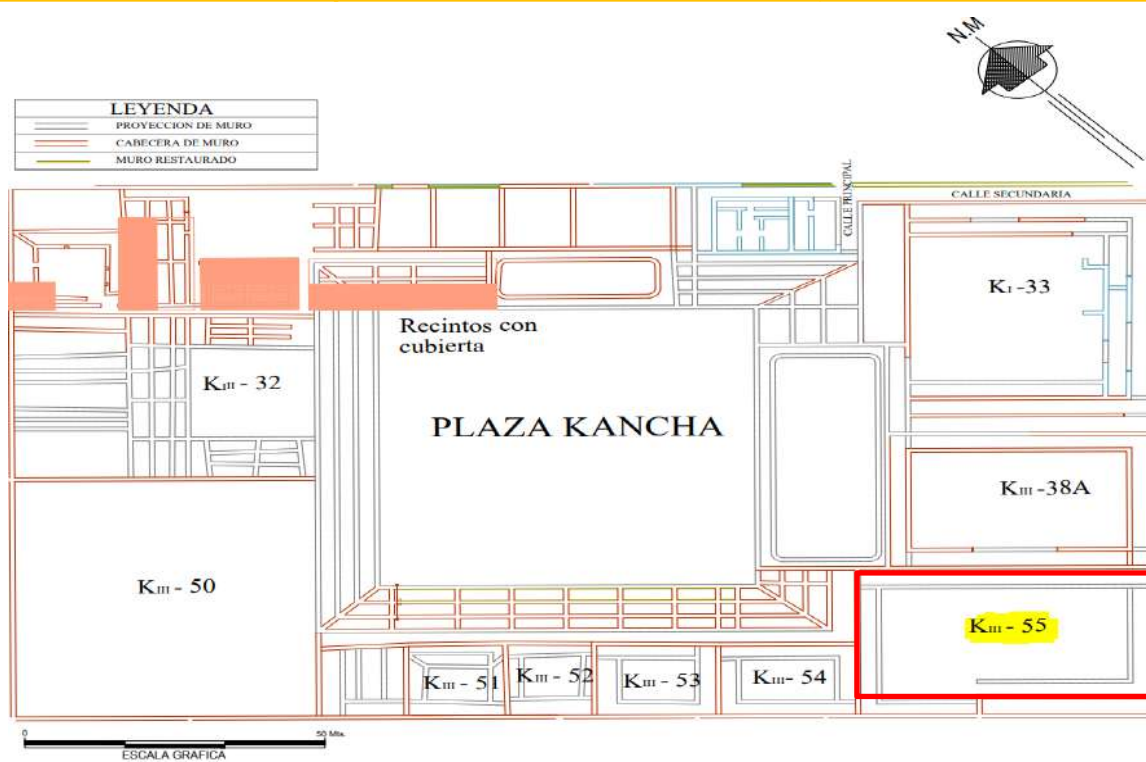
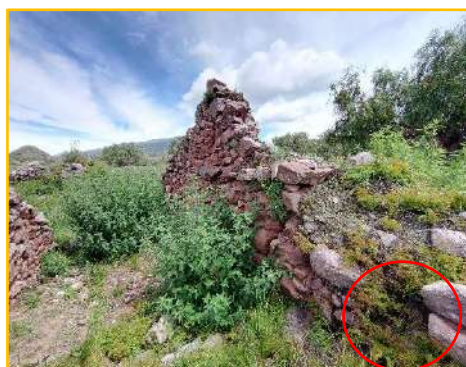
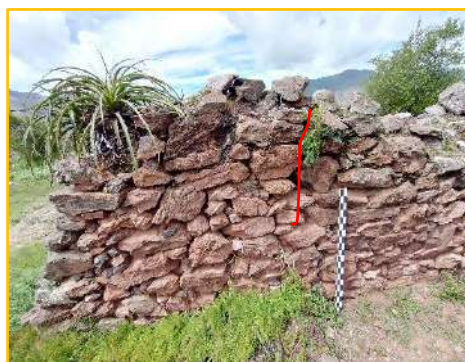
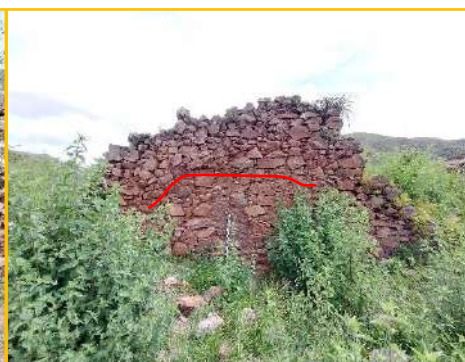
**Figura 69**  
Fotografías del estado de conservación, Kancha 55

Ubicada en las Coordenadas UTM WGS84 Este 205980.58 Norte 8493569.47 altura 3388m.s.n.m., presenta una dimensión de 46.72 m de largo por 30.62 m de ancho aproximadamente. Los paramentos son de mampostería rustica de piedra arenisca, unidas con mortero de barro.

Se muestra una kancha en mal estado de conservación debido a que presenta abundante vegetación y apuntalamiento en el muro exterior, cubierto por vegetación y presenta elementos líticos sueltos en su recorrido. En ambos extremos de la calle se puede ver estructuras en mal estado de conservación debido a que presentan pérdida de mortero y desplazamiento de elementos líticos. (ver Figura 69)

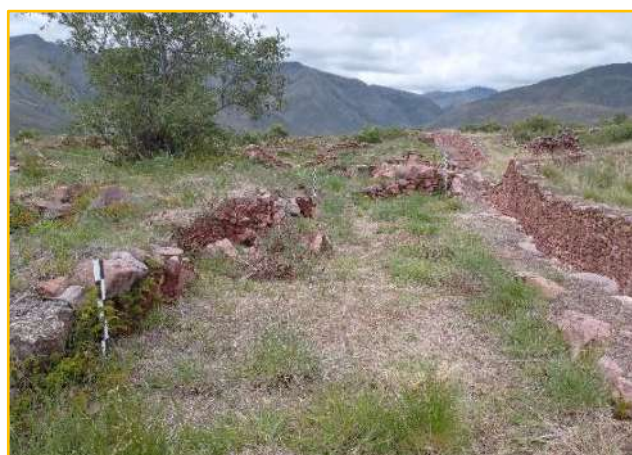
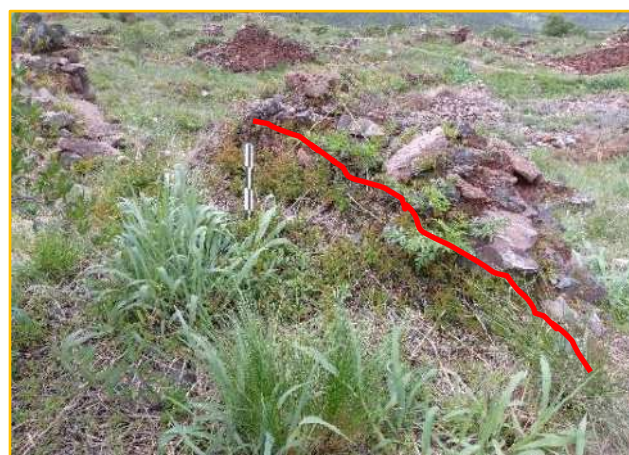
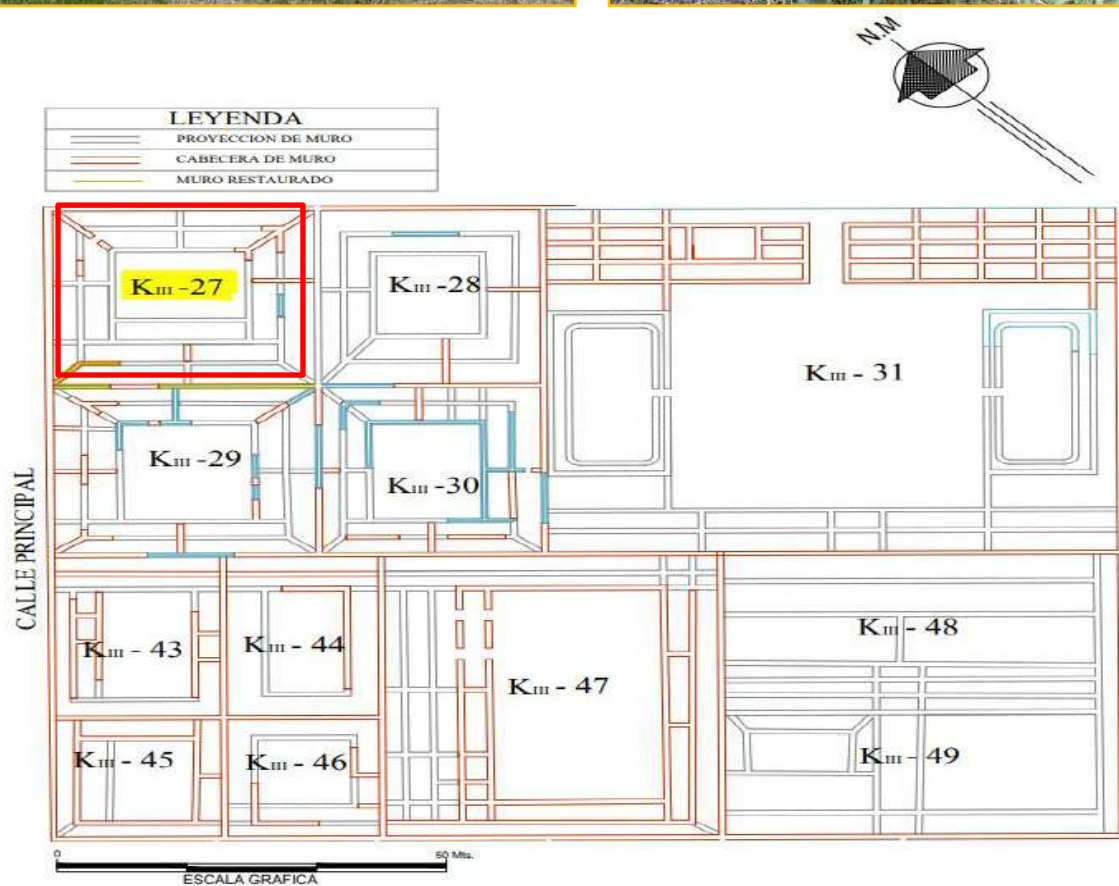
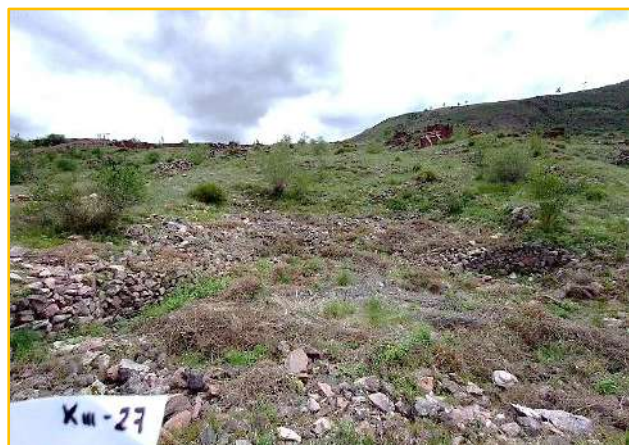
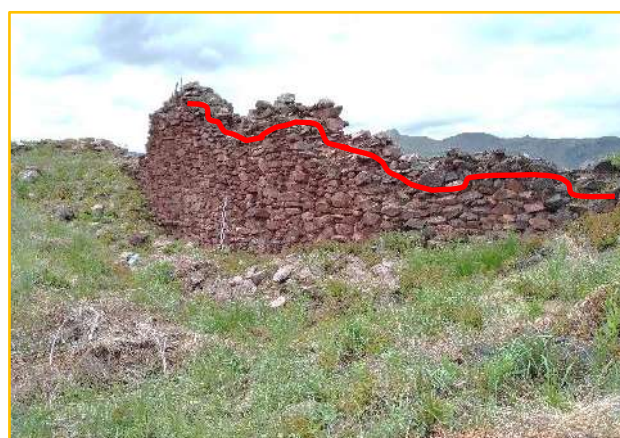
**Figura 71**  
Fotografías del estado de conservación, Kancha 27

En el extremo izquierdo de la calle se puede ver una estructura a nivel de superficie en mal estado de conservación debido a que presenta musgos y líquenes. Se puede evidenciar un paramento en mal estado de conservación (resaltado con línea roja) con la presencia de elementos líticos sueltos al pie del muro, esto producto del desplazamiento, se puede ver también la pérdida del mortero en la parte superior, se observa elementos líticos sueltos dispersos por toda la kancha. (ver Figura 71)

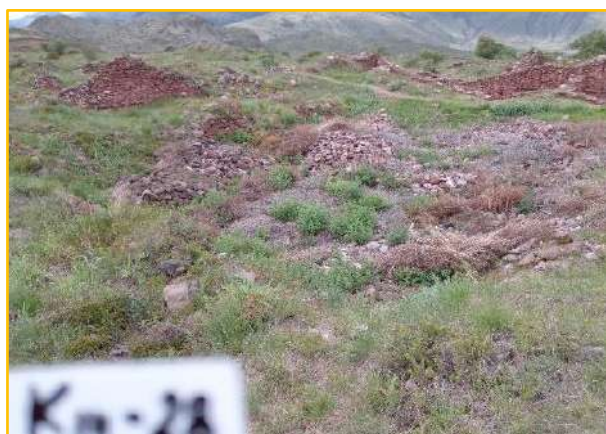
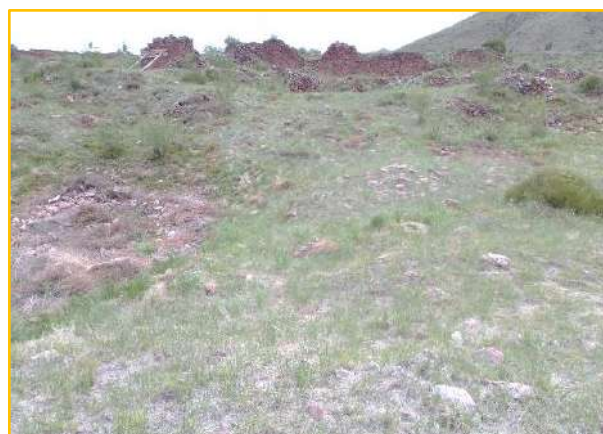
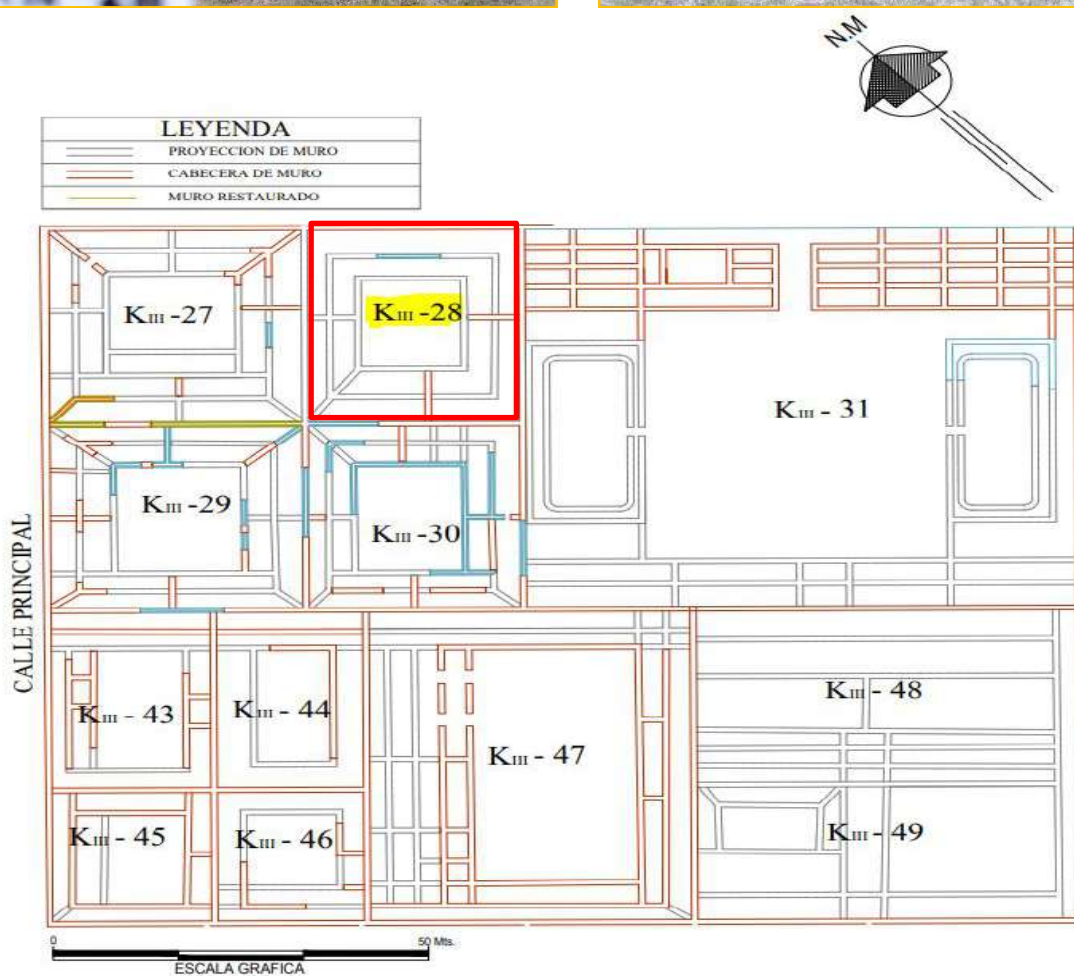
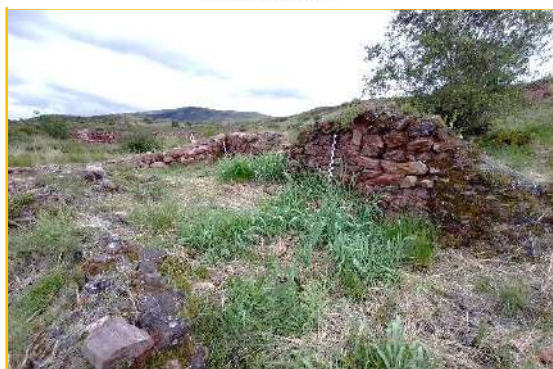
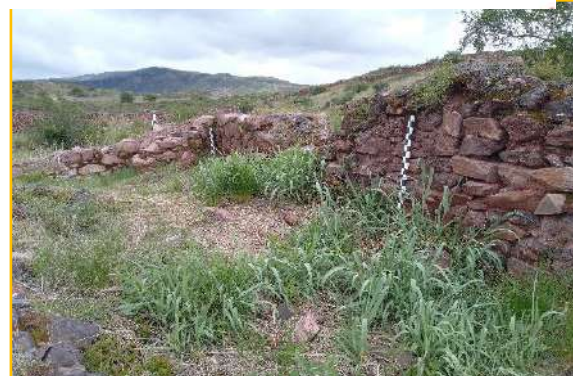
**Figura 72***Fotografías del estado de conservación, Kancha 28*

Se observa segmentos de muro con abundante vegetación por intromisión de raíces con apuntalamientos, presenta fisuras en la parte superior, se muestra también la pérdida de mortero, los demás paramentos no se distinguen por encontrarse cubiertos a nivel de piso del mismo modo se evidencia elementos líticos dispersos, la vegetación que cubre su interior. (ver Figura 72)

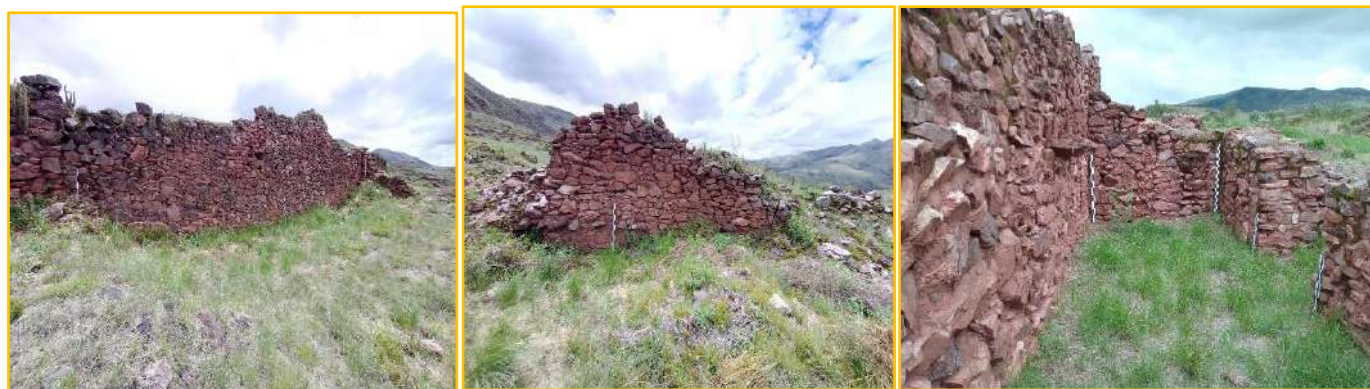
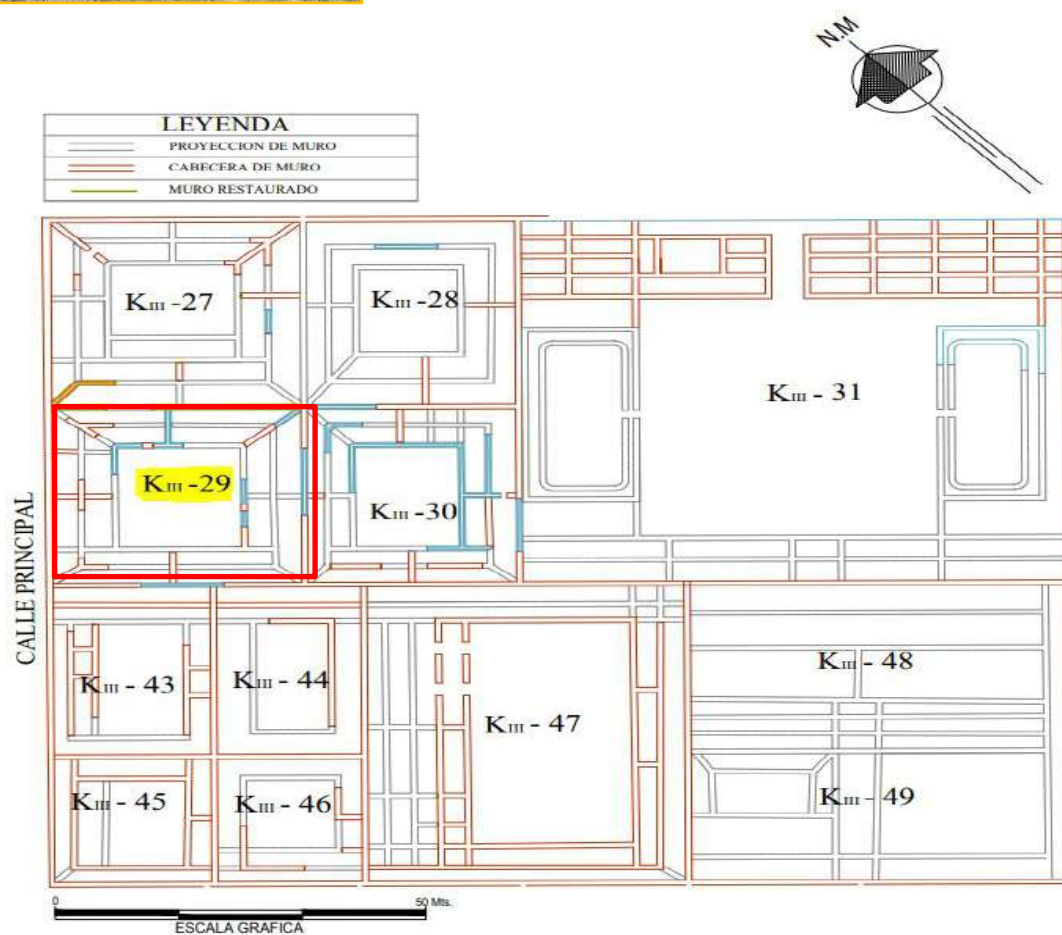
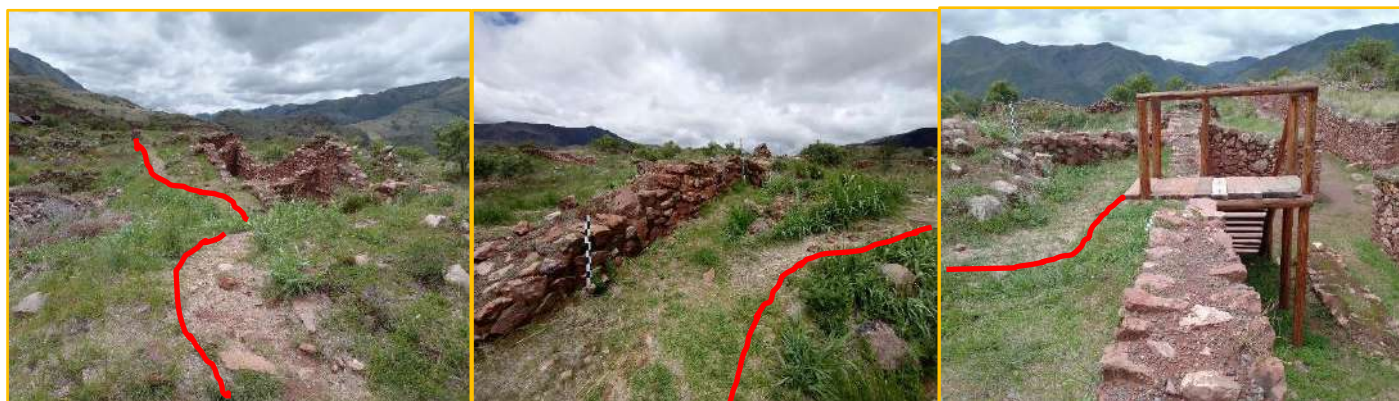
**Figura 73**  
Fotografías del estado de conservación, Kancha 29

El estado de conservación es 95% malo, se observa segmentos de muros, acumulación de tierra y líticos colapsados, en algunos tramos de paramento se observa a nivel de muro fracturas, pérdida de verticalidad, pérdida de líticos, deterioro de mortero y colapsamiento de muro, a nivel de cabecera de muro hay pérdida de líticos, deterioro o pérdida total de mortero, pérdida de líticos, colapso de segmentos de cabecera de muro e inexistencia de cubertinas.

**Agentes de deterioro extrínsecos:** Se clasifican por agentes medioambientales, biológicos, fortuitos y humanos. Los fenómenos meteorológicos (lluvia, viento), la temperatura ambiental, el crecimiento de vegetación en los paramentos de los muros y morteros, la erosión.

Se observa una escalinata adaptada para el recorrido turístico, elaborado con material de madera, hacia el lado exterior se encuentra la calle principal que es parte del recorrido turístico. Se muestra un camino improvisado (resaltado con línea roja) dentro del interior de la kancha para la visita turística, en donde podemos observar también material lítico disperso en el trayecto. La mayoría de las estructuras se encuentran con abundante vegetación lo que genera una inestabilidad que con llevaría al colapsamiento de la estructura, no se puede determinar las demás estructuras. (ver Figura 73)

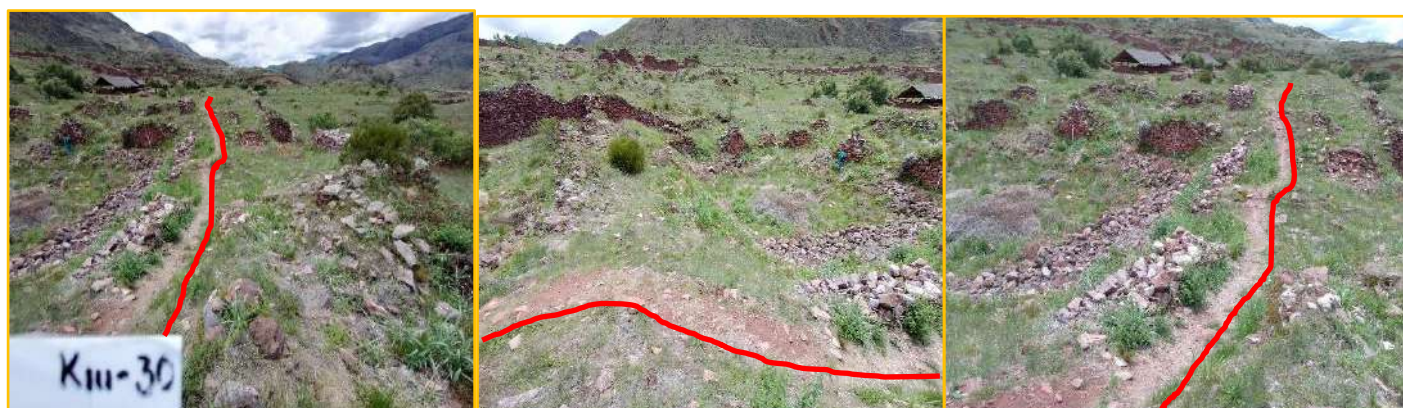
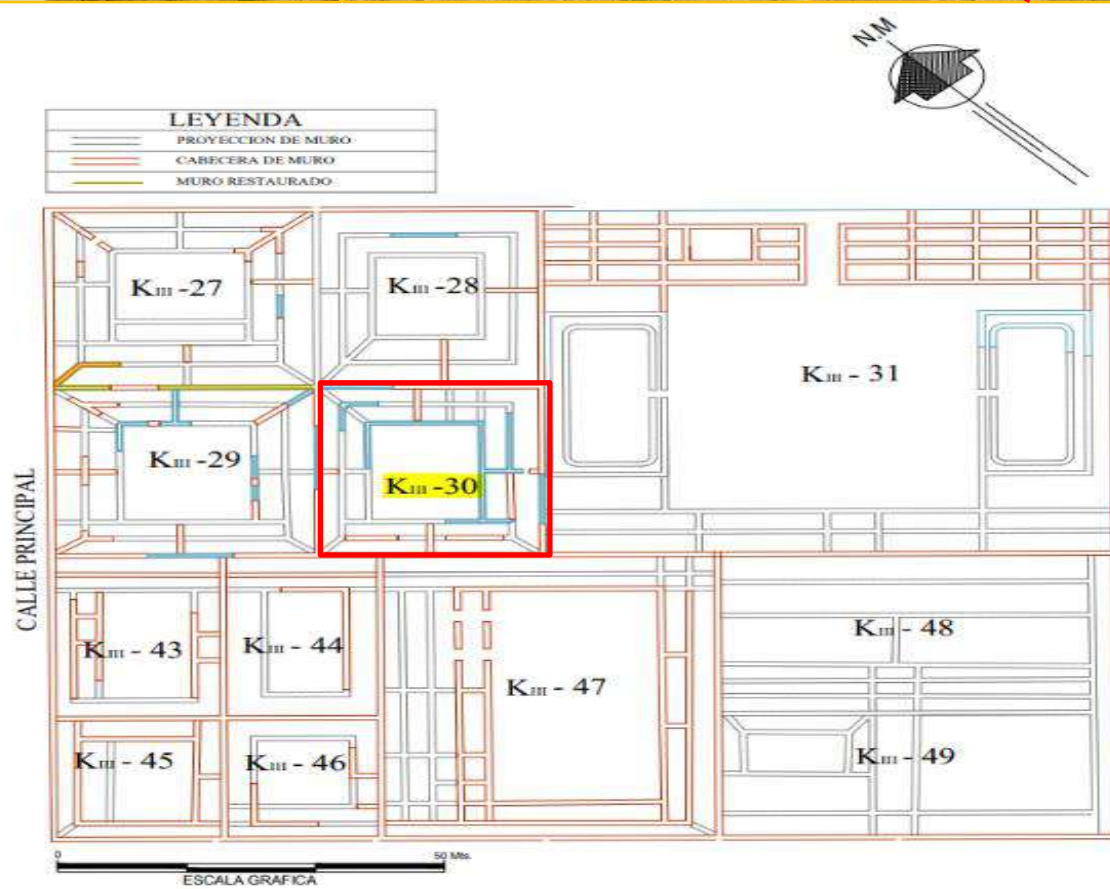
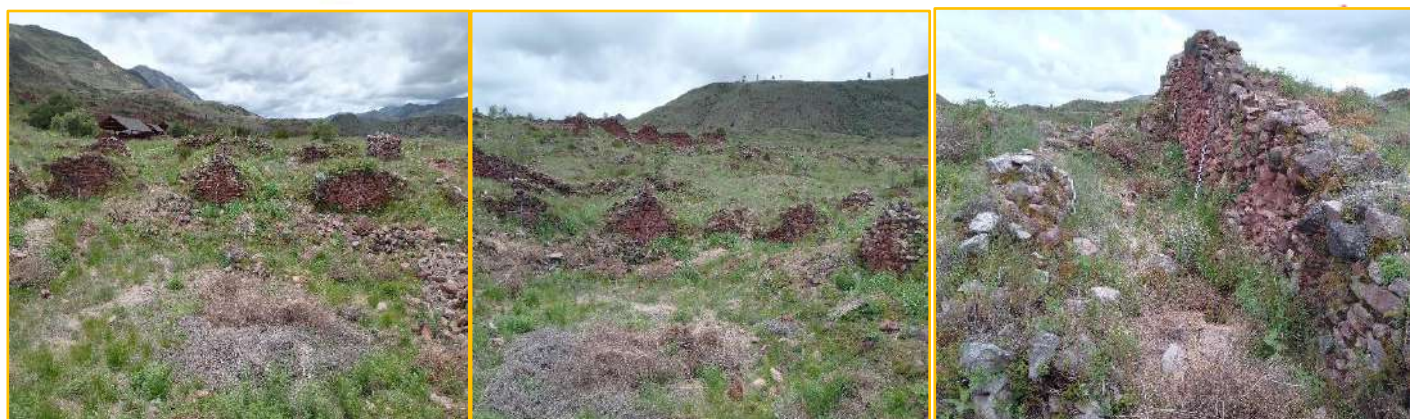
**Figura 74**  
Fotografías del estado de conservación, Kancha 30

El estado de conservación de la estructura es 95% malo, se observa un camino improvisado para el recorrido turístico por medio de esta kancha, pérdida de líticos, deterioro de mortero y colapsamiento de muro, a nivel de cabecera de muro hay pérdida de líticos, deterioro o pérdida total de mortero, pérdida de líticos, colapso de segmentos de cabecera de muro e inexistencia de cubertinas.

**Agentes de deterioro extrínsecos:** Se clasifican por agentes medioambientales, biológicos, fortuitos y humanos. Los fenómenos meteorológicos (lluvia, viento), la temperatura ambiental, el crecimiento de vegetación en los paramentos de los muros y morteros, la erosión.

Se evidencia un camino improvisado para la visita turística, donde se observó algunos visitantes desconcertados transitar por este camino, cabe resaltar que hay una señalética realizada por el Ministerio de Cultura al inicio y salida de este. Se observa una kancha dividida en tres segmentos, ello debido al colapso de la estructura, se puede mostrar también material lítico, se observa también la acumulación de elementos líticos armado en seco. (ver Figura 74)
