**TESIS**

**GESTIÓN DEL PATRIMONIO CULTURAL EN EL SITIO ARQUEOLÓGICO DE  
PIKILLAQTA, LUCRE – CUSCO AL 2022**

**CUSCO-PERÚ  
2024**

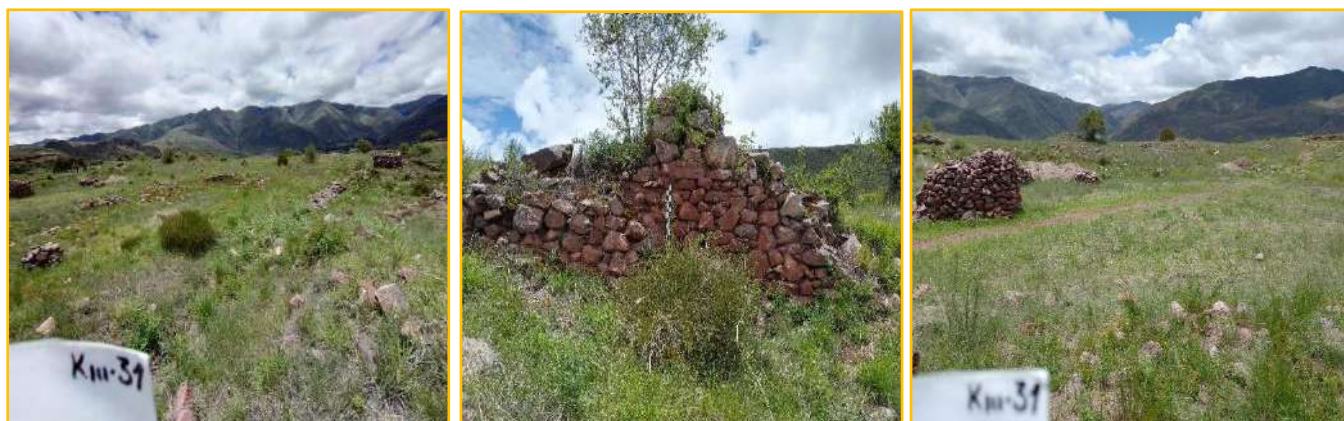
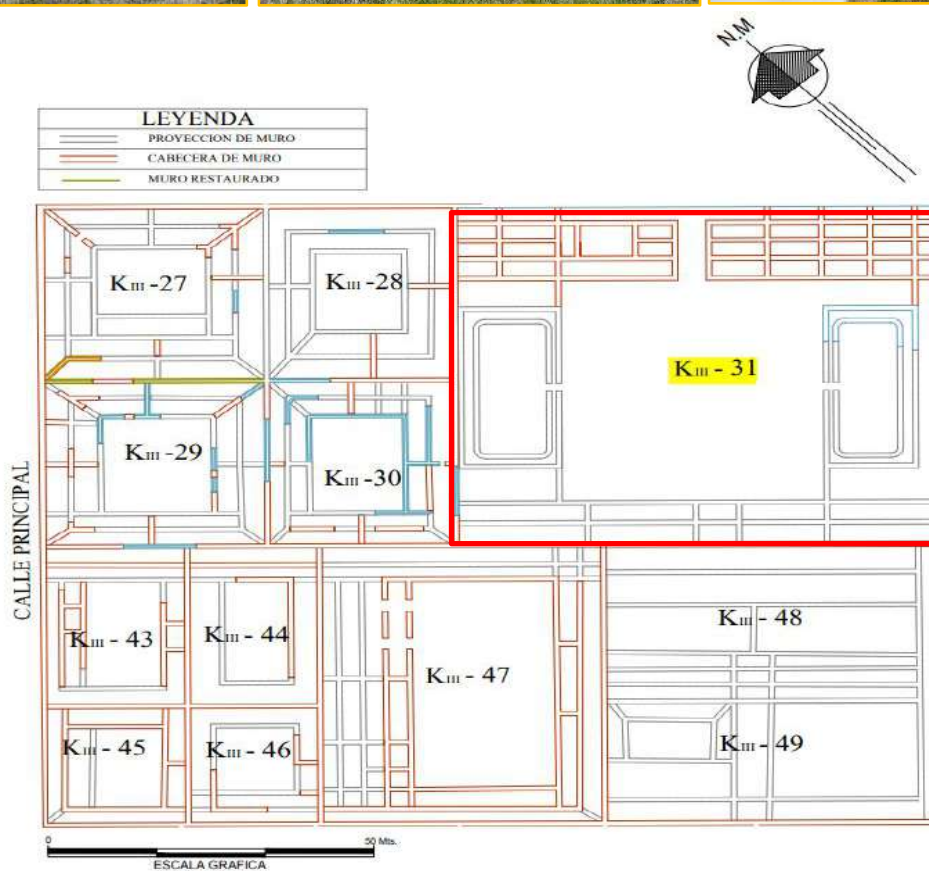
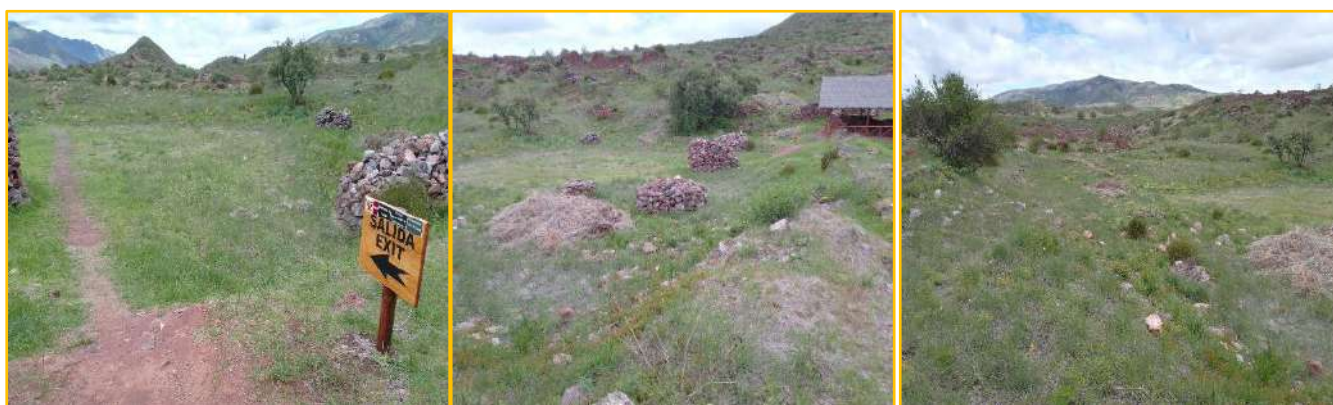
**Figura 75**  
Fotografías del estado de conservación, Kancha 31

El estado de conservación de la estructura es 90% malo, se observa segmentos de muros, acumulación de tierra y líticos colapsados, en algunos tramos de paramento se observa a nivel de muro fracturas, pérdida de verticalidad, pérdida de líticos, deterioro de mortero y colapsamiento de muro, a nivel de cabecera de muro hay pérdida de líticos, deterioro o pérdida total de mortero, pérdida de líticos, colapso de segmentos de cabecera de muro e inexistencia de cubertinas.

**Agentes de deterioro extrínsecos:** Se clasifican por agentes medioambientales, biológicos, fortuitos y humanos. Los fenómenos meteorológicos (lluvia, viento), la temperatura ambiental, el crecimiento de vegetación en los paramentos de los muros y morteros, la erosión.

Se evidencia elementos líticos armado en seco, así como material lítico disperso y vegetación. Se observa un camino improvisado para el recorrido de los visitantes, donde se muestra una señalética realizada por el Ministerio de Cultura. Esta atraviesa por medio de la kancha. No se puede definir las estructuras debido a que se encuentran soterradas. (ver Figura 75)

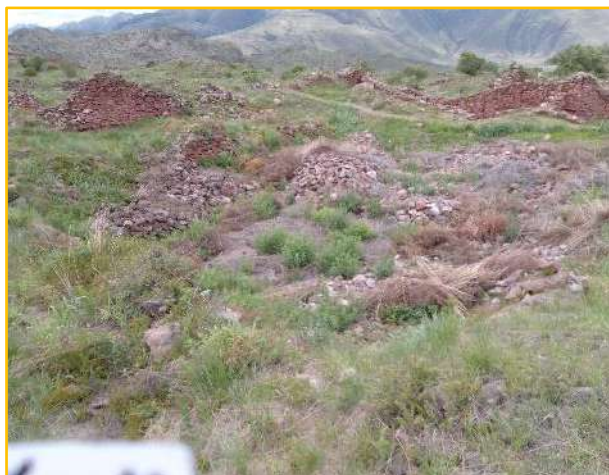
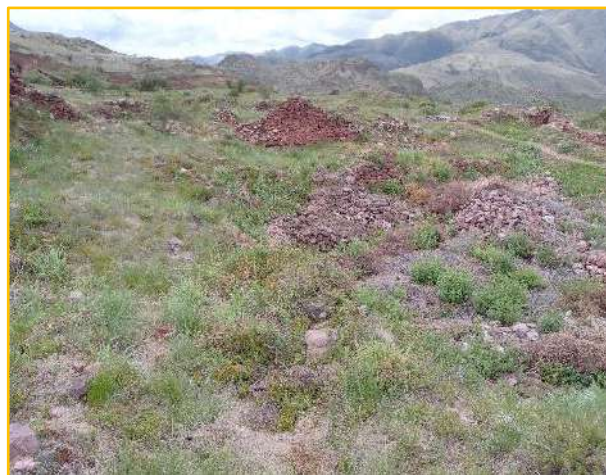
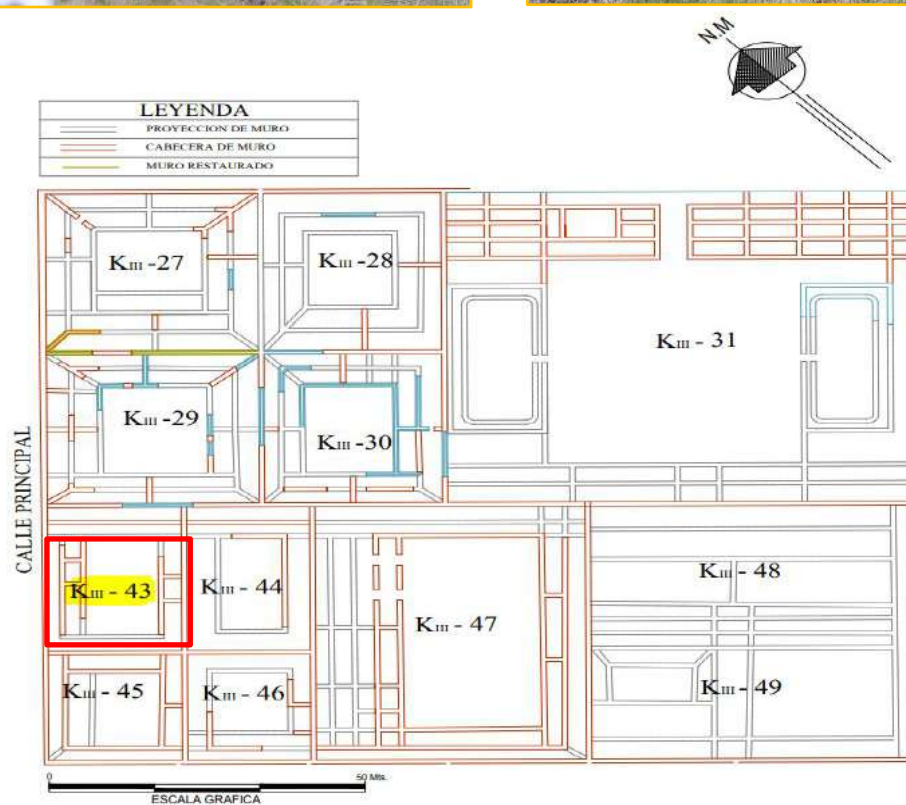
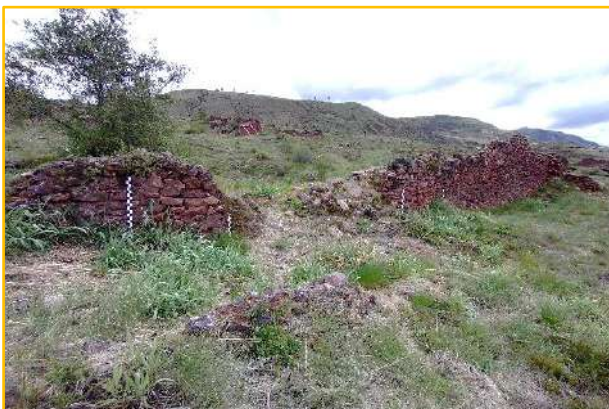
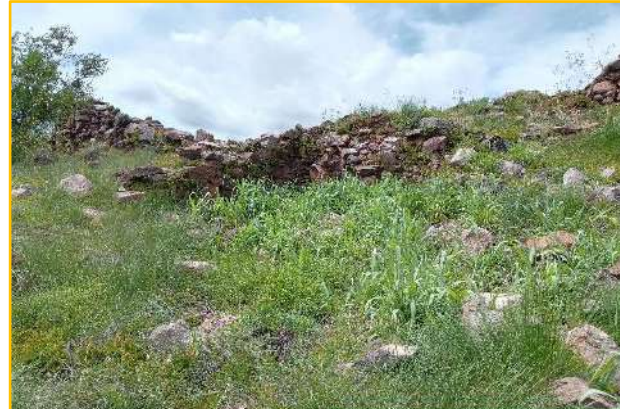
**Figura 76**  
Fotografías del estado de conservación, Kancha 43

El estado de conservación es 90% malo, se observa segmentos de muros, acumulación de tierra y líticos colapsados, pérdida de líticos, deterioro de mortero y colapsamiento de muro, a nivel de cabecera de muro hay pérdida de líticos, deterioro o pérdida total de mortero, colapso de segmentos de cabecera de muro e inexistencia de cubertinas.

**Agentes de deterioro extrínsecos:** Se clasifican por agentes medioambientales, biológicos, fortuitos y humanos. Los fenómenos meteorológicos (lluvia, viento), la temperatura ambiental, el crecimiento de vegetación en los paramentos de los muros y morteros, la erosión.

Se observa elementos líticos sueltos y abundante vegetación, impiden reconocer las estructuras, solo se evidencia pequeños segmentos de muro con fisuras, y pérdida de mortero y cabecera de muro. (ver Figura 76)

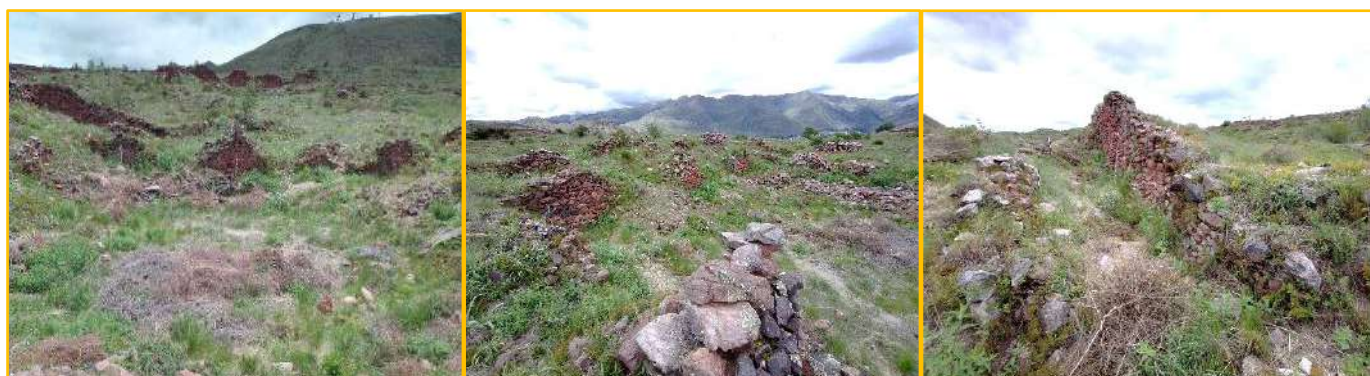
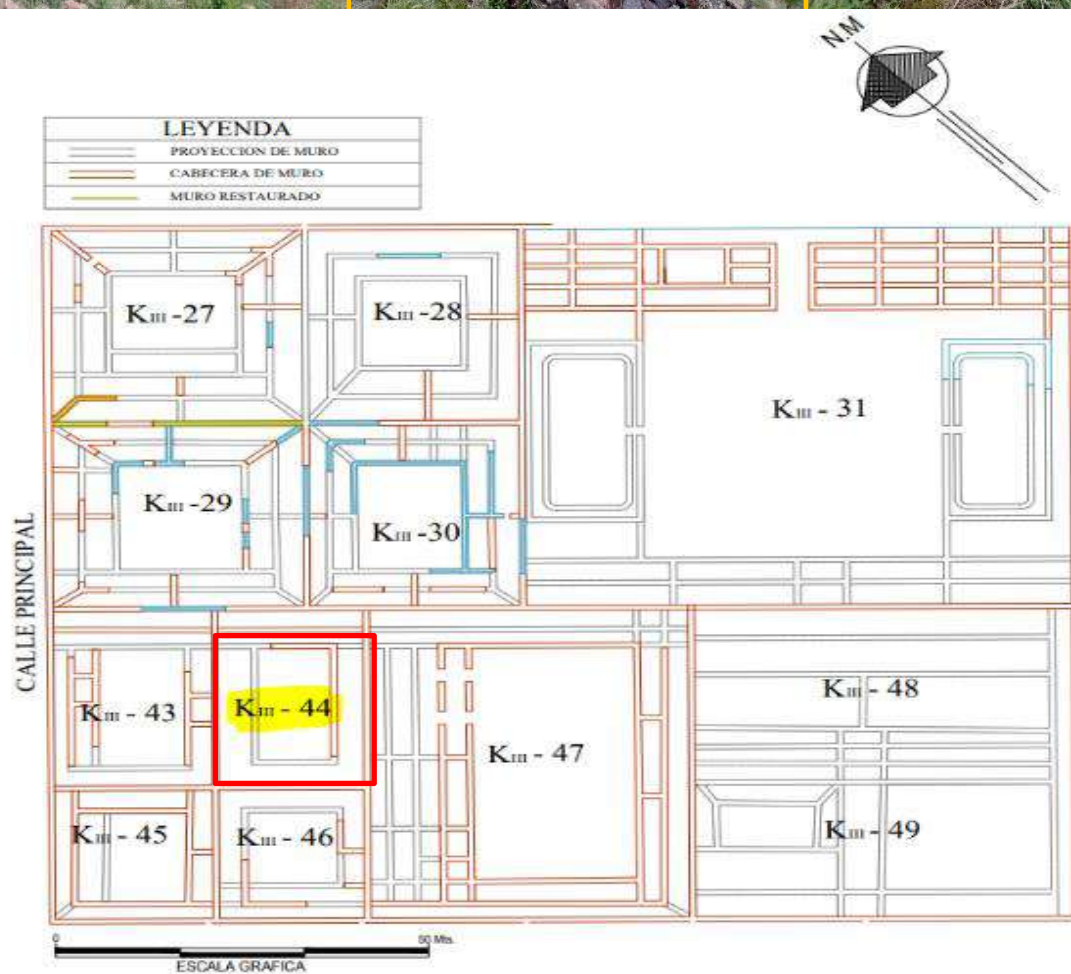
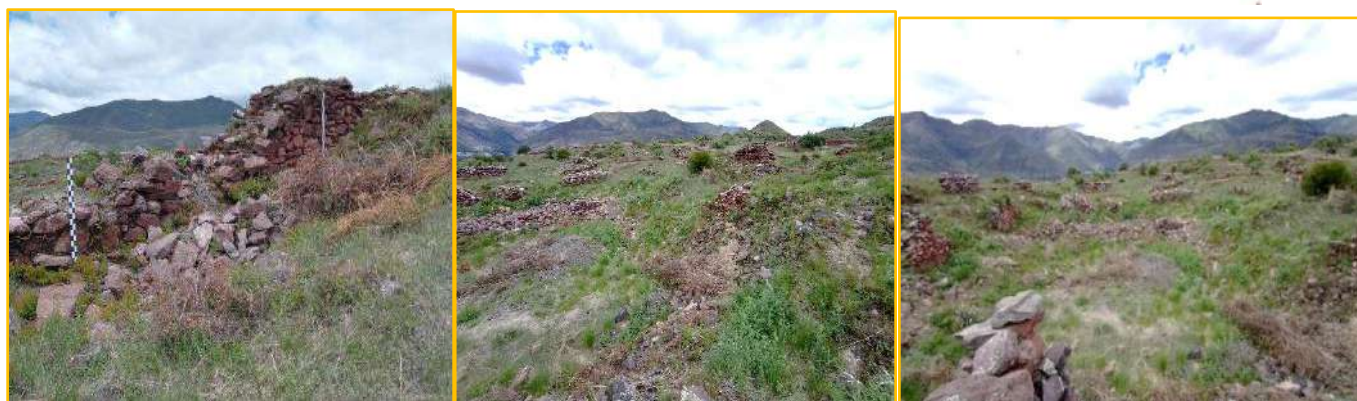
**Figura 77**  
Fotografías del estado de conservación, Kancha 44

El estado de conservación de la estructura se encuentra en 95% malo , se observa a nivel de superficie, segmentos de muros, acumulación de tierra y líticos colapsados, en algunos tramos de paramento se observa a nivel de muro fracturas, pérdida de verticalidad, pérdida de líticos, deterioro de mortero y colapsamiento de muro, a nivel de cabecera de muro hay pérdida de líticos, deterioro o pérdida total de mortero, pérdida de líticos, colapso de segmentos de cabecera de muro e inexistencia de cubertinas.

**Agentes de deterioro extrínsecos:** Se clasifican por agentes medioambientales, biológicos, fortuitos y humanos. Los fenómenos meteorológicos (lluvia, viento), la temperatura ambiental, el crecimiento de vegetación en los paramentos de los muros y morteros, la erosión.

Se observa elementos líticos sueltos y abundante vegetación, impiden reconocer las estructuras, solo se evidencia pequeños segmentos de muro con fisuras, elementos líticos sueltos producto del colapsamiento causada por el intemperismo, pérdida de mortero y cabecera de muro. (ver Figura 77)

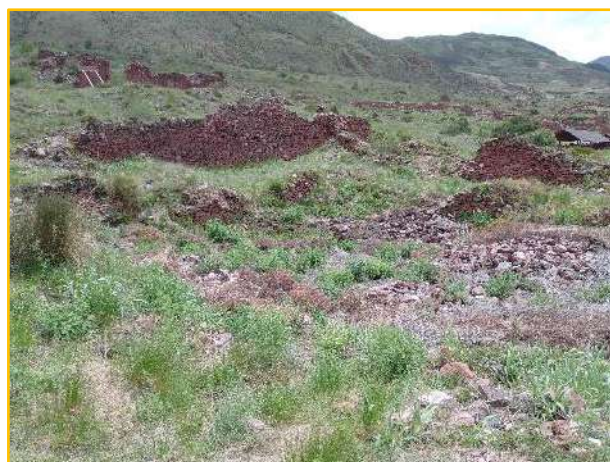
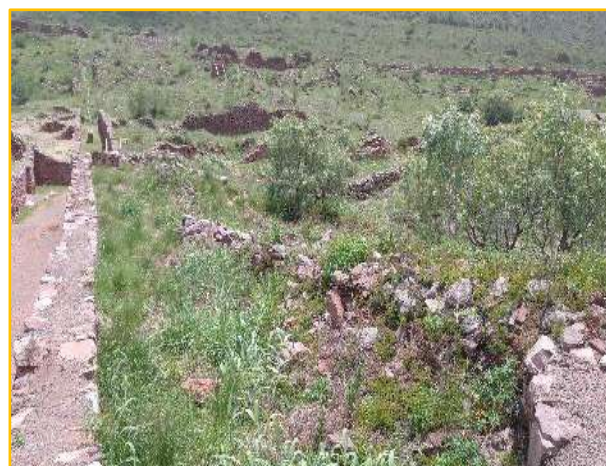
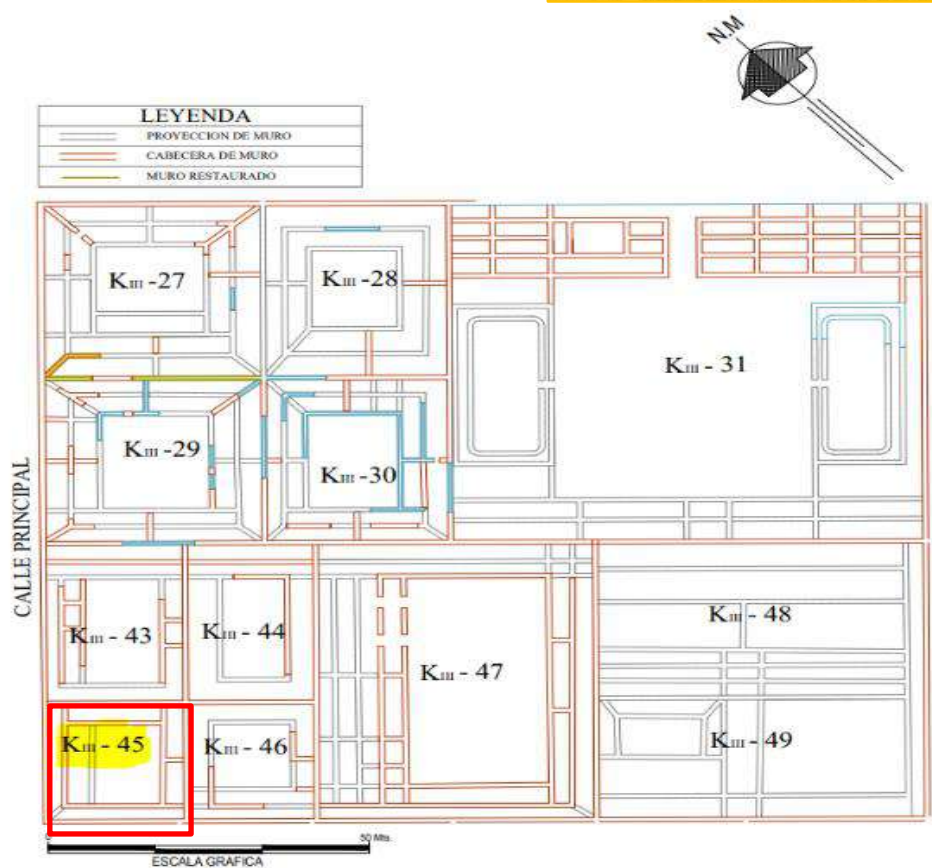
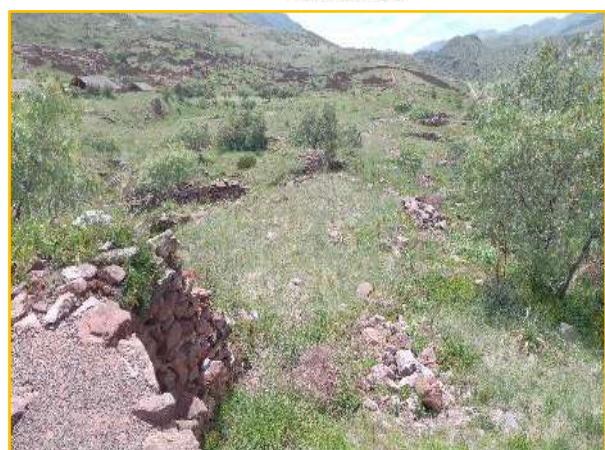
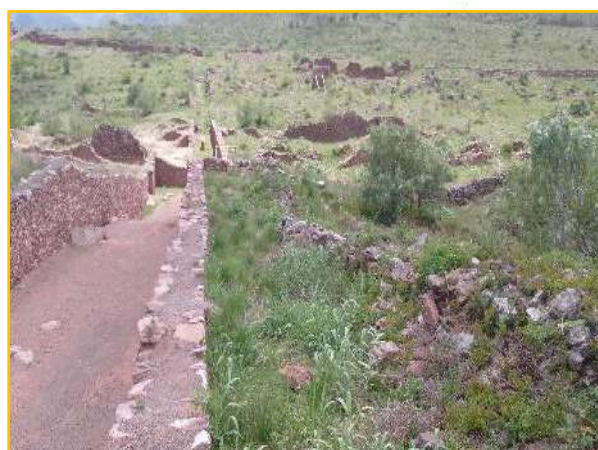
**Figura 78**  
Fotografías del estado de conservación, Kancha 45

El estado de conservación de la estructura se encuentra en 95% malo, se observa a nivel de superficie, segmentos de muros, acumulación de tierra y líticos colapsados, en algunos tramos de paramento se observa a nivel de muro fracturas, pérdida de verticalidad, pérdida de líticos, deterioro de mortero y colapsamiento de muro, a nivel de cabecera de muro hay pérdida de líticos, deterioro o pérdida total. Las estructuras presentan agentes de deterioro intrínsecos y extrínsecos siguientes:

**Agentes de deterioro extrínsecos:** Se clasifican por agentes medioambientales, biológicos, fortuitos y humanos. Los fenómenos meteorológicos (lluvia, viento), la temperatura ambiental, el crecimiento de vegetación en los paramentos de los muros y morteros, la erosión.

Se observa elementos líticos sueltos y abundante vegetación, impiden reconocer las estructuras, solo se evidencia pequeños segmentos de muro con fisuras, y pérdida de mortero y cabecera de muro. Solo el paramento que se encuentra cerca de la calle principal fue restaurado, la cabecera de muro se observa pérdida de mortero. Se muestra una cabecera de muro que fue intervenido con anterioridad. Se muestra un camino improvisado para la visita turística cubierta de vegetación, en donde podemos observar también material lítico disperso en el trayecto. (ver Figura 78)

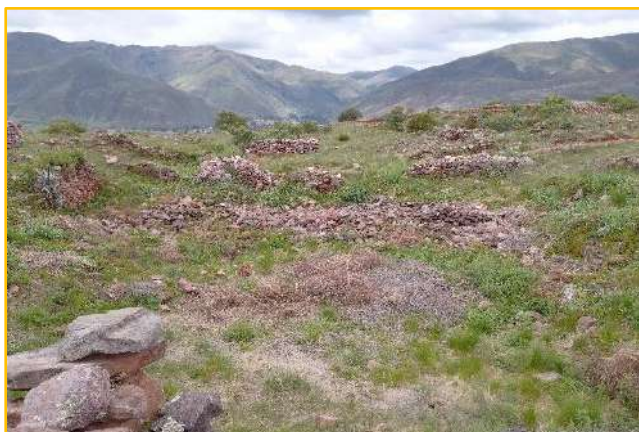
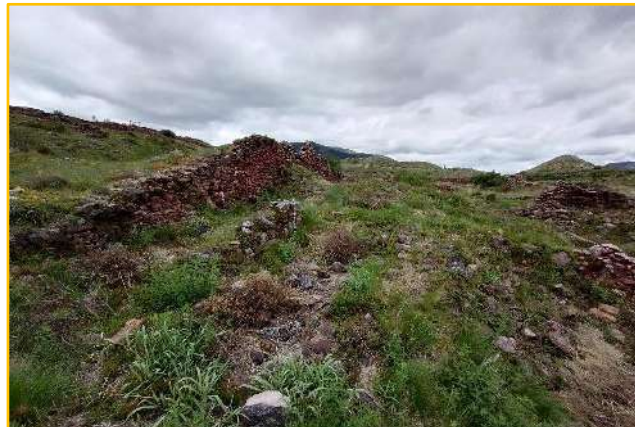
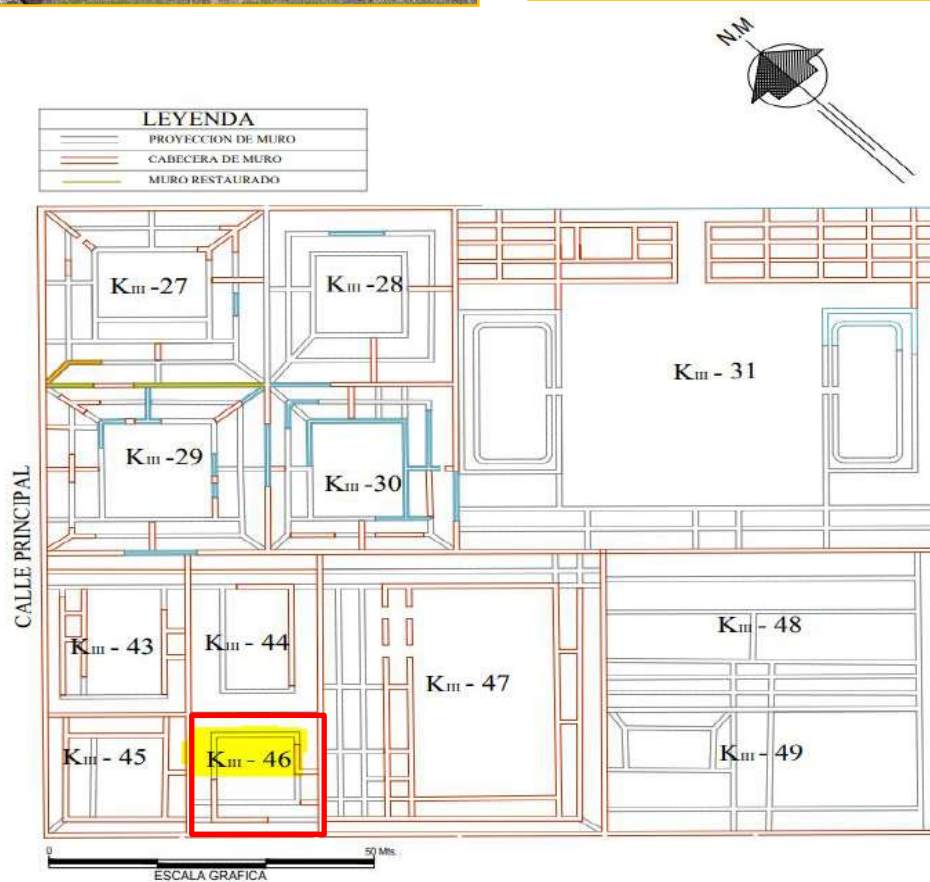
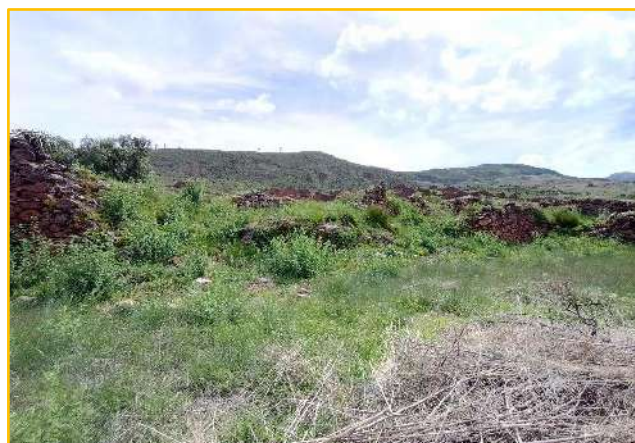
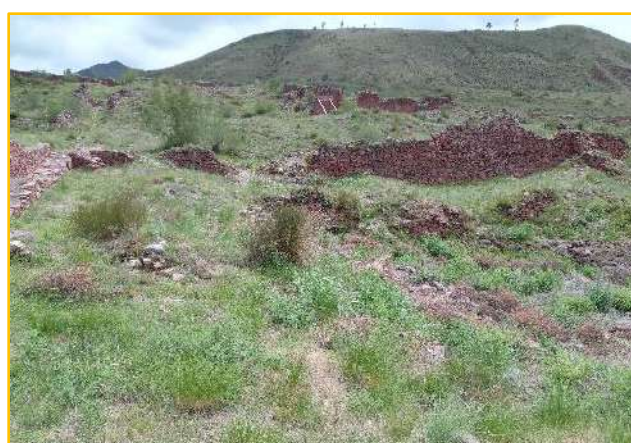
**Figura 79**  
Fotografías del estado de conservación, Kancha 46

El estado de conservación de la estructura se encuentra en 95% malo, se observa a nivel de superficie, segmentos de muros, acumulación de tierra y líticos colapsados, en algunos tramos de paramento, colapsamiento de muro, a nivel de cabecera de muro hay pérdida de líticos, deterioro o pérdida total de mortero. imagen está tomada de lado Suroeste, no se puede determinar las demás estructuras, puesto que se encuentran soterradas, cubiertas con vegetación y acumulación de elementos líticos sueltos.

**Agentes de deterioro extrínsecos:** Se clasifican por agentes medioambientales, biológicos, fortuitos y humanos. Los fenómenos meteorológicos (lluvia, viento), la temperatura ambiental, el crecimiento de vegetación en los paramentos de los muros y morteros, la erosión.

Se observa elementos líticos sueltos y abundante vegetación, impiden reconocer las estructuras, solo se evidencia pequeños segmentos de muro con fisuras, pérdida de mortero y cabecera de muro. (ver Figura 79)

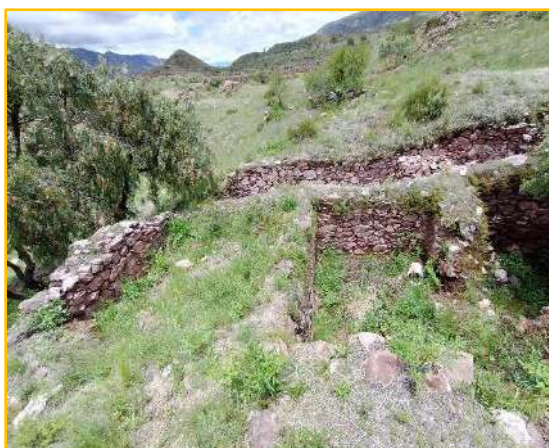
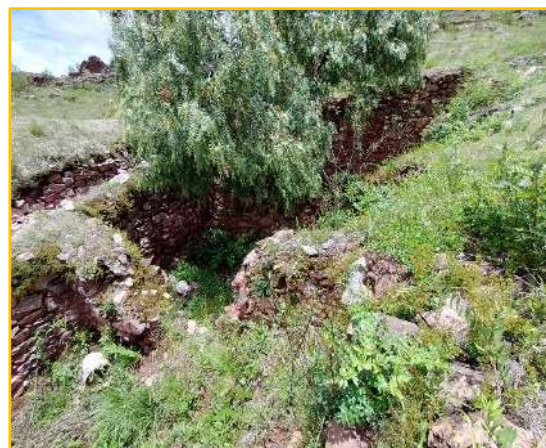
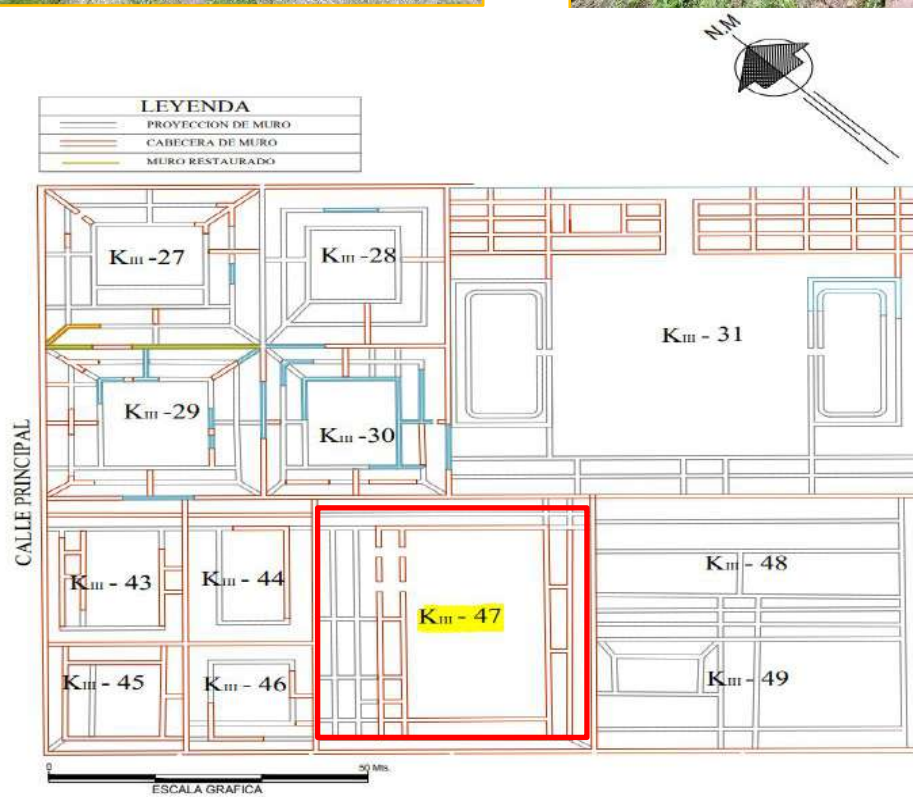
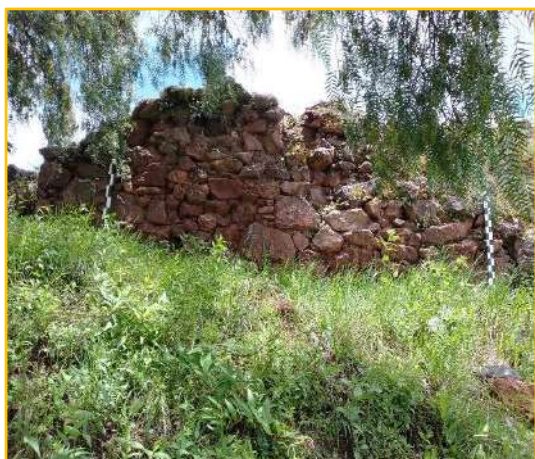
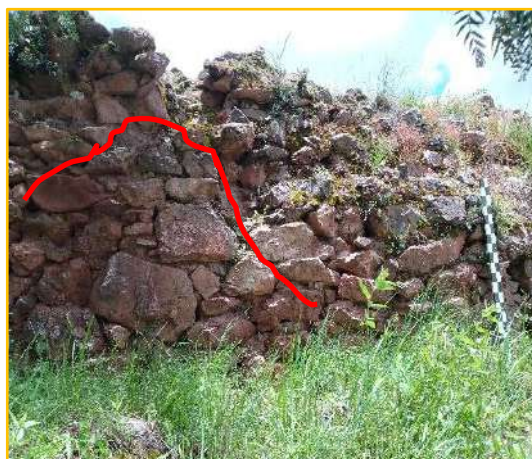
**Figura 80***Fotografías del estado de conservación, Kancha 47*

El estado de conservación de la estructura se encuentra en 70% malo, se observa a nivel de superficie, segmentos de muros, acumulación de tierra y líticos colapsados, en algunos tramos de paramento, colapsamiento de muro, a nivel de cabecera de muro hay pérdida de líticos, deterioro o pérdida total de mortero, pérdida de líticos, colapso de segmentos de cabecera de muro e inexistencia de cubertinas. Las estructuras presentan agentes de deterioro intrínsecos y extrínsecos siguientes:

Se observa elementos líticos sueltos y abundante vegetación, impiden reconocer las estructuras, solo se evidencia pequeños segmentos de muro con fisuras (resaltadas con línea roja), pérdida de mortero y cabecera de muro. Algunos muros lado Oeste cubiertos con abundante vegetación con desnivel de piso (ver Figura 80)

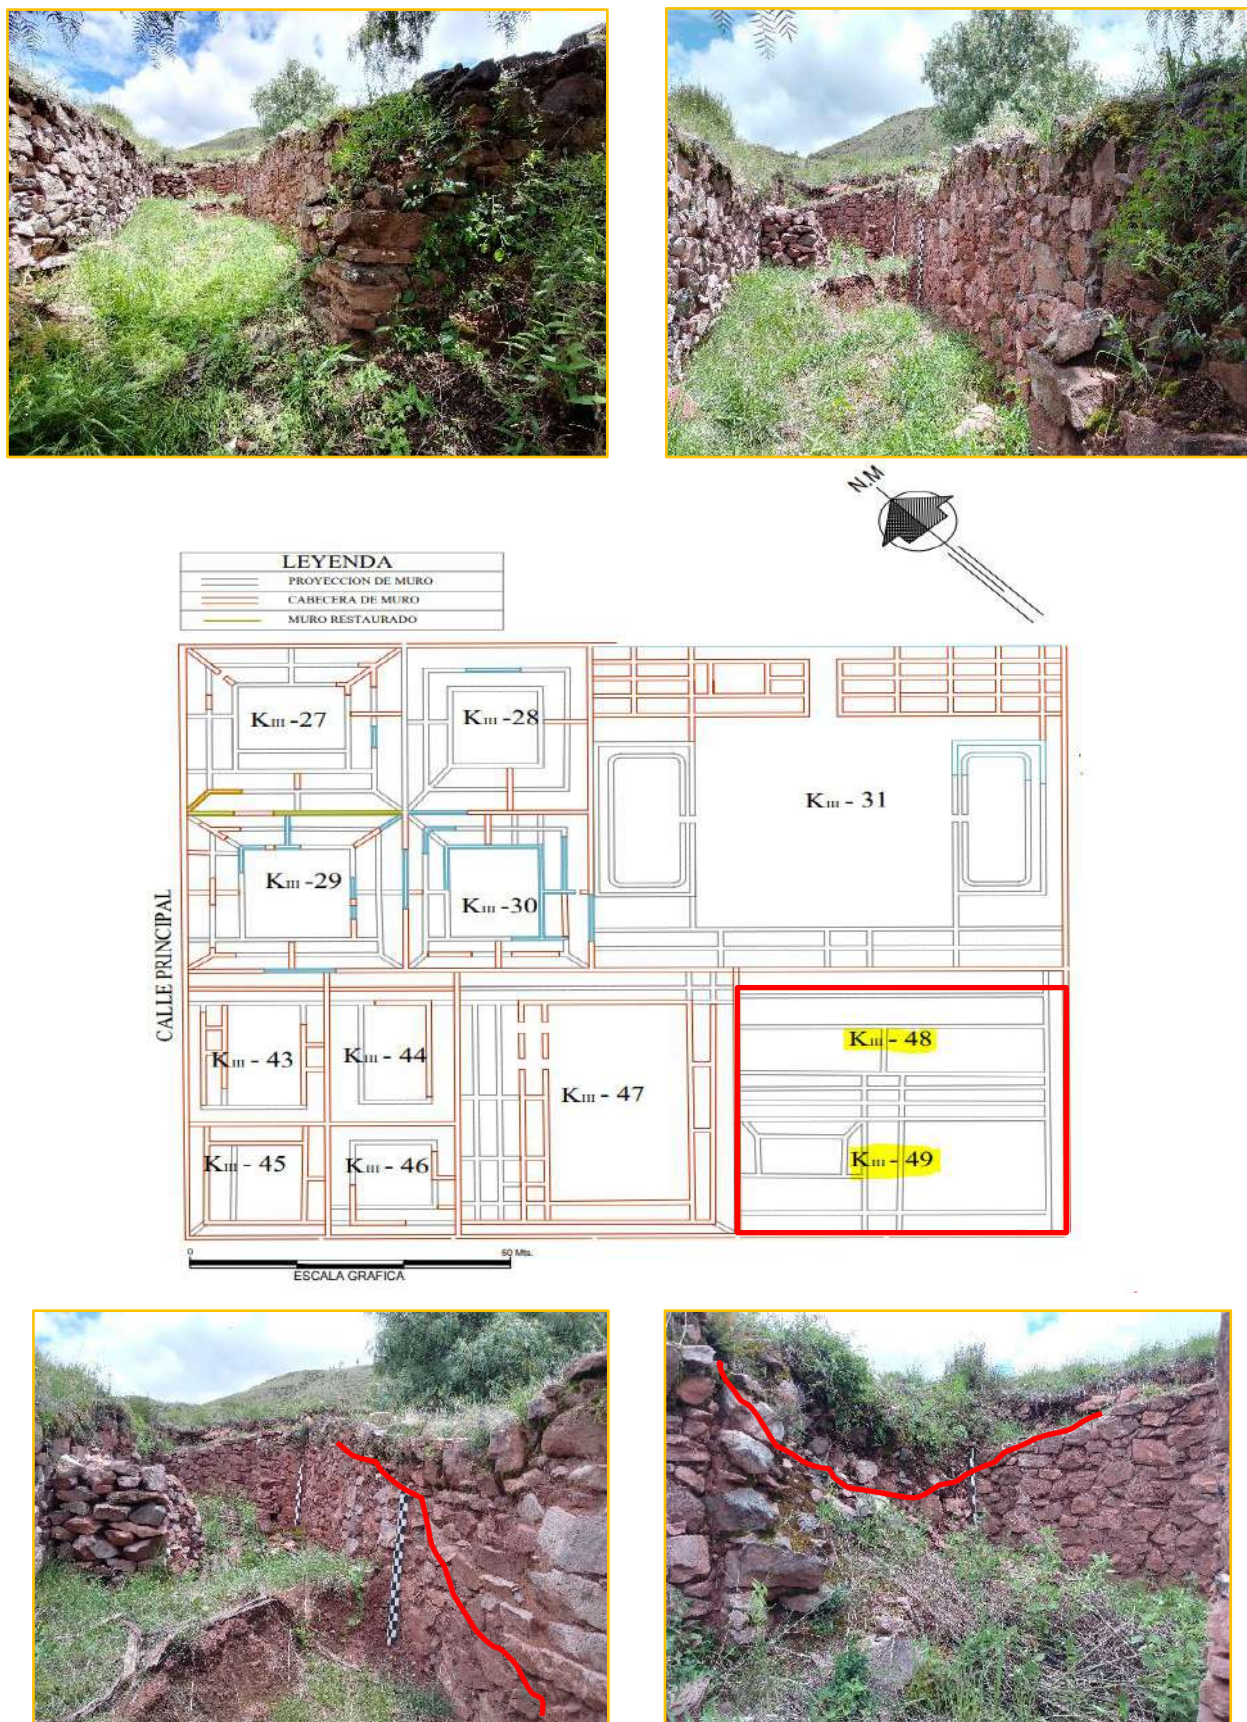
**Figura 81**

Se observa elementos líticos sueltos y abundante vegetación, impiden reconocer las estructuras, solo se evidencia pequeños segmentos de muro con fisuras, pérdida de mortero y cabecera de muro (resaltados con línea roja) se encuentra en desnivel de piso. (ver Figura 81)

*Fotografías del estado de Conservación, Kancha 48,49.*

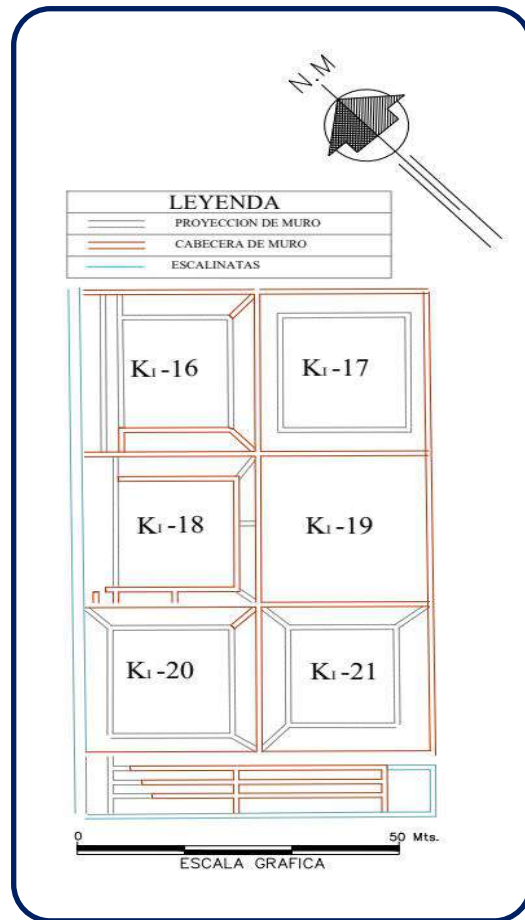
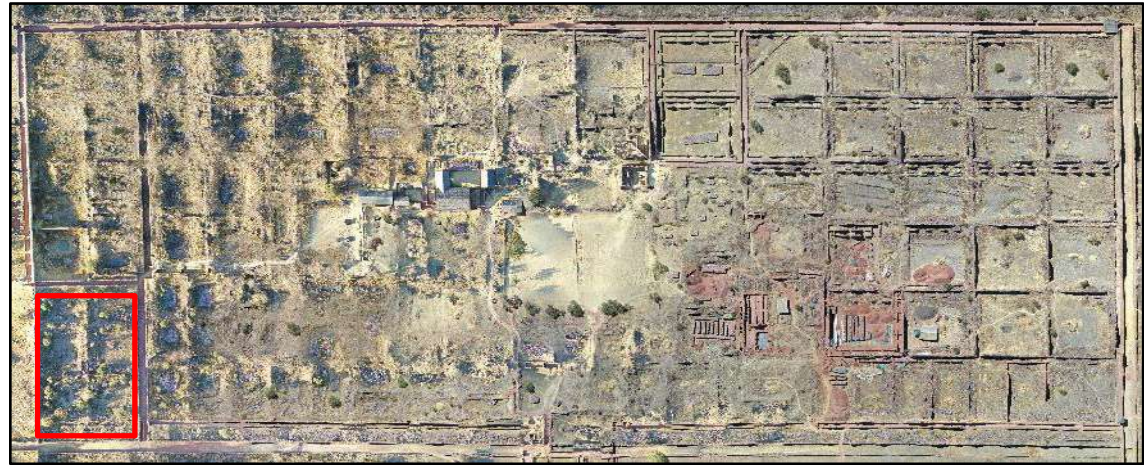
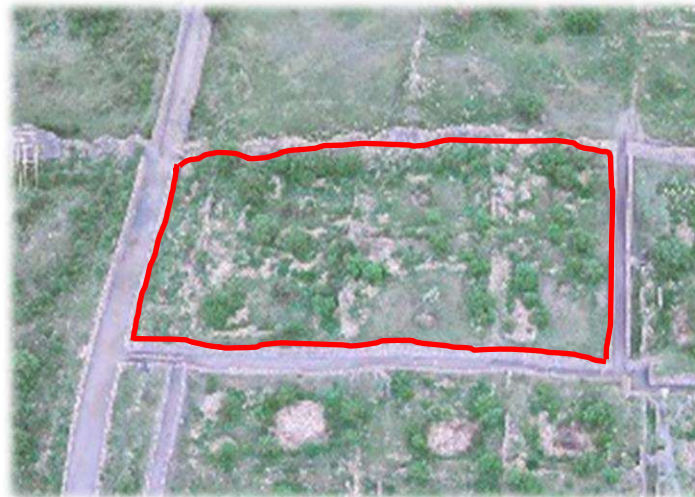
**Figura 82**  
 Vista y plano de ubicación del Sub Sector G

está ubicada en las coordenadas UTM WGS84 Este 205522.08 Norte 849354688 altura 3402m.s.s.m., se encuentra colindante con una calle secundaria cerrada por el lado Norte y con una calle principal por el lado Suroeste, presenta una dimensión de 85.56 m de largo por 6.50 m de ancho aproximadamente. Los paramentos son de mampostería rustica de piedra arenisca, unidas con mortero de barro. No se puede acceder a la parte interna del sub sector por la abundante vegetación y elementos líticos dispersos, sin encontrar algún acceso a estas kanchas.

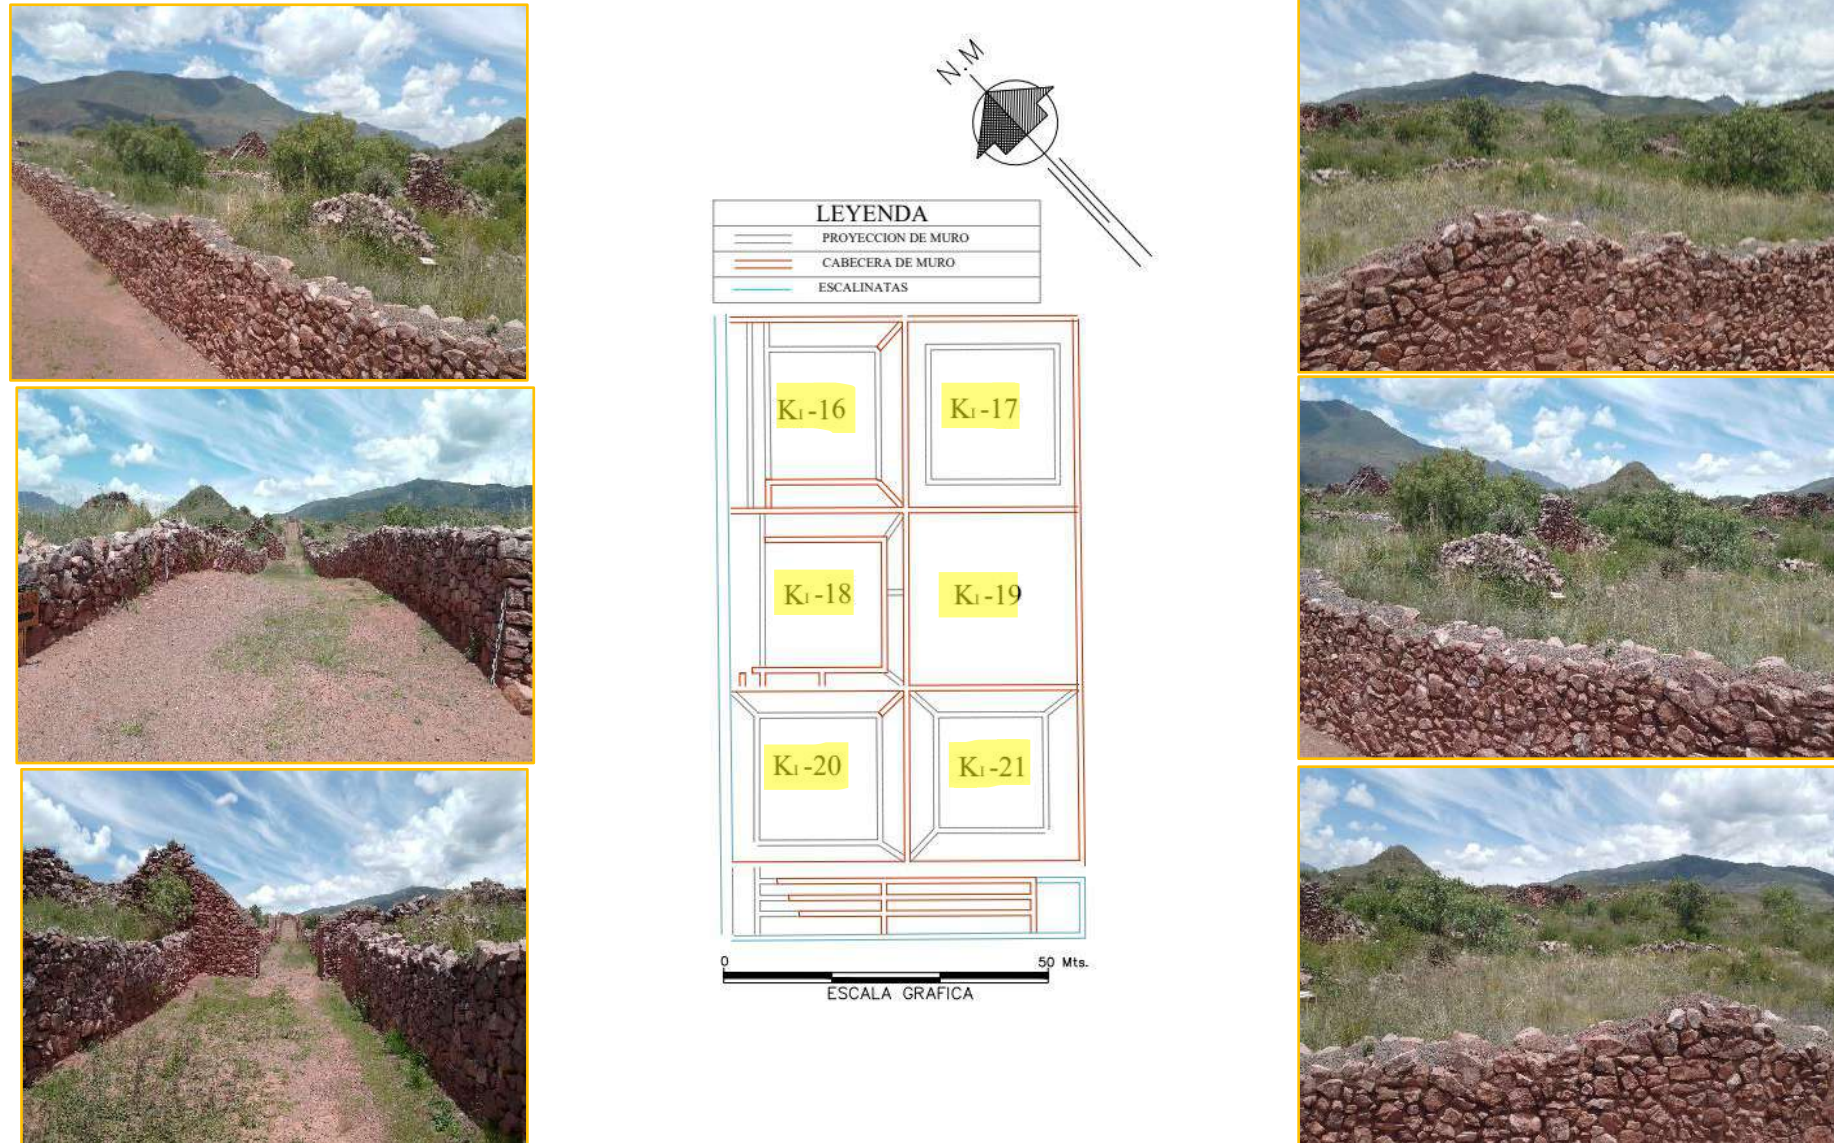
**Figura 83***Fotografías del estado de conservación del Sub Sector G*

La imagen está tomada de lado Suroeste, no se puede determinar las demás estructuras, puesto que se encuentran soterradas, cubiertas con vegetación y acumulación de elementos líticos sueltos. (ver Figura 83)

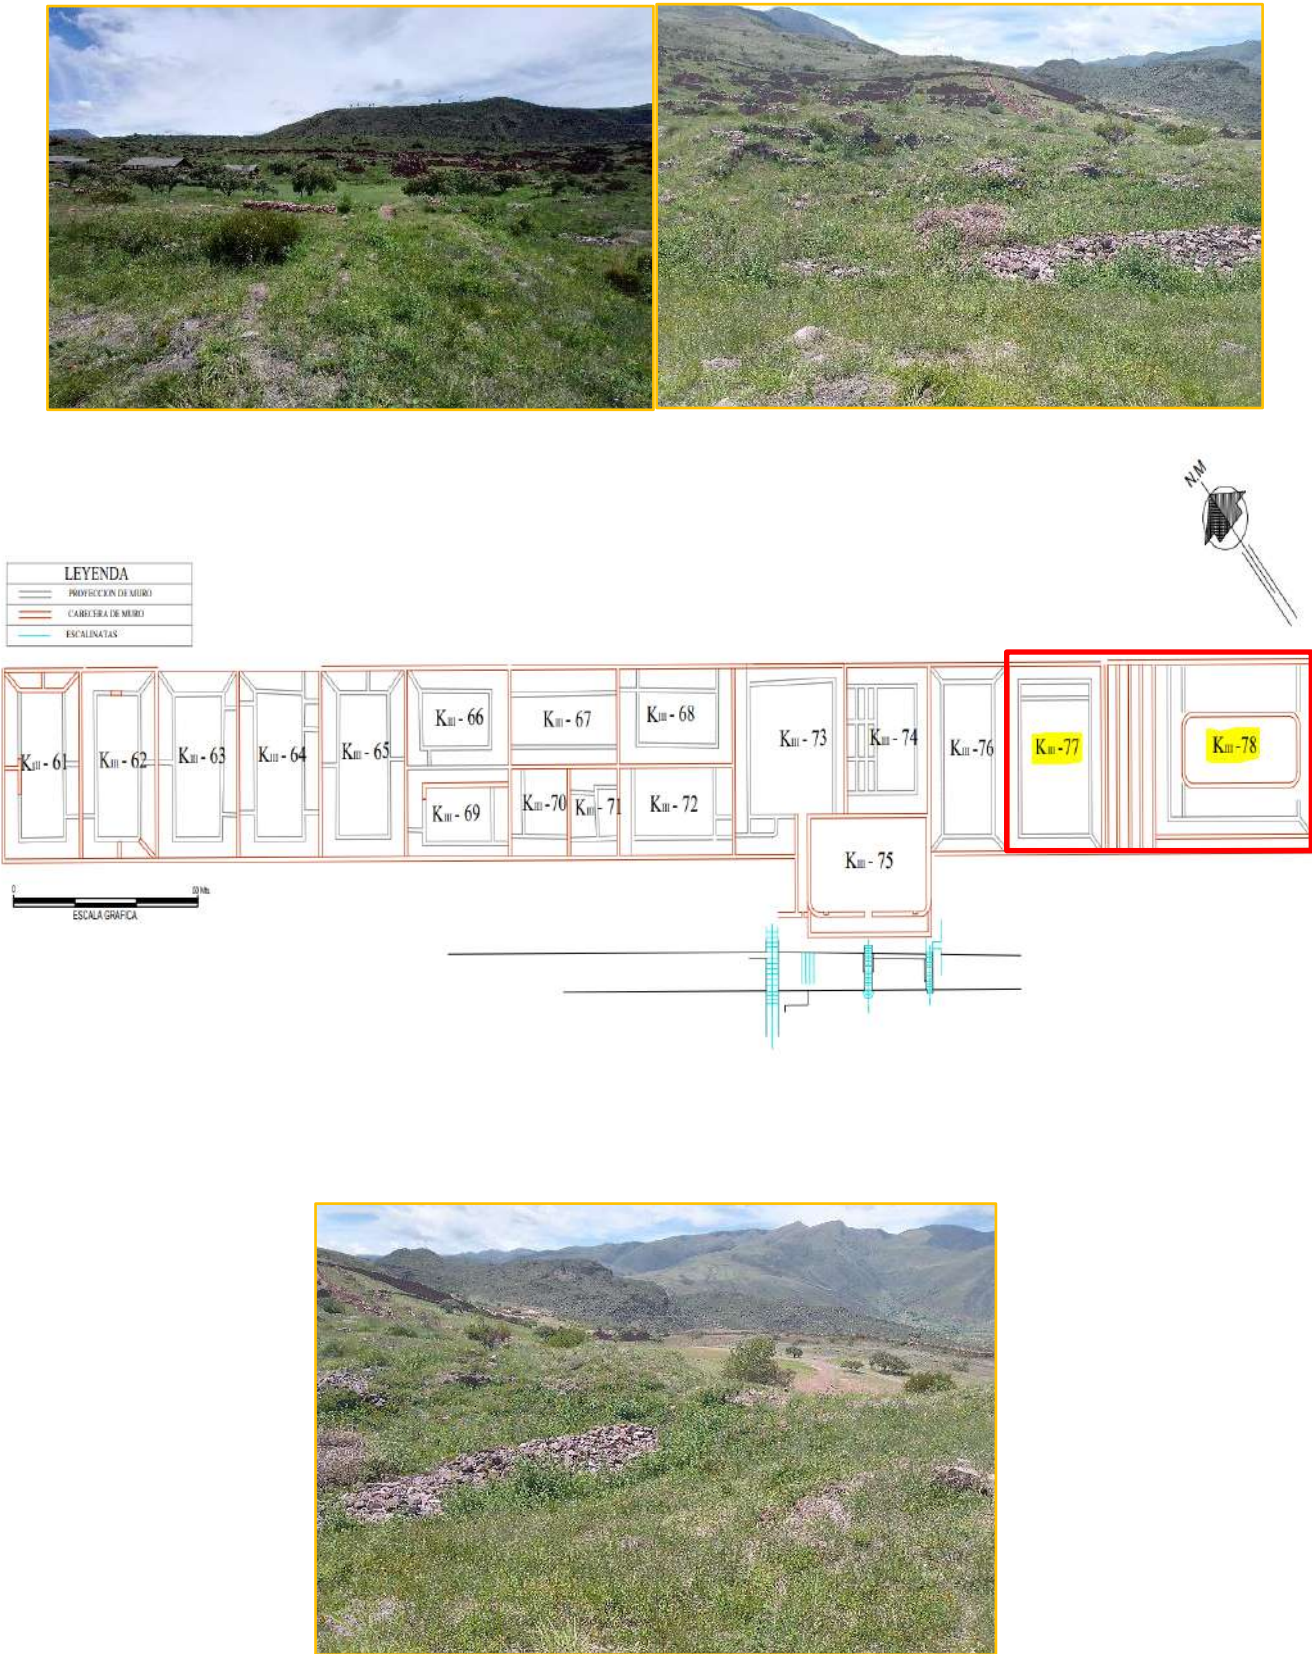
**Figura 85**  
*Fotografías del estado de conservación del Kancha 77,78*

Las estructuras presentan agentes de deterioro intrínsecos y extrínsecos siguientes:

**Agentes de deterioro intrínsecos:** Su material de construcción empleado es piedra arenisca.

**Agentes de deterioro extrínsecos:** Se clasifican por agentes medioambientales, biológicos, fortuitos y humanos. Los fenómenos meteorológicos (lluvia, viento), la temperatura ambiental, el crecimiento de vegetación en los paramentos de los muros y morteros, la erosión.

Se observa material lítico disperso producto del desplazamiento, no se puede definir con precisión los rasgos de las estructuras, debido a que se encuentran soterrados. (ver Figura 85)
