**TESIS**

**GESTIÓN DEL PATRIMONIO CULTURAL EN EL SITIO ARQUEOLÓGICO DE  
PIKILLAQTA, LUCRE – CUSCO AL 2022**

**CUSCO-PERÚ  
2024**

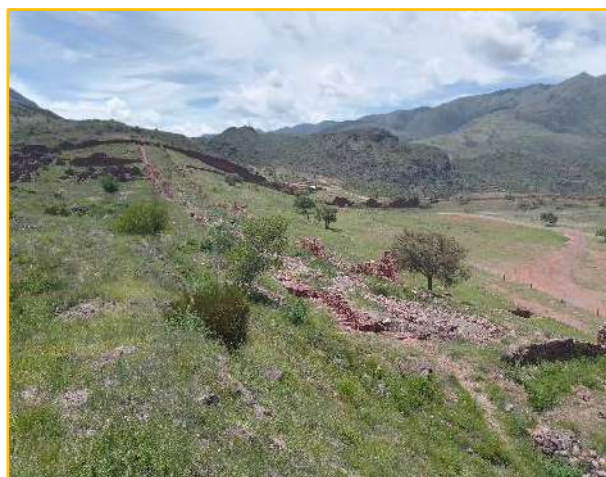
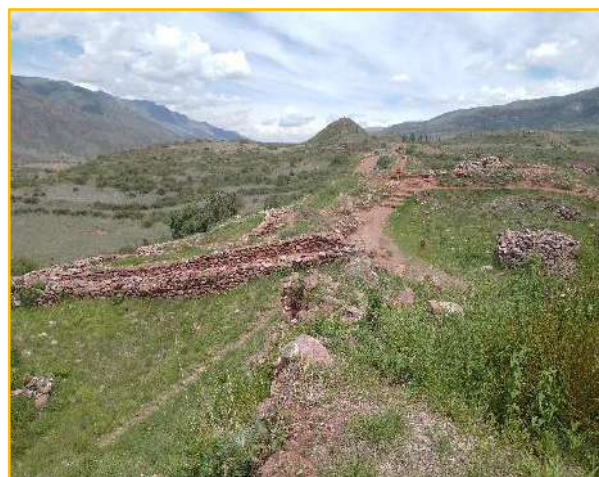
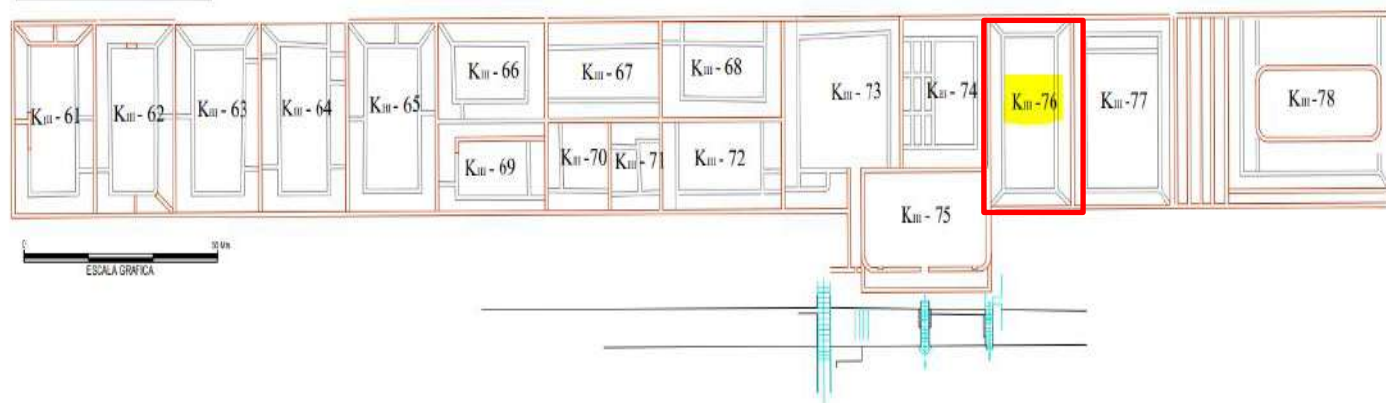
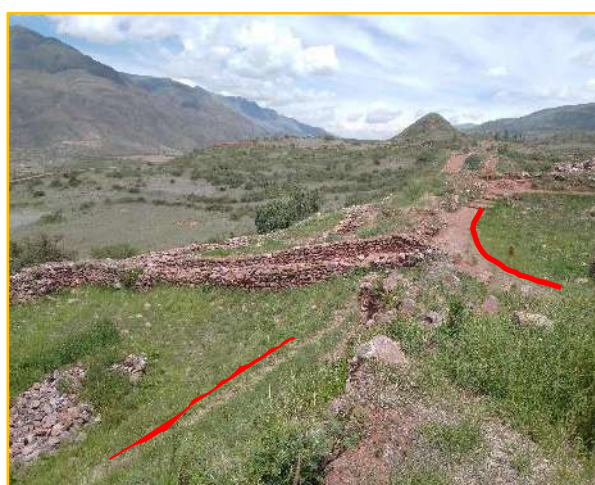
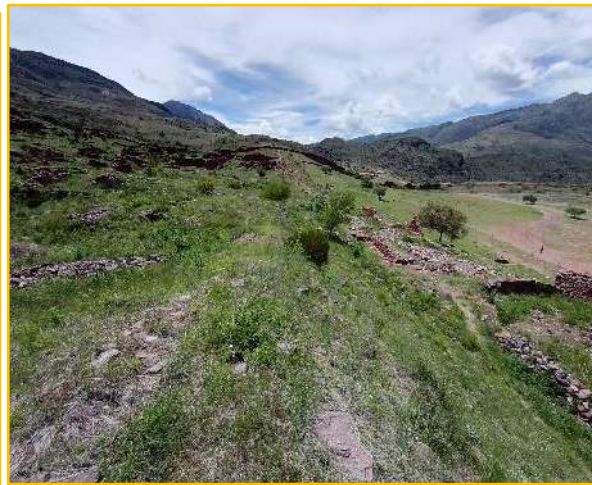
**Figura 86**  
Fotografías del estado de conservación Kancha 76

Está ubicada en las coordenadas UTM WGS84 Este 205941.49 Norte 8493566.82 altura 3425m.s.n.m., presentan una dimensión de 23.15m de largo por 34.45m de ancho aproximadamente. Los paramentos no se pueden identificar por mucha vegetación y están soterrados.

El estado de conservación de la estructura es 90% malo, se observa a nivel de superficie, segmentos de muros, acumulación de tierra y líticos colapsados, en algunos tramos de paramento se observa a nivel de muro fracturas, pérdida de verticalidad, pérdida de líticos, deterioro de mortero y colapsamiento de muro.

**Agentes de deterioro extrínsecos:** Se clasifican por agentes medioambientales, biológicos, fortuitos y humanos. Los fenómenos meteorológicos (lluvia, viento), la temperatura ambiental, el crecimiento de vegetación en los paramentos de los muros y morteros, la erosión.

Se puede observar caminos improvisados ya sea por recorrido turístico o tránsito de los trabajadores de la DDC-Cusco (resaltado con una línea roja), se evidencia las estructuras lado Sur y Oeste, mientras las estructuras lado Norte y Este, no se distinguen por estar soterrados por el desnivel del terreno. (ver Figura 86)

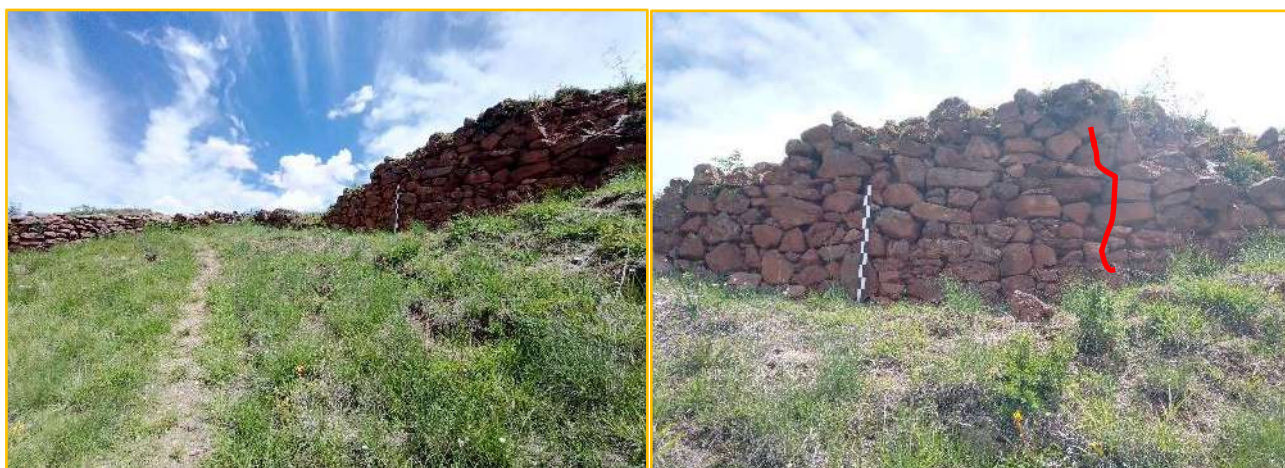
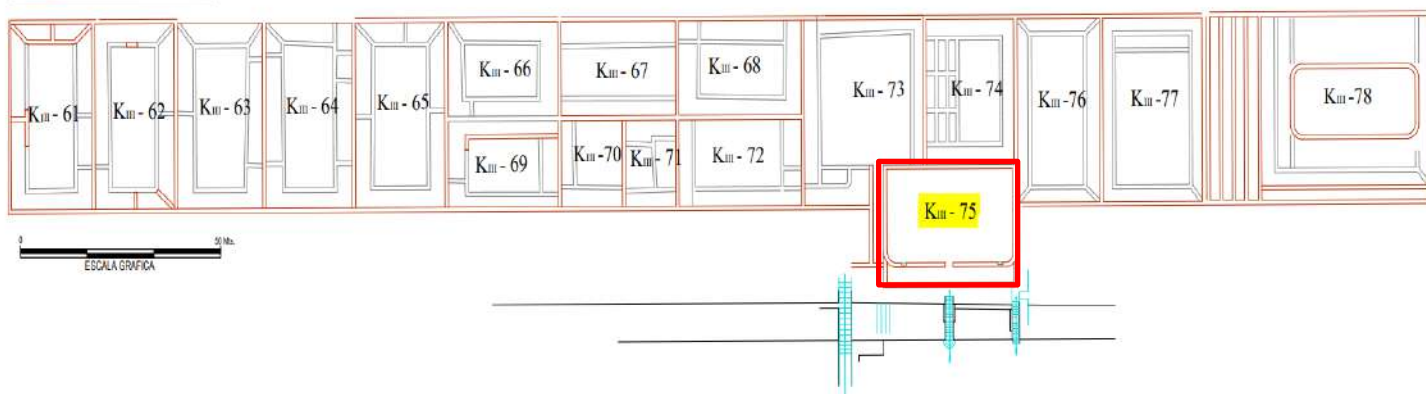
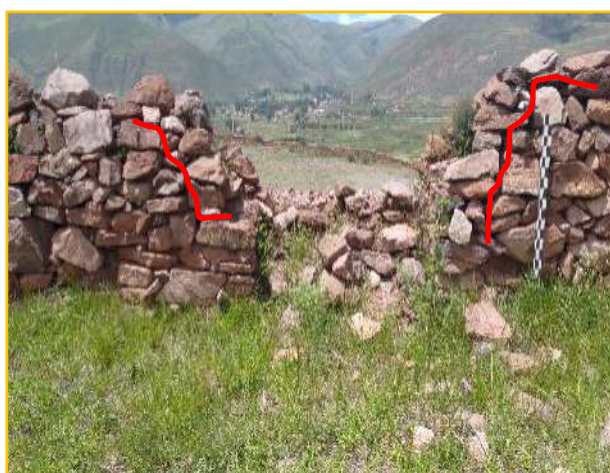
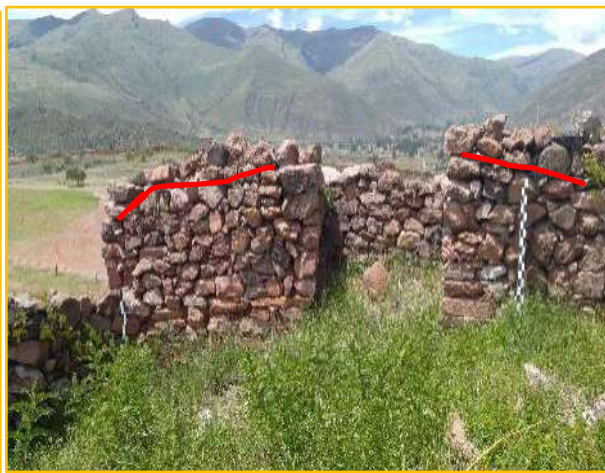
**Figura 87**  
Fotografías del estado de conservación Kancha 75

**Agentes de deterioro extrínsecos:** Se clasifican por agentes medioambientales, biológicos, fortuitos y humanos. Los fenómenos meteorológicos (lluvia, viento), la temperatura ambiental, el crecimiento de vegetación en los paramentos de los muros y morteros, la erosión.

Se observa que los paramentos en desnivel, con pérdida de mortero, fisuras, elementos líticos sueltos (resaltados con línea roja), los elementos líticos acumulados producto del desplazamiento, intromisión de vegetación con riesgo de posible colapso y por medio de este se evidencia un camino improvisado. (ver Figura 87)

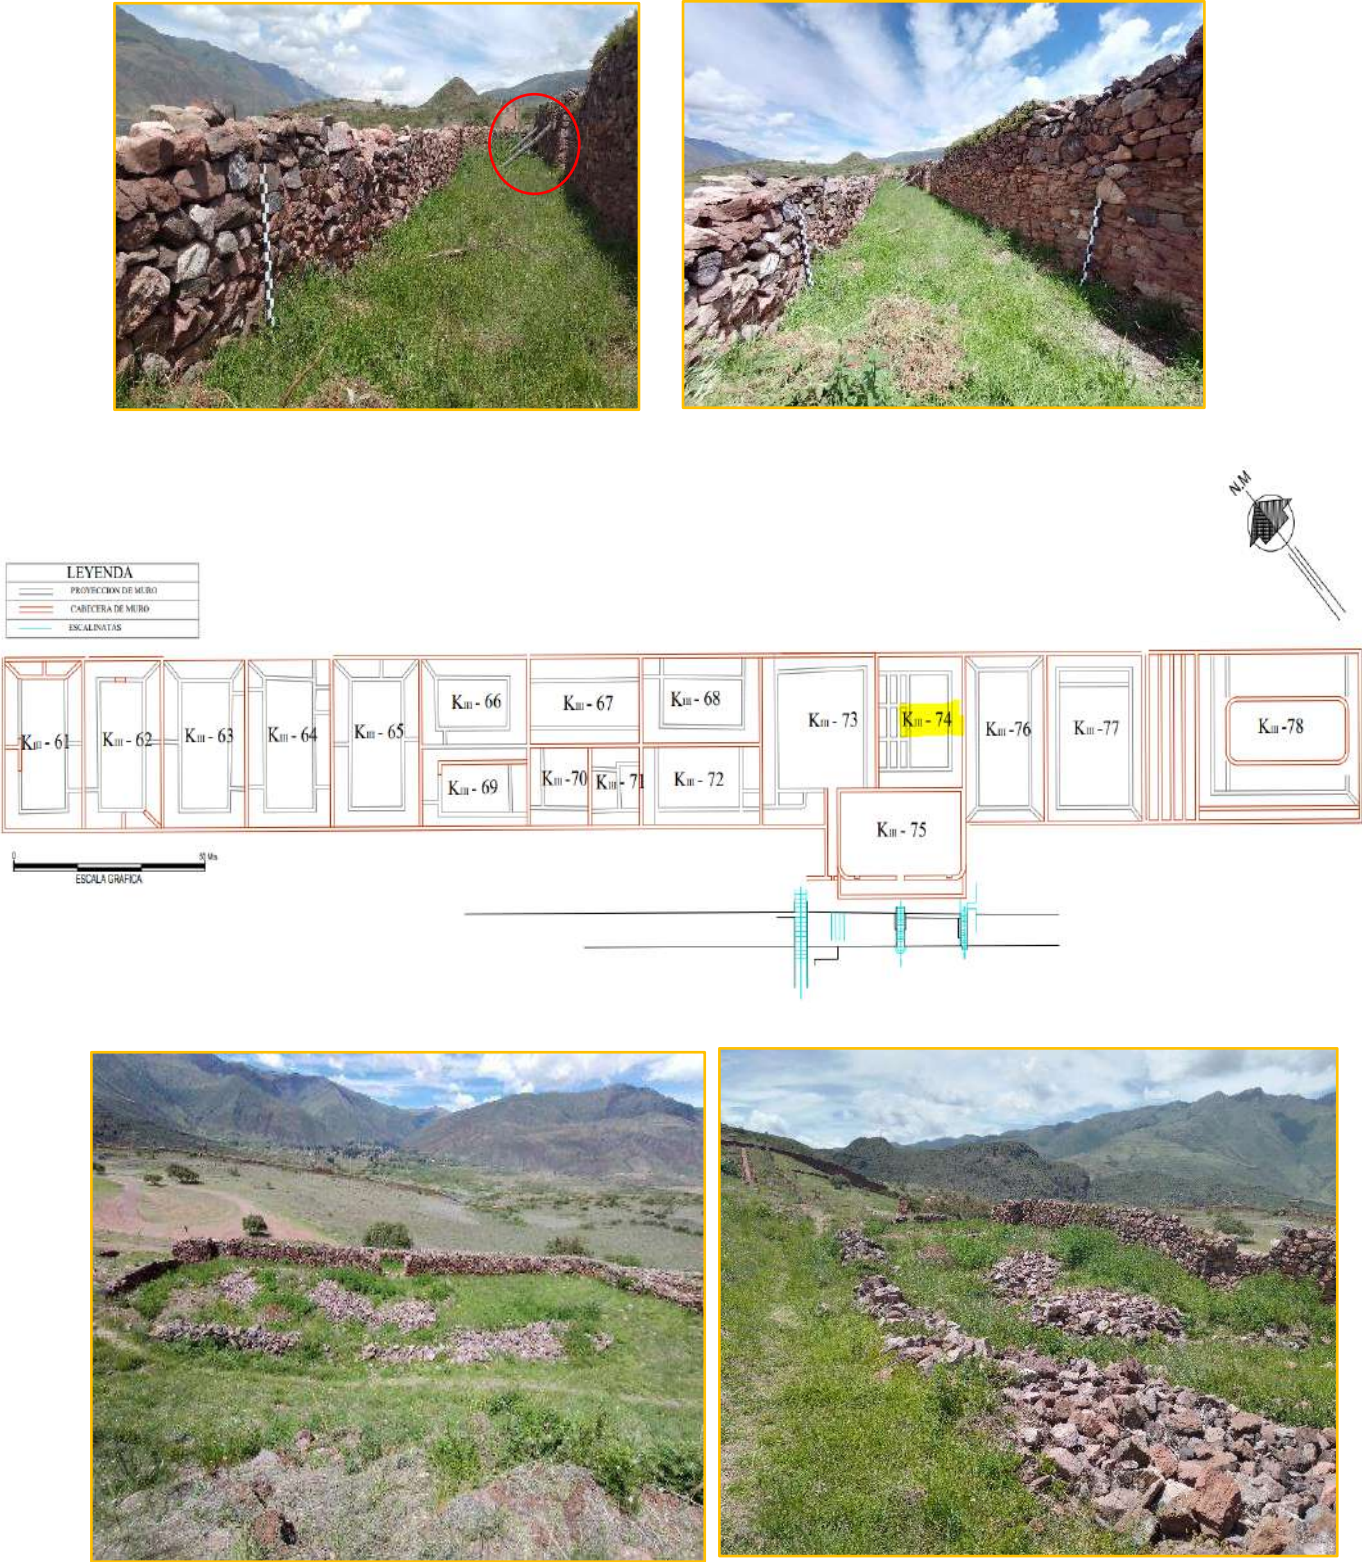
**Figura 88**  
*Fotografías del estado de conservación de la Kancha 74*

Está ubicada en las coordenadas UTM WGS84 Este 205925.46 Norte 8493580.71 altura 3422m.s.n.m., presentan una dimensión de 22.45 m de largo por 27.62 m de ancho aproximadamente. La mayor parte de los paramentos no se pueden identificar por mucha vegetación y están soterrados.

Se observa un muro que cuenta con trabajos previos de calzadura de muros y parte de la recomposición del muro en el año 1998 según la información proporcionada del personal del monumento, se evidencia fisuras, posible riesgo de colapso. Se observa que es muro con desnivel aparentando un andén, se observa en el muro la inexistencia de cubertinas. (ver Figura 88)

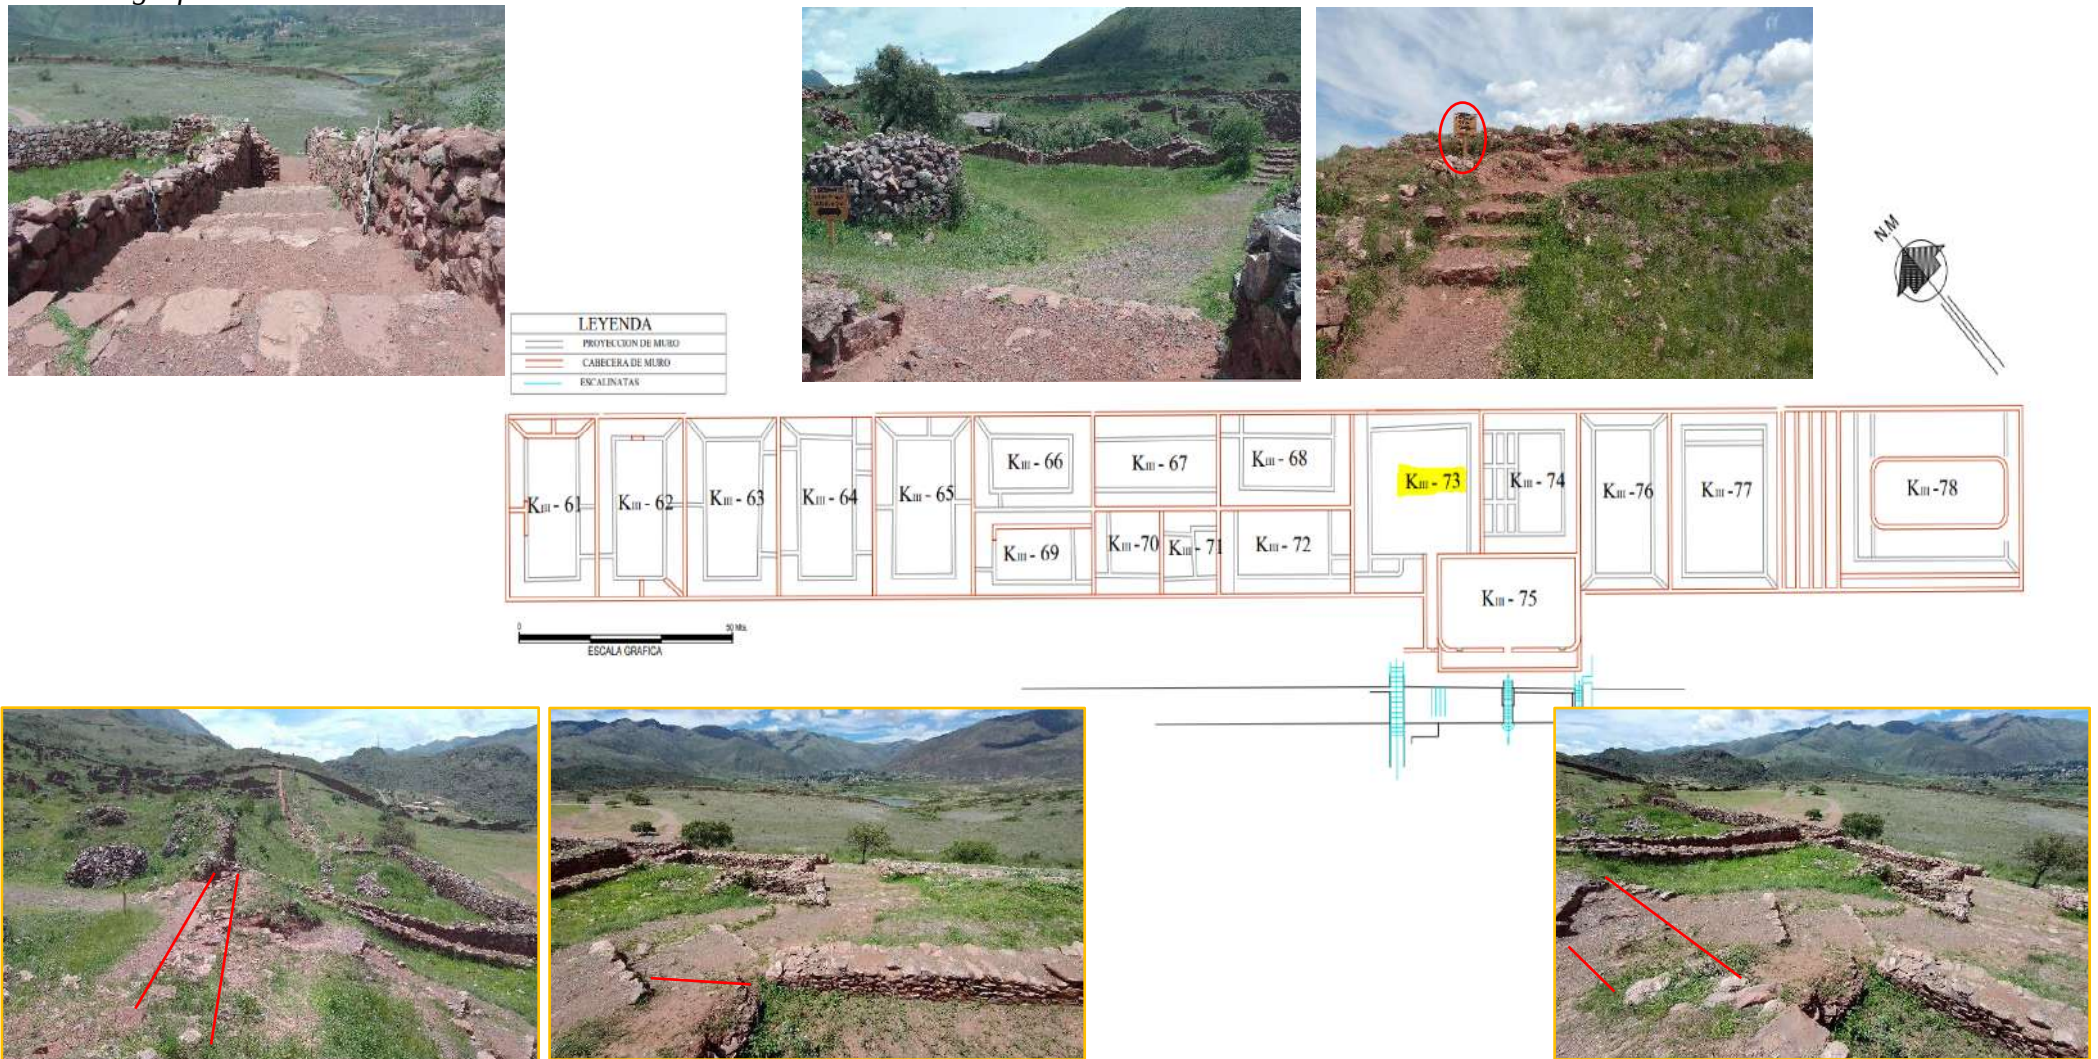
**Figura 89***Fotografías del estado de conservación de la Kancha 73*

Está ubicada en las coordenadas UTM WGS84 Este 205903.92 Norte 8493599.98 altura 3418 m.s.n.m., presentan una dimensión de 27.66m de largo por 34.23m de ancho aproximadamente. Hay que resaltar que por esta kancha se evidencia escalinatas y el camino por donde ingresan los visitantes, es una de las kanchas más afectadas, por adaptarse dentro de ella un camino improvisado para el recorrido de los visitantes

Se observa las escalinatas adaptadas para el recorrido de los visitantes, escalinatas que no se encuentran registradas en el plano facilitado por la DDC-Cusco, en época de lluvias, no es seguro su transitabilidad. Se observa el panel de señalización para el recorrido, es un camino en desnivel con escalinatas, no se puede diferenciar la continuidad del muro, se encuentra muy expuestos, se observa la kancha continua K III-17 pero concuerda con la arquitectura continua de la kancha, por encima de este muro se transita para el recorrido de los visitantes el ingreso y salida. (ver Figura 89)

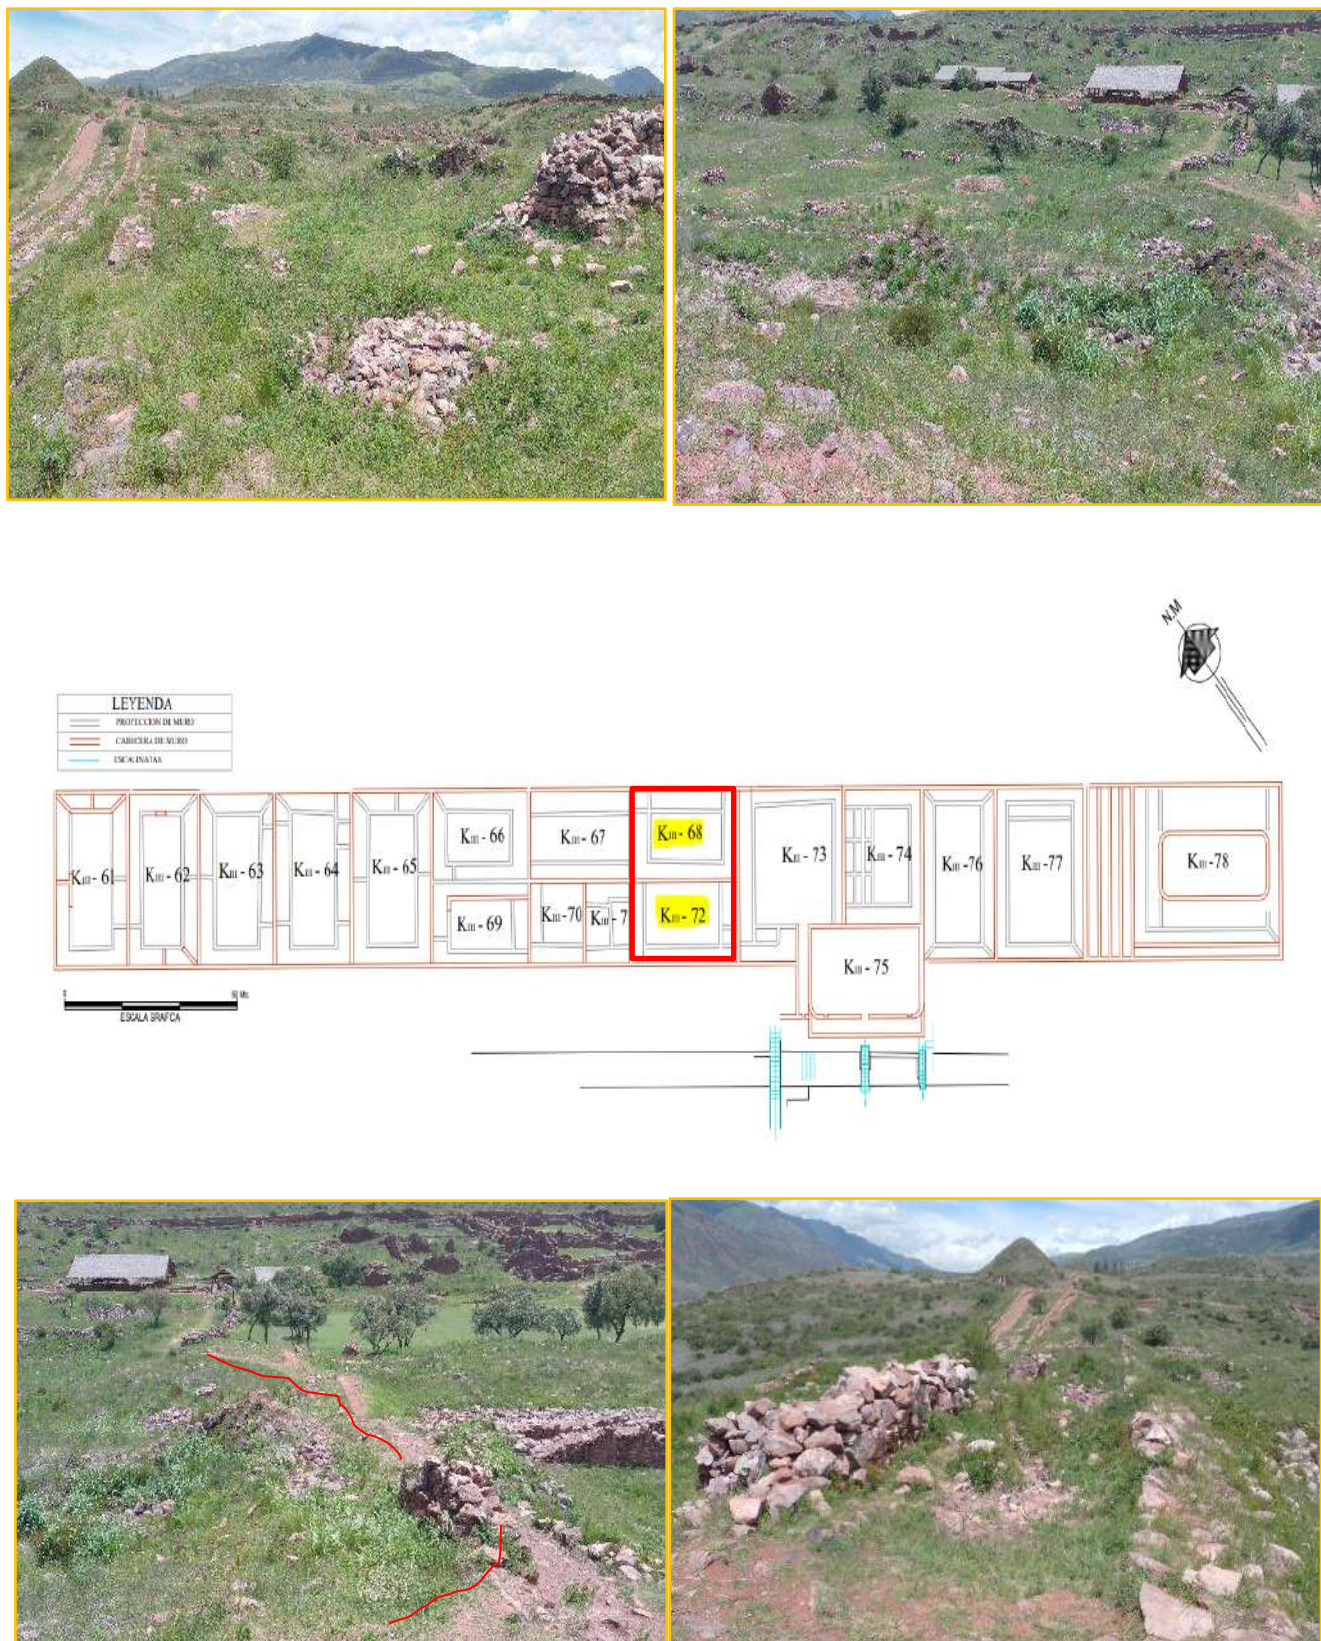
**Figura 90***Fotografías del estado de conservación de la Kancha 68,72*

El estado de conservación de la estructura es 95% malo, se observa a nivel de superficie, segmentos de muros, acumulación de tierra y líticos colapsados, en algunos tramos de paramento se observa a nivel de muro fracturas, pérdida de verticalidad, pérdida de líticos, deterioro de mortero y colapsamiento de muro, a nivel de cabecera de muro hay pérdida de líticos, deterioro o pérdida total de mortero, pérdida de líticos, colapso de segmentos de cabecera de muro e inexistencia de cubertinas.

Se observa el camino para el recorrido turístico, cabe resaltar que se trazó por encima y cerca de los muros o paramentos por ello se ve los elementos líticos sueltos, mal estado de conservación, las demás estructuras no se distinguen por la abundante vegetación. (ver Figura 90)

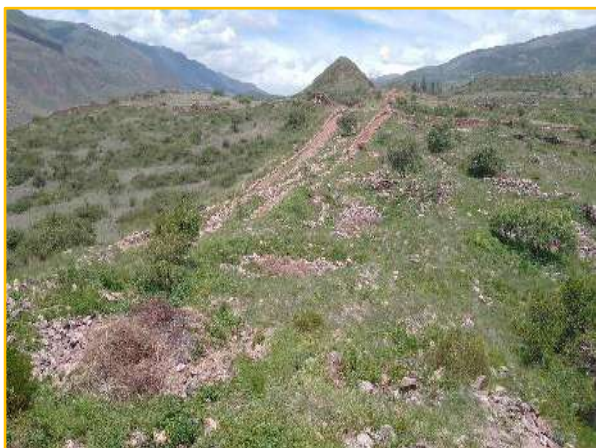
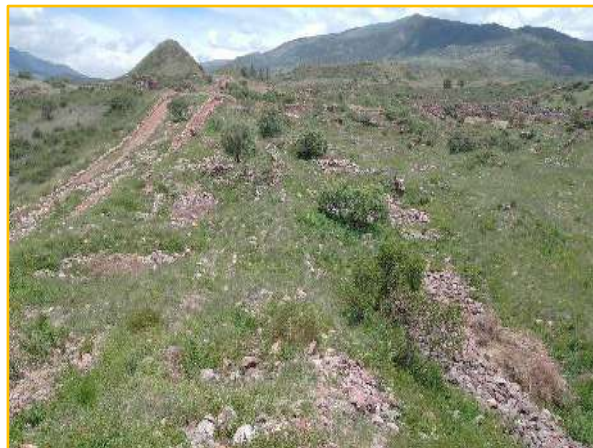
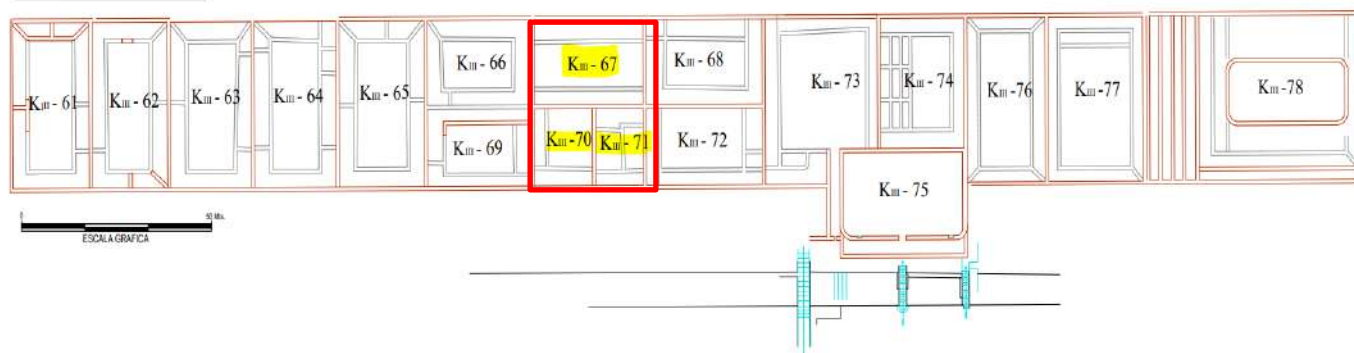
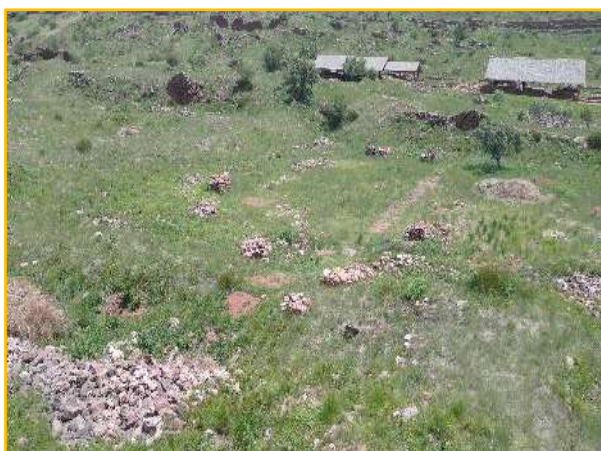
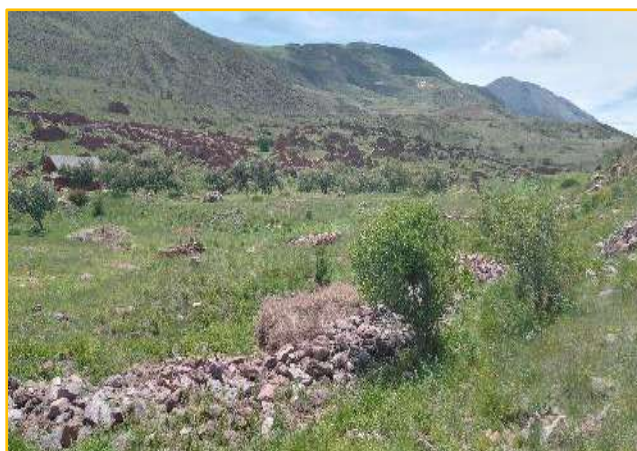
**Figura 91**

Está ubicada en las coordenadas UTM WGS84 Este 205861.04 Norte 8493636.05 altura 3395m.s.n.m., presentan una dimensión de 27.95 m de largo por 34.85 m de ancho aproximadamente. Los paramentos no se pueden identificar por mucha vegetación y están soterrados.

Se observa el área de la K III 67, 70 y 71, no se puede identificar las estructuras, se encuentran soterradas y abundante vegetación. (ver Figura 91)

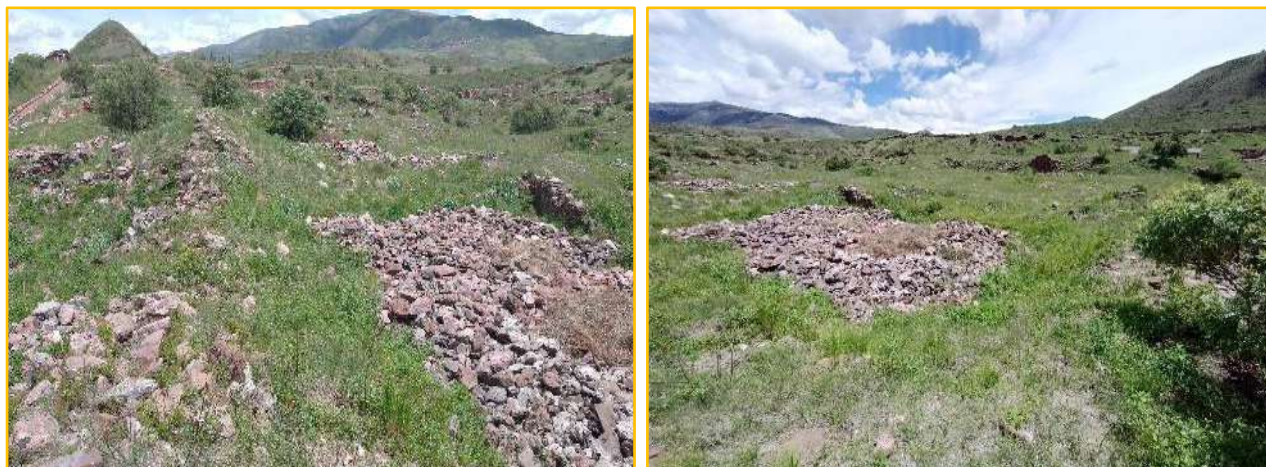
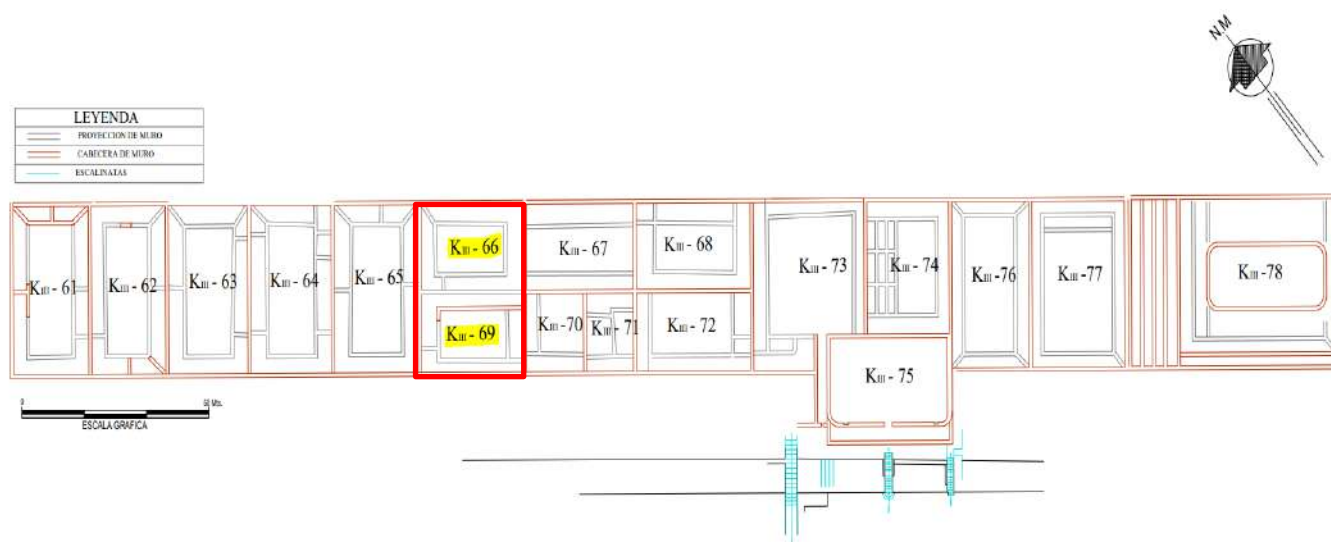
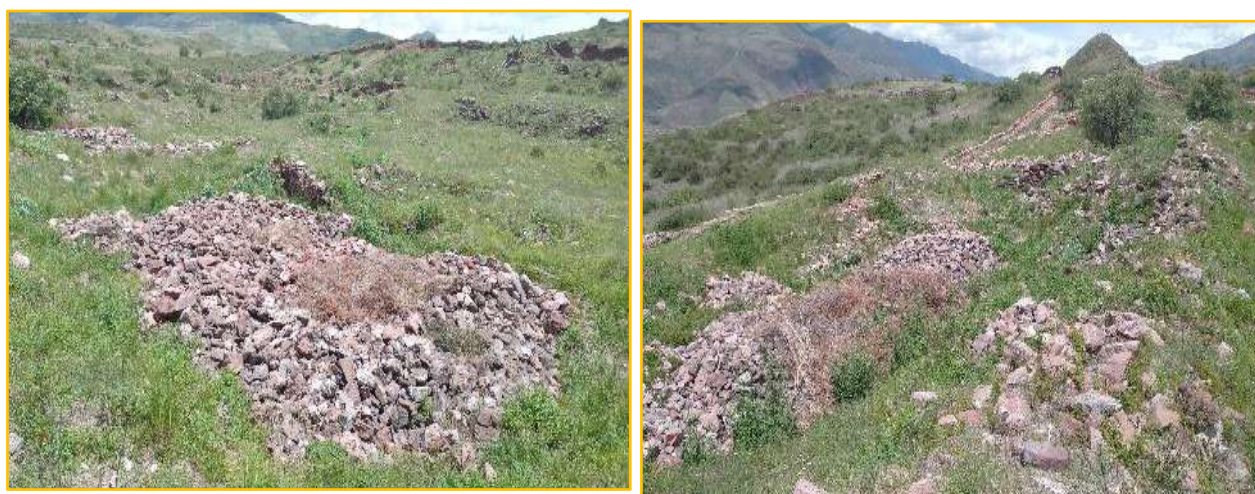
**Figura 92***Fotografías del estado de conservación de la Kancha 66,69*

El estado de conservación de las estructuras es 95% malo, se observa a nivel de superficie, segmentos de muros, acumulación de tierra y líticos colapsados, en algunos tramos de paramento se observa a nivel de muro fracturas, pérdida de verticalidad, pérdida de líticos, deterioro de mortero y colapsamiento de muro, a nivel de cabecera de muro hay pérdida de líticos, deterioro o pérdida total de mortero, pérdida de líticos, colapso de segmentos de cabecera de muro e inexistencia de cubertinas.

Se observa elementos líticos sueltos y dispersos, se encuentran huella de la estructura, se evidencia elementos líticos acumulados al interior de esta y abundante vegetación, pero no se pueden identificar con precisión las estructuras, se encuentran soterrados. (ver Figura 92)

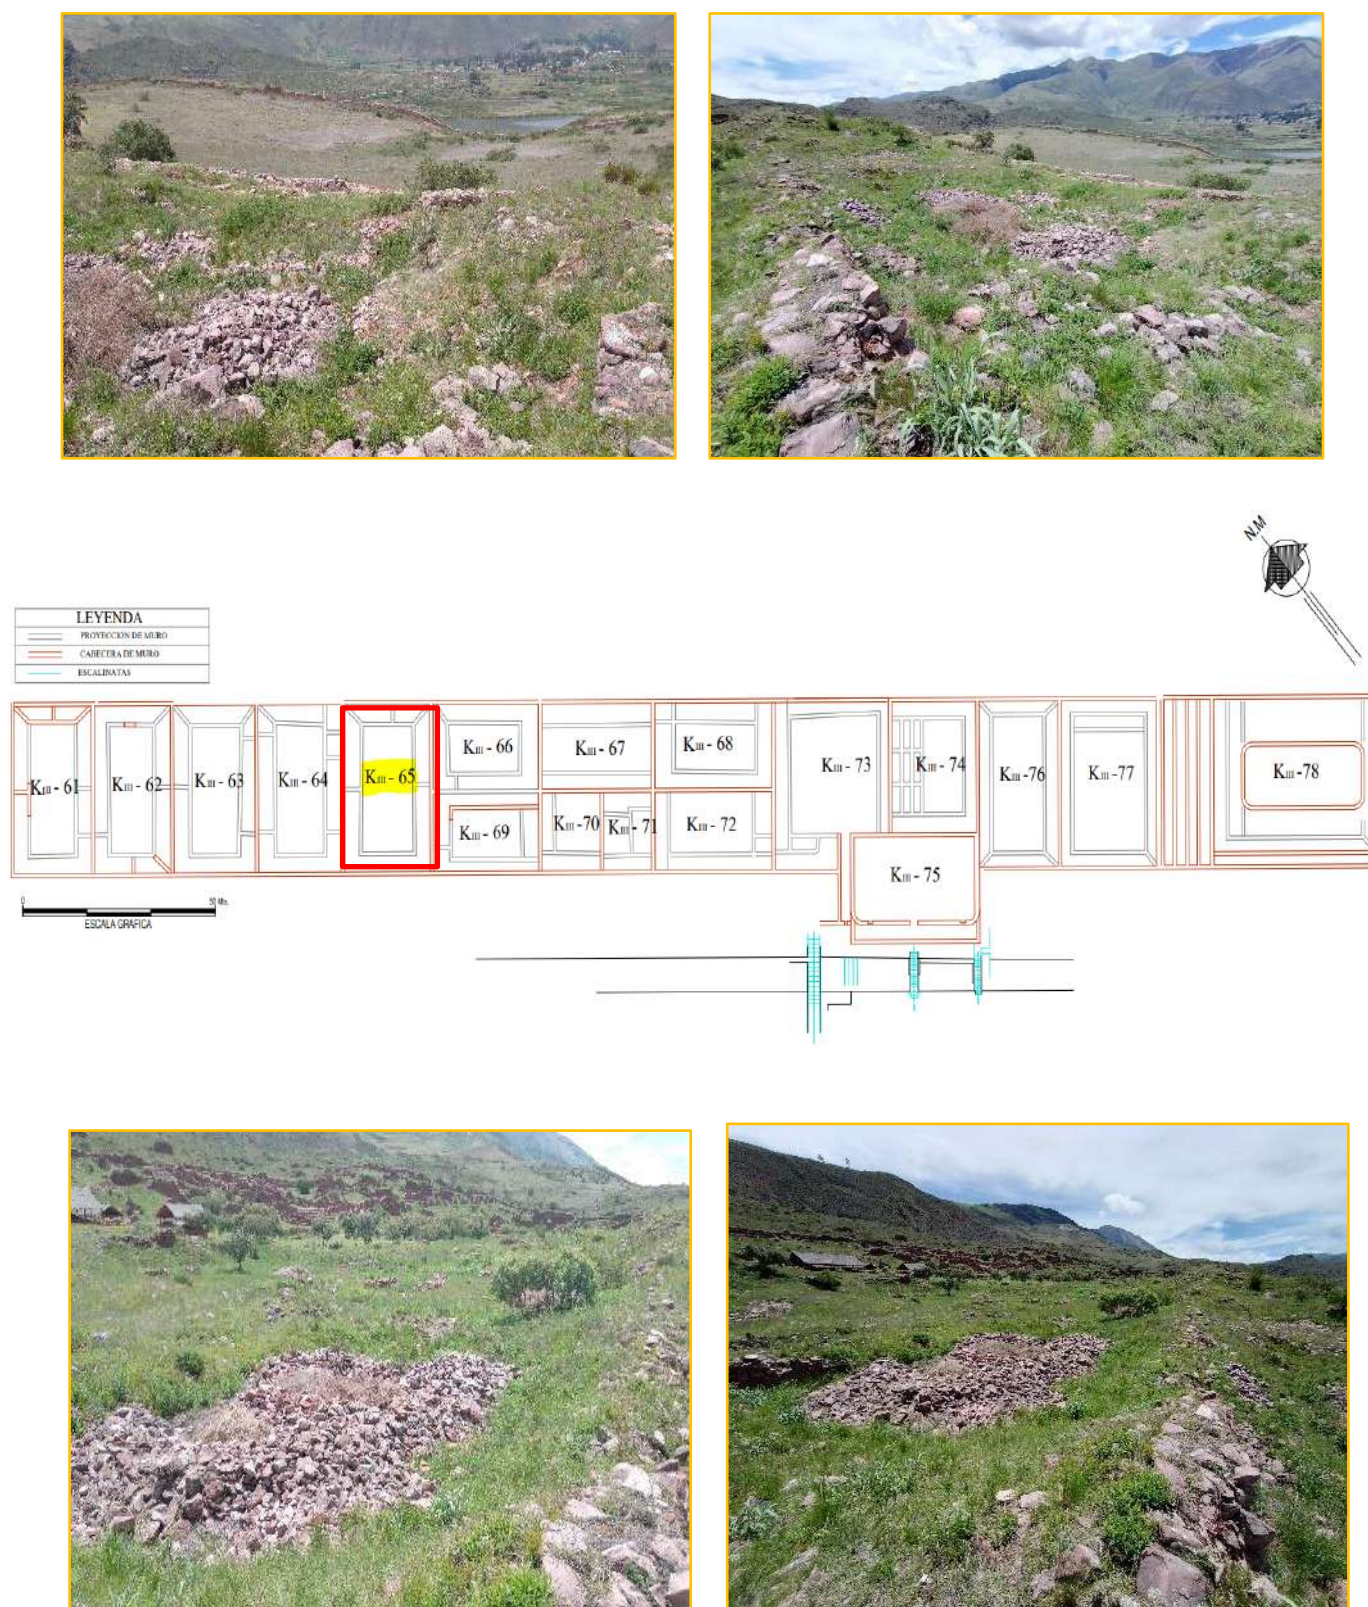
**Figura 93***Fotografías del estado de conservación de la Kancha 65*

El estado de conservación de la estructura 95% malo, se observa a nivel de superficie, segmentos de muros, acumulación de tierra y líticos colapsados, en algunos tramos de paramento se observa a nivel de muro fracturas, pérdida de verticalidad, pérdida de líticos, deterioro de mortero y colapsamiento de muro, a nivel de cabecera de muro hay pérdida de líticos, deterioro o pérdida total de mortero, pérdida de líticos, colapso de segmentos de cabecera de muro e inexistencia de cubertinas.

Se observa huella de rasgos de estructuras, a nivel de superficie, acumulación de la tierra, y elementos líticos acumulados al interior de este, y vegetación seca, con abundante vegetación, no se puede definir con exactitud. (ver Figura 93)

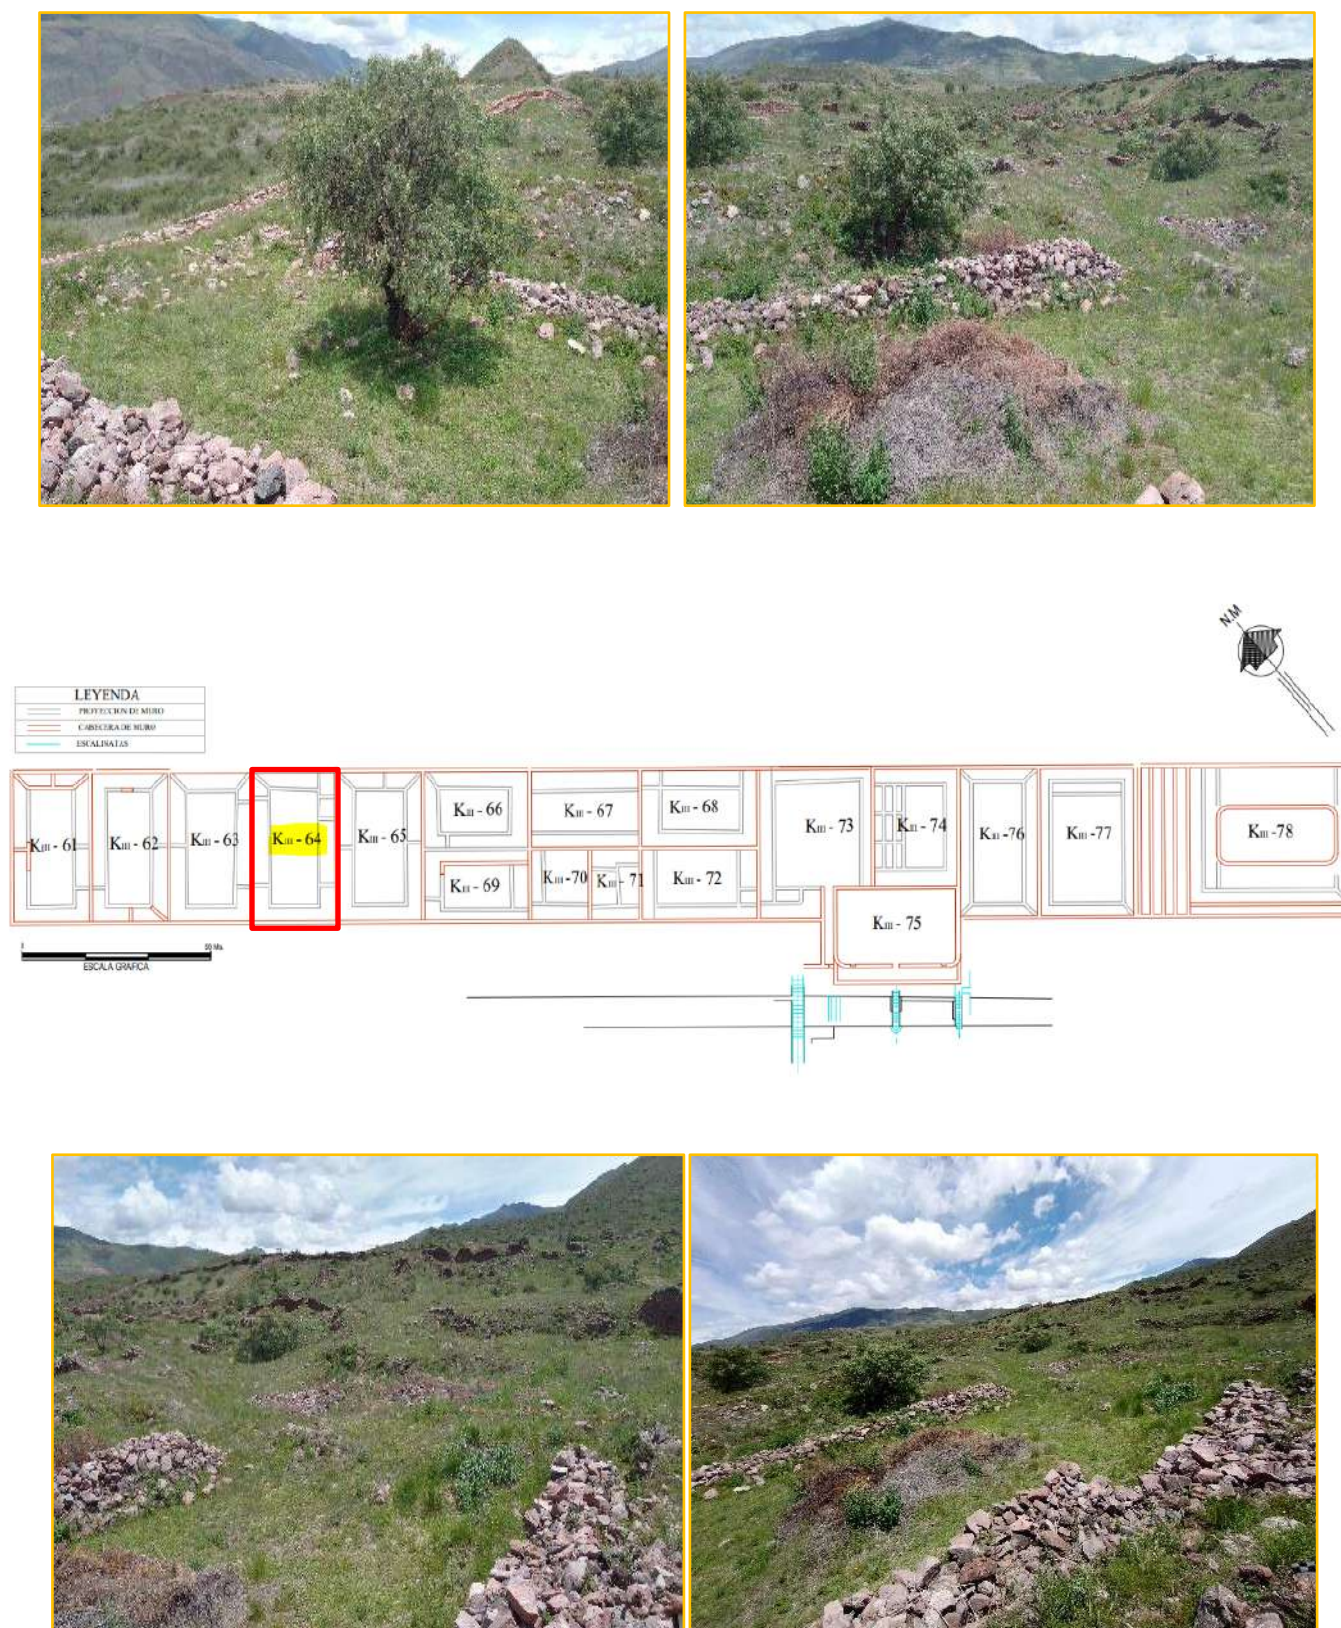
**Figura 94***Fotografías del estado de conservación de La Kancha 64*

El estado de conservación de la estructura es 90% malo, se observa a nivel de superficie, segmentos de muros, acumulación de tierra y líticos colapsados, en algunos tramos de paramento se observa a nivel de muro fracturas, pérdida de verticalidad, pérdida de líticos, deterioro de mortero y colapsamiento de muro, a nivel de cabecera de muro hay pérdida de líticos.

Se observa no se puede identificar estructuras, acumulación de elementos líticos al medio de la kancha, posiblemente las estructuras estén soterradas, abundante vegetación y arbustivas. (ver Figura 94)

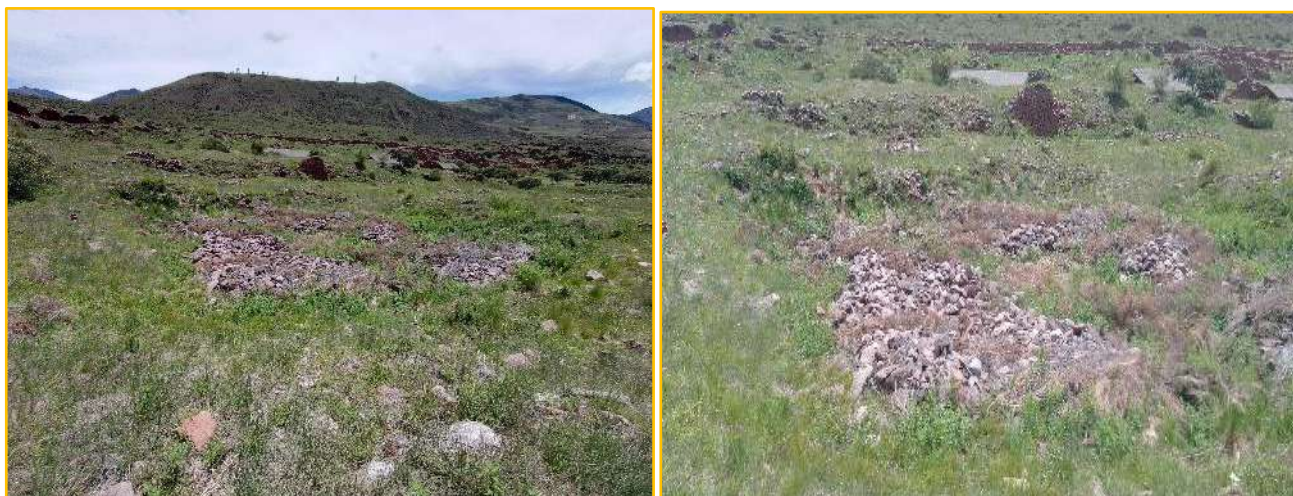
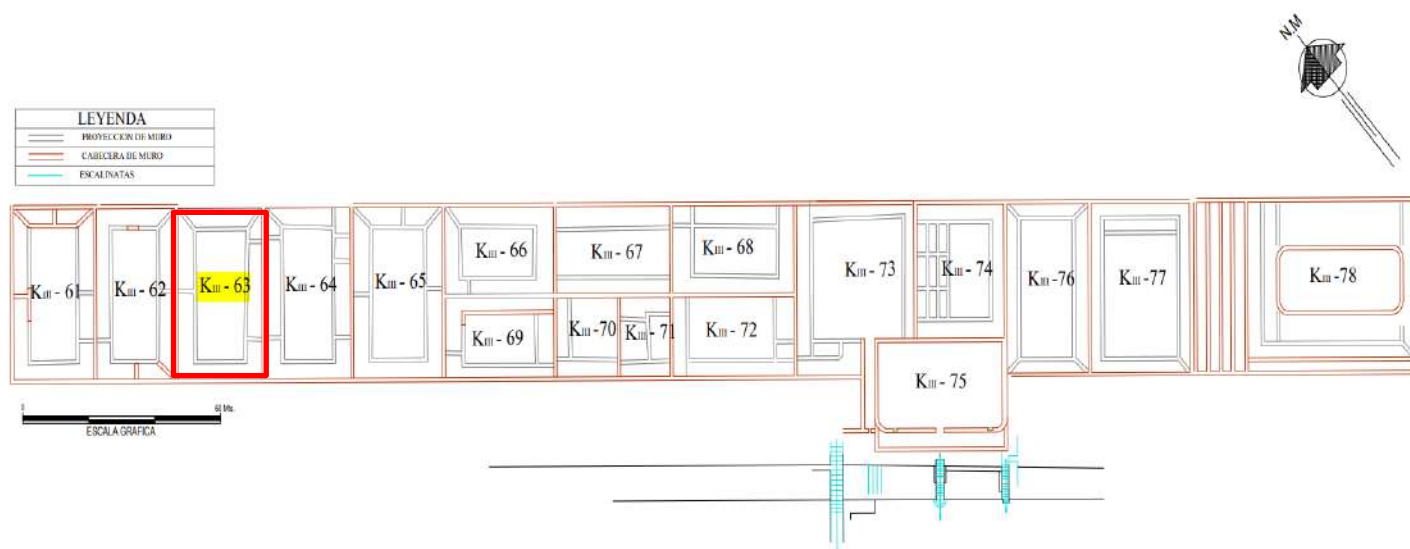
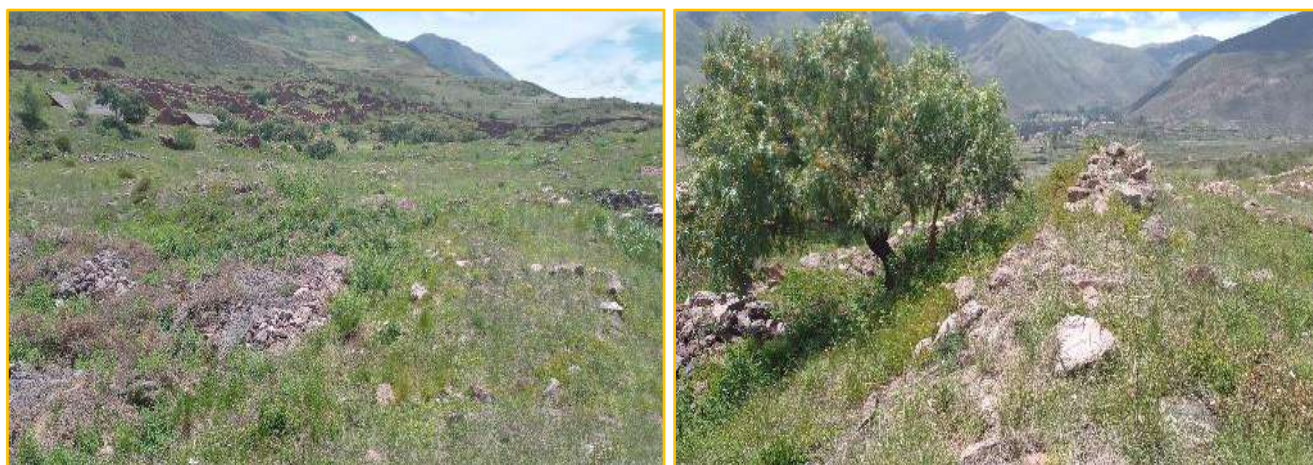
**Figura 95***Fotografías del estado de conservación de la Kancha 63*

Está ubicada en las coordenadas UTM WGS84 Este 205793.55 Norte 8493695.60 altura 3892m.s.n.m., se presentan una dimensión de 20.70m de largo por 35 m de ancho aproximadamente. Los paramentos no se pueden identificar por mucha vegetación y están soterrados.

No se puede identificar estructuras, acumulación de elementos líticos, y abundante vegetación, elementos líticos con intemperismo debido a la exposición del aire y la humedad. (ver Figura 95)
