**TESIS**

**GESTIÓN DEL PATRIMONIO CULTURAL EN EL SITIO ARQUEOLÓGICO DE  
PIKILLAQTA, LUCRE – CUSCO AL 2022**

**CUSCO-PERÚ  
2024**

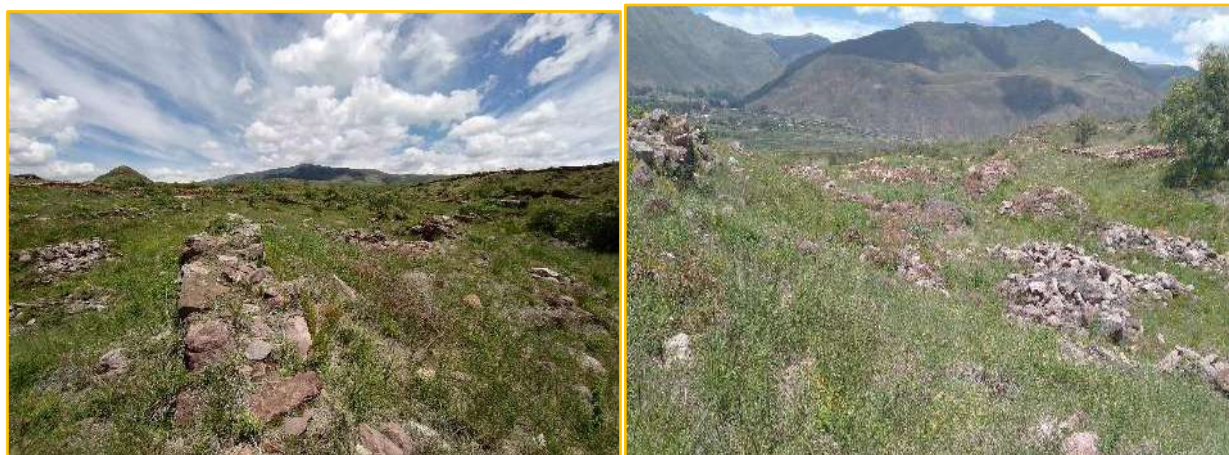
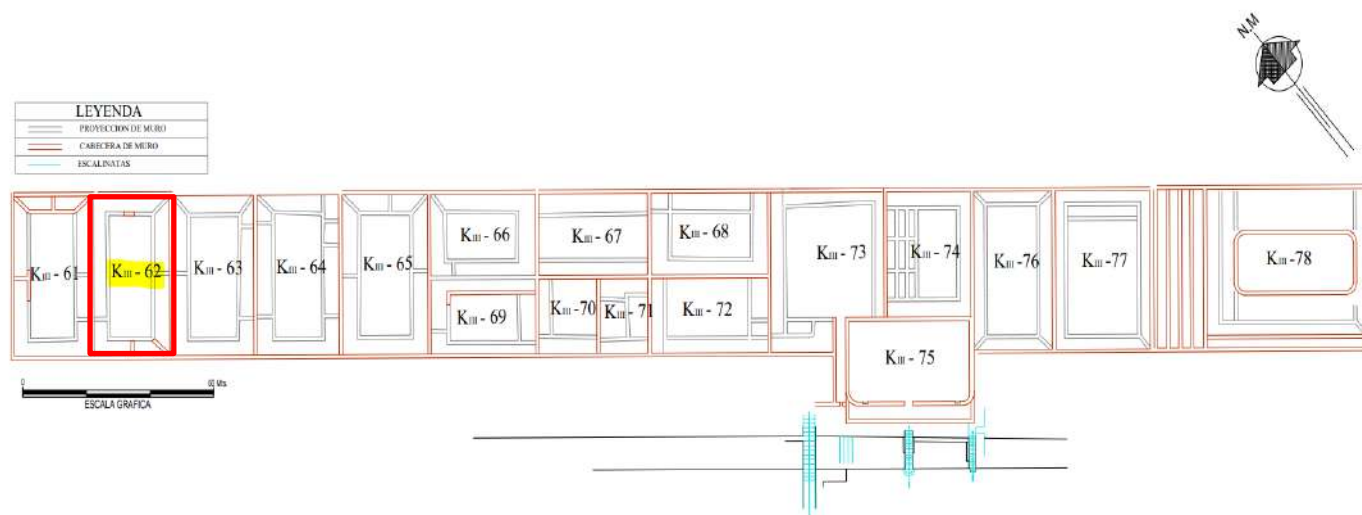
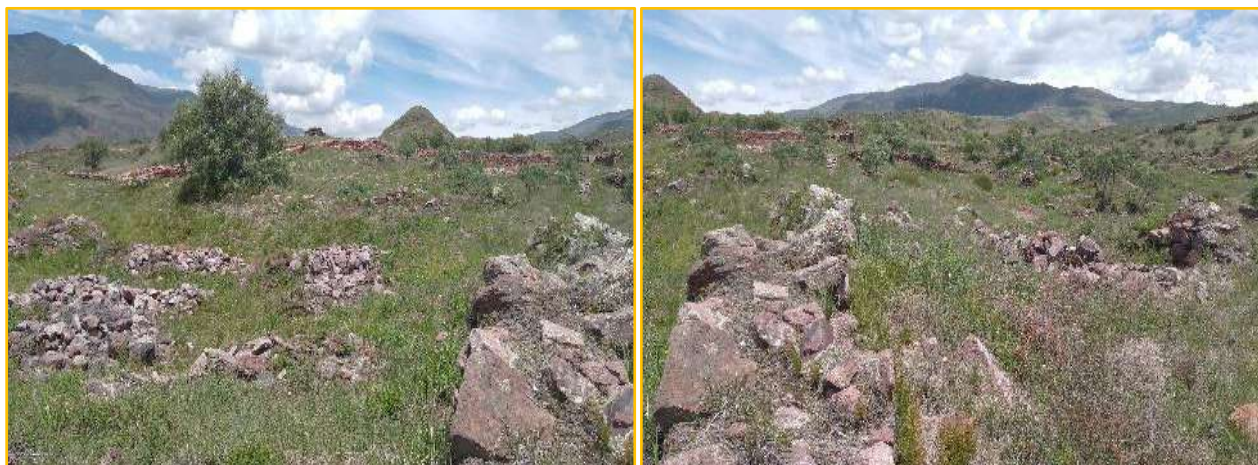
**Figura 96***Fotografías del estado de conservación de la Kancha 62*

Está ubicada en las coordenadas UTM WGS84 Este 205778.75 Norte 8493708.37 altura 3890m.s.n.m., presentan una dimensión de 18.45m de largo por 35 m de ancho aproximadamente. Los paramentos no se pueden identificar por mucha vegetación y están soterrados.

Se observa a nivel de superficie, segmentos de muros, acumulación de tierra y líticos colapsados, a nivel de cabecera de muro no presenta cabecera de muro. (ver Figura 96)

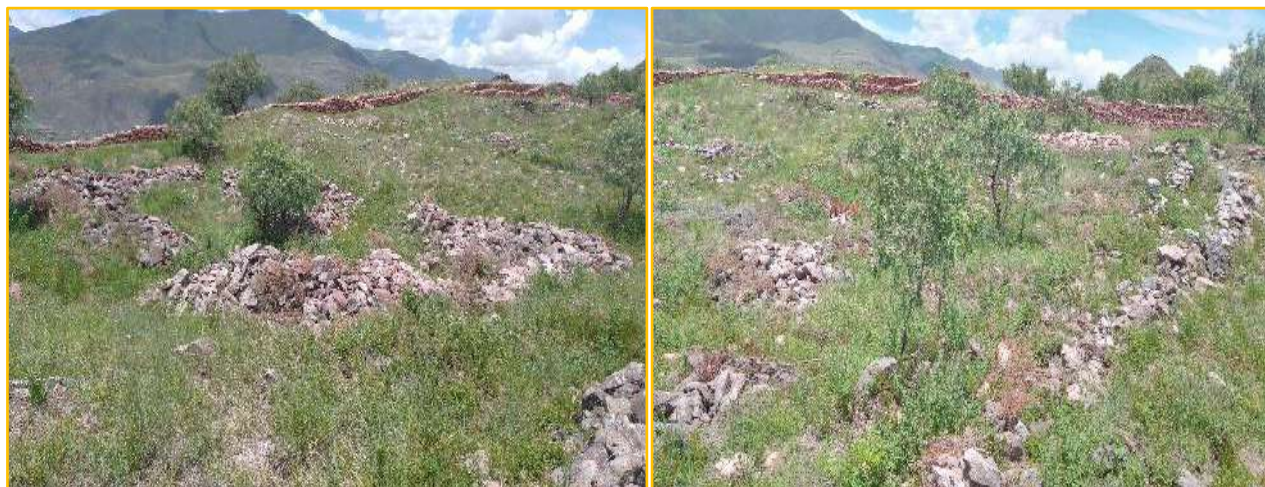
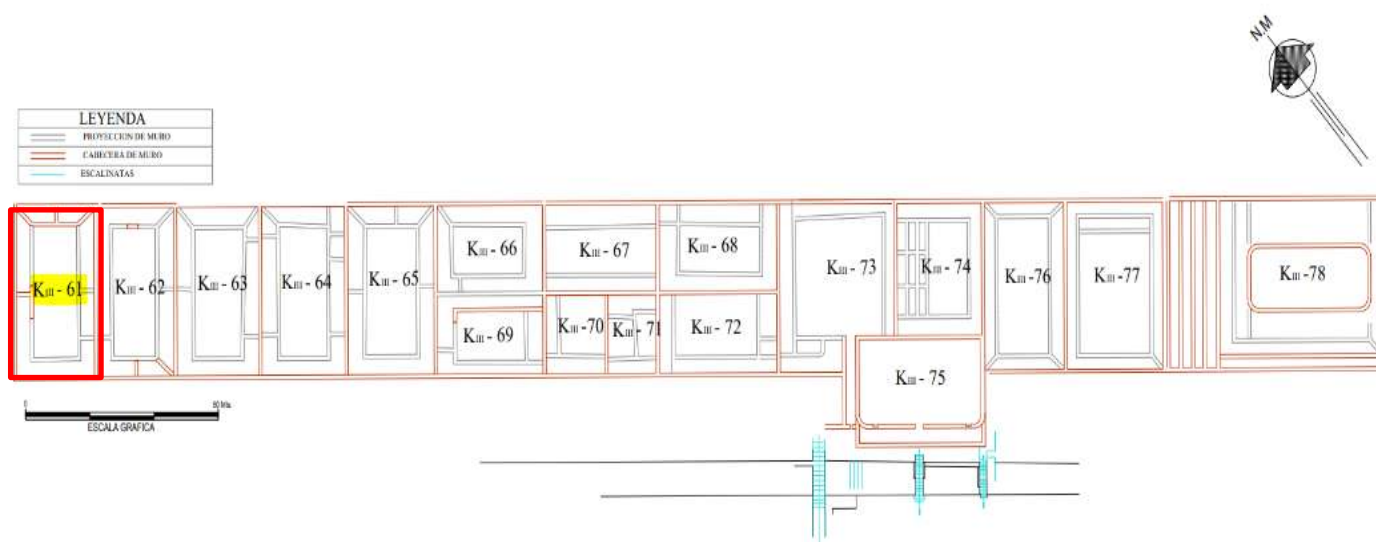
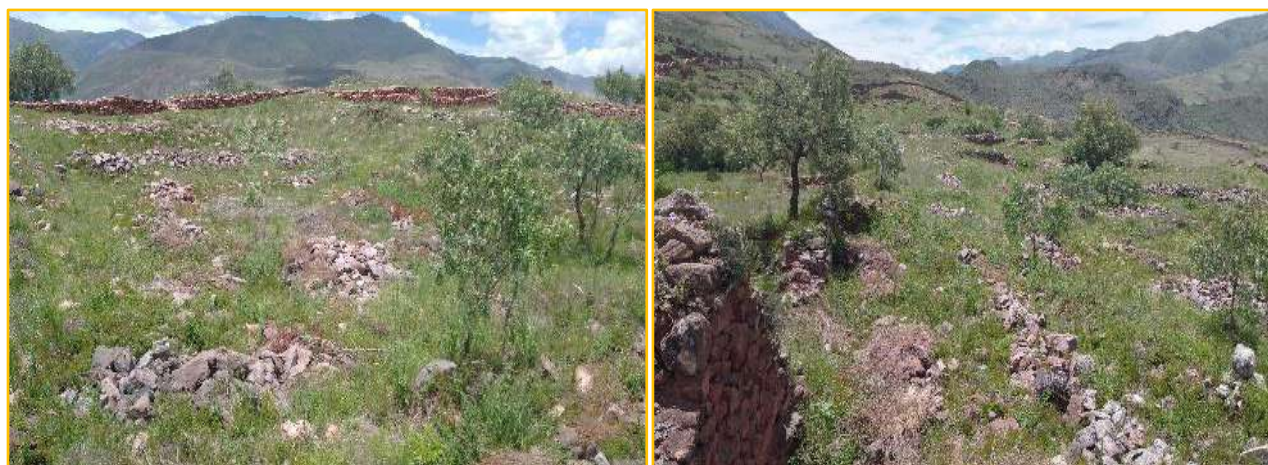
**Figura 97**  
Fotografías del estado de conservación de la Kancha 61

Está ubicada en las coordenadas UTM WGS84 Este 205764.15 Norte 8493721.36 altura 3890m.s.n.m., presentan una dimensión de 20.44m de largo por 35 m de ancho aproximadamente. Los paramentos no se pueden identificar por mucha vegetación y están soterrados.

Se observa elementos líticos sueltos, se evidencia segmentos de muros con pérdida de mortero, abundante vegetación. (ver Figura 97)

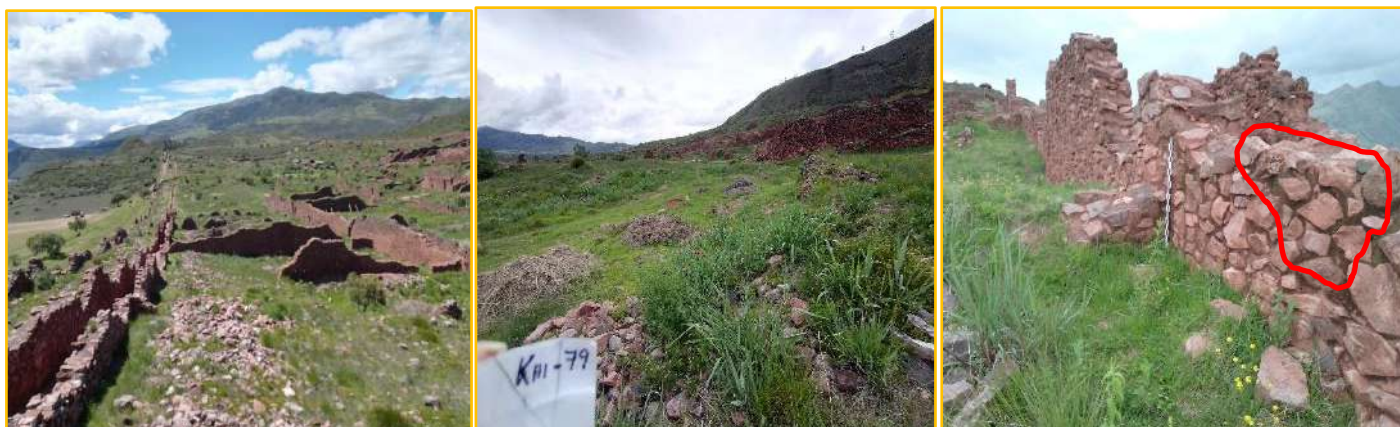
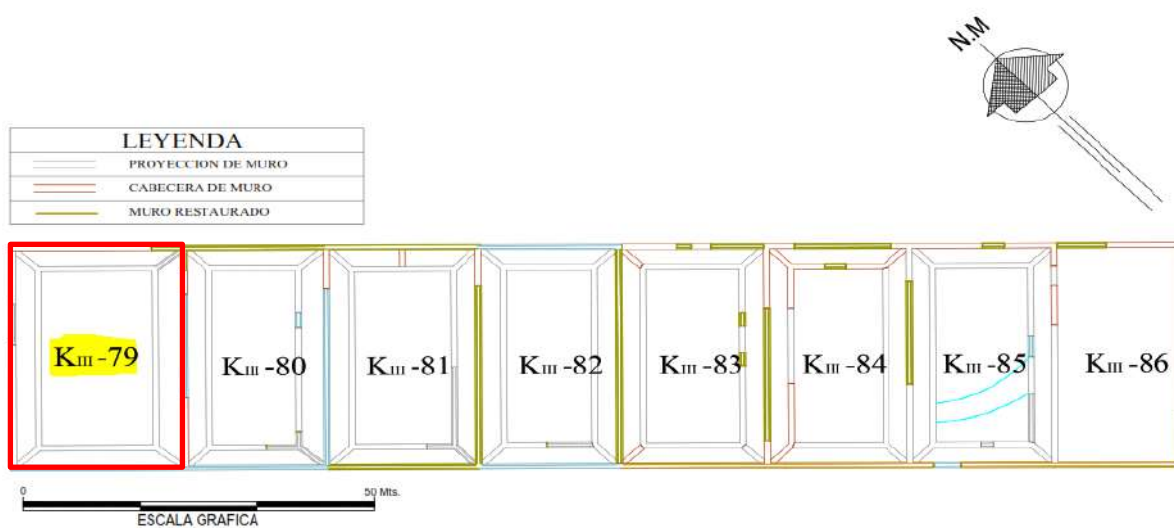
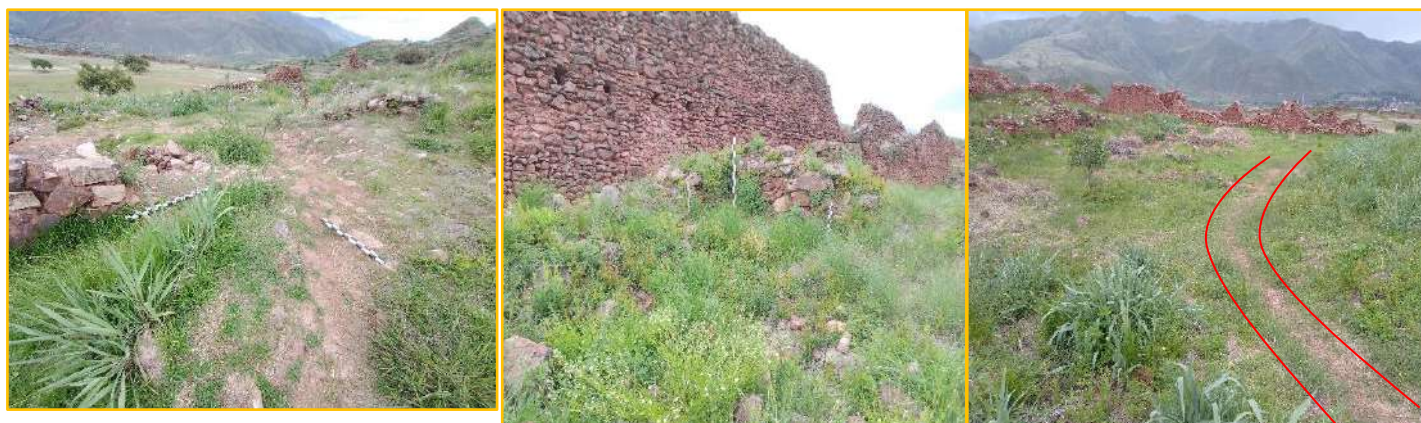
**Figura 99***Fotografías del estado de conservación de la Kancha 79*

Se muestra camino improvisado, por el cual los turistas circulan como parte a la visita al sitio arqueológico, por encima de los muros soterrados, así mismo el segmento de muro que no tiene una altura mayor a 1.00m, la presencia de vegetación en el área a pie de muro, se aprecian los segmentos de muros poco conservados, sin intervención anterior, presencia de vegetación herbácea y arbustiva a nivel de suelo. (ver Figura 99)

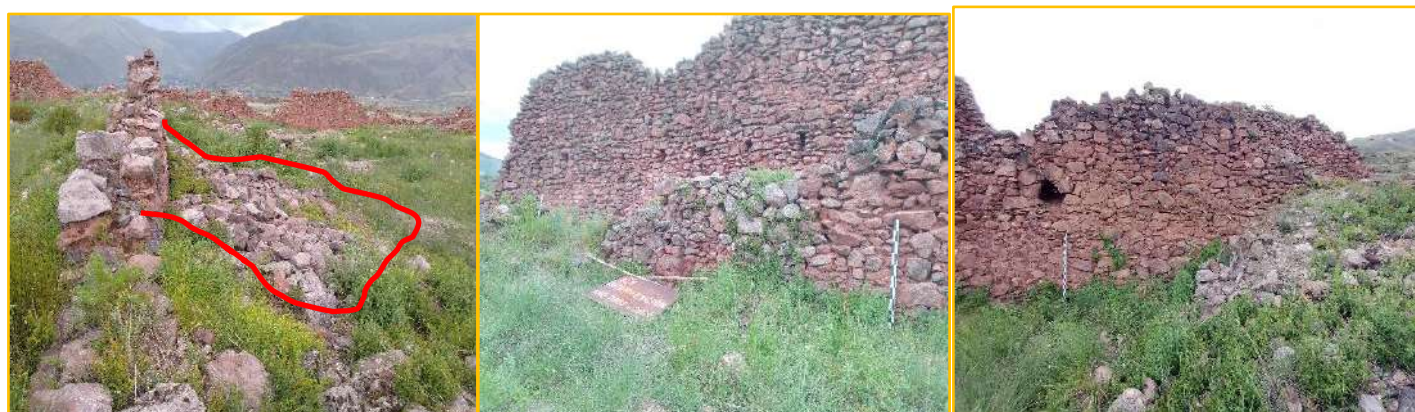
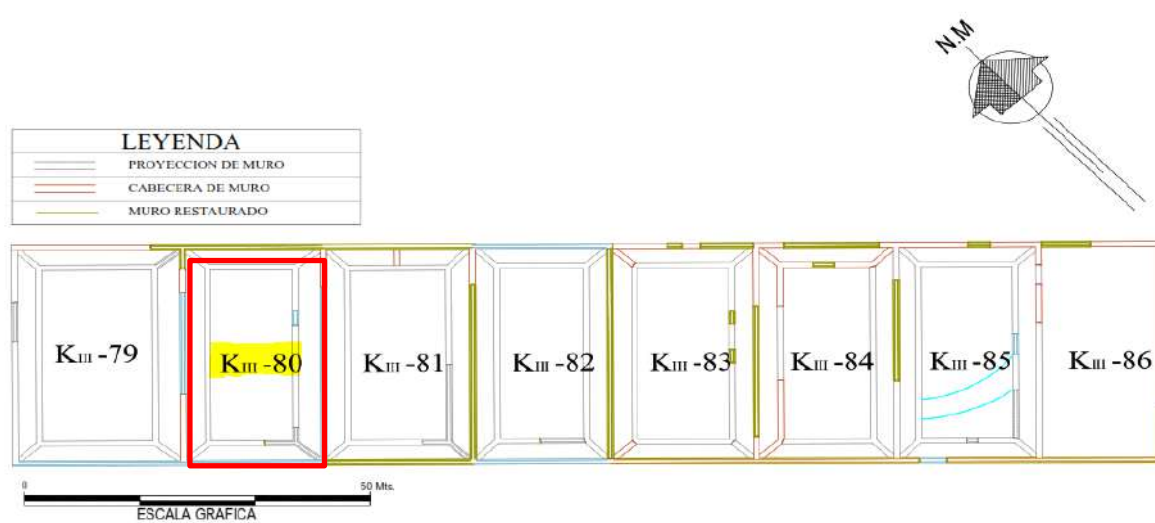
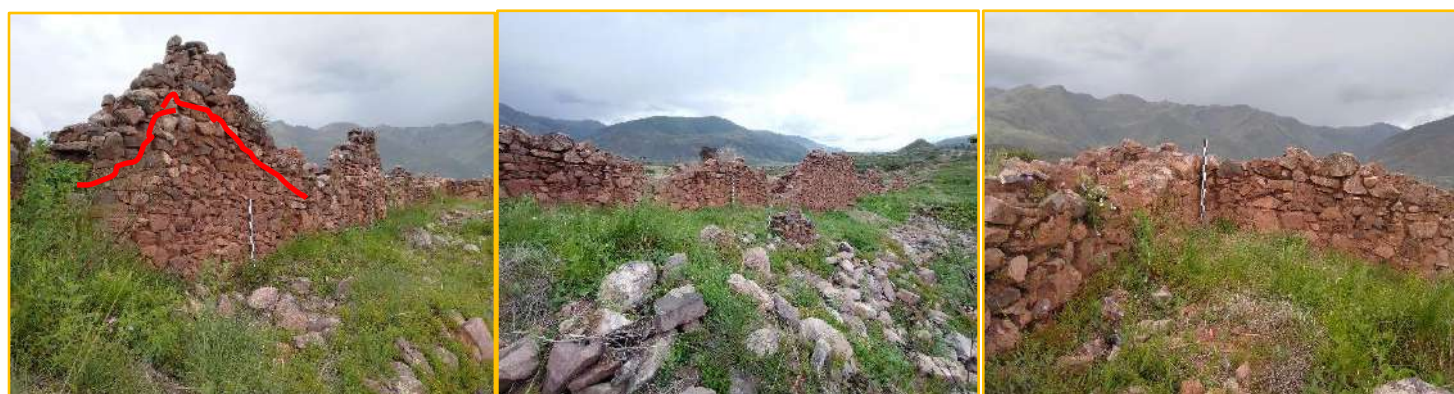
**Figura 100***Fotografías del estado de conservación de la Kancha 80*

Se visualiza la cabecera de muro conformante de la kancha, colapsada con los elementos líticos dispersos al pie de muro (resaltado con línea roja), probablemente este por la intrusión vegetativa presente en el muro y alrededores, se muestra un agujero resultado de elementos líticos faltantes que colapsaron, lo cual produce inestabilidad en la parte superior del muro, este tiene una altura aproximada de 2.50m, al lado derecho se muestra la aglomeración de elementos líticos y vegetación en el área, al pie de muro, con intervención en el año 2005 con lo indica el cartel informático (Ver la figura 100)

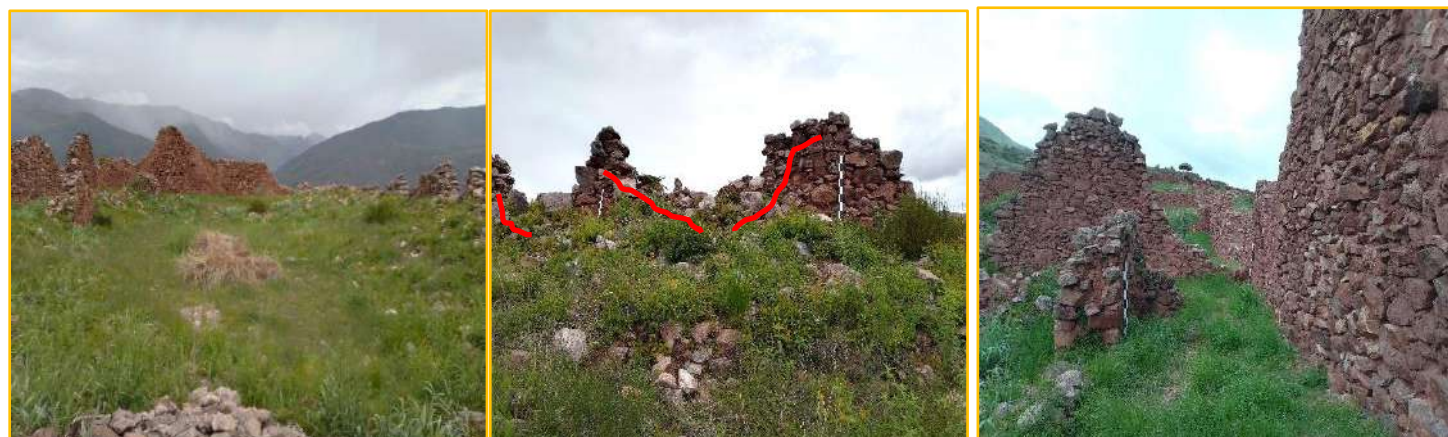
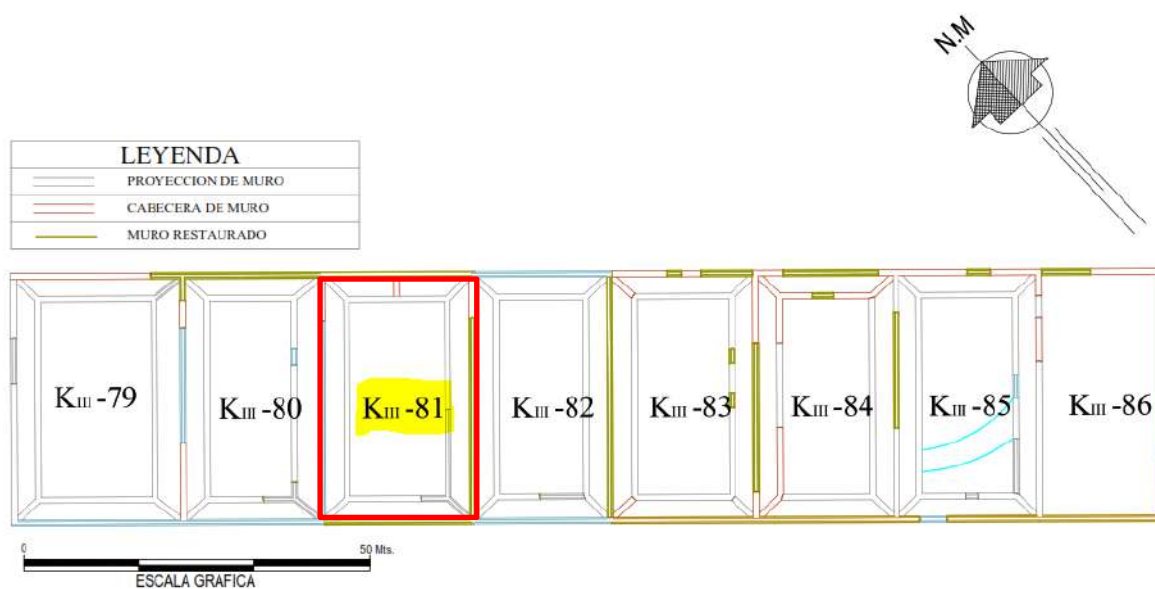
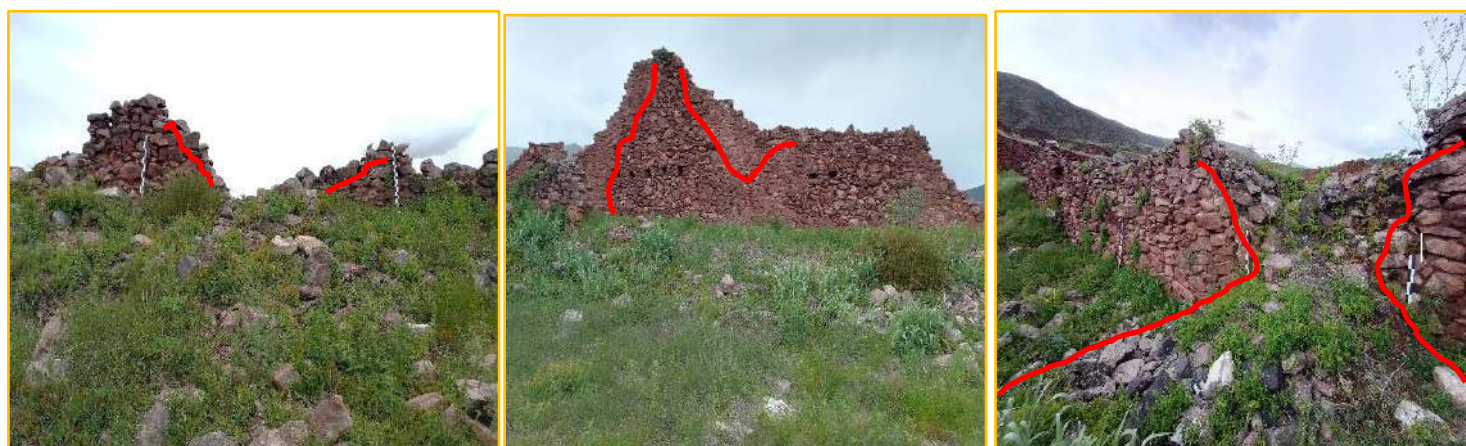
**Figura 101***Fotografías del estado de conservación de la Kancha 81*

La dispersión de elementos líticos descontextualizados en pequeña cantidad, se observa pérdida de líticos por intemperismo (resaltado con línea roja), pérdida de mortero. A pie de muro se observa elementos líticos sueltos producto del colapso (resaltado con líneas rojas), así mismo en todo este espacio se evidencia vegetación. (ver Figura 101)

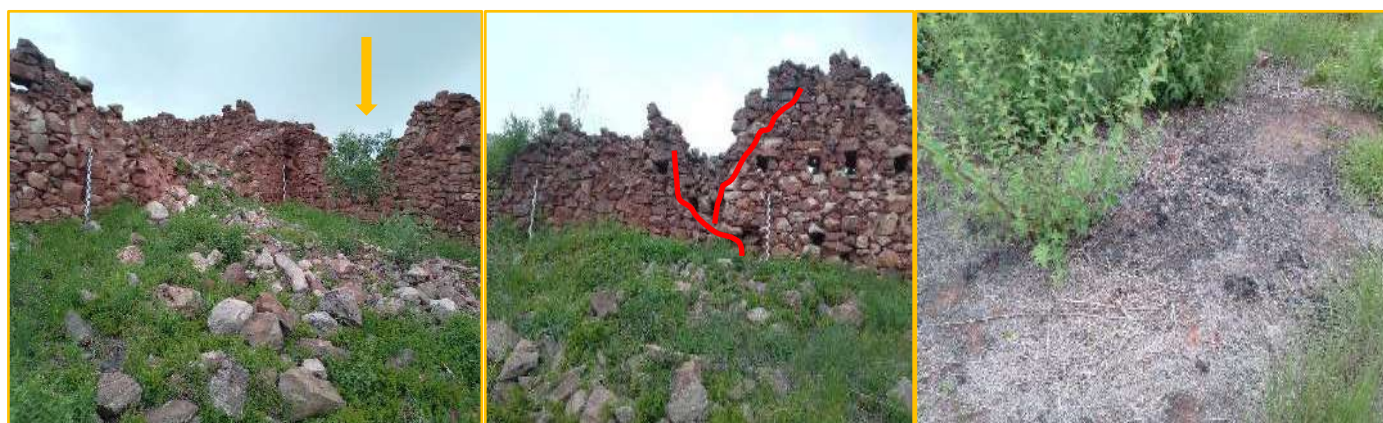
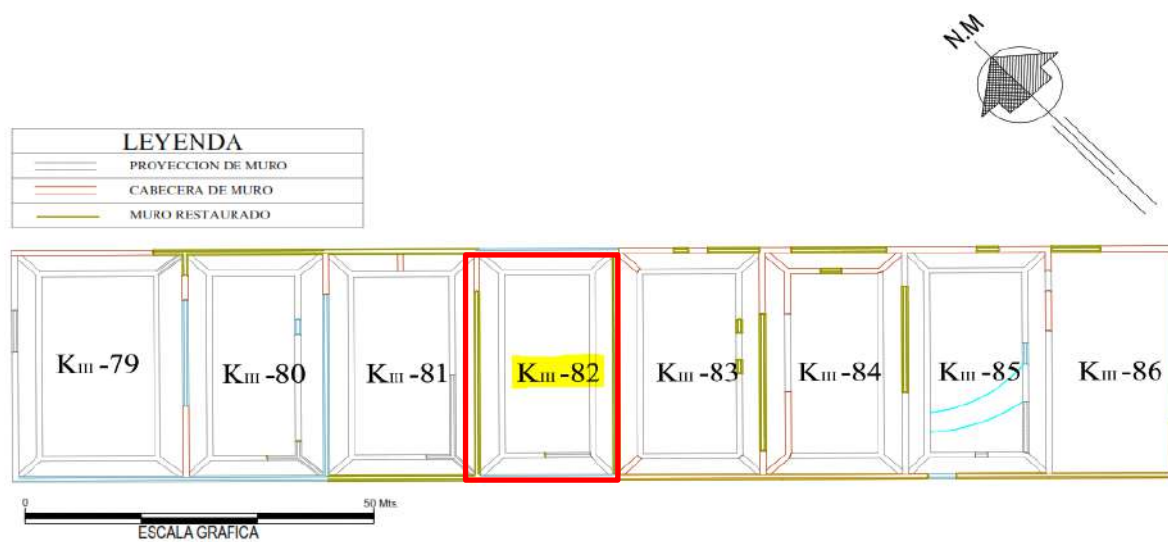
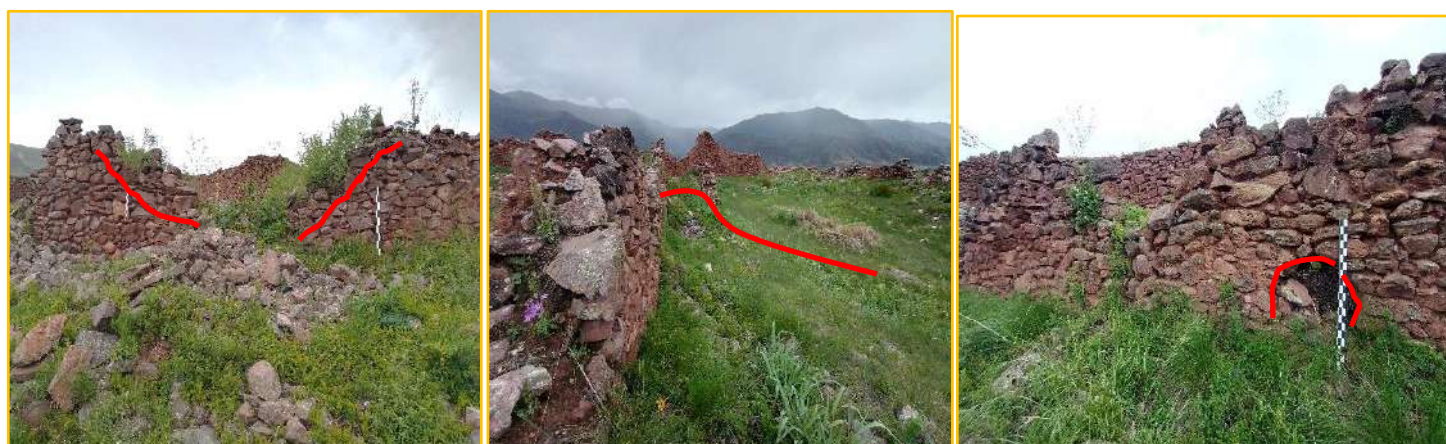
**Figura 102***Fotografías del estado de conservación de la Kancha 82*

Se muestran dos muros laterales paralelos, el posterior se encuentra mejor conservado que el otro, sobre la cabecera del segundo muro se evidencia la intrusión vegetativa, así mismo, vegetación herbácea a nivel de piso presente en toda el área. Evidencia de muros, uno longitudinal completo y otros segmentados, al pie de estos muros segmentados se observan elementos líticos producto del colapso. Se puede apreciar el proceso de descomposición de material orgánico seco, adhiriéndose el resultado de este material al piso, teniendo como característica el color plumizo. (ver Figura 102)

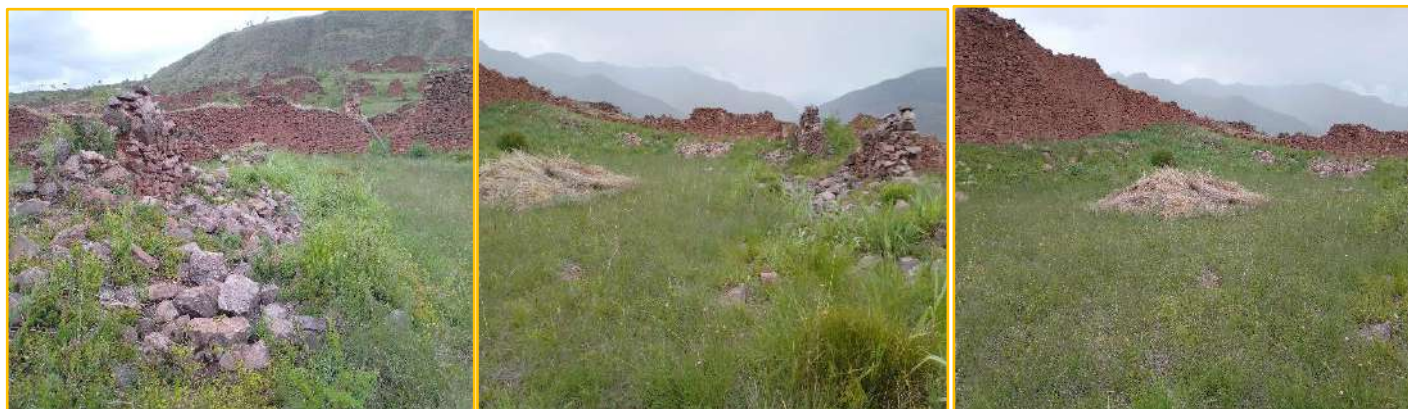
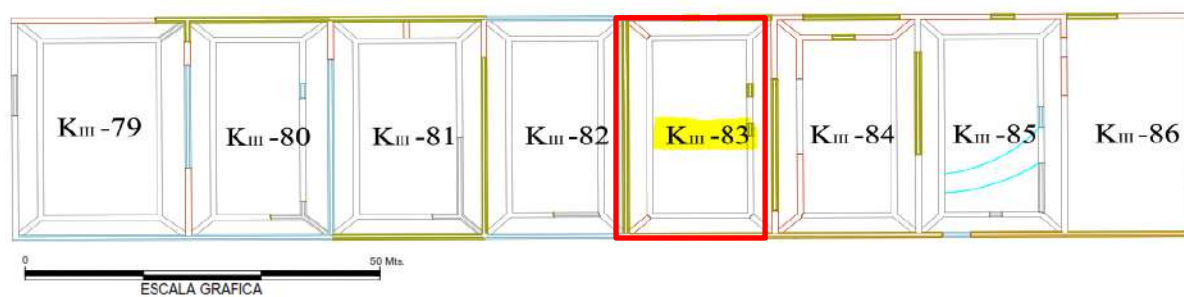
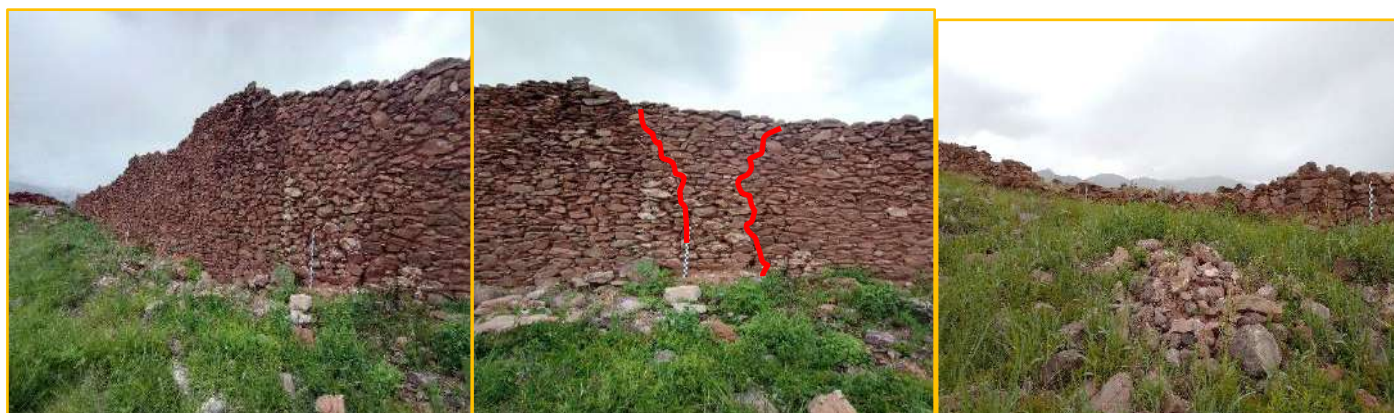
**Figura 103***Fotografías del estado de conservación de la Kancha 83*

El estado de conservación de la estructura se encuentra en 85% malo, se observa segmentos de muros, acumulación de tierra y líticos colapsados, pérdida de líticos, deterioro de mortero y colapsamiento de muro, a nivel de cabecera de muro hay pérdida de líticos. Se muestra una estructura en mal estado de conservación, debido a que gran parte del muro ha colapsado, producto de cual se tiene la presencia de elementos líticos sueltos a su alrededor.

Se muestra segmentos de muros, lo que indica que la parte faltante haya colapsado, producto de ello se puede ver elementos líticos dispersos por el área, en el área observada se muestra abundante vegetación seca y fresca, se puede evidenciar también la acumulación de elementos líticos sueltos. (ver Figura 103)

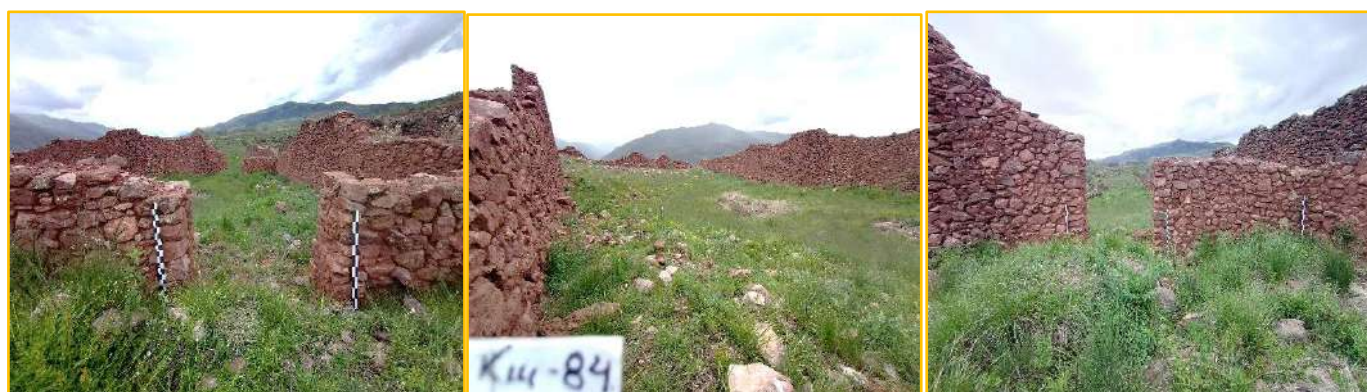
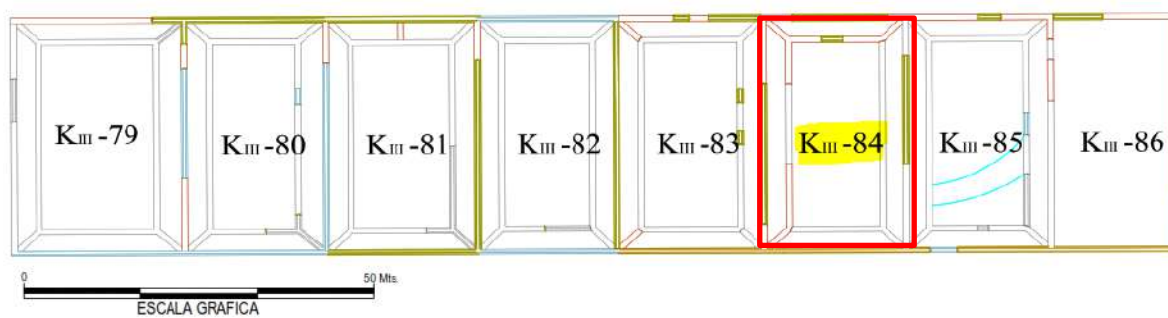
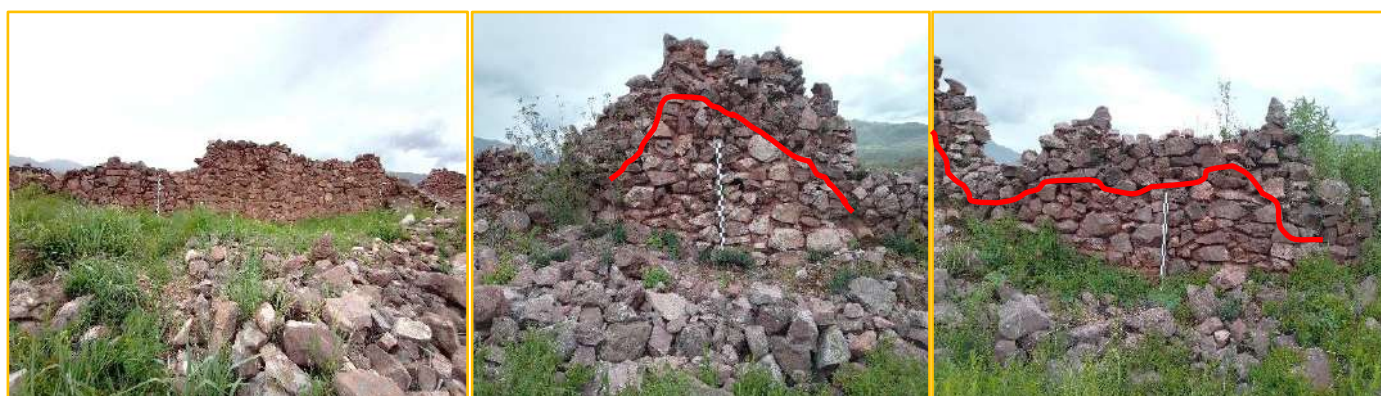
**Figura 104***Fotografías del estado de conservación de la Kancha 84*

El estado de conservación de la estructura se encuentra en 90% malo, se observa segmentos de muros, acumulación de tierra y líticos colapsados, pérdida de líticos, deterioro de mortero y colapsamiento de muro, a nivel de cabecera de muro hay pérdida de líticos, deterioro o pérdida total de mortero, colapso de segmentos de cabecera de muro e inexistencia de cubertinas.

Se muestra una estructura cuyo estado de conservación es regular, se puede ver abundante vegetación y elementos líticos dispersos. Se observa una kancha que se encuentra intervenida, sin embargo, se puede mostrar vegetación en la cabecera de muro con pérdida de mortero, deslizamiento de elementos líticos a causa de intemperismo. (ver Figura 104)

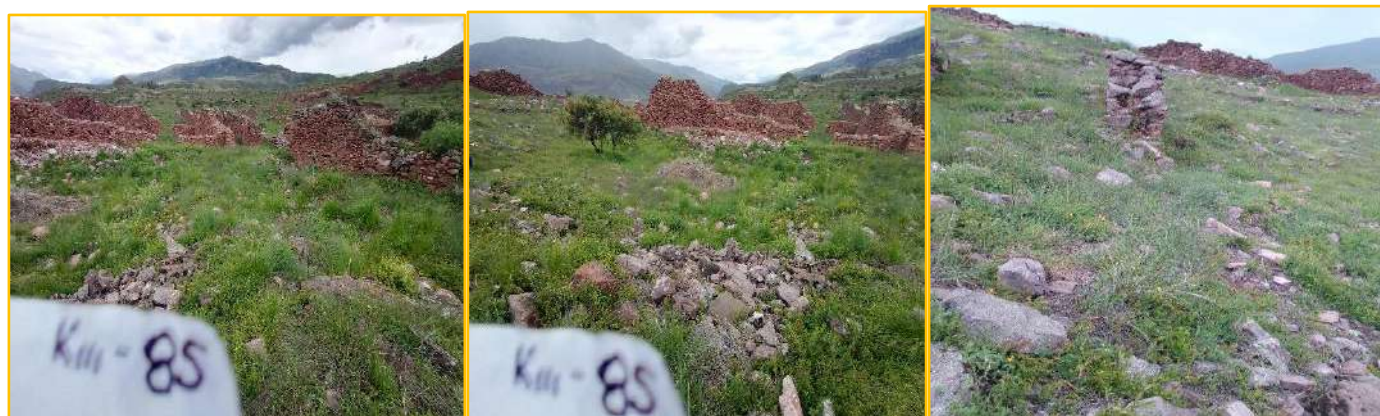
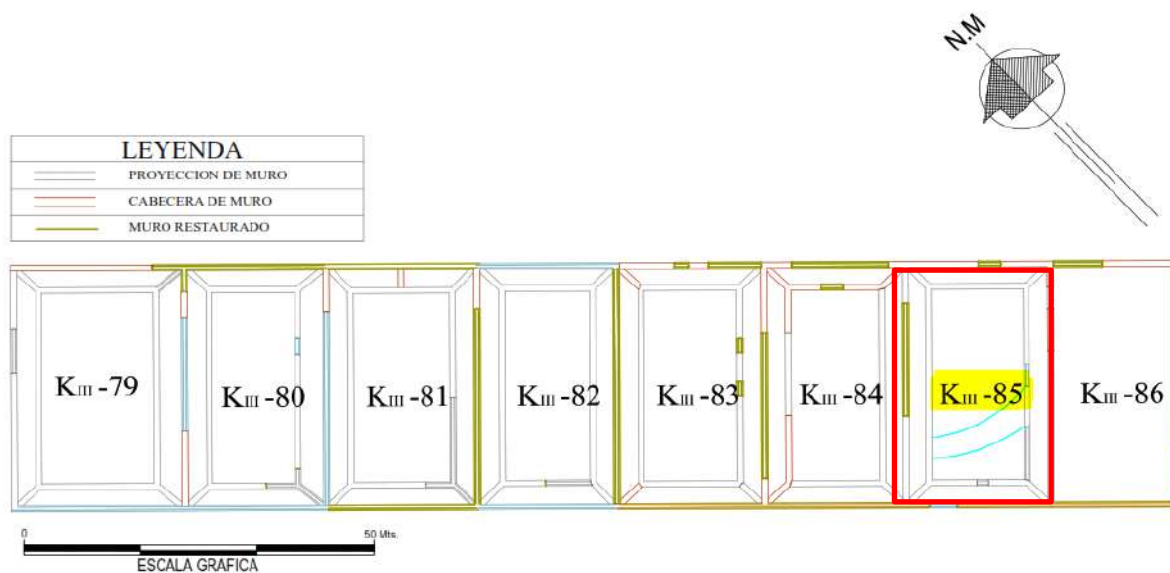
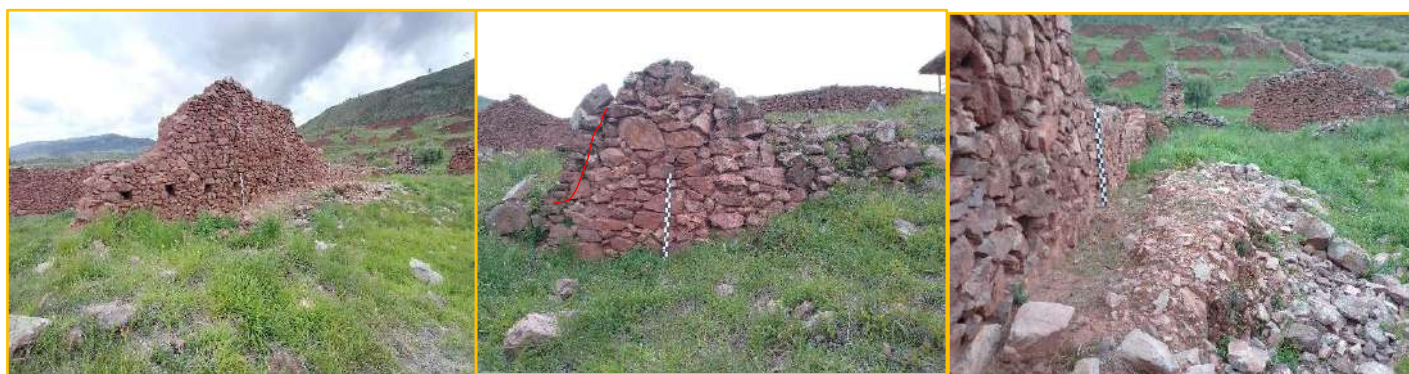
**Figura 105***Fotografías del estado de conservación de la Kancha 85*

El estado de conservación de la estructura se encuentra en 75% malo, se observa a nivel de superficie, segmentos de muros, acumulación de tierra y líticos colapsados, en algunos tramos de paramento se observa a nivel de muro fracturas, pérdida de verticalidad, pérdida de líticos, deterioro de mortero y colapsamiento de muro, a nivel de cabecera de muro hay pérdida de líticos, deterioro o pérdida total de mortero, pérdida de líticos, colapso de segmentos de cabecera de muro e inexistencia de cubertinas.

Se evidencia acumulación de elementos líticos, los cuales fueron producto del colapso de algunas estructuras. Se observa material lítico disperso, no se puede definir con precisión los rasgos de las estructuras y abundante vegetación herbácea. (ver Figura 105)

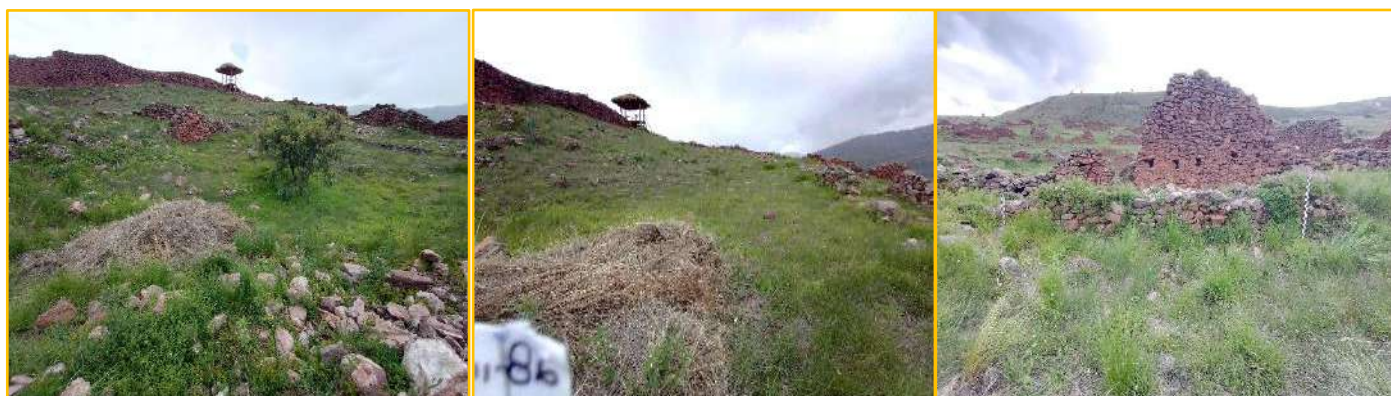
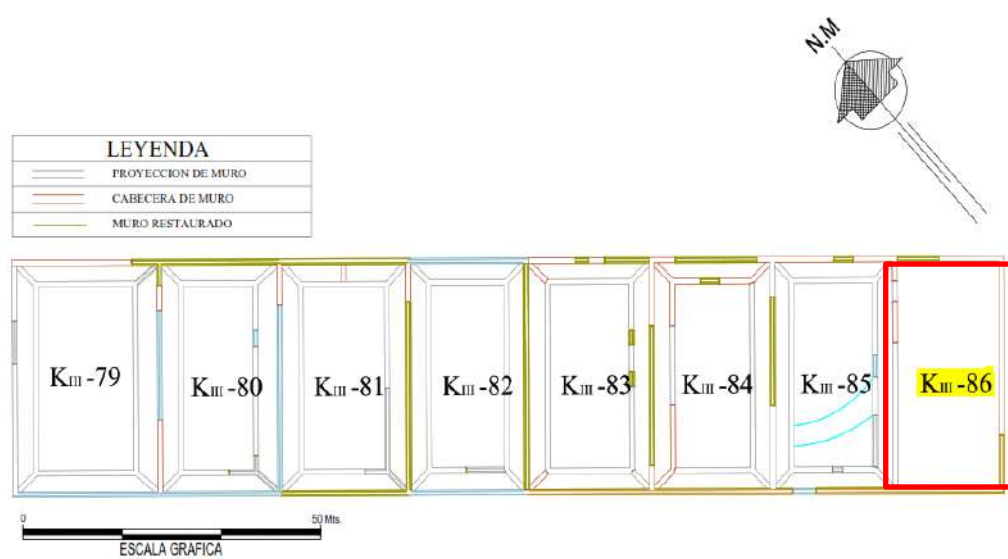
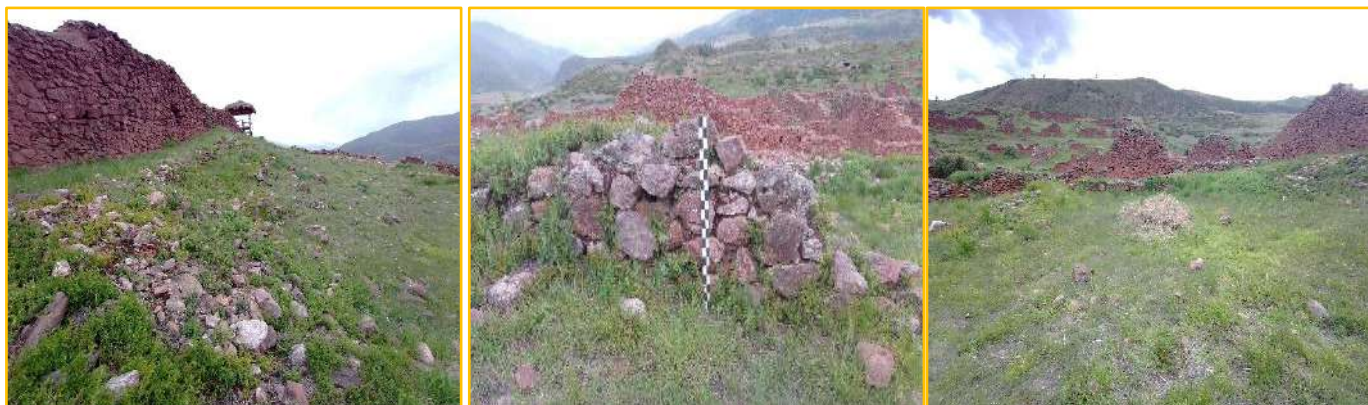
**Figura 106***Fotografías del estado de conservación de la Kancha 86*

El estado de conservación de la estructura se encuentra en 95% malo, se observa a nivel de superficie, segmentos de muros, acumulación de tierra y líticos colapsados, en algunos tramos de paramento se observa a nivel de muro fracturas, pérdida de verticalidad, pérdida de líticos, deterioro de mortero y colapsamiento de muro, a nivel de cabecera de muro hay pérdida de líticos, deterioro o pérdida total de mortero, pérdida de líticos, colapso de segmentos de cabecera de muro e inexistencia de cubertinas.

Se encuentra un mirador con escalinatas que conecta la calle principal con una calle secundaria adaptada para el turismo en el vértice Sur de la kancha. No se puede evidenciar las demás estructuras por la acumulación de elementos líticos sueltos, así como abundante vegetación seca y fresca. (ver Figura 106)

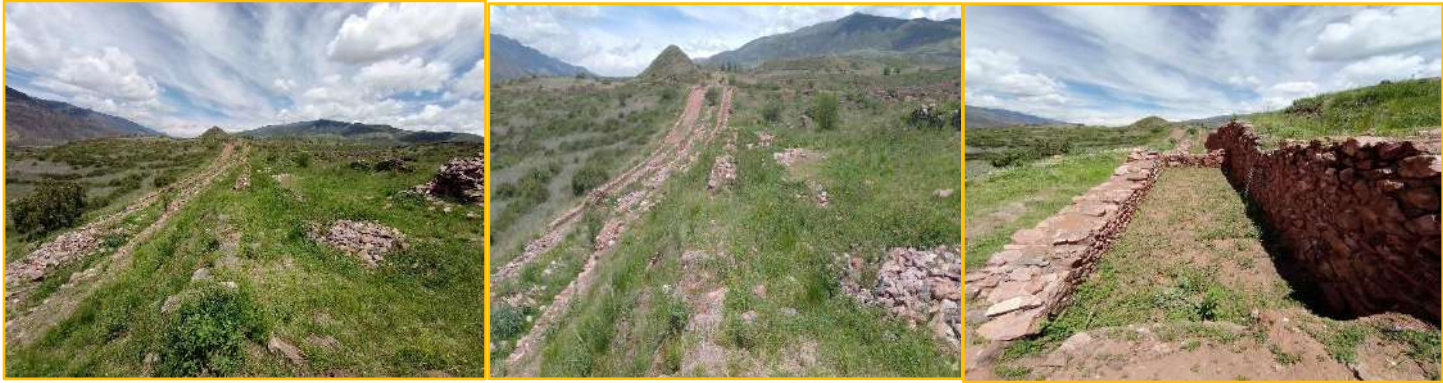
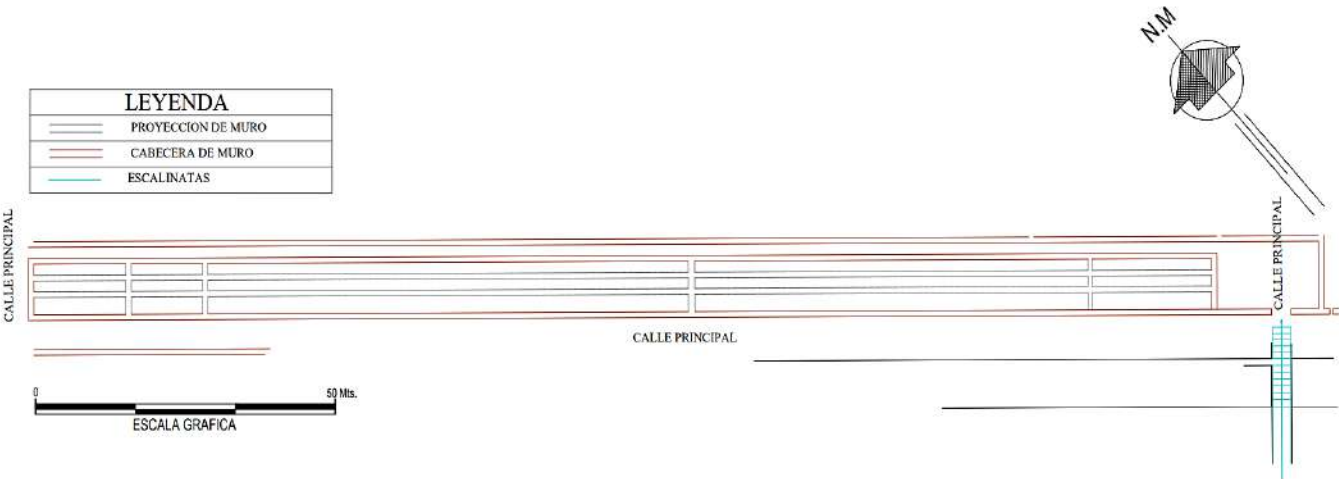
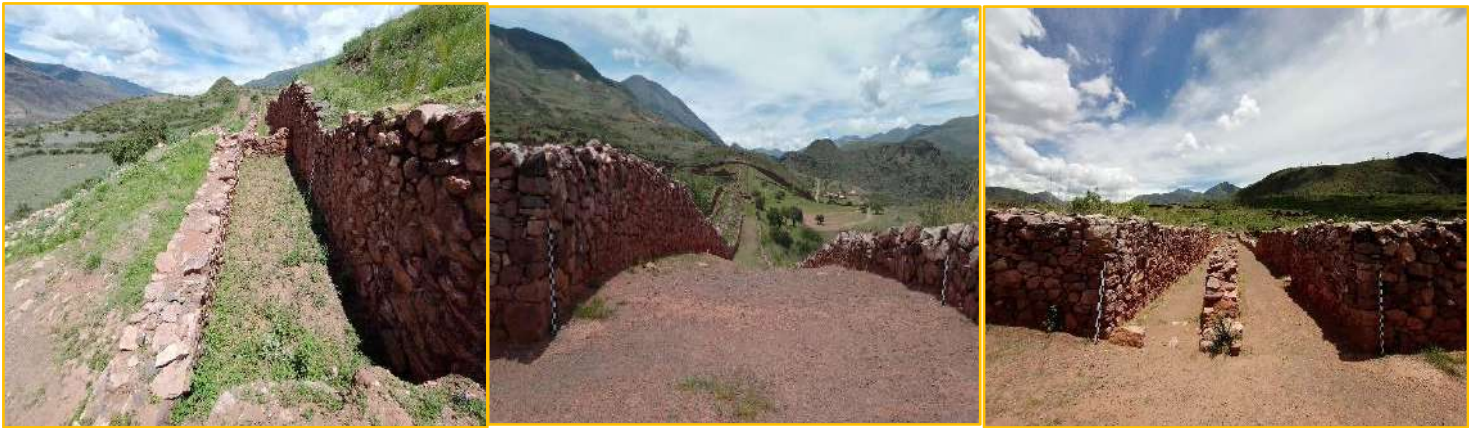
**Figura 110**  
*Fotografías del estado de conservación del Sub Sector K*

Vista panorámica del subsector desde el lado Sur hacia el Norte, no se puede identificar las estructuras internas. Se observa elementos líticos sueltos al interior del subsector, y abundante vegetación. (ver Figura 110)

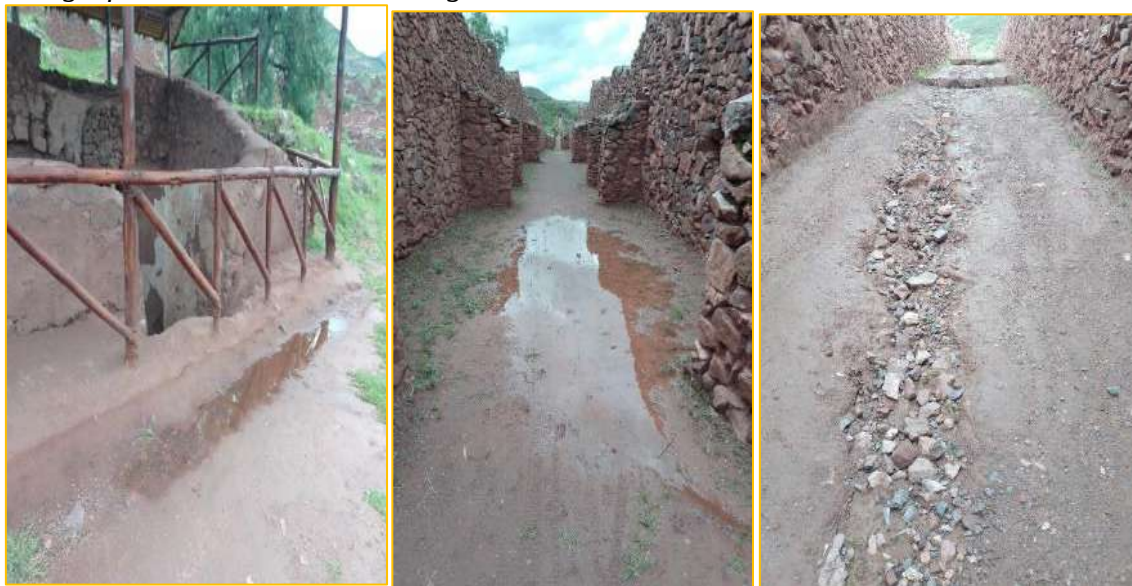
#### **Figura 111**

El deterioro ocasionado por factores naturales se evidencia principalmente a través de la erosión pluvial laminar, que desencadena la fragmentación y liberación de partículas de las estructuras del sitio. Este fenómeno, compuesto por precipitaciones pluviales y flujo superficial, es especialmente notorio durante las temporadas de lluvia, cuando se observan estancamientos de agua pluvial en zonas primordiales del sitio y en ciertas estructuras. **La ausencia de un sistema de drenaje adecuado** pone en riesgo la integridad de los cimientos de estas estructuras. (ver Figura 111)

*Fotografías de estancamiento de agua Pluvial.*

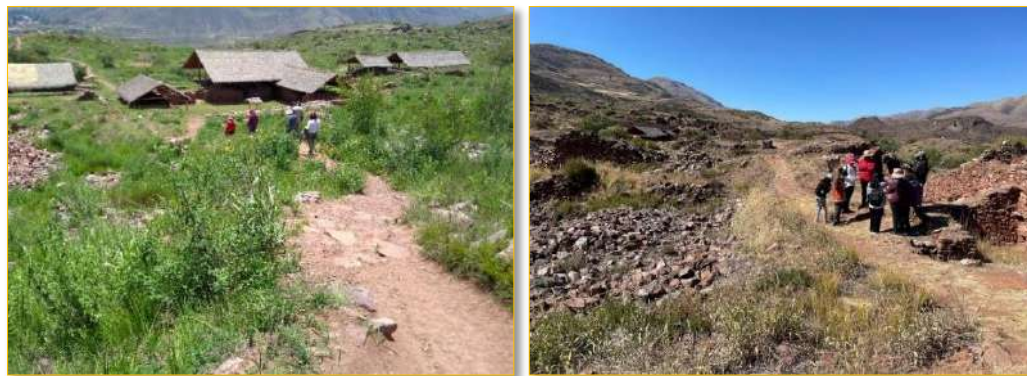
**Figura 115**

Actualmente, solo el sector III está habilitado para visitas, con recorridos que transcurren por encima de las estructuras colapsadas (ver Figura 115). Esta falta de infraestructura adecuada y la ausencia de señalización clara llevan a que los visitantes, por desconocimiento, transiten por áreas que están en riesgo de colapso. Es esencial desarrollar un plan que incluya rutas de recorrido turístico bien definidas y que estén

*Recorridos habilitados dentro del sector III por encima de las estructuras colapsas*

adecuadamente señalizadas, además de incorporar elementos como miradores y señaléticas, para garantizar una experiencia enriquecedora y segura para el visitante y, al mismo tiempo, proteger el patrimonio.
