**TESIS**

**GESTIÓN DEL PATRIMONIO CULTURAL EN EL SITIO ARQUEOLÓGICO DE  
PIKILLAQTA, LUCRE – CUSCO AL 2022**

**CUSCO-PERÚ  
2024**

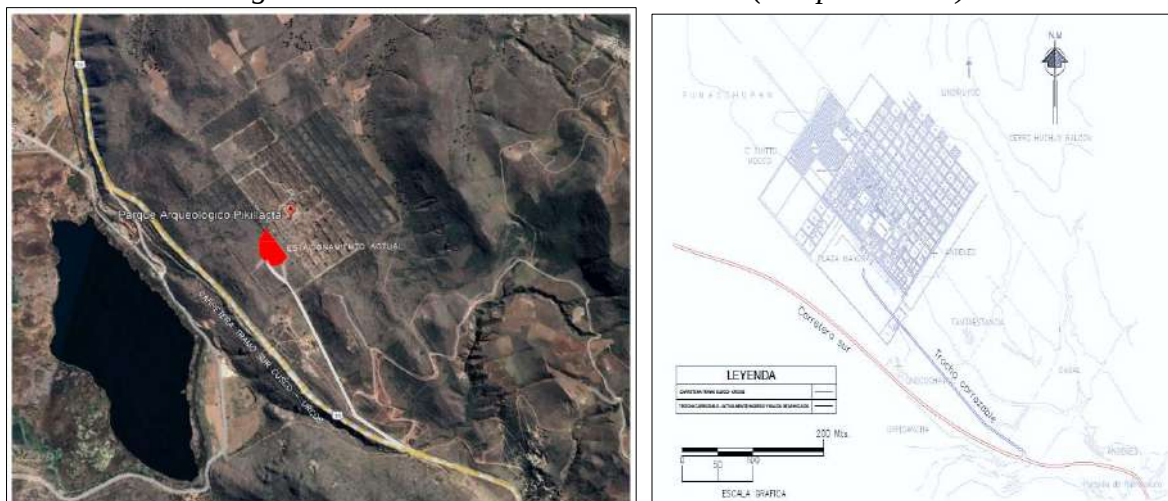
*Acceso actual de ingreso vehicular a la zona monumental (Ver plano L.09)*

No obstante, las imágenes muestran claramente que la presencia de vehículos pesados, en particular autobuses de turismo, dentro del monumento podría tener implicaciones perjudiciales. Su tránsito genera pequeños movimientos en el terreno que podrían afectar la integridad de los cimientos y muros en Pikillaqta. Además, la utilización de áreas del sitio como estacionamiento está ocasionando daño adicional al patrimonio arqueológico. (ver Figura 117)

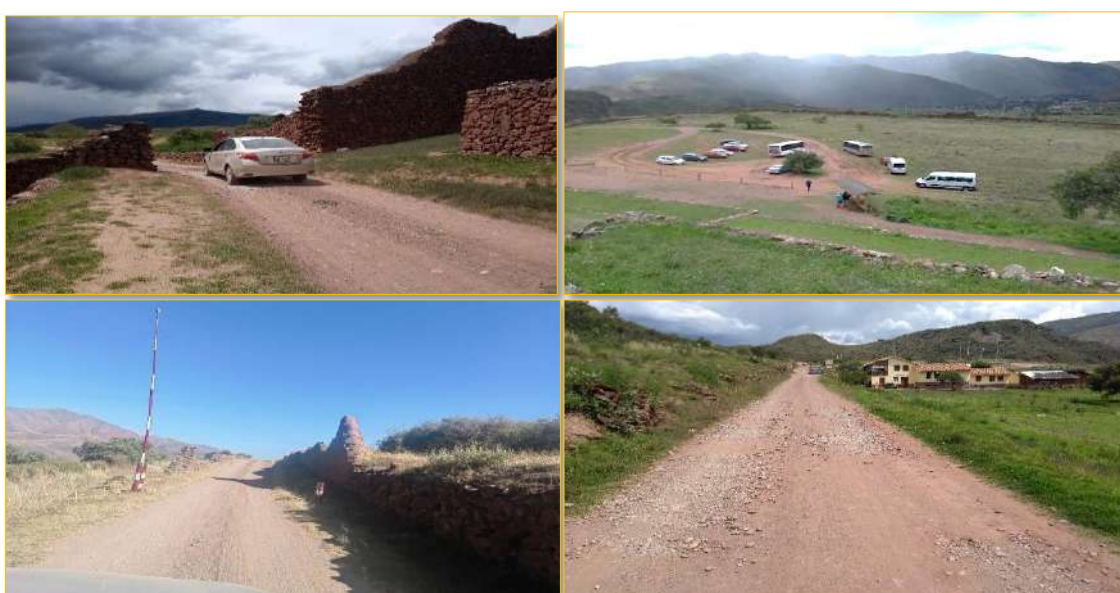
**Figura 117**

*Fotografía que muestra el ingreso vehicular por la trocha carrozable al interior de la zona monumental*

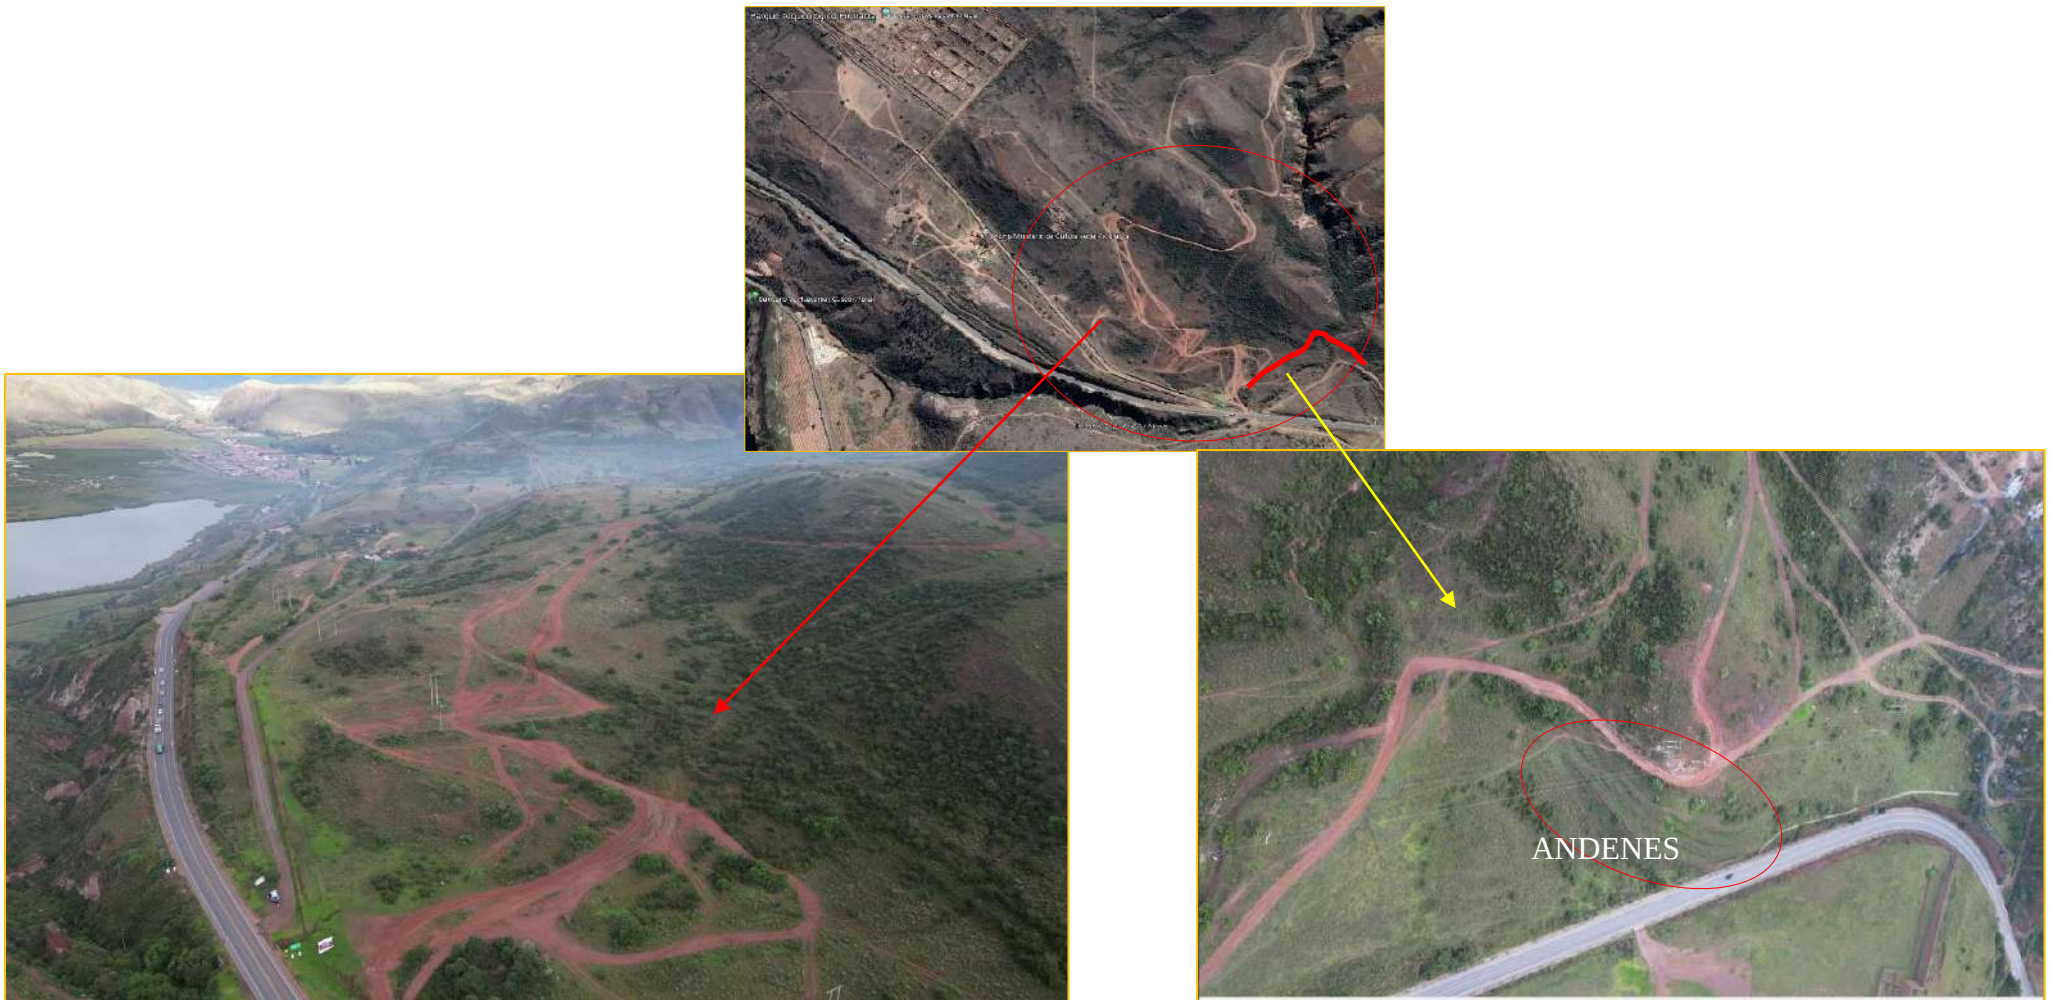
*Huellas de trocha carrozable ocasionados por vehículos pesados por la actividad de extracciones de yeso*

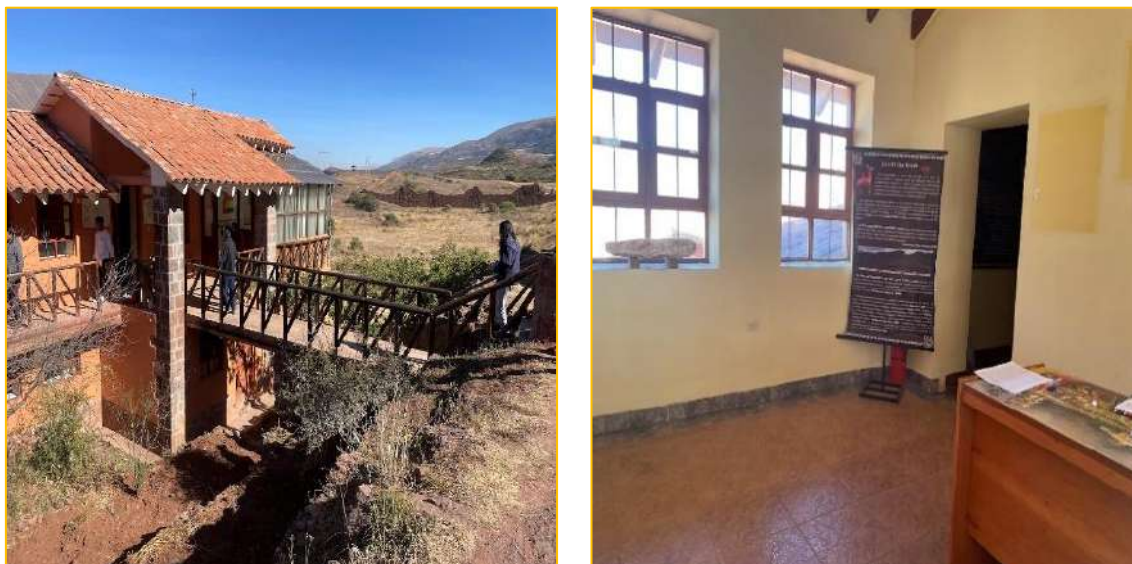
### **Figura 119**

Wari”. Se ingresa por el costado de la caseta de control. Se evidencia dos salas de exhibición, con un desnivel entre ellas. (ver Figura 119)

*Fotografía de infraestructura de las de exhibición y caseta de control de la DDC-Cusco*

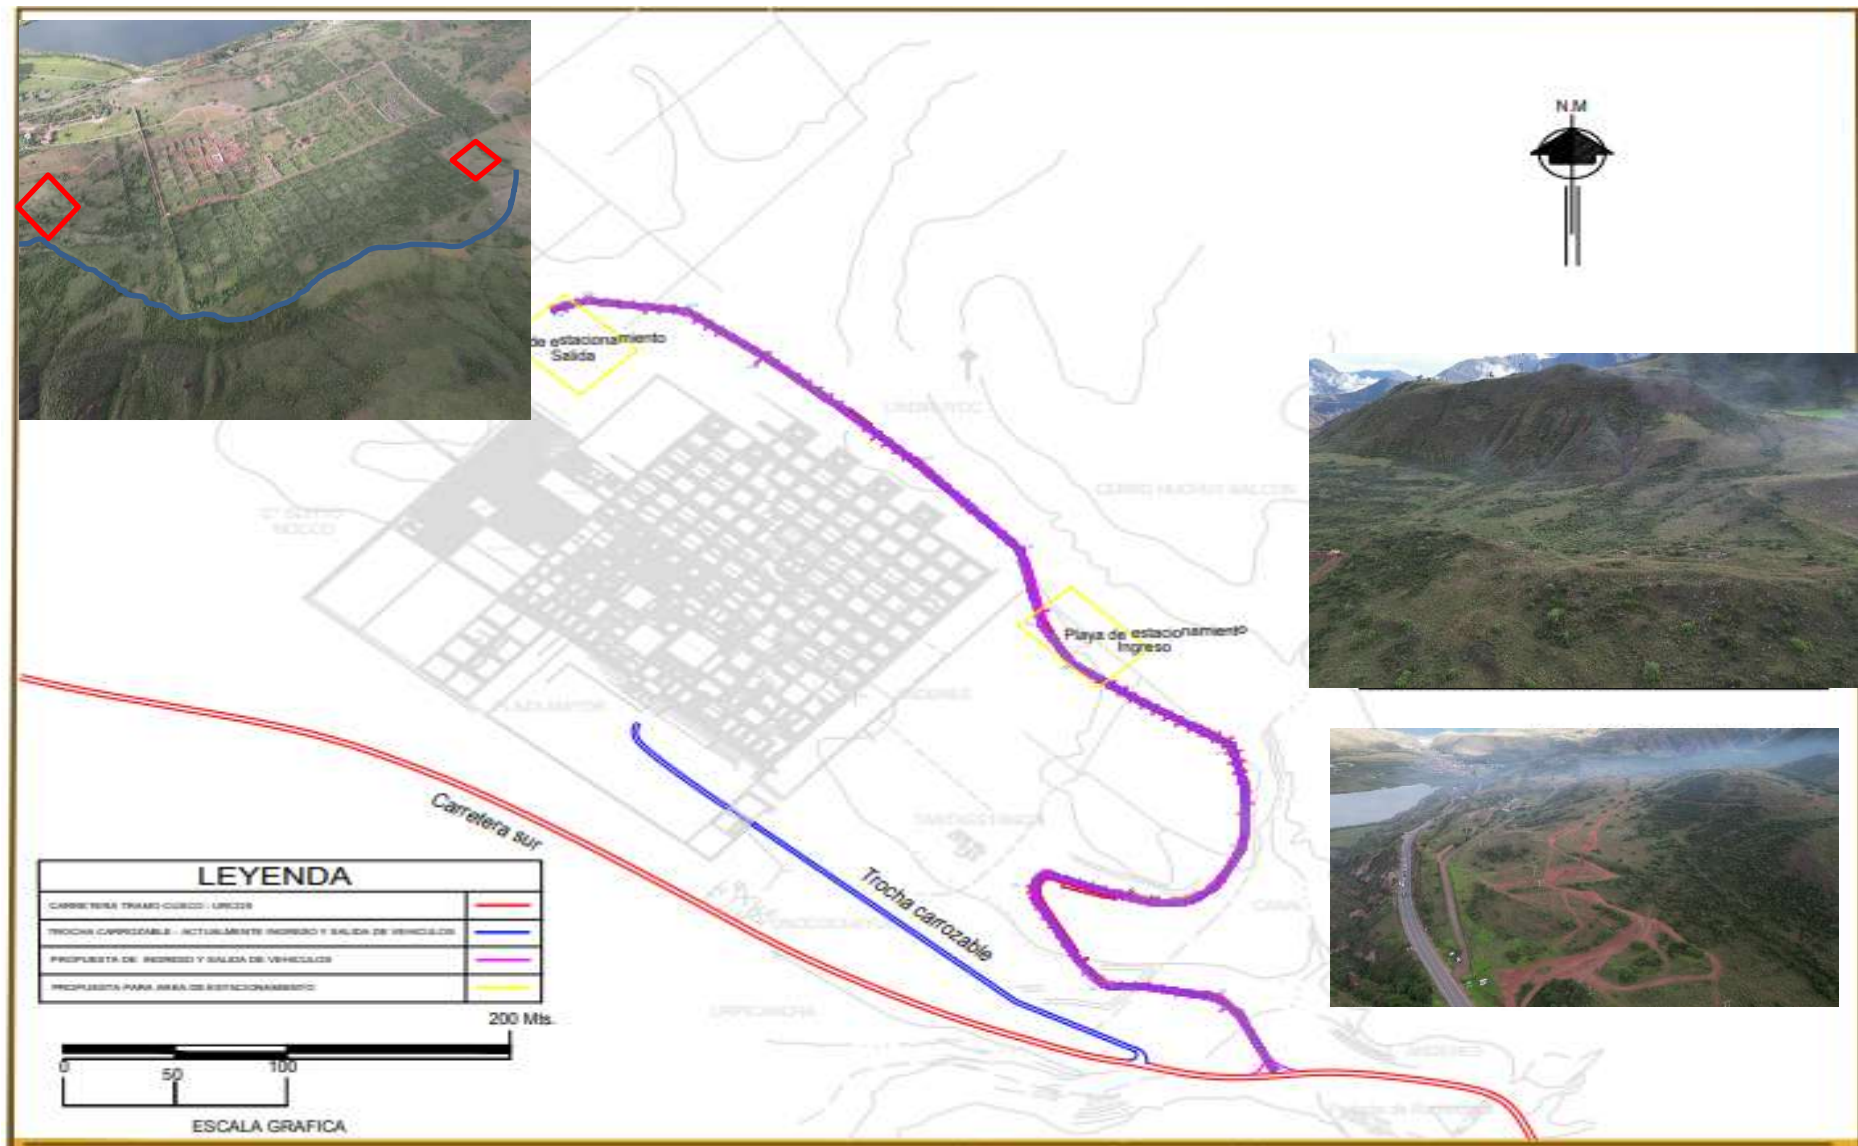
**Figura 163**  
*Propuesta de ingreso y salida de vehículos a la zona monumental de Pikillaqta.*

Se propone clausurar el acceso vehicular actual al Sector IV del centro arqueológico y establecer una nueva ruta de ingreso y salida. Esta ruta tendrá su inicio en la carretera Cusco-Urcos, ascendiendo por una trocha carrozable existente. Esta trocha es actualmente utilizada para el transporte de yeso y por vehículos de bomberos. Al extremo derecho de la parte alta de la zona monumental se aprecia un área llana, el cual estará destinado como la primera playa de estacionamiento de llegada de los vehículos, en donde los visitantes descenderán como punto de inicio al recorrido del sitio. Los vehículos continuaran su trayectoria hacia el lado Noroeste llegando a un segundo punto de playa de estacionamiento para recoger a los visitantes. La implementación de esta propuesta simulada no solo mejoraría la experiencia del visitante, sino que también preservaría y protegería el patrimonio arqueológico, evitando el deterioro causado por un acceso vehicular no regulado. (ver Figura 163 y Anexo)

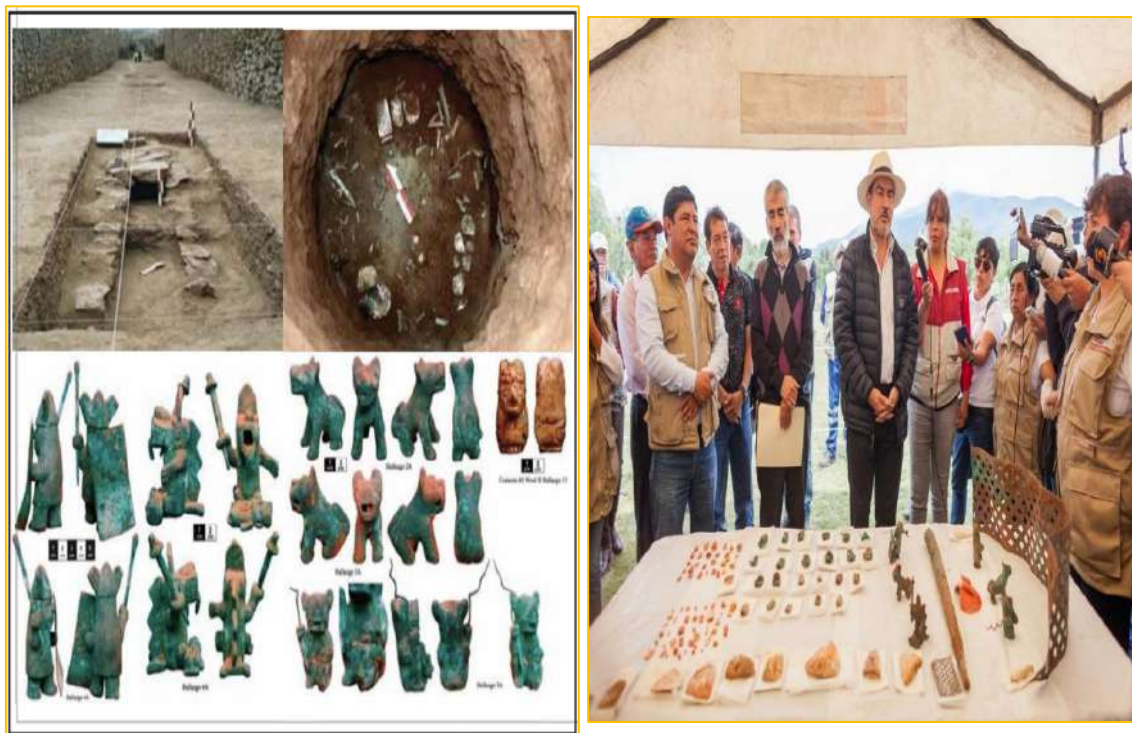
### **Figura 164**

Desde el año 1990 al 2022, se vinieron realizando diferentes proyectos de investigación arqueológica, durante estos trabajos se encontraron diferentes hallazgos arqueológicos, dentro de los más resaltantes, son los hallazgos del Arqueólogo Carlos Arriola en el 2004 y el 2018 los hallazgos de Irina Cuba. (ver Figura 164)

#### *Hallazgos de ofrenda*

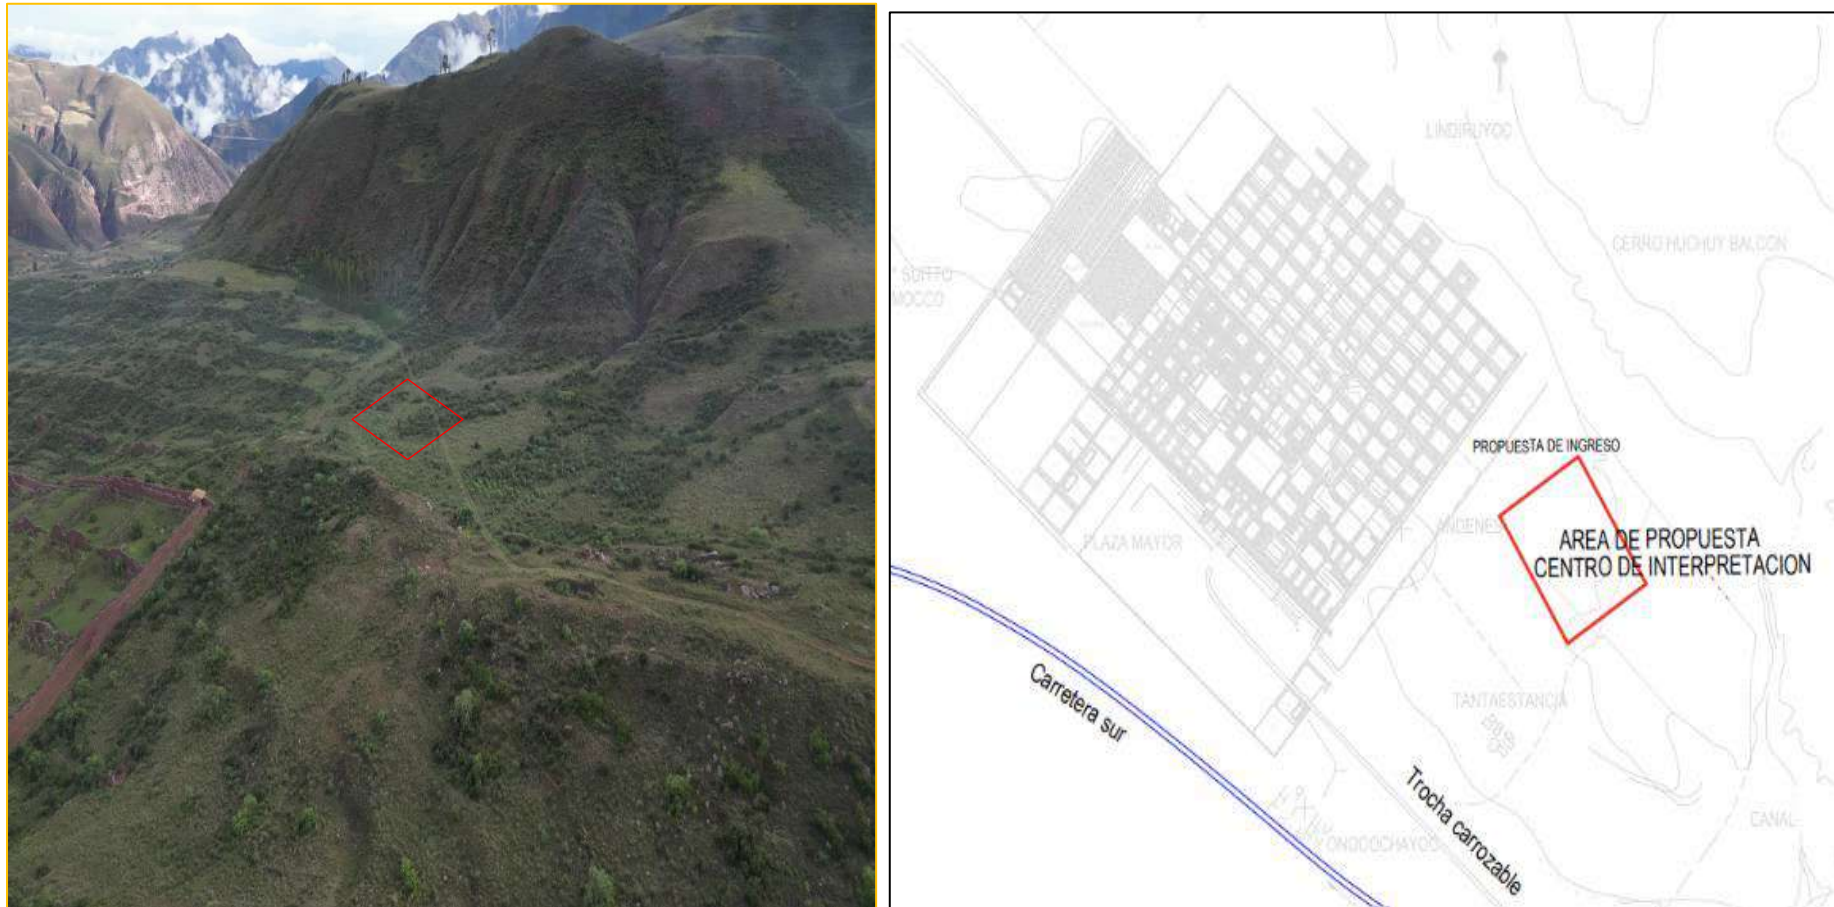
**Figura 165**

*Fotografía y plano del área de propuesta para centro de interpretación en la zona monumental de Pikillaqta.*

La implementación o remodelación de un centro de interpretación en el sitio arqueológico de Pikillaqta es una propuesta que busca mejorar la experiencia de los visitantes y ofrecer una exposición más completa e interesante de los objetos encontrados en el sitio. La inclusión de música, historia e interpretación mediante el uso de tecnología es una forma de hacer que la experiencia sea más enriquecedora e inmersiva para los visitantes. (ver Figura 165 y Anexo)

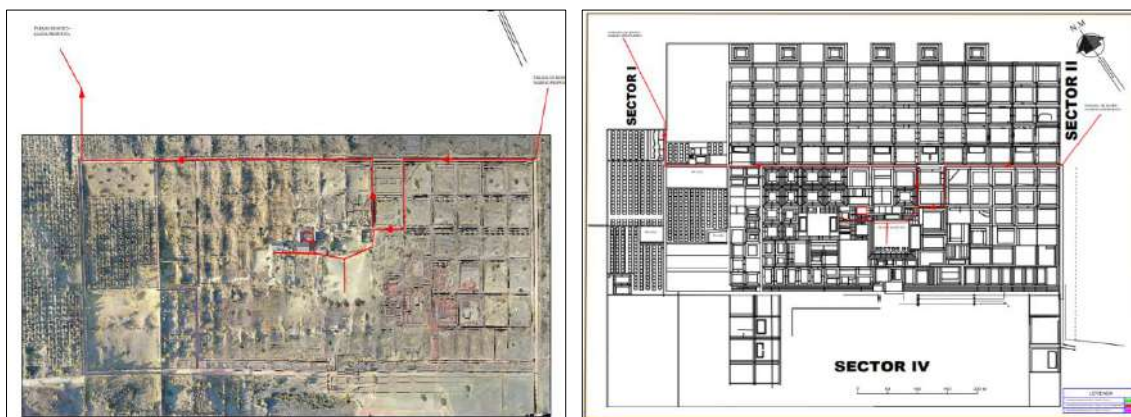
**Figura 167**

*Propuesta de circuito corto en la zona monumental.*

**Descripción del Recorrido:** La aventura comienza en el ingreso principal, donde los visitantes se encontrarán con un panel informativo que destaca los hallazgos arqueológicos de 2004. Siguiendo la calle principal, los visitantes podrán recorrer el sector III, que destaca por sus restauraciones recientes.

Una vez adentrados, podrán dirigirse hacia la plaza principal y descubrir las investigaciones arqueológicas de 2002, especialmente las kanchas 1 y 2, notables por sus estructuras revestidas de yeso. Esta sección también ofrece una panorámica del paisaje cultural, fusionando naturaleza con historia.

La ruta culmina en el extremo izquierdo del sector, desde donde los visitantes pueden dirigirse a la salida y retornar a sus vehículos. (ver Figura 167 y Anexo)

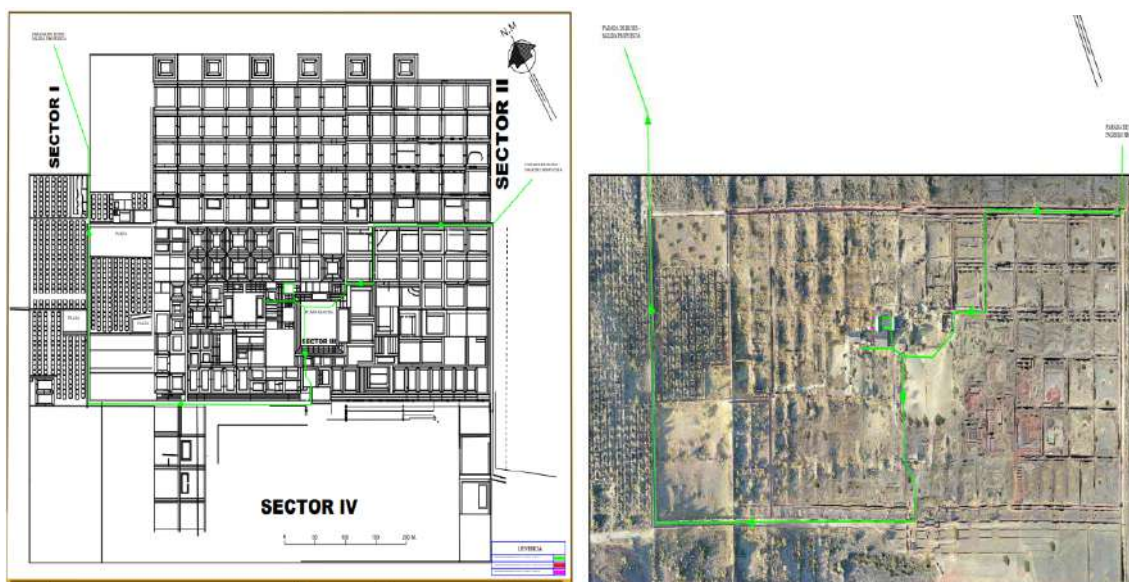
**Figura 168**

*Propuesta de circuito mediano en la zona monumental.*

A continuación, el recorrido conduce hacia el extremo Suroeste del sector I, donde se pueden observar las históricas qolqas. El viaje prosigue ascendiendo por una de las calles principales, donde se podrán apreciar variadas formas arquitectónicas y la planificación urbana de traza ortogonal del sitio. Finalmente, el circuito culmina en el extremo Noreste del sector, desde donde los visitantes pueden tomar la salida. (ver Figura 168 y Anexo)

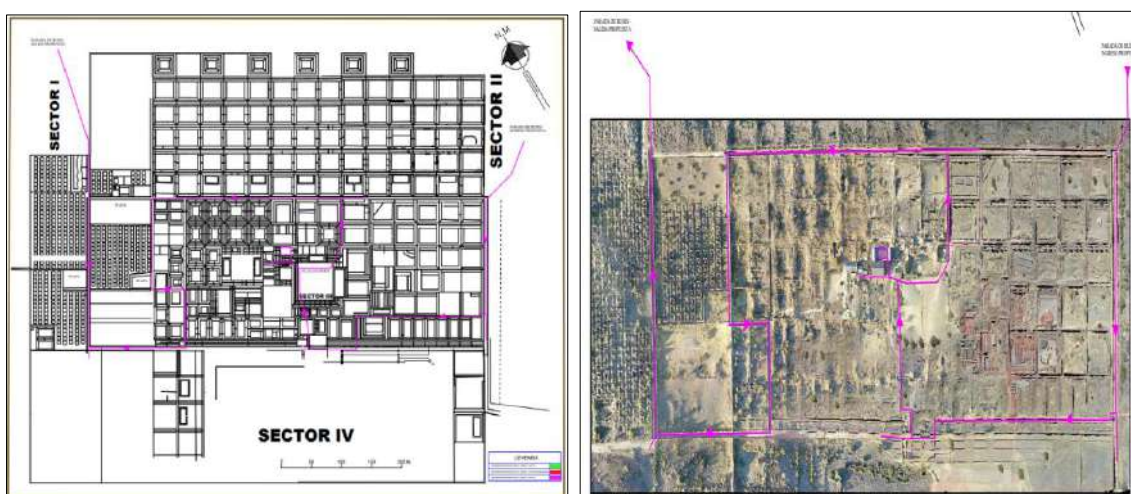
### Figura 169

*Propuesta de circuito extensivo en la zona monumental.*

La conclusión del recorrido lleva a los visitantes hacia el extremo izquierdo del Noroeste, marcando el fin de una hora inmersiva de exploración y descubrimiento. (ver Figura 169)

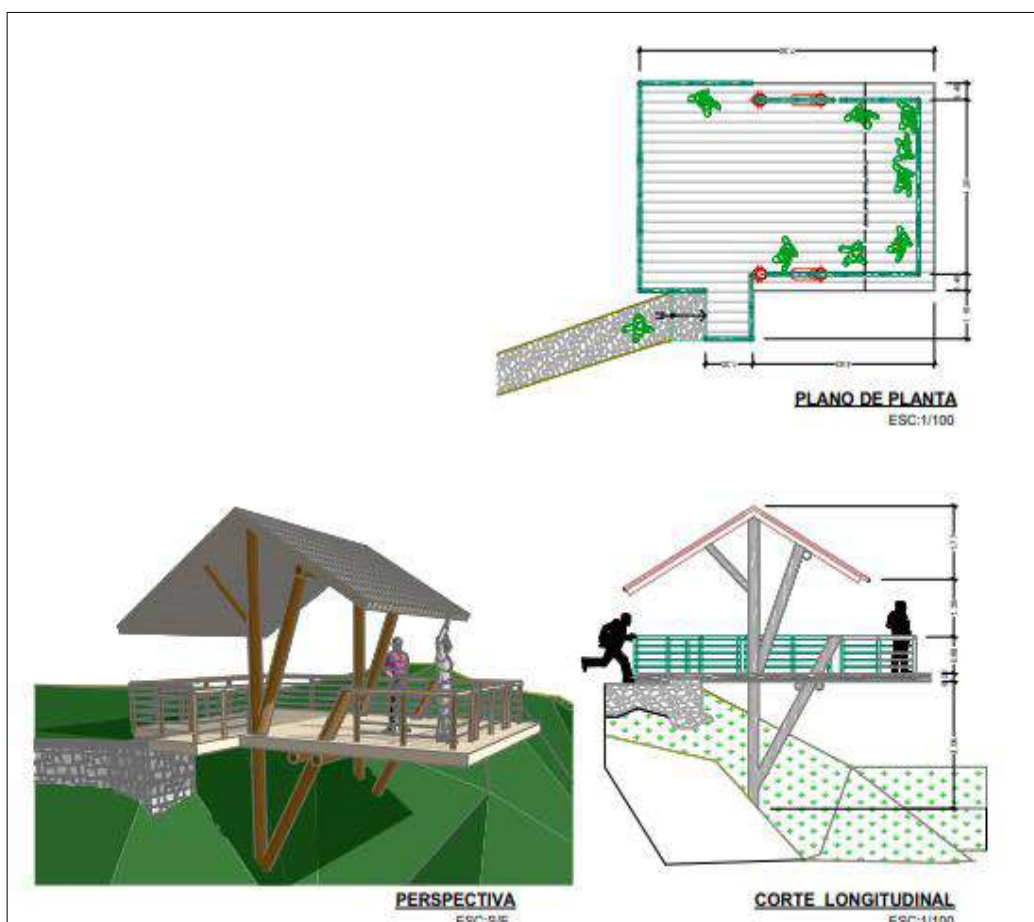
**Figura 170**

*Plano de diseño como propuesta de miradores alrededor de la zona monumental.*

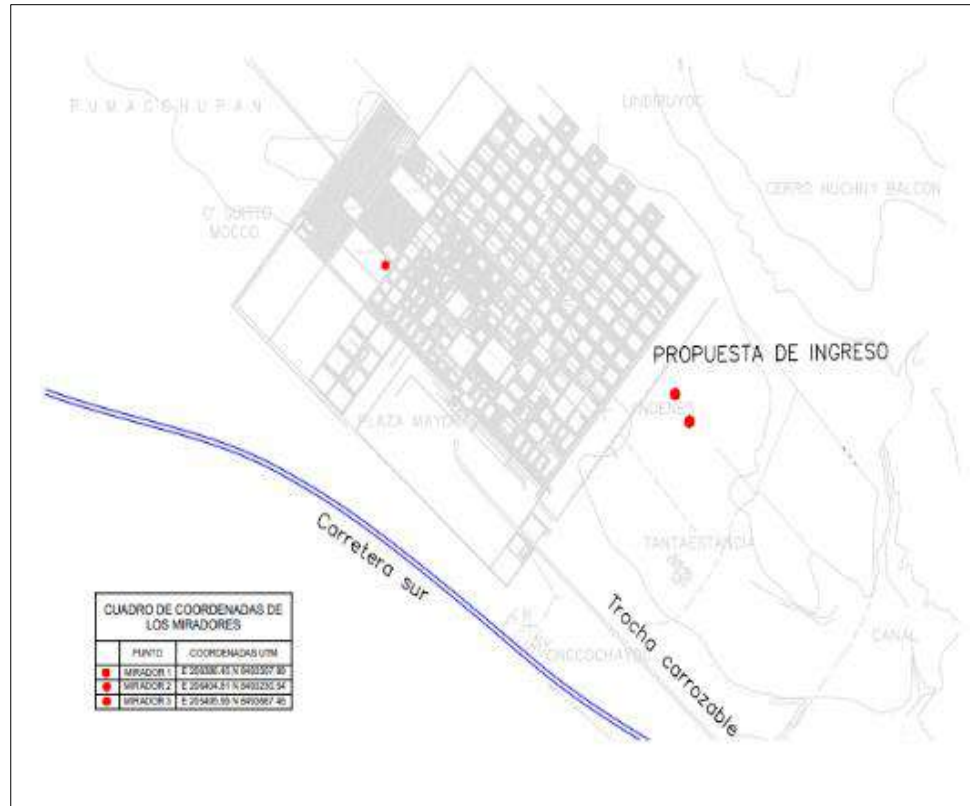
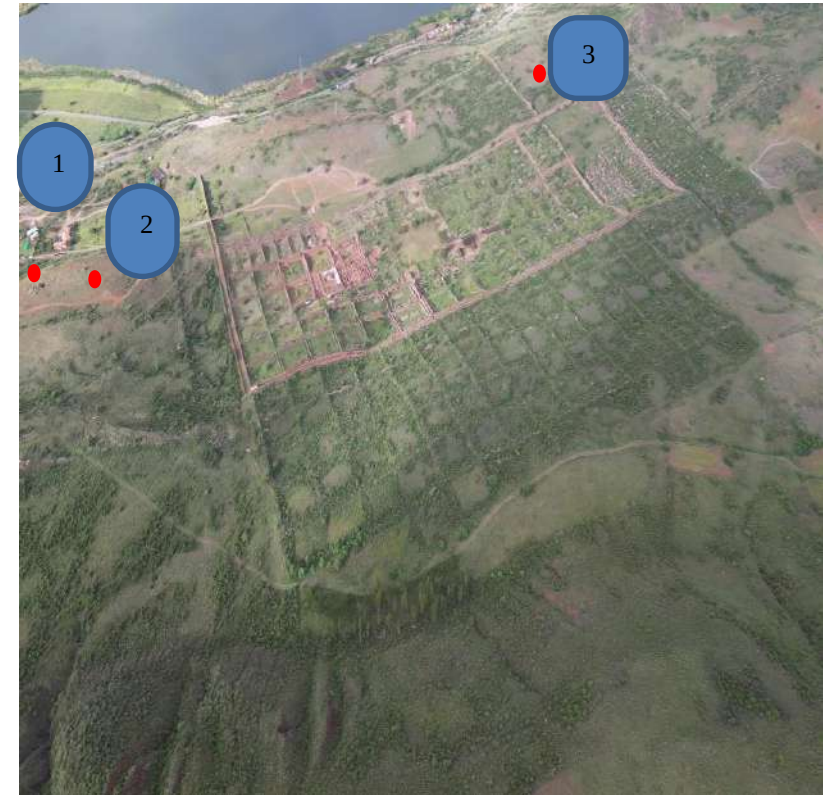
**Figura 171**

*Vista de propuestas panorámicas que muestran primer, segundo y tercer punto de los miradores*

Los miradores tendrán 3 lugares o punto elevados desde el cual pueda contemplarse con facilidad la zona monumental y paisaje natural. (ver Tabla 68 y Figura 171)

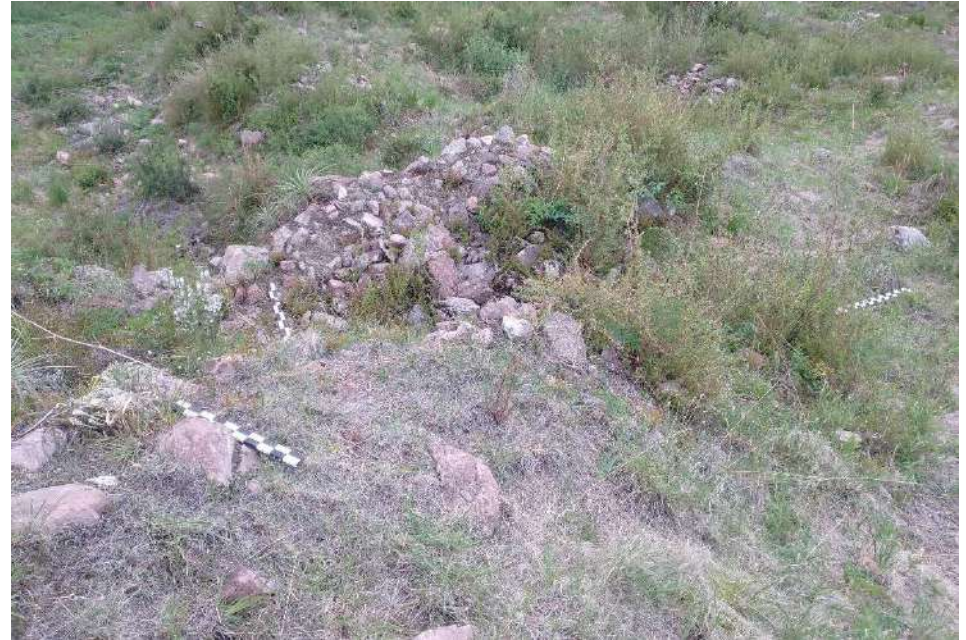
Vertice noroeste

OBSERVACIONES: El estado de conservación es malo, las estructuras han colapsado a nivel de superficie en un 95%. Solo se observa algunos segmentos de muros en la kancha 11 hacia el paramento lado sur, acumulación de tierra y líticos colapsados, pérdida de líticos, deterioro de mortero y colapsamiento de muro, a nivel de cabecera de muro a nivel de piso, deterioro o pérdida total de mortero, colapso de segmentos de cabecera de muro e inexistencia de cubertinas. También se observa desechos orgánicos en el vertice sureste de la kancha.

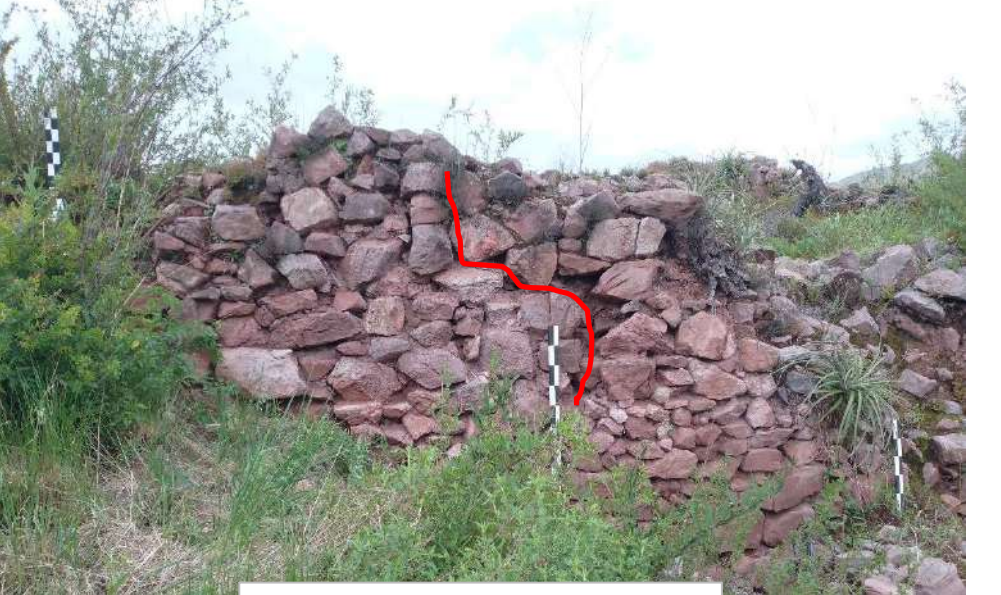
Pequeña estructura lado suroeste

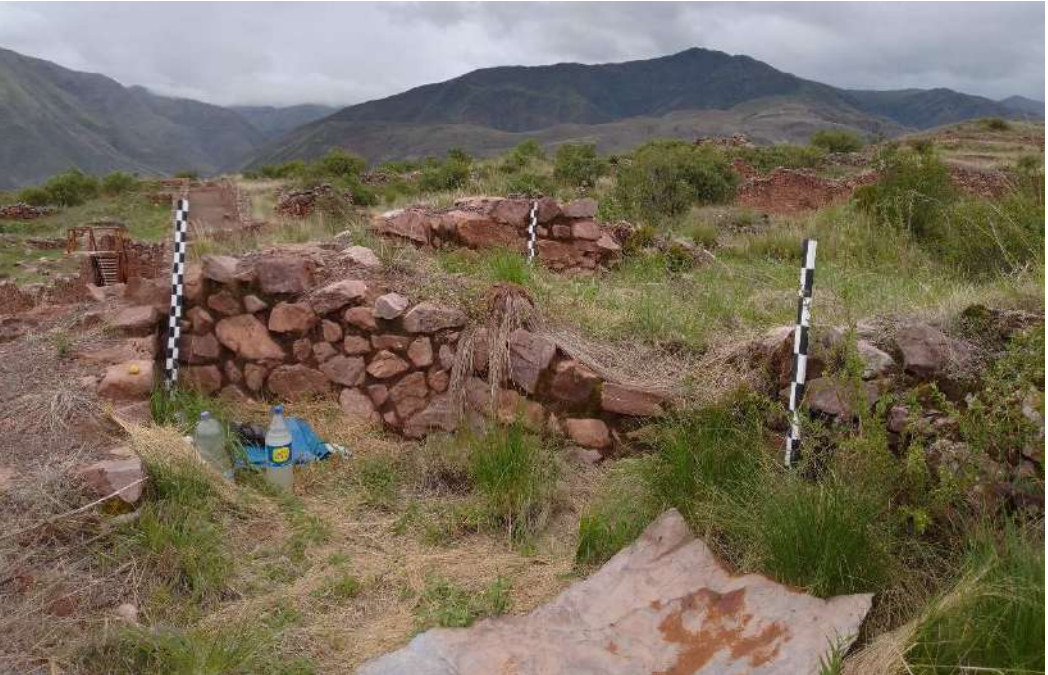
Vertice sureste

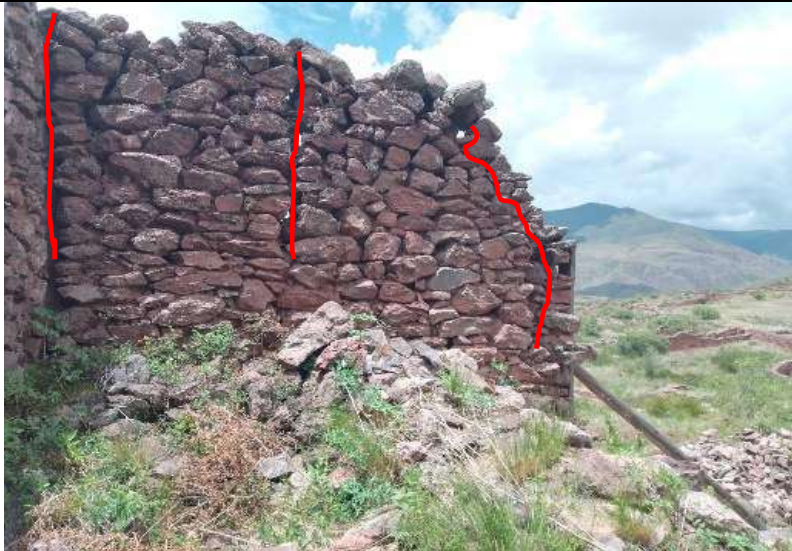
| Estructura lado este |

OBSERVACIONES: Es malo con un 90 % de estructuras colapsadas a nivel de superficie, evidenciándose pequeños segmentos en mal estado de conservación, con presencia de acumulación de líticos colapsados, cubriendo la superficie. La kancha 14 muestra esquina de estructura de muro en mal estado con una altura promedio de 1.50m, con apuntamiento de madera, perdida de verticalidad, pandeo de muro, perdida de líticos, deterioro de mortero entre sus juntas, mientras que los otros paramentos se encuentran colapsadas en su totalidad, producto de los agentes medioambientales (lluvia, vientos eólicos) que aceleran la destrucción de las kanchas. El crecimiento de vegetación arbustiva en la zona es de gran abundancia, líquenes y helechos en los paramentos.

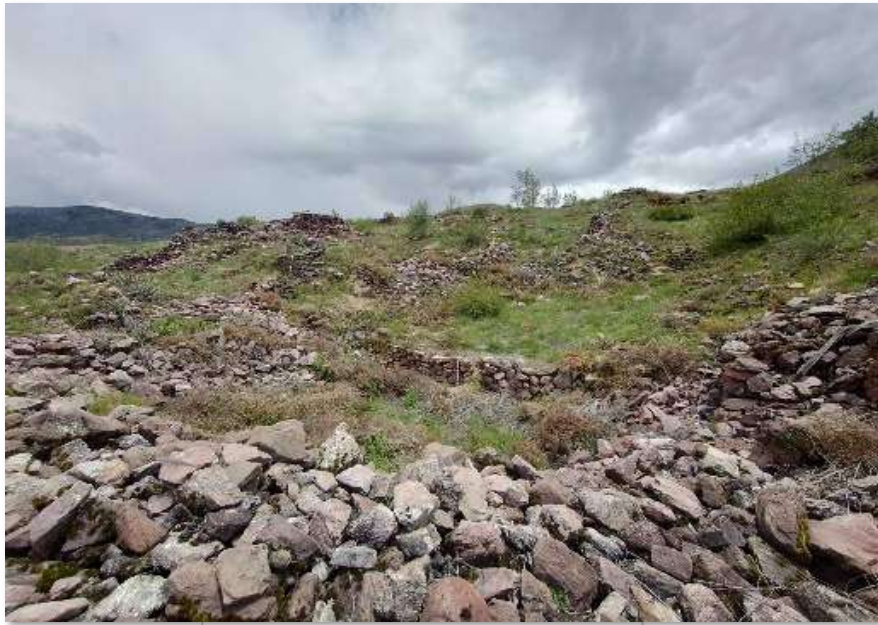
| Paramento lado norte |

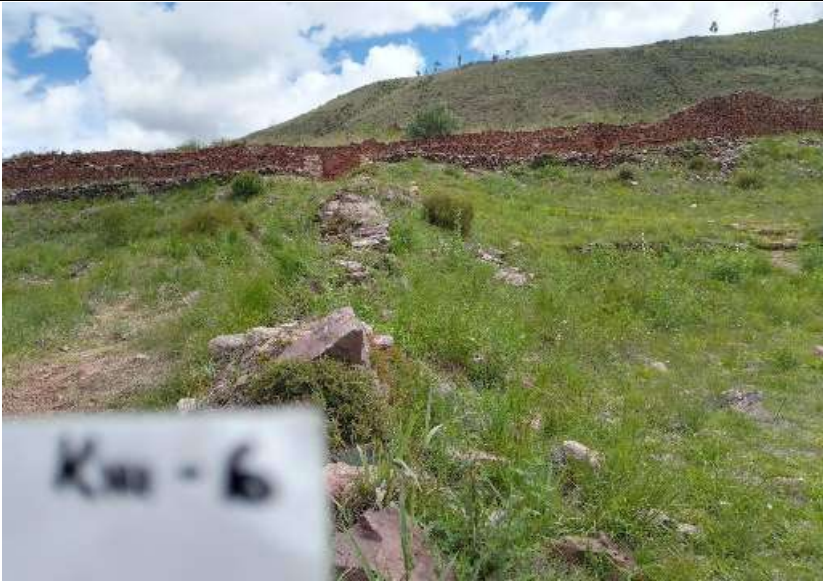
Vista general del lado oeste de la kancha

OBSERVACIONES:El estado de conservación de la kancha va de regular a 90% malo, se observa a nivel de superficie, segmentos de muros, acumulación de tierra y líticos colapsados, a nivel de muro se presenta fracturas, pérdida de verticalidad, pandeo de muro, pérdida de líticos, deterioro de mortero y colapsamiento de muro en los tres paramentos, a nivel de cabecera de muro hay pérdida de líticos, deterioro o pérdida total de mortero, pérdida de líticos, colapso de segmentos de cabecera de muro e inexistencia de cubertinas. Se improvisó un camino para la visita turística (resaltado con la línea roja entrecortada) donde se observó algunos visitantes desconcertados transitar por este camino cabe resaltar que hay una señalética realizada por la DDC-Cusco, indicando la salida por el paramento lado norte, se observa fisura en el paramento norte lado interior (resaltado con la línea roja).

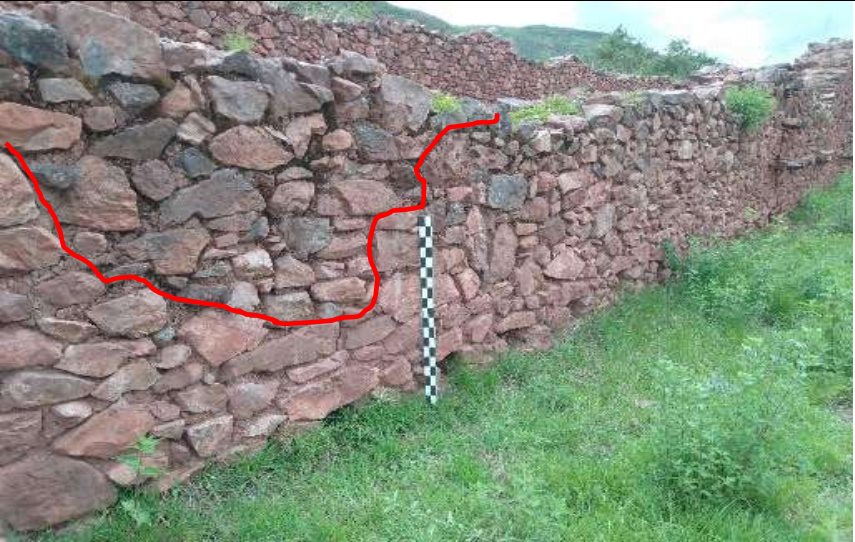
Se observa fisuras en el paramento norte de la kancha

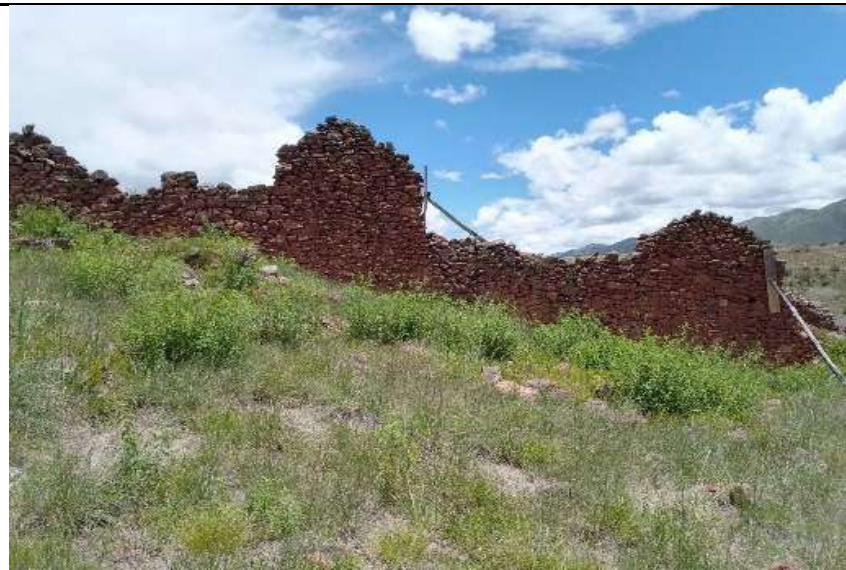
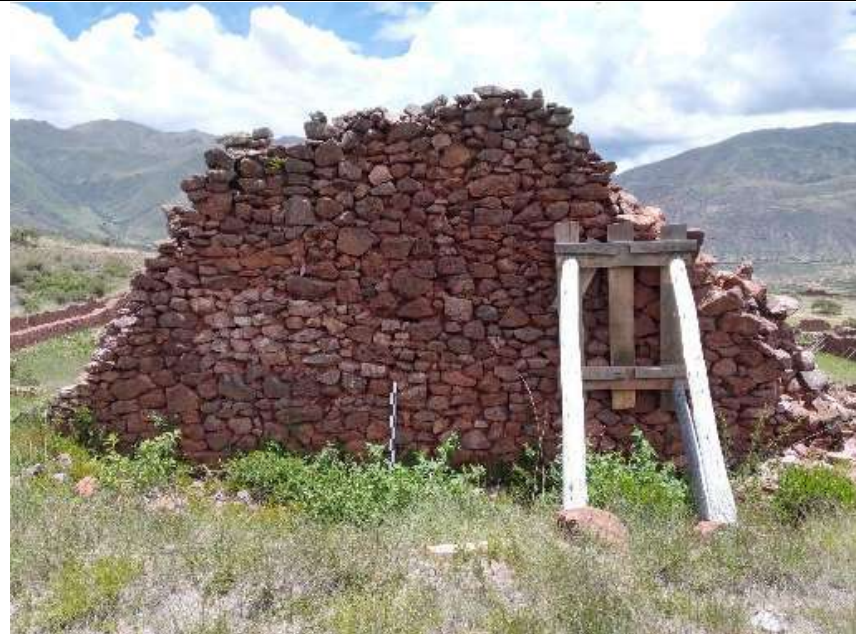
| | Vista de paramentos lado este |
| | Vista del paramento lado sur |

OBSERVACIONES: Estado de conservación es malo en un 80% los 4 lados de los paramentos se encuentran apuntalados con rollizo como medidas de prevención, presentan desplazamiento horizontal de los líticos a nivel de cabecera, pandeo, colapso, fisura en los mampuestos, exfoliación de líticos, degradación de mortero a nivel de superficie y núcleo de muro. Por otro lado, el factor químico que ayuda a deteriorar los líticos, el mortero, el muro es la salinidad y humedad. Por otro lado, la vegetación de la zona, a nivel superficial y especialmente los que enraizaron a nivel de cabecera de muro, se encuentra dañado el mortero y la estructura de los muros por el enraizamiento de los arbustos

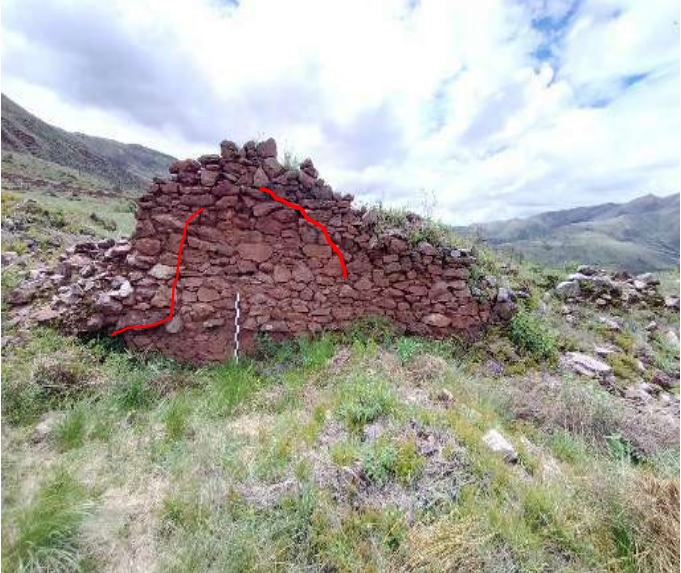
Vertice noroeste

OBSERVACIONES: El estado de conservación es 95% malo, se observa segmentos de muros, acumulación de tierra y líticos colapsados, en algunos tramos de paramento se observa a nivel de muro fracturas, pérdida de verticalidad, pérdida de líticos, deterioro de mortero y colapsamiento de muro, a nivel de cabecera de muro hay pérdida de líticos, deterioro o pérdida total de mortero, pérdida de líticos, colapso de segmentos de cabecera de muro e inexistencia de cubertinas. Se observa una escalinata adaptada para el recorrido turístico, elaborado con material de madera, hacia el lado exterior se encuentra la calle principal que es parte del recorrido turístico. Se muestra un camino improvisado (resaltado con línea roja) dentro del interior de la cancha para la visita turística, en donde podemos observar también material lítico disperso en el trayecto. La mayoría de las estructuras se encuentran con abundante vegetación lo que genera una inestabilidad que con llevaría al colapsamiento de la estructura, no se puede determinar las demás estructuras.

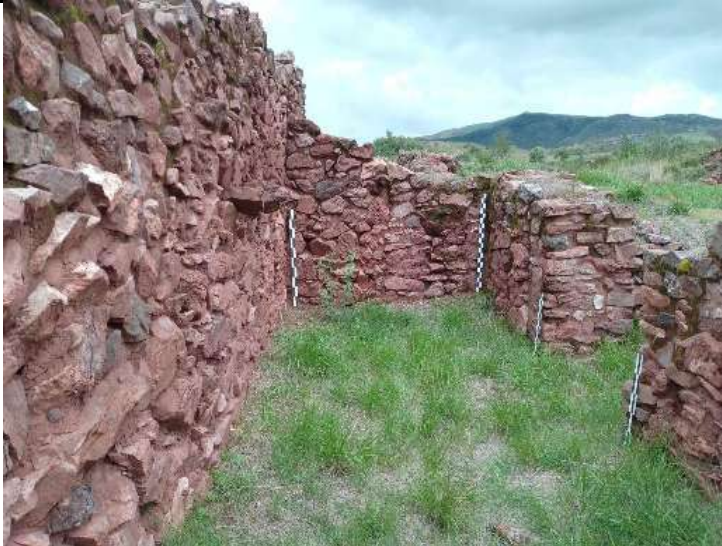
Pequeña estructura lado suroeste

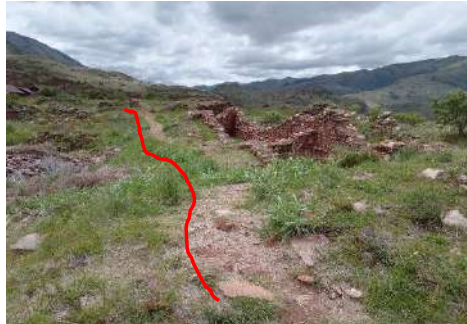
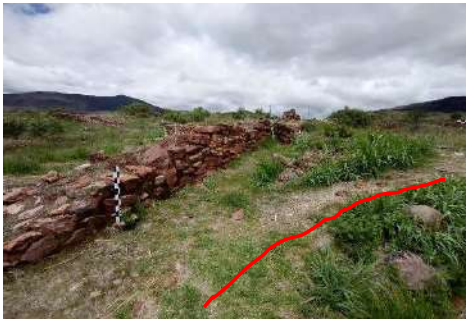
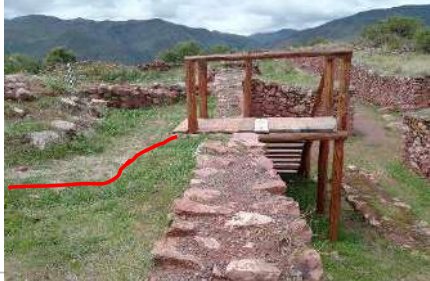
Vertice sureste

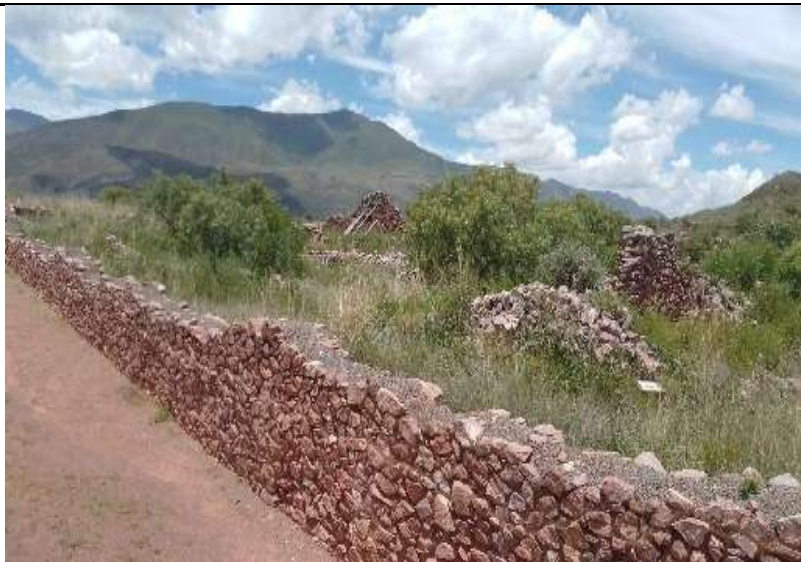
Vista de Noreste

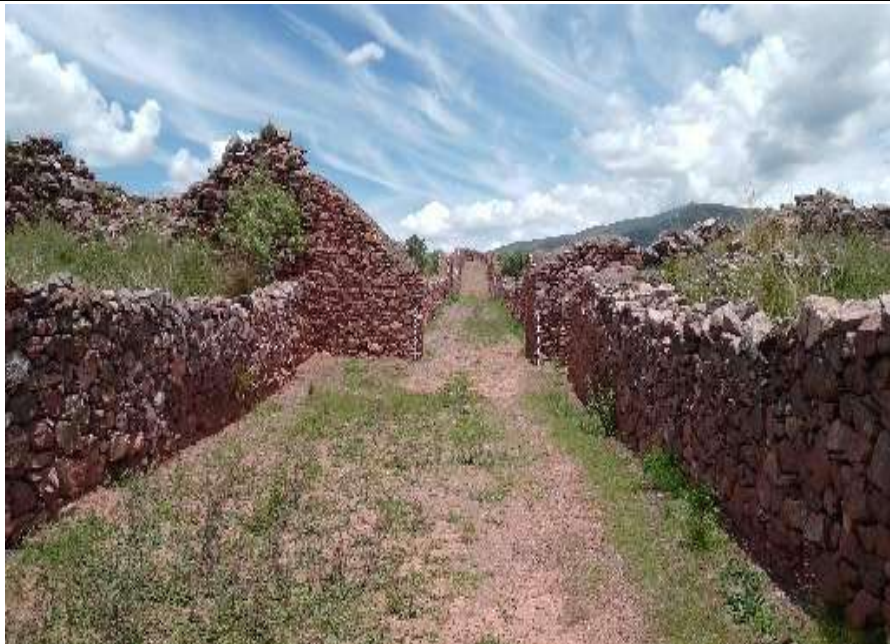
Vista lado oeste

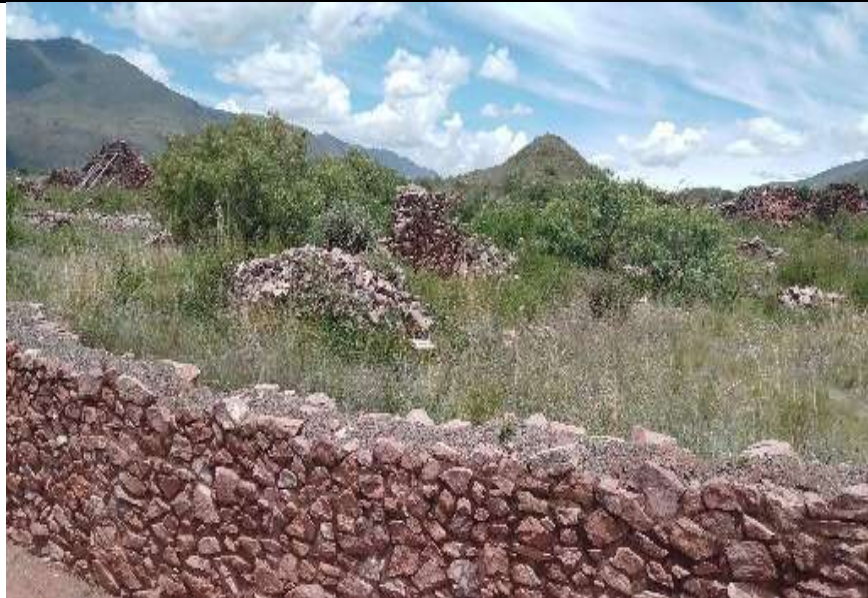
Vista de lado este

OBSERVACIONES: Se muestra las estructuras cuyo estado de conservación es malo en un 95%, debido a que el muro este se encuentra cubiertos, quedando así acumulaciones de elementos líticos. Se observa el paramento lado noreste perdida de mortero, en la cabecera de muro elementos líticos sueltos, intromisión de vegetación con riesgo de posible colapso.
