**TESIS**

**GESTIÓN DEL PATRIMONIO CULTURAL EN EL SITIO ARQUEOLÓGICO DE  
PIKILLAQTA, LUCRE – CUSCO AL 2022**

**CUSCO-PERÚ  
2024**

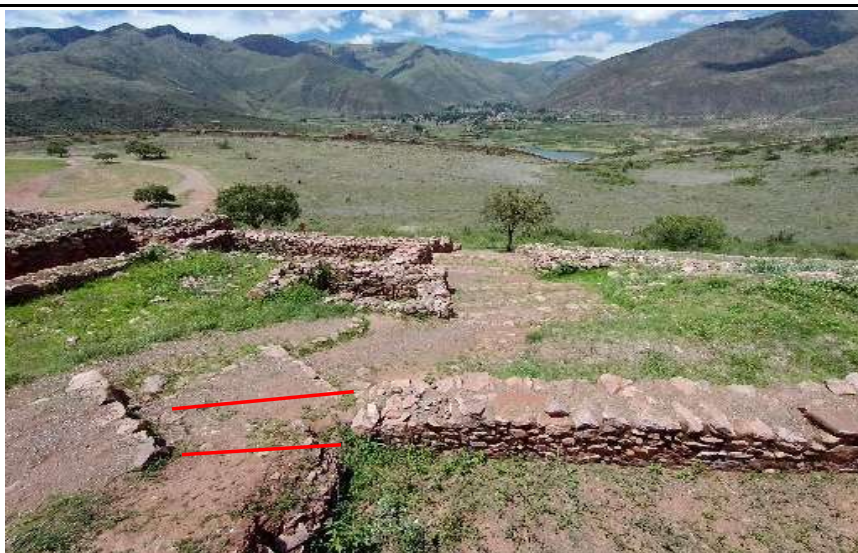
Se observa por encima de las estructuras se acondiciono graderias

OBSERVACIONES: El estado de conservación de la estructura es 95% malo, se observan paramentos fueron intervenidos anteriormente, en la actualidad se evidencia el acceso de ingreso y salida al sitio arqueológico de Pikillaqta, no se identifican todos los paramentos debido a que se encuentran soterrados. Se observa las escalinatas adaptadas para el recorrido de los visitantes, escalinatas que no se encuentran registradas en el plano facilitado por la DDC-Cusco, en época de lluvias, no es seguro su transitabilidad. Se observa el panel de señalización para el recorrido, es un camino en desnivel con escalinatas, no se puede diferenciar la continuidad del muro, se encuentra muy expuestos, se observa la kancha continua K III-17 pero concuerda con la arquitectura continua de la kancha, por encima de este muro se transita para el recorrido de los visitantes el ingreso y salida.

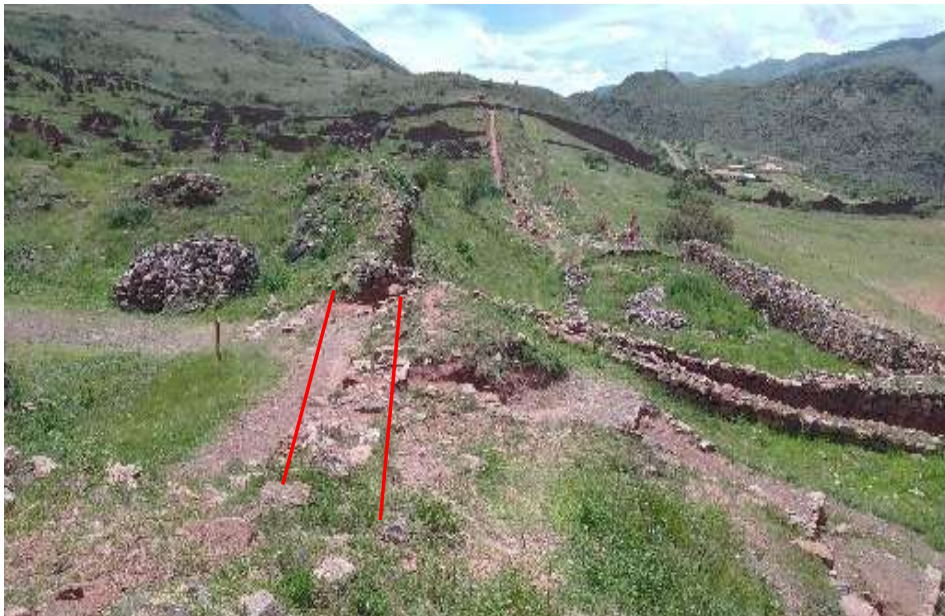
Se observa la continuidad de muro

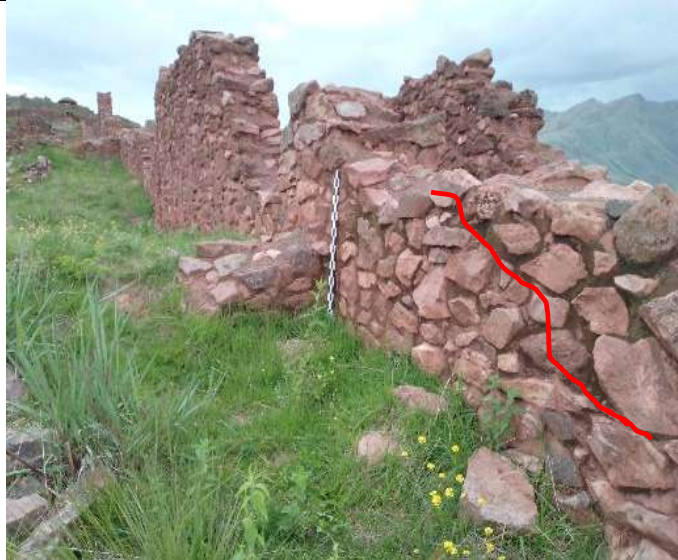
Pequeña estructura lado suroeste

OBSERVACIONES: El estado de conservación de la estructura es 95% malo de la kancha, se observa a nivel de superficie, a nivel de cabecera de muro hay pérdida de líticos, deterioro o pérdida total de mortero, pérdida de líticos, colapso de segmentos de cabecera de muro e inexistencia de cubertinas. Se muestra camino improvisado, por el cual los turistas circulan como parte de la visita al sitio arqueológico, por encima de los muros soterrados, así mismo el segmento de muro que no tiene una altura mayor a 1.00m, la presencia de vegetación en el área a pie de muro, se aprecian los segmentos de muros poco conservados, sin intervención anterior, presencia de vegetación herbácea y arbustiva a nivel de suelo

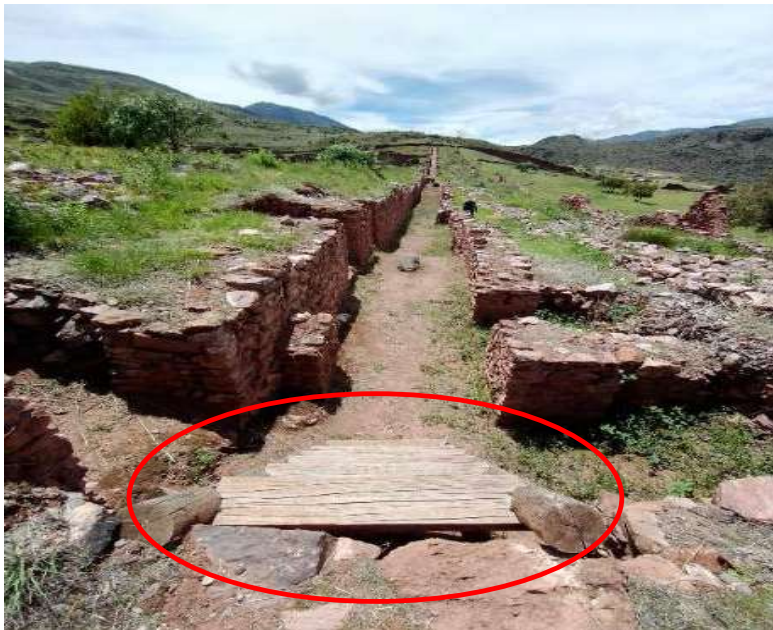
Adapto una escalinata para el recorrido

OBSERVACIONES:Estado de conservación. La estructura se encuentra en 75% estado de conservación malo, algunos paramentos del lado suroeste se encuentran restituidos y con accesos tapiados, las demás estructuras se observan cabecera de muro a nivel de piso en la parte interior, los muros colindantes con la calle secundaria fueron intervenidas anteriormente

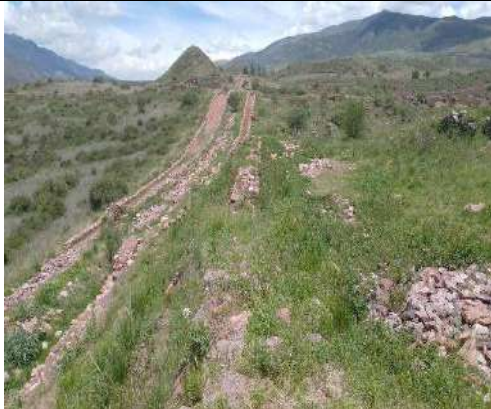
Pequeña estructura lado suroeste

OBSERVACIONES: Estado de conservación, la estructura se encuentra en 75% estado de conservación malo, algunos paramentos del lado suroeste se encuentran restituidos y con accesos tapiados, las demás estructuras se observan cabecera de muro a nivel de piso en la parte interior, los muros colindantes con la calle secundaria fueron intervenidas anteriormente.

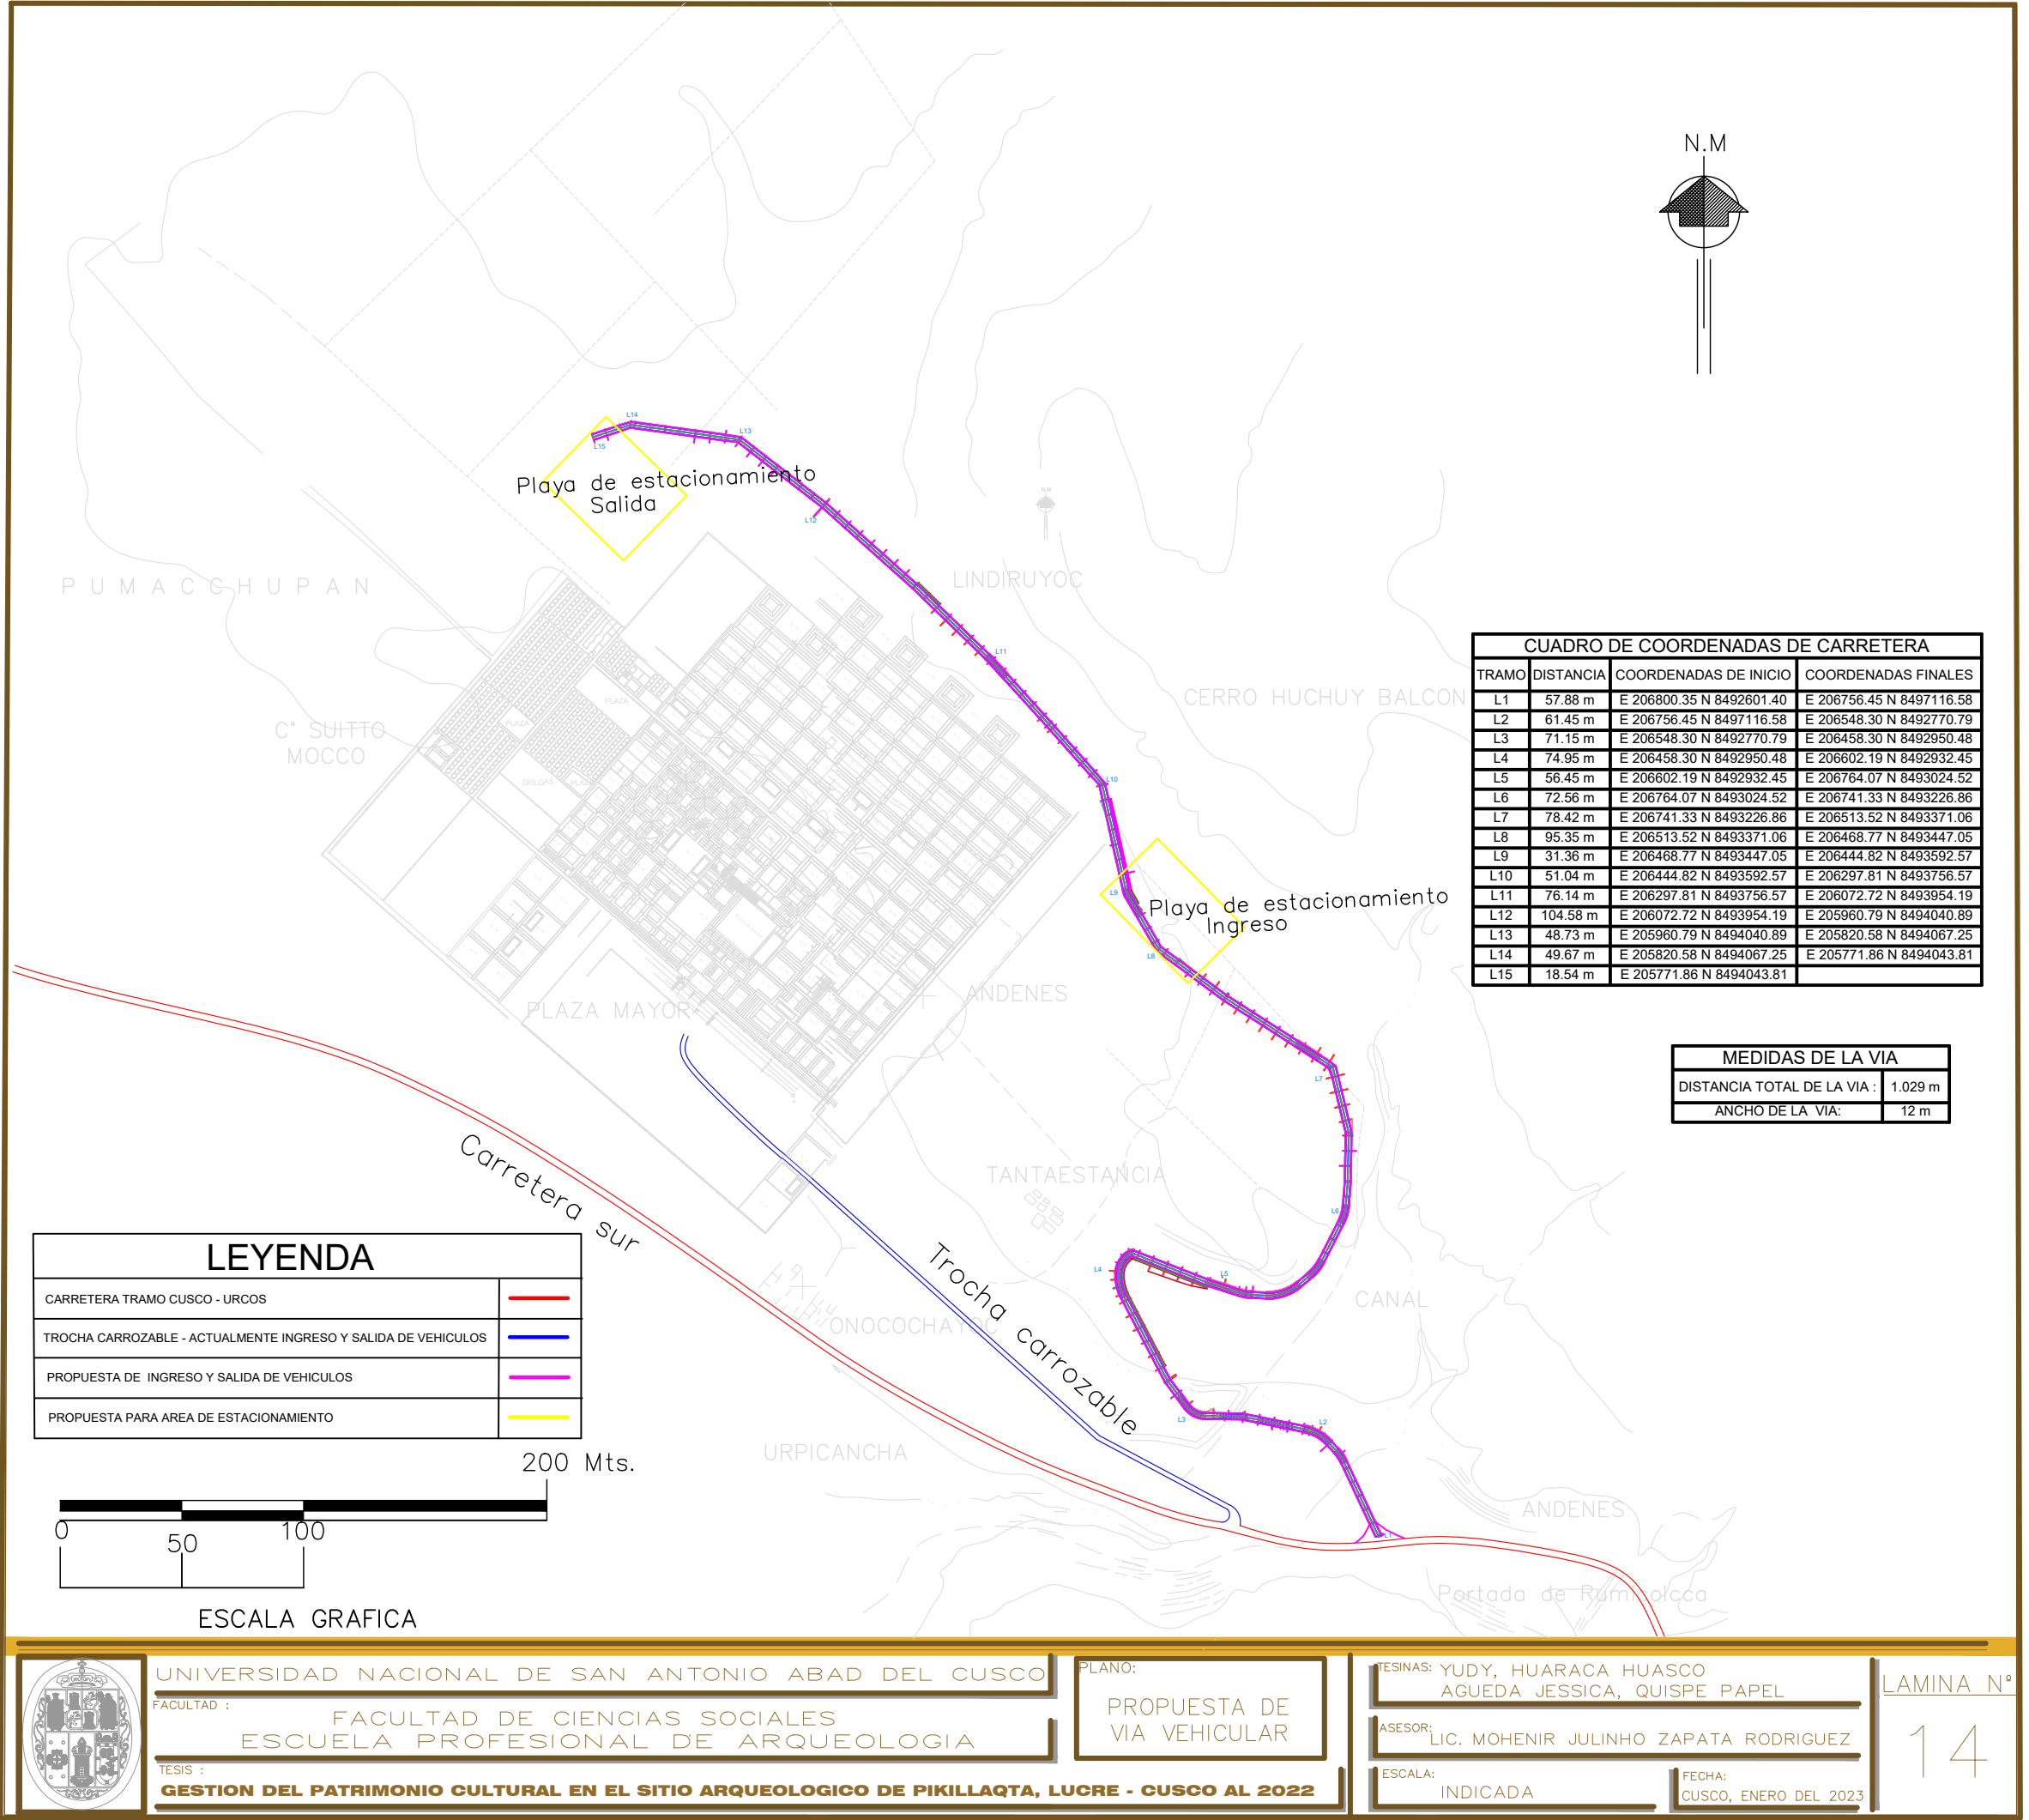
LAMINA N°  
13

| CUADRO DE COORDENADAS DE CARRETERA | | | |
| TRAMO | DISTANCIA | COORDENADAS DE INICIO | COORDENADAS FINALES |

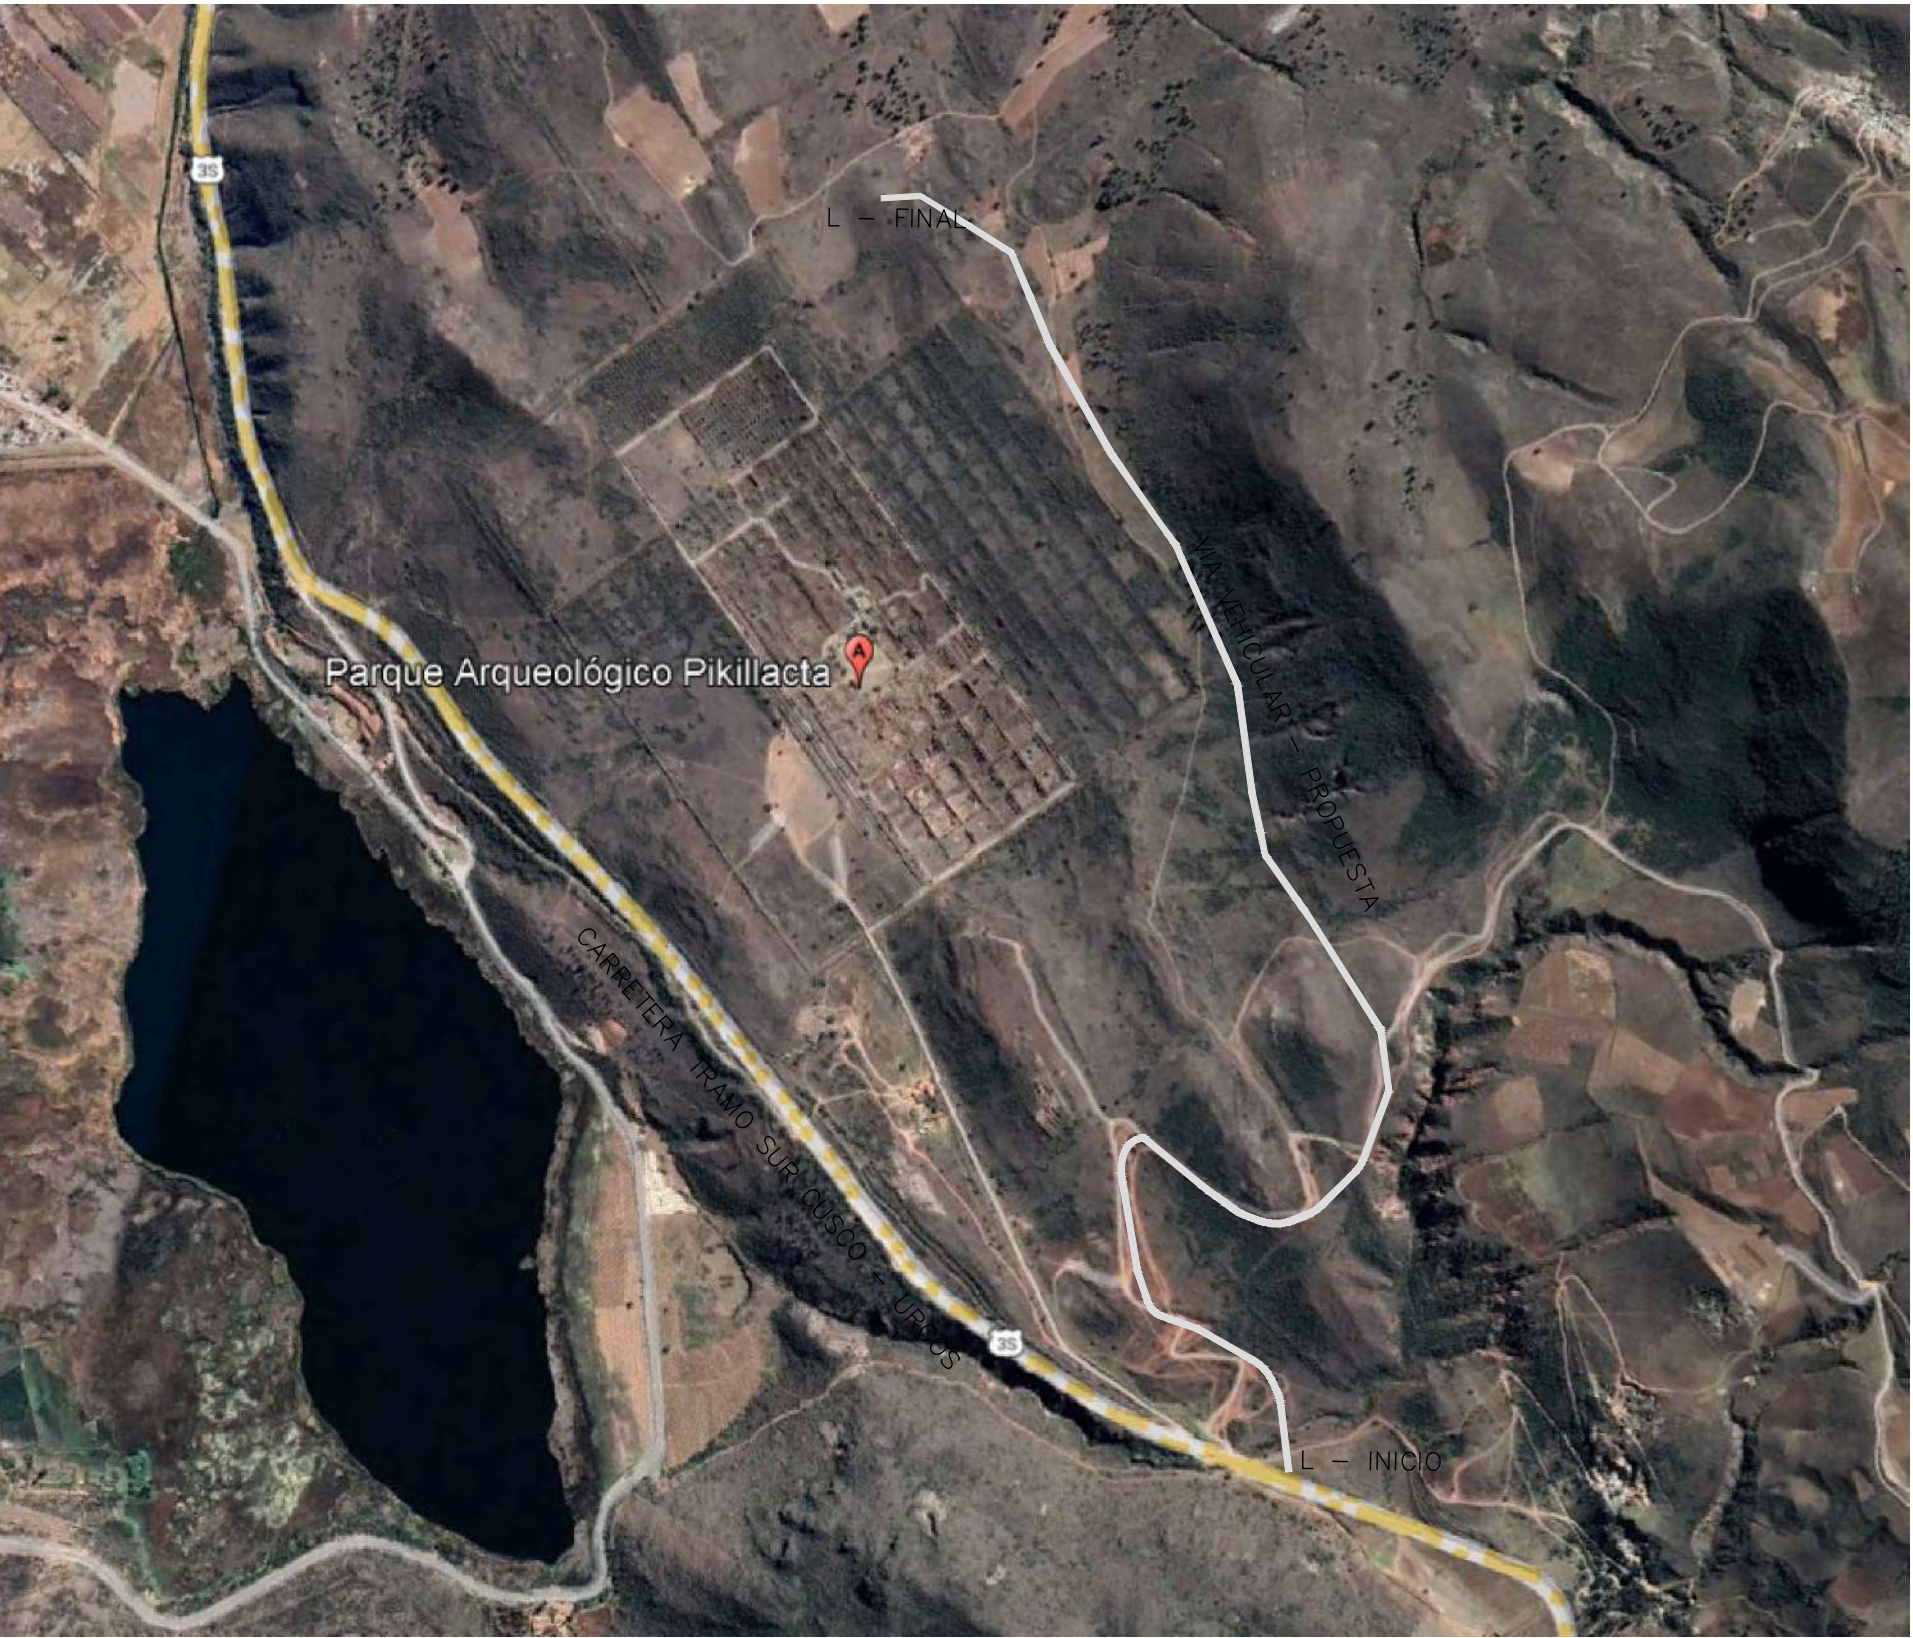
LAMINA N°  
14

| MEDIDAS DE LA VIA | |
| DISTANCIA TOTAL DE LA VIA : | 1.029 m |

| LEYENDA | |
|---|--|
| INGRESO Y SALIDA DE VEHICULOS | |
