**UNIVERSIDAD NACIONAL DE SAN ANTONIO ABAD DEL CUSCO**  
**FACULTAD DE CIENCIAS SOCIALES**  
**ESCUELA PROFESIONAL DE ARQUEOLOGÍA**

**ESTUDIO ARQUITECTÓNICO DE LOS ASENTAMIENTOS INKA  
EN LA MICROCUENCA DE PARCCOTICA, DISTRITO DE  
CHINCHAYPUJIO - ANTA**

**PARA OPTAR AL TÍTULO  
PROFESIONAL DE LICENCIADO EN  
ARQUEOLOGÍA**

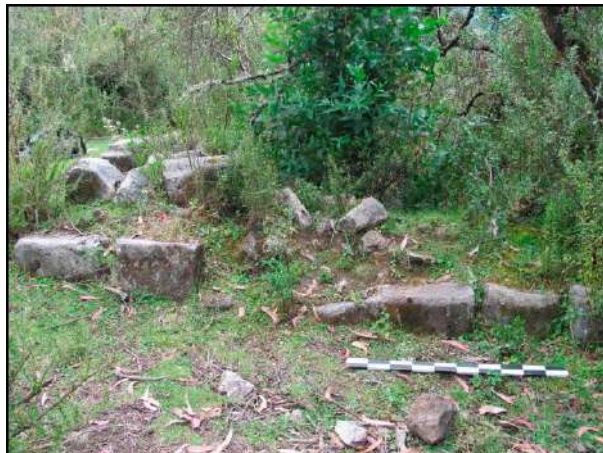
**Figura 10**

*Vista del muro almohadillado en la microcuenca de Parccotica – 2011.*

Nota. Estructura de mampostería almohadillada. Fuente: Valencia y Ayala, 2011, pág. 182

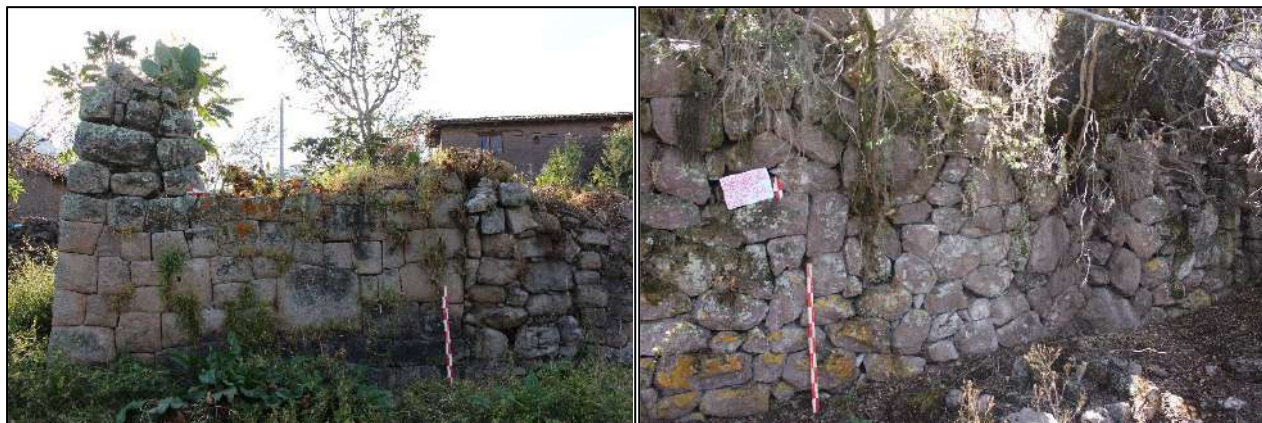
**Figura 16**

*Estructuras arquitectónicas del sitio Inca Huasi y Wankariri*

*Nota.* Vista frontal de un recinto del sitio Inca Huasi (lado izquierdo) y paramento del andén de Wankariri (lado derecho). Fuente: Dávalos (2018)

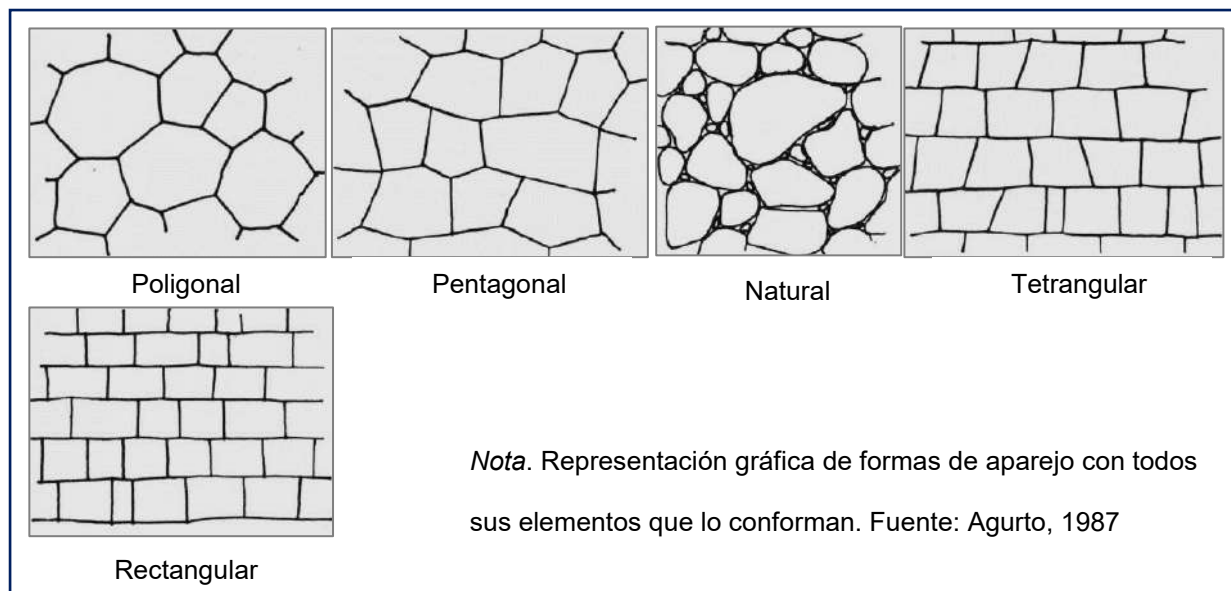
*Formas de aparejo de muros Inka según Agurto (1987)*

Los diferentes tipos de aparejo de los muros Inka, considera cinco categorías basado en el tamaño, la forma y, principalmente en el estado en que se utilizaron los bloques de piedra para asentar los muros con juntas y perfiles distintos, como es rustico (constituido por piedras sin labrar procedentes del campo o cantera), celular (constituidos por elementos

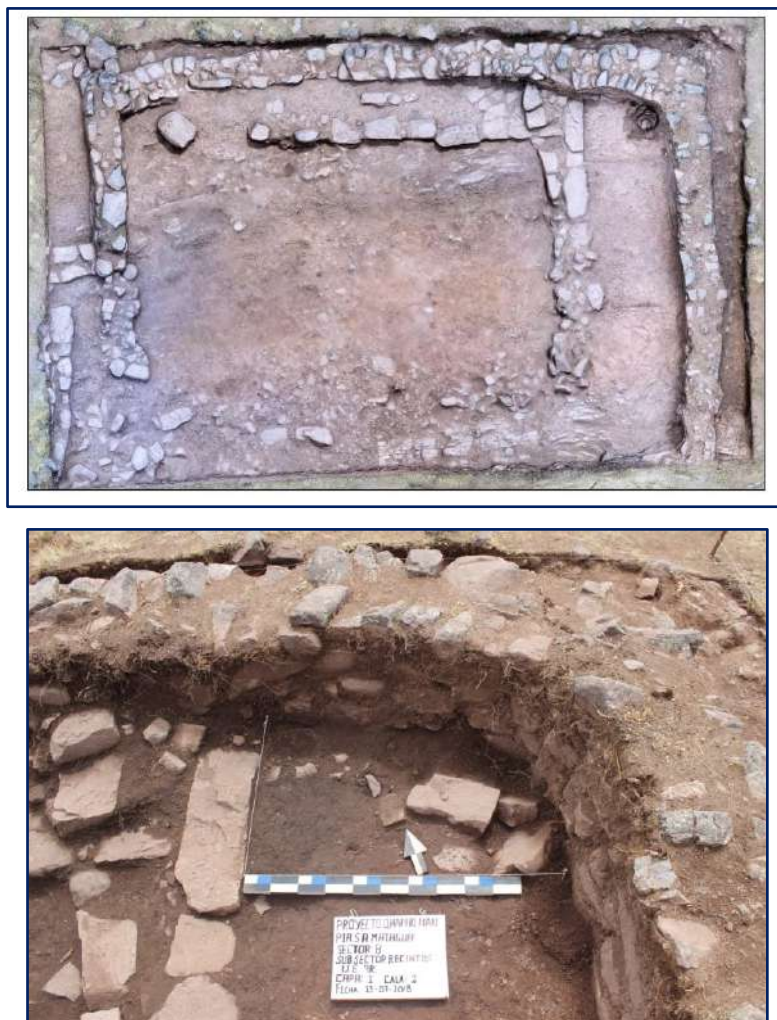
**Figura 26**

*Estructura rectangular con esquinas curvo de Matagua*

*Nota:* Ortofoto de la estructura del Periodo Intermedio Tardío, procesada por Josué D. Huamán. Fuente: Proyecto Qhapaq Ñan – PIA S. A. Matagua (2008)

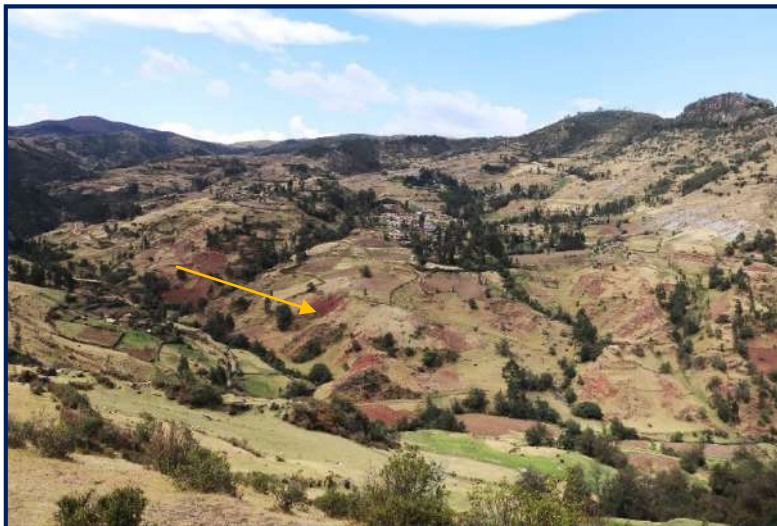
**Figura 37**

*Afloramiento de formación Anta en la parte baja de la microcuenca de Parccotica*

*Nota.* Formación geológica usufrutuada como parcelas agrícolas y lugar de asentamiento de la C.C. Urinsaya Parccotica

En el área de estudio, aflora en la parte baja y en ambas márgenes del río Parccotica, donde se asienta la comunidad campesina de Urinsaya Parccotica, junto con sus anexos Saucedá y Paro. Incluso las tierras de cultivo están compuestas por esta formación (Figura 37), y a la vez los asentamientos de Sitto, K'umur y Churkuwaylla se establecen sobre esta formación geológica. Principalmente la piedra arenisca rojiza lo usaron en la construcción de estructuras arquitectónicas de Churkuwaylla, por tratarse de grano fino a medio, cuyos granos pueden estar unidos por cuarzo (arenisca cuarzosa), calcita (arenisca caliza) o arcilla (arenisca arcillosa). Estas areniscas, también conocidas como arcosas, se forman por la compactación de arenas que existen como rocas sueltas con tonalidades blancas, amarillas, rojas, pardas y verdes, algunas de las cuales presentan rastros de fósiles (Hochleitner, 2010, pág. 233).

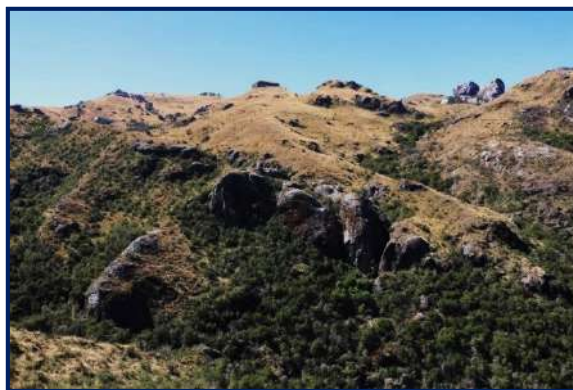
**Figura 39**

*Afloramiento del grupo Tacaza en la zona de estudio*

*Nota.* Afloramiento rocoso en la quebrada Rumichaka

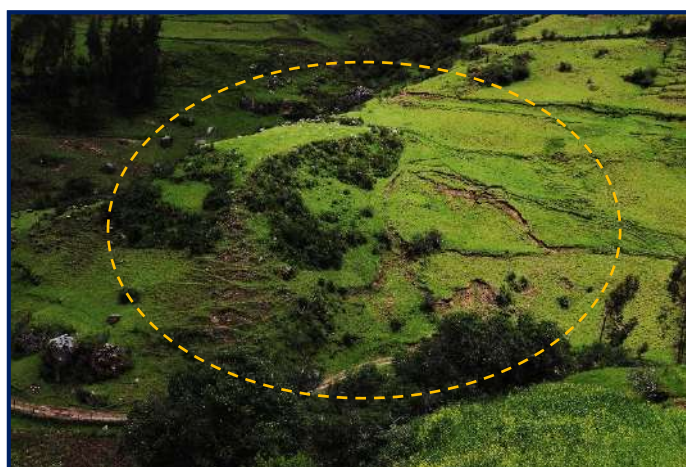
**Figura 40**

*Deslizamiento en la pendiente de la colina modificada de Manzanachayoq*

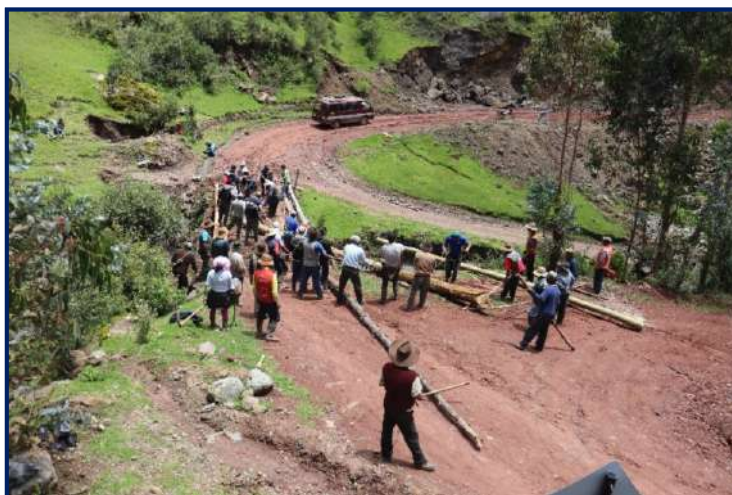
**Figura 53**

*Renovación del puente sobre el río Parccotica*

*Nota.* Puente construido con rollizos de eucalipto, mediante la actividad comunal (mink'a) para unir el pueblo de Parccotica con Paro.

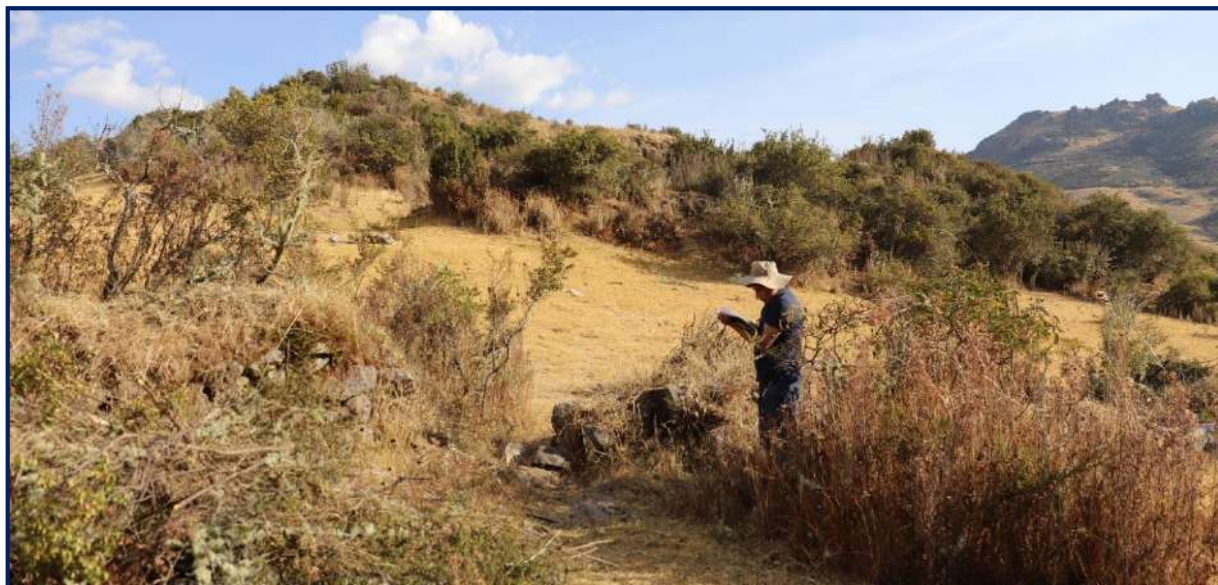
**Figura 55**

*Vista del registro arqueológico en asentamiento Inka de K'umur*

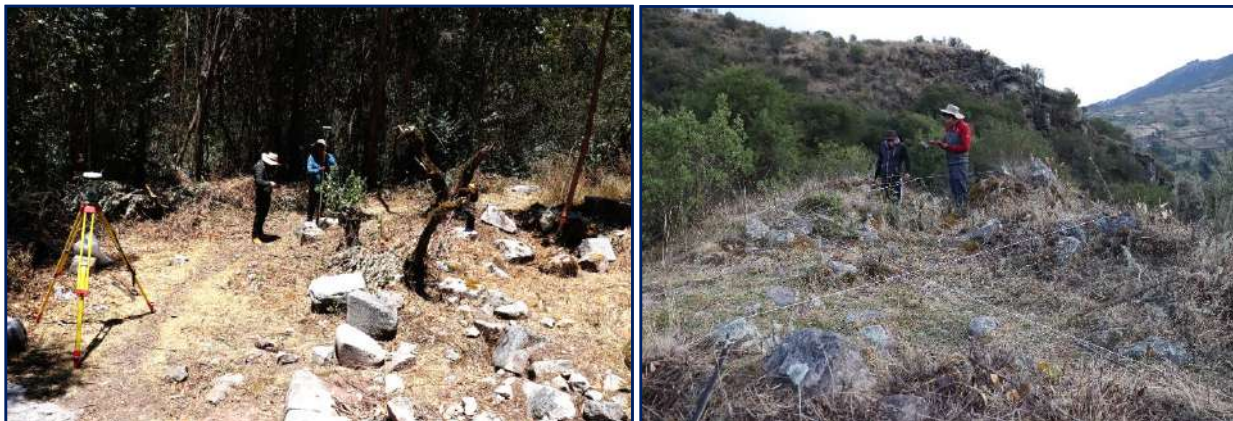
**Figura 56**

*Levantamiento del plano planimétrico en Sitto y registro gráfico en Kúmur*

*Nota.* Levantamiento de plano planimétrico de la UA-1 (lado izquierdo) y dibujo de planta de UA-25 (lado derecho).

El registro gráfico consta de tres niveles: el primero, después del trabajo de prospección arqueológica se realizó levantamiento del plano topográfico del área de estudio mediante el uso de GPS DIFERENCIAL VIVA GS14 LEICA, para obtener curvas de nivel y altitudes en relación al nivel del mar. El conjunto de curvas de nivel permitió representar las formas del terreno como colinas, sistemas montañosos, valles, quebradas y desfiladeros. Para cada uno de los asentamientos se elaboraron croquis a mano alzada en papel milimetrado A-4, con el fin de visualizar la distribución arquitectónica y los elementos naturales que lo conforman. El segundo nivel del gráfico consistió en el levantamiento del plano de planta de cada estructura arquitectónica que conforma los asentamientos, nuevamente utilizando GPS DIFERENCIAL VIVA GS14 LEICA (Figura 56), por la vegetación tupida que cubre a las estructuras arquitectónica y espacios abiertos de los asentamientos. Finalmente, el tercer nivel implicó el dibujo detallado de planta, elevación, sección y corte de las unidades arquitectónicas, muros de contención, caminos prehispánicos, etc. plasmados en papel milimetrado A-4, A-3, en las escalas 1:20, 1:25, 1:50, 1:75 y 1:100 con la finalidad de obtener detalles sobre la forma de las plantas, esquinas, dimensiones y alturas.

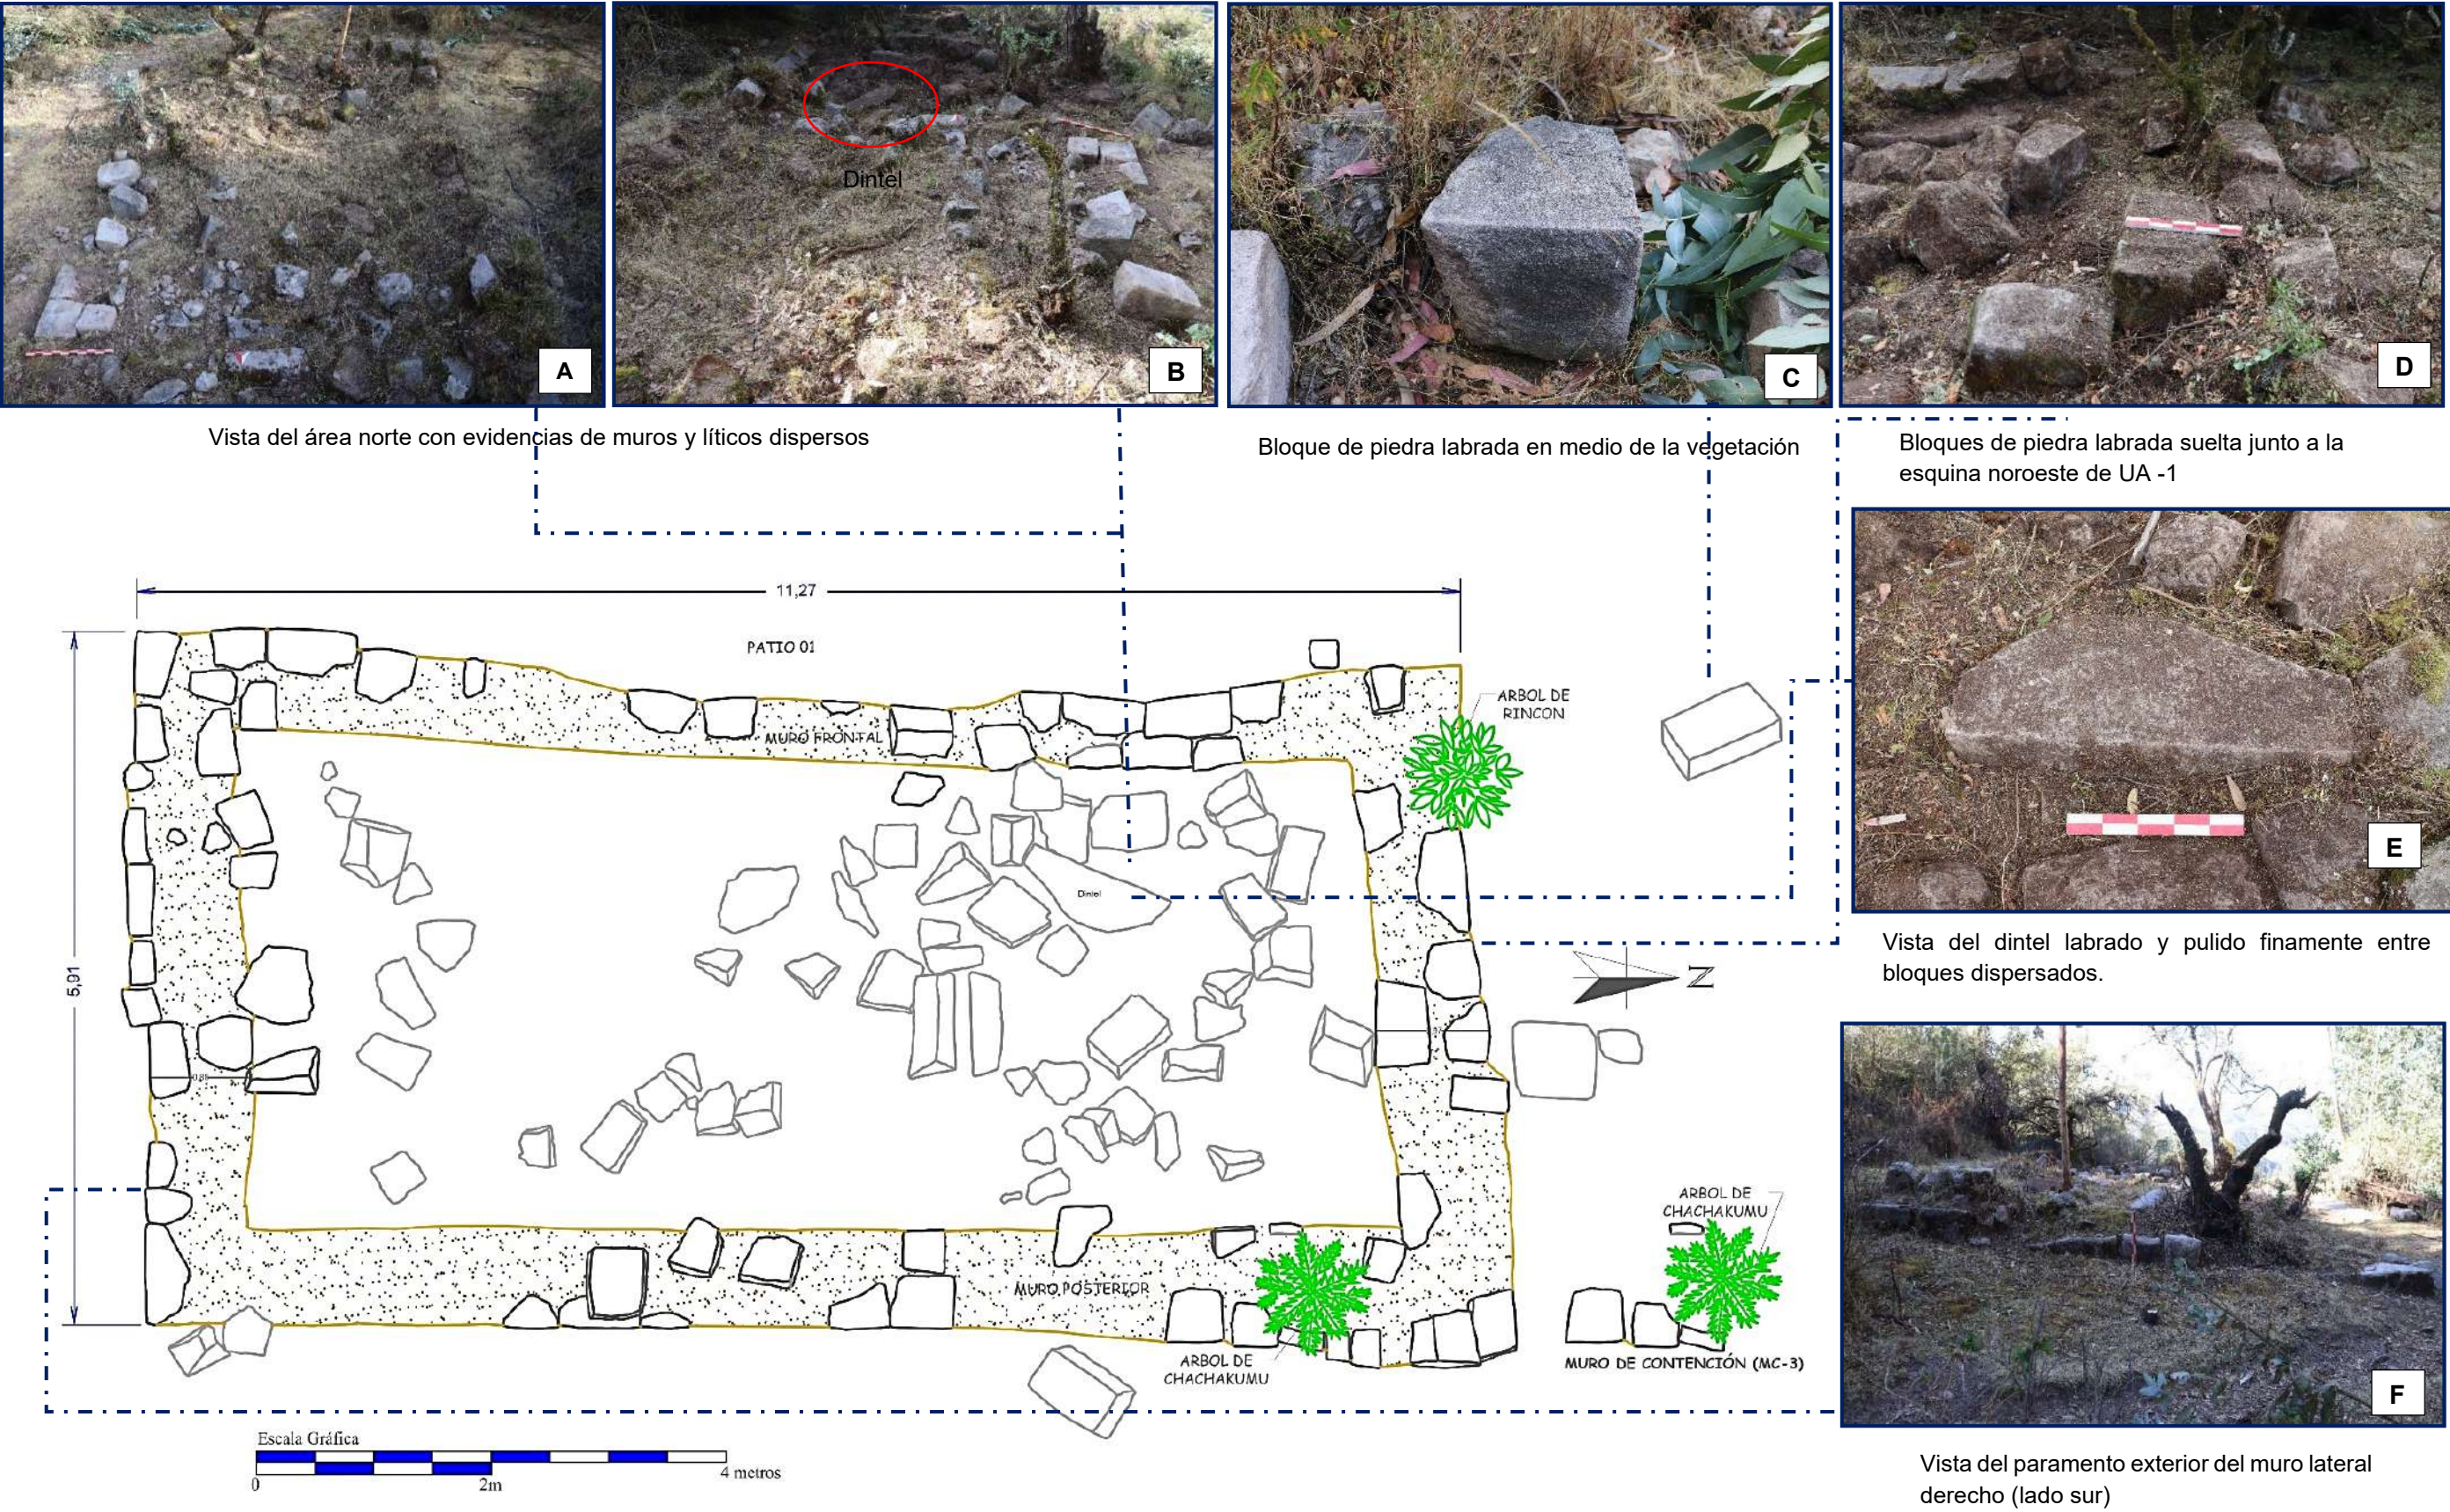
**Figura 66**  
*Elementos arquitectónicos de la unidad arquitectónica (UA-1)*

A nivel de superficie, no se evidencia el vano de acceso; sin embargo, según la información etnográfica<sup>9</sup> estuvo orientado hacia la puesta del sol (oeste). Esta información se corrobora con la existencia de un bloque de piedra labrada entre los bloques diseminados en el interior de la unidad, a 0.90 m del paramento interior del muro frontal, que tiene forma alargada de 1.26 m de largo por 0.47 m de ancho, cuya dimensión, forma y trabajo de cantería indica que formó parte del dintel del vano de acceso (Figura 66-B, E); y con respecto a la cubierta, no se conserva actualmente, pero según la información arqueológica referido a la forma y dimensión de la planta, se plantea que pudo haber sido a dos aguas simétricas.

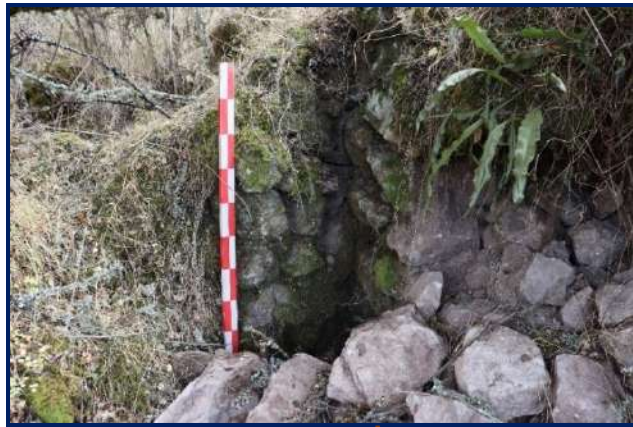
**Figura 68***Elementos arquitectónicos de la unidad arquitectónica (UA-2)*

Esquina suroeste de considerable elevación del muro

El muro de esta unidad arquitectónica se conforma de piedra andesita porfírica y granito de diversas dimensiones, unidos con mortero de arcilla de color marrón oscuro (7.5YR-3/2). El ancho de muro varia, ya que pertenece a dos estructuras diferentes: el muro posterior y lateral izquierdo (al ingresar) mide 0.90m de ancho, mientras que el muro frontal y lateral derecho (al ingresar) mide 0.85m. Esta diferencia se debe a que esta unidad arquitectónica se adosa al muro perimétrico para generar la forma y espacio habitable. El muro lateral izquierdo muestra una sección colapsada de 1.05m, cuyos materiales constructivos se encuentran acumulados al pie del muro (Figura 68), permitiendo obtener información sobre el tipo de mortero empleado en la construcción de la UA-2 y el tratamiento que recibía la parte posterior del muro de contención. Este muro también fue aprovechado

como contenedor de la plataforma del acceso principal al patio 01. El muro frontal y lateral derecho están principalmente compuestos de bloques de líticos labrados, mientras que el muro posterior y lateral izquierdo están contruidos con líticos desbastados y naturales de diferentes tamaños, desde pequeños hasta grandes. El muro frontal y esquina suroeste de la unidad están considerablemente afectados por el árbol de rincón, y el resto de la construcción por especies arbustivas. Otros problemas de conservación incluyen líticos fracturados, fisuras, agrietamientos y pandeamiento en el muro posterior y lateral izquierdo.

Esta unidad arquitectónica presenta dos tipos de mampuesto: el muro posterior y lateral izquierdo (al ingresar) tiene mampuesto rústico, compuesto por elementos líticos desbastados y naturales, con escaso uso de cuñas, dispuestos sin ningún orden especial, mientras el muro frontal y lateral derecho tienen mampuesto fino de perfil almohadillado, por el uso de bloques labrados de tamaño pequeño a mediano colocados de manera transversal y entramada, con juntas pulidas que no requerían argamasa en su asentado.

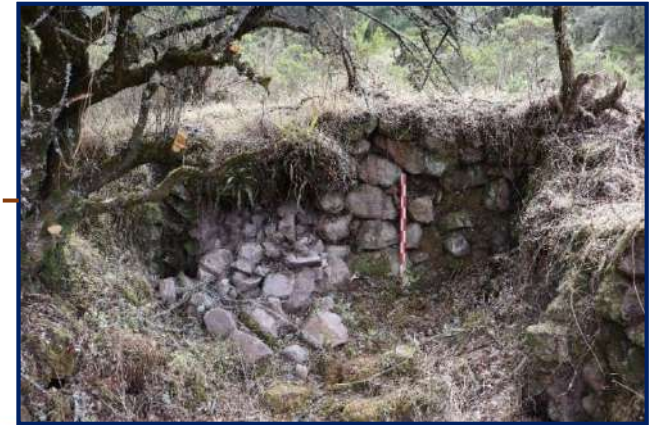
Sección de muro lateral izquierdo colapsado, el cual a su vez retiene a la plataforma del camino prehispánico que se dirige a Manzanachayoc

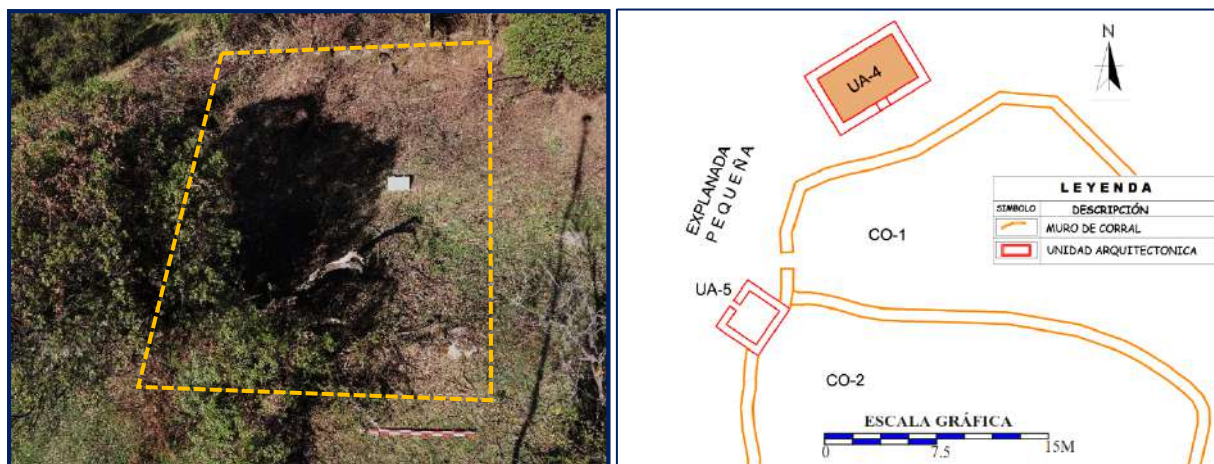
**Figura 71**

*Vista general de unidad arquitectónica (UA-4) con su respectivo gráfico.*

*Nota.* Fotografía tomada de oeste a este (ver ficha de registro arquitectónico n° 004 – Anexos)

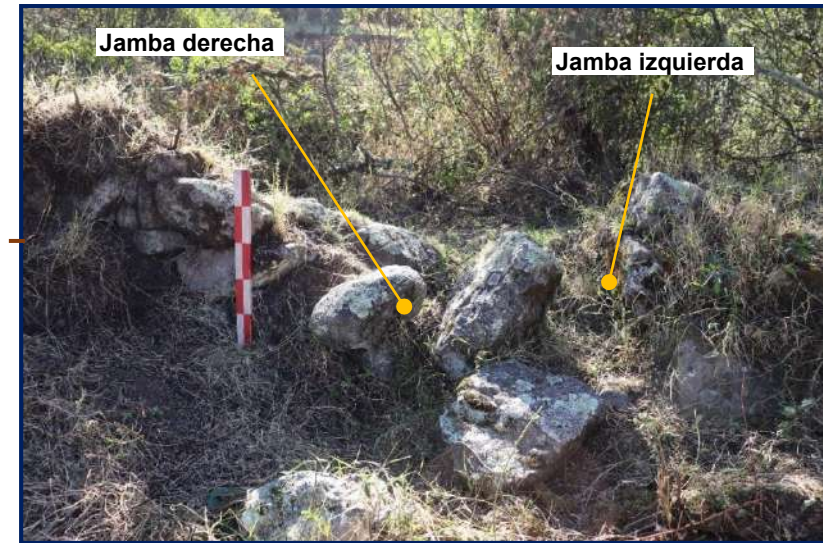
**Figura 73***Elementos arquitectónicos de la unidad arquitectónica (UA-5)*

Restos del vano de acceso y bloques de líticos colapsados

Parte del muro posterior colapso, incluyendo la elevación y cimentación, dejando dispersos sus elementos líticos entre la vegetación y cubiertos de tierra orgánica desprendida. Asimismo, el vano de acceso y área interna del recinto contienen elementos líticos diseminados (Figura 73).

En la parte media del muro frontal existen restos de un vano de acceso de 0.45 m de ancho en el umbral, con una altura de 0.50 y 0.34 m en la jamba izquierda y derecha respectivamente, construido con líticos canteados que exponen las caras planas para definir las jambas. Este acceso se orienta directamente hacia la explanada y mantiene relación con el acceso del corral (CO-1). Además, su posición y orientación mantiene contacto visual con el camino prehispánico que dirige a Qollmay y/o Pampa de Anta.

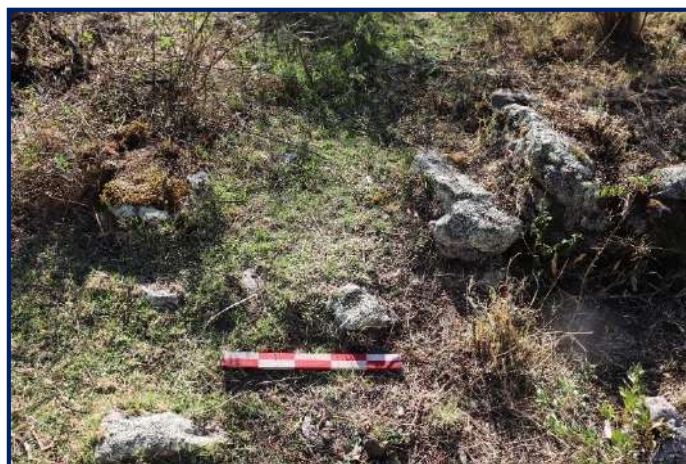
**Figura 75**

*Vista del vano de acceso de UA-6*

Los muros de esta unidad arquitectónica muestran aparejo rústico compuesto de elementos líticos irregulares de diversos tamaños, asentados de manera desigual manteniendo el entramado entre ellos. Los materiales pétreos utilizados muestran desbastados y otros en su estado natural tal como proceden de la cantera, que corresponde a andesita porfírica y granito de color grisáceo. Por otro lado, el mortero utilizado en el asentado del muro se ha perdido por su exposición a la intemperie e incrustación de raíces de vegetación al núcleo de muro. Asimismo, no se disponen de evidencias de la cubierta,

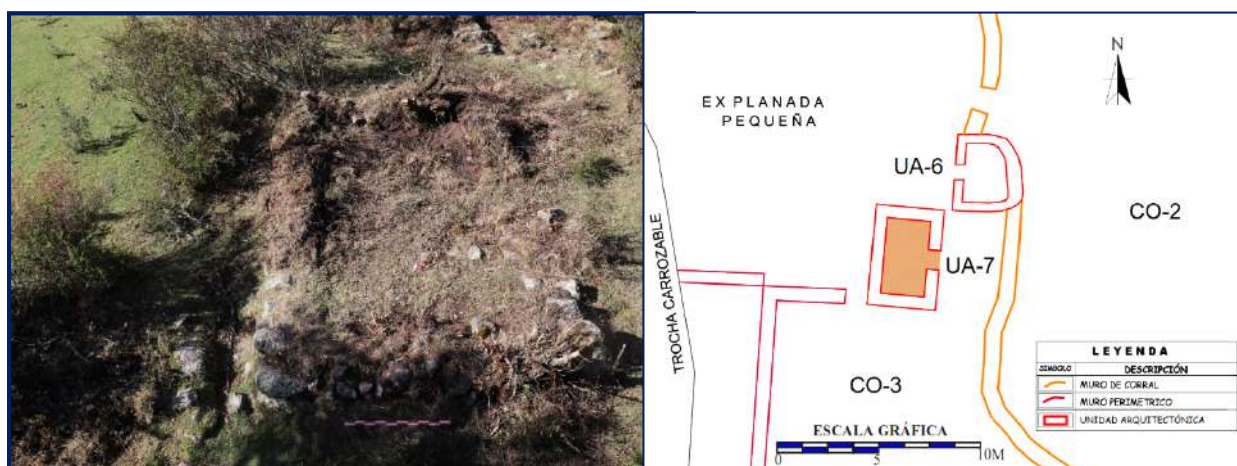
**Figura 76**

*Vista general de unidad arquitectónica (UA-7) con su respectivo gráfico.*

*Nota.* Fotografía tomada de sur a norte después de liberar vegetación (ver ficha de registro arquitectónico N° 007 – Anexos)

Esta estructura tiene ancho de muro de 0.60 m, con elevaciones variables respecto a la superficie actual: muro frontal de 0.12 a 0.35 m; muro posterior de 0.05 a 0.46 m; muro lateral izquierdo de 0.22 a 0.60 m y muro lateral derecho tiene 0.14 a 0.43 m de altura. La esquina exterior suroeste de UA-7 define el acceso al corral (CO-3) construido con líticos

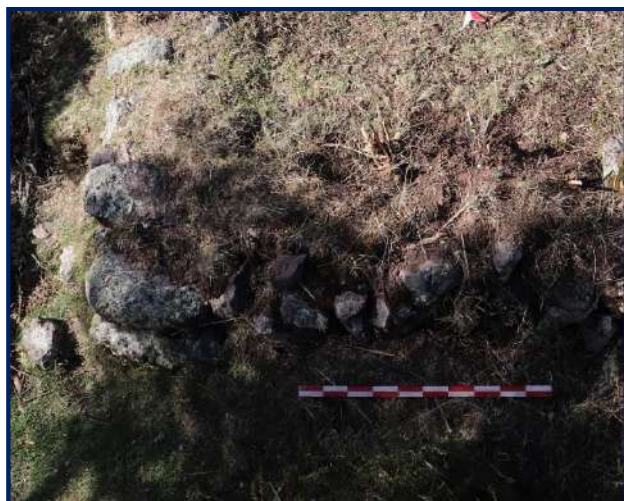
**Figura 77***Elementos arquitectónicos de la unidad arquitectónica (UA-7)*

Esquina suroeste, construido con líticos canteados y pulidos en sentido ovalado

Esta estructura tiene aparejo rústico, conformado por elementos líticos irregulares de diversos tamaños, asentados de manera desigual manteniendo la trama entre ellos. Los materiales pétreos empleados son canteados, desbastados y naturales. Para la construcción de la esquina suroeste utilizaron líticos canteados - pulidos de regular tamaño con bordes curvados, posiblemente expuestos para evitar lesiones en caso de contacto con personas o animales que ingresan al corral (CO-3) (Figura 77).

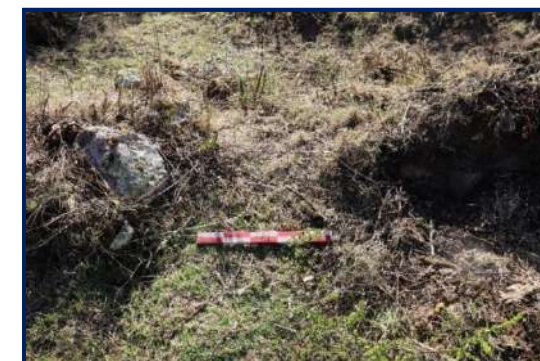
Restos del vano de acceso, cubiertos de tierra humosa y gramíneas

El estado de conservación arquitectónica es pésimo, con colapsos y desintegración de materiales que la componen, dejando dispersos los líticos al interior y exterior de la unidad, los cuales están siendo gradualmente soterrado por la tierra humosa.

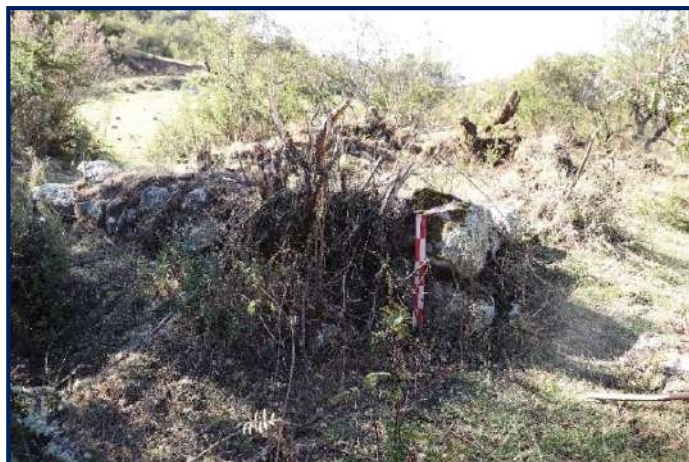
Esquina sureste, construido con líticos canteados

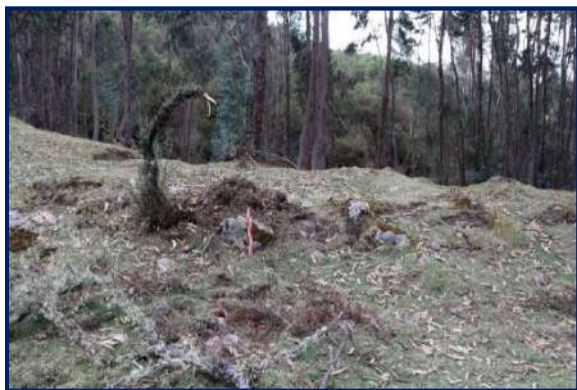
**Figura 87***Atributo arquitectónico de UA-15*

Unidad arquitectónica situada a 0.45m por encima del nivel de superficie actual del patio

En cuanto al área interna de la UA-15 en relación con el patio N° 3, existe una diferencia de altura de 0.45 m, que al parecer responde a la determinación de la humedad del terreno al momento de construir (Figura 87).

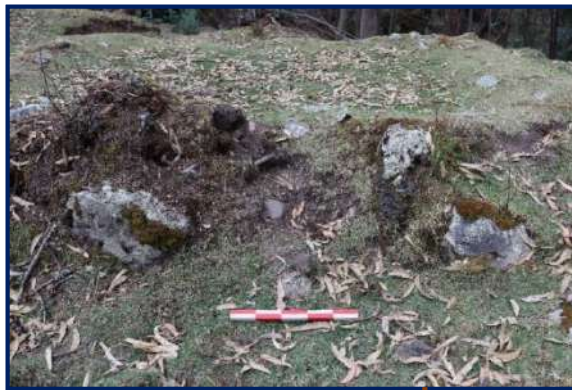
Vano de acceso cubierto de tierra y algunos líticos pequeños.

La estructura tiene aparejo rústico por el uso de líticos de formas irregulares ya sean desbastados y naturales entre pequeños a medianos, que al asentar mostraron las caras planas hacia los paramentos dispuestos de manera desigual manteniendo la trama entre ellos, y para las esquinas utilizaron principalmente bloques de piedra mediano.

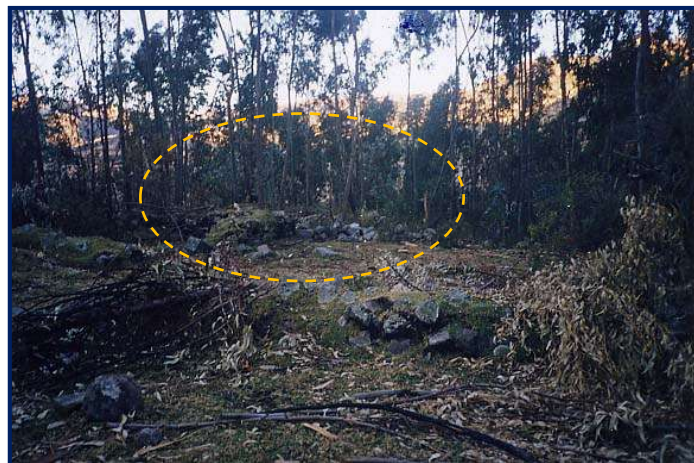
**Figura 89**

*Fotografía de unidad arquitectónica (UA-16) del año 2003*

*Nota.* Muro de considerable elevación. Fuente: Flores (2004)

(2003), esta unidad era de considerable elevación con su respectivo vano de acceso (Figura 89).

El vano de acceso de esta unidad estaba orientado hacia el patio N° 03, pero por la destrucción que sufrió, ya no queda parte de este elemento. Solo se conservan rasgos de su existencia en el muro frontal. Sin embargo, en la fotografía tomada por Silvia Flores (2003), aparecen las jambas construidas con piedras labradas (Figura 89).

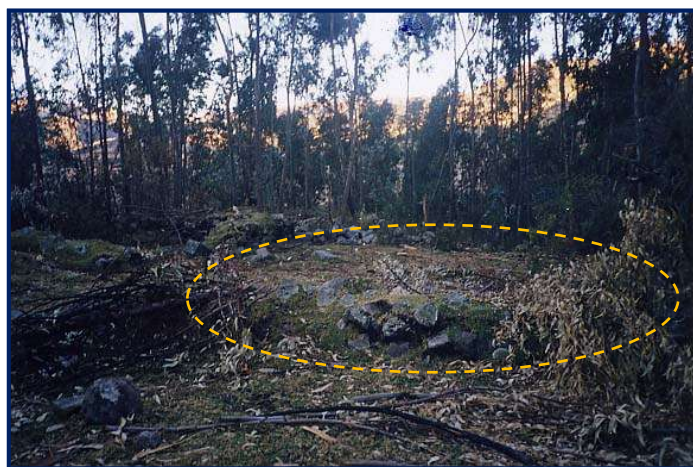
**Figura 90**

*Vista de UA-17 en 2003.*

*Nota.* Estructura de considerable elevación del muro. Fuente: Flores (2004)

Actualmente, el área donde fue construido esta unidad arquitectónica solo muestra promontorio de tierra con improntas y huellas de piedras extraídas de los muros, y para contrastar su existencia, se basó en la fotografía tomada por la arqueóloga Silvia Flores (2003), en el cual se observa que el muro posterior tenía una elevación promedio de 0.50 m, conformado por dos hileras de líticos irregulares (Figura 90).

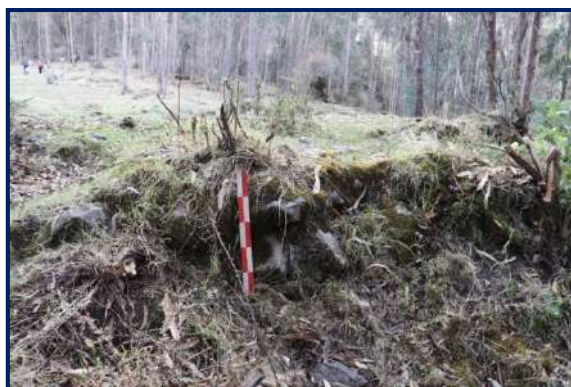
**Figura 93**

*Muro lateral derecho de la UA-18*

El vano de acceso de esta unidad no se definió, pero lo más certero es que mantenga relaciones con el patio N° 03; y para describir la técnica constructiva se consideró el muro del lado este y oeste, donde se aprecia aparejo rústico por el uso de líticos de formas irregulares entre pequeños a medianos. Estos elementos líticos son de tipo andesita porfírica y granito de color grisáceo que muestran distintos grados de desbastado y naturales, dispuesto de manera desigual manteniendo la trama entre los ellos, y al asentar expusieron las caras planas hacia los paramentos.

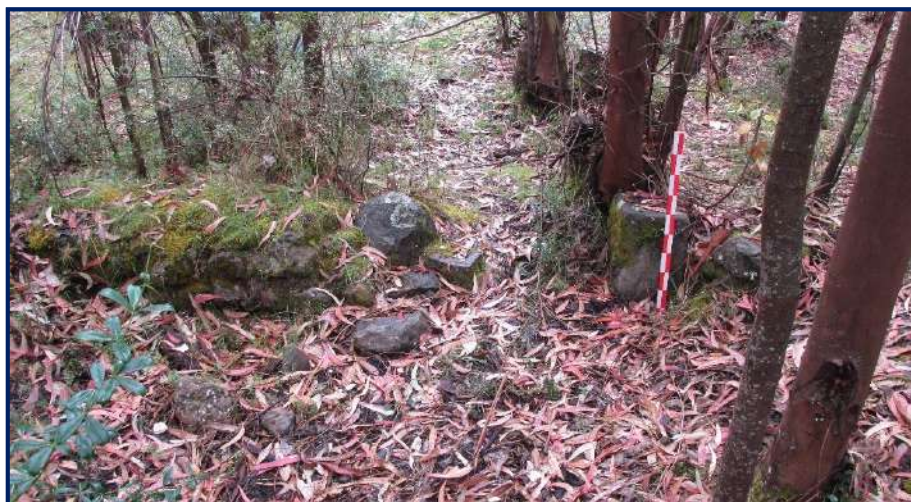
### **Figura 95**

*Vista del vano de acceso de la unidad arquitectónica (UA-19)*

Nota. Fotografía tomada en 2018 por el Br. Daniel Mendoza

bloques labrados y canteados (Figura 95) y en la actualidad, apenas quedan algunos líticos sueltos de tamaño pequeño a mediano.

El vano de acceso estuvo orientado hacia la puesta del sol, construido con bloques labrados de tamaño mediano, como se observa una hilera de bloque en la jamba derecha y otro bloque en la jamba izquierda (Figura 95). El acceso mantenía 0.80 m de ancho con una elevación de 0.60 m en la jamba izquierda y 0.21 m en la jamba derecha, que actualmente ya no existe.

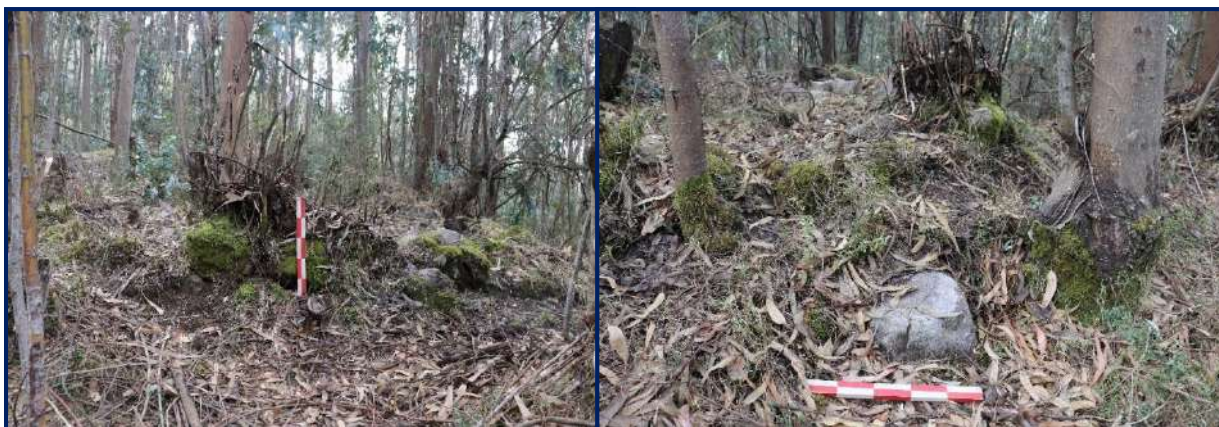
*Vista del muro de la UA-20*

*Nota.* Muro lateral derecho (lado izquierdo), y esquina suroeste (lado derecho) de la UA-20 contruido con líticos canteados

Estructura arquitectónica de mampostería combinada de aparejo almohadillado con rústico por el uso de líticos labrados y canteados. Los líticos labrados principalmente conforman las esquinas sureste, suroeste y vano de acceso, mientras los demás partes del muro están contruidos con líticos canteados de pequeño a mediano exponiendo las caras planas hacia los paramentos y dispuestos de manera desigual para lograr la trama estructural. Entre las piedras empleadas pertenecen a piedra andesita porfirítica y granito de color grisáceo, y mortero deteriorado por la incrustación de las raíces de la vegetación al muro.

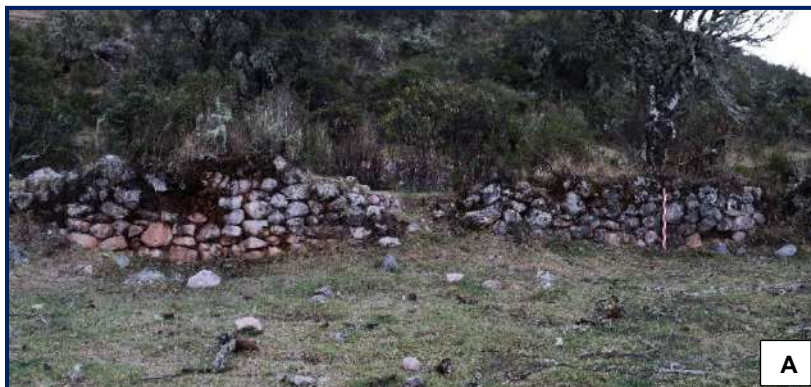
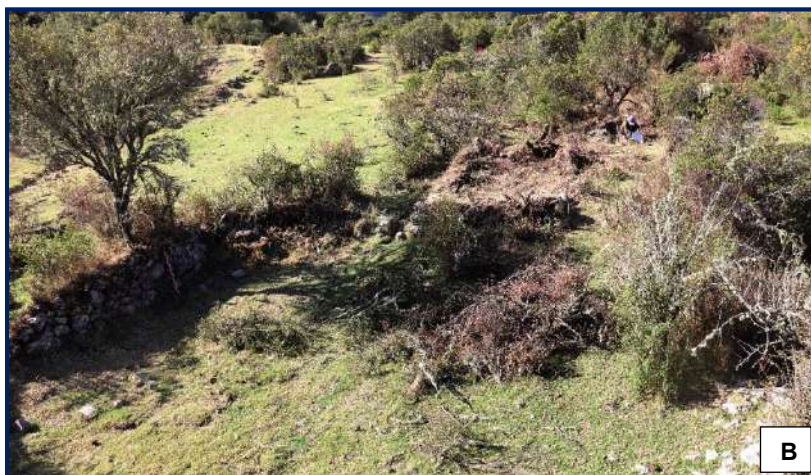
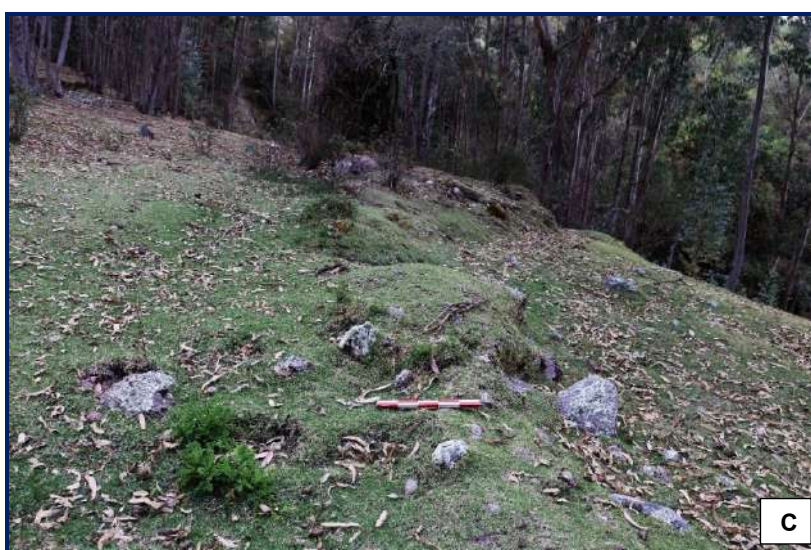
**Figura 98**

*Vista general del muro perimétrico de Sitto*

A.- Vista del muro perimétrico (lado Noroeste) – sector “A”.

B.- Vista general del muro perimétrico lado noroeste y unidad arquitectónica UA-7.

C.- Vista del muro perimétrico (lado Sur) - sector “B”.

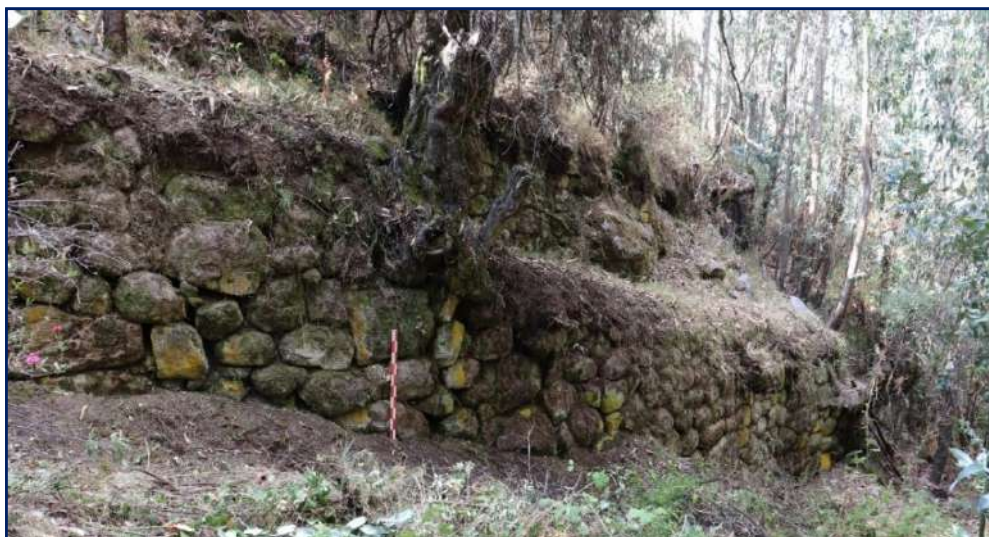
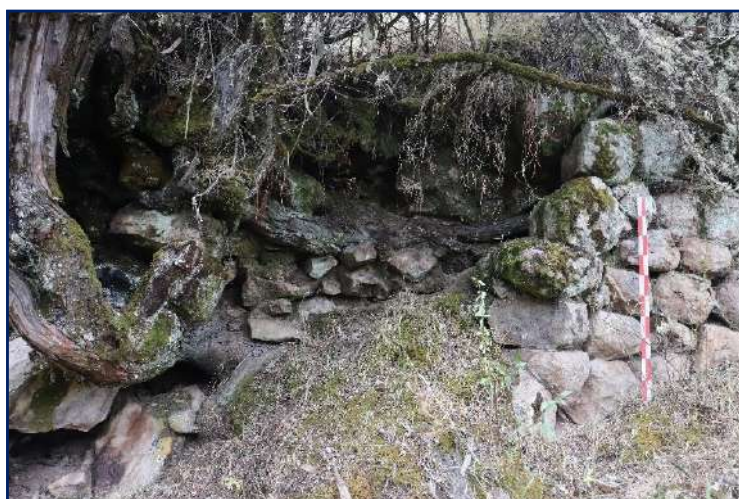
**Figura 99**

*Vista del muro de contención (MC-1) de aparejo rústico.*

*Nota.* Muro afectado por el tronco de los árboles de chachakumu y eucalipto.

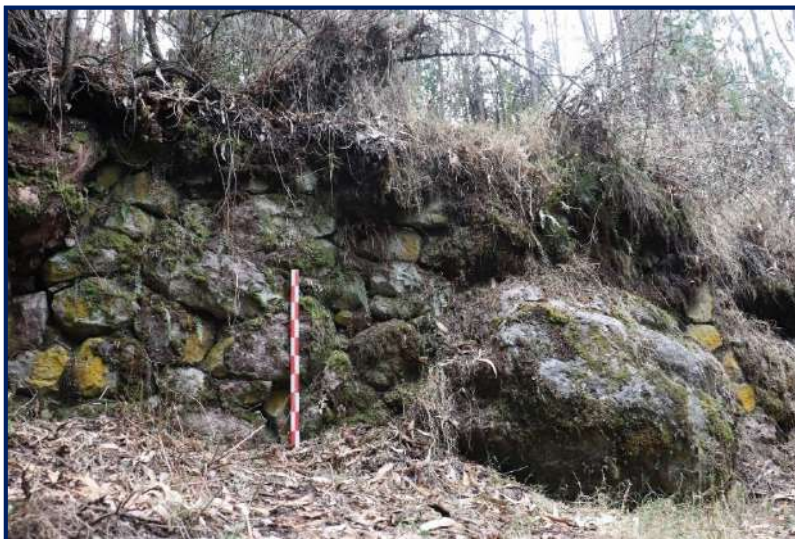
**Figura 100**

*Muro de contención (MC-2) adosada al afloramiento rocoso.*

**Muro de contención (MC-2):** Muro de aparejo rústico de 33.32m de longitud con 6.34° de inclinación hacia la pendiente del cerro, cuya altura oscila entre 1.50 a 1.90 m, que en dos partes se adosa a pequeños afloramientos rocosos, y su construcción aplicaron en respuesta al terreno de mayor pendiente (Figura 100).

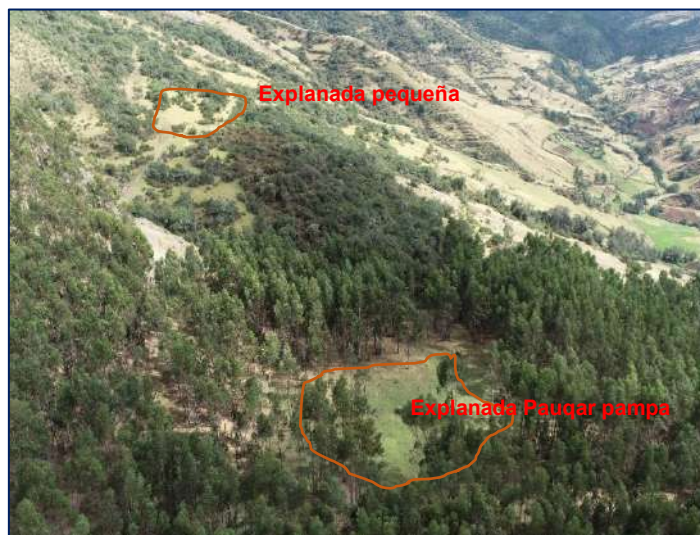
**Figura 108**

*Ubicación de explanadas en el asentamiento de Sitto.*

**Explanada pequeña:** Situado en el lado noroeste del sitio, este espacio abierto está configurado, en uno sus lados, por el muro perimétrico y las unidades arquitectónicas UA-4, UA-5, UA-6, UA-7, y por el lado oeste atraviesa el camino prehispánico que procede de Pampa de Anta o del valle de Chinchaypucyo. Hacia esta explanada se orientan el vano de acceso de unidades arquitectónicas UA-5 y UA-6, desde la cual también se puede acceder directamente al camino prehispánico que lleva a la microcuenca de Parccotica. Desafortunadamente, este espacio y parte del muro perimétrico fueron destruidos cuando los comuneros de la zona abrieron una carretera sobre el trazo del camino prehispánico para acceder a las plantaciones de eucalipto (Figura 110).

Chinchaypucyo y Pampa de Anta. Esta explanada es retenida por el lado este con el muro de contención (MC-12), y a su vez, el vano de acceso de las unidades arquitectónicas UA-8 y UA-9 se orientan hacia este espacio (Figura 110).

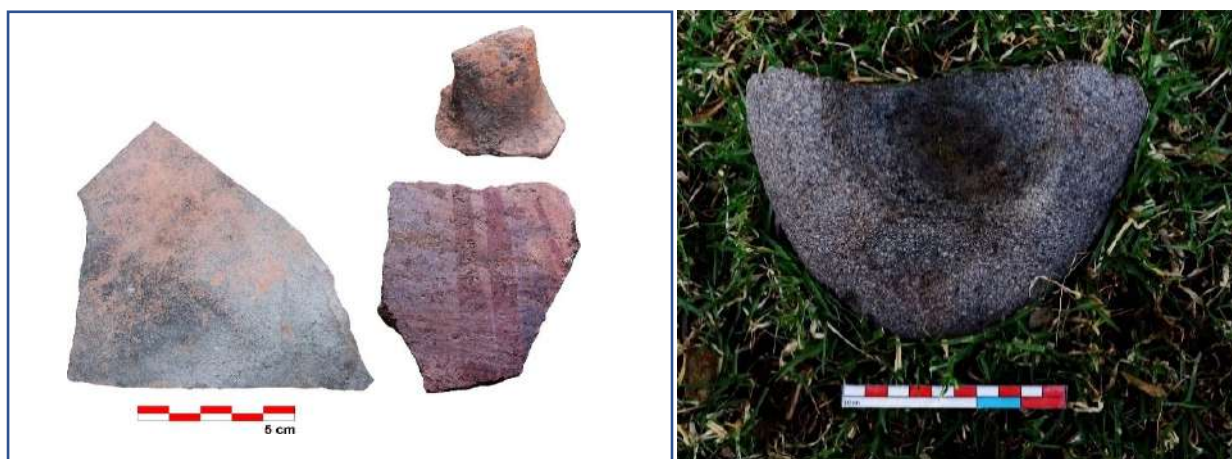
**Figura 109**

*Fragmentos de cerámica y líticos asociados a estructuras arquitectónicas de Sitto*

Durante la prospección arqueológica, se registraron fragmentos de cerámica en las remociones del suelo ocasionadas por la apertura de la acequia y excavaciones clandestinas (huaqueo) cerca de las estructuras arquitectónicas. Predomina la cerámica del Horizonte Tardío, asociadas al estilo arquitectónico de UA-1 (cuerpo de cántaro), UA-2 (cuerpo de olla domestica) y UA-19 (asa de jarra); los cuales se caracterizan por su monocromía, pasta de color rojo amarillento (5YR-5/8), y el cuerpo de la olla tiene acabado tosco con una pasta de color gris oscuro (5YR-4/1). Seguidamente, se identificó cuerpo de un cántaro del Periodo Intermedio Tardío con una pasta de color negro rojizo (2.5YR-2.5/1) y acabado tosco tanto en el interior y exterior. La superficie externa muestra decoración de líneas verticales y horizontales gruesas y delgadas de color rojo oscuro (7.5R-3/3) y gris oscuro (5YR-4/1), aplicadas de manera irregular. Además, se halló un fragmento de plato colonial asociado a la esquina suroeste de la UA-1.
