**UNIVERSIDAD NACIONAL DE SAN ANTONIO ABAD DEL CUSCO**  
**FACULTAD DE CIENCIAS SOCIALES**  
**ESCUELA PROFESIONAL DE ARQUEOLOGÍA**

**ESTUDIO ARQUITECTÓNICO DE LOS ASENTAMIENTOS INKA  
EN LA MICROCUENCA DE PARCCOTICA, DISTRITO DE  
CHINCHAYPUJIO - ANTA**

**PARA OPTAR AL TÍTULO  
PROFESIONAL DE LICENCIADO EN  
ARQUEOLOGÍA**

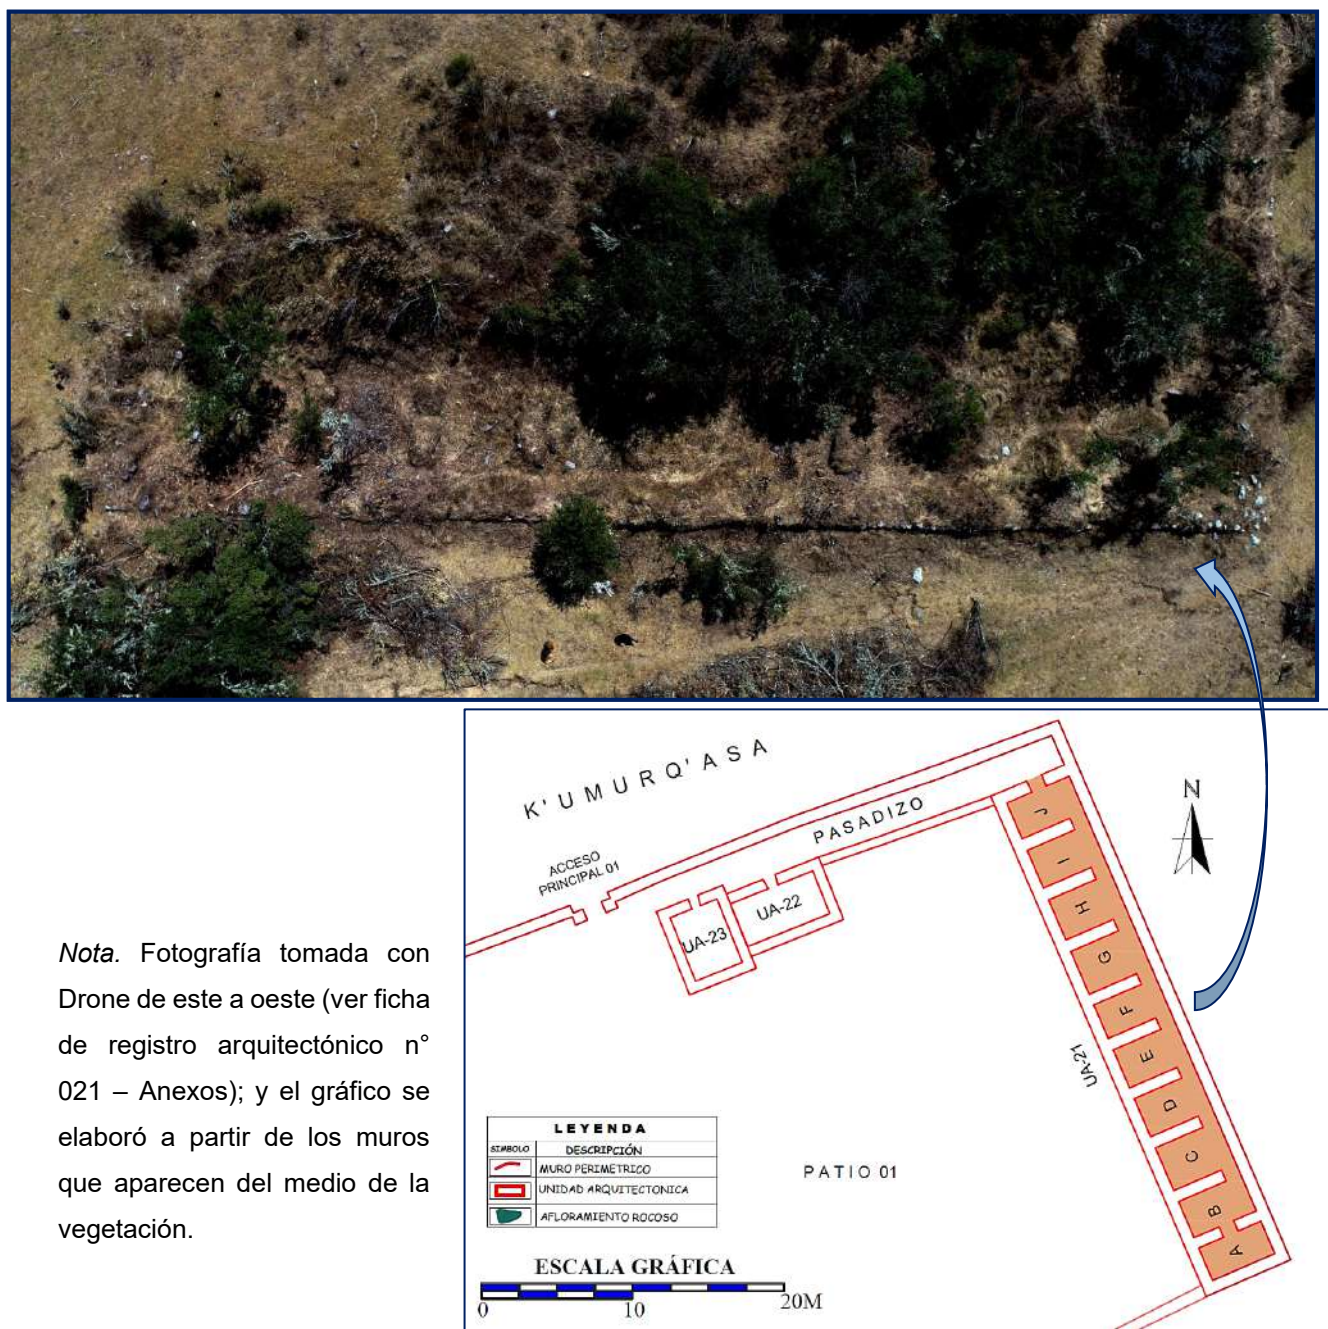
*Vista general de unidad arquitectónica UA-21 con su respectivo gráfico.*

Con respecto al estado de conservación es pésimo, ya que las raíces de las especies arbóreas nativas han provocado progresivamente agrietamientos, fisuras, colapsos, desplazamientos, pandeos, desprendimiento de líticos y degradación del mortero. La mayor parte del muro frontal y muro lateral derecho están soterrados, mostrando en partes el alineamiento de líticos canteados. Por otro lado, el muro lateral izquierdo se conserva en

regular estado, aunque también presenta ciertas afectaciones por las raíces de especies arbóreas que crece en el muro, y por otro lado estas especies arbóreas favorecieron en la protección del bloque continuo de tierra arcillosa de color amarillo parduzco (10YR-6/6) dispuesta sobre el muro de piedra (adobe deteriorado). A continuación, se describen los atributos de las subdivisiones internas de la unidad arquitectónica (UA-21):

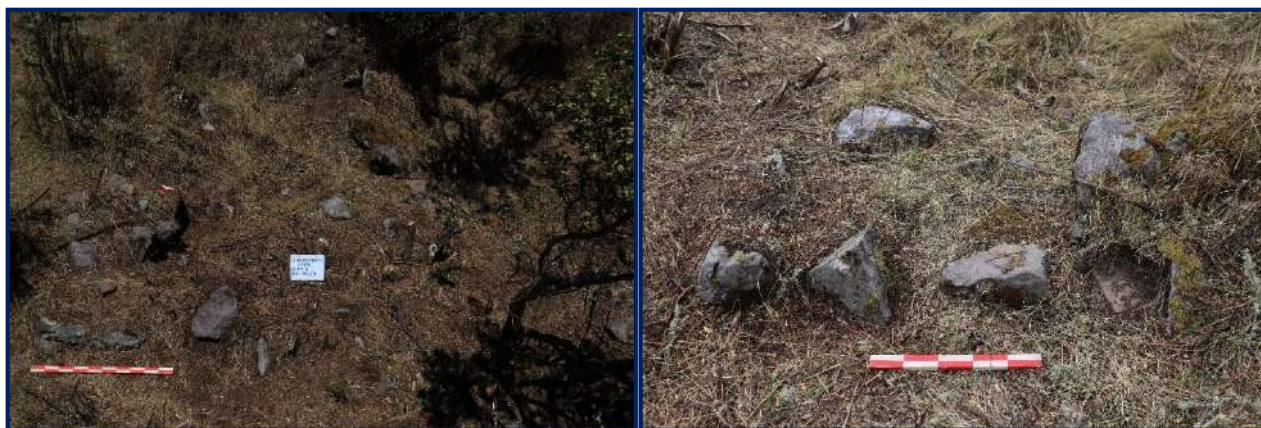
**Figura 112**

*Vista de la subdivisión interna 21A.*

*Nota.* Subdivisión tomada de este a oeste (lado izquierdo) y vano de acceso tomada de norte a sur (lado derecho).

**Subdivisión interna (21A):** Ubicada en el extremo sur de UA-21, en las coordenadas UTM: E 0796568.21 – N 8500477.20, con una dimensión de 4.48 m por 2.33 m. Esta subdivisión tiene un área de 10.44 m<sup>2</sup>, configurado por muros de diferentes anchos: muro lateral izquierdo, posterior y lateral derecho tienen 0.80 m, mientras que el muro frontal (lado norte) tiene 0.75 m de ancho. Esta subdivisión tiene un vano de acceso situado en la parte media del muro frontal (lado norte), construido con líticos desbastados de tamaño mediano que exponen las partes planas hacia las jambas. El acceso consta de 1.05 m de ancho, con una altura de 0.43 y 0.22 m en la jamba derecha e izquierda respectivamente, parcialmente cubiertas por tierra humosa, y líticos dispersos en el umbral. Para acceder a esta subdivisión, necesariamente se da a partir de la subdivisión interna 21B (Figura 111 y Figura 112).

Otro material cultural registrado son los artefactos líticos como tunawas, batanes, alisador y objetos irregulares. Entre estos, se destaca un fragmento de tunawa en andesita porfirítica de color verdusco, incrustada como material constructivo en el muro lateral izquierdo (Este) de UA-21, una tunawa y un objeto lítico de forma rectangular con bordes desgastados al interior de la subdivisión 21E; y en el patio N° 01 se registraron un fragmento de tunawa (Figura 133-A), una tunawa integra (Figura 133-C) y un alisador pequeño elaborado en andesita porfirítica (Figura 133-D). Asimismo, sobre la plataforma del muro de contención (MC-13) y cerca de la UA-24 se registró otro objeto lítico plano de forma irregular (Figura 112-B).

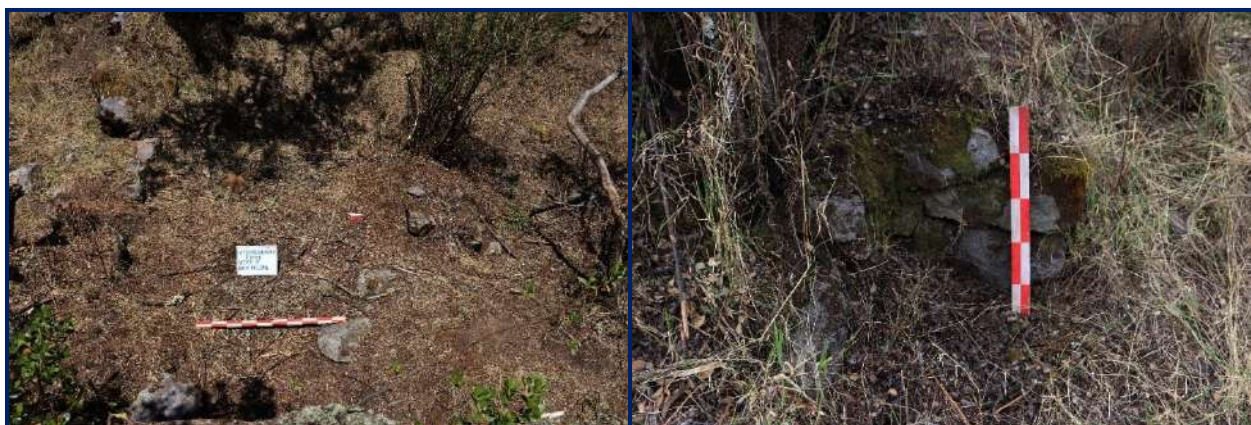
### Figura 113

*Vista de la subdivisión interna 21B*

*Nota.* Subdivisión tomada de este a oeste (lado izquierdo) y esquina suroeste tomada de este a oeste (lado derecho).

**Subdivisión interna (21B):** Se encuentra en la parte sur de UA-21, en las coordenadas UTM: E 0796566.80 – N 8500480.17, con un área interna de 11.62 m<sup>2</sup> (4.48 m

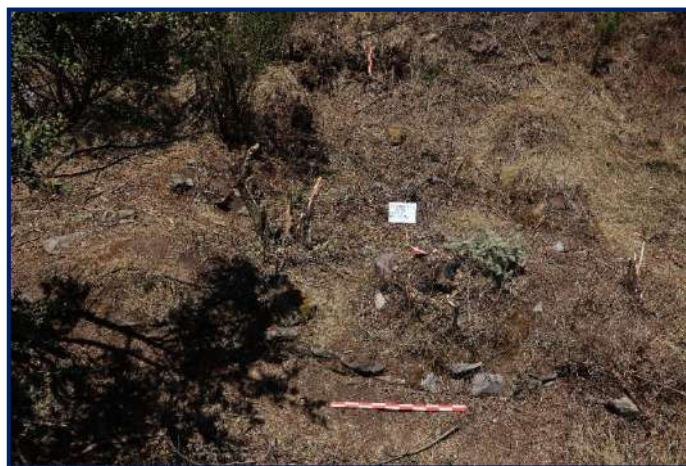
**Figura 114**

*Vista de la subdivisión interna 21C*

*Nota.* Muro cubierto de tierra humosa y arcillosa, fotografía tomada de este a oeste.

**Subdivisión interna (21C):** Se encuentra en la parte sur de UA-21, en las coordenadas UTM: E 0796565.04 – N 8500483.47, con un área de 13.75 m<sup>2</sup> (4.48 m por 3.07 m), configurado por dos dimensiones del ancho de muro: 0.80 m en el muro lateral izquierdo, 0.85 m en el muro posterior y muro frontal (lado norte), y con respecto a la altura de los muros el muro lateral izquierdo (lado este) tiene 0.12 a 0.28 m, muro lateral derecho tiene 0.05 a 0.42 m, muro posterior 0.08 a 0.38 m y el muro frontal (lado norte) tiene 0.10 a 0.16 m. La

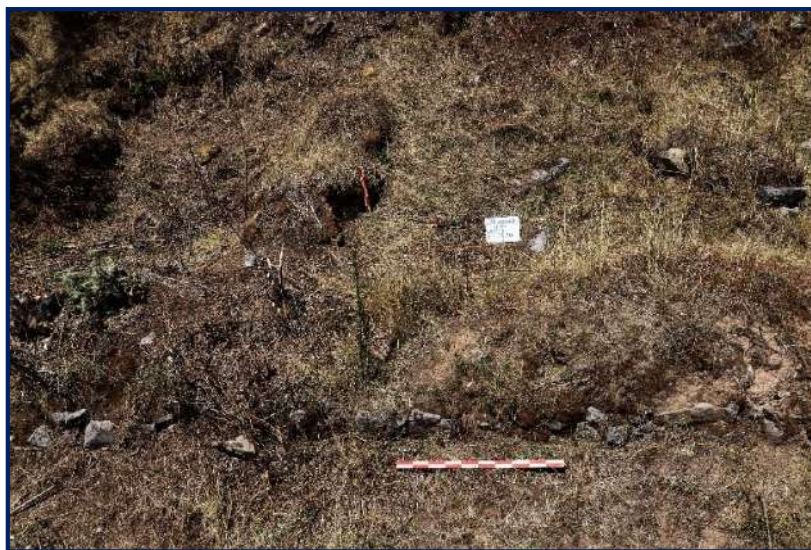
**Figura 115**

*Vista de la subdivisión interna 21D*

*Nota.* Muro de piedra soporta tierra arcillosa de amarillo parduzco, fotografía tomada de este a oeste.

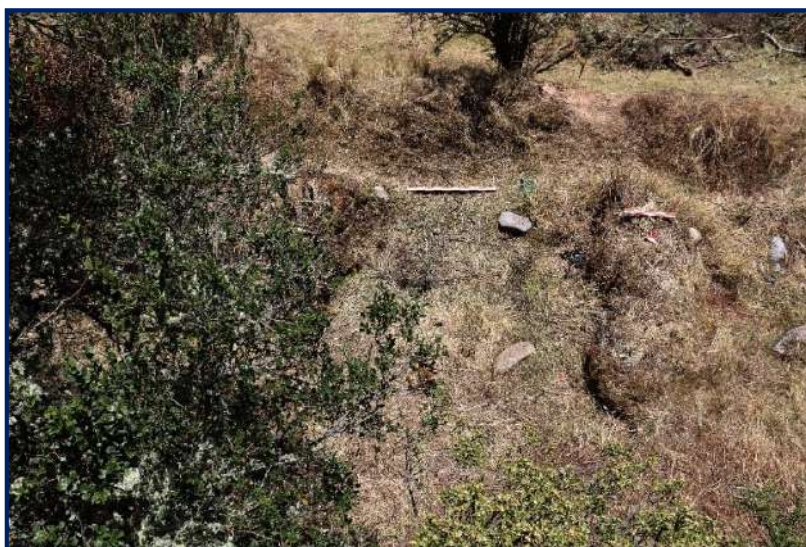
**Figura 116**

*Vista de la subdivisión interna 21E*

*Nota.* Muro de piedra que soporta promontorio de tierra humosa y arcillosa de amarillo parduzco, fotografía tomada de oeste a este.

**Subdivisión interna (21E):** Se encuentra en la parte media de UA-21, en las coordenadas UTM: E 0796562.30 – N 8500490.00, con un área interna de 12.23 m<sup>2</sup> (4.48 m por 2.73 m), configurado por dos dimensiones de ancho de muro: 0.80 m en el muro lateral

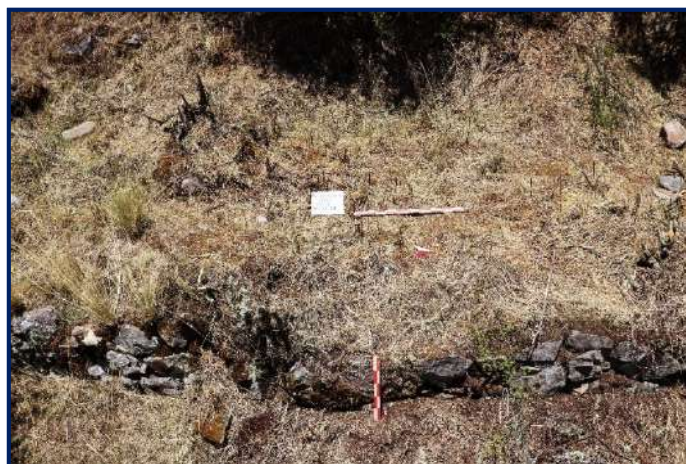
**Figura 117**

*Vista de la subdivisión interna 21F*

*Nota.* Muro de piedra soporta promontorio de tierra humosa y muro lateral izquierdo pandeado, fotografía tomada de oeste a este.

**Subdivisión interna (21F):** Se encuentra en la parte media de UA-21, en las coordenadas UTM: E 0796561.34 – N 8500493.10, con un área interna de 10.81 m<sup>2</sup> (4.48 m por 2.41 m), configurado por dos dimensiones de ancho de muro: muro lateral izquierdo mide

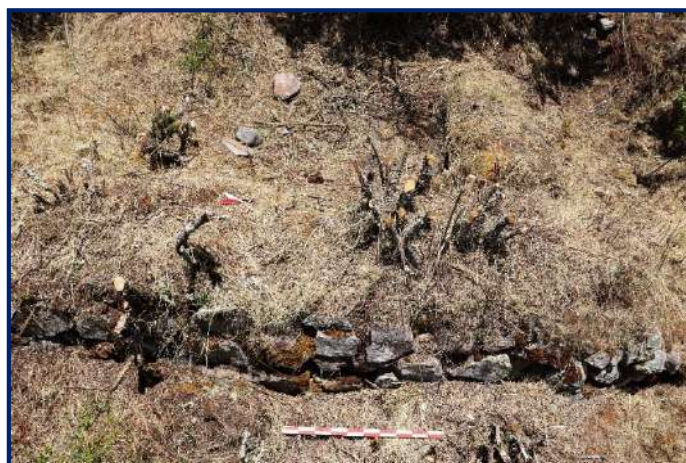
### **Figura 118**

*Vista de la subdivisión interna 21G*

*Nota.* Muro de piedra soporta promontorio de tierra humosa y muro lateral izquierdo pandeado, fotografía tomada de este a oeste.

**Subdivisión interna (21G):** Se encuentra en la parte media de UA-21, en las coordenadas UTM: E 0796559.72 – N 8500496.44, con un área interna de 13.79 m<sup>2</sup> (4.48 m por 3.08 m), configurado por dos dimensiones del ancho de muro: muro lateral izquierdo tiene 0.80 m, muro frontal mide 0.85 m y el muro de los demás lados se encuentran soterrados. En cuanto a la altura del muro varia: muro lateral izquierdo (lado este) mide de 0.30 a 0.75 m, muro frontal de 0.20 a 0.50 m y de los demás lados están soterrados.

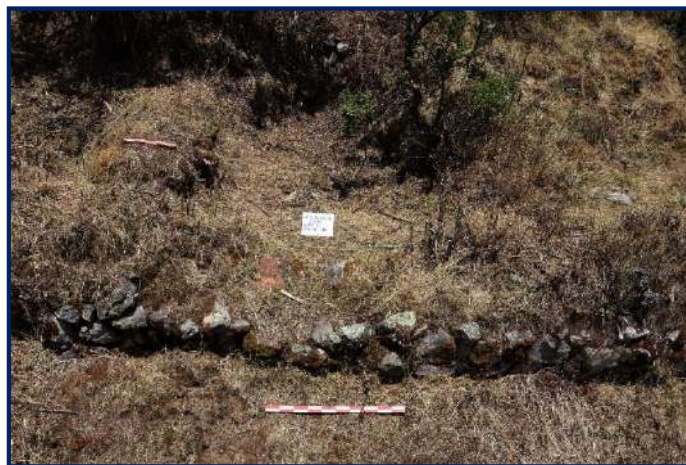
**Figura 119**

*Vista de la subdivisión interna 21H*

*Nota.* Muro de piedra soporta promontorio de tierra humosa y arcillosa. Fotografiada de este a oeste.

**Subdivisión interna (21H):** Se encuentra en la parte norte de UA-21, en las coordenadas UTM: E 0796558.19- N 8500500.00, tiene un área interna de 12.91 m<sup>2</sup> (4.48 m por 2.88 m), configurado por el muro de dos dimensiones de ancho: muro lateral izquierdo mide 0.80 m, muro posterior con el frontal miden 0.85 m, y muro lateral derecho se encuentra cubierto de tierra humosa, que por debajo de ello aparecen varios líticos canteados de regular tamaño, destacando parte de una clavija de 0.34 m de largo, 0.16 m de ancho y 0.12 m de espesor (lo expuesto). En cuanto a la altura de los muros varían: muro lateral izquierdo (lado este) mide de 0.32 a 0.64 m, muro frontal de 0.10 a 0.40 m, muro lateral derecho de 0.00 a 0.46 m y muro frontal de 0.10 a 0.40 m.

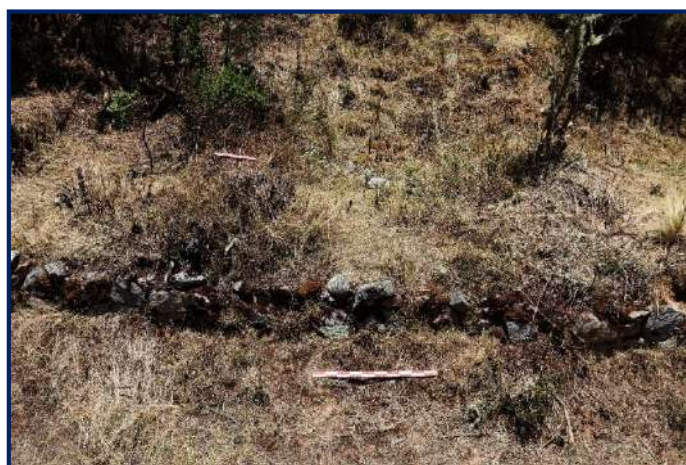
**Figura 120**

*Vista de la subdivisión interna 21I*

*Nota.* Muro de piedra (lateral izquierdo) soporta promontorio de tierra arcillosa. Fotografiada de este a oeste.

**Subdivisión interna (21I):** Se encuentra en la parte norte de UA-21, en las coordenadas UTM: E 0796558.19 – N 8500503.26, con un área interna de 12.10 m<sup>2</sup> (4.48 m por 2.70 m), con la presencia de algunos líticos sueltos, y la cabecera del muro de los cuatro lados se encuentran cubiertas de tierra humosa. La mayor parte del muro está soterrada dejando promontorio, pero a pesar de ello, se obtuvo el ancho del muro lateral izquierdo de 0.80 m, y con una elevación de 0.00 a 0.20 m en el muro posterior y muro lateral izquierdo oscila entre 0.41 a 0.66 m.

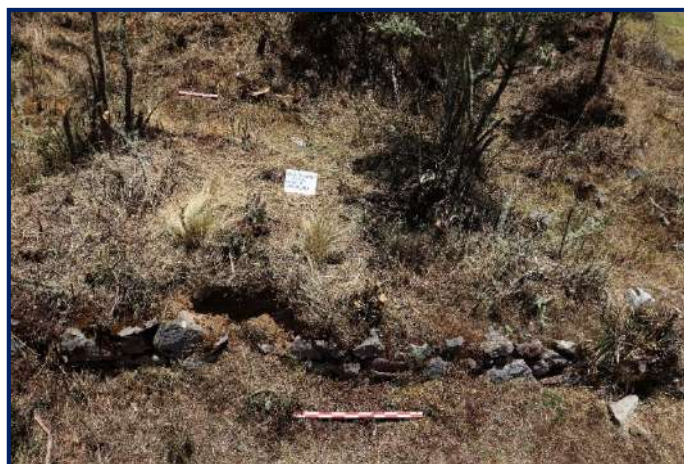
**Figura 121***Vista de la subdivisión interna 21J*

*Nota.* Muro de piedra (lateral izquierdo) con los demás lados mostrando promontorio de tierra. Fotografía tomada de este a oeste.

**Subdivisión interna (21J):** Se encuentra en el extremo norte de UA-21, en las coordenadas UTM: E 0796555.44 – N 8500506.44, de 4.48 m por 2.57 m; con un área de 11.52 m<sup>2</sup>, con la presencia de líticos sueltos, y el muro lateral izquierdo tiene un ancho de 0.80 m con altura que oscila entre 0.43 a 0.56 m, mientras que el muro de los demás lados se halla soterrados mostrando promontorio de tierra en la superficie actual.

El muro lateral izquierdo tiene mampuesto rústico conformado por bloques de líticos canteados y desbastados de tamaño mediano con algunos líticos pequeños, asentados con motero de arcilla de color amarillo parduzco (10YR-6/6).

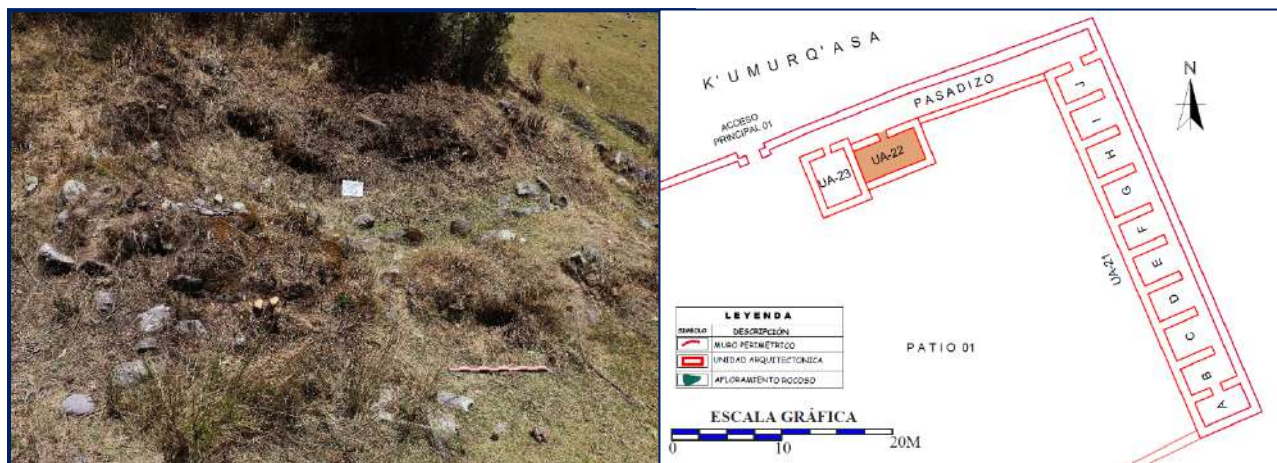
**Figura 122**

*Vista general de unidad arquitectónica (UA-22) con su respectivo gráfico.*

*Nota.* El muro de piedra cubierto de montículo de tierra. Fotografía tomada de norte a sur (ver ficha arquitectónica N° 022 - Anexos).

Su estructura se caracteriza por la mampostería rústica, compuesto por elementos líticos desbastados y canteados de tamaño pequeño a mediano, unidos con mortero de arcilla de color amarillo parduzco (10YR-6/6), manteniendo el entramado entre los líticos de manera desigual. Las esquinas de la unidad y las jambas del vano de acceso están conformadas principalmente por bloques canteados. Respecto a los materiales constructivos, utilizaron a piedra andesita porfirítica, granito, mortero de arcilla de color amarillo parduzco (10YR-6/6), y adobe, por la presencia de bloques de tierra arcillosa de similar tonalidad al mortero, dispuesto sobre el muro de piedra. Este depósito de tierra arcillosa amarillo parduzco sobre el muro de piedra, inicia en el mismo nivel de la elevación del muro, registrado en la silueta de la forma arquitectónica.

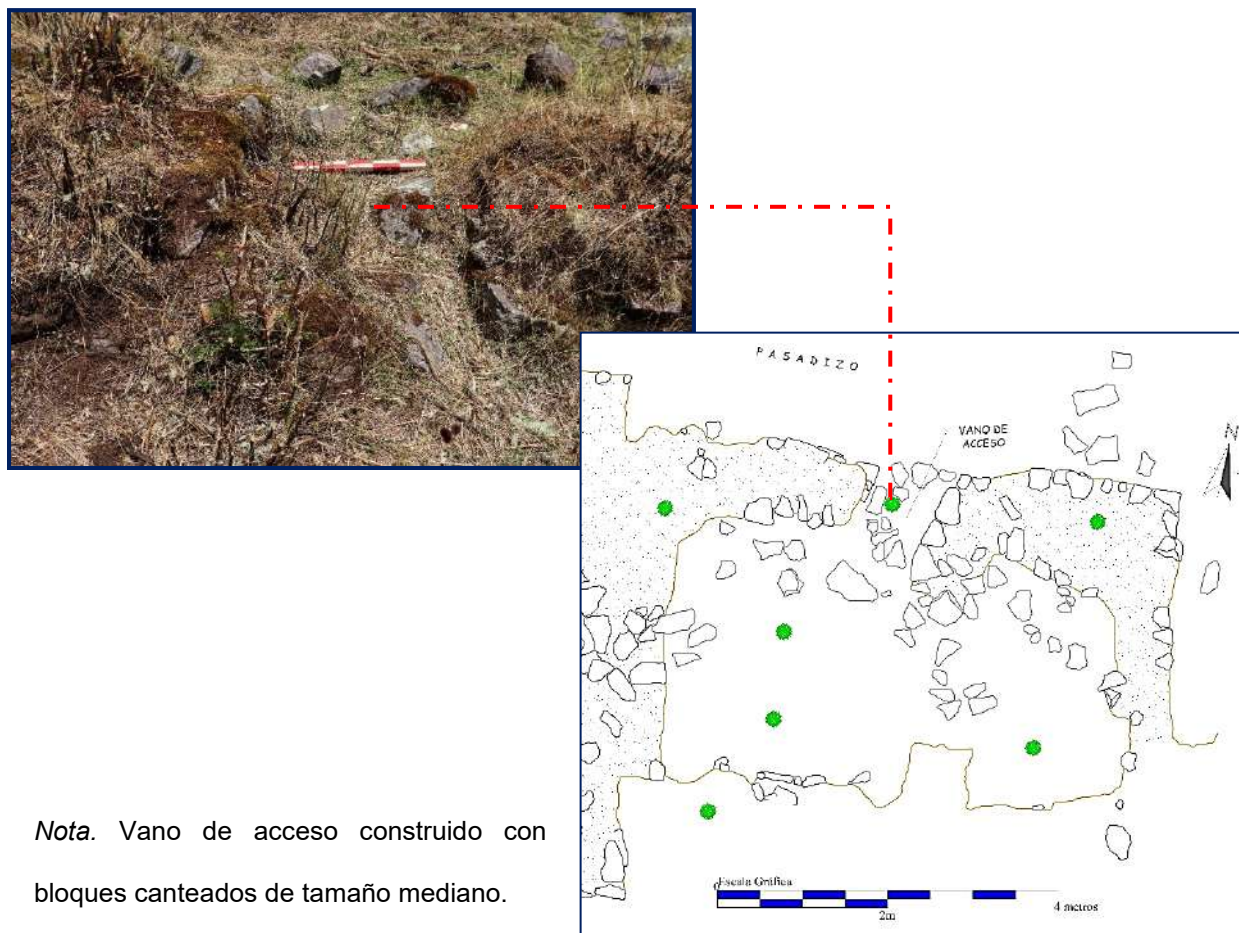
*Vista del vano de acceso de unidad arquitectónica UA-22*

*Nota.* Vano de acceso construido con bloques canteados de tamaño mediano.

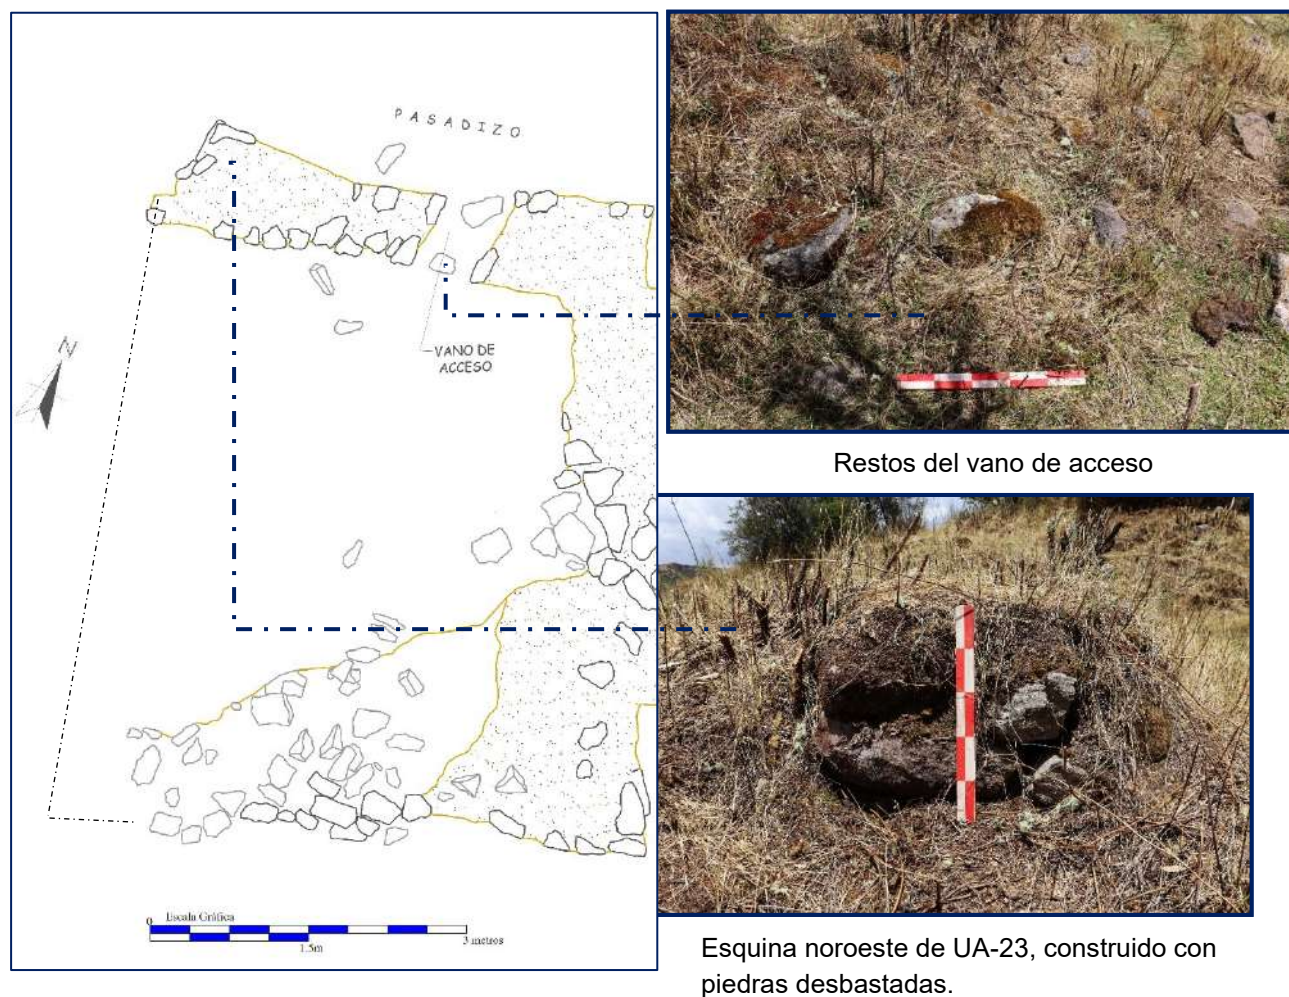
**Figura 125***Registro gráfico y atributos de UA-23.*

Con respecto al estado de conservación de las unidades arquitectónicas descritas, estas se encuentran en pésimas condiciones, afectados por las raíces de vegetación arbustiva que invaden a los muros, y están propensos a colapsar, agrietarse, desprenderse los líticos, fisurarse y desaparecer por la ampliación progresiva de las fronteras agrícolas contemporáneas, como se muestra en el muro lateral derecho de UA-23.

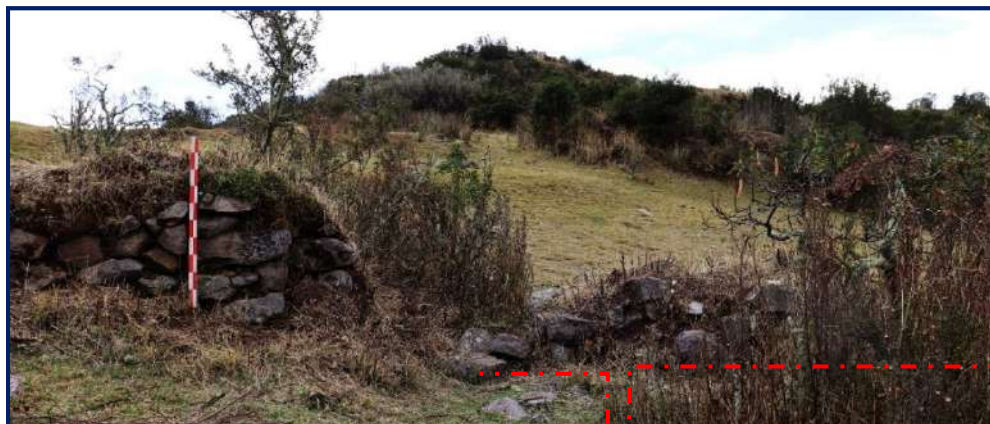
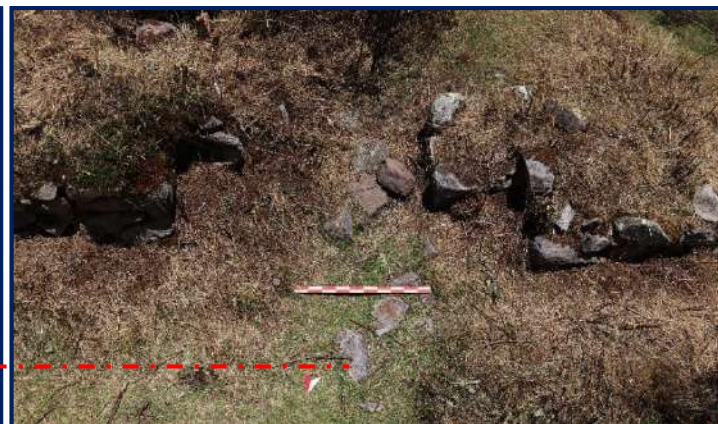
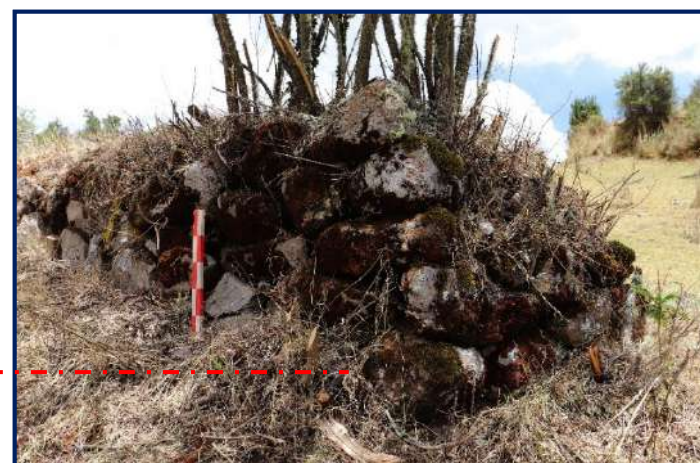
**Figura 128**

*Muro perimétrico del lado norte con dos accesos principales - asentamiento Inka de K'umur,*

Vista del perfil de elevación del acceso principal 01.

Acceso principal 01

Vista de jamba izquierda del acceso principal 02.

Para la época Inka, K'umur contaba con dos accesos principales situados en el muro perimétrico del lado norte, cada uno con atributos arquitectónicos diferentes: el primer acceso consta de doble jamba de 2.62 m de ancho exterior y 1.20 m de ancho interior, con elevaciones que varían entre 0.38 a 0.77 m en la jamba derecha y 0.50 a 0.80 m en la jamba izquierda; y el segundo acceso se sitúa en la parte noroeste del muro perimétrico, en la actualidad solo se conserva la jamba izquierda de 0.36 a 0.95 m de altura, mientras la jamba derecha fue destruida por completo hasta el nivel de los cimientos, dejando un promontorio en el terreno (Figura 128, ver Anexos – plano: lámina PQ-20). Las jambas de los accesos están construidas por líticos canteados, y se conectan con los caminos prehispánicos provenientes de Pampa de Anta y de Sitto.

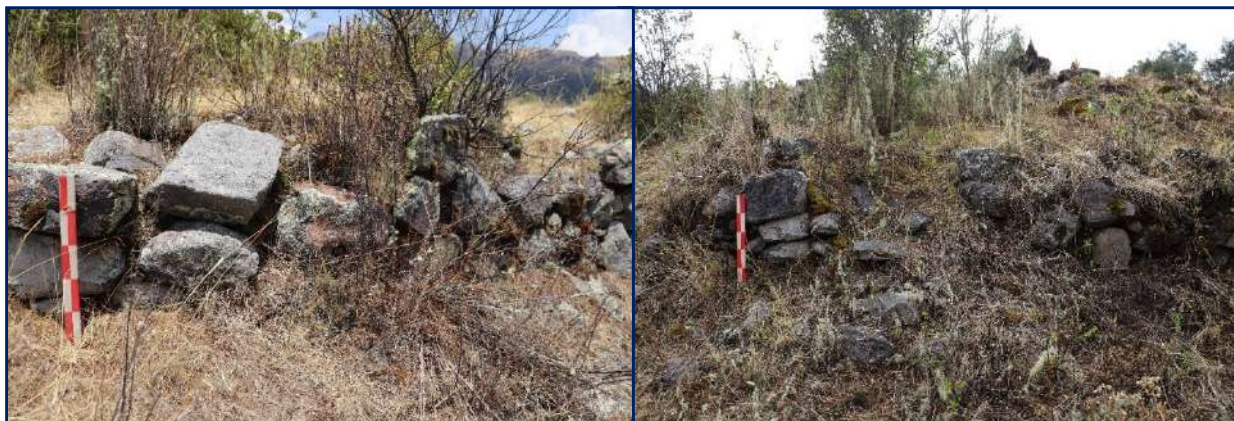
**Figura 129**

*Vista del muro de contención (MC-14)*

Sección del muro construido con bloques canteados (lado izquierdo) y abertura N° 02 en el muro de contención (MC-14) (lado derecho).

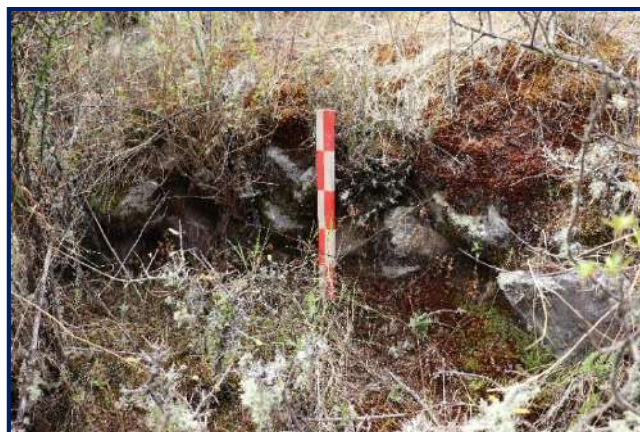
**Figura 130**

*Sección del muro de contención (MC-16), en la cantera de K'umur*

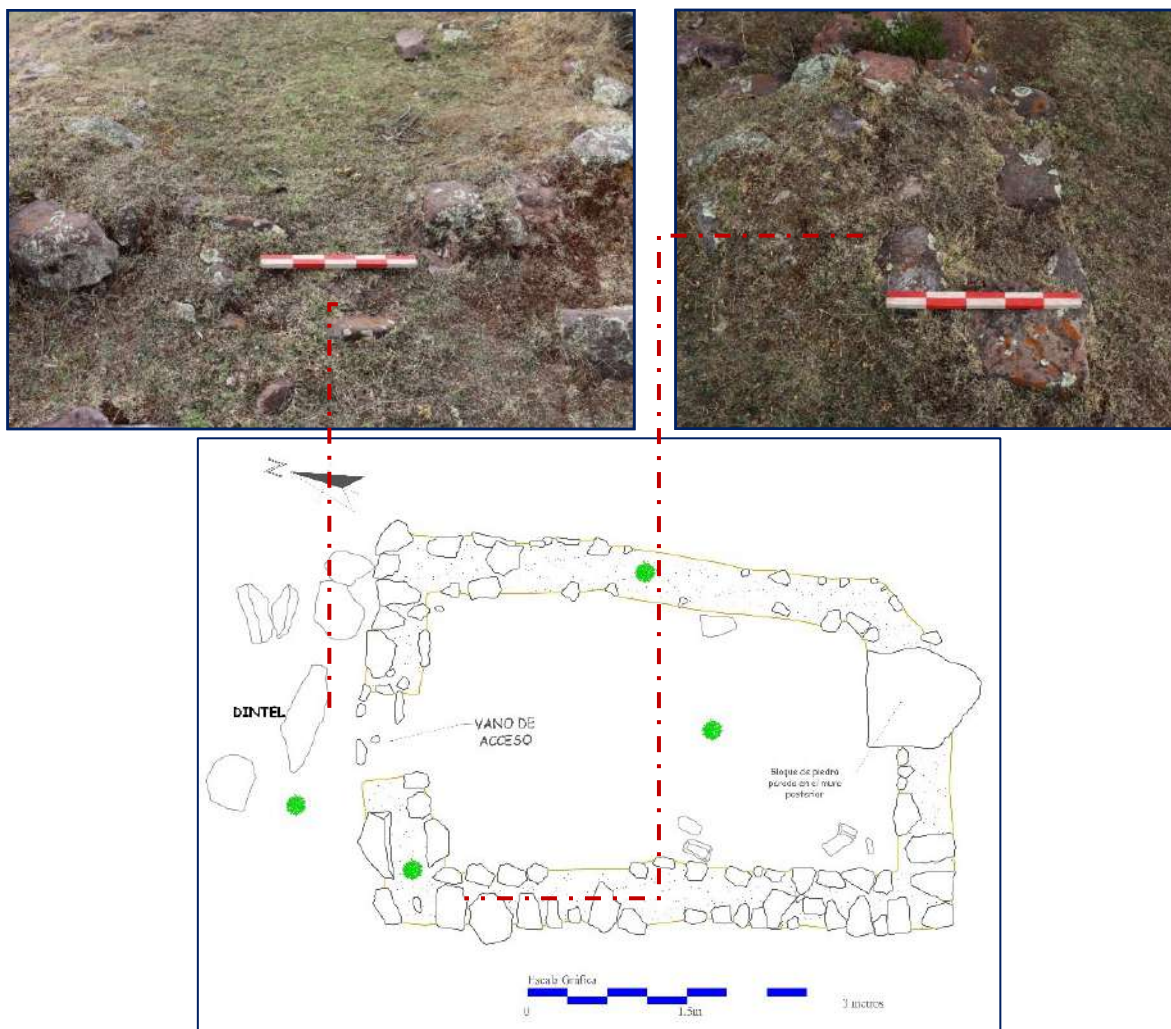
*Elementos arquitectónicos de UA-27*

*Nota.* Elementos líticos dispersos junto a la unidad arquitectónica (ver ficha arquitectónica n° 026 - Anexos).

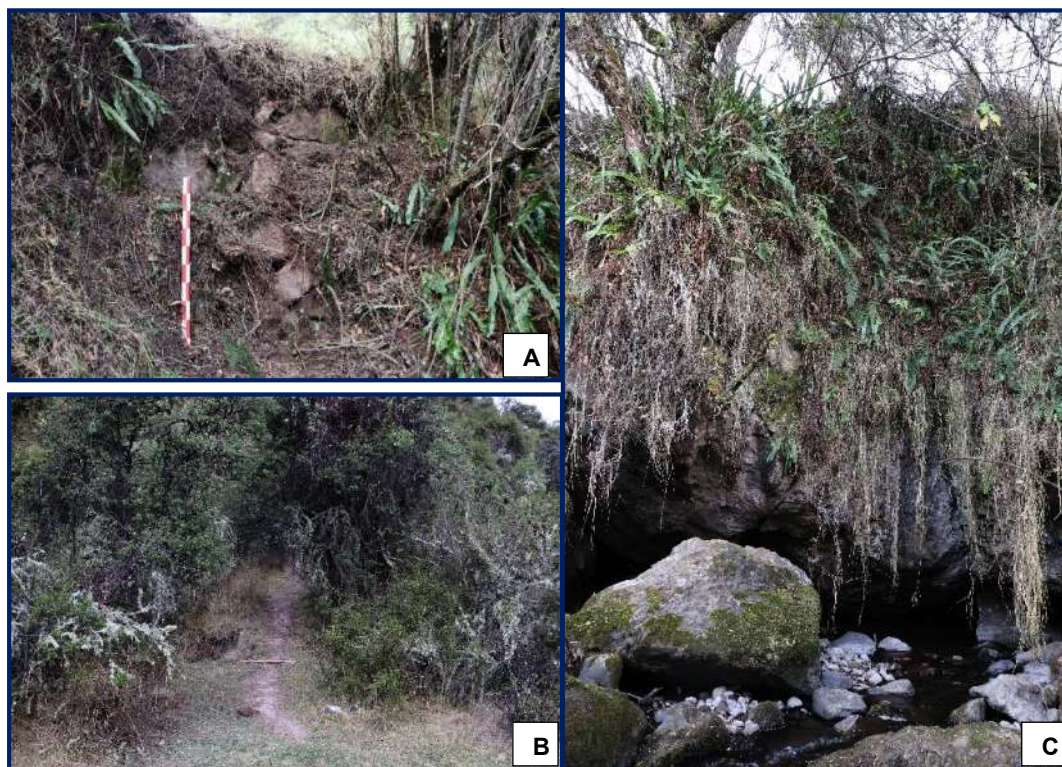
**Figura 149**

*Vista del puente de piedra de la época prehispánica*

Nota. A.- muro de contención que sostiene la calzada, B.- Camino prehispánico que cruza el puente de piedra (fotografiada en dirección de recorrido hacia Qonchakalla) y C.- Roca que sirven de base para el paso del camino prehispánico.

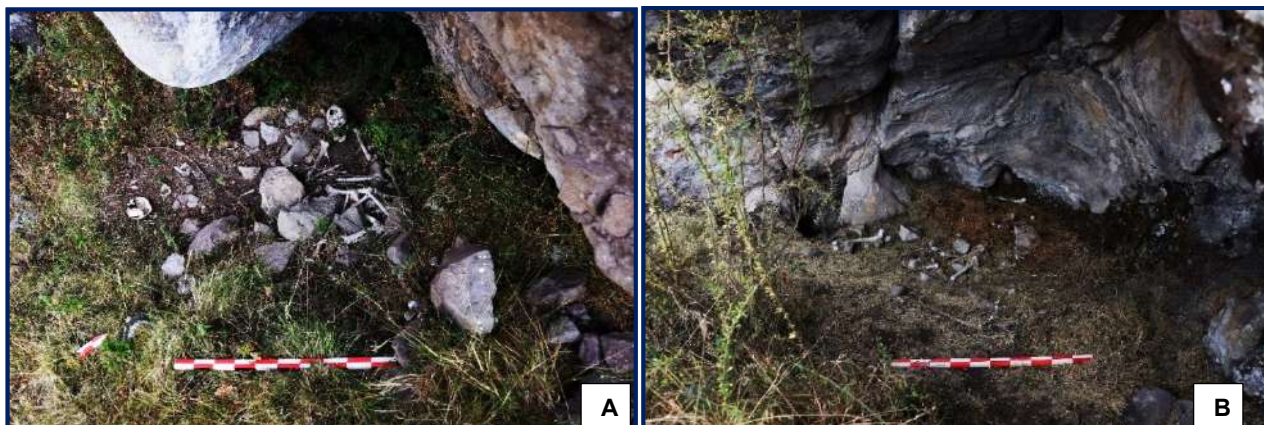
**Figura 152**

*Vista del abrigo rocoso con restos del entierro humano*

*Nota.* A.- Vista del abrigo rocoso con restos de entierro humano, B.- Vista de cueva pequeña con restos óseos humanos dispersados, C.- Vista de la grieta y D.- Concentración de restos óseos humanos dentro de la grieta.

y a 3,633 m.s.n.m. Este entierro humano sufrió huaqueo en épocas anteriores, dejando destruido la estructura y los individuos, ya que al interior del abrigo se hallan piedras sueltas de formas irregulares de tamaño pequeño y mediano, asociado a dos cráneos, fémures, costillas, tibias, peronés y huesos cortos (Figura 152-A).

**Estructura funeraria (EF-2):** Se encuentra en una cueva pequeña de 5.20 m de ancho, 3.50 m de profundidad y 2.60 m de altura, en las coordenadas UTM: E 0796208 – N 8497901 y a 3,635 m.s.n.m. Esta cueva contiene restos óseos humanos perteneciente a fémures, humeros, cubitos, perones, tibias, costillas y algunas piedras sueltas de tamaño pequeño a mediano. En la línea de la gotera de la cueva, se registró un cuerpo con base de un cántaro del Horizonte Tardío (Inka) (Figura 152-B).

**Entierro humano (EH-2):** Se encuentra en una grieta de la roca, con dimensiones de 1.20 m de ancho, 1.20 m de profundidad y 1.00 m de altura, en las coordenadas UTM: E 0796221 – N 8497915 y 3,651 m.s.n.m. La grieta está parcialmente cubierta con bloques de piedra sin trabajar de tamaño grande y mediano, en cuyo interior existen aglomeración de restos óseos humanos correspondiente a 08 cráneos de diferentes tamaños de varones y mujeres, fémures, humeros, cubitos, perones, tibias, costillas y algunos huesos con restos del tejido. Este entierro, se conserva intacto, lo que ha permitido obtener datos sobre cómo los habitantes de la microcuenca de Parccotica llevaban a cabo el entierro de sus muertos (Figura 152-C, D).

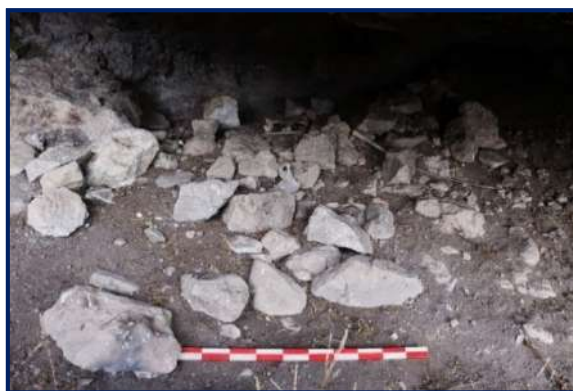
**Figura 154**

*Vista de restos de estructura funeraria (EF-3)*

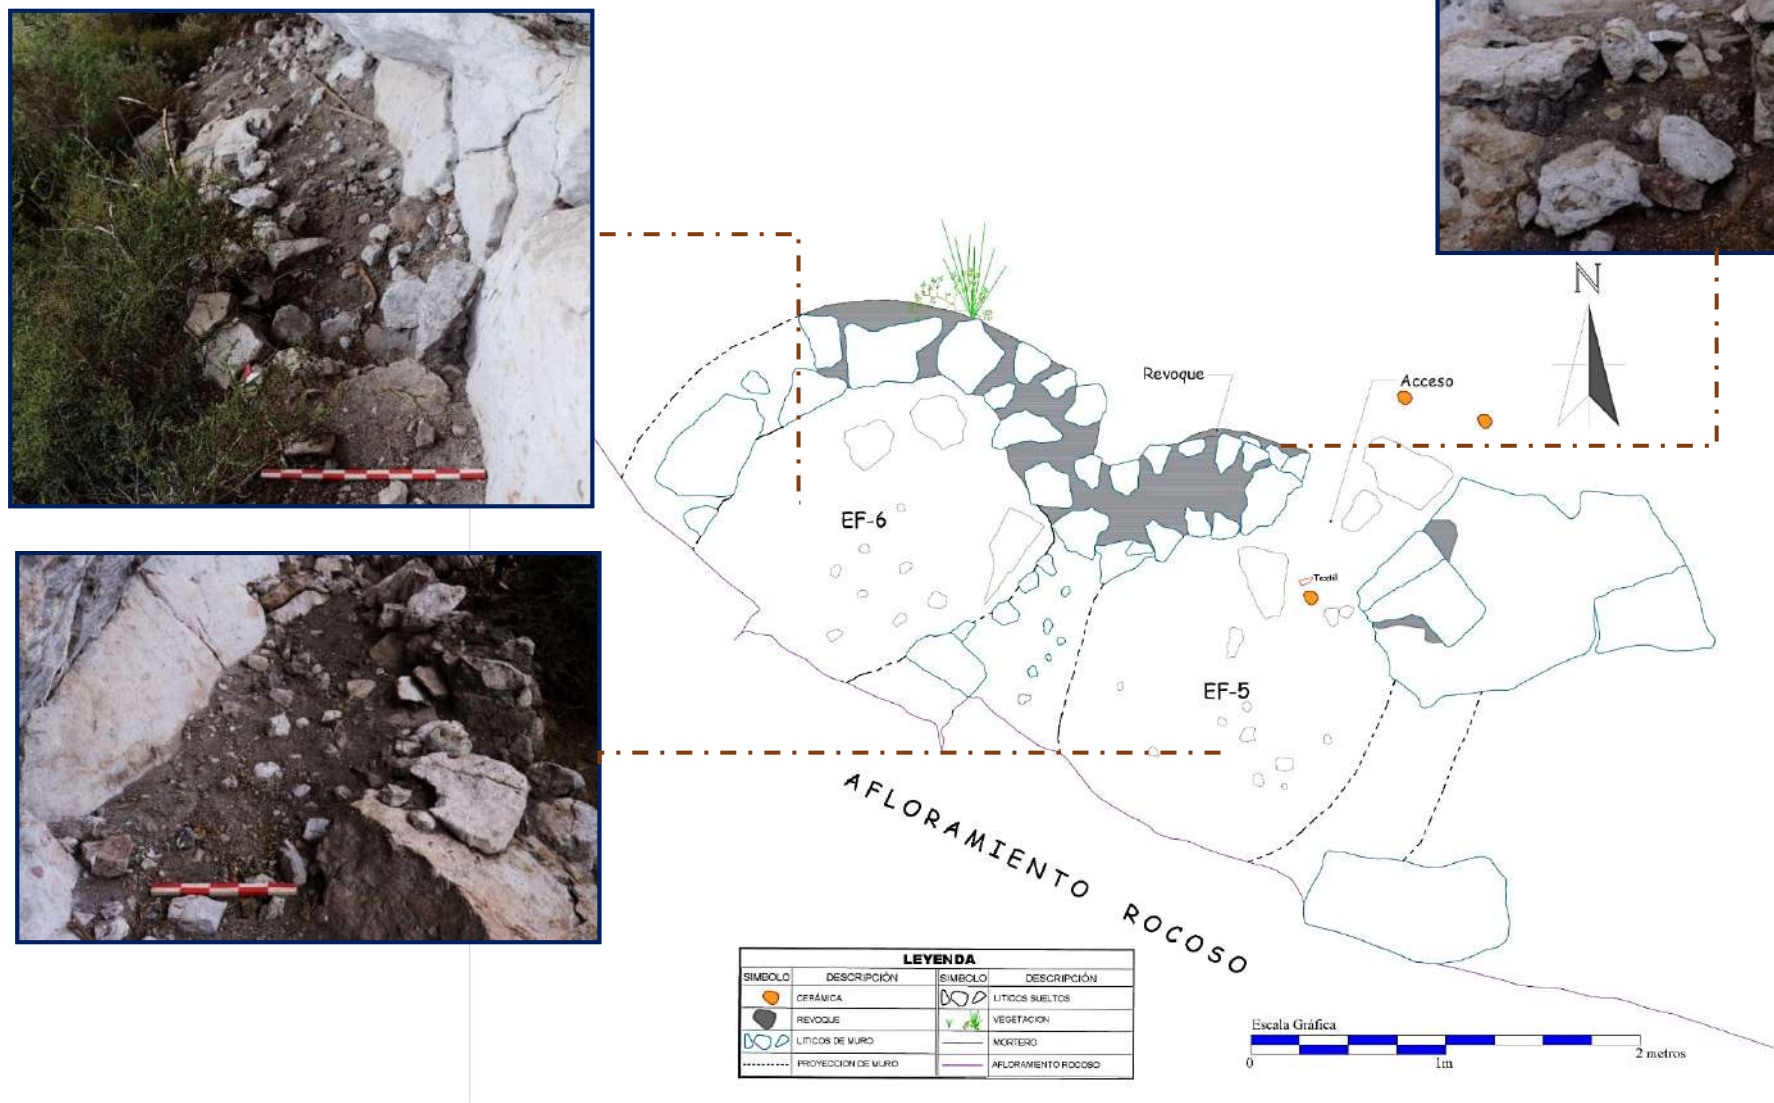
Vista de estructuras funerarias (EF-5 y EF-6) adosadas al relieve del afloramiento rocoso

**Estructura funeraria (EF-6):** Se ubica en la parte sur del abrigo rocoso, su estructura se adosa al afloramiento rocoso y a la estructura funeraria EF-5, que tiene forma irregular de 1.05 m de largo (S-N) y 1.30 m de ancho (W-E). Se evidencia una sección de muro frontal de 0.38 m de ancho y 0.63 m de altura con 4.54° de inclinación hacia la pared del abrigo rocoso, construido con piedras de formas irregulares de tamaño mediano a pequeño, asentados con mortero de arcilla de color gris oscuro (10YR-4/1) con inclusiones de paja. Al interior de la estructura, se hallan líticos sueltos, mortero gris oscuro y restos óseos humanos dispersos (Figura 156).

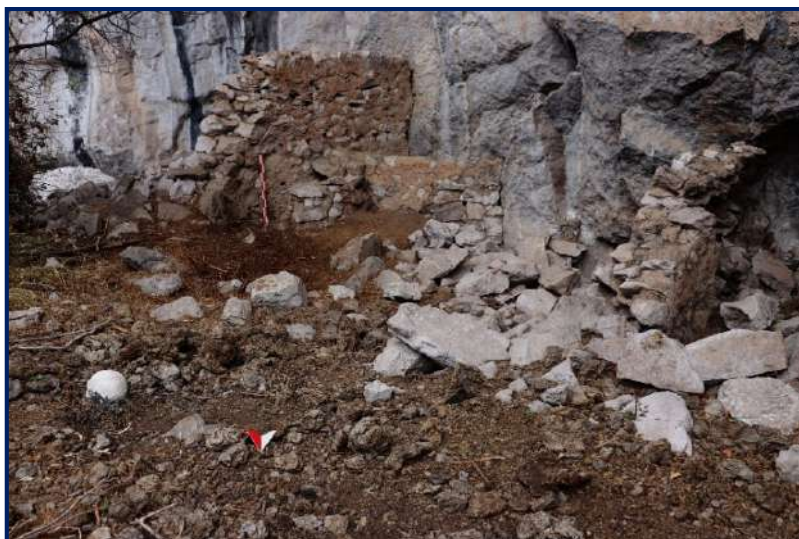
**Figura 157**

*Vista de restos de la estructura funeraria (EF-7)*

El mortero del paramento exterior del muro sur contiene un fragmento de cerámica del Periodo Intermedio Tardío, y en cuanto al material pétreo utilizado en la construcción de la estructura funeraria son de formas irregulares, extraídos de la roca andesita porfírica y granito presente en el lugar, así como algunas piedras de campo; y el uso de arcilla de cuatro tonalidades.

La estructura funeraria en su integridad se encuentra en mal estado de conservación por la constante excavación clandestina en el sitio. Uno de los más reciente de esta actividad ilegal se registró en el área contigua al paramento exterior y por debajo del cimiento del muro sur. En la tierra removida, que es de color oscuro con piedras sueltas, se registró un rollizo de eucalipto y fragmentos de olla con engobe rojo, un cuerpo de cántaro del Horizonte Medio (Wari), fragmentos de cerámica del Periodo Intermedio Tardío, fragmentos de cerámica de estilo Inka local y clásico que pertenecen a jarras, urpus, aribalos, ollas; y restos óseos humanos (fémures, costillas, partes del cráneo, mandíbula).

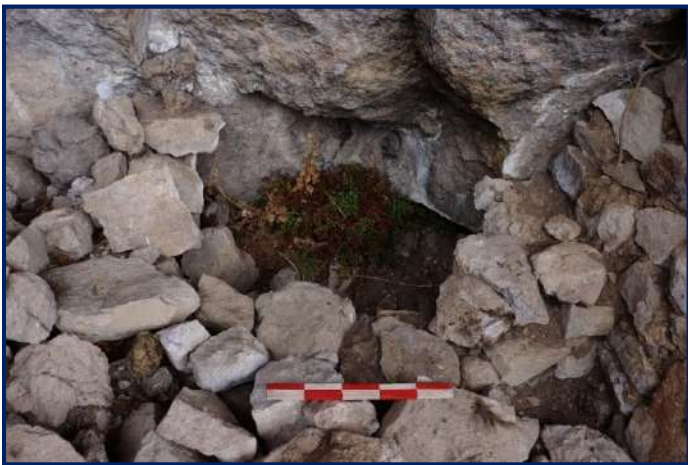
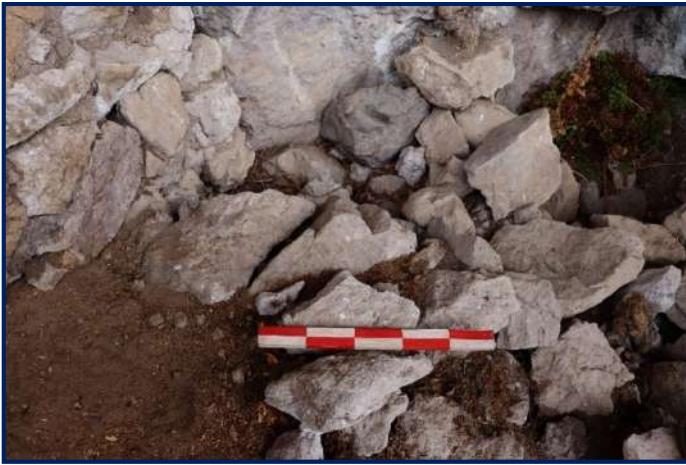
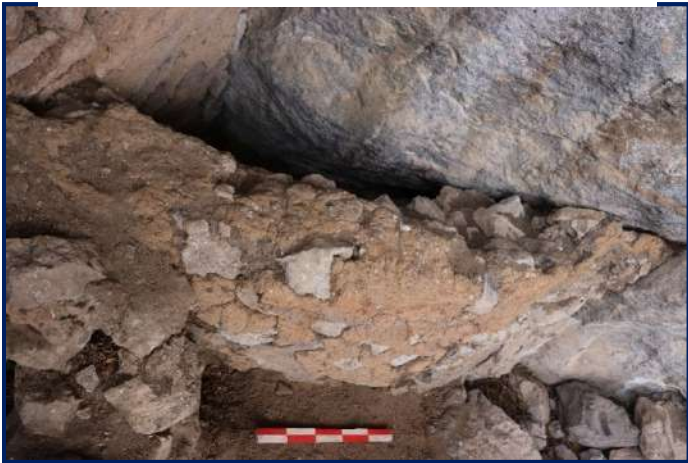
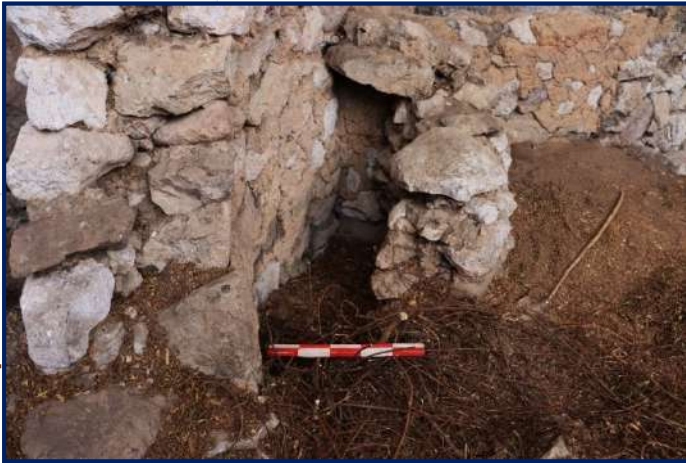
Figura 158  
Estructura funeraria (EF-7) con sus respectivas subdivisiones.

Vista de subdivisión “B”, adosada al relieve del afloramiento rocoso.

Vista de subdivisión “D”, adosada al muro de la subdivisión “A” y “B”.

Vista de subdivisión “A”, adosada al muro principal y relieve del afloramiento rocoso.

Vista de subdivisión “C”, adosada al muro principal y subdivisión “A”.

**Subdivisión “A”:** Espacio situado en el suroeste de la estructura, configurado por el muro curvilíneo de 0.45 m de ancho que se adosa al muro principal y al afloramiento rocoso, el cual genera un espacio interno de 1.00 m de largo por 0.60 m de ancho. El muro tiene 0.65 m de altura en el paramento exterior, con una inclinación de 8.77° hacia el interior, y 1.58 m de altura en el paramento interior, que se caracteriza por el aparejo rustico conformado por piedras de formas irregulares de tamaño pequeño, intercaladas con líticos de tamaño mediano y asentadas con mortero de arcilla de color gris oscuro (10YR-4/1) con inclusiones de paja.

**Subdivisión “D”:** Espacio situado en la parte oeste, configurado por un muro curvilíneo de 0.45 m de ancho, adosado a los muros de las subdivisiones “A y B”, generando un espacio interno de 0.72 m de largo y 0.50 m de ancho. La altura del muro mide 0.23 y 0.40 m en la cara externa e interna respectivamente, construido con líticos medianos de formas irregulares, alargadas y planas, y algunos líticos pequeños. Al interior de la subdivisión existen restos de mortero de arcilla de color gris oscuro (10YR-4/1) con inclusiones de paja y tierra oscura; y se encuentra en mal estado de conservación por la desintegración progresiva de los líticos del muro, y en partes está a nivel de cimiento (Figura 158).

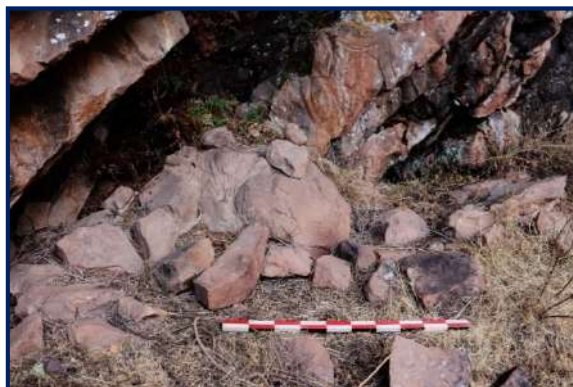
**Figura 162**

*Vista de restos de la estructura funeraria (EF-9)*

**Abrigo rocoso de Pumawasi:** Abrigo rocoso situado en la continuidad del afloramiento rocoso de la cueva Pumawasi (margen derecha del riachuelo), en las coordenadas UTM: 0796224.50 – E 8501094.34 y a 3,727 m.s.n.m., en donde existen restos de dos estructuras funerarias destruidas en su mayor parte, que estuvieron adecuadas a la forma de la grieta.
