**UNIVERSIDAD NACIONAL DE SAN ANTONIO ABAD DEL CUSCO**  
**FACULTAD DE CIENCIAS SOCIALES**  
**ESCUELA PROFESIONAL DE ARQUEOLOGÍA**

**ESTUDIO ARQUITECTÓNICO DE LOS ASENTAMIENTOS INKA  
EN LA MICROCUENCA DE PARCCOTICA, DISTRITO DE  
CHINCHAYPUJIO - ANTA**

**PARA OPTAR AL TÍTULO  
PROFESIONAL DE LICENCIADO EN  
ARQUEOLOGÍA**

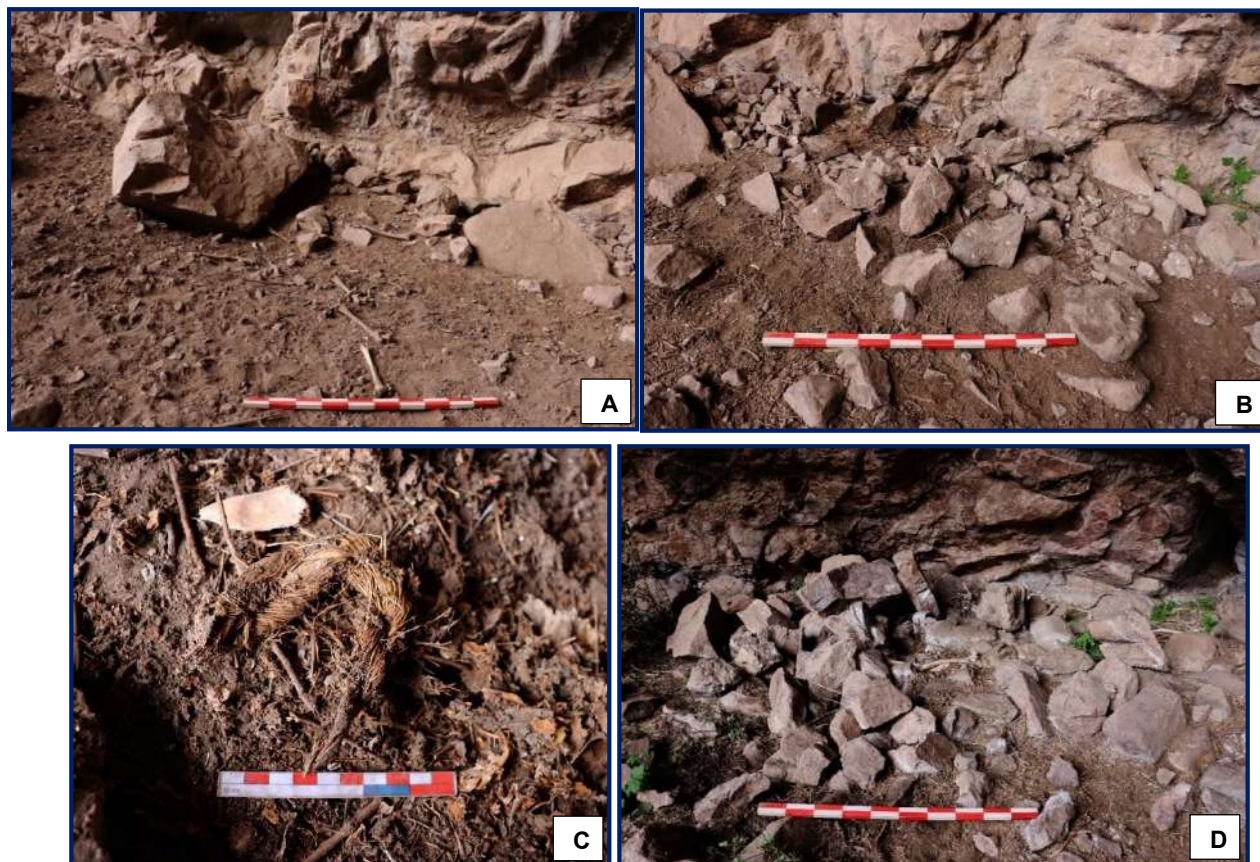
**Figura 163**

*Restos de estructuras funerarias en la cueva de Pumawasi.*

*Nota.* A.- Restos de estructura funeraria (EF-10), B.- Restos de estructura funeraria (EF-11), C.- Restos de soguilla de paja registrado entre los líticos de EF-11 y D.- Restos de estructura funeraria (EF-12).

**Estructura funeraria (EF-10):** La estructura funeraria está asociada al panel 5 de la pintura rupestre (Hostnig, 2014), por la presencia de materiales líticos de diferentes tamaños que se hallan dispersos, así como restos óseos humanos (fémures, cubitos, radios, humeros, costillas, tibias, clavícula y otros) (Figura 163-A).

**Estructura funeraria (EF-11):** Estructura funeraria asociada al panel 4 de la pintura rupestre (Hostnig, 2014), cuyos restos materiales constructivos, concernientes a elementos líticos se hallan concentrados en la base de la pared de la cueva, mientras otros se dispersan en áreas cercanas. Estos materiales líticos son de tamaño pequeño a mediano de formas irregulares - naturales, asociados a restos de soguilla de paja (q'eshwa) (Figura 163-C), restos de piel humana y derivados, restos óseos (costillas, cubito, radio, humero) y fragmentos de cerámica del Periodo Intermedio Tardío y Horizonte Tardío (Figura 163-B).

**Estructura funeraria (EF-12):** Los restos de la estructura funeraria se asocian al panel 2 (Hostnig, 2014), cuyos materiales constructivos concernientes a elementos líticos se hallan concentrados en la base de la pared de la cueva y otros se encuentran dispersos en su cercanía. Estos materiales líticos son de tamaño pequeño a mediano de formas irregulares, asociados a restos óseos humanos (costillas, cubito, radio, humero), fragmentos de cerámica del Periodo Intermedio Tardío y Horizonte Tardío (Figura 163-D).

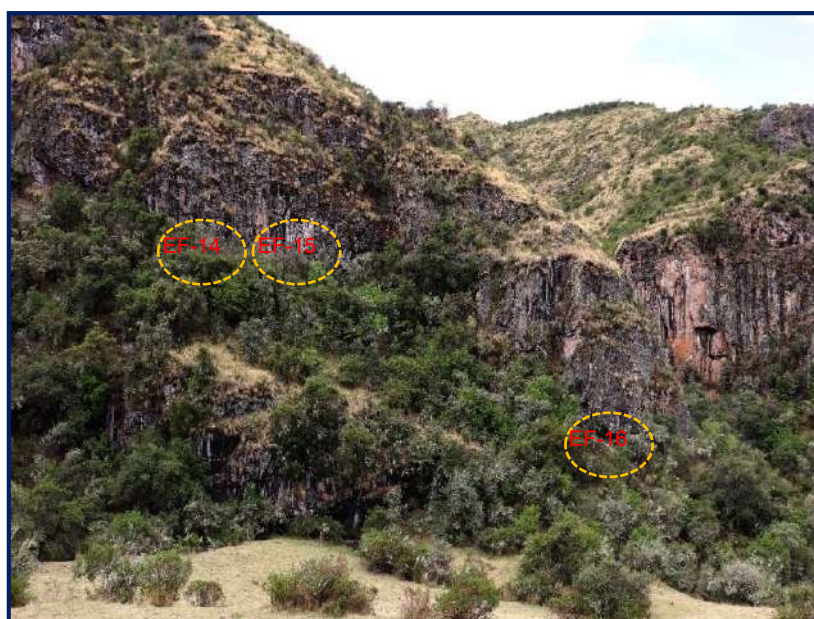
**Figura 164**

*Vista panorámica del lugar de enterramiento – Tink'uq*

**Estructura funeraria (EF-14):** En medio de vegetación densa existe un abrigo rocoso en las coordenadas UTM: N 0796874 – E 8500886 y a una altitud de 3,650 m.s.n.m., que contiene líticos sueltos de formas irregulares, de tamaño pequeño a mediano, asociado a restos óseos humanos que brotan del suelo (Figura 164).

**Estructura funeraria (EF-15):** A 3.00 m de distancia del EF-14, en la base del afloramiento rocoso, se encuentran algunos líticos sueltos y restos óseos humanos en el suelo, siendo el más relevante un tibia y peroné con restos de piel seco (Figura 164).

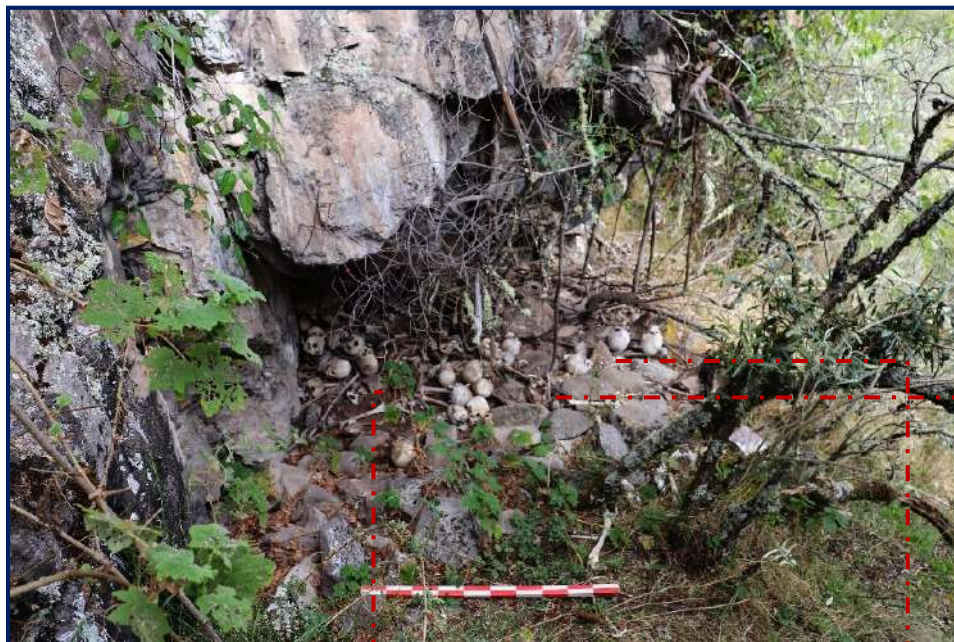
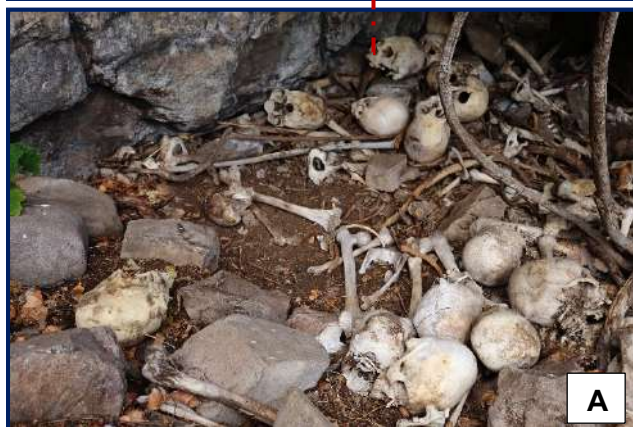
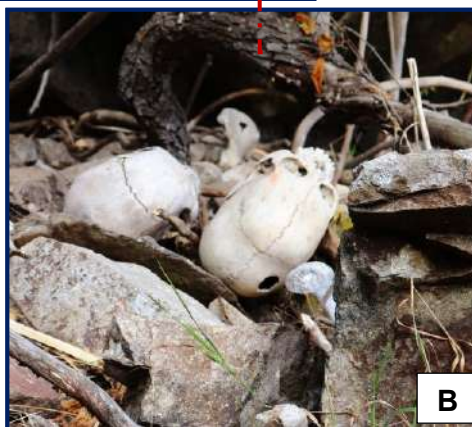
**Figura 165**

*Vista de la cueva pequeña de Tink'uq con restos de estructura funeraria (EF-16) y concentración de restos óseos humanos*

A) Vista de concentración de cráneos y partes del sistema óseo humano.

B) Un cráneo humano con perforación en el lado parietal.

C) Vista de restos de soguilla paja entre los restos óseos humanos y cantos rodados.

Los restos del material pétreo de la estructura funeraria se concentran en el borde de la cueva y algunos están dispersos en la pendiente hacia el curso del riachuelo. Entre los elementos líticos figuran de tamaño pequeño a mediano en su estado natural, formas irregulares (aristados), piedras desbastadas con varias caras planas y cantos rodados de forma ovoides procedentes del río o riachuelo. Estructura asociada de restos óseos humanos desarticulados que pertenecen a cráneos, maxilares inferiores, clavículas, escapulas, costillas, esternón, vertebras, humeros, radios, cubitos, carpos, metacarpos, falanges, pelvis (ilion), pelvis (isquion), sacros, coxis, pelvis, fémures, rotulas, tibias, perones, tarsos, metatarsos y falanges, que muchos de los huesos largos conservan restos del tejido cutáneo.

Se registraron 26 cráneos de adultos y jóvenes, tanto de varones y mujeres, algunos de los cuales presentan deformaciones, y uno de los cráneos de un varón muestra deformación y perforación en el parietal derecho. Otro elemento del entierro disperso entre los restos óseos de son restos de soguillas (q'eswa) hechas de paja (ichu) en proceso de descomposición, y esta estructura funeraria se encuentran en mal estado de conservación, ya que progresivamente se está colapsando hacia la ladera, al igual que los restos óseos que llegan hasta el riachuelo (Figura 165).

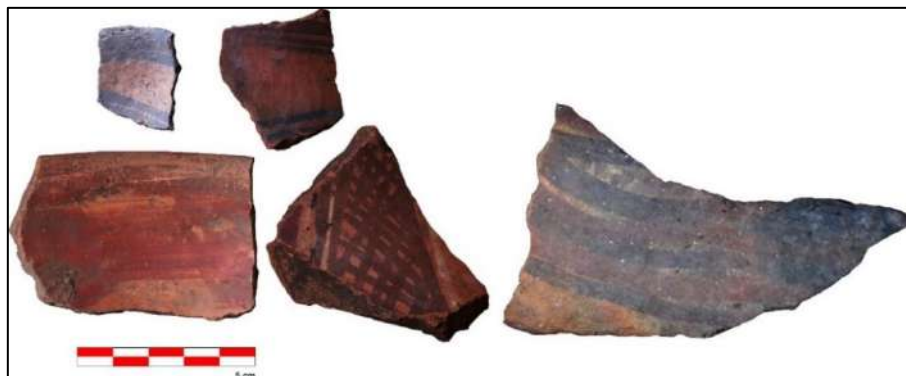
**Figura 166***Fragmentos de ceramica de la cueva de Pumawasi*

La cueva de Pumawasi, en la época prehispánica, servía como lugar de enterramiento, por la presencia de restos de estructuras funerarias, asociados de vasijas fragmentadas de diferentes periodos culturales. Dentro del acervo cerámico diseminado figuran partes de las jarras, cuencos y cantaros del Periodo Intermedio Tardío y Horizonte Tardío, con atributos iconográficos caracterizados de líneas geométricas (líneas verticales, diagonales, tramas) de color rojo, negro, blanca, amarillo, y algunos muestran pinceladas de líneas gruesas en sentido horizontal y vertical. Otro material evidenciado entre los líticos sueltos de las estructuras funerarias son restos de mortero quemado con improntas de paja (revoque), que formaban parte del revestimiento de los paramentos de estas estructuras.

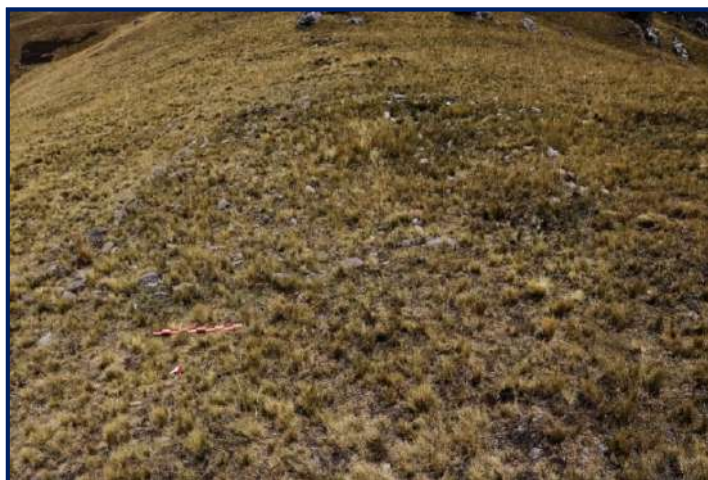
**Figura 168**

*Vista de estructura de forma rectangular a nivel de cimientto*

**Estructura ritual (ER-4):** Tiene forma rectangular situada en las coordenadas de UTM: N 0794927 – E 8498290 y 4,155 m.s.n.m., orientada en dirección de la cumbrera del cerro (SE - NW), que consta de 7.00 m de largo, 4.60 m de ancho y 0.40 m de ancho de muro, construido con líticos de forma irregular de tamaño pequeño a mediano. Esta estructura tiene dos subdivisiones internas de 4.60 m de largo por 1.60 m y 4.60 m de largo por 3.00 m de ancho, por la inserción de un muro divisorio de 0.40 m de ancho adosado al muro de la estructura principal (Figura 168).

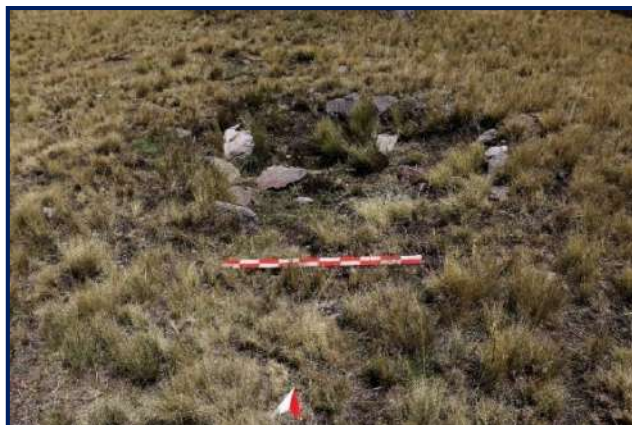
**Figura 169***Vista de estructura de forma circular (disturbada)*

**Estructura ritual (ER-7):** Estructura de forma circular, situada en las coordenadas de UTM: N 0794913 – E 8498309 y 4,155 m.s.n.m., con un diámetro interno de 1.22 m y 0.42 m de ancho de muro conformada por la disposición de una hilera de elementos líticos de formas irregulares de tamaño pequeño y algunos medianos, que se hallan a nivel de cimientto por la excavación clandestinas que tuvo, y el interior de esta estructura mantiene ligera hondonada con dos piedras sueltas (Figura 169).

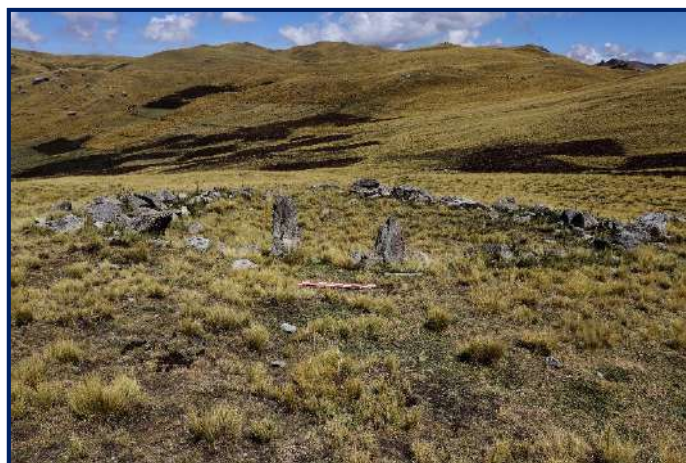
**Figura 170**

*Corral de camélido en la pendiente noroeste del cerro Wamant'ika*

**Muro de corral (CO-10):** Se encuentra en las coordenadas UTM WGS 84: N 0794727 – E 8498561 y 4,102 m.s.n.m., a 150.00 m de distancia del cerro Wamant'ika, el cual consta de forma circular de 9.20 m de largo por 10.30 m de ancho, con ancho de muro de 0.65 m, construido con líticos de formas irregular de tamaño mediano. El acceso del corral tiene 1.05 m de ancho, orientado hacia el cerro Wamant'ika, compuesto por dos bloques de piedra alargada dispuestos en sentido vertical en ambos lados del acceso, con alturas de 1.22 m y 1.05 m del lado izquierdo y derecho respectivamente.

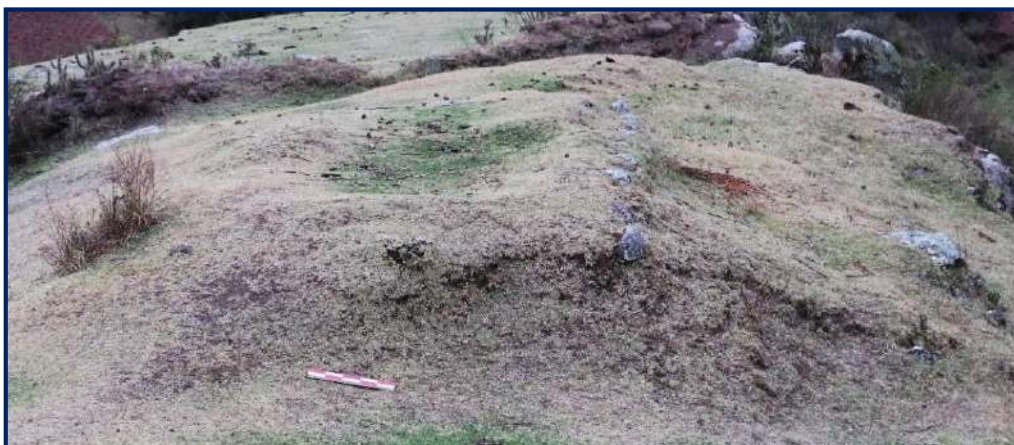
**Figura 173**

*Vista de estructura de forma rectangular (ER-8) en Manzanachayoq.*

**Estructura ritual (ER-8):** Ubicada en el extremo noroeste y continuo a la plataforma rectangular (usnu), construida sobre la plataforma del muro de contención (MC-21). Esta estructura tiene forma rectangular, orientada en la misma dirección que la plataforma, y a nivel de superficie, se evidencian tres esquinas y uno de los muros longitudinales, mientras que los demás lados se hallan soterrados, mostrando promontorio en el suelo. Su dimensión interna es de 7.40 m de largo por 1.85 m de ancho, con un ancho de muro de 0.50 m, contruidos con piedras canteadas que exponen caras planas hacia el paramento exterior.

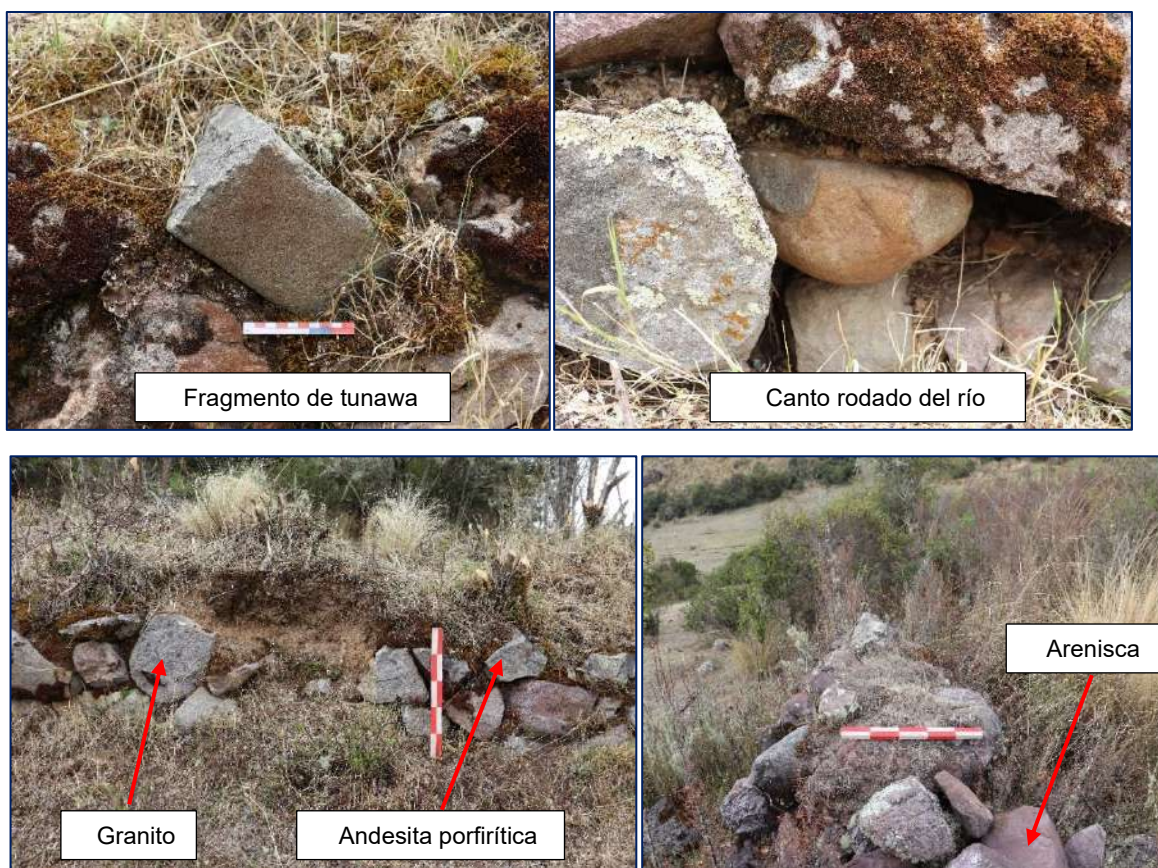
*Elementos líticos utilizados en la construcción de estructuras arquitectónicas*

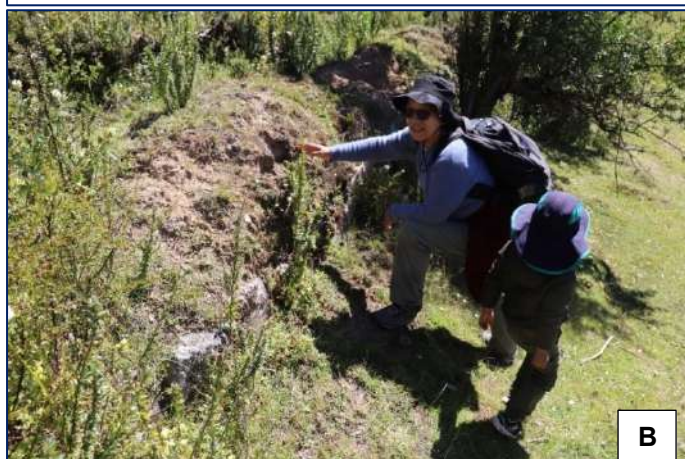
**Figura 177**

*Evidencias del uso de adobe en la construcción de las unidades arquitectónicas*

*Nota.* A.- El corte transversal de la UA-21 muestra en el muro lateral izquierdo sedimentación de arcilla (adobe) y B.- Lic. Rosa Alicia Quirita observando montículo de arcilla amarillo parduzco dispuesto sobre muro de piedra.

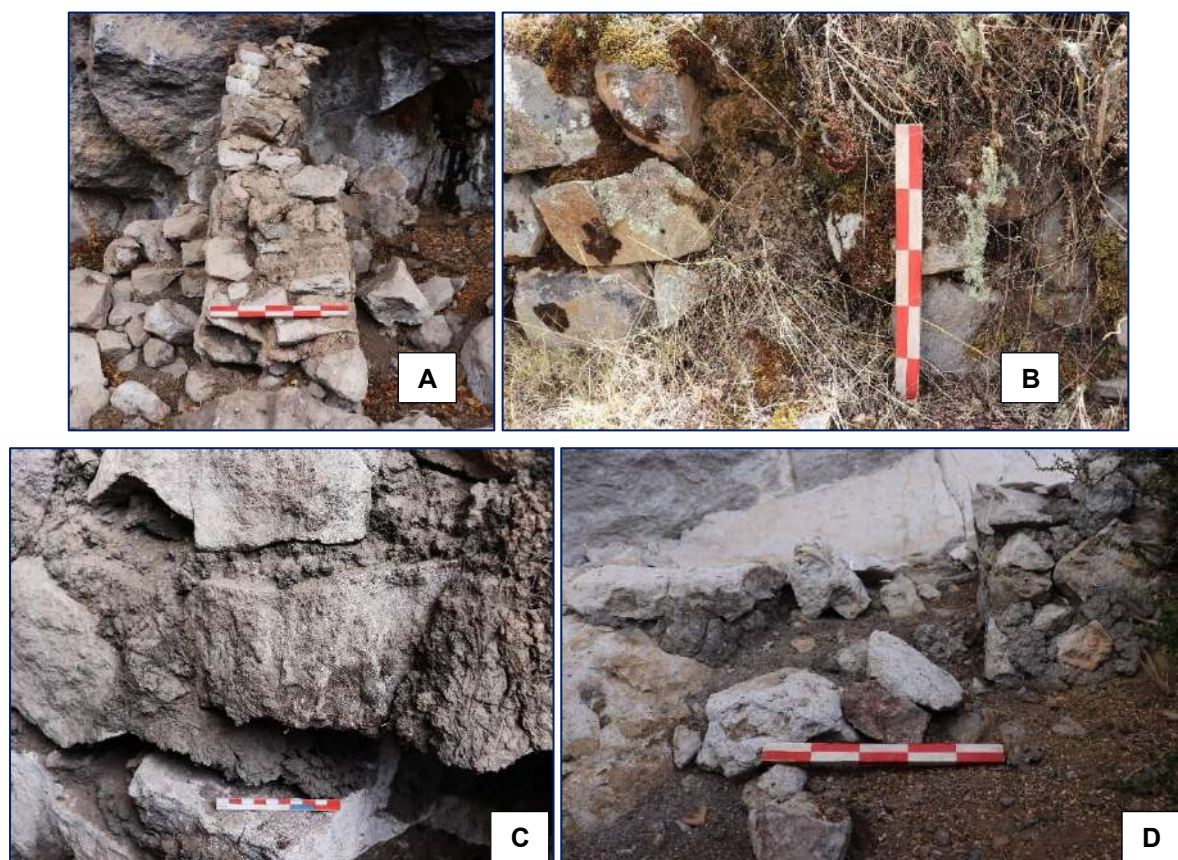
*Uso de mortero en la construcción de estructuras arquitectónicas*

*Nota.* Mortero de amarillo parduzco utilizaron en: A.- estructura funeraria (EF-7), B.- muro lateral izquierdo de EAI-21, y mortero de gris oscuro en: C.- estructura funeraria de subdivisión EF-7A y EF-5.

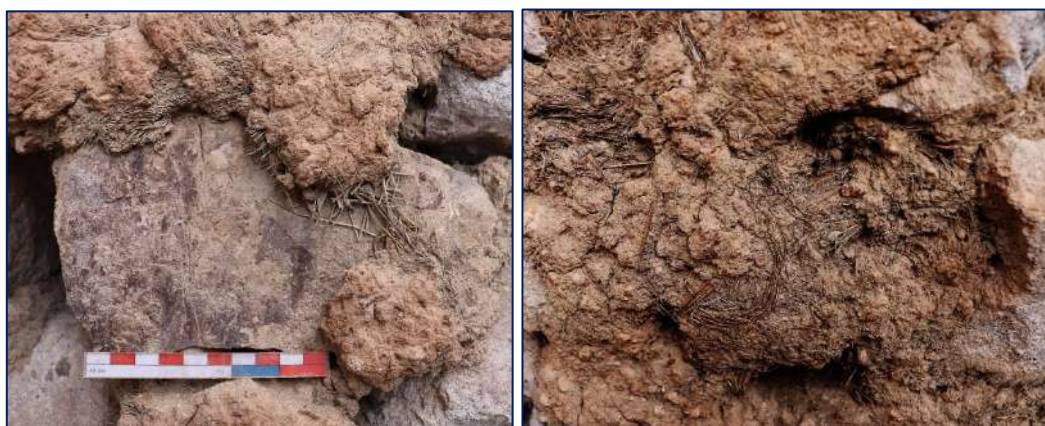
**Figura 179**

*Uso de paja en el mortero de los muros y revestimientos de estructuras.*

*Nota.* Paramento exterior de estructura funeraria (EF-7).

Los morteros empleados en el asentado de muros y en el revestimiento de estructuras funerarias contienen paja, la cual, en algunas partes, aparece con tallos y raíces,

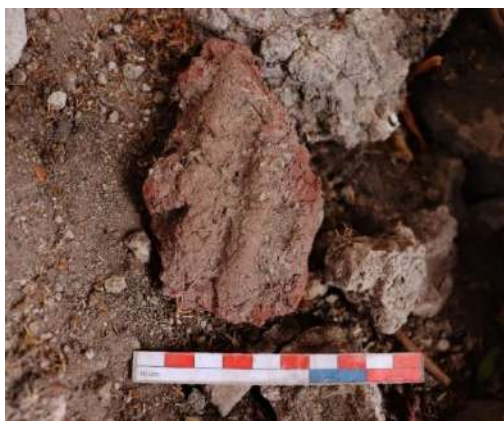
**Figura 180**

*Improntas de rollizos de palo.*

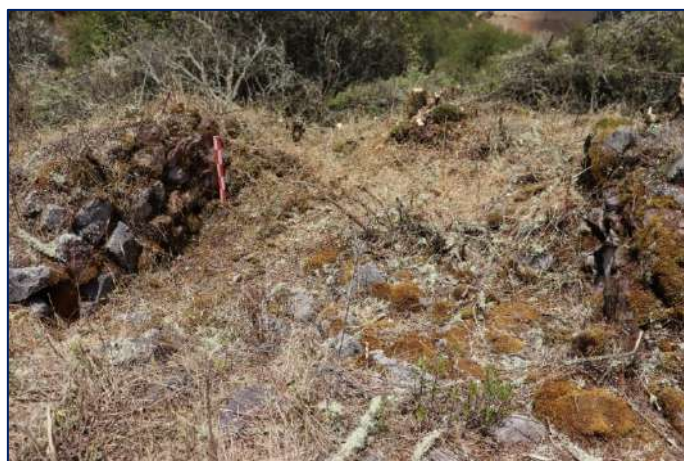
**Figura 182**

*Mampostería rústica de muros laterales de la UA-25*

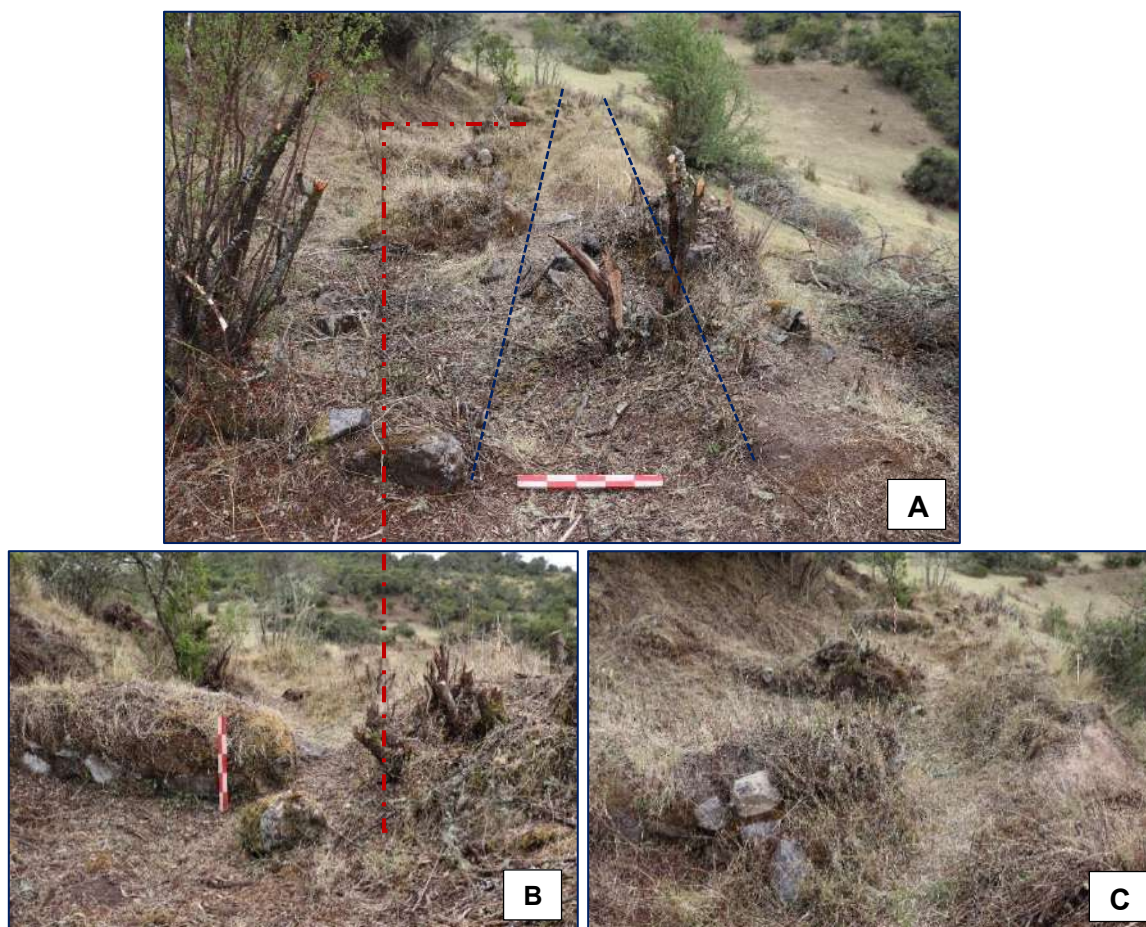
*Alineamiento de vanos de acceso de las subdivisiones internas de UA-21*

*Nota.* A. vista de alineación de vanos de acceso de las subdivisiones internas, B.-vano de acceso de subdivisión 21G, y C.- vano de acceso de subdivisión 21D.

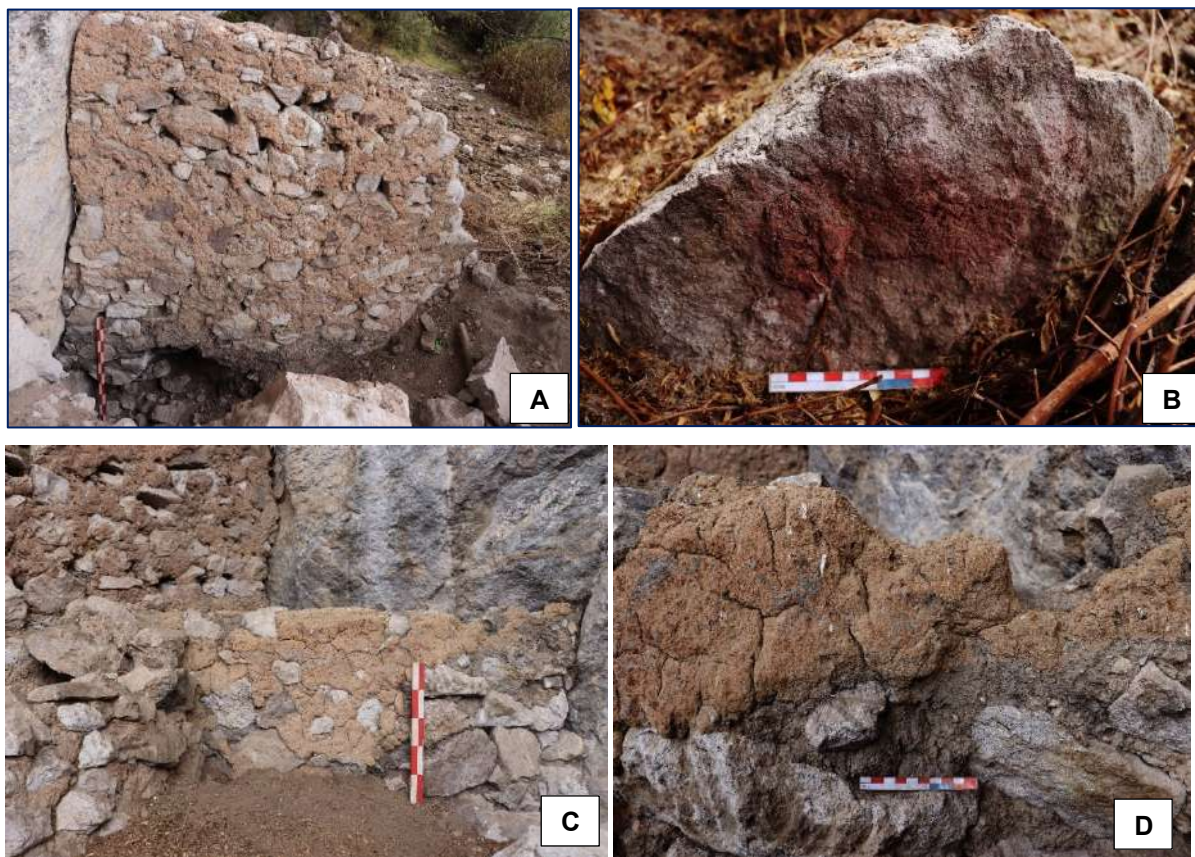
**Figura 186***Revestimiento de estructuras funerarias de Ayaqqa*

*Nota.* A.- Restos de revestimiento del paramento exterior de EF-7 con mortero color amarillo parduzco (10YR-6/8), B.- Restos de revoque de color rojo (10R-5/8) adherido al bloque de piedra, C.- Revestimiento del paramento exterior de la subdivisión EF-7A con mortero amarillo parduzco (10YR-6/8), y D.- Uso de mortero de dos totalidades (gris oscuro y amarillo parduzco) en la construcción de subdivisión EF-7A.

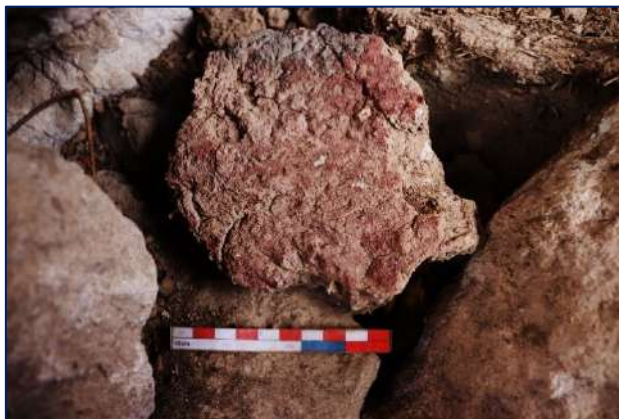
**Figura 187**

*Fragmento de revoque con restos de enlucido de color rojo y gris*

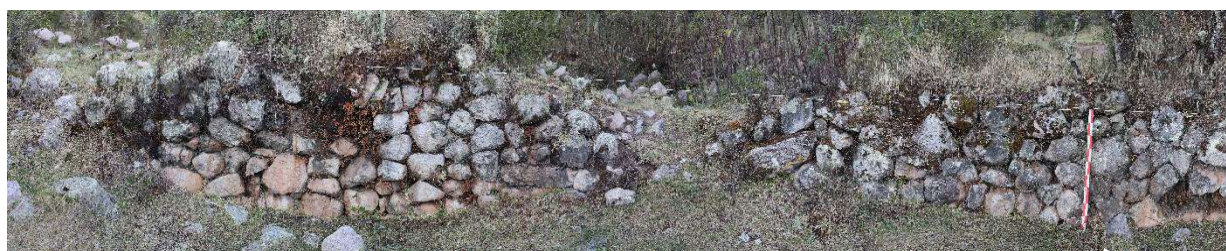
#### **Figura 188**

*Muro perimétrico del lado noroeste del asentamiento de Sitto*

Los asentamientos Inka de Sitto y K'umur, están delimitadas por la construcción de muros perimétricos que bordean en su totalidad o parcial. Estos muros perimétricos propiamente dichos, son complementados su trayectoria con muros de contención, muros de corral, establecimiento de unidades arquitectónicas (UA) y aprovechamiento de las formaciones naturales (cárcavas, pendientes abruptas, afloramientos rocosos).

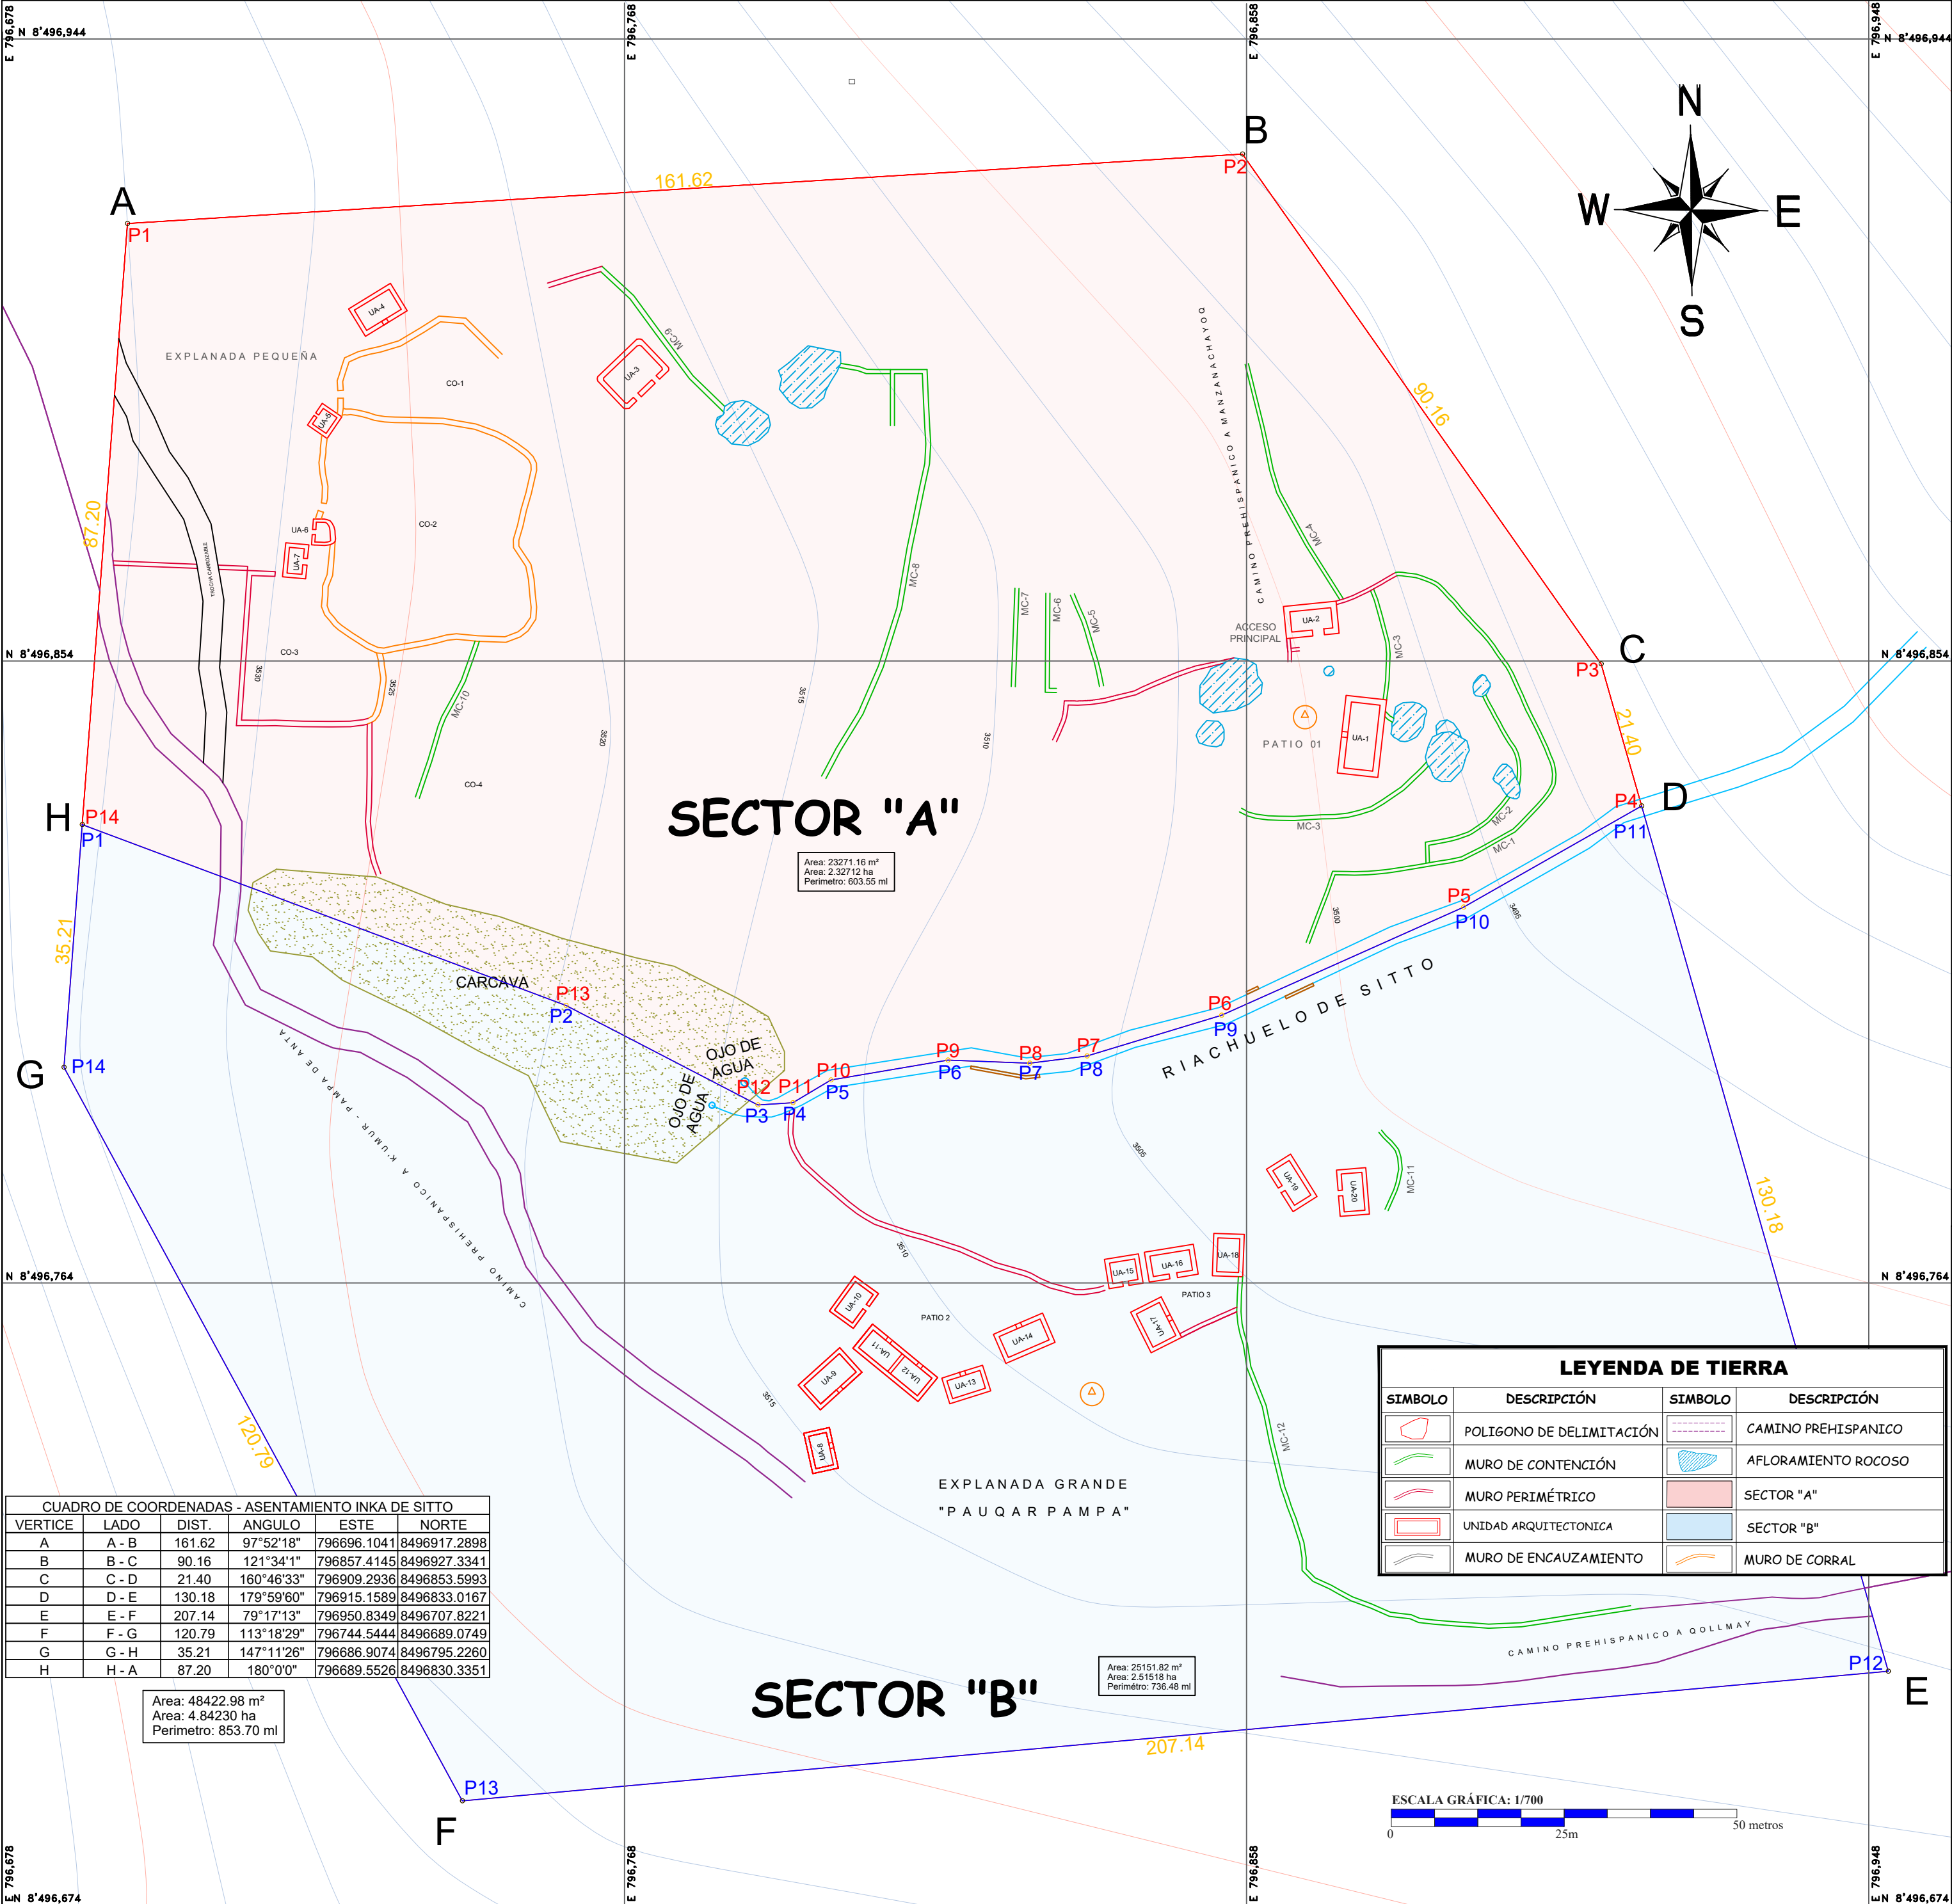
PLANO GENERAL DEL ASENTAMIENTO INKA DE SITTO

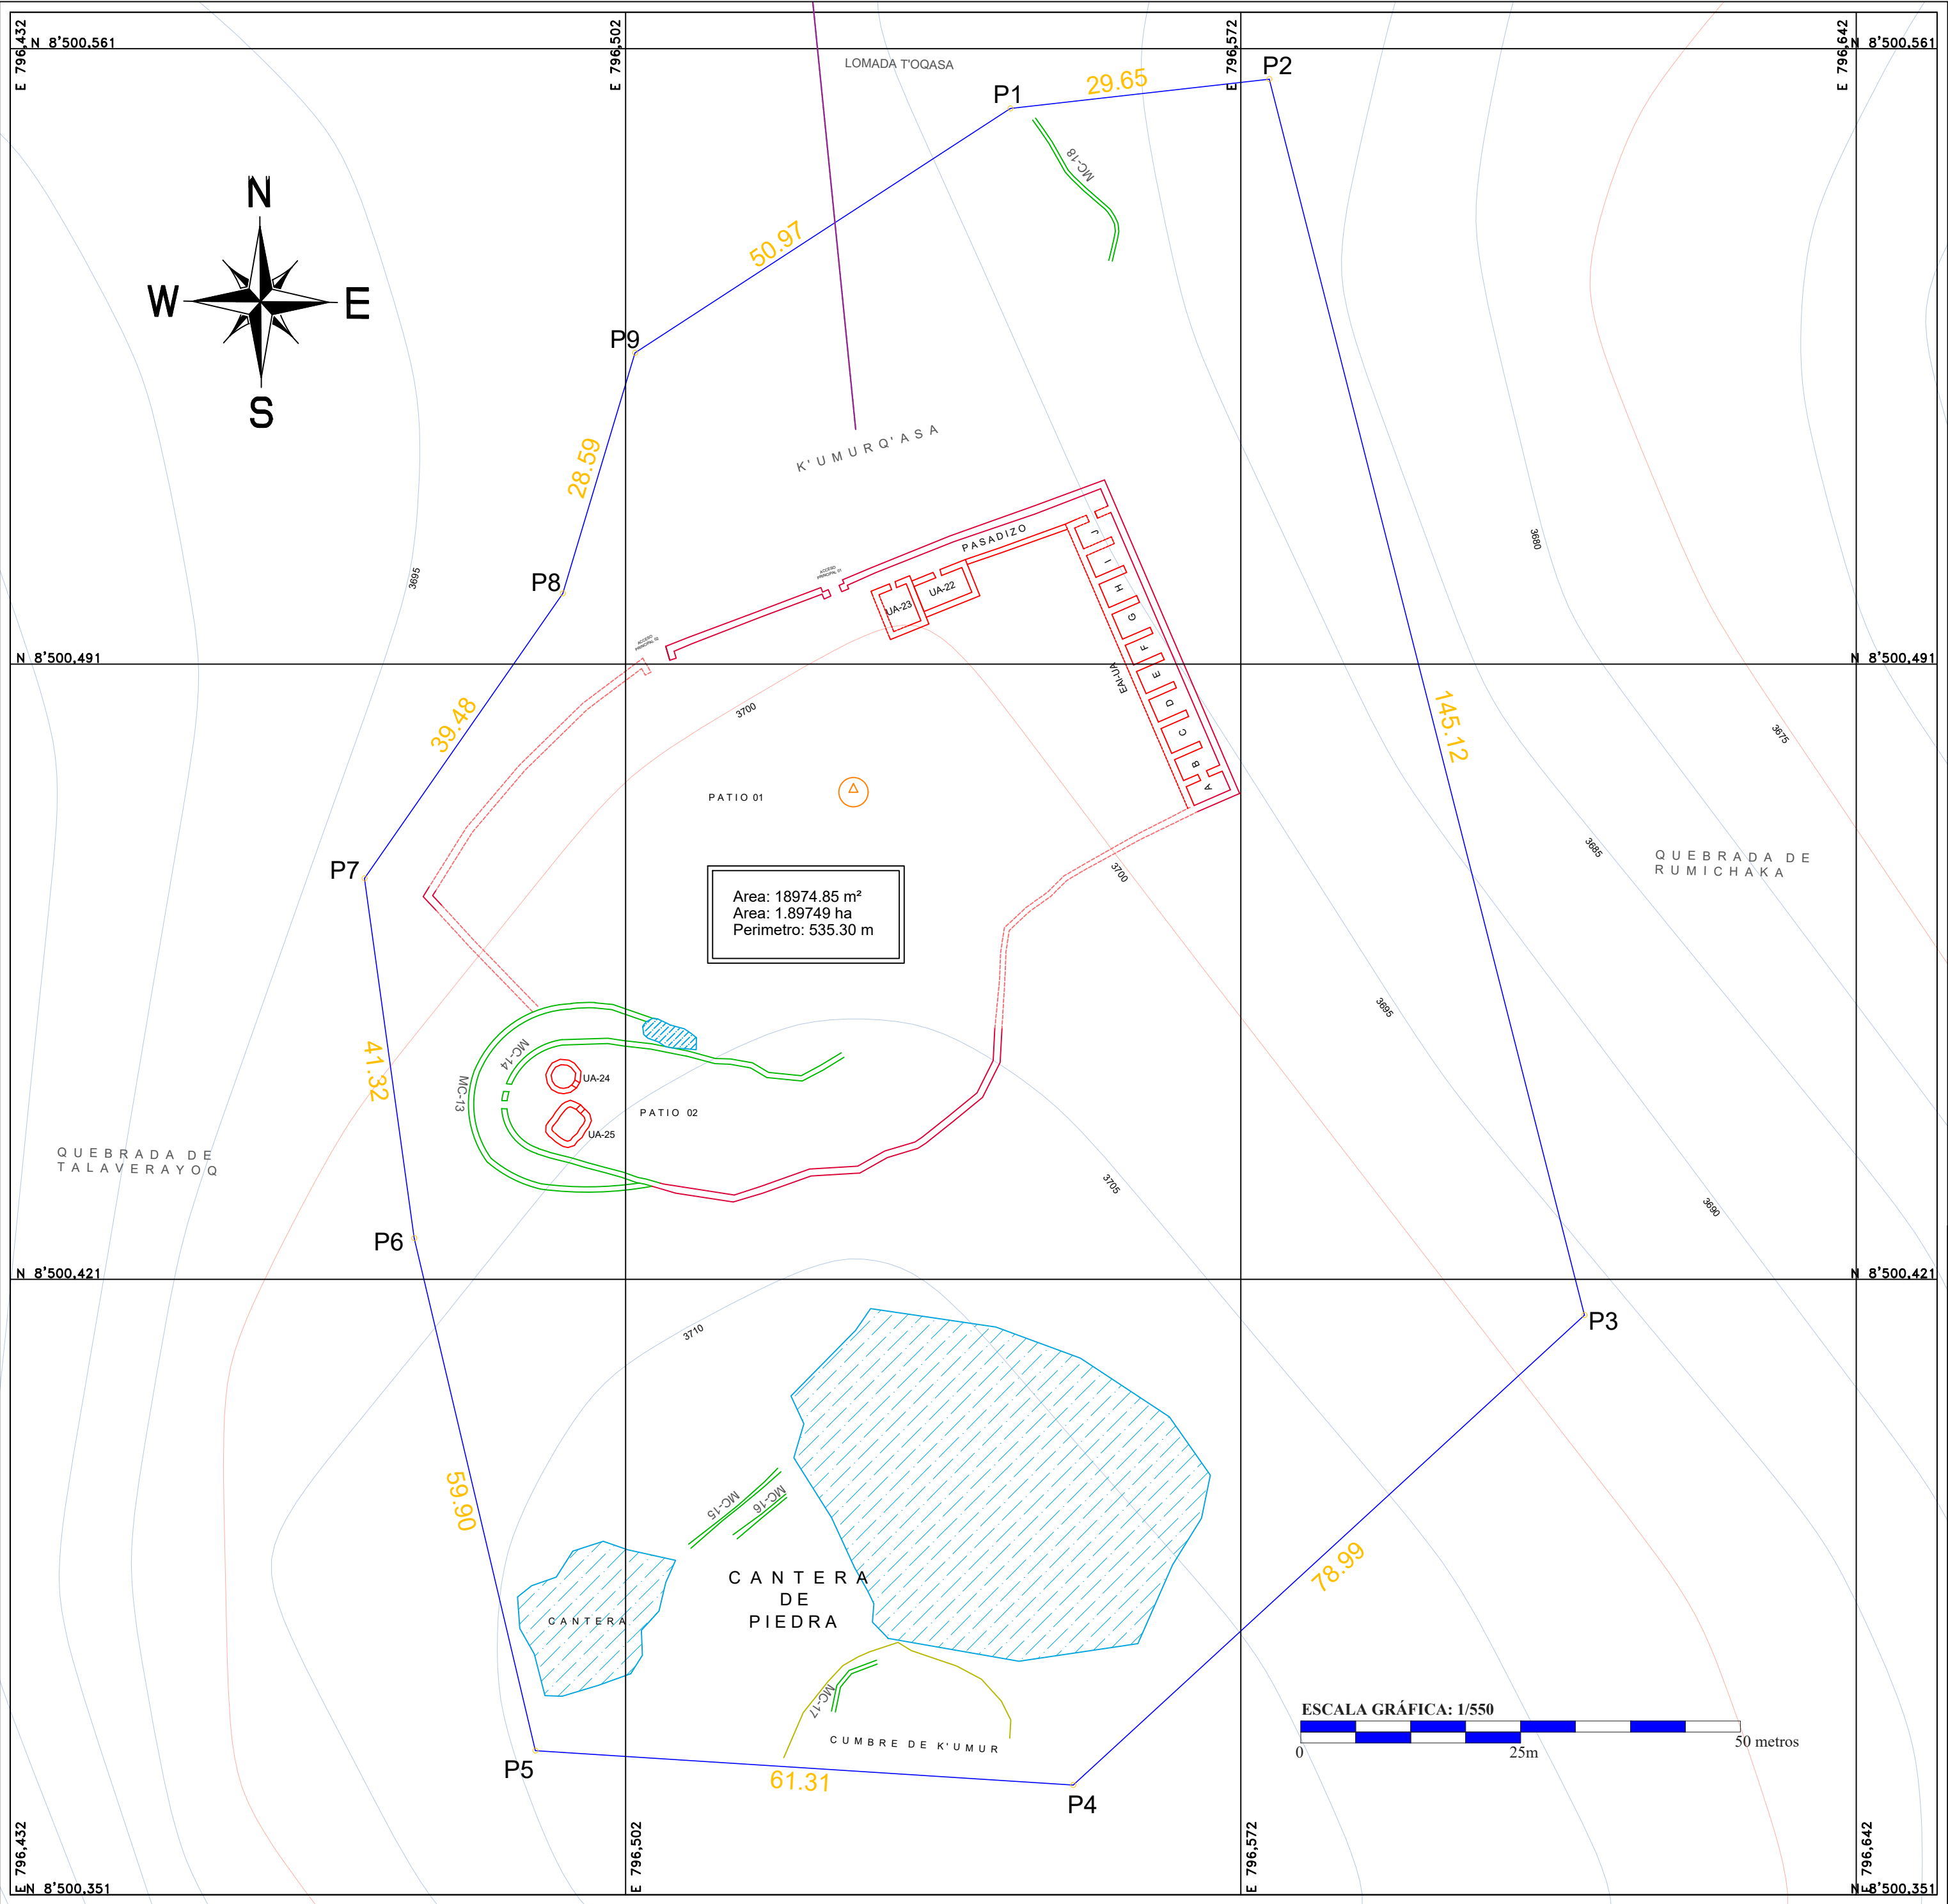
PLANO GENERAL DEL ASENTAMIENTO INKA DE K'UMUR
