**UNIVERSIDAD NACIONAL DE SAN ANTONIO ABAD DEL CUSCO**  
**FACULTAD DE CIENCIAS SOCIALES**  
**ESCUELA PROFESIONAL DE ARQUEOLOGÍA**

**ESTUDIO ARQUITECTÓNICO DE LOS ASENTAMIENTOS INKA  
EN LA MICROCUENCA DE PARCCOTICA, DISTRITO DE  
CHINCHAYPUJIO - ANTA**

**PARA OPTAR AL TÍTULO  
PROFESIONAL DE LICENCIADO EN  
ARQUEOLOGÍA**

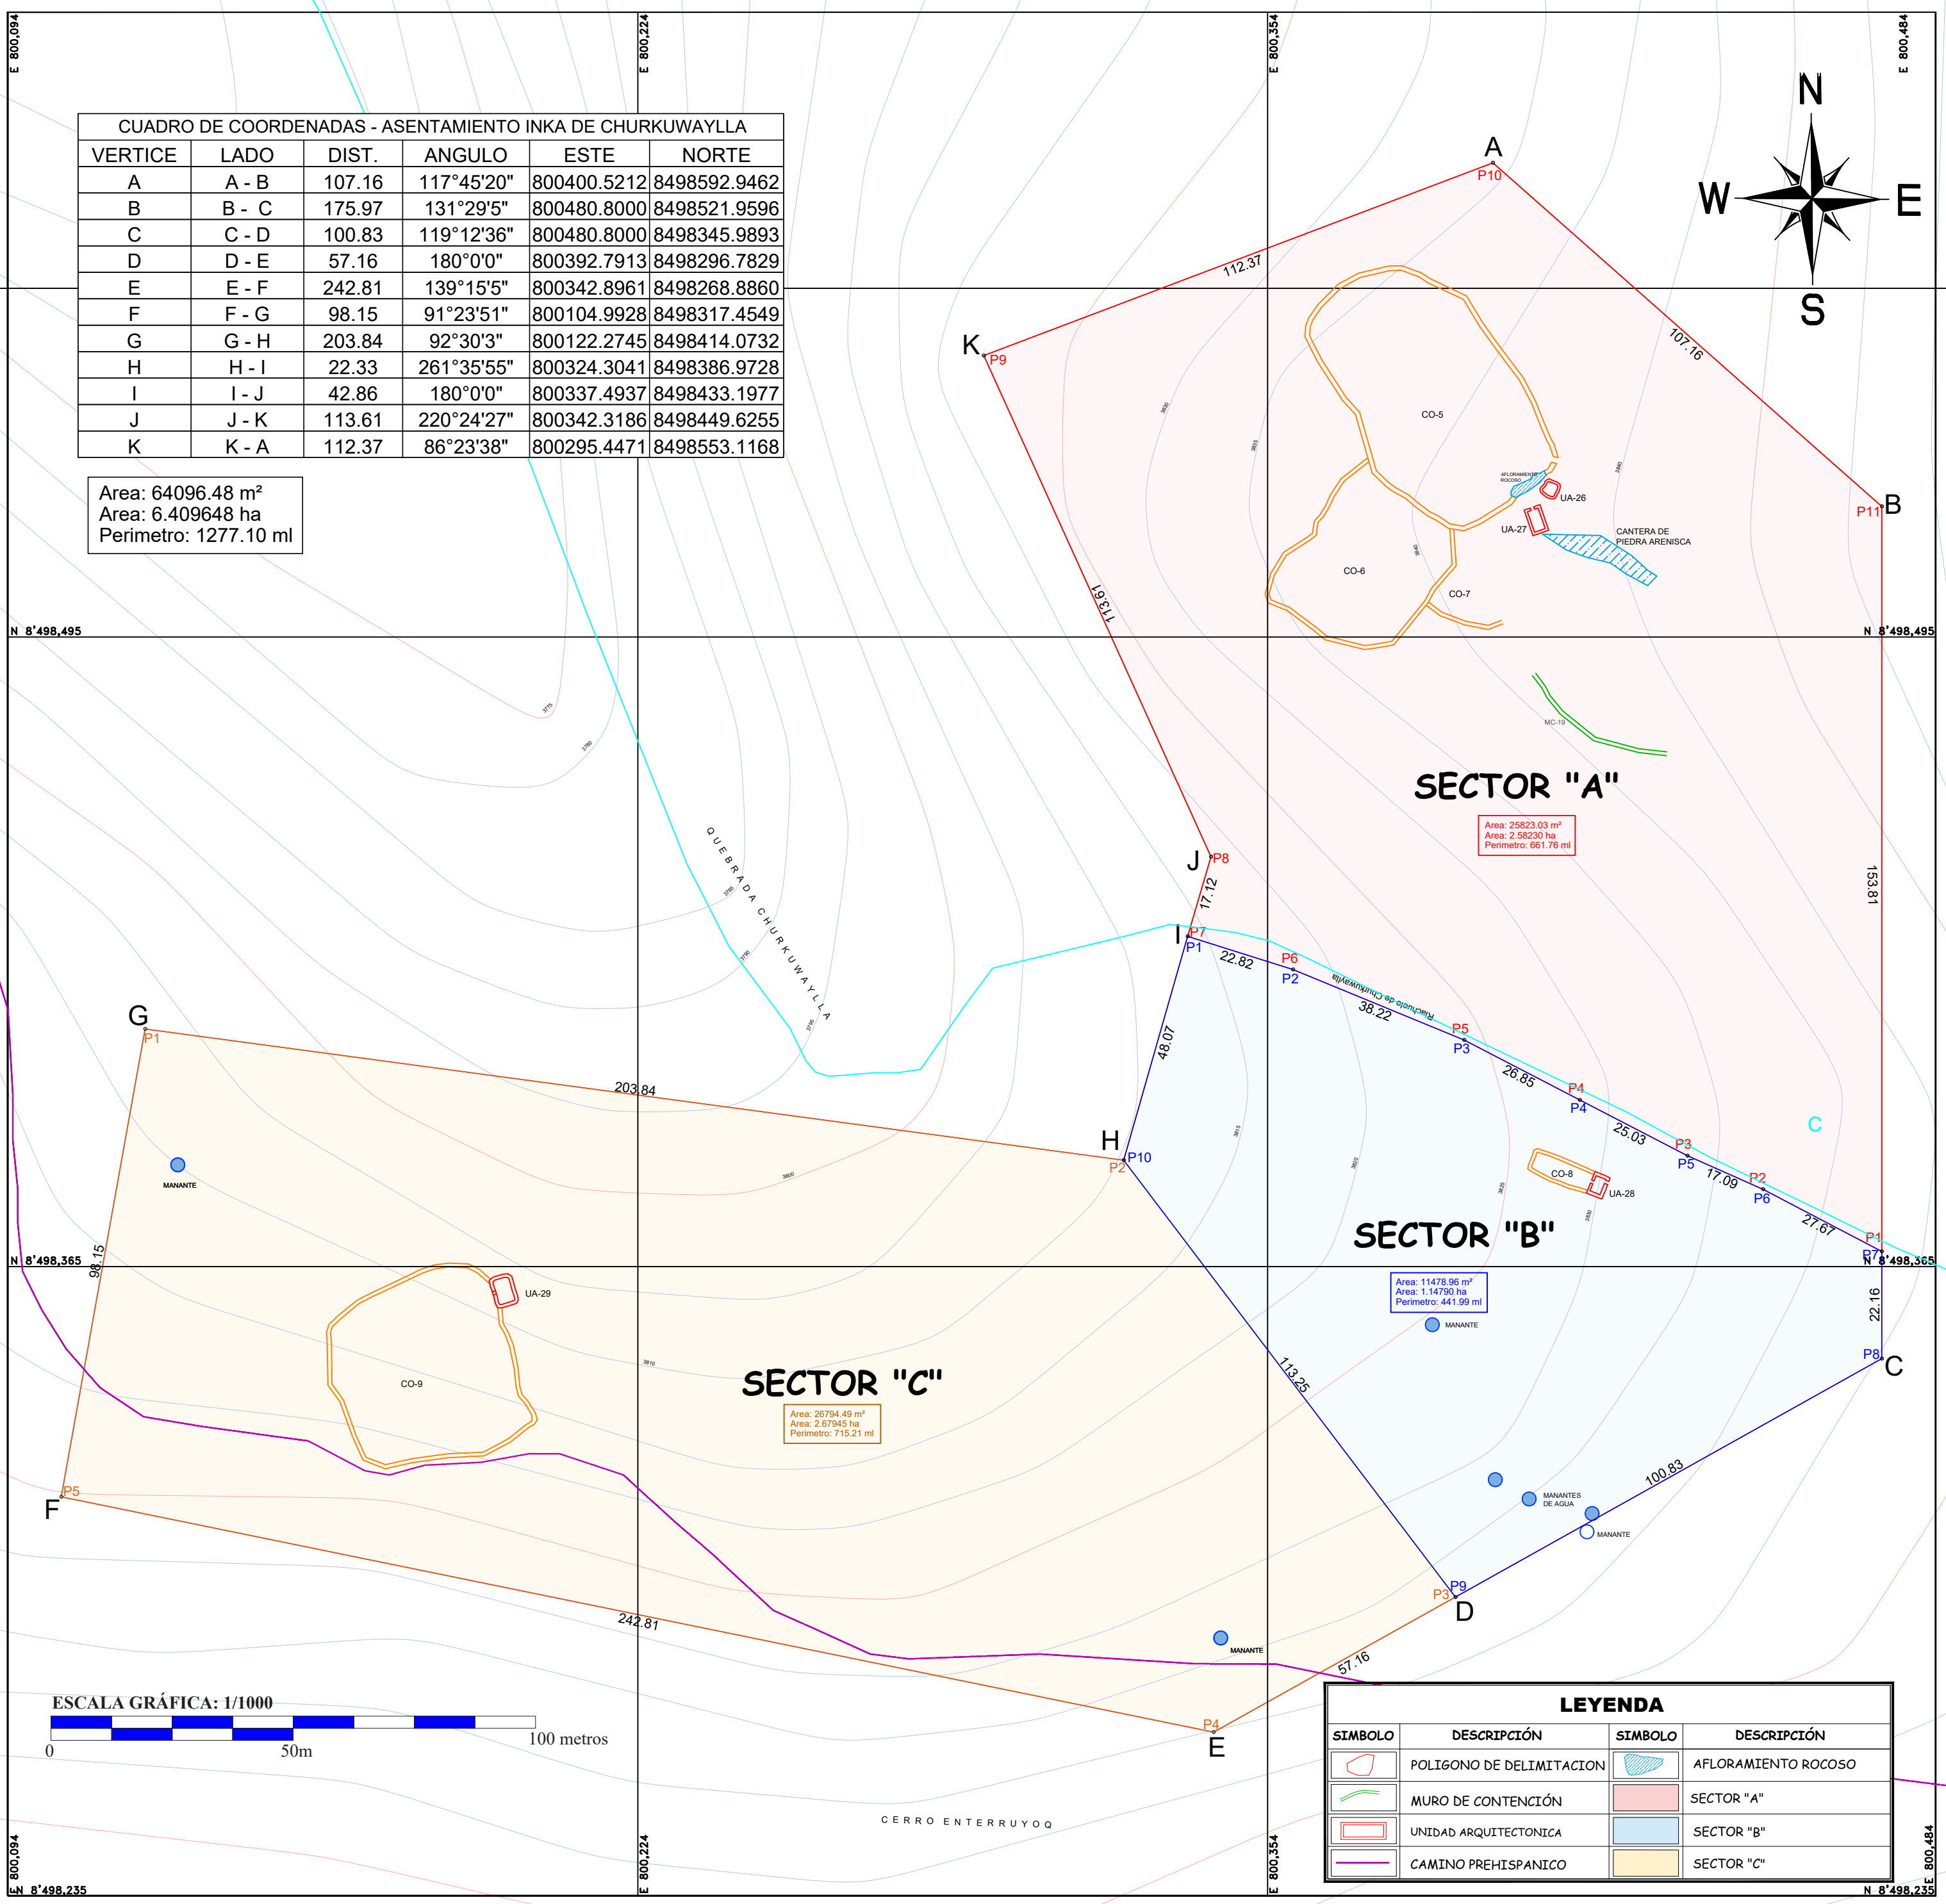
PLANO GENERAL DEL ASENTAMIENTO INKA DE CHURKUWAYLLA

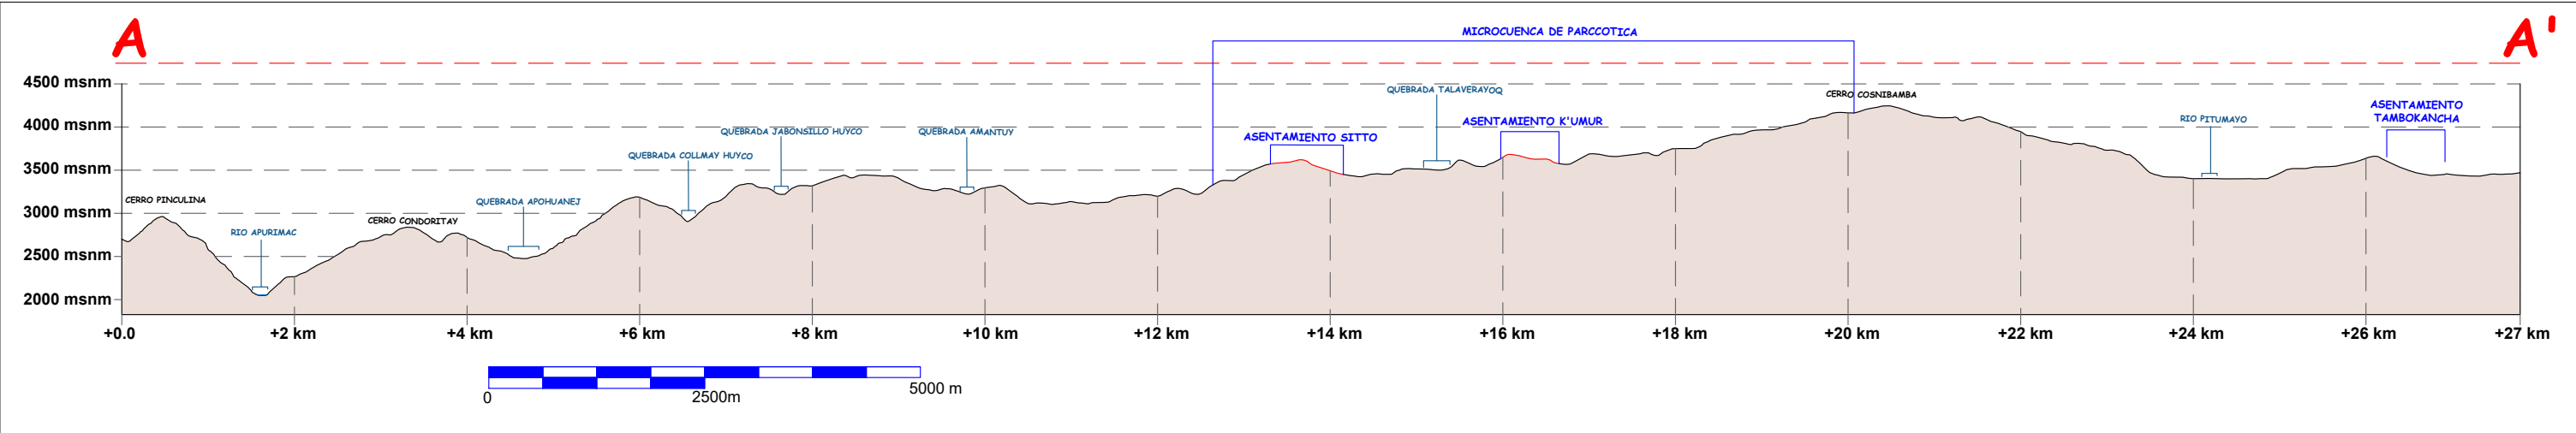
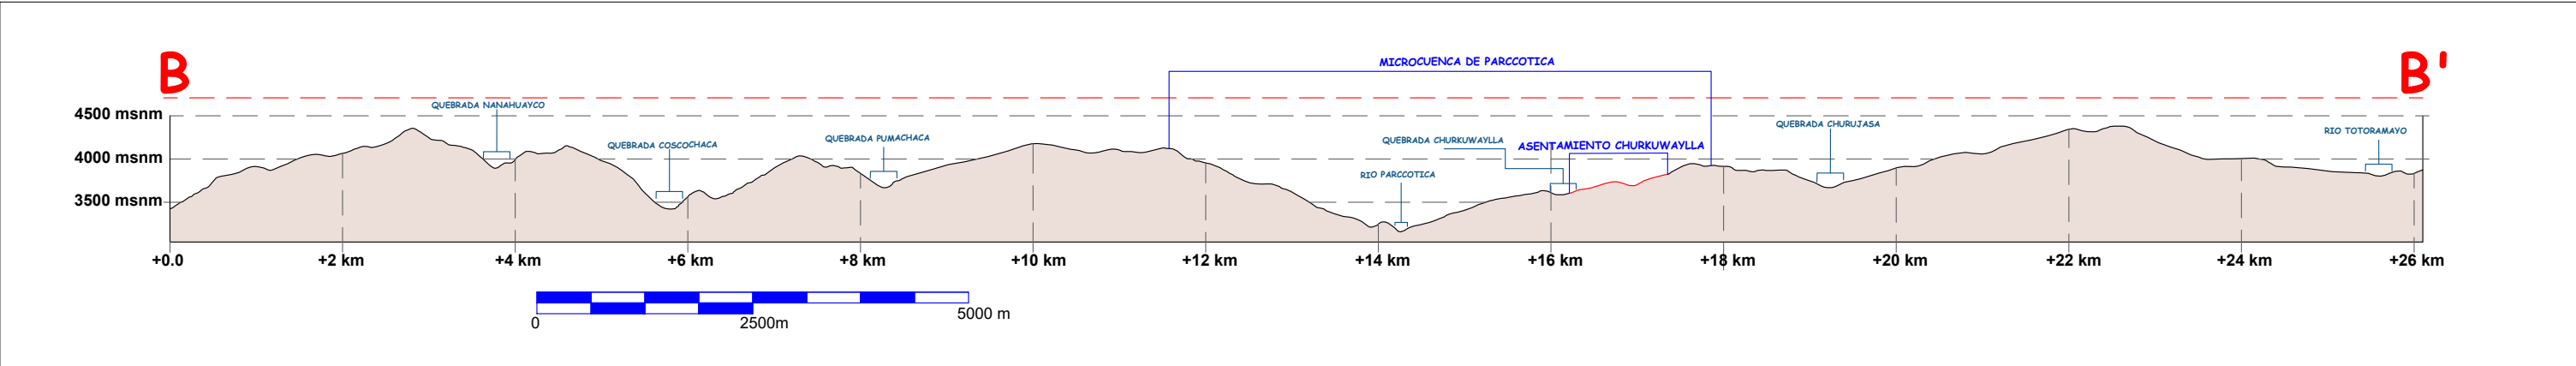
PLANO DE PERFIL LONGITUDINAL Y TRANSVERSAL DE LA MICROCUENCA DE PARCCOTICA

PERFIL LONGITUDINAL A - A' (ASENTAMIENTO DE SITTO A K'UMUR):  
Escala 1/75000

PERFIL TRANSVERSAL B - B' (ASENTAMIENTO DE CHURKUWAYLLA):  
Escala 1/75000

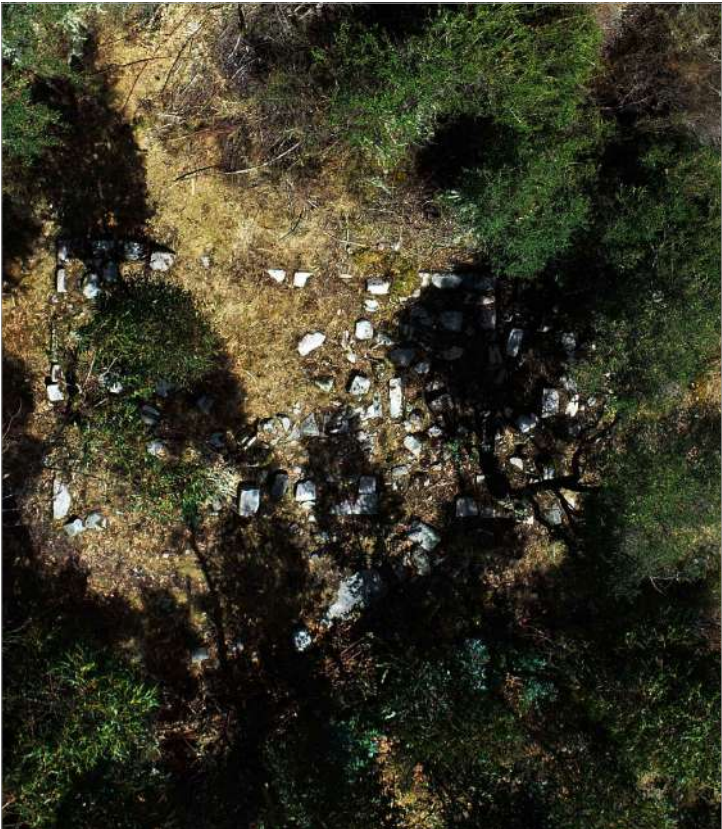
REGISTRO FOTOGRAFICO (UA - 1)

UNIDAD ARQUITECTÓNICA (UA-1)

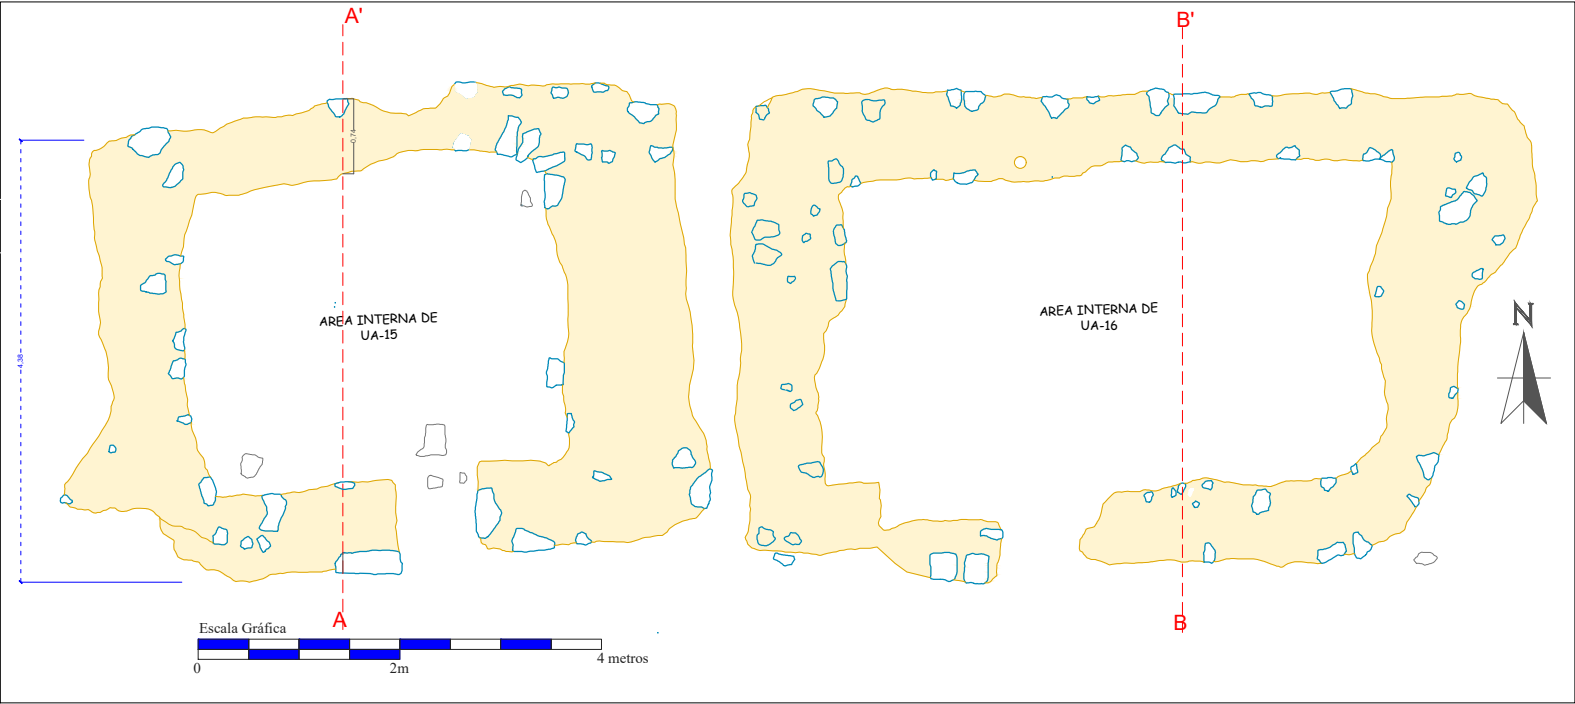
UNIDAD ARQUITECTÓNICAS (UA-15, UA-16)

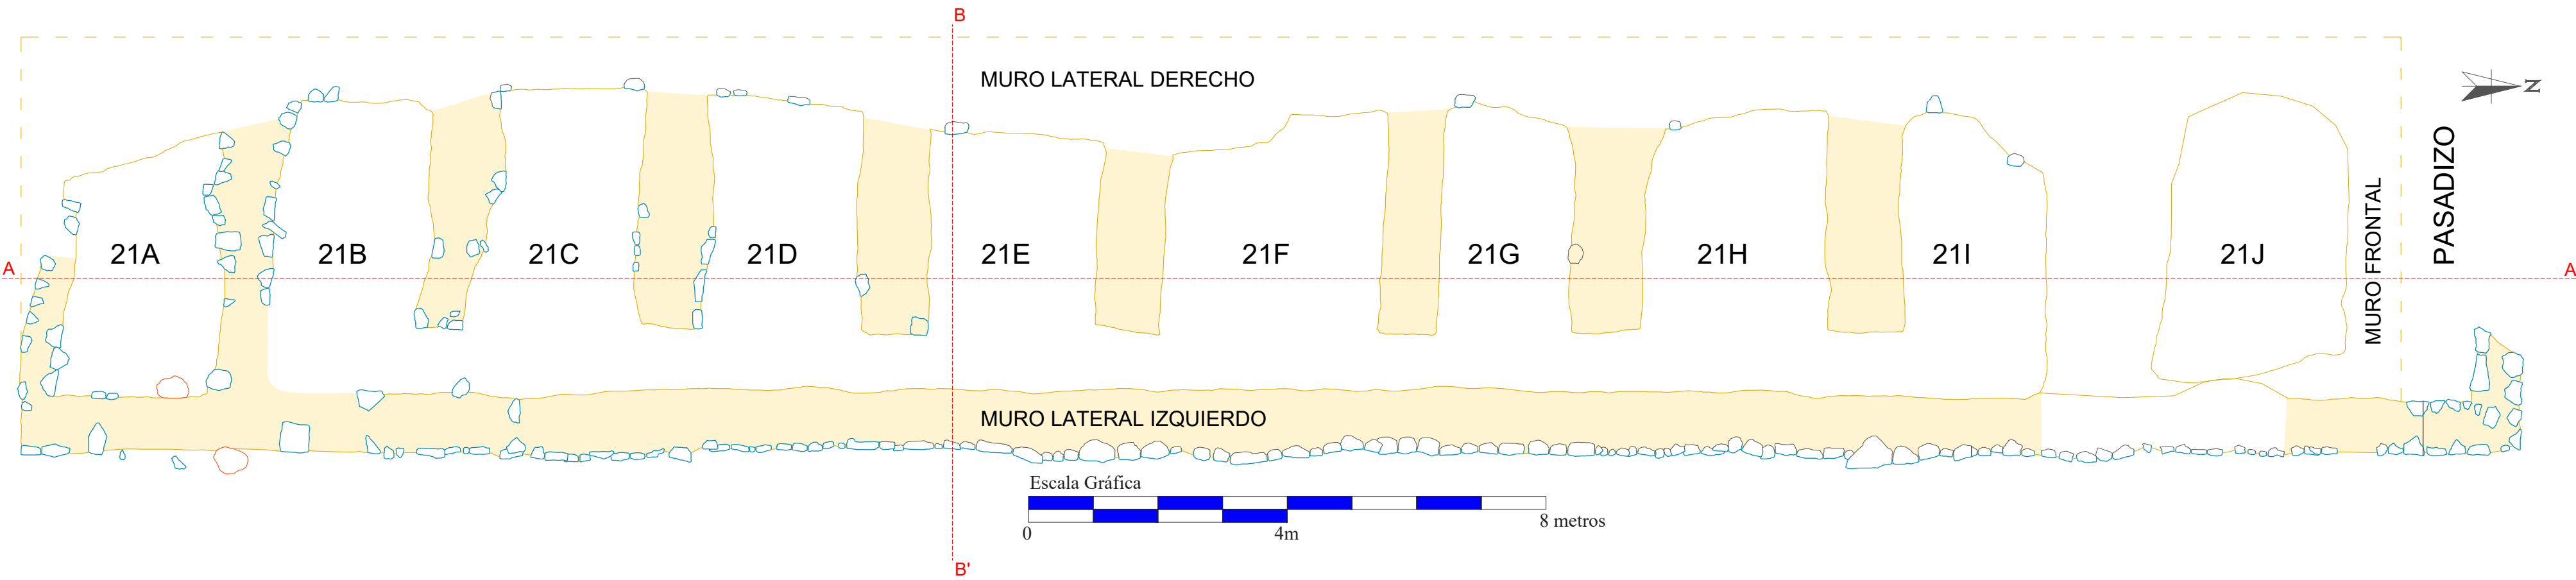
PLANO DE PLANTA (UA - 21)  
Escala: 1/75

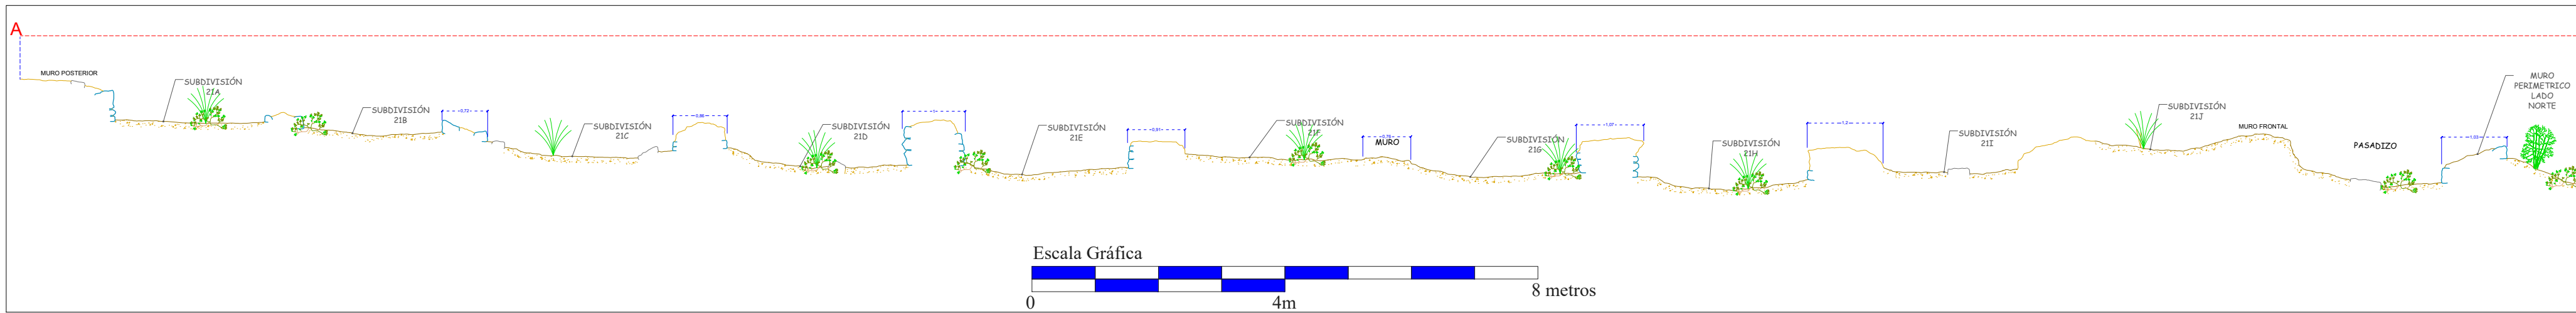
PLANO DE CORTE LONGITUDINAL  
Escala: 1/75

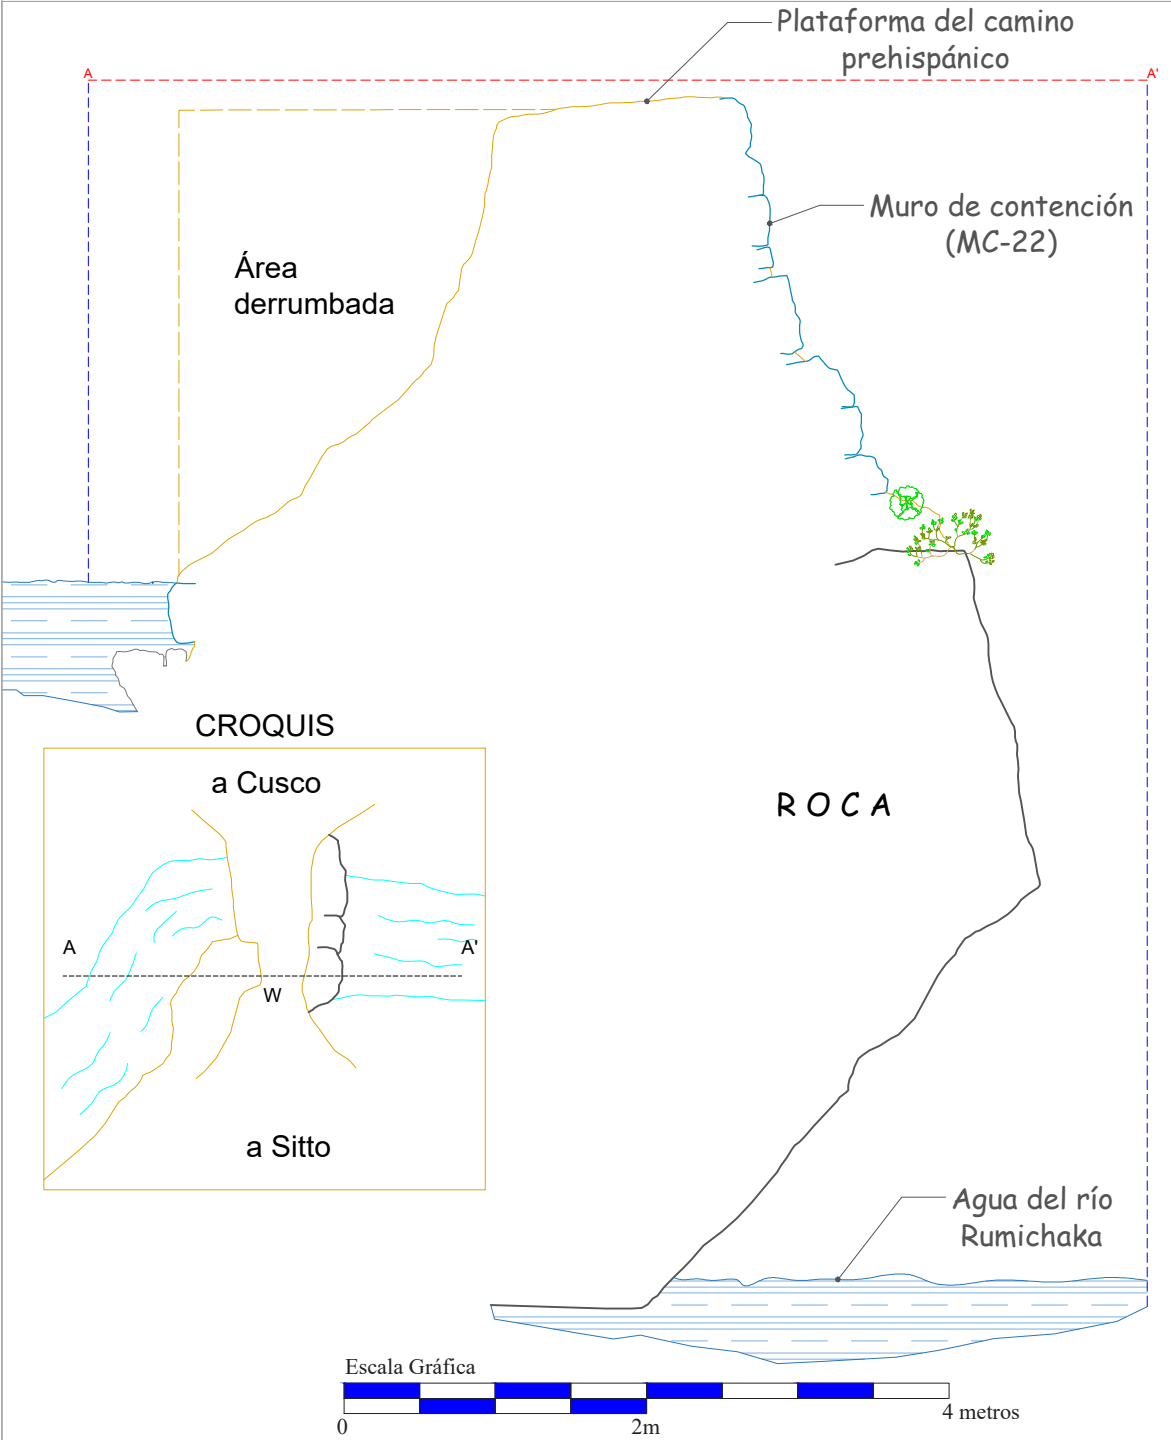
**PLANO DE CORTE DE PUENTE RUMICHAKA**
