**UNIVERSIDAD NACIONAL DE SAN ANTONIO ABAD DEL CUSCO**  
**FACULTAD DE INGENIERÍA GEOLÓGICA, MINAS Y**  
**METALÚRGICA**  
**ESCUELA PROFESIONAL DE INGENIERÍA DE MINAS**

**TESIS**

**ESTUDIO DE ESTABILIDAD DE TALUDES DE MACIZOS  
ROCOSOS EN LA CONSTRUCCION DE LA CARRETERA  
SUYO-PATASUYO-CAPILLANI-SICUANI-CANCHIS-CUSCO**

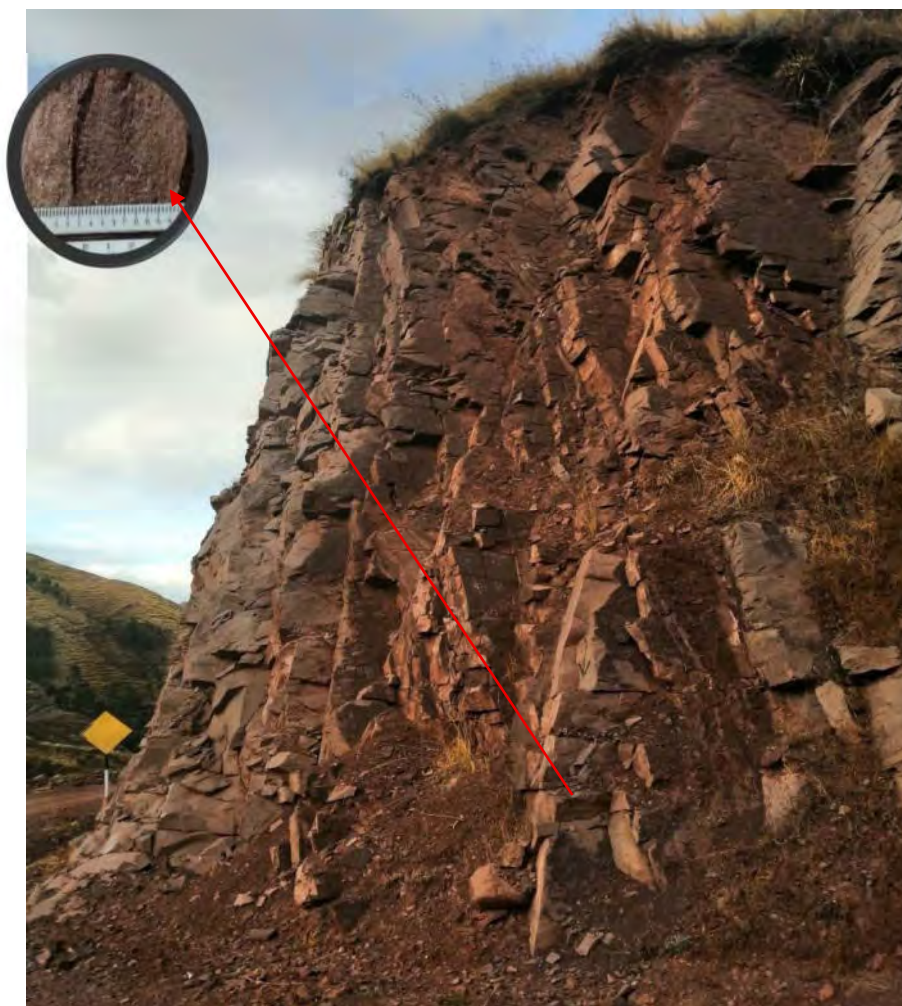
**Figura 12:** Areniscas arcósicas de la Formación Muñani

Las rocas son del tipo areniscas arcósicas con una textura resistente y disposición casi subvertical. A su vez se aprecia acumulación de detritos en la base del talud producto de la erosión, típicos de ambientes sedimentarios antiguos sometidos a deformación y erosión continua

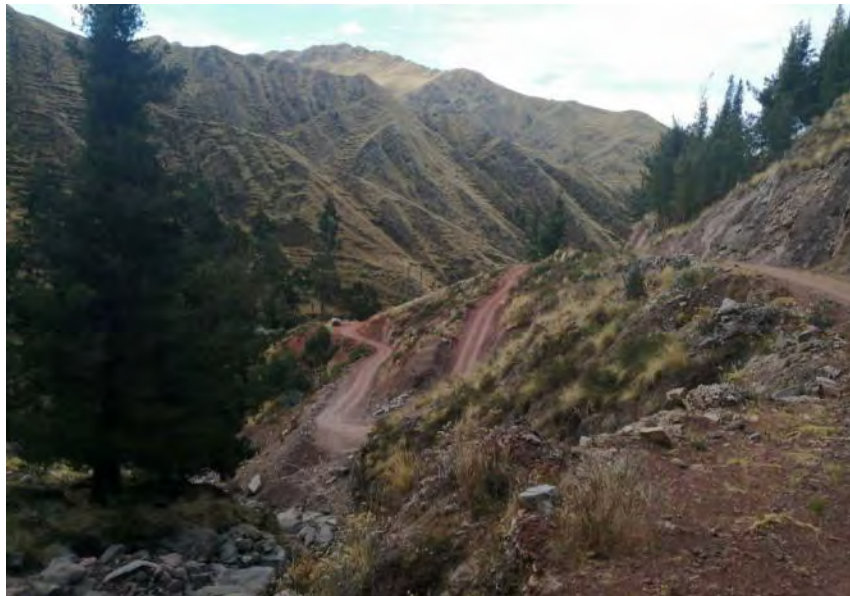
**Figura 13:** Unidades morfogenéticas

En varios tramos de la carretera, se pueden ver taludes rocosos escarpados junto con depósitos de material suelto. Estos depósitos se han originado por la degradación del macizo rocoso.
