**UNIVERSIDAD NACIONAL DE SAN ANTONIO
ABAD DEL CUSCO**

**PROSPECCION ARQUEOLOGICA EN EL CERRO BUENAVISTA
COLCA-COTABAMBAS- APURIMAC**

TESIS PRESENTADA POR:

**PARA OPTAR AL TITULO PROFESIONAL DE:
LICENCIADOS EN ARQUEOLOGIA**

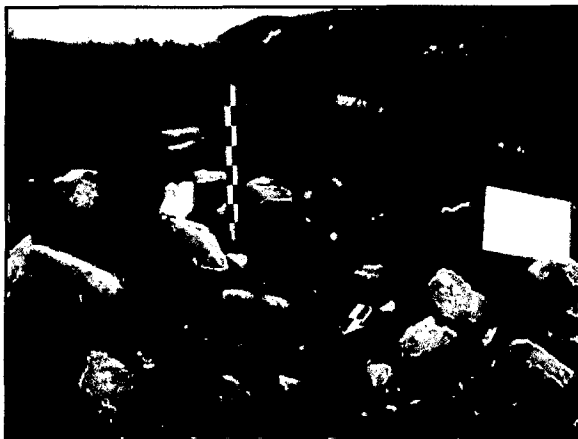
FOTO N° 24.- Se aprecia la estructura a nivel de cimentación y cubierta por vegetación arbustiva y gramínea.

funeraria N°01, está cubierta por vegetación arbustiva y gramínea. Esta estructura presenta una morfología semicircular, con un diámetro externo de 1.50m y un ancho de muro de 0.60m, la cual se evidencia a nivel de cimentación.

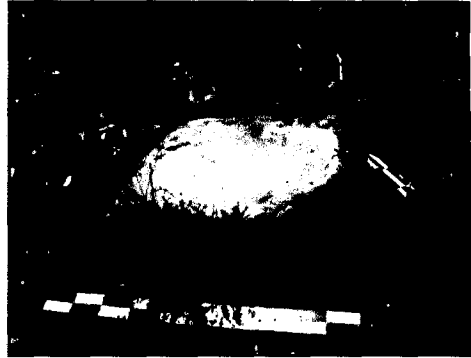
Mortero N°01.- Ubicado a 38.50m al Noroeste de la estructura funeraria N°08, este es un elemento lítico trabajado en roca granodiorita sus dimensiones son: 0.80m por 0.60m, en la parte media presenta desgaste de 0.40m por 0.30m. Este elemento lítico se encuentra aislado y rodeado por la vegetación de la zona. El desgaste que presenta este lítico nos indicaría el posible uso como Mortero utilizado para molienda.

Mano de Mortero N°01.- Lítico ubicado a 30m al Norte del Mortero N°01, es un elemento lítico fragmentado trabajado en roca granodiorita. Sus dimensiones son de 0.15m de largo por 0.20m de ancho con un espesor de 0.10m. El desgaste que presenta en la parte superior e inferior nos indicaría que este lítico posiblemente fue utilizado para moler.

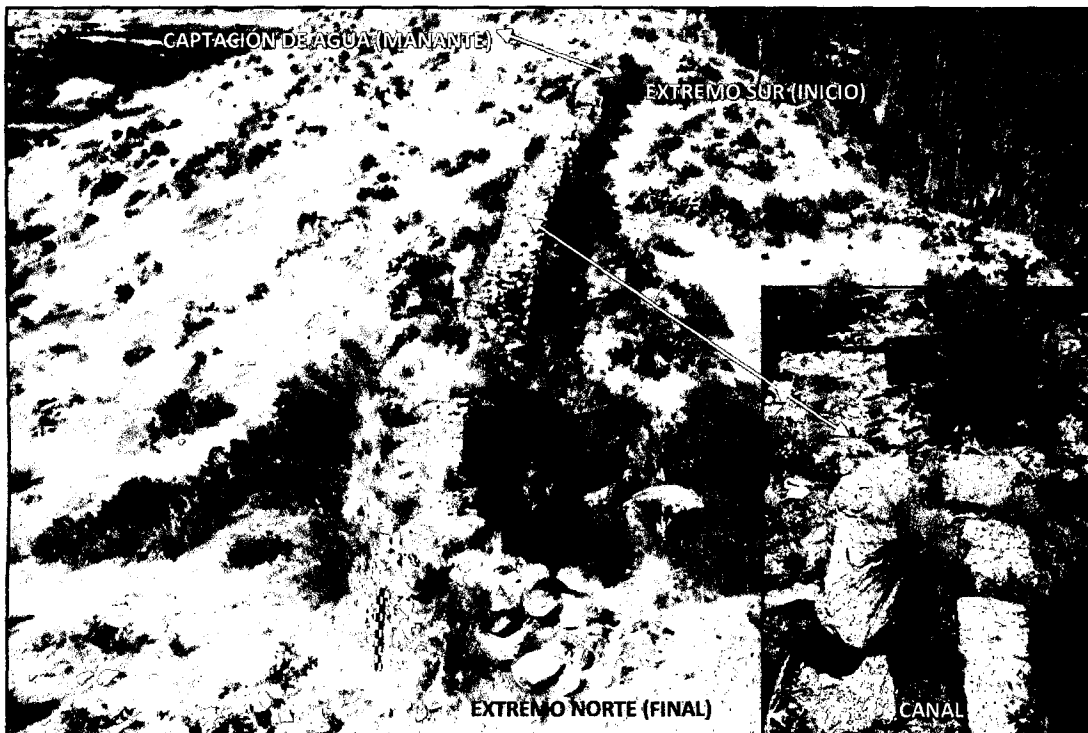
Acueducto.- La estructura está ubicado al Sur del sitio arqueológico de Inca Perqa, se halla cubierta por una densa vegetación arbustiva (Tankar, Mutuy, Roque, Tallanka y Lloque) y gramínea en los paramentos Este y Oeste; en las áreas abiertas se observa la presencia de Ichu (*stipa ichu*). Esta vegetación en la actualidad se halla enraizada en los paramentos siendo un agente negativo para la conservación del acueducto.

FOTO N° 46.- Vista tomada de Norte a Sur se observa el extremo Sur del Acueducto en la parte superior, la posible captación de agua de un manante, el extremo Norte el Acueducto donde toma una curvatura hacia los andenes del lado Oeste y FOTO N° 47.-Se muestra una sección del canal.

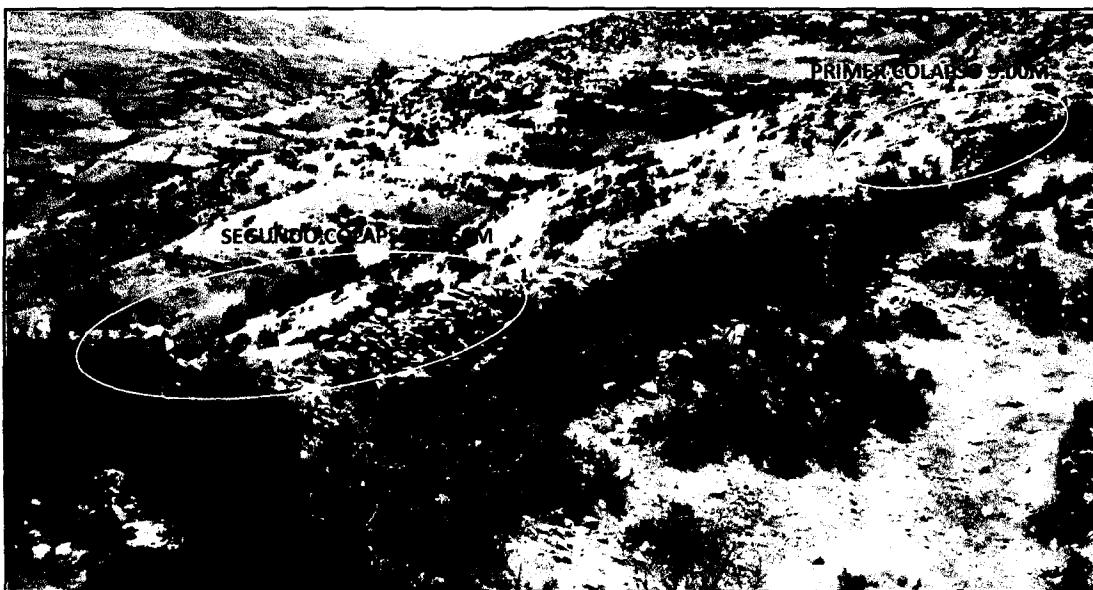
Paramento lado Oeste.- Este paramento se encuentra cubierto por vegetación arbustiva de la zona lo que ha ocasionado el enraizamiento en dicha estructura provocando su deterioro y colapso en dos tramos del paramento, el primer colapso esta a 33.50m del inicio del Acueducto y posee una longitud de 9.00m de largo por 1.90m de altura y el segundo esta a 55.10m y tiene una longitud de 15.5m de largo por 2.50m de altura en el cual se observa el núcleo del paramento conformado por piedra mediana y pequeña de dimensiones que varían entre 0.20m por 0.15m unidos con mortero de barro.

FOTO N°49.- Se aprecia los 02 colapsos del acueducto en dos secciones ocasionado principalmente por la vegetación arbustiva de la zona, de igual forma se aprecia el estado actual.

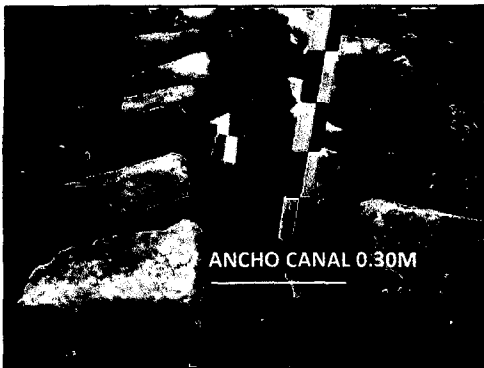
FOTO Nº 52.- Se observa ancho y altura del canal.

Esta estructura se encuentra en un estado de conservación pésimo por que paulatinamente se viene deteriorando por agentes naturales (vegetación gramínea), humanos y animales.

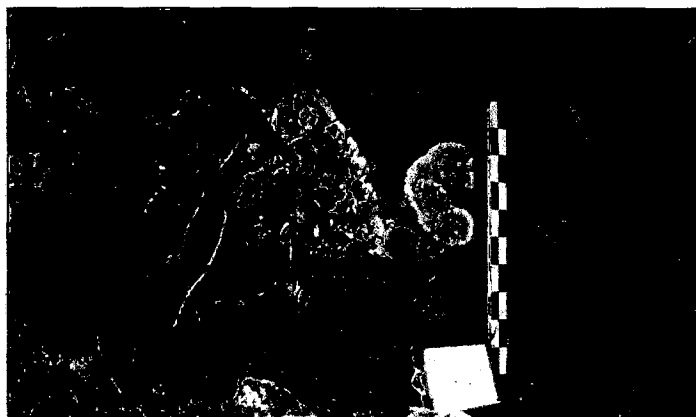
FOTO N° 81.-Vista del primer andén nótese la utilización de líticos grandes.

grama. De forma lineal, consta de un muro cuya longitud aproximada es de 3.80m, la altura máxima es de 1.60m con 06 hileras de muro que se observa en la parte media.

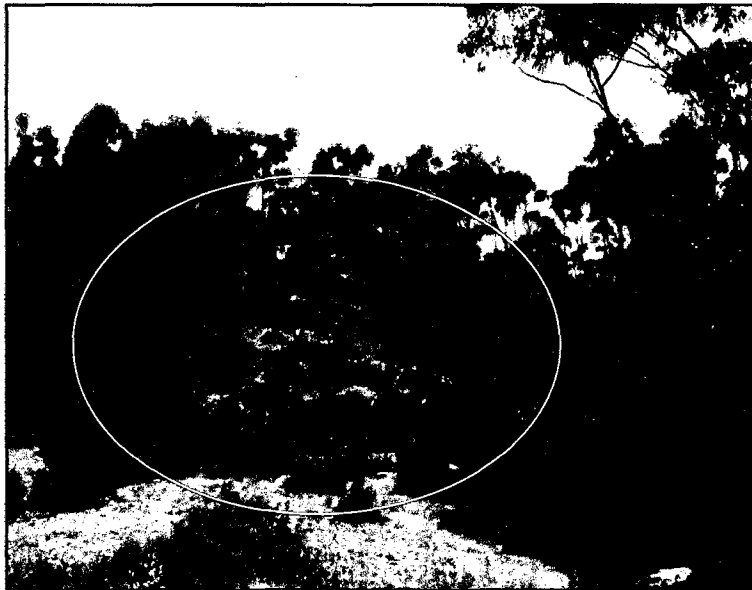
FOTO N° 95.- Vista panorámica tomada desde el Sur, donde se observa el sector "C" recintos, así mismo nótese el bosque de Eucaliptos.

material lítico de roca granodiorita, las cuales fueron canteadas y ligeramente labradas, cuyas dimensiones varían en promedio de 0.40m por 0.15m las de mayor dimensión y 0.12m por 0.08m las más pequeñas para la unión de estos elementos se utilizó mortero de barro de 0.10 a 0.02m de espesor en promedio. Las viviendas son de un solo nivel probablemente con techos de dos aguas, para la estructura de la cubierta se utilizó madera de la zona (Aliso), así como el ichu para cubrir la cumbre, así mismo se observa accesos principales y secundarios, pasajes que son utilizados como medios de comunicación de vivienda a vivienda.

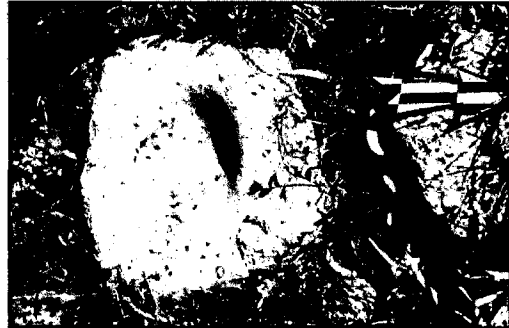
Mortero N° 01.- Ubicado a 1m detrás del muro posterior (Recinto 02), se trata de un elemento lítico trabajado en granodiorita cuyas dimensiones son: 0.70m por 0.60m, el cual presenta un desgaste cóncavo de 0.20m de diámetro y 0.08m de profundidad. Por el desgaste que presenta este elemento, posiblemente fue utilizado para la molienda (batán).

FOTO N° 98.- Se observa el desgaste que posiblemente sirvió para la molienda.

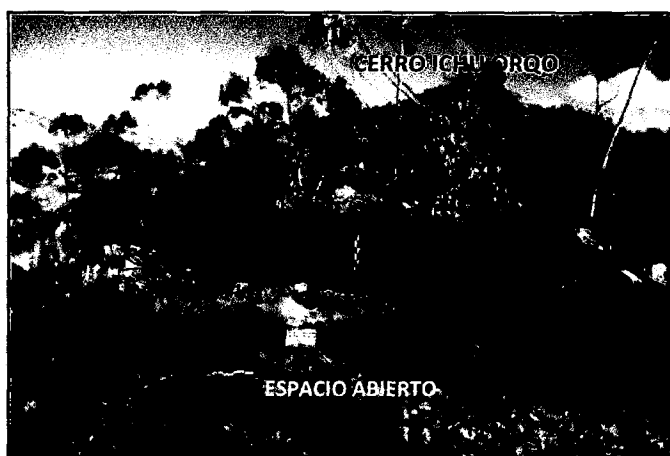
Recinto N°13.- Esta adosado al recinto 12, su distribución espacial y planeamiento arquitectónico corresponde a una estructura uniespacial de planta rectangular, cuya sección alargada se proyecta de Este a Oeste, el cual presenta un vano de acceso orientado al Norte (Espacio Abierto N°03). Las medidas externas son: 12.60m de largo y 5m de ancho, posee un ancho

FOTO N° 112.- Vista se observa la forma rectangular del recinto 13, cuyo vano de acceso se orienta a un espacio abierto (03), al fondo (sur) el cerro Ichu Orqo.

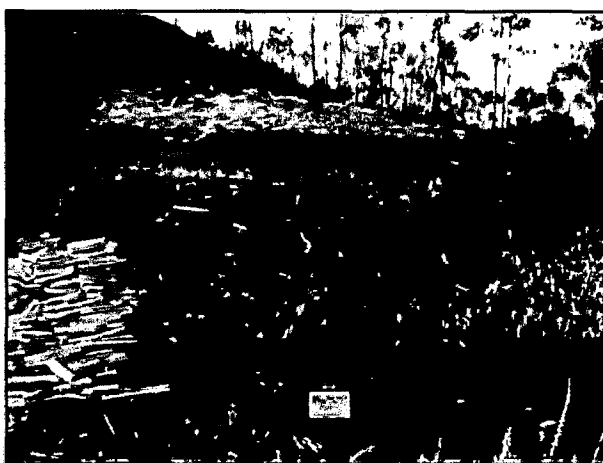
Espacio Abierto N° 08.- Ubicado en la parte posterior del recinto 19 se observa un espacio abierto de forma irregular con un área de 936m² y un perímetro de 124ml, este espacio da acceso al segundo Ushnu del sitio arqueológico de Inca Perqa. En la actualidad es utilizado para el secado de leña de Eucalipto por los pobladores del Centro Poblado de Colca

FOTO N° 123.- Espacio que da acceso al segundo Ushnu, nótese la utilización de este espacio para el secado de leña.

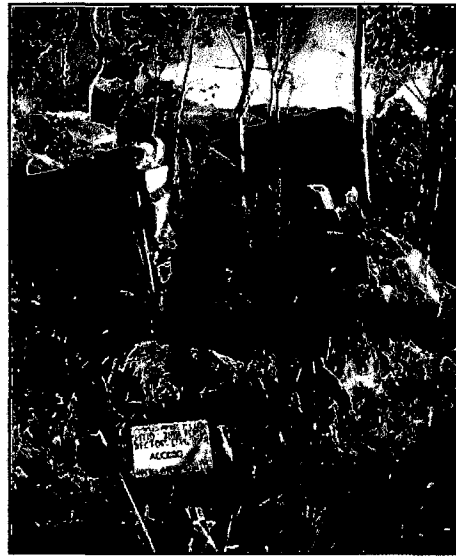
Pasadizo.- Se encuentra ubicado al Oeste del recinto 18 y delimita también con el cerco perimétrico del sitio arqueológico de Inca Perqa. Cuyas medidas de superficie al acantilado es de 2.20m, adosado al afloramiento rocoso, el ancho del pasadizo es de 1.10m y comunica al espacio abierto N° 05 donde se ubican los recintos 16, 17 y 18 la dirección de acceso se orienta al Norte y tiene una altura de 1.20m (08 hileras) con un ancho de muro de 0.80m. Su estado de conservación es malo por haber colapsado tanto el vano como el muro de los recintos ocasionado por el enraizamiento de la vegetación.

FOTO N° 120.- Se aprecia el vano de acceso del pasadizo cubierto por vegetación.

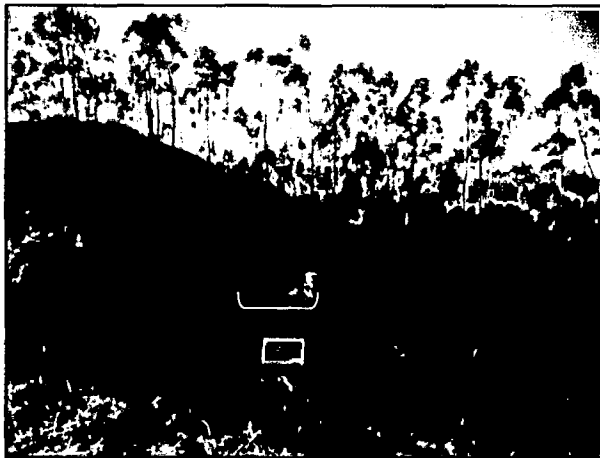
Recinto N° 19.- Se encuentra ubicado al norte del espacio abierto 07, su distribución espacial y planeamiento arquitectónico corresponde a una estructura uniespacial de planta rectangular, su sección alargada se proyecta de Este a Oeste el cual presenta un vano de acceso orientado al Sur, el ancho del vano es de 1m.

FOTO N° 124.- Se observa el vano de acceso cubierto de vegetación, así como el estado actual del recinto.

Las medidas externas del recinto son: 14.80m de largo por 6.40, posee un ancho de muro de 0.85m en promedio. El muro frontal cuenta con una altura de 0.60m (03 hiladas), el lateral Este tiene una altura de 0.90m (08 hiladas), el muro posterior su altura es de 1.30 y el lateral Oeste con una altura de 0.60m. La

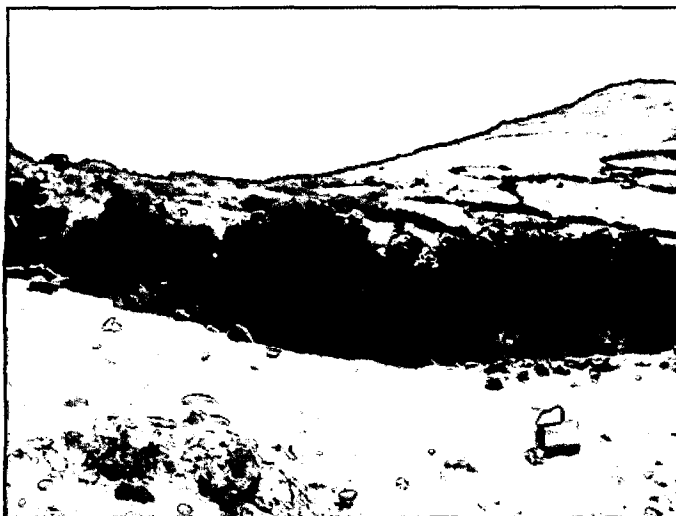
FOTO N° 136.- Vista tomada de Sur a Norte se observa, el pandeo del muro sur y la desarticulación de los líticos por los pobladores (en sus cuatro lados).

estructura de forma cuadrangular, cuya dimensión es de 41.80m por 45.50m, su vano de acceso se orienta al lado Sur.

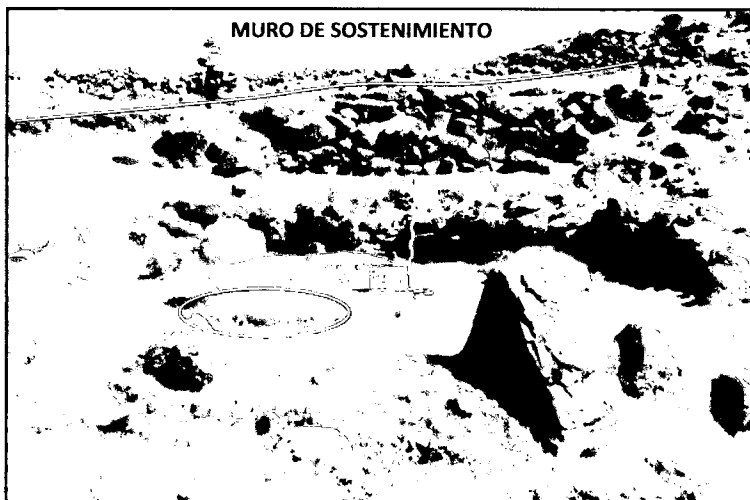
FOTO N°137.- Se observa la excavación clandestina al interior del recinto, en la parte superior muros de sostenimiento colapsados.

promedio. El tipo de mampostería es rustico en la parte central se observa una excavación clandestina que mide 1.10m de largo por 1.00m de ancho, donde se observa el nivel de ocupación que mide aproximadamente 0.40m de espesor, en el interior de la estructura se observa material cultural como fragmentos de cerámica y vegetación de la zona. Su estado de conservación es malo, los líticos han sido desarticulados del muro.

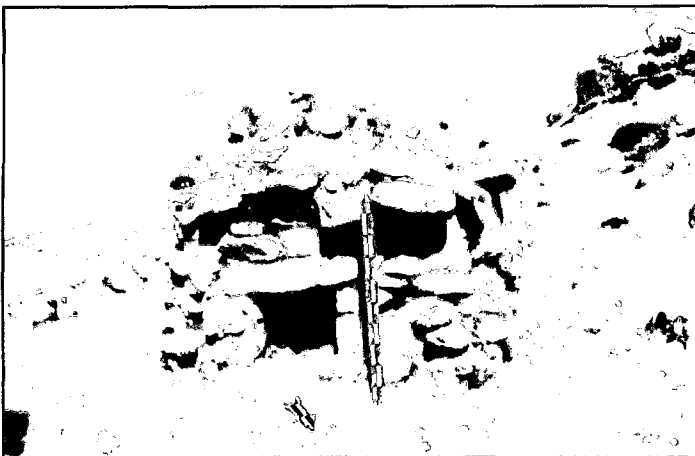
FOTO N° 139.- Vista frontal donde se aprecia el buen estado de conservación.

Su estado de conservación es regular, está casi intacta, solo se puede observar en la parte posterior de la estructura un colapso que posiblemente haya sido ocasionado por agentes naturales, en toda la parte externa de la estructura se observa sobre los elementos líticos y la mortero la presencia de líquenes, musgos, helechos, pastos.

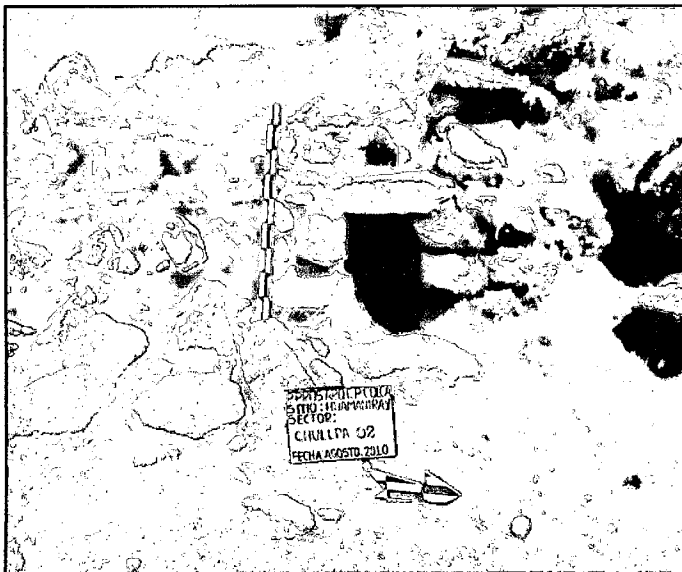
FOTO N°140.- Vista tomada de la parte frontal, se aprecia el vano y parte de la estructura adosada al afloramiento rocoso.

afloramiento rocoso, esto impide determinar el diámetro exacto, el vano de acceso está orientada hacia el Este y presenta las dimensiones de 0.38m de ancho por 0.56m de alto, el dintel mide 0.52m de largo por 0.15m de ancho, toda la estructura presenta una altura máxima de 1.20m con 4 hileras de muro los cuales

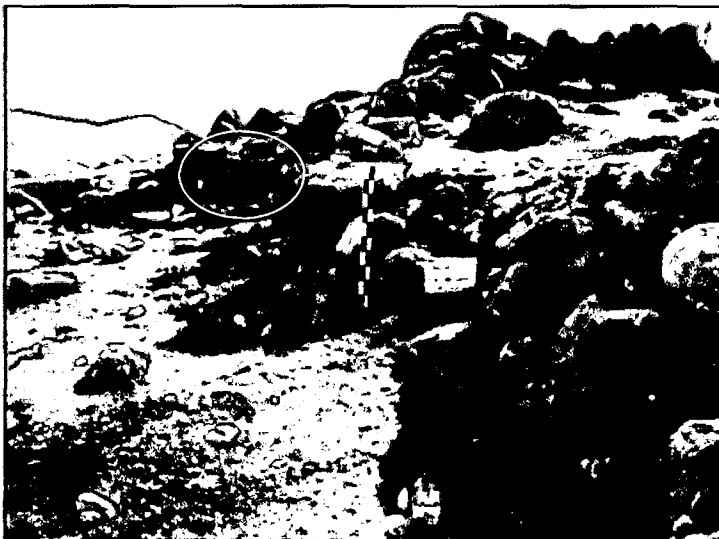
FOTO N°141.- Se aprecia el colapso del muro de contención al fondo se aprecia la E. Funeraria que es parte de este muro.

espesor de 0.05m. Su estado conservación es mala porque está totalmente colapsada.

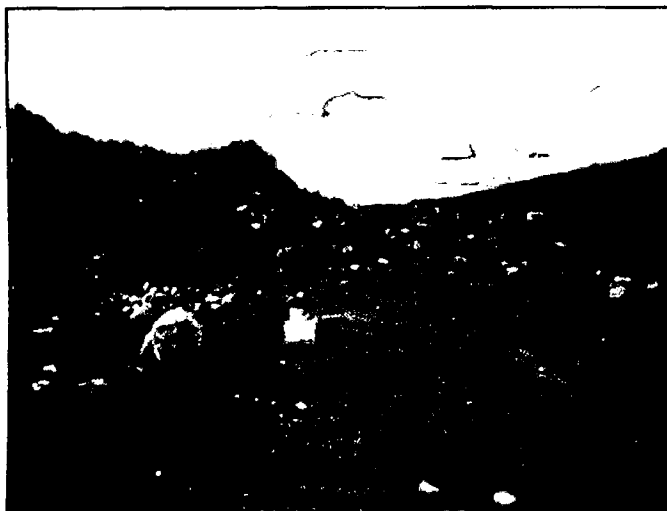
FOTO N°142.- Se aprecia la plataforma utilizada para la actividad agrícola, y también elementos líticos dispersos producto del colapso.

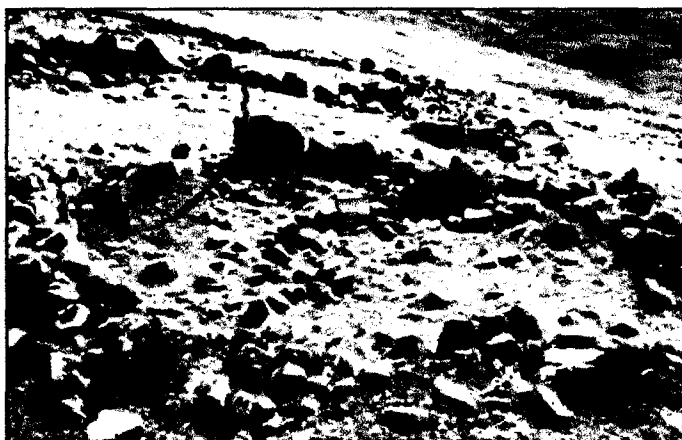
FOTO N° 143.- Se observa que los líticos han sido retirados de los muros, así mismo se aprecia el colapso hacia la parte interna y externa del recinto.

Su estado de conservación es malo debido al colapso y algunos líticos han sido retirados para hacer corrales para los animales.

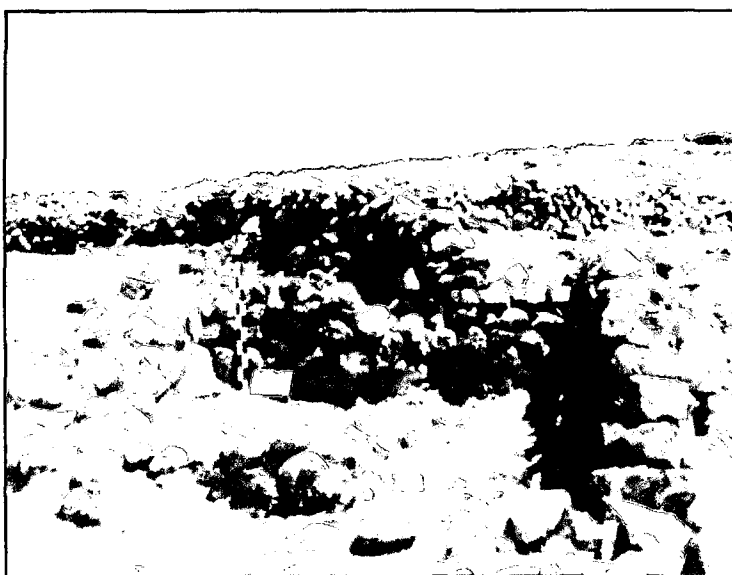
FOTO N° 145.- Se aprecia en la imagen como los elementos líticos han sido retirados de los muros, en la parte posterior se observa estructuras contemporáneas (corrales) construidas con estos elementos líticos.

estructura de forma rectangular con las esquinas interiores y exteriores ovaladas, sus dimensiones son 4.10m de largo por 3.70m de ancho, el espesor de muro que presenta es de 0.66m y una altura máxima de 0.70m. En el muro del lado Norte, presenta muro doble con hiladas irregulares.

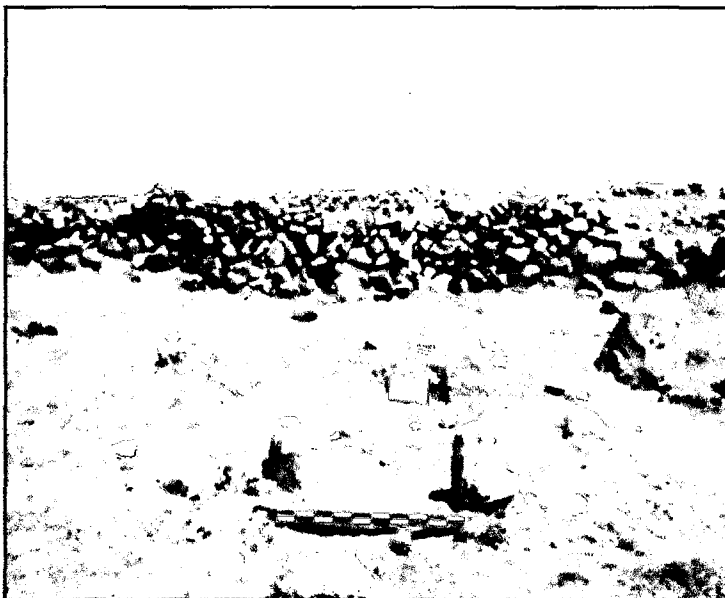
FOTO N° 146.- Se observa que el recinto ha sido destruido completamente solo se aprecia a nivel de cimentación con algunos elementos líticos.

estado de conservación es malo porque solo se evidencia a nivel de superficie.

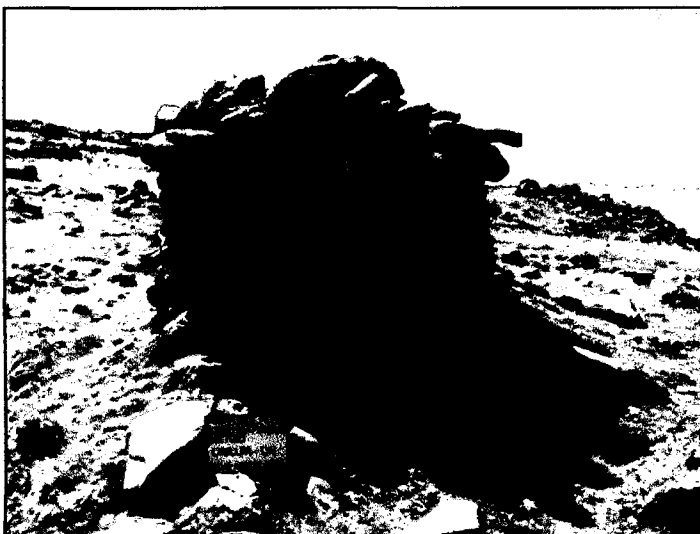
Estructura Funeraria N° 03.-Se ubica al Sureste del recinto 05 a 73.50m, es de forma circular. Su diámetro exterior es de 3.83m, el ancho del muro es de 0.50m, altura máxima 1.50m. El vano de acceso se orienta al Suroeste, es de forma

trapezoidal, su ancho en la base es de 0.46m, la altura 0.80m y el ancho en la parte del dintel es de 0.40m, el dintel mide 0.80m por 0.23m.

FOTO N°147.- La imagen muestra el buen estado de conservación, nótese la forma trapezoidal del vano de acceso.

Presenta detalle de soleras que sobresalen de 0.13m a 0.20m, se encuentran a una altura de 0.80m del nivel de piso actual; la cubierta tiene una altura de 0.70m a partir del nivel de la solera.

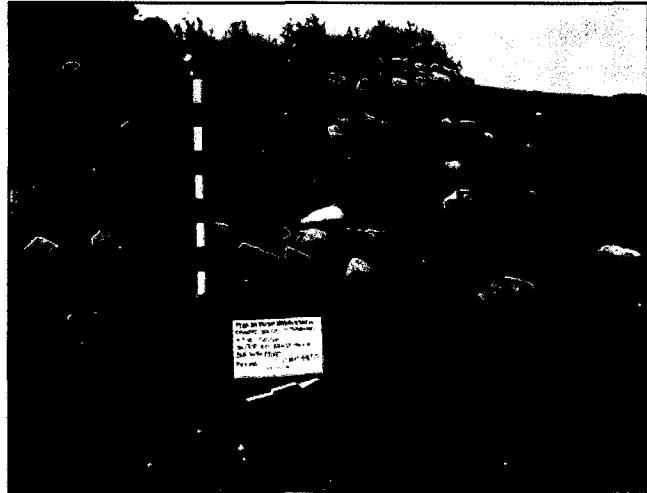
Muro de Contención N° 01.- Se ubica al Suroeste del sector recintos el cual se orienta de Este a Oeste, las dimensiones que presenta es de 65.00m de longitud, el ancho del muro no se define y se aprecia tres hileras, tiene una altura de 0.50m y la parte más baja es de 0.15m.

La mampostería es de tipo rústico construido con roca granodiorita de forma irregular y tamaños variados que están unidos con mortero de barro de 0.03m de espesor. El estado de conservación es malo, porque la mayor parte ha colapsado.

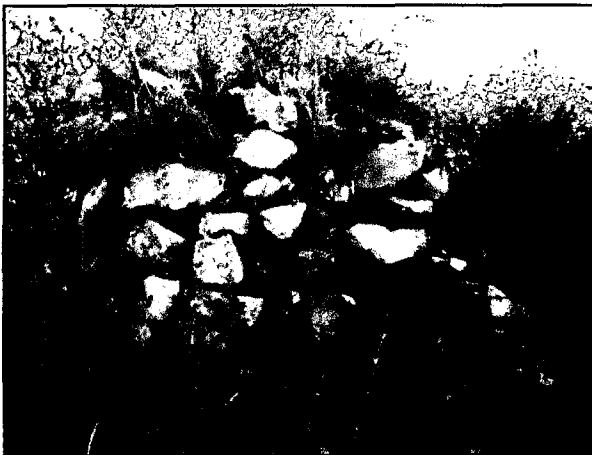
FOTO N° 162.- Esta estructura muestra en sus juntas el crecimiento de la vegetación.

Estructura Funeraria N° 06.- Se encuentra ubicada sobre la plataforma del muro de Contención dos, de forma circular. Su diámetro es de 2.80m, con un ancho de muro de 0.40m y una altura máxima de 0.90m. El vano de acceso se orienta al Sureste y es de forma rectangular su ancho en la base es de 0.50m por 0.36m
