**“CARACTERÍSTICAS ARQUITECTÓNICAS DEL SITIO ARQUEOLÓGICO  
MUYUPUKARA – TÚPAC AMARU - CANAS - CUSCO”.**

**TESIS PRESENTADA POR:**

**PARA OPTAR AL TÍTULO PROFESIONAL DE:  
Licenciado En Arqueología**

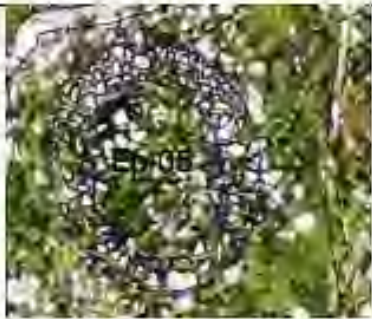
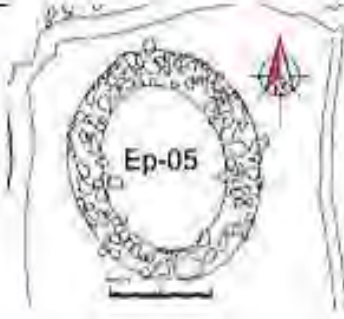
-	-		Tamaño	Mediano y pequeños		
			Mortero	presenta mortero de barro.		
Emplazamiento de la estructura			Sobre aterrazamiento			
TÉCNICAS DE CONSTRUCCIÓN						
el recinto está conformado por elementos líticos, de forma irregular, los líticos son de diferentes dimensiones, entre medianos y pequeños, los líticos se encuentran canteados y no canteados, unidos con mortero de barro de color marrón oscuro y de aparejo rustico.						
<b>Observaciones:</b> Fue acondicionado en la terraza del Usno para la construcción del recinto, se construyó sobre parte de afloramiento rocoso.						
Material Cultural Asociado		No se evidencia.				
Estado de conservación		Buena	Regular	Mala	X	
<b>Daños evidenciados:</b> Presenta colapsamiento y pérdida de elementos líticos, se encuentra en ciniento.						
Agentes de Deterioro		Antrópicos	Naturales	Antrópicos y Naturales	X	
Fotografía N°			Dibujo De Planta

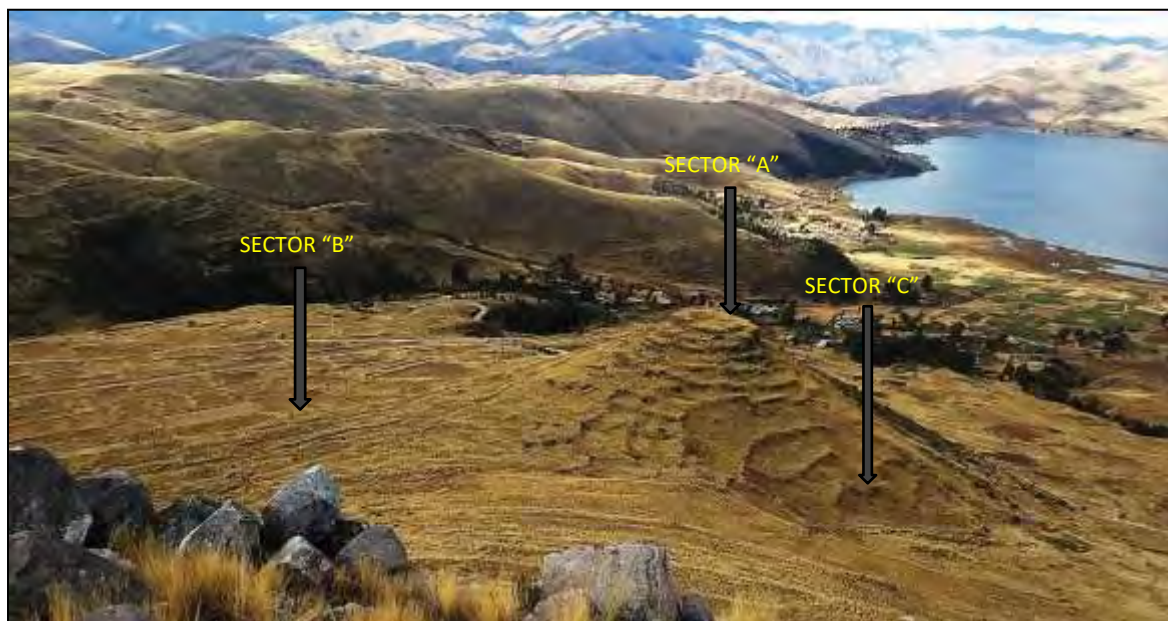
## Figura 9

*Vista panorámica del sitio arqueológico de Muyupukara delimitando los sectores "A", "B" y "C"*

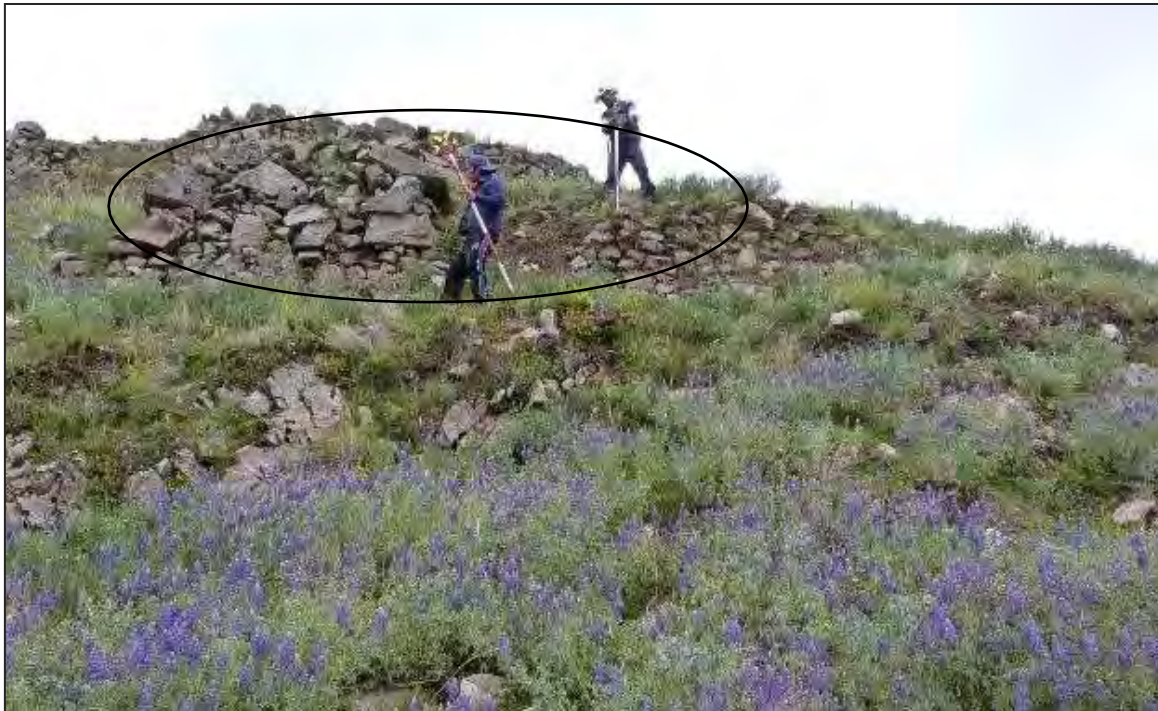
*Muro de contención en el sector A, donde hace de retención de las terrazas donde se ubican los recintos*

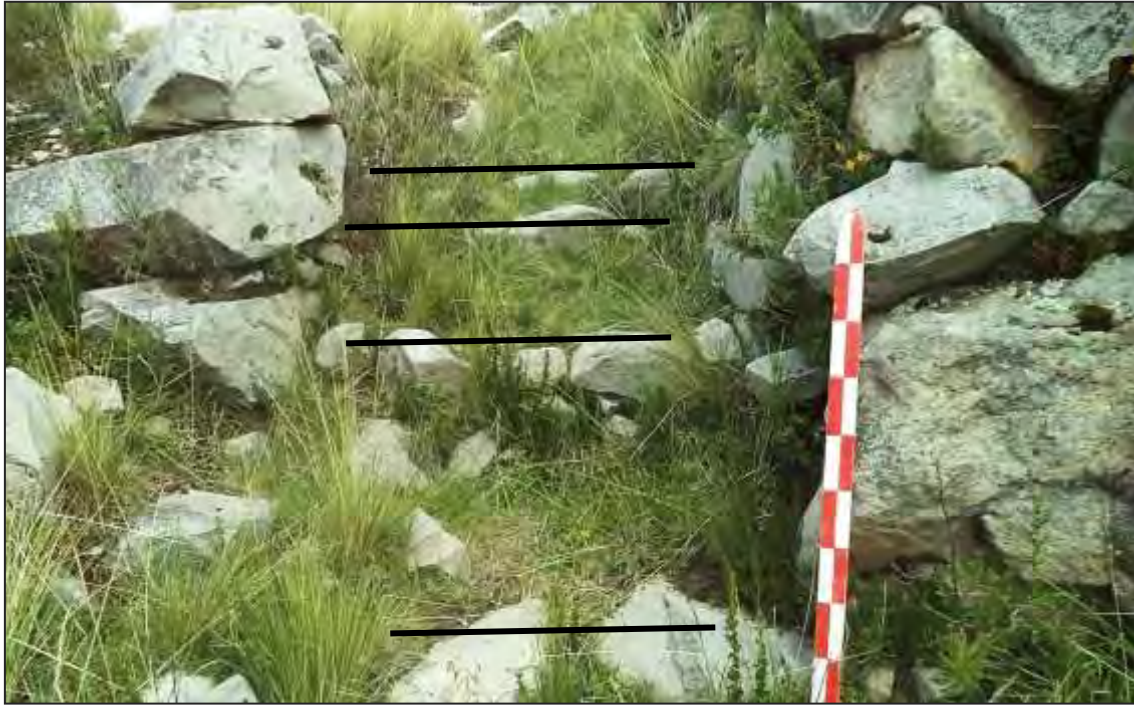
*Escalinatas para ascender al Apu, dicha escalinatas están ubicadas al sector Oeste del Apu Muyupukara.*

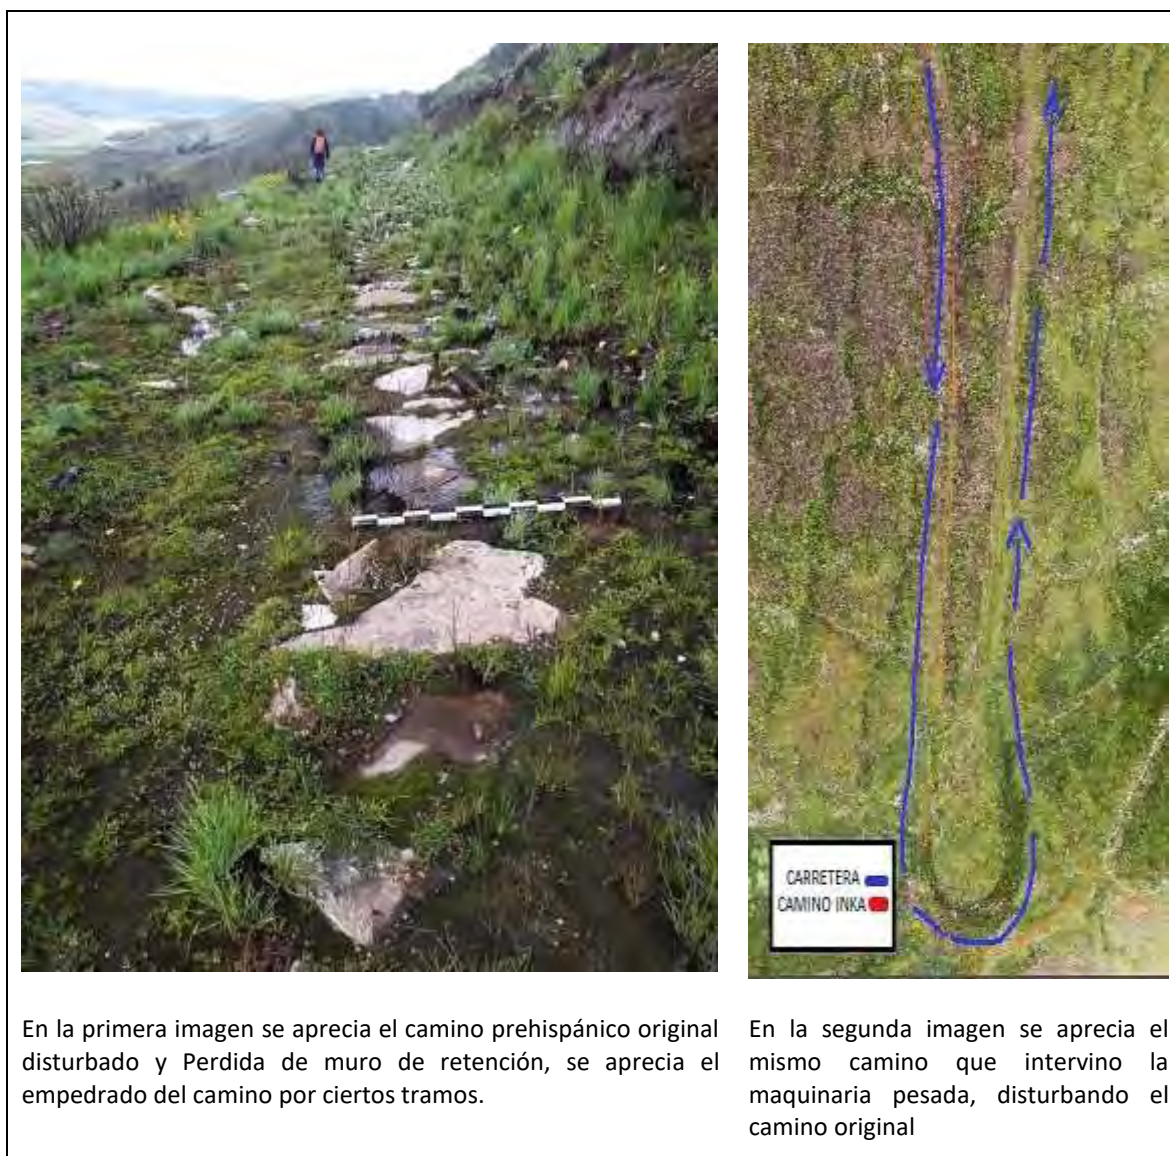
*Camino prehispánico del sector “B” (Anq’as Soq’a),*

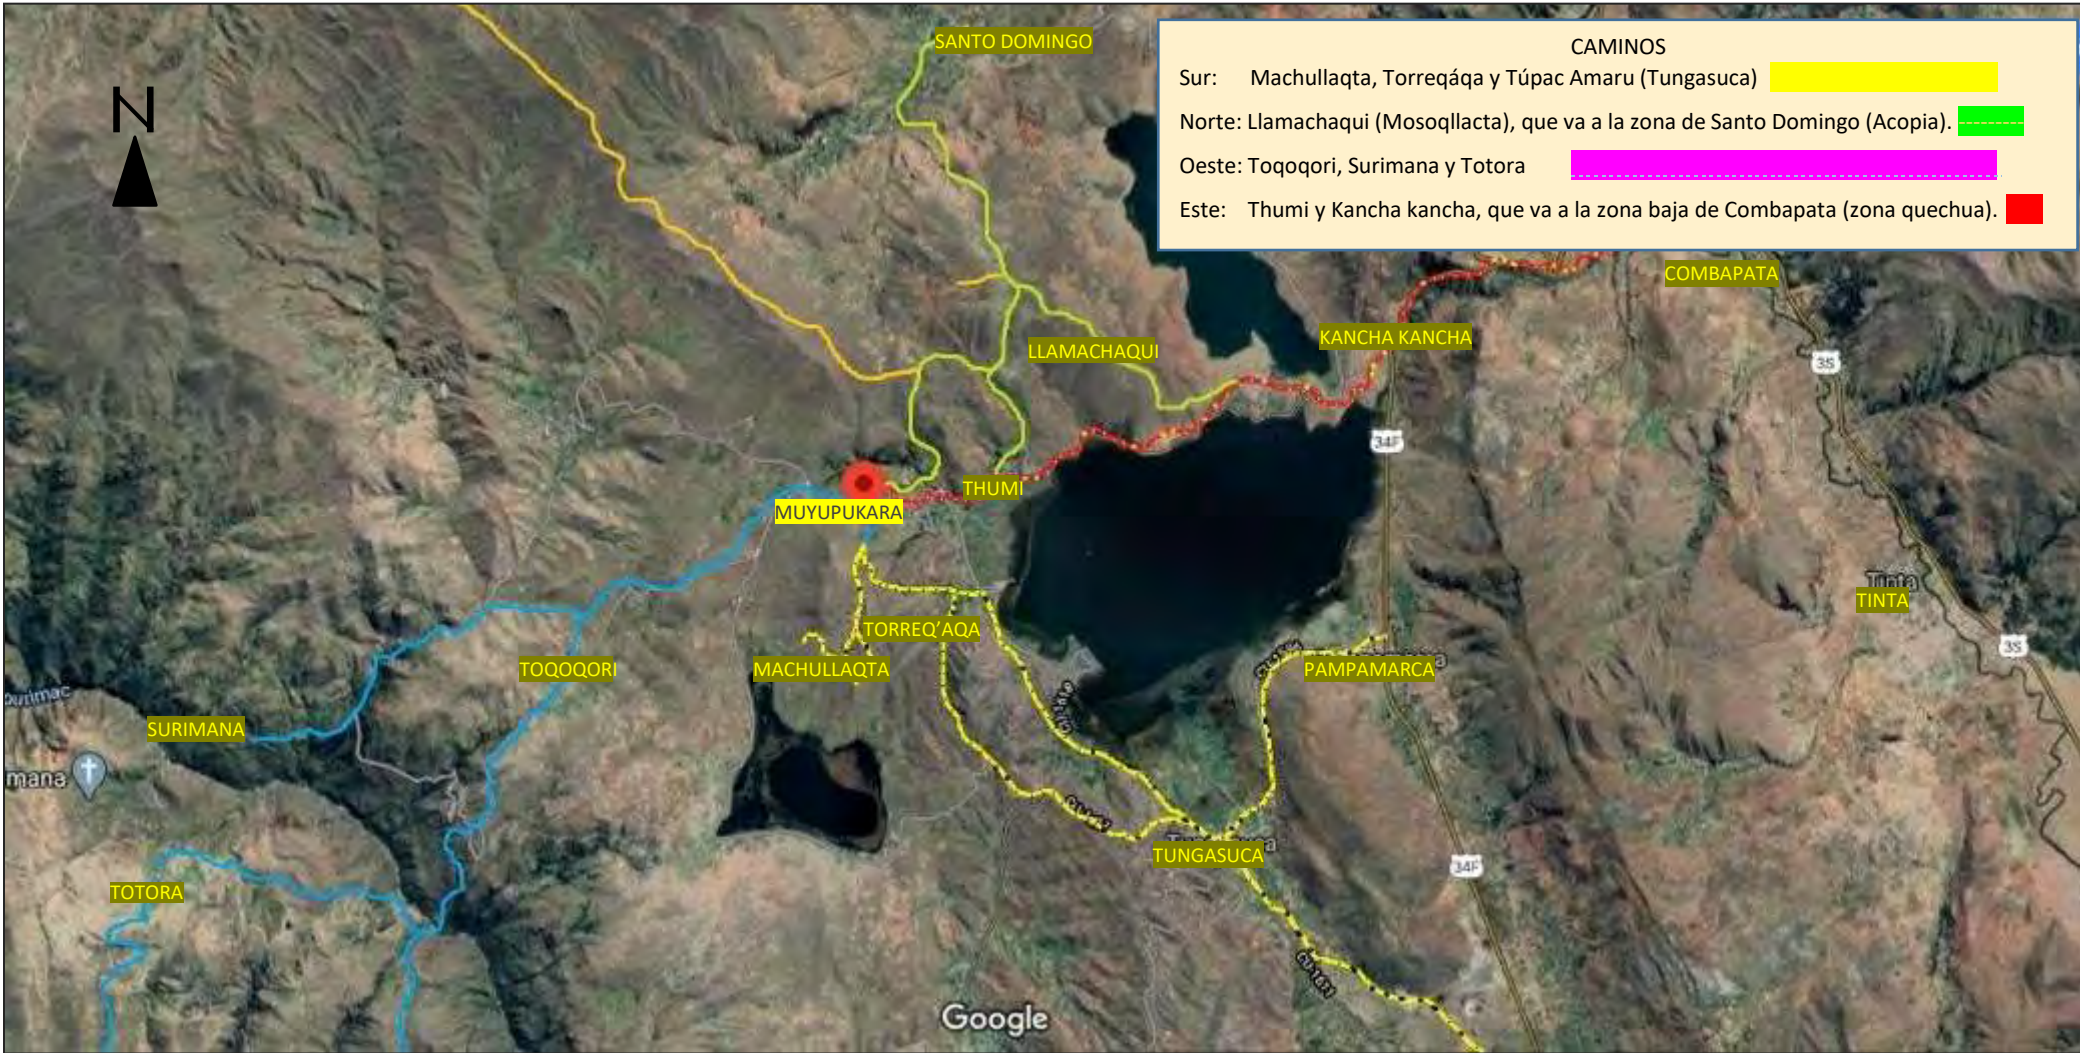
*Trazo de caminos prehispánicos adyacentes que pasaba por la zona de Muyupukara.*

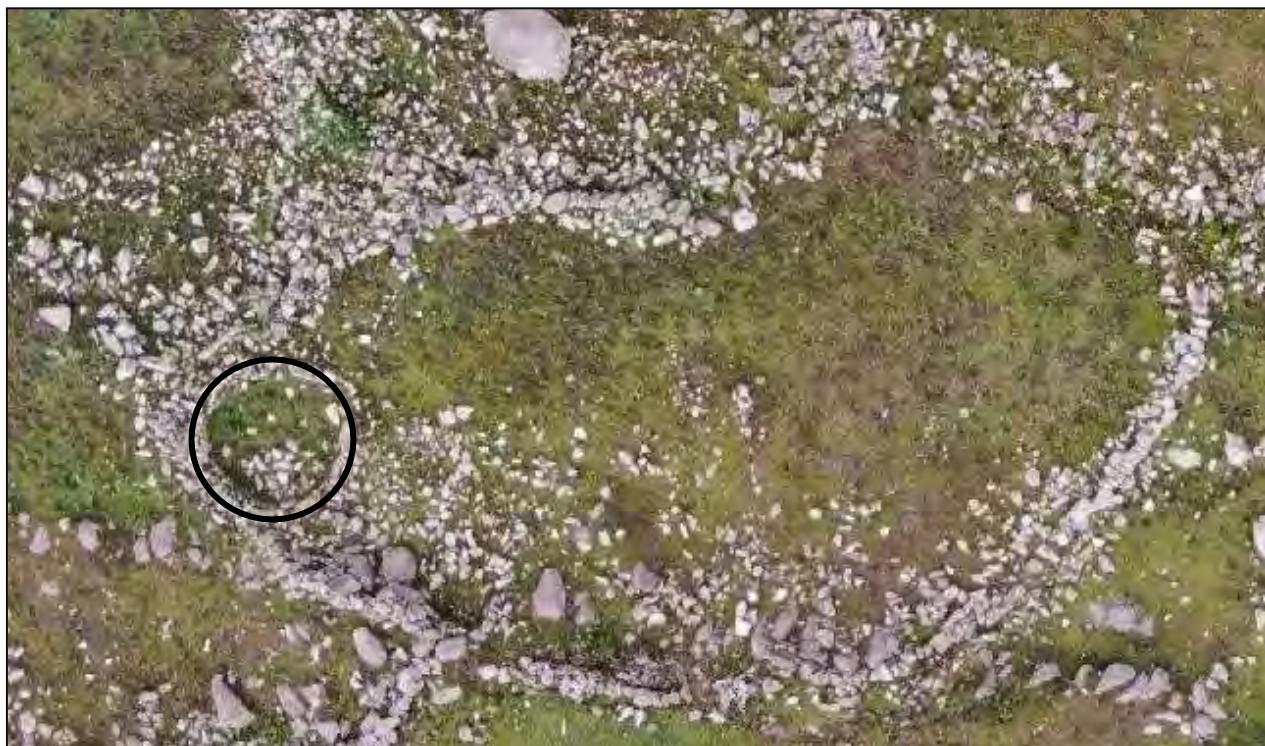
**Figura 114***Recintos circulares, sector "B"*

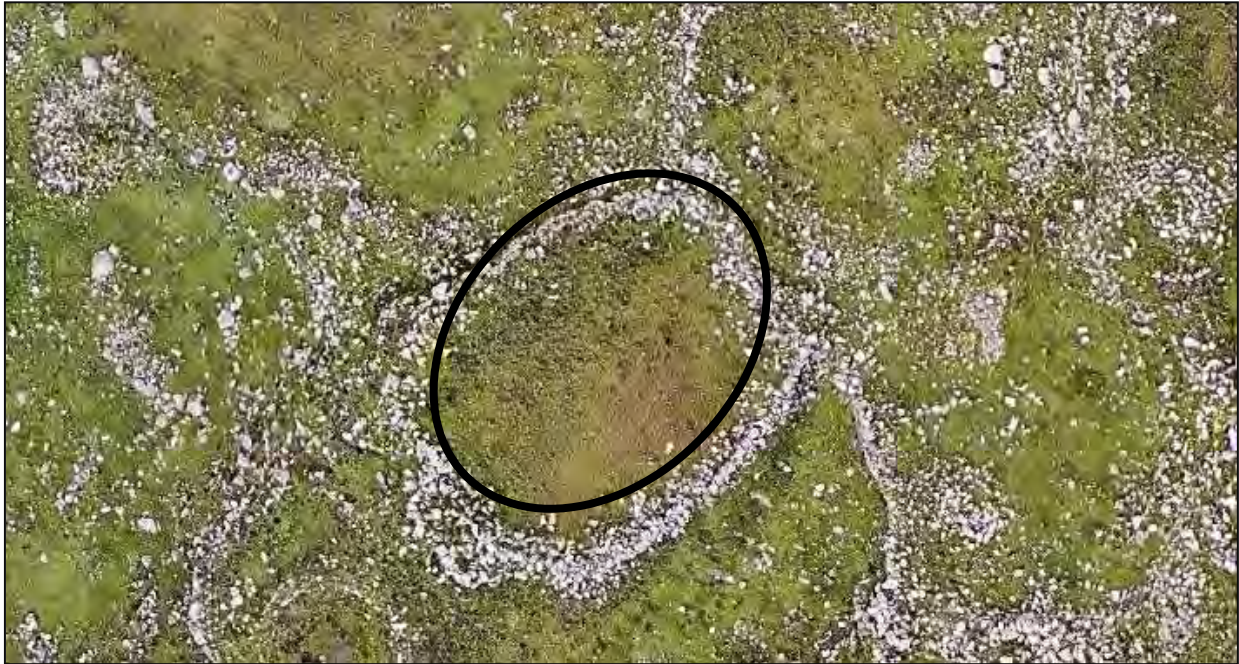
**Figura 115***Recintos ovoides, sector "B"*

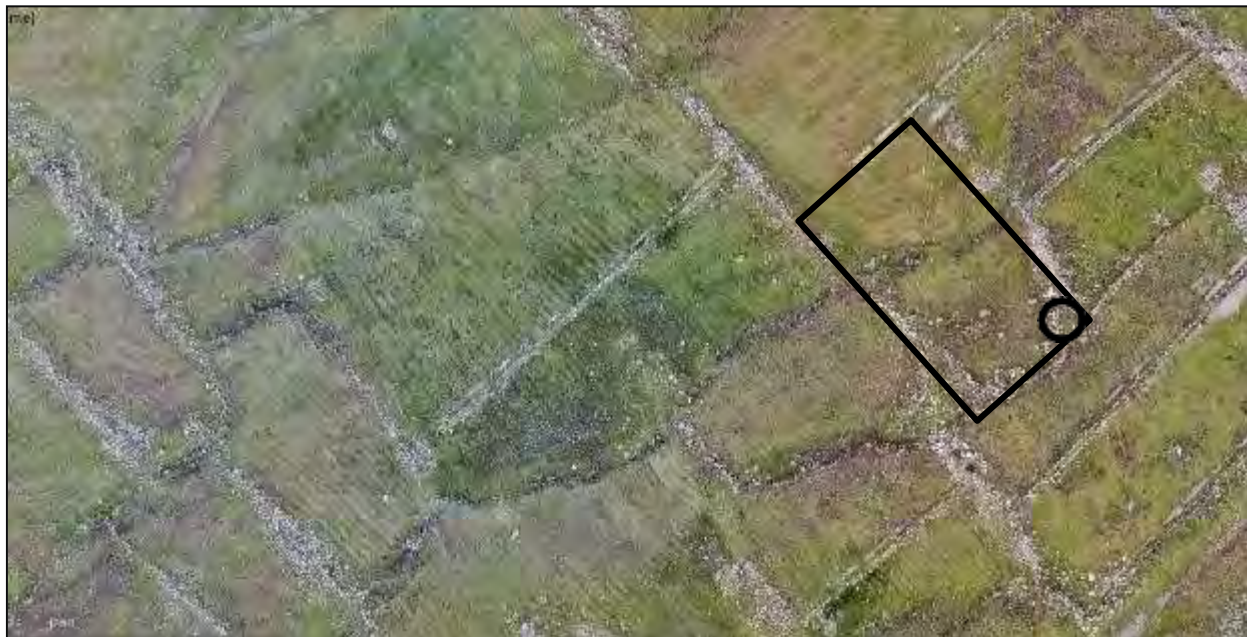
*Recintos rectangulares, sector "B"*

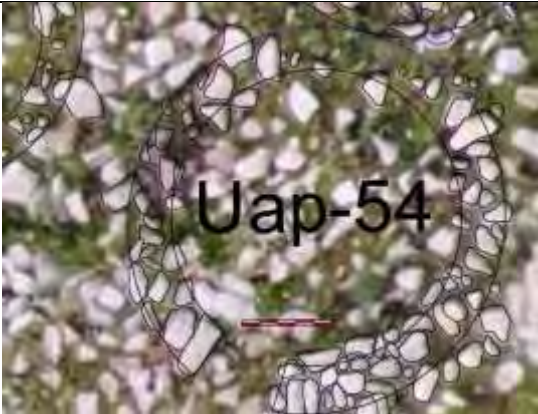
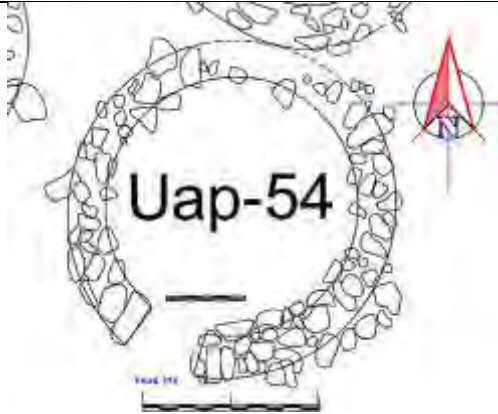
El recinto está conformado por elementos líticos, de forma irregular, los líticos son de diferentes dimensiones, canteados y no canteados, unidos con mortero de barro de color marrón oscuro y de aparejo rustico.						
<b>Observaciones:</b>						
Material Cultural Asociado		No se evidencia.				
<b>Estado de conservación</b>		Bueno	Regular	Malo	X	
<b>Daños evidenciados:</b> Presenta perdida de elementos líticos en toda su estructura, solo se encuentra en cimientto.						
<b>Agentes de Deterioro</b>		Antrópicos	Naturales	Antrópicos y Naturales	X	
<b>Fotografía N°</b>			<b>Dibujo De Planta</b>

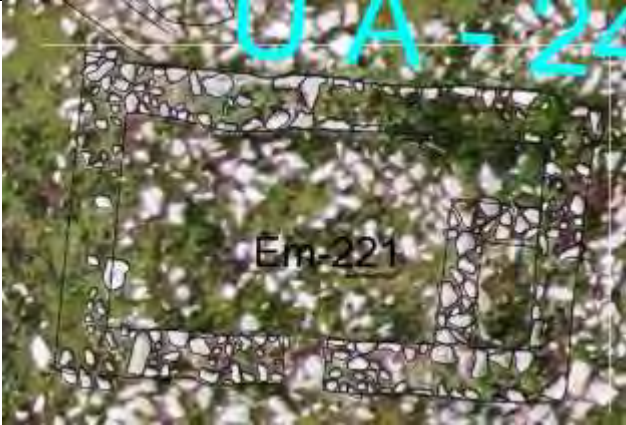
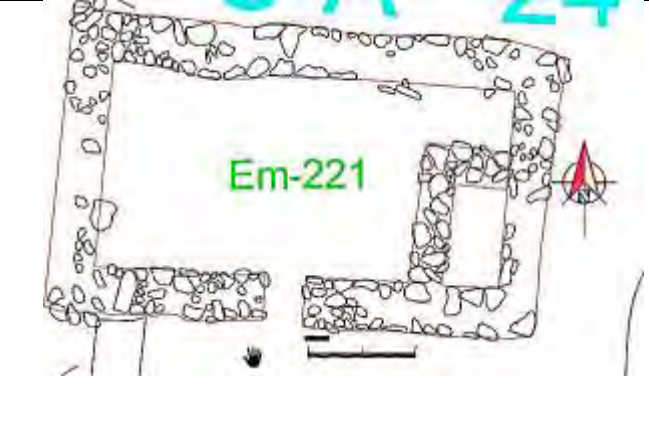
TECNICAS DE CONSTRUCCION						
el recinto está conformado por elementos líticos, de forma irregular, los líticos son de diferentes dimensiones, pequeños y medianos, canteados y sin cantear, unidos con mortero de barro de color marrón oscuro y de aparejo rustico.						
<b>Observaciones:</b>						
Material Cultural Asociado		No se evidencia.				
<b>Estado de conservación</b>		Bueno	Regular	X	Malo	
<b>Daños evidenciados:</b> Presenta colapsamiento y perdida de elementos líticos.						
<b>Agentes de Deterioro</b>		Antrópicos	Naturales	Antrópicos y Naturales	X	
<b>Fotografía N°</b>			<b>Dibujo De Planta</b>

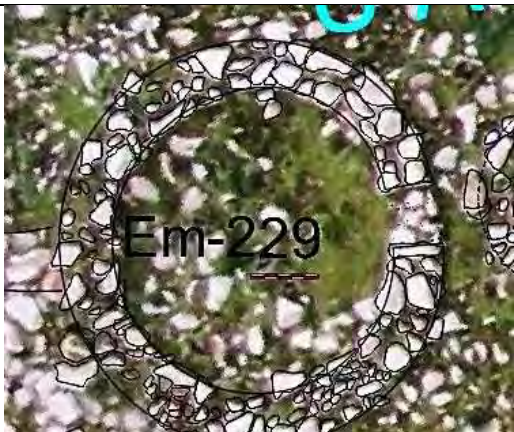
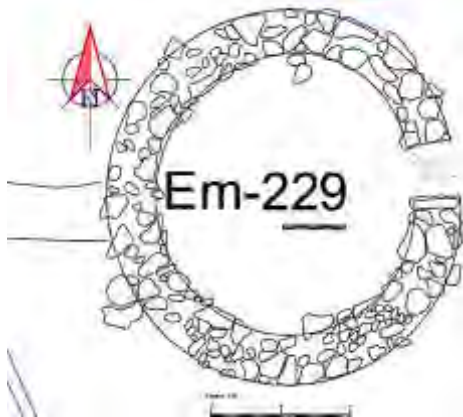
El recinto está conformado por elementos líticos, de forma irregular, los líticos tienen diferentes dimensiones, entre medianos y pequeños, los líticos se encuentran canteados y no canteados, unidos con mortero de barro de color marrón oscuro y de un aparejo rustico.						
<b>Observaciones:</b>						
Material Cultural Asociado	No se evidencia.					
<b>Estado de conservación</b>	Bueno	Regular	X	Malo		
<b>Daños evidenciados:</b> Presenta colapsamiento y perdida de elementos líticos, en cimiento.						
<b>Agentes de Deterioro</b>	Antrópicos		Naturales		Antrópicos y Naturales	X
<b>Fotografía N°</b>			<b>Dibujo De Planta</b>

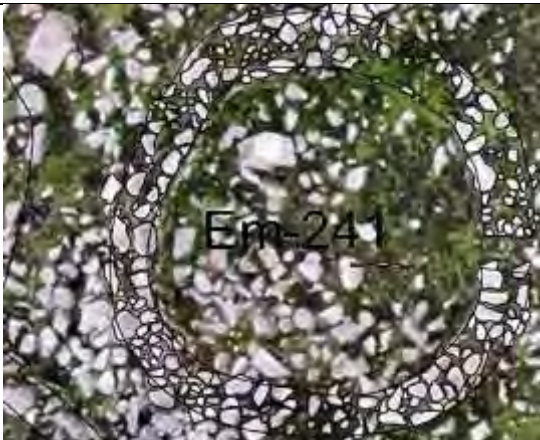
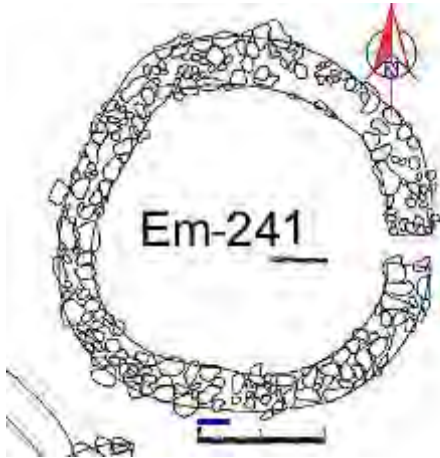
el recinto está conformado por elementos líticos, de forma irregular, los líticos son de diferentes dimensiones, unidos con mortero de barro de color marrón oscuro y de aparejo rustico.						
<b>Observaciones:</b>						
Material Cultural Asociado	No se evidencia.					
<b>Estado de conservación</b>	Bueno	Regular	Malo	X		
<b>Daños evidenciados:</b> Presenta colapsamiento y pérdida de elementos líticos, en cimiento.						
<b>Agentes de Deterioro</b>	Antrópicos		Naturales		Antrópicos y Naturales	X
<b>Fotografía N°</b>			<b>Dibujo De Planta</b>

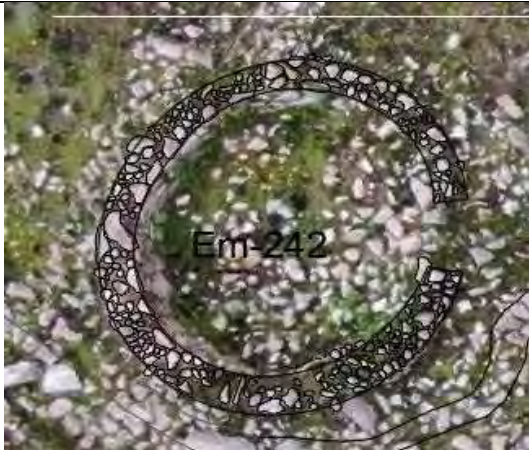
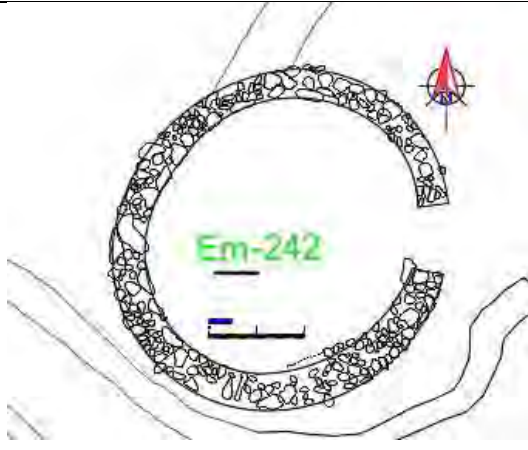
El recinto está conformado por elementos líticos, de forma irregular, los líticos son de diferentes dimensiones, los líticos se encuentran canteados y sin cantear, están unidos con mortero de barro de color marrón oscuro y aparejo rustico.						
<b>Observaciones:</b>						
Material Cultural Asociado		No se evidencia.				
<b>Estado de conservación</b>		Bueno	Regular	X	Malo	
<b>Daños evidenciados:</b> Presenta colapsamiento y perdida de elementos líticos, en cimiento.						
<b>Agentes de Deterioro</b>		Antrópicos		Naturales		Antrópicos y Naturales X
<b>Fotografía N°</b>			<b>Dibujo De Planta</b>

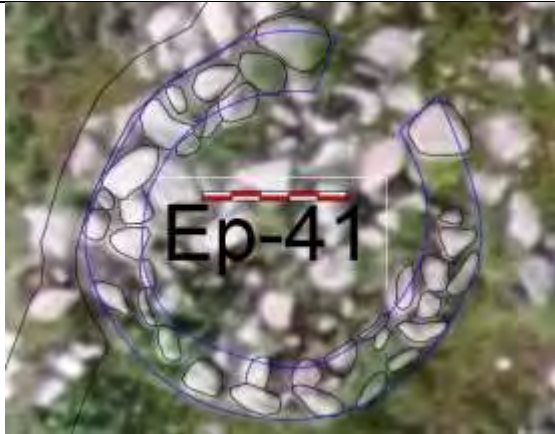
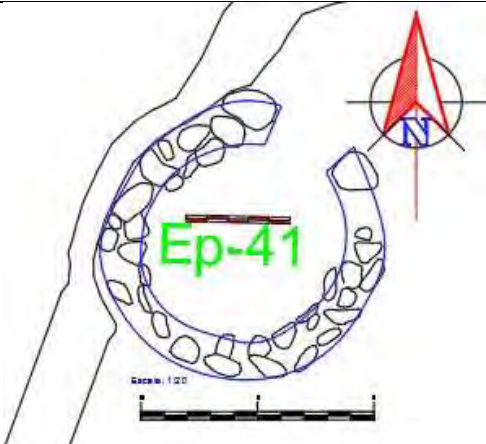
El recinto está conformado por elementos líticos, de forma irregular, los líticos son de diferentes dimensiones, canteados y no trabajados, unidos con mortero de barro de color marrón oscuro y de aparejo rustico.						
<b>Observaciones:</b>						
Material Cultural Asociado	No se evidencia.					
<b>Estado de conservación</b>	Bueno	Regular	Malo	X		
<b>Daños evidenciados:</b> Presenta perdida de elementos líticos, y se encuentra en cimiento.						
<b>Agentes de Deterioro</b>	Antrópicos		Naturales		Antrópicos y Naturales	X
<b>Fotografía N°</b>			<b>Dibujo De Planta</b>

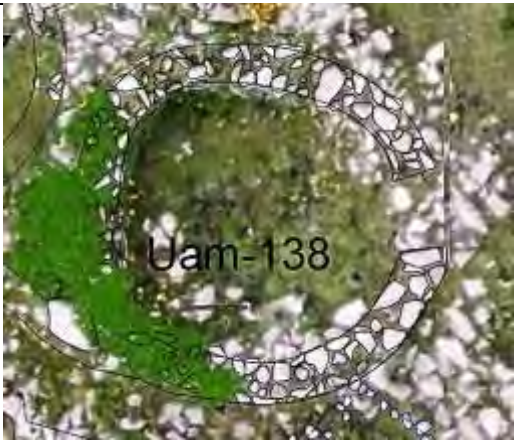
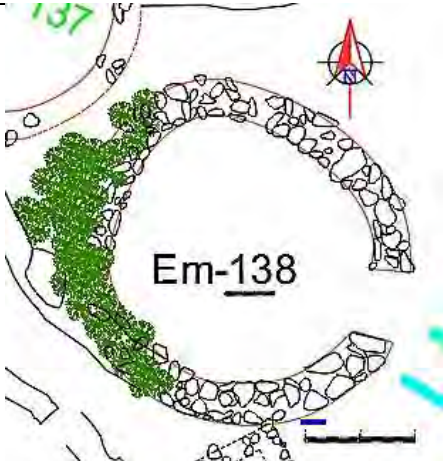
El recinto está conformado por elementos líticos, de forma irregular, los líticos son de diferentes dimensiones, canteados y sin trabajar, están unidos con mortero de barro de color marrón oscuro y de aparejo rustico e irregular.						
<b>Observaciones:</b>						
Material Cultural Asociado		No se evidencia.				
<b>Estado de conservación</b>		Bueno	Regular	<b>X</b>	Malo	
<b>Daños evidenciados:</b> Presenta colapsamiento y perdida de elementos líticos, en cimiento.						
<b>Agentes de Deterioro</b>		Antrópicos		Naturales		Antrópicos y Naturales
						<b>X</b>
<b>Fotografía N°</b>			<b>Dibujo De Planta</b>
