UNIVERSIDAD NACIONAL DE SAN ANTONIO
ABAD DELCUSCO

ESCUELA PROFESIONAL DE INGENIERIA GEOLÓGICA

**EVALUACIÓN DEL RIESGO GEOLÓGICO PARA LA ADECUADA
EXPANSIÓN DEL BORDE URBANO EN EL SECTOR QUILQUE,
DISTRITO- CUSCO – CUSCO, 2021**

Ingeniero Geólogo

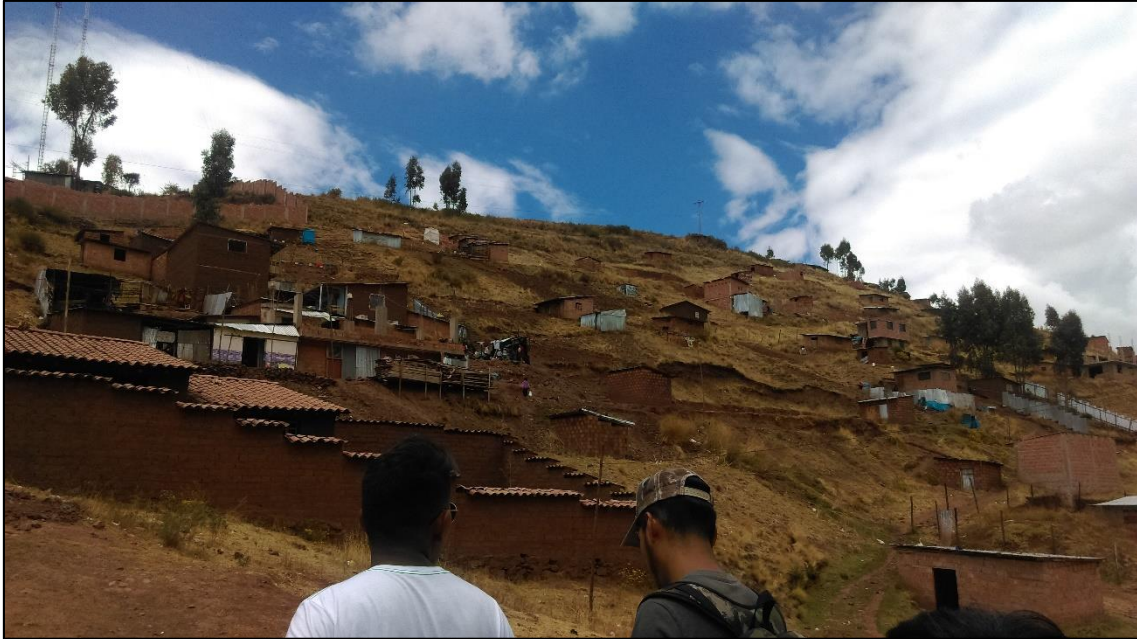
En el sector Quilque las pendientes varían en cada APV, sin embargo, tienen un promedio de 40°.

Fotografía 1. Vista panorámica de la APV Cielito Serrano (Sub Unidad geomorfológica ladera de montaña baja escarpada). Fuente: Propia

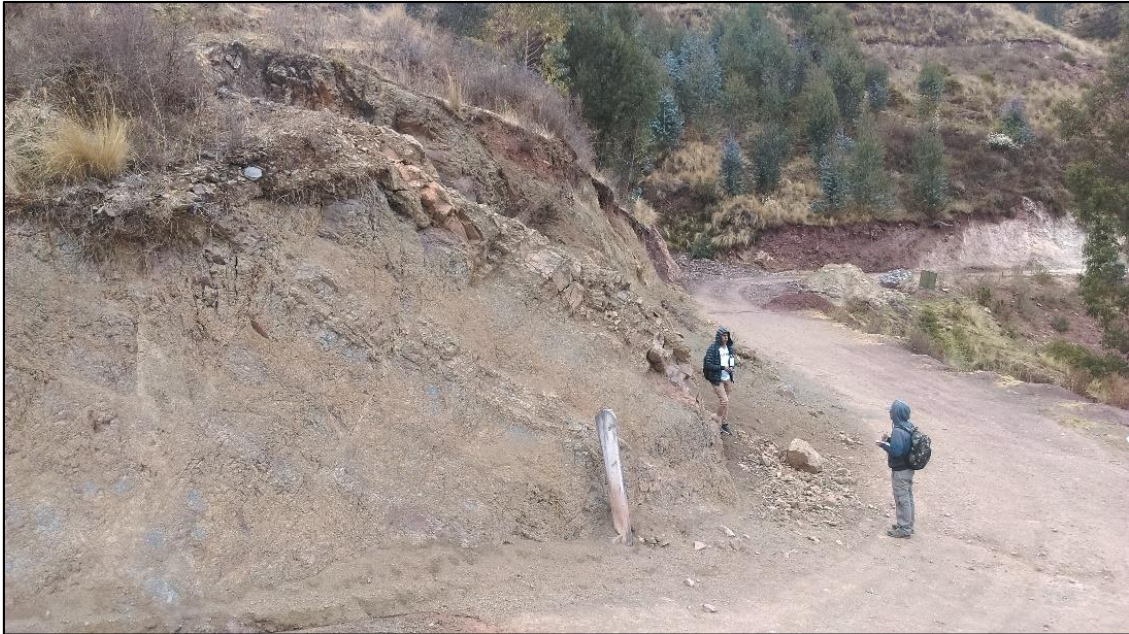
Fotografía 2. Afloramiento de la formación Puquín (conformada por lutitas rojizas, verdes y negras)

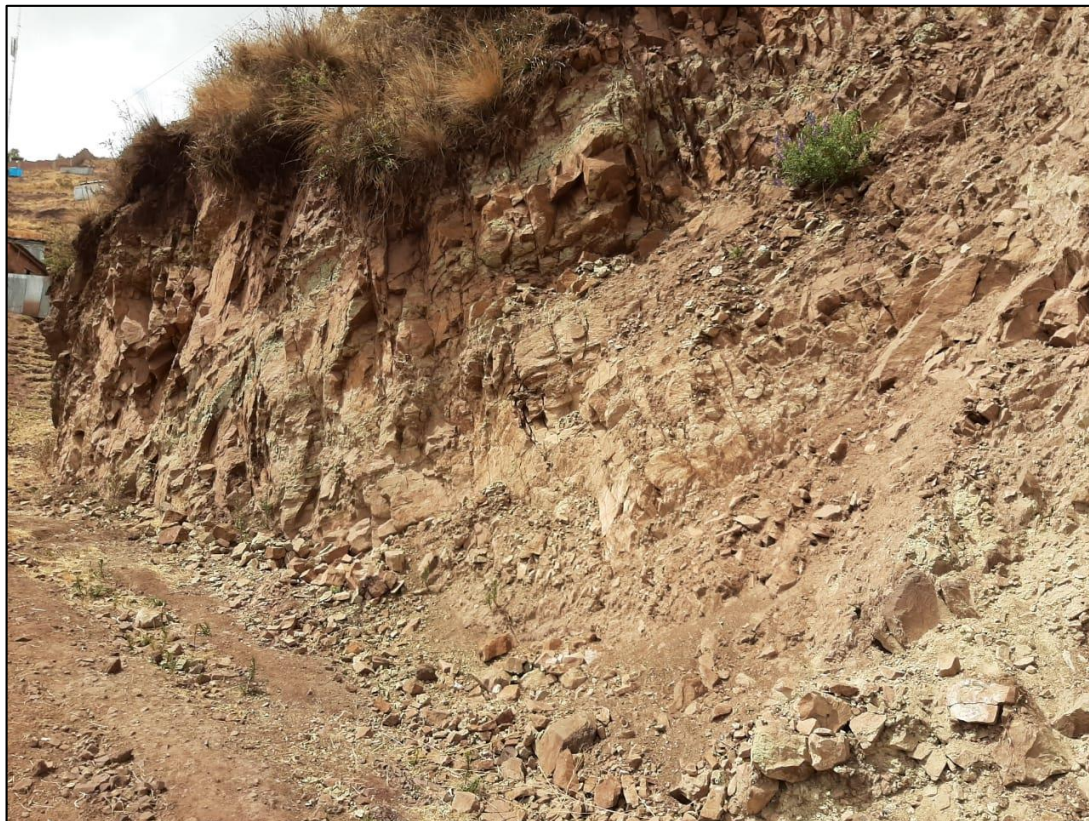
También se observó otro corte de carretera en la APV. Cielito Serrano, con una altura de 2.1 metros con presencia de estratos de arenisca de grano fino bastante fracturados.

Fotografía 3. Afloramiento de Fm. Puquín en corte de carretera en la APV. Cielito Serrano.

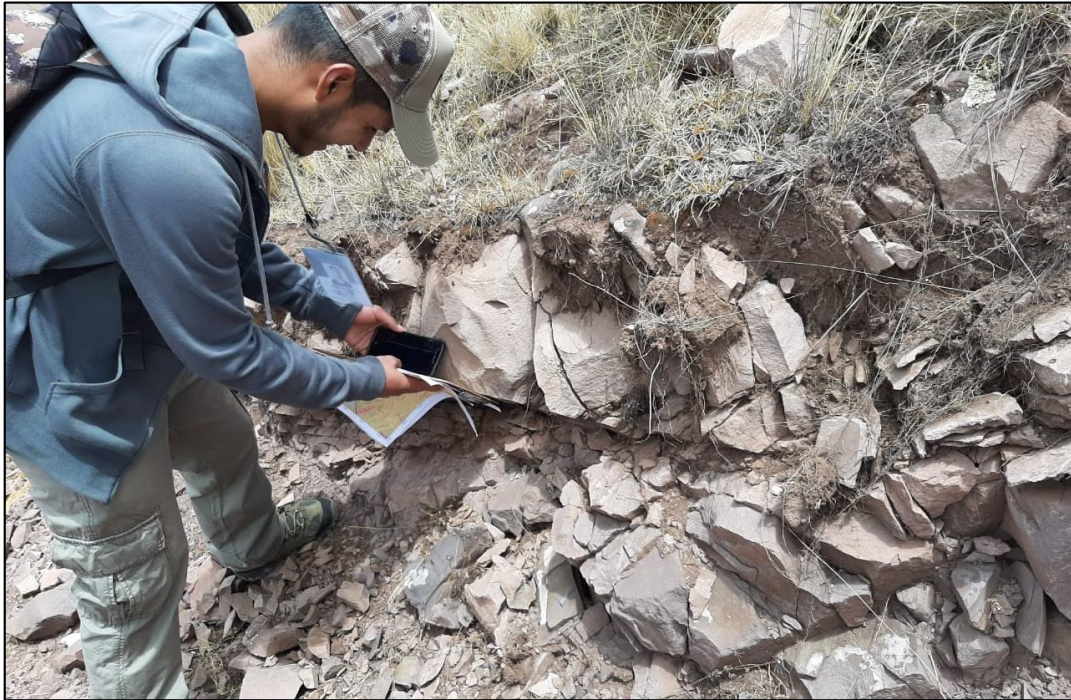
Las rocas se hallan fracturadas así mismo favorecen a la estabilidad del talud ya que estratifican contraria a la pendiente.

Fotografía 4. Rocas fracturadas que estratifican contrarias a la pendiente en la APV Qapaqñan.

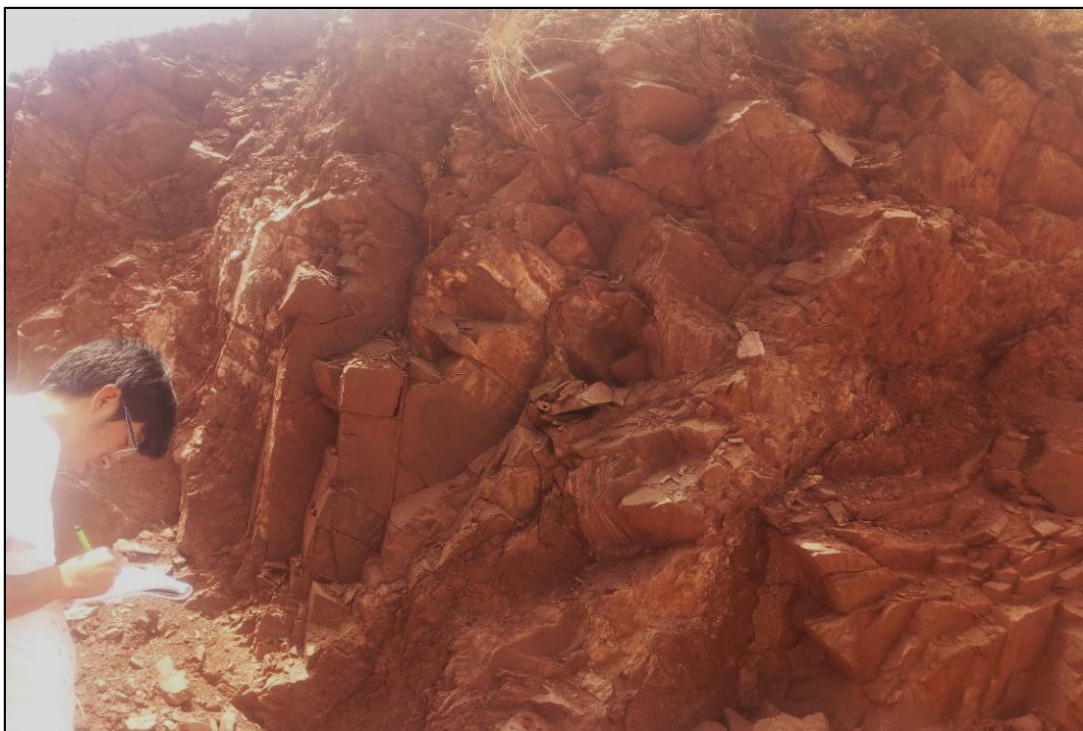
Fotografía 5. Areniscas fluviales con estratificación contraria a la pendiente en el corte de carretera de la APV Hatun Wasi.

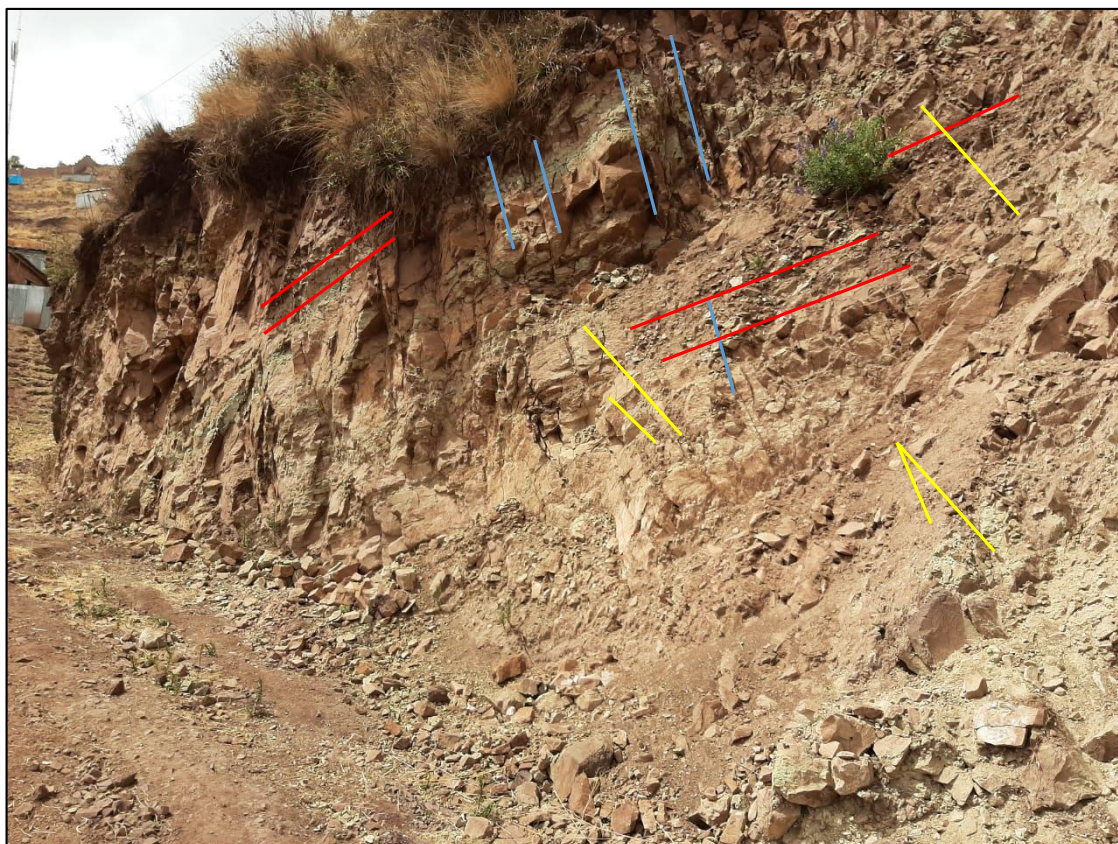
Fotografía 6. Rocas muy fracturadas del Fm. Puquín (se observan 3 familias de discontinuidades) ubicadas en la APV San Bernardo.

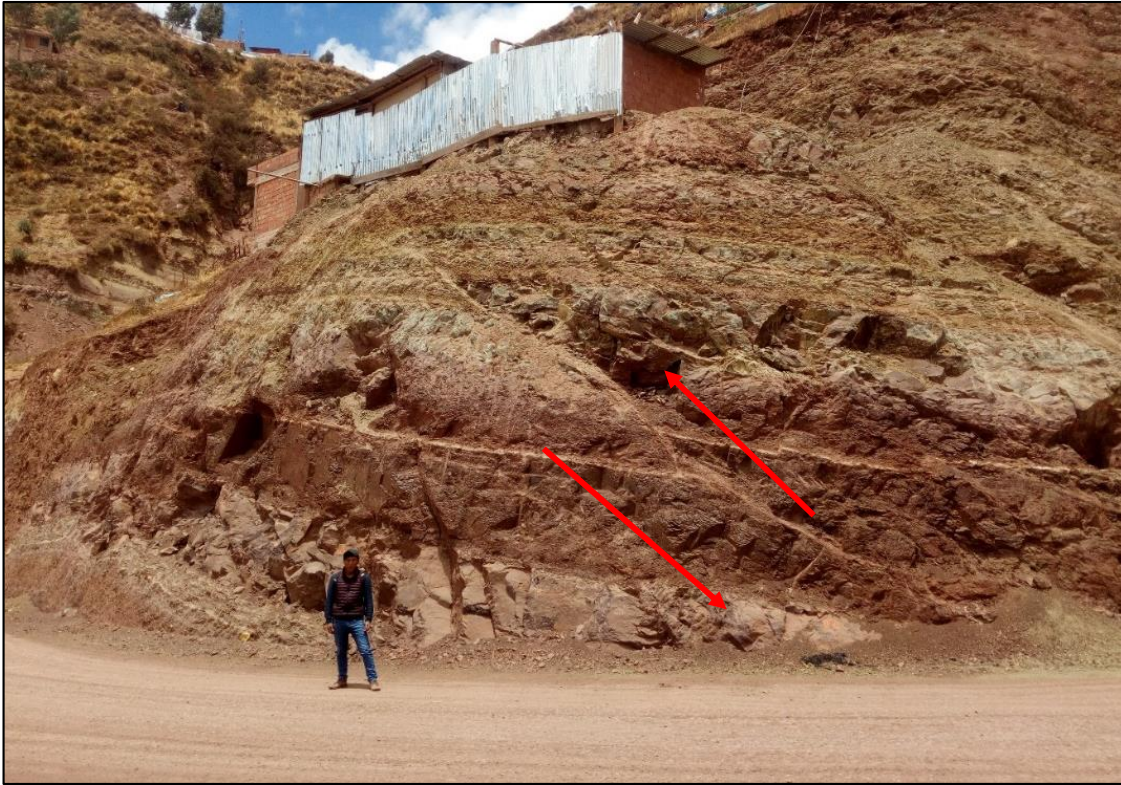
Por la APV HatunWasi se encontró también una **falla del tipo inversa**, producto de la tectónica.

Fotografía 7. Presencia de una pequeña falla inversa en la APV Hatun Wasi.

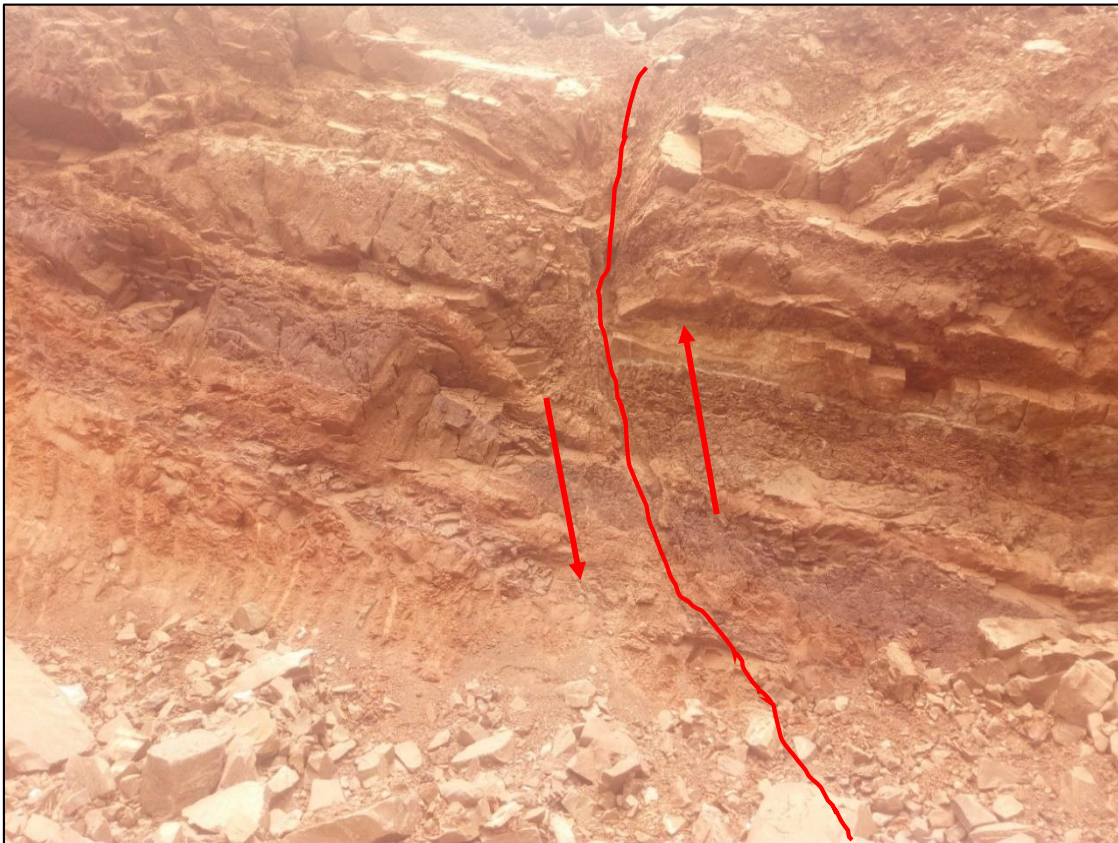
Fotografía 8. Presencia de falla inversa en el corte de carretera APV Kapañan.

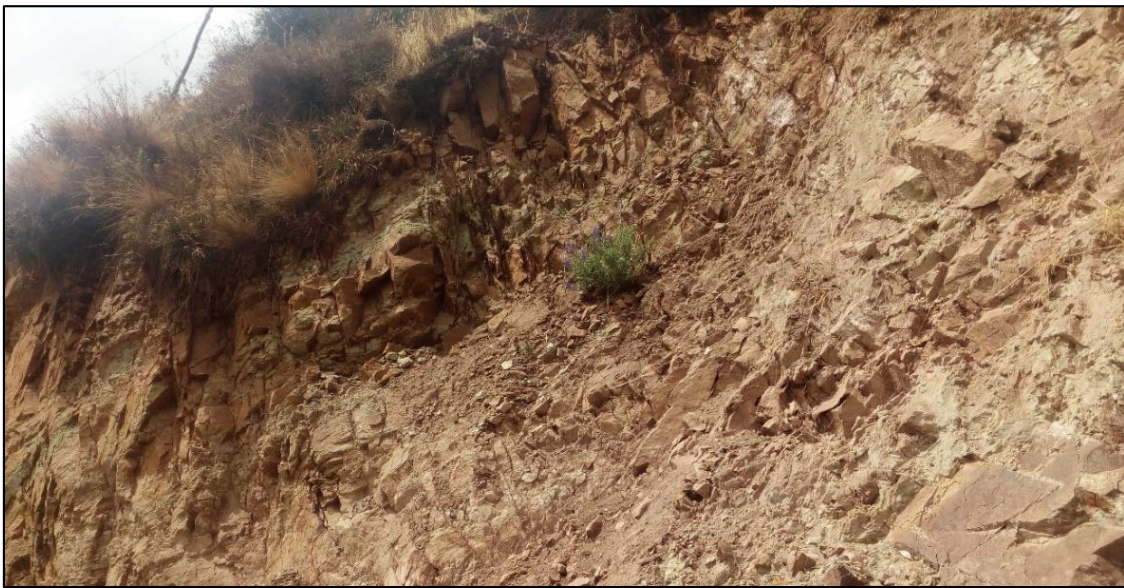
Fracturas: Las areniscas se encuentran altamente fracturadas en muchas zonas del área de estudio, esto es a causa de la erosión y tectónica.

Fotografía 9. Areniscas altamente fracturadas en la APV. Hatun Wasi.

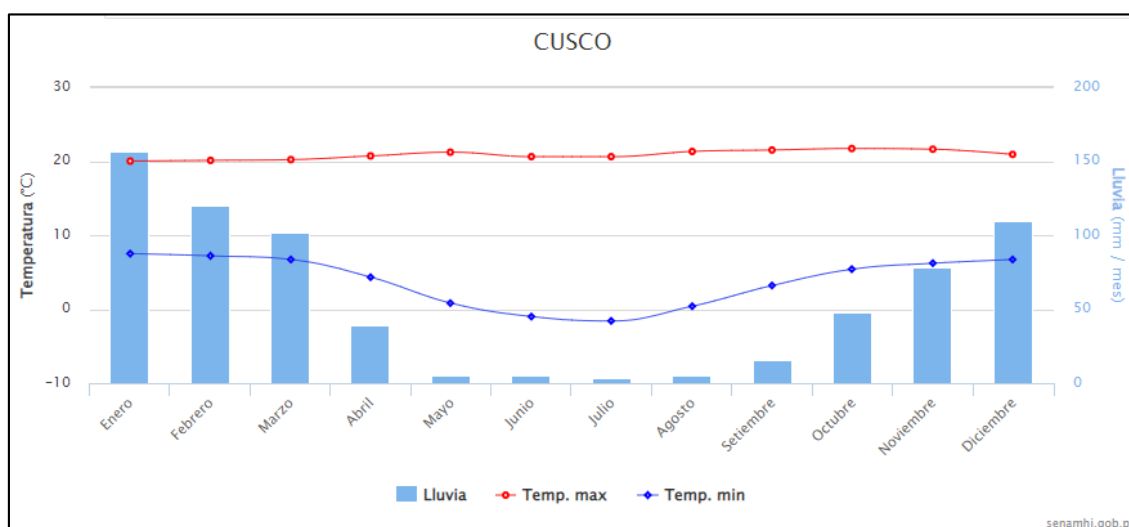
Figura 8. Gráfico de Promedio de Temperatura (°C), y lluvias (mm/mes) para la provincia del Cusco,

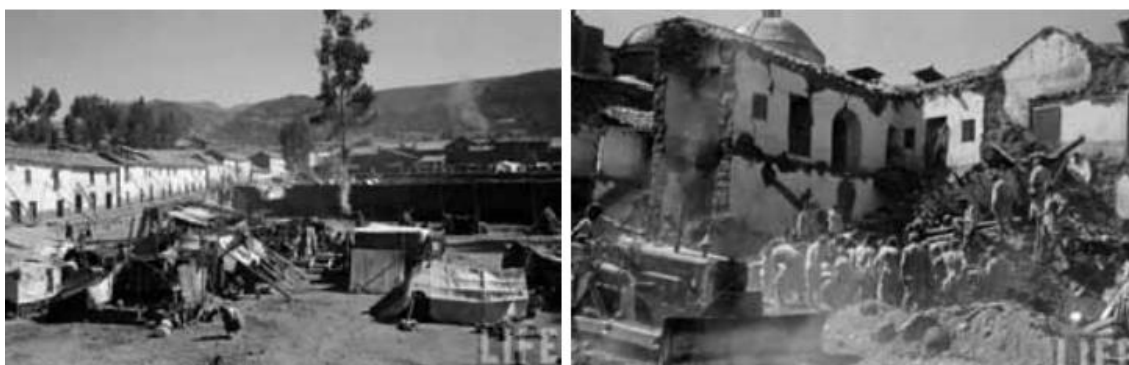
c. Sismo del 21 de Mayo de 1950: Uno de los sismos más desastrosos y recientes en la ciudad del Cusco fue el de 21 de Mayo del año 1950, que tuvo una magnitud de 7.0 Mw e intensidad de VII en la escala de Mercalli Modificada, el cual produjo el 50% de daños a las viviendas, 120 muertos registrados y 275 heridos. Este sismo produjo una licuefacción del suelo, el cual causó levantamiento del nivel freático al sur de la cuenca del Cusco, con niveles de hasta 40 cm sobre la superficie. Información periodística y registros de aquella época indican la formación de grietas importantes en la zona agrícola de San Sebastián, que dan indicios de una posible falla a lo largo de la cuenca del valle del Cusco (Silgado, 1952). Se presentaron deslizamientos en laderas escarpadas y taludes de gravas aluviales. (Escenario de Riesgo Sísmico y Movimiento en masa Producido por la Reactivación de la falla Tambomachay, Provincia del Cusco - INDECI, 2015, p. 27)

Fotografía 10 A y 10 B. Terremoto de mayo de 1950 en Templo Sagrado de Santo Domingo y Compañía de Jesús respectivamente. Fuente: Escenario de Riesgo Sísmico y Movimiento en masa Producido por la Reactivación de la falla Tambomachay, Provincia del Cusco - INDECI, 2015, p. 27

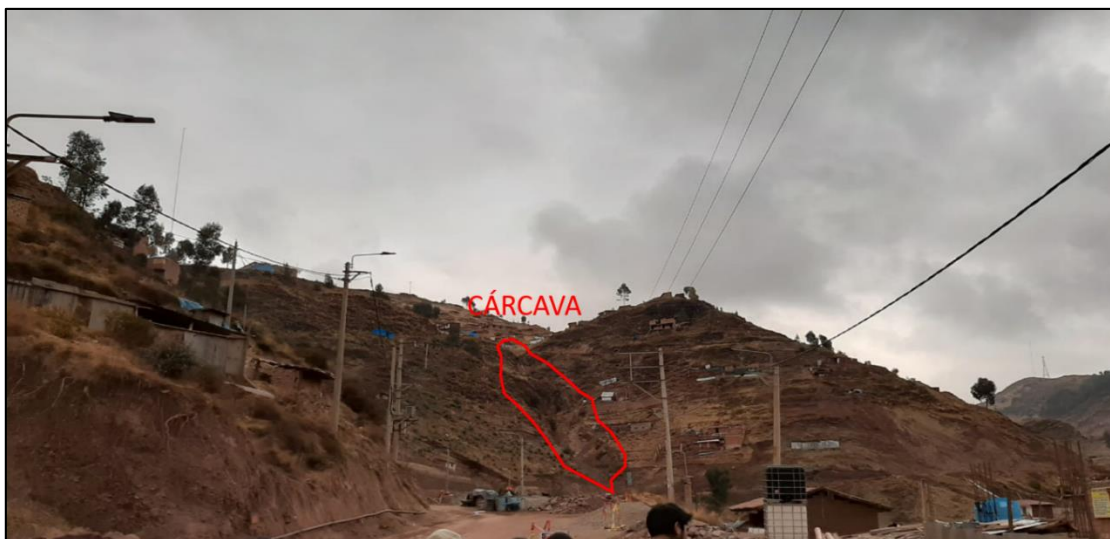
Fotografía 11. Cárcava en la APV. Qapaqwasi y Hatun wasi de 480 metros aprox. de longitud.

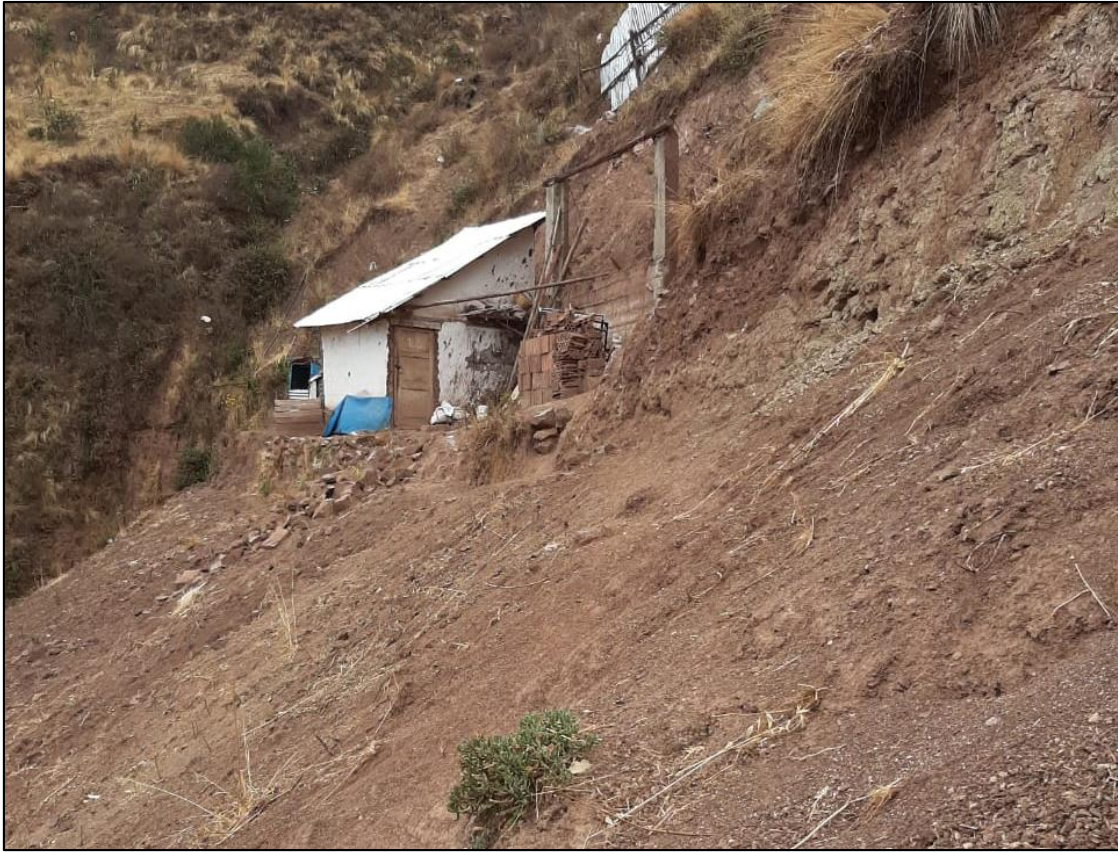
Fotografía 12. Se observa la erosión en las laderas, que tienen una pendiente regular en la APV Buena Vista.

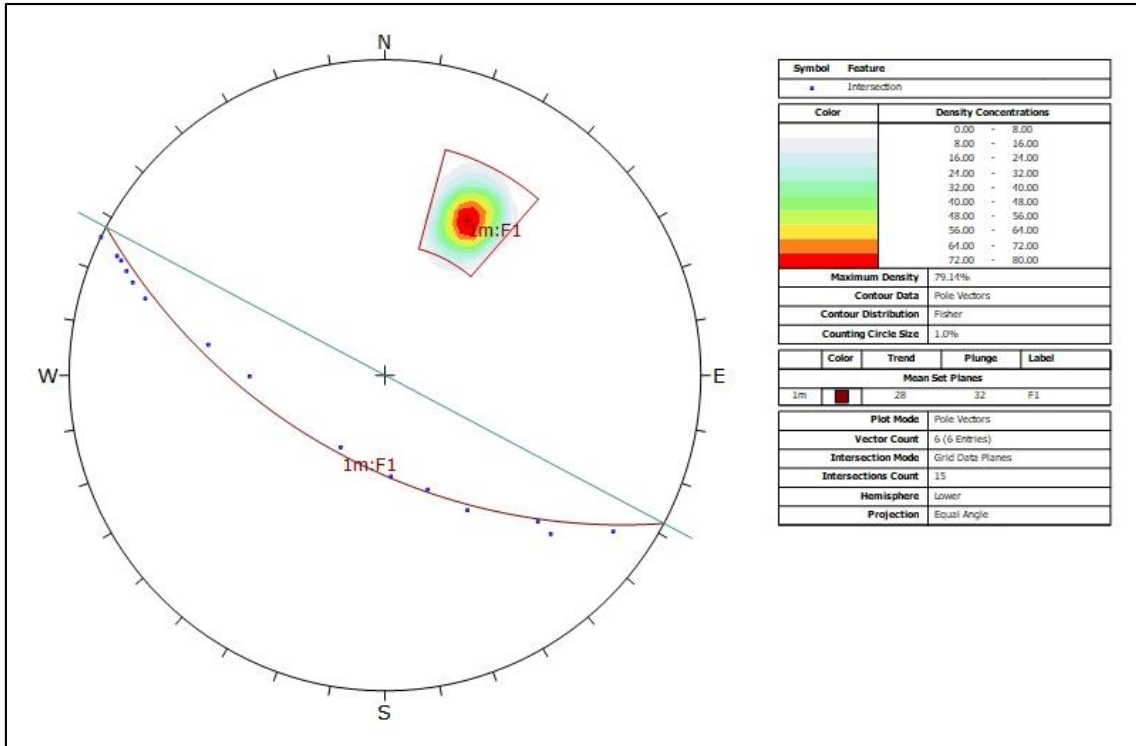
A continuación, tenemos el análisis estructural de sistemas de fracturamiento en el macizo rocoso a través de las falsillas de Wulf y/o Diagrama de rosetas. Este análisis fue obtenido del procesamiento de datos tomados en campo al momento de hacer el mapeo.

Figura 10. Diagrama de falsilla de Wulff, se observa la concentración de densidad en el polo y su dirección; así mismo el plano de estratificación en el diagrama.

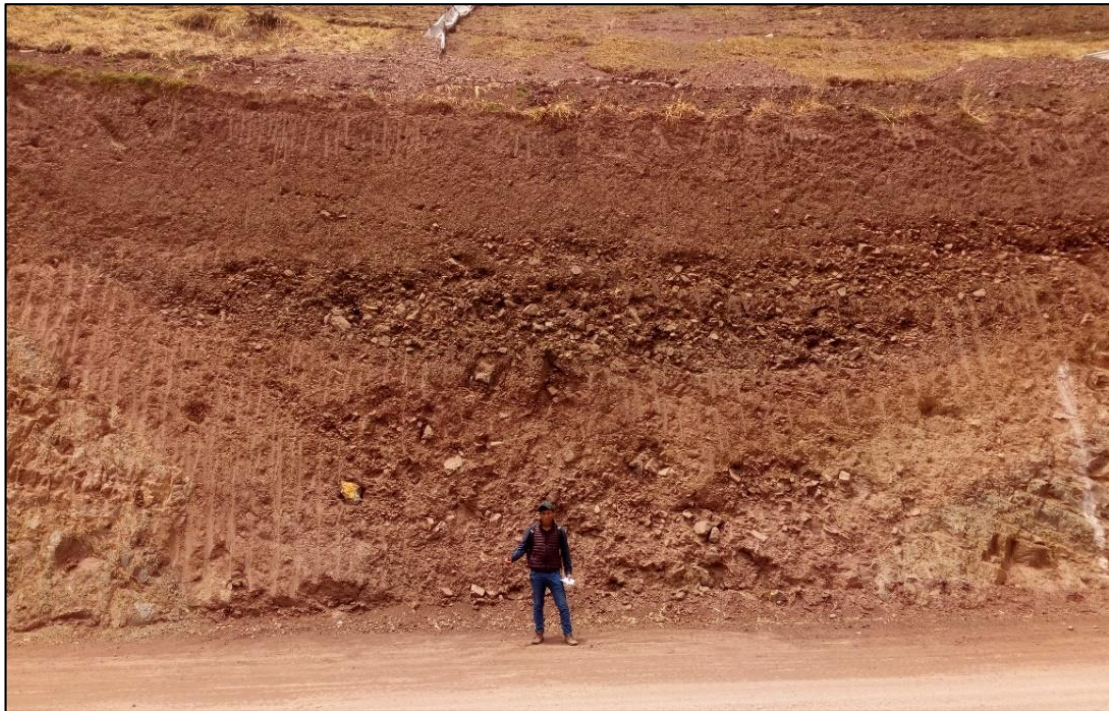
Fotografía 14. Se puede apreciar material coluvial de relleno en antiguas quebradas en la APV Hatun Wasi en el corte de carretera.

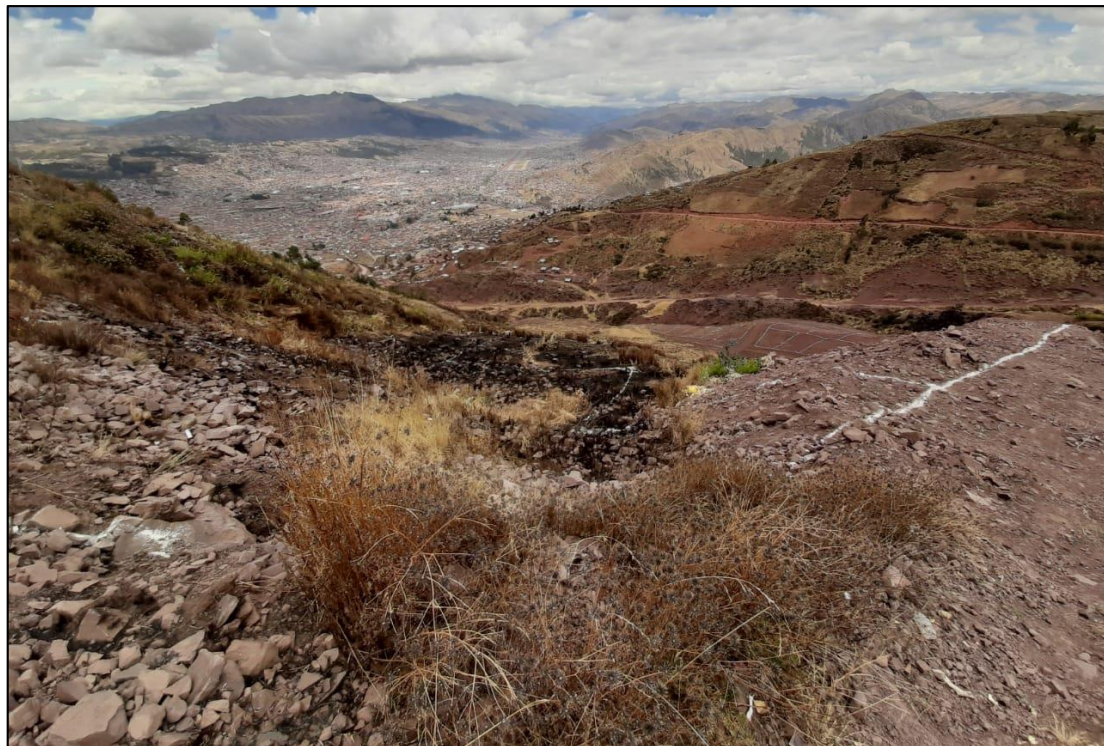
Fotografía 15. Presencia de erosión de laderas en la APV San Bernardo.

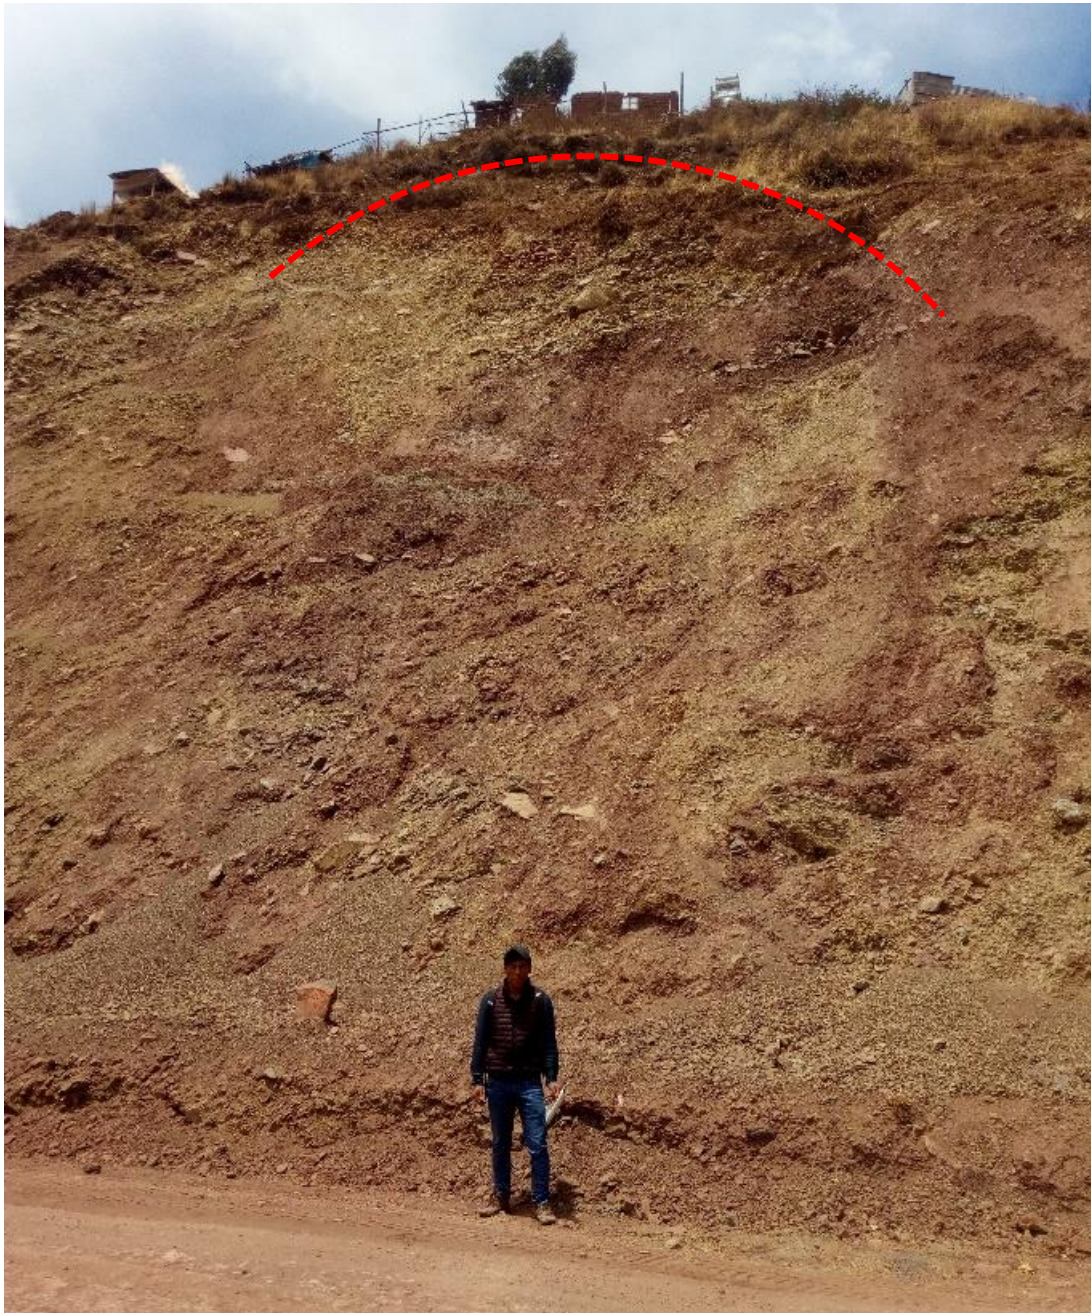
En la zona se encontró un deslizamiento rotacional sobre la formación Puquín II y principalmente material coluvial emplazado sobre dicha formación, de tamaño considerable que afecta principalmente a las manzanas O y P de la APV Hatunwasi, La manzana P se encuentra afectada totalmente por encontrarse en el cuerpo de dicho deslizamiento mientras que la manzana O se encuentra parcialmente afectada. Por lo que deberán ser reubicadas por su alta exposición al peligro.

Fotografía 16. Presencia de una corona de deslizamiento rotacional delimitado en la APV Hatunwasi.

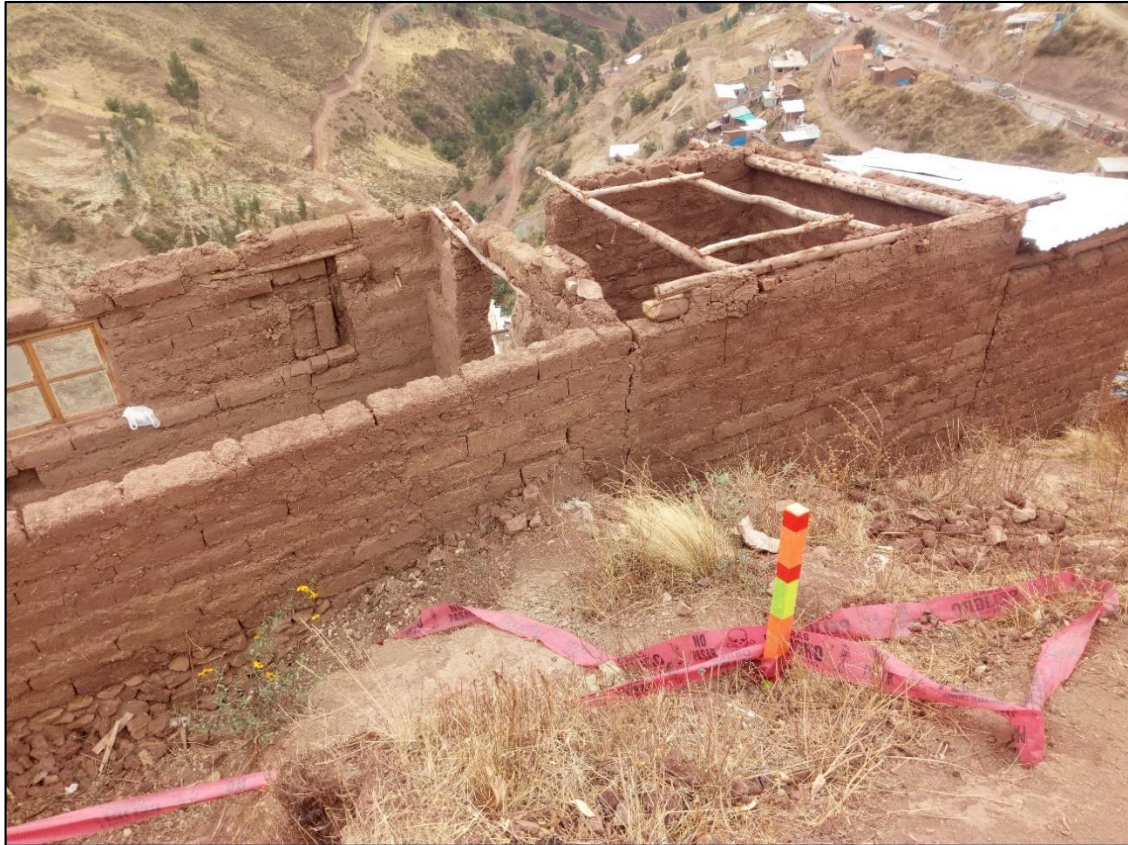
Fotografía 17. Deslizamiento delimitado con cinta de seguridad y desocupación del lote en la APV Hatunwasi.

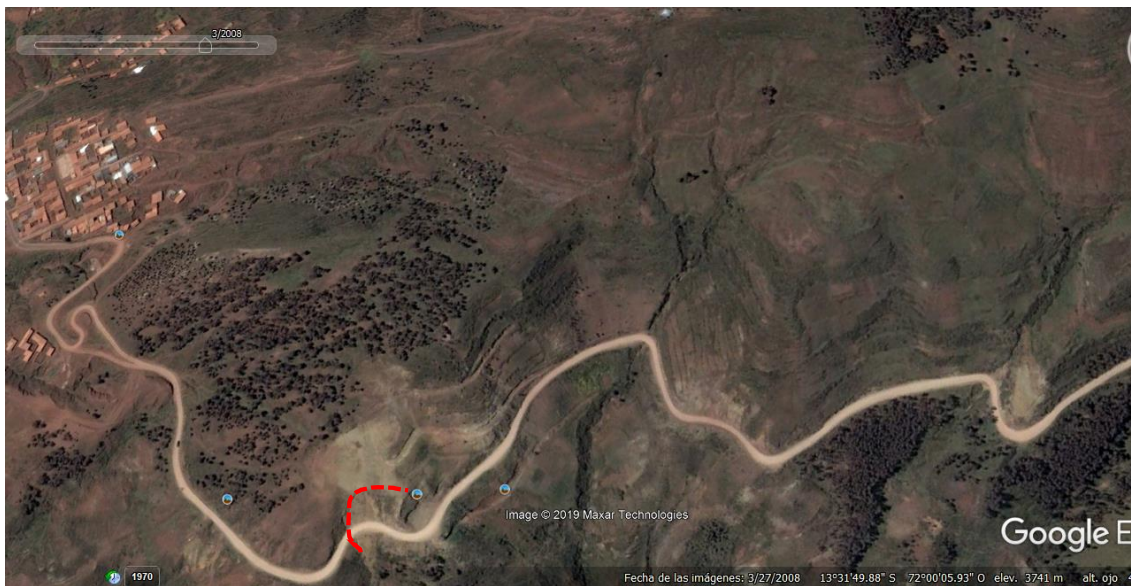
Figura 13. Imagen de Google Earth del año 2008 de la zona de deslizamiento en Hatun Wasi.

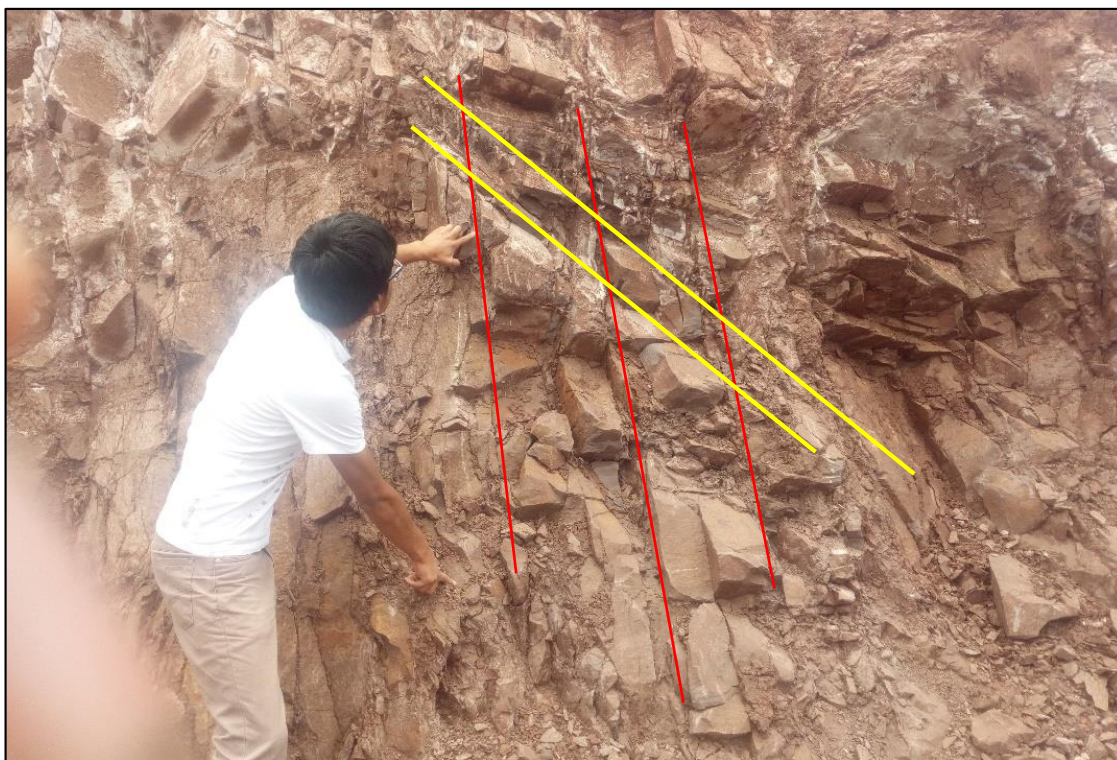
Fotografía 18. Caída de rocas en el corte de carretera APV Qapaqñan.

Sería recomendable la implementación de geo mallas para amortiguar y evitar la caída de bloques.

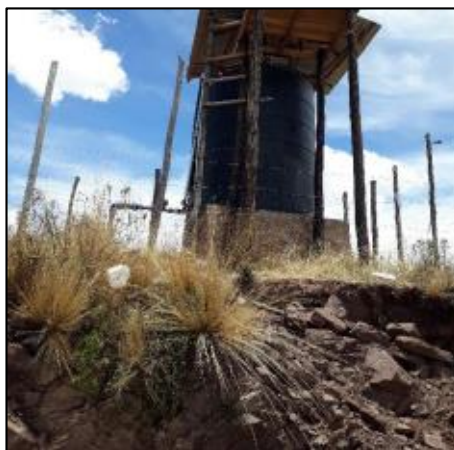
- **Vegetación tipo Matorral y herbazal:** aunque los tallos sean de menor longitud al de las diversas especies arbóreas están brindando una muy buena protección a los suelos ante procesos erosivos. (MINAM, 2015) Este tipo de cobertura vegetal se presenta principalmente en los alrededores de las APV Qapacñan, Kapacwasi y San Bernardo ubicados en los bordes de los lotes.

Fotografía 19. Matorrales y herbazales en los bordes de los lotes de la APV Qapacñan

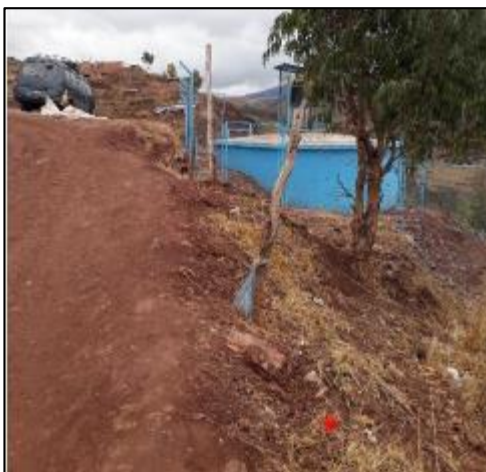
- **Vegetación tipo Arbórea:** Ofrece una protección de grado medio pues el peso de algunas especies puede resultar perjudicial en lugar de representar una alternativa de prevención en la estabilidad de taludes. (Domínguez, 2019) Debido a la alta forestación en el sector Quilque con la lotización indiscriminada no queda mucha

Fotografía 20. Vegetación Arborea ubicada en uno de los reservorios de agua al noroeste de la APV Flores del Ande.

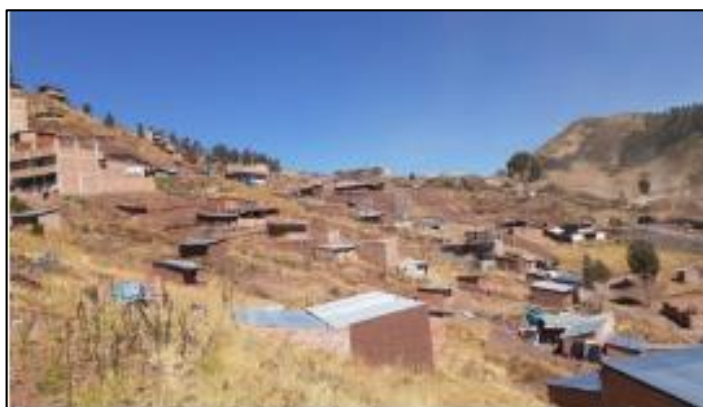
- **Vegetación tipo Pastizal:** brindan una protección muy somera para evitar problemas de desmoronamiento, flujos de detritos, caída de materiales (suelos/rocas) deslizamientos etc. (Domínguez, 2019) Este tipo de vegetación se encuentra presente en el lado noroeste del sector Quilque, esta se vio afectada fuertemente por la lotización y remoción de tierras.

Fotografía 21. Pastizales presentes hacia la zona noroeste del sector Quilque.

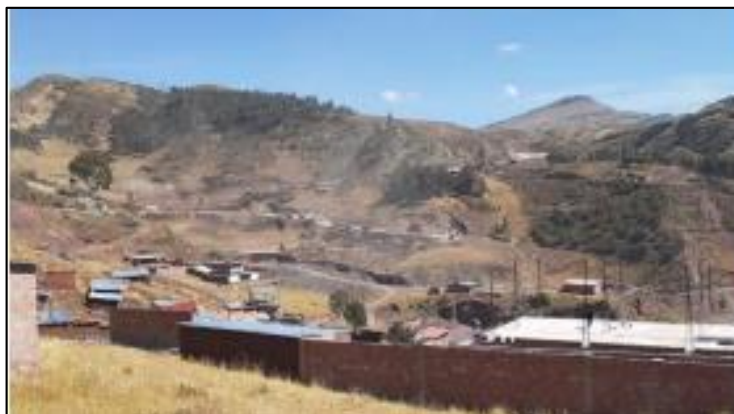
- **Zonas Urbanas:** Zonas que no tienen cobertura vegetal son más susceptibles a fenómenos por movimientos en masa. (Domínguez, 2019) El sector Quilque ha

perdido gran cantidad de su vegetación debido al intento de urbanización en el mismo por lo que ya no se puede apreciar ninguna especie en los lotes de las diferentes APV presentes.

Fotografía 22. Ausencia de vegetación por la urbanización creciente en el sector Quilque

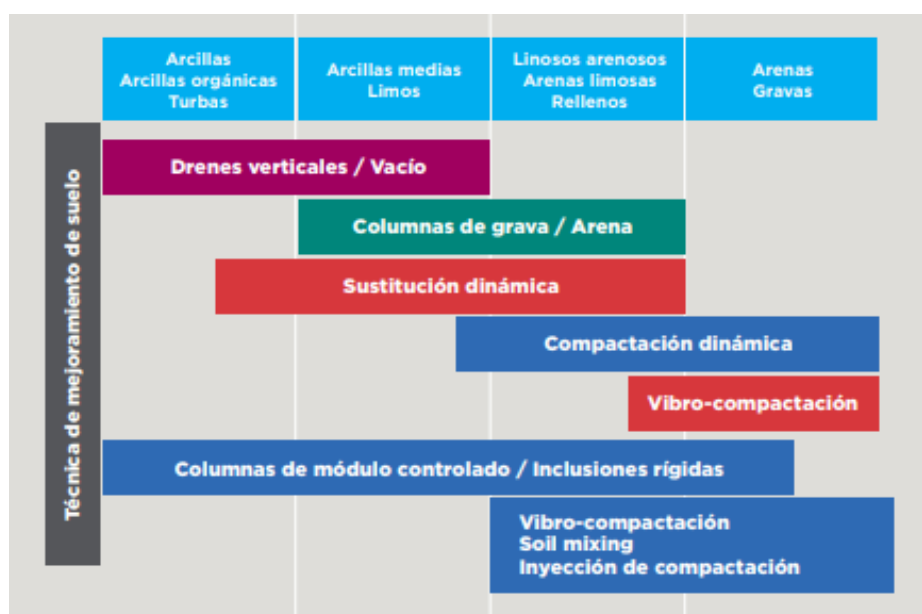
En el caso de estructuras de cimentación, usualmente los tratamientos de mejora del suelo se enfocan en mejorar la capacidad portante del terreno, de modo que la superficie existente pueda absorber convenientemente las cargas transmitidas por las estructuras a través de las fundaciones. Dependiendo del material a mejorar se pueden abordar distintas técnicas.

Figura 20. Técnicas de mejoramiento de suelos

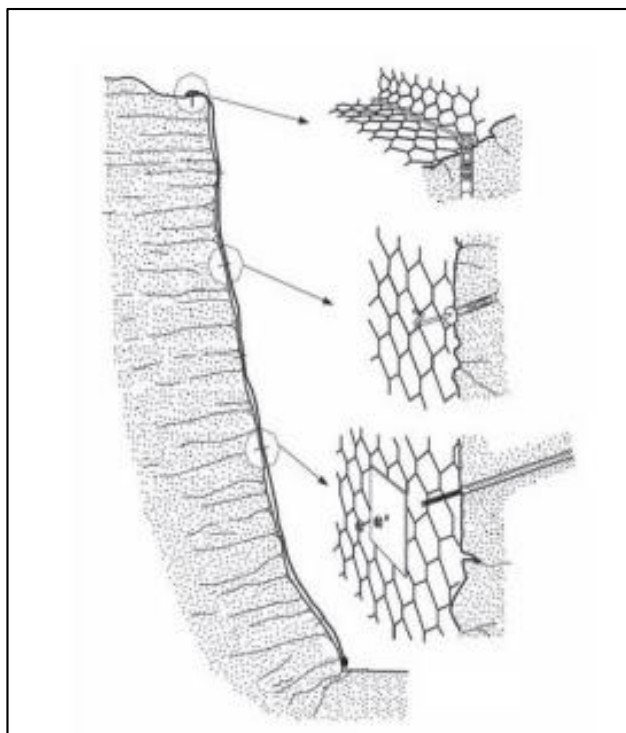
Figura 23. Revestimiento de un talud con malla de triple torsión

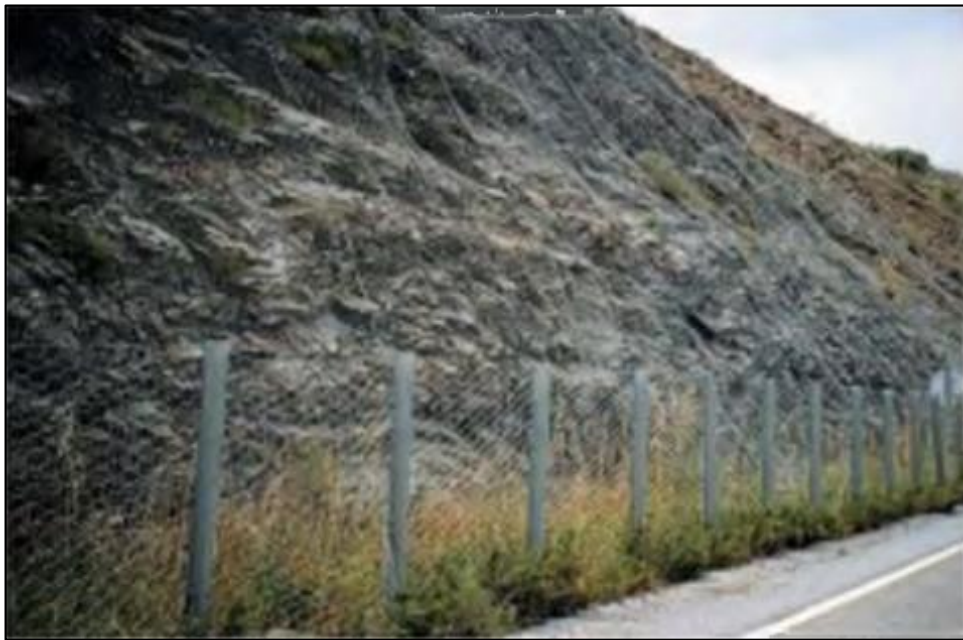
- La instalación de mallas metálicas y sistema de cables para zonas muy fracturadas
- Construcción de muros de revestimiento a pie del talud
- Eliminación con voladura controlada, cemento expansivo
- Instalación de bulones y anclajes para fijación de bloques

Figura 26. Protección superficial de taludes con mallas metálicas para evitar caída de roca. González L. (2002)

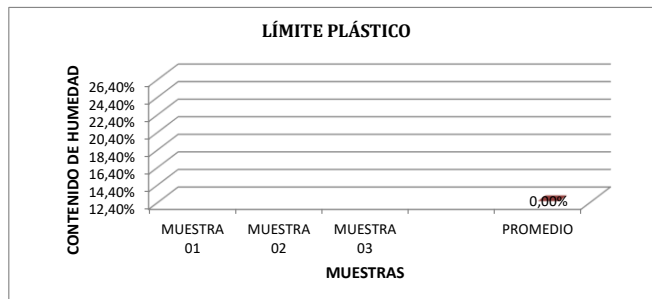
LÍMITE LÍQUIDO = NO PRESENTA
LÍMITE PLÁSTICO = NO PRESENTA
ÍNDICE DE PLASTICIDAD = NO PLÁSTICO
