**TESIS**

**“ESTUDIO GEOLOGICO Y GEOTECNICO PARA EL MEJORAMIENTO Y REHABILITACIÓN DEL CAMINO VECINAL EMP. LA-103 – CHILLVACA – ATUNLOMA – EMP. 103 (MAMAGPAMPA) Y ACCESO DESV. CONGONA – NUEVO PROGRESO – CONGONA, DISTRITO CAÑARIS – INCAHUASI, PROVINCIA FERREÑAFE, REGION LAMBAYEQUE”**

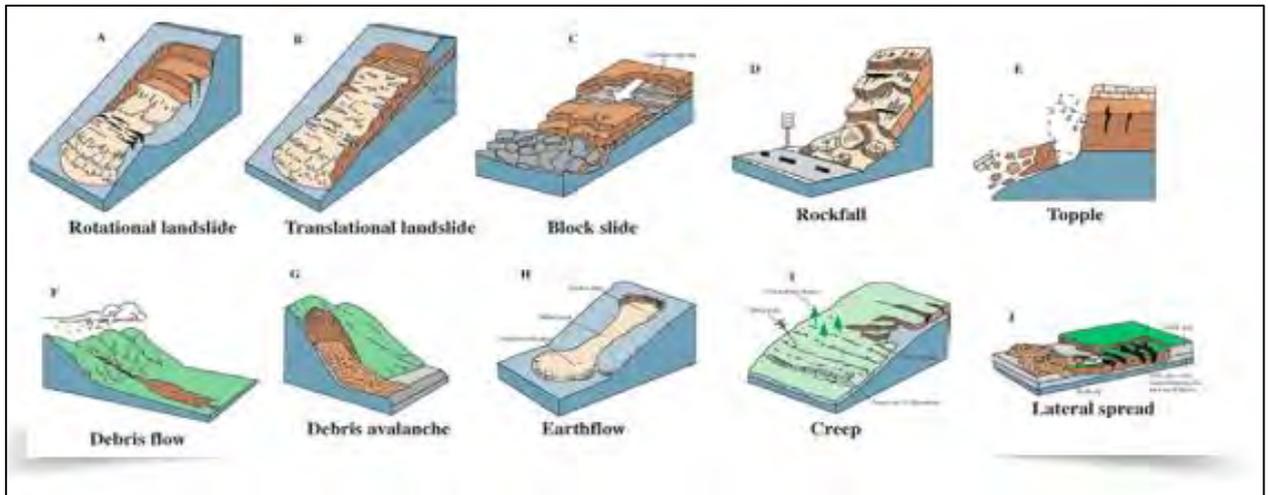
Figura N<sup>o</sup>. 4. Clasificación movimientos terreno Varnes (1978)

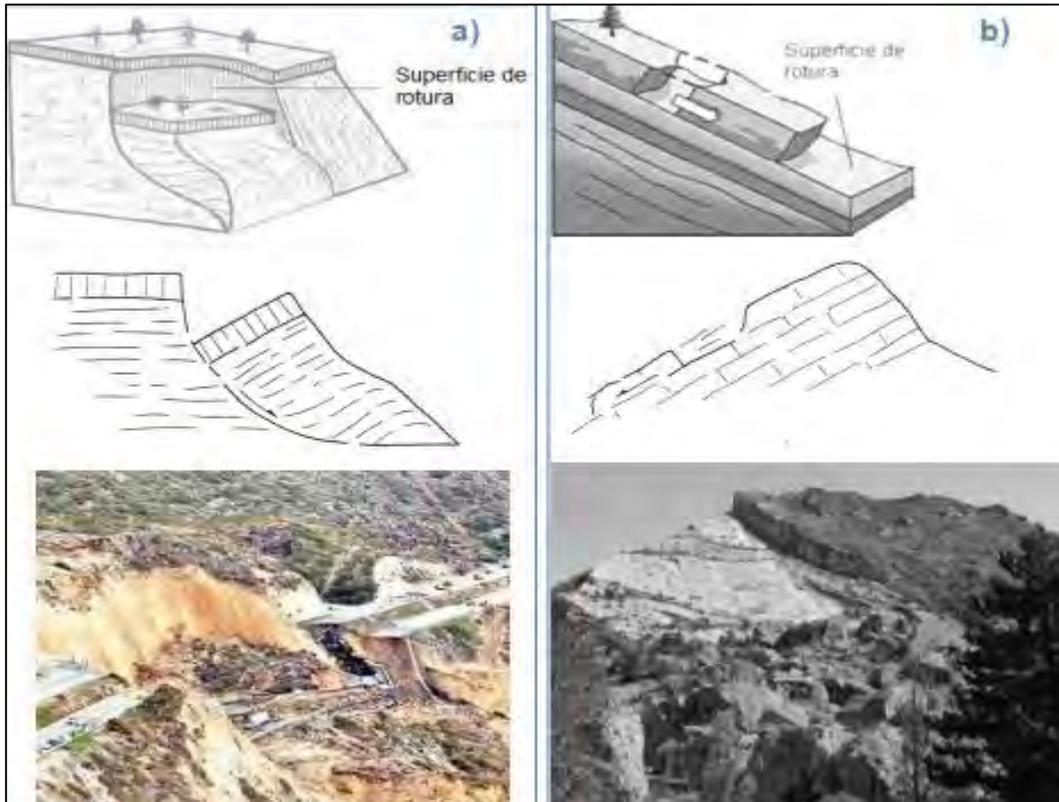
Figura N<sup>o</sup>. 5. Superficie de rotura más frecuentes, a) deslizamientos rotacionales; b) Deslizamientos traslacionales.

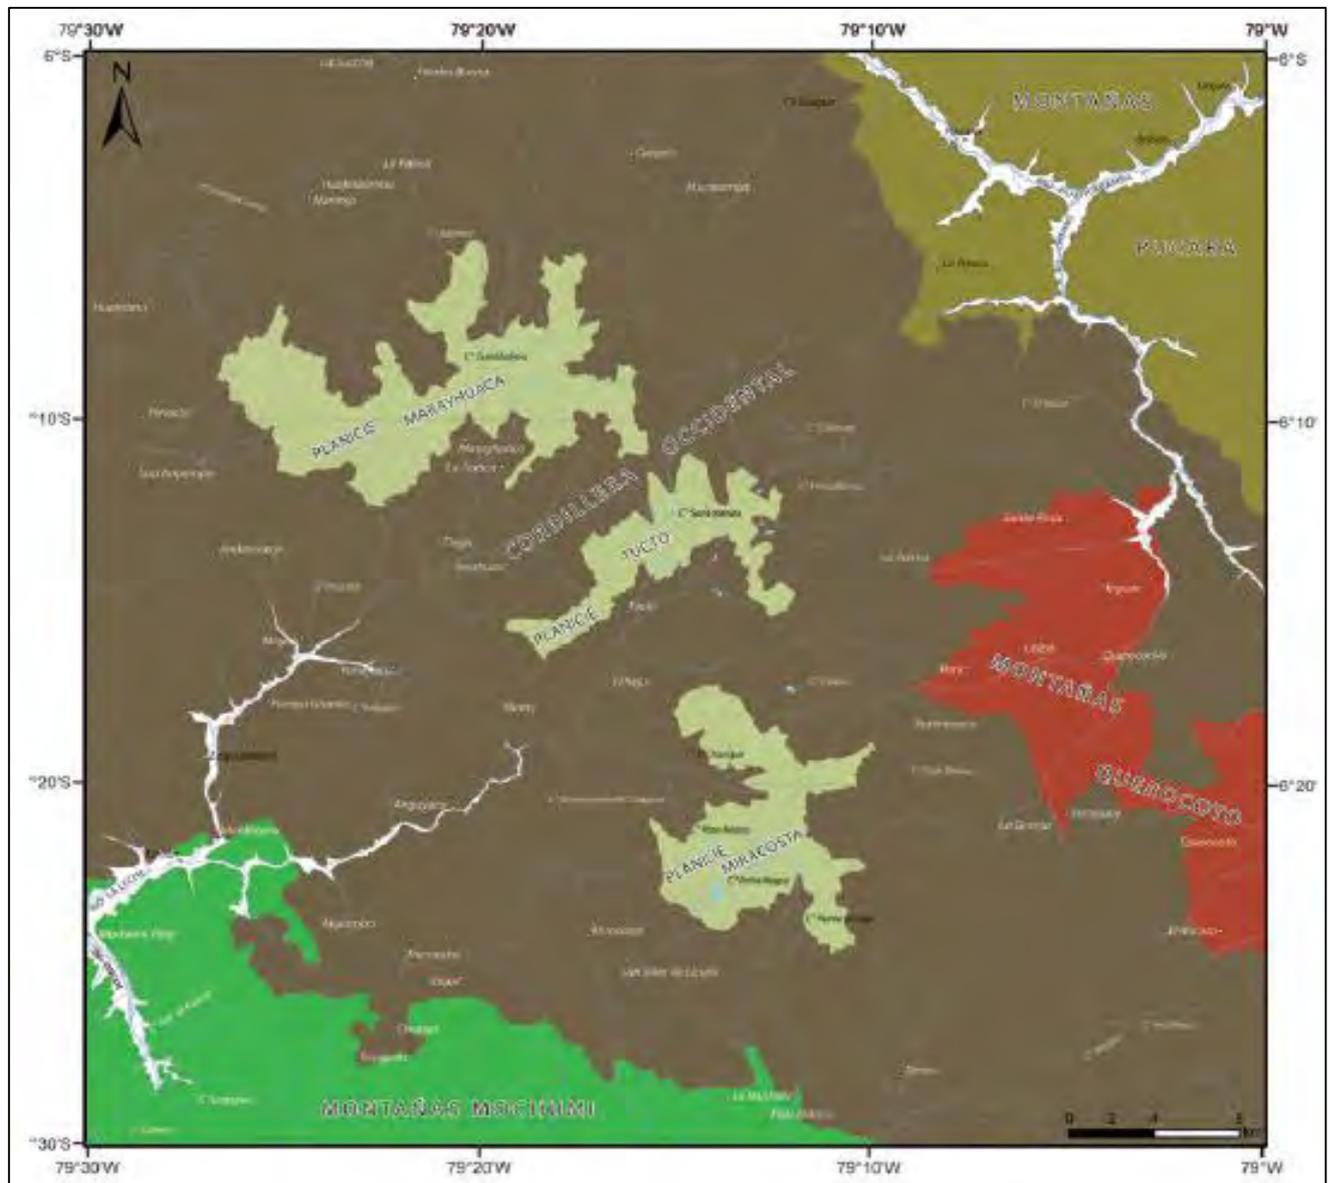
Figura N<sup>o</sup>. 7. Mapa Geomorfológico del cuadrángulo de Incahuasi (13-e).

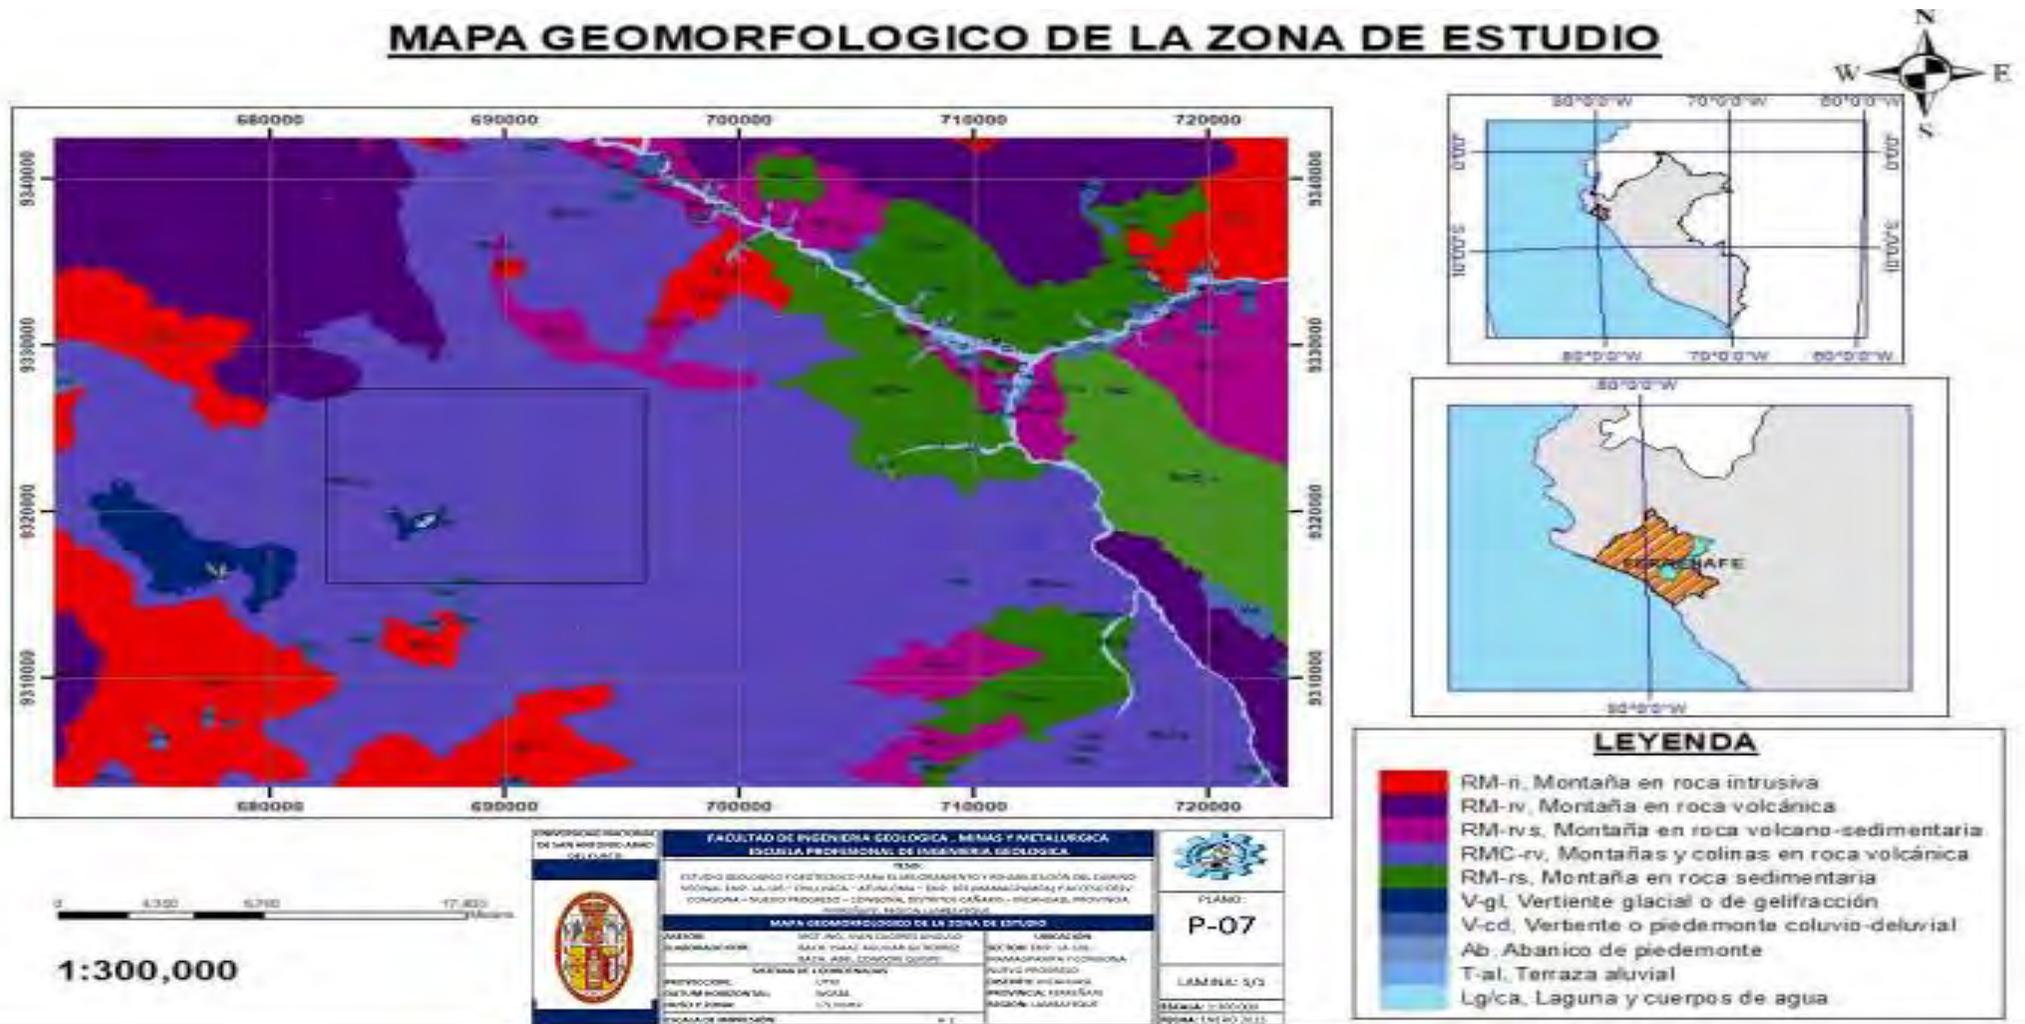
Figura N°. 8 Mapa Geomorfológico de la zona de estudio (Anexo 03). Fuente: Elaboración propia.

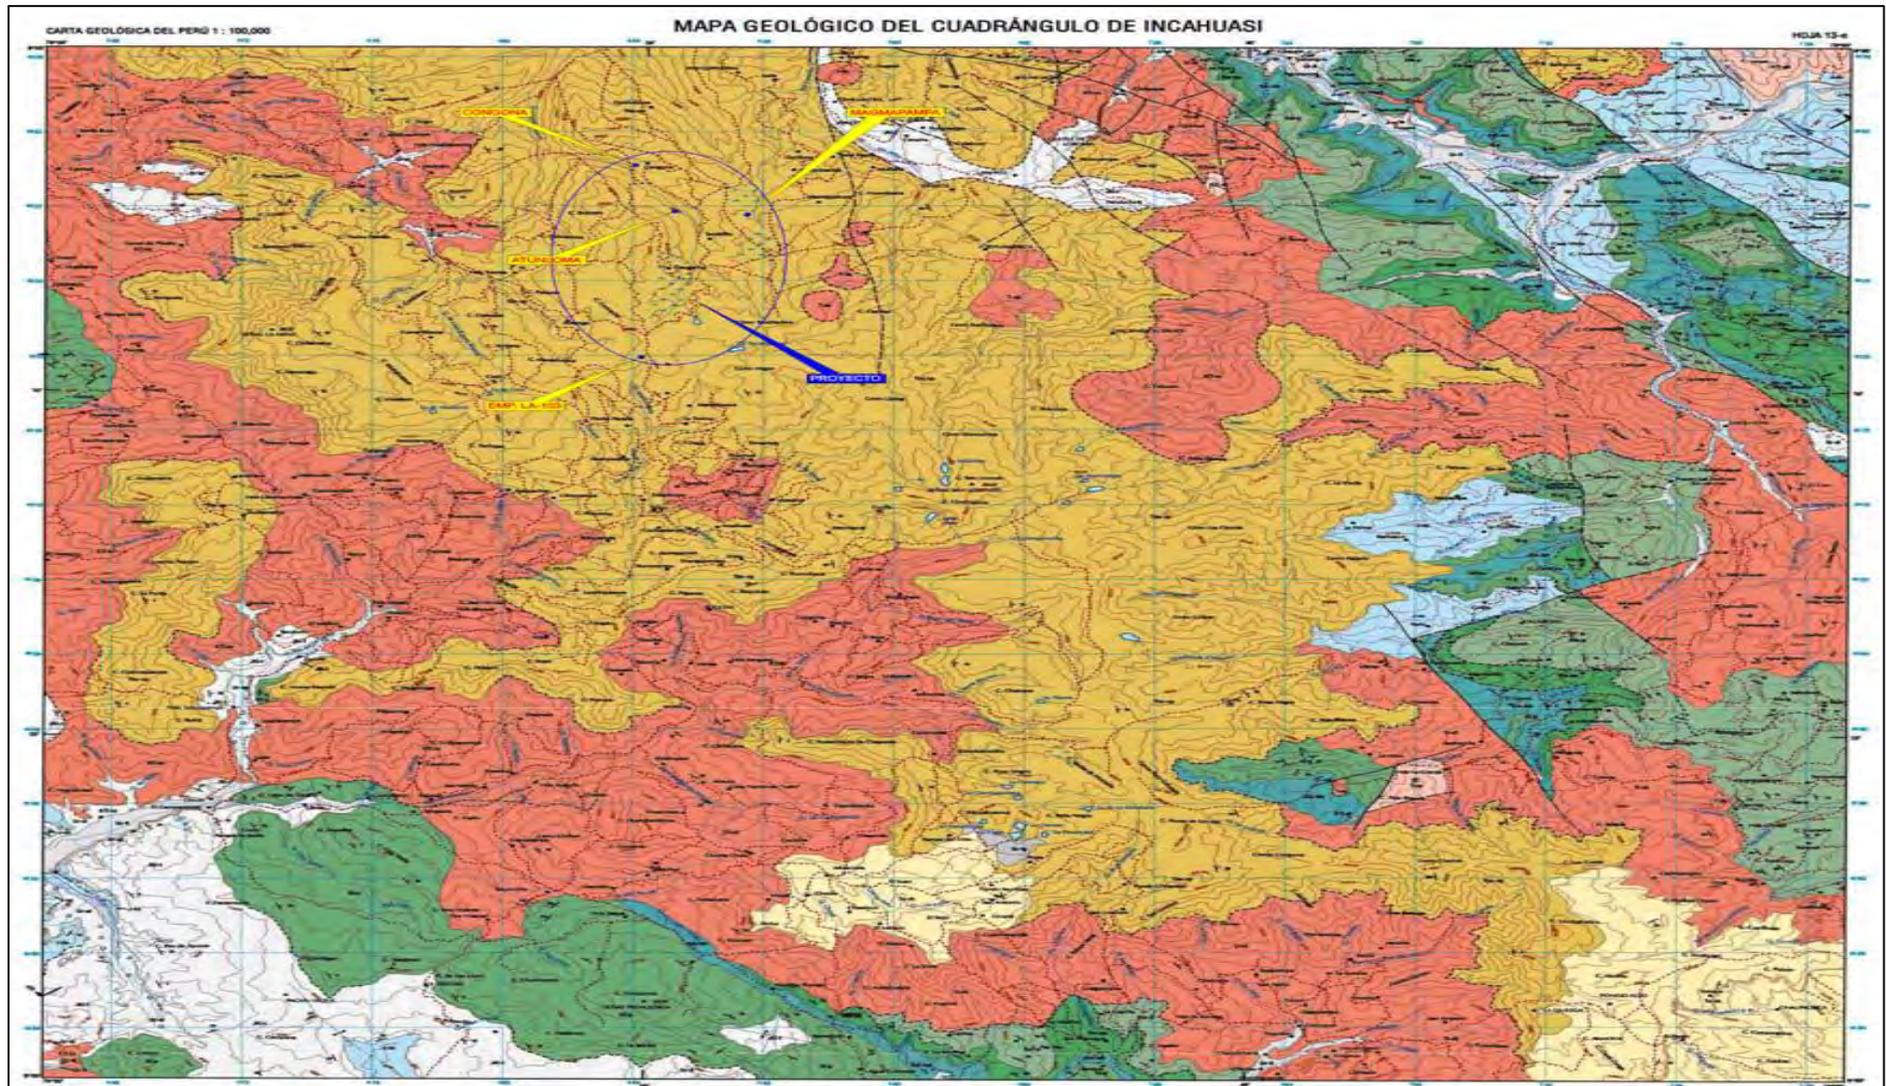
Figura N°. 9. Mapa geológico del cuadrángulo de Incahuasi (Anexo 04). Fuente: Geología del cuadrángulo de Incahuasi INGEMMET.

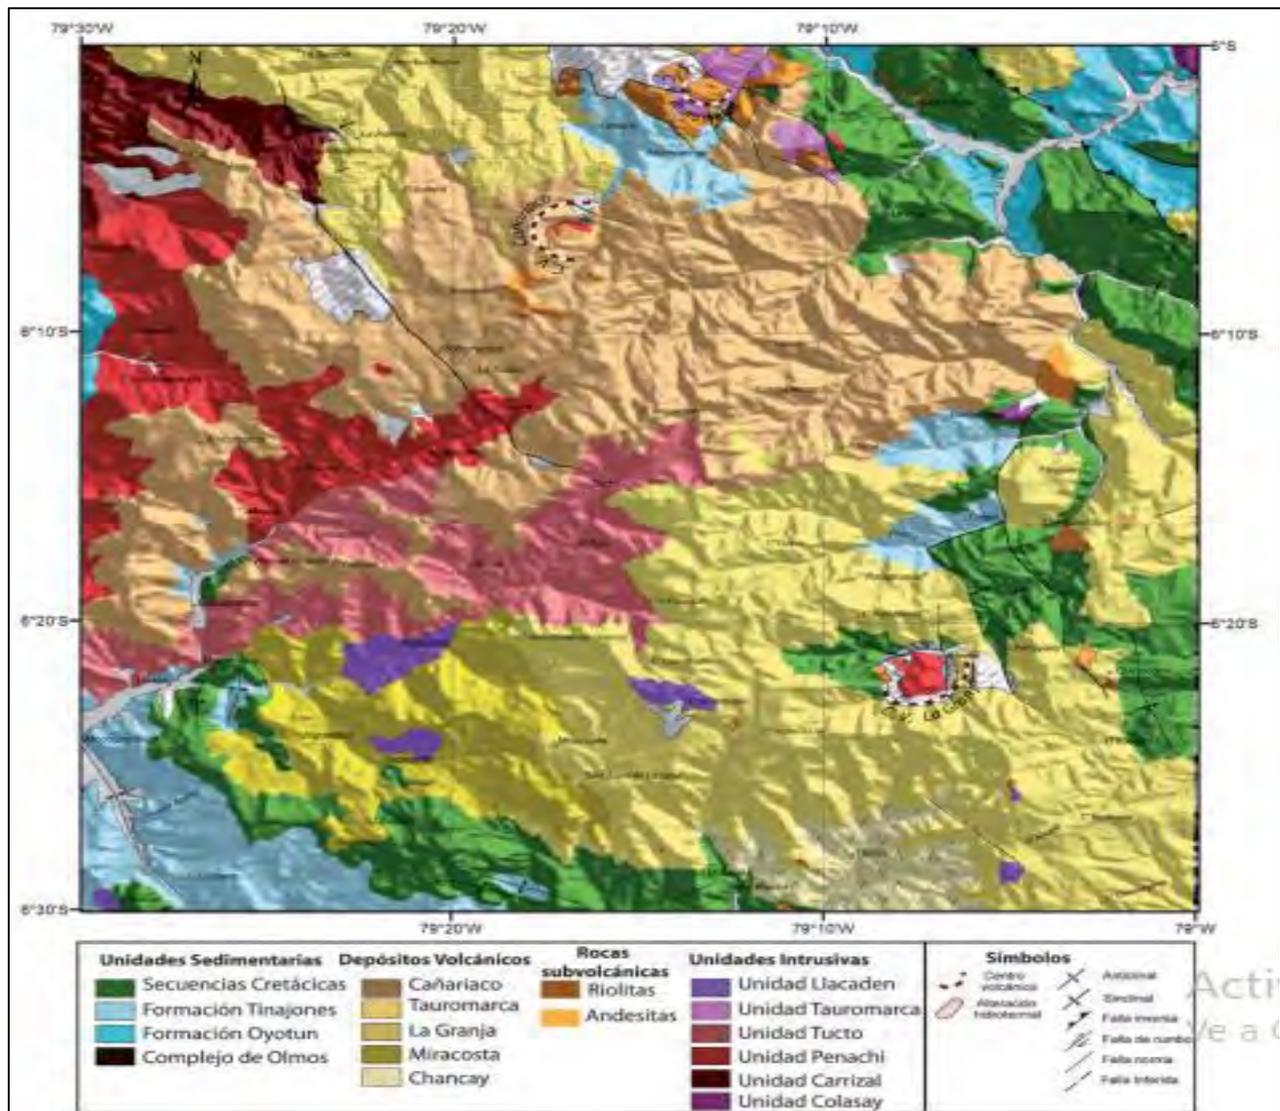
Figura N<sup>o</sup>. 11. Unidades de intrusión volcánica. Fuente: Carta Geológica de Incahuasi. INGEMMET

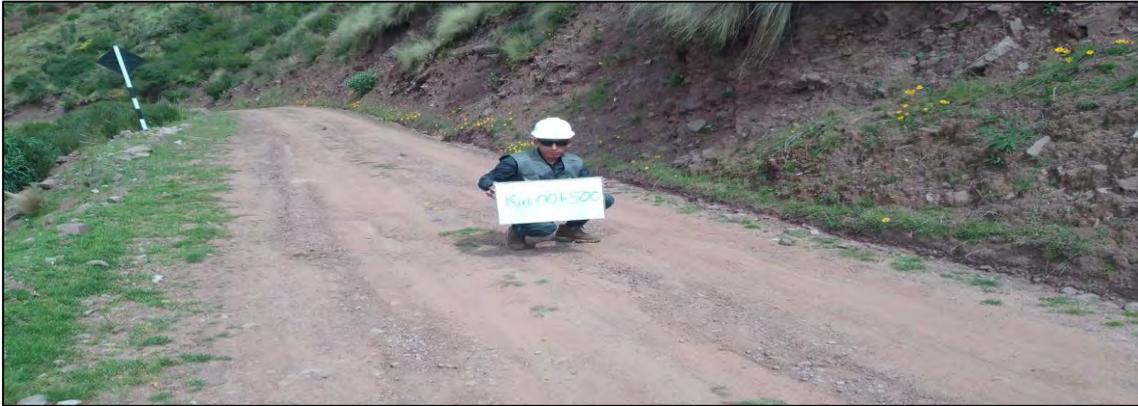
Consiste en un agregado de grava polimíctica, con predominio de clastos de origen volcánico, en una matriz de limo arcilloso y arcilla arenosa con bloques rodados de geometría angulosa y tamaño variable entre 0,15 m y 0,6 m. Localizadamente se observa grava menuda en arcilla limosa medianamente plástica. Este material se genera a partir del intemperismo de la roca volcánica subyacente en cotas más elevadas y tiende a depositarse como material de cobertura en las laderas montañosas de menor altitud.

*Fotografía 12. Depósitos Coluviales.*

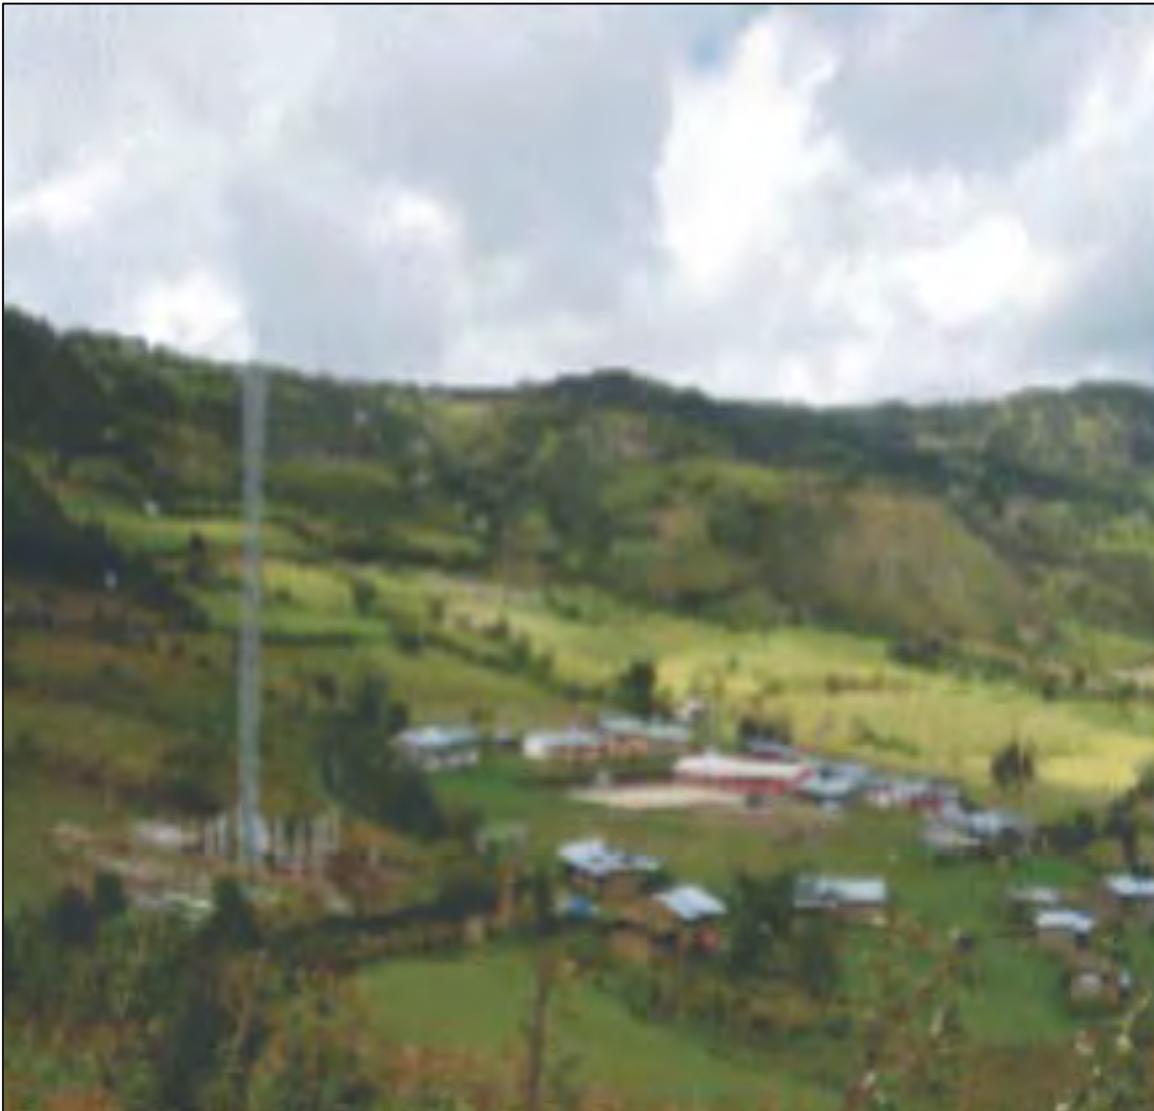
Consisten en grava menuda en una matriz básicamente limo arcillosa a arcillo limosa, con contenido variable de arena y bloques líticos rodados de diámetros  $< 0,3$  m; su origen se deriva de coluvios y eluviones retrabajados y transportados desde las partes altas.

*Fotografía 13. Depósitos Aluviales.*

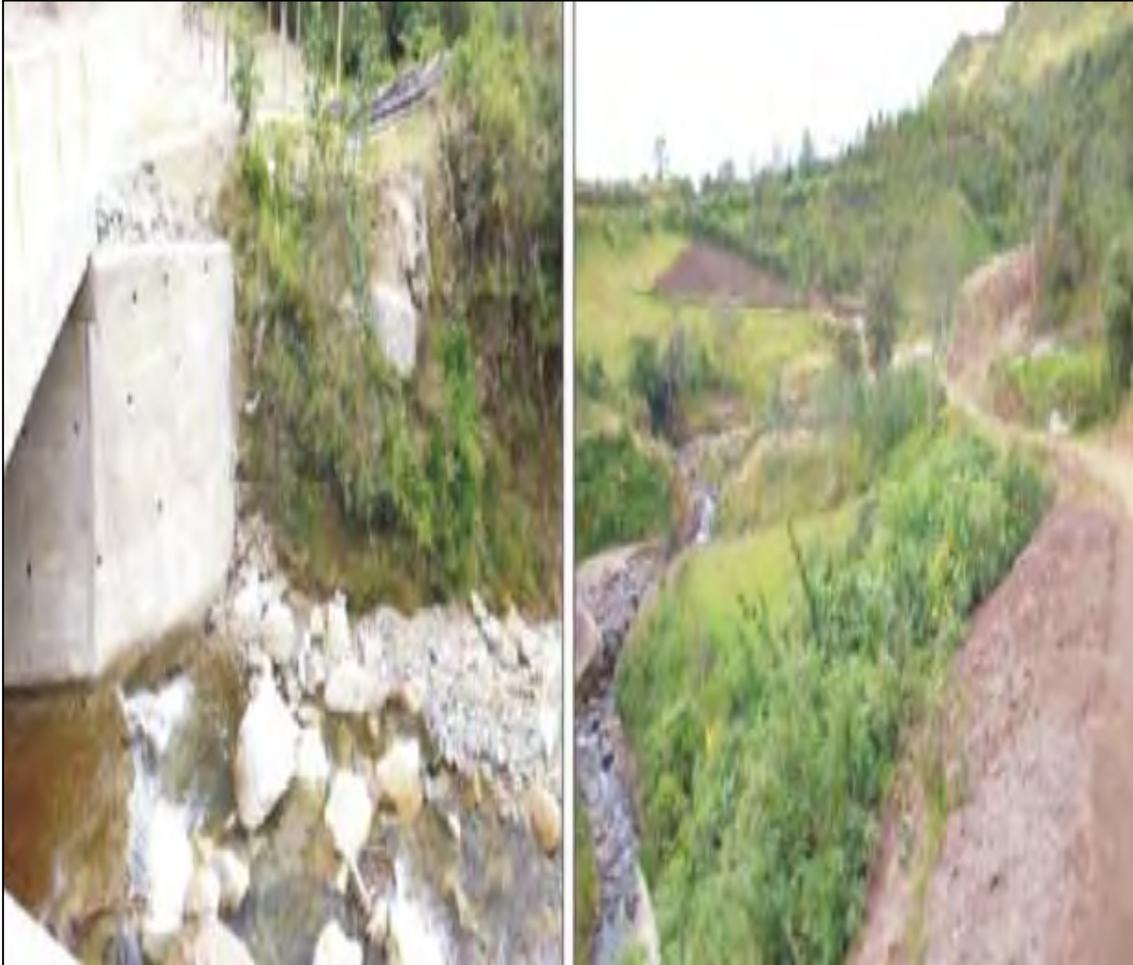
características en matriz de arena con contenido variable y subordinado de limo y arcilla; se observan a menudo entremezclados con material aluviónico.

*Fotografía 14. Depósitos Fluviales.*

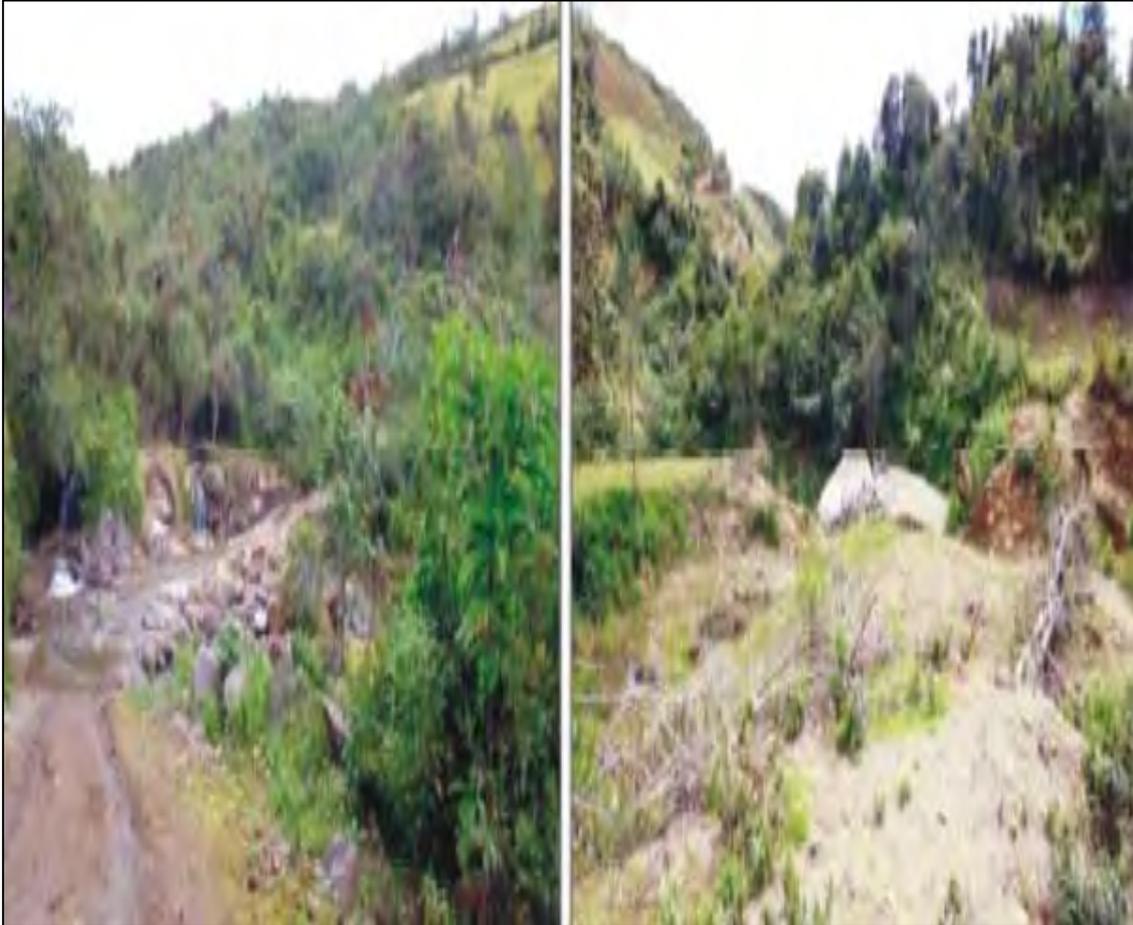
geodinámicos energéticos que involucraron eventos de solifluxión de material suelto de origen coluvial preexistente.

*Fotografía 15. Depósitos Aluvionicos.*

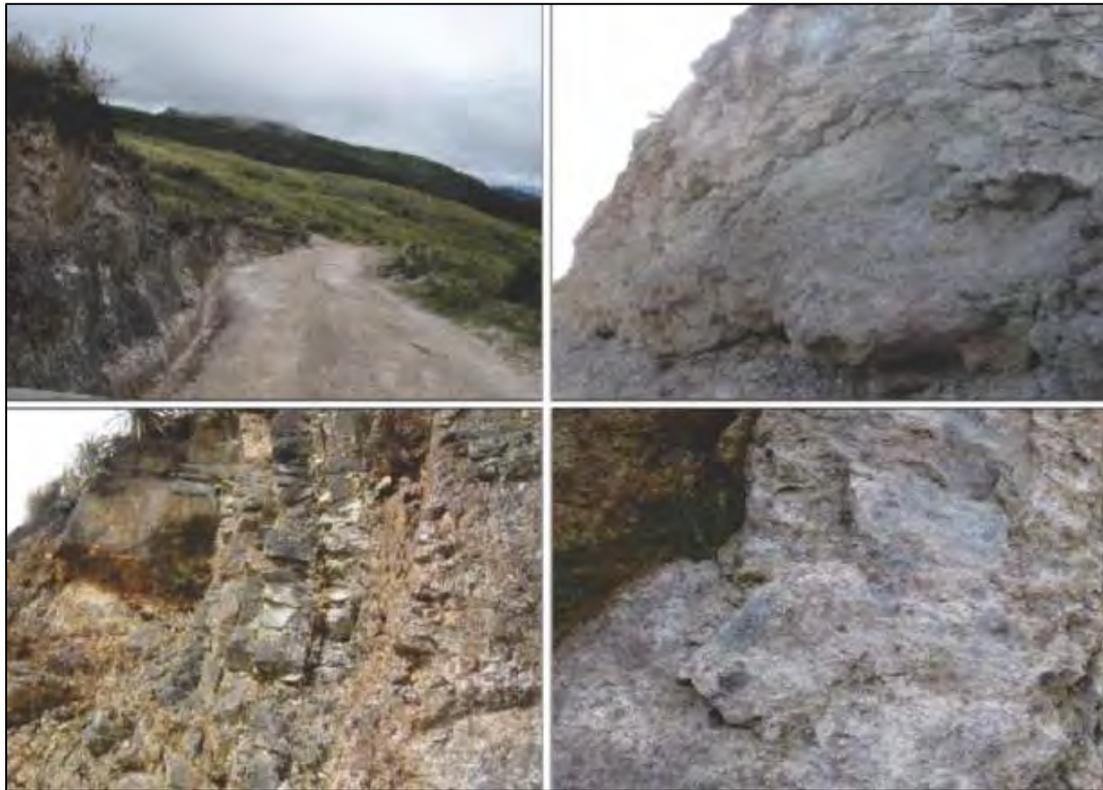
*Fotografía 16. Formación Volcánico Porculla.*

La litología de los Volcánicos Porculla constituye la bed rock a lo largo de toda la vía y aflora de manera alterna en los sectores donde no existe enmascaramiento cuaternario, particularmente a lo largo de los primeros nueve kilómetros de la carretera, desde el inicio en el desvío a Atunloma, hasta la quebrada Linderos; en la parte inicial la vía se verifican derrames y tobas andesíticas mientras que en los niveles inferiores de la columna que son expuestos mediante los cortes del camino se observa la prevalencia de tobas y tobas cineríticas; las imágenes previas documentan afloramientos evidentes lo largo de la carretera, se observa ocurrencia predominante de toba andesítica, toba riodacítica, toba cinerítica, brechas de explosión, aglomerados y derrames andesíticos en capas delgadas.

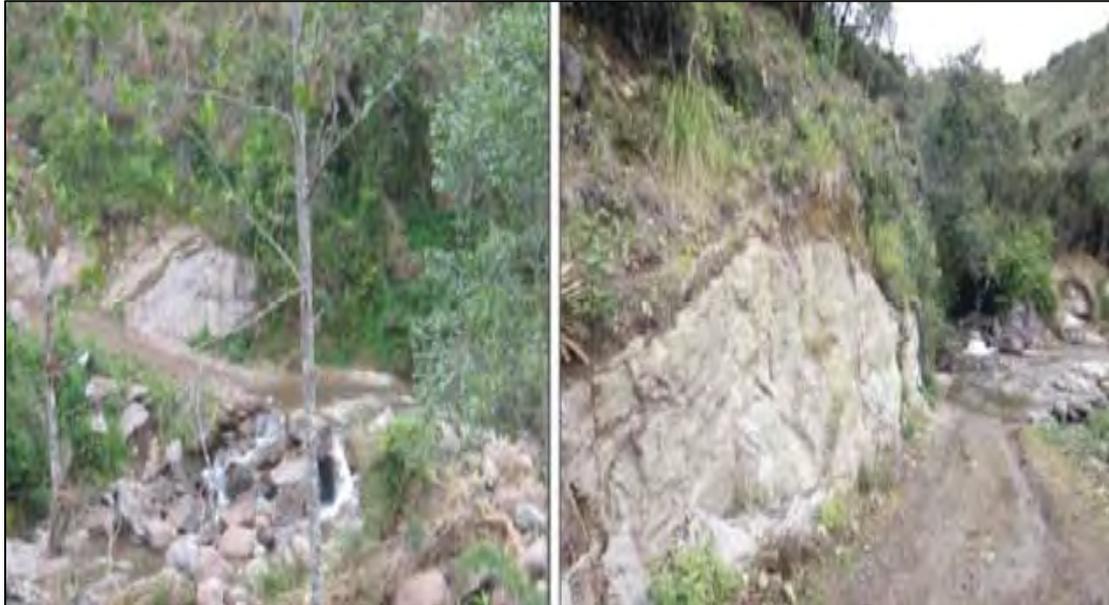
matriz afanítica en ocasiones de aspecto cinerítico, la cual que engloba fragmentos líticos heterométricos, de geometría angular y subangular de andesita de color gris oscuro, verde y rojo granate.

*Fotografía 17. Afloramientos evidentes en la quebrada Linderos.*

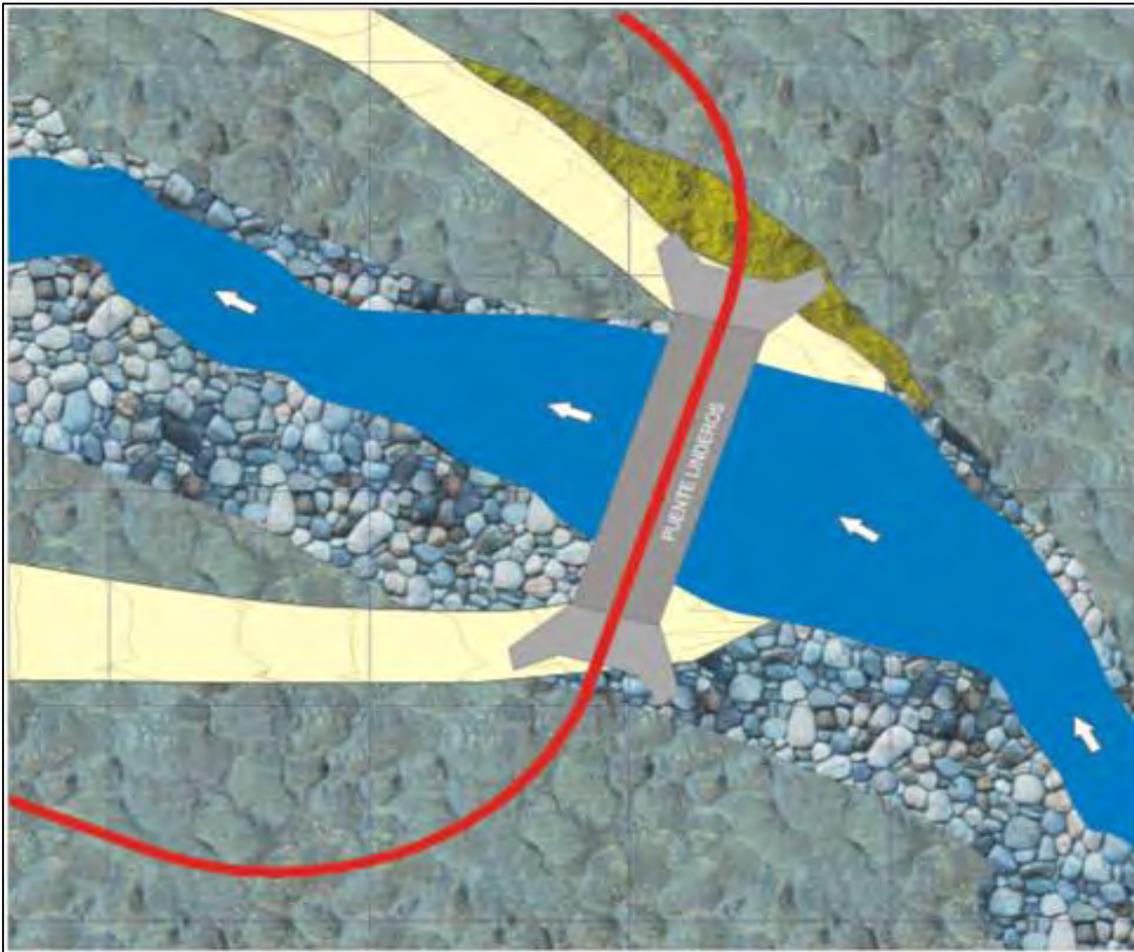
En las imágenes previas se documenta los afloramientos evidentes en la quebrada Linderos mientras que la imagen esquemática siguiente expone la distribución en planta de los referidos afloramientos.

Figura N<sup>o</sup>. 12. Plano geológico del puente linderos. Fuente: Elaboración propia.

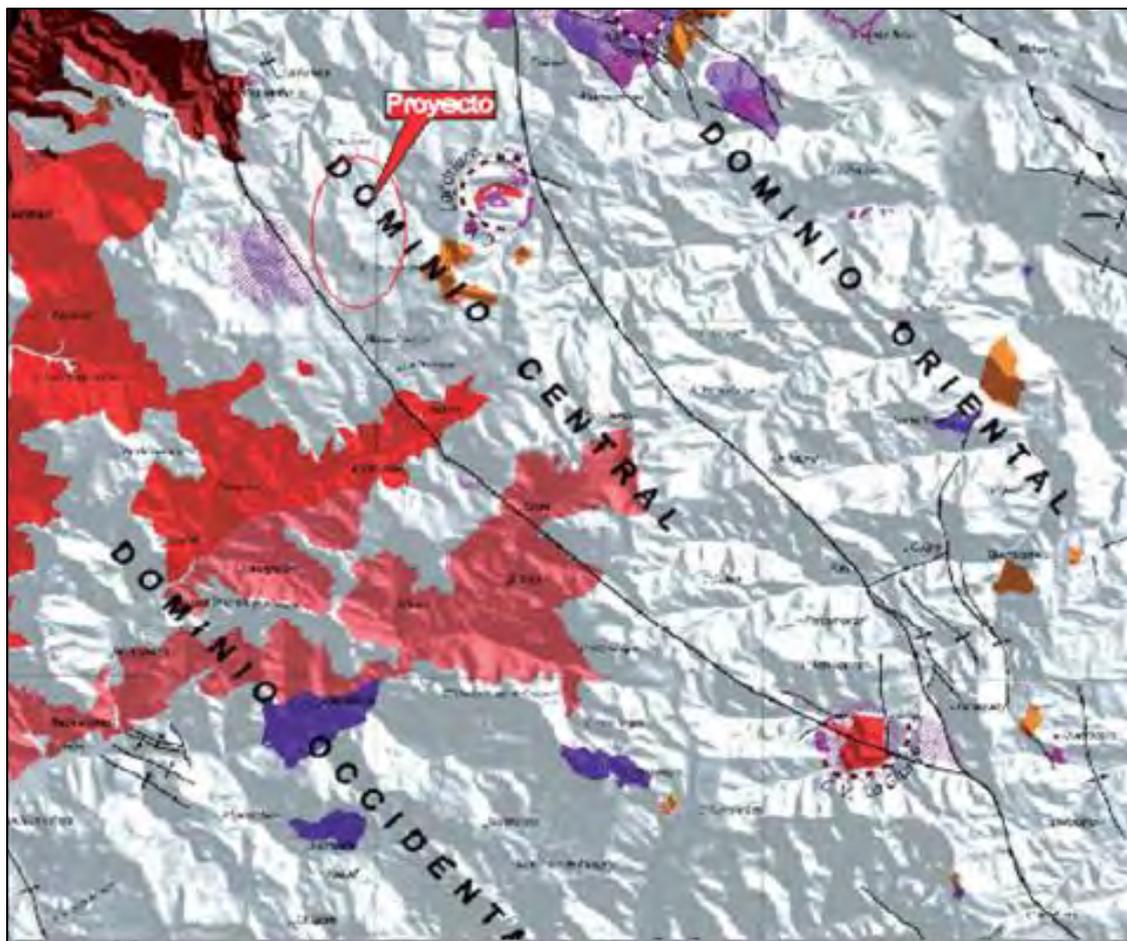
El proyecto se emplaza sobre un bloque estructural delimitado por dos megaestructuras que a pesar de converger en un punto al Sur del proyecto, discurren de manera subparalela con rumbo NW, inflexionando al NNW a la altura del proyecto, lo cual es coherente con el rasgo estructural conocido como deflexión de Huancabamba, donde la estructura Occidental es denominada Falla Incahuasi y la Oriental, Falla Huancabamba; la imagen siguiente tomada de carta Geológica Nacional ilustra el emplazamiento de las estructuras que delimitan el dominio estructural que prevalece sitio de emplazamiento del proyecto; los patrones de deformación disyuntiva estan controlados por las estructuras indicadas.

Figura N<sup>o</sup>. 13. Emplazamiento de las estructuras que delimitan el dominio estructural que prevalece en la zona de emplazamiento del proyecto. Fuente: Carta geológica Nacional.INGEMMET

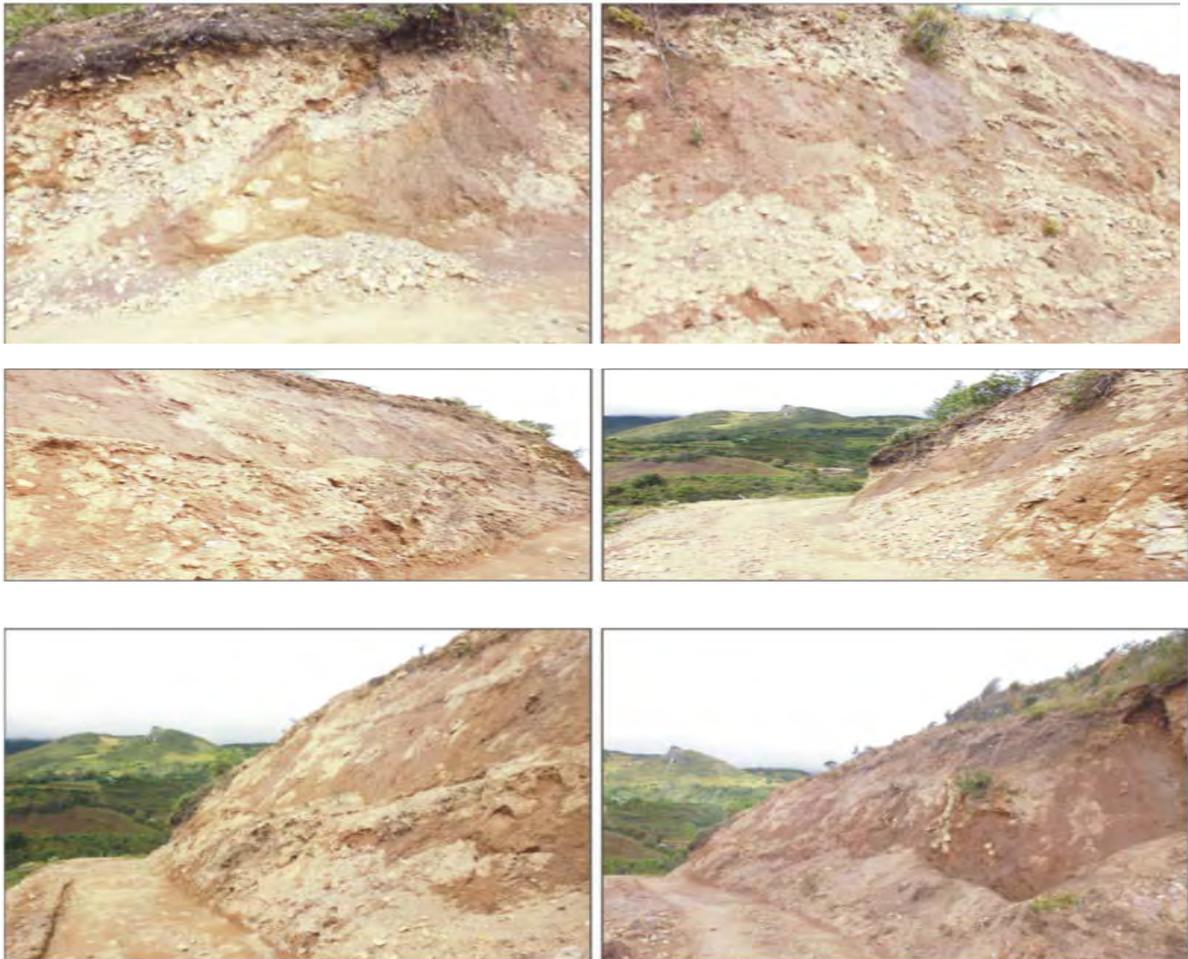
La ocurrencia de este tipo de suceso se reporta para este único sector, lugar donde se observa que el talud de corte de la vía ha sido excavado sobre material arcillo limoso el mismo que se encuentra impactado por eventos de deformación por deslizamiento de material suelto, con compromiso de la plataforma, como se observa.

*Fotografía 18. Deslizamiento de laderas, afectando la plataforma.*

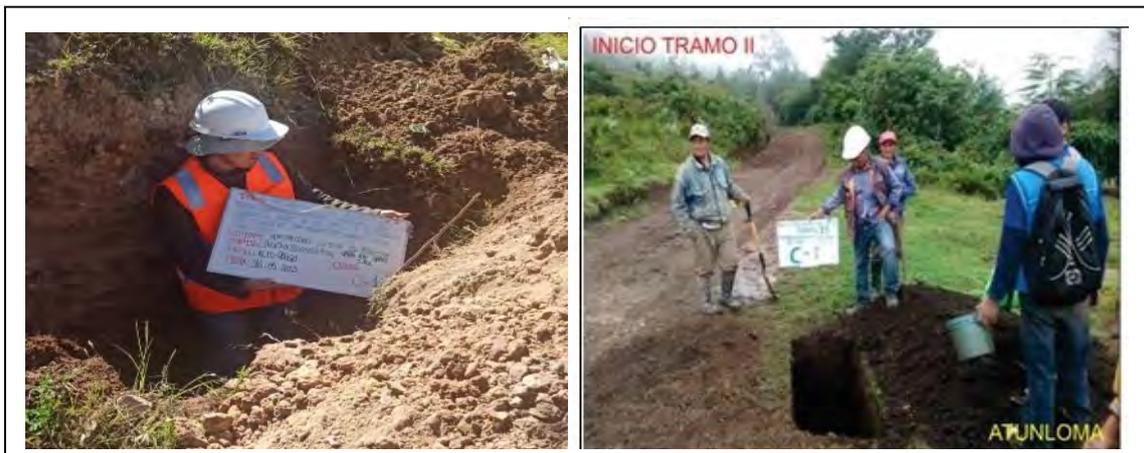
Fotografía N° 20. Excavación de calicatas en los tramos de carretera.

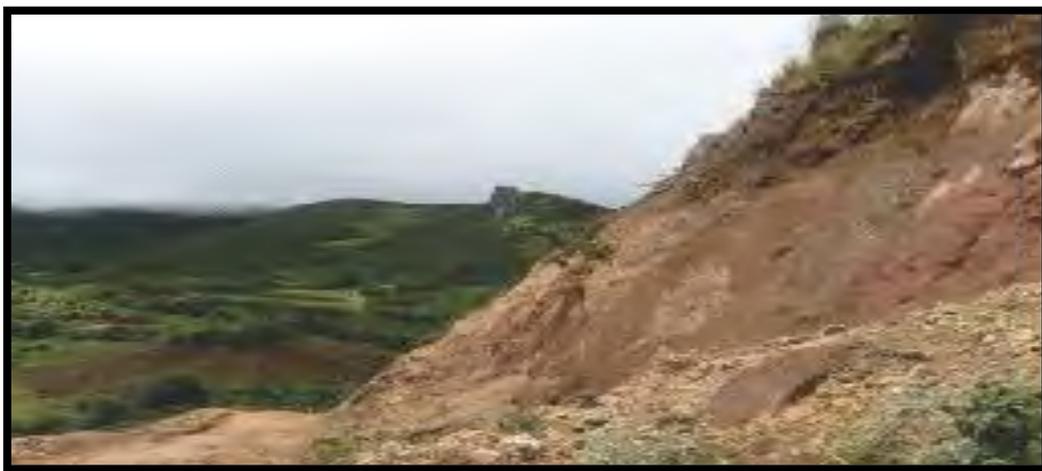
Se trata de un talud de corte de la vía, que se ha desarrollado sobre un depósito coluvio - aluvial, constituido por un agregado de grava en una matriz fina conformada por limo arenoso con contenido subordinado de arcilla.

Constituye un yacimiento que evidencia un patrón de deformación por deslizamiento y compresión asimétrica del material que conforma tanto la plataforma como el talud de la vía; la morfología que exhibe se puede apreciar en la imagen:

*Fotografía 21. Talud de corte de la vía, que se ha desarrollado sobre un depósito coluvio-aluvial, constituido por un agregado de grava en una matriz fina conformada por limo arenoso con contenido subordinado de arcilla.*

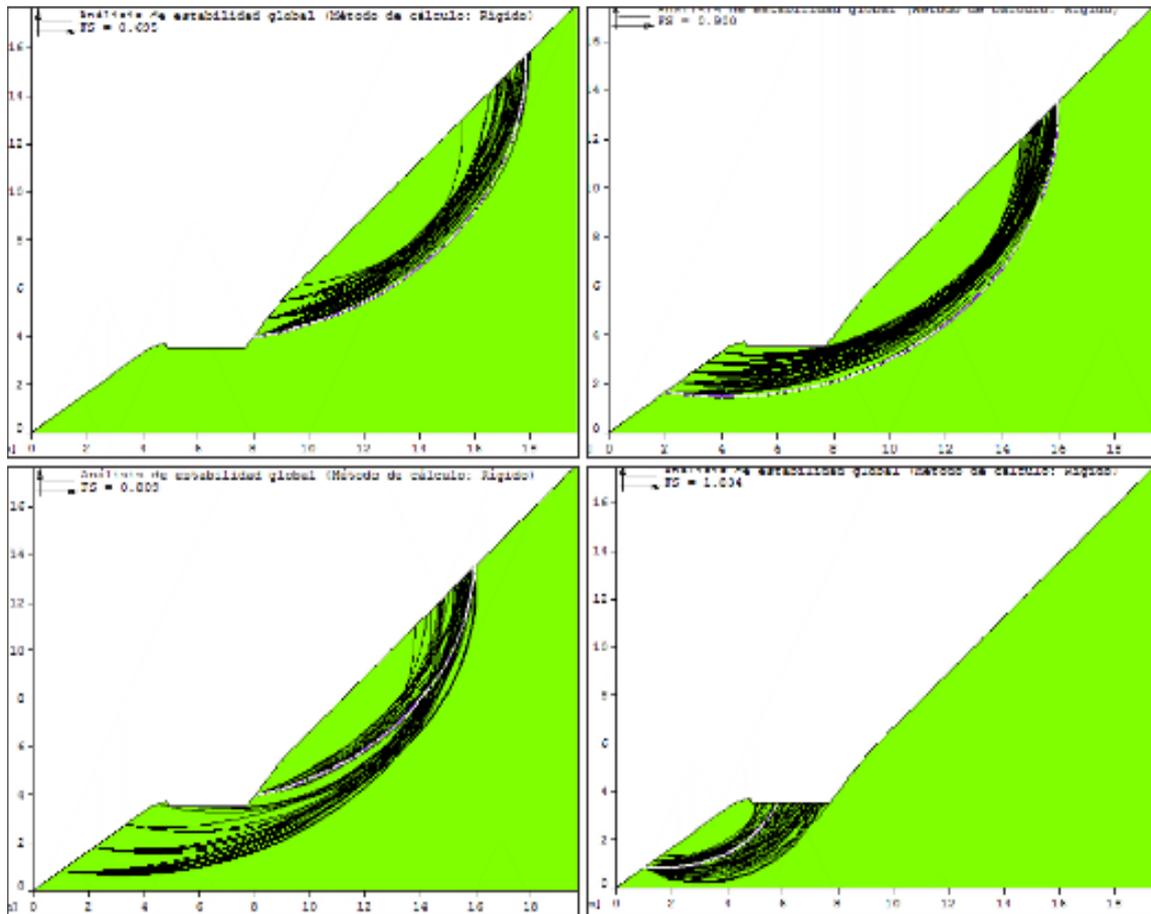
relativa, incluso para condiciones pseudoestáticas donde para un escenario de sismo de diseño, se obtiene un factor de seguridad cercano a 1,4.

Figura N<sup>o</sup>. 14. Análisis de estabilidad de taludes con el software Macstars W, simulación del comportamiento del talud en un contexto de intervención. Fuente: Elaboración propia.

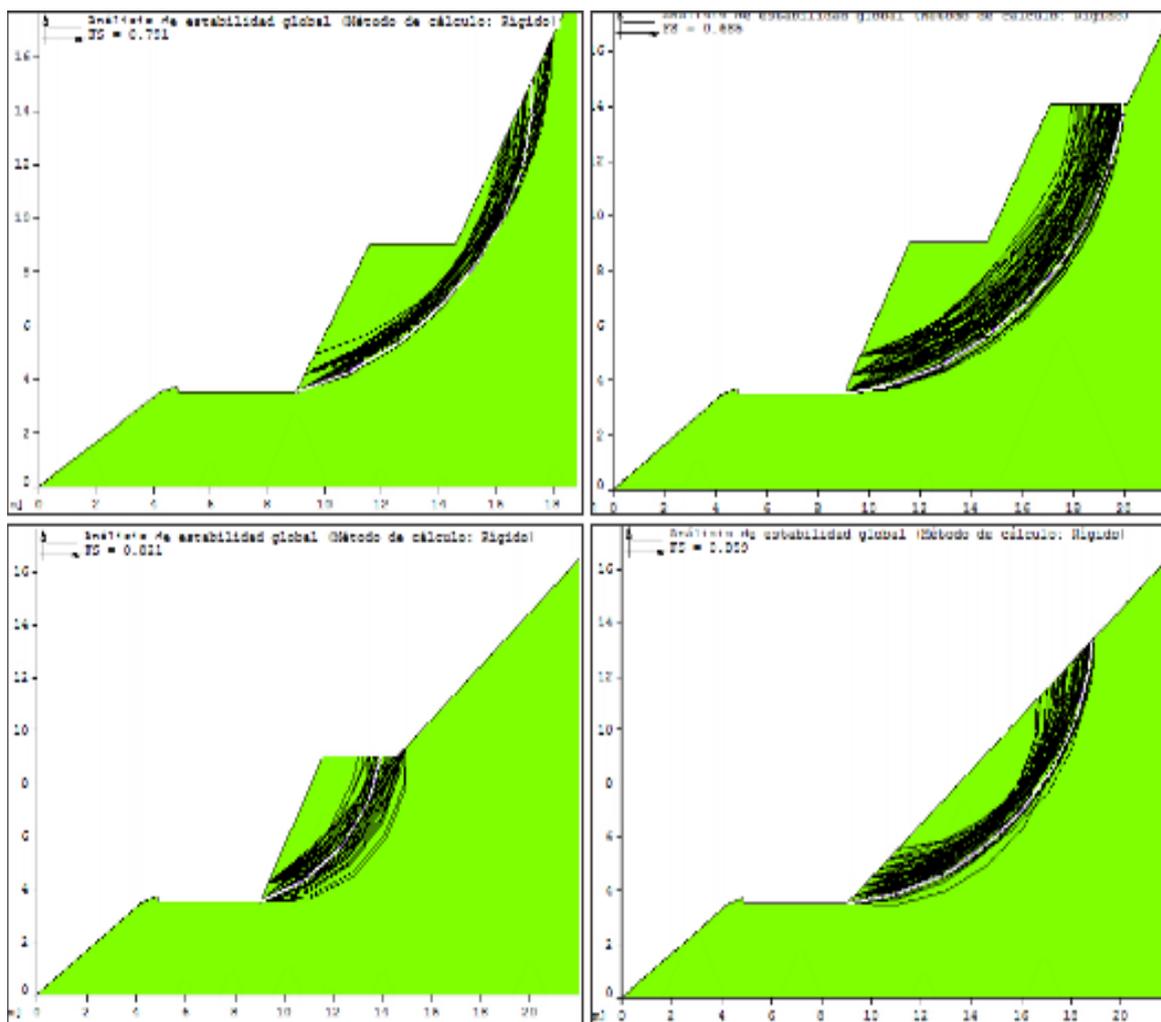
Las imágenes siguientes exponen los resultados del análisis que se describen en el párrafo previo.

Figura N<sup>o</sup>. 15. Análisis de estabilidad de taludes con el software Macstars W, simulación del comportamiento del talud en un contexto de intervención. Fuente: Elaboración propia.

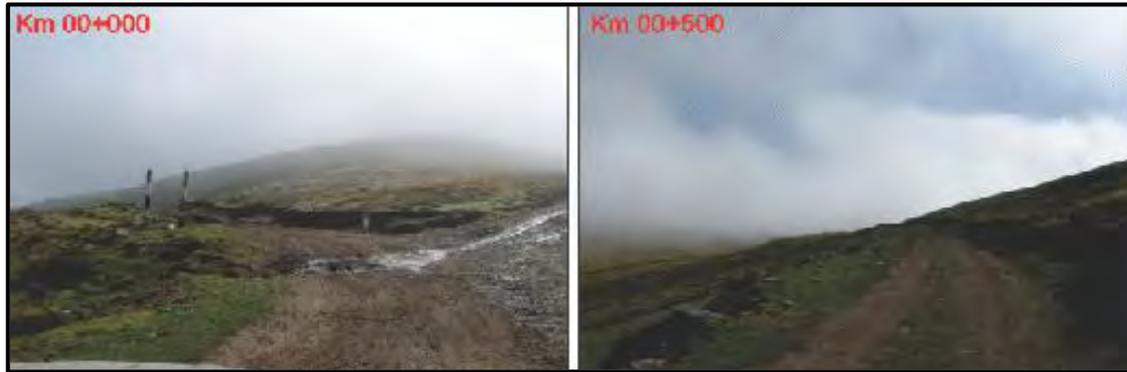
Fotografía 22. Tramo Empalme LA\_103 – Mamagpampa, Km 00+000 AL Km 00+500, Vista de km 00+000, pueblo de Mamagpampa, vista de depósito coluvial con pendiente suave.
