**TESIS**

**“ESTUDIO GEOLOGICO Y GEOTECNICO PARA EL MEJORAMIENTO Y REHABILITACIÓN DEL CAMINO VECINAL EMP. LA-103 – CHILLVACA – ATUNLOMA – EMP. 103 (MAMAGPAMPA) Y ACCESO DESV. CONGONA – NUEVO PROGRESO – CONGONA, DISTRITO CAÑARIS – INCAHUASI, PROVINCIA FERREÑAFE, REGION LAMBAYEQUE”**

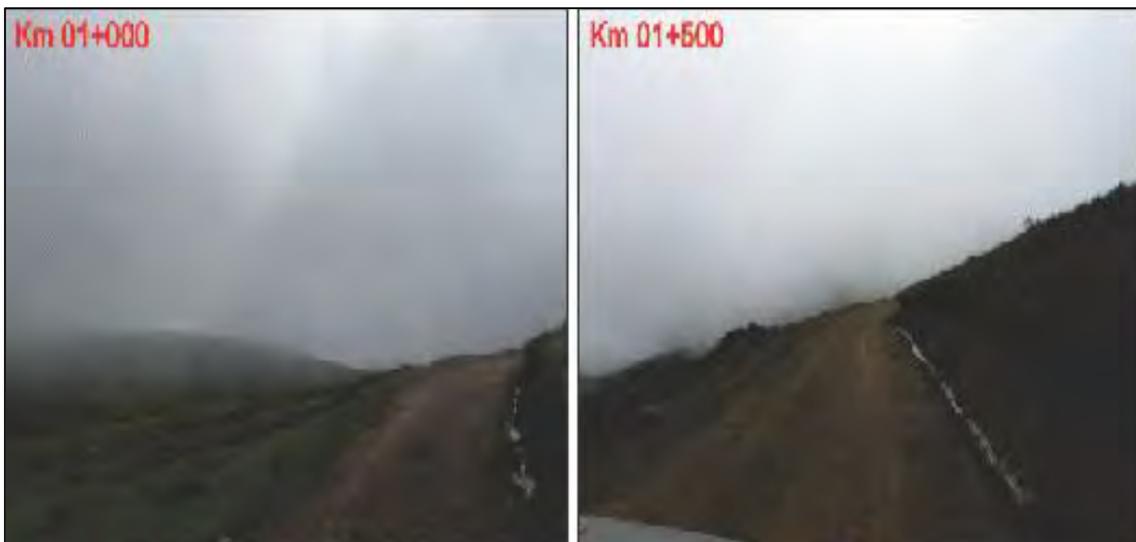
Fotografía 23. Tramo Empalme LA\_103 – Mamagpampa, Km 01+500 AL Km 01+500. En cuanto a la litoestratigrafía se aprecia material coluvio arcillo-arenoso.

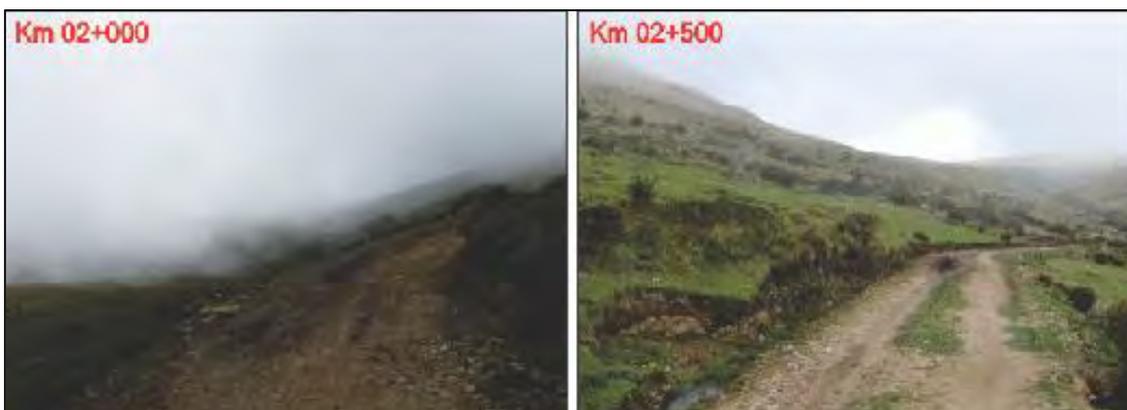
Fotografía 24. Tramo Empalme LA\_103 – Mamagpampa, Km 02+000 AL Km 02+500, en cuanto a la litoestratigrafía se aprecia limonita de grano fino cubierta por material coluvial compuesta de gravas, limos y arena, en sectores se aprecia interestratificación de arenisca.

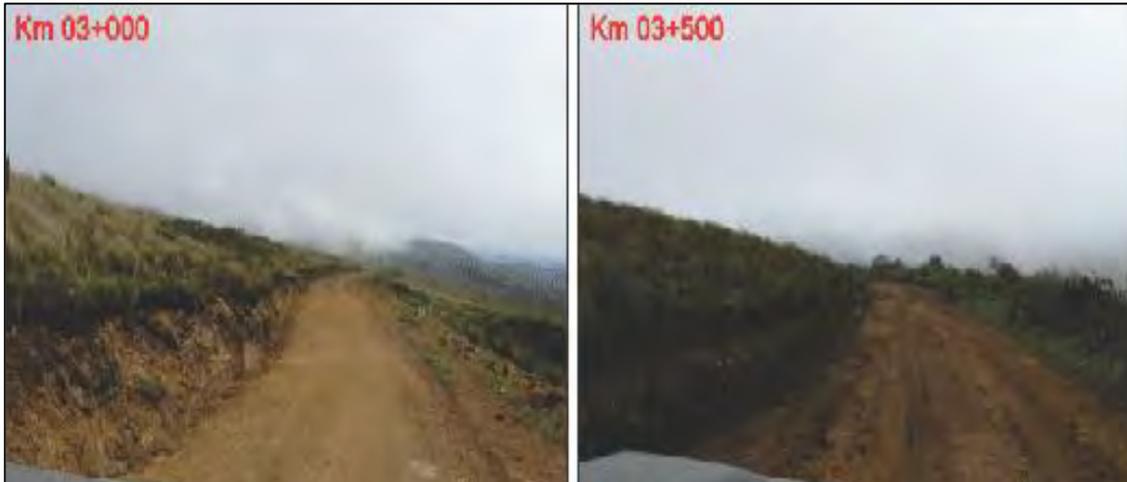
Fotografía 25. Tramo Empalme LA\_103 – Mamagpampa, Km 03+000 AL Km 03+500 , A lo largo del tramo km 03+00 a km 03+500 se aprecia material volcánico andesítico generalmente en los primeros tramos de la vía.

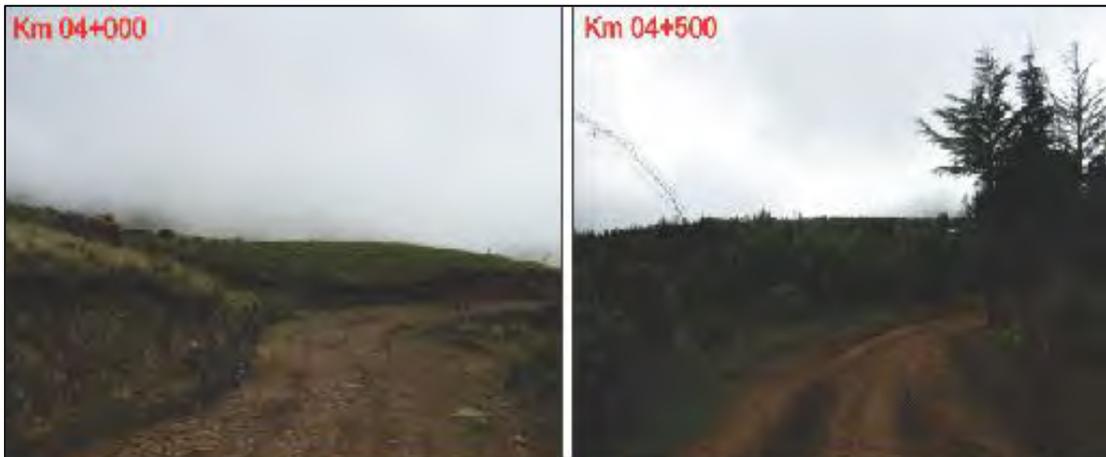
Fotografía 26. Tramo Empalme LA\_103 – Mamagpampa, Km 04+000 AL Km 04+500, en este tramo se observa deposito coluvial compuesto de limos y arcilla.

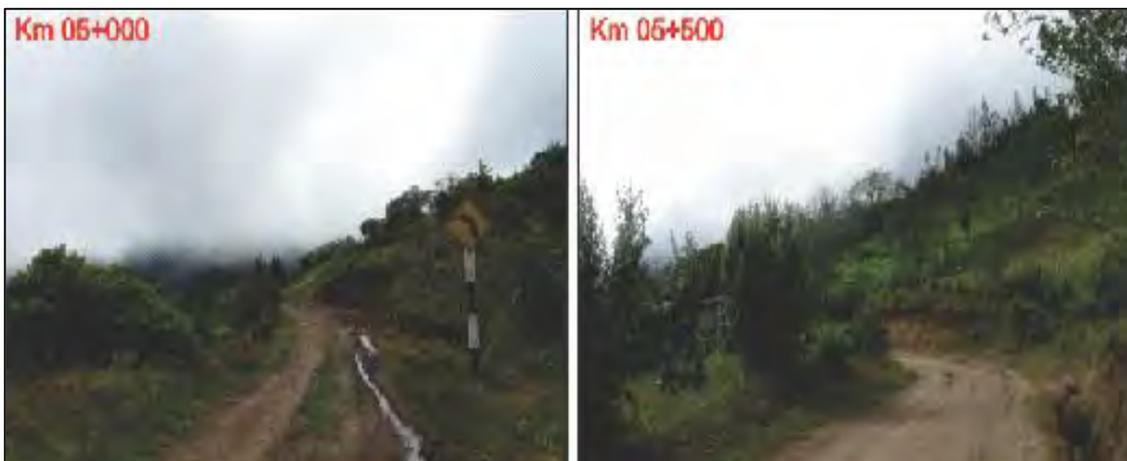
Fotografía 27. Tramo Empalme LA\_103 – Mamagpampa, Km 05+000 AL Km 05+500, Vista panorámica del km 05+00 donde se aprecia depósitos coluviales cubriendo, limonita con gravas.

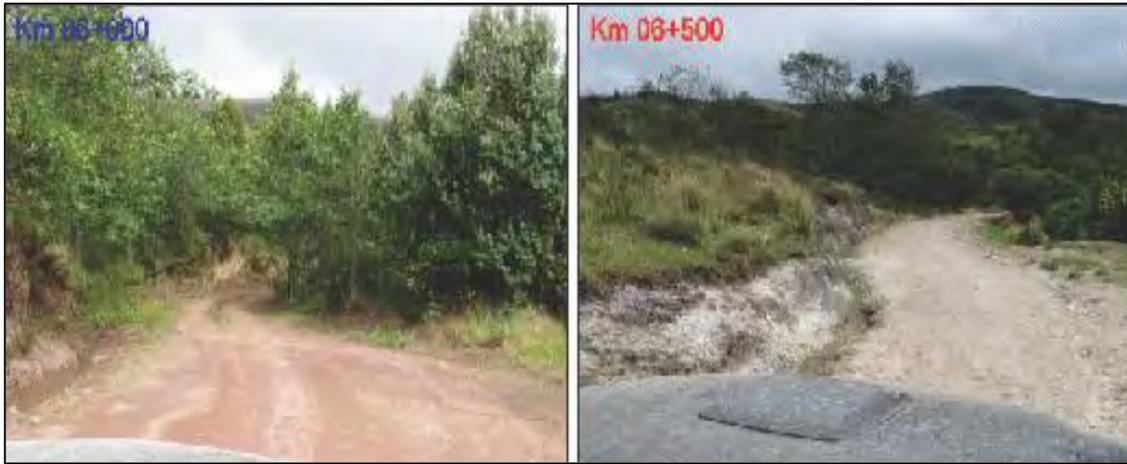
Fotografía 28. Tramo Empalme LA\_103 – Mamagpampa, Km 06+000 AL Km 06+500, Vista panorámica del km 06+00 donde se aprecia depósitos coluviales cubriendo, limonita con gravas.

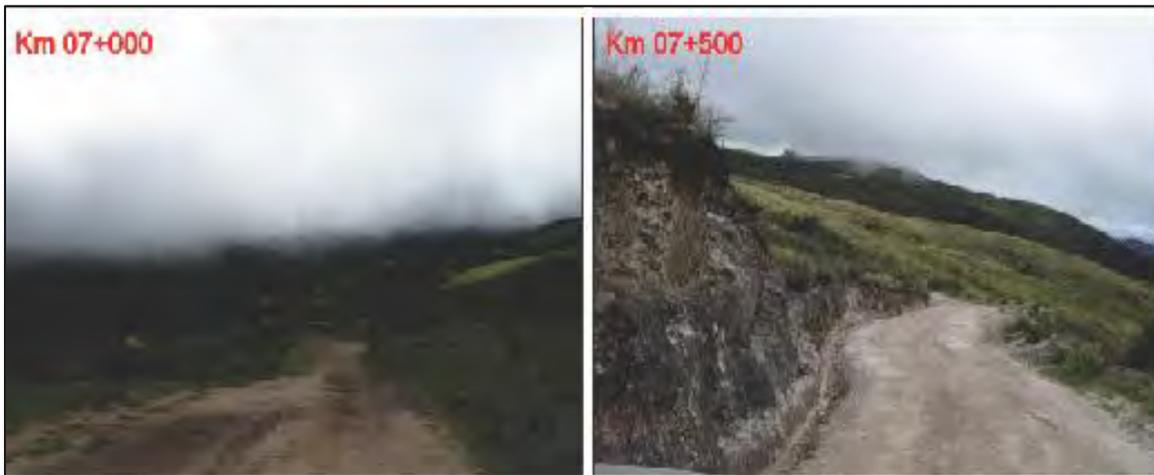
Fotografía 29. Tramo Empalme LA\_103 – Mamagpampa, Km 07+000 AL Km 07+500, en cuanto a la litoestratigrafía se aprecia aglomerados y brecha de explosión, clastos cuarcíticos en matriz andesítica afanítica.

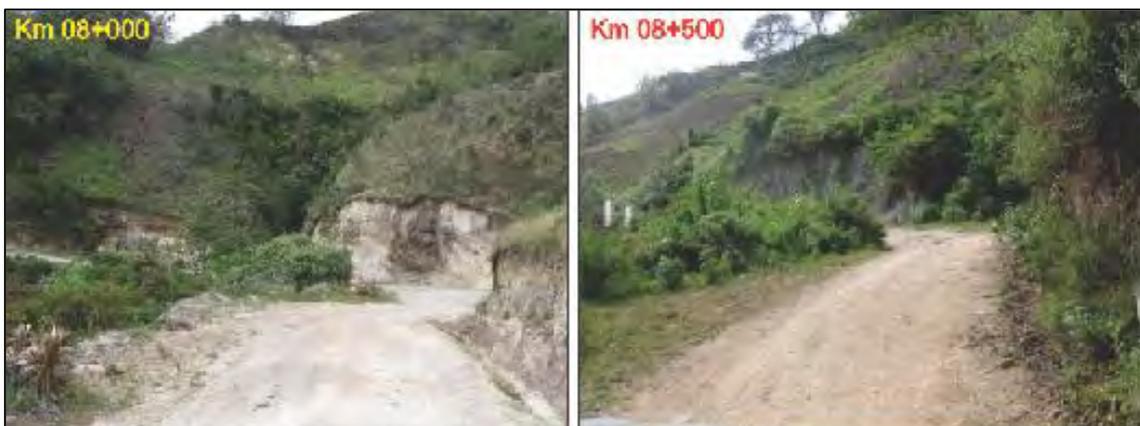
Fotografía 30. Tramo Empalme LA\_103 – Mamagpampa, Km 08+000 AL Km 08+500, en este tramo carretero se observa conglomerados con elementos volcánicos, intercalados con aglomerados andesíticos.

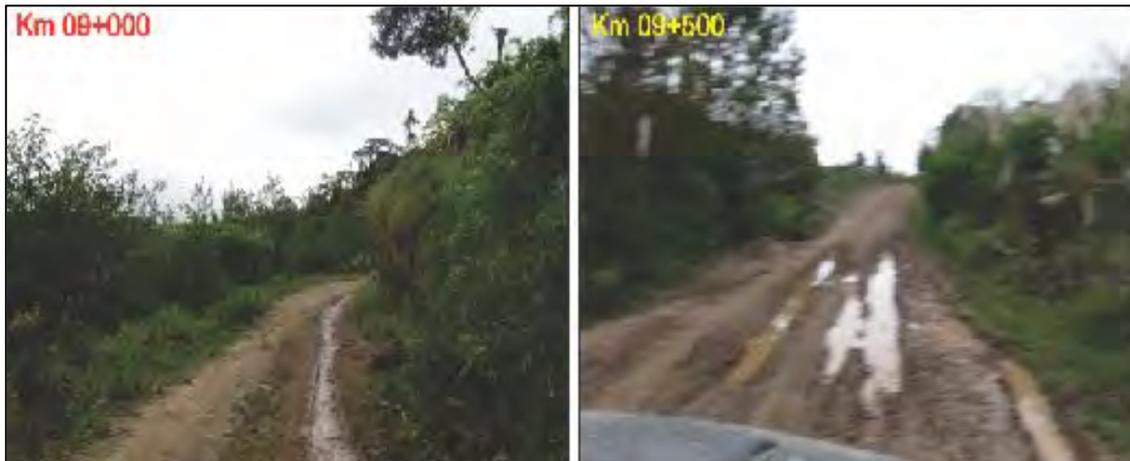
*Fotografía 31. Tramo Empalme LA\_103 – Mamagpampa, Km 09+000 AL Km 09+500, en cuanto a la litoestratigrafía se aprecia limonita de grano fino cubierta por material coluvial compuesta de gravas, limos y arena.*

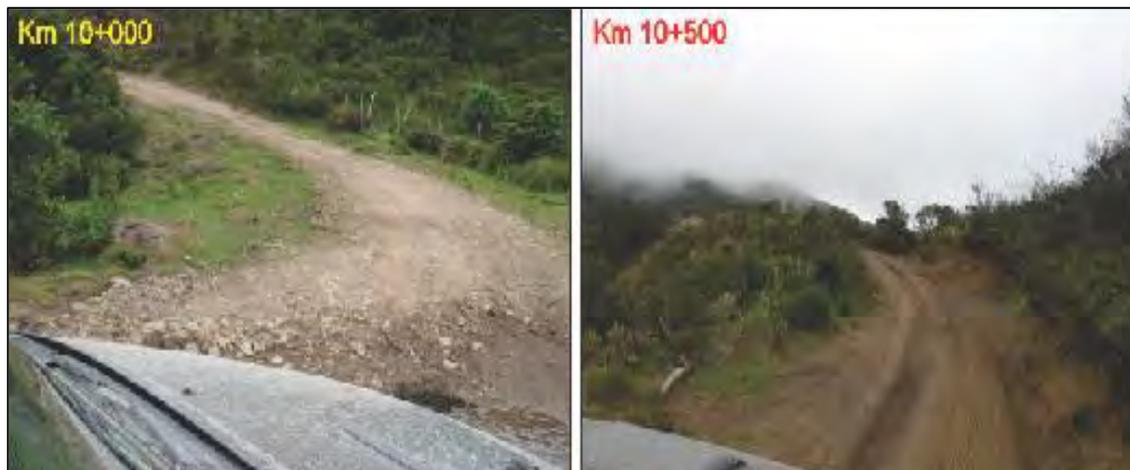
*Fotografía 32. Tramo Empalme LA\_103 – Mamagpampa, Km 10+000 AL Km 10+500, En este tramo carretero se observa toba alterada por intemperismo.*

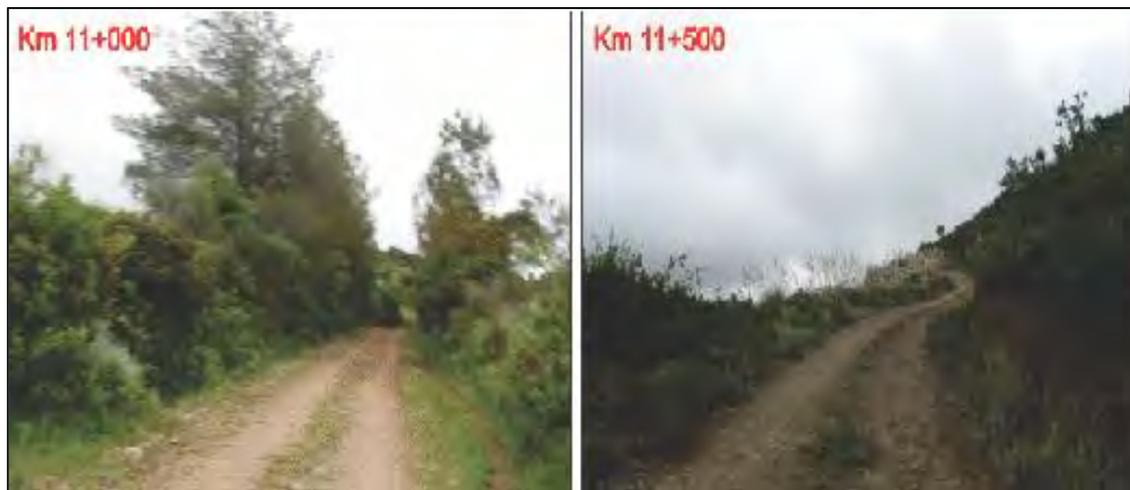
*Fotografía 33. Tramo Empalme LA\_103 – Mamagpampa, Km 11+000 AL Km 11+500, en este tramo se observa deposito coluvial compuesto de limos y arcilla.*

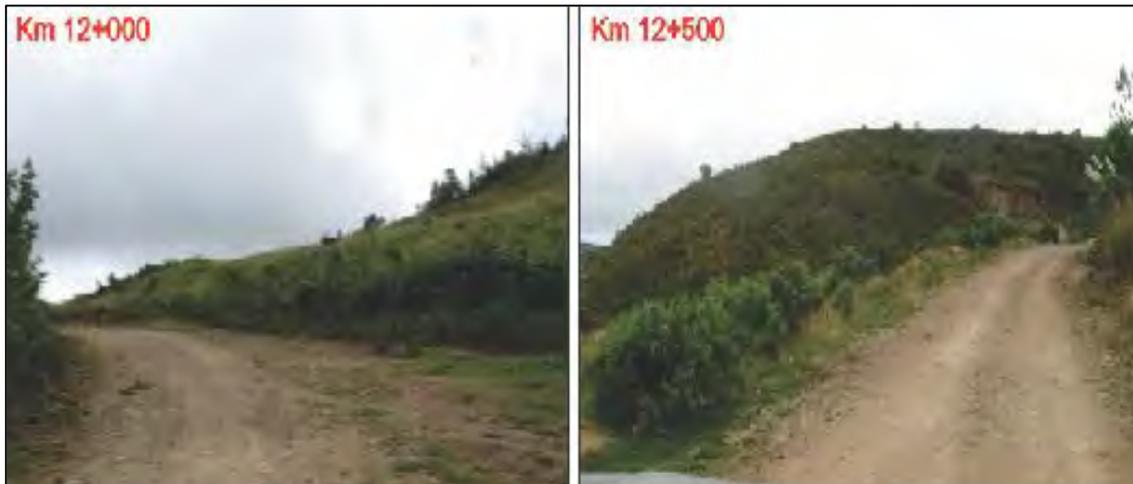
Fotografía 34. Tramo Empalme LA\_103 – Mamagpampa, Km 12+000 AL Km 12+500, en este tramo se observa deposito coluvial compuesto de limos y arcilla.

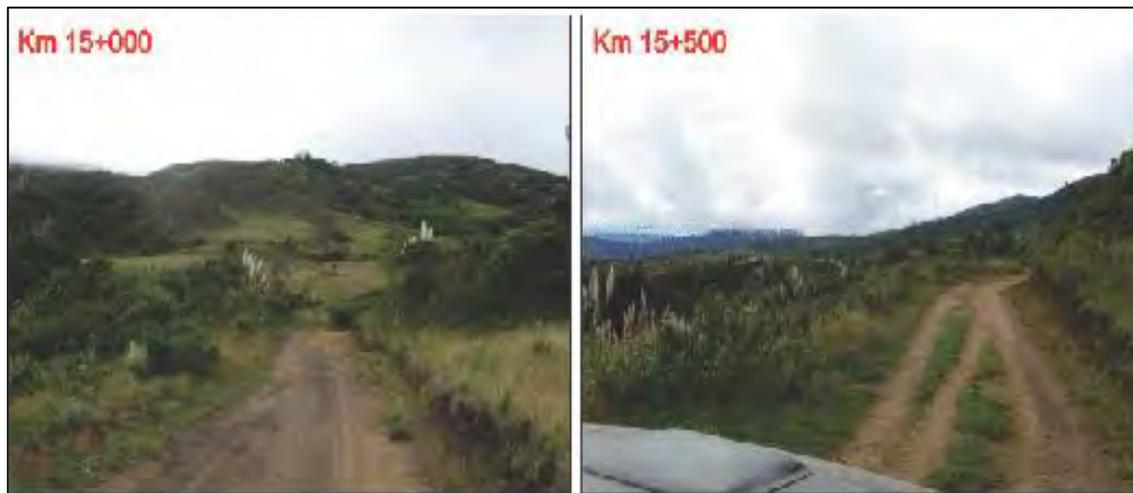
Fotografía 35. Tramo Empalme LA\_103 – Mamagpampa, Km 15+000 AL Km 15+500 , en cuanto a la litoestratigrafia se aprecia limonita de grano fino cubierta por material coluvial compuesta de gravas, limos y arena, en sectores se aprecia interestratificación de arenisca.

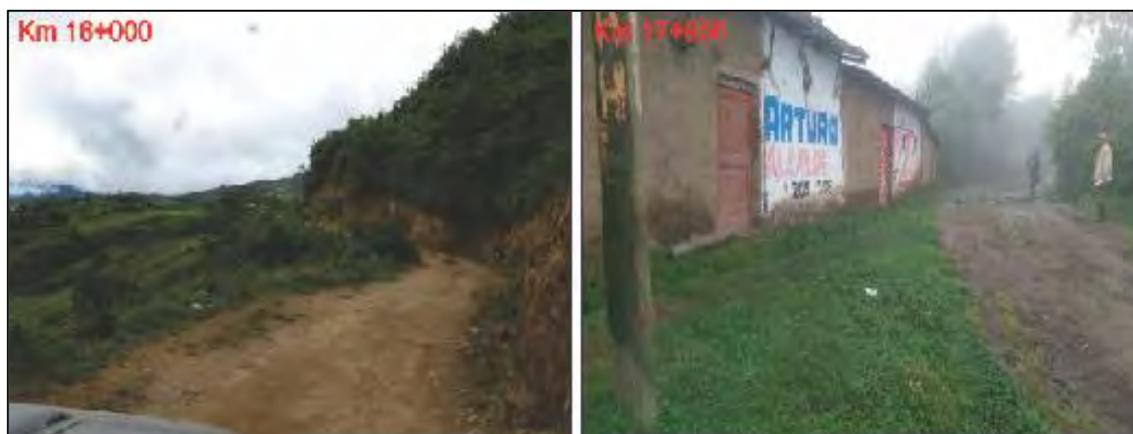
Fotografía 36. Tramo Empalme LA\_103 – Mamagpampa, Km 16+000 AL Km 17+850, final del tramo carretero Empalme LA-103- Mamagpampa. Donde la litoestratigrafia es de material aluvionico de arcillo arenoso.

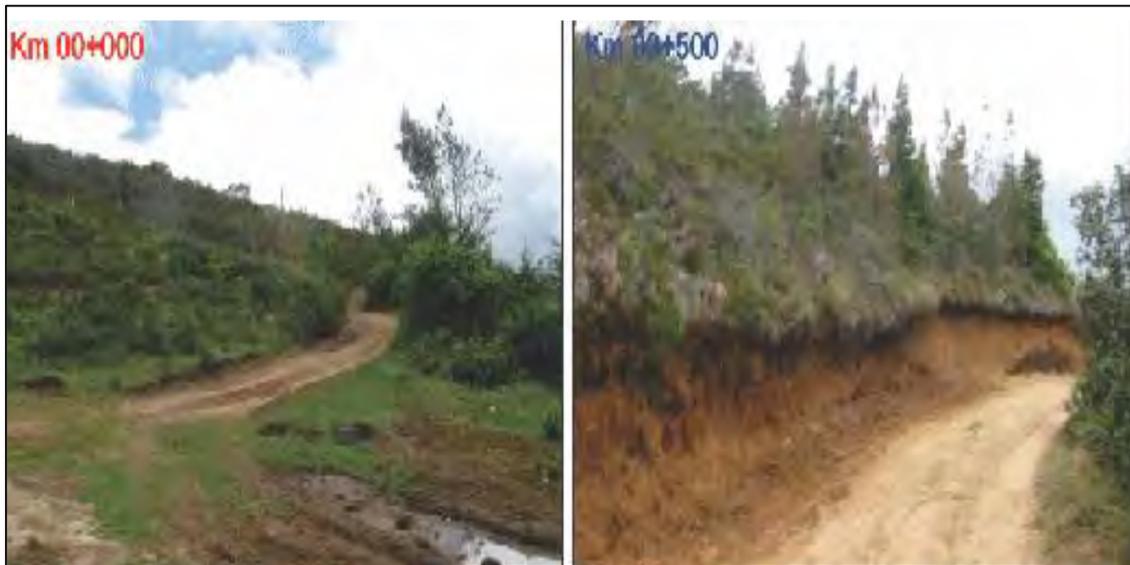
Fotografía 37. Tramo Atunloma – Congona, Km 00+000 AL Km 00+500, Inicio del tramo Atunloma- Congona donde se aprecia material deposito coluvial compuesto de limos y arcilla.

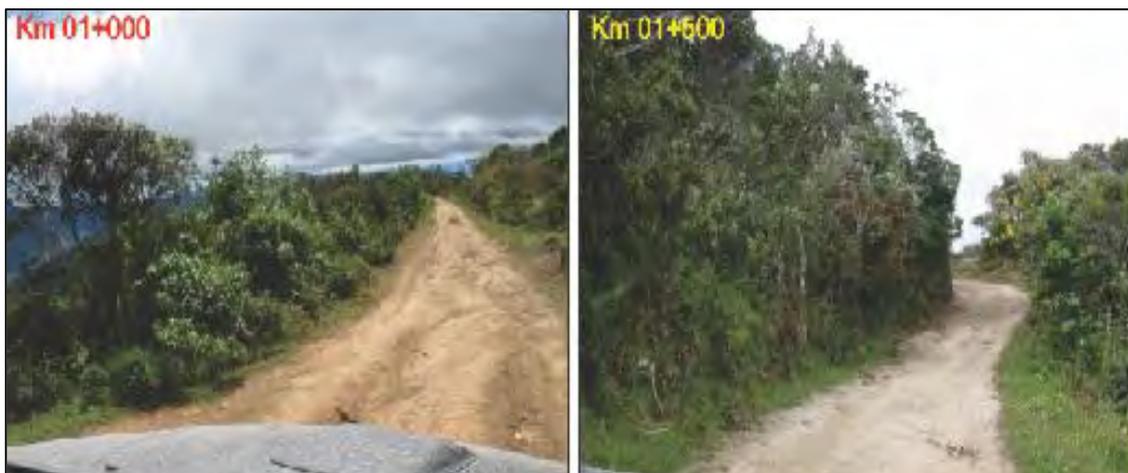
Fotografía 38. Tramo Atunloma – Congona, Km 01+000 AL Km 01+500, Vista panorámica del km 01+00 donde se aprecia material conformada por limo arenoso.

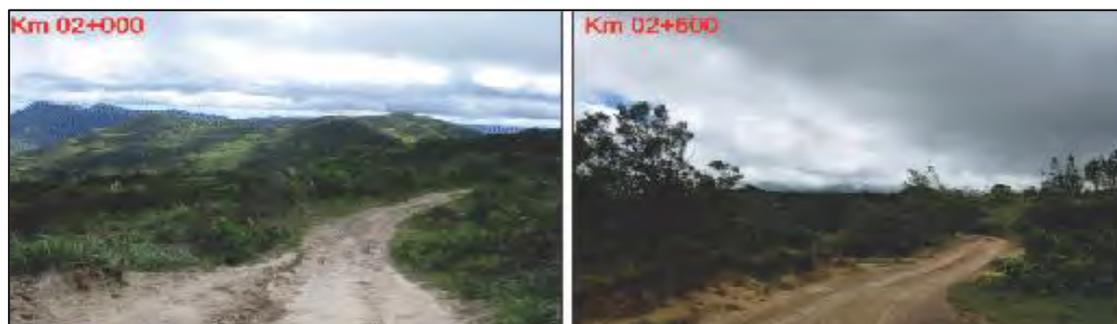
Fotografía 39. Tramo Atunloma – Congona, Km 02+000 AL Km 02+500, Vista panorámica del km 01+00 donde se aprecia material conformada por limo arenoso. Con un pendiente pronunciado.

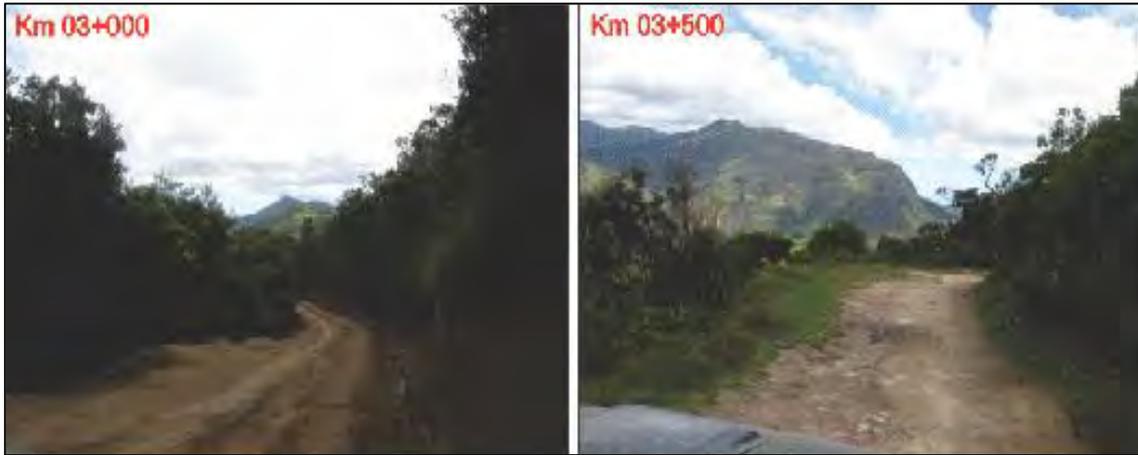
*Fotografía 40. Tramo Atunloma – Congona, Km 03+000 AL Km 03+500, en el tramo carretero se observa material coluvial de limo arenoso.*

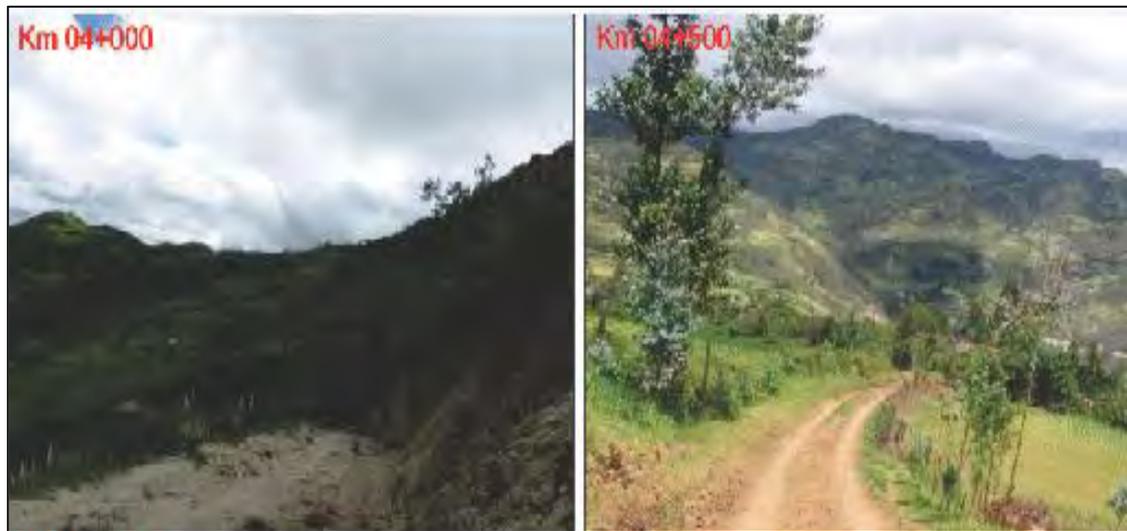
*Fotografía 41. Tramo Atunloma – Congona, Km 04+000 AL Km 04+500, en este tramo en km 04+00 tiene un pendiente pronunciado, con desprendimiento de material coluvial de gravas y limo arenoso.*

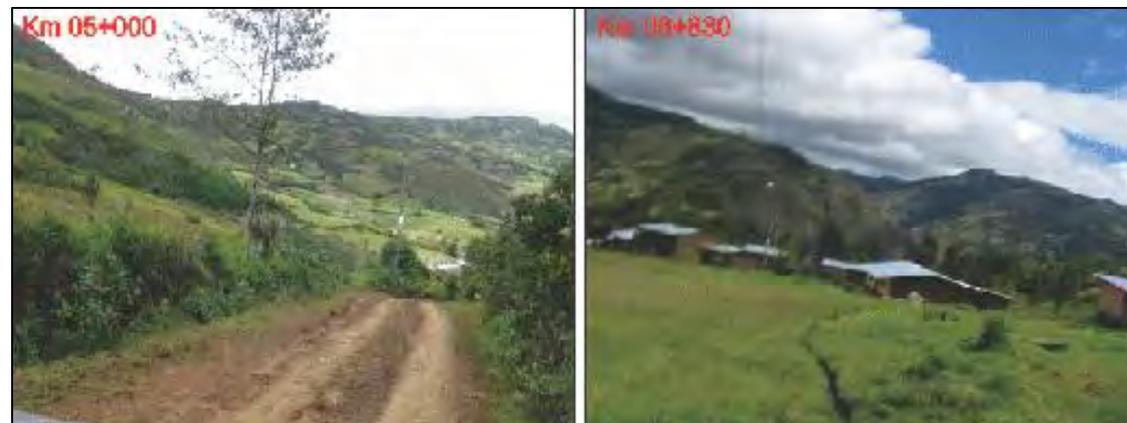
*Fotografía 42. Tramo Atunloma – Congona, Km 05+000 AL Km 06+830, final del tramo Atunloma- Congona este km está compuesto por material grava y limo arenoso.*

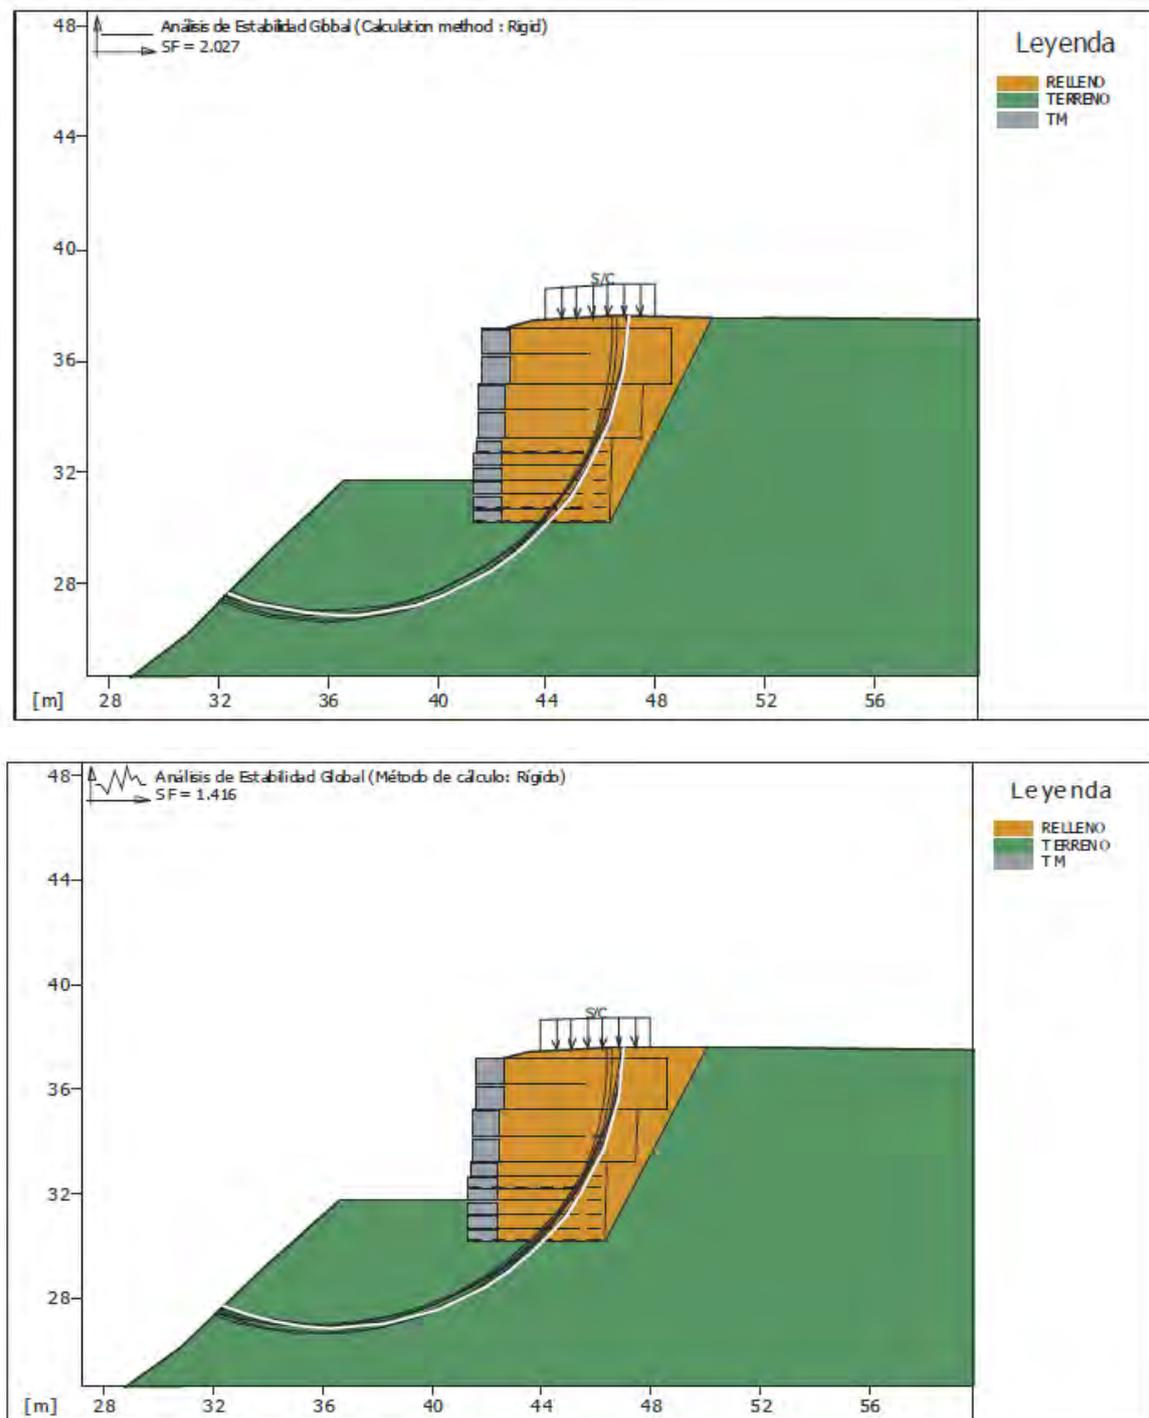
Figura N<sup>o</sup>. 17. Análisis de estabilidad de taludes con el software Macstars W, simulación del comportamiento del talud en un contexto de intervención. Fuente: Elaboración propia.

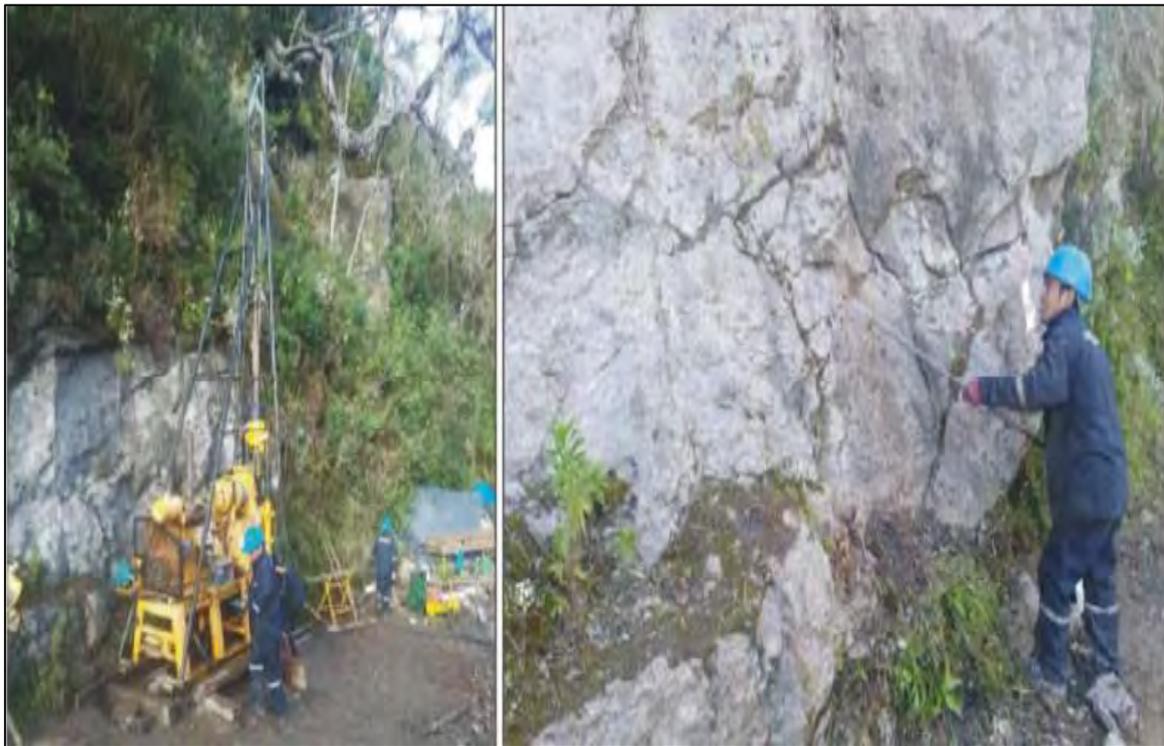
A la altura del apoyo derecho del puente proyectado se reporta que la cobertura de material inconsolidado de naturaleza fluvio - aluviónica profundiza -5,4 m, cota en la cual intercepta en profundidad la misma litología que se observa mediante afloramiento en superficie, es decir la brecha de explosión andesítica que se documenta en las fotografías siguientes.

Fotografía 43. Brecha de explosión andesítica.

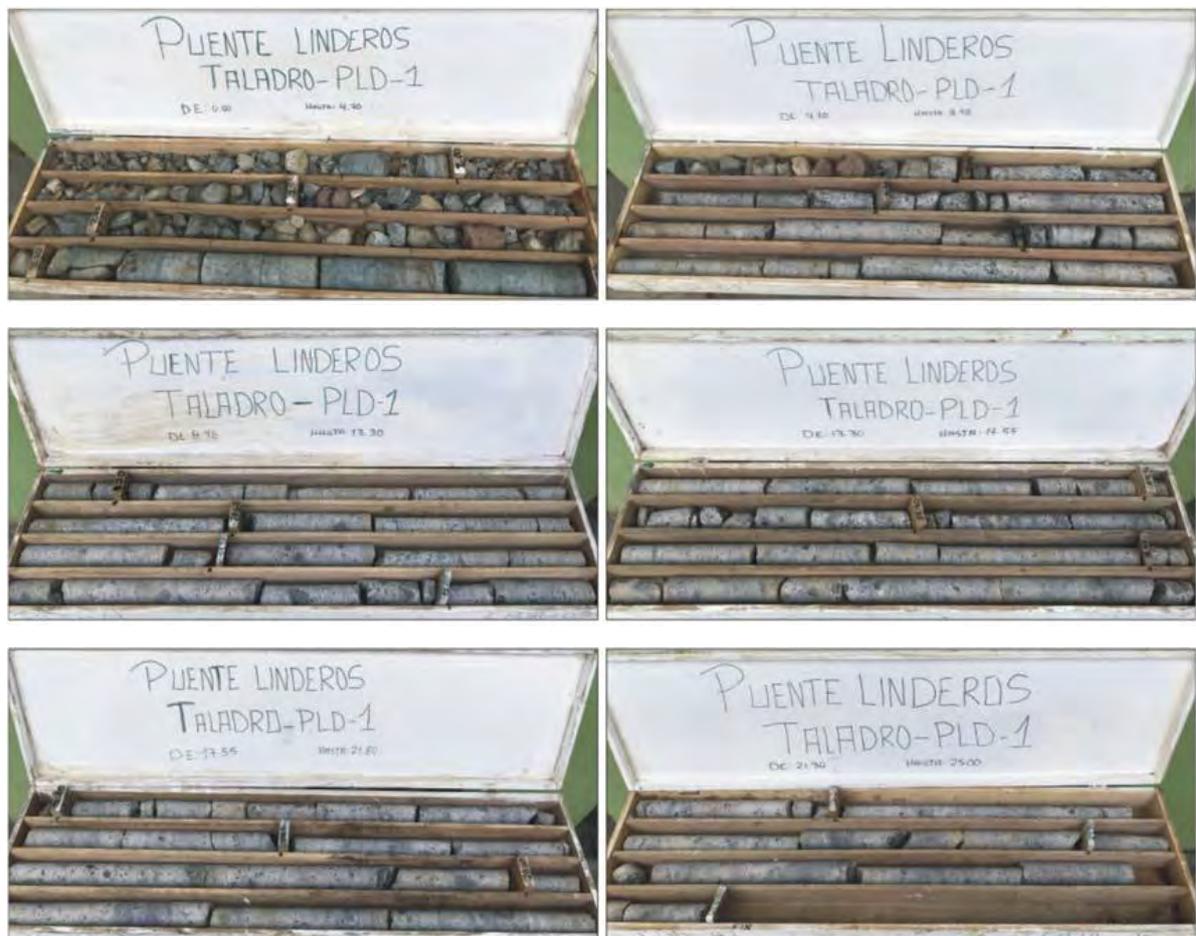
La secuencia fotográfica expuesta a continuación documenta el testigo de perforación que se expone en la presente investigación.

Fotografía 44. Testigos de perforación 01 del puente linderos proyectado.

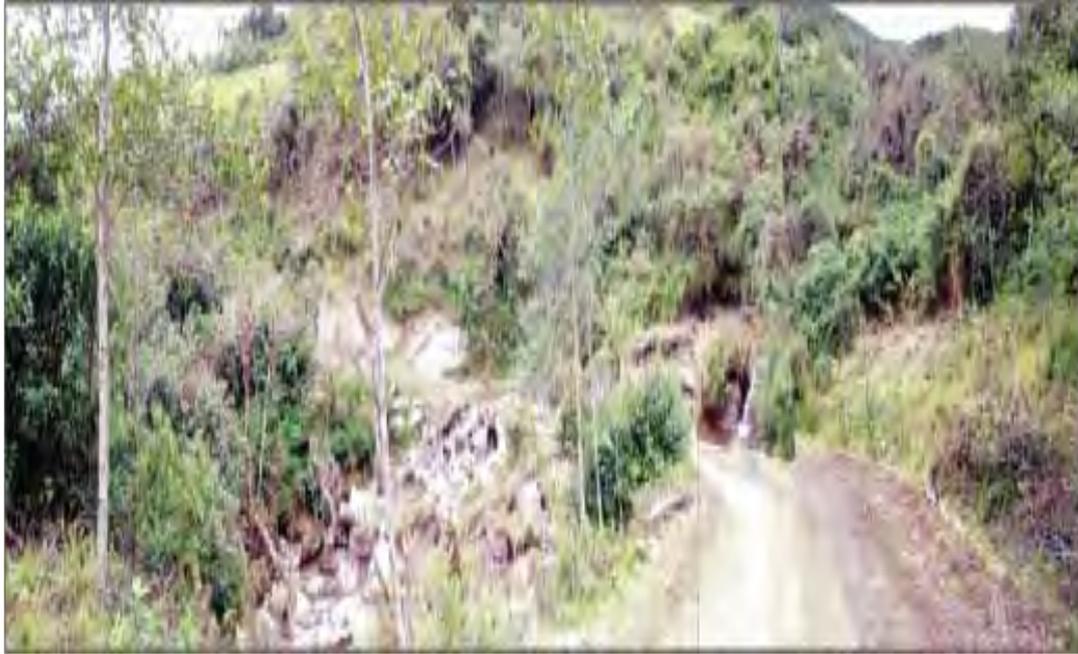
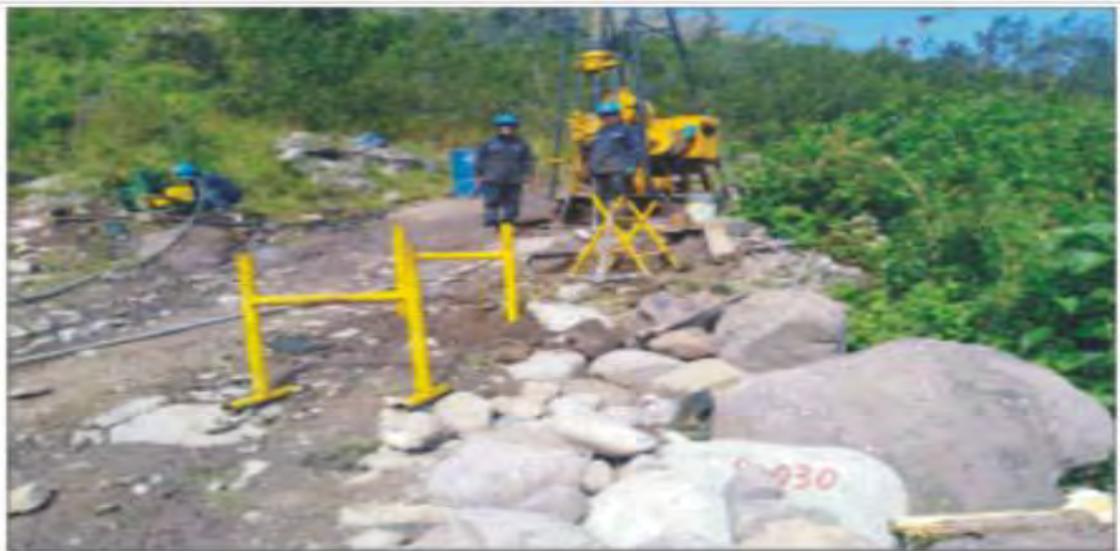
afloramiento en superficie, es decir la brecha de explosión andesítica que se documenta en las fotografías siguientes.

*Fotografía 45. Brecha de explosión andesítica, que aflora en la superficie.*

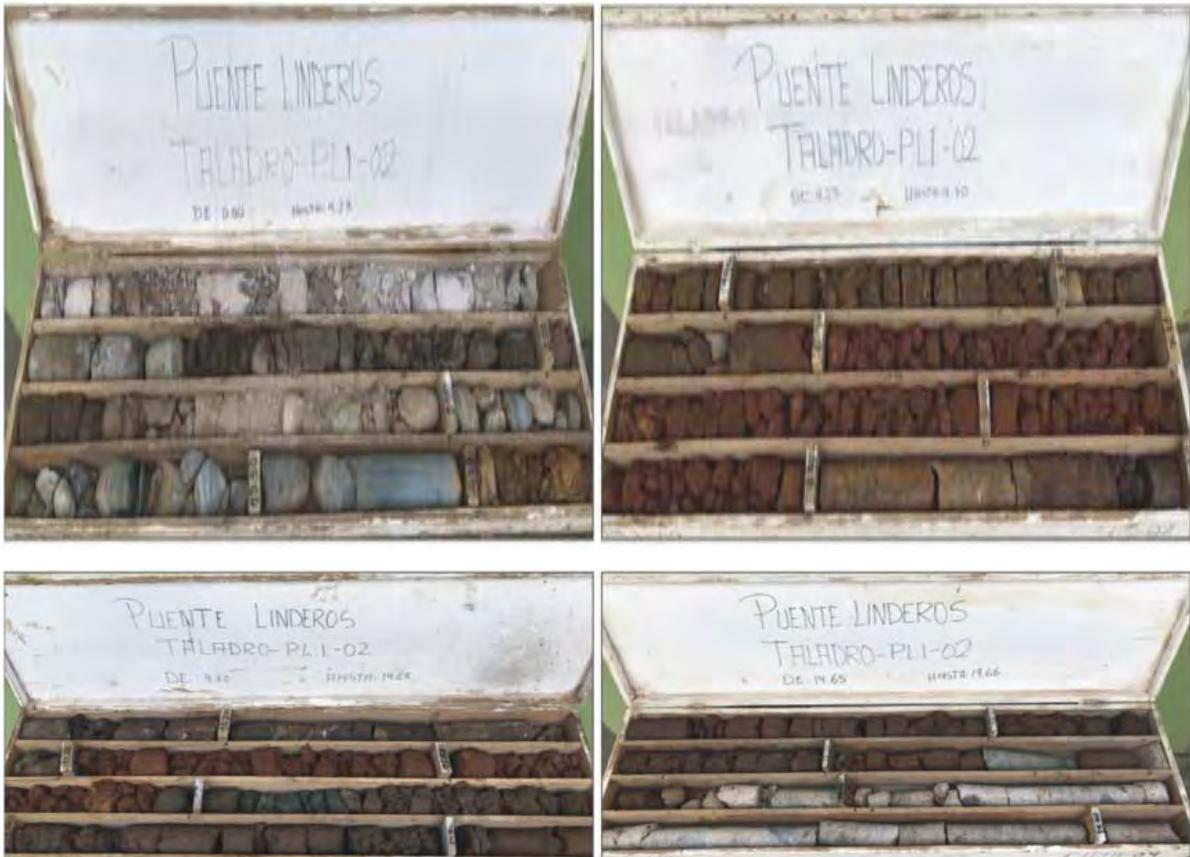
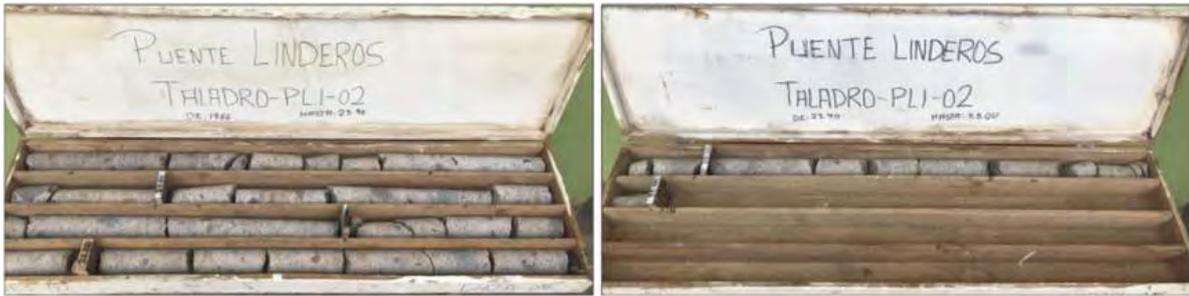
La secuencia fotográfica expuesta a continuación documenta el testigo de perforación que se expone en el presente trabajo de investigación.

Fotografía 46. Testigos de perforación 02 del puente linderos proyectado.

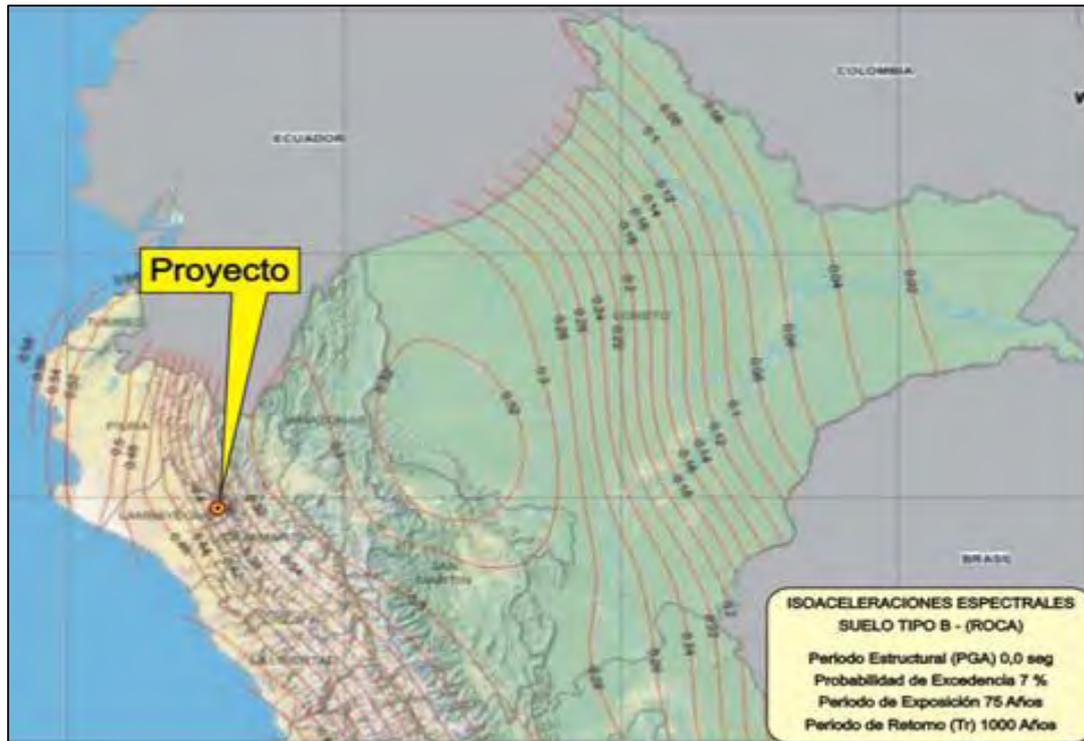
Figura N°. 22. Isoaceleraciones espectrales, periodo estructural 0.0 seg. Fuente: IBC-2012.

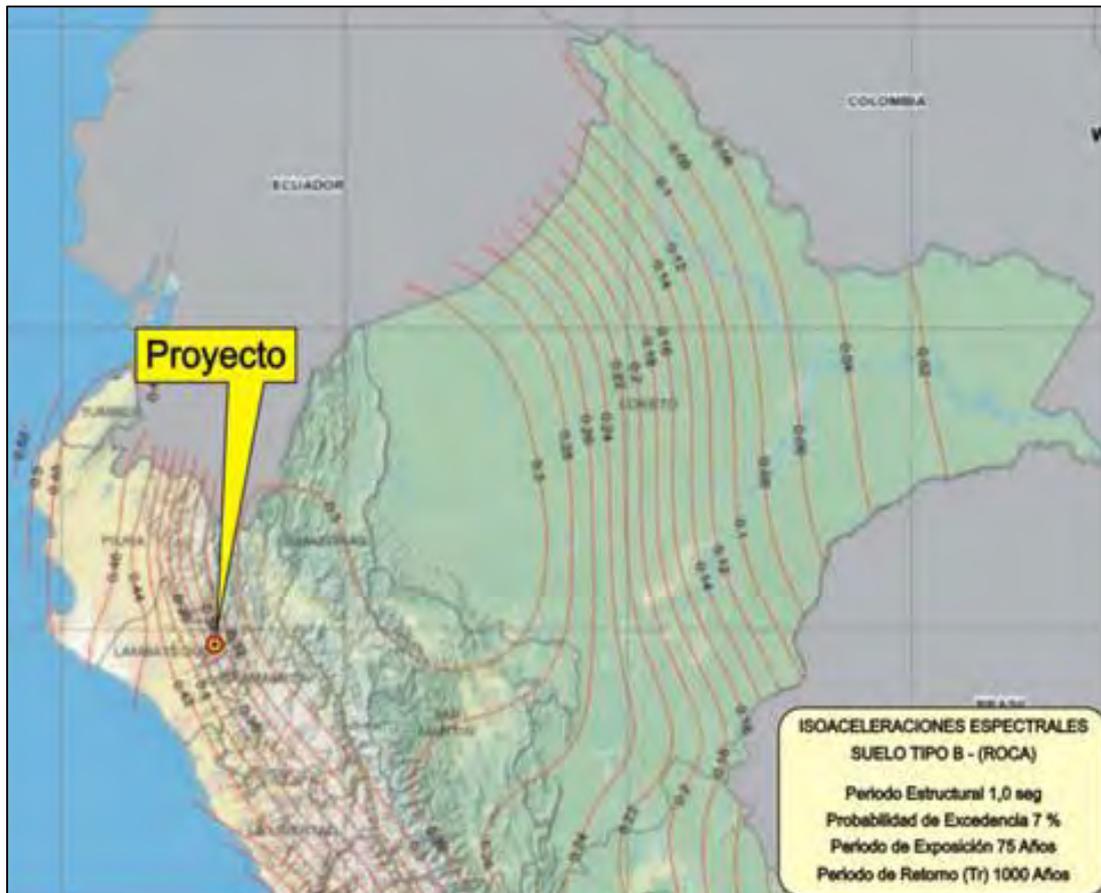
Figura N°. 23. Isoaceleraciones espectrales, periodo estructural 1.0 seg. Fuente: IBC-2012.

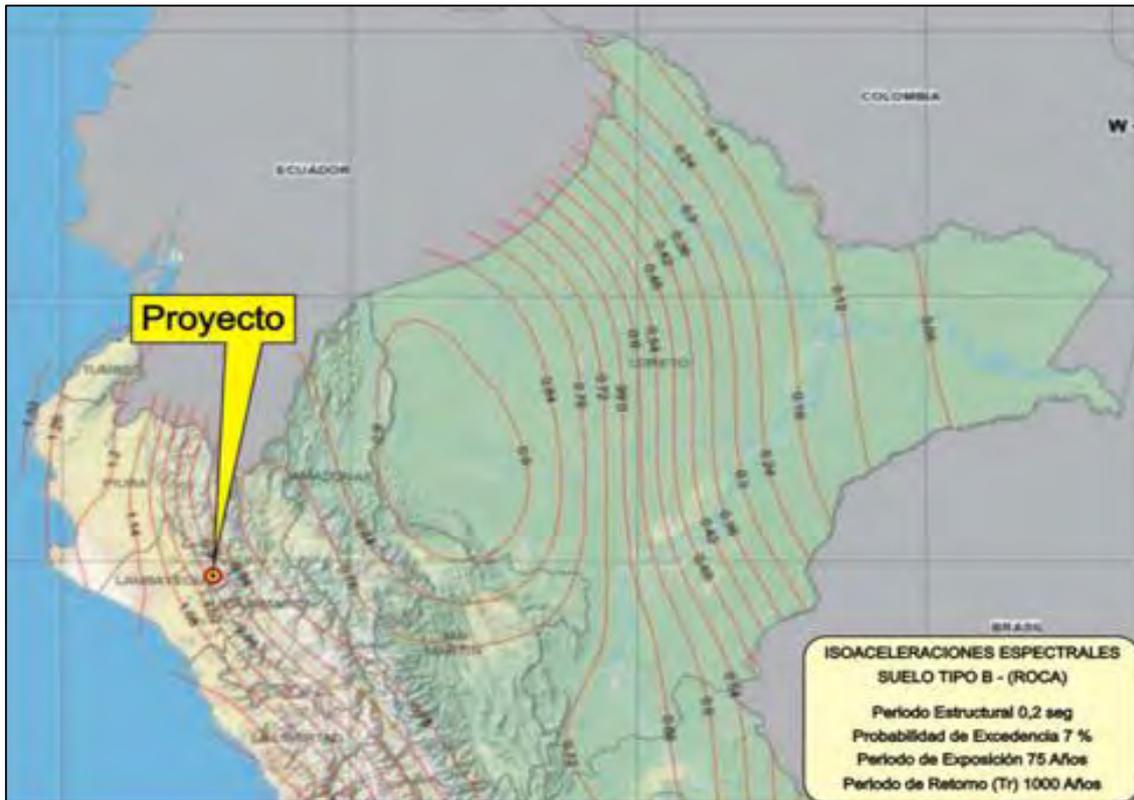
Figura N<sup>o</sup>. 24. Isoaceleraciones espectrales, periodo estructural 0.2 seg. Fuente: IBC-2012

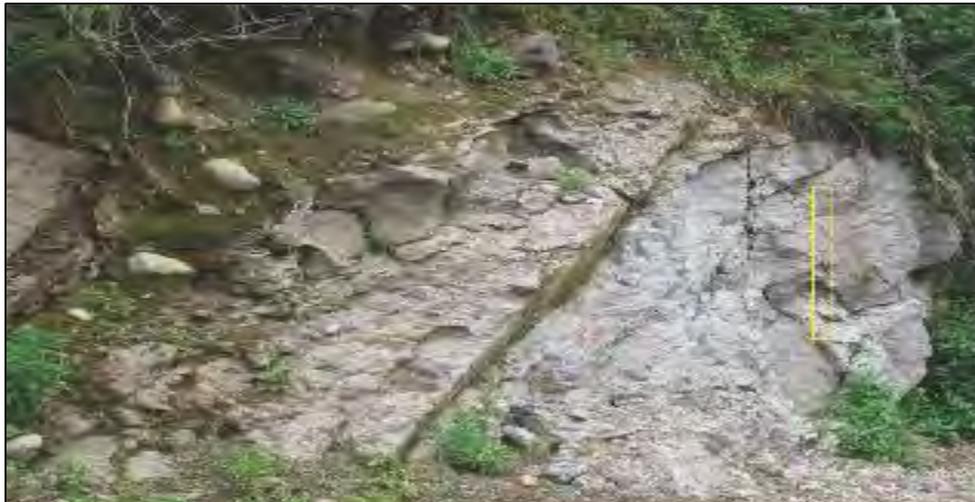
*Fotografía 47. Afloramiento rocoso, para un análisis y valoración cualitativa con el método Bieniawski conocido como RMR.*

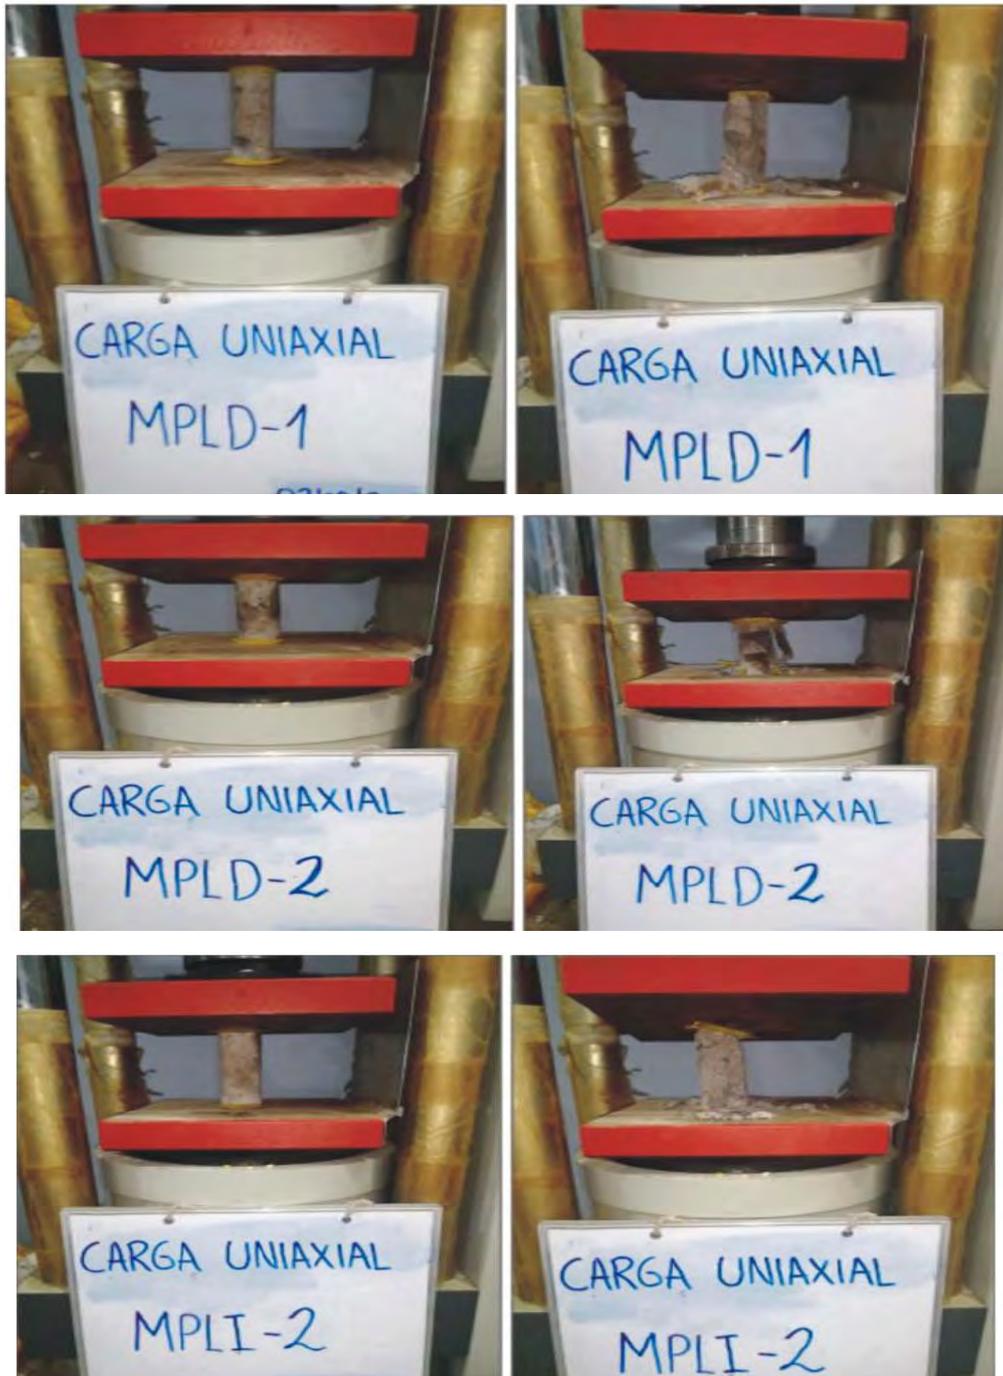
Fotografía 48. Ensayo de laboratorio carga uniaxial.
