**TESIS**

**“ESTUDIO GEOLOGICO Y GEOTECNICO PARA EL MEJORAMIENTO Y REHABILITACIÓN DEL CAMINO VECINAL EMP. LA-103 – CHILLVACA – ATUNLOMA – EMP. 103 (MAMAGPAMPA) Y ACCESO DESV. CONGONA – NUEVO PROGRESO – CONGONA, DISTRITO CAÑARIS – INCAHUASI, PROVINCIA FERREÑAFE, REGION LAMBAYEQUE”**

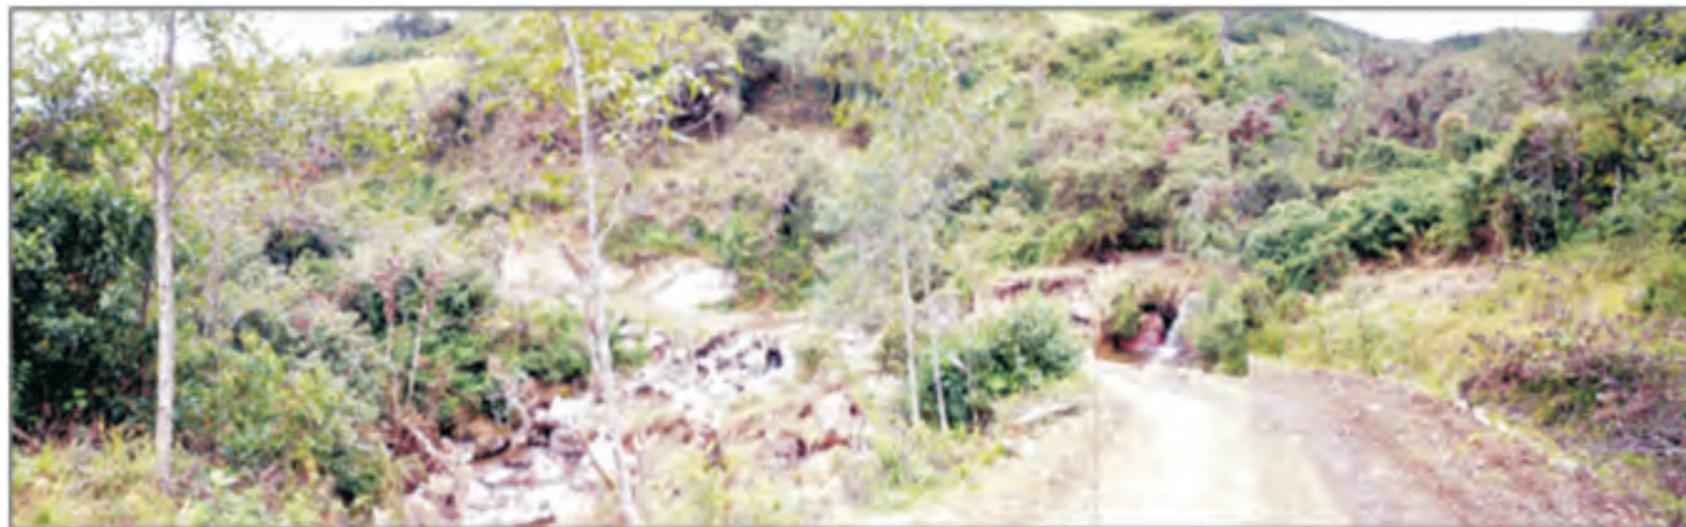
Material Fluvio - Aluviónico		Río Linderos	
Coluvio de Ladera		Puente / Eje Trazo Propietarios	
Fm. Volcánico Porculla Brecha de Explosión		Relleno Antrópico - Camino Existente

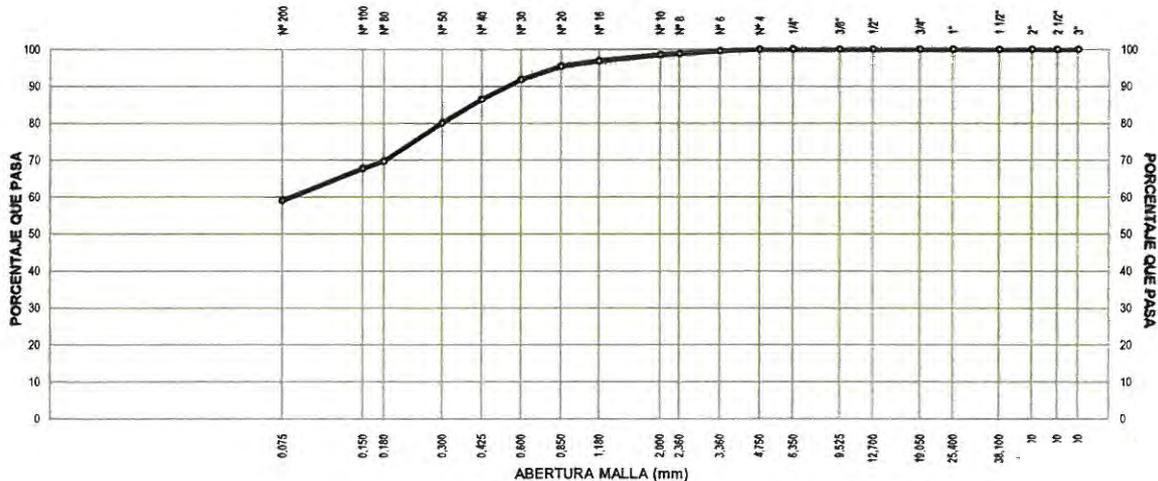
**CURVA GRANULOMÉTRICA**

CARACTERISTICAS GENERALES	
<b>ASTM D 2488 "Descripción e identificación de suelos"</b>	
Grava (Ret. N°4)	: 0.0 %
Arena	: 41.0 %
Fino (Pas. N°200)	: 59.0 %
<b>ASTM D 4318-(05) "Límites de Atterberg"</b>	
Límite Líquido (L.L.)	: 43 %
Límite Plástico (L.P.)	: 33 %
Índice Plástico (I.P.)	: 10 %
<b>ASTM D 3282, "Clasificación para el uso en vías de transporte" (AASHTO)</b>	
A-5(5)	
<b>ASTM D 2487, "Clasificación con propósito de ingeniería" (SUCS)</b>	
ML	
LIMO ARENOSO	
<b>ASTM D 2216, "Contenido de humedad"</b>	
Cont. de humedad	: 28.8 %
<b>OBSERVACIONES:</b>	
- Muestra tomada e identificada por el solicitante.	
- Ensayo efectuado al agregado global natural.

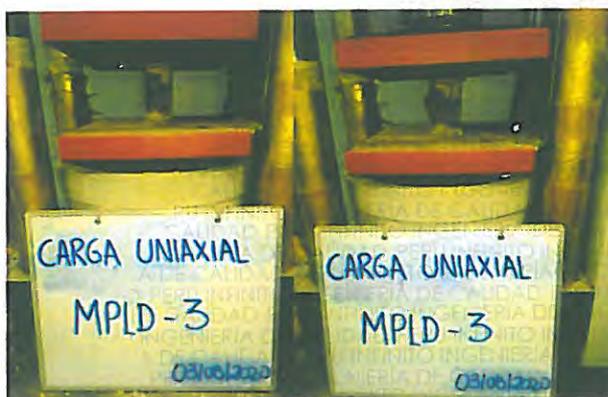
<b>ASTM C 170</b>	<b>ENSAYO DE COMPRESIÓN UNIAXIAL</b>
-------------------	--------------------------------------

Descripción	Fecha de Ensayo	Carga de Rotura (kg)	Altura (L) (cm)	Diámetro (D) (cm)	Relación L/D	Área (cm <sup>2</sup> )	Factor de Corrección	Resistencia a la Compresión sin Corregir (kg/cm <sup>2</sup> )	Resistencia a la Compresión Corregida (kg/cm <sup>2</sup> )
Testigo en forma vertical	03/08/2020	4,865	10.5	4.7	2.25	17.06	1.02	285.2	291

ANTES DEL ENSAYO

DESPUES DEL ENSAYO

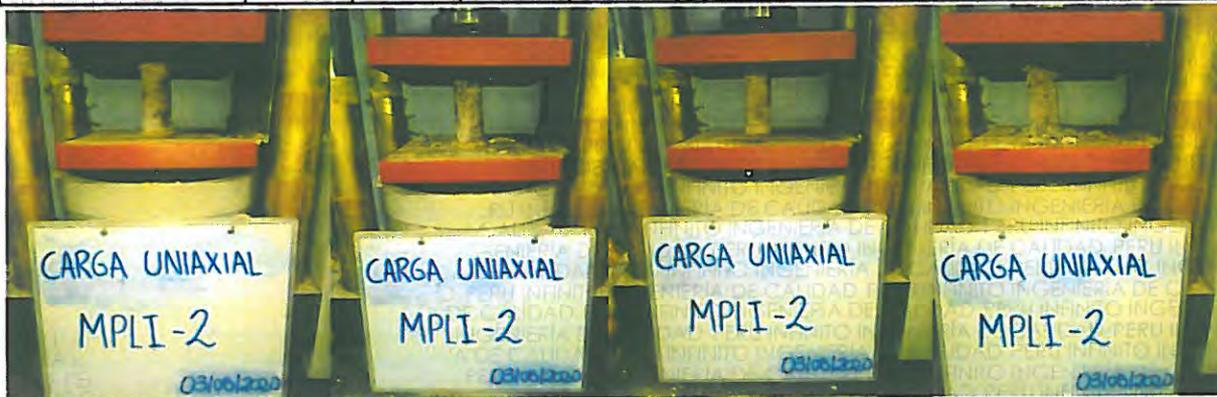
<b>ASTM C 170</b>	<b>ENSAYO DE COMPRESIÓN UNIAXIAL</b>
-------------------	--------------------------------------

Descripcion	Fecha de Ensayo	Carga de Rotura (kg)	Altura (L) (cm)	Diametro (D) (cm)	Relacion L/D	Area (cm <sup>2</sup> )	Factor de Correccion	Resistencia a la Compresion sin Corregir (kg/cm <sup>2</sup> )	Resistencia a la Compresion Corregida (kg/cm <sup>2</sup> )
Testigo en forma vertical	03/08/2020	5,250	11.9	4.7	2.55	17.06	1.04	307.8	321
Testigo en forma vertical	03/08/2020	5,519	12.1	4.7	2.59	17.06	1.05	323.6	339

ANTES DEL ENSAYO

DESPUES DEL ENSAYO

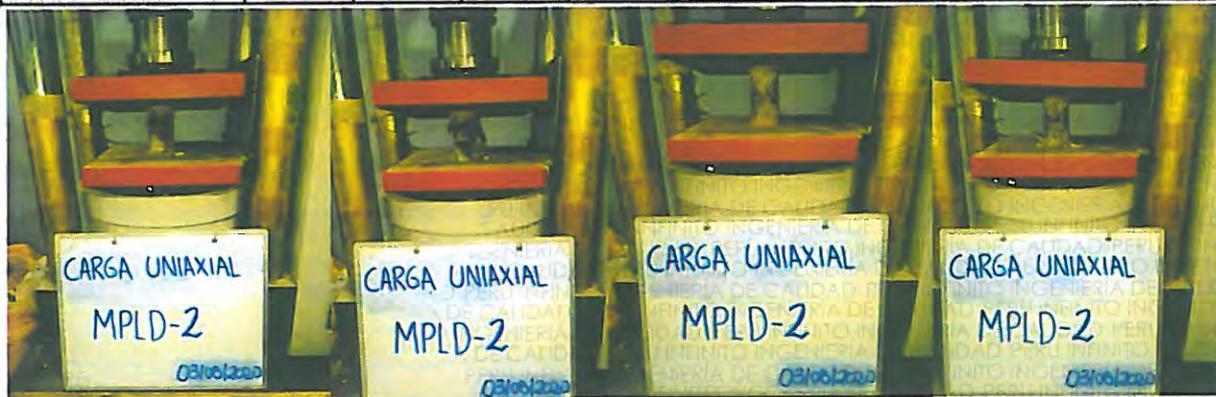
<b>ASTM C 170</b>	<b>ENSAYO DE COMPRESIÓN UNIAXIAL</b>
-------------------	--------------------------------------

Descripcion	Fecha de Ensayo	Carga de Rotura (kg)	Altura (L) (cm)	Diametro (D) (cm)	Relacion L/D	Area (cm <sup>2</sup> )	Factor de Correccion	Resistencia a la Compresion sin Corregir (kg/cm <sup>2</sup> )	Resistencia a la Compresion Corregida (kg/cm <sup>2</sup> )
Testigo en forma vertical	03/08/2020	8,895	10.0	4.7	2.14	17.06	1.01	521.5	527
Testigo en forma vertical	03/08/2020	9,140	10.2	4.7	2.18	17.06	1.01	535.9	544

ANTES DEL ENSAYO

DESPUES DEL ENSAYO

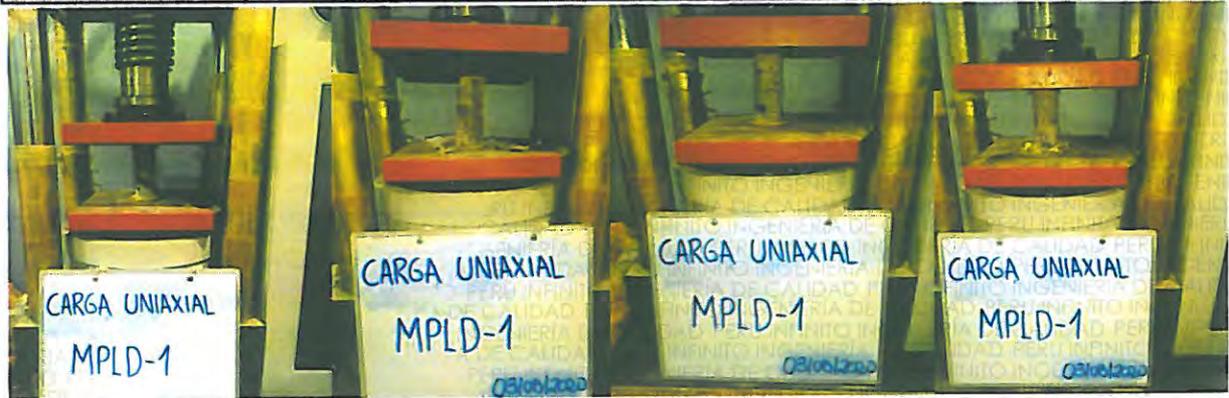
<b>ASTM C 170</b>	<b>ENSAYO DE COMPRESIÓN UNIAXIAL</b>
-------------------	--------------------------------------

Descripcion	Fecha de Ensayo	Carga de Rotura (kg)	Altura (L) (cm)	Diametro (D) (cm)	Relacion L/D	Area (cm <sup>2</sup> )	Factor de Correccion	Resistencia a la Compresion sin Corregir (kg/cm <sup>2</sup> )	Resistencia a la Compresion Corregida (kg/cm <sup>2</sup> )
Testigo en forma vertical	03/08/2020	4,938	12.8	4.7	2.75	17.06	1.06	289.5	307
Testigo en forma vertical	03/08/2020	5,081	12.5	4.7	2.69	17.06	1.06	297.9	314

ANTES DEL ENSAYO

DESPUES DEL ENSAYO
