UNIVERSIDAD NACIONAL DE SAN ANTONIO ABAD DEL CUSCO

ESCUELA PROFESIONAL DE ARQUEOLOGÍA

TESIS

**DISTRIBUCIÓN ESPACIAL ARQUITECTONICA DEL SITIO
ARQUEOLOGICO DE WANQ'ORAQAY: YANAOCA – CANAS – CUSCO**

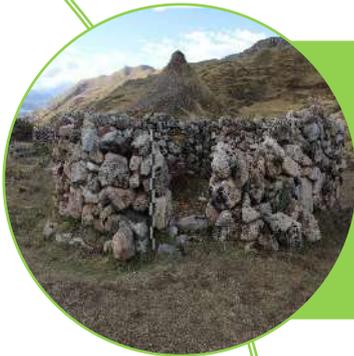
ANALISIS ARQUITECTONICO DEL S. A. DE WANQORAQAY

ELEMENTOS FUNCIONALES

- a) Externos: Caminos, muros.
- b) Primarios: Escalinatas.
- c) Secundarios: Vano de acceso, zarunas.

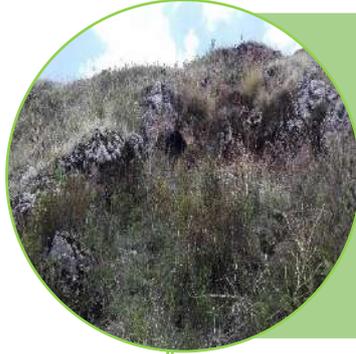
TECNICAS DE CONSTRUCCION

Para la construcción de sus estructuras realizaron actividades de acondicionamiento del espacio físico y construyeron muros de contención, alguno de ellos sobre afloramiento rocoso.

Se tienen diferentes características de las técnicas de construcción como por ejemplo las estructuras de planta circular, semicircular y rectangular, los muros de mampostería ordinaria

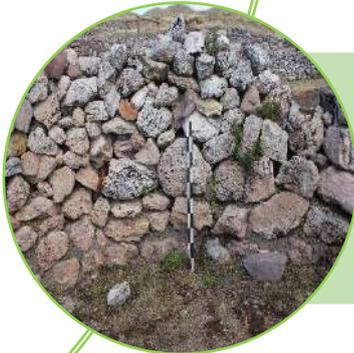
MATERIALES DE CONSTRUCCION

- Ptreos: Caliza, arenisca.
- Mortero: Está compuesta por piedrecillas, arcilla, y tierra negra.

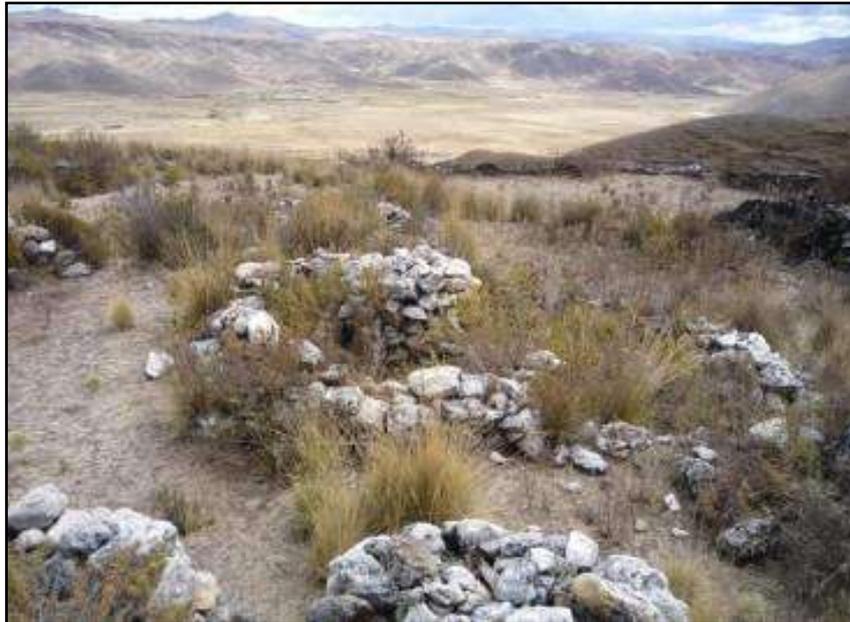
Figura 5

Vista general del sitio arqueológico de Wanq’oraqay (2005)

Nota. Fotografía donde se muestra el estado real que presentaba el sitio arqueológico de Wanq’oraqay el año 2005. Tomada del “Informe Anual de Identificación y Registro de Sistema Vial Andino y Sitios Arqueológicos, Acomayo, Paruro”, 2005, proyecto Qhapaq – Ñan.

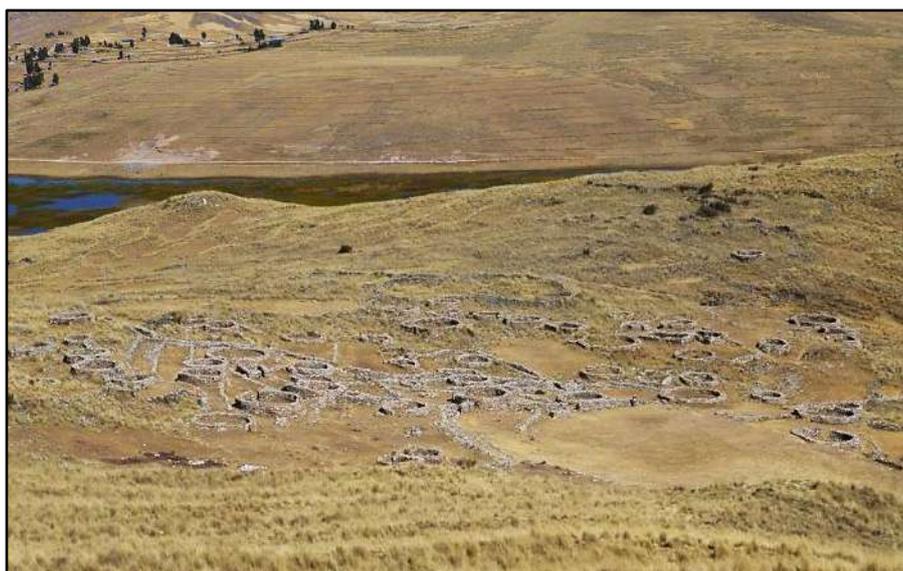
Vista frontal del Sitio. Arqueológico. de Machullacta.

Nota. Fotografía de vista frontal del S. A. de Machullacta. Tomada de la Tesis *Estudio Arqueológico y Etnohistórico de Machullacta - Canas* [figura], por Puma S. y Guevara F, 2012.

Descripción del sitio. - Se caracteriza por la presencia de más de un centenar de recintos de planta circular y unos cuantos de planta rectangular, dentro de ellos una Kallanka con dimensiones de 18.40m x 7.60 x 0.80, los recintos de planta circular varían en cuanto a su diámetro teniendo entre 7, 6, 5, 4,3.5, 2.5 m. la mayoría de estos recintos se encuentran a nivel de superficie en algunos casos a 0.70cm. De altura, similar que al anterior sitio arqueológico se alteraron muchos recintos, al este; en la parte alta se ubica el Apu Torreqaqa, con algunas estructuras y muro de contención. (Puma S. & Guevara F., 2012)

Tal y como se mencionó anteriormente, en la Figura 9 se puede observar una imagen que muestra el emplazamiento arquitectónico.

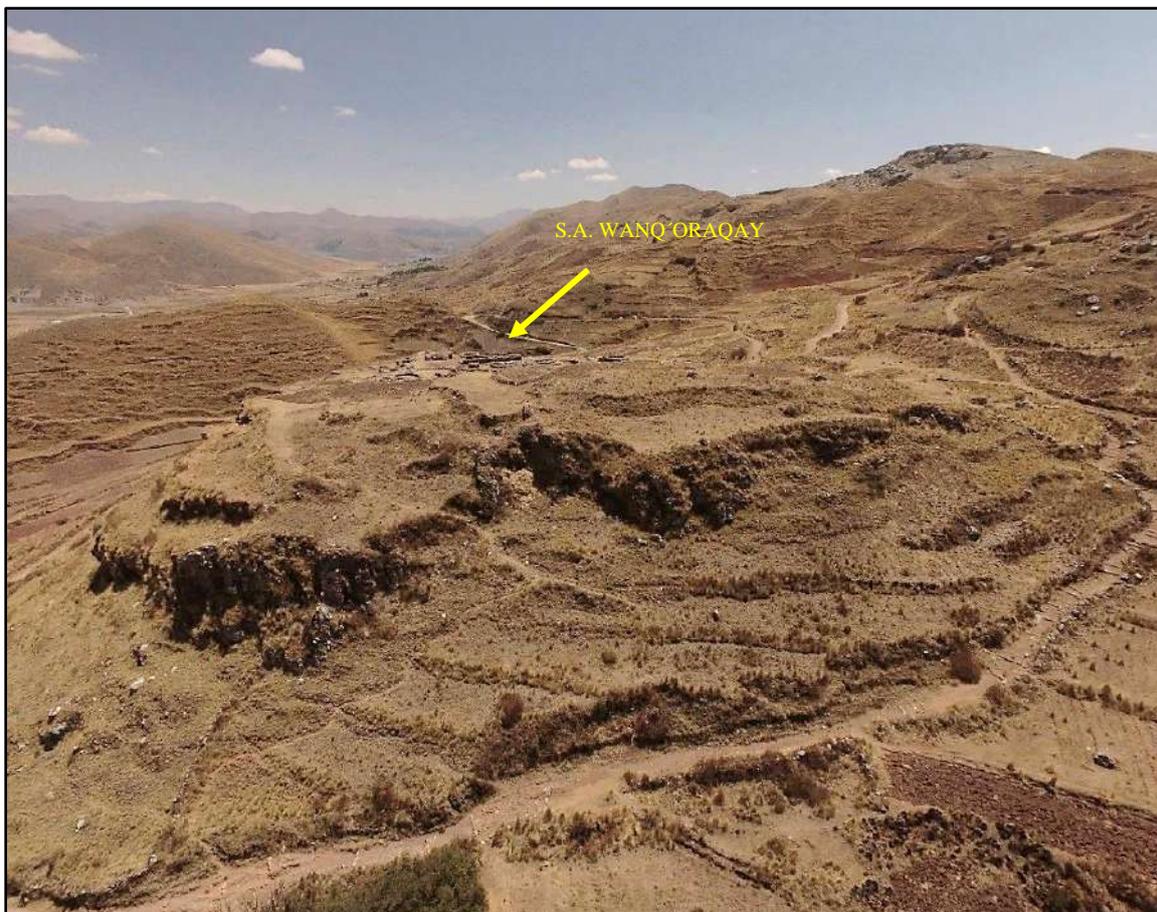
Figura 18

Vista Lateral del Sitio Arqueológico de Wanq’oraqay.

Nota. En la foto se observa al sitio arqueológico en la parte superior de la lomada, rodeada por afloramientos rocosos; así mismo se observa la presencia del camino prehispánico en la parte baja, que sirvió de acceso y medio de conexión con otros sitios.

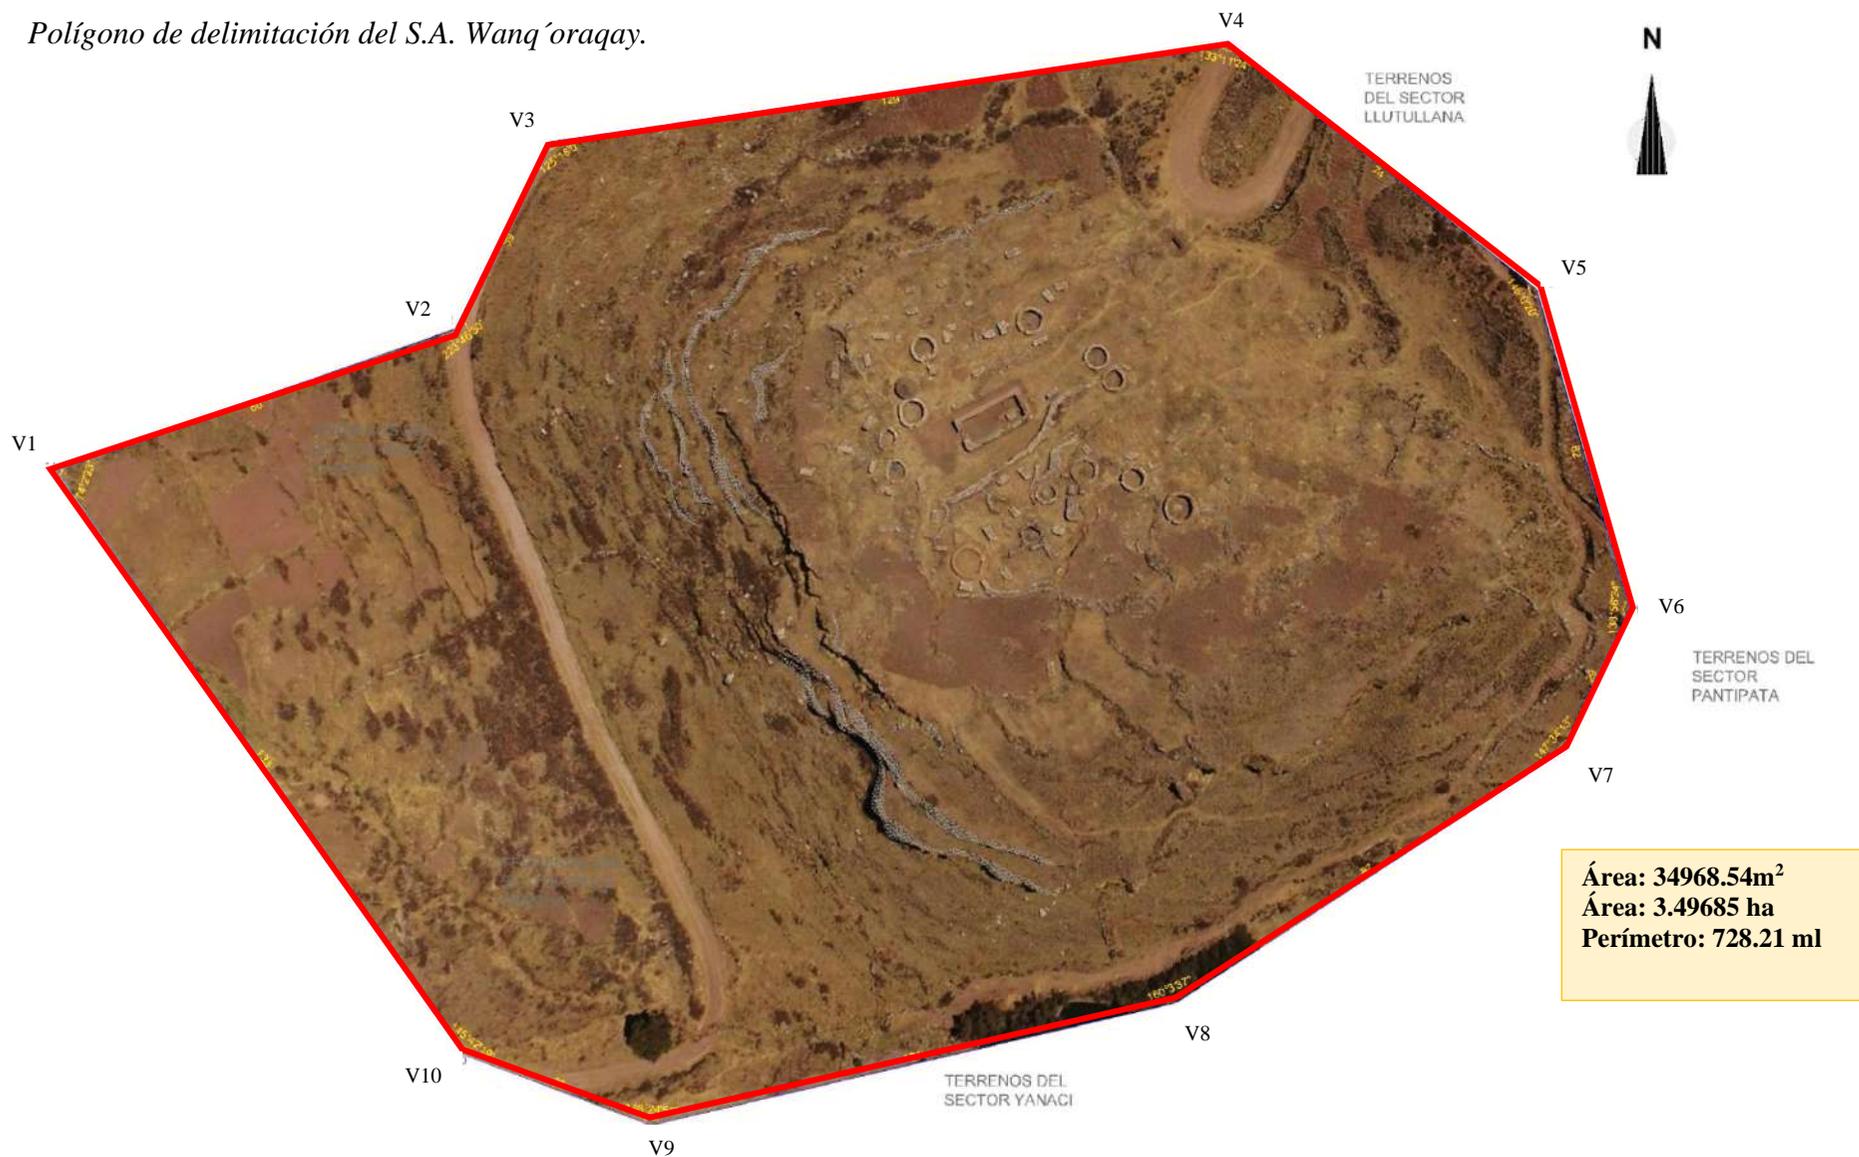
Nota. Ortofoto elaborada mediante la toma de fotografías aéreas; se observa el polígono de delimitación y los puntos de cada vértice, así mismo se observa las evidencias arquitectónicas y la información del área y perímetro.

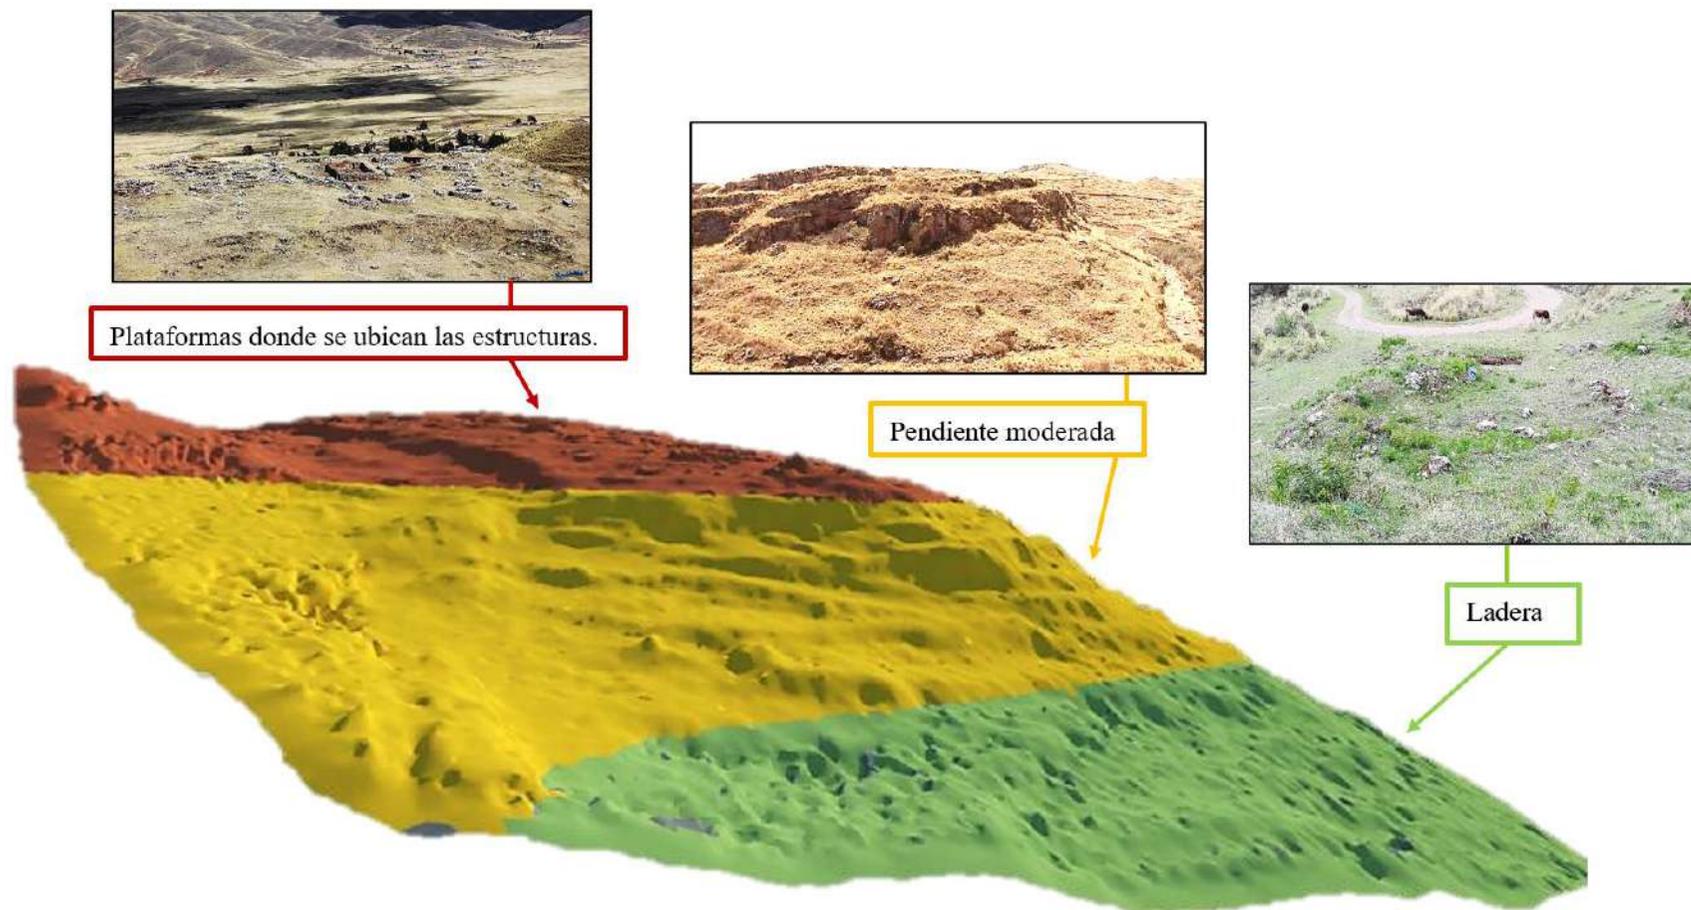
Nota. Imagen de vista lateral elaborada mediante el programa HEC RAST, se muestra Mediante la diferenciación de los colores el grado de pendiente que posee el Sitio Arqueológico de Wanq’oraqay, acompañada con sus respectivas fotografías visuales.

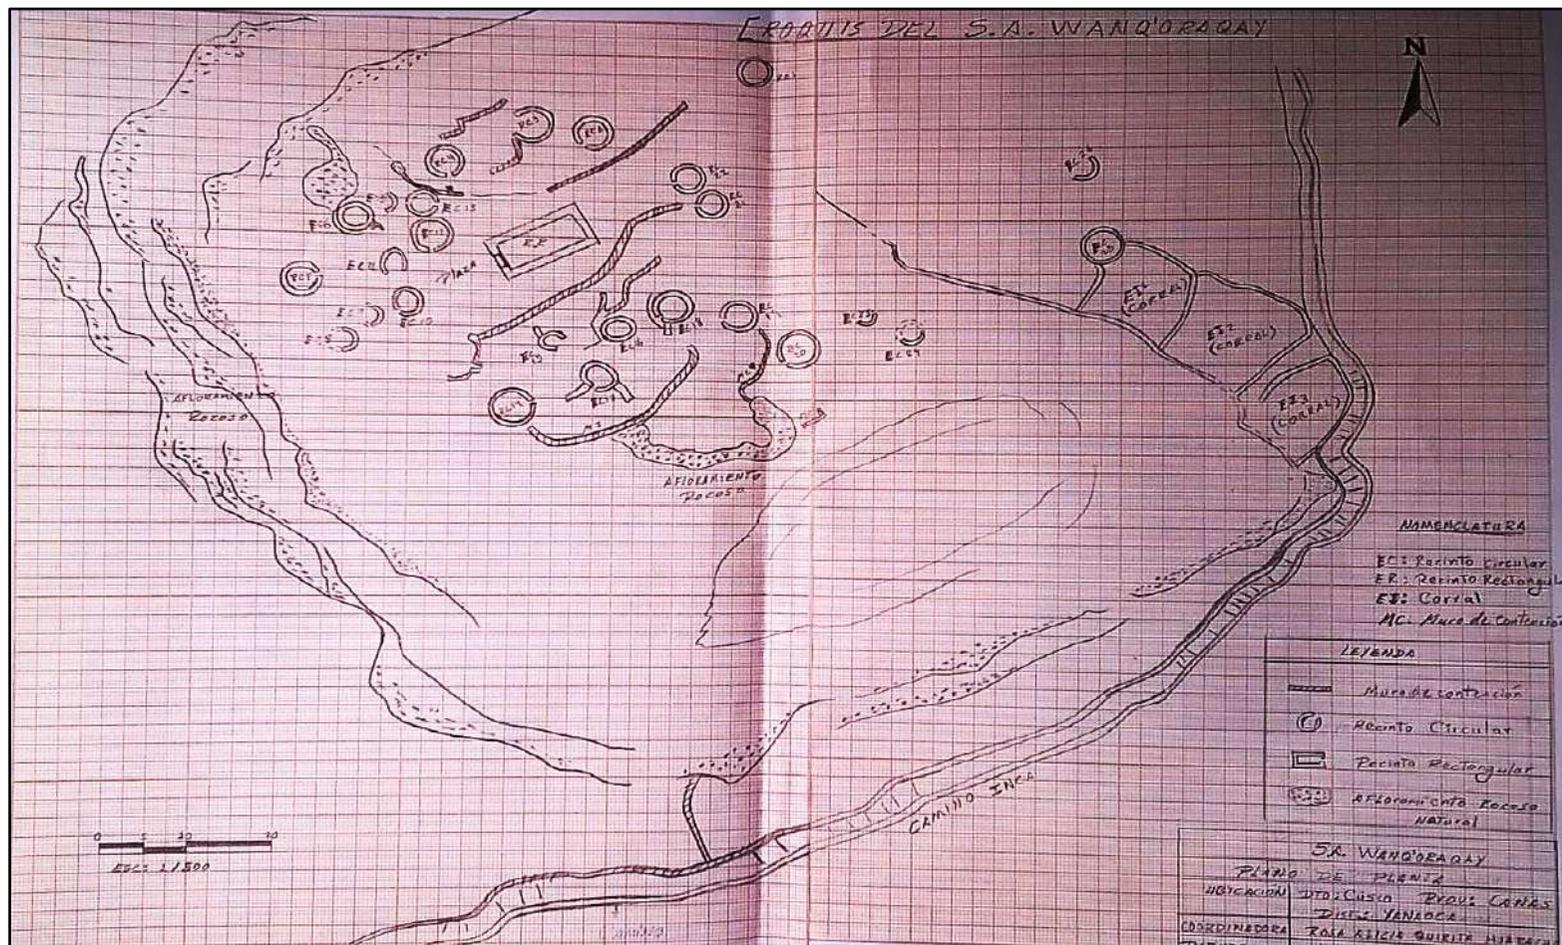
Nota. Dibujo del croquis de planta del sitio arqueológico de Wanq’oraqay elaborado en papel milimetrado, nótese a detalle el camino y las evidencias arquitectónicas registradas.

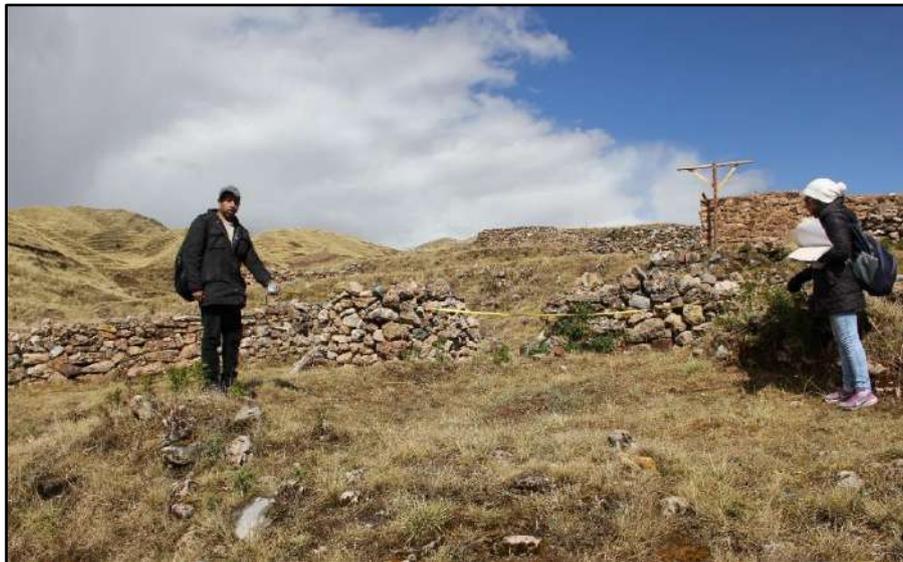
Figura 37

Registro de la estructuras circular EC-01.

Nota. Fotografía que muestra el momento donde se realiza la medición del diámetro de la estructura circular EC-01.

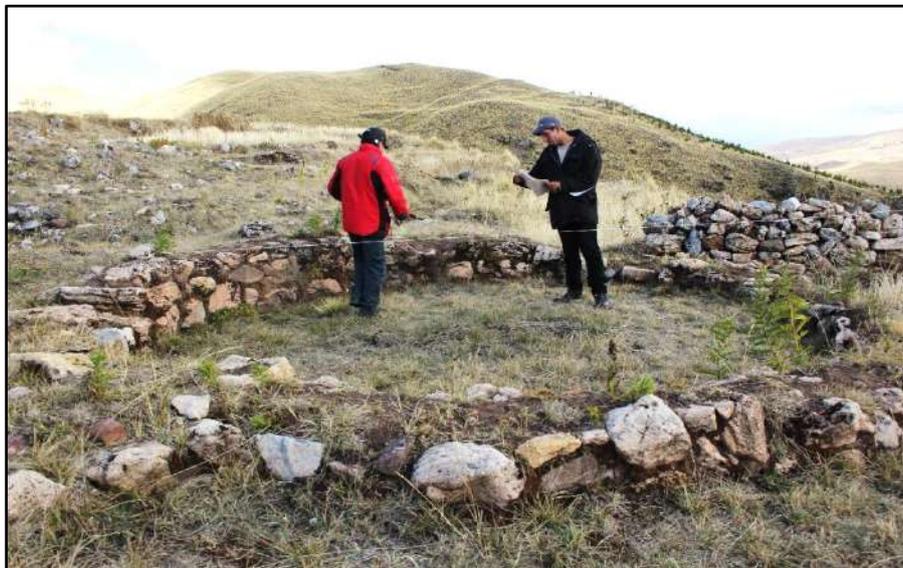
Figura 38

Registro de la estructura circular EC-11.

Nota. Fotografía tomada durante el registro grafico del paramento interno de la estructura circular EC-11, tomando como referencia el trazo realizado de un eje.

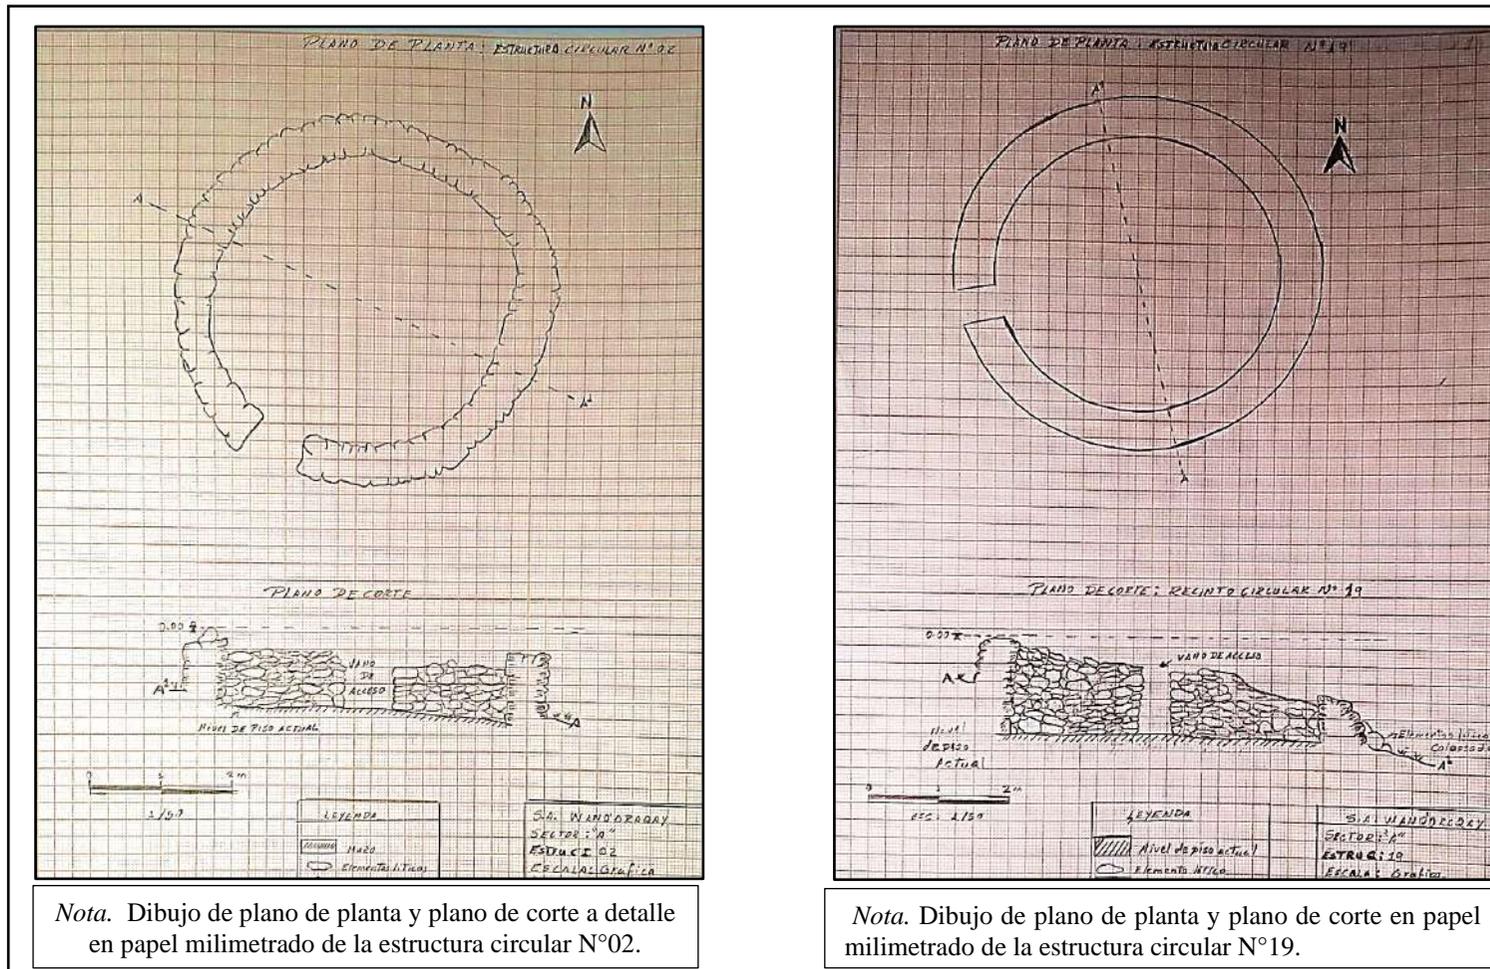
Nota. Dibujo en papel milimetrado, de las evidencias circulares, nótese a detalle el diámetro, el dibujo de elevación de los muros interiores, y los vanos de acceso.

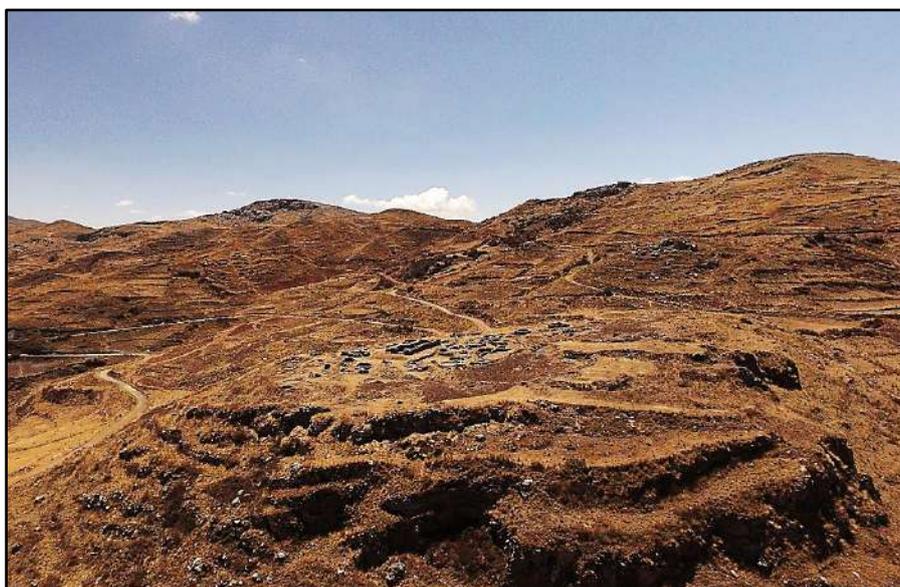
Figura 41

Fotografía aérea de vista lateral del S.A de Waq’oraqay.

Nota. Fotografía que muestra la vista lateral del sitio arqueológico de Wanq’oraqay, nótese el agrupamiento de las evidencias arquitectónicas en la parte superior.

Cabe resaltar que también se efectuaron fotografías aéreas utilizando un Drone, el cual sobrevoló sobre el sitio arqueológico a una altura aproximada de 90 a 130 m, para determinar mejor la cantidad de evidencias arquitectónicas que fueron contrastadas con el registro topográfico; esto nos permitió generar una planimetría más detallada y lograr realizar una buena delimitación.

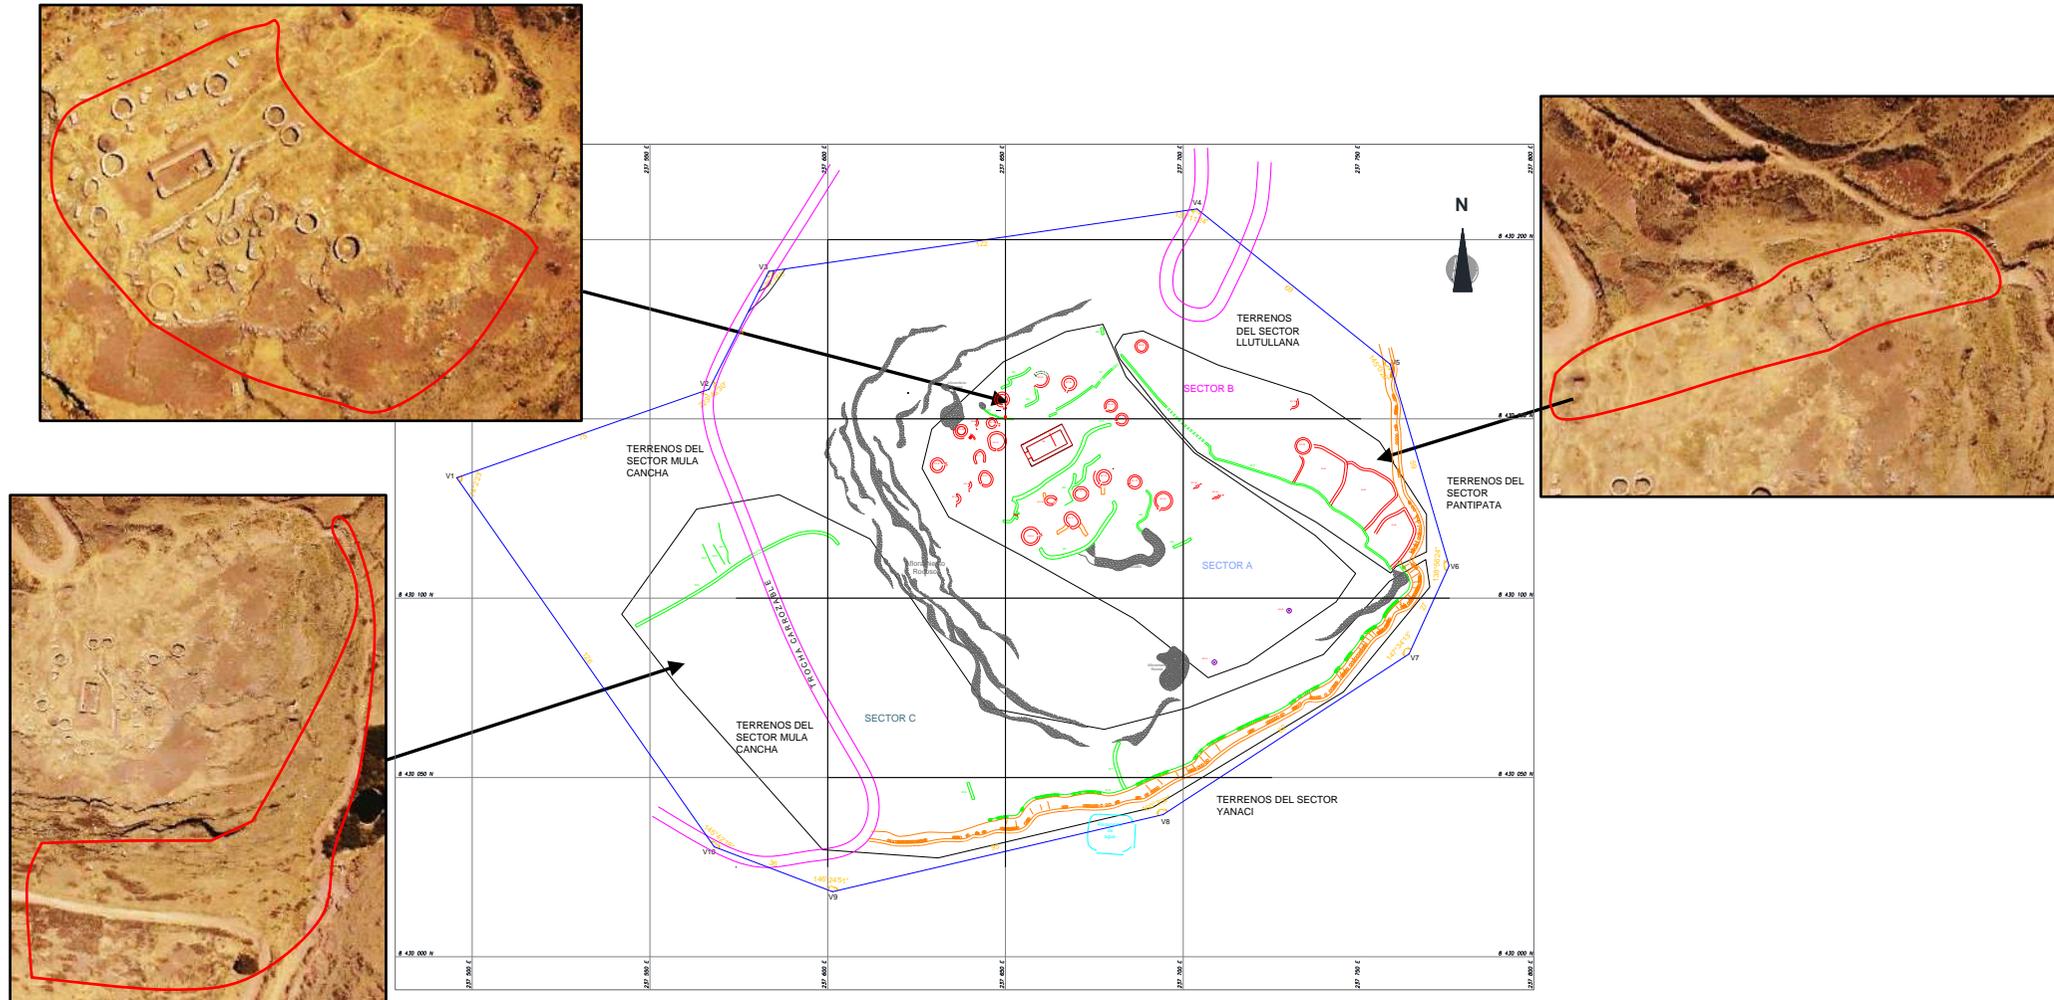
Figura 44

Sectorización del S.A de Wanq’oraqay,

Nota. Imagen que muestra la sectorización del sitio arqueológico de Wanq’oraqay, nótese las fotografías aéreas de cada sector.

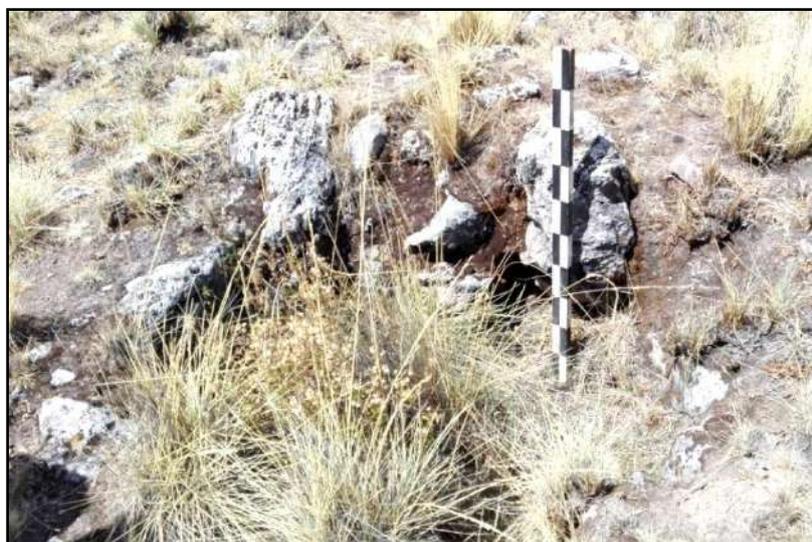
Figura 45

Estructura funeraria 01.

Nota. Fotografía lateral de la parte superior de la estructura funeraria (cista), donde se observa el estado de conservación.

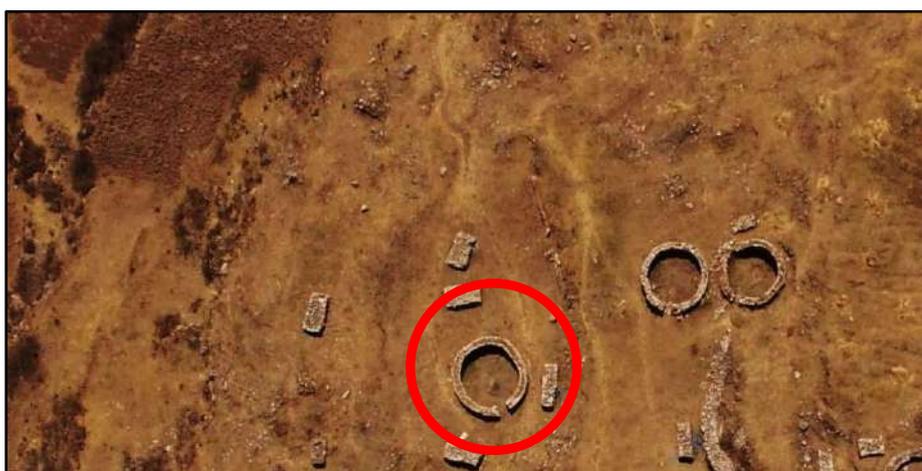
Figura 46

Vista aérea de la estructura circular 02.

Nota. Fotografía aérea donde se observa en planta la estructura circular 02.

El paramento de la estructura es de aparejo rustico; conformado por elementos líticos de tipo arenisca y calizas de formas y tamaños variados cuyas dimensiones oscilan de entre 0.36 m de largo por 0.28 m de ancho (*grandes*) y 0.16 m de largo por 0.07 m de ancho (*pequeños*), todas unidas con mortero de barro.

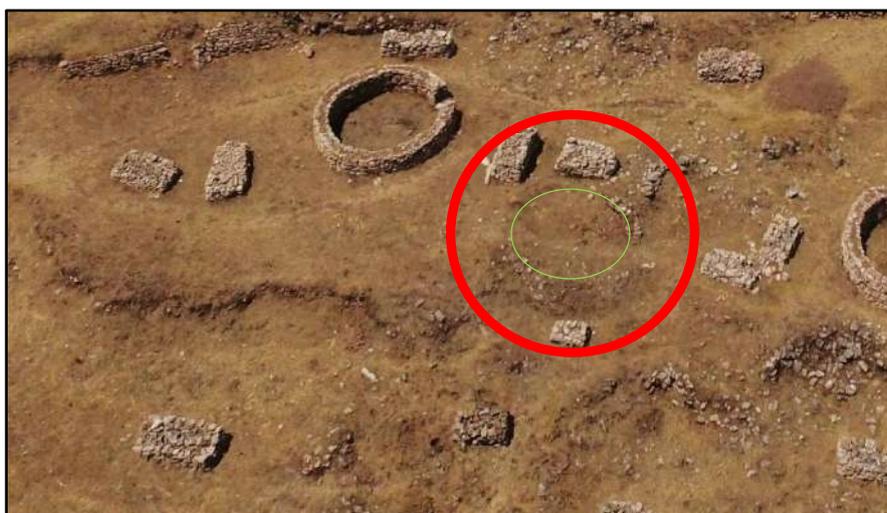
Figura 48

Vista aérea de la estructura circular 03.

Nota. Fotografía aérea que muestra el emplazamiento arquitectónico y estado de conservación de la estructura circular 03.

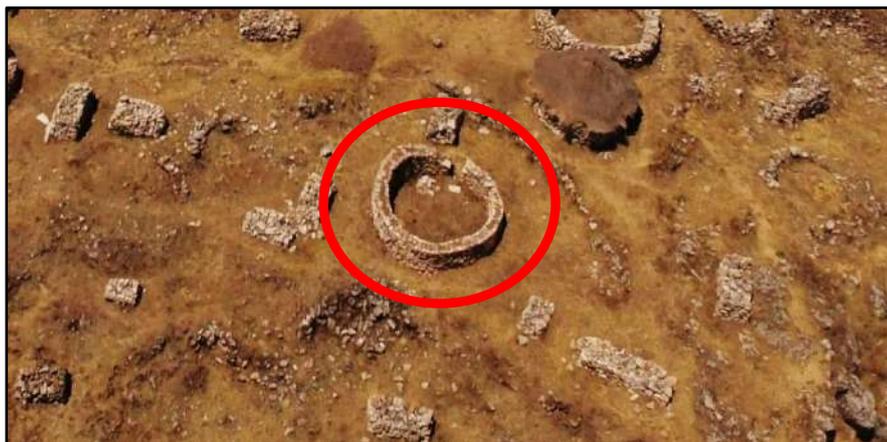
Figura 50

Vista aérea de la estructura circular 04.

Nota. Fotografía aérea donde se observa la estructura de planta circular 04, así mismo se muestra la orientación del vano de acceso direccionado al MC-05.

La estructura presenta un aparejo rustico que manifiesta un encimado de roca sin labrar compuesto por elementos líticos de caliza y arenisca.

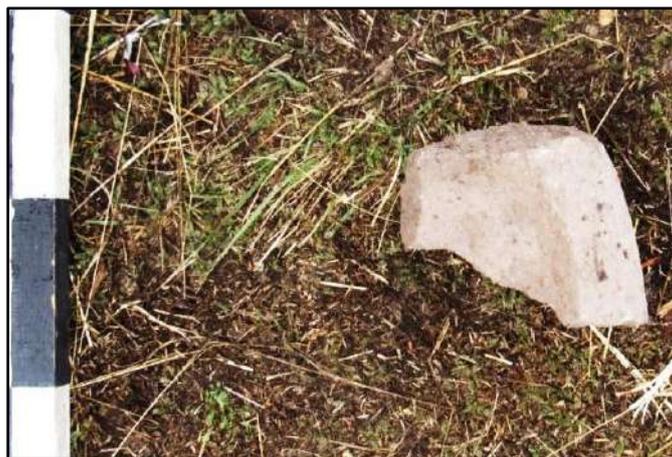
Figura 52

Asociado cultural de la estructura circular 04.

Nota. Fragmento de artefacto lítico de tipo arenisca; presenta un desgaste de manera circular cóncava.

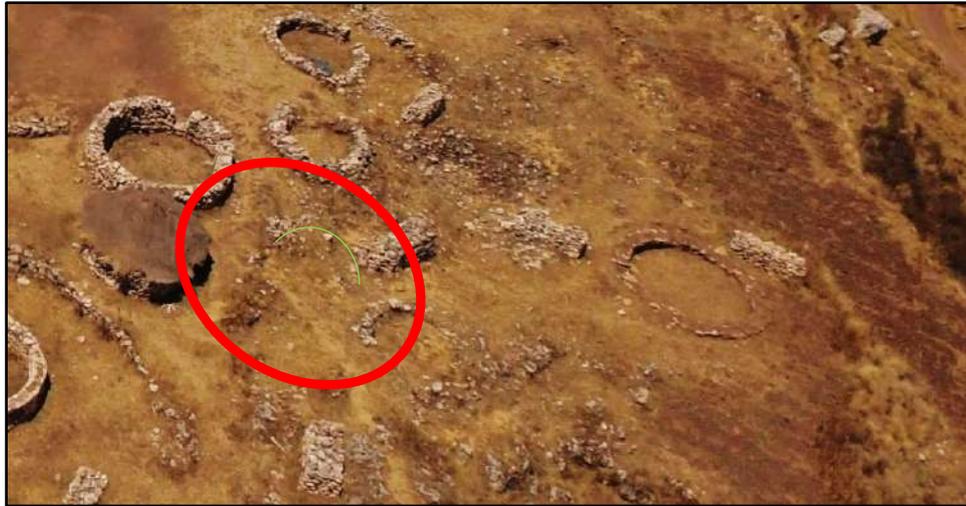
Figura 53

Vista aérea de la estructura circular 05.

Nota. Fotografía aérea donde se observa la estructura circular 05, se encuentra asociada a la EC-13, así mismo se visualiza el planeamiento espacial y el desnivel que presenta, donde la estructura colapso.

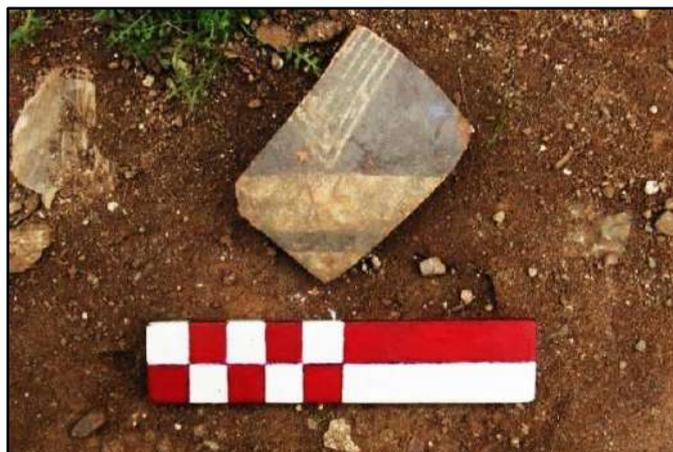
Figura 55

Asociado cultural de la estructura circular 05.

Nota. Fotografía donde se observa un fragmento de cerámica con decoración geométrica en forma de rombos, así mismo se visualiza decoración en bandas de color crema sobre fondo negro.

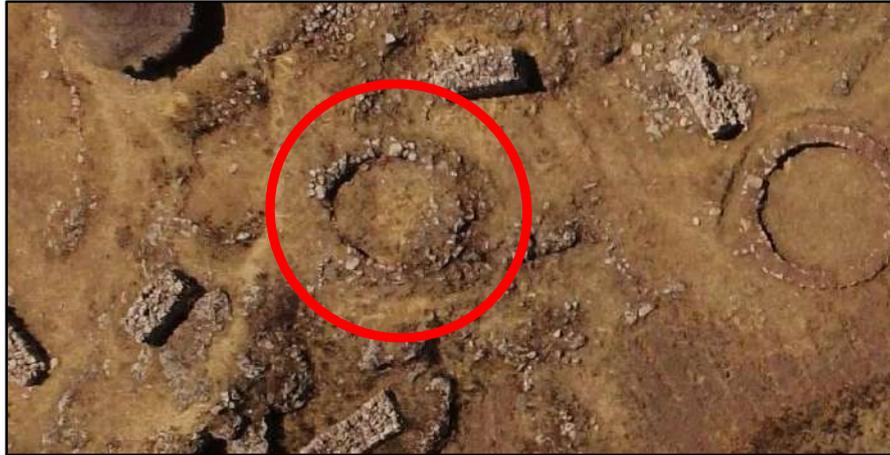
Figura 56

Vista aérea de la estructura circular 06.

Nota. Fotografía aérea donde se observa el emplazamiento arquitectónico que presenta la estructura circular 06.

Se encuentra ubicado en las coordenadas UTM: N 8430146.53 y E 237637.05, presenta un planeamiento arquitectónico que correspondería a una estructura de planta circular con un diámetro interno de 3.35 m, con un ancho de muro de 0.70 m promedio, se encuentra emplazada sobre una plataforma circular, no se ha evidenciado el vano de acceso por encontrarse a nivel de piso; en si se observa el adosamiento de un muro que contiene una pequeña escalinata de 05 peldaños; el paramento del recinto es de aparejo rustico conformado por elementos líticos de tipo arenisca y calizas unidos con mortero de barro.

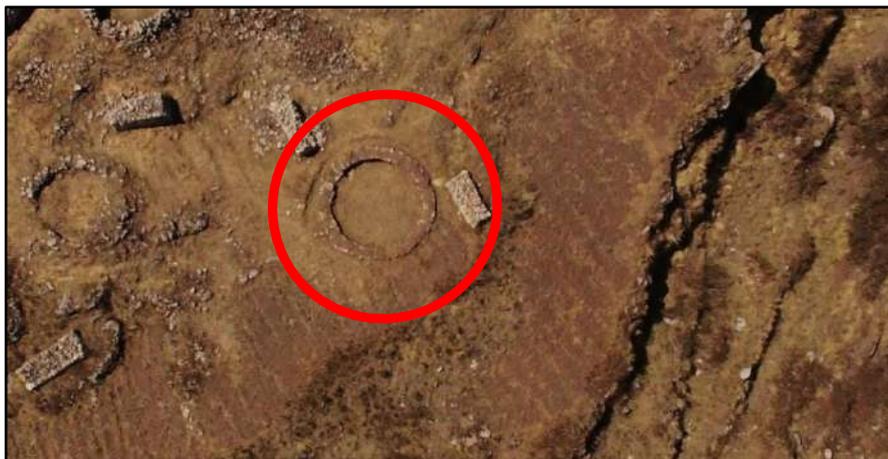
Figura 58

Vista aérea de la estructura circular 07.

Nota. Fotografía aérea donde se observa el emplazamiento arquitectónico de la estructura circular 07, así mismo se visualiza los terrenos de cultivo que afectan la arquitectura de la edificación.

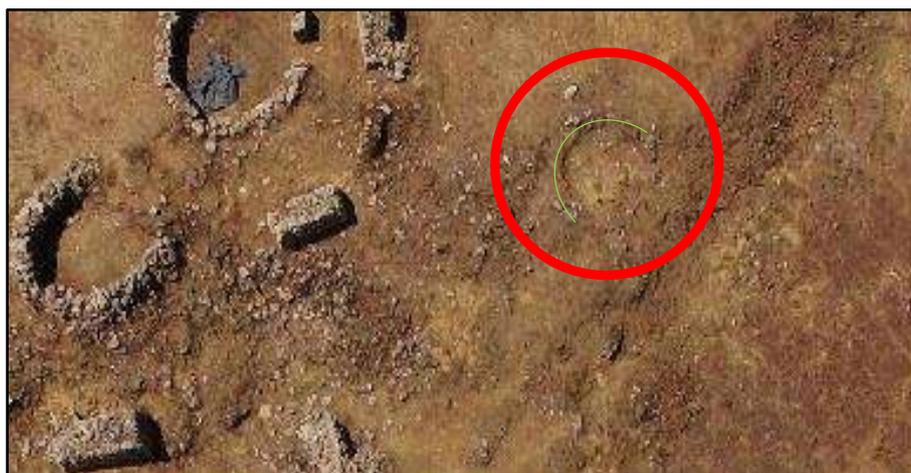
Figura 61

Vista aérea de la estructura circular 08.

Nota. Fotografía aérea donde observa en planta parte de la estructura circular 08, así mismo se visualiza el desnivel y los terrenos de cultivo alrededor de la arquitectura.

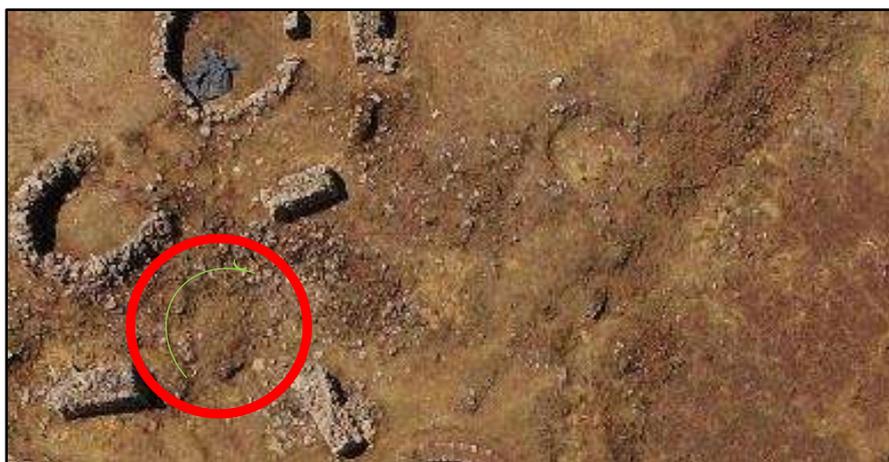
Figura 63

Vista aérea de la estructura circular 09.

Nota. Fotografía aérea donde se muestra el alineamiento del cimiento de la estructura circular 09, así mismo se muestra la relación arquitectónica con las demás estructuras.

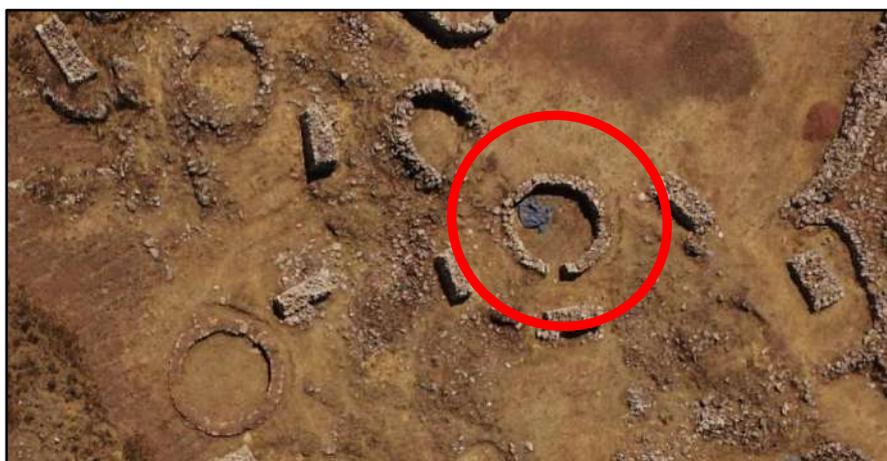
Figura 66

Vista aérea de la estructura circular 10.

Nota. Fotografía aérea donde se muestra la estructura circular 10, emplazada en la plataforma 02, así mismo se observa la relación espacial con las demás estructuras, y su asociación con el espacio abierto conexo a la estructura rectangular.

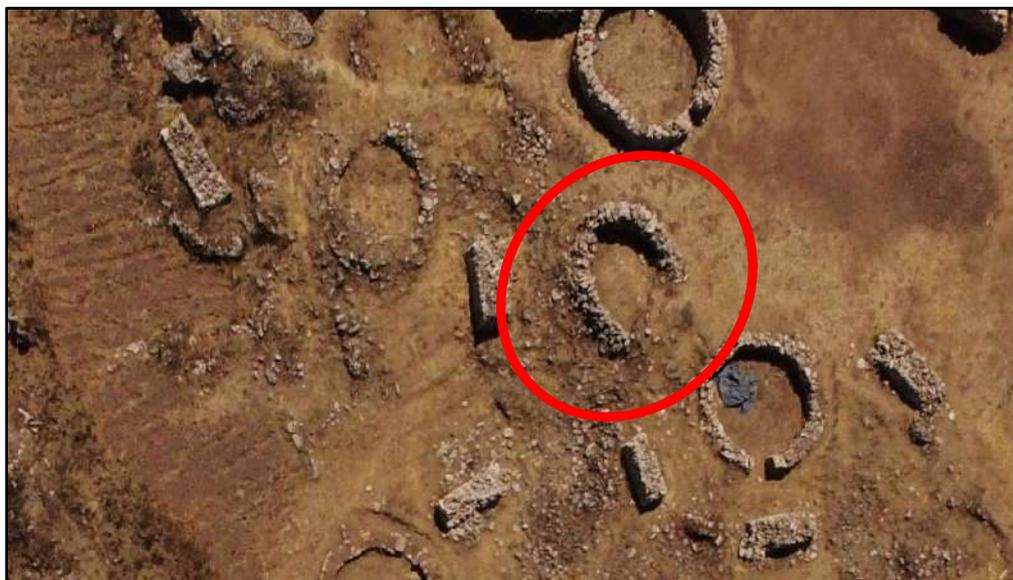
Figura 70

Vista aérea de la estructura circular 11.

Nota. Fotografía aérea que muestra el emplazamiento arquitectónico de la estructura circular 11, así mismo se visualiza el agrupamiento de estructuras aledañas, sobre la plataforma 02.

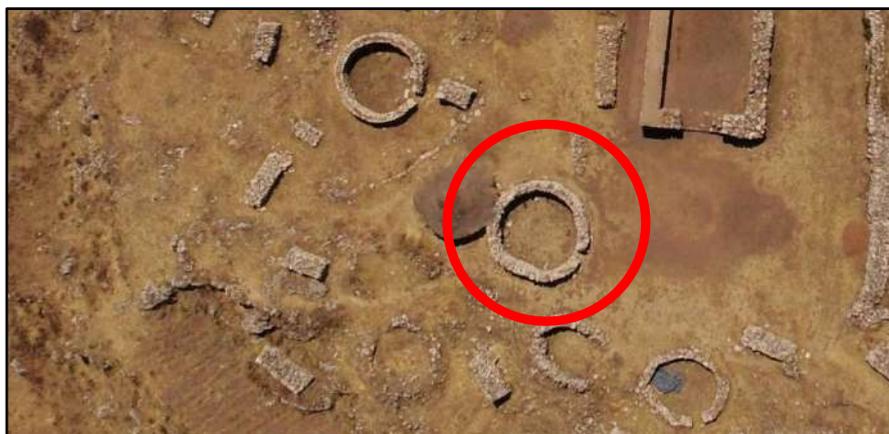
Figura 72

Vista aérea de la estructura circular 12.

Nota. Fotografía aérea donde se muestra la vista en planta de la estructura circular 12, el cual se encuentra anexada a la EC-13.

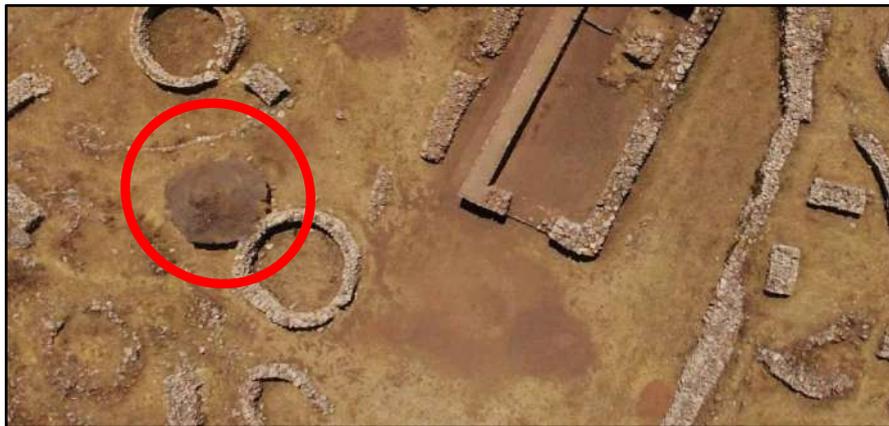
Figura 75

Vista aérea de la estructura circular 13.

Nota. Fotografía aérea donde se muestra la vista en planta de la estructura circular 13, nótese la forma de cubierta que tiene el techo.

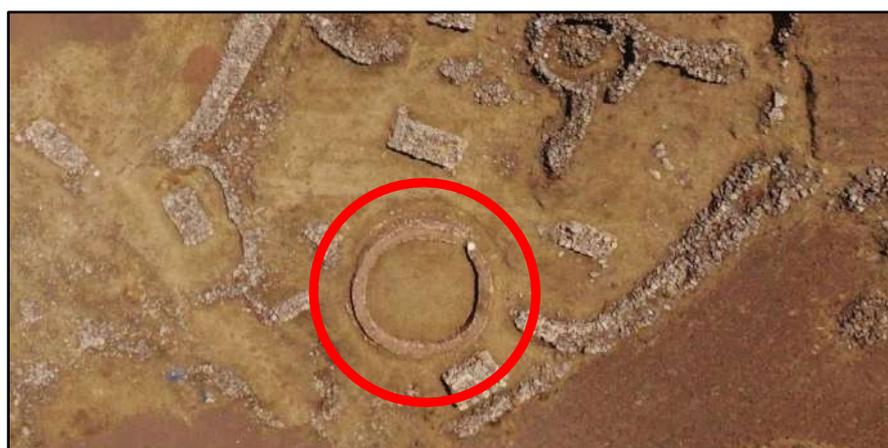
Figura 77

Vista aérea de la estructura circular 14.

Nota. Fotografía aérea donde se muestra la vista en planta de la estructura circular 14, así mismo se observa el espacio donde se encuentra emplazado.

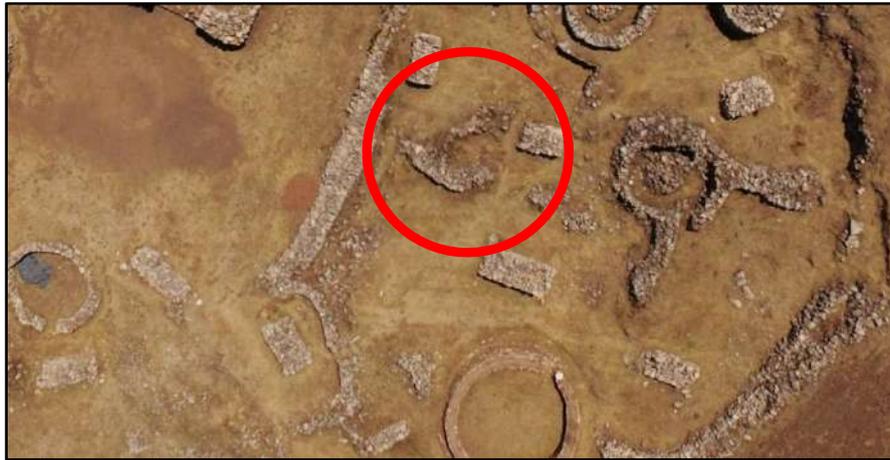
Figura 79

Vista aérea de la estructura circular 15.

Nota. Fotografía aérea donde se muestra la vista en planta de la estructura circular 15, así mismo se puede observar el muro adosado a modo de contrafuerte.

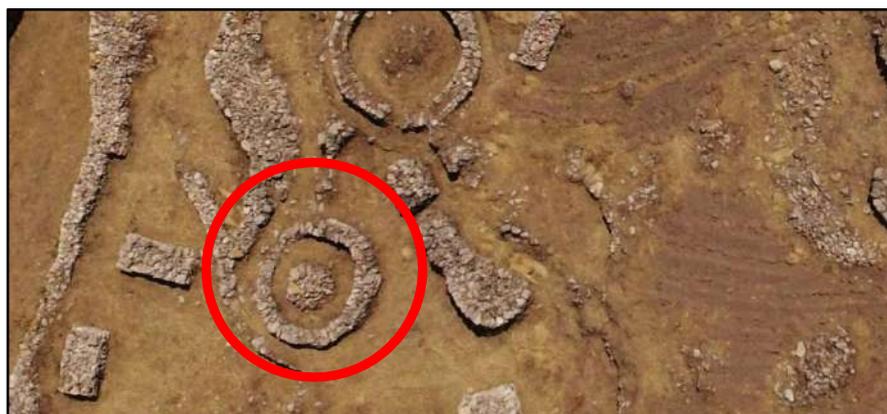
Figura 82

Vista aérea de la estructura circular 16.

Nota. Fotografía aérea donde se observa el emplazamiento y la forma que presenta la estructura circular 16.
