UNIVERSIDAD NACIONAL DE SAN ANTONIO ABAD DEL CUSCO

ESCUELA PROFESIONAL DE ARQUEOLOGÍA

TESIS

**DISTRIBUCIÓN ESPACIAL ARQUITECTONICA DEL SITIO
ARQUEOLOGICO DE WANQ'ORAQAY: YANAOCA – CANAS – CUSCO**

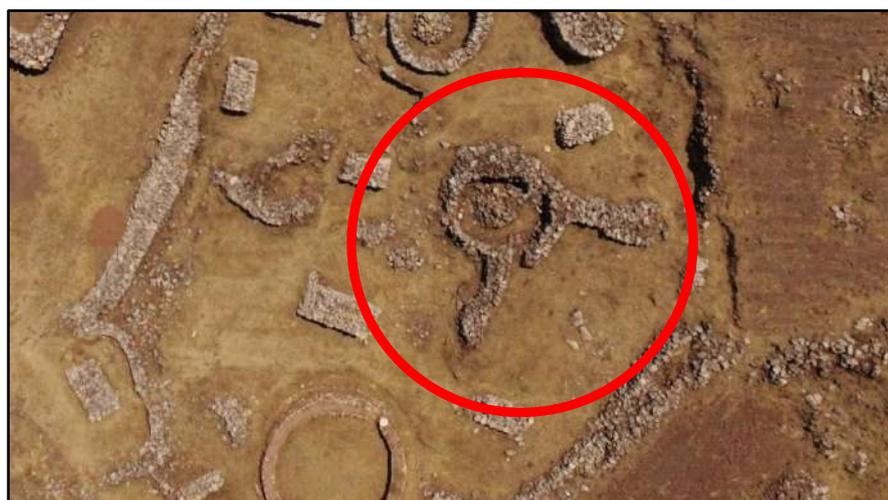
Figura 85

Vista aérea de la estructura circular 17.

Nota. Fotografía aérea donde se observa el emplazamiento y la forma de la estructura circular 17, así mismo se observa los dos muros adosados a manera de contrafuerte, uno de ellos forma parte del vano de acceso, al interior se puede observar elementos líticos dispersos producto del colapsamiento de la arquitectura.

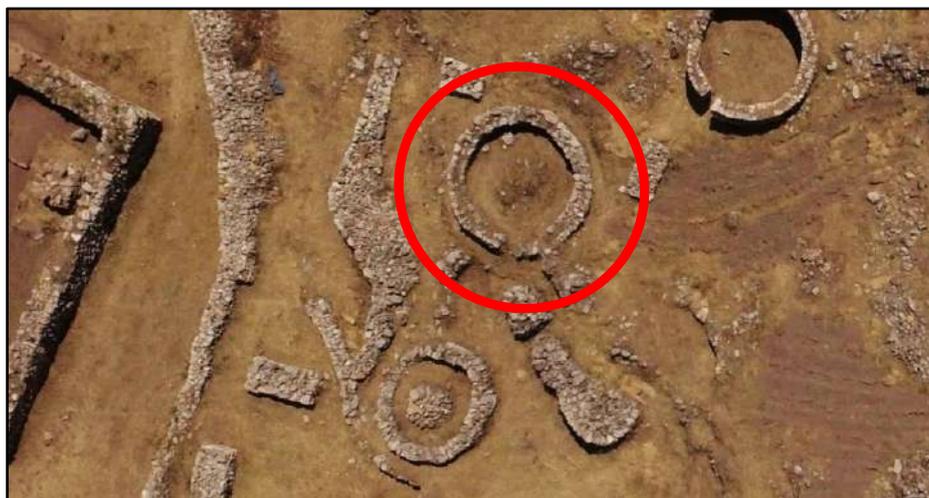
Figura 88

Vista aérea de la estructura circular 18.

Nota. Fotografía aérea donde se muestra la estructura circular 18, así mismo se aprecia la forma y el espacio donde está emplazado.

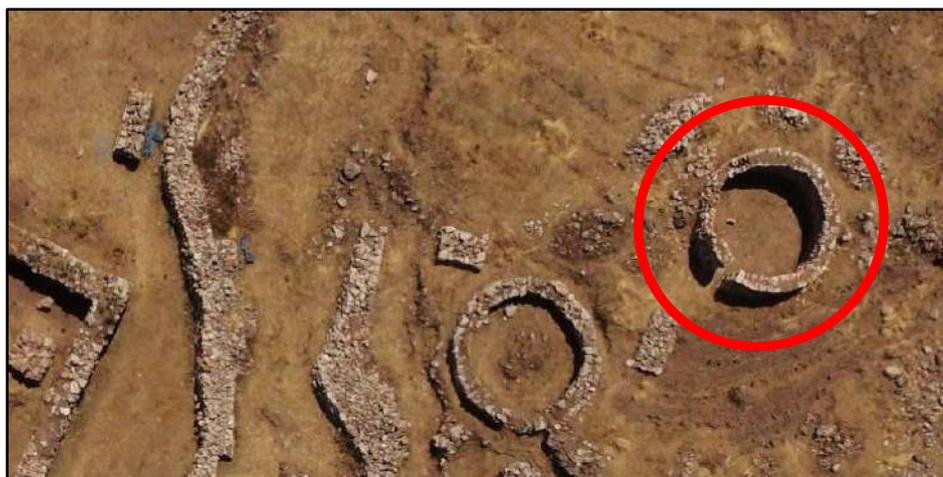
Figura 91

Vista aérea de la estructura circular 19.

Nota. Fotografía aérea donde se observa el emplazamiento arquitectónico que presenta la estructura circular 19, sobre la plataforma 03.

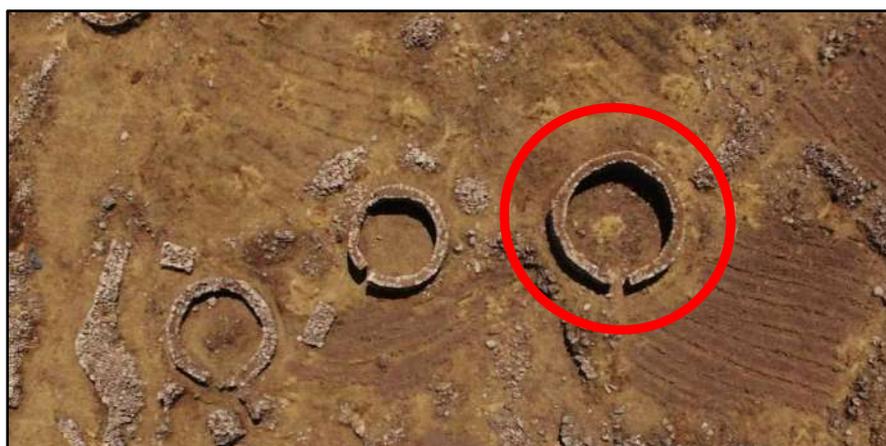
Figura 94

Vista aérea de la estructura circular 20.

Nota. Fotografía aérea donde se muestra la estructura circular 20, así mismo se aprecia la forma circular que presenta y anexada a ella un terreno de cultivo.

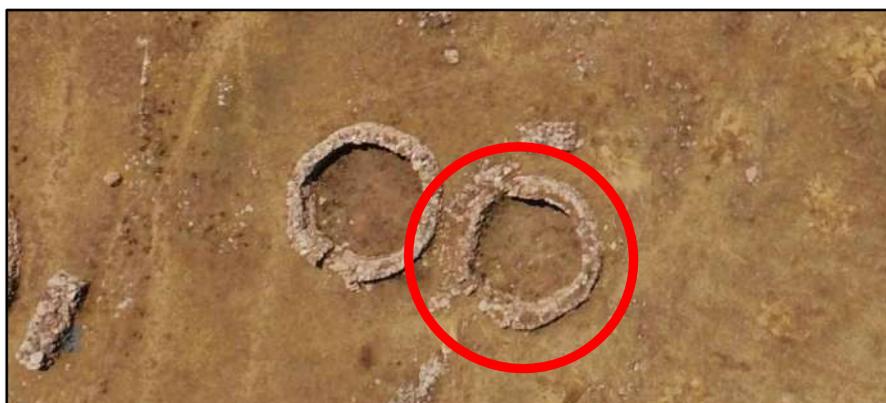
Figura 96

Vista aérea de la estructura circular 21.

Nota. Fotografías aéreas donde se muestra la estructura circular 21, así mismo se aprecia el colapsamiento y los elementos líticos diseminados.

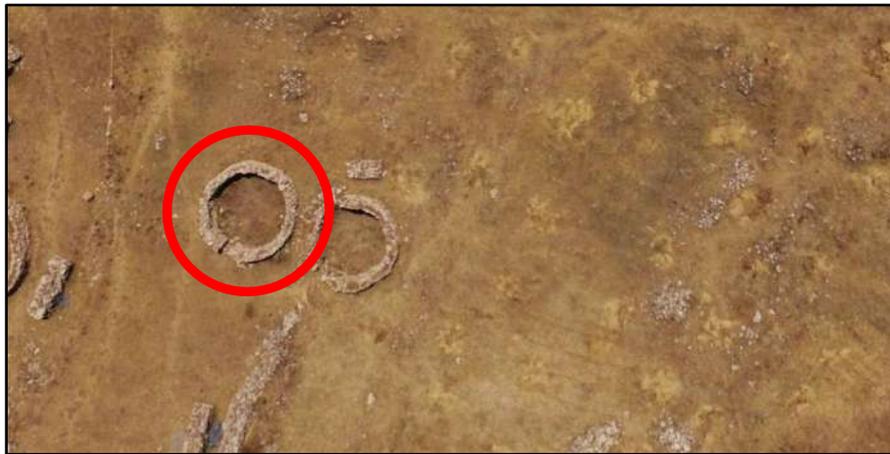
Figura 99

Vista aérea del plano de planta de la estructura circular 22.

Nota. Fotografía aérea donde se muestra la estructura circular 22, así mismo se aprecia el colapsamiento, que a raíz de ello se observa los elementos líticos diseminados.

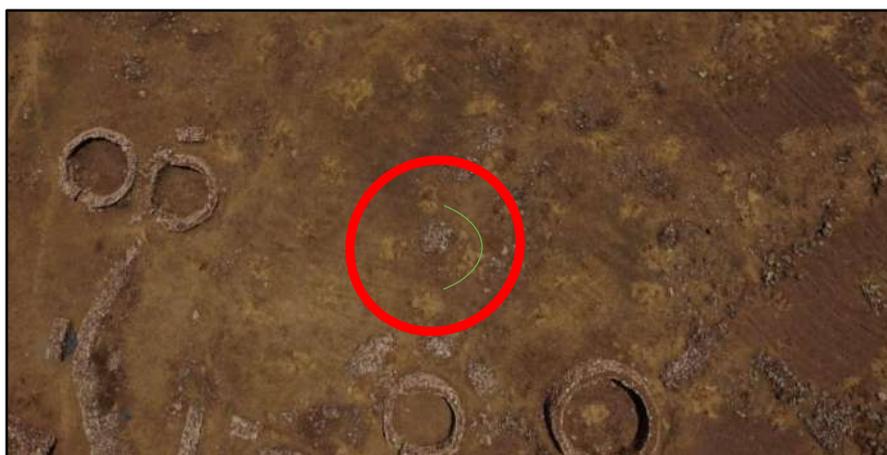
Figura 101

Vista aérea de la estructura circular 23.

Nota. Fotografía aérea donde se visualiza la estructura circular 23, nótese alrededor de la arquitectura los terrenos de cultivo.

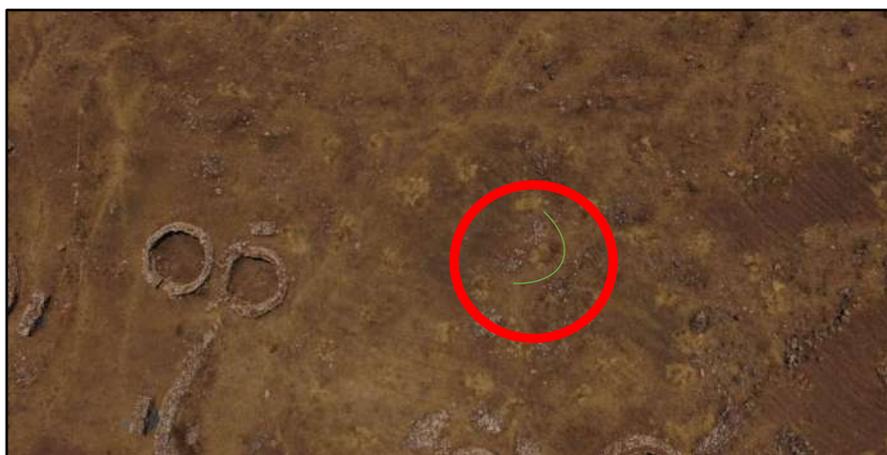
Figura 103

Vista aérea de la estructura circular 24.

Nota. Fotografía aérea que muestra el estado actual de la estructura circular 24.

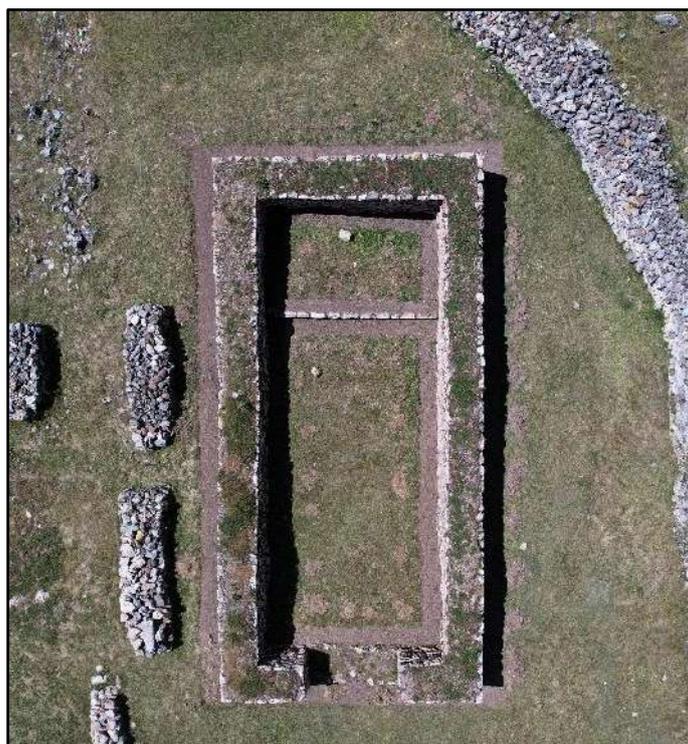
Figura 105

Vista aérea de la estructura rectangular 01.

Nota. Fotografía aérea que muestra el estado actual de la estructura rectangular 01, así mismo se observa el crecimiento de vegetación en la cabecera del muro y la parte interna, nótese el estado actual de conservación que presenta.

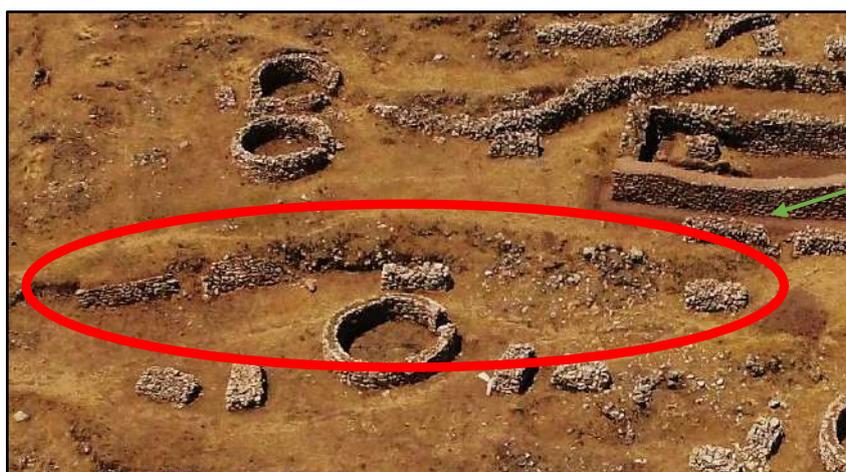
Figura 108

Vista aérea del muro de contención 01.

Nota. Vista aérea donde se muestra el muro de contención 01, el cual se encuentra soportando la plataforma y el desnivel del terreno.

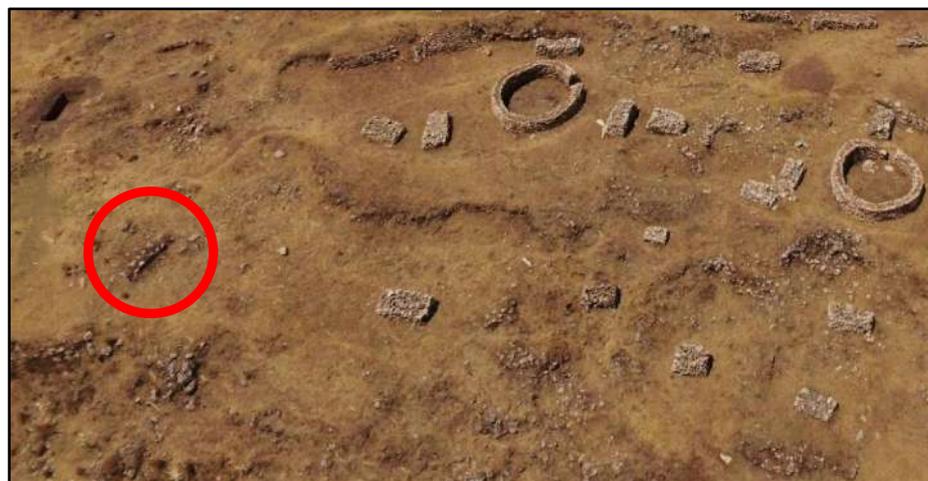
Figura 110

Vista aérea del muro de contención 02.

Nota. Vista aérea de la sección del muro de contención 02, donde se observa la forma lineal y el emplazamiento que presenta.

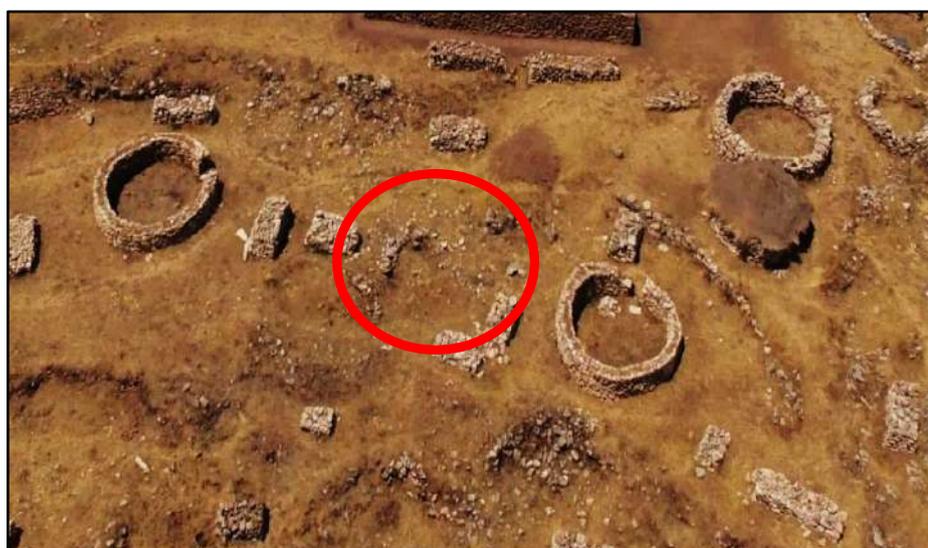
Figura 112

Vista aérea del muro de contención 03.

Nota. Fotografía aérea donde se muestra el muro de contención 03, así mismo se muestra la forma y la parte superior del muro.

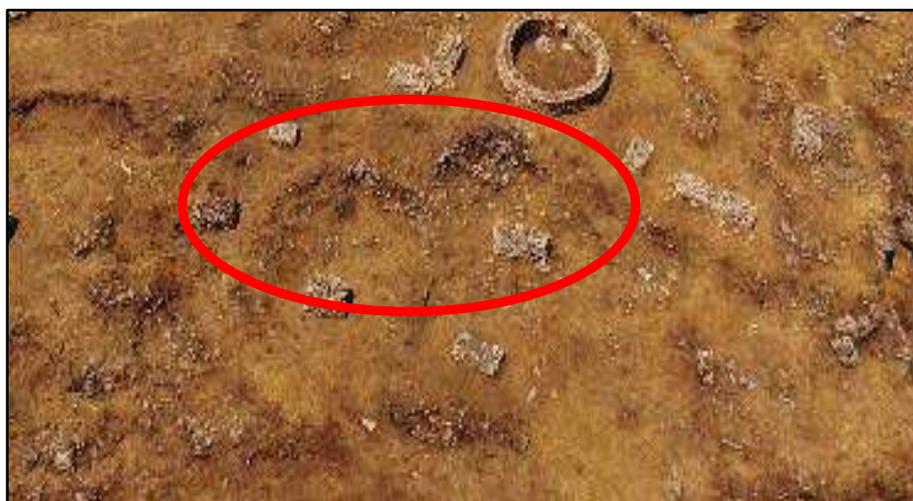
Figura 114

Vista aérea del muro de contención 04.

Nota. Fotografía aérea que muestra el muro de contención 04, cuya función sirve de soporte para la plataforma de la estructura circular 04.

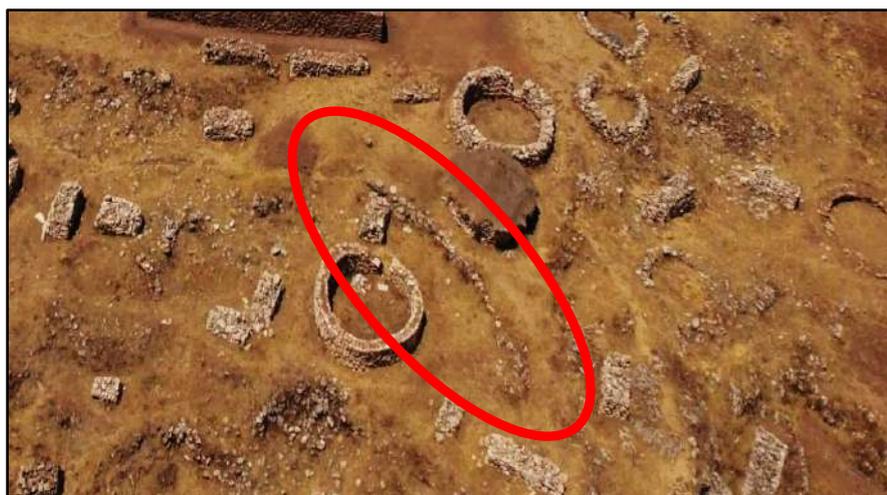
Figura 116

Vista aérea del muro de contención 05.

Nota. Fotografía aérea del muro de contención 05, nótese la curvatura y la disposición sobre el terreno.

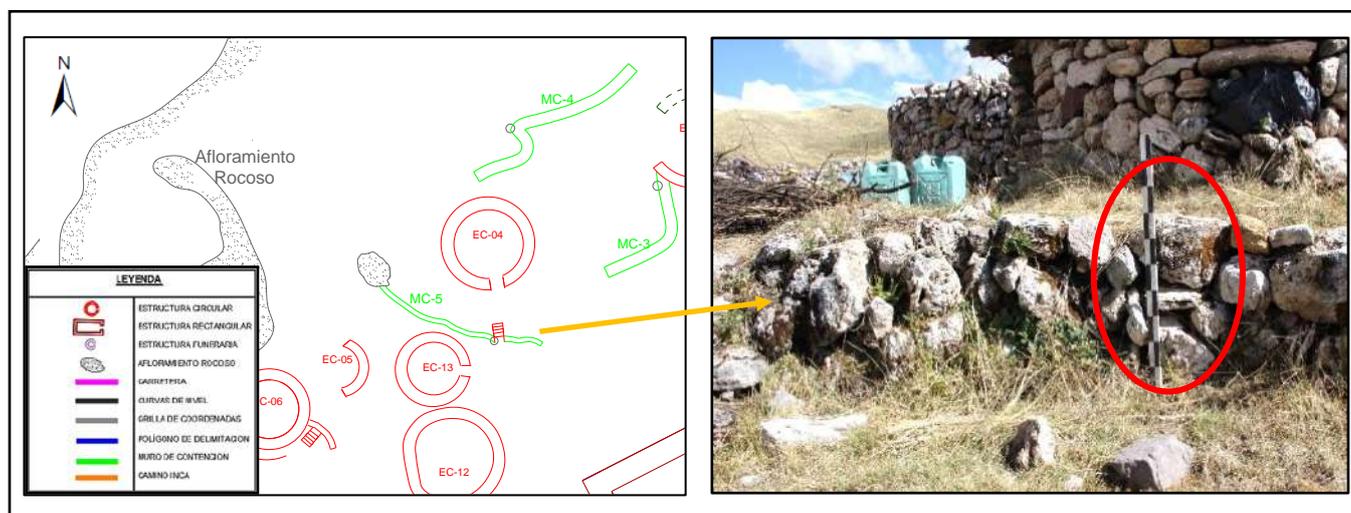
Nota. Imagen del plano de planta del muro de contención 05, se encuentra frente a la EC-04; sirve de soporte para la plataforma donde está emplazada la EC-13, nótese el detalle de los peldaños en la fotografía.

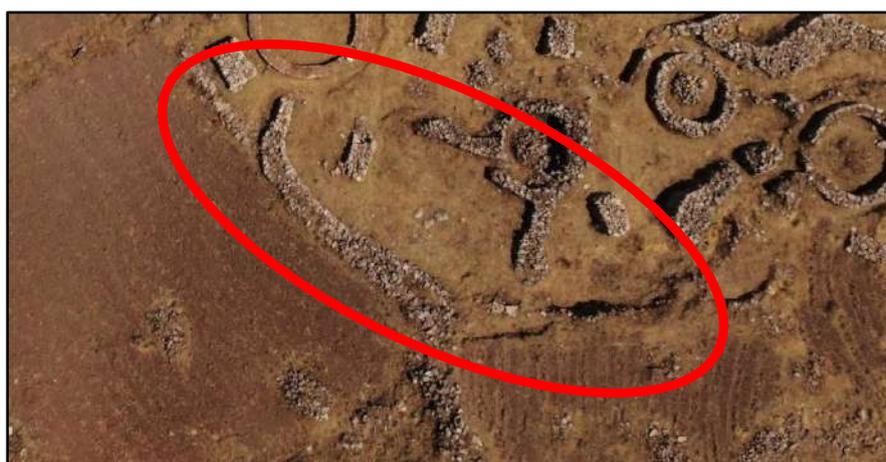
Figura 120

Vista aérea del muro de contención 07.

Nota. Fotografía aérea donde se muestra el muro de contención 07, así mismo se observa la forma arquitectónica, donde se visualiza el ancho de muro en algunas secciones, así mismo se visualiza los terrenos de cultivo actuales.

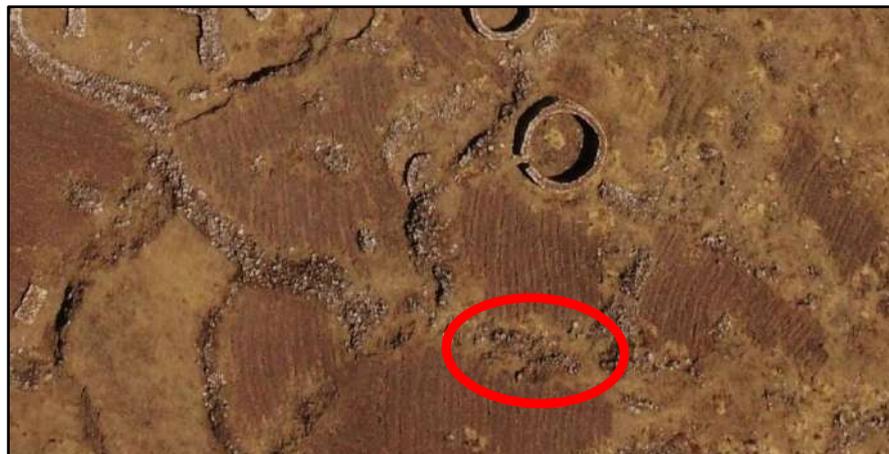
Nota. Fotografía aérea donde se muestra el muro de contención 08, así mismo se aprecia los terrenos de cultivo que están deteriorando la estructura.

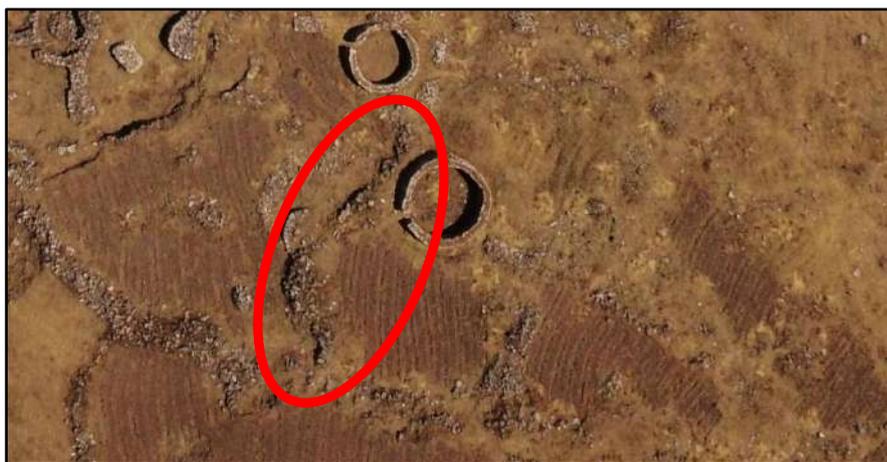
Figura 124

Vista aérea del muro de contención 09.

Nota. Fotografía aérea donde se muestra el muro de contención 09, así mismo se aprecia anexada la estructura circular 20.

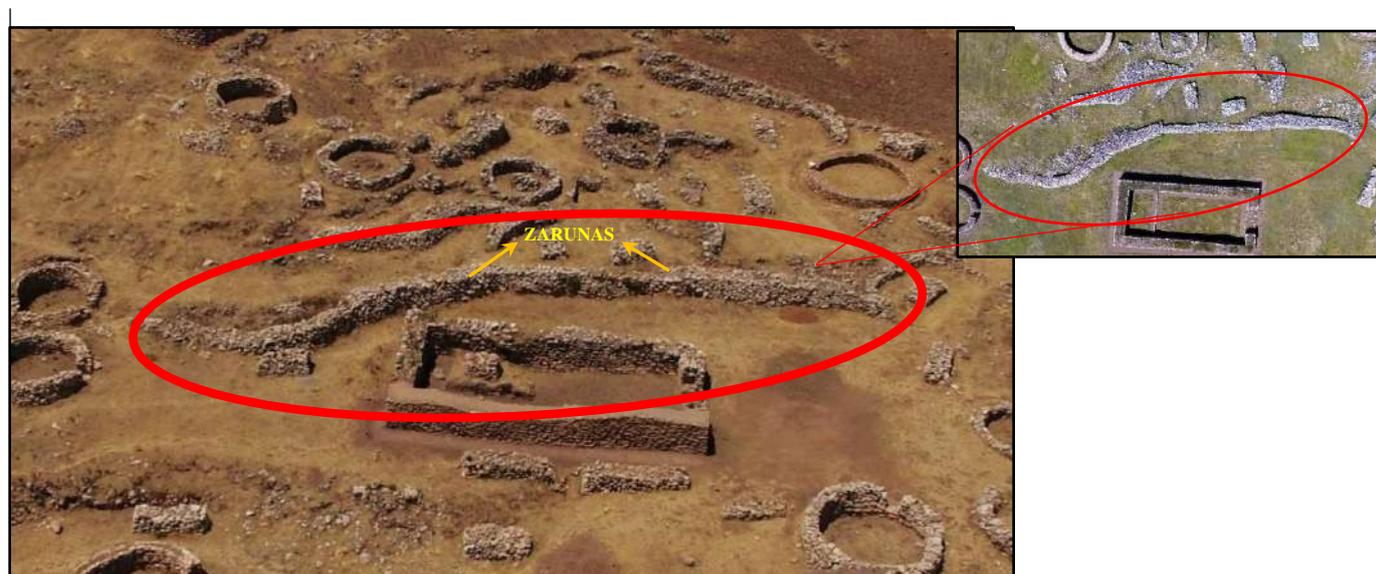
Figura 126

Vista aérea del Muro de Contención 10.

Nota. Fotografía aérea donde se muestra el muro de contención 10, así mismo se aprecia la longitud y la plataforma donde se emplaza la estructura rectangular, en el paramento externo se observa dos grupos de zarunas con orientación oblicua.

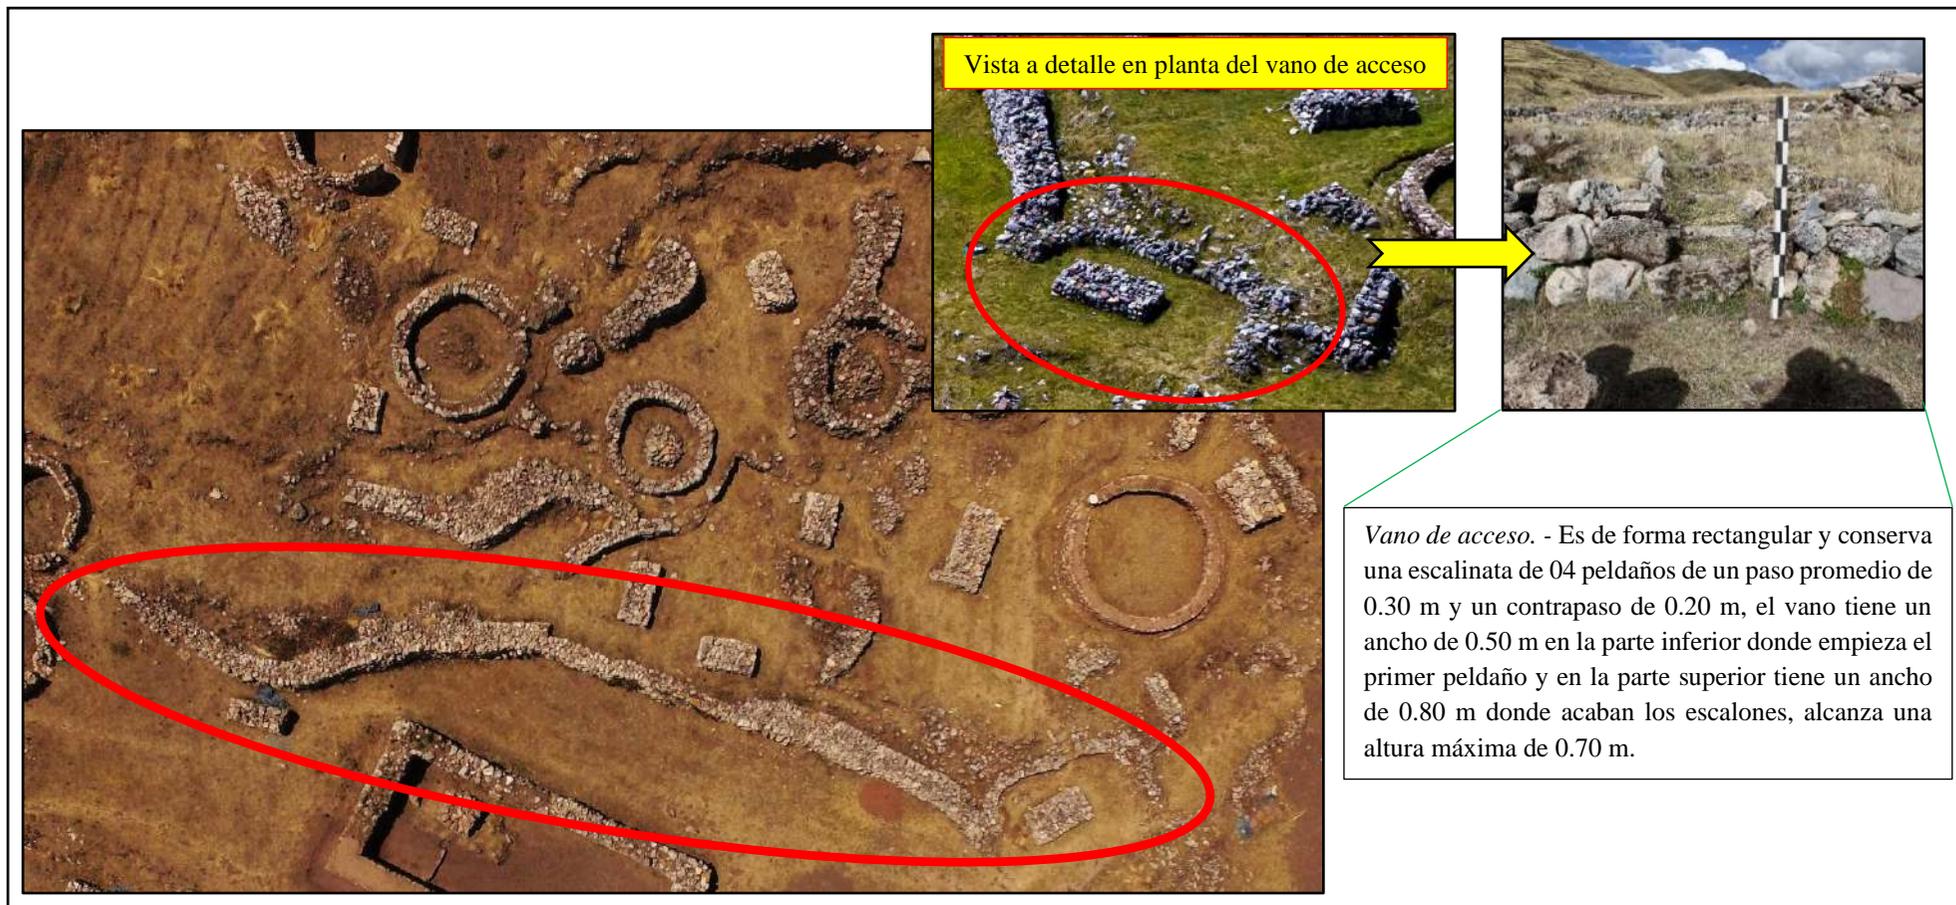
Nota. Fotografía aérea donde se muestra la forma que presenta el muro de contención 10, así mismo se visualiza el vano de acceso ubicado en la parte sur este del muro, y sirve de acceso para ingresar a la plataforma donde se encuentran las EC-14, EC-15 y EC-17.

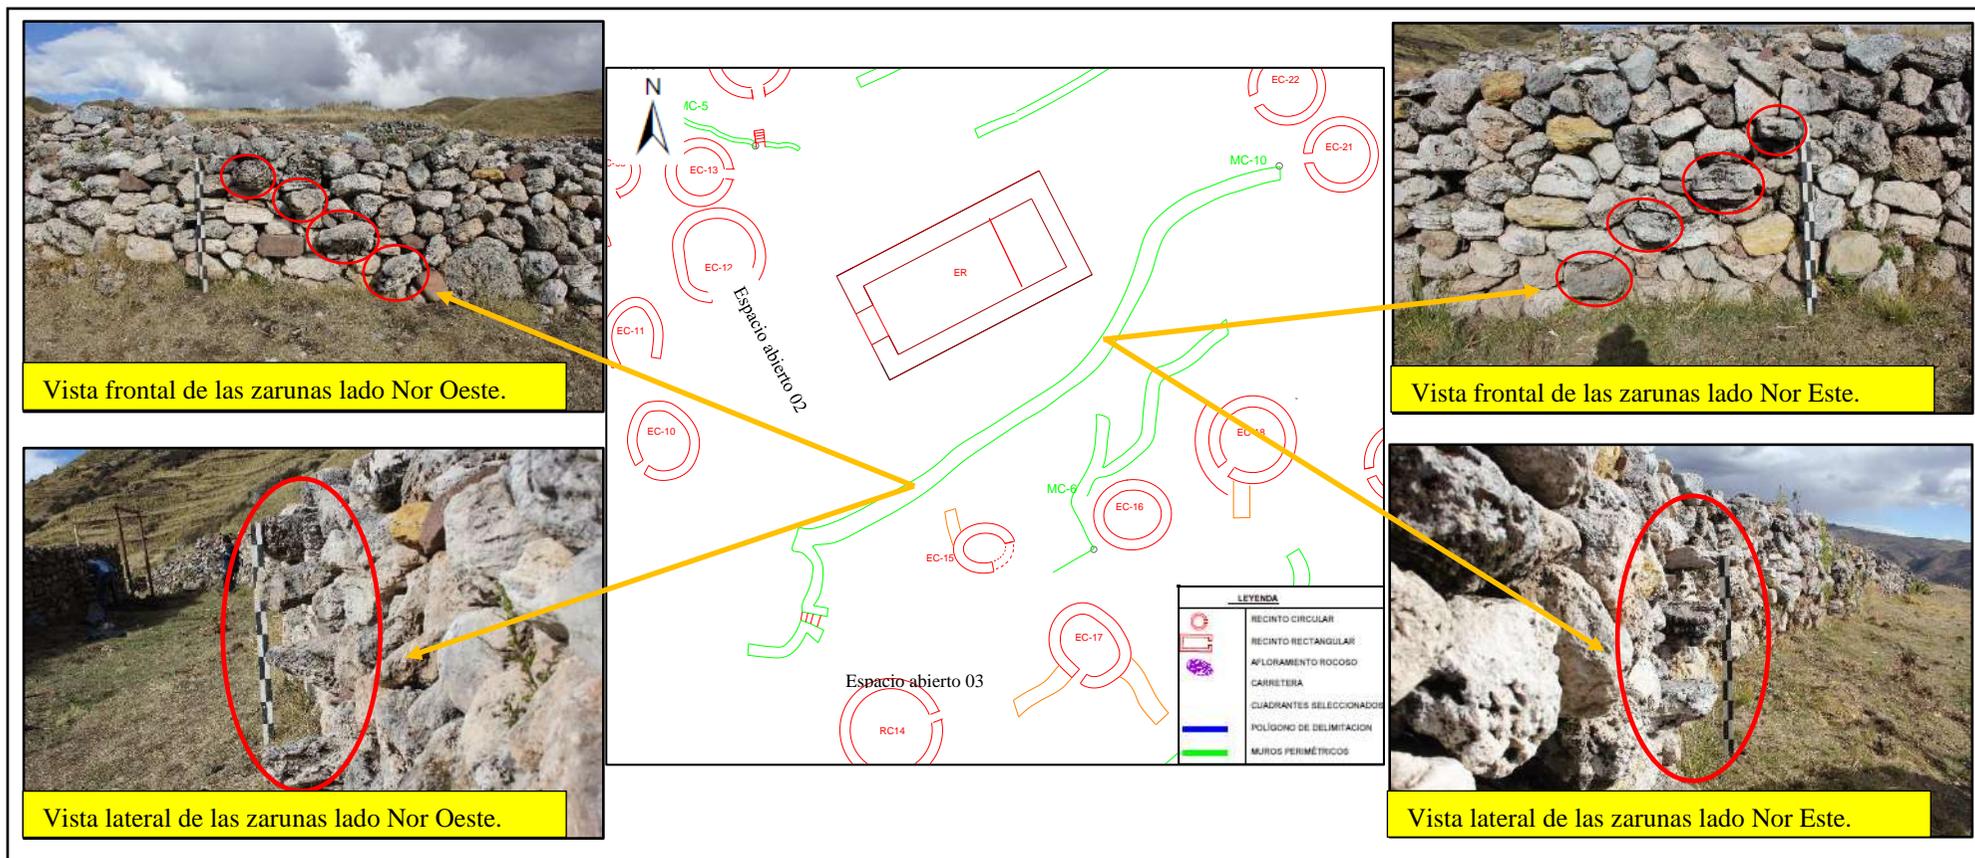
Nota. Imagen donde se observa el muro de contención 10, así mismo se adjuntan las fotografías que muestran la ubicación de las zarunas, tanto de vista frontal como de vista lateral que muestran la forma y disposición de los peldaños voladizos.

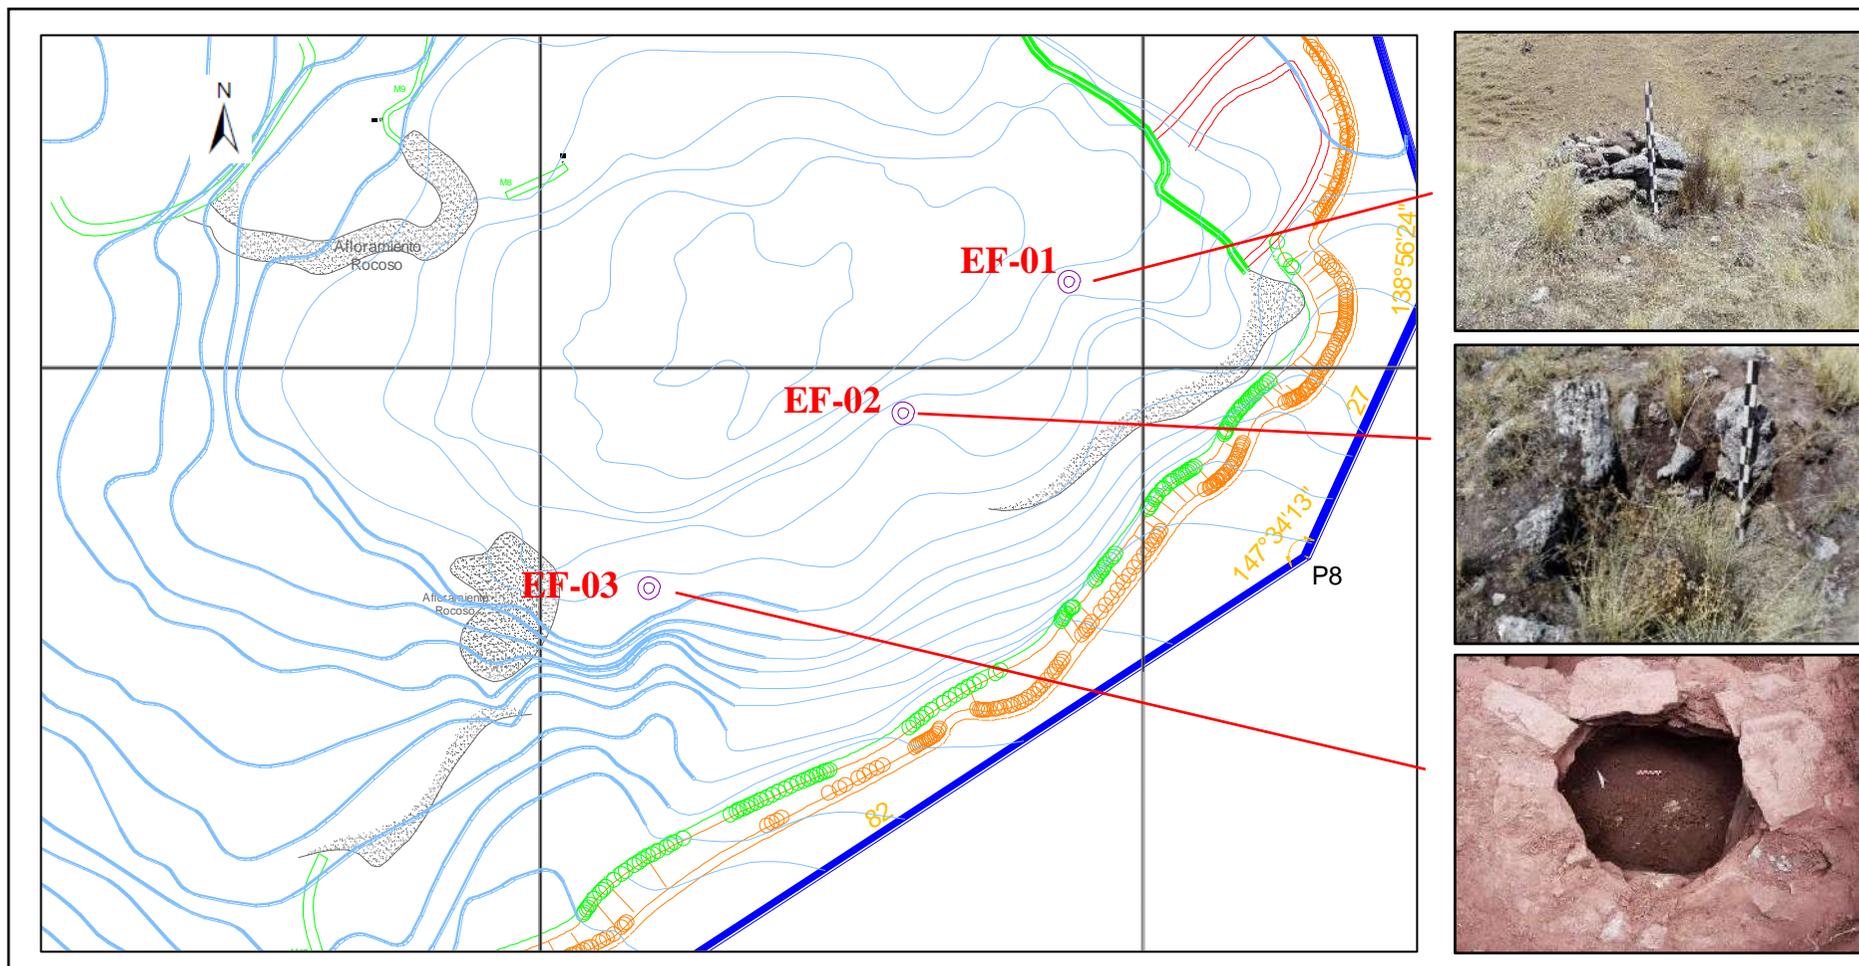
Nota. Imagen donde se observa la ubicación de las Estructuras funerarias 01, 02 y 03, así mismo se visualiza las fotografías tomadas durante el registro arqueológico, evidenciándose el huaqueo que sufrió la estructura funeraria 03.

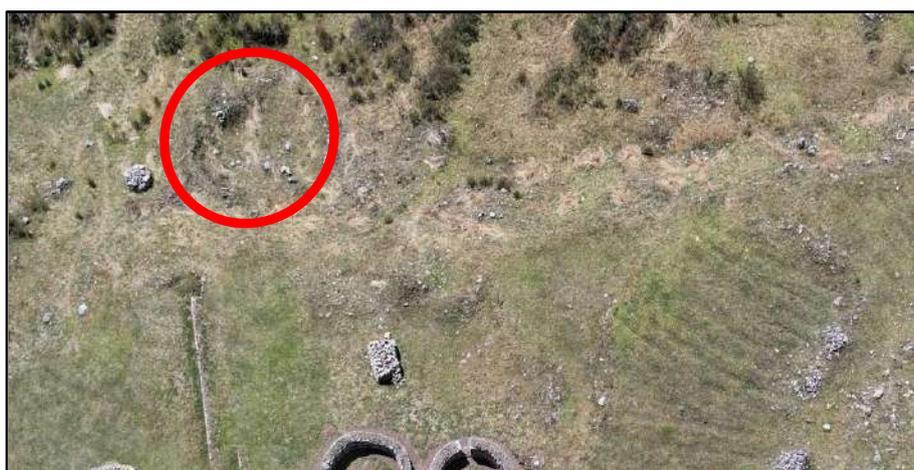
Figura 130

Vista aérea de la estructura circular 01.

Nota. Fotografía aérea que muestra la estructura circular 01, se observa el estado de conservación y el crecimiento de vegetación en la parte interna.

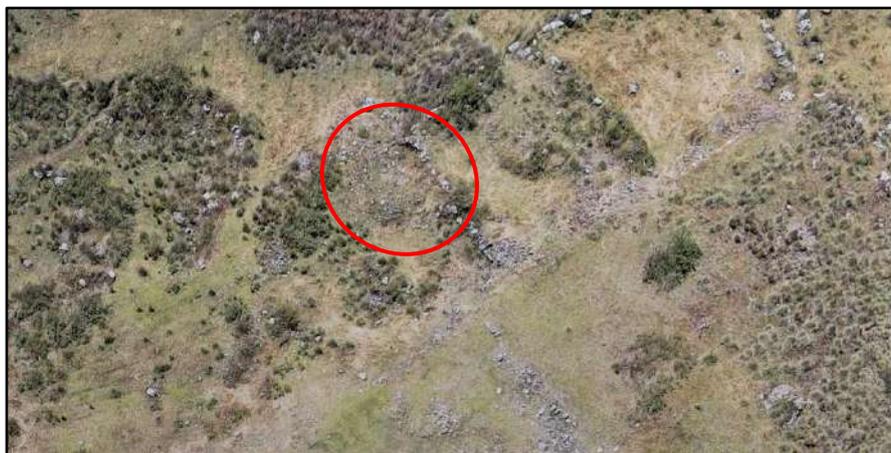
Figura 132

Vista aérea de la estructura circular 25.

Nota. Fotografía aérea que muestra la forma de la estructura circular 25, así mismo se visualiza el adosamiento a la estructura irregular 01.

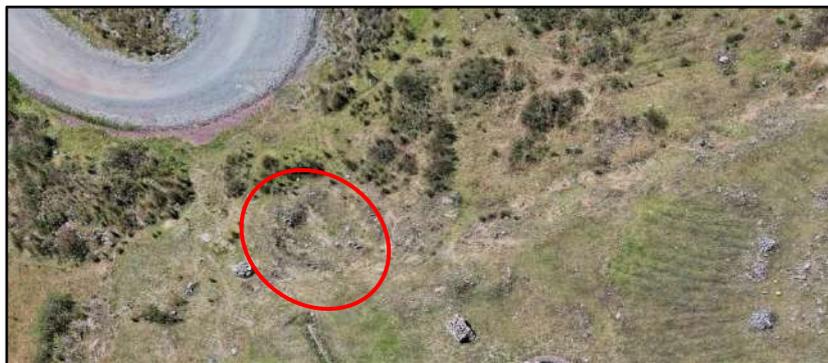
Figura 134

Vista aérea de la estructura circular 26.

Nota. Fotografía aérea que muestra la forma de la estructura circular 26, así mismo se visualiza parte de la arquitectura que aún se conserva.

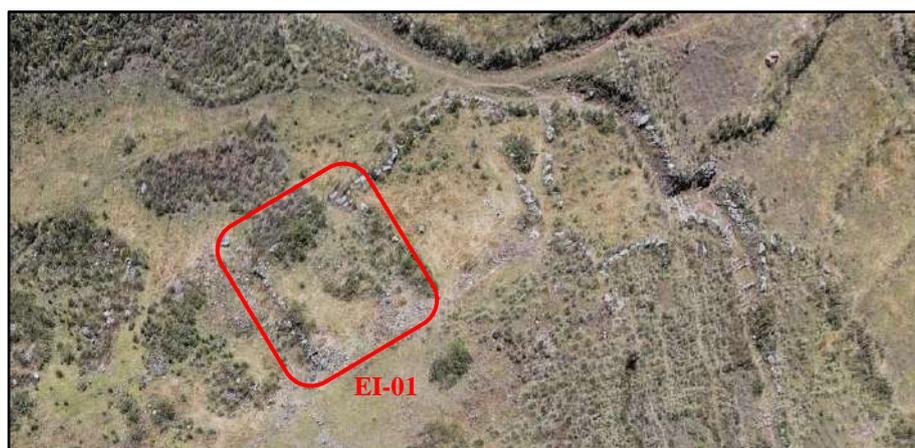
Figura 136

Vista aérea del plano de planta de la estructura irregular 01.

Nota. Fotografía aérea que muestra la forma de la estructura irregular 01, así como el emplazamiento arquitectónico.

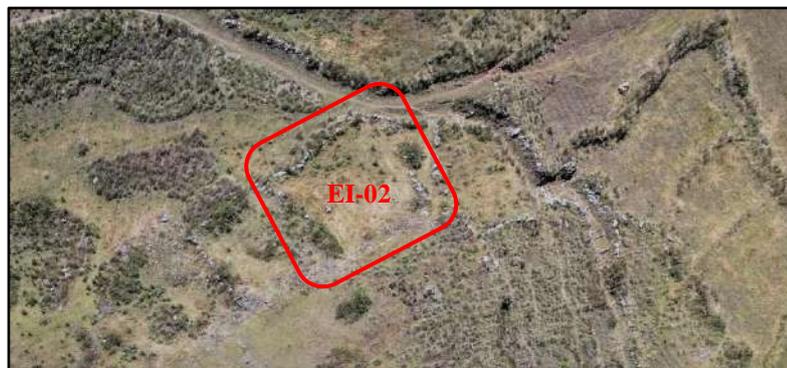
Figura 138

Vista aérea de la estructura irregular 02.

Nota. Fotografía aérea que muestra la forma de la estructura irregular 02, así como el emplazamiento arquitectónico.

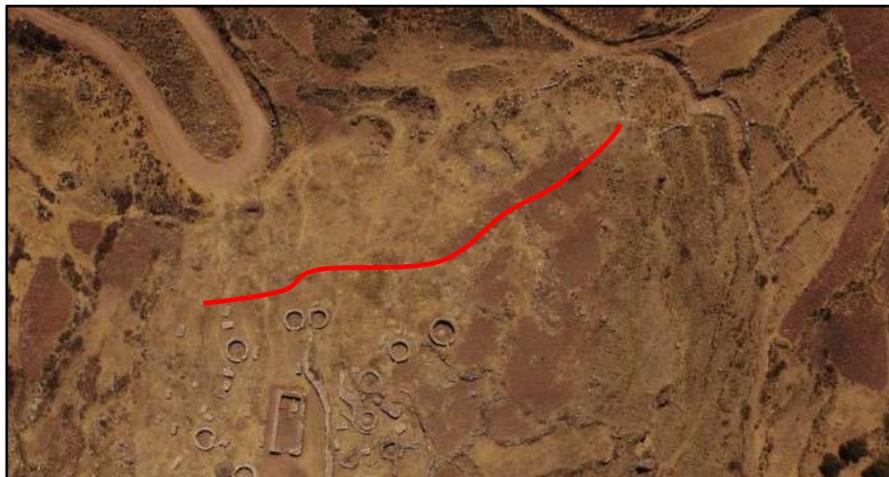
Figura 142

Vista aérea del muro de contención 11.

Nota. Fotografía aérea que muestra al muro de contención 11, así mismo se observa la forma irregular y el emplazamiento arquitectónico.

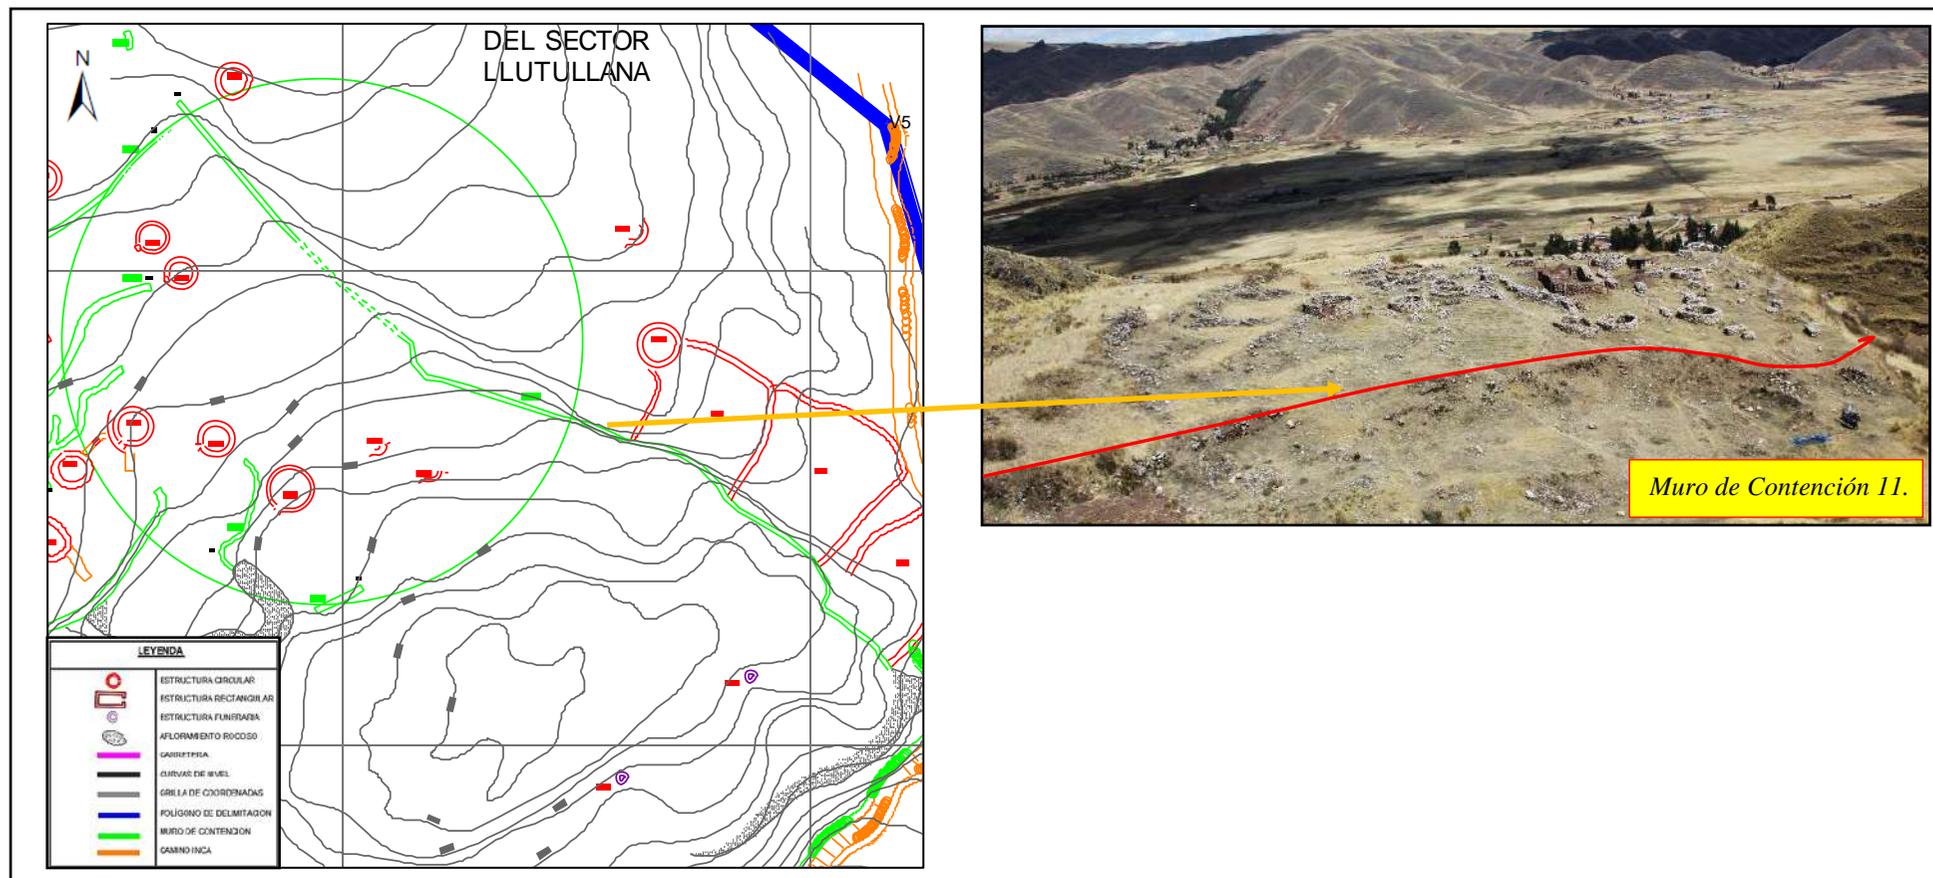
Nota. Imagen donde se observa el plano de planta del muro de contención 11, así mismo se muestra la fotografía de vista lateral donde se visualiza la ubicación y el estado actual de la arquitectura.

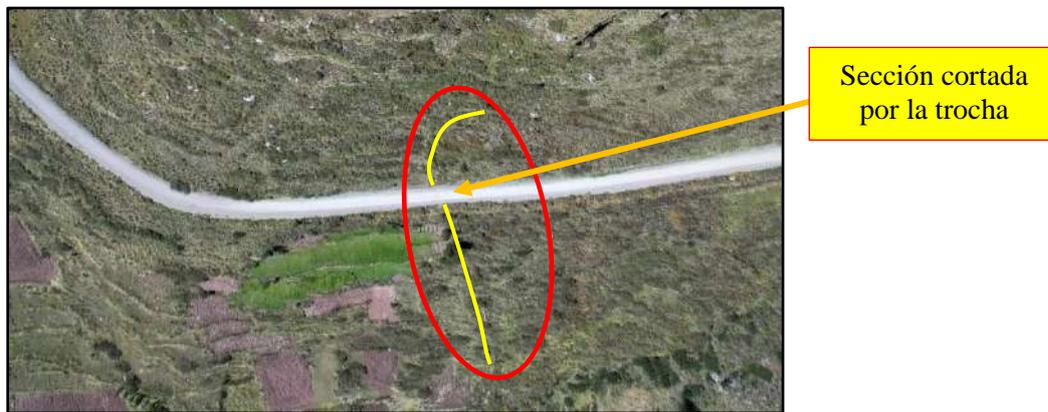
Figura 144

Vista aérea del muro de contención 12.

Nota. Fotografía que muestra la forma y el emplazamiento del muro de contención 12.

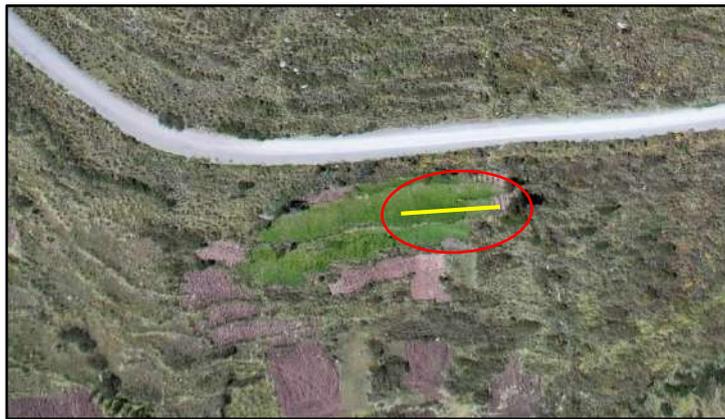
Figura 146

Vista aérea del muro de contención 13.

Nota. Fotografía aérea que muestra la forma y el emplazamiento del muro de contención 13, se encuentra anexada al muro de contención 12.

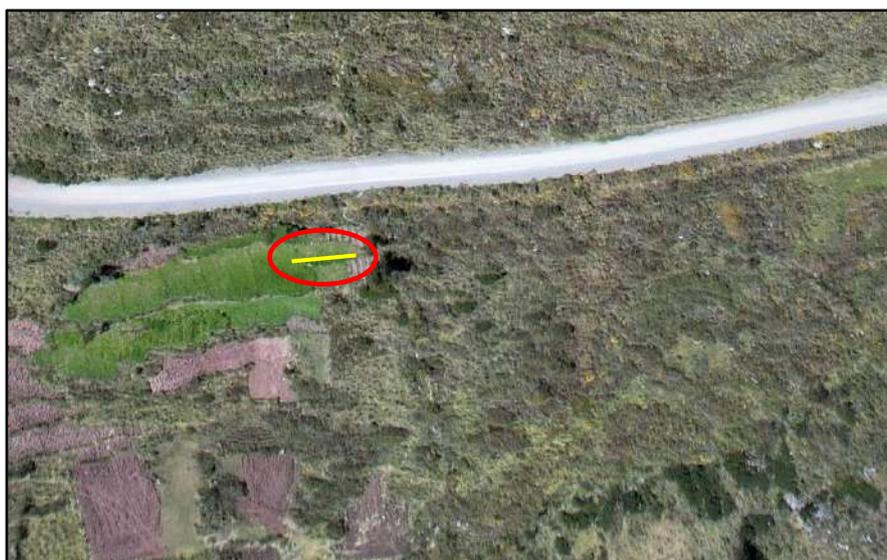
Figura 148

vista aérea del muro de contención 14.

Nota. Fotografía aérea que muestra la forma y el emplazamiento del muro de contención 14, el cual se encuentra anexada al muro de contención 12.

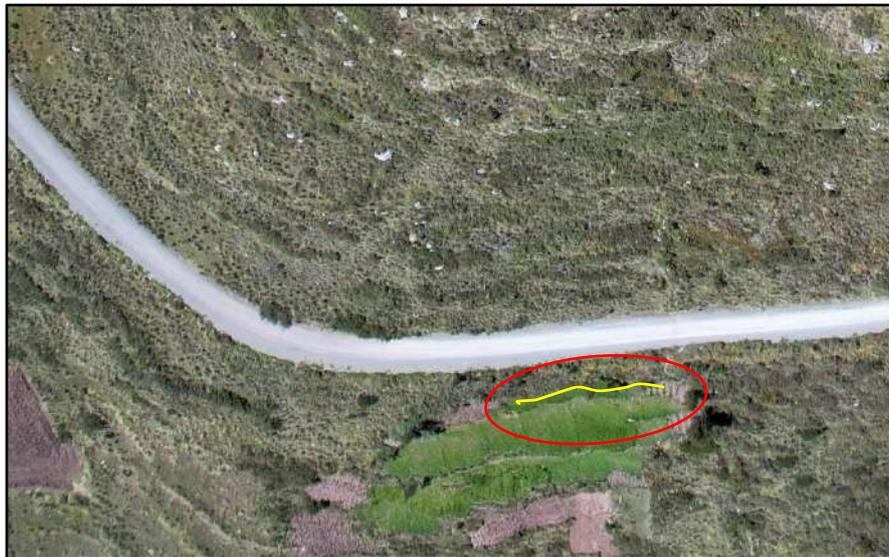
Figura 150

Vista aérea del muro de contención 15.

Nota. Fotografía aérea que muestra la forma y el emplazamiento del muro de contención 15, el cual se encuentra anexada al muro de contención 12.

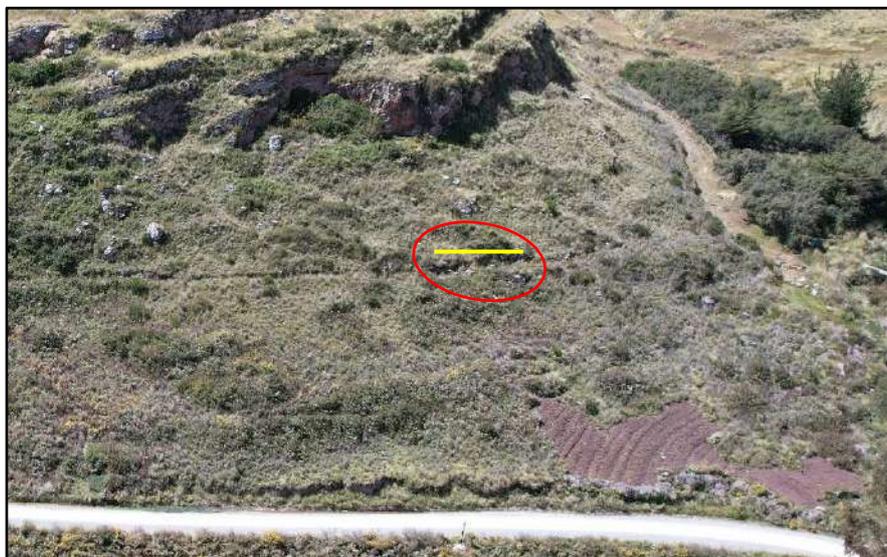
Figura 152

Vista aérea del muro de contención 16.

Nota. Fotografía aérea que muestra la forma y el emplazamiento del muro de contención 16, solo se observa una sección de la estructura.

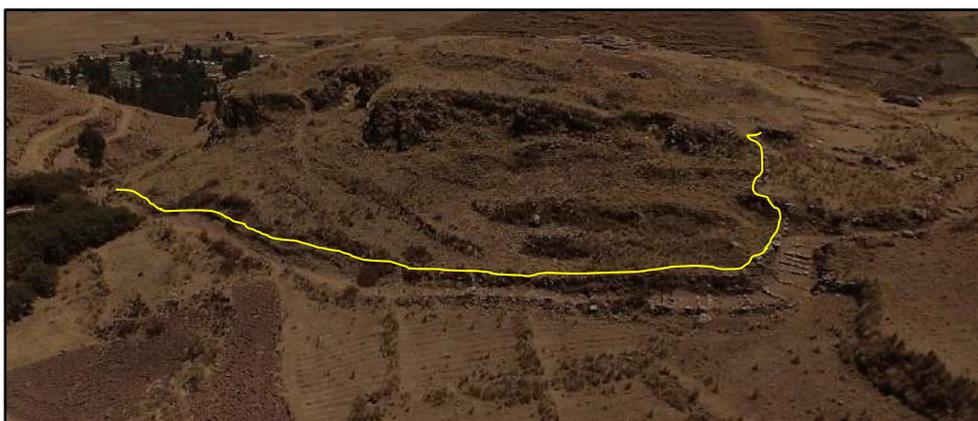
Figura 156

Vista aérea del muro de contención 18.

Nota. Fotografía aérea que muestra la forma y el emplazamiento del muro de contención 18, el cual sirve de delimitación de una sección del camino prehispánico.

El muro de contención MC-18 es el que se encuentra en algunos tramos paralelo al camino prehispánico y es la estructura más alargada, su emplazamiento arquitectónico se adapta a la topografía del terreno en algunos casos se encuentra adosado al afloramiento rocoso. La disposición del camino prehispánico comienza desde la parte baja del sitio arqueológico que sube en dirección norte conectándose con el sitio arqueológico de Sombreróni, presenta escalinatas construidas con elementos líticos de caliza, en algunos tramos se puede observar al afloramiento rocoso tallado en forma de peldaños.
