UNIVERSIDAD NACIONAL DE SAN ANTONIO ABAD DEL CUSCO

ESCUELA PROFESIONAL DE ARQUEOLOGÍA

TESIS

**DISTRIBUCIÓN ESPACIAL ARQUITECTONICA DEL SITIO
ARQUEOLOGICO DE WANQ'ORAQAY: YANAOCA – CANAS – CUSCO**

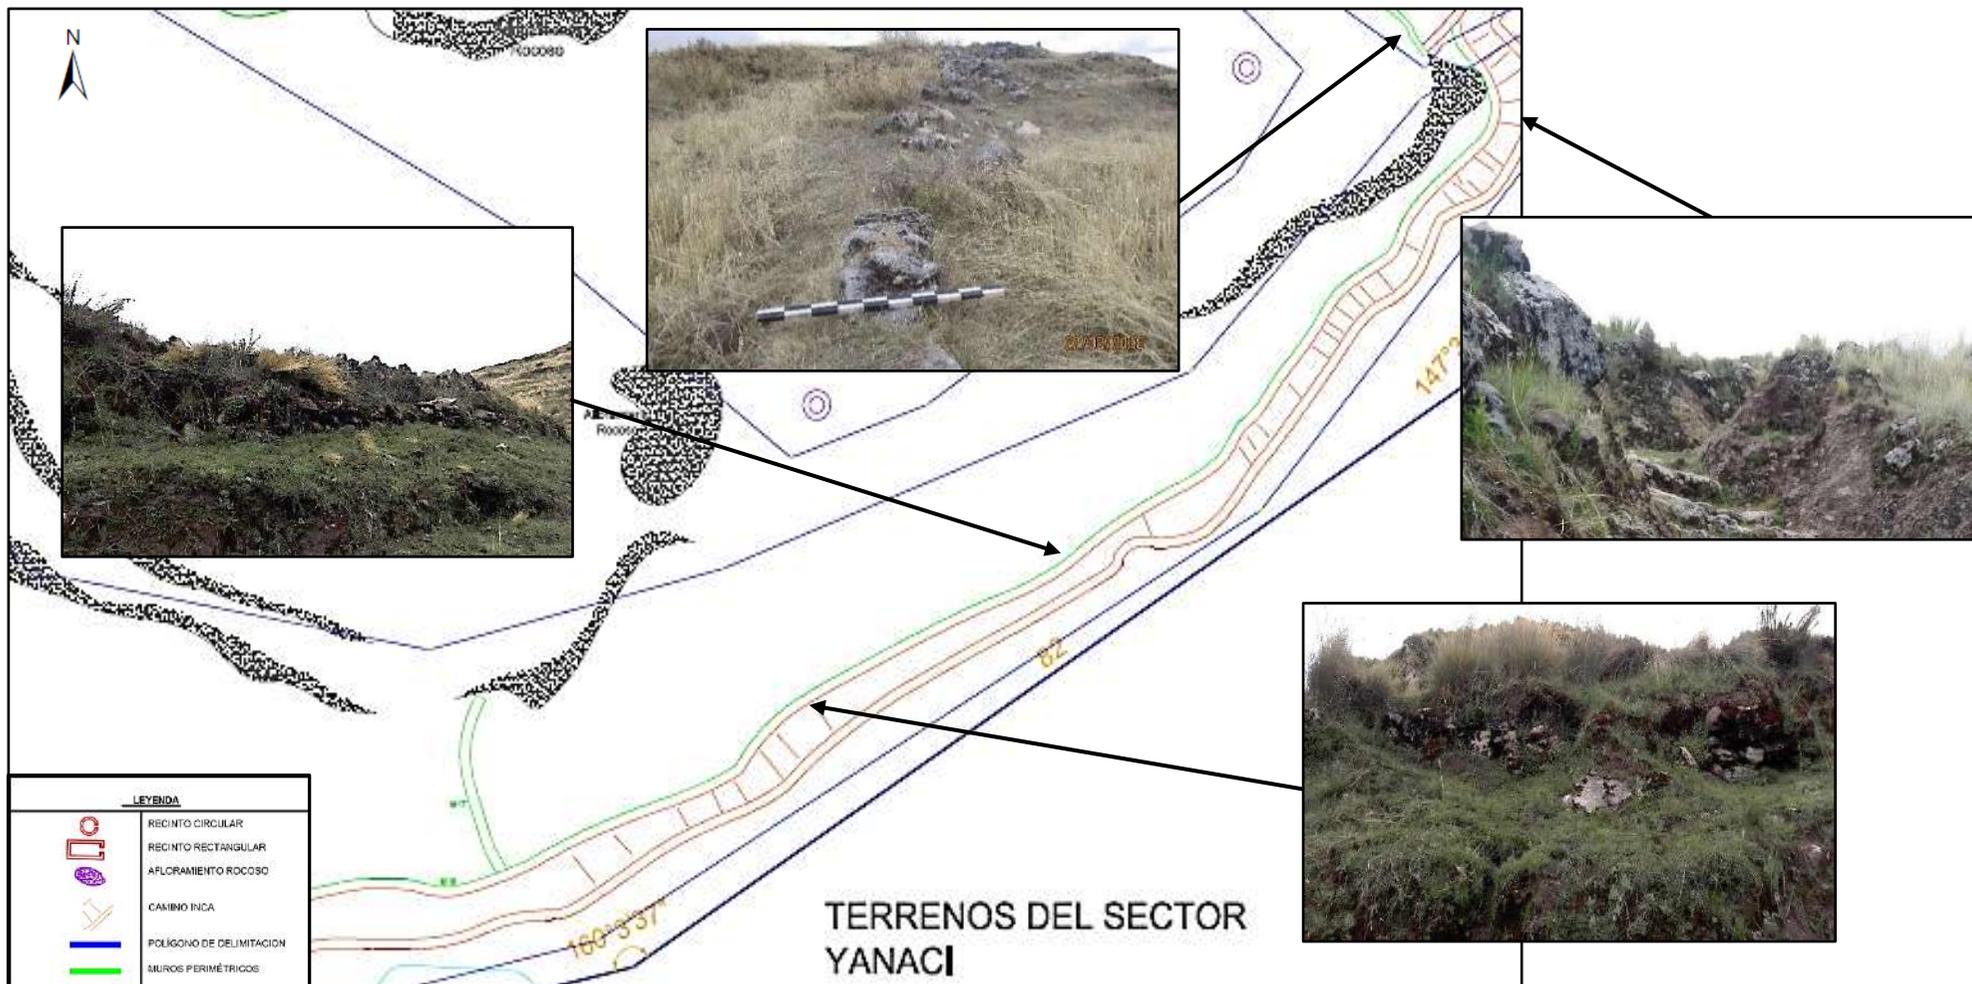
Nota. Imagen donde se muestra el plano de planta del muro de contencion 18, así mismo se muestra las fotografías de las secciones tramo por tramo.

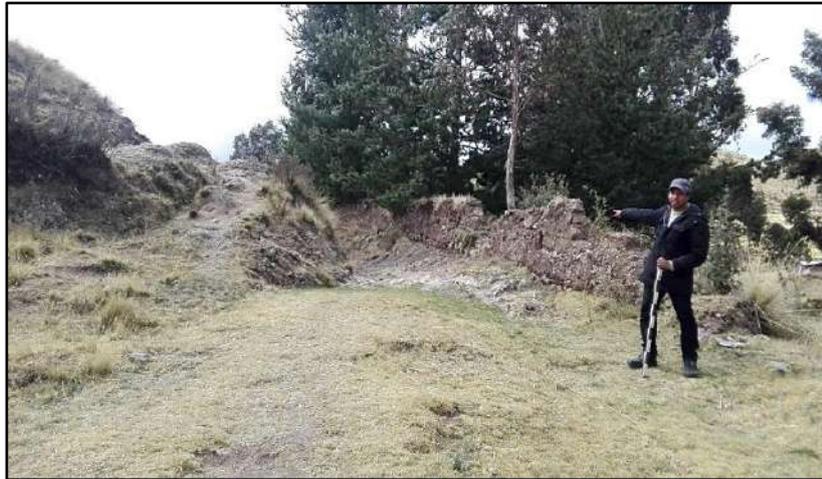
Figura 158

Vista del inicio del camino prehispánico.

Nota. Fotografía que muestra el inicio del camino prehispánico proveniente desde el distrito de Yanaoca.

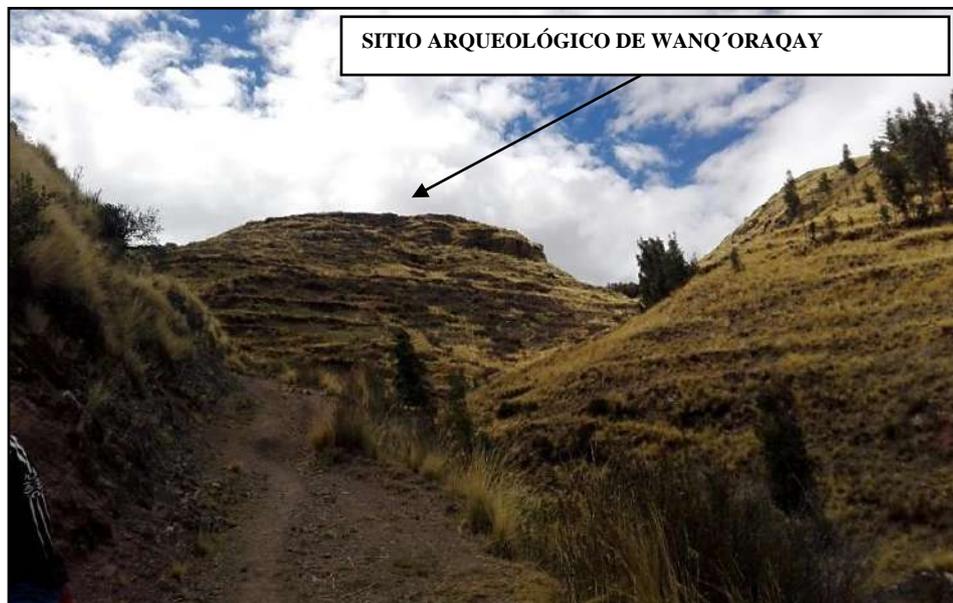
Figura 159

Vista de una sección del camino prehispánico.

Nota. Fotografía que muestra una sección del camino prehispánico en ruta al sitio arqueológico de Wanq’oraqay.

Existen tramos en la calzada que se encuentran empedradas y en algunos sectores se adaptó el afloramiento rocoso adosándose escalinatas con peldaños de un paso promedio de 0.60 m a 1.50 m y un contrapaso de 0.30 m.

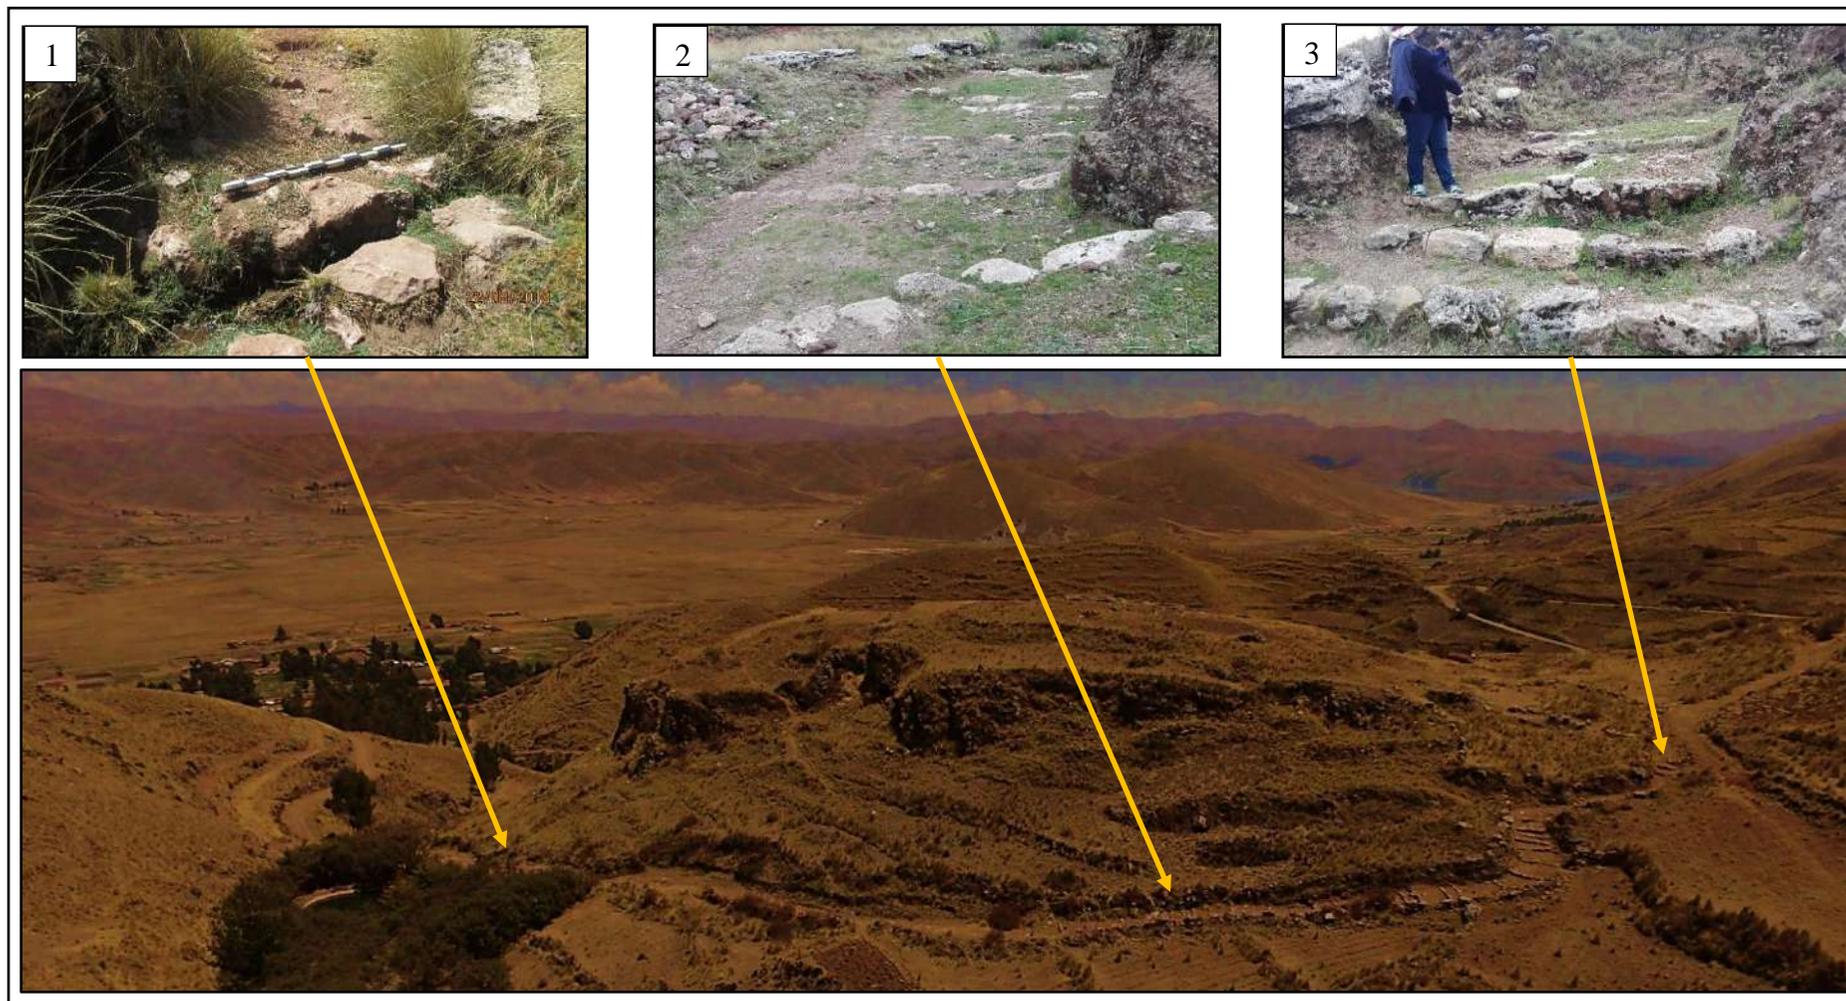
Nota. Fotografía aérea de vista lateral que muestra el camino prehispánico, así mismo se adjuntan tres fotografías que visualizan tres secciones en las cuales se muestran los diferentes procesos constructivos que presenta el camino.

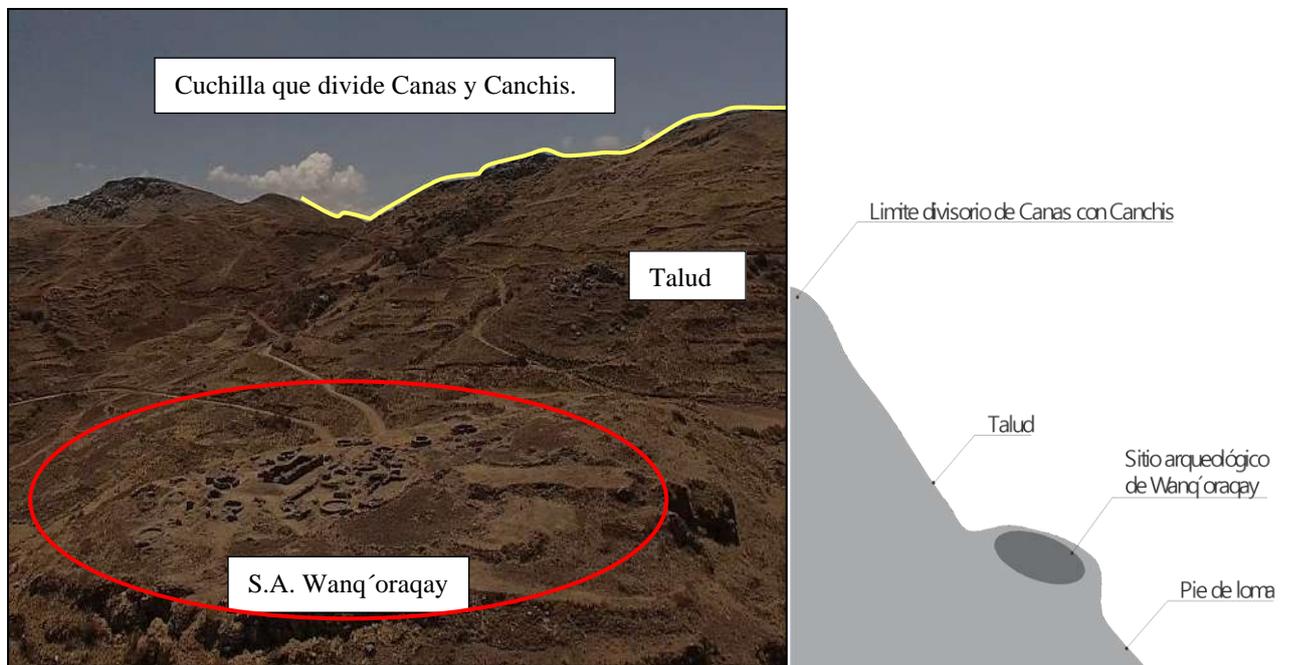
Nota. Imagen donde se observa al sitio arqueológico de Wanq’oraqay sobre un terraplén en forma de lomada, con su respectivo gráfico de corte de talud. Elaboración propia utilizando el programa AutoCAD.

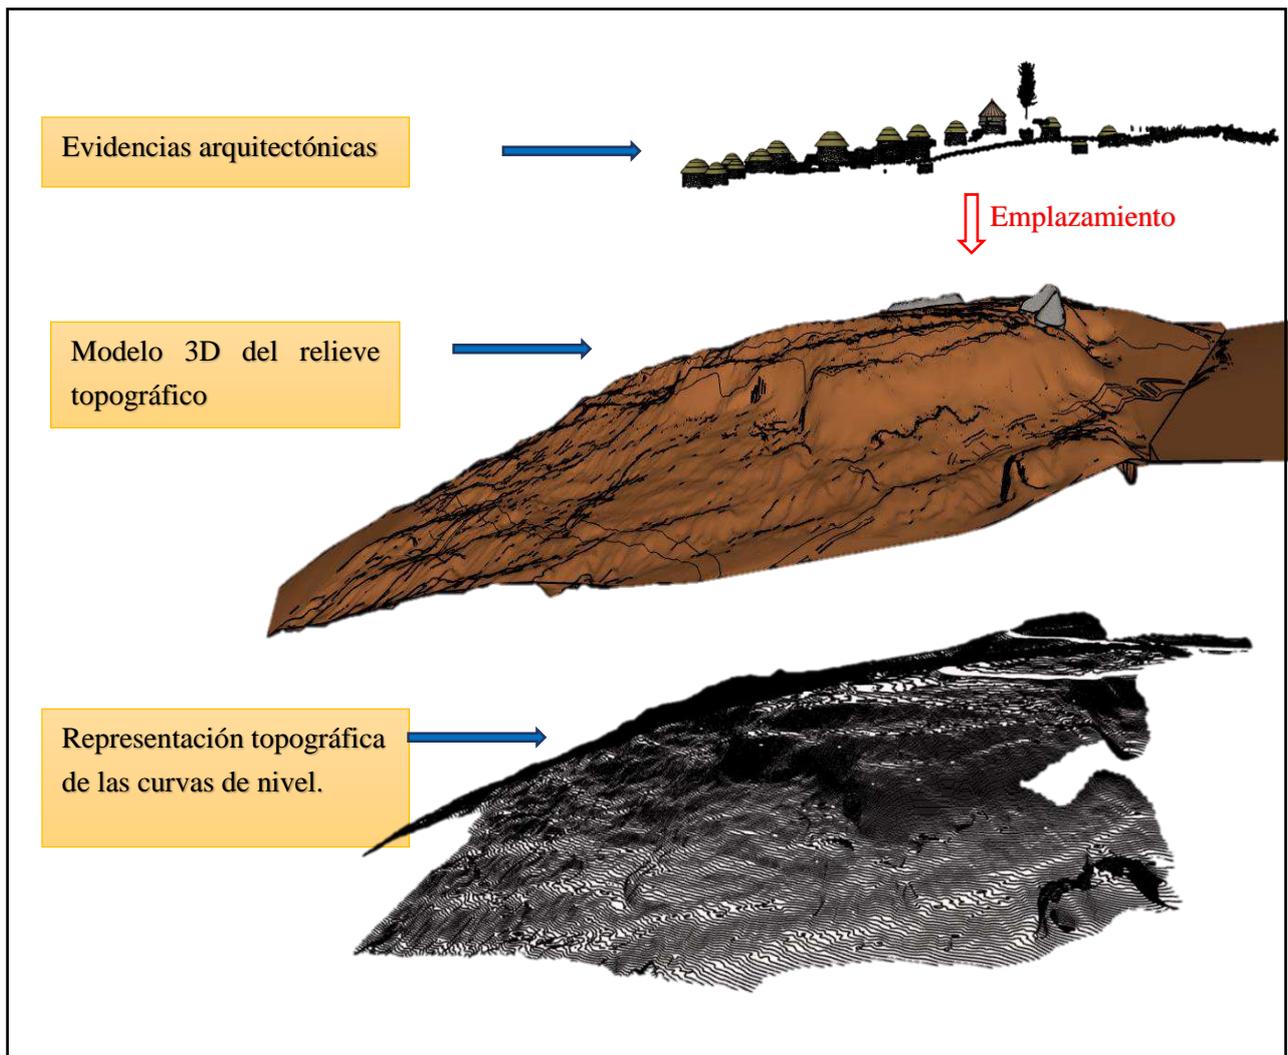
Nota. Imagen que muestra las curvas de nivel con su relieve topográfico generado en 3D, donde se encuentran emplazadas las evidencias arquitectónicas. Elaborado en base al programa Sketchup 2020.

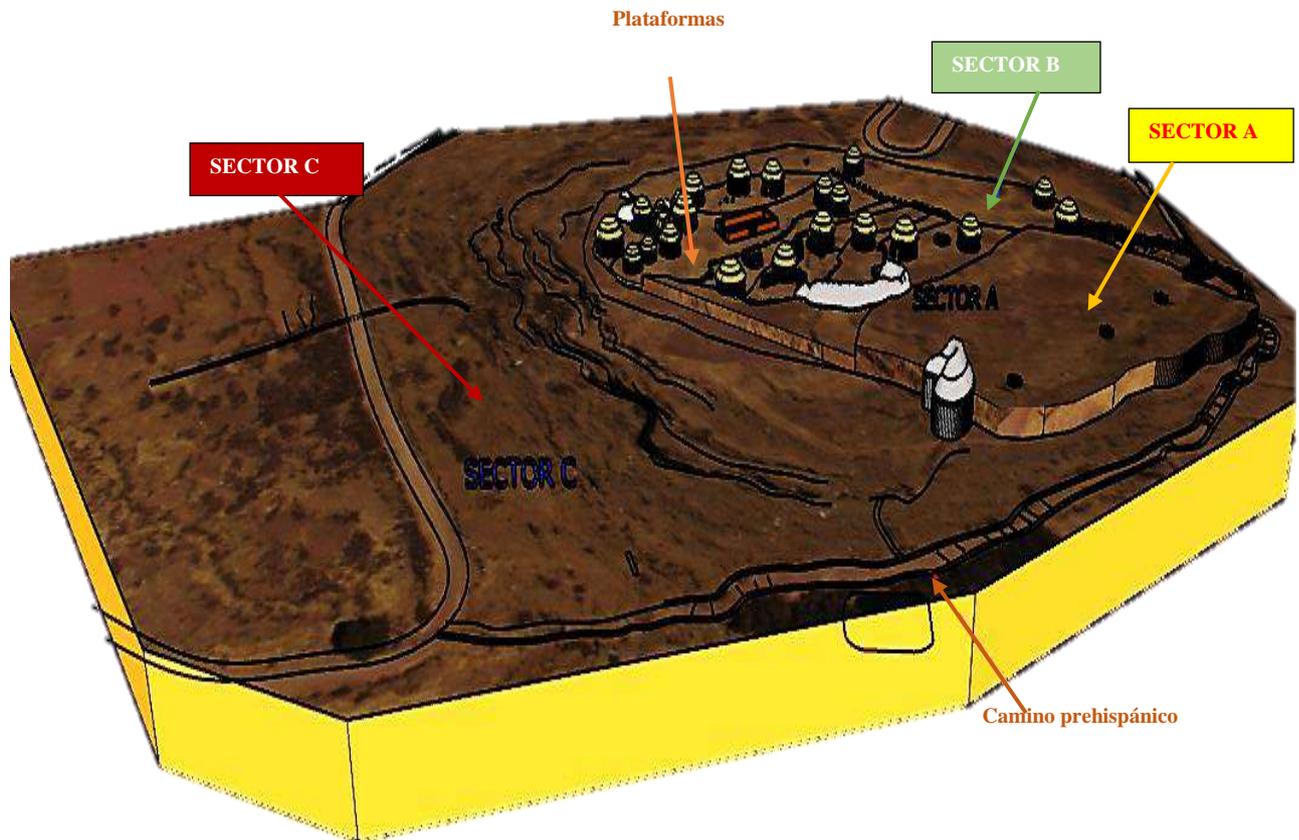
Nota. Proyección isométrica que muestra el emplazamiento de las evidencias arquitectónicas en el espacio geográfico distribuidas en los tres sectores. Elaborado en base al programa Sketchup 2020.

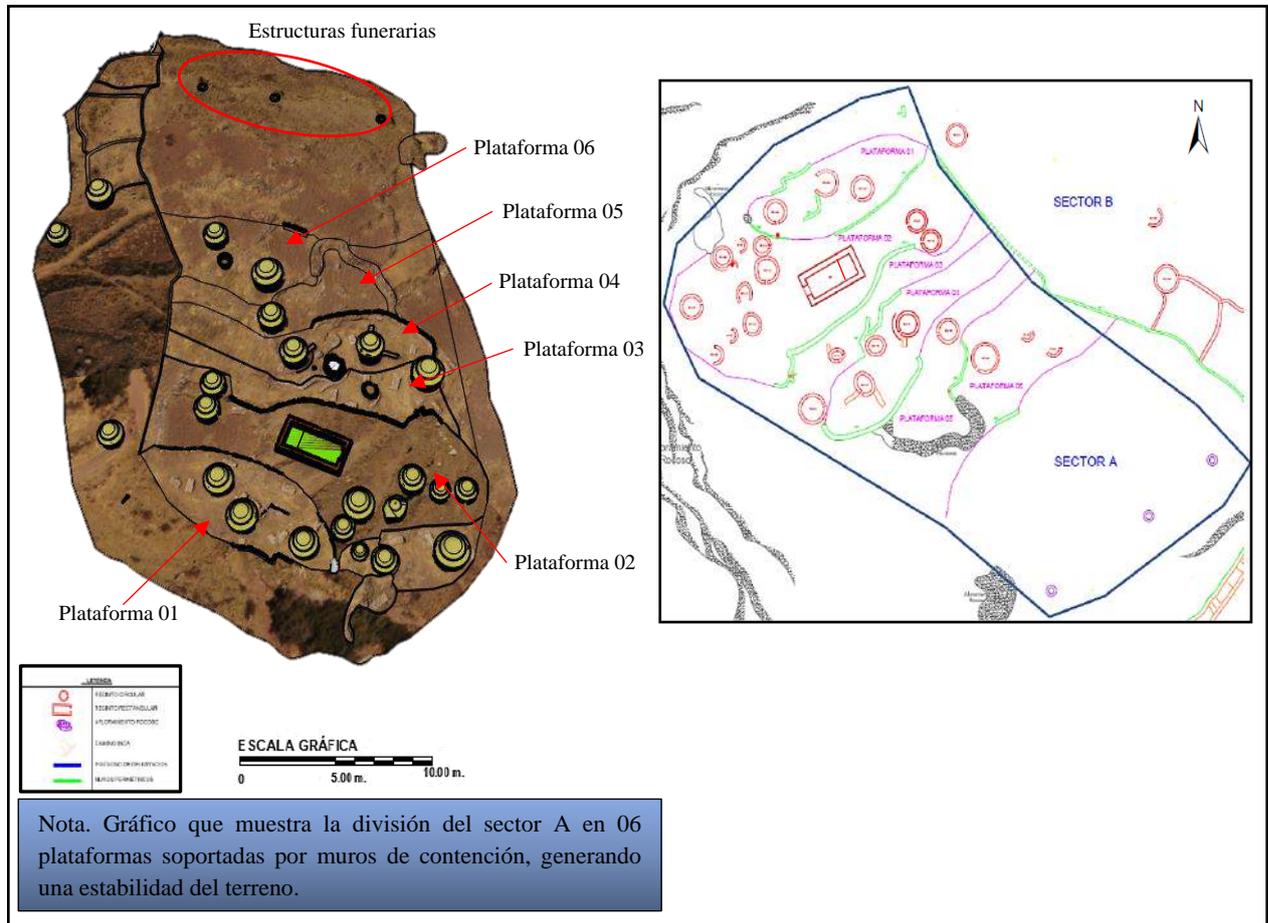
Nota. Imagen que muestra el sector A donde se evidencia la disposición de las estructuras arquitectónicas sobre las diversas plataformas, así mismo se visualiza el plano en planta del registro gráfico. Elaborado en base al programa Sketchup 2020.

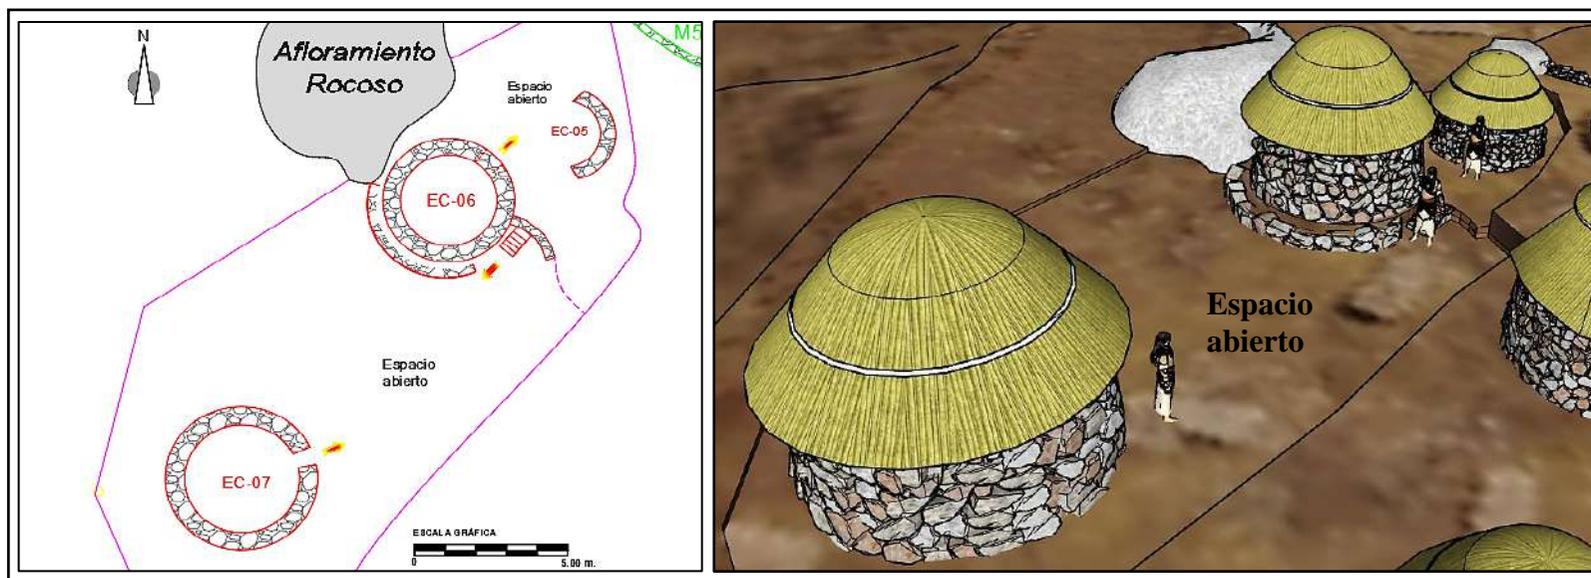
Nota. Imagen que muestra el plano de planta donde se observa la agrupación de las estructuras circulares EC-05, EC-06 y EC-07, así mismo se muestra una representación hipotética de la interacción y comunicación.

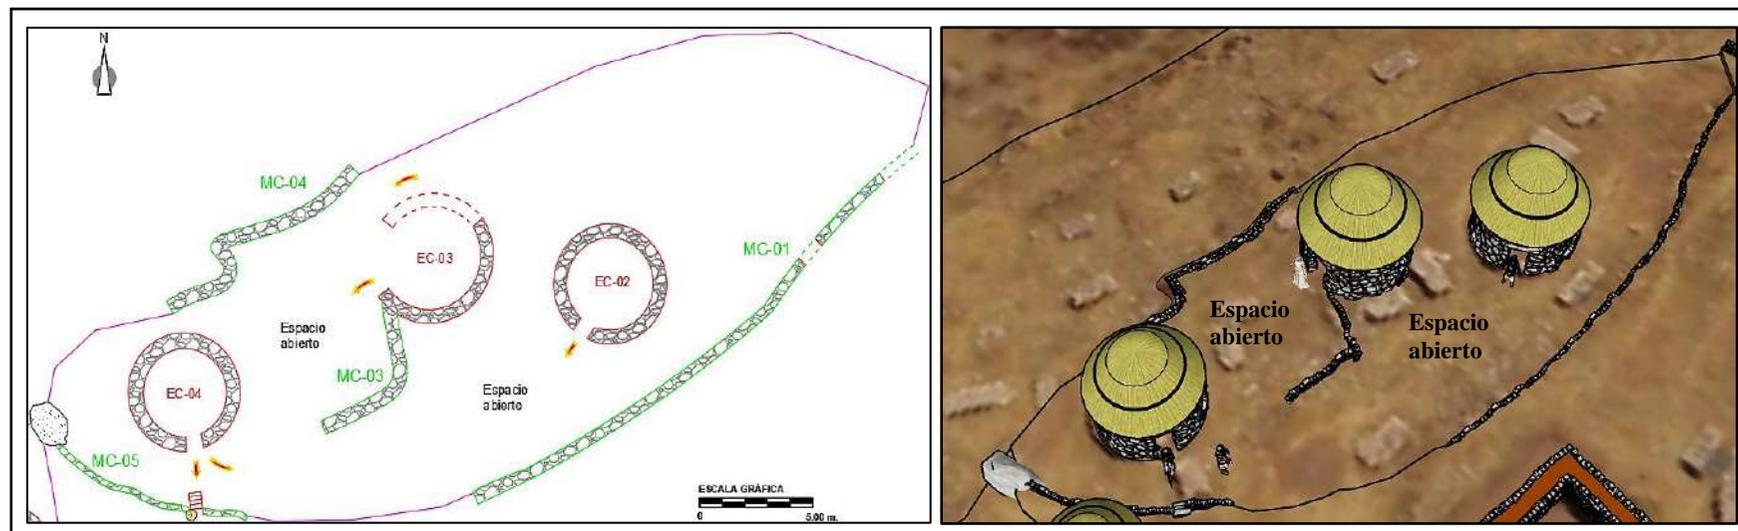
Nota. Imagen que muestra 3 estructuras (EC-02, EC-03 y EC-04), con sus respectivos espacios de circulación, agrupadas dentro de un área delimitada, también se visualiza la reconstrucción hipotética de la posible conexión que se tenían entre las diversas estructuras.

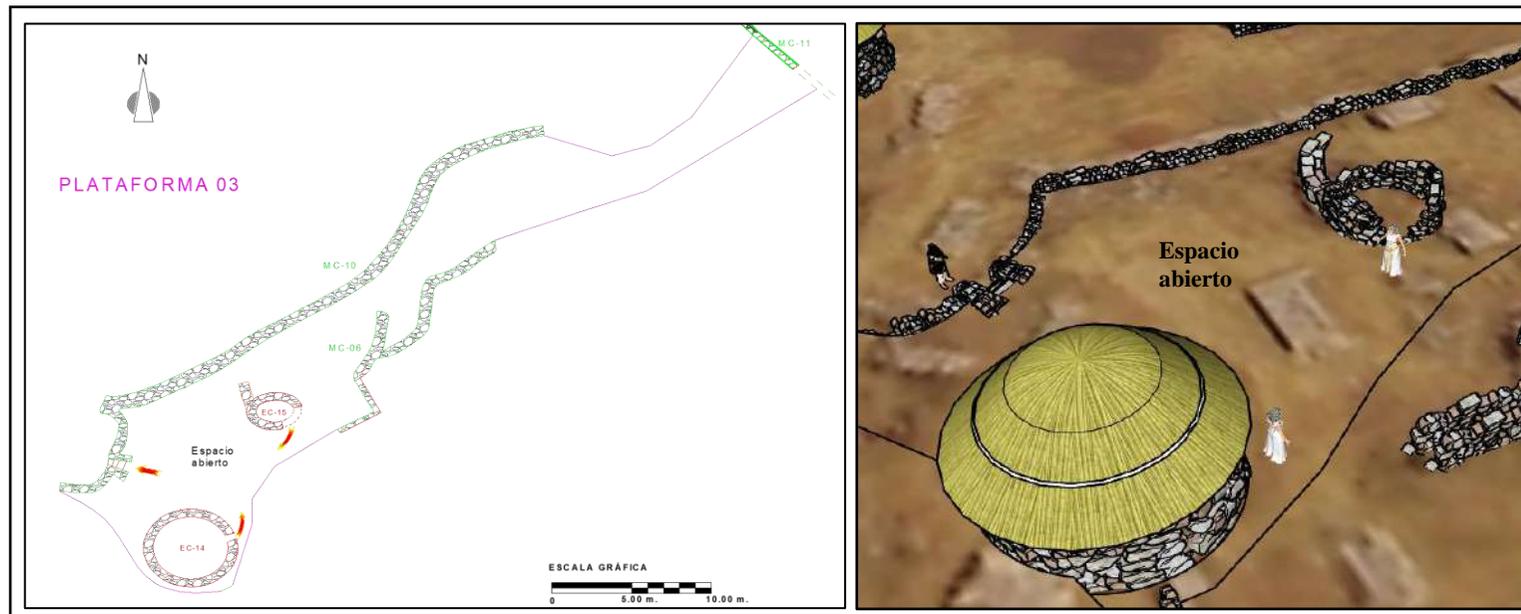
Nota. Imagen que muestra el plano de planta de la plataforma 03, delimitada por el relieve del terreno y los muros de contención MC-06, MC-10 y MC-11, así mismo se visualiza en la representación hipotética el espacio abierto de conexión.

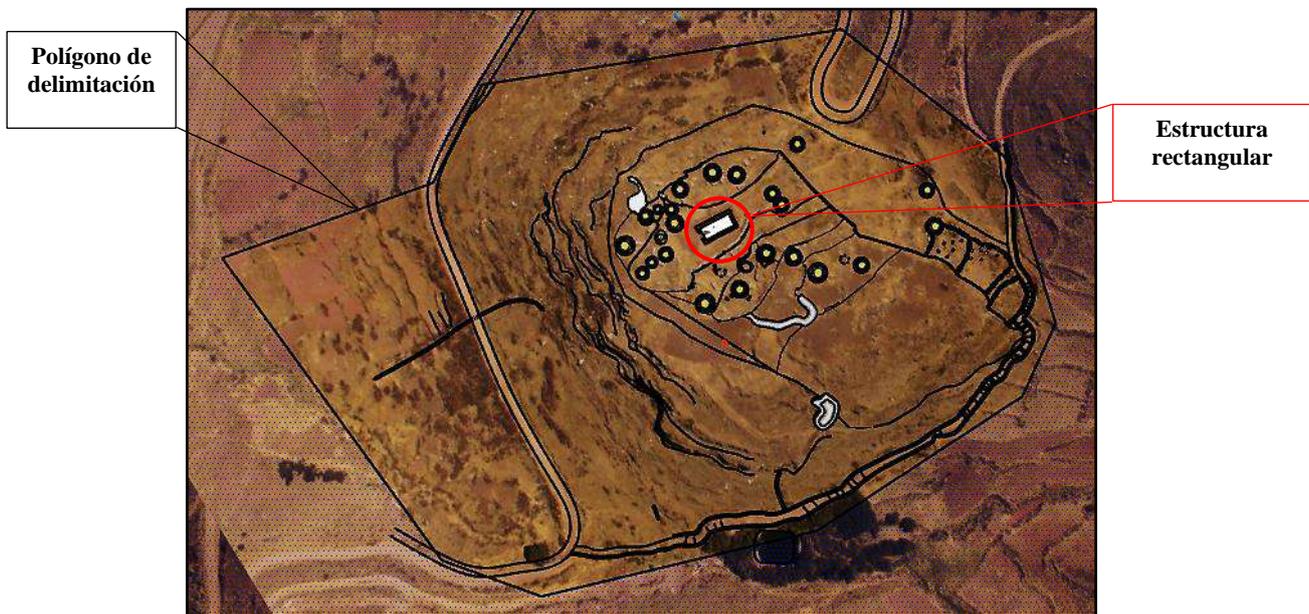
Figura 184

Emplazamiento arquitectónico de la estructura rectangular.

Nota. Imagen donde se muestra el emplazamiento arquitectónico de la estructura rectangular, cabe recalcar que es la única estructura de planta rectangular que tiene una ubicación sobresaliente y estratégica debido a que se encuentra edificada en la parte central y posee mayor dimensión de espacio abierto.

Figura 01. Se observa el grado de conexión que presenta la estructura rectangular con referencia a las demás edificaciones dispersas en sectores y plataformas.

Figura 02. Representación gráfica del emplazamiento arquitectónico de la estructura rectangular, donde se observa el posicionamiento espacial de manera estratégica.

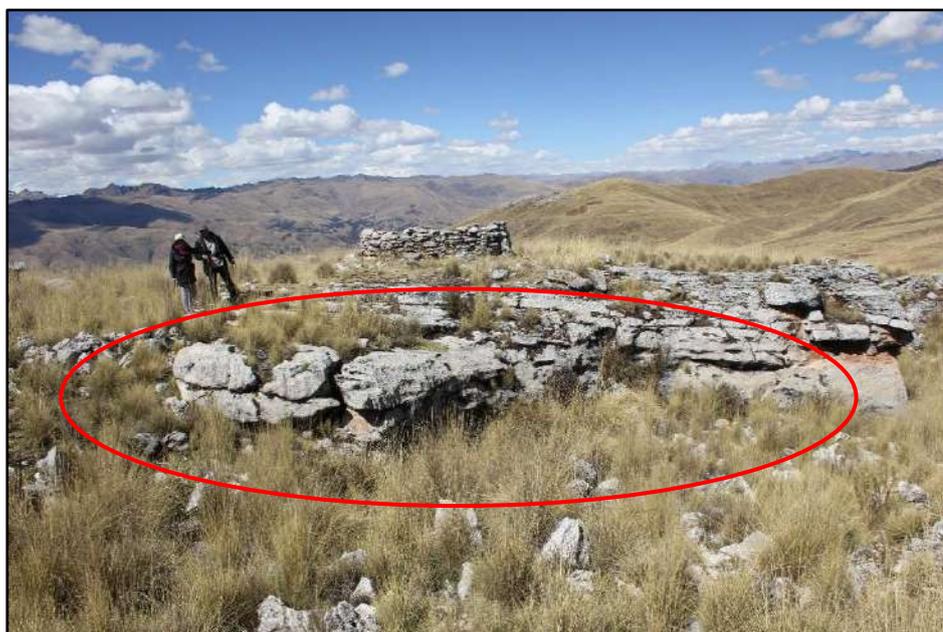
Figura 187

Material de construcción de tipo caliza.

Nota. Imagen que muestra al afloramiento rocoso de tipo caliza a nivel superficial, nótese al fondo la estructura circular.

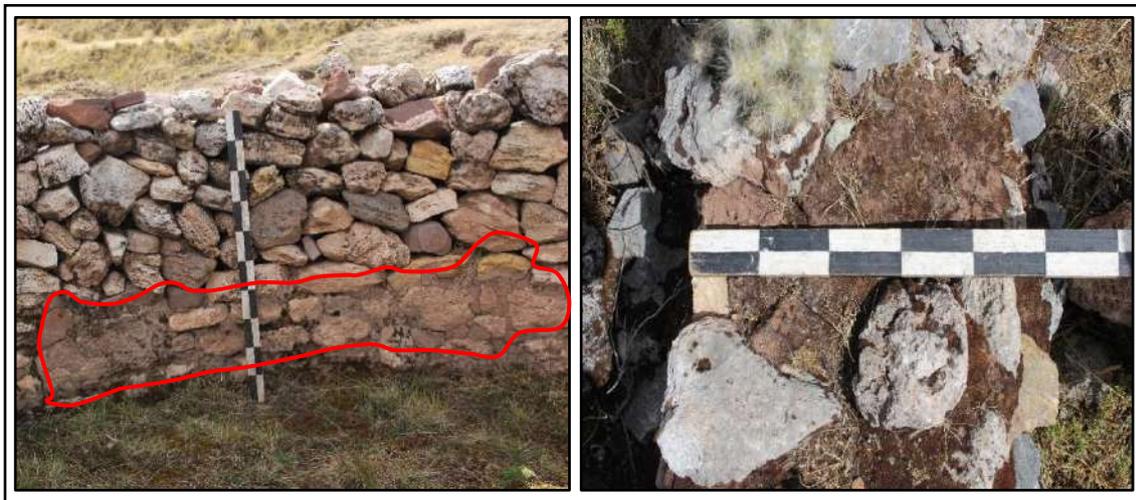
Figura 188

Mortero evidenciado en la estructura circular 02.

Nota. Imágenes de la estructura circular 02, nótese en la fotografía 01 el mortero que presenta parte del paramento interno, en tanto la fotografía 02 se muestra la vista en planta de la cabecera de muro donde se evidencia fragmentos de cerámica incrustados.

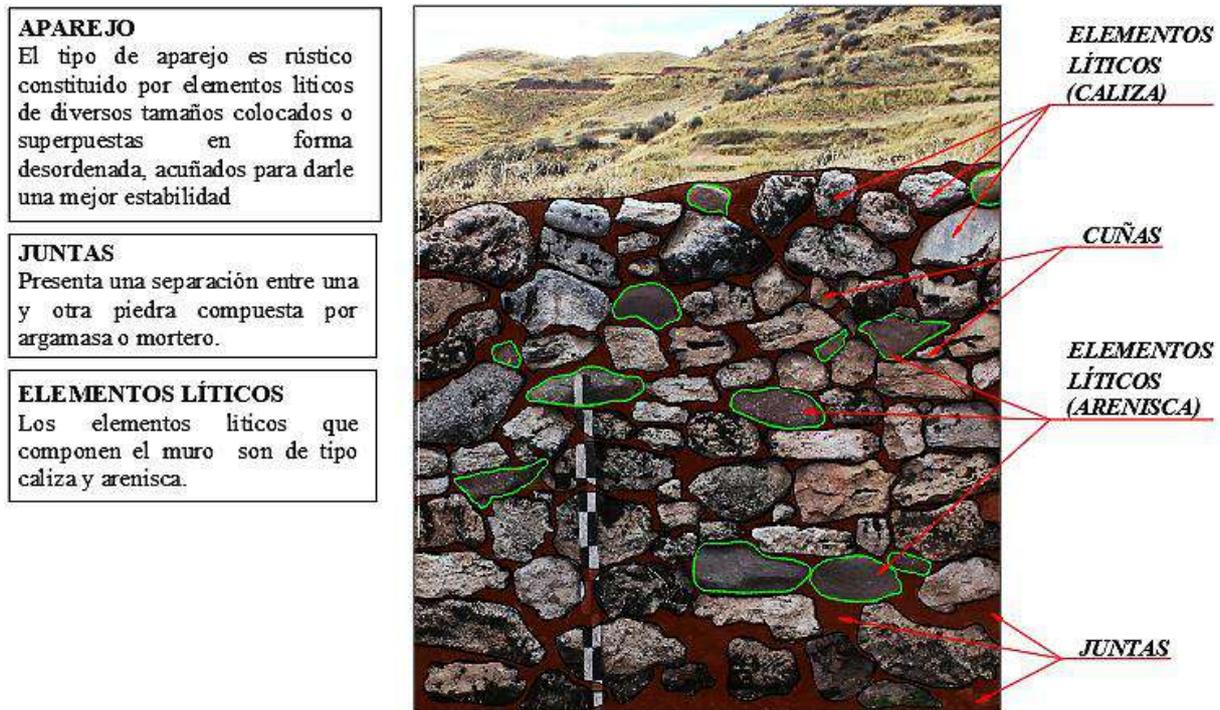
Nota. Imagen que muestra los componentes que conforman el muro interno de la estructura circular EC-22, nótese de color verde los elementos líticos de arenisca y de color negro los de caliza, así mismo se observa las diversas cuñas (piedra pequeña), incrustadas en algunas separaciones o juntas.

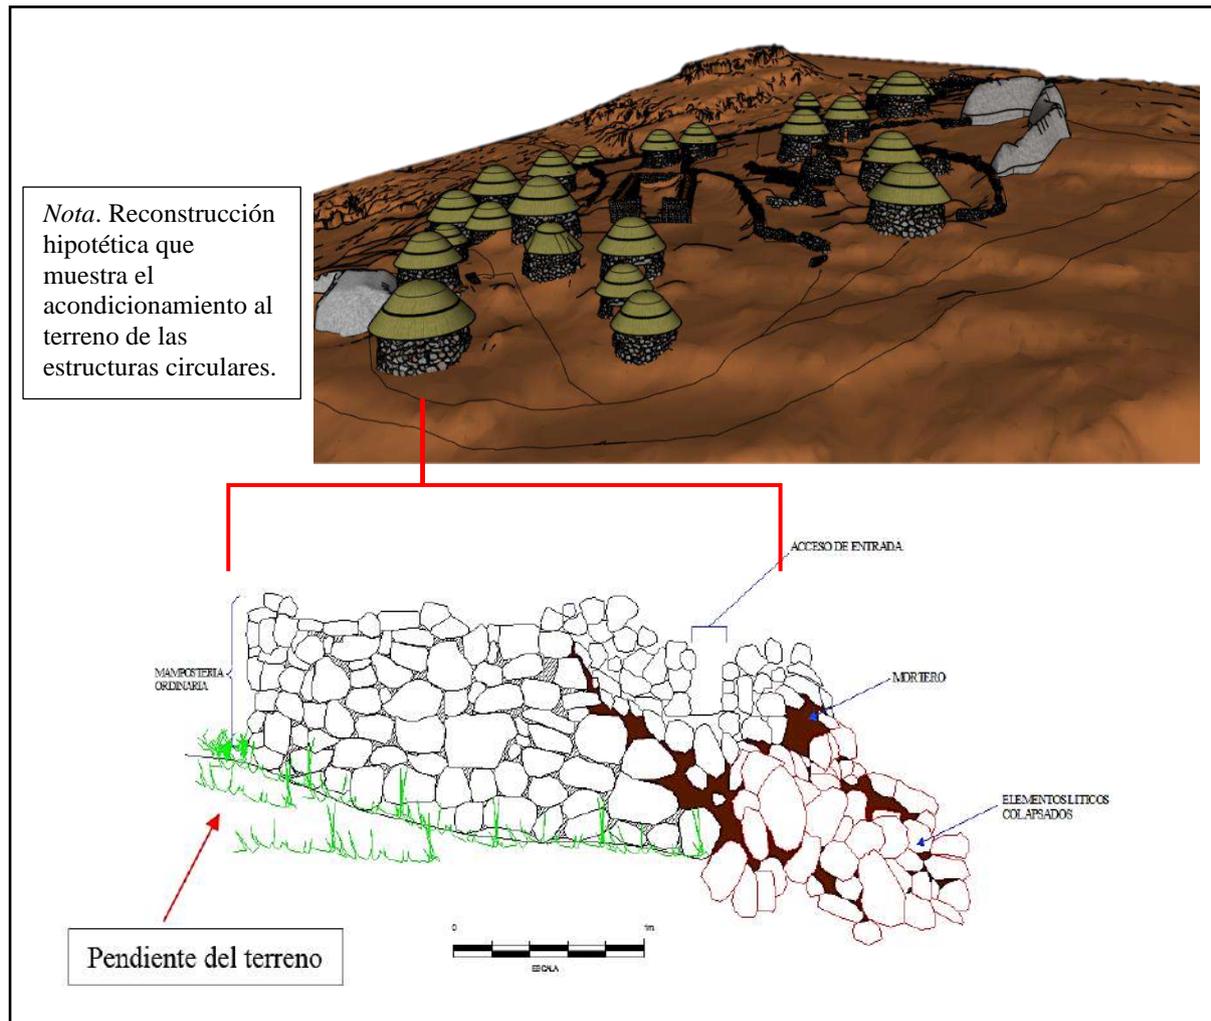
Nota. Imagen donde se observa la reconstrucción hipotética y el registro gráfico de perfil de la estructura circular EC-19, que muestra el acondicionamiento al terreno.

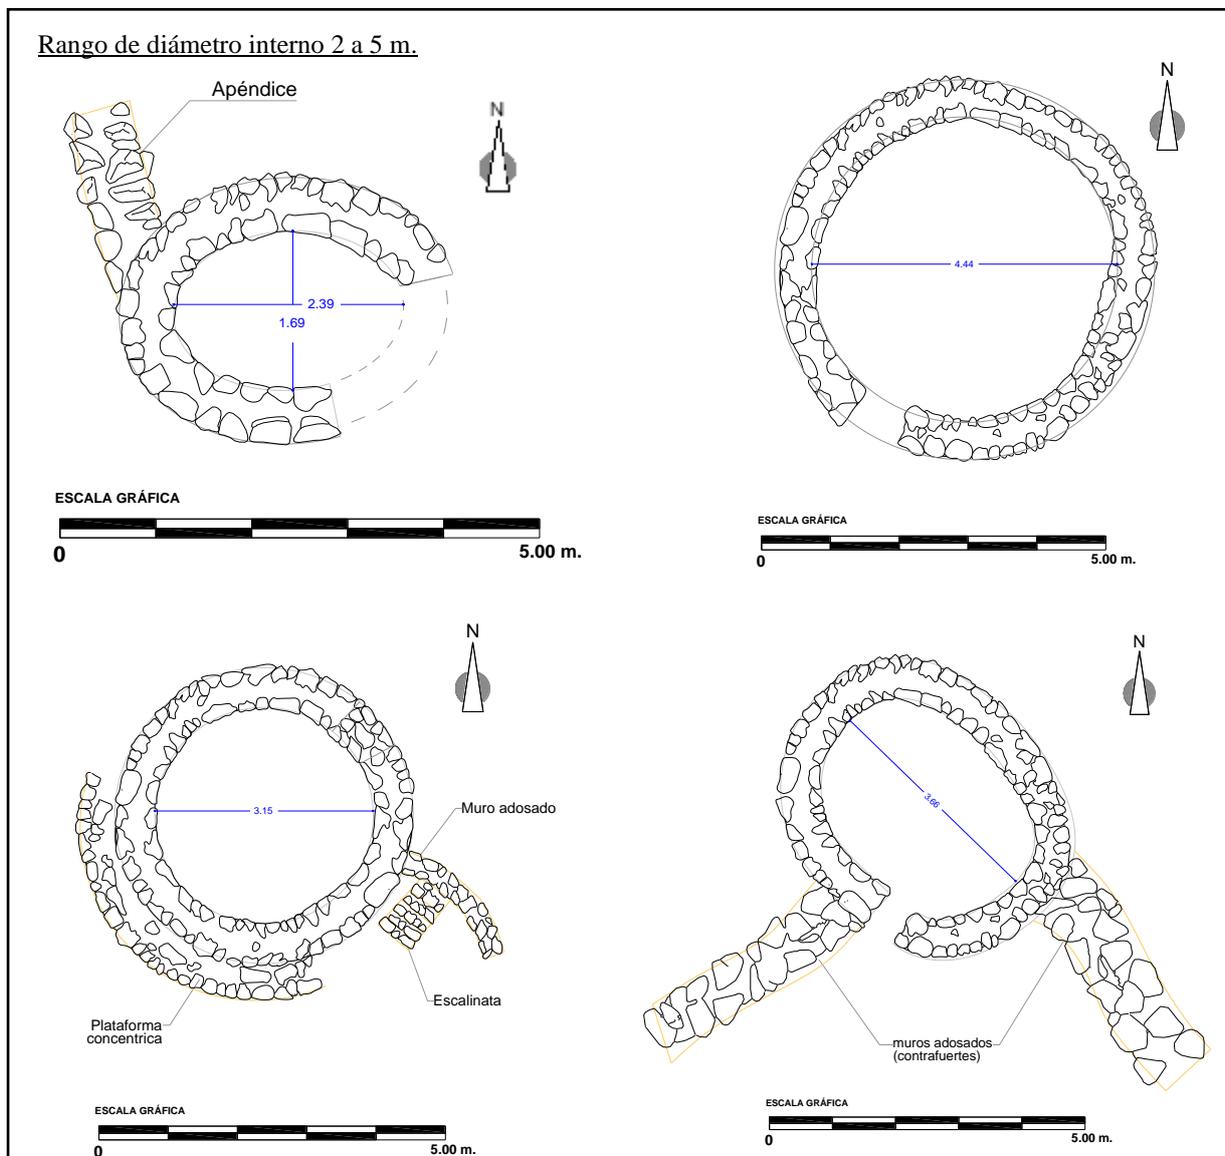
Nota. Imagen que muestra las diferentes formas de construcción arquitectónica de las estructuras circulares.

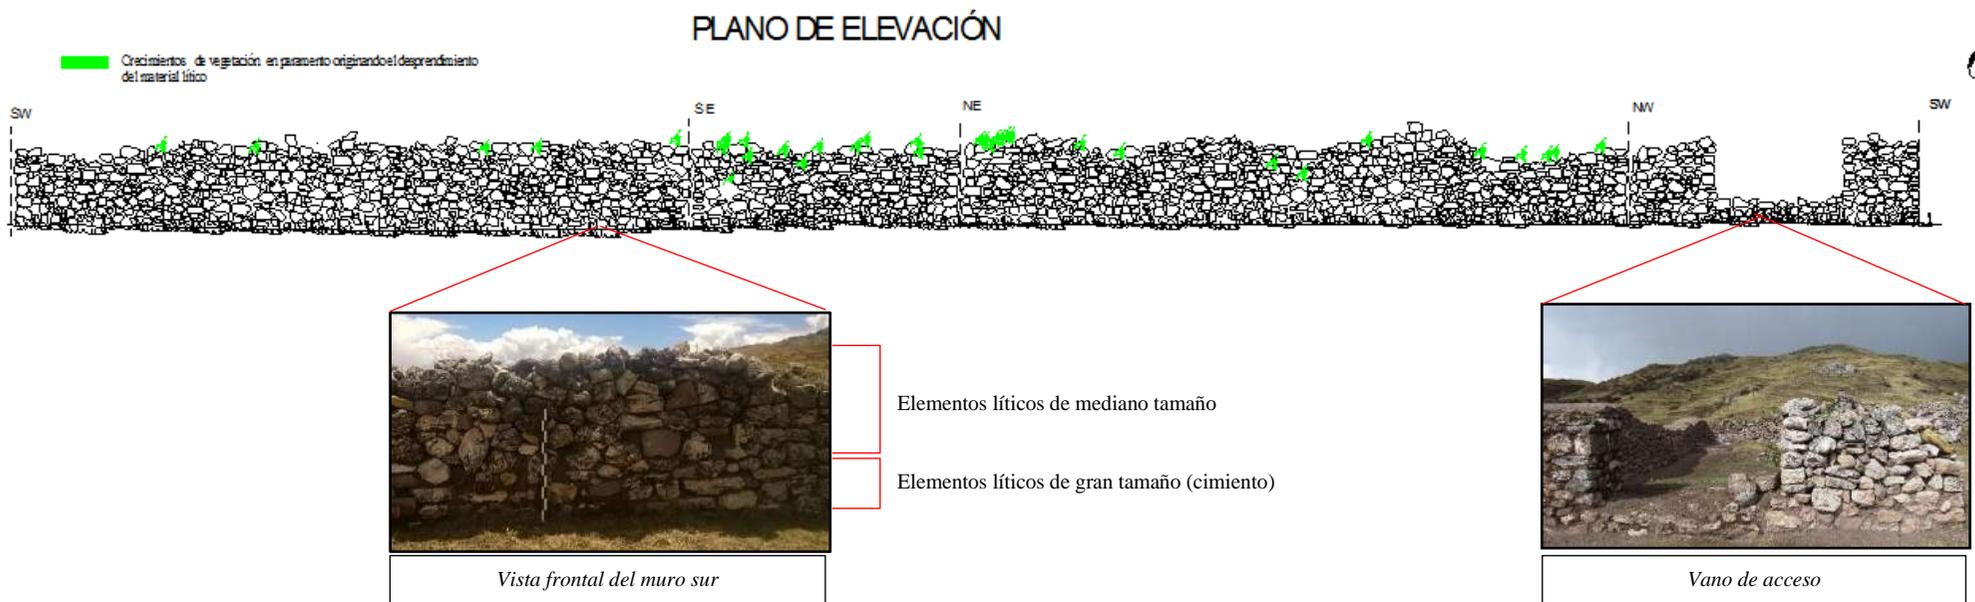
Nota. Imagen que muestra el plano de elevación frontal del paramento externo de la estructura rectangular, nótese los detalles que presenta la pared construida por hileras, así mismo se evidencia el tamaño del vano de acceso, con alrededor de 2 m. de ancho en su umbral.

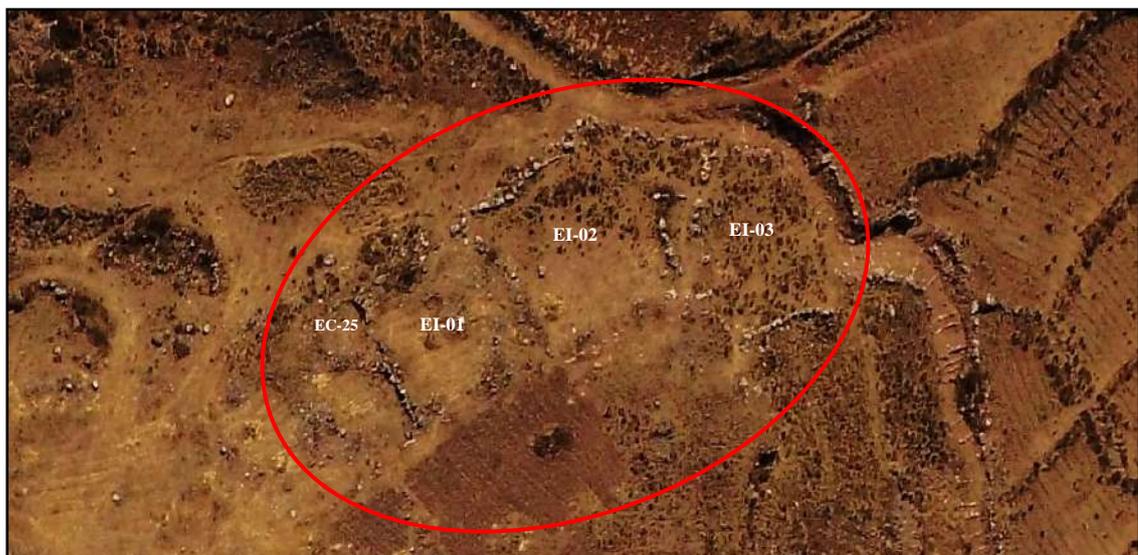
Figura 198

Fotografía aérea de las estructuras irregulares.

Nota. Fotografía de vista en planta donde se evidencian las 03 estructuras irregulares.

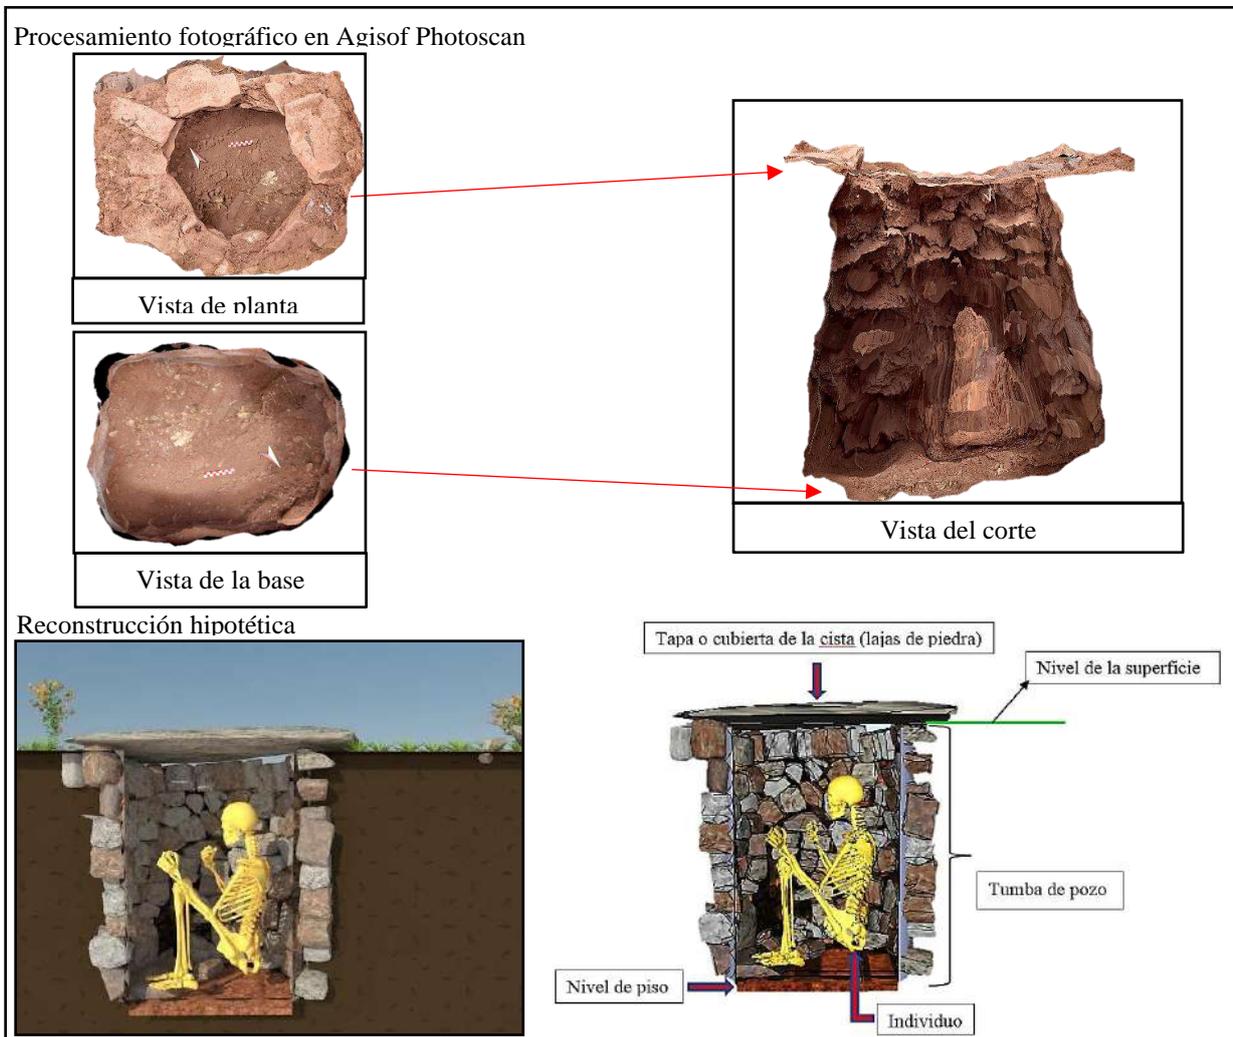
Nota. Imágenes que muestran el procesamiento fotográfico donde se evidencian la parte superior, la base y las paredes laterales de la estructura funeraria 03, así mismo se realizó la reconstrucción hipotética mostrando los detalles arquitectónicos.

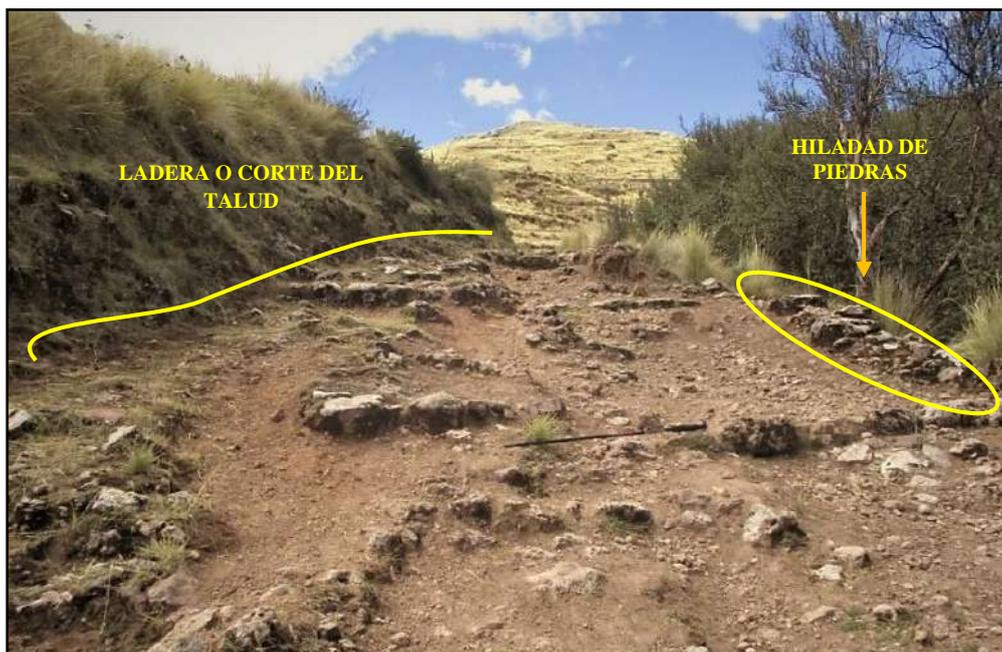
Figura 201

Inicio del camino pre hispánico.

Nota. Imagen que muestra el inicio de la sección del camino, nótese las hiladas de piedra y la ladera como determinantes de la delimitación.

Durante el trayecto del camino aproximadamente en la parte media se observa el muro de contención MC-18, sobre puesto por encima del talud, cuya función es sostener y contener el deslizamiento del terreno, permitiendo una mejor estabilidad y conservación de la vía, la

cual presenta peldaños que fueron adaptados a la traza vial del terreno, generando que el trayecto sea más angosto.
