UNIVERSIDAD NACIONAL DE SAN ANTONIO ABAD DEL CUSCO

ESCUELA PROFESIONAL DE ARQUEOLOGÍA

TESIS

**DISTRIBUCIÓN ESPACIAL ARQUITECTONICA DEL SITIO
ARQUEOLOGICO DE WANQ'ORAQAY: YANAOCA – CANAS – CUSCO**

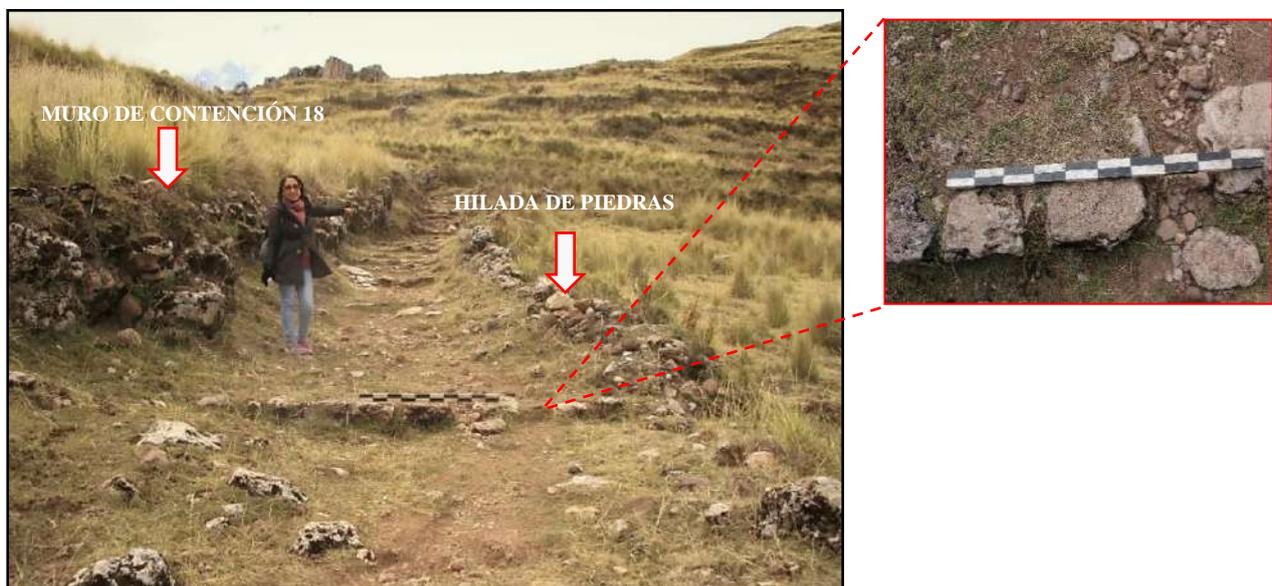
Nota. Imagen donde se observa una sección del camino prehispánico delimitado por el muro de contención 18 y la hilada de piedras, así mismo se evidencia parte de los peldaños con un canal de desfogue.

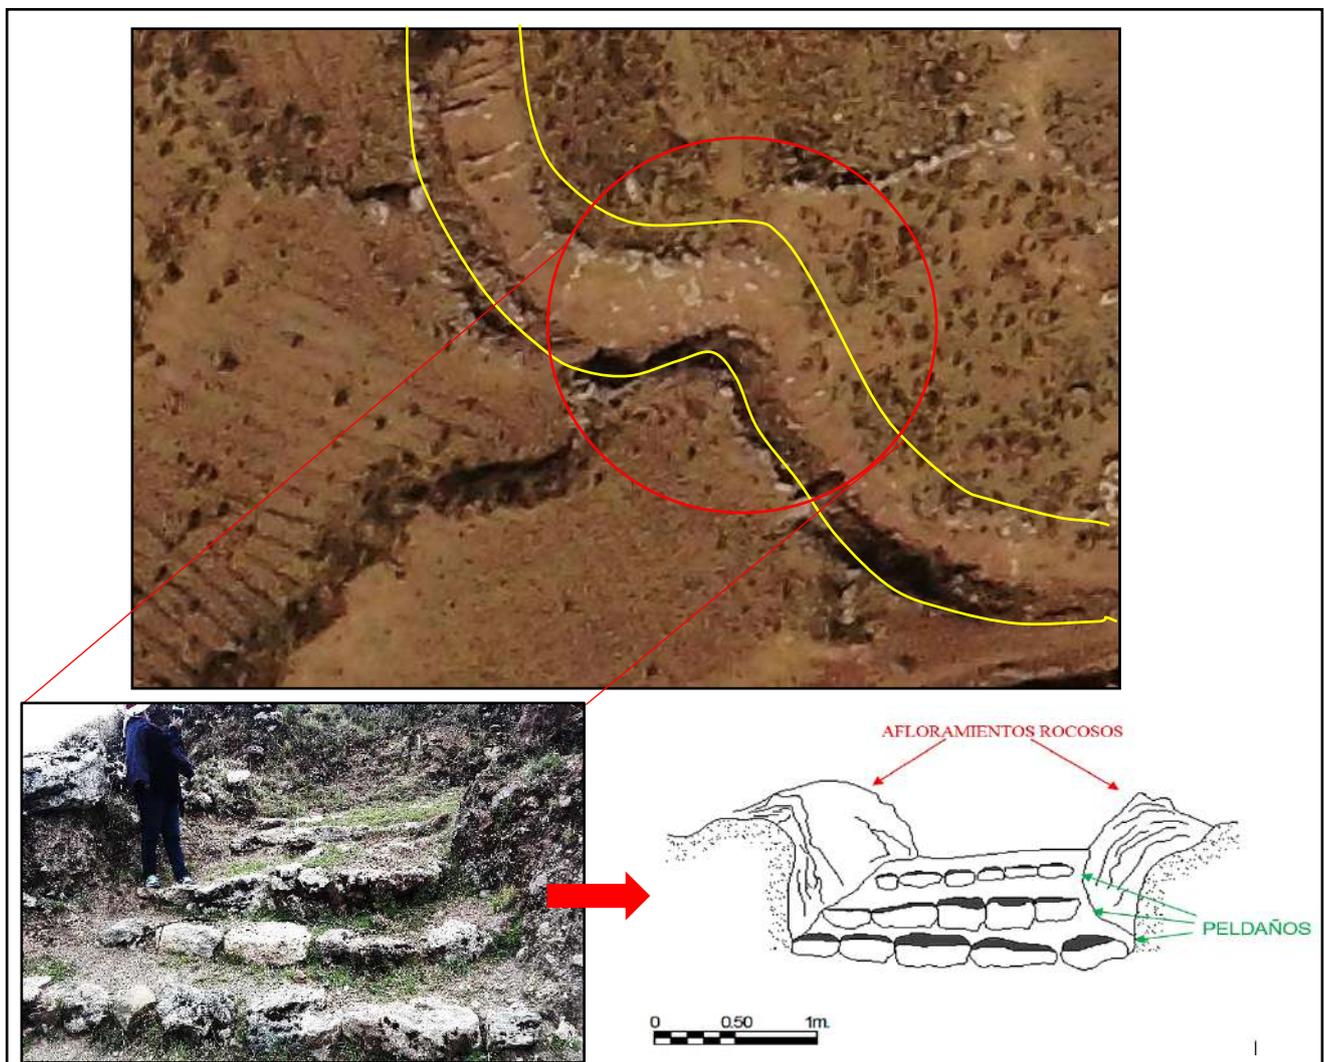
Nota. Imagen donde se observa parte del camino que fue adecuado al afloramiento rocoso, nótese los peldaños conformados por piedra caliza sobre puesta sobre la roca madre.

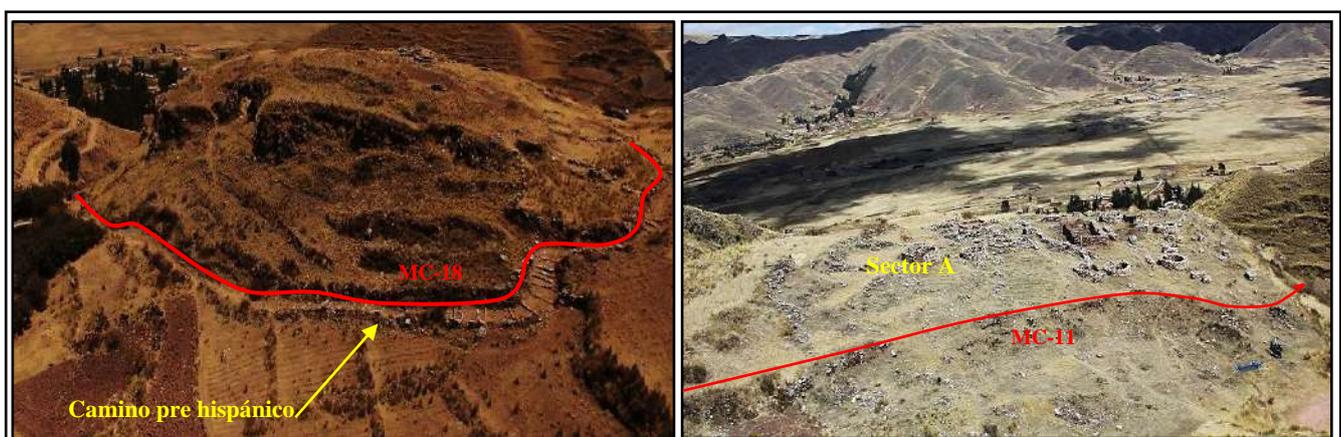
Figura 206

Vista lateral de los muros de contención 18 y 11.

Nota. Imagen que muestra los muros de contención 18 y 11; en la fotografía 01 se logra visualizar al MC-18 delimitando el camino prehispánico, mientras que en la fotografía 02 se observa al MC-11 como límite lateral del sector A.

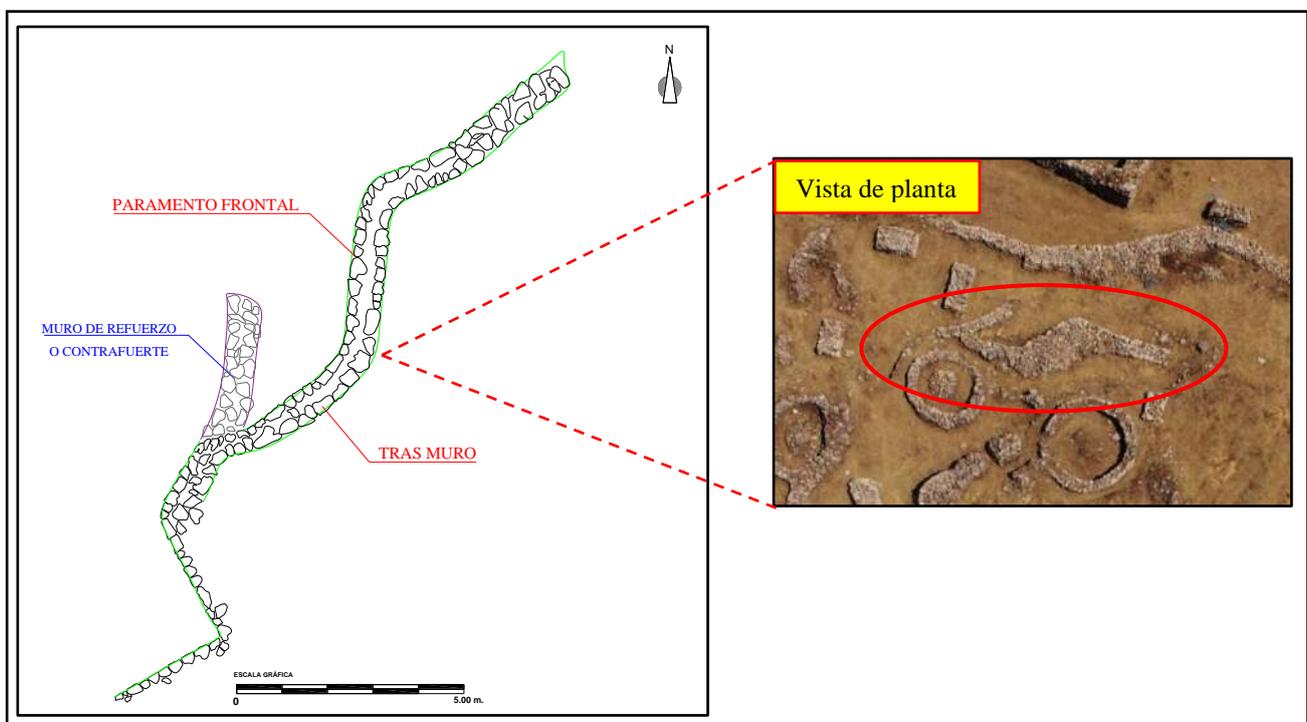
Nota. Imagen que muestra al muro de contención 06, así mismo se observa una estructura sobresaliente a modo de espolón, que sirve de refuerzo.

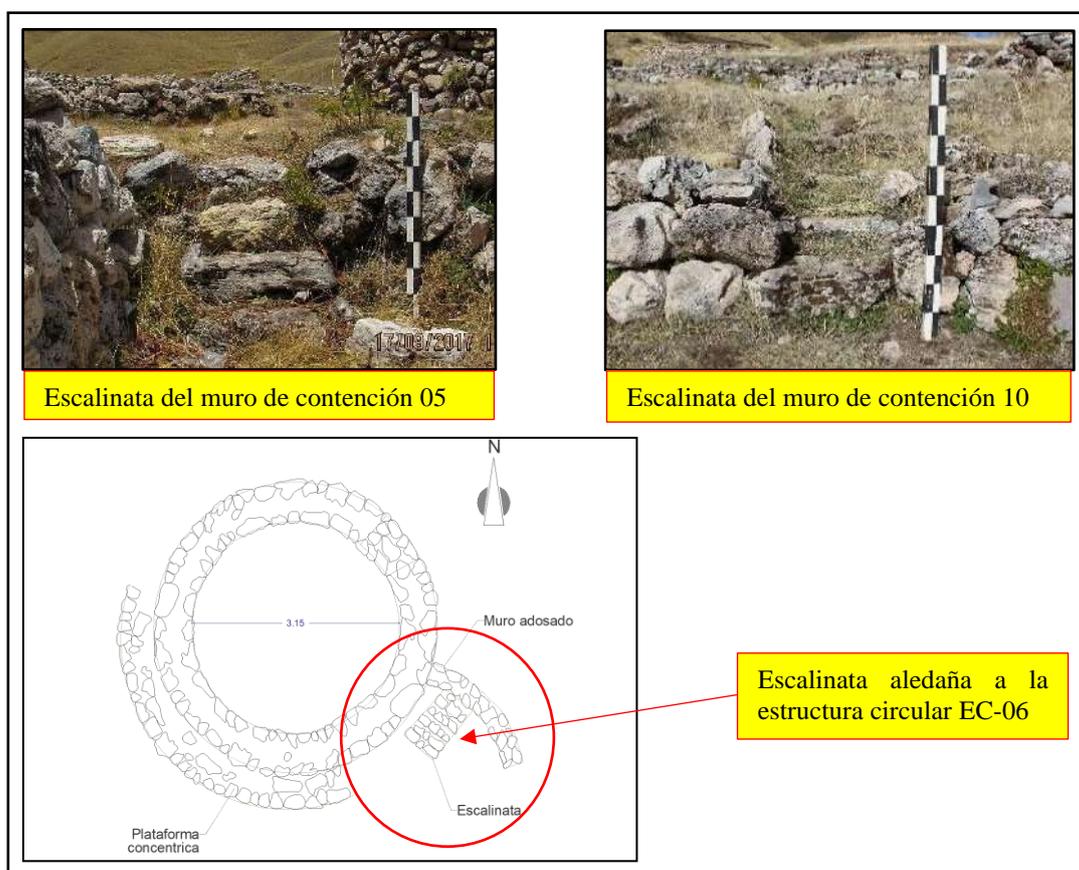
Nota. Imagen que muestra las diferentes escalinatas registradas, que servían de comunicación.

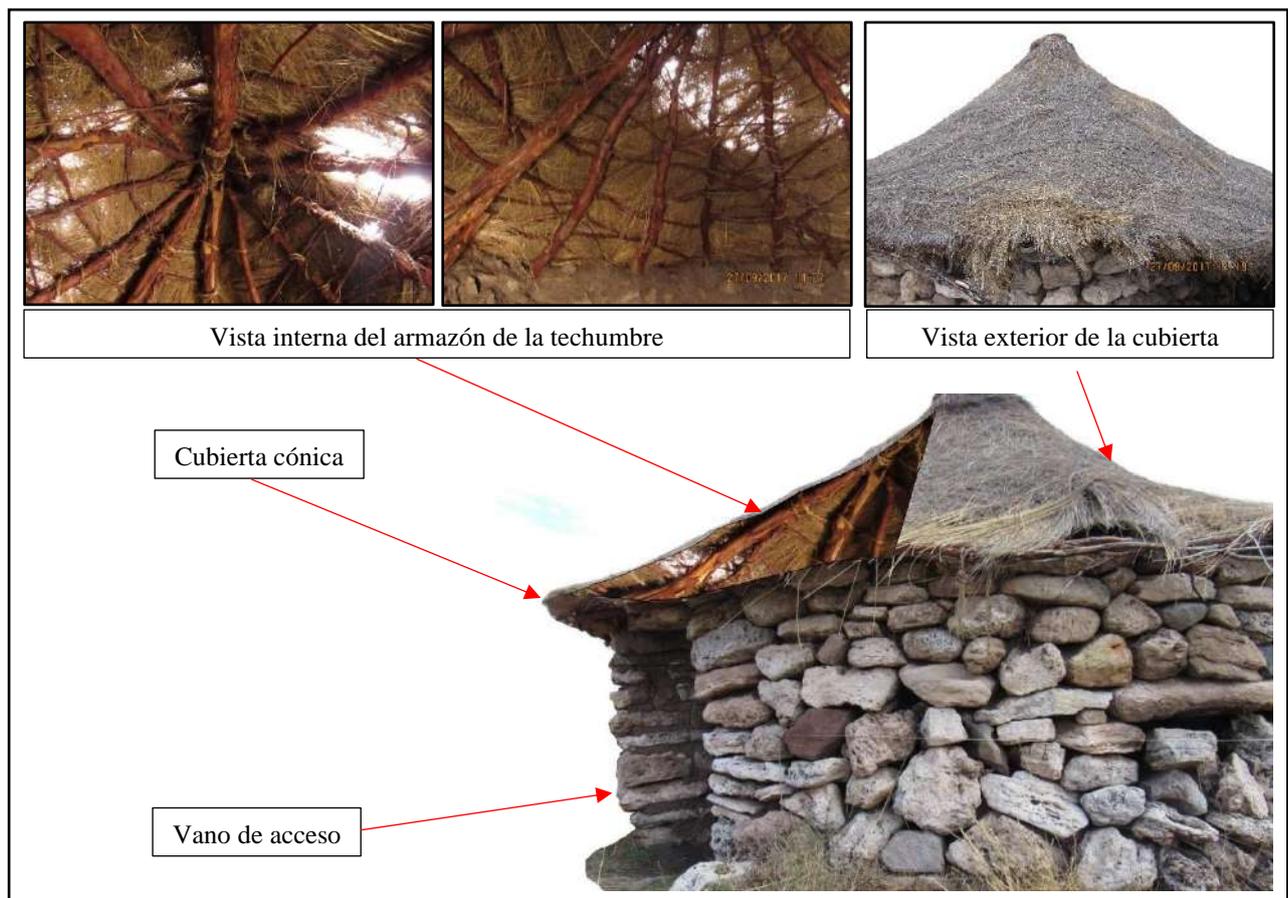
Nota. Imagen que muestra la cubierta que presenta la E-C 13, nótese en las fotografías 01 y 02 las ramas y troncos medianos de queuña, unidos con sogas de paja para el amarre del armazón, quien es el encargado de soportar la cubierta de paja.

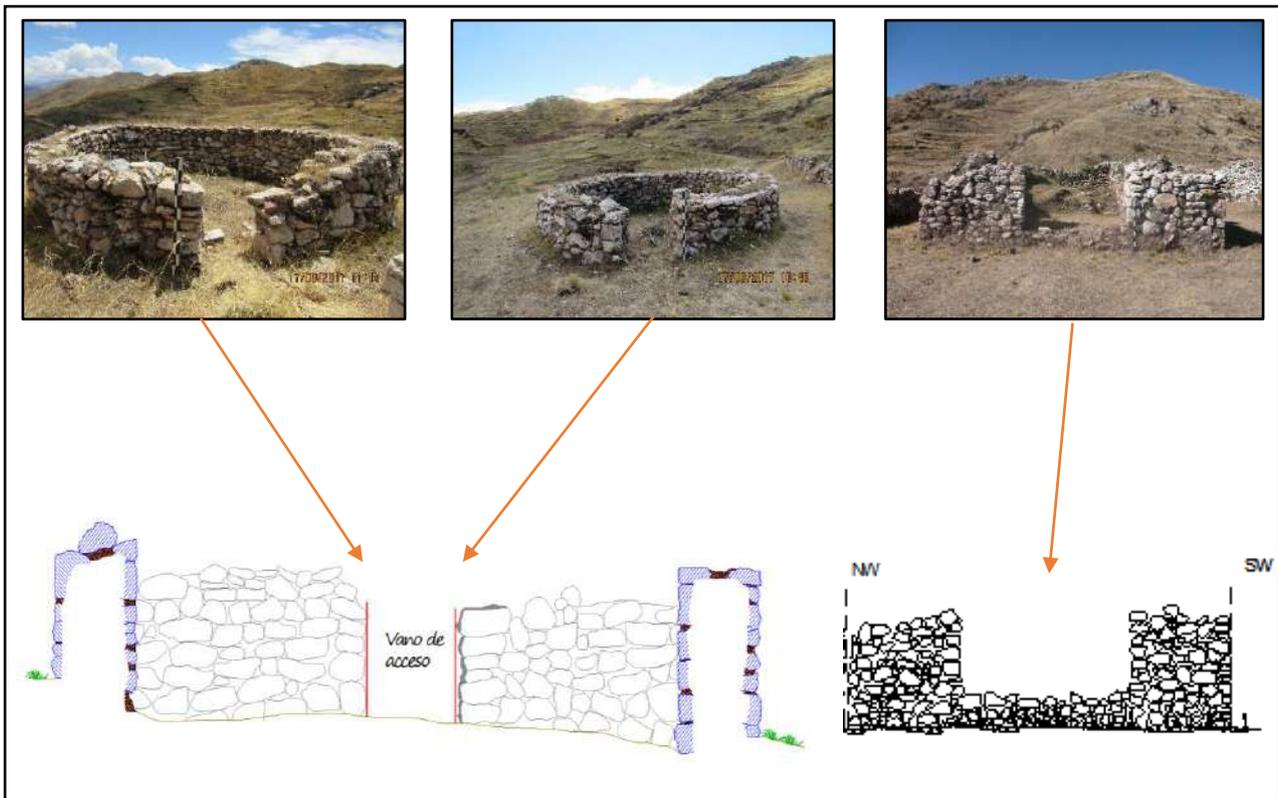
Nota. Imagen que muestra el vano de acceso de morfología rectangular, presentes tanto en las estructuras circulares, como en la rectangular.

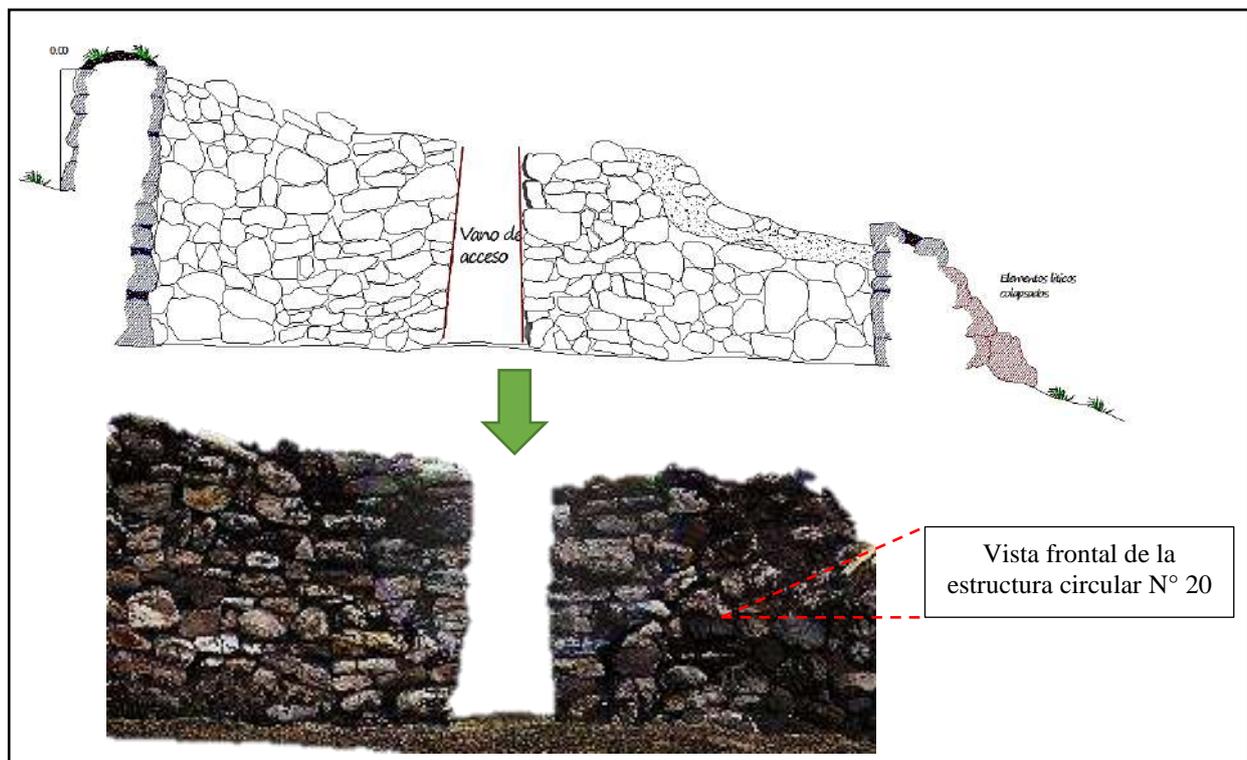
Nota. Imagen que muestra el registro grafico en corte de la estructura circular N°20, así mismo se observa la vista frontal de la forma trapezoidal que presenta el vano de acceso, reduciéndose más el espacio a medida que se eleva la construcción.

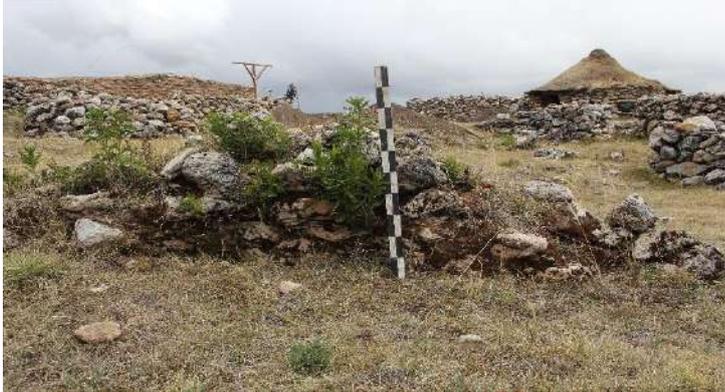
FICHA DE REGISTRO ARQUITECTONICO (Estructura Circular)						
Nombre del Sitio Arqueológico: Wanq’oraqay						
Ficha N°: 01	Departamento: Cusco	Provincia: Canas	Distrito: Yanaoca	Comunidad: Jilayhua		
Sector : 1		Sub sector:			Estructura: EC 01	
Ubicación UTM		Este: 237213.90	Norte: 8430172.23			
FOTOGRAFÍA			PLANTA

1. Forma de la planta			2. Muro			
Forma	Circular		Altura	Interior: 0.80m.	Exterior: ---.	
Dimensiones:			Inclinación	Interior: --	Exterior: --	
Diámetro	Interior:	Exterior:	Tipo de aparejo			
	3 .55m.	4.55 m.	Ancho	0.50m

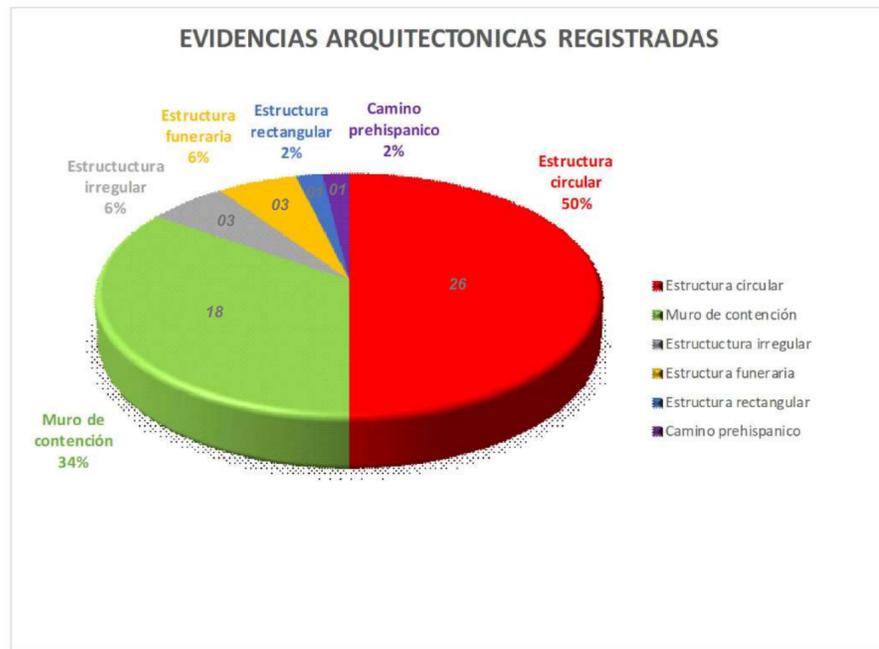
Nota. Representación gráfica de las evidencias arquitectónicas donde se observa el % y la cantidad de edificaciones de carácter inmueble que fueron registrados durante la prospección.

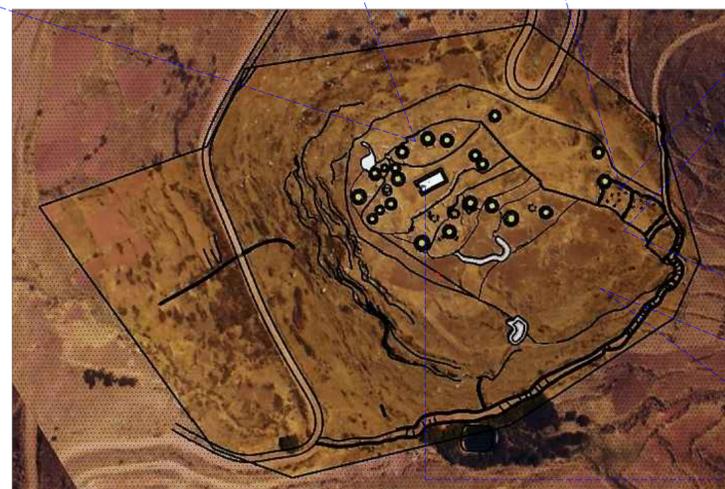
CODIGO	DIAMETRO	ALTIMA INTERNA	MATERIAL
EF-01	1.10m	0.40m	Cedra y arenisca
EF-02	1.00m	0.40m	Cedra y arenisca
EF-03	0.95m	1.20m	Cedra y arenisca

Nota. Imagen de vista en planta donde se muestra el comportamiento que presentan las estructuras en el espacio geográfico, acompañado de los cuadros de síntesis de los registros arquitectónicos.
