UNIVERSIDAD NACIONAL DE SAN ANTONIO ABAD DEL CUSCO

TESIS

“DETERMINACION DE LOS PARAMETROS PARA CALCULAR EL NIVEL DE PELIGRO POR DESLIZAMIENTO EN LA QUEBRADA AYAHUAYCO, DEL DISTRITO DE CUSCO, PROVINCIA DEL CUSCO, DEPARTAMENTO DEL CUSCO, 2022”

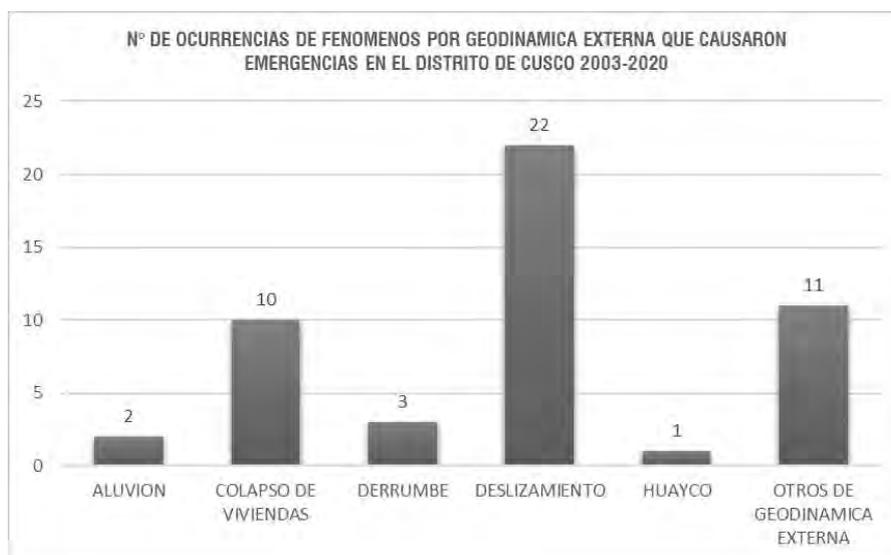
Figura 4.

- De acuerdo a la base de datos del Sistema de Información para la Gestión del Riesgo de Desastres (SIGRID) desde el año 2015 al 2022, el distrito de Cusco se encuentra expuesta a erosiones de tipo laminar, seguido de erosión de laderas y erosión fluvial. Así mismo la quebrada de Ayahuayco se encuentra expuesto a peligros de tipo erosión laminar.
- En la plataforma del Sistema Nacional de Información para la Prevención y atención de Desastres (SINPAD) del distrito de Cusco, se describe que desde el año 2003 al 2020 el fenómeno de geodinámica más recurrente que generó emergencias son los deslizamientos, seguido por el colapso de viviendas por el tipo de material (que en su mayoría son de adobe) y derrumbes de laderas y taludes inestables para el distrito del Cusco (ver Figura 4).

Peligros registrados en el SINPAD para el distrito de Cusco.

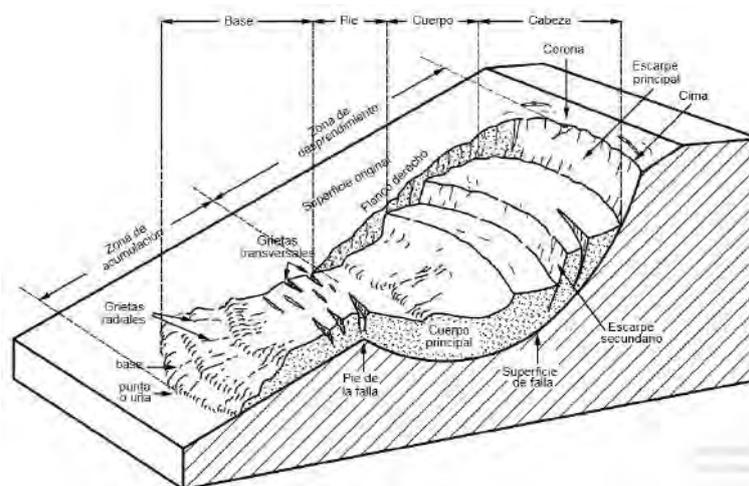
Partes que conforman un deslizamiento.

- **Cabeza.** Parte superior de la masa que se mueve.
- **Cima.** El punto más alto de la cabeza.
- **Corona.** El material que se encuentra en el sitio, (prácticamente inalterado), adyacente a la parte más alta del escarpe principal, por encima de la cabeza.
- **Escarpe principal.** Superficie muy inclinada a lo largo de la periferia posterior del área en movimiento, causado por el desplazamiento del material. La continuación de la superficie del escarpe dentro del material conforma la superficie de la falla.
- **Escarpe secundario.** Superficie muy inclinada producida por el desplazamiento diferencial dentro de la masa que se mueve. En un deslizamiento pueden formarse varios escarpes secundarios.
- **Superficie de falla.** Área por debajo del movimiento y que delimita el volumen del material desplazado. El suelo por debajo de la superficie de la falla no se mueve,

- **Pie de la superficie de falla.** La línea de interceptación (algunas veces tapada) entre la parte inferior de la superficie de rotura y la superficie original del terreno.

- **Base.** El área cubierta por el material perturbado abajo del pie de la superficie de falla.
 - **Punta o ña.** El punto de la base que se encuentra a más distancia de la cima.

- **Cuerpo principal del deslizamiento.** El material desplazado que se encuentra por encima de la superficie de falla. Se pueden presentar varios cuerpos en movimiento.

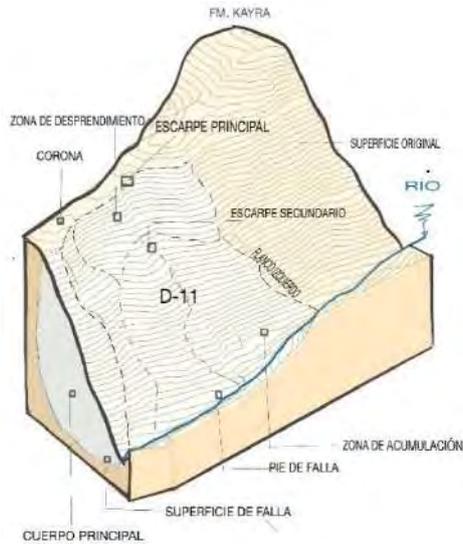
Figura 6.

Partes que conforman el deslizamiento D-11 generado con la topografía actual.

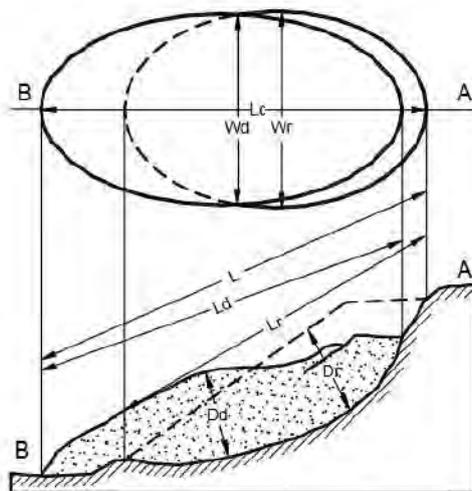
Dimensiones de los movimientos en masa.

- **Ancho de la masa desplazada W_d .** Ancho máximo de la masa desplazada, perpendicular a la longitud L_d .
- **Ancho de la superficie de falla W_r .** Ancho máximo entre los flancos del deslizamiento perpendicular a la longitud L_r .

- **Longitud de la masa deslizada L_d .** Distancia mínima entre la punta y la cabeza.
- **Longitud de la superficie de falla L_r .** Distancia mínima desde el pie de la superficie de falla y la corona.

- **Profundidad de la masa desplazada D_d .** Máxima profundidad de la masa movida perpendicular al plano conformado por W_d y L_d .
- **Profundidad de la superficie de falla D_r .** Máxima profundidad de la superficie de falla con respecto a la superficie original del terreno, medida perpendicularmente al plano conformado por W_r y L_r .

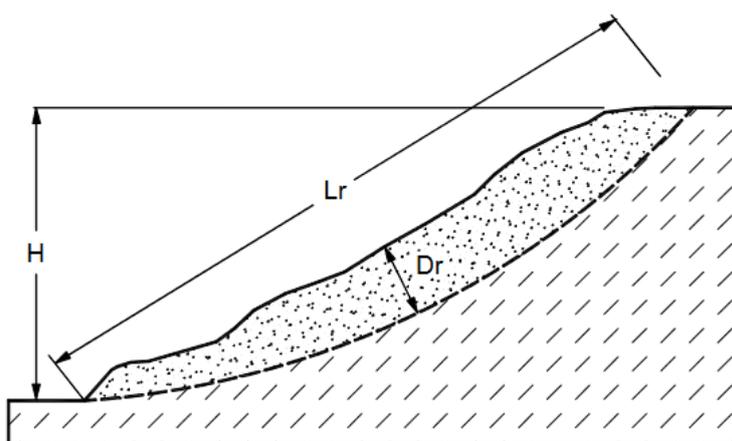
Relaciones D/L para deslizamientos de traslación y rotación.

Deslizamiento Rotacional $0.15 < D_r/L_r < 0.33$

Deslizamiento Traslacional $D_r/L_r < 0.10$

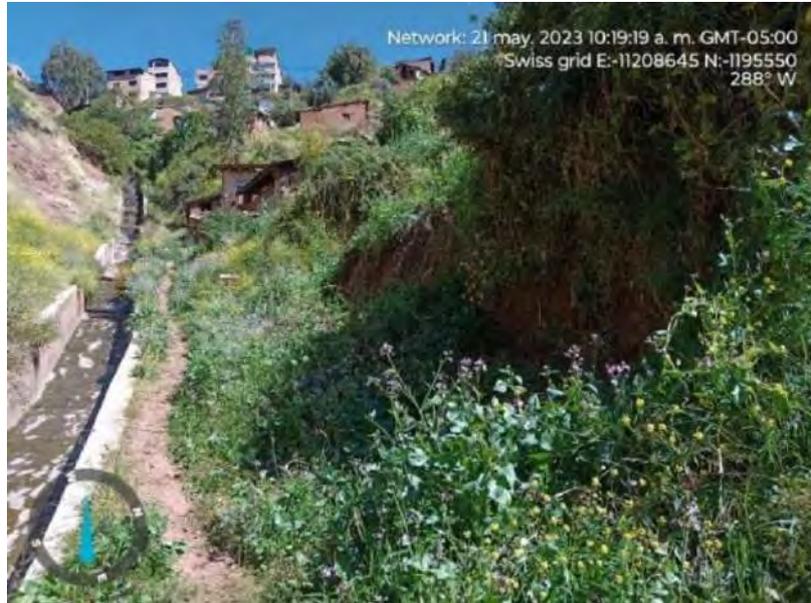
Cauce de la quebrada, encauzado en la prolongación Av. Ayahuayco en la Quebrada Ayahuayco.

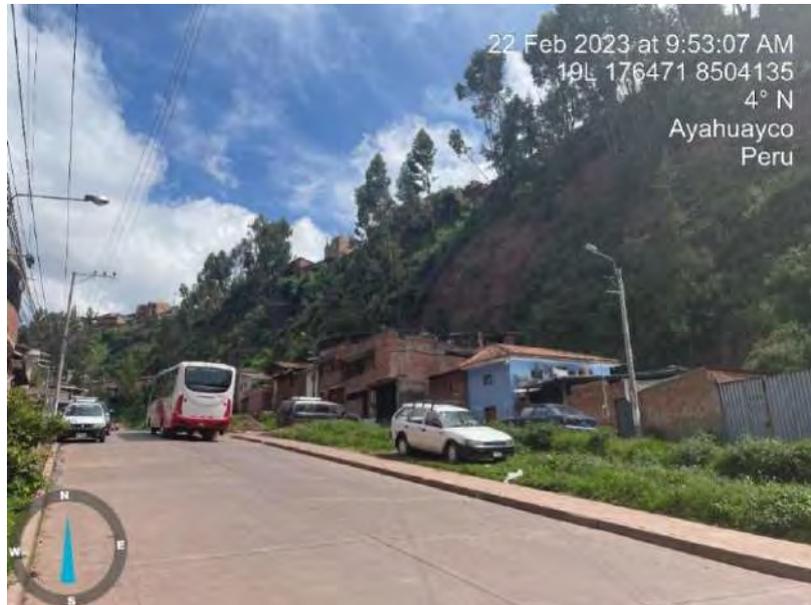
Terraza fluvio aluvial observada en la Av. Ayahuayco, en el flanco izquierdo de la quebrada se observa la Fm. San Sebastián.

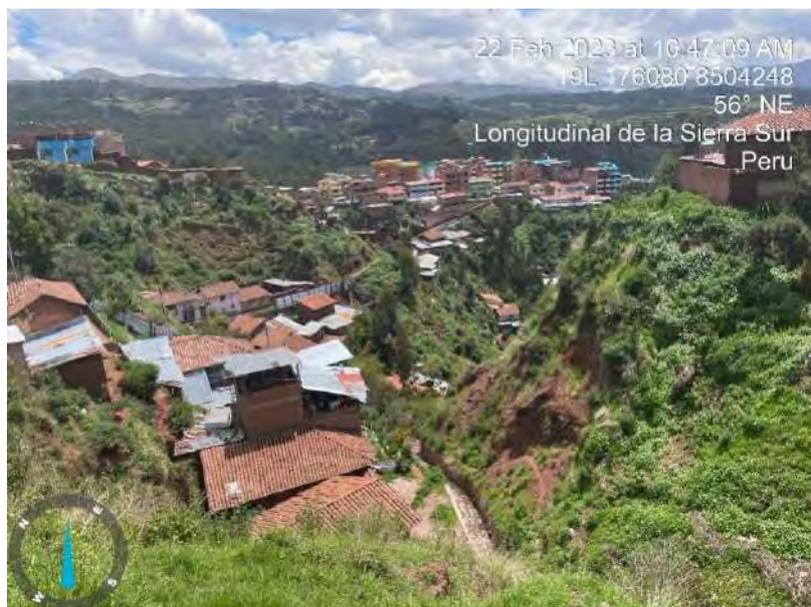
Figura 14.

Montaña en roca sedimentaria. Se observa la Fm. Kayra y Fm. San Sebastián en ambos márgenes de la zona de estudio.

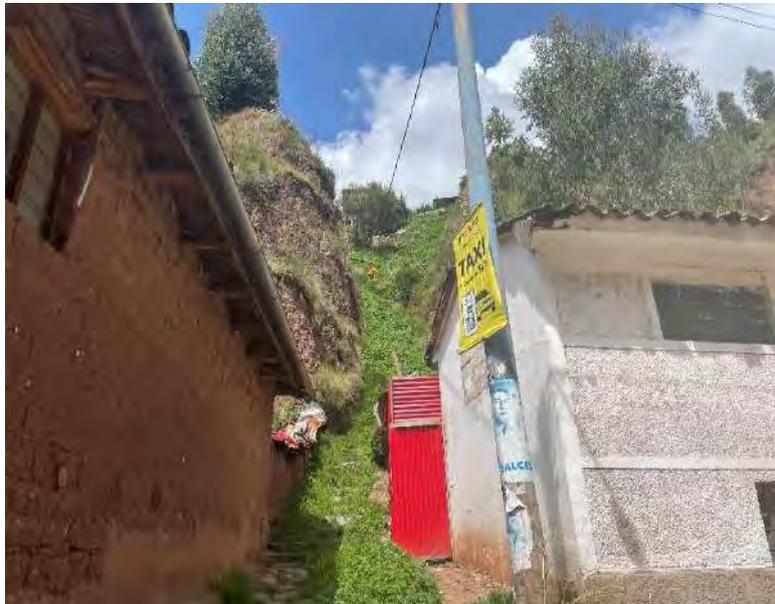
Vertiente con depósito de deslizamiento observada desde la Av. Ayahuayco, en la margen derecha de la quebrada Ayahuayco.

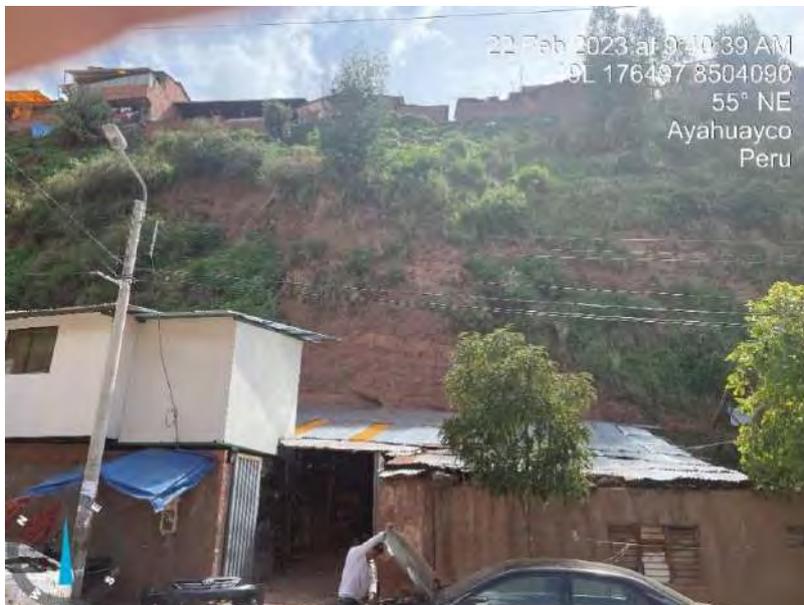
Pie de monte aluvio-lacustre donde se observa la Fm. San Sebastián con una inclinación mayor a 35° , vista tomada desde la Av. Ayahuayco hacia la margen izquierda.

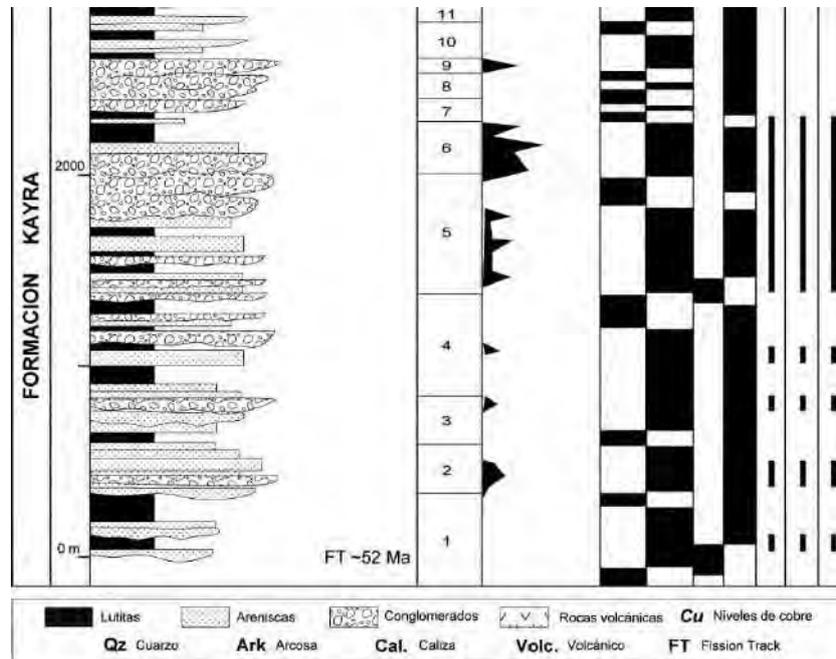
Columna estratigráfica de la Formación Kayra.

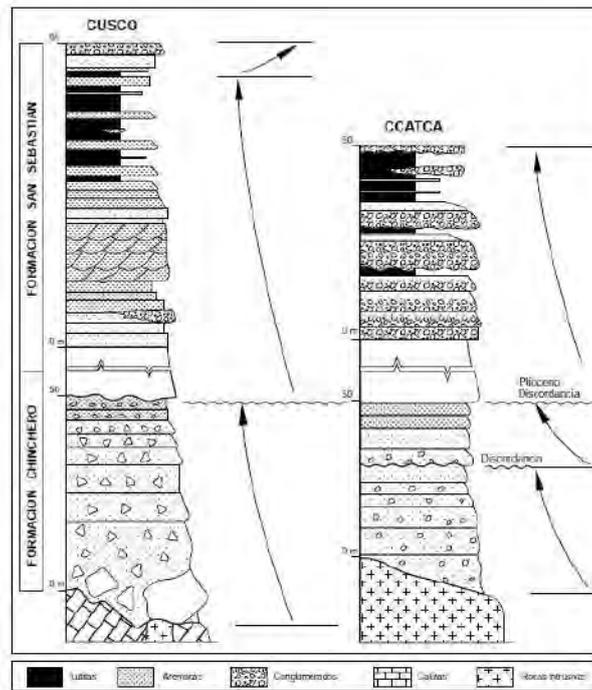
Figura 19.

Columna estratigráfica de la Formación San Sebastián.

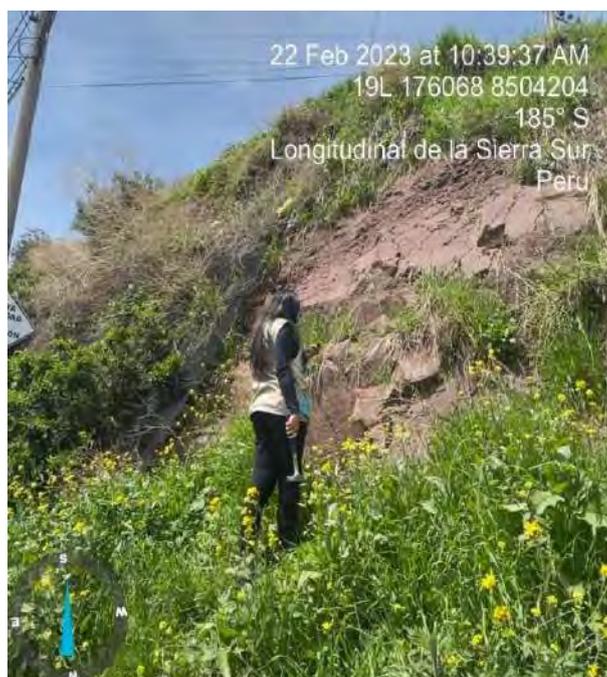
Afloramiento de areniscas de la Formación Kayra. Vista tomada desde la APV. San Benito en la parte alta de la quebrada Ayahuayco.

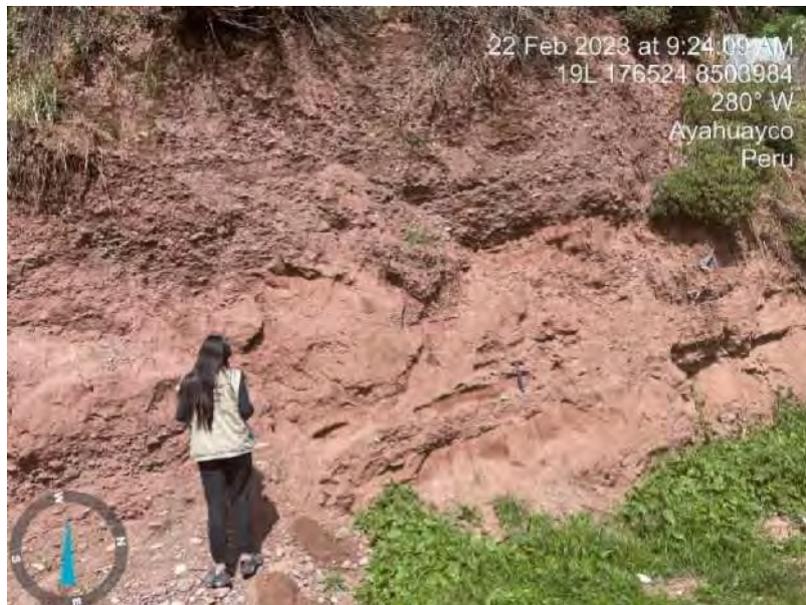
Afloramiento de la Formación San Sebastián, observado en la Av. Ayahuayco hacia la margen izquierda de la quebrada.

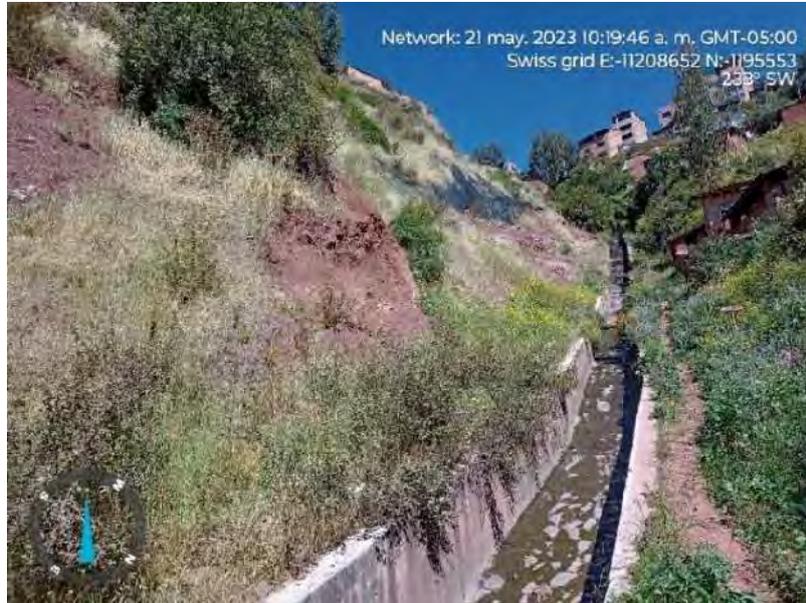
Afloramiento de depósitos proluviales en la quebrada Ayahuayco. Vista tomada en la prolongación Av. Ayahuayco.

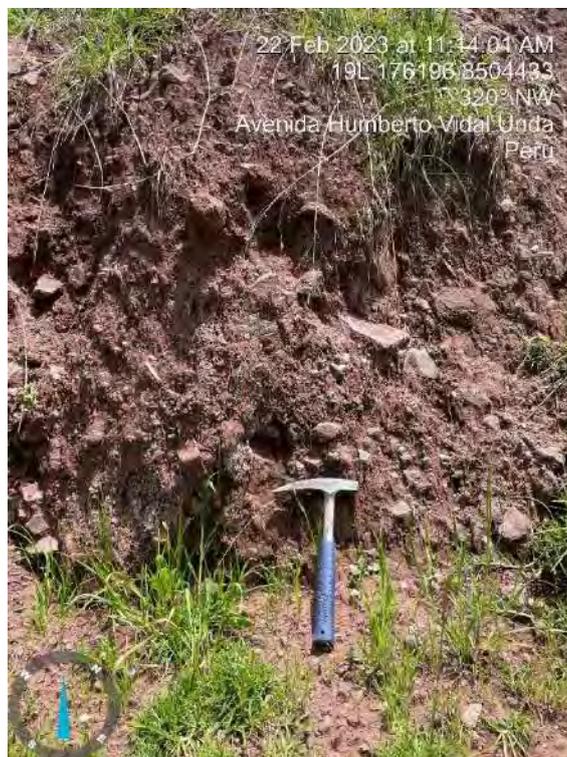
Depósitos de materiales heterométricos angulosos a sub angulosos observados en la parte alta de la quebrada Ayahuayco.

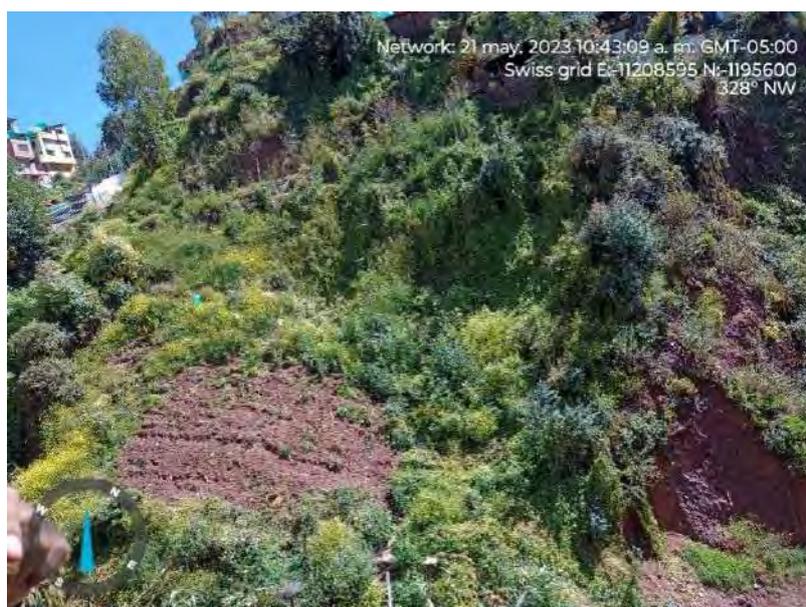
Figura 24.

Depósitos antropogénicos sueltos observados desde la prolongación Av. Ayahuayco.

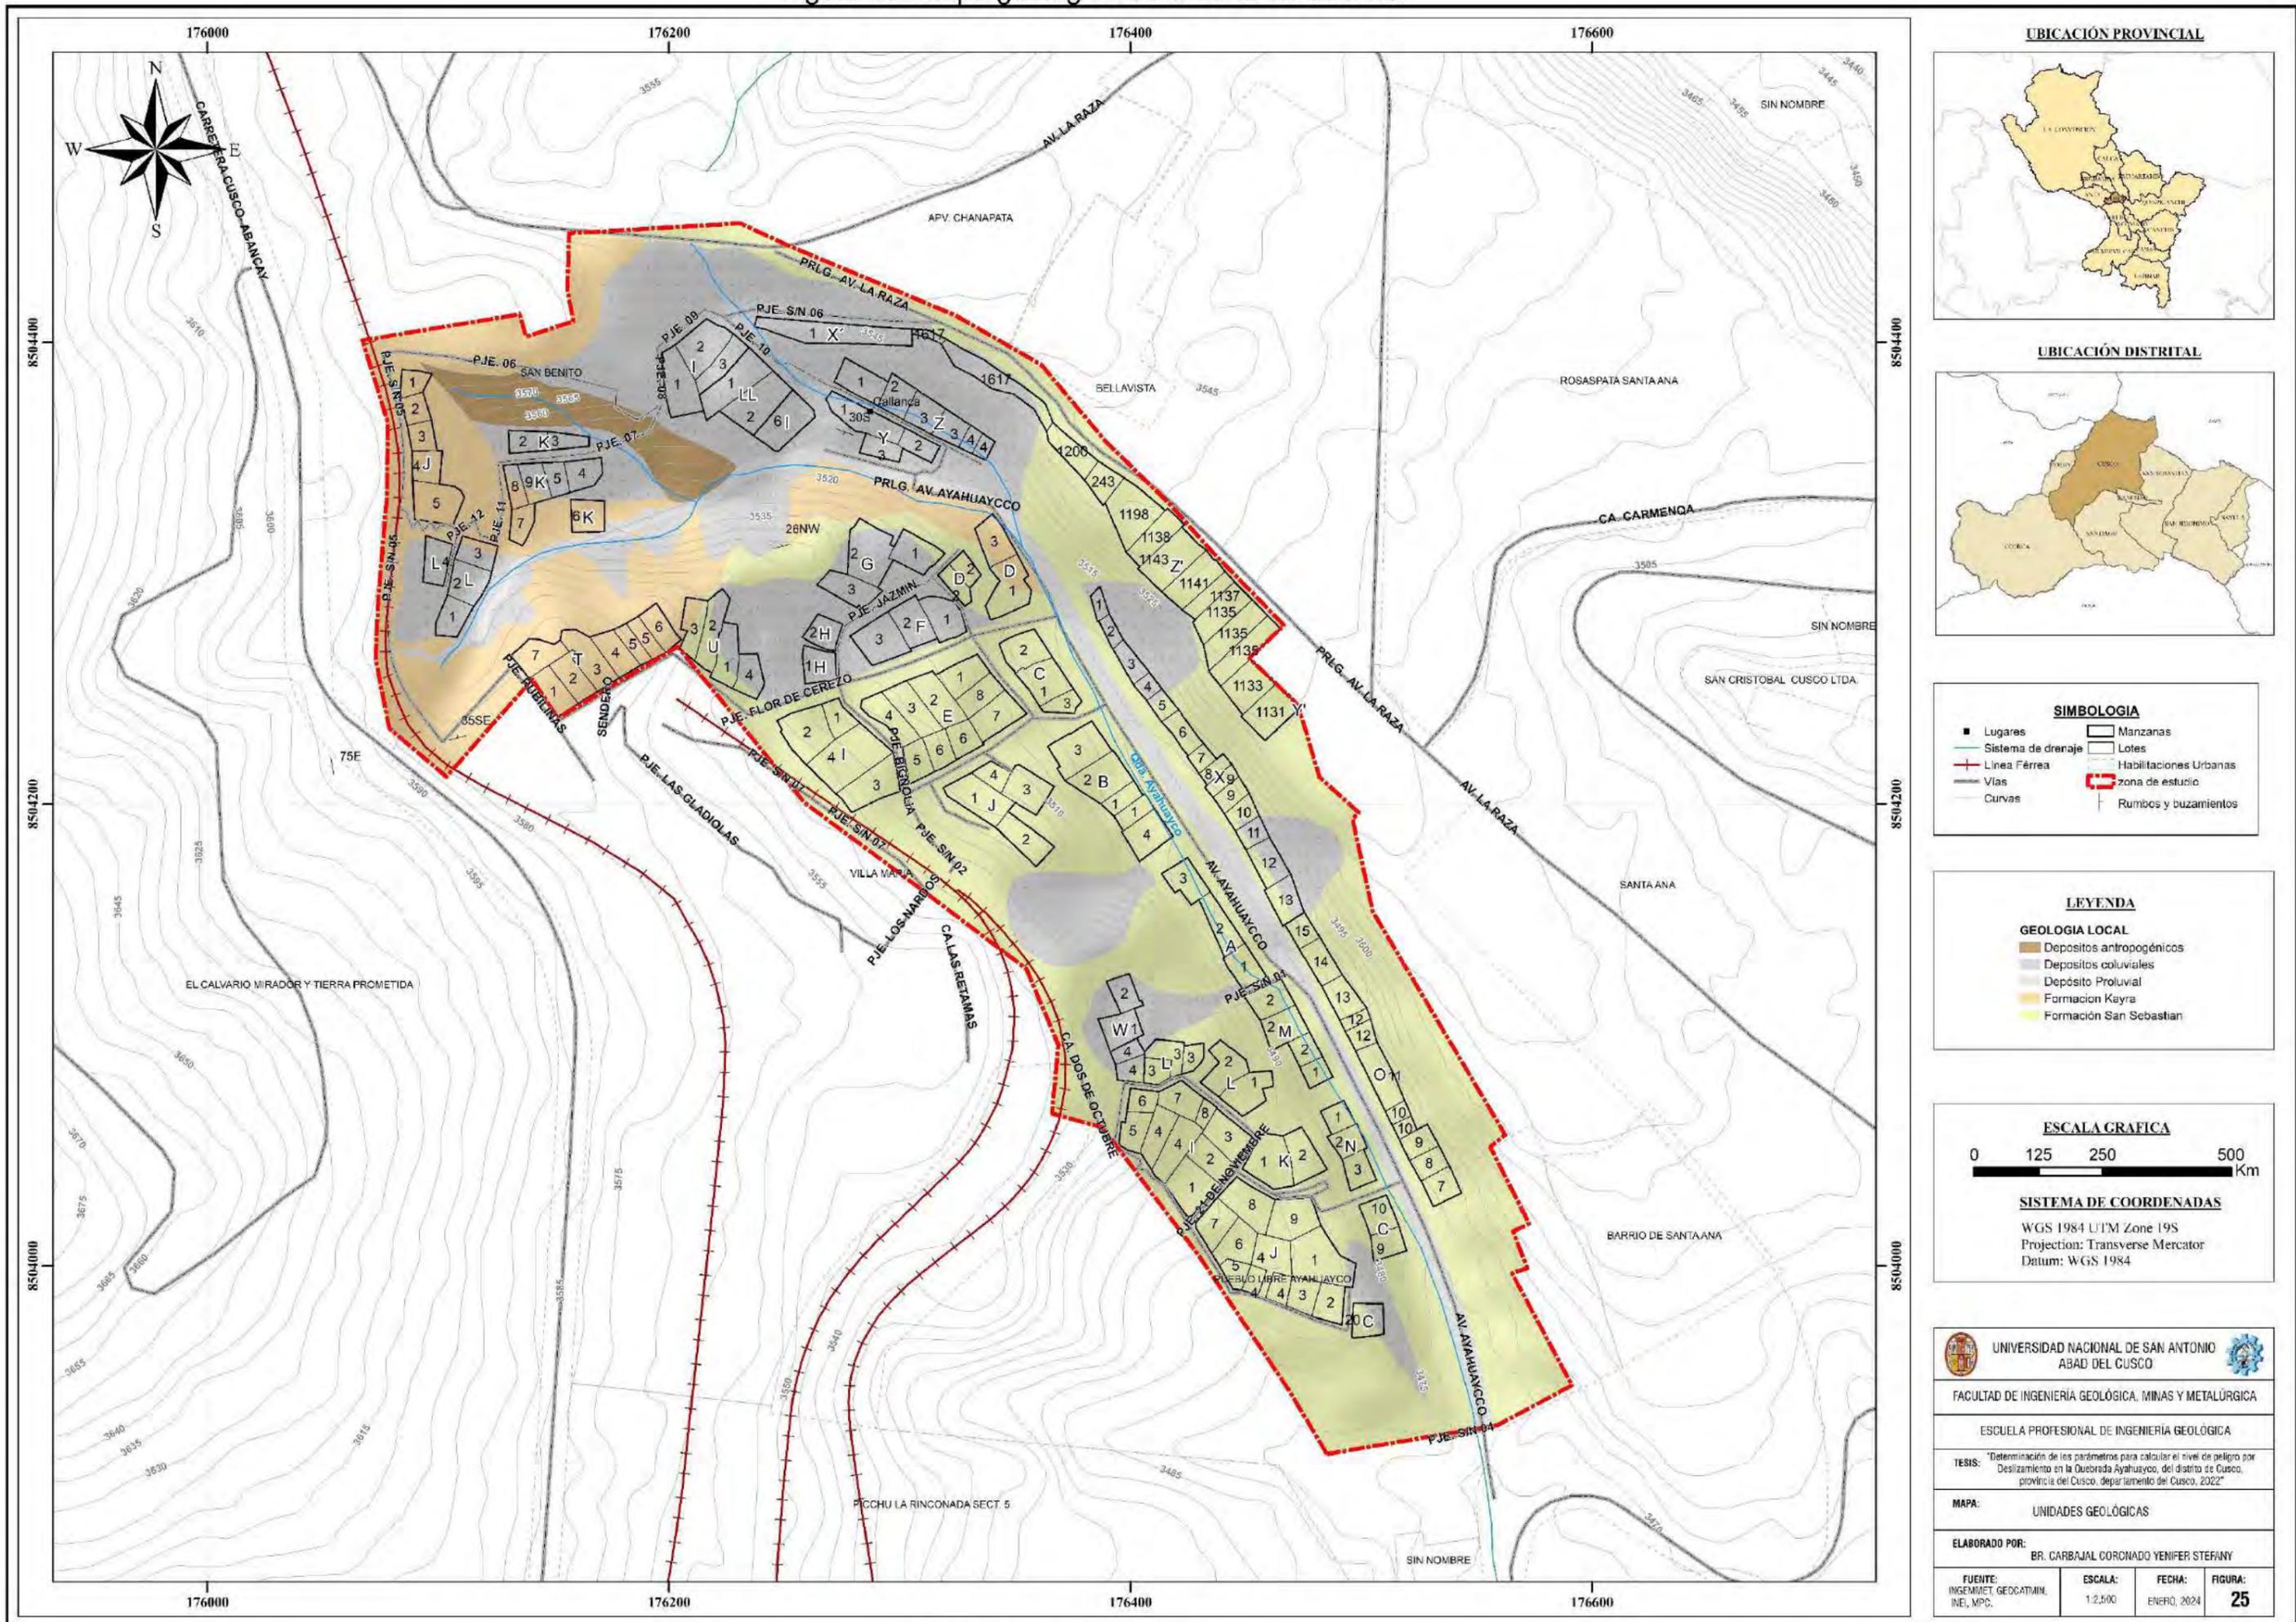
Figura 25. Mapa geológico de la zona de estudio.

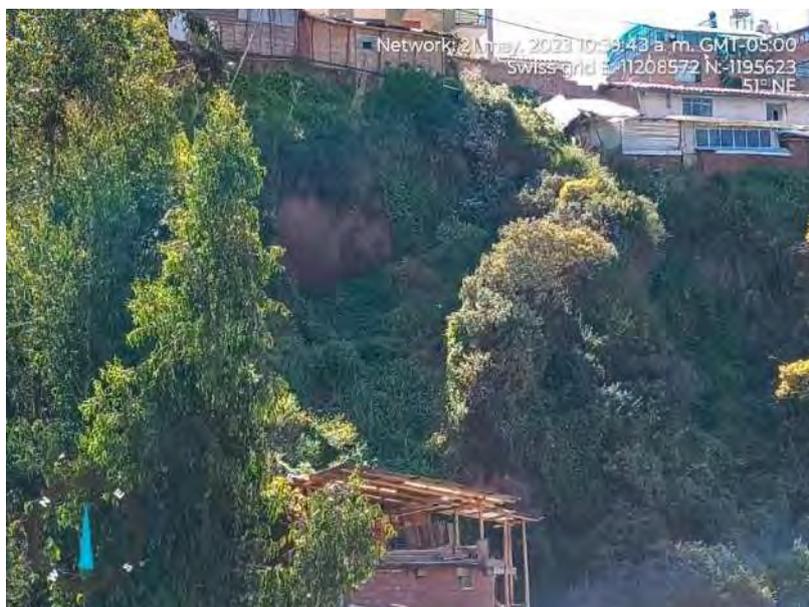
Ladera de la margen izquierda con pendientes $>35^\circ$, vista desde la prolongación Av. Ayahuayco.

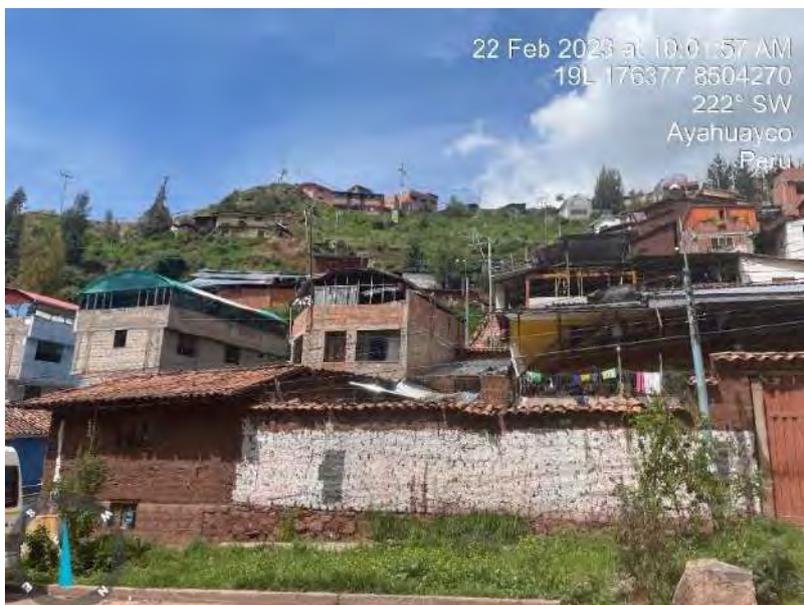
Pendientes inclinaciones de 16° a 35° observadas desde la Av. Ayahuayco en las vertientes.

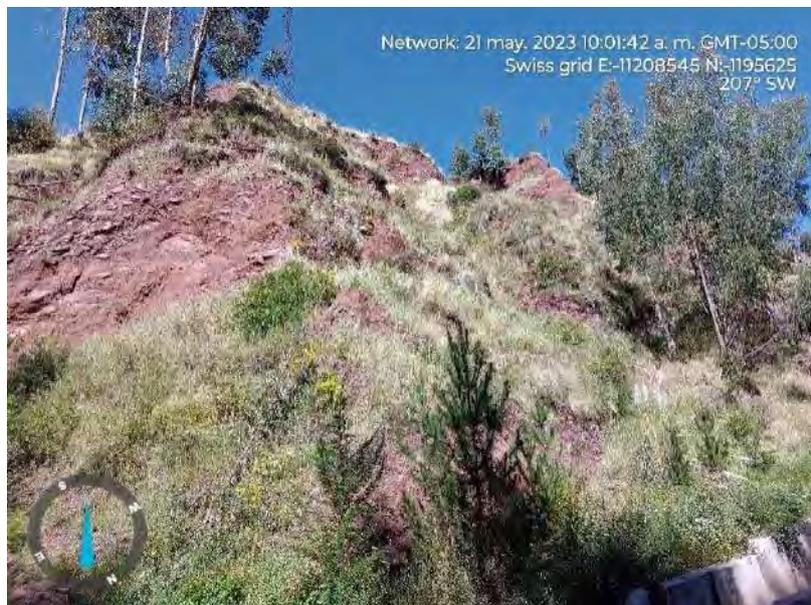
Pendientes con inclinaciones de 8° a 16° observadas en las vertientes, hacia la margen derecha de la quebrada Ayahuayco.

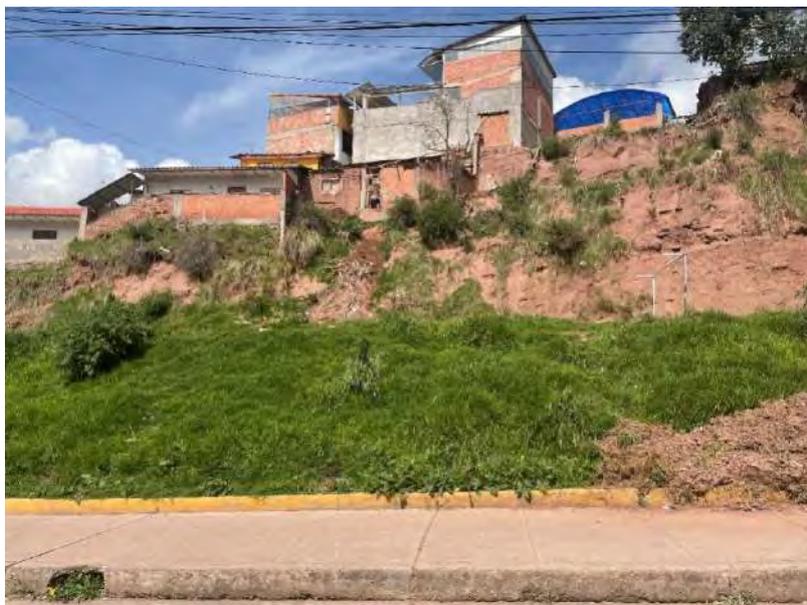
Figura 29.

Se observa pendientes bajas con inclinaciones de 4° a 8° al pie de la Av. Ayahuayco en la margen derecha de la quebrada Ayahuayco.

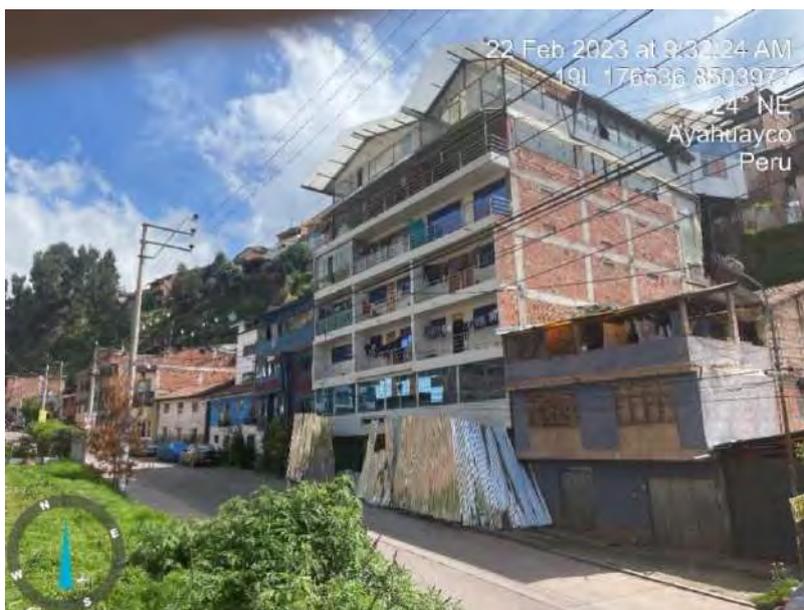
Pendientes con inclinaciones de 4° a 8° observadas a lo largo de la Av. Ayahuayco.

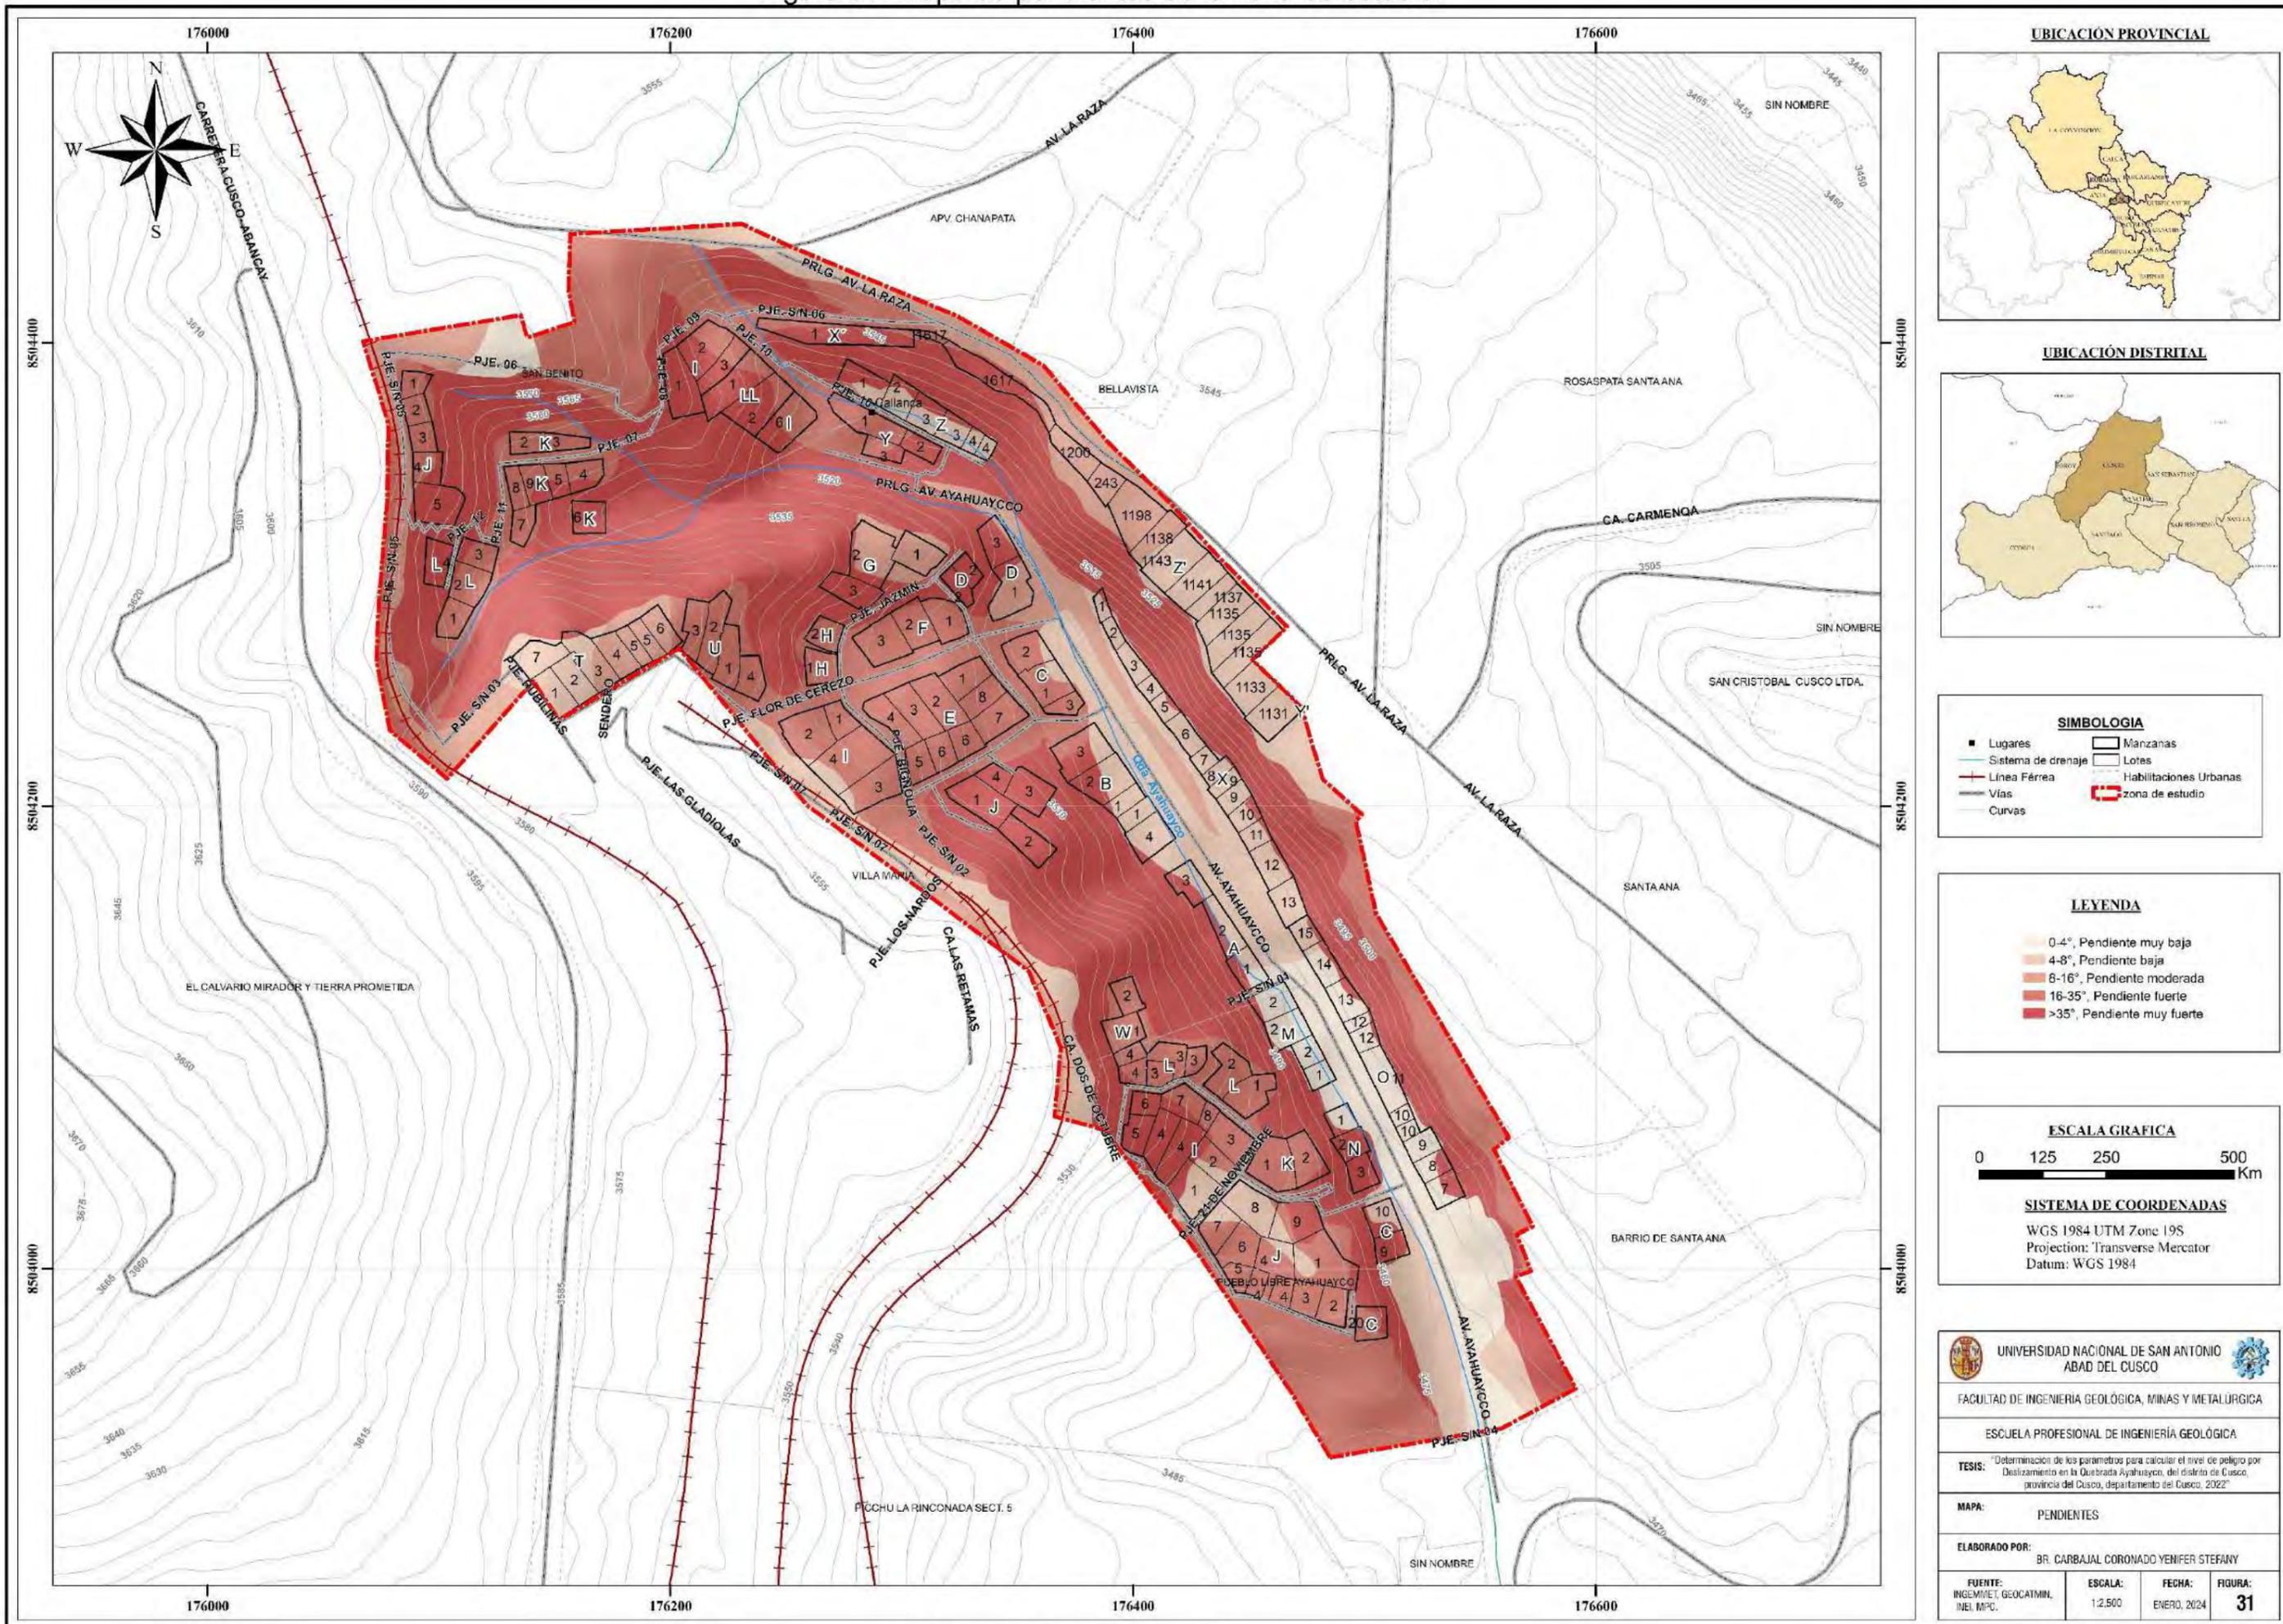
Figura 31. Mapa de pendientes de la zona de estudio.

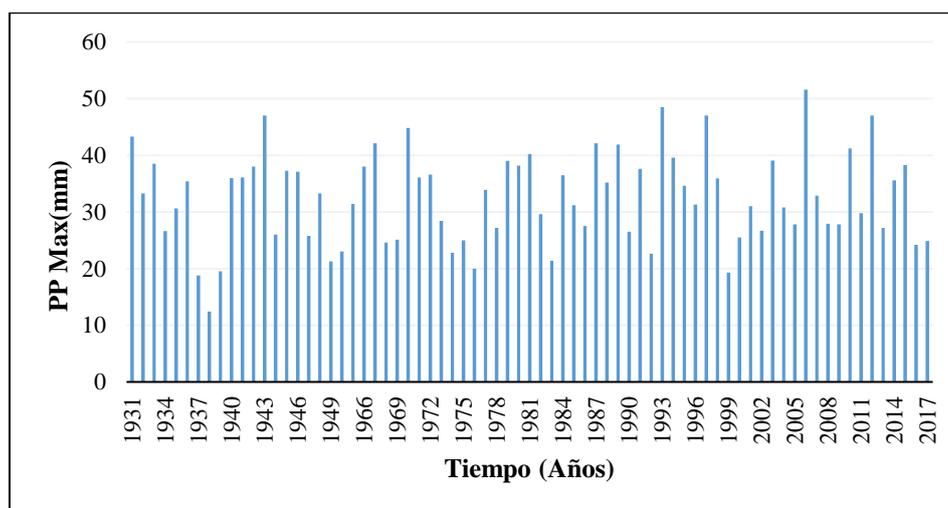
Histograma de precipitaciones máximas registradas en 24 hr, estación Kayra.

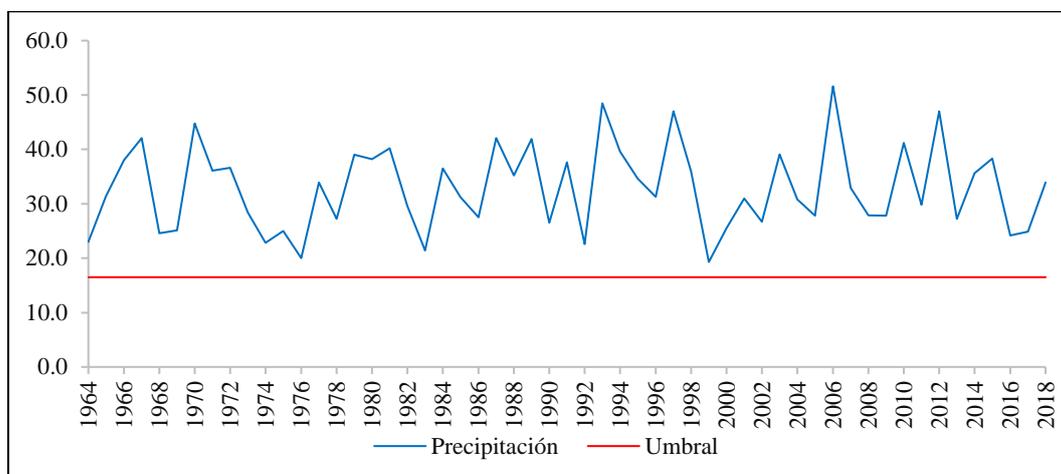
Histograma de precipitaciones (mm) máxima en 24 horas. estación Kayra.

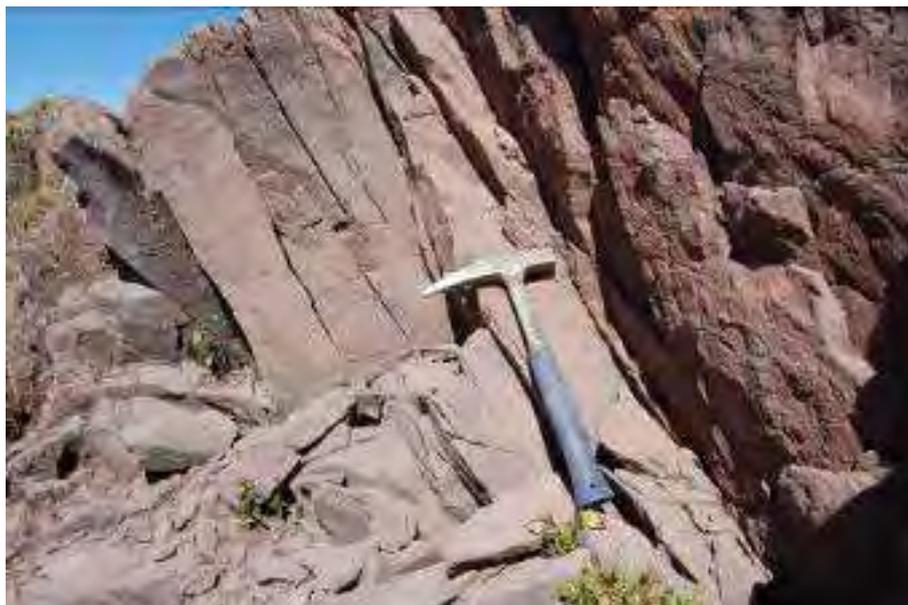
Afloramiento de areniscas fracturadas de la Formación Kayra.

El acuífero Kayra constituye acuíferos fisurados importantes debido a la presencia de areniscas feldespáticas con escasos niveles de lutitas y limolitas rojas las que se hallan fuertemente fracturadas. Las fracturas le dan a la roca una buena porosidad y permeabilidad efectiva, generando buenas condiciones para el almacenamiento y circulación de las aguas subterráneas a través de su estructura interna haciendo que sea un acuífero potencial. (Unu Kamachiq, 2018).

En la Figura 35 se observa las areniscas feldespáticas aflorantes en la zona de estudio, las cuales se encuentran fracturadas.

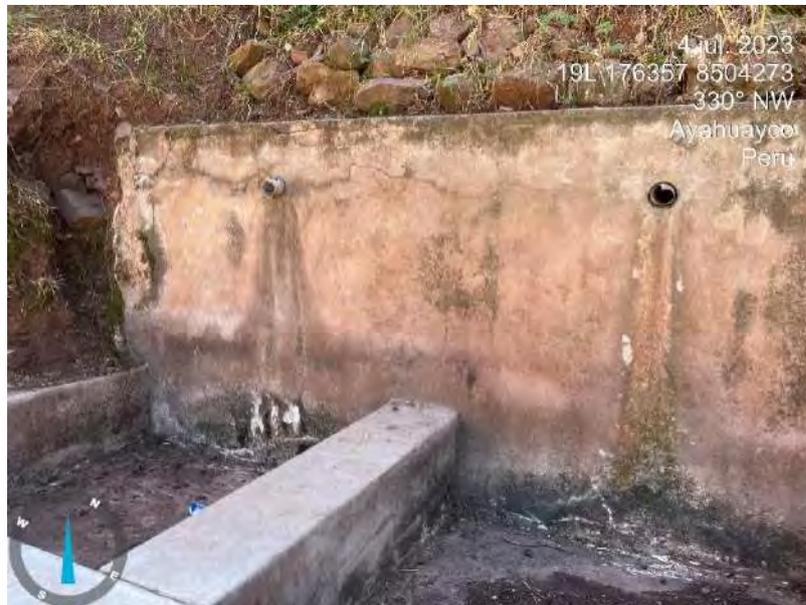
Vista del afloramiento del ojo de agua presente en la zona de estudio.

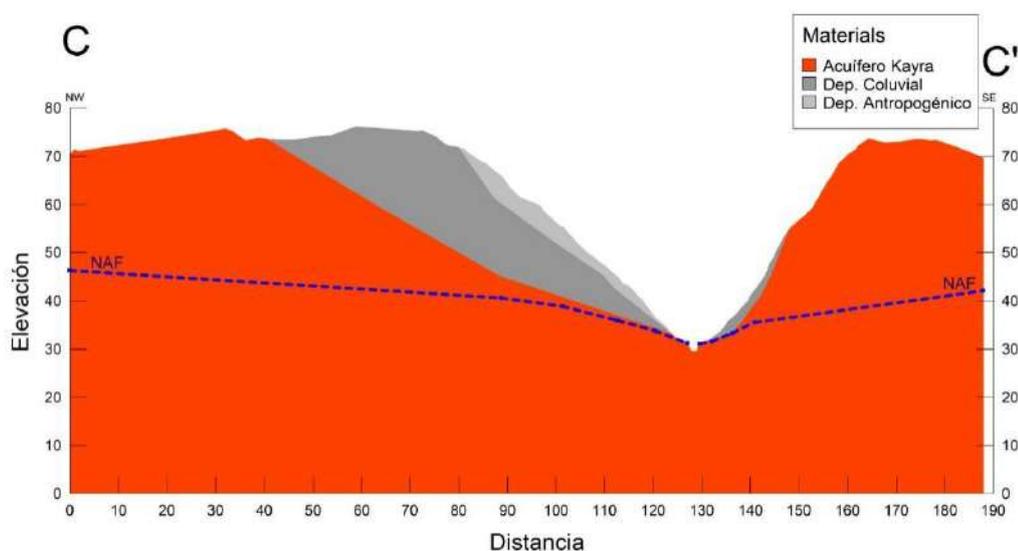
Sección C-C’ y el nivel freático
