UNIVERSIDAD NACIONAL DE SAN ANTONIO ABAD DEL CUSCO

TESIS

“DETERMINACION DE LOS PARAMETROS PARA CALCULAR EL NIVEL DE PELIGRO POR DESLIZAMIENTO EN LA QUEBRADA AYAHUAYCO, DEL DISTRITO DE CUSCO, PROVINCIA DEL CUSCO, DEPARTAMENTO DEL CUSCO, 2022”

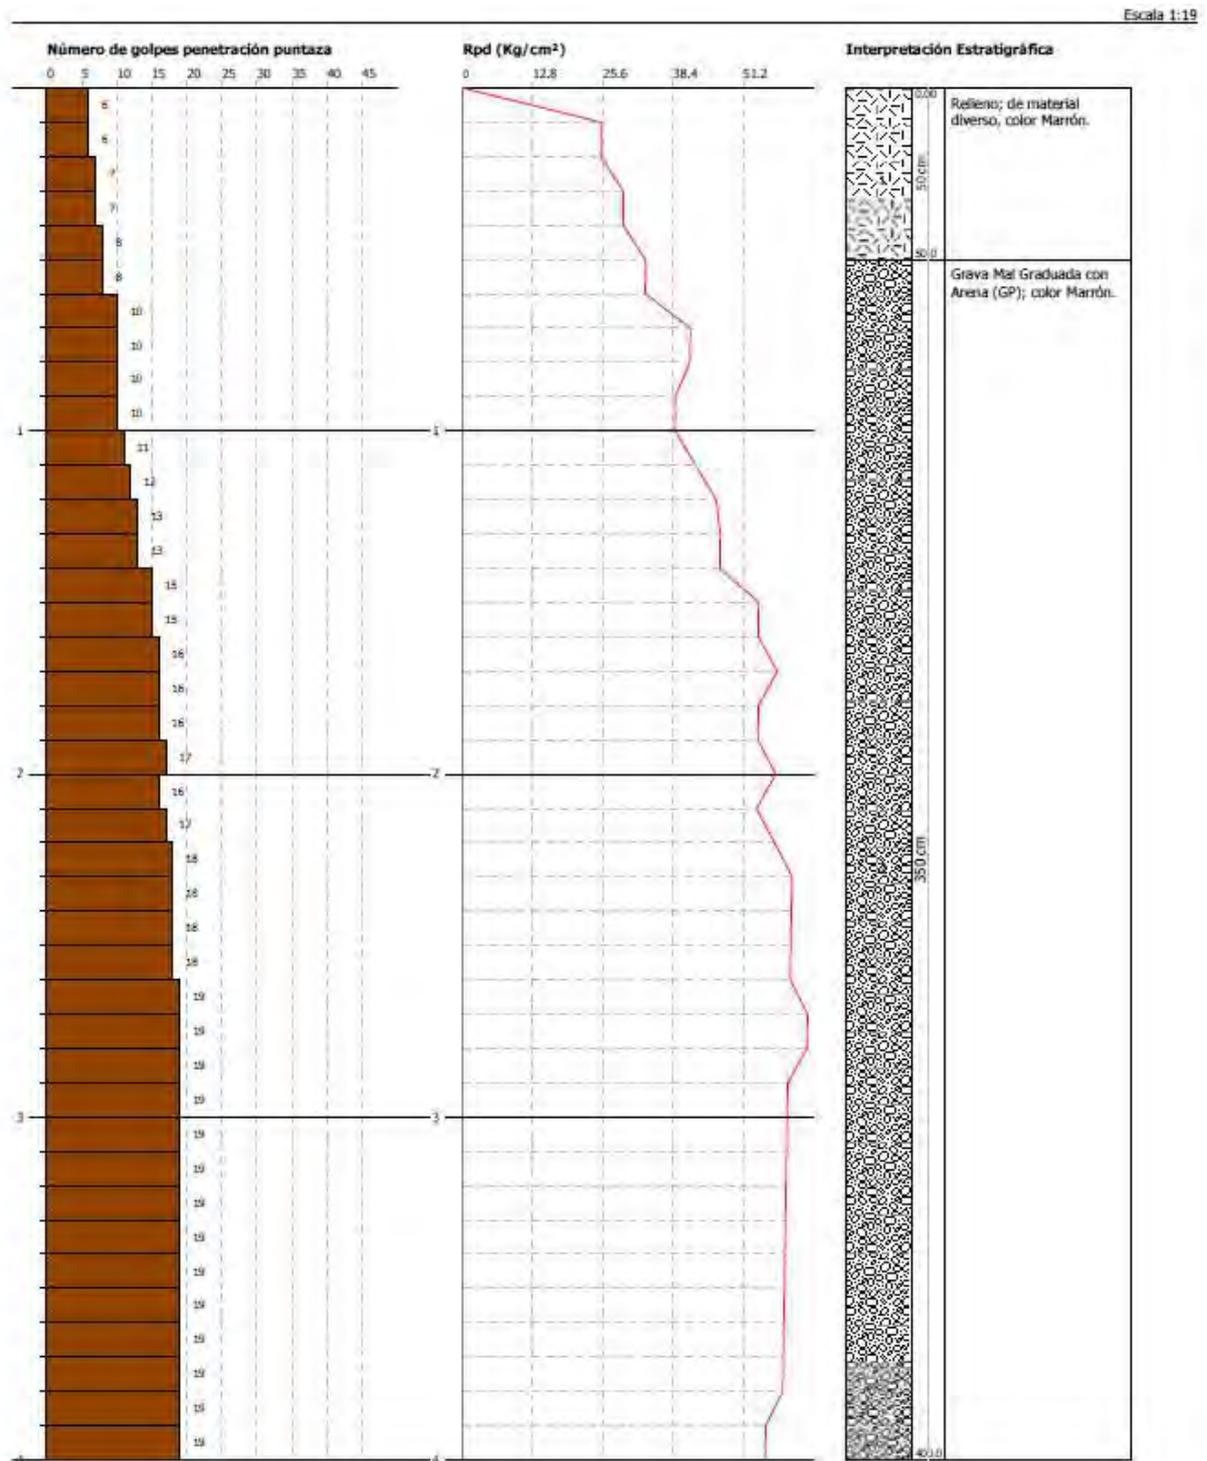
Figura 39. Perfil estratigráfico de la calicata C-6.

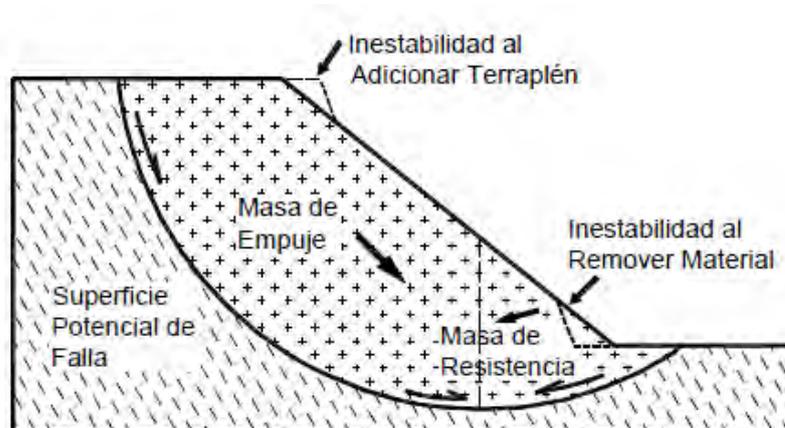
Equilibrio o desequilibrio de fuerzas en un talud.

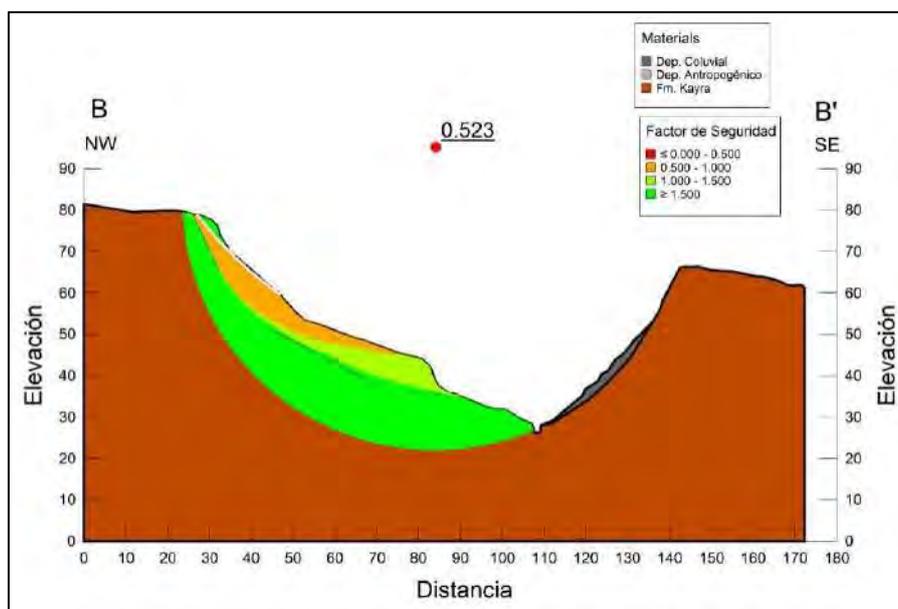
Se muestra el perfil geológico de la sección B-B' con el mapa de seguridad según los factores de seguridad calculados, así como también el factor de seguridad más crítico.

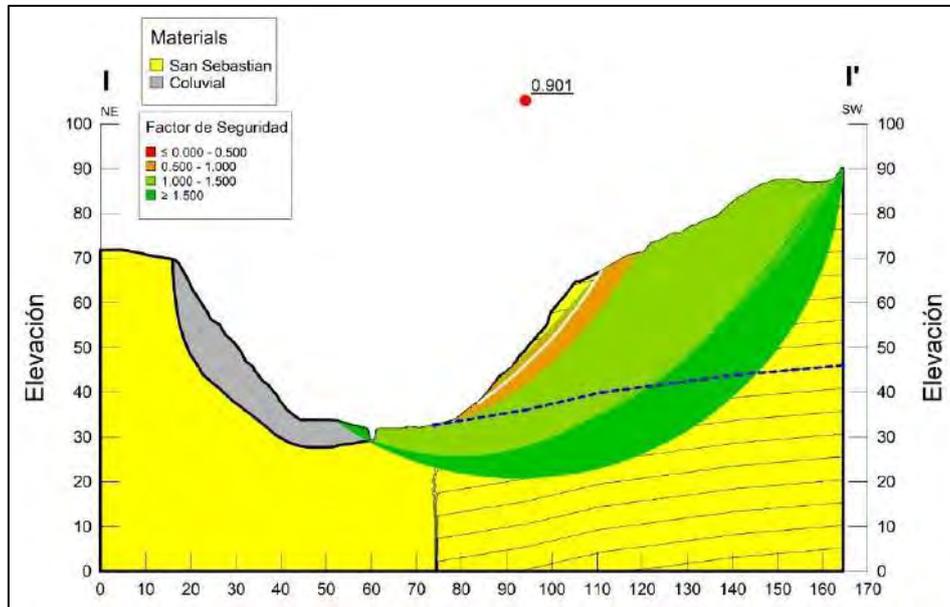
Se muestra el perfil geológico de la sección I – I’ con el mapa de seguridad según los factores de seguridad calculados, así como también el factor de seguridad más crítico.

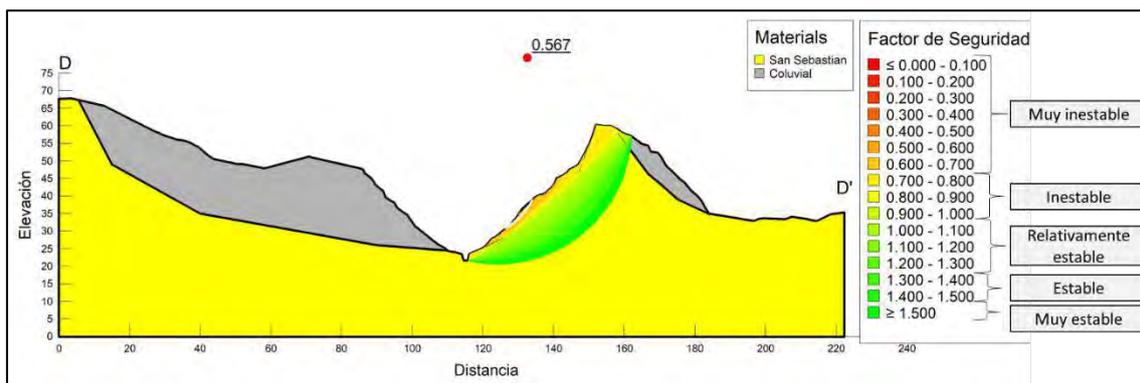
Perfil geológico de la sección D-D’ con el mapa de seguridad según los factores de seguridad calculados, así como también el factor de seguridad más crítico.

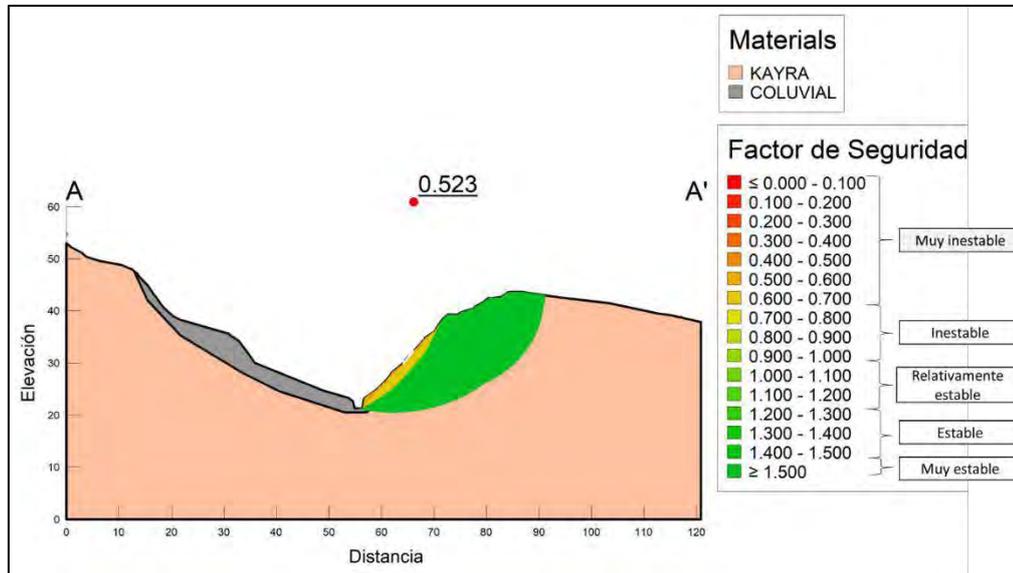
Perfil geológico de la sección A-A' con el mapa de seguridad según los factores de seguridad calculados, así como también el factor de seguridad más crítico.

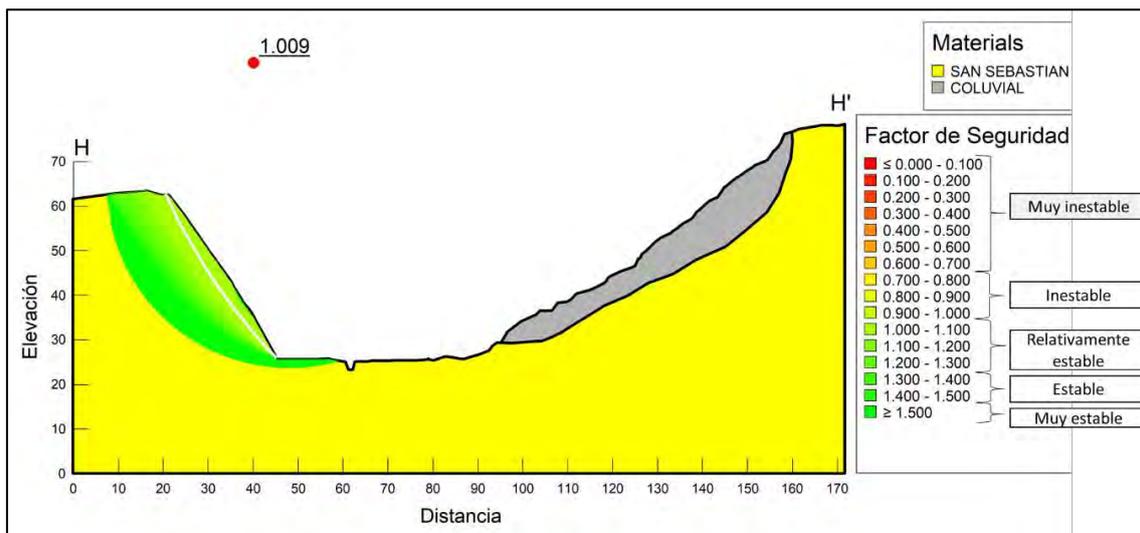
Perfil geológico de la sección H-H' con el mapa de seguridad según los factores de seguridad calculados, así como también el factor de seguridad más crítico.

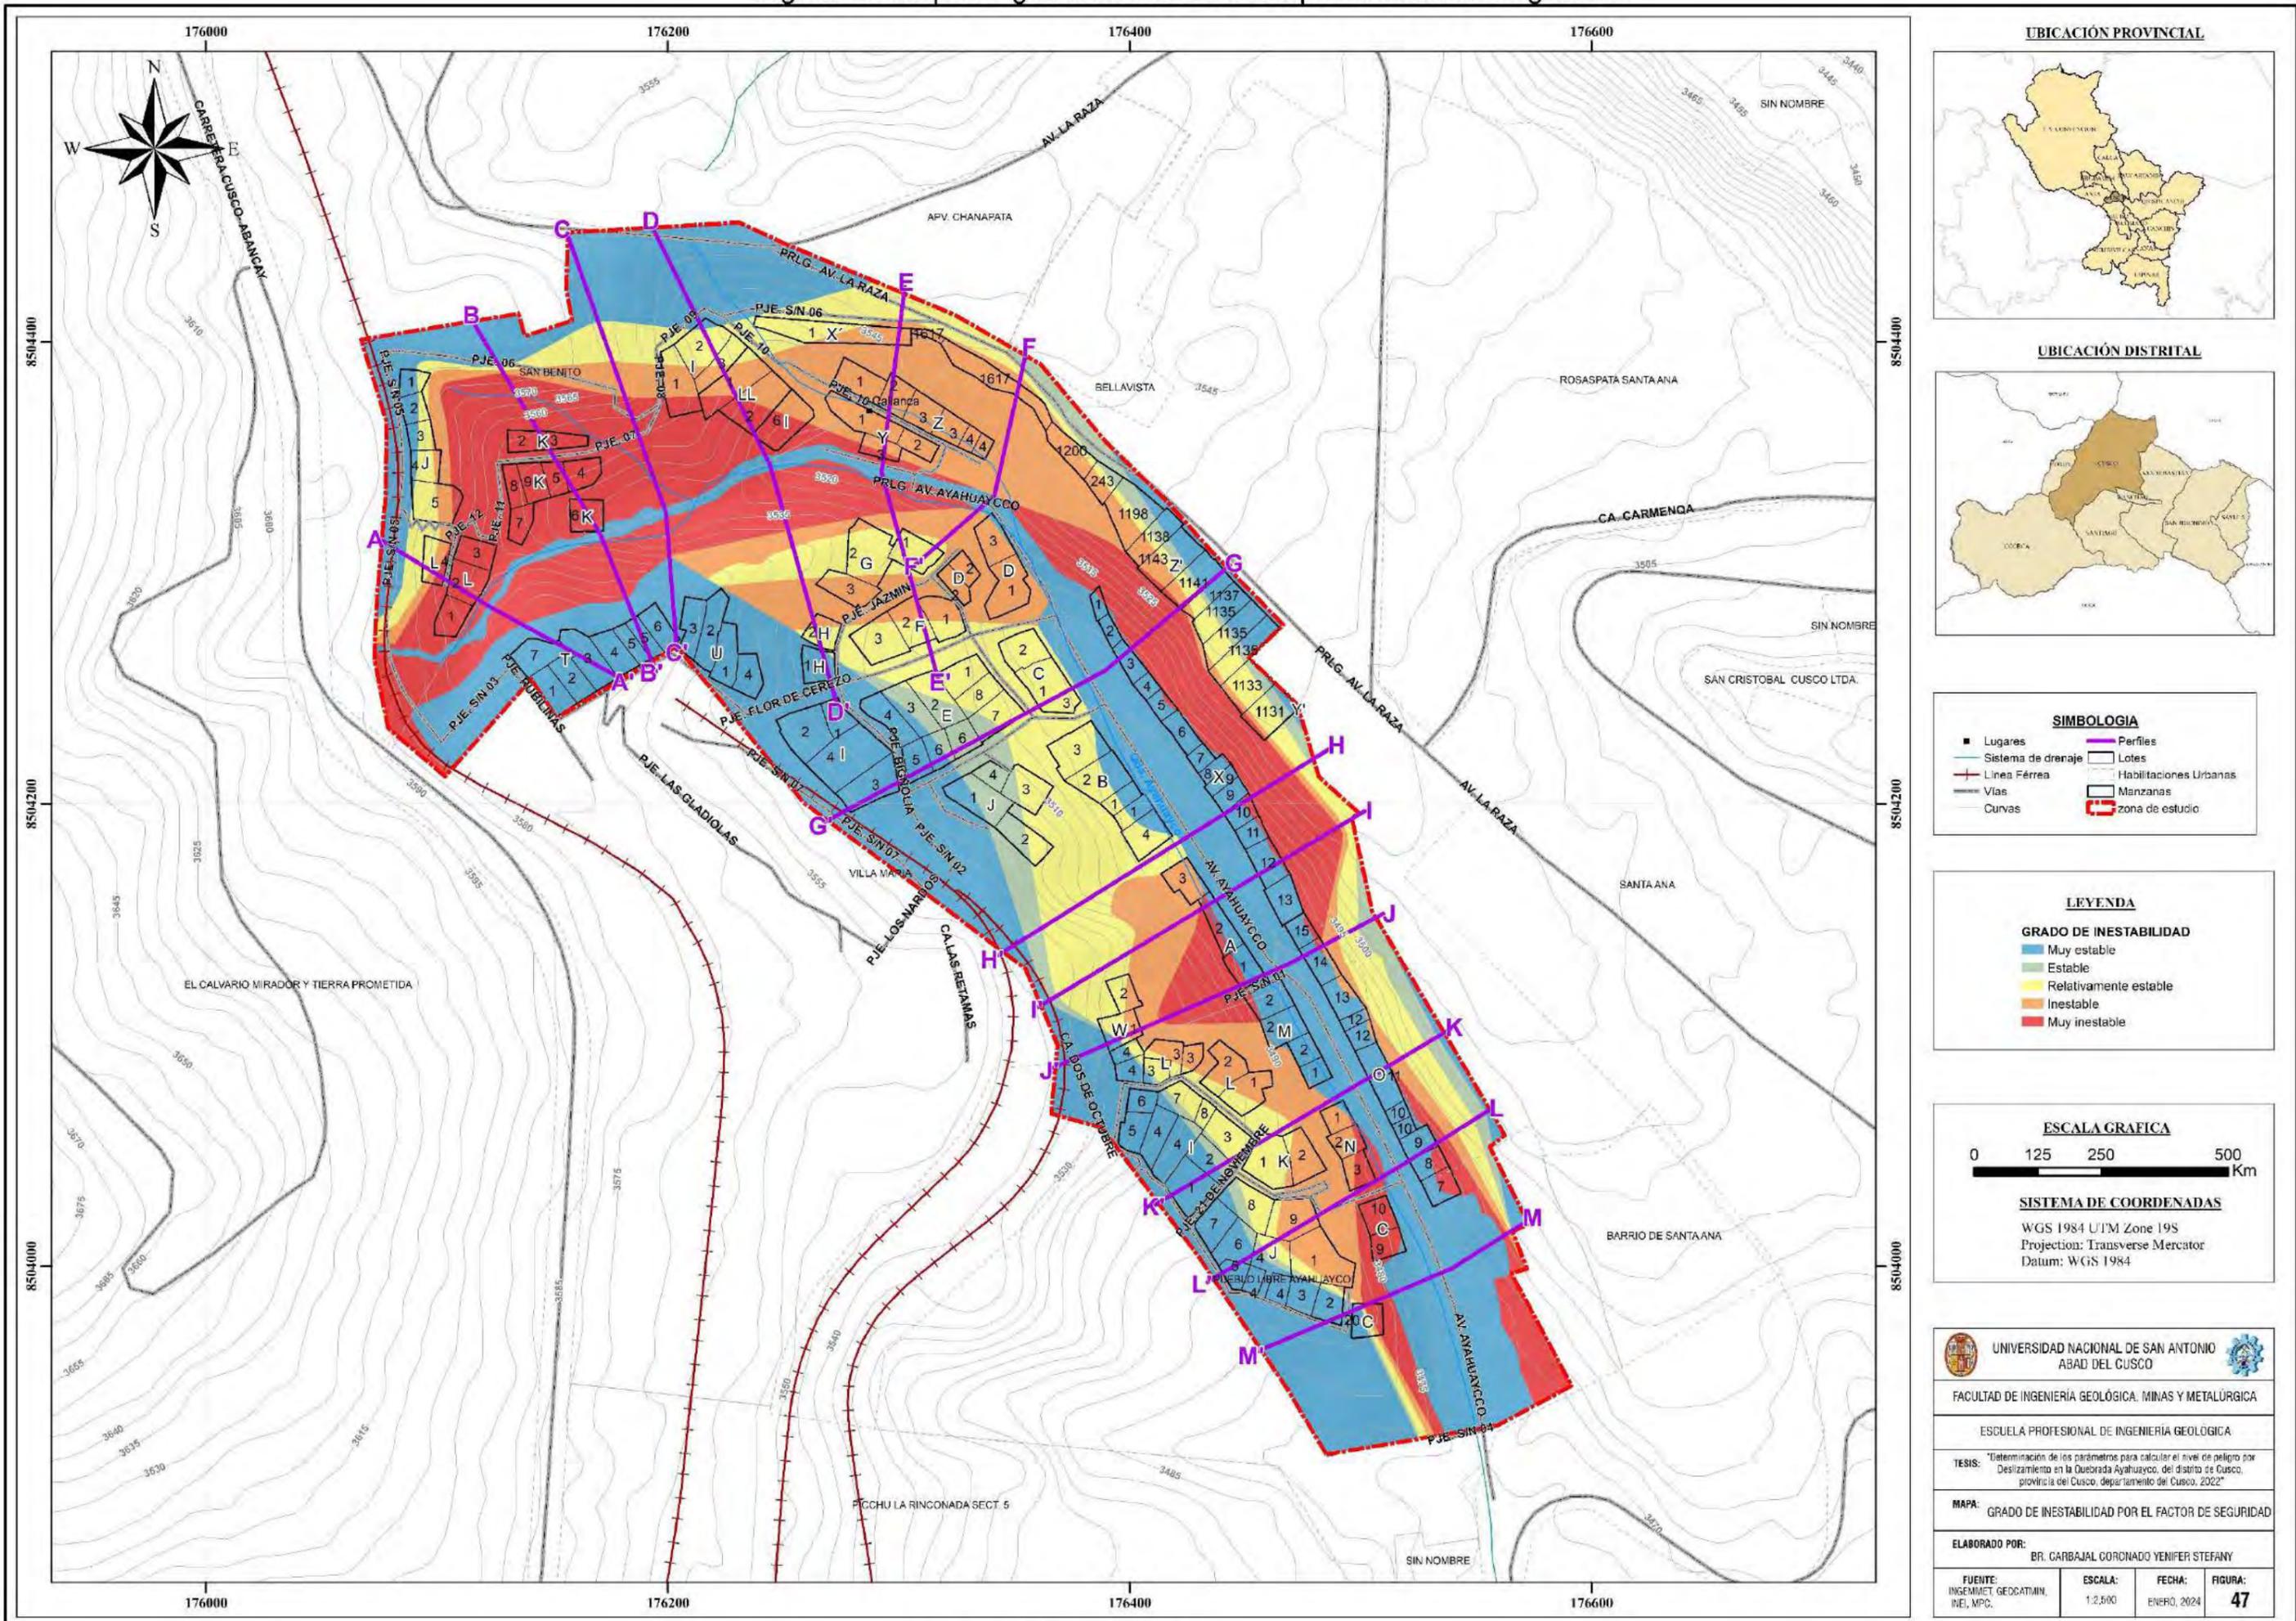
Figura 47. Mapa de grado de inestabilidad por el factor de seguridad.

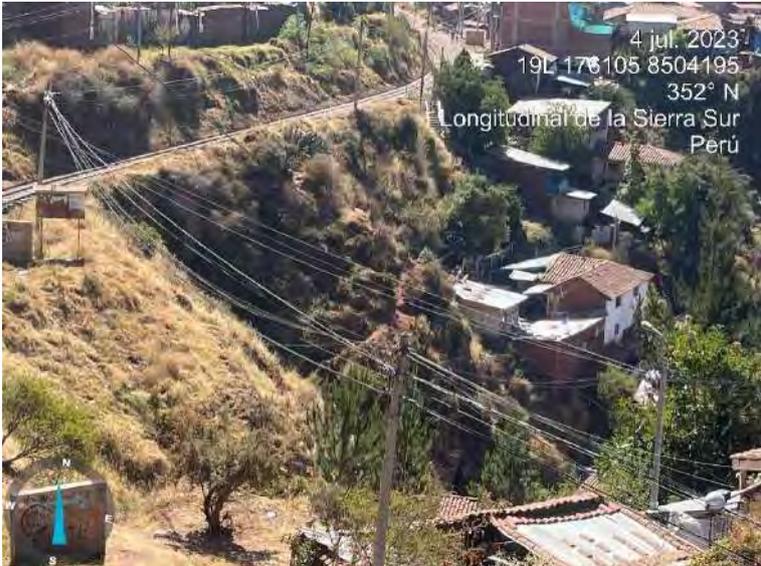
DETERMINACIÓN DE LOS PARÁMETROS PARA CALCULAR EL NIVEL DE PELIGRO POR DESLIZAMIENTO EN LA QUEBRADA AYAHUAYCO, DEL DISTRITO DE CUSCO, PROVINCIA DEL CUSCO, DEPARTAMENTO DEL CUSCO, 2022				
PROVINCIA	DISTRITO	QUEBRADA	MARGEN	TIPO DE DESLIZAMIENTO
Cusco	Cusco	Ayahuayco	Derecha	Rotacional
COORDENADAS UTM			VOLUMEN DE DESLIZAMIENTO	CODIGO DE DESLIZAMIENTO
Norte:	Este:	Zona:	6808.56 m ³	D-01
8504292.80	176103.73	19 S		
FACTORES CONDICIONANTES			FACTORES DESENCADENANTES	
<p>Geomorfología: presencia de vertientes con depósitos de deslizamientos. Pendientes: Las pendientes son > 16° es decir son pendientes fuertes a muy fuertes. Geología: Está compuesto por depósitos coluviales.</p>			<p>Precipitaciones muy lluviosas entre 16.5mm y 26.7mm.</p>	
ESTADO DE ACTIVIDAD: El deslizamiento es inactivo durmiente.				
FOTOGRAFIA

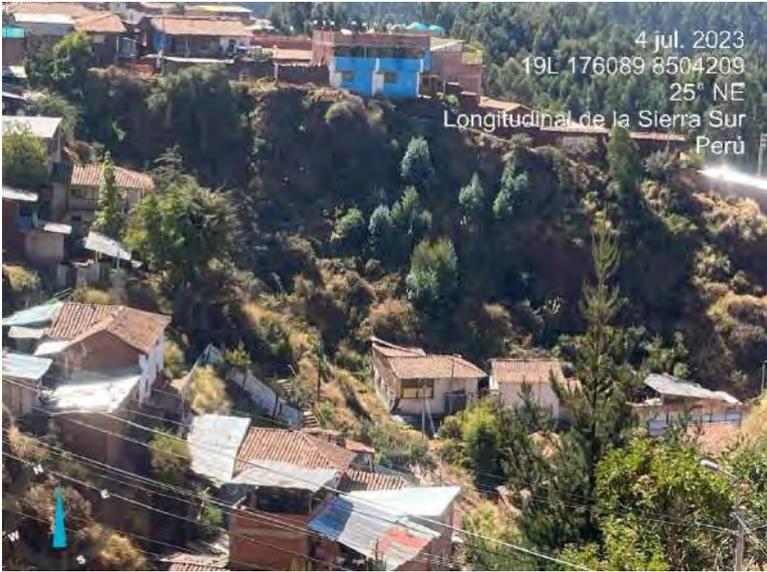
DETERMINACIÓN DE LOS PARÁMETROS PARA CALCULAR EL NIVEL DE PELIGRO POR DESLIZAMIENTO EN LA QUEBRADA AYAHUAYCO, DEL DISTRITO DE CUSCO, PROVINCIA DEL CUSCO, DEPARTAMENTO DEL CUSCO, 2022				
PROVINCIA	DISTRITO	QUEBRADA	MARGEN	TIPO DE DESLIZAMIENTO
Cusco	Cusco	Ayahuayco	Derecha	Rotacional
COORDENADAS UTM			VOLUMEN DE DESLIZAMIENTO	CODIGO DE DESLIZAMIENTO
Norte:	Este:	Zona:	12648.97 m ³	D-02
8504356.72	176162.07	19 S		
FACTORES CONDICIONANTES			FACTORES DESENCADENANTES	
<p>Geomorfología: presencia de vertientes con depósitos de deslizamientos. Pendientes: Las pendientes son > 16° es decir son pendientes fuertes a muy fuertes. Geología: Está compuesto por depósitos coluviales y depósitos antropogénicos.</p>			<p>Precipitaciones muy lluviosas entre 16.5mm y 26.7mm.</p>	
ESTADO DE ACTIVIDAD: El deslizamiento es inactivo durmiente.				
FOTOGRAFIA

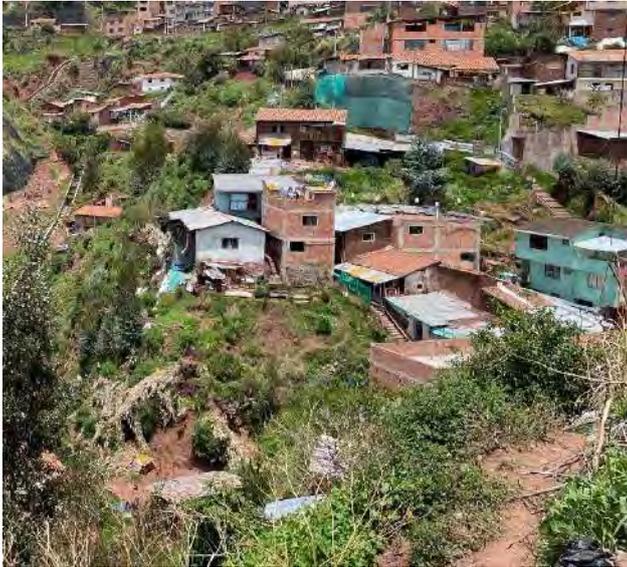
DETERMINACIÓN DE LOS PARÁMETROS PARA CALCULAR EL NIVEL DE PELIGRO POR DESLIZAMIENTO EN LA QUEBRADA AYAHUAYCO, DEL DISTRITO DE CUSCO, PROVINCIA DEL CUSCO, DEPARTAMENTO DEL CUSCO, 2022				
PROVINCIA	DISTRITO	QUEBRADA	MARGEN	TIPO DE DESLIZAMIENTO
Cusco	Cusco	Ayahuayco	Derecha	Rotacional
COORDENADAS UTM			VOLUMEN DE DESLIZAMIENTO	CODIGO DE DESLIZAMIENTO
Norte:	Este:	Zona:	6121.15 m ³	D-03
8504378.87	176223.56	19 S		
FACTORES CONDICIONANTES			FACTORES DESENCADENANTES	
<p>Geomorfología: presencia de vertientes con depósitos de deslizamientos. Pendientes: Las pendientes son > 16° es decir son pendientes fuertes a muy fuertes. Geología: Está compuesto por depósitos coluviales.</p>			<p>Precipitaciones muy lluviosas entre 16.5mm y 26.7mm.</p>	
ESTADO DE ACTIVIDAD: El deslizamiento es inactivo durmiente.				
FOTOGRAFIA:

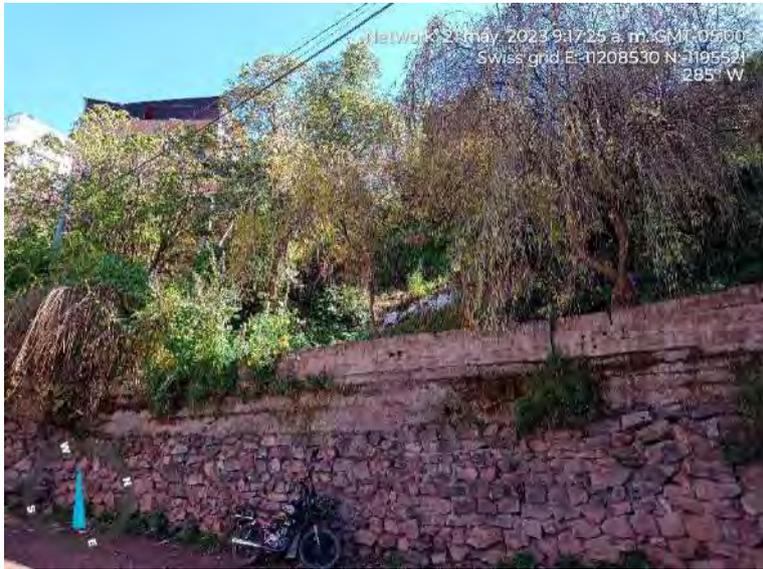
DETERMINACIÓN DE LOS PARÁMETROS PARA CALCULAR EL NIVEL DE PELIGRO POR DESLIZAMIENTO EN LA QUEBRADA AYAHUAYCO, DEL DISTRITO DE CUSCO, PROVINCIA DEL CUSCO, DEPARTAMENTO DEL CUSCO, 2022				
PROVINCIA	DISTRITO	QUEBRADA	MARGEN	TIPO DE DESLIZAMIENTO
Cusco	Cusco	Ayahuayco	Derecha	Rotacional
COORDENADAS UTM			VOLUMEN DE DESLIZAMIENTO	CODIGO DE DESLIZAMIENTO
Norte:	Este:	Zona:	3352.93 m ³	D-04
8504427.04	176218.30	19 S		
FACTORES CONDICIONANTES			FACTORES DESENCADENANTES	
Geomorfología: presencia de vertientes con depósitos de deslizamientos. Pendientes: Las pendientes son > 16°, es decir son pendientes fuertes a muy fuertes. Geología: Está compuesto por depósitos coluviales.			Precipitaciones muy lluviosas entre 16.5mm y 26.7mm.	
ESTADO DE ACTIVIDAD: El deslizamiento es inactivo artificialmente estabilizado.				
FOTOGRAFIA

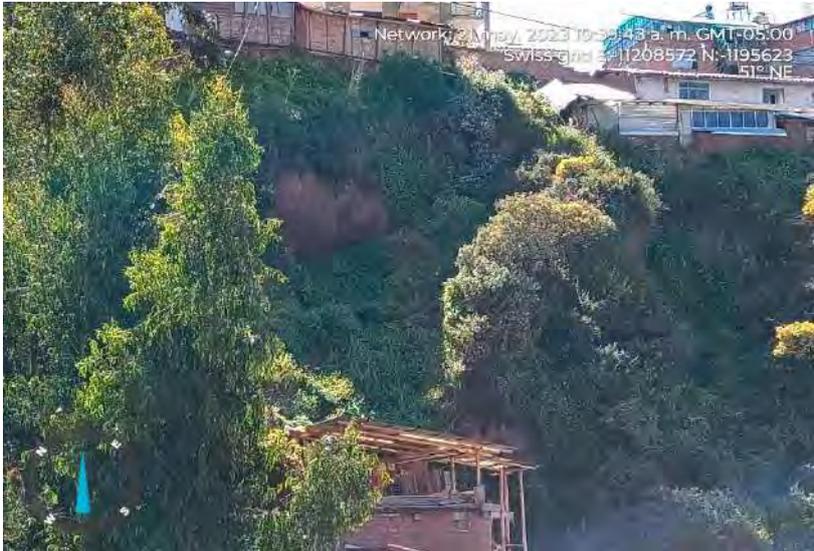
DETERMINACIÓN DE LOS PARÁMETROS PARA CALCULAR EL NIVEL DE PELIGRO POR DESLIZAMIENTO EN LA QUEBRADA AYAHUAYCO, DEL DISTRITO DE CUSCO, PROVINCIA DEL CUSCO, DEPARTAMENTO DEL CUSCO, 2022				
PROVINCIA	DISTRITO	QUEBRADA	MARGEN	TIPO DE DESLIZAMIENTO
Cusco	Cusco	Ayahuayco	Derecha	Rotacional
COORDENADAS UTM			VOLUMEN DE DESLIZAMIENTO	CODIGO DE DESLIZAMIENTO
Norte:	Este:	Zona:	38679.63 m3	D-05
8504371.89	176311.71	19 S		
FACTORES CONDICIONANTES			FACTORES DESENCADENANTES	
<p>Geomorfología: presencia de vertientes con depósitos de deslizamientos. Pendientes: Las pendientes identificadas en este deslizamiento son mayores a 16°, es decir son pendientes fuertes a muy fuertes. Geología: Está compuesto por depósitos coluviales</p>			<p>Precipitaciones muy lluviosas entre 16.5mm y 26.7mm.</p>	
ESTADO DE ACTIVIDAD: El deslizamiento es inactivo durmiente.				
FOTOGRAFIA

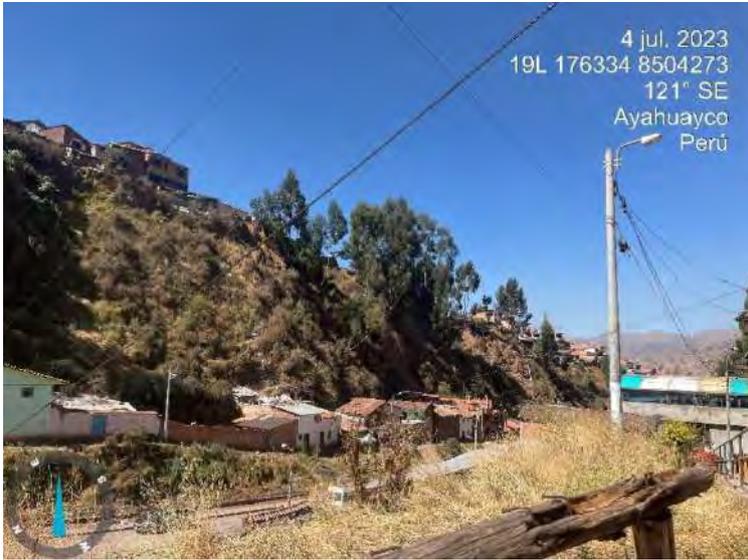
DETERMINACIÓN DE LOS PARÁMETROS PARA CALCULAR EL NIVEL DE PELIGRO POR DESLIZAMIENTO EN LA QUEBRADA AYAHUAYCO, DEL DISTRITO DE CUSCO, PROVINCIA DEL CUSCO, DEPARTAMENTO DEL CUSCO, 2022				
PROVINCIA	DISTRITO	QUEBRADA	MARGEN	TIPO DE DESLIZAMIENTO
Cusco	Cusco	Ayahuayco	Derecha	Rotacional
COORDENADAS UTM			VOLUMEN DE DESLIZAMIENTO	CODIGO DE DESLIZAMIENTO
Norte:	Este:	Zona:	14908.07 m ³	D-06
8504272.17	176406.34	19 S		
FACTORES CONDICIONANTES			FACTORES DESENCADENANTES	
<p>Geomorfología: presencia de vertientes con depósitos de deslizamientos. Pendientes: Las pendientes identificadas en este deslizamiento son mayores a 35°, pendientes muy fuertes. Geología: Está compuesto por depósitos coluviales</p>			<p>Precipitaciones muy lluviosas entre 16.5mm y 26.7mm.</p>	
ESTADO DE ACTIVIDAD: El deslizamiento es inactivo durmiente.				
FOTOGRAFIA

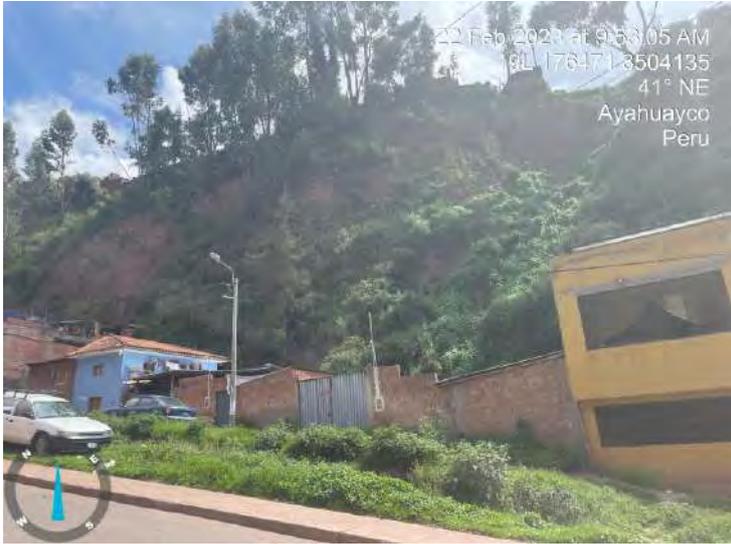
DETERMINACIÓN DE LOS PARÁMETROS PARA CALCULAR EL NIVEL DE PELIGRO POR DESLIZAMIENTO EN LA QUEBRADA AYAHUAYCO, DEL DISTRITO DE CUSCO, PROVINCIA DEL CUSCO, DEPARTAMENTO DEL CUSCO, 2022				
PROVINCIA	DISTRITO	QUEBRADA	MARGEN	TIPO DE DESLIZAMIENTO
Cusco	Cusco	Ayahuayco	Derecha	Rotacional
COORDENADAS UTM			VOLUMEN DE DESLIZAMIENTO	CODIGO DE DESLIZAMIENTO
Norte:	Este:	Zona:	12765.43 m ³	D-07
8504178.65	176470.59	19 S		
FACTORES CONDICIONANTES			FACTORES DESENCADENANTES	
<p>Geomorfología: presencia de vertientes con depósitos de deslizamientos. Pendientes: La pendiente es mayor a 35°, es decir, presenta pendientes muy fuertes. Geología: Está compuesto por depósitos coluviales</p>			<p>Precipitaciones muy lluviosas entre 16.5mm y 26.7mm.</p>	
ESTADO DE ACTIVIDAD: El estado de actividad del deslizamiento es inactivo durmiente				
FOTOGRAFIA

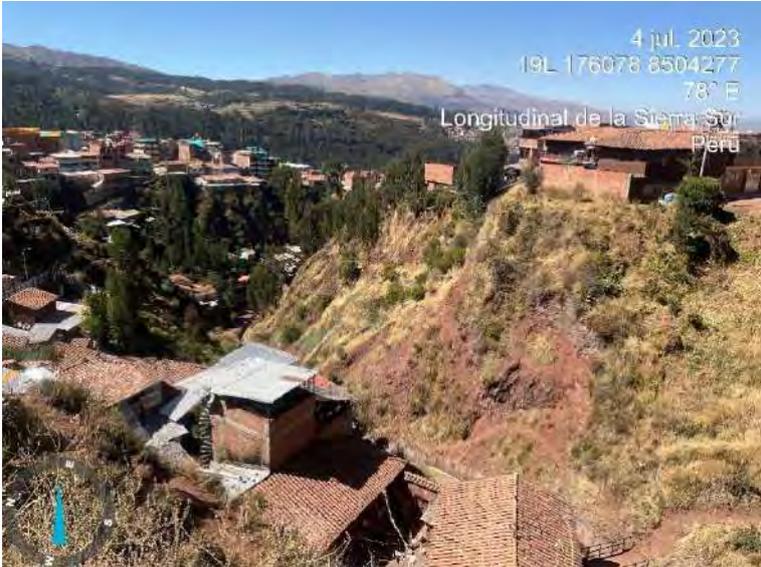
DETERMINACIÓN DE LOS PARÁMETROS PARA CALCULAR EL NIVEL DE PELIGRO POR DESLIZAMIENTO EN LA QUEBRADA AYAHUAYCO, DEL DISTRITO DE CUSCO, PROVINCIA DEL CUSCO, DEPARTAMENTO DEL CUSCO, 2022				
PROVINCIA	DISTRITO	QUEBRADA	MARGEN	TIPO DE DESLIZAMIENTO
Cusco	Cusco	Ayahuayco	Derecha	Rotacional
COORDENADAS UTM			VOLUMEN DE DESLIZAMIENTO	CODIGO DE DESLIZAMIENTO
Norte:	Este:	Zona:	1568.88 m3	D-08
8504284.82	176131.16	19 S		
FACTORES CONDICIONANTES			FACTORES DESENCADENANTES	
<p>Geomorfología: presencia de vertientes con depósitos de deslizamientos. Pendientes: La pendiente es mayor a 35°, es decir, presenta pendientes muy fuertes. Geología: Está compuesto por depósitos coluviales</p>			<p>Precipitaciones muy lluviosas entre 16.5mm y 26.7mm.</p>	
ESTADO DE ACTIVIDAD: El estado de actividad del deslizamiento es inactivo durmiente				
FOTOGRAFIA

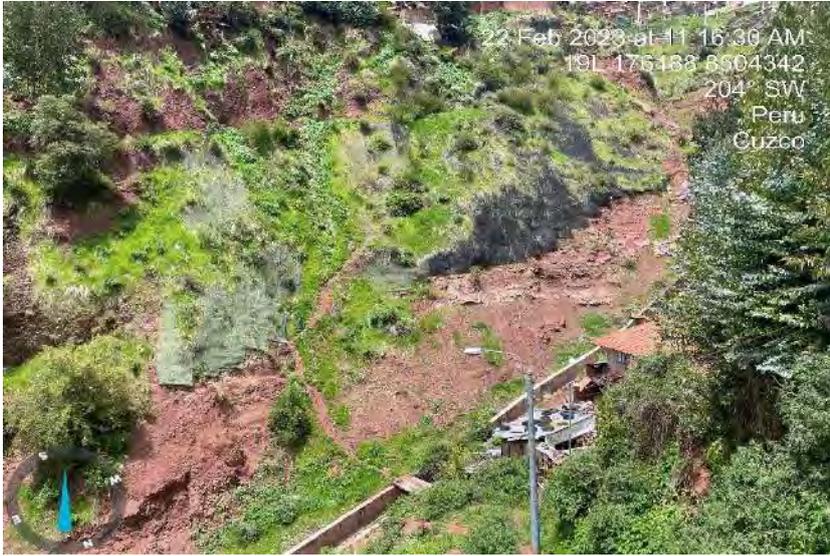
DETERMINACIÓN DE LOS PARÁMETROS PARA CALCULAR EL NIVEL DE PELIGRO POR DESLIZAMIENTO EN LA QUEBRADA AYAHUAYCO, DEL DISTRITO DE CUSCO, PROVINCIA DEL CUSCO, DEPARTAMENTO DEL CUSCO, 2022				
PROVINCIA	DISTRITO	QUEBRADA	MARGEN	TIPO DE DESLIZAMIENTO
Cusco	Cusco	Ayahuayco	Derecha	Rotacional
COORDENADAS UTM			VOLUMEN DE DESLIZAMIENTO	CODIGO DE DESLIZAMIENTO
Norte:	Este:	Zona:	1307.78 m ³	D-09
8504305.47	176175.13	19 S		
FACTORES CONDICIONANTES			FACTORES DESENCADENANTES	
Geomorfología: presencia de vertientes con depósitos de deslizamientos. Pendientes: Presenta pendientes mayores a 35°, es decir, son pendientes muy fuertes o extremadamente fuertes. Geología: Está compuesto por depósitos coluviales			Precipitaciones muy lluviosas entre 16.5mm y 26.7mm.	
ESTADO DE ACTIVIDAD: El deslizamiento es inactivo, estabilizado artificialmente				
FOTOGRAFIA

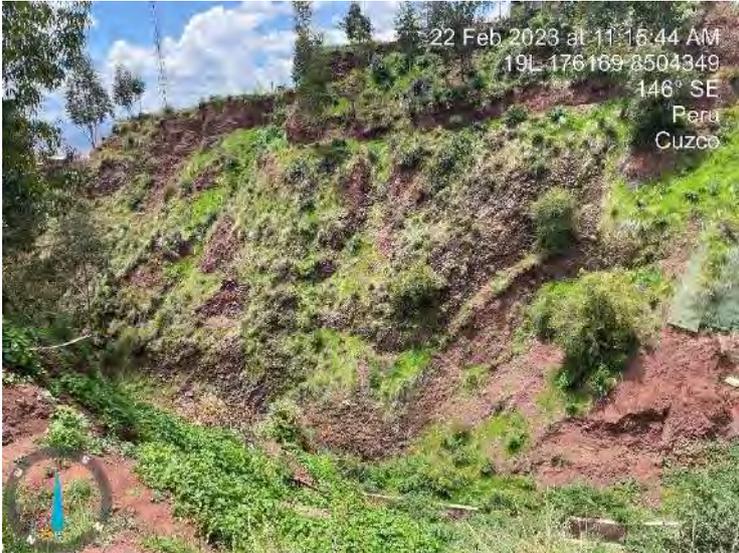
DETERMINACIÓN DE LOS PARÁMETROS PARA CALCULAR EL NIVEL DE PELIGRO POR DESLIZAMIENTO EN LA QUEBRADA AYAHUAYCO, DEL DISTRITO DE CUSCO, PROVINCIA DEL CUSCO, DEPARTAMENTO DEL CUSCO, 2022				
PROVINCIA	DISTRITO	QUEBRADA	MARGEN	TIPO DE DESLIZAMIENTO
Cusco	Cusco	Ayahuayco	Derecha	Rotacional
COORDENADAS UTM			VOLUMEN DE DESLIZAMIENTO	CODIGO DE DESLIZAMIENTO
Norte:	Este:	Zona:	535.63 m3	D-10
8504316.16	176196.76	19 S		
FACTORES CONDICIONANTES			FACTORES DESENCADENANTES	
<p>Geomorfología: presencia de vertientes con depósitos de deslizamientos. Pendientes: Presenta pendientes mayores a 35°, es decir, son pendientes muy fuertes o extremadamente fuertes. Geología: Está compuesto por depósitos coluviales</p>			<p>Precipitaciones muy lluviosas entre 16.5mm y 26.7mm.</p>	
ESTADO DE ACTIVIDAD: El deslizamiento es inactivo durmiente				
FOTOGRAFIA

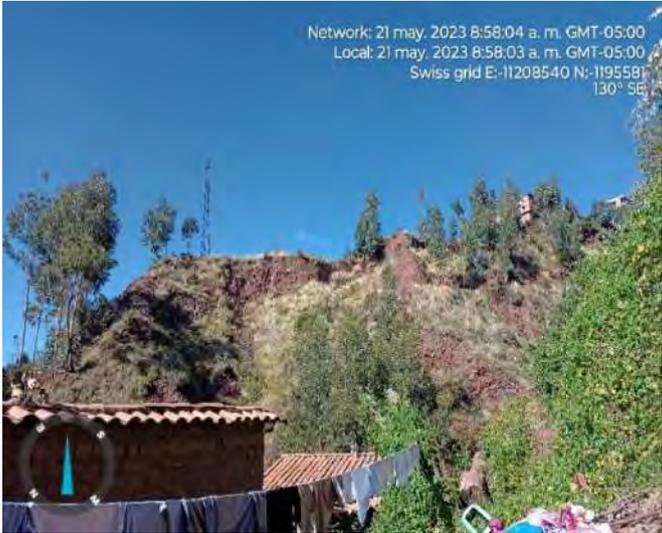
DETERMINACIÓN DE LOS PARÁMETROS PARA CALCULAR EL NIVEL DE PELIGRO POR DESLIZAMIENTO EN LA QUEBRADA AYAHUAYCO, DEL DISTRITO DE CUSCO, PROVINCIA DEL CUSCO, DEPARTAMENTO DEL CUSCO, 2022				
PROVINCIA	DISTRITO	QUEBRADA	MARGEN	TIPO DE DESLIZAMIENTO
Cusco	Cusco	Ayahuayco	Derecha	Rotacional
COORDENADAS UTM			VOLUMEN DE DESLIZAMIENTO	CODIGO DE DESLIZAMIENTO
Norte:	Este:	Zona:	6844.31 m ³	D-11
8504325.53	176235.56	19 S		
FACTORES CONDICIONANTES			FACTORES DESENCADENANTES	
<p>Geomorfología: presencia de vertientes con depósitos de deslizamientos. Pendientes: Presenta pendientes mayores a 35°, es decir, son pendientes muy fuertes o extremadamente fuertes. Geología: Está compuesto por depósitos coluviales</p>			<p>Precipitaciones muy lluviosas entre 16.5mm y 26.7mm.</p>	
ESTADO DE ACTIVIDAD: El estado de actividad del deslizamiento es inactivo durmiente				
FOTOGRAFIA

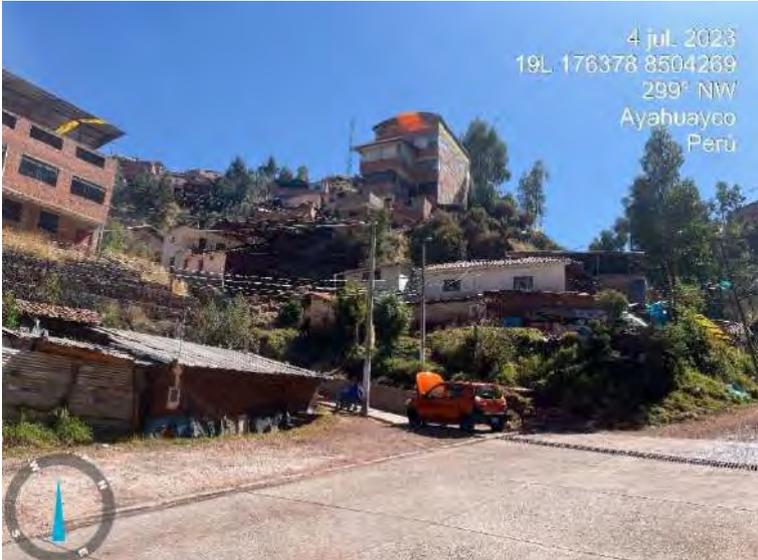
DETERMINACIÓN DE LOS PARÁMETROS PARA CALCULAR EL NIVEL DE PELIGRO POR DESLIZAMIENTO EN LA QUEBRADA AYAHUAYCO, DEL DISTRITO DE CUSCO, PROVINCIA DEL CUSCO, DEPARTAMENTO DEL CUSCO, 2022				
PROVINCIA	DISTRITO	QUEBRADA	MARGEN	TIPO DE DESLIZAMIENTO
Cusco	Cusco	Ayahuayco	Derecha	Rotacional
COORDENADAS UTM			VOLUMEN DE DESLIZAMIENTO	CODIGO DE DESLIZAMIENTO
Norte:	Este:	Zona:	16488.79 m ³	D-12
8504280.57	176273.34	19 S		
FACTORES CONDICIONANTES			FACTORES DESENCADENANTES	
<p>Geomorfología: presencia de vertientes con depósitos de deslizamientos. Pendientes: Presenta pendientes mayores a 8°, son pendientes moderadas a muy fuertes. Geología: Está compuesto por depósitos coluviales</p>			<p>Precipitaciones muy lluviosas entre 16.5mm y 26.7mm.</p>	
ESTADO DE ACTIVIDAD: El deslizamiento es inactivo durmiente				
FOTOGRAFIA

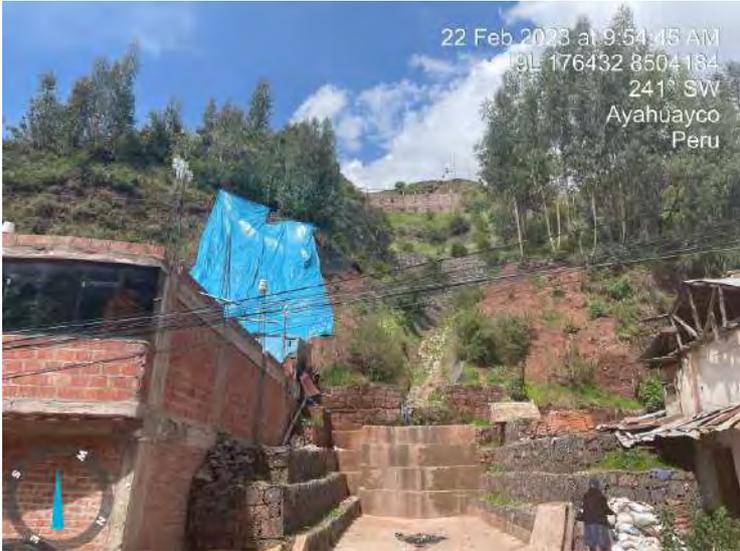
DETERMINACIÓN DE LOS PARÁMETROS PARA CALCULAR EL NIVEL DE PELIGRO POR DESLIZAMIENTO EN LA QUEBRADA AYAHUAYCO, DEL DISTRITO DE CUSCO, PROVINCIA DEL CUSCO, DEPARTAMENTO DEL CUSCO, 2022				
PROVINCIA	DISTRITO	QUEBRADA	MARGEN	TIPO DE DESLIZAMIENTO
Cusco	Cusco	Ayahuayco	Derecha	Rotacional
COORDENADAS UTM			VOLUMEN DE DESLIZAMIENTO	CODIGO DE DESLIZAMIENTO
Norte:	Este:	Zona:	1141.43 m3	D-13
8504152.78	176373.56	19 S		
FACTORES CONDICIONANTES			FACTORES DESENCADENANTES	
<p>Geomorfología: presencia de vertientes con depósitos de deslizamientos. Pendientes: Presenta pendientes mayores a 35°, es decir, son pendientes muy fuertes o extremadamente fuertes. Geología: Está compuesto por depósitos coluviales</p>			<p>Precipitaciones muy lluviosas entre 16.5mm y 26.7mm.</p>	
ESTADO DE ACTIVIDAD: El deslizamiento es inactivo estabilizado artificialmente				
FOTOGRAFIA

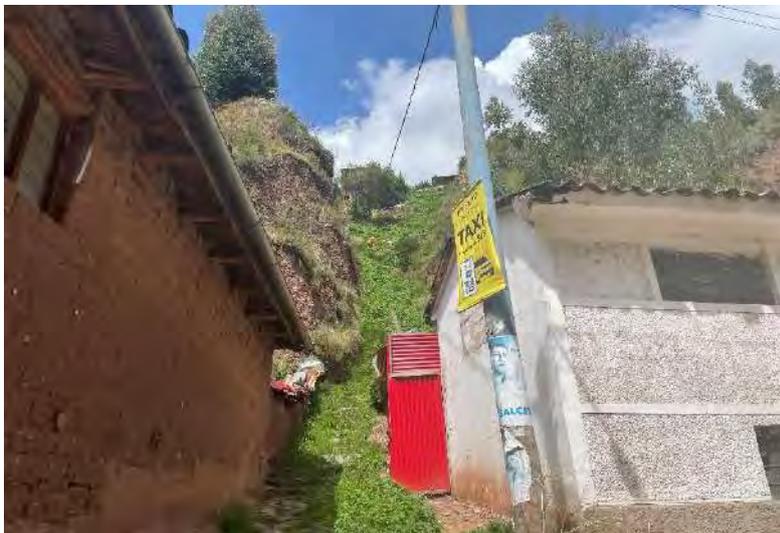
DETERMINACIÓN DE LOS PARÁMETROS PARA CALCULAR EL NIVEL DE PELIGRO POR DESLIZAMIENTO EN LA QUEBRADA AYAHUAYCO, DEL DISTRITO DE CUSCO, PROVINCIA DEL CUSCO, DEPARTAMENTO DEL CUSCO, 2022				
PROVINCIA	DISTRITO	QUEBRADA	MARGEN	TIPO DE DESLIZAMIENTO
Cusco	Cusco	Ayahuayco	Derecha	Rotacional
COORDENADAS UTM			VOLUMEN DE DESLIZAMIENTO	CODIGO DE DESLIZAMIENTO
Norte:	Este:	Zona:	12104.00 m ³	D-14
8504106.65	176404.64	19 S		
FACTORES CONDICIONANTES			FACTORES DESENCADENANTES	
<p>Geomorfología: presencia de vertientes con depósitos de deslizamientos. Pendientes: Presenta pendientes mayores a 16°, es decir, son pendientes fuertes a muy fuertes. Geología: Está compuesto por depósitos coluviales</p>			<p>Precipitaciones muy lluviosas entre 16.5mm y 26.7mm.</p>	
ESTADO DE ACTIVIDAD: El estado de actividad del deslizamiento es inactivo durmiente.				
FOTOGRAFIA

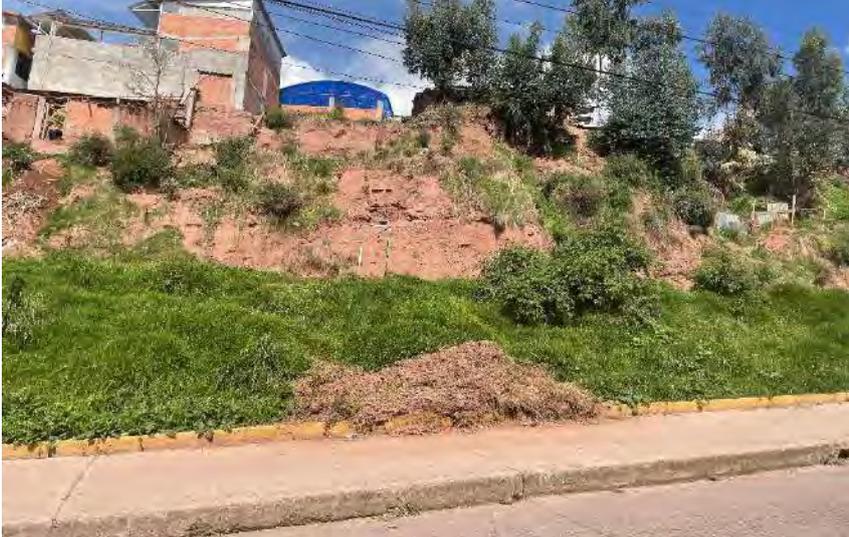
DETERMINACIÓN DE LOS PARÁMETROS PARA CALCULAR EL NIVEL DE PELIGRO POR DESLIZAMIENTO EN LA QUEBRADA AYAHUAYCO, DEL DISTRITO DE CUSCO, PROVINCIA DEL CUSCO, DEPARTAMENTO DEL CUSCO, 2022				
PROVINCIA	DISTRITO	QUEBRADA	MARGEN	TIPO DE DESLIZAMIENTO
Cusco	Cusco	Ayahuayco	Derecha	Rotacional
COORDENADAS UTM			VOLUMEN DE DESLIZAMIENTO	CODIGO DE DESLIZAMIENTO
Norte:	Este:	Zona:	2032.52 m ³	D-15
8503981.43	176508.63	19 S		
FACTORES CONDICIONANTES			FACTORES DESENCADENANTES	
<p>Geomorfología: presencia de vertientes con depósitos de deslizamientos. Pendientes: Presenta pendientes mayores a 16°, es decir, son pendientes fuertes a muy fuertes. Geología: Está compuesto por depósitos coluviales</p>			<p>Precipitaciones muy lluviosas entre 16.5mm y 26.7mm.</p>	
ESTADO DE ACTIVIDAD: El estado de actividad del deslizamiento es inactivo durmiente				
FOTOGRAFIA

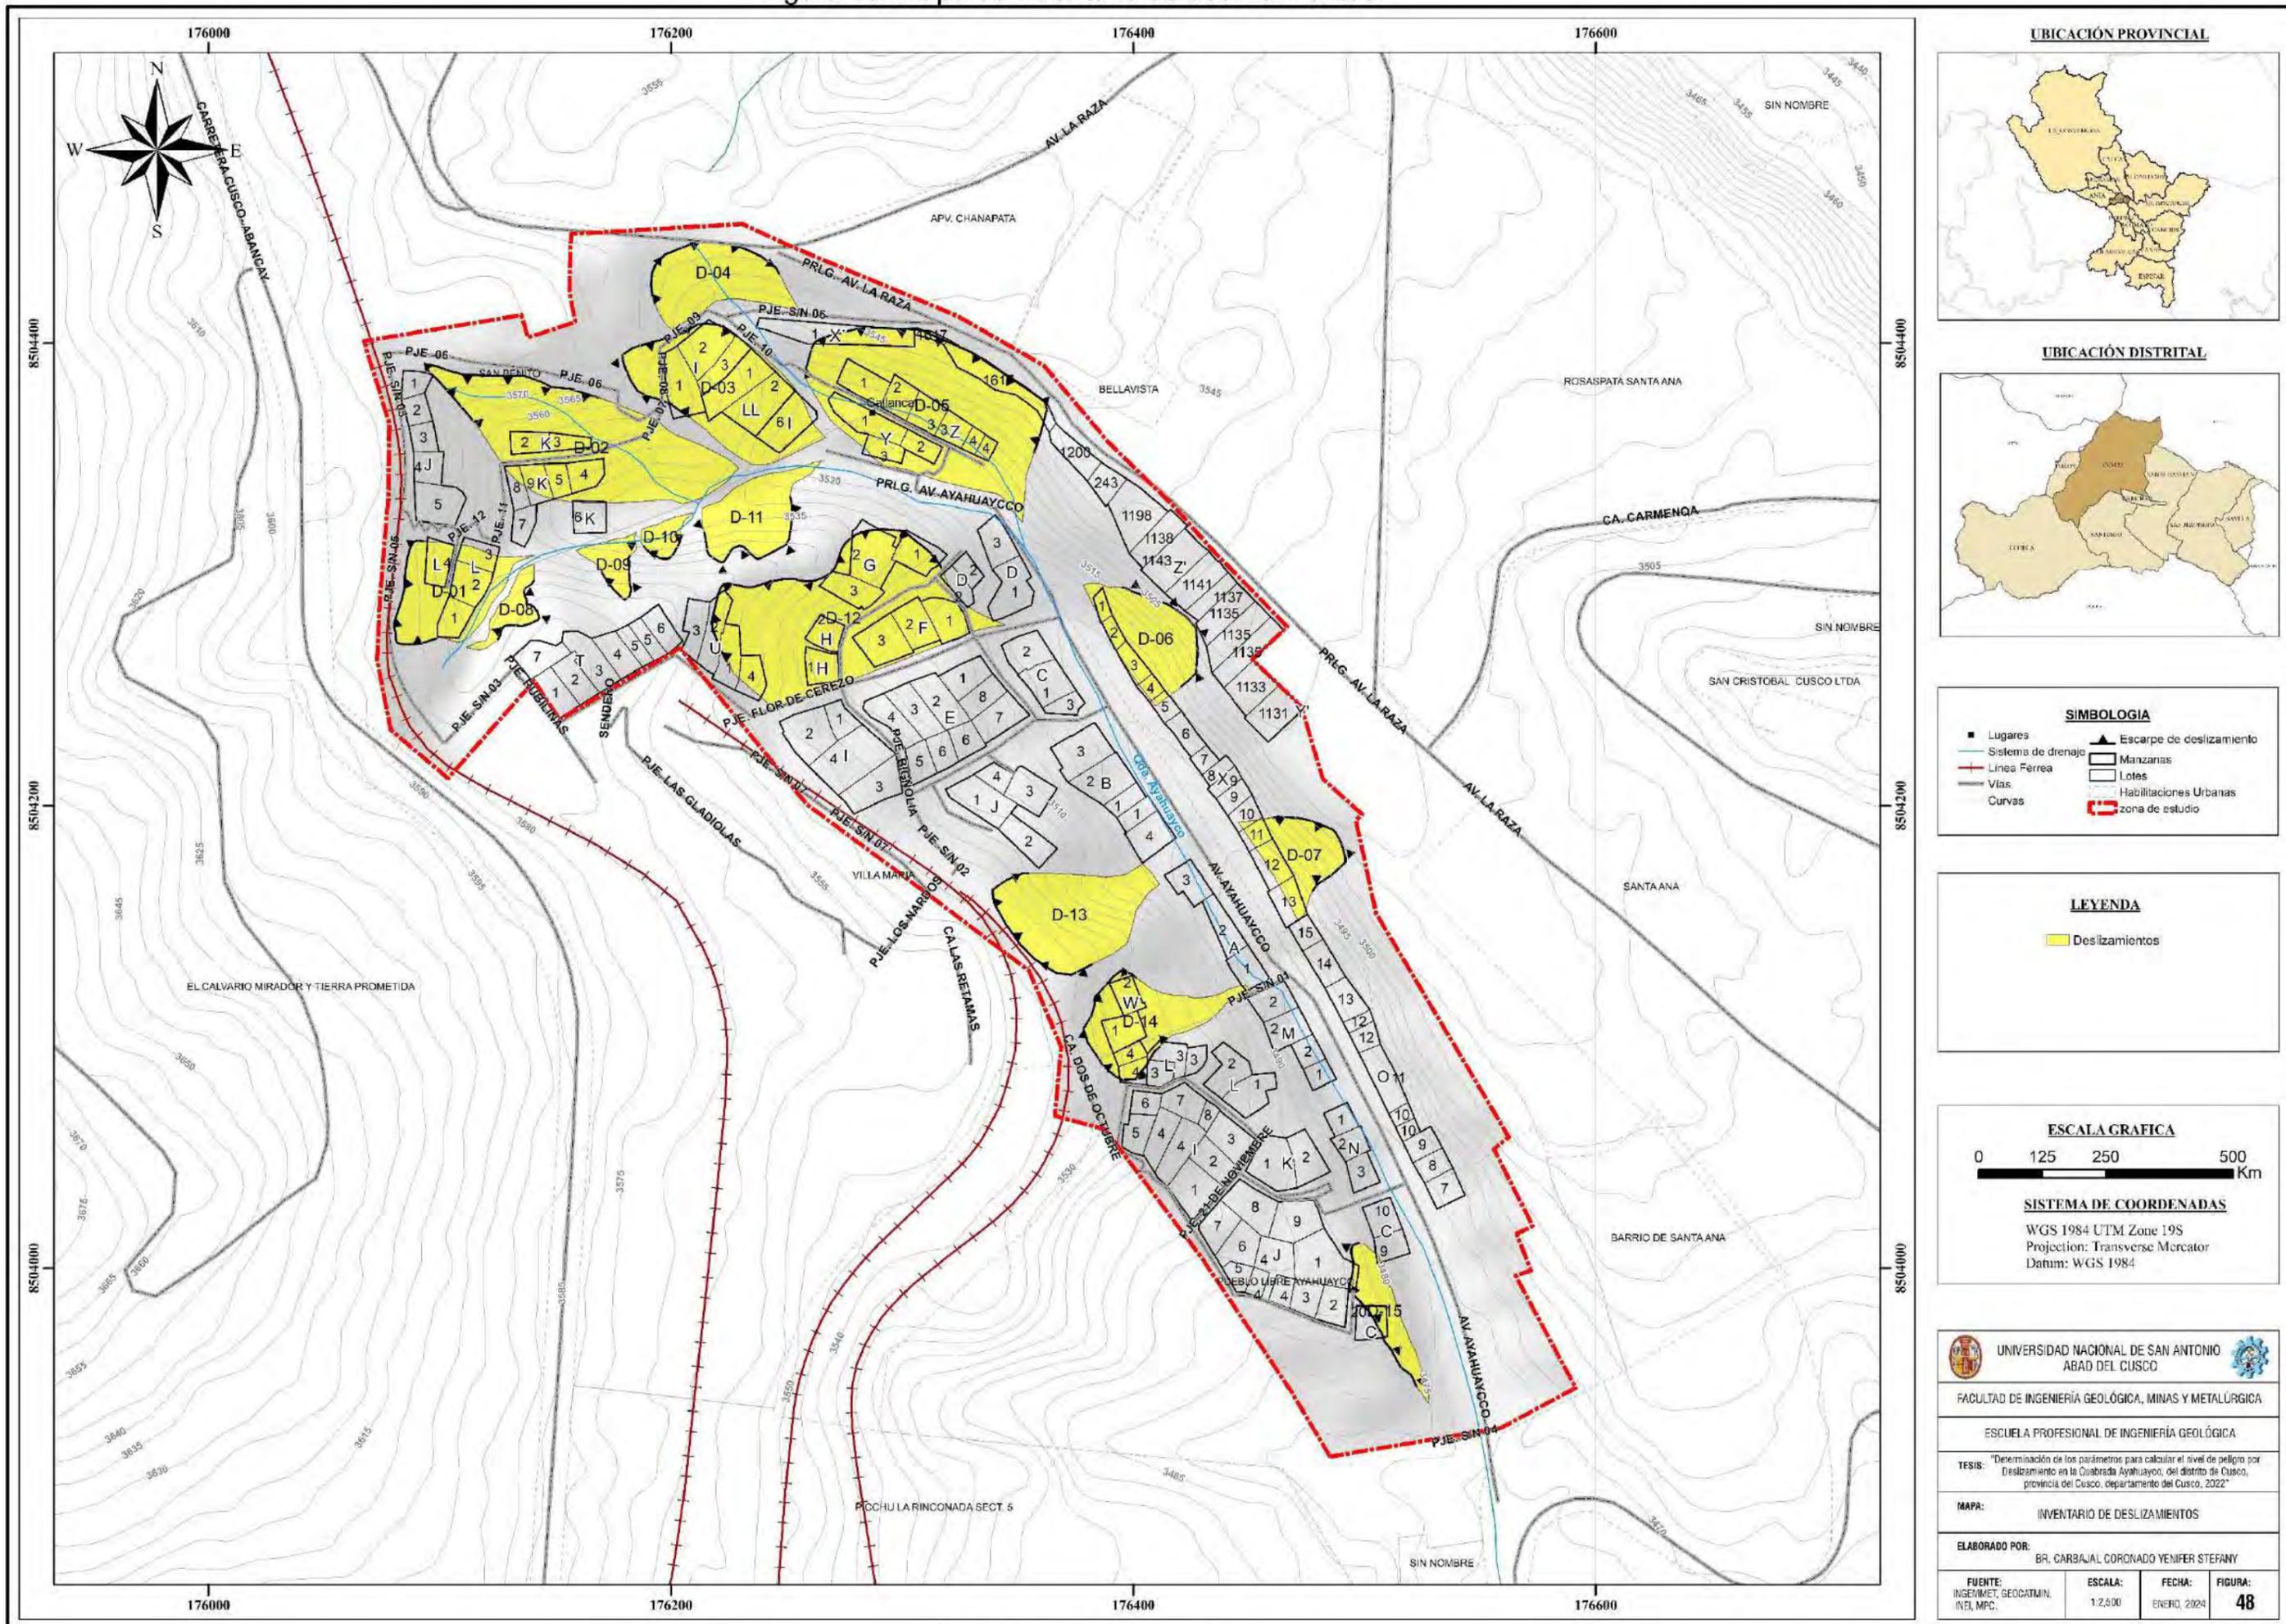
Figura 48. Mapa de inventario de deslizamientos.
