UNIVERSIDAD NACIONAL DE SAN ANTONIO ABAD DEL CUSCO

TESIS

“DETERMINACION DE LOS PARAMETROS PARA CALCULAR EL NIVEL DE PELIGRO POR DESLIZAMIENTO EN LA QUEBRADA AYAHUAYCO, DEL DISTRITO DE CUSCO, PROVINCIA DEL CUSCO, DEPARTAMENTO DEL CUSCO, 2022”

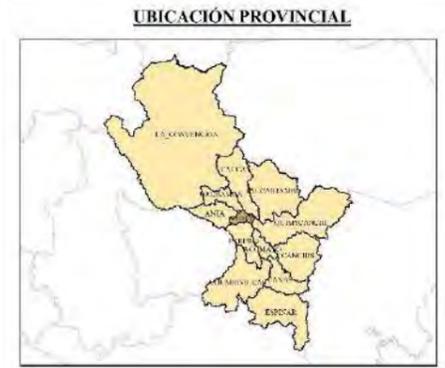
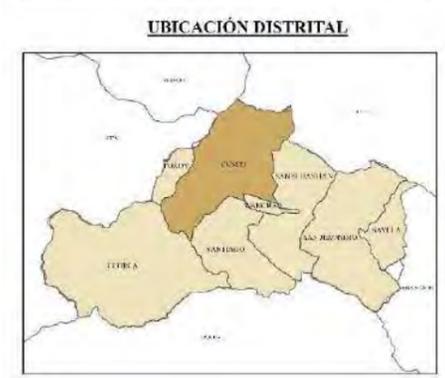
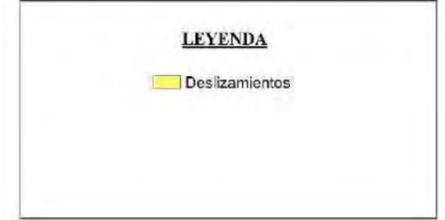
Figura 48. Mapa de inventario de deslizamientos.

En la zona de estudio se realizó el inventario de deslizamientos, el cual consistió en hacer un mapeo con ayuda de aerofotos antiguas e imágenes satelitales de Google Earth de años anteriores y posteriormente se realizaron contrastaciones y algunos ajustes en campo. Se ha tomado un modelo de inventario de movimientos en masa de otro estudio en el cual se incluyen datos como las coordenadas del deslizamiento, tipo de movimiento, factores condicionantes, factores desencadenantes y alguna observación relevante encontrada en campo. Se obtuvo un total de 15 deslizamientos los cuales son descritos a continuación y mostrados en la Figura 48.

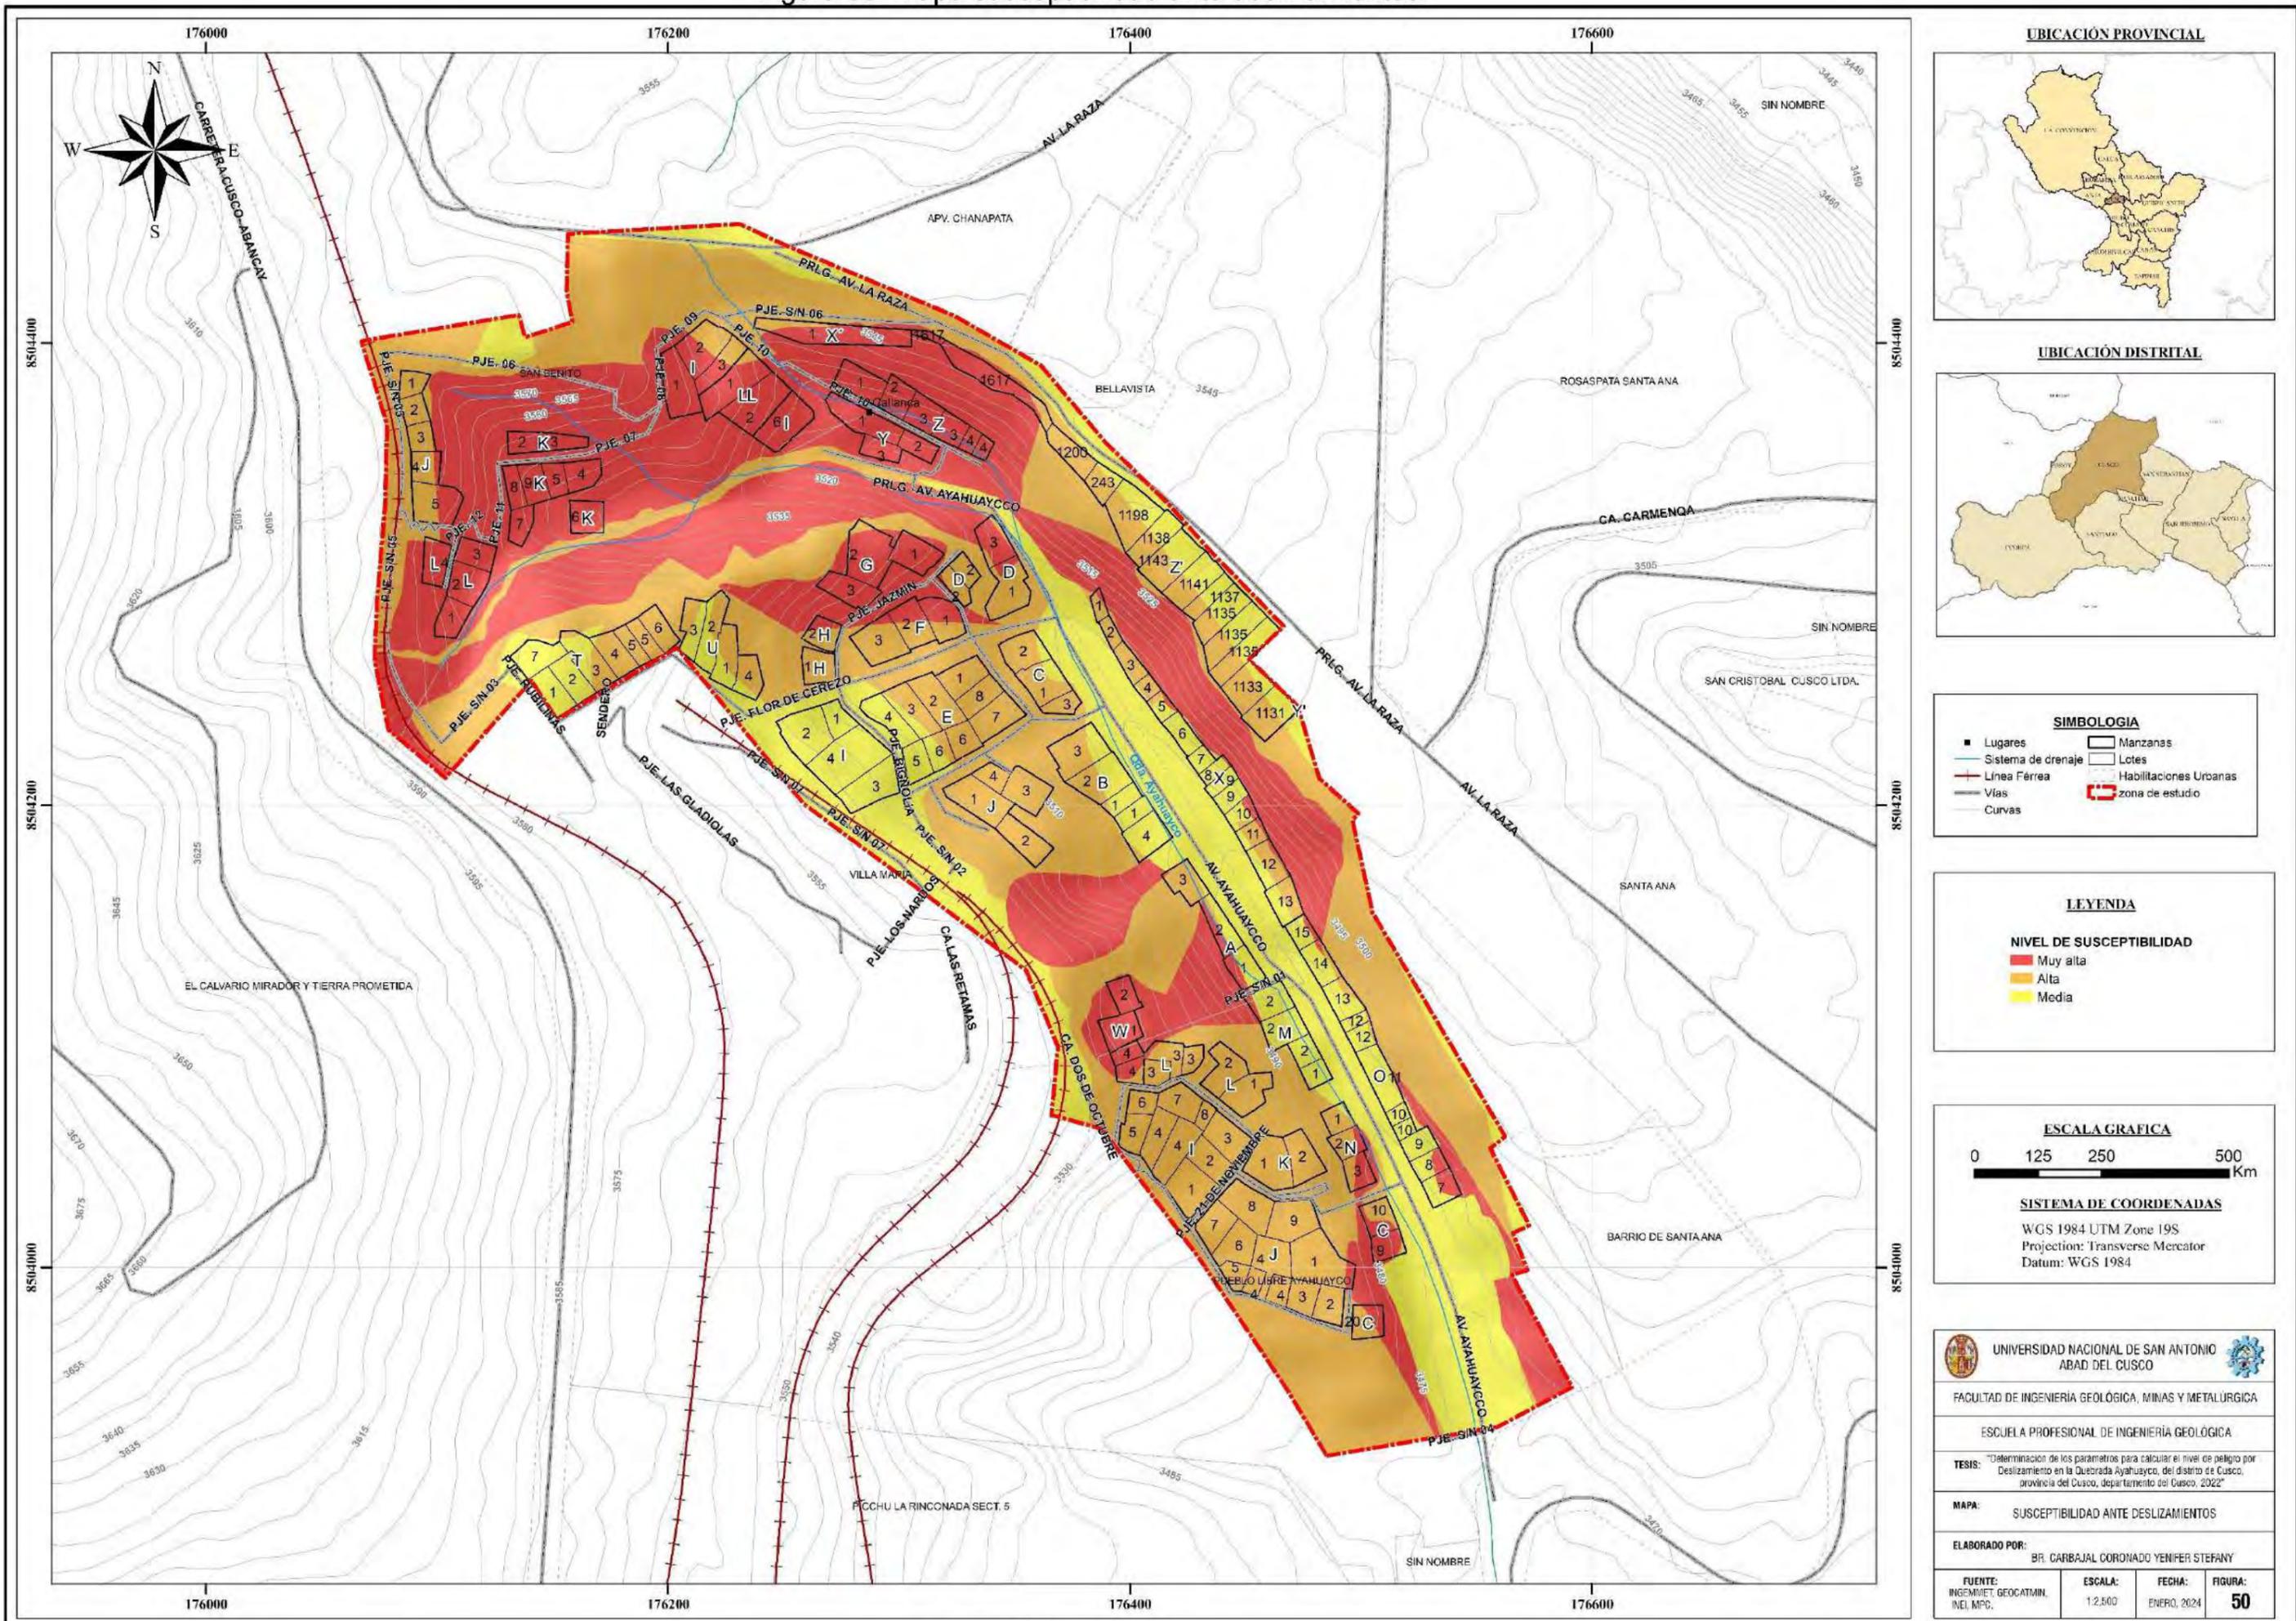
Figura 50. Mapa susceptibilidad ante deslizamientos.

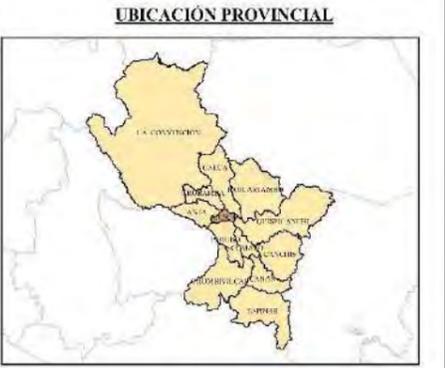
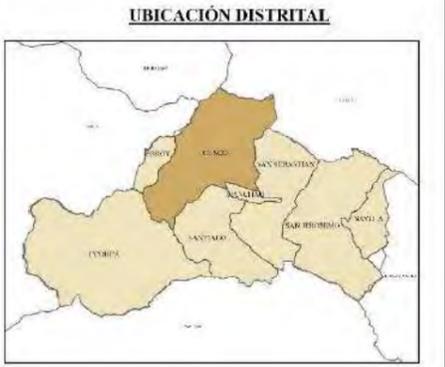
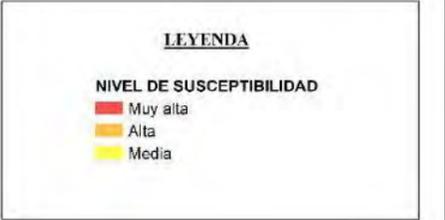
La susceptibilidad del terreno indica qué tan favorables o desfavorables son las condiciones para que puedan ocurrir deslizamientos, se representará en un mapa de susceptibilidad (ver Figura 50) que clasifica en categorías que van desde la susceptibilidad baja, media, alta y muy alta, con estos niveles el mapa de susceptibilidad muestra donde existen las condiciones para que puedan ocurrir deslizamientos desencadenados por un detonante como las precipitaciones pluviales.

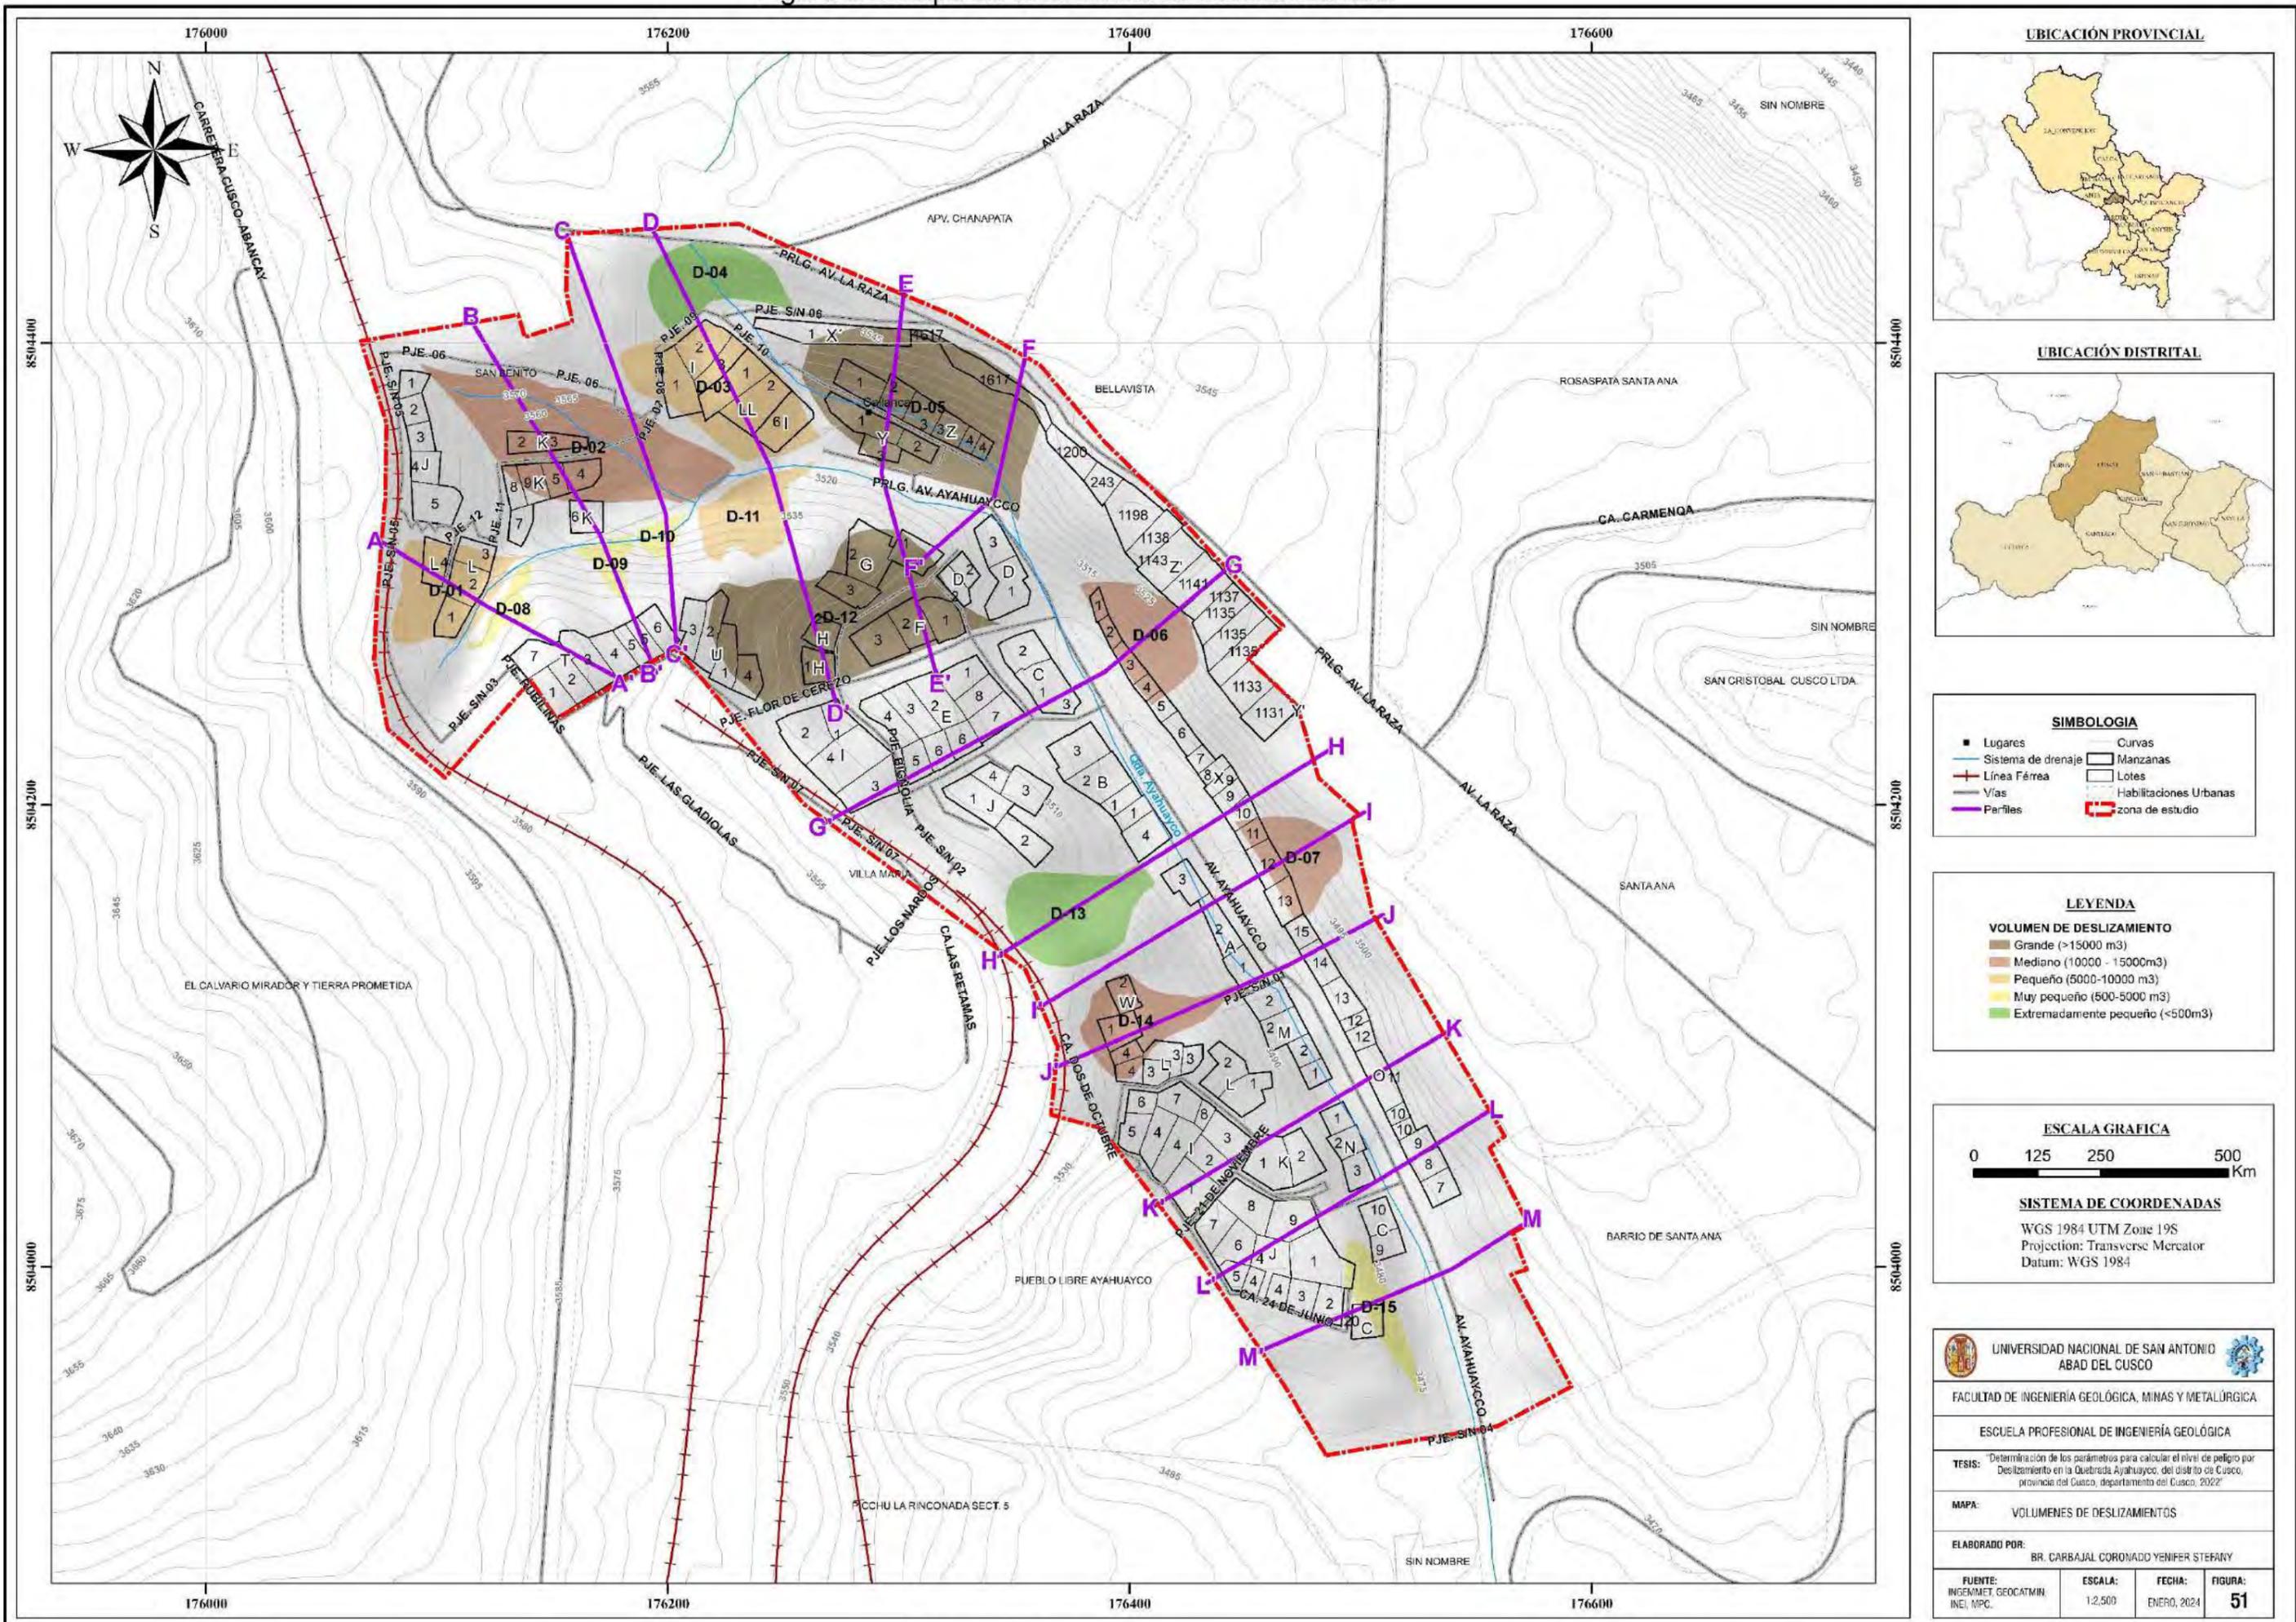
Figura 51. Mapa de volúmenes de deslizamientos.

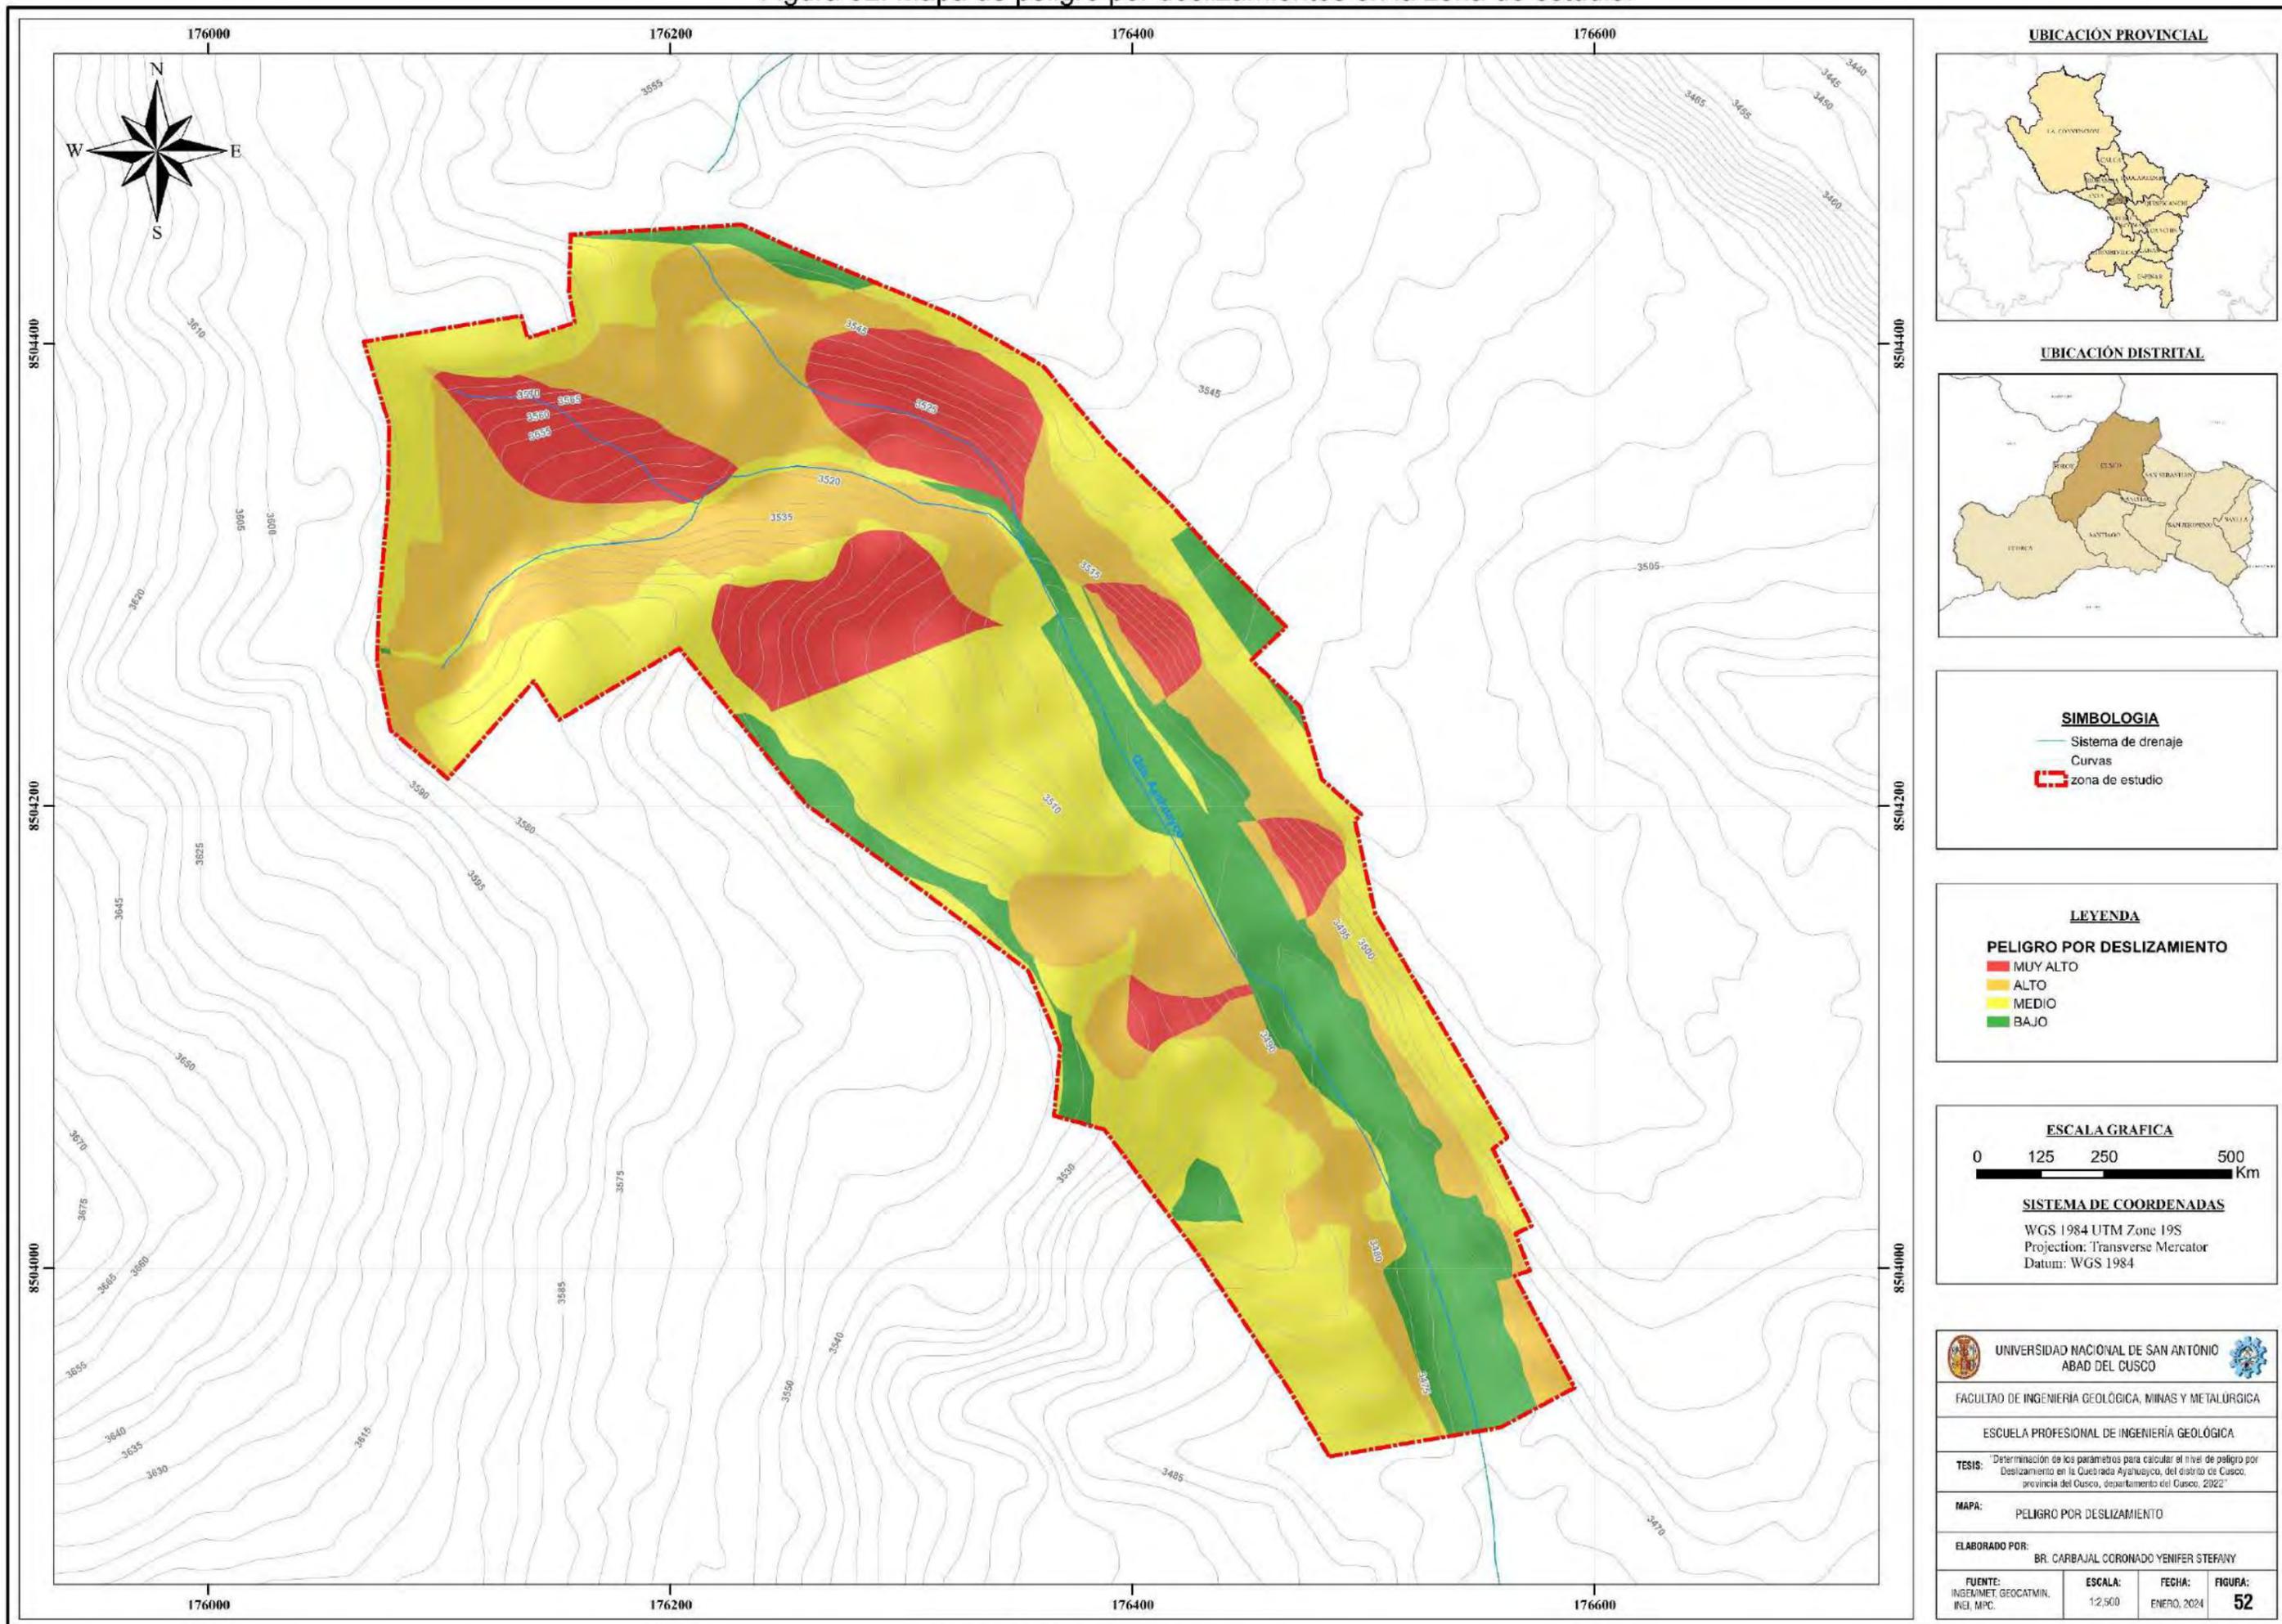
Figura 52. Mapa de peligro por deslizamientos en la zona de estudio.

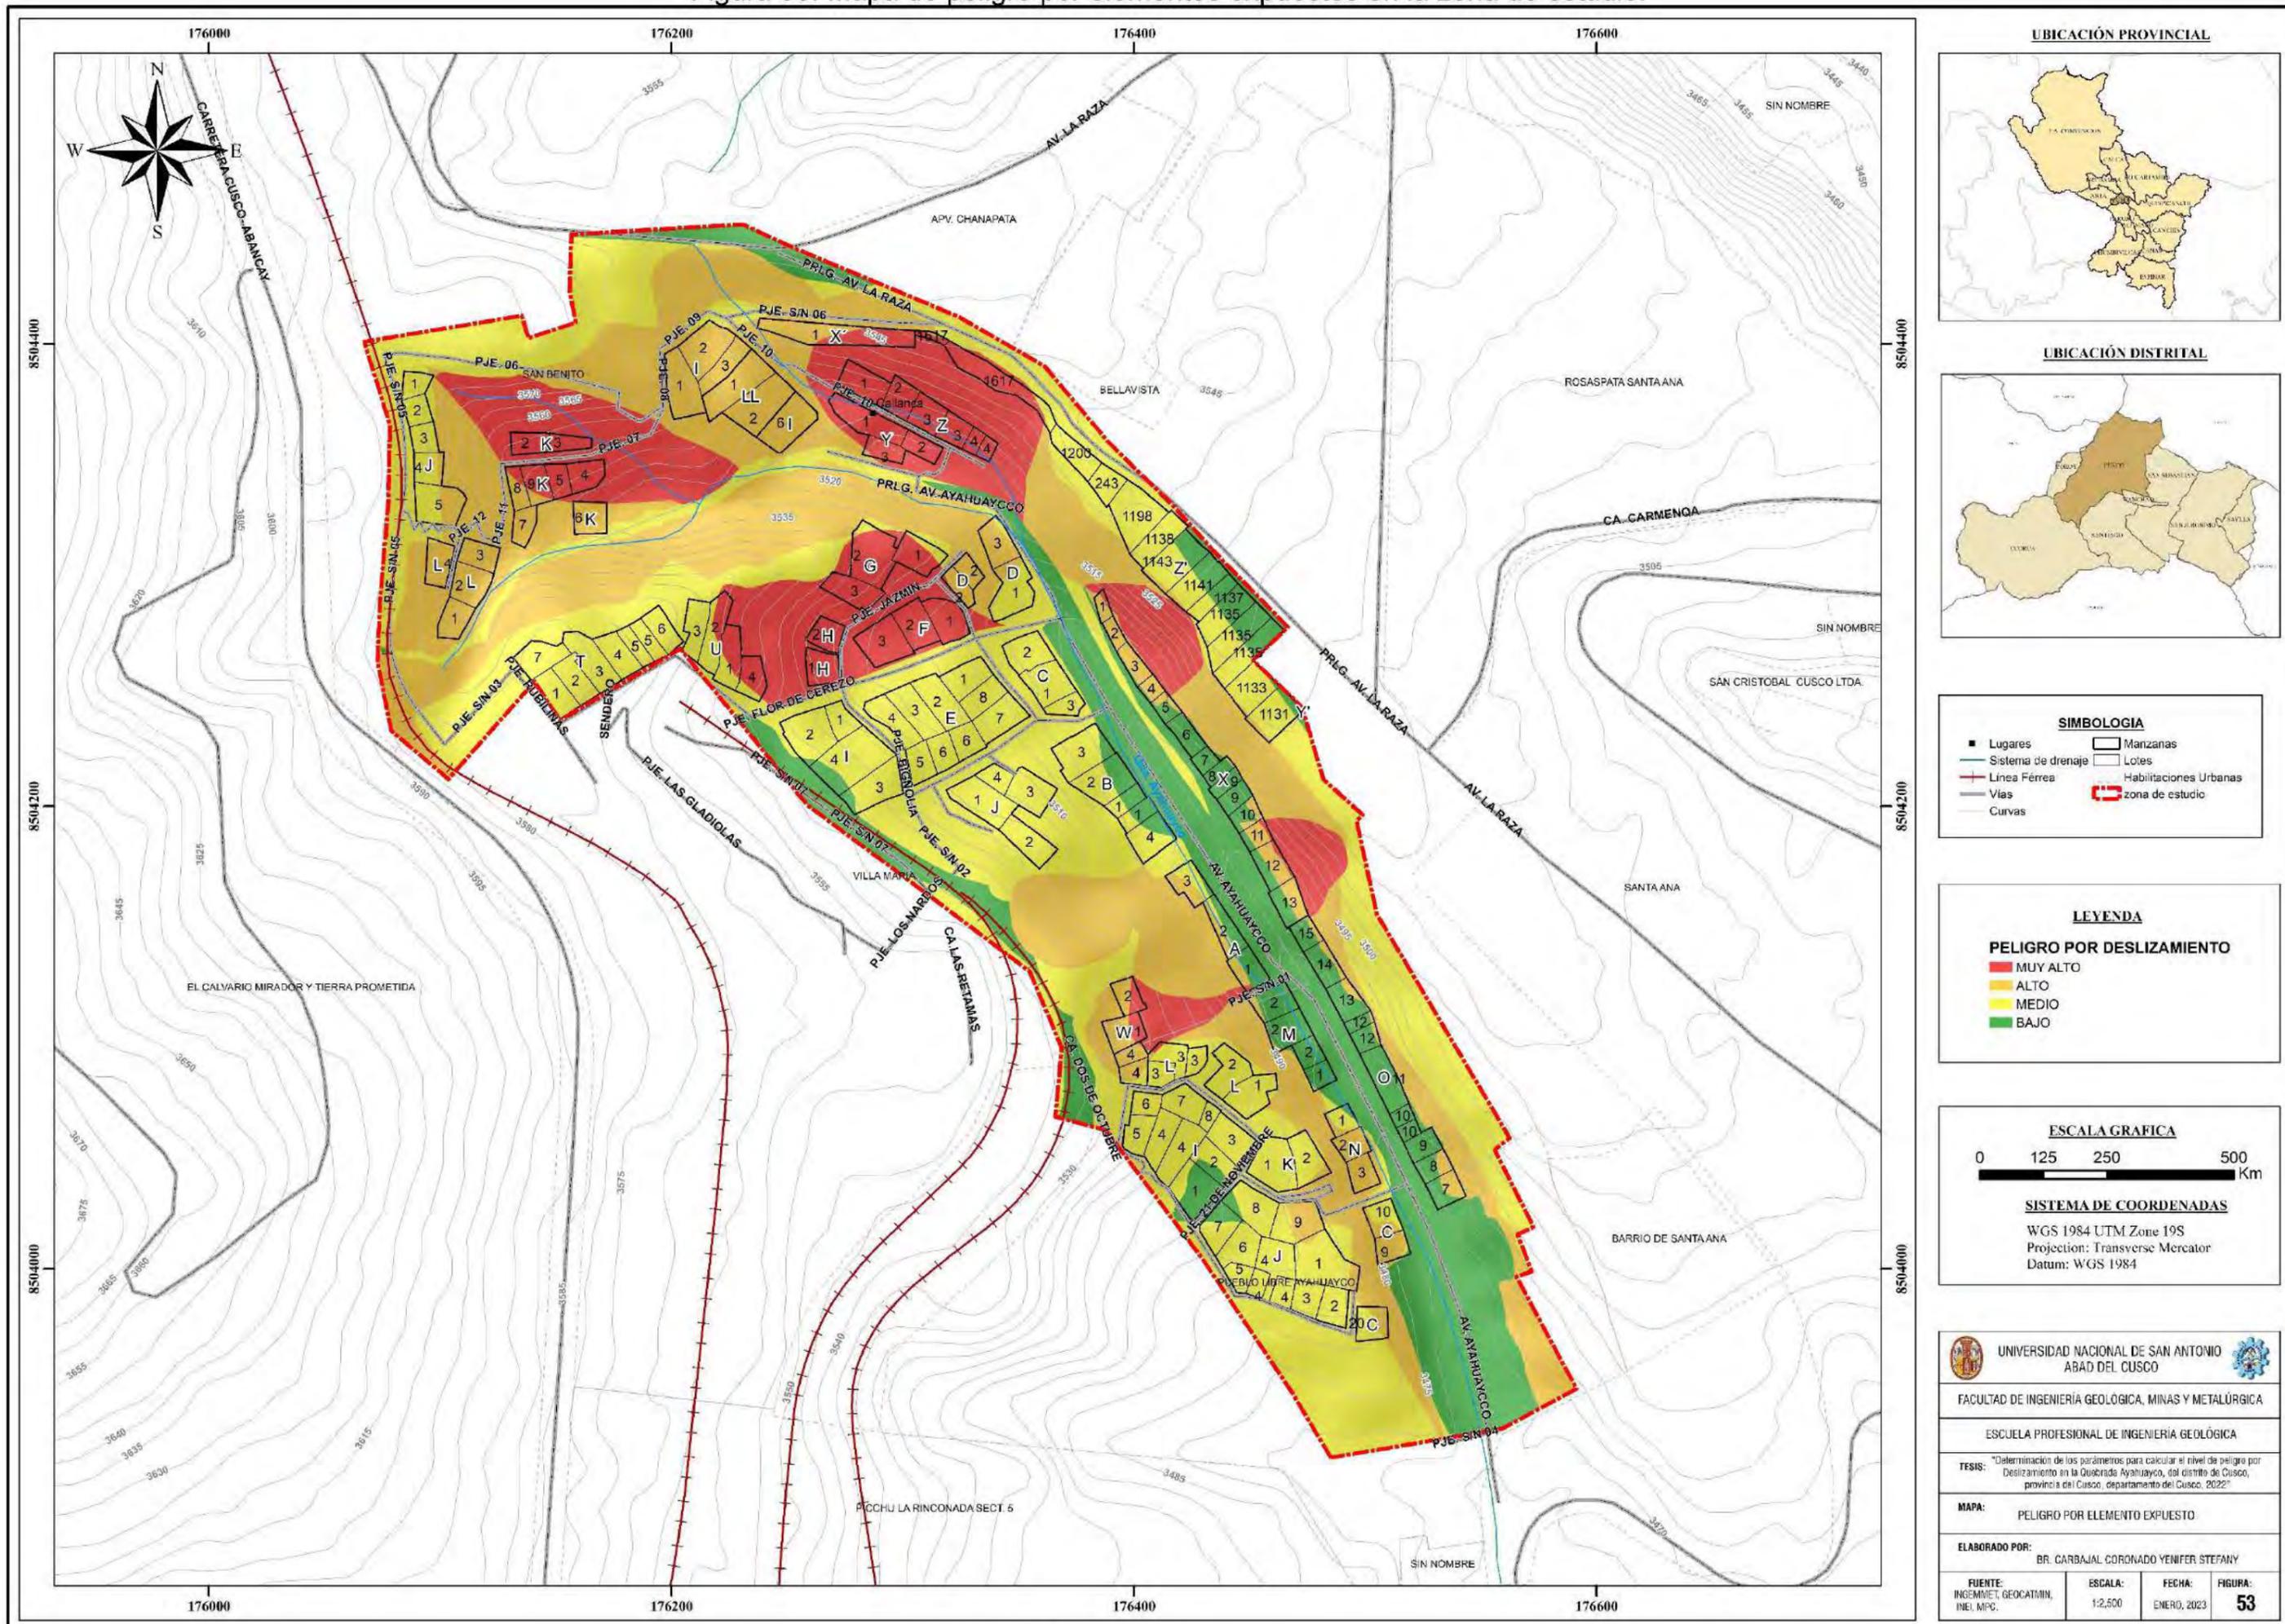
Figura 53. Mapa de peligro por elementos expuestos en la zona de estudio.
