UNIVERSIDAD NACIONAL DE SAN ANTONIO ABAD DEL CUSCO
FACULTAD DE ARQUITECTURA E INGENIERÍA CIVIL
ESCUELA PROFESIONAL DE INGENIERÍA CIVIL

**“EVALUACIÓN DE LA VULNERABILIDAD
SÍSMICA EN LOS EDIFICIOS DE LA ESCUELA
PROFESIONAL DE INGENIERÍA CIVIL DE LA
UNIVERSIDAD NACIONAL DE SAN ANTONIO
ABAD DEL CUSCO, DISTRITO CUSCO, 2018”**

Tesis para optar el Título de Ingeniero Civil, presentado por:

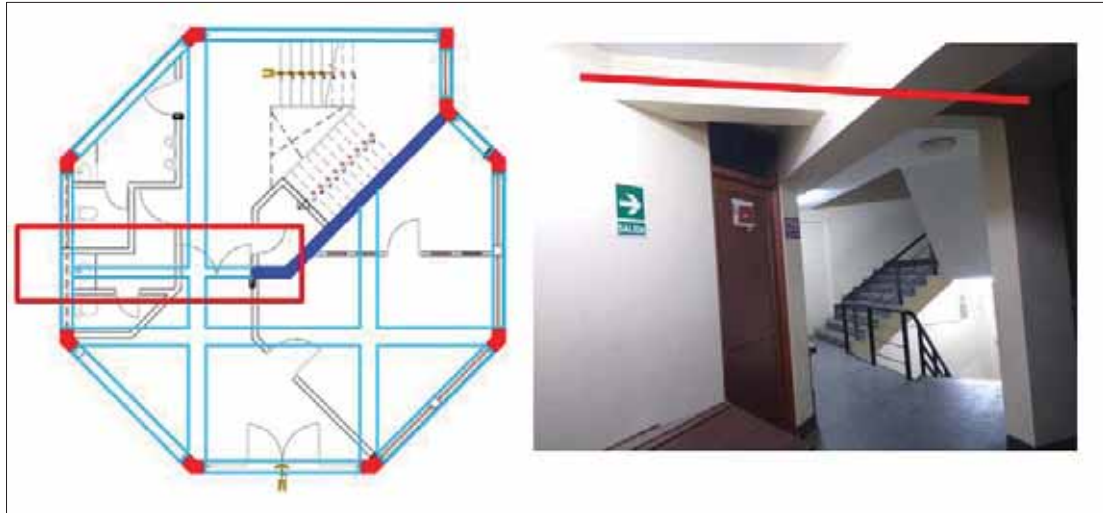
Figura 50. Sistema estructural aporticado con un muro estructural. Sistema de cargas continuo hasta la cimentación

La edificación evaluada tiene un sistema estructural en base a pórticos y con un muro estructural interior irregular. Así mismo, no tiene una trayectoria de carga continua en una de las vigas interiores, es decir, que no hay transferencia viga-columna.

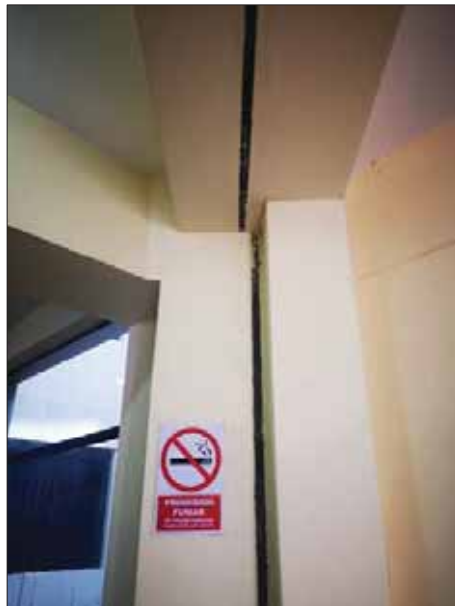
Figura 51. Separación entre edificaciones

La separación entre que debe tener una edificación con otra no debe ser menor de que el 4% de la altura de la edificación más corta según el ASCE 41-13 y no debe ser menor que 3 cm de acuerdo a la norma E.030. Así mismo, se logra apreciar una discontinuidad en la junta sísmica.

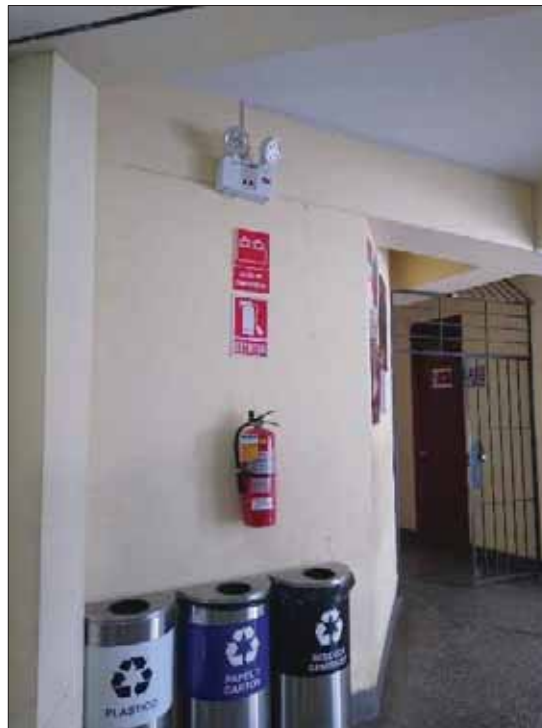
Figura 54. Luces de emergencia y extintor

Las luces de emergencia están correctamente ancladas a la pared sin peligro de caída. Así mismo, los extintores están correctamente colocados para cualquier emergencia de incendio.

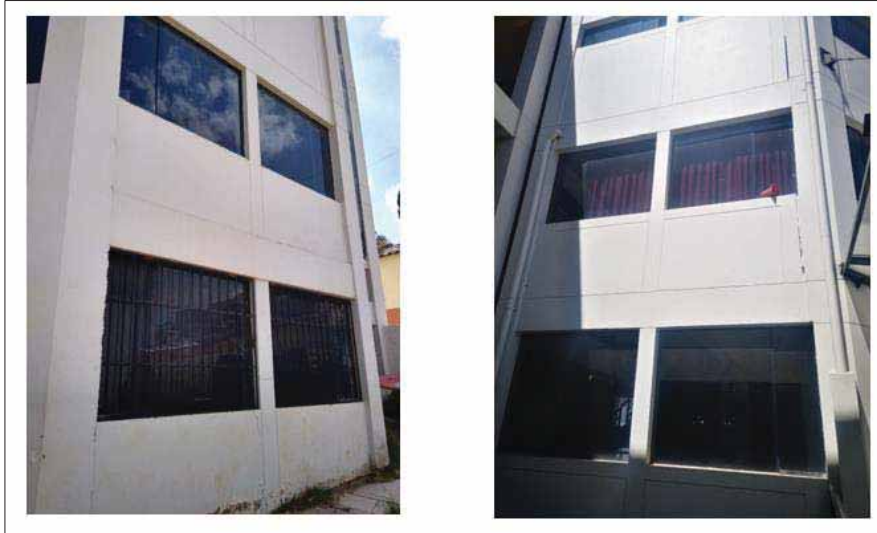
Figura 55. Parapetos de las ventanas

Los parapetos están arriostrados mediante una columneta al medio y así mismo están aislados de la estructura principal.

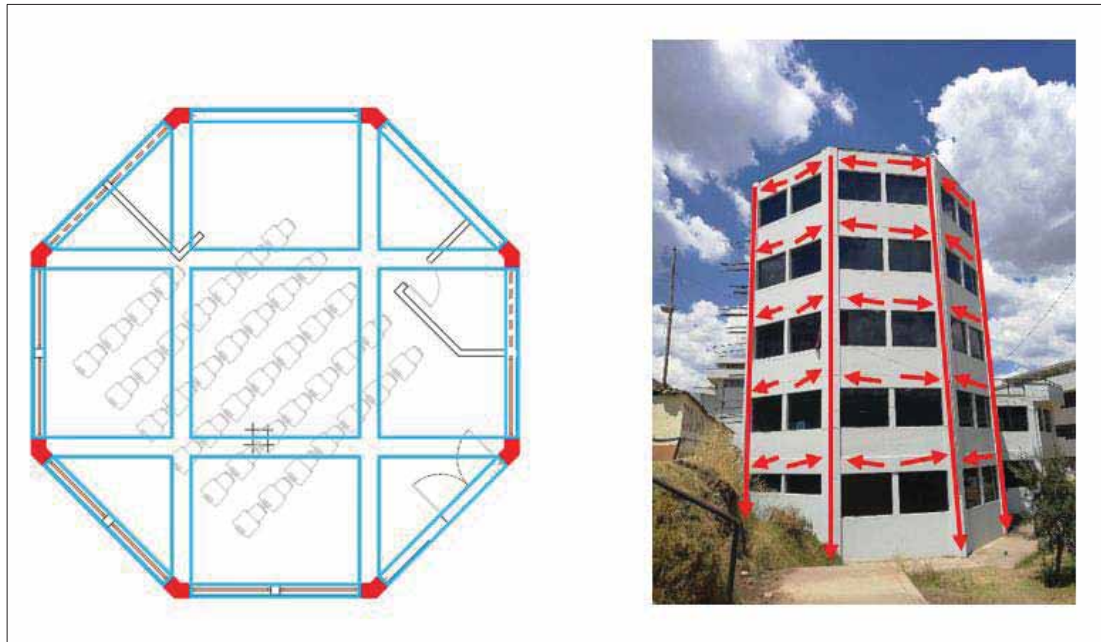
Figura 57. Tipo de estructura y trayectoria de carga. Bloque C

La edificación presenta una estructura en base a pórticos de forma octogonal y presenta una trayectoria de carga continua de todos los elementos verticales hasta la cimentación.

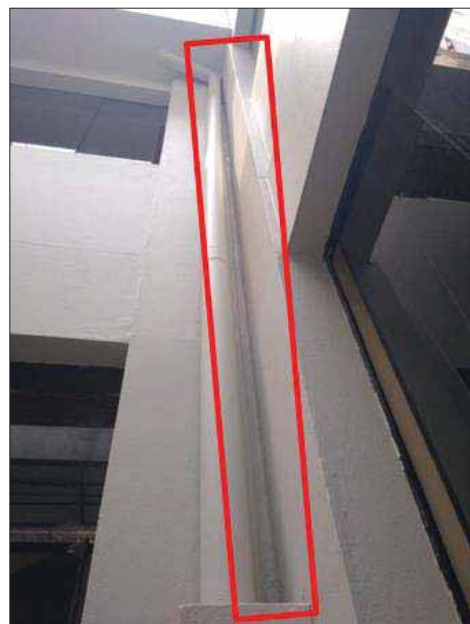
Figura 58. Separación entre el Bloque C y el Bloque B

Al igual que en el Bloque A, no presenta una correcta separación entre edificaciones. La separación es menor que 3 cm y no cumple con la norma E.030 ni con la norma del ASCE 41-13.

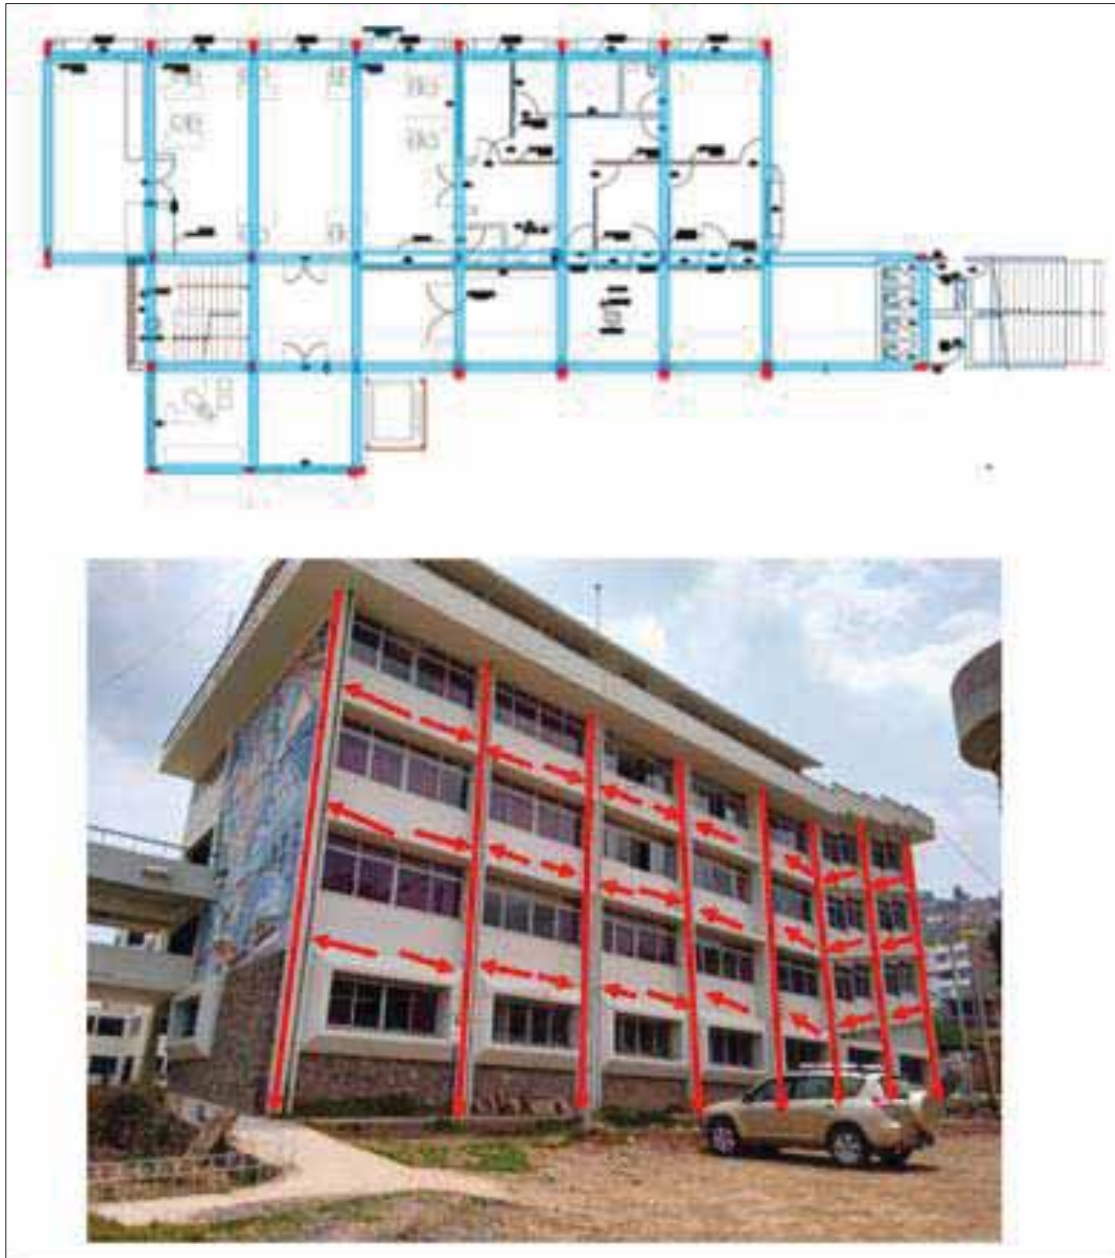
Figura 59. Sistema Estructural y Trayectoria de Carga – Edificación Antigua

Tiene una geometría en planta en base a pórticos y es de forma irregular, con esquinas entrantes, pero con una trayectoria de carga continua hasta la cimentación. Así mismo, si bien no se considera como irregularidad de masa en los tiempos por ser azoteas. El sistema de cimentación es en base a zapatas corridas y vigas conectadas.

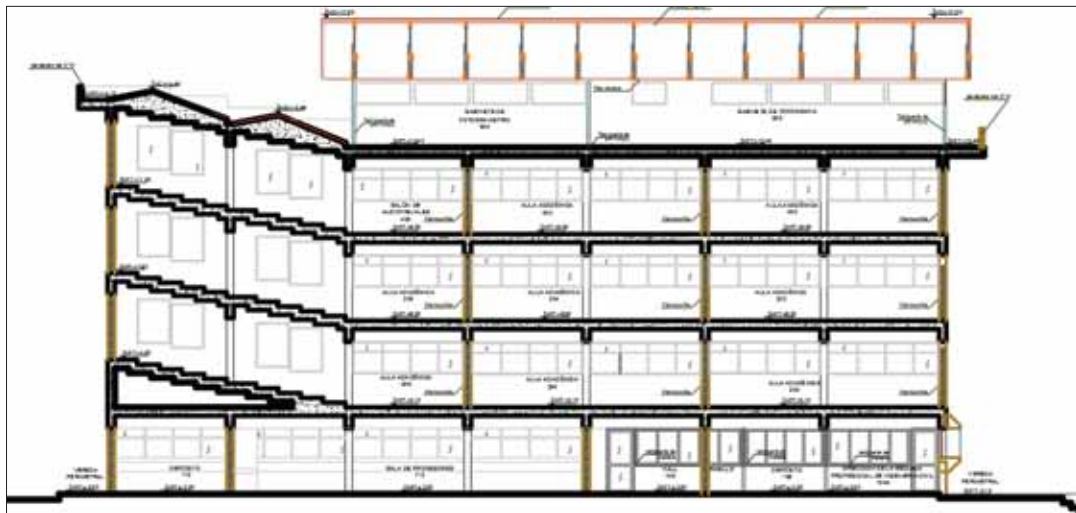
Figura 60. Corte Transversal Arquitectónico Edificación Antigua

El diafragma cuenta con una inclinación en unos de los ambientes y se repite lo mismo hasta el último piso así como también en la zona de la terraza la cimentación tiene un desnivel con la cimentación de la toda la estructura.

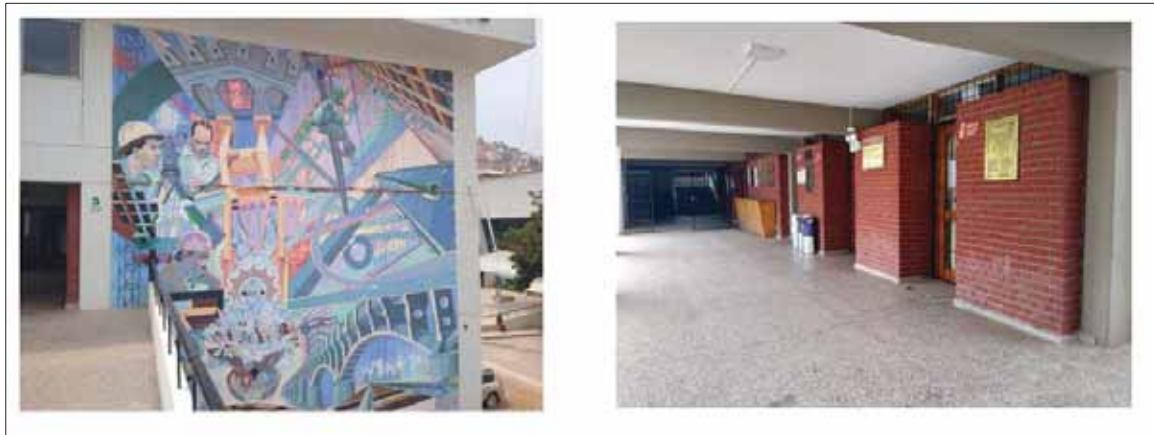
Figura 62. Muros de Albañilería aislados de la estructura principal

Los muros de albañilería están aislados de estructura principal y se puede apreciar claramente en rajaduras del tarrajeo y en la separación de ambientes.

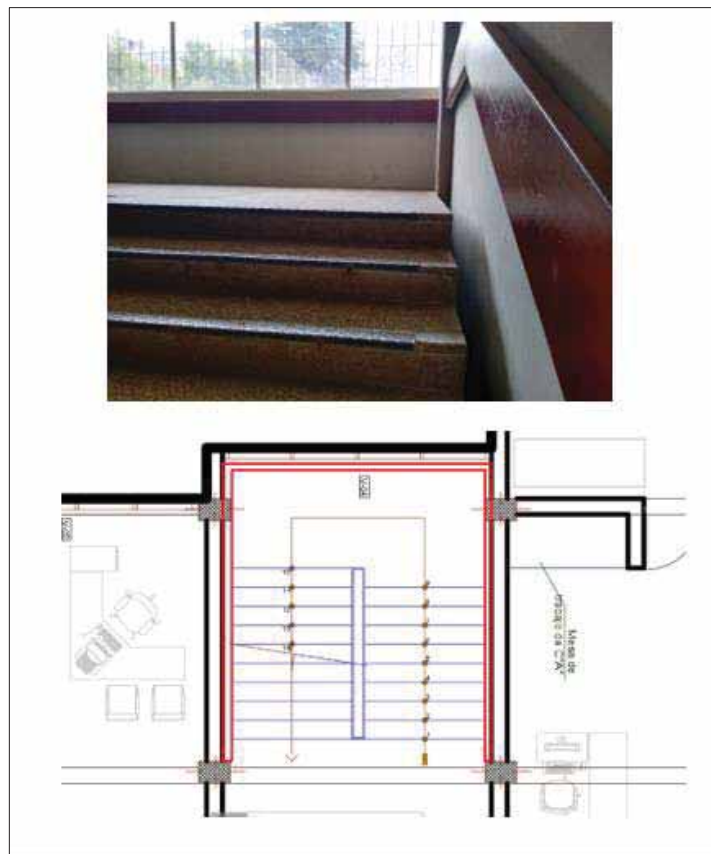
Figura 63. Caja de escalera aislada de la estructura

La caja de la escalera está aislada de los muros de la edificación brindando un comportamiento aislado frente a un movimiento sísmico.

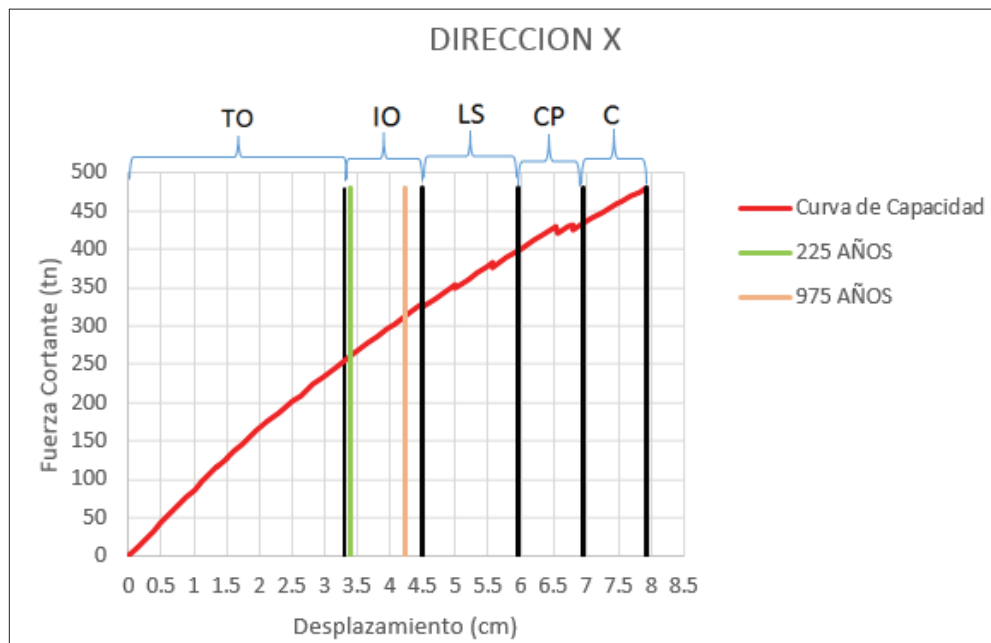
Figura 75. Objetivo de Desempeño de la Estructura en dirección X – Bloque A – Primer Caso

En la fig. 73. Se observa que para un sismo de 225 años y 975 años en la dirección X se encuentran en el rango de Ocupación Inmediata, por tanto, el edificio cumple con el Objetivo de desempeño de Ocupación inmediata y de Seguridad de vida respectivamente.

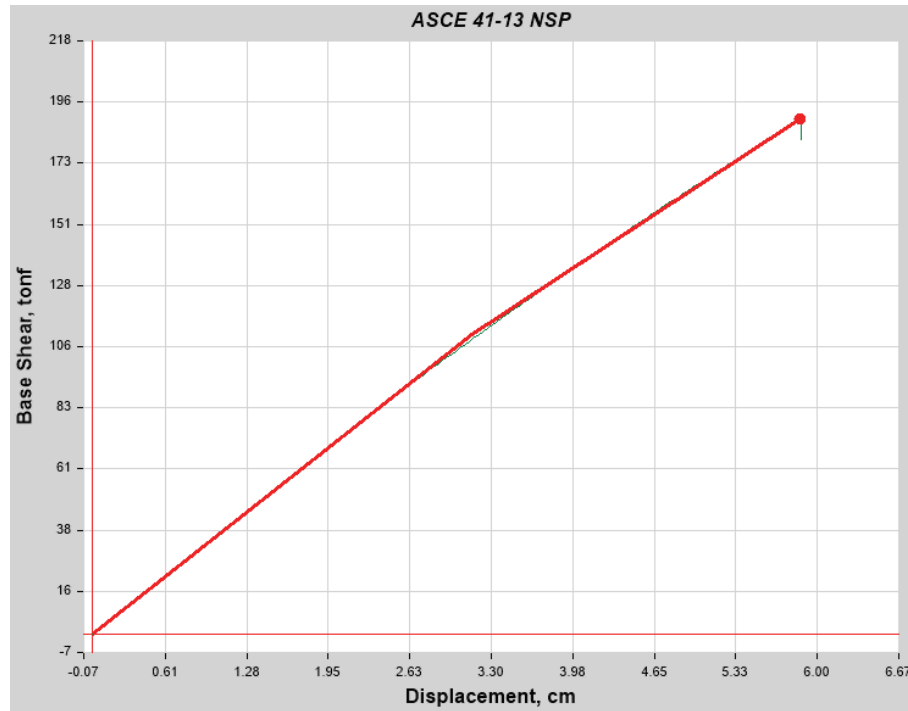
Figura 85. Curva de capacidad en la dirección X del Bloque C – Primer Caso

Max Desplazamiento XX	Max Fuerza Cortante XX
5.866 cm	189.4781 tn

En la fig. 85. Se observa que para un sismo de 225 años y 975 años se encuentran en un rango totalmente operacional en la dirección X por tanto el edificio cumple con el Objetivo de desempeño de Ocupación inmediata y de Seguridad de Vida respectivamente.

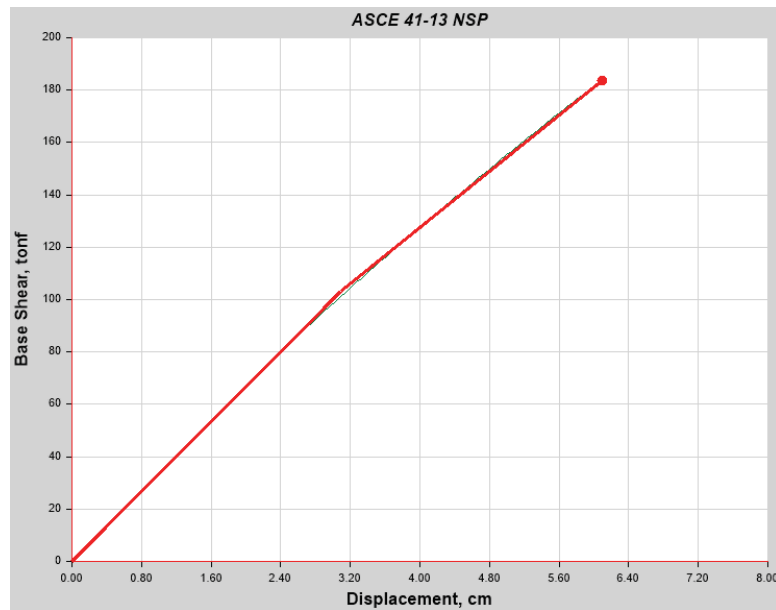
Figura 86. Curva de capacidad en la dirección Y del Bloque C – Primer Caso

Max Desplazamiento YY	Max Fuerza Cortante YY
6.099 cm	183.755 tn

En la fig. 86. Se observa que para un sismo de 225 años y 975 años se encuentran en un rango totalmente operacional en la dirección Y por tanto el edificio cumple con el Objetivo de desempeño de Ocupación inmediata y de Seguridad de Vida respectivamente.

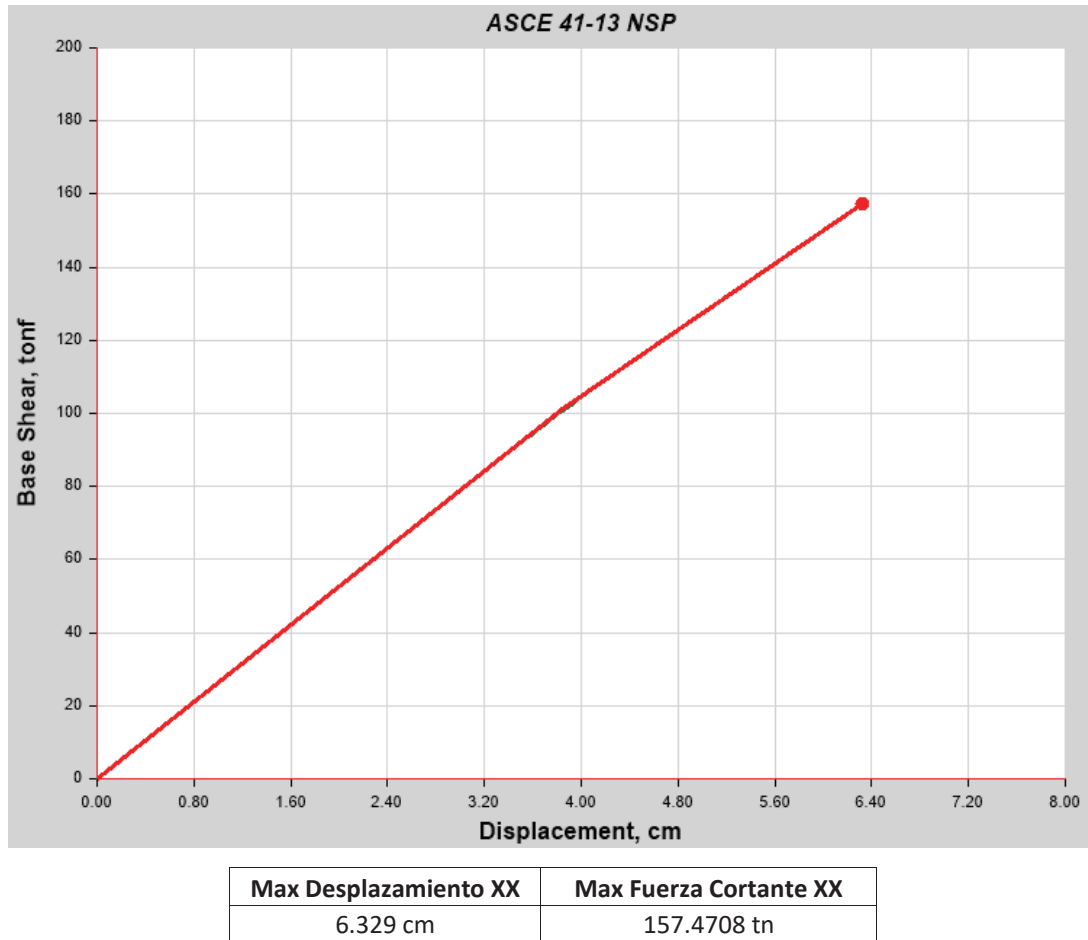
Figura 89. Curva de capacidad en la dirección X del Bloque C – Segundo Caso

En la figura 89. Se observa que para un sismo de 225 años el edificio se encuentra en un rango de Totalmente Operacional y para 975 años en un rango de Ocupación Inmediata en la dirección X por ende el edificio cumple con el Objetivo de desempeño de Ocupación inmediata y de Seguridad de Vida respectivamente.

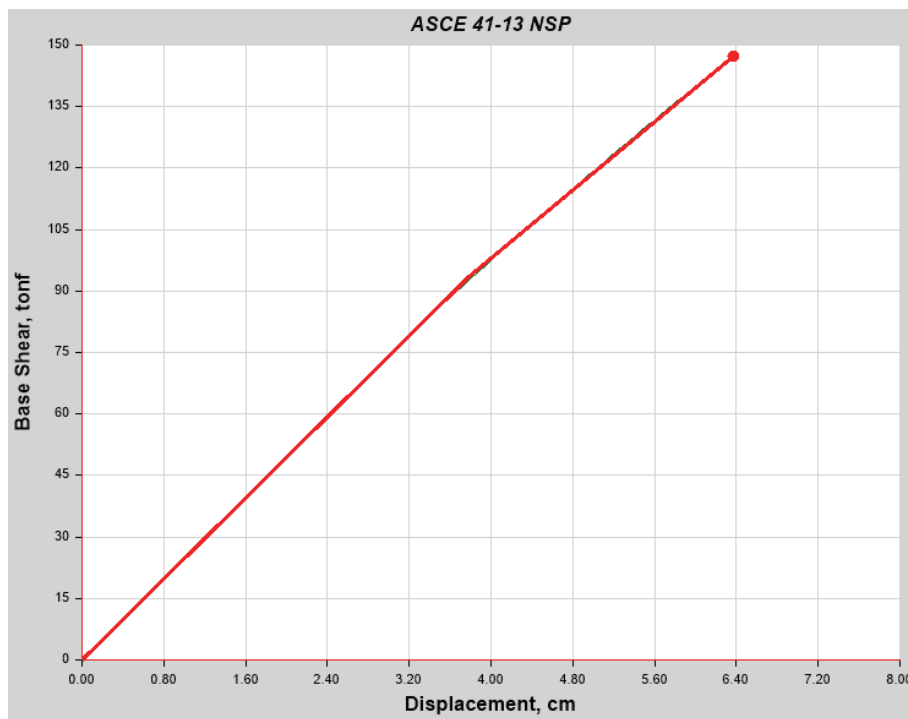
Figura 90. Curva de capacidad en la dirección Y del Bloque C – Segundo Caso

Max Desplazamiento YY	Max Fuerza Cortante YY
6.375 cm	147.41598 tn

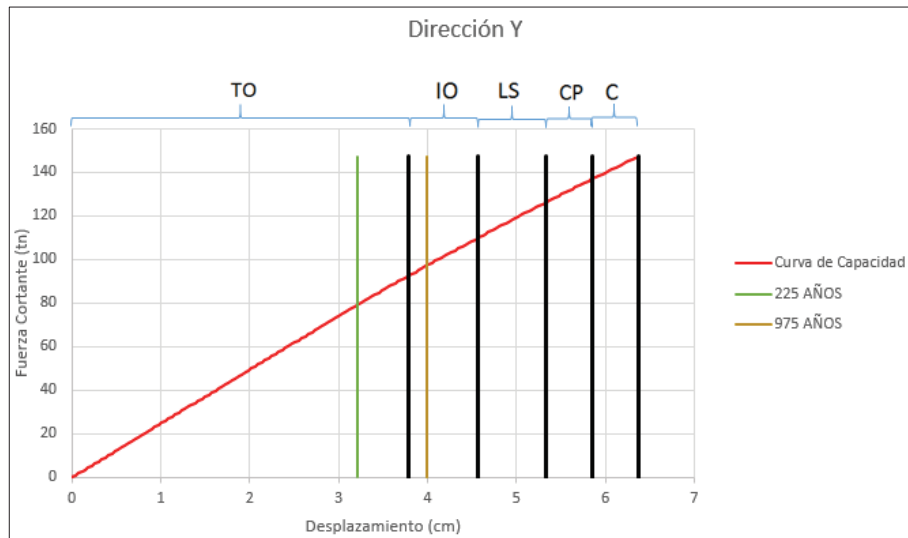
Figura 92. Objetivo de Desempeño de la Estructura en dirección Y – Bloque C –Segundo Caso

Se observa que para un sismo de 225 años el edificio se encuentra en un rango de totalmente operacional y para 975 años en un rango de Ocupación Inmediata en la dirección Y por ende el edificio cumple con el Objetivo de desempeño de Ocupación inmediata y de Seguridad de Vida.

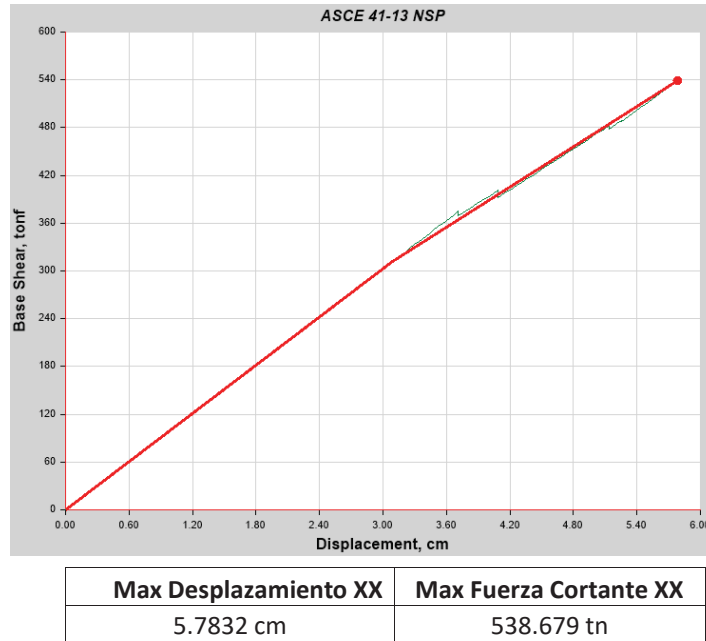
Figura 96. Curva de capacidad en la dirección X – Edificación Antigua

En la fig. 96. Se observa que para un sismo de 225 años se encuentra en un rango de Ocupación Inmediata por tanto el edificio cumple con el objetivo de desempeño de Ocupación Inmediata. Para un sismo con periodo de retorno de 975 años se encuentra en un rango de prevención al colapso por tanto el edificio no cumple con el objetivo desempeño de seguridad de vida.

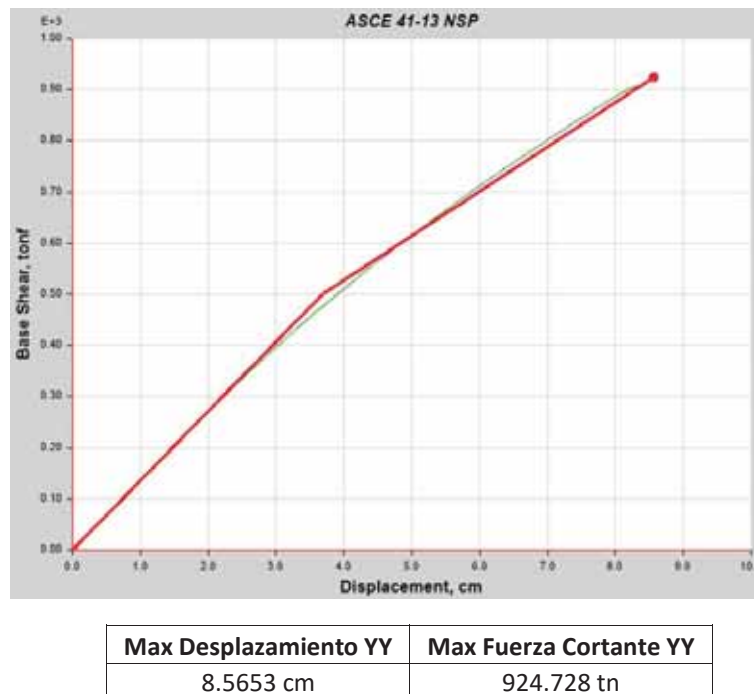
Figura 97. Curva de capacidad en la dirección X – Edificación Antigua

En la fig. 97. Se observa que, para un peligro sísmico con periodo de retorno de 225 años y 975 años, la estructura se encuentra en un rango de Ocupación Inmediata, cumpliendo con el objetivo de desempeño seleccionado para la dirección Y.

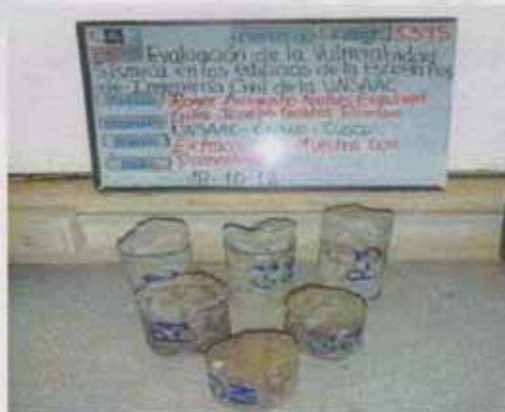
Imagen (05)

- No existe buena adherencia entre el agregado y la pasta de cemento, se debió posiblemente a razón de un diseño de mezcla deficiente.
- No existe agregado grueso con mayor dimensión, Se aprecia mayor presencia de agregado fino. Aproximadamente de $\frac{1}{2}$ ".
- No existe compactación, debido a la carencia de ciertos tamaños de agregado grueso.
- Agregado grueso y fino corresponden a material del tipo angular.

- Existe compactación debido a una buena dosificación entre el agregado grueso y fino.
- Presencia de tamaño máximo de agregado grueso de 1".
- Agregado grueso del material del tipo redondo y Agregado fino del material del tipo angular.

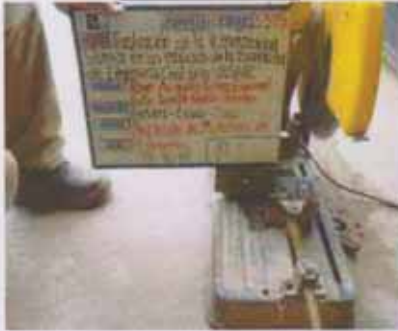
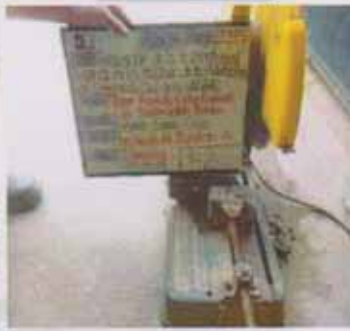
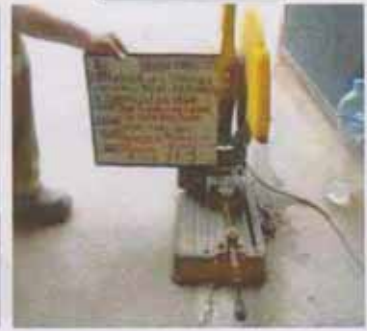
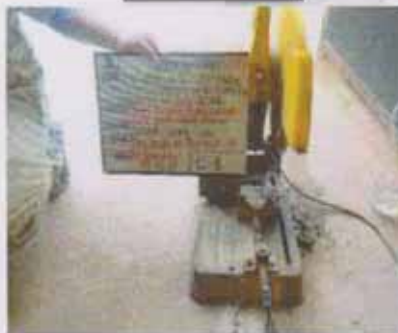
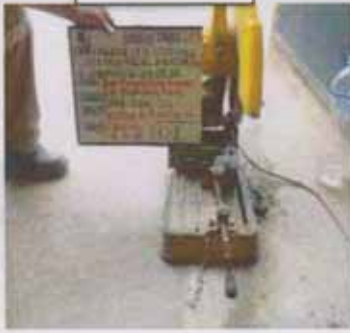
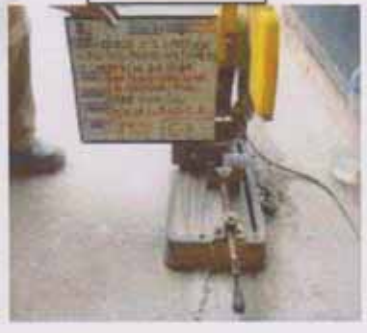
ENSAYOS REALIZADOS EN LABORATORIO

- Los datos para la evaluación de resultados fueron proporcionados por la entidad solicitante y son:
 - Resistencia de Diseño: 210 Kg/cm^2
- La rotura de las muestras extraídas de las columnas del primer, tercer y quinto nivel, correspondientes al pabellón nuevo; No llegan a la resistencia de compresión según diseño. Presentando valores de 108.05, 166.47 133.36 Kg/cm^2 correspondientemente.

- La rotura del espécimen de la escalera de la columna NO CUMPLE con la resistencia de diseño a la edad de rotura, presentando un valor de 118.94 kg/cm^2 .

Modo de falla
Cono y corte

Modo de falla
Corte
