**UNIVERSIDAD NACIONAL DE SAN ANTONIO ABAB DEL CUSCO
FACULTAD DE DERECHO Y CIENCIAS SOCIALES
ESCUELA PROFESIONAL DE ARQUEOLOGÍA**

**IDENTIFICACION DE LITOPATOLOGÍAS DE LOS PARAMENTOS
EXTERNOS PREHISPANICOS EN LA CALLE CONQUISTA - CUSCO
2019**

TOMO I

**CUSCO- PERU
2021**

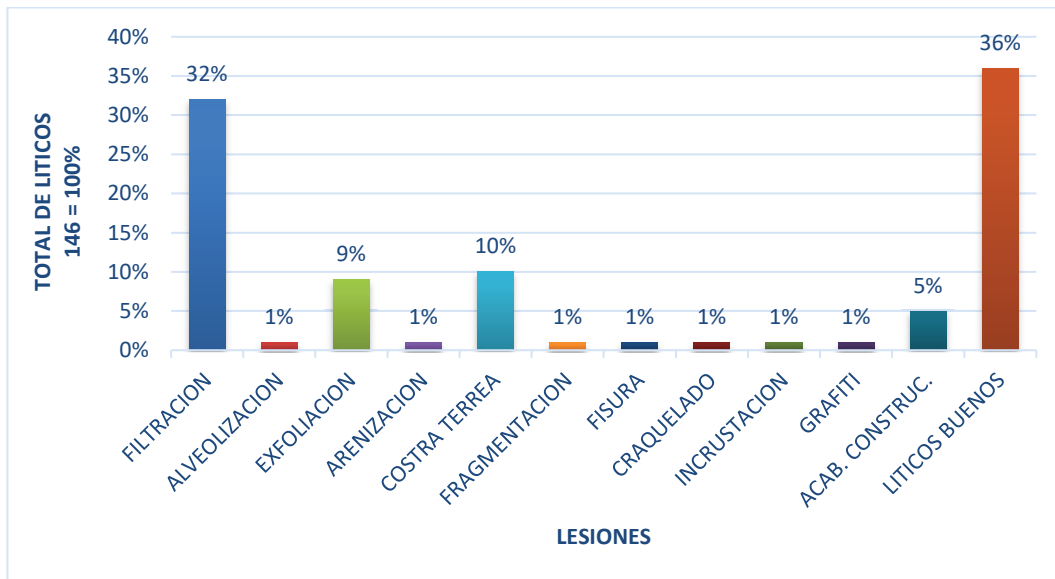
Figura 20

En las lesiones mecánicas se registra fragmentación, fisura y craquelado; pasando a lesiones químicas con registros de incrustación, grafitis; así como, enmugrecimiento de restos de pintura y grafitis hechos con aerosol. (Ver tabla 4; Figura 20; Tomo II Anexo N° 01: Plano de elevación PMI – SEG. A-1)

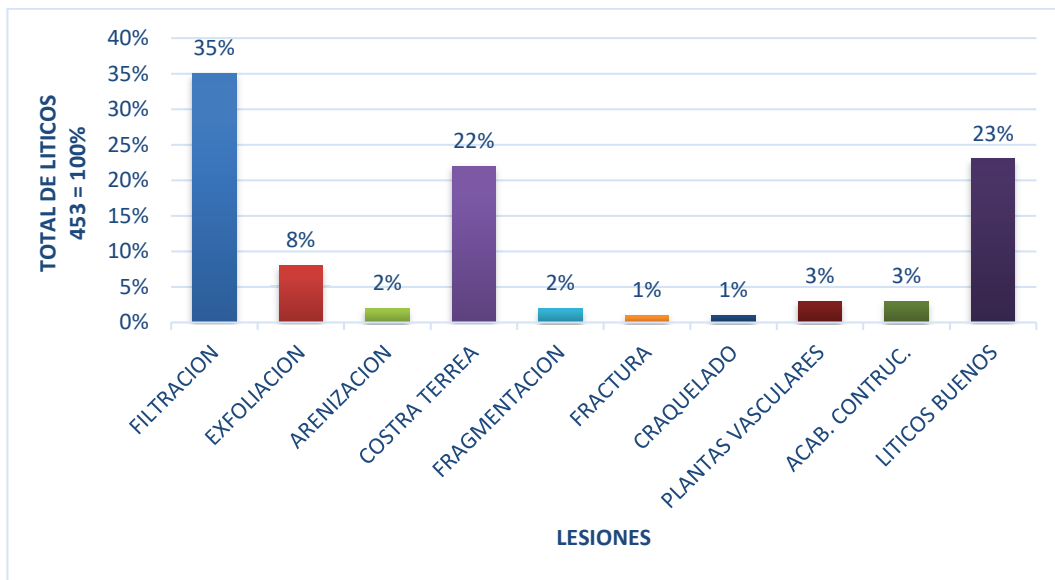
Figura 22

Las lesiones físicas son los que generan en este segmento mayor porcentaje de daños presentando así, filtraciones en gran parte del segmento, exfoliaciones en andesitas, arenización y costras terreas por lavado diferencial del adobe, siendo afectadas las 3 hileras superiores del paramento; seguido de lesiones mecánicas con fragmentaciones, fracturas y craquelados; del mismo modo la lesiones químicas se muestran por la presencia de plantas vasculares herbáceas como el kikuyo y enmugrecimiento por acabado constructivo. (Ver tabla 5; Figura 22; Tomo II Anexo N° 02: Plano de elevación PMI – SEG. A-2)

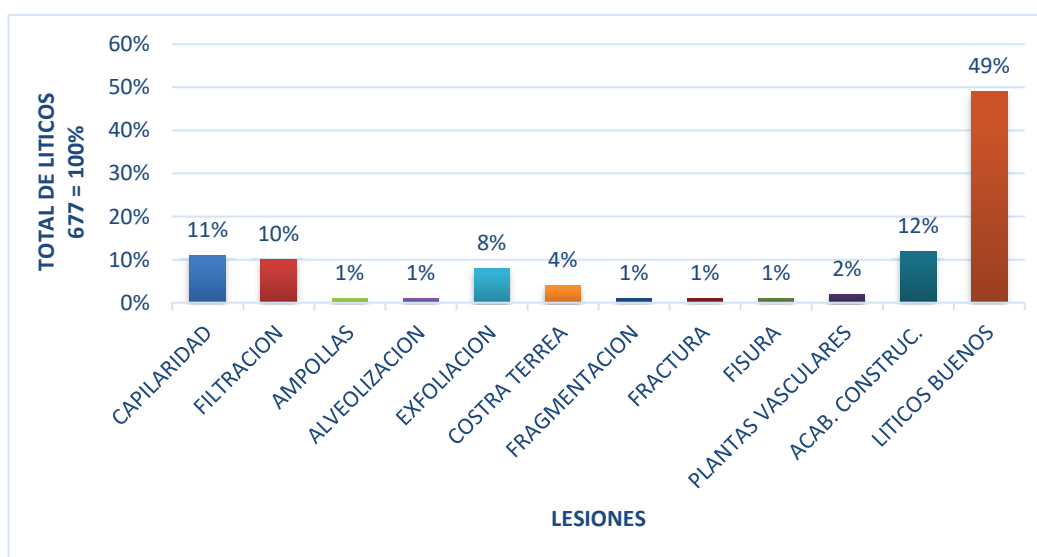
Figura 24

enmugrecimiento por restos de acabado constructivo. (Ver tabla 6; Figura 24; Tomo II Anexo

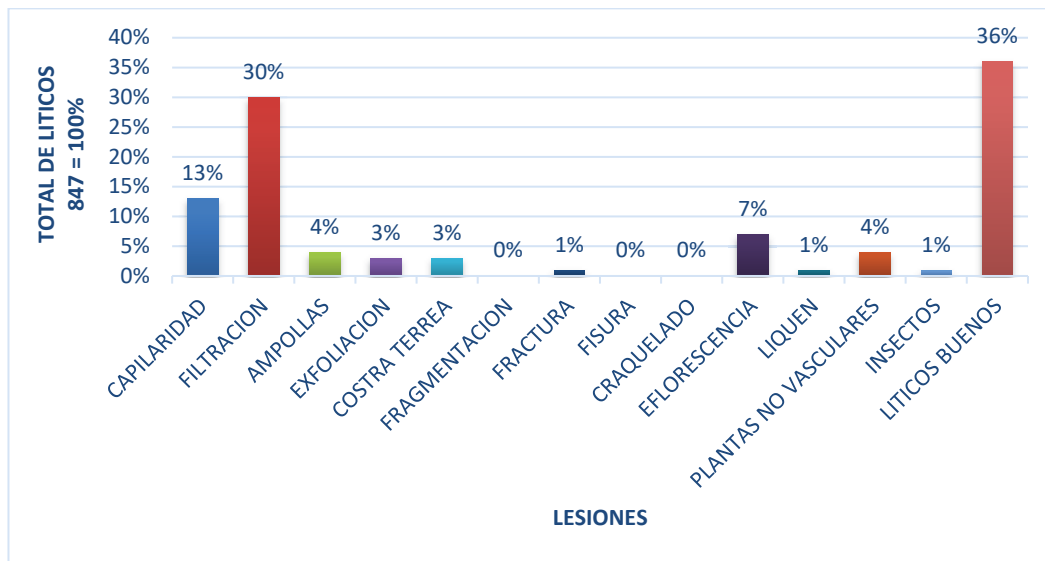
Figura 26*Cuantificación Porcentual Segmento A-4*

mismo se pueden visualizar ampollas y exfoliaciones en la superficie de los elementos líticos; así mismo, se observan acumulaciones de costras terreas en algunos líticos. En cuanto a las lesiones mecánicas se tienen fragmentaciones, fracturas, fisuras y craquelados, todos en mínima cantidad; de igual forma, el paramento es afectado por lesiones químicas, observándose eflorescencia de sales en la zona inferior del mismo, a consecuencia de filtraciones de agua desde la zona posterior del paramento; que a su vez originan el crecimiento de plantas no vasculares entre las juntas también se tiene líquenes e insectos. (Ver tabla 7; Figura 26; Tomo II Anexo N° 04: Plano de elevación PMI – SEG. A-4)

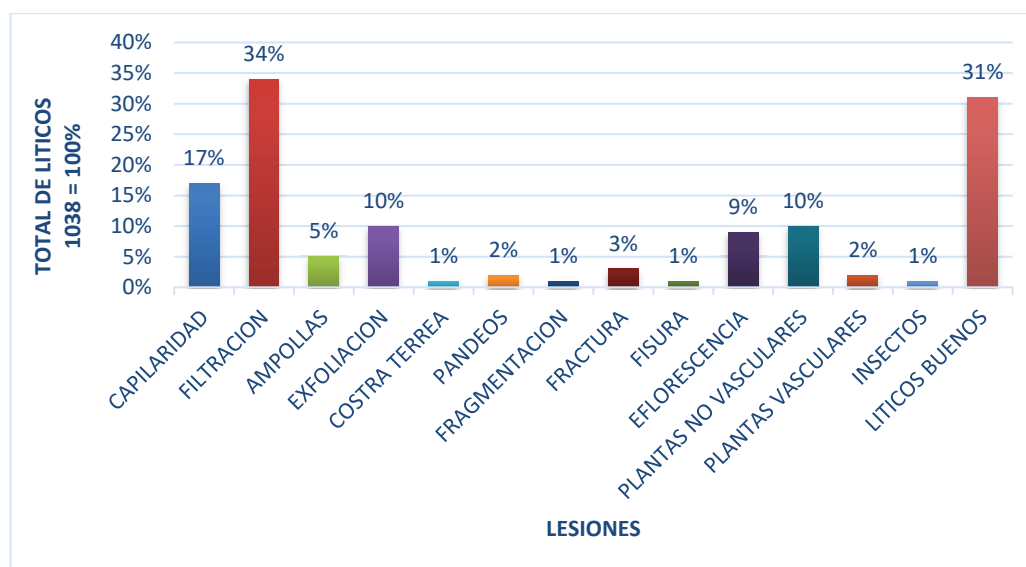
Figura 28*Cuantificación Porcentual Segmento A-5*

Las lesiones físicas en este segmento, son los que generan mayor porcentaje de daños registrándose humedad por capilaridad y filtración siendo más afectado en época de lluvia, debido a la ausencia de cubertina, así mismo se registra ampollas principalmente en dioritas, exfoliación debido a la insolación y cambios bruscos de temperatura y acumulación de costra terrea. Del mismo modo las lesiones mecánicas se manifiestan por la existencia de deformaciones, fragmentación, fractura y fisura así como dentro del grupo de las lesiones químicas se tiene eflorescencias salinas y bioalteración por el crecimiento de plantas no vasculares como los musgos principalmente en morteros y plantas vasculares herbáceas entre las juntas e insectos. (Ver tabla 8; Figura 28; Tomo II Anexo N° 05: Plano de elevación PMI – SEG. A-5)

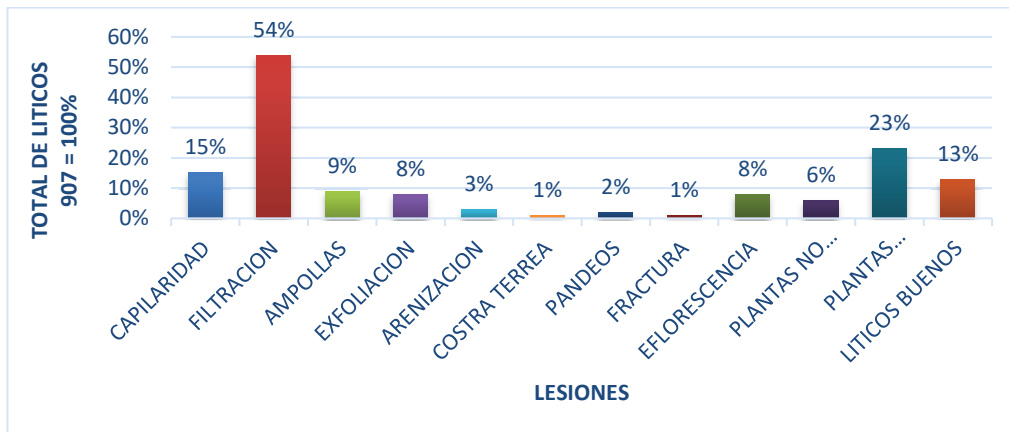
Figura 30*Cuantificación Porcentual Segmento A-6*

pandeamiento y fracturas; dentro del grupo de las lesiones químicas se tiene eflorescencias de sales que afloran entre las juntas de los elementos líticos de la zona inferior del paramento; la bioalteración es otra lesión que aparece en mayor cantidad en época de lluvias con plantas no vasculares como los musgos en morteros y superficies líticas de la zona superior del paramento y plantas vasculares herbáceas entre las juntas. (Ver tabla 9; Figura 30; Tomo II Anexo N° 06: Plano de elevación PMI – SEG. A-6)

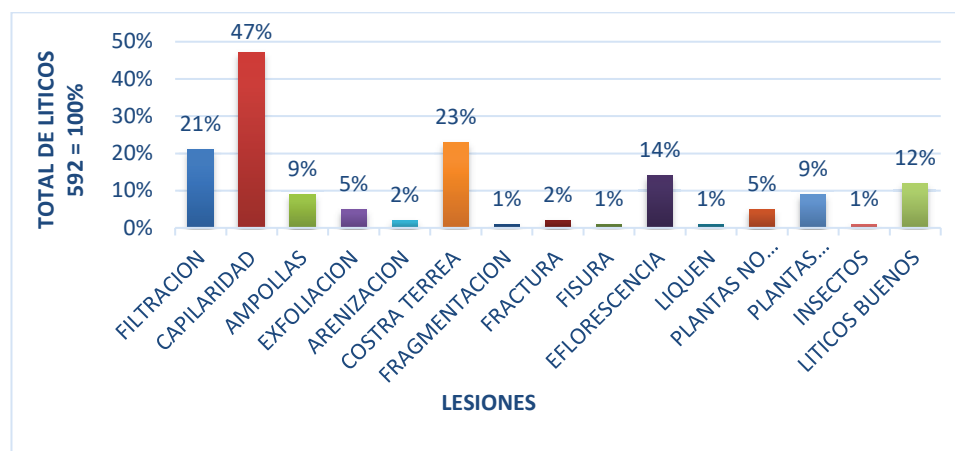
Figura 32*Cuantificación Porcentual Segmento A-7*

Las lesiones físicas están conformadas por humedad tanto capilar como por filtración afectando mayormente en épocas de lluvia; del mismo modo, se pueden visualizar ampollas, exfoliaciones de superficies líticas en un estado de deterioro avanzado, siendo las dioritas y calizas de la zona inferior del paramento las más afectadas; de igual forma se observa una paulatina arenización y costras terreas en algunos líticos. Así mismo el segmento es afectado por lesiones químicas, observándose en mayor porcentaje eflorescencias, producto del arreste de sales provenientes de la parte posterior del paramento el cual distorsiona la estética con una coloración blanquecina en la zona inferior de este; se considera también las lesiones causadas por el crecimiento de plantas de líquenes, plantas vasculares y no vasculares y la presencia de animales como insectos. (Ver tabla 10; Figura 32; Tomo II Anexo N° 07: Plano de elevación PMI – SEG. A-7)

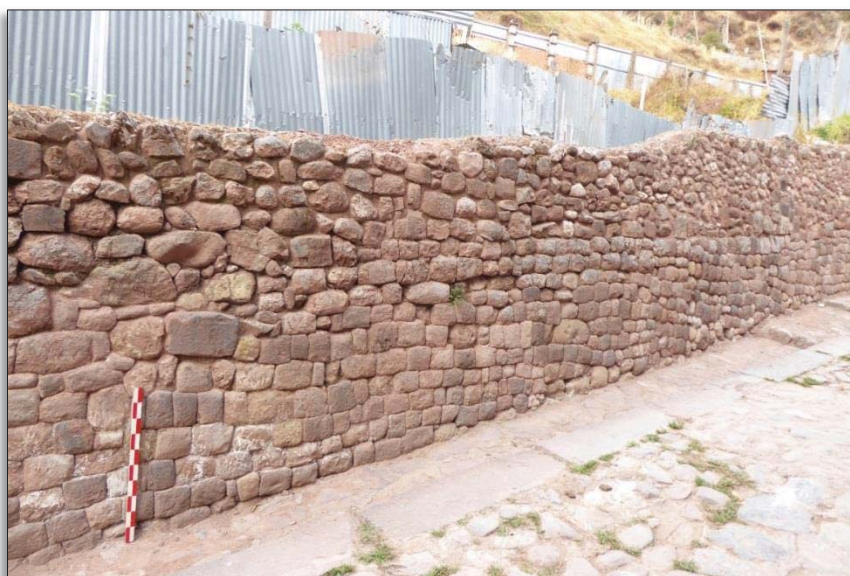
Figura 33

Este segmento continúa siendo el muro lateral del terreno 723, el cual tiene una altura máxima de 2.80 m; los elementos líticos en la zona superior del paramento muestra un aparejo rustico unido con mortero de restauración conformado por líticos de caliza y algunas dioritas, por otro lado, la zona inferior de este segmento presenta un aparejo sedimentario compuesto por líticos de andesita, diorita y algunas areniscas muy deterioradas, siendo el estado de conservación regular. (Ver figura 33)

Vista del Segmento A-8. Paramento Margen Izquierda

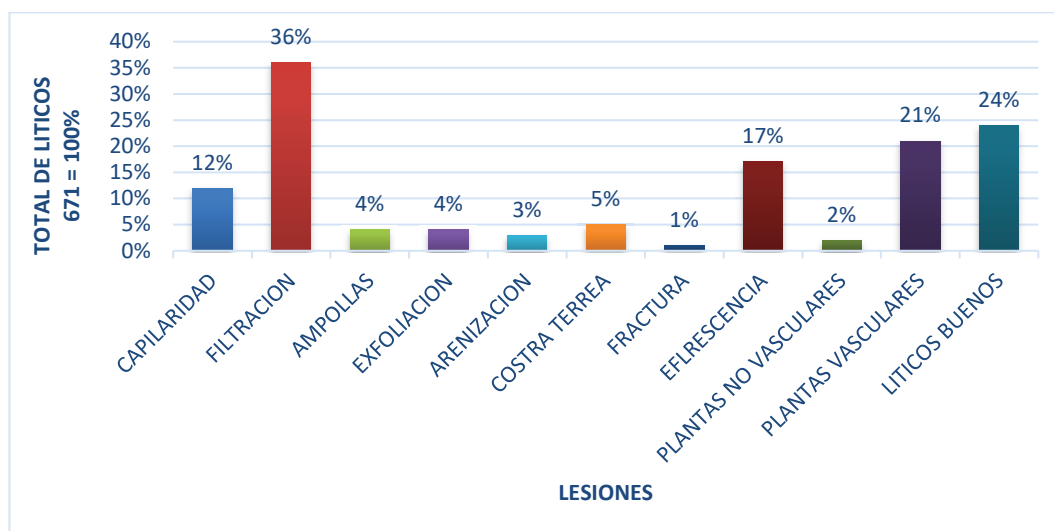
Figura 34*Cuantificación Porcentual Segmento A-8*

eflorescencias ubicadas en la zona inferior de este segmento a manera de manchas blanquecinas muy notorias a la vista. (Ver tabla 11; Figura 34; Tomo II Anexo N° 08: Plano de elevación PMI – SEG. A-8)

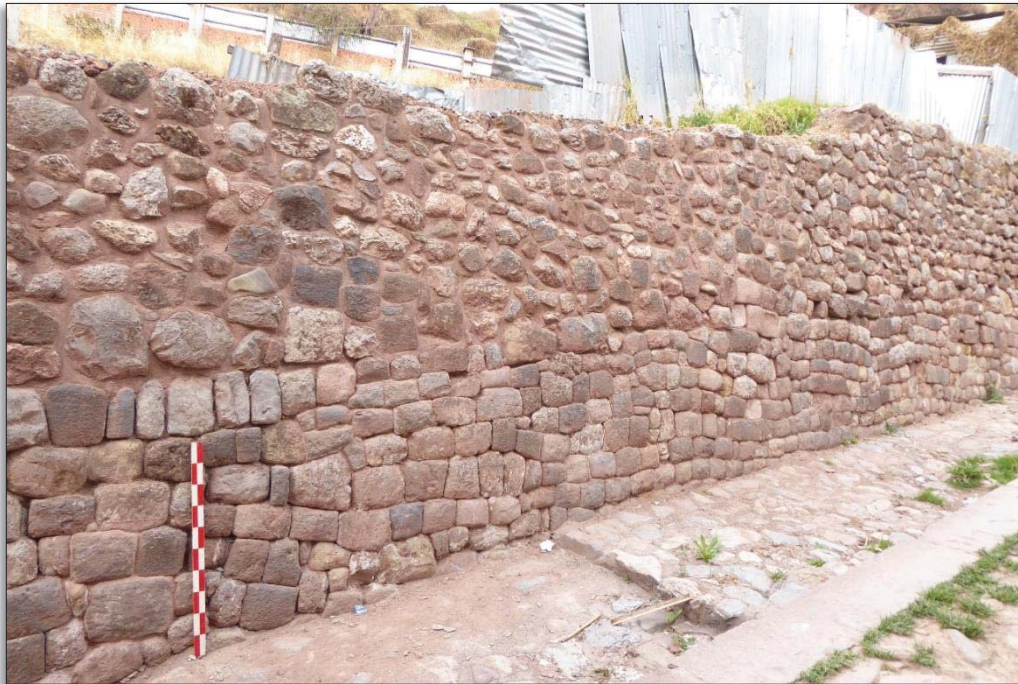
Figura 35*Vista del Segmento A-9. Paramento Margen Izquierda*

Las lesiones físicas en este segmento son las que más afectan, registrándose humedad por capilaridad y por filtración, seguida por ampollas en dioritas, exfoliaciones, alveolizaciones y acumulaciones de costra terrea. También se registran lesiones mecánicas como fragmentaciones y fracturas en algunos elementos líticos; así como lesiones químicas exteriorizadas principalmente en eflorescencias salinas ubicadas en la zona inferior del paramento; de igual manera, se registra bioalteración con presencia de plantas vasculares y no vasculares. (Ver tabla 12; Figura 36; Tomo II Anexo N° 09: Plano de elevación PMI – SEG. A-9)

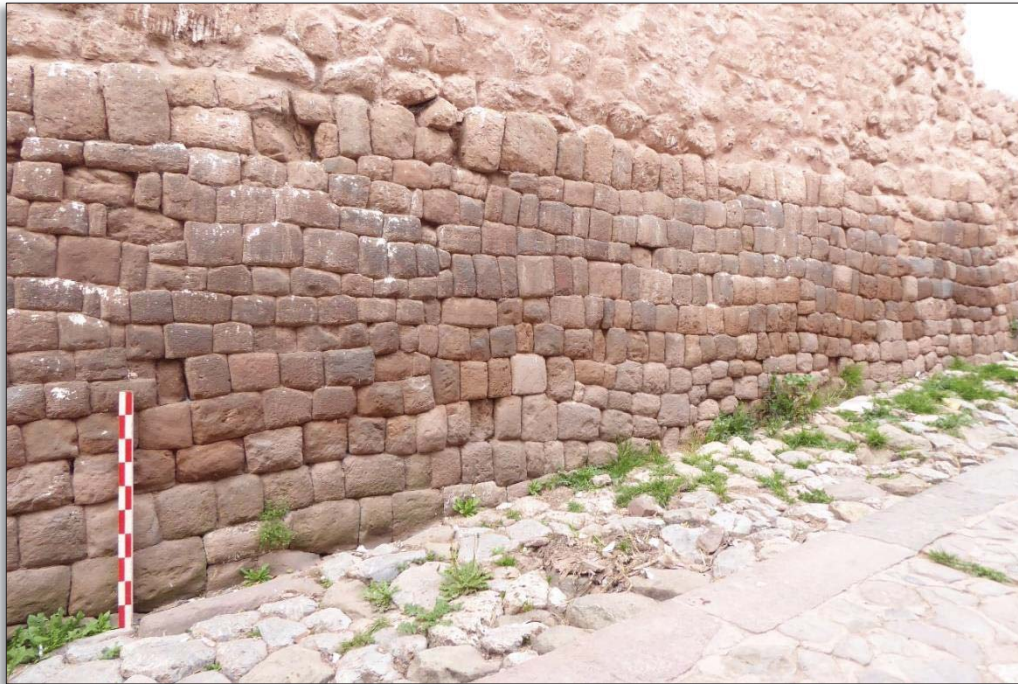
Figura 47*Vista del Segmento A-15. Paramento Margen Izquierda*

En gran parte del segmento se puede visualizar lesiones físicas, registrándose humedad por filtración, a alveolización, exfoliación, arenización y acumulación de costra terrea en la superficie de las andesitas; por otro lado, se tiene lesiones mecánicas evidenciadas en fragmentaciones y fracturas; así como, lesiones químicas, registrándose tinciones en la zona inferior del paramento, enmugrecimiento por grasa y acabado constructivo, este último como consecuencia del mantenimiento de la fachada del segundo piso de la vivienda s/n; de igual manera, se evidencia presencia de algas-hongos, crecimiento de plantas herbáceas y colonización de animales menores como arañas e insectos. (Ver tabla 18; Figura 48; Tomo II Anexo N° 15: Plano de elevación PMI – SEG. A-15)

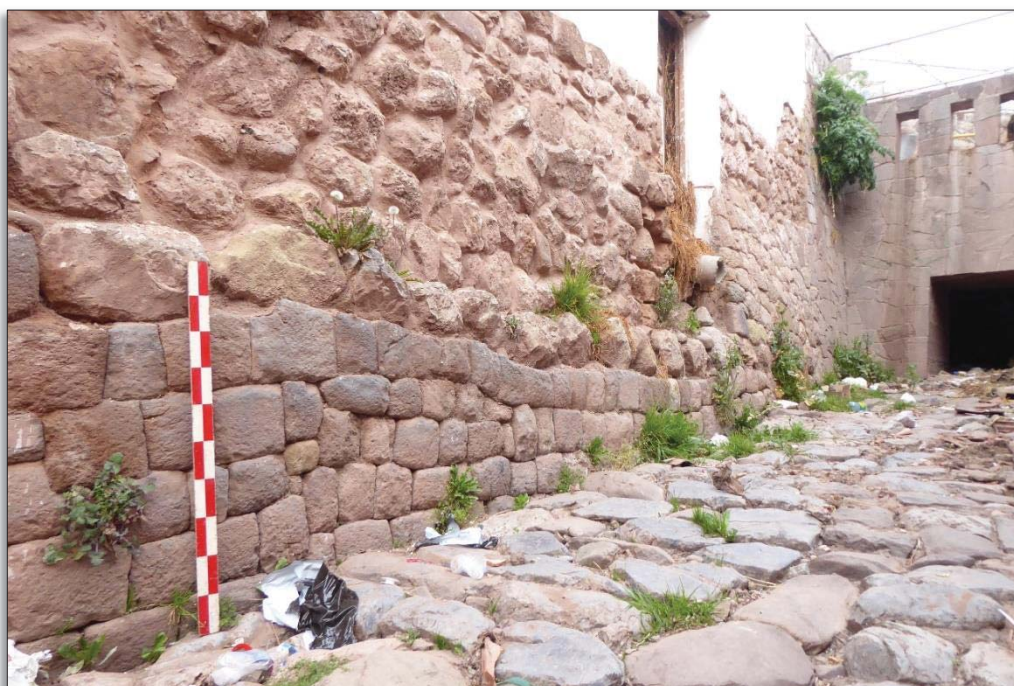
Figura 49*Vista del Segmento A-16. Paramento Margen Izquierda*

Dentro de las lesiones físicas se evidencia arenización y ampollas en dioritas y andesitas; por otro lado, en el grupo de las lesiones mecánicas se registra fracturas y fisuras en andesitas. De igual modo se tiene lesiones químicas registrándose dentro de este grupo, enmugrecimiento por grasa y acabado constructivo; este último, producto del mantenimiento de la fachada de la vivienda; así mismo, se observa el crecimiento de plantas vasculares principalmente herbáceas así como la presencia de insectos. (Ver tabla 19; Figura 50; Tomo II Anexo N° 16: Plano de elevación PMI – SEG. A-16)

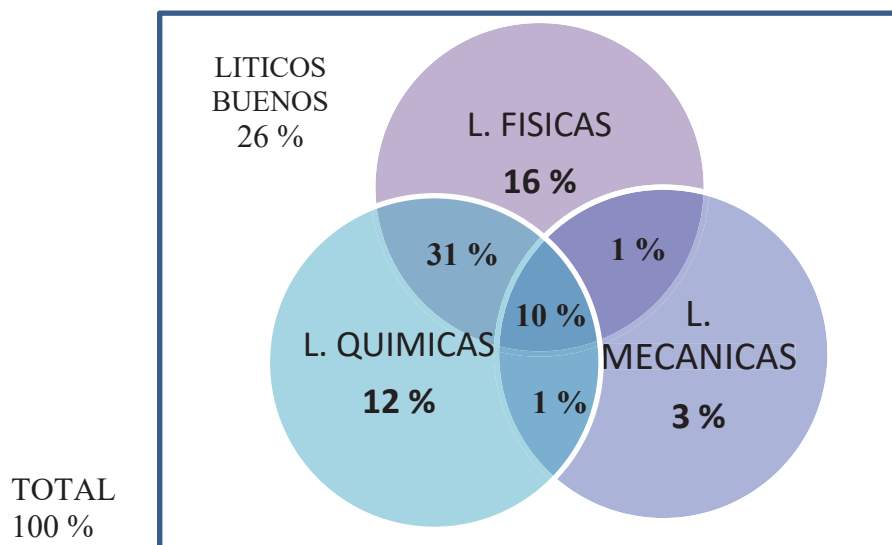
Figura 51

Como resultado de los trabajos de registro e identificación de lesiones en el paramento de la margen izquierda, se tiene la siguiente cuantificación porcentual de acuerdo a la tipificación de las lesiones, los cuales se obtuvieron de la sistematización de datos recogidos en campo. Donde las lesiones físicas, mecánicas y químicas representan cada uno, un porcentaje del total de elementos líticos; llegándose a la conclusión que solo un 26 % de los elementos líticos del paramento, se encuentra en buen estado y el 74 % presentan afectación con una o más lesiones. (Ver figura 51),

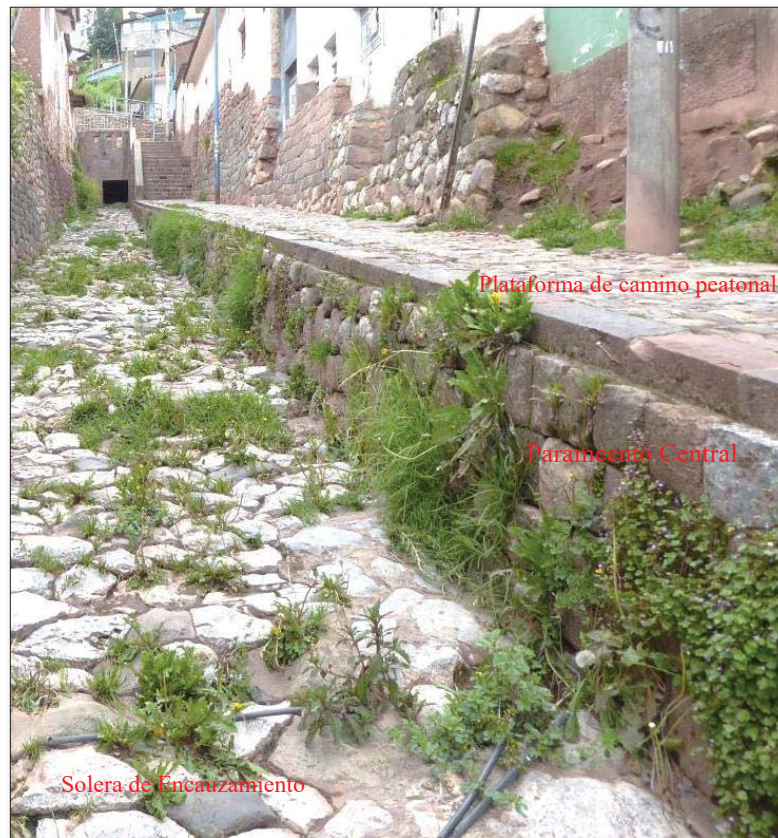
Figura 52*Vista General del Paramento Central*

Este sector corresponde al paramento derecho del encauzamiento, elevándose desde la solera empedrada del mismo y por debajo de la calzada peatonal como muro de sostenimiento, el cual drena las aguas acumuladas hacia el río Saphy; este paramento tiene una longitud de 135.80 metros y una altura máxima de 1.40 m, entre los materiales constructivos se evidencia elementos líticos como andesita en mayor porcentaje y calizas, dioritas y areniscas distribuidas indistintamente en el paramento, con tipos de aparejos sedimentario y celular; así mismo, se puede apreciar algunas instalaciones de tuberías a manera de desfuegos de aguas servidas, provenientes de los inmuebles aledaños, generando una constante humedad, enmugrecimiento y facilidad para el crecimiento de algunas variedades de vegetación durante todo el año; sin embargo, en época de lluvias el crecimiento de vegetación se incrementa en mayor proporción tanto en la base del paramento, por la deposición de desmontes, desechos sólidos y el discurrir del agua, como en la cabecera y las juntas del mismo a consecuencia del arrastre de minerales provenientes de la calzada peatonal, el cual se acumula y adhiere a las superficies líticas, generando sustrato favorable para su crecimiento. (Ver figura 52)

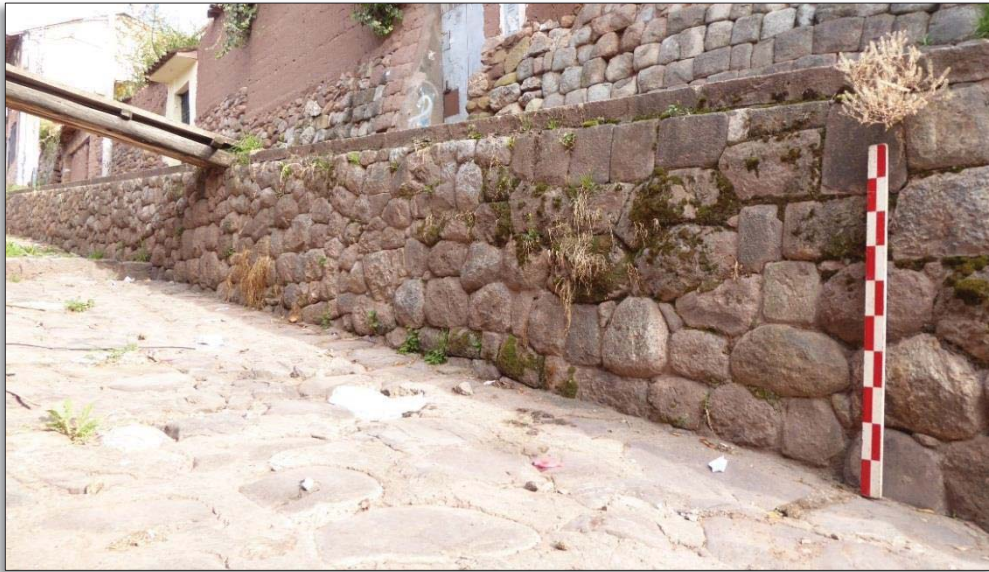
Figura 57*Vista del Segmento B-3. Paramento Central*

En la superficie del segmento se visualiza lesiones físicas, registrándose dentro de este grupo humedad por capilaridad y humedad por filtración, así como, exfoliaciones y acumulación de costras terreas; así mismo se tiene la presencia de lesiones mecánicas registradas como fragmentación, fractura y craquelado. Dentro del grupo de las lesiones químicas, se registra eflorescencia de sales, enmugrecimiento por grasa en líticos de caliza y andesita; así mismo se registraron bioalteraciones por plantas vasculares y plantas no vasculares entre las juntas y las superficies del paramento. (Ver tabla 22; Figura 58; Tomo II Anexo N° 18: Plano de elevación PMI – SEG. B-3)

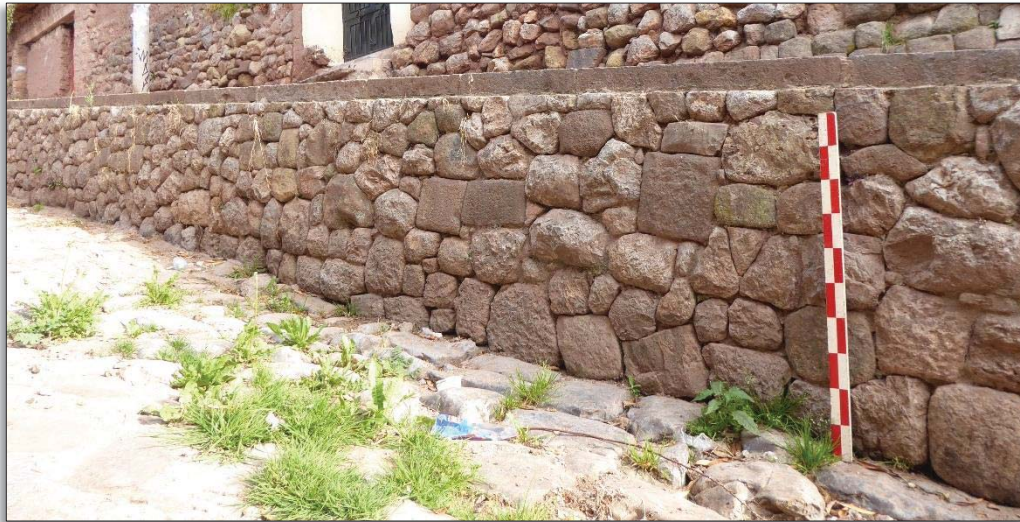
Figura 59*Vista del Segmento B-4. Paramento Central*

Las lesiones físicas en este segmento tienen mayor visibilidad en épocas de lluvia registrándose humedad por capilaridad y humedad por filtración, esta última desplazará arenilla y limo, sobre la superficie de los líticos, originando la acumulación de costra terrea, de igual forma se registra exfoliaciones en dioritas. Dentro de las lesiones mecánicas se evidencian fracturas y fisuras; las lesiones químicas alcanzan un porcentaje de alto deterioro, evidenciándose incrustaciones en calizas, tinción, enmugrecimiento por grasa, y el crecimiento de plantas vasculares y no vasculares, así como por la colonización de animales menores. (Ver tabla 23; Figura 60; Tomo II Anexo N° 18: Plano de elevación PMI – SEG. B-4)

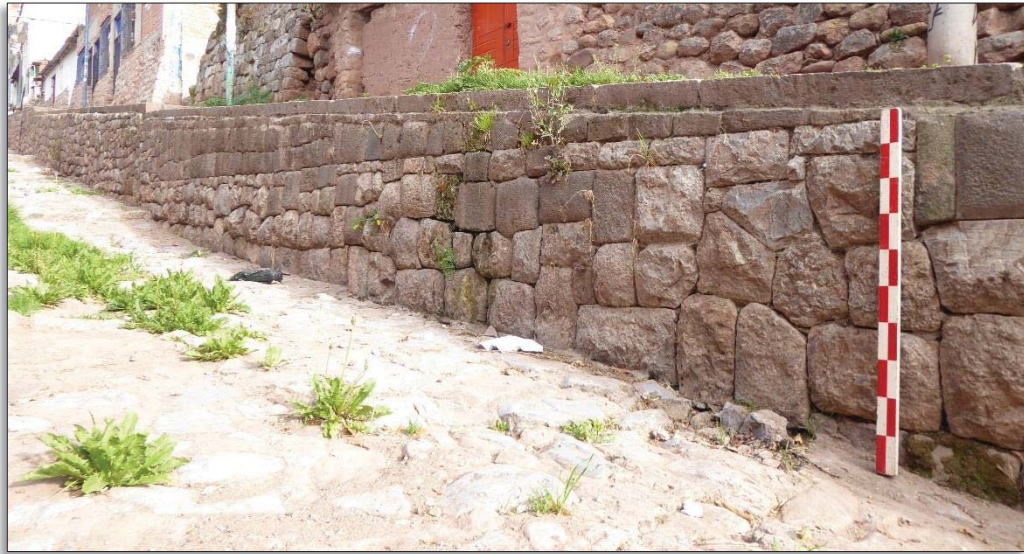
Figura 61*Vista del Segmento B-5.Paramento Central*

En la superficie del segmento se visualiza lesiones físicas, mecánicas y químicas, dentro del primer grupo, se registra humedad por capilaridad, humedad por filtración y exfoliación; en cuanto a las lesiones químicas se registra bioalteración entre las juntas con presencia de plantas vasculares herbáceas como las tillandsias virescens (hierba del campanario) y no vasculares como los musgos y presencia de algas-hongos e insectos. (Ver tabla 24; Figura 62; Tomo II Anexo N° 19: Plano de elevación PMI – SEG. B-5)

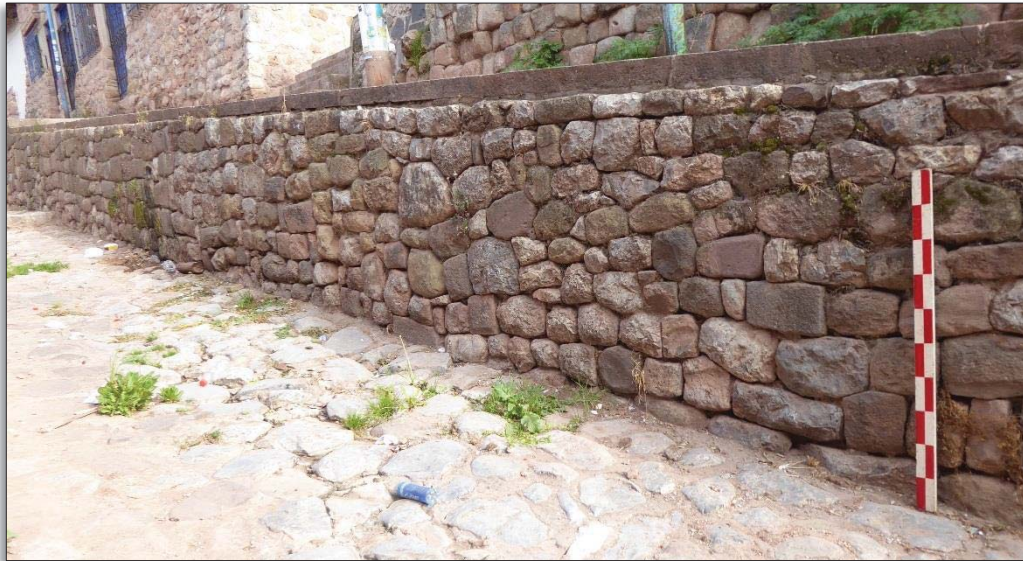
Figura 63*Vista del Segmento B-6. Paramento Central*

Las lesiones físicas presentes en este segmento, tiene mayor incidencia en temporada de lluvia, registrándose humedad por capilaridad y humedad por filtración; cabe indicar la presencia de una tubería de desfogue de agua, el cual discurre directamente sobre el paramento incrementando así la humedad por filtración; así mismo, se registra alveolización y acumulación de costras terreas, las cuales por la presencia de la humedad sirven como sustrato para el crecimiento de plantas; dentro de las lesiones mecánicas se registra fragmentación y fractura. Por otro lado, se visualiza también lesiones químicas, registrándose algas-hongos, crecimiento de vegetación vascular como kikuyo, hierbas del campanario y plantas no vasculares como los musgos. (Ver tabla 25; Figura 64; Tomo II Anexo N° 19: Plano de elevación PMI – SEG. B-6)

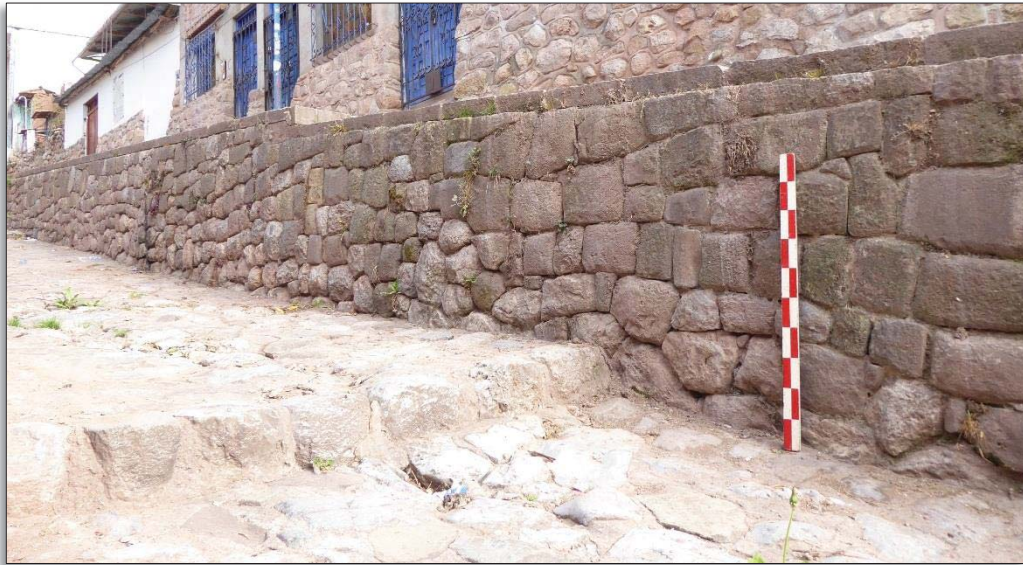
Figura 65*Vista del Segmento B-7. Paramento Central*

Dentro de las lesiones físicas se registra humedad por capilaridad, humedad por filtración, este último tiene mayor incidencia en el área donde se encuentra la tubería de desfogue de agua, así mismo se registra exfoliaciones en areniscas, calizas y dioritas. Las lesiones mecánicas muestran fracturas en dioritas; de igual forma se registra el crecimiento de plantas vasculares y no vasculares tanto sobre la superficie del lítico como en el mortero así como la presencia de insectos. (Ver tabla 26; Figura 66; Tomo II Anexo N° 20: Plano de elevación PMI – SEG. B-7)

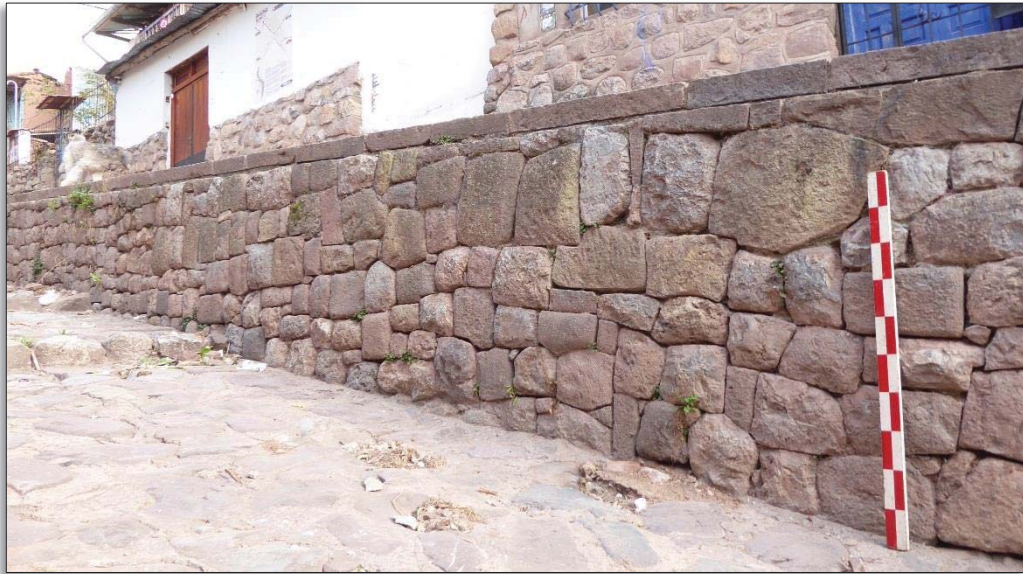
Figura 67*Vista del Segmento B-8. Paramento Central*

En época de lluvia se registra alta concentración de humedad por capilaridad y humedad por filtración proveniente tanto de la calzada peatonal como del cauce del riachuelo, así mismo se registra exfoliación sobre las superficies de los elementos líticos, de igual manera se tienen lesiones por fuerzas mecánicas registrándose fracturas. Sobre la superficie de los elementos líticos y entre las juntas se registra el crecimiento de plantas vasculares y no vasculares. (Ver tabla 27; Figura 68; Tomo II Anexo N° 20: Plano de elevación PMI – SEG. B-8)

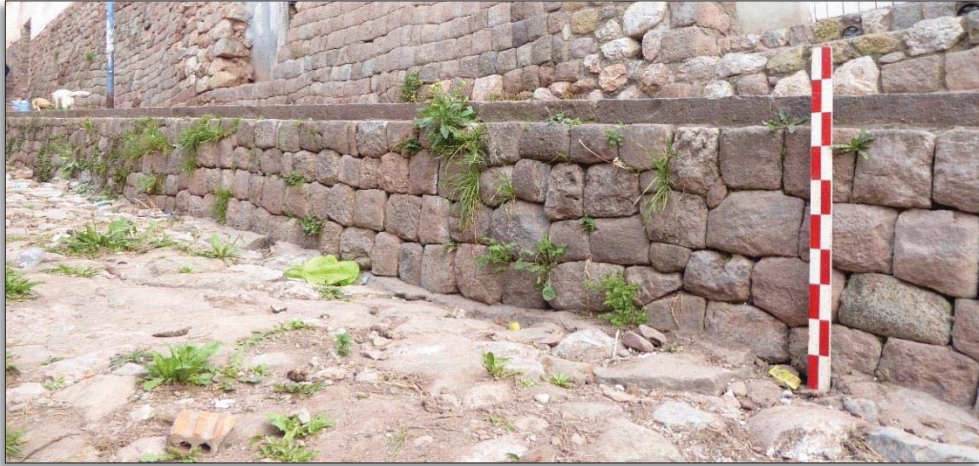
Figura 75

Vista del Segmento B-12. Paramento Central

Dentro de las lesiones físicas se registra humedad por capilaridad y humedad por filtración, principalmente en épocas de lluvias, por otro lado, se registra lesiones mecánicas evidenciada en fracturas y craquelados. En cuanto las lesiones químicas se registra eflorescencia de sales, enmugrecimiento por grasa y bioalteración de plantas vasculares herbáceas y no vasculares como los musgos. (Ver tabla 31; Figura 76; Tomo II Anexo N° 22: Plano de elevación PMI – SEG. B-12)

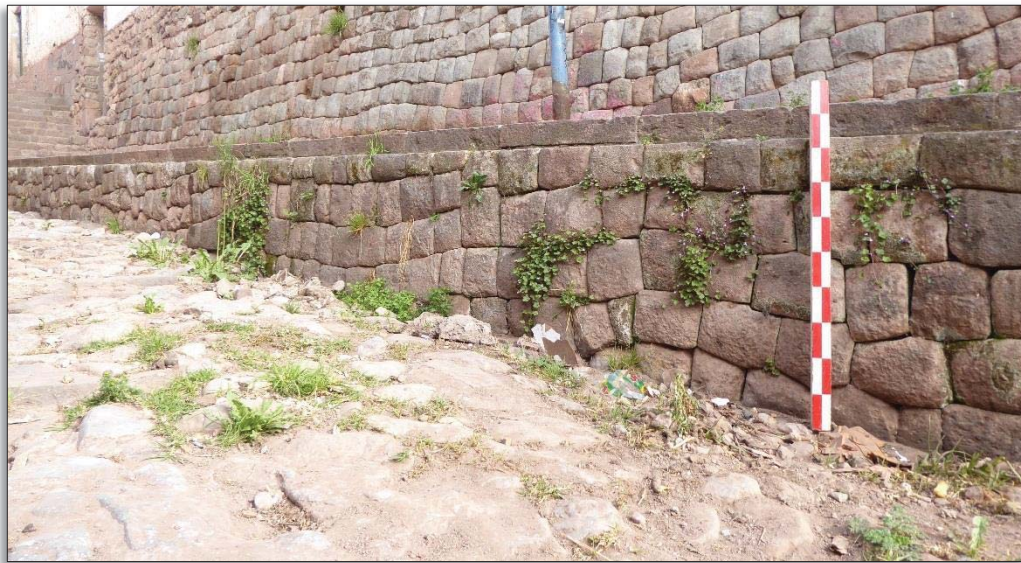
Figura 77

que van de pequeño a mediano, entre las juntas se observa mortero de tierra; el estado de conservación del paramento es regular. (Ver figura 77)

En la superficie de este segmento se observa lesiones físicas las cuales son evidenciadas por la presencia de humedad por capilaridad, humedad por filtración, exfoliaciones en andesitas y areniscas y acanaladura a nivel de piso; así mismo el segmento es afectado por lesiones químicas registrándose eflorescencia de sales de coloración blanca entre las juntas y bordes de los elementos líticos; de igual manera, se registra enmugrecimiento por acabado constructivo debido al derrame y salpicadura de pintura y bioalteración con presencia de plantas vasculares herbáceas como la hierba del campanario y no vasculares como los musgos. (Ver tabla 32; Figura 78; Tomo II Anexo N° 23: Plano de elevación PMI – SEG. B-13)

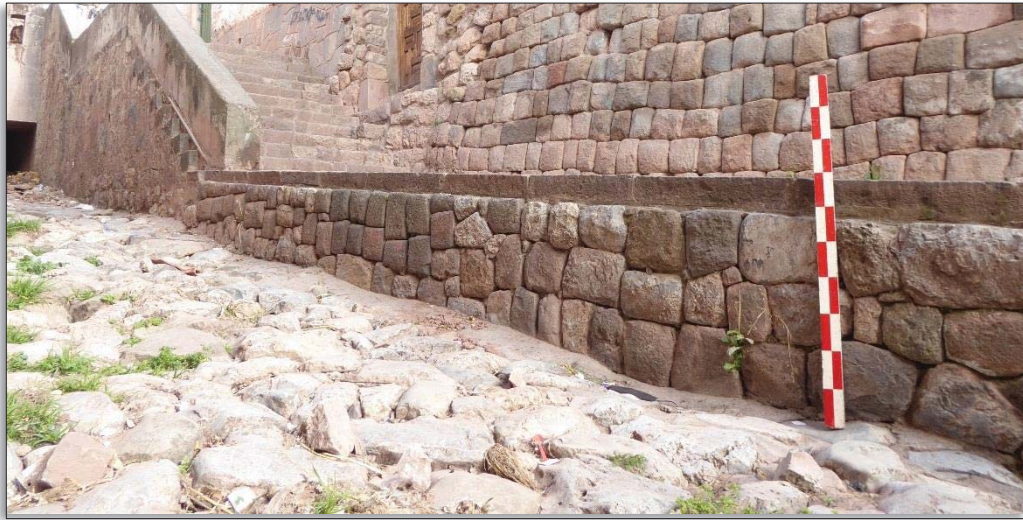
Figura 79

Este segmento tiene una altura máxima de 0.60 m, presenta un aparejo sedimentario, construido con elementos líticos de caliza y andesita de tamaños que van de pequeño a mediano, entre sus juntas presentan mortero de tierra; el estado de conservación del paramento es regular. (Ver figura 79)

Las lesiones físicas presentan humedad por filtración como por capilaridad incidiendo mayormente en épocas de lluvia; del mismo modo se pueden visualizar exfoliaciones en la superficie de los elementos líticos de calizas y andesitas, registrándose también acanaladura a nivel piso; así como fragmentaciones en andesitas dentro de las lesiones mecánicas; por otro lado se registra también lesiones químicas, teniéndose enmugrecimiento por acabado constructivo a consecuencia de derrames de pintura y bioalteración de plantas vasculares y no vasculares. (Ver tabla 33; Figura 80; Tomo II Anexo N° 23: Plano de elevación PMI – SEG. B-14)

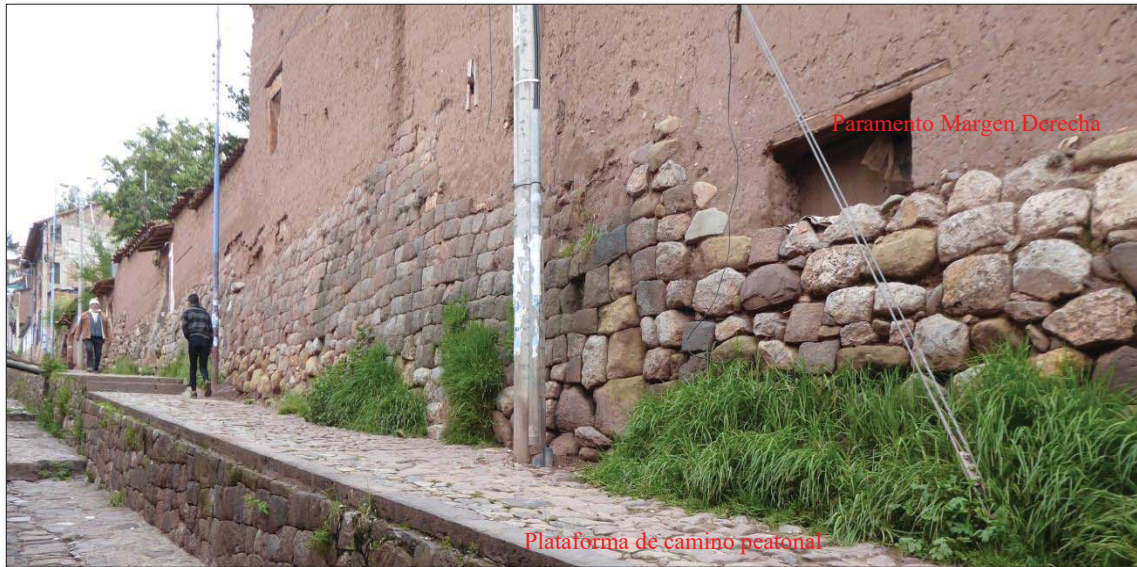
Figura 82*Vista General del Paramento Margen Derecha*

En cuanto a la vegetación de este sector, se puede visualizar poco crecimiento de estos en la zona superior del paramento, a diferencia de la margen izquierda y el paramento central; esto debido a la presencia de aleros en los techos de los inmuebles; sin embargo, la zona inferior del paramento no mantiene esa misma proporción, puesto que en épocas de lluvia esta parte está más expuesta a las salpicaduras de lluvias provenientes de los techos y las escorrentías que fluyen por los rincones del paramento, generando así el crecimiento de plantas herbáceas, musgos y algas en mayor cantidad, así como la acumulación de suciedad y arenillas; las chorreras provenientes de las hendiduras de los tejados, también inciden en algunas partes superiores del paramento generando un lavado diferencial de adobe y mortero, los cuales son arrastrados sobre las superficies líticas. En tanto, la vegetación para la época de sequía, llega a su maduración y producción de semillas, mientras otros entran en el proceso de hibernación dando paso así, a la deposición de partículas de tierra sobre la superficie de los líticos por acción de vientos. (Ver figura 82).

De igual modo se observa animales mayores como los perros, quienes depositan excretas y orines en esquinas y superficies de la base del paramento generando malos olores y manchas; así mismo las aves son otros animales que depositan excretas en algunas partes del paramento por tener como hábitat los tejados de los inmuebles y el tendido de cables.

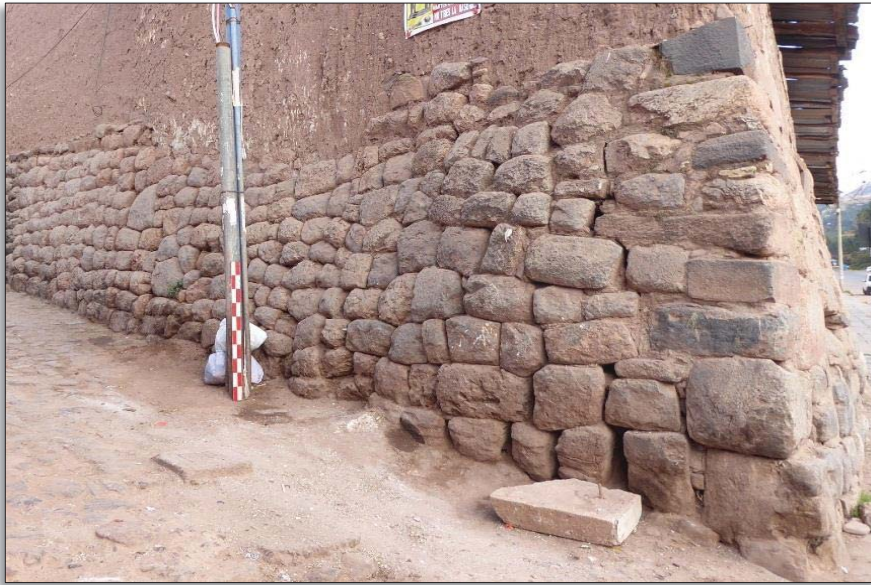
Figura 83

Este segmento tiene como superposición al inmueble 771, el cual cumple la función de muro lateral del mismo, la altura máxima del paramento es de 2.73 m y los materiales componentes son principalmente la caliza y algunas andesitas dispuestas al inicio de segmento; en cuanto al aparejo que presenta corresponde al tipo celular, cuyos tamaños oscilan entre medianos a grandes, unidos con mortero de tierra en el núcleo y tras muro del paramento, manteniendo un estado de conservación regular. (Ver figura 83)

Las lesiones físicas registradas en este segmento son exfoliaciones por la exposición directa a cambios de temperatura, alveolizaciones por los constantes goteos de agua en las superficies del lítico y costras terreas proveniente del lavado diferencial del adobe y por salpicaduras en la base del paramento; dentro de las lesiones mecánicas se registraron fragmentaciones, fracturas y craquelados todos en menor cantidad; del mismo modo se aprecia un pandeo y una abertura vertical de 0.6 cm de ancho máximo, ocasionado por movimientos telúricos pasados; las lesiones químicas por otro lado se manifiestan por la presencia de algunas incrustaciones, bioalteración de plantas herbáceas en una mínima cantidad y enmugrecimiento de quema por causas antrópicas y acumulación de grasas debido a la presencia y acumulación de desechos sólidos dejados por los vecinos aledaños al sector, también se registraron áreas con manchas de tinción como resultado de las secreciones de animales y hasta a veces antrópicas. (Ver tabla 34; Figura 84; Tomo II Anexo N° 24: Plano de elevación PMI – SEG. C-1)

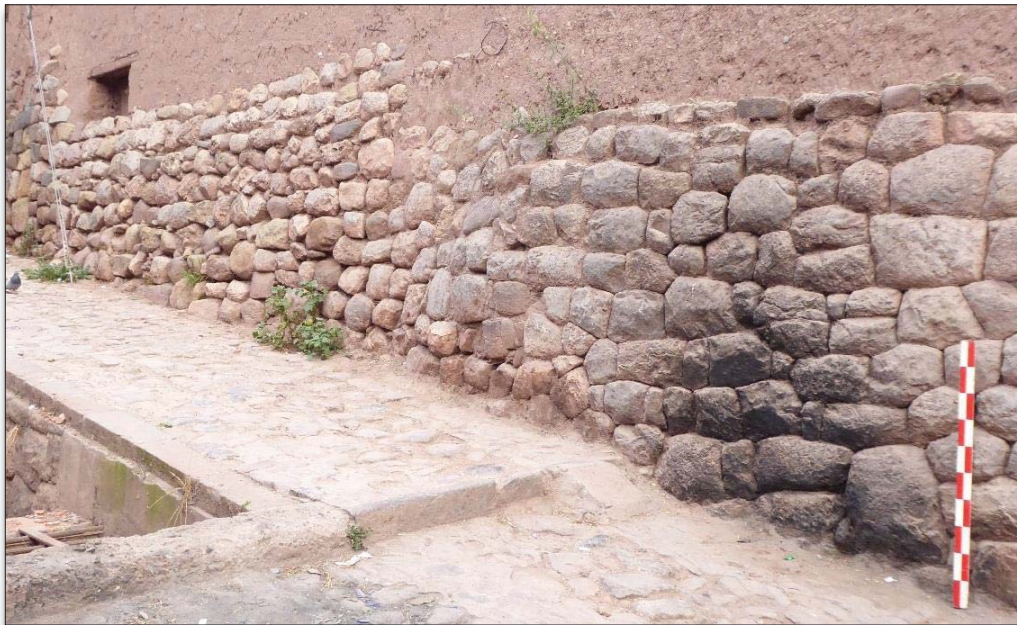
Figura 85

La función de muro lateral en este segmento continúa para el inmueble 771, teniendo como altura máxima 2.60 m, con un aparejo celular hasta la mitad del segmento y rustico posteriormente; los materiales componentes son principalmente la caliza, seguido de algunas andesitas, areniscas y dioritas en menor cantidad todas estas unidas con mortero de tierra, manteniendo un estado de conservación regular. (Ver figura 85)

En cuanto a las lesiones físicas se registraron, humedad por filtración debido a fallas en los aleros del inmueble; así como, exfoliaciones causados por la exposición directa de los elementos líticos a los cambios de temperatura, alveolizaciones, ampollas, una paulatina arenización y acumulación de costras terreas ocasionado por un lavado diferencial del adobe. También se registra algunas fragmentaciones, craquelados y un pandeo considerados estos dentro de las lesiones mecánicas. Así mismo, para las lesiones químicas se registra restos de hollín producto de quemas y presencia de bioalteración por plantas no vasculares y plantas

vasculares herbáceas como las tilliandsia virescens. (Ver tabla 35; Figura 86; Tomo II Anexo N° 25: Plano de elevación PMI – SEG. C-2)

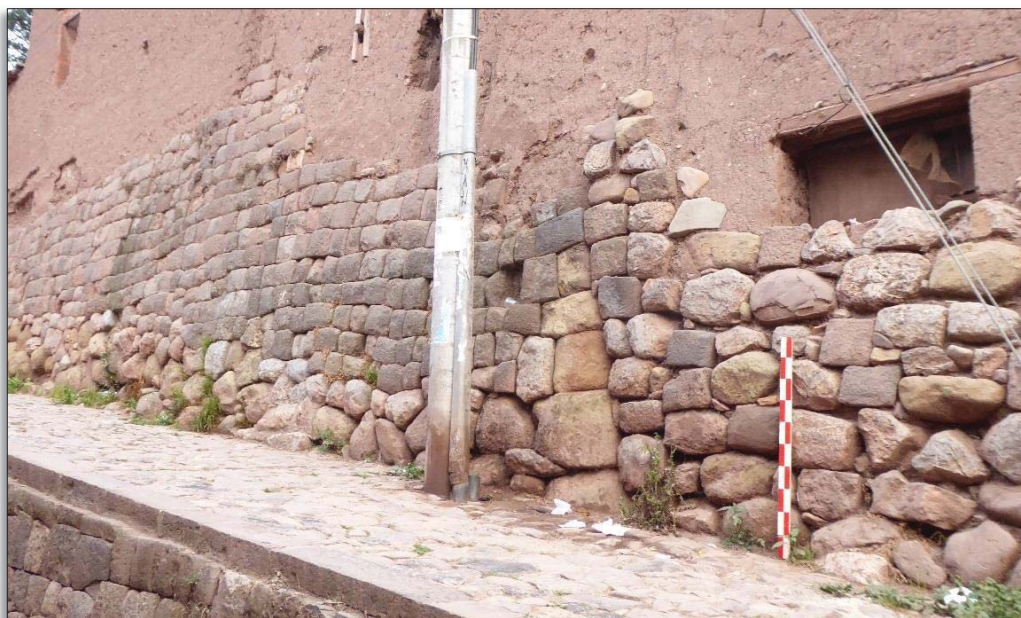
Figura 87

Este segmento tiene una altura máxima de 3.98 m, continuando la función de muro lateral y cimiento del inmueble 771, presenta un aparejo sedimentario en gran parte del segmento, compuesto por materiales líticos de andesita, diorita, caliza y areniscas de tamaños entre medianos a grandes, unidos todos estos con mortero de tierra. Cabe mencionar también que en este segmento, se registra un paramento lateral de andén muy notorio a la vista con un grado de inclinación de 13°. El estado de conservación es malo. (Ver figura 87)

Las lesiones físicas son las que más deterioro han causado en este segmento, siendo las humedades por filtración las que afectan en mayor número de elementos líticos, como resultado de las chorreras provenientes de los aleros, seguido de las exfoliaciones; de igual forma se registraron un buen porcentaje de acumulación de costras terreas tanto en la zona superior del segmento como en la zona inferior; así como ampollas en dioritas y alveolizaciones en calizas. Dentro de las lesiones mecánicas se registran fragmentaciones y craquelados; también se encuentran presentes tinciones y bioalteración de algas-hongos, plantas no vasculares como los

musgos y algunas plantas herbáceas en las juntas casi a nivel de piso dentro del grupo de las lesiones químicas. (Ver tabla 36; Figura 88; Tomo II Anexo N° 26: Plano de elevación PMI – SEG. C-3)

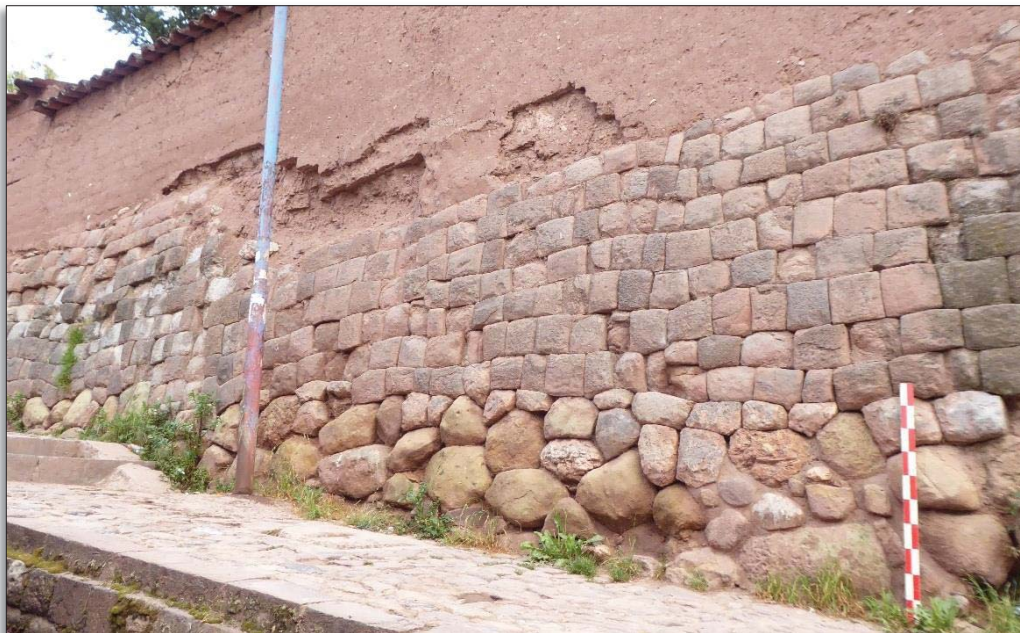
Figura 89

Este segmento continua con la función de muro lateral y cimiento del inmueble 771 finalizando aquí dicho inmueble, tiene una altura máxima de 3.16 m, con aparejo sedimentario en la zona superior y rustico en la zona inferior, compuesto por elementos líticos de andesita en gran parte del segmento, seguido de dioritas, calizas y areniscas en una mínima cantidad; las formas y tamaños son variados, unidos con mortero de tierra. El estado de conservación es malo. (Ver figura 89)

Como lesiones físicas se registraron humedad por filtración, alveolizaciones y exfoliaciones en un alto grado de deterioro seguido de acumulación de costras terreas tanto en la zona superior a consecuencia del lavado diferencial del adobe, como la zona inferior causado este por las salpicaduras de lluvias en la base del paramento; así mismo se registran ampollas principalmente en dioritas; así como, una fragmentación, fisura y fractura dentro de las lesiones mecánicas. Para las lesiones químicas se tienen eflorescencias de sales en una parte del

segmento, de igual manera tinciones y bioalteración de algas-hongos, plantas vasculares y plantas no vasculares, desarrolladas estas últimas en las partes donde las chorreras de las fallas de los aleros abren su paso. (Ver tabla 37; Figura 90; Tomo II Anexo N° 27: Plano de elevación PMI – SEG. C-4)
