**UNIVERSIDAD NACIONAL DE SAN ANTONIO ABAB DEL CUSCO
FACULTAD DE DERECHO Y CIENCIAS SOCIALES
ESCUELA PROFESIONAL DE ARQUEOLOGÍA**

**IDENTIFICACION DE LITOPATOLOGÍAS DE LOS PARAMENTOS
EXTERNOS PREHISPANICOS EN LA CALLE CONQUISTA - CUSCO
2019**

TOMO I

**CUSCO- PERU
2021**

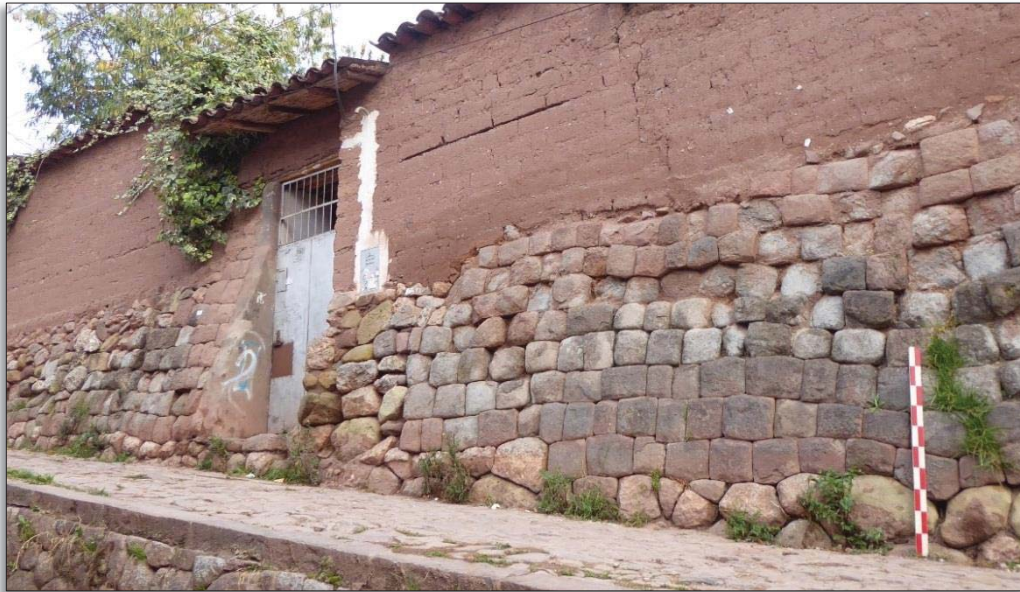
Figura 91*Vista del Segmento C-5. Paramento Margen Derecha*

Segmento que mantiene la función de muro lateral y cimiento del inmueble D-1, el cual tiene como altura máxima 2.25 m, presentando un aparejo sedimentario en gran parte del segmento con elementos líticos de andesita y rustico en algunas partes modificadas contemporáneamente para habilitar accesos, en este caso una puerta y cuyos materiales componentes varían entre calizas, areniscas y dioritas reutilizados. El mortero claramente visible es de tierra y pequeñas partes de revoque de cemento en los laterales de la puerta. (Ver figura 91)

El estado de conservación en este segmento es malo; puesto que, las lesiones físicas son las principales causantes de deterioro presentes a simple vista, dentro de estas se registraron manchas de humedad por filtración, exfoliaciones en gran parte del segmento, llegando muchas veces a desprenderse en múltiples láminas considerables desapareciendo así las superficies de los elementos líticos; también se registraron ampollas y alveolización en menor cantidad. Dentro de las lesiones mecánicas se tienen registrados una fragmentación, fracturas, fisuras y craquelados; en cuanto a lesiones químicas se tienen bastantes eflorescencias salinas, tanto en las juntas del paramento como en las superficies de los elementos líticos; del mismo modo bioalteración de algas-hongos y plantas vasculares sobre la superficie de los líticos, estos últimos debido a la falta de aleros en los inmuebles y la exposición directa a las lluvias y los cambios de temperatura. (Ver tabla 38; Figura 92; Tomo II Anexo N° 28: Plano de elevación PMI – SEG. C-5)

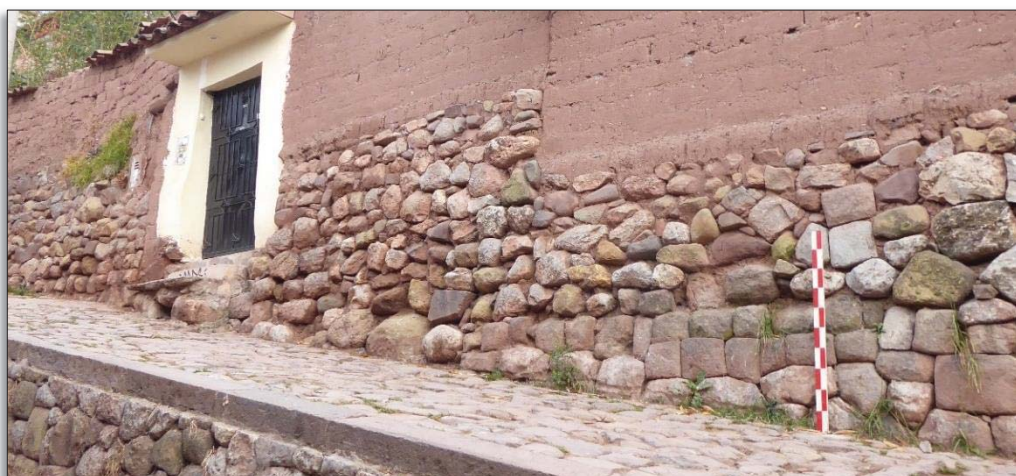
Figura 93*Vista del Segmento C-6. Paramento Margen Derecha*

Las lesiones presentes en este segmento son variados pero en menor proporción a comparación de las anteriores presentando así humedad por filtración, exfoliaciones, costras terreas en la zona superior del paramento, una alveolización y ampollas, incrustación, algunas fracturas, fisuras, craquelados, tinciones, eflorescencias, grafiti y bioalteración herbácea a nivel de piso, del mismo modo se tienen enmugrecimiento por grasa. (Ver tabla 39; Figura 94; Tomo II Anexo N° 29: Plano de elevación PMI – SEG. C-6)

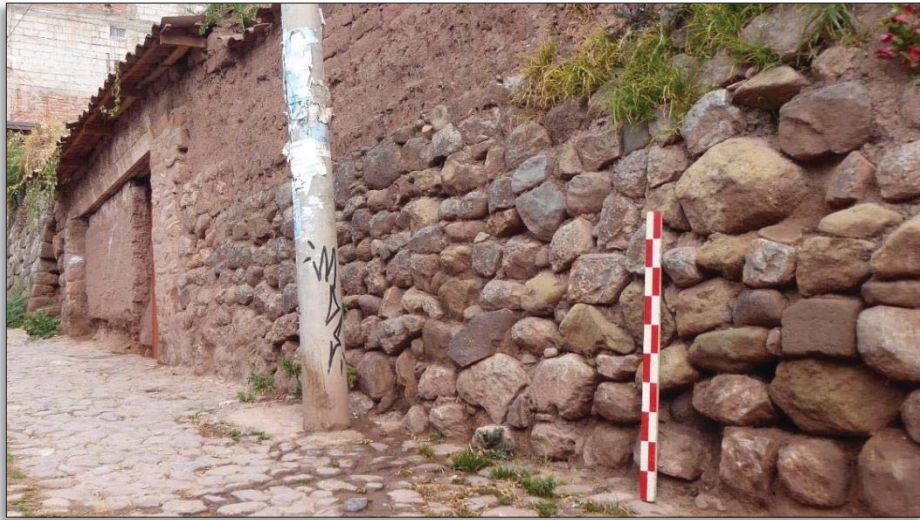
Figura 95*Vista del Segmento C-7. Paramento Margen Derecha*

En cuanto a las lesiones que se registraron, se tiene exfoliaciones, acumulación de costras terreas en las zonas superiores ocasionadas por el lavado diferencial del adobe y arenización, así como incrustación, eflorescencias salinas entre las juntas del paramento y bioalteración de algas-hongos, plantas no vasculares como los musgos principalmente y algunas plantas vasculares herbáceas. (Ver tabla 40; Figura 96; Tomo II Anexo N° 30: Plano de elevación PMI – SEG. C-7)

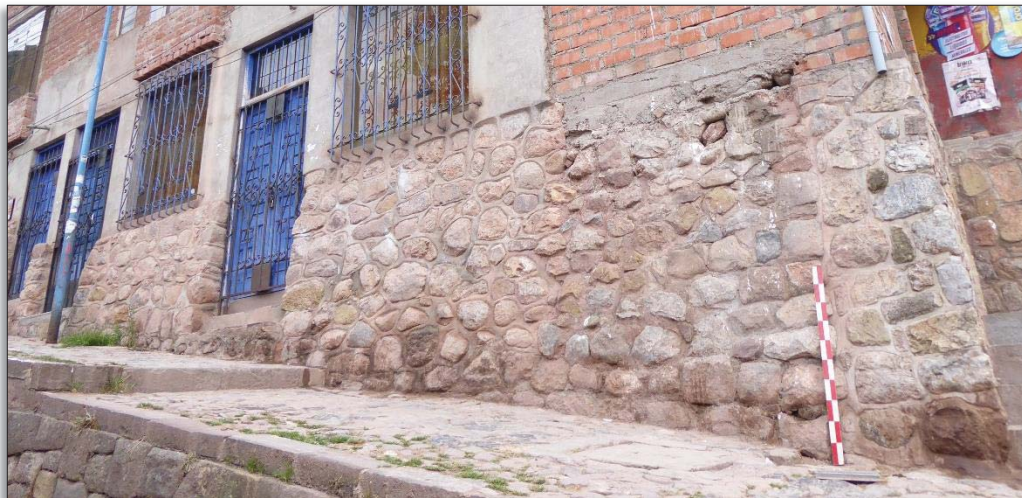
Figura 99

En cuanto a las lesiones que se tienen registradas se observan algunas exfoliaciones, tinciones a nivel de piso y grafitis con aerosol. (Ver tabla 42; Figura 100; Tomo II Anexo N° 32: Plano de elevación PMI – SEG. C-9)

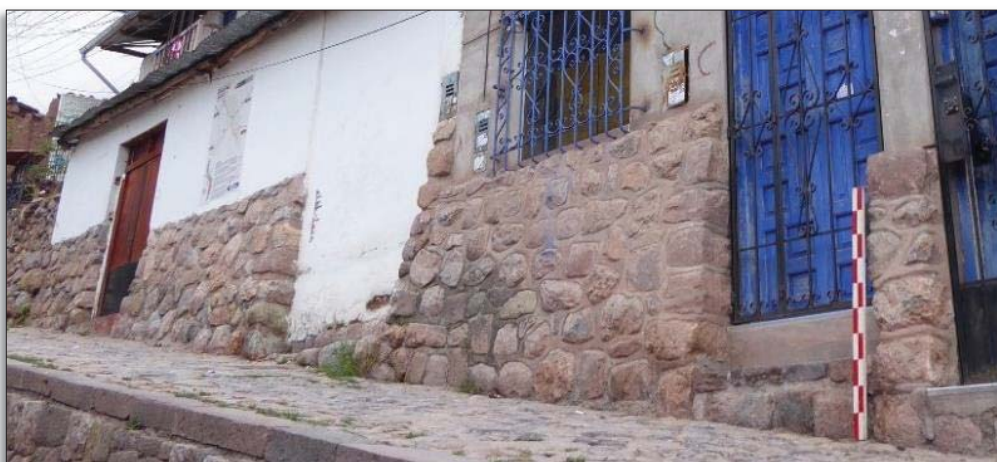
Figura 101*Vista del Segmento C-10. Paramento Margen Derecha*

Este segmento al igual que el anterior forma parte del cimiento y muro lateral del inmueble A-2 y parte del inmueble A-1, manteniendo un paramento reconstruido con aparejo rustico, compuesto por elementos líticos de caliza en su mayoría y unas cuantas dioritas, cuya altura máxima es de 1.34 m; del mismo modo, el mortero y revoque continúan siendo con cemento, siendo notorio una arquitectura contemporánea con dos accesos. El estado de conservación es regular. (Ver figura 101)

Entre las lesiones registradas se tienen humedad por filtración proveniente del interior del inmueble A-2, exfoliaciones en calizas y tinciones en los laterales de los accesos a nivel de piso así como bioalteración de algas-hongos y enmugrecimiento por acabado constructivo. (Ver tabla 43; Figura 102; Tomo II Anexo N° 33: Plano de elevación PMI – SEG. C-10)

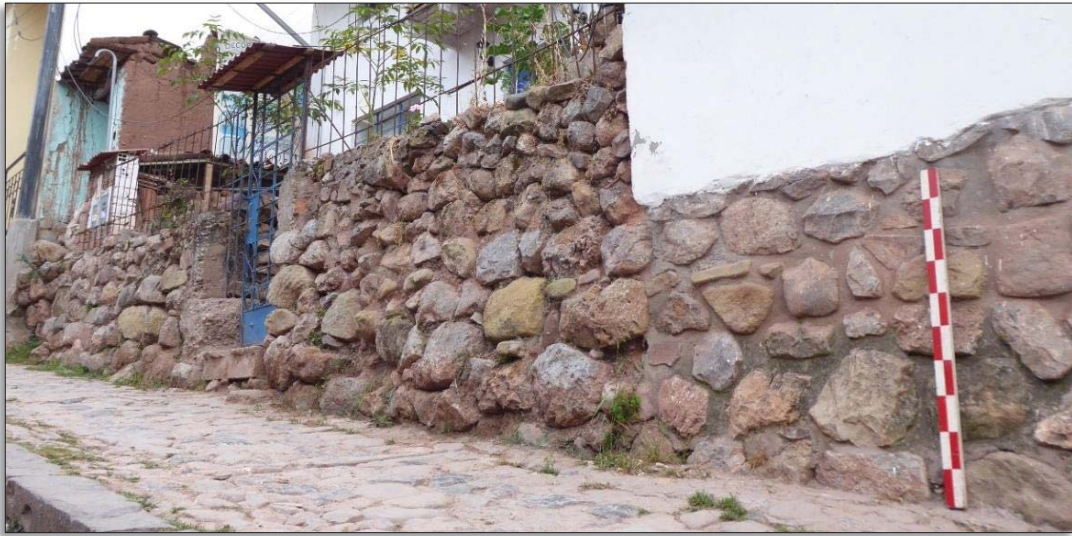
Figura 103*Vista del Segmento C-11. Paramento Margen Derecha*

En este segmento una pequeña parte del paramento, continúa con la función de cimiento y muro lateral del inmueble A-2 para luego proseguir gran parte del paramento con la función de muro contención con un acceso del inmueble A-3, este último con una altura máxima de 1.40 m, con aparejo rustico y compuesto por elementos líticos entre calizas en buen porcentaje, dioritas y areniscas, unidas todas con mortero de tierra; cabe resaltar que, el paramento en este segmento también es una reconstrucción. El estado de conservación que presenta es malo. (Ver figura 103)

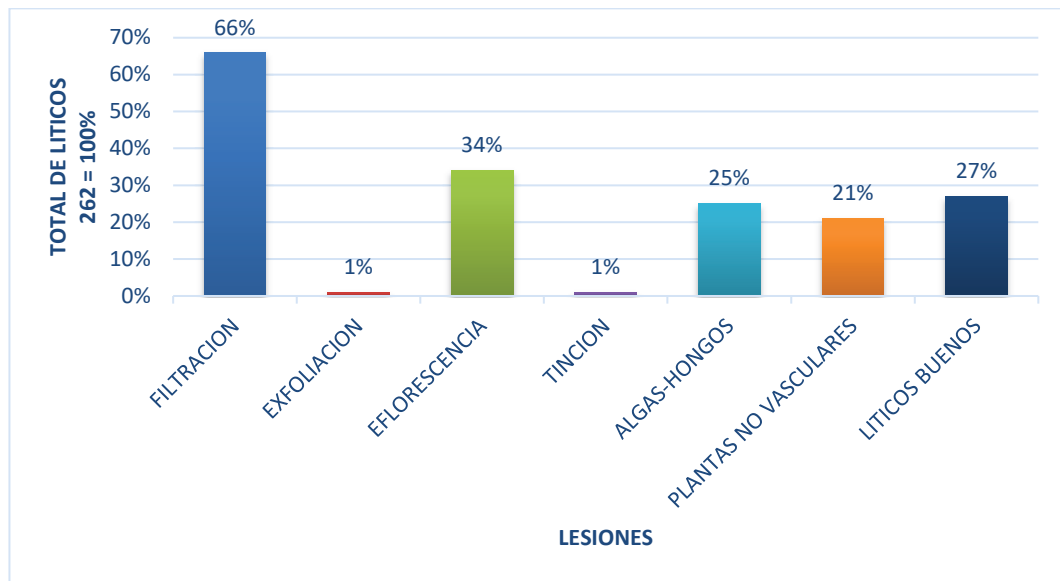
Figura 104*Cuantificación Porcentual Segmento C-11*

Las lesiones registradas en este segmento son humedad por filtración, algunas exfoliaciones, eflorescencias principalmente en el mortero, alto grado de bioalteración de algas-hongos así como plantas no vasculares como los musgos sobre el mortero; también se registraron manchas de tinción en los laterales del acceso a nivel de piso. (Ver tabla 44; Figura 104; Tomo II Anexo N° 34: Plano de elevación PMI – SEG. C-11)

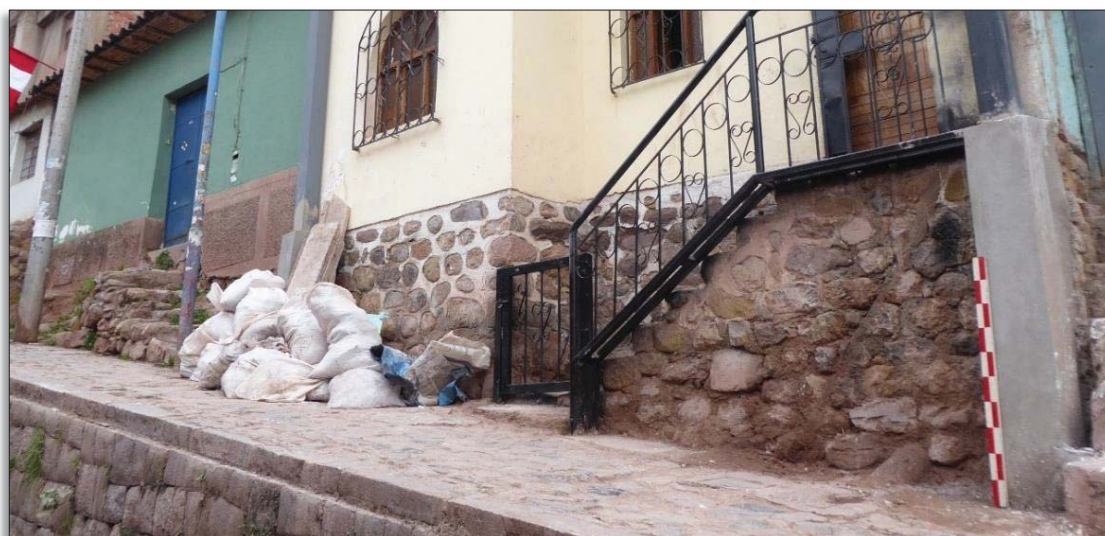
Figura 105*Vista del Segmento C-12. Paramento Margen Derecha*

El paramento en este segmento presenta interrupciones de continuidad; por la presencia de gradería de acceso al inmueble A-3 y A-4; así mismo, se evidencia inexistencia de líticos en partes del paramento pertenecientes al inmueble A-5, mostrándose trazos entrecortados de líticos a modo de hilera; cabe mencionar que, la función de una parte del paramento conforma el cimientto del inmueble A-4. La altura máxima en este segmento es de 1.45 m; con aparejo rustico y material componente de calizas y algunas dioritas reutilizadas, así mismo presenta mortero y revoque de cemento en el inmueble A-4 como parte de una construcción contemporánea y mortero de tierra en el inmueble A-5. El estado de conservación es regular. (Ver figura 105)

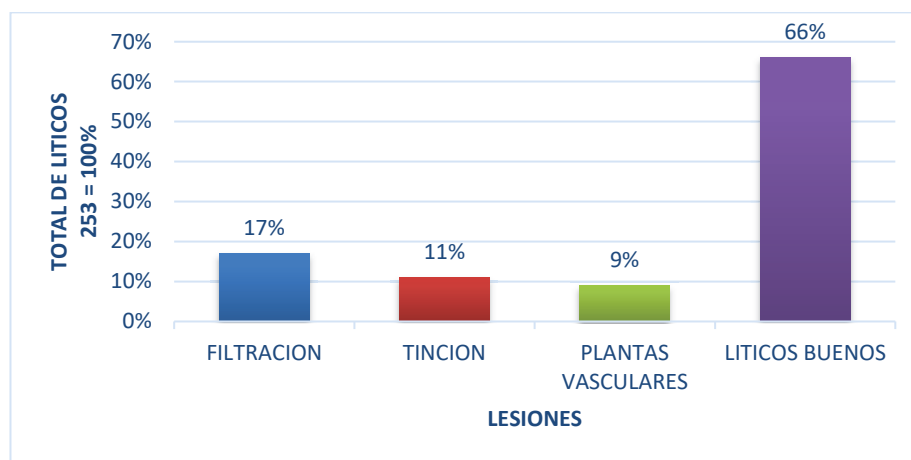
Figura 106*Cuantificación Porcentual Segmento C-12*

En cuanto a las lesiones registradas para este segmento se tienen humedad por filtración proveniente del interior del inmueble A-4, manchas de tinción a nivel de piso y bioalteración de plantas vasculares herbáceas en el mortero del inmueble A-5. (Ver tabla 45; Figura 106; Tomo II Anexo N° 35: Plano de elevación PMI – SEG. C-12)

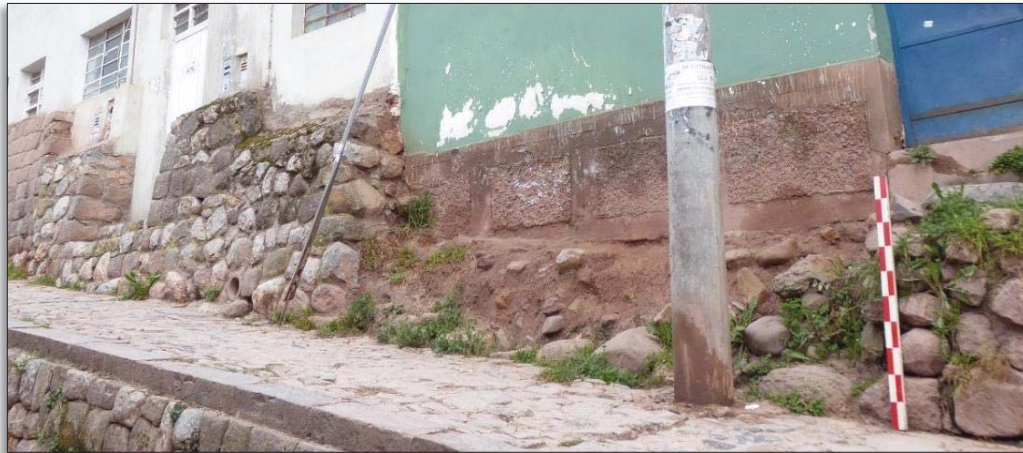
Vista del Segmento C-13. Paramento Margen Derecha

Este segmento mantiene la hilera de paramento a nivel de piso del inmueble A-5, para luego ser parte de cimiento y muro lateral del inmueble A-6 con un acceso, la altura máxima es de 1.70 m. Del mismo modo, cabe mencionar que al aparejo presenta una parte rustico con mortero de cemento y elementos líticos principalmente calizas, prosiguiendo con un aparejo sedimentario compuesto por elementos líticos de calizas en la base del paramento y andesitas en las zonas media y superior. El estado de conservación es regular. (Ver figura 107)

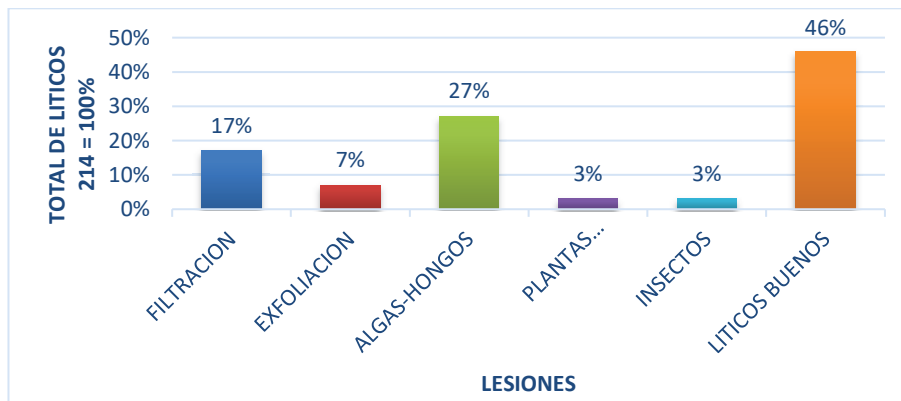
Cuantificación Porcentual Segmento C-13

Se tiene registrado dentro de las lesiones físicas, humedad por filtración, y exfoliaciones; dentro de las lesiones químicas se tiene bioalteración de insectos entre las juntas del paramento; así como, bioalteración de algas-hongos y plantas vasculares herbáceas a nivel de piso. (Ver tabla 46; Figura 108; Tomo II Anexo N° 36: Plano de elevación PMI – SEG. C-13)

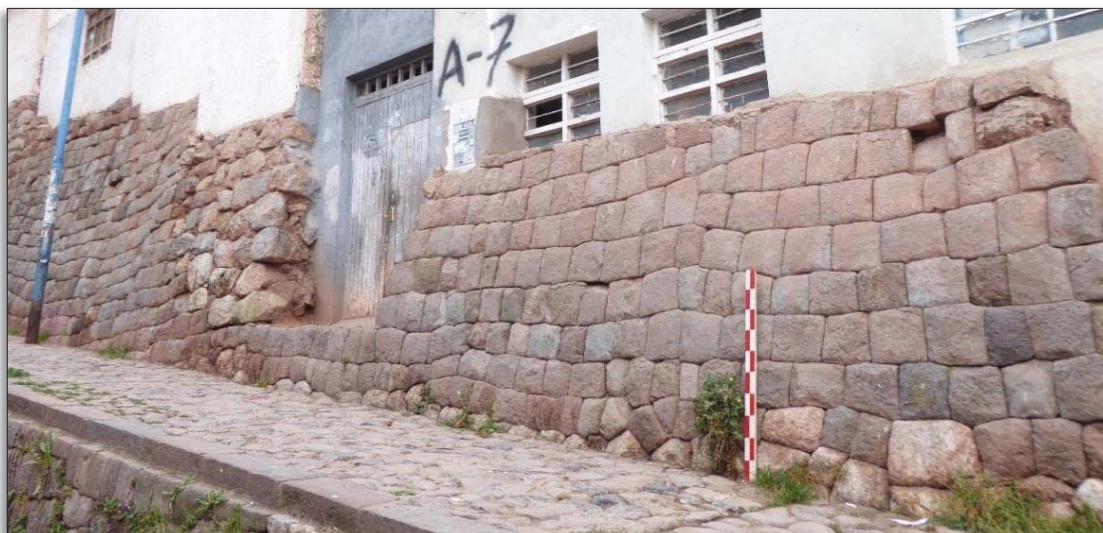
Vista del Segmento C-14. Paramento Margen Derecha

El paramento de este segmento mantiene la función de cimiento y muro lateral de parte del inmueble A-6 y gran parte del inmueble A-7 este último presenta acceso en este segmento, la altura máxima del paramento es de 2.26 m. con aparejo sedimentario en gran parte del paramento compuesto de elementos líticos en andesita y una pequeña parte de aparejo rustico dispuesta como modificaciones en la apertura del acceso, con líticos de caliza y mortero de tierra. El estado de conservación es malo. (Ver figura 109)

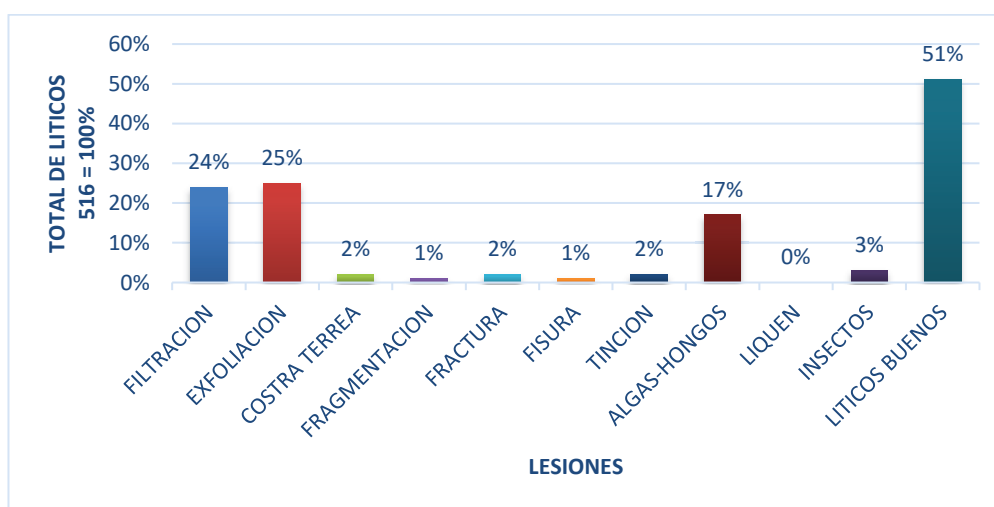
Cuantificación Porcentual Segmento C-14

En cuanto a los daños registrados se tienen principalmente las lesiones físicas, siendo las exfoliaciones las que ocupan un mayor porcentaje de daños, debido al grado de inclinación y la exposición directa a los cambios climáticos, también se tiene humedad por filtración ocasionado por la mala instalación de tubería de aguas servidas del inmueble A-7, el mismo que se encuentra a un costado del acceso a una altura de 0.50 m sobre el nivel de piso; de igual manera, se tiene registrado acumulación de contras terreas en la zona superior del paramento. En cuanto a las lesiones mecánicas se tiene registrado fragmentaciones, fracturas y fisuras;

dentro de las lesiones químicas registra manchas de tinciones a nivel de piso y bioalteración de algas-hongos, líquenes y presencia de insectos. (Ver tabla 47; Figura 110; Tomo II Anexo N° 37: Plano de elevación PMI – SEG. C-14)

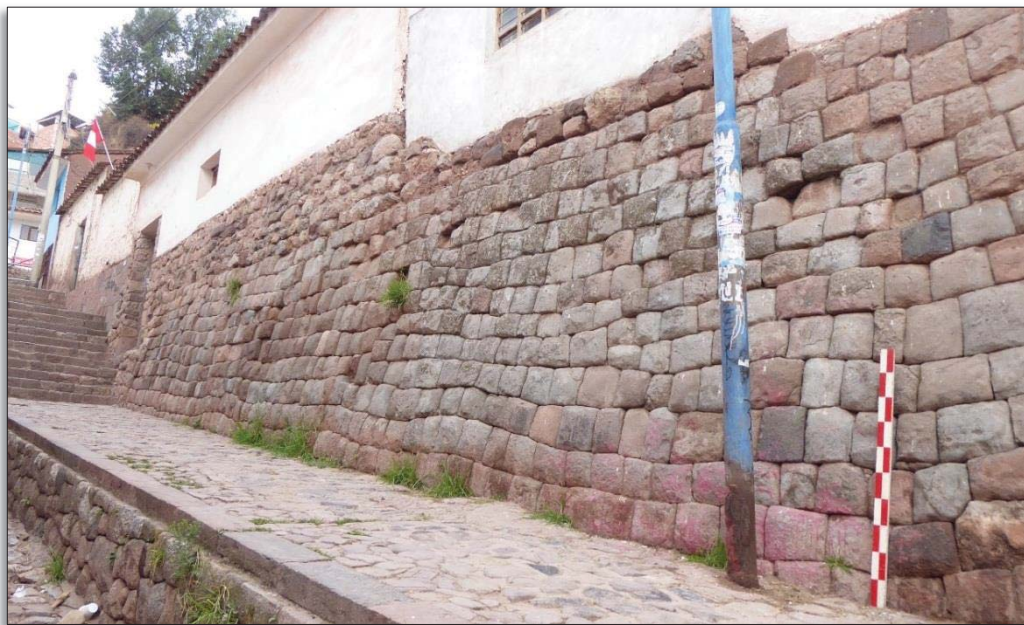
Vista del Segmento C-15. Paramento Margen Derecha

El paramento de este segmento es parte del cimiento del inmueble A-8, con una altura máxima de 1.95 m y una longitud de 7.30 m, el cual presenta un aparejo sedimentario compuesto de elementos líticos en andesita y mortero de tierra en el núcleo y tras muro. (Ver figura 111)

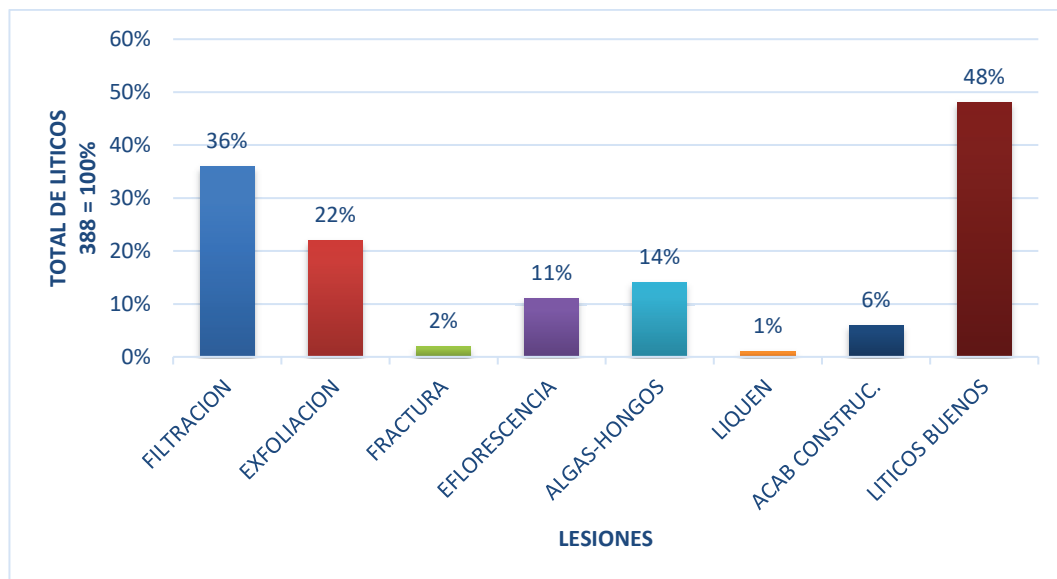
Cuantificación Porcentual Segmento C-15

El estado de conservación es malo; puesto que el deterioro de las superficies de los líticos son notorias a simple vista, siendo las lesiones físicas y químicas las de mayor presencia, dentro del primer grupo de lesiones se tienen registradas humedad por filtración, exfoliaciones las que constituyen un buen porcentaje de daños, seguido de eflorescencias salinas entre las juntas del paramento y bioalteración de algas-hongos y líquenes sobre las superficies de los elementos líticos; del mismo modo se tiene enmugrecimiento por acabado constructivo debido al derrame de pintura. Las lesiones mecánicas se registraron en menor porcentaje constituido

por algunas fracturas ubicadas en las zonas superiores del paramento. (Ver tabla 48; Figura 112; Tomo II Anexo N° 38: Plano de elevación PMI – SEG. C-15)

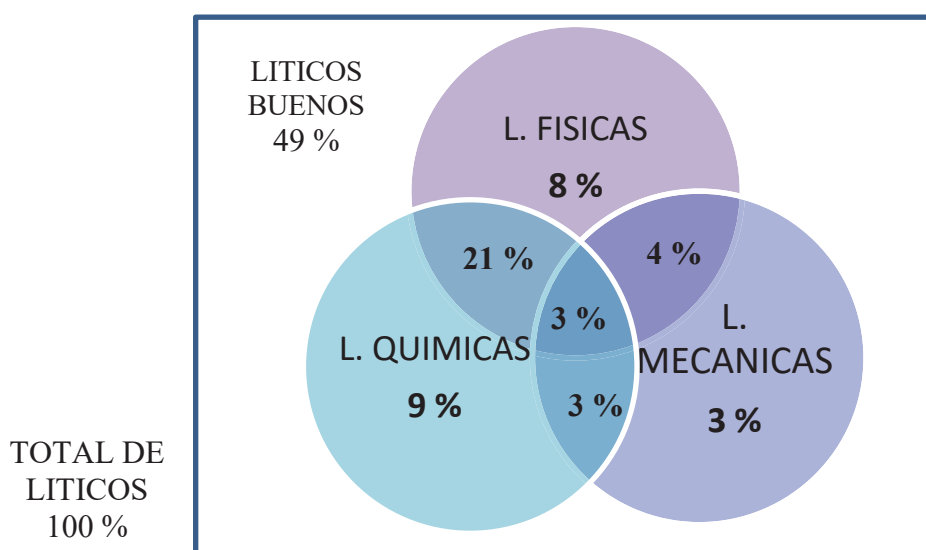
Cuantificación Porcentual de Lesiones del Paramento Margen Derecha

De acuerdo a la tipificación de las lesiones en cada segmento, se tiene la siguiente cuantificación porcentual para el Paramento Margen Derecha, los cuales se obtuvieron de la sistematización de datos recogidos en campo, como resultado de los trabajos de registro e identificación. Resultando un 49 % de elementos líticos en buen estado y un 51 % afectados por una o más lesiones.

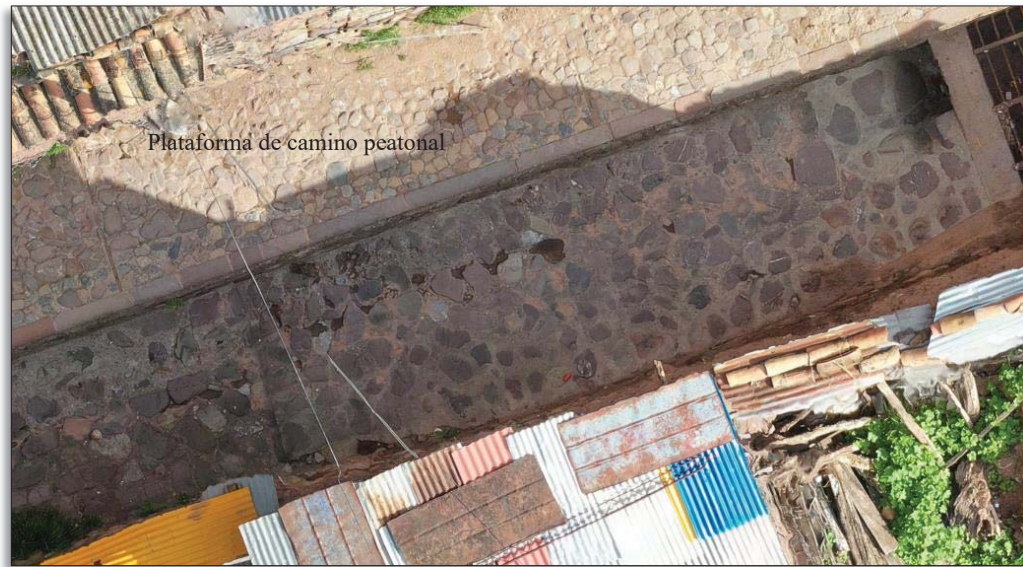
Vista del Segmento D-1. Solera de Encauzamiento

Este segmento se encuentra próximo a la red de alcantarillado pluvial, presentando un ancho máximo de 2.40 metros, el material utilizado en el empedrado, son elementos líticos de arenisca en mayor número y caliza escasamente, los cuales se encuentran unidos con mortero de cemento, su estado de conservación es bueno. (Ver figura 115)

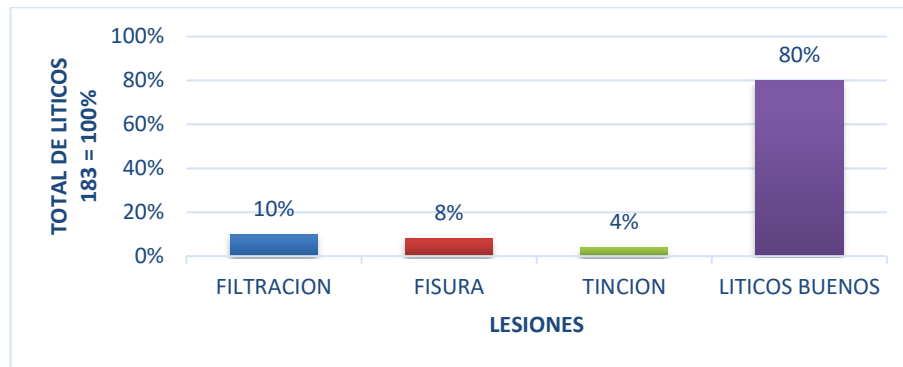
Figura 116*Cuantificación Porcentual Segmento D-1*

Dentro de las lesiones mecánicas se registran fisuras, mayormente en líticos de areniscas; de igual manera se registra secreciones de canidos, residuos sólidos como botellas

de plásticos y bolsas de polietileno; así mismo se registraron lesiones químicas como tinción y bioalteración de plantas herbáceas. (Ver tabla 49; Figura 116; Tomo II Anexo N° 39: Plano de elevación PMI – SEG. D-1)

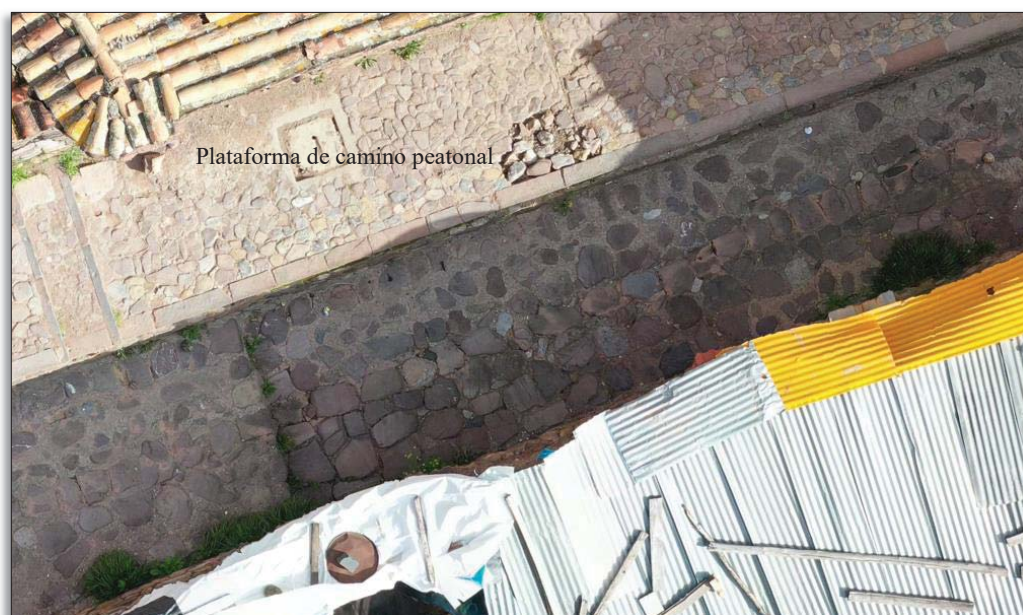
Figura 117*Vista del Segmento D-2. Solera de Encauzamiento*

Este segmento, presenta un ancho máximo de 2.29 metros, el material utilizado en el empedrado, son elementos líticos principalmente de arenisca y caliza en mínima cantidad, los cuales se encuentran unidos con mortero de cemento, observándose un escalón dispuesto transversalmente, su estado de conservación es regular. (Ver figura 117)

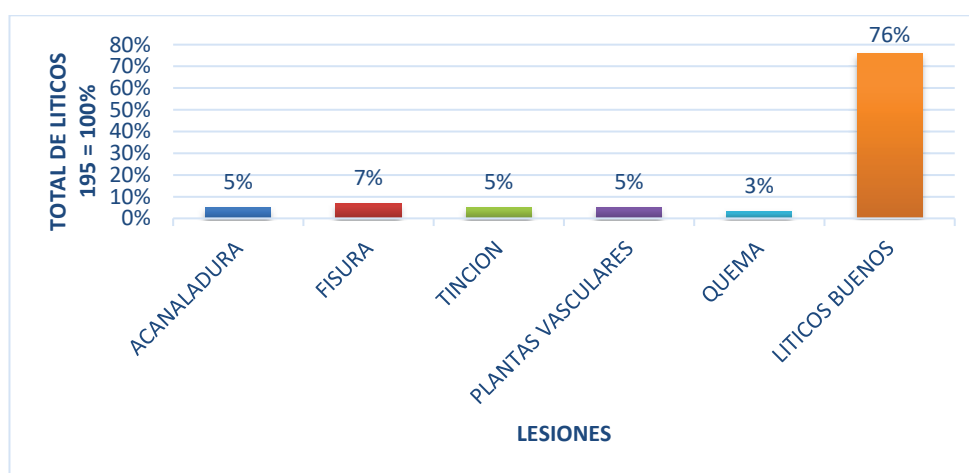
Cuantificación Porcentual Segmento D-2

En cuanto a las lesiones mecánicas, se registran fisuras, en elementos líticos de areniscas; así como secreciones de canidos, residuos sólidos, enmugrecimiento por quema y bioalteración, los cuales ocasionan lesiones químicas. (Ver tabla 50; Figura 118; Tomo II Anexo N° 40: Plano de elevación PMI – SEG. D-2)

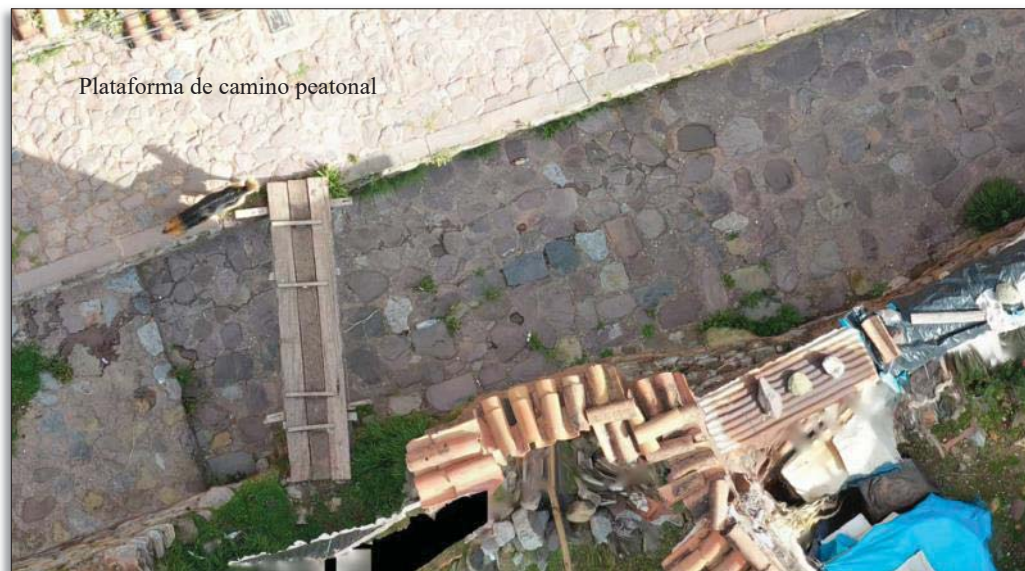
Vista del Segmento D-3. Solera de Encauzamiento

Este segmento presentan un ancho máximo de 2.70 metros, el material utilizado en el empedrado es variado, siendo las areniscas las de mayor uso, seguidas de las calizas, andesitas y dioritas, estas últimas en menos cantidad, los cuales se encuentran unidos con mortero de cemento, observándose un escalón dispuesto transversalmente el cual actúa como dissipador de agua, su estado de conservación es regular. (Ver figura 119)

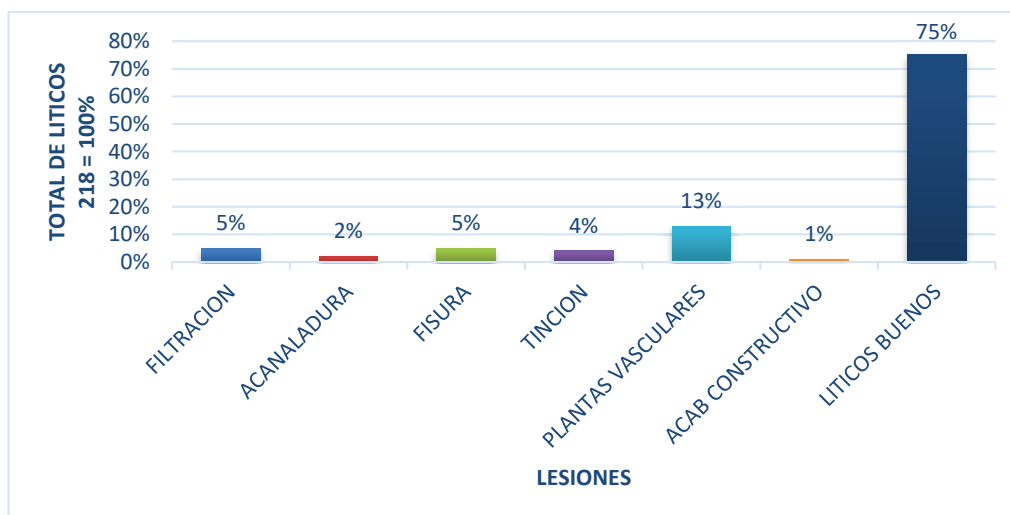
Figura 120*Cuantificación Porcentual Segmento D-3*

Se registraron lesiones mecánicas como fisuras, en elementos líticos de areniscas; así como acanaladuras y humedad por filtración como lesiones físicas; en cuanto a las lesiones químicas se registraron secreciones de canidos los que dan lugar a tinciones y bioalteración por crecimiento de vegetación herbácea entre las juntas de los líticos. (Ver tabla 51; Figura 120; Tomo II Anexo N° 41: Plano de elevación PMI – SEG. D-3)

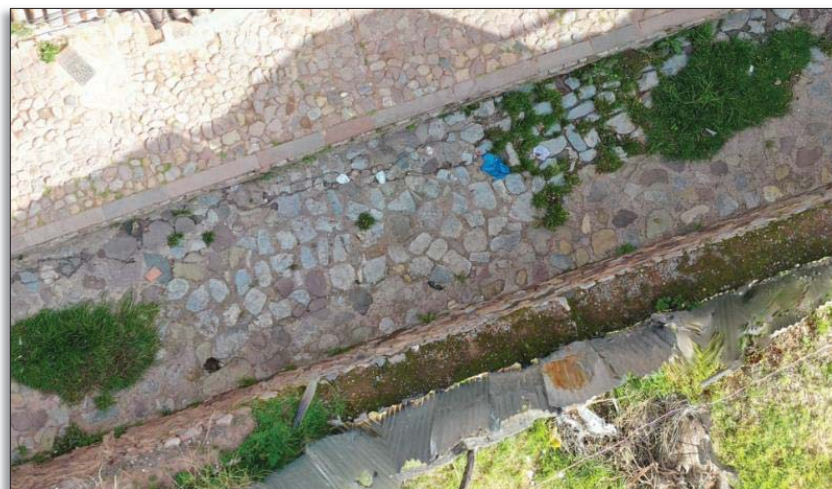
Figura 121*Vista del Segmento D-4. Solera de Encauzamiento*

Este segmento tiene un ancho máximo de 2.22 metros, el material lítico utilizado en el empedrado es caliza, arenisca y diorita entre las juntas se puede observar mortero de cemento, el estado de conservación es regular. (Ver figura 121)

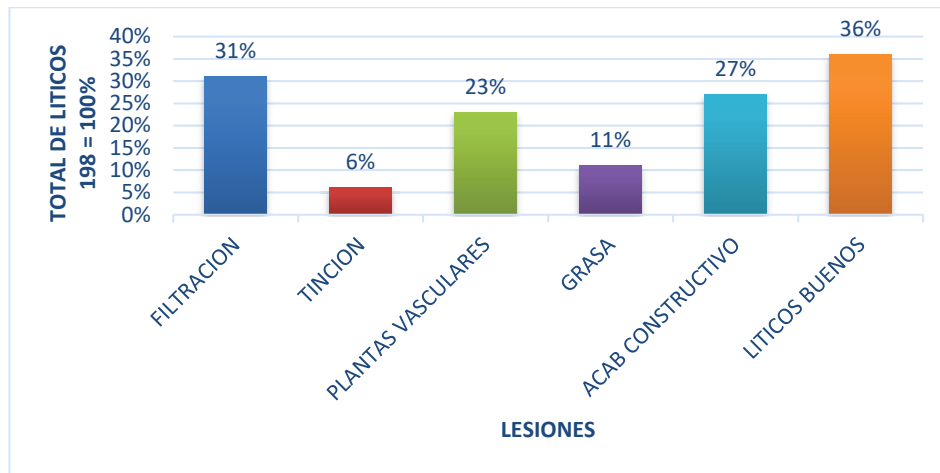
Figura 122*Cuantificación Porcentual Segmento D-4*

Dentro de las lesiones físicas se registró humedad por filtración en acumulaciones de tierra y áreas donde hay abundante vegetación; así mismo, se evidencia acanaladuras en la zona media del encauzamiento, principalmente en áreas donde hay pérdida de mortero; generando por ausencia de este, el desgaste de elementos líticos y el estancamiento del agua que recorre por el cauce. Por otro lado, se observa depósitos de residuos sólidos, acumulación de tierra, basuras y secreciones de animales los que ocasionan la aparición de lesiones químicas como tinción, bioalteración por el crecimiento de plantas herbáceas y enmugrecimiento por grasa. (Ver tabla 52; Figura 122; Tomo II Anexo N° 42: Plano de elevación PMI – SEG. D-4)

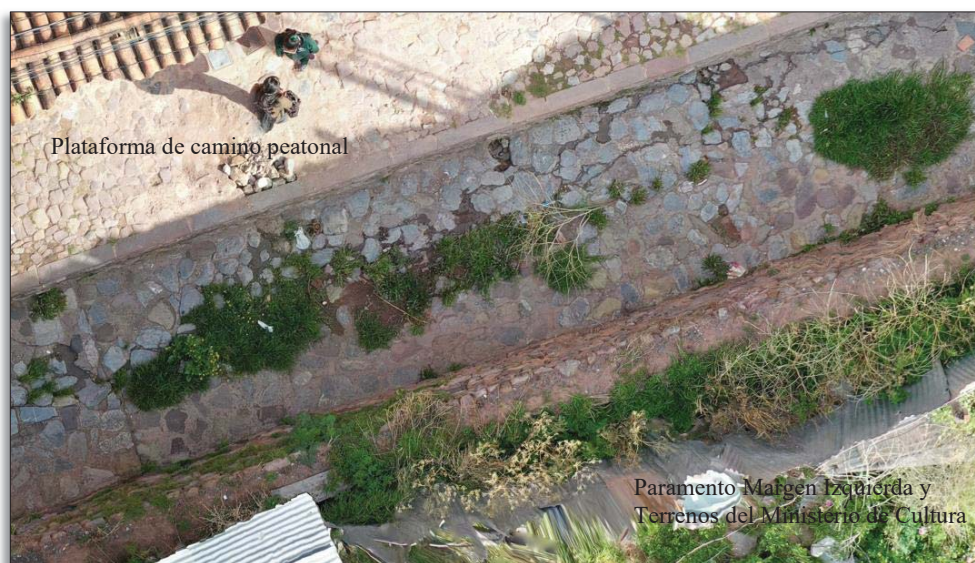
Figura 123*Vista del Segmento D-5. Solera de Encauzamiento*

Este segmento tiene un ancho máximo de 2.44 metros, el material lítico utilizado en el empedrado es arenisca y caliza, entre las juntas se registra mortero de cemento; así mismo se observa elementos líticos faltantes en la zona media del encauzamiento por lo que su estado de conservación es malo. (Ver figura 123)

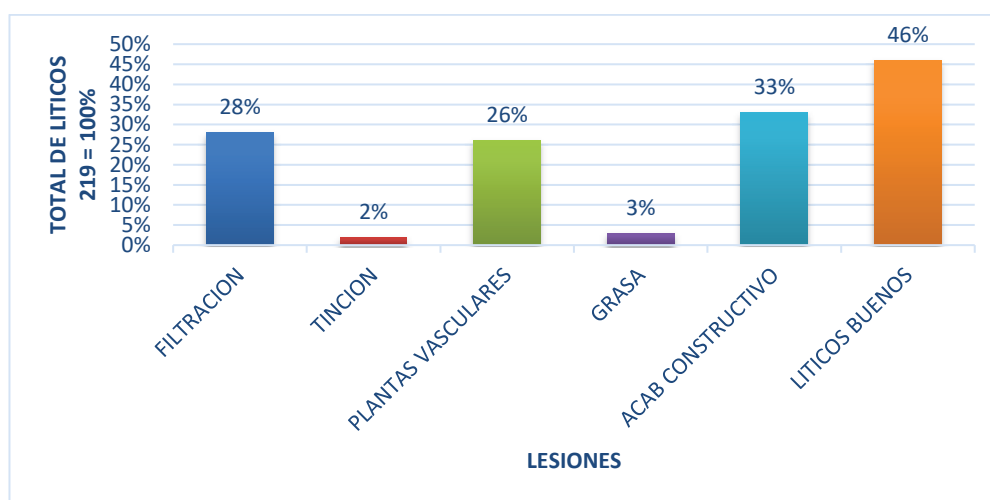
Cuantificación Porcentual Segmento D-5

En lesiones físicas se registra humedad por filtración por el estancamiento de agua y acumulaciones de tierra; en cuanto a lesiones químicas se registra tinción y enmugrecimiento por grasas como producto de depósitos de desechos sólidos y secreciones de canidos de igual forma se observa el crecimiento de plantas herbáceas entre las juntas de los elementos líticos y sobre acumulaciones de tierra ocasionando una lesión de bioalteración. (Ver tabla 53; Figura 124; Tomo II Anexo N° 43: Plano de elevación PMI – SEG. D-5)

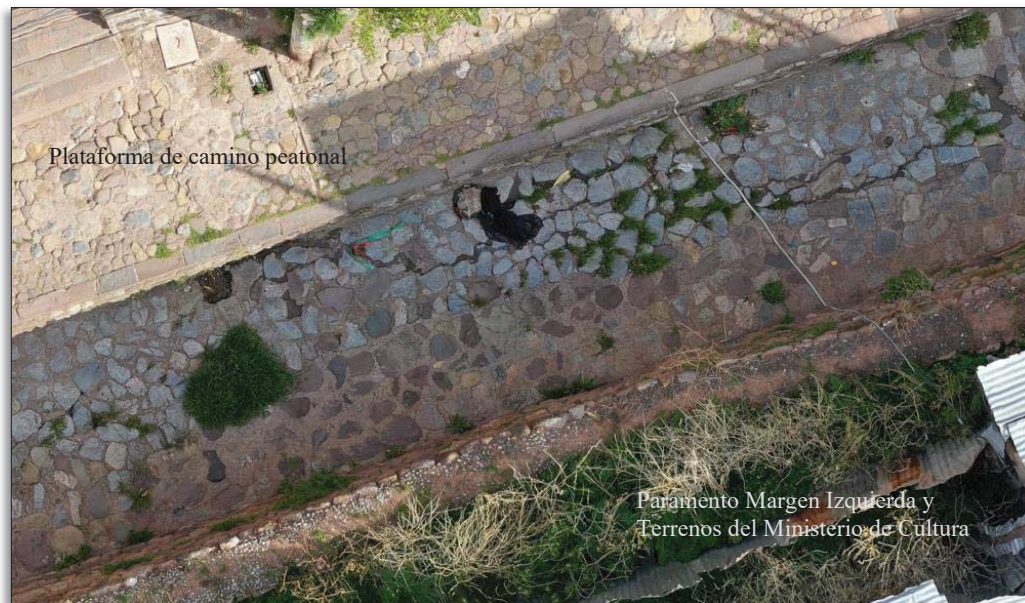
Vista del Segmento D-6. Solera de Encauzamiento

Presenta un ancho máximo de 2.32 metros con una pendiente fuerte, el material utilizado en el empedrado es caliza mayormente y dioritas en mínima cantidad, presentando entre las juntas mortero de cemento; su estado de conservación es regular. (Ver figura 125)

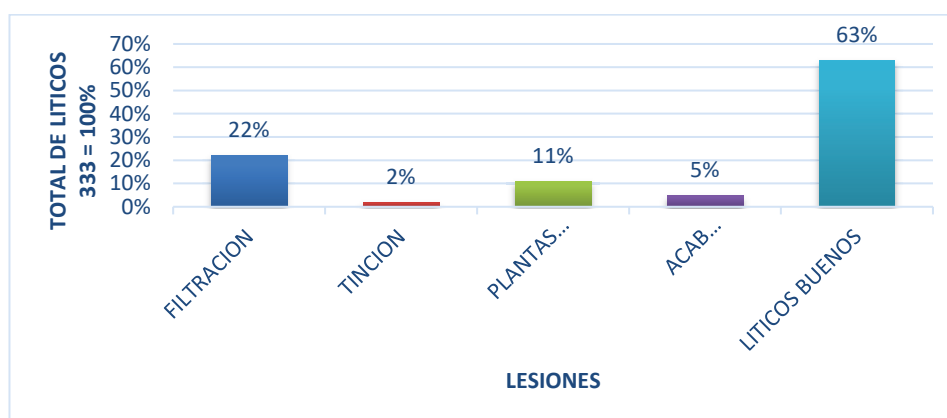
Figura 126*Cuantificación Porcentual Segmento D-6*

En este segmento se observa lesiones físicas de humedad por filtración debido a la presencia de un desfogue de aguas servidas en el paramento central; en cuanto a las lesiones químicas se registra secreciones de canidos y crecimiento de plantas herbáceas como el kikuyo ocasionando la aparición de bioalteración y tinción. (Ver tabla 54; Figura 126; Tomo II Anexo N° 44: Plano de elevación PMI – SEG. D-6)

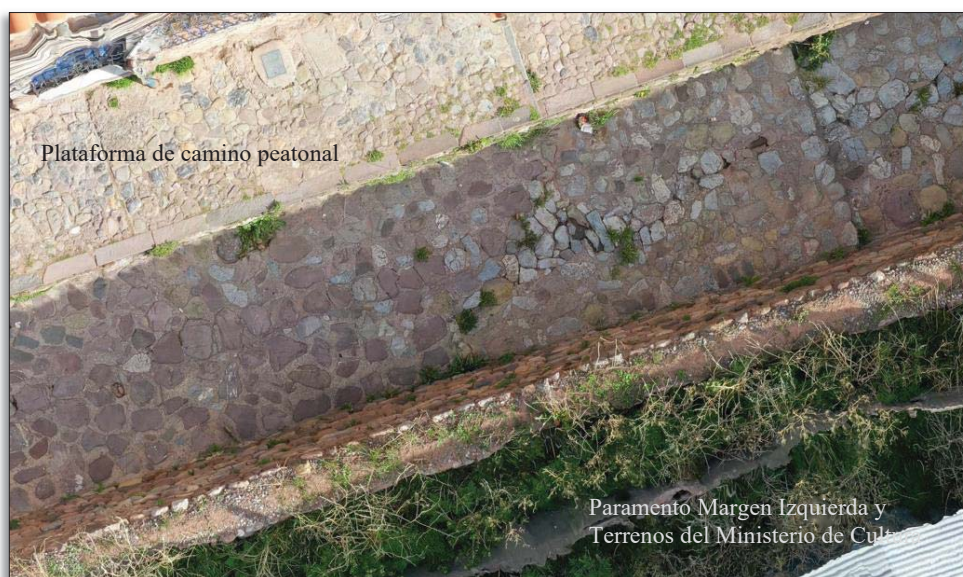
Vista del Segmento D-7. Solera de Encauzamiento

Este segmento presenta un ancho máximo de 2.33 metros, con una pendiente fuerte por lo que presenta un escalón transversal, el material utilizado en el empedrado de la base del encauzamiento es caliza, arenisca y diorita registrándose entre las juntas mortero de cemento; su estado de conservación es regular. (Ver figura 127)

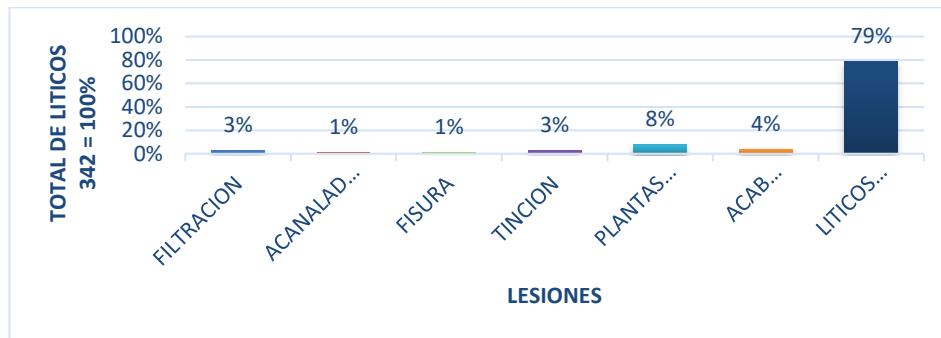
Figura 128*Cuantificación Porcentual Segmento D-7*

Dentro de las lesiones físicas se registró humedad por filtración en los lugares donde hay acumulación de tierra, crecimiento de vegetación y estancamiento de agua; así mismo se registró acanaladura. En cuanto a las lesiones mecánicas se registraron fisuras en areniscas; de

igual forma se evidencio lesiones químicas de secreciones de canidos los cuales originan lesiones de tinción; así mismo se registra crecimiento de plantas entre las juntas de los elementos. (Ver tabla 55; Figura 128; Tomo II Anexo N° 45: Plano de elevación PMI – SEG. D-7)

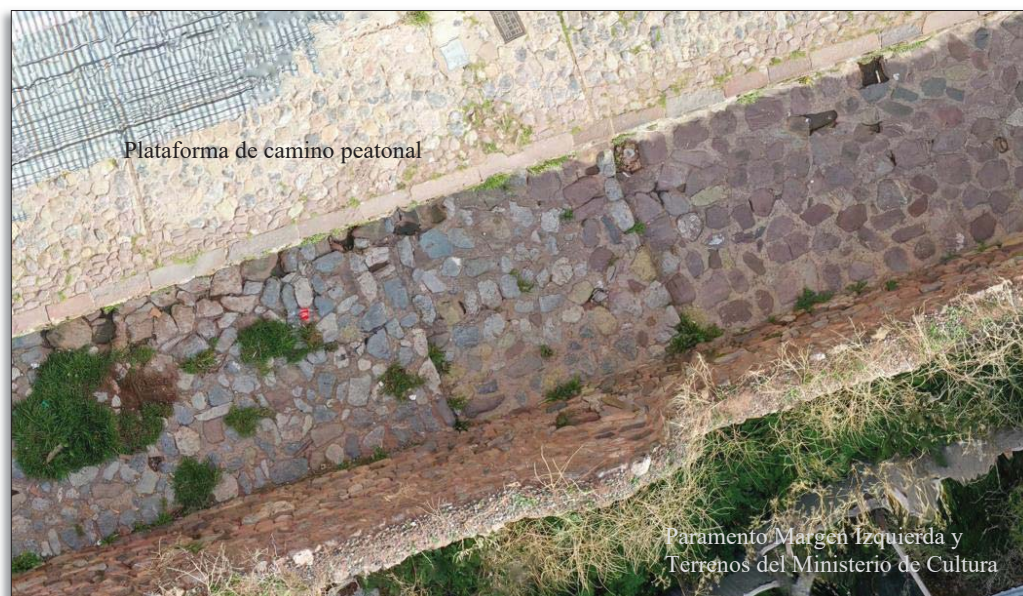
Figura 129*Vista del Segmento D-8. Solera de Encauzamiento*

Este segmento tiene un ancho máximo de 2.50 metros con una pendiente fuerte, el material utilizado en el empedrado es caliza, arenisca y diorita, entre las juntas se observa mortero de cemento; así mismo se visualiza dos escalones transversales que cumplen la función de disminuir la velocidad del agua, su estado de conservación es regular. (Ver figura 129)

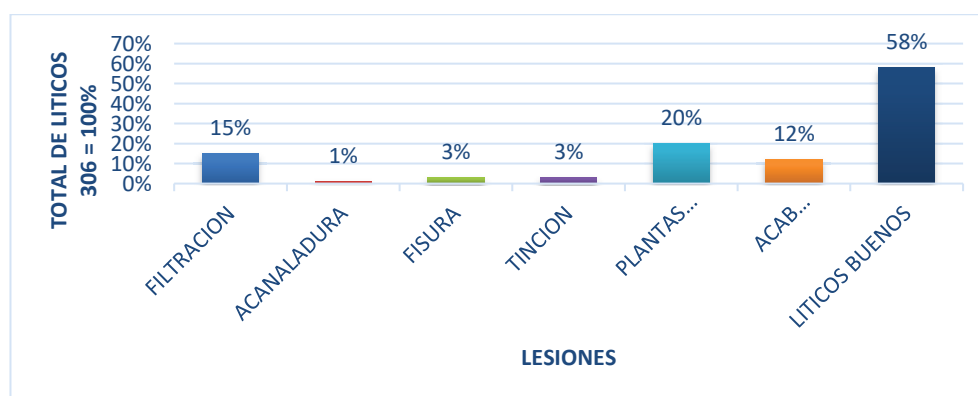
Cuantificación Porcentual Segmento D-8

Dentro de las lesiones físicas se registró humedad por filtración en los lugares donde hay acumulación de tierra, crecimiento de vegetación y estancamiento de agua; así mismo se registró acanaladura próxima al paramento central. Por otro lado, dentro de las lesiones mecánicas se registraron fisuras en areniscas; así mismo, se evidencio acumulación de tierra, residuos sólidos, secreciones de canidos los cuales sirven de sustrato para el crecimiento de plantas herbáceas, generando lesiones químicas como tinción y bioalteración y acabado constructivo. (Ver tabla 56; Figura 130; Tomo II Anexo N° 46: Plano de elevación PMI – SEG. D-8)

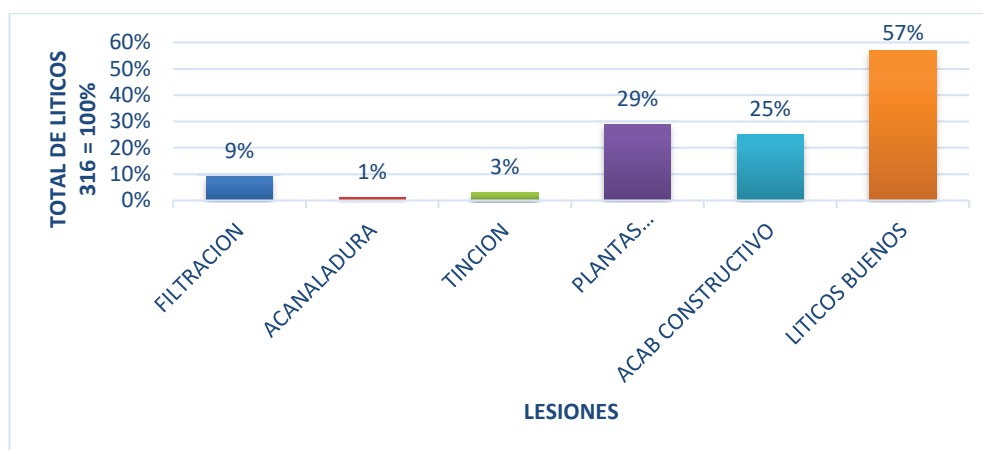
Figura 132*Cuantificación Porcentual Segmento D-9*

Dentro de las lesiones físicas se registró humedad por filtración en áreas donde hay crecimiento de vegetación y estancamiento de agua; por otro lado se evidencio acumulaciones de tierra próximas a los paramentos laterales así como en la zona media del encauzamiento principalmente en aquellos lugares donde hay faltantes de elemento líticos de igual manera se evidencian secreciones de canidos los cuales sirven de sustrato para el crecimiento de plantas herbáceas originando lesiones químicas como tinción, bioalteración y acabado constructivo. (Ver tabla 57; Figura 132; Tomo II Anexo N° 47: Plano de elevación PMI – SEG. D-9)

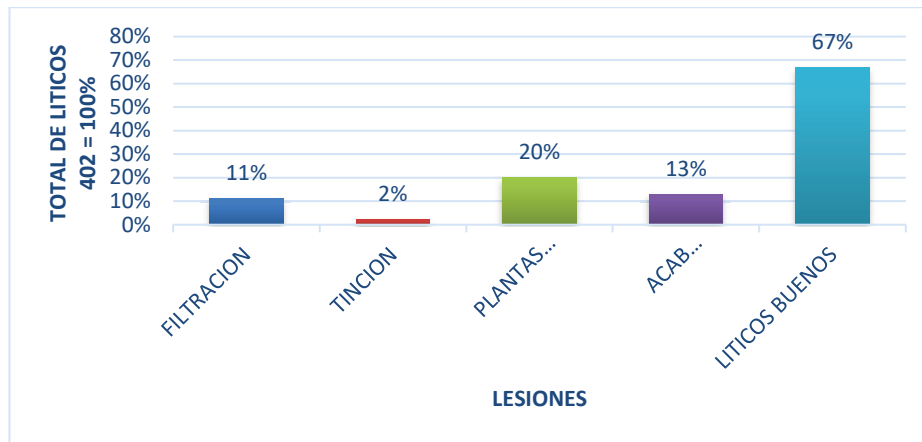
Figura 134*Cuantificación Porcentual Segmento D-10*

Se tiene registrado dentro de las lesiones físicas, humedad por filtración en las acumulaciones de tierra, estancamientos de agua y crecimiento de vegetación; del mismo modo

se evidencio residuos sólidos como basura, acumulaciones de tierra próximas al paramento central y en la zona media del encauzamiento; así mismo, se registraron secreciones de canidos y crecimiento de plantas herbáceas sobre las acumulaciones de tierra y entre las juntas de los elementos líticos originando la aparición de lesiones químicas como tinción, bioalteración y enmugrecimiento por acabado constructivo. (Ver tabla 58; Figura 134; Tomo II Anexo N° 48: Plano de elevación PMI – SEG. D-10)
