**UNIVERSIDAD NACIONAL DE SAN ANTONIO ABAB DEL CUSCO
FACULTAD DE DERECHO Y CIENCIAS SOCIALES
ESCUELA PROFESIONAL DE ARQUEOLOGÍA**

**IDENTIFICACION DE LITOPATOLOGÍAS DE LOS PARAMENTOS
EXTERNOS PREHISPANICOS EN LA CALLE CONQUISTA - CUSCO
2019**

TOMO I

**CUSCO- PERU
2021**

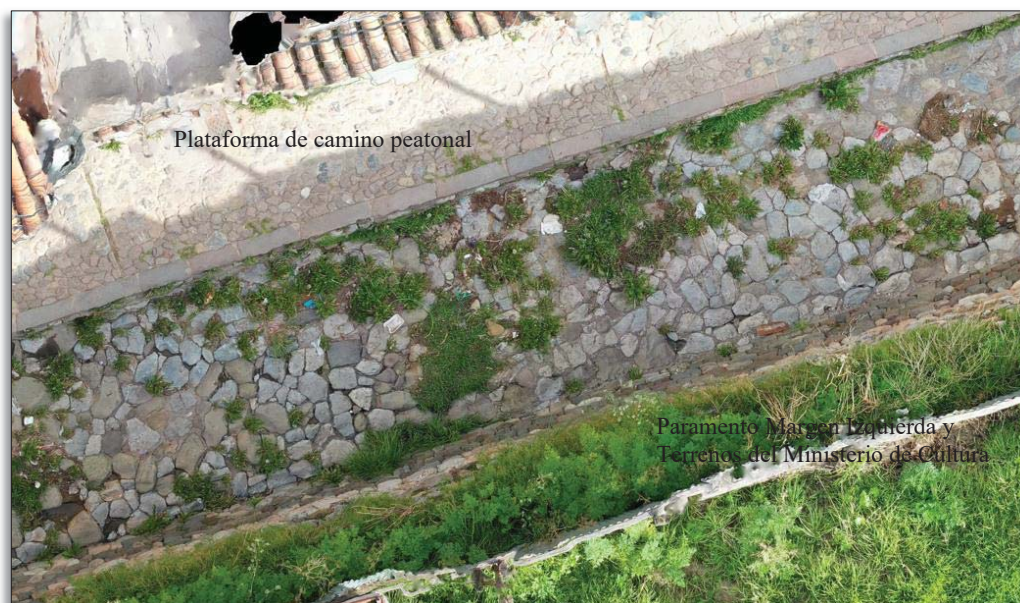
Figura 135*Vista del Segmento D-11. Solera de Encauzamiento*

Este segmento presenta un ancho máximo de 2.44 metros con una pendiente moderada, el material utilizado en el empedrado corresponde mayormente a líticos de caliza y en cantidades pequeñas arenisca y diorita, entre las juntas se visualiza mortero de cemento su estado de conservación es malo. (Ver figura 135)

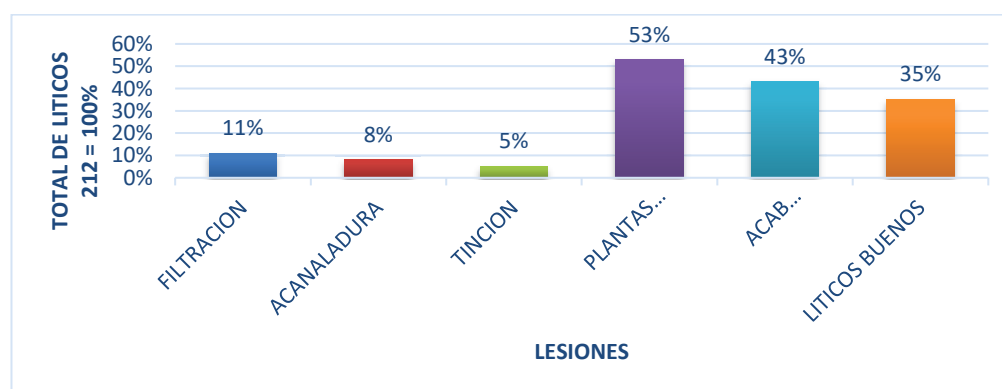
Cuantificación Porcentual Segmento D-11

Dentro de las lesiones físicas, se registra humedad por filtración en las acumulaciones de tierra, estancamientos de agua y crecimiento de vegetación; así mismo, se registra acanaladura próxima al paramento margen izquierda. Por otro lado, se evidencio desechos sólidos, acumulaciones de tierra próximo a los paramentos laterales, así como en la zona media del encauzamiento principalmente en aquellos lugares donde hay faltantes de elementos líticos y mortero; de igual manera, se registran secreciones de canidos; sirviendo estos, de sustrato para el crecimiento de abundante vegetación herbácea; originando así lesiones químicas como tinción, bioalteración y acabado constructivo. (Ver tabla 59; Figura 136; Tomo II Anexo N° 49: Plano de elevación PMI – SEG. D-11)

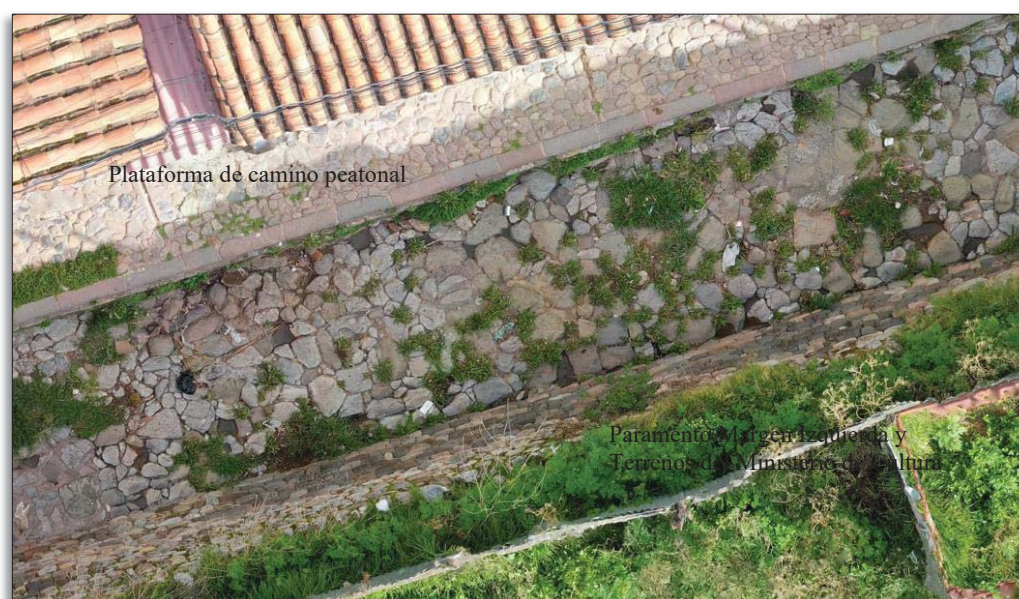
Vista del Segmento D-12. Solera de Encauzamiento

Este segmento presenta un ancho máximo de 2.41 metros con una pendiente moderada, el material utilizado en el empedrado corresponde mayormente a líticos de caliza y en cantidades pequeñas andesita, entre las juntas se visualiza mortero de cemento deteriorado, su estado de conservación es malo. (Ver figura 137)

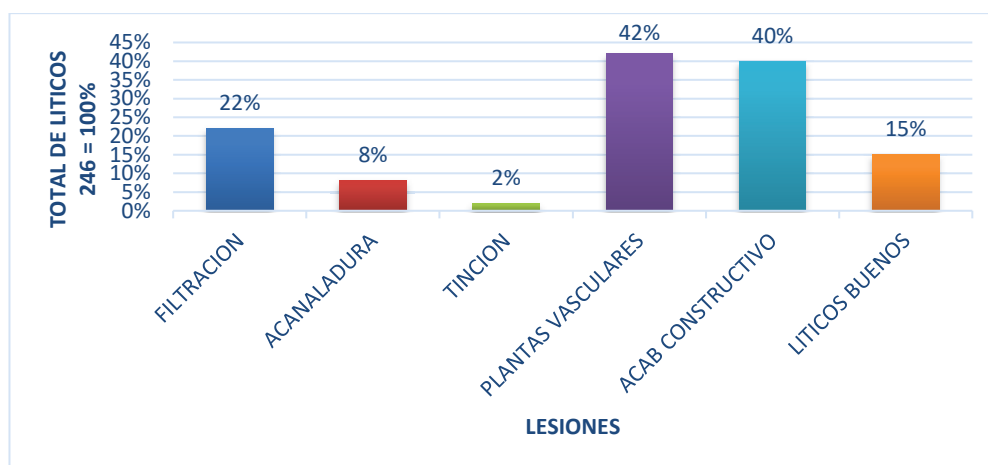
Figura 138*Cuantificación Porcentual Segmento D-12*

Dentro de las lesiones físicas se registra humedad por filtración, en áreas donde hay acumulación de tierra y estancamiento de agua; así mismo, se registra acanaladuras, próximas al paramento margen izquierda. De igual manera se registró desechos sólidos, acumulaciones de tierra próximo a los paramentos laterales, así como en la zona media del encauzamiento principalmente en donde hay faltantes de elementos líticos y mortero; de igual manera, se evidencian secreciones de canidos y abundante crecimiento de vegetación herbácea sobre las acumulaciones de tierra y entre las juntas de los elementos líticos; originando así lesiones químicas como tinción, bioalteración y acabado constructivo. (Ver tabla 60; Figura 138; Tomo II Anexo N° 50: Plano de elevación PMI – SEG. D-12)

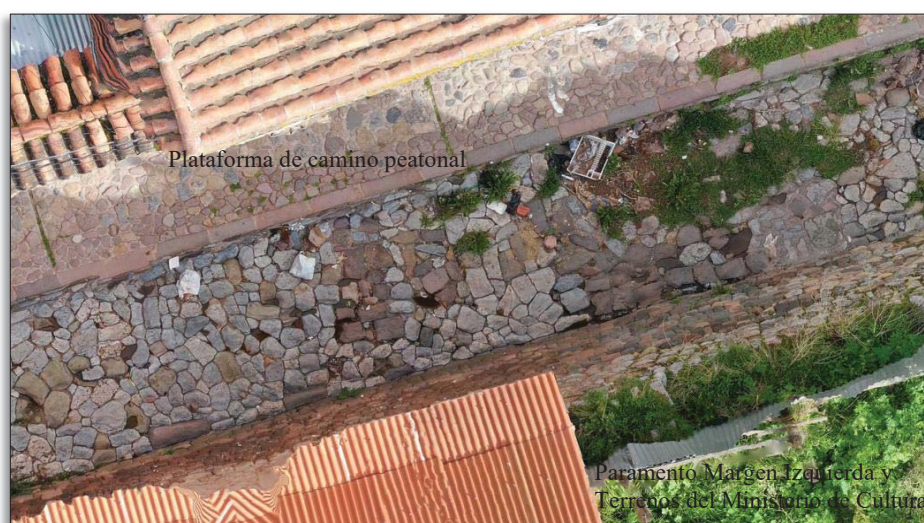
Vista del Segmento D-13- Solera de Encauzamiento

Este segmento presenta un ancho máximo de 2.31 metros con una pendiente moderada, el material utilizado en el empedrado corresponde mayormente a líticos de caliza y en cantidades pequeñas arenisca, andesita y diorita observándose entre las juntas mortero de cemento en deterioro; su estado de conservación es malo. (Ver figura 139)

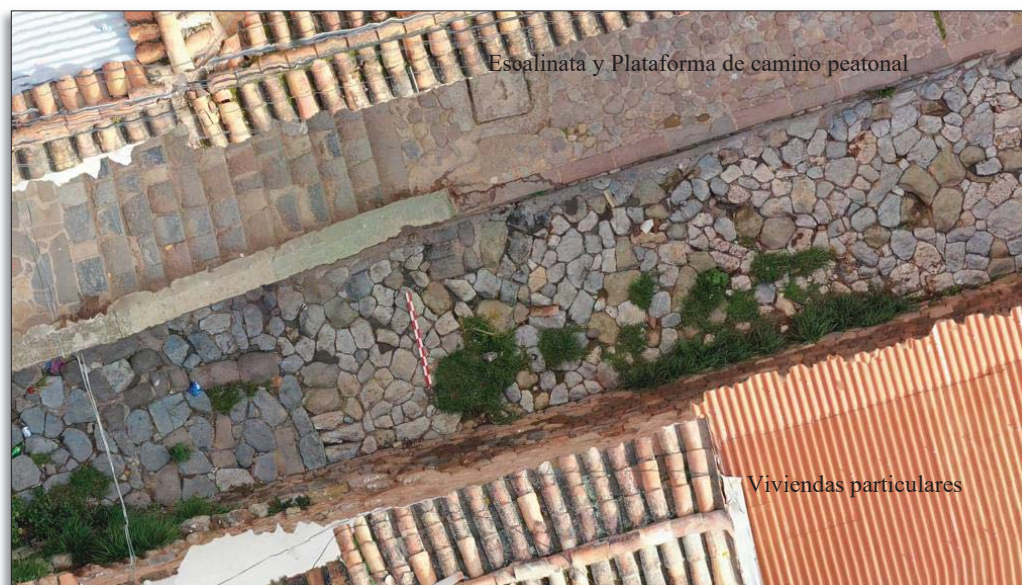
Figura 141*Vista del Segmento D-14. Solera de Encauzamiento*

Este segmento presenta un ancho máximo de 2.19 metros con una pendiente moderada, el material utilizado en el empedrado corresponde mayormente líticos de caliza y en cantidades pequeñas diorita, arenisca y andesita entre las juntas se visualiza mortero de cemento en deterioro; su estado de conservación es malo. (Ver figura 141)

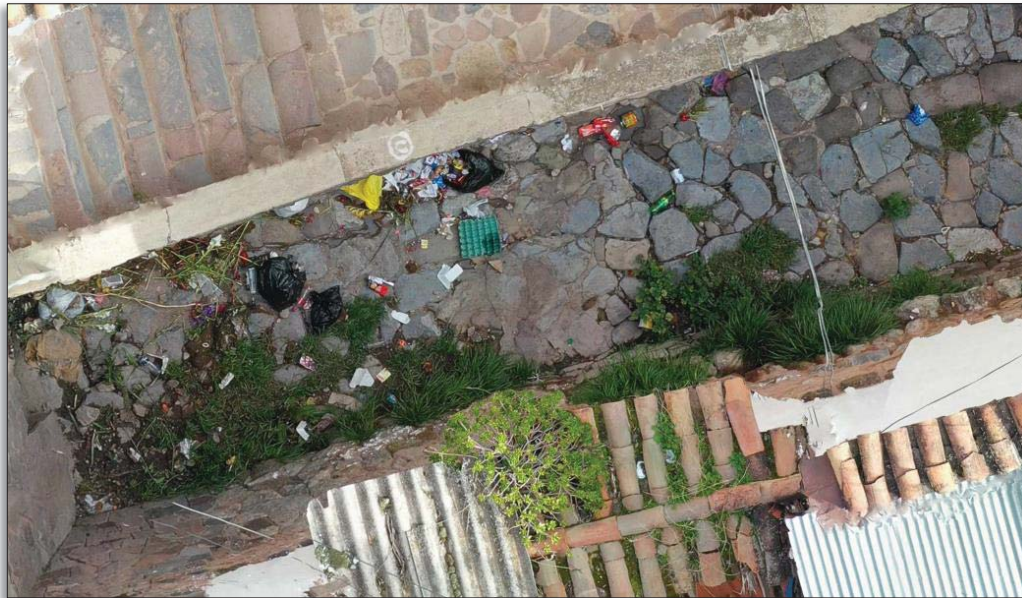
Figura 143

Este segmento presenta una longitud de 5.30 metros y un ancho máximo de 1.85 metros con una pendiente moderada, el material utilizado en el empedrado corresponde mayormente a líticos de caliza y en mínima cantidad arenisca y diorita entre las juntas se visualiza mortero de cemento; así mismo, se registra elementos líticos faltantes por lo que su estado de conservación es malo. (Ver figura 143)

Vista del Segmento D-15. Solera de Encauzamiento

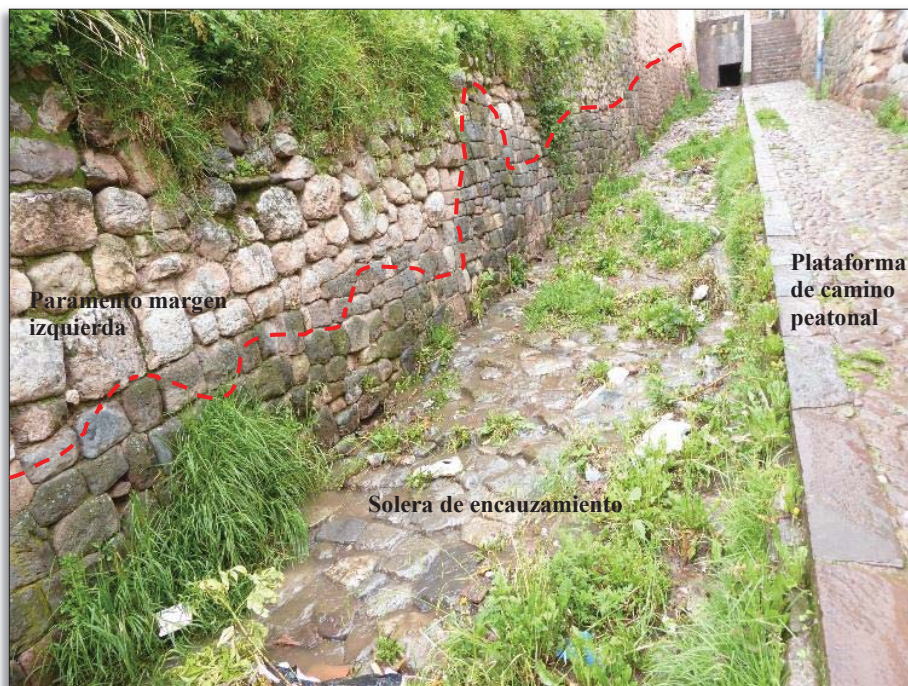
Figura 147

Humedad Capilar. Paramento Margen Izquierda

Nota: Obsérvese el área delimitada con color rojo, donde la humedad capilar asciende desde la solera de encauzamiento. Fuente: Propia (ver Tomo II: P-12, P-13; Seg. A-12, A-13)

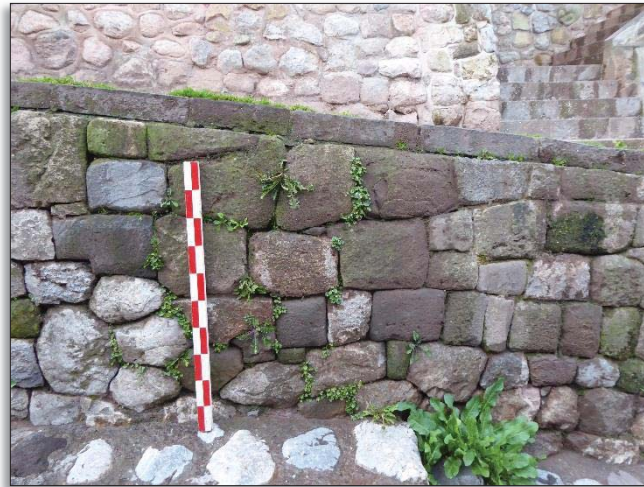
Figura 148*Humedad Capilar. Paramento Central*

Nota: Obsérvese ascensión de humedad capilar entre las juntas y superficies líticas. Fuente: Propia (Ver Tomo II: P-21; Seg. B-9)

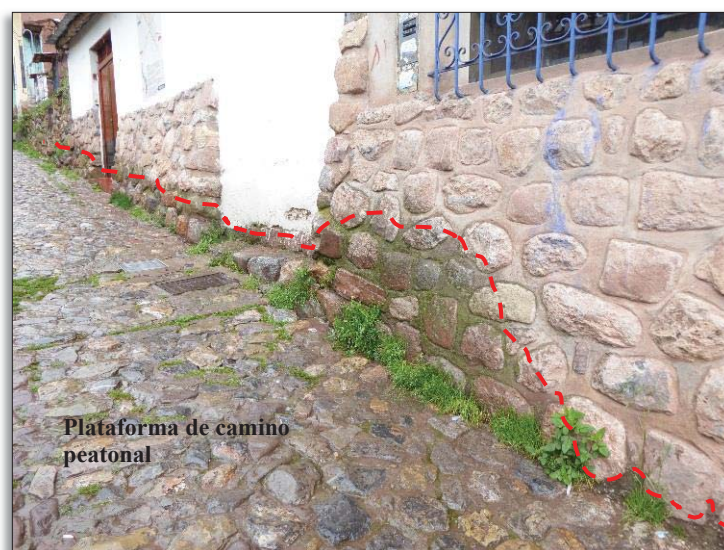
Figura 149*Humedad Capilar. Paramento Margen Derecha*

Nota: Obsérvese el área delimitada con color rojo, donde de humedad capilar asciende entre las juntas y superficies líticas desde la plataforma del camino peatonal. Fuente: Propia (Ver Tomo II: P-33; Seg. C-10)

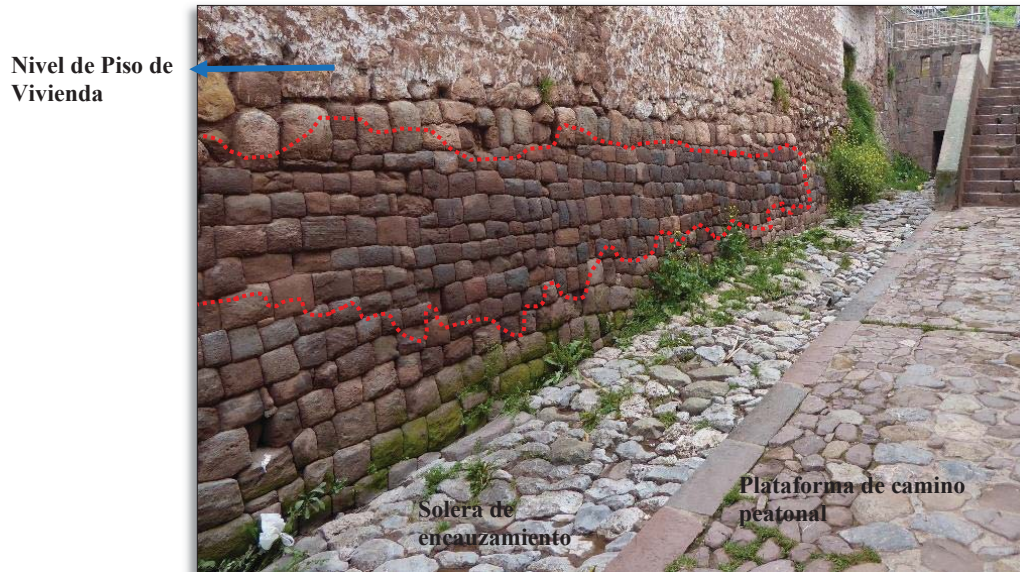
Figura 150

Humedad por filtración, esta lesión también es visible en época de lluvias, siendo afectados los cuatro sectores de la calle Conquista; registrándose en el Sector Paramento Margen Izquierda, los segmentos A-1, A-2, A-3, A-4, A-5, A-6, A-7, A-8, A-9, A-10, A-11,

Manchas de Humedad por Filtración. Paramento Margen Izquierda

Nota: Obsérvese el área delimitada con color rojo, donde aflora manchas de humedad por filtración, provocada por una mala instalación de tubería del inmueble, cuyo nivel de piso se encuentra sobre un segmento del paramento de la margen derecha. Fuente: Propia (Ver Tomo II: P-15; Seg. A-15)

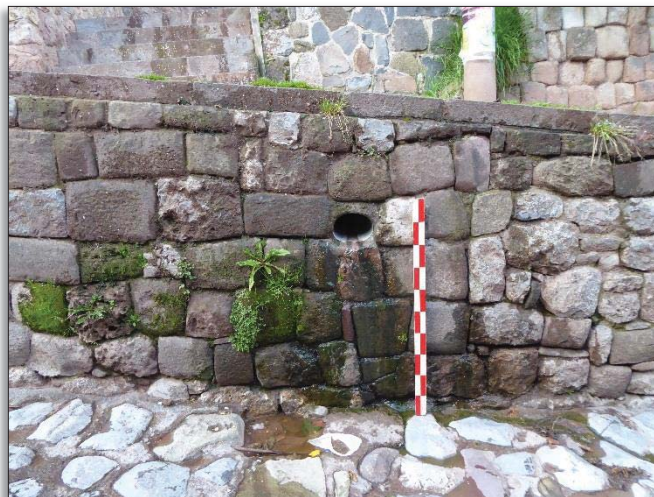
Figura 151

Humedad por Filtración. Paramento Central

Nota: Obsérvese las superficies de los elementos líticos, los cuales presentan una coloración oscura, resultado de la filtración de agua sevidas. Fuente: Propia (Ver Tomo II: P-20; Seg. B-7)

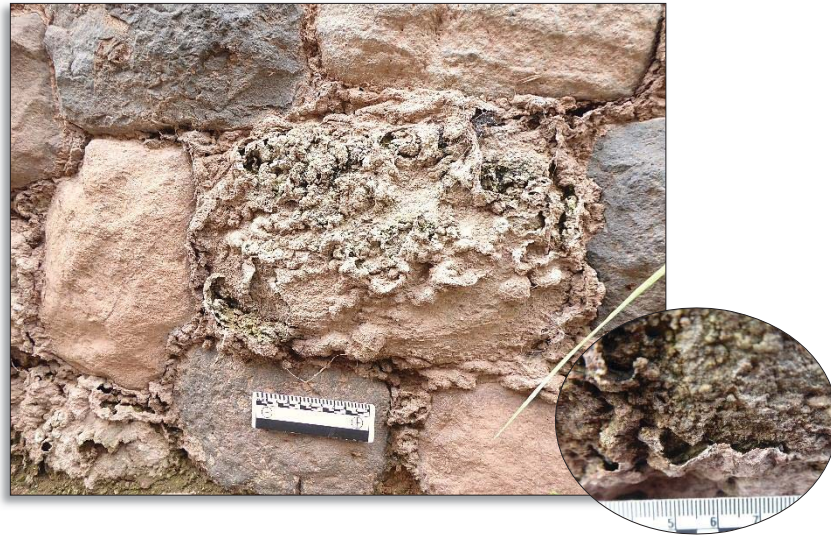
Figura 153

Erosión por ampollas, esta lesión se presenta en dos sectores de la calle Conquista; en el Sector Paramentos Margen Izquierda segmentos A-3, A-4, A-5, A-6, A-7, A-8, A-9, A-10, A-11, A-12, A-13, A-14 y A-16; y el Sector Paramento Margen Derecha segmentos C-2, C-4, C-6 y C-10; siendo principalmente las dioritas los que presentan mayor deterioro, esto debido a una alteración primaria en el proceso de su origen, por lo que adquiere una coloración verde de textura granular; ocasionando así, un fácil intemperismo por causas climáticas como el agua, el viento y la variación de temperatura; similar situación pasa con algunas andesitas. Así mismo, influye la ubicación de los elementos líticos, que en este caso la zona inferior muestra mayor deterioro de este tipo, debido al arrastre de minerales (sales) desde la zona superior.

Ampollas en elemento lítico de Diorita. Paramento Margen Izquierda

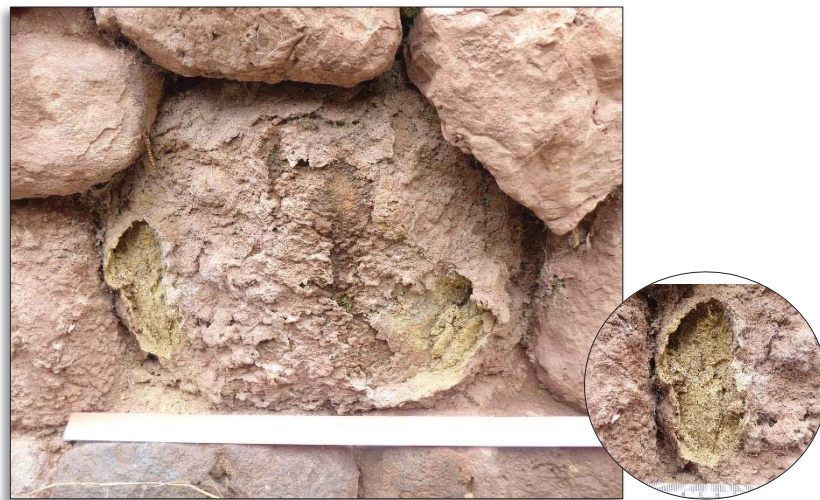
Figura 154

Ampollas en elemento lítico de Diorita. Paramento Margen Derecha

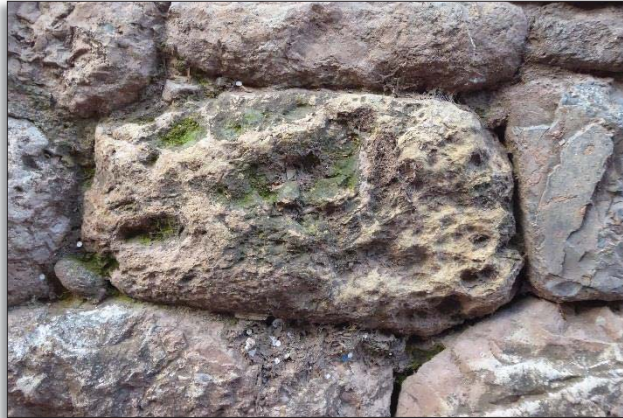
Figura 155

Erosión por alveolización, lesión presente en el Sector Paramentos Margen Izquierda, segmentos A-1, A-3, A-9, A-11, A-13 y A-15; Sector Paramento Central, segmentos B-1, B-6 y B-11; y Sector Paramento Margen Derecha, segmentos C-1, C-2, C-3, C-5 y C-6, siendo generalmente las calizas las que muestran este tipo de lesión, por ser rocas de origen sedimentaria, formadas por la precipitación de carbonato de calcio; el cual, al estar en contacto

Alveolización de elemento lítico Caliza. Paramento Margen Izquierda

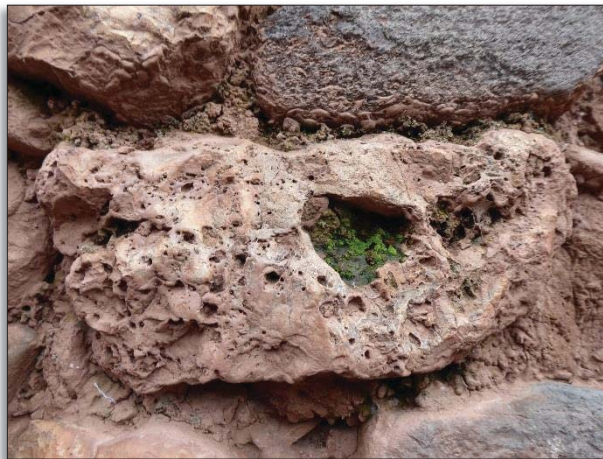
Figura 156

Alveolización de elemento lítico Caliza. Paramento Margen Derecha

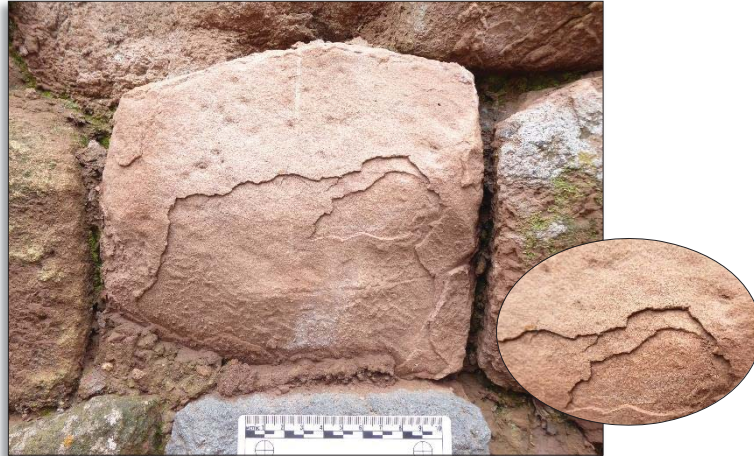
Figura 157

Erosión por exfoliación, esta lesión se encuentra presente en el Sector Paramento Margen Izquierda segmentos A-1, A-2, A-3, A-4, A-5, A-6, A-7, A-8, A-9, A-10, A-11, A-12, A-13, A-14 y A-15; Sector Paramento Central, segmentos B-1, B-2, B-3, B-4, B-5, B-7, B-8, B-11, B-13 y B-14; y Sector Paramento Margen Derecha, segmentos C-1, C-2, C-3, C-4, C-5, C-6, C-7, C-8, C-9, C-11, C-13, C-14 y C-15 manifestándose en andesitas, dioritas, areniscas y

Exfoliación de elemento lítico Arenisca. Paramento Margen Izquierda

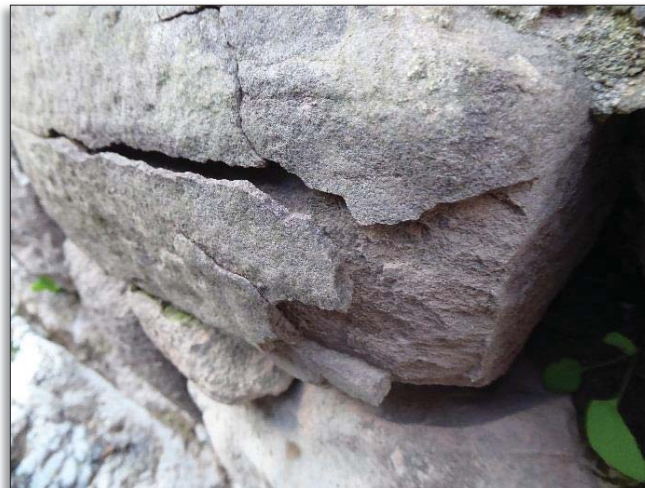
Figura 158

Exfoliación de elemento lítico Arenisca. Paramento Central

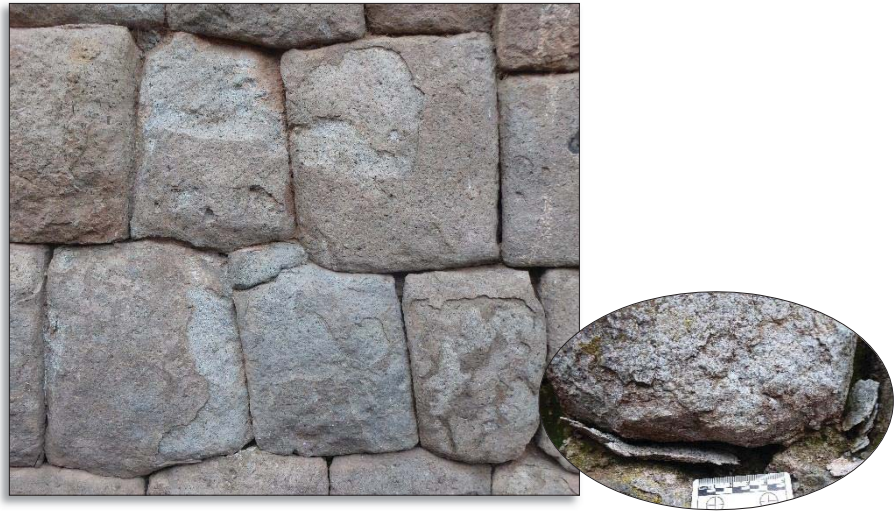
Figura 159

Exfoliaciones de elementos líticos andesita. Paramento Margen Derecha

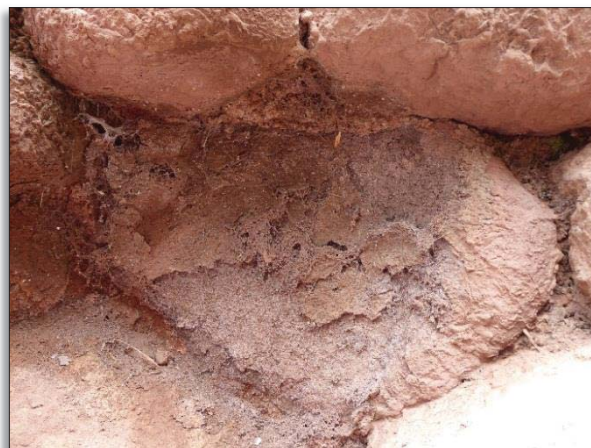
Figura 160

Erosión por arenización, esta lesión se tiene en el Sector Paramentos Margen Izquierda, segmentos A-1, A-2, A-6, A-7, A-8, A-10, A-11, A-12, A-13, A-14, A-15 y A-16; y Sector Paramento Margen Derecha, segmentos C-7 y C-8; siendo afectadas principalmente los elementos líticos de arenisca, por ser un tipo de roca sedimentaria detrítica; el cual, al estar en contacto con la humedad, provoca la disolución del material cementador o pérdida de la matriz arcillosa, descohesionando así la estructura de la roca en arenillas; a este proceso se suma el lavado por lluvias, así como el arrastre de los mismos ocasionado por vientos.

Arenización de elemento lítico Arenisca. Paramento Margen Izquierda

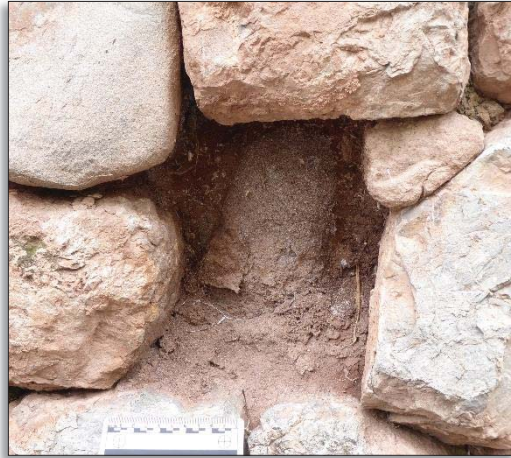
Figura 161

Arenización de elemento lítico Arenisca. Paramento Margen Derecha

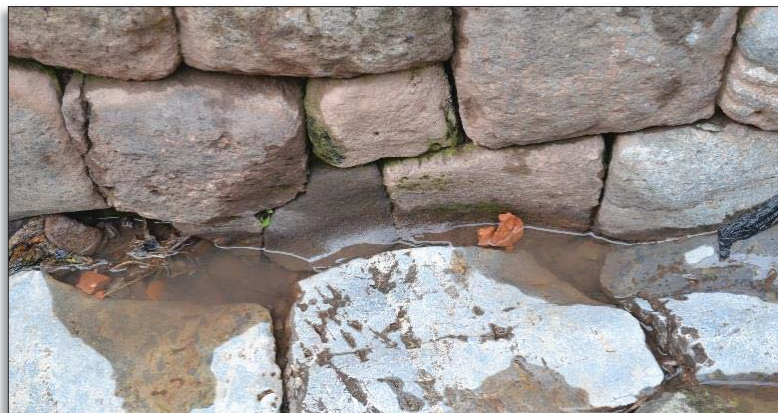
Figura 162

Acanaladura, esta lesión se tiene Sector Paramentos Margen Izquierda, segmentos A-12, A-13; en el Sector Paramento Central, segmentos B-13 y B-14 y Sector Solera de Encauzamiento, segmentos D-2, D-3, D-7, D-8, D-9, D-11, D-12, D-13 y D-14; debido a la erosión hídrica por el paso de agua de lluvias como de aguas servidas, los cuales desgastan los vértices del encauzamiento, provocando a su vez humedad capilar en la base de los paramentos; de igual manera se tiene formaciones de acanaladuras en la solera, los cuales generan estancamiento de aguas.

Acanaladura. Paramento Margen Izquierda

Nota: Obsérvese el desgaste serpenteante de los elementos líticos que conforman el vértice del encauzamiento, producto del paso constante de aguas. Fuente: Propia (Ver Tomo II: P-33; Seg. A-13)

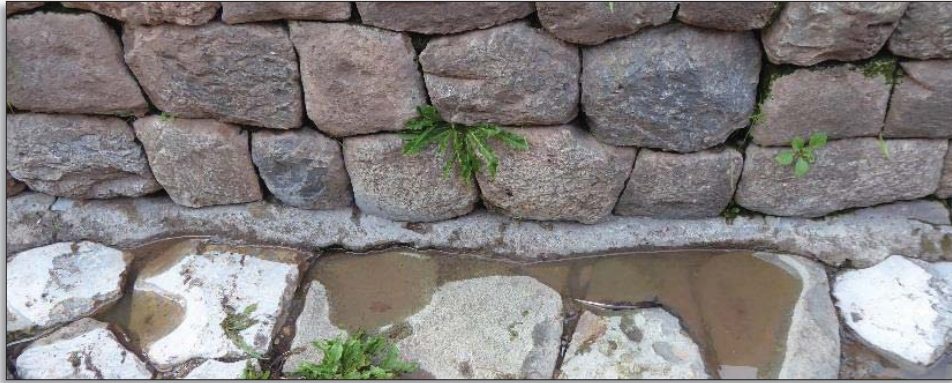
Figura 163*Acanaladura. Solera de Encauzamiento*

Nota: Véase el desgaste de las superficies líticas en forma de endiduras, a consecuencia del paso constante de agua y estancamiento del mismo. Fuente: Propia (Ver Tomo II: P-51; Seg. D-13)

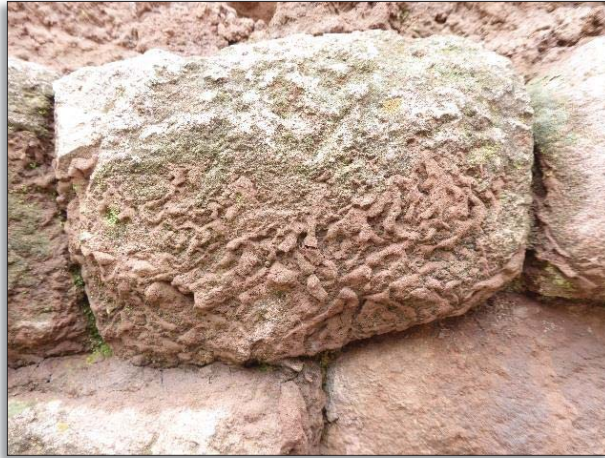
Figura 164

Costra terrea, este tipo de lesión se encuentra en el Sector Paramentos Margen Izquierda, segmentos A-1, A-2, A-3, A-4, A-5, A-6, A-7, A-8, A-9, A-10 y A-15; Sector Paramento Central, segmentos B-1, B-2, B-3, B-4, B-6 y B-8; y Sector Paramento Margen Derecha, segmentos C-1, C-2, C-3, C-4, C-6, C-7 y C-14; ocasionado por el arrastre de materiales térreos, es decir un lavado diferencial en este caso del adobe y morteros, el primero afectando aquellos segmentos donde los elementos líticos forman parte de cimientos de viviendas y el segundo en segmentos donde se realizaron trabajos de restauración; los cuales son acumulados sobre las superficies líticas hasta formar costras de baja cohesión y débil adherencia. Del mismo modo la frecuente caída de agua escurrida del techo provoca salpicadura de agua y tierra en la base de los paramentos, desarrollando esta lesión hasta formar costras terreas de hasta 1 cm.

Costra terrea en elemento lítico andesita. Paramento Margen Izquierda

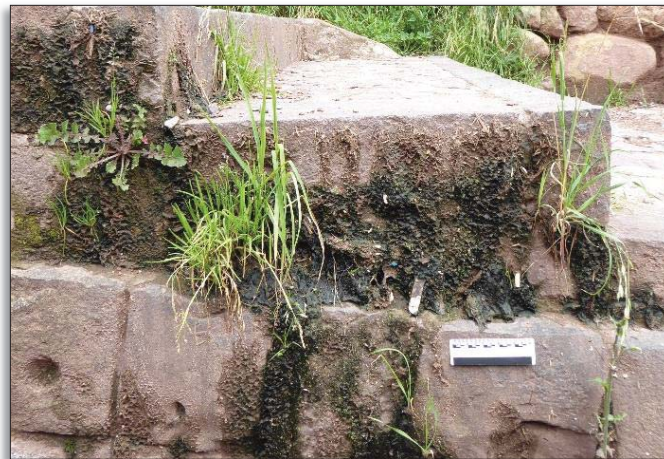
Figura 165

Costra Terrea adherida en juntas y superficies líticas. Paramento Central

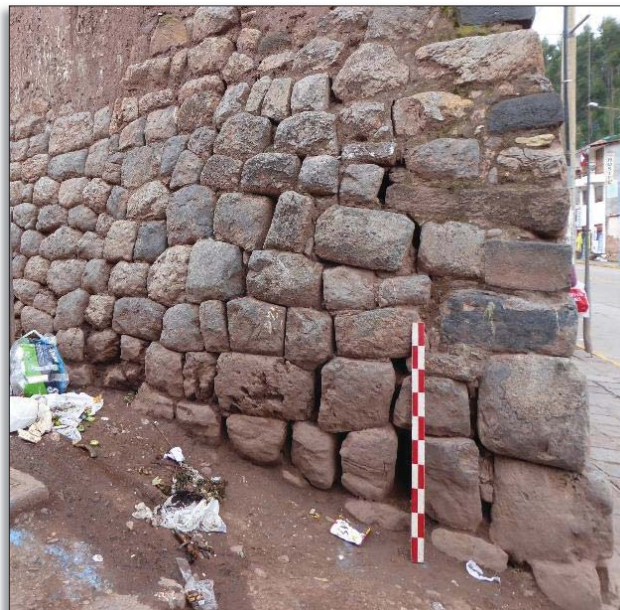
Figura 167

Pandeo. Paramento Margen Derecha

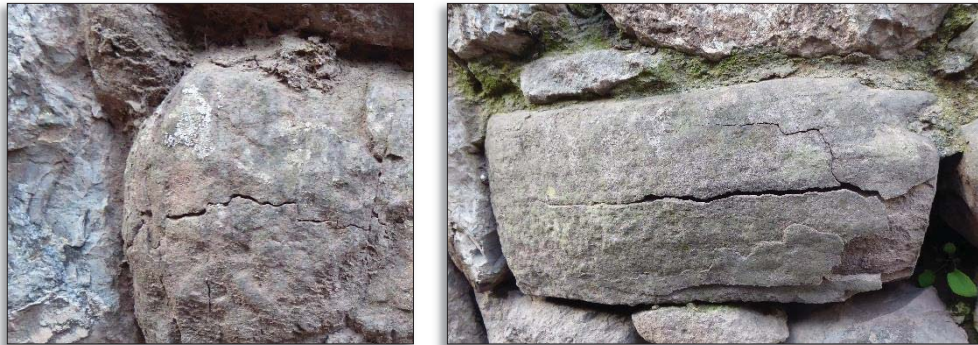
Fisura, esta lesión se tiene en el Sector Paramento Margen Izquierda, segmentos A-1, A-3, A-4, A-5, A-7, A-10, A-11 y A-16; en el Sector Paramento Central, segmento B-4 y en el Sector Paramento Margen Derecha, segmento C-4, C-5, C-6, C-8 y C-14. Las fisuras al ser aberturas longitudinales aparecen en las superficies más expuestas del material lítico, y se originan producto del brusco enfriamiento superficial del paramento por precipitaciones pluviales, luego de estar muchas horas expuesto a la luz directa del sol.

Figura 170*Fisuras en Elementos Líticos*

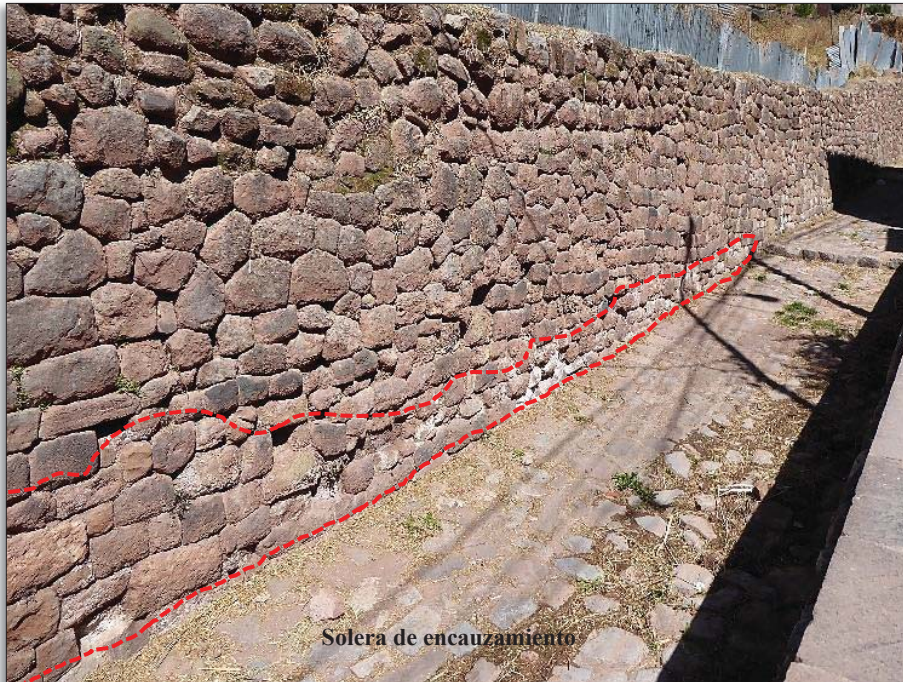
Eflorescencia, presente en el Sector Paramento Margen Izquierda, segmentos A-4, A-5, A-6, A-7, A-8, A-9, A-10, A-11, A-12, A-13 y A-14; en el Sector Paramento Central, segmentos B-3, B-9, B-10, B-11, B-12 y B-13; y en el Sector Paramento Margen Derecha, segmentos C-4, C-5, C-6, C-7, C-11 y C-15, esta lesión aflora en la superficie de los elementos líticos, distribuyéndose tanto en la zona inferior y medio de los paramentos, mostrando una coloración blanquecina, compuesta por sales solubles cristalizadas, de poca coherencia y débil adherencia al sustrato, fáciles de identificar. En la margen izquierda, esta lesión se produce por el arrastre de sales desde la parte posterior del muro de contención, debido a la filtración de agua de lluvia así como por la ascensión del agua por capilaridad proveniente de las aguas del encauzamiento, el cual afecta del mismo modo al paramento central convirtiéndose en fuente importante de salinización y humedad; el uso de cal en morteros de restauraciones recientes son otra fuente de afloramiento salino, debido al alto contenido de carbonatos de calcio, es decir sal insolubles, los cuales llegan a disolverse al entrar en contacto con el agua y una cantidad determinada de dióxido de carbono, procedente de la atmósfera. Por otro lado en el paramento de la margen derecha, se tiene los datos de eflorescencias, producto de filtraciones de agua doméstica, provenientes del interior de las viviendas; las cuales generan un proceso de humedad y sequedad durante el día, este último originando la cristalización de la sal. Cabe señalar que, estos datos fueron corroborados con los análisis fisicoquímicos los cuales se abordaron en el capítulo anterior.

Figura 172*Eflorescencias en el Paramento Margen Izquierda*

Nota: Obsérvese en el área delimitada, afloración salina de coloración blanquecina a nivel de piso del paramento Margen Derecha. Fuente: Propia (Ver Tomo II: P-07; Seg. A-7)

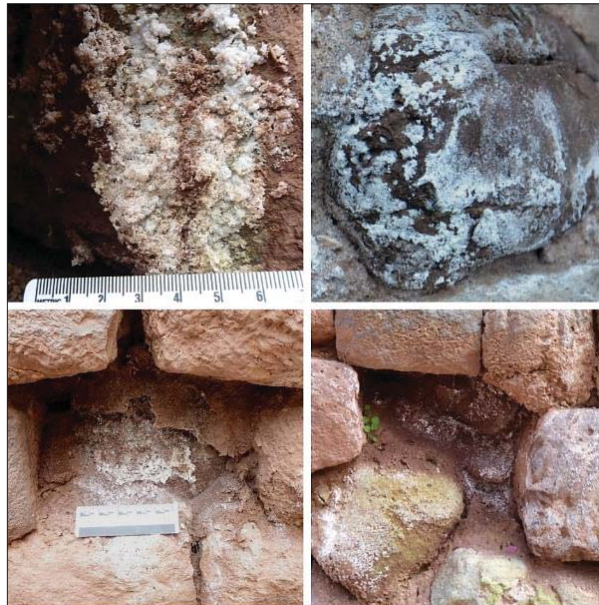
Figura 173*Eflorescencia en distintos elementos líticos. Paramento Margen Izquierda y Derecha*

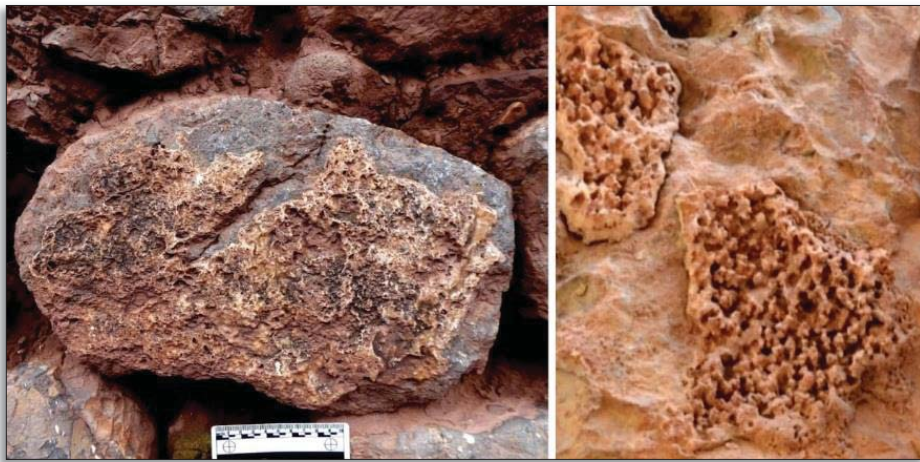
Figura 174

Incrustación, esta lesión se tiene en el Sector Paramento Margen Izquierda, segmento A-1; en el Sector Paramento Central, segmento B-4 y en el Sector Paramento Margen Derecha, segmentos C-1, C-6 y C-7, siendo las calizas los que presentan este tipo de lesión, debido a la acumulación de carbonato de calcio que previamente fue disuelta por el agua; cabe indicar que el carbonato de calcio forma parte de la composición de esta roca.

Incrustaciones en Elementos Líticos de Caliza

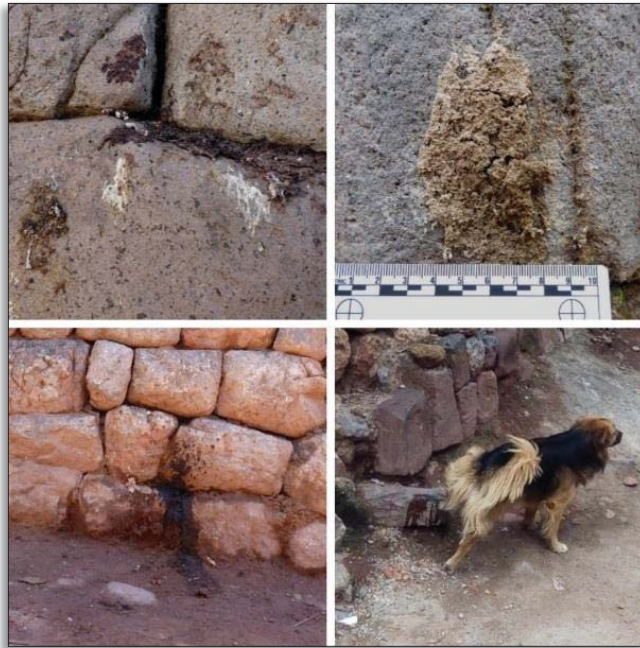
Tinción, esta lesión se tiene en el Sector Paramento Margen Izquierda, segmento A-15; en el Sector Paramento Central, segmento B-4, en el Sector Paramento Margen Derecha segmentos C-1, C-3, C-4, C-8, C-9, C-10, C-11, C-12 y C-14 y Sector Solera de Encauzamiento, segmentos D-1, D-2, D-3, D-4, D-5, D-6, D-7, D-8, D-9, D-10, D-11, D-12, D-13, D-14 y D-15; esta lesión provoca un cambio de coloración y acumulación de sales en las superficies de los elementos líticos afectados; ocasionado principalmente por sustancias de orines y/o secreciones, los cuales son depositados por animales y en ocasiones por personas, en lugares determinados como elementos líticos sobresalientes y lugares donde se tiene la costumbre de utilizar espacios de edificaciones como urinarios.

Figura 175*Manchas de Tinción en Elementos Líticos*

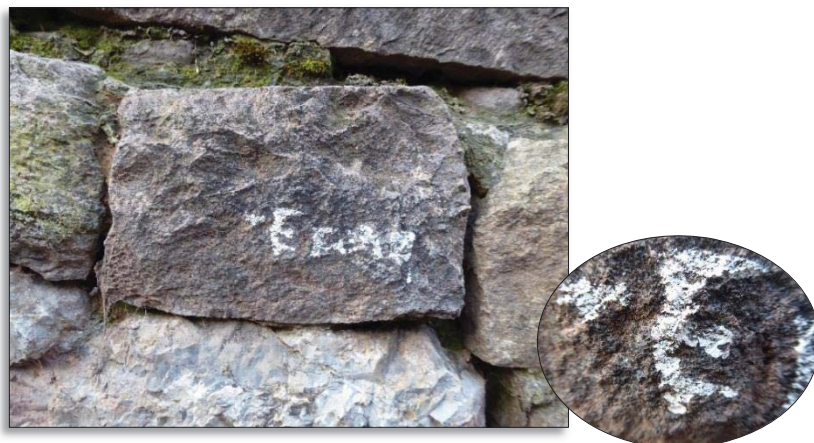
Grafiti, esta lesión se tiene en el Sector Paramento Margen Izquierda, segmento A-1y en el Sector Paramento Margen Derecha, segmentos C-6 y C-9, ocasionados por causas antrópicas generalmente actos de vandalismo, quienes hacen uso de aerosoles, tinta de corrector líquido, plumones y tizas; los cuales, se impregnan en la superficie del material lítico generando una alteración visual y estética.

Figura 176*Uso de Pintura Blancas sobre elemento lítico Andesita*

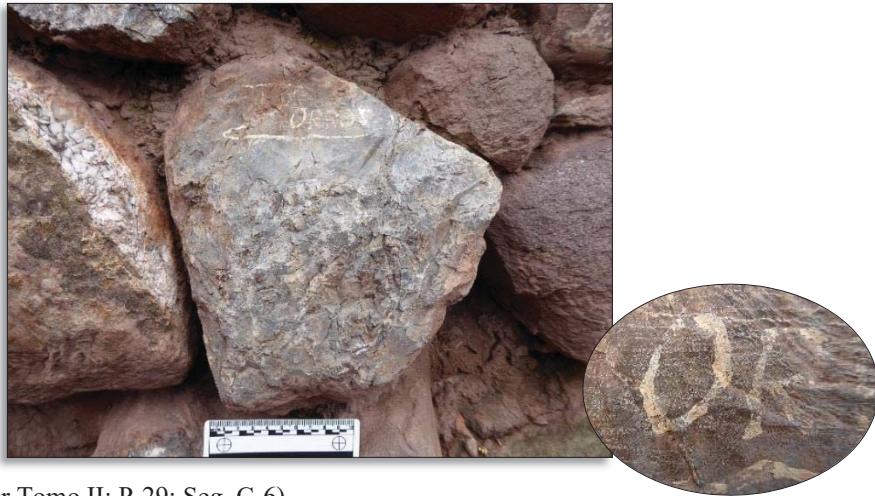
Figura 177

Uso de Corrector sobre elemento lítico Caliza

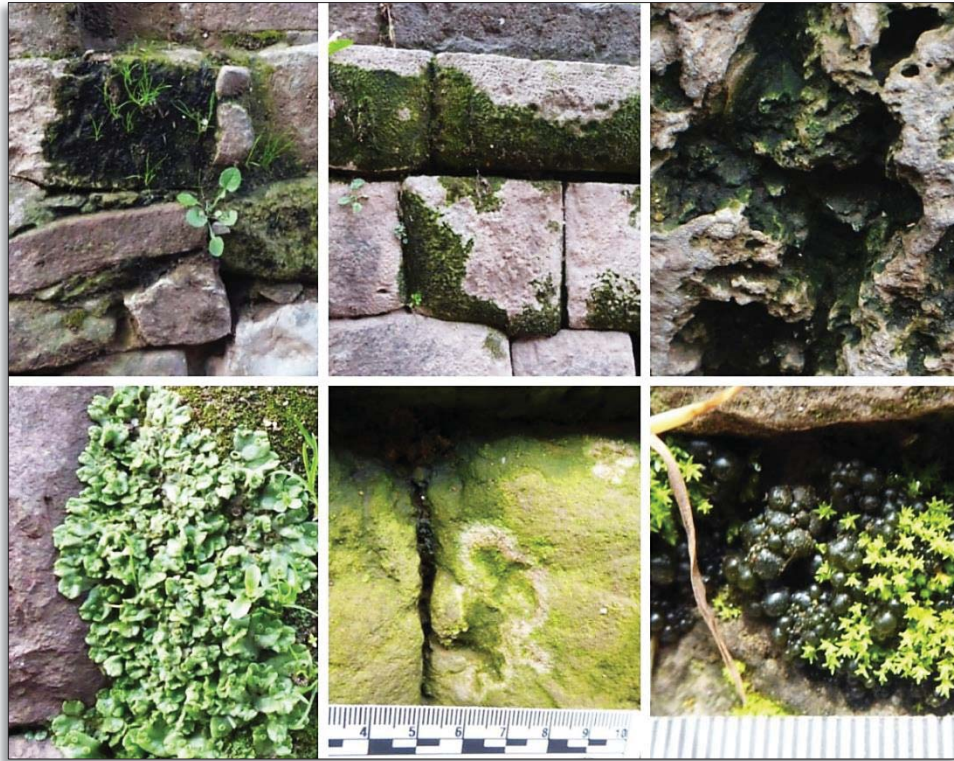
Figura 178

Algas-Hongos, esta lesión se tiene en el Sector Paramento Margen Izquierda, segmentos A-6, A-13, A-14 y A-15; en el Sector Paramento Central, segmentos B-5, B-6 y B-10; y en el Sector Paramento Margen Derecha, segmentos C-3, C-4, C-5, C-7, C-8, C-10, C-11, C-13, C-14 y C-15. La presencia de estos organismos en la superficies de los paramentos, generan patinas de diferentes colores, los cuales se expanden de acuerdo a las áreas de humedad, pigmentando así las zonas inferiores tanto de la margen izquierda como del paramento central; así mismo, las chorreras de aguas servidas en el paramento central y las caídas de agua escurrida de techos de la margen derecha, facilitan la proliferación de algas y hongos, no suponiendo necesariamente un daño a la piedra, pues la alteración para estos casos es simplemente visual y estética.

Presencia de Algas y Hongos Sobre Juntas y Superficies Líticas en los Sectores de la Calle Conquista

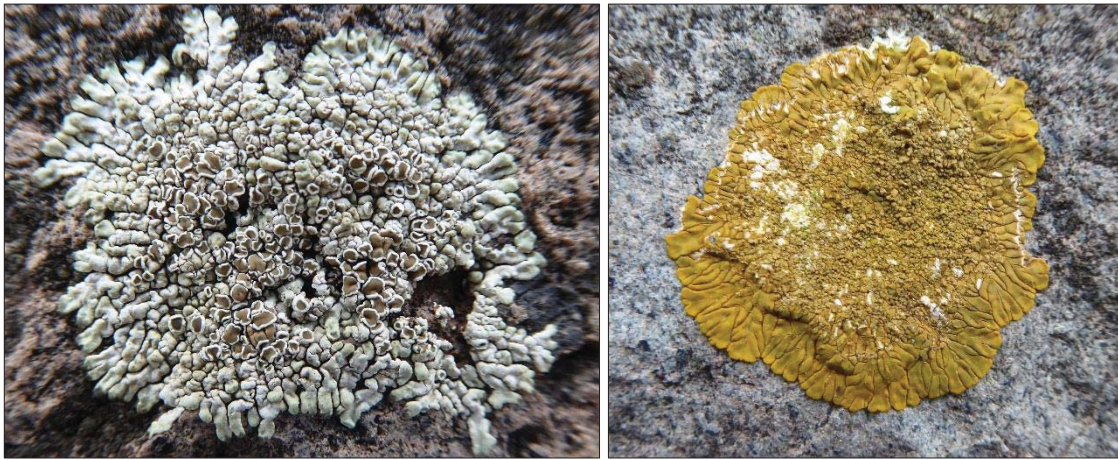
Figura 179

Liquen, esta lesión se tiene en el Sector Paramento Margen Izquierda, segmentos A-4, A-7 y A-12 y en el Sector Paramento Margen Derecha, segmentos C-8, C-14 y C-15, este organismo genera sobre el lítico una variación cromática, así como una disgregación del área donde se desarrolla, produciendo ácidos orgánicos como el oxálico, derivadas de su metabolismo; sin embargo no son del todo dañinas; puesto que algunas veces se sabe que actúan como bioprotectoras. Cabe señalar que la presencia de este organismo se da bajo las condiciones óptimas de crecimiento tanto de algas y hongos; los cuales como ya se mencionó párrafos arriba, dependen de la presencia del agua. Durante el registro se identificaron tres familias de líquenes, Diploschitaceae y Teloschistaceae.

Liquen Crustosos: Diplloschitaceae (izquierda) y Teloschistaceae (derecha)

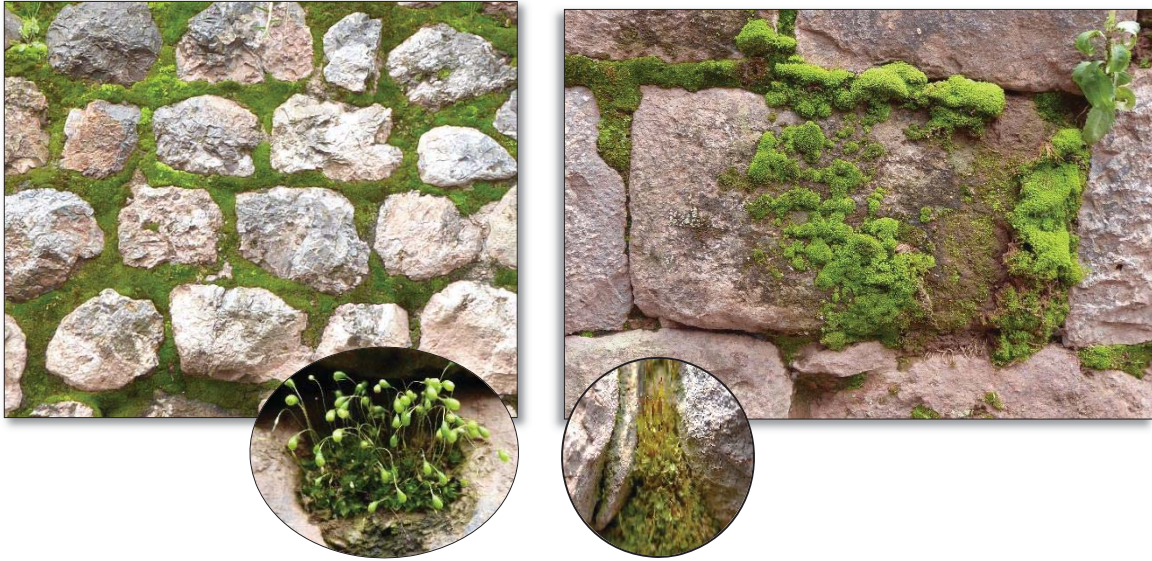
Figura 180

Plantas no Vasculares (musgos, hepáticas, antoceros), esta lesión se tiene en el Sector Paramento Margen Izquierda, segmentos A-4, A-5, A-6, A-7, A-8, A-9, A-10, A-13, A-14 y A-15; en el Sector Paramento Central, segmentos B-1, B-2, B-3, B-4, B-5, B-6, B-7, B-8, B-9, B-10, B-11, B-12, B-13 y B-14; y en el Sector Paramento Margen Derecha, segmentos C-1, C-2, C-3, C-4, C-5, C-7, C-8 y C-11, estos organismos se tienen en abundancia sobre morteros de cal y depósitos de materia orgánica, los cuales fueron acumulados por el arrastre de lluvias adhiriéndolas tanto en las superficies líticas como entre las juntas del paramento, generándose así un sustrato rico para el crecimiento de musgos, hepáticas y antoceros, quienes almacenan cierto grado de humedad; cabe mencionar que cuando estos mueren se transforman en sustratos fértiles, que posteriormente favorecerán al crecimiento de plantas herbáceas y arbustivas, causando una lesión indirecta así como una alteración visual al paramento.

Plantas No Vasculares (musgo-bryopsida).

Nota: Obsérvese crecimiento de musgos entre las juntas de los elementos líticos y superficies. Fuente: Propia (Ver Tomo II: P-05, Seg. A-5; P-19, Seg. B-6)

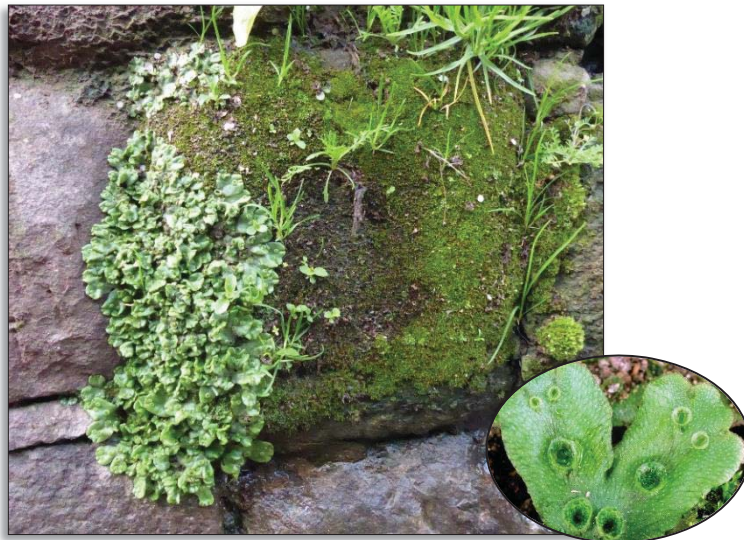
Figura 181

Plantas No Vasculares (hepática-marchantiopsida). Paramento Central

Fuente: Propia (Ver Tomo II: P-19, Seg. B-6)

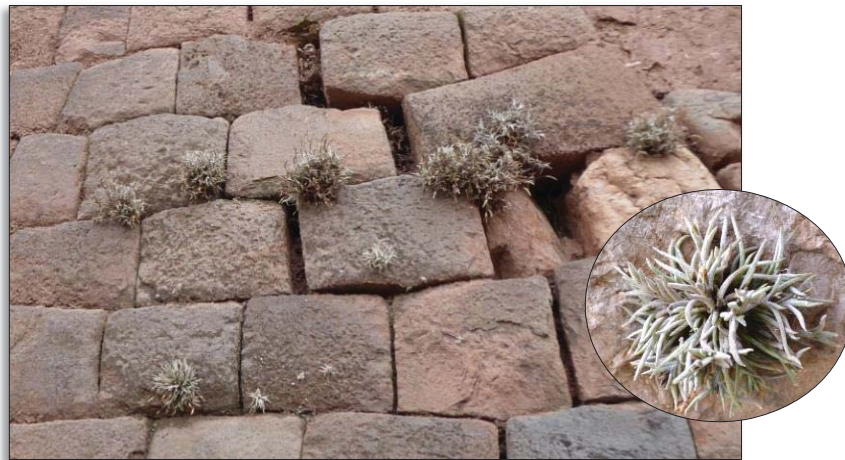
Figura 182

Plantas Vasculares (clavel aéreo - tillandsia). Paramento Margen Derecha

Fuente: Propia (Ver Tomo II: P-26; Seg. C-3)

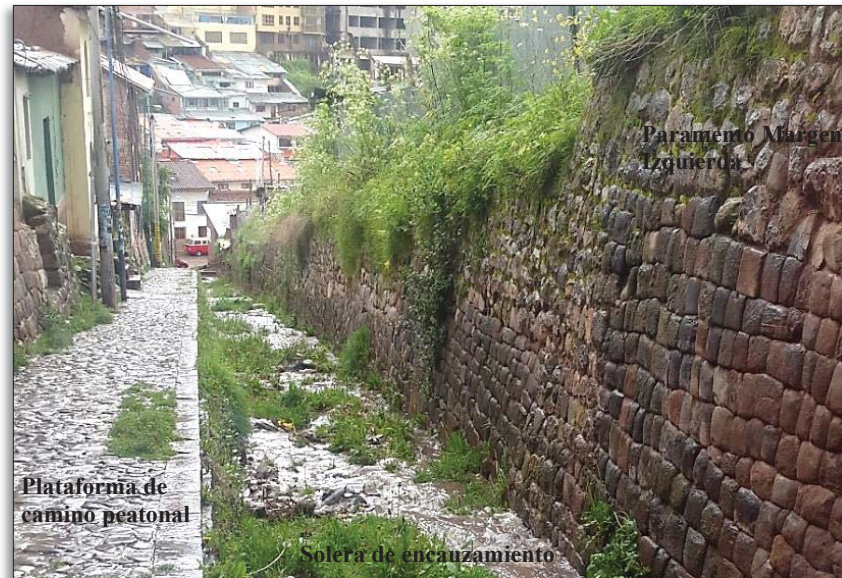
Figura 183*Crecimiento de Plantas Vasculares Herbácea en los Sectores de la Calle Conquista*

Nota: Observese crecimiento de plantas herbáceas principalmente kikuyo en la zona superior de paramento y solera de encauzamiento. Fuente: Propia

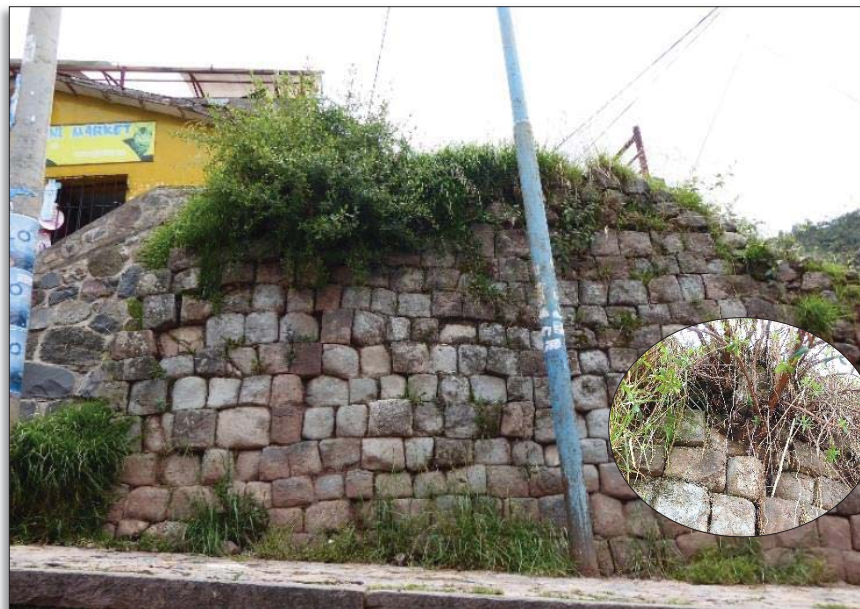
Figura 184*Crecimiento de Plantas Vasculares Arbórea (chachacoma - escallonia resinosa)*

Fuente: Propia (Ver Tomo II: P-31; Seg. C-8)
