**UNIVERSIDAD NACIONAL DE SAN ANTONIO ABAB DEL CUSCO
FACULTAD DE DERECHO Y CIENCIAS SOCIALES
ESCUELA PROFESIONAL DE ARQUEOLOGÍA**

**IDENTIFICACION DE LITOPATOLOGÍAS DE LOS PARAMENTOS
EXTERNOS PREHISPANICOS EN LA CALLE CONQUISTA - CUSCO
2019**

TOMO I

**CUSCO- PERU
2021**

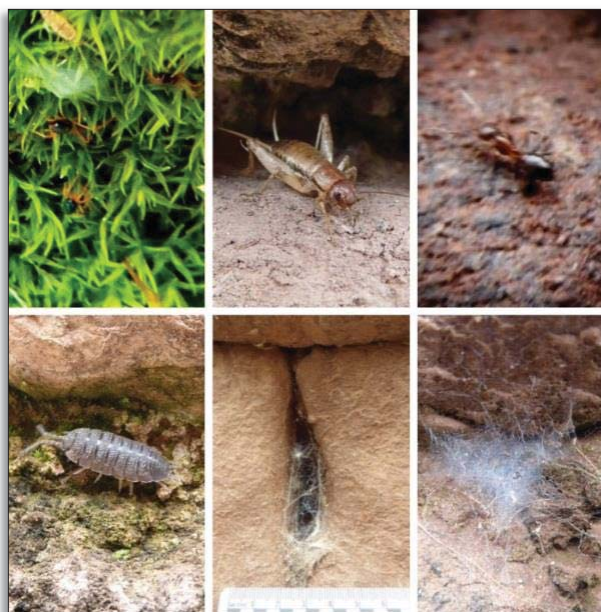
Figura 186

Insectos, esta lesión se tiene en el Sector Paramento Margen Izquierda, segmentos A-4, A-5, A-7, A-12, A-14, A-15 y A-16; en el Sector Paramento Central, segmentos B-1, B-2, B-5, B-6, B-7 y B-14; y en el Sector Paramento Margen Derecha, segmentos C-1, C-2, C-3, C-4, C-5, C-7, C-14 y C-15, la presencia de estos en cavidades, fracturas y fragmentaciones, causan daños indirectos por la contribución de sustancias orgánicas que sirven de sustrato nutritivo para el crecimiento de algas-hongos y plantas.

Presencia de Insectos en los Sectores de la Calle Conquista

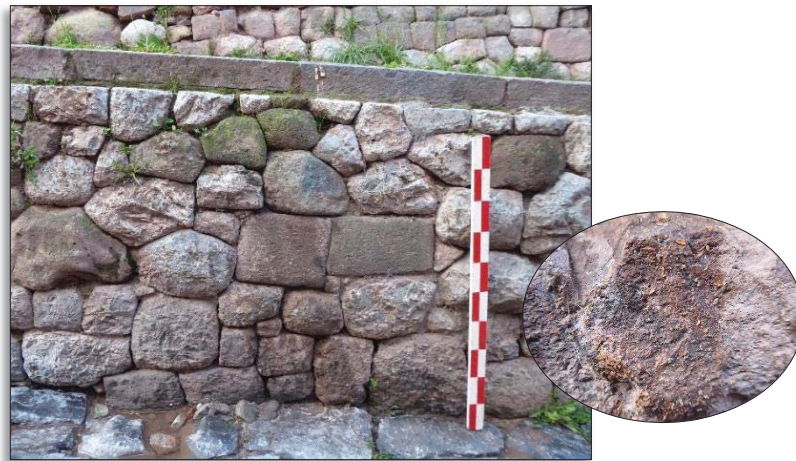
Figura 187

Enmugrecimiento por Grasas, esta lesión se tiene en el Sector Paramento Margen Izquierda, segmentos A-13, A-14 y A-16; en el Sector Paramento Central, segmentos B-3 y B-4; en el Sector Paramento Margen Derecha, segmentos C-1, y C-16 y en el Sector Solera de Encauzamiento, segmentos D-4, D-5 y D-15, esta lesión es causada por acciones antrópicas de manera clandestina, siendo los mismos vecinos quienes arrojan desechos sólidos y líquidos, como restos de alimentos entre estos las grasas, los cuales ocasionan una pigmentación opaca en la zona afectada sensibles a la oxidación.

Acumulación de Grasas en Superficies Líticas

Fuente: Propia (Ver Tomo II: P-18; Seg. B-4)

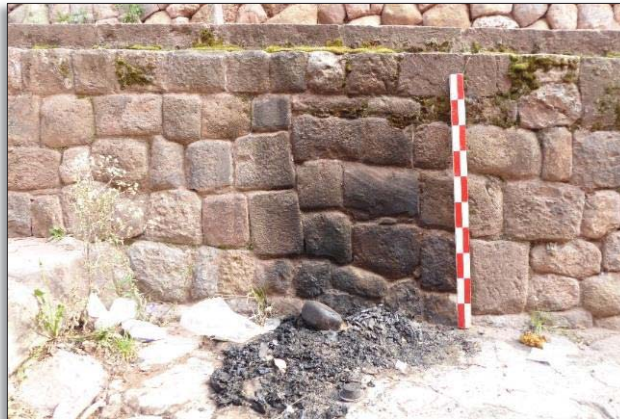
Figura 188

Enmugrecimiento por Quema, esta lesión se tiene en el Sector Paramento Margen Derecha, segmentos C-1, C-2; Sector Paramento Central, segmento B-2 y Sector Solera de Encauzamiento, segmento D-2, ocasionado igualmente por acciones antrópicas; quienes de manera intencionada, abrieron fuego sobre desechos sólidos próximos al paramento, quedando como evidencia las huellas de hollín impregnados en las rugosidades del lítico.

Manchas de Hollín por Quema en el Paramento Central y Solera de Encauzamiento

Fuente: Propia (Ver Tomo II: P-17; Seg. B-2)

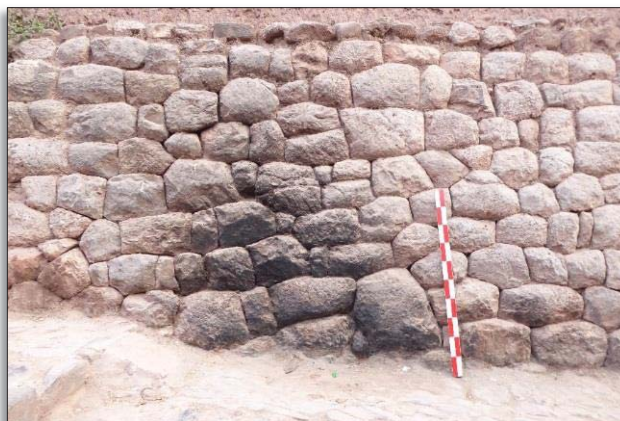
Figura 189

Mancha de Hollín por Quema en el Paramento Margen Derecha

Fuente: Propia (Ver Tomo II: P-25; Seg. C-2)

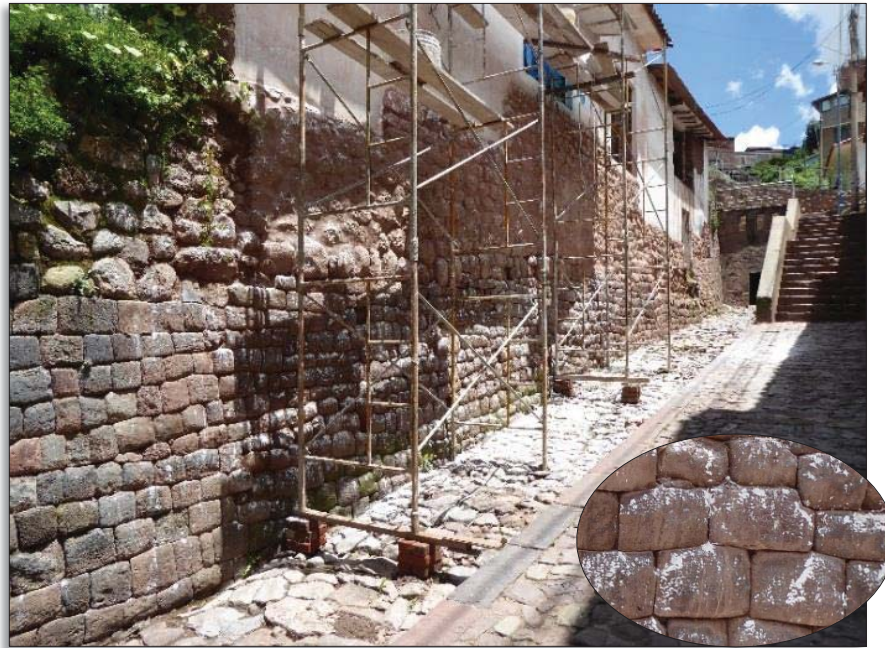
Figura 190

Enmugrecimiento por Acabado Constructivo, esta lesión se tiene en el Sector Paramento Margen Izquierda, segmentos A-1, A-11, A-12, A-14, A-15 y A-16; en el Sector Paramento Central, segmentos B-13 y B-14; en el Sector Paramento Margen Derecha, segmentos C-11 y C-15 y Sector Solera de Encauzamiento, segmentos D-3, D-4, D-5, D-6, D-7, D-8, D-9, D-10, D-11, D-12, D-13, D-14 y D-15; originado por acciones antrópicas producto de un inadecuado mantenimiento de fachadas, los cuales dejan restos salpicados de cementos, yesos y pinturas, distorsionando así la visibilidad del paramento.

Restos de Acabados Constructivos. Paramento Margen Izquierda

Fuente: Propia (Ver Tomo II: P-15; Seg. A-15)

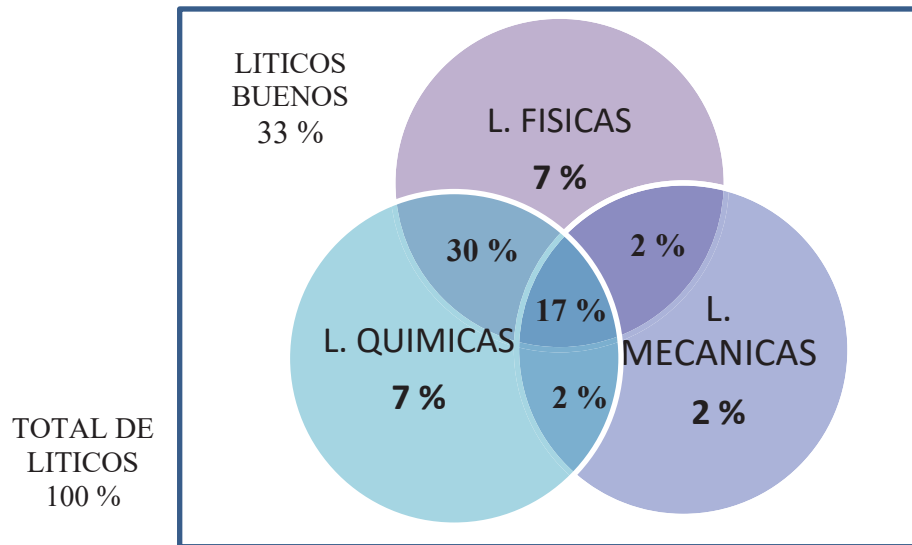
Figura 192

En cuanto al porcentaje de afectación de los paramentos externos prehispánicos y solera de encauzamiento de la calle Conquista, la cuantificación de datos realizados; expone que, el 67% de elementos líticos, se encuentran afectados por una o más lesiones, tal como se puede apreciar en la figura 192 y el 33% pertenece a elementos líticos buenos, haciendo un total del 100%, el cual representa el universo estudiado; no concordando, con los valores porcentuales planteadas en la hipótesis. Los autores Ramos Hanco & Cansaya Zeron (2014) y Espinoza Ríos (2013) también realizan un trabajo de cuantificación de lesiones en su área de estudio; para conocer el porcentaje de afectación que sufre cada espacio al igual que la presente tesis.

Diagrama Porcentual de Litopatologías en los Sectores de la Calle Conquista
