**UNIVERSIDAD NACIONAL DE SAN ANTONIO ABAD DEL CUSCO**  
**FACULTAD DE INGENIERÍA CIVIL**  
**ESCUELA PROFESIONAL DE INGENIERÍA CIVIL**

**TESIS**

**EVALUACIÓN DE LAS EMISIONES DE DIÓXIDO DE CARBONO  
(CO<sub>2</sub>) GENERADAS POR LA PÉRDIDA DE LA SERVICIABILIDAD  
DEL PAVIMENTO EN LA AVENIDA LA CULTURA CUSCO – 2025**

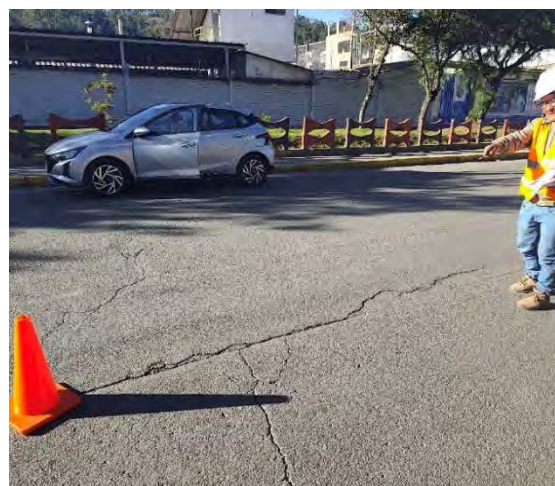
*Fisura longitudinal de severidad media (M) con abertura moderada en pavimento*
