UNIVERSIDAD NACIONAL DE SAN ANTONIO ABAD DEL CUSCO
FACULTAD DE CIENCIAS SOCIALES
ESCUELA PROFESIONAL DE ARQUEOLOGÍA

**“ESTUDIO DE LA ESTRUCTURA ARQUITECTONICA Y
ESTADO DE CONSERVACION DEL MONUMENTO HISTORICO
ARCO DE SANTA CLARA - CUSCO”**

CUSCO - PERU
2023

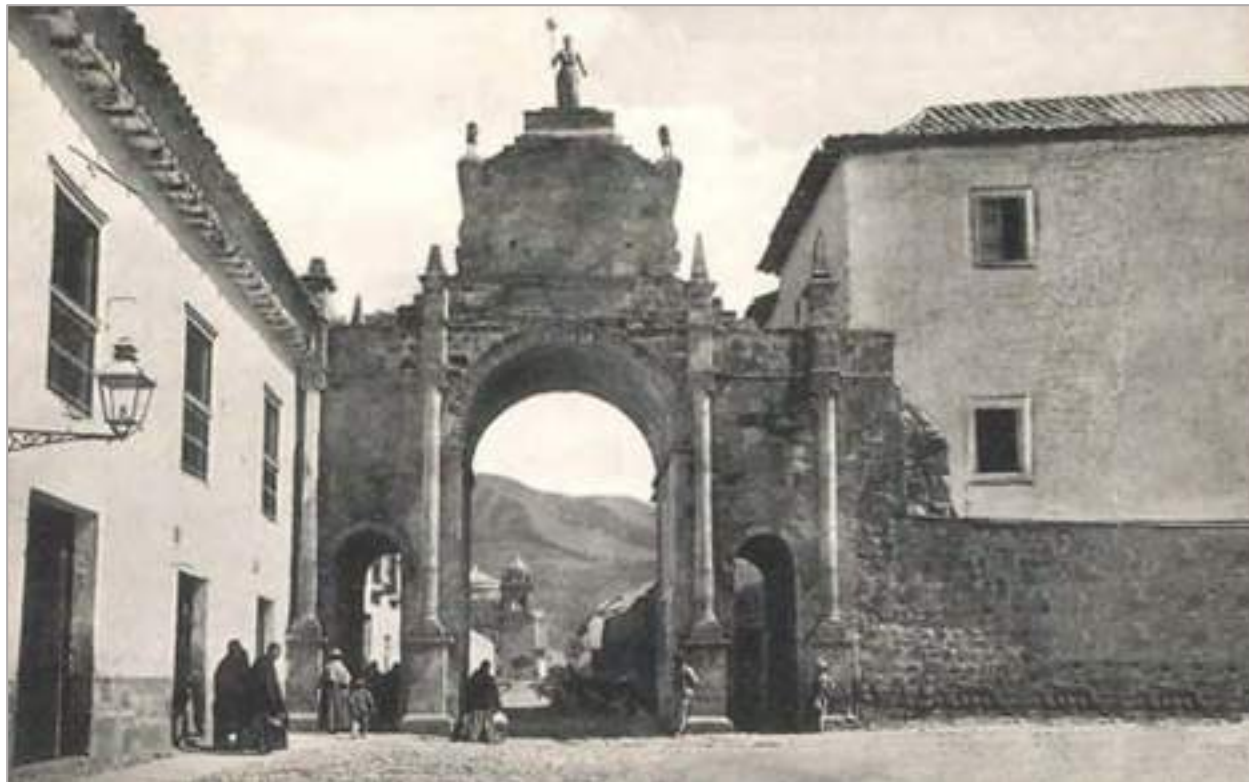
De acuerdo **Andrés Garay** (2017), “Max T. Vargas estuvo presente en el Cusco en julio de 1897, motivado por su interés de participar en la Exposición Industrial de fotografías de retratos de personajes notables y de vistas tomadas a la propia exposición” (Garay, 2017, pág. 16). Se tiene una fotografía de la estructura arquitectónica materia de estudio (Arco de Santa Clara), en la que se puede apreciar algunos elementos arquitectónicos faltantes como los pináculos de las columnas. (Véase figura 21)

Figura 21. Fotografía en la que se aprecia faltantes de elementos arquitectónicos.

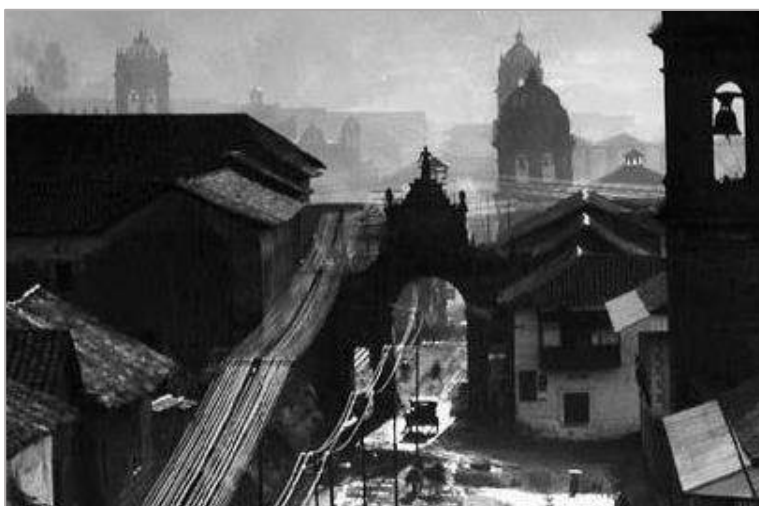
De la fotografía anterior se tiene un recorte en detalle, en la que se observa el excesivo cableado eléctrico sobre el Arco de Santa Clara. (Nótese figura 27)

Figura 27. Cableado eléctrico sobre el Arco Santa Clara.

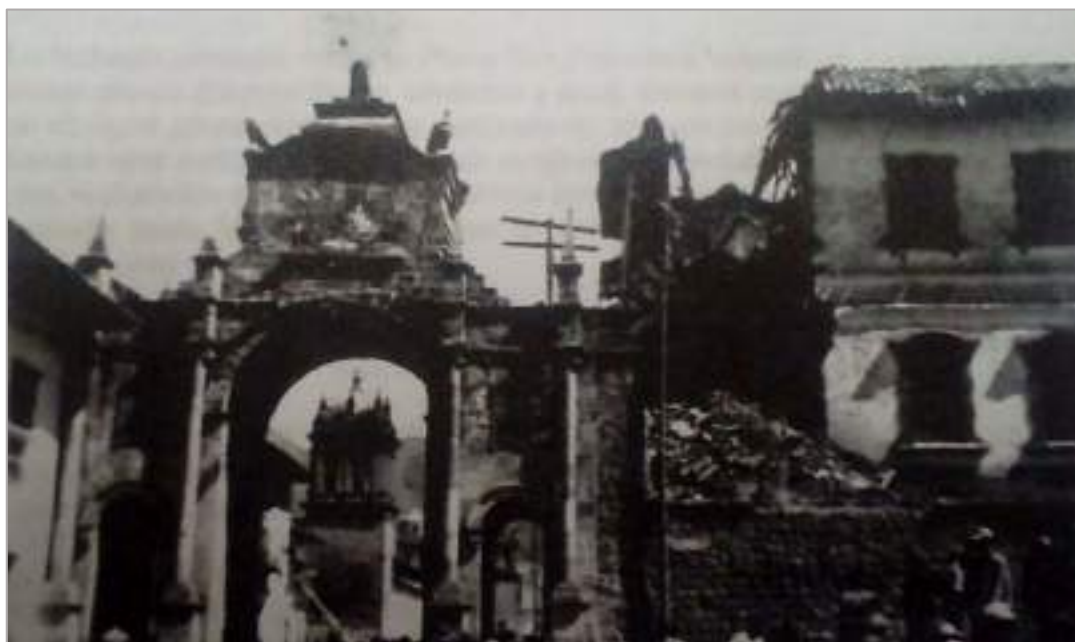
Después del terremoto de 1950, la ciudad del Cusco atravesó modificaciones y cambios significativos en cuanto a su fisonomía, debido a que muchas de las estructuras arquitectónicas sufrieron daños y pérdidas irreversibles producto del movimiento telúrico del 21 de mayo de 1950, tal es el caso del Monumento Histórico Arco de Santa Clara. *(Véase figura 35 y 36)*

Figura 36. *Vista frontal del Arco de Santa Clara después del terremoto de 1950.*

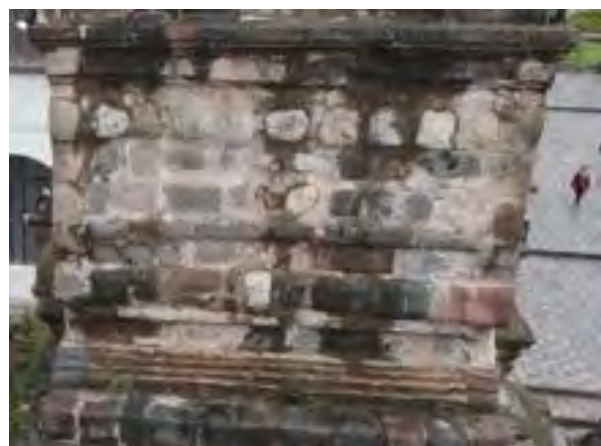
Lateral derecho del muro de carga N° 02

Lesiones físicas por suciedad

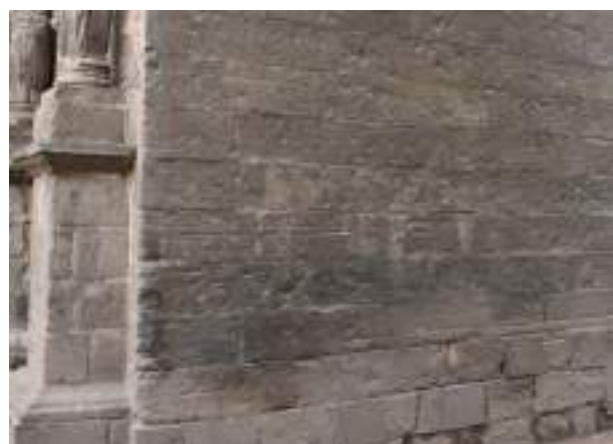
Interior del muro de carga N° 01

Brillo Superficial

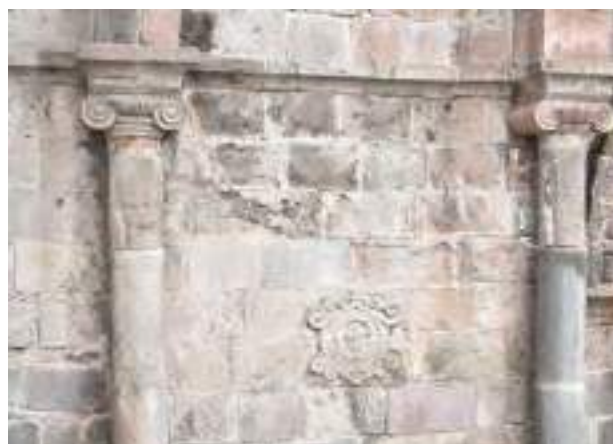
Entre paño del muro de carga N° 0 - L. anterior

Alteración Cromática

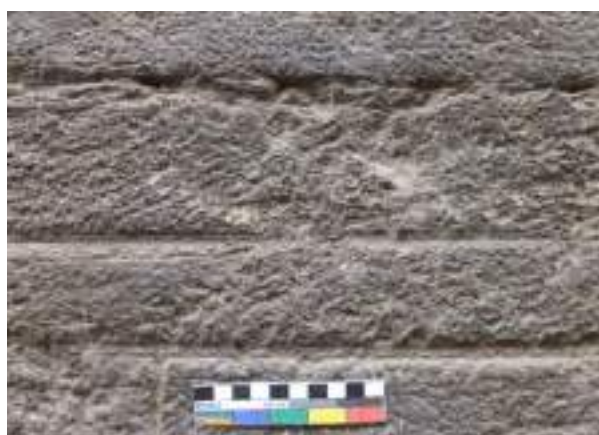
Interior del arco N° 02 - parte media

Abrasión o Excoriación

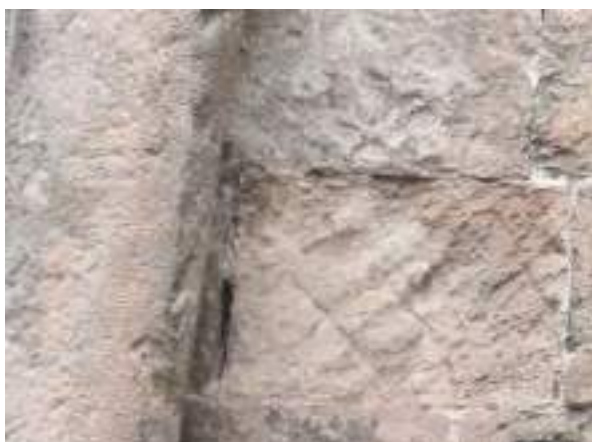
Muro de carga N° 01 - L. posterior

Abrasión o Excoriación

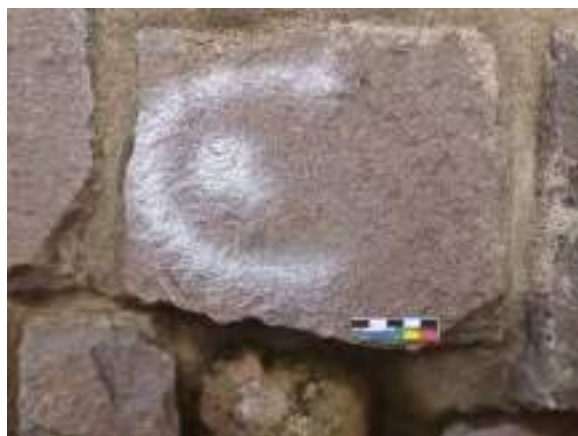
Lateral izquierdo del contrafuerte

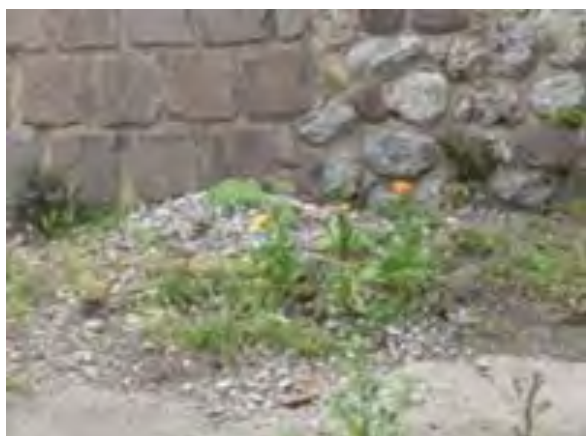
Restos de Productos o Materiales

Área próximo al lateral izquierdo del contrafuerte

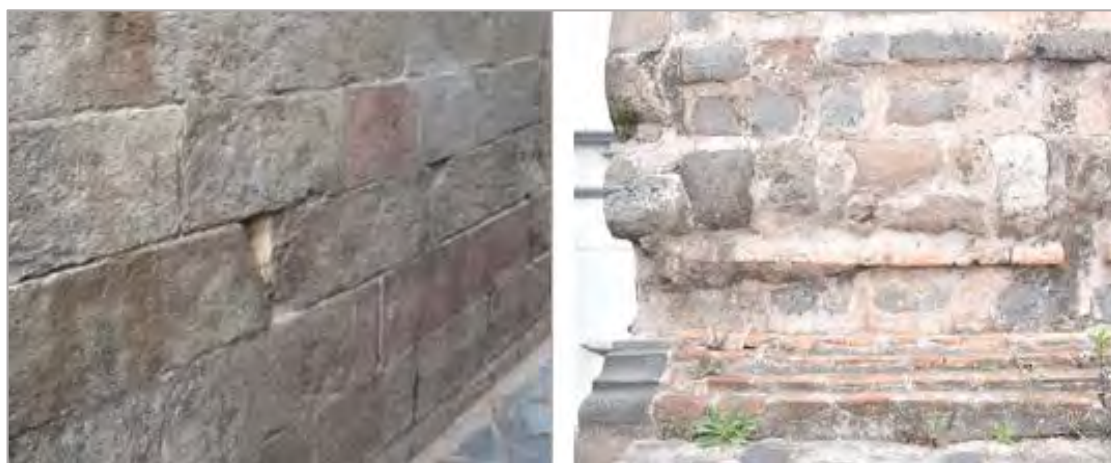
**Figura 82.** *Aparejo isódomo o regular y mampostería ordinaria por hiladas.**Nota: En la primera fotografía se aprecia el aparejo isódomo o regular del muro de carga N° 01.**en la segunda fotografía se muestra la mampostería ordinaria por hiladas del muro de carga N° 02.**Fuente: Tomado por M. Aucaille y O. Maynicta.*
