**UNIVERSIDAD NACIONAL DE SAN ANTONIO ABAD DEL
CUSCO**

INFORME TÉCNICO

**OPTIMIZACIÓN Y MANTENIMIENTO DE LA RED HFC EN LA
CIUDAD DE CUSCO**

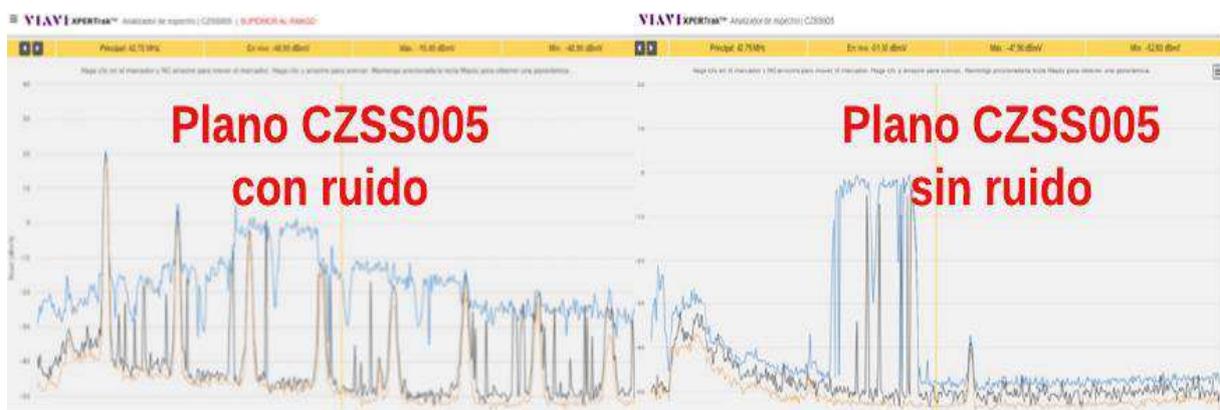
Figura N° 87: Portadoras con ruido y sin ruido en un plano de Cusco

Por lo que el canal de retorno es muy susceptible al ruido debido a la baja frecuencia de operación (5 a 42Mhz), en la figura N° 87 se puede observar como el ruido puede afectar las portadoras.

- El ruido que afecta las portadoras ralentiza la transmisión de datos del servicio de internet y por otro lado provoca un leve pixeleo de la señal de cable. Si el nivel de ruido es mayor o igual a -30dB (como se aprecia en la figura N° 87) se producirá intermitencia y caída del servicio.

Se puede corregir, el cable abierto o dañado, accesorio dañado, conectorizado mal preparado, conectores mal ajustados (flojos), mala conexión a tierra, conectores oxidados y tarjetas sulfatadas. La solución para disminuir era cambiar el cable, accesorios, conectores, tarjetas, revisando las puestas a tierra y ajustando los conectores con herramientas adecuadas y tener en consideración estos puntos mencionados en la construcción de nuevos planos o en los mantenimientos correctivos.

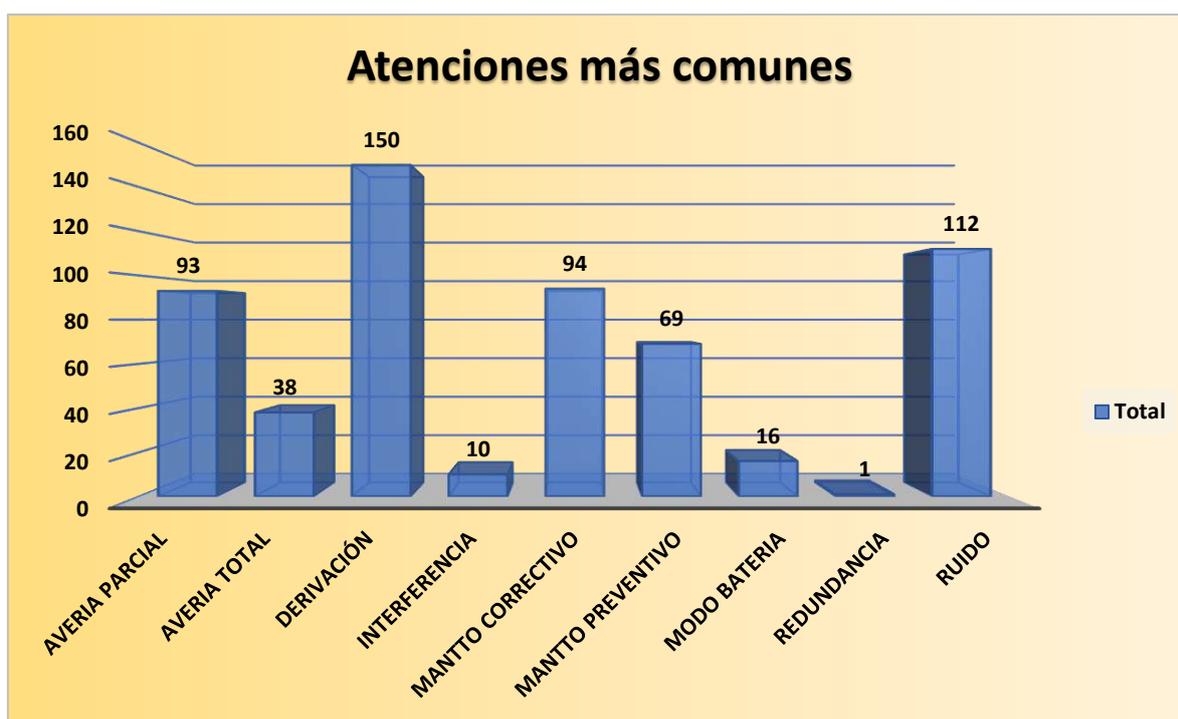
Figura N° 89: Gráfica de atenciones

De las atenciones realizadas en los diferentes planos de la ciudad del Cusco, se asistió a 583 intervenciones en la red HFC, datos registrados en el “cuadro de reporte de atenciones del año 2018 al 2021” del anexo “A”, 150 de ellos hacen el 25.73% de las atenciones que fueron por derivación individual, seguidamente 112 hacen el 19.21% de las atenciones que fueron por ruido y 94 del restante corresponde al 16.12% que fueron por mantenimiento correctivo que

en cierto modo son los que generaron problemas con el servicio, así como se puede visualizar en el figura N° 89. Y el porcentaje restante fueron por otras atenciones no menos importantes.

- Las principales incidencias reportadas en la red HFC de Claro, de acuerdo al cuadro estadístico de la figura N° 89, fueron por derivaciones individuales debido a las conexiones inadecuadas en los TAPs y en las instalaciones domiciliarias. También se identificó la presencia del ruido principalmente proveniente de los suscriptores y las averías parciales causadas por fallas en los equipos, roturas de cables coaxiales, cambios de postes realizados por ELSE y la descalibración en las salidas del nodo, amplificadores y TAPs.

- Mejorar el mantenimiento correctivo en los equipos pasivos (TAPs) y aplicar los procedimientos propuestos para prevenir y seguir disminuyendo las fallas y problemas con el servicio porque las derivaciones individuales representaron un porcentaje considerable de todas las intervenciones reportadas según el cuadro de la figura N° 89.

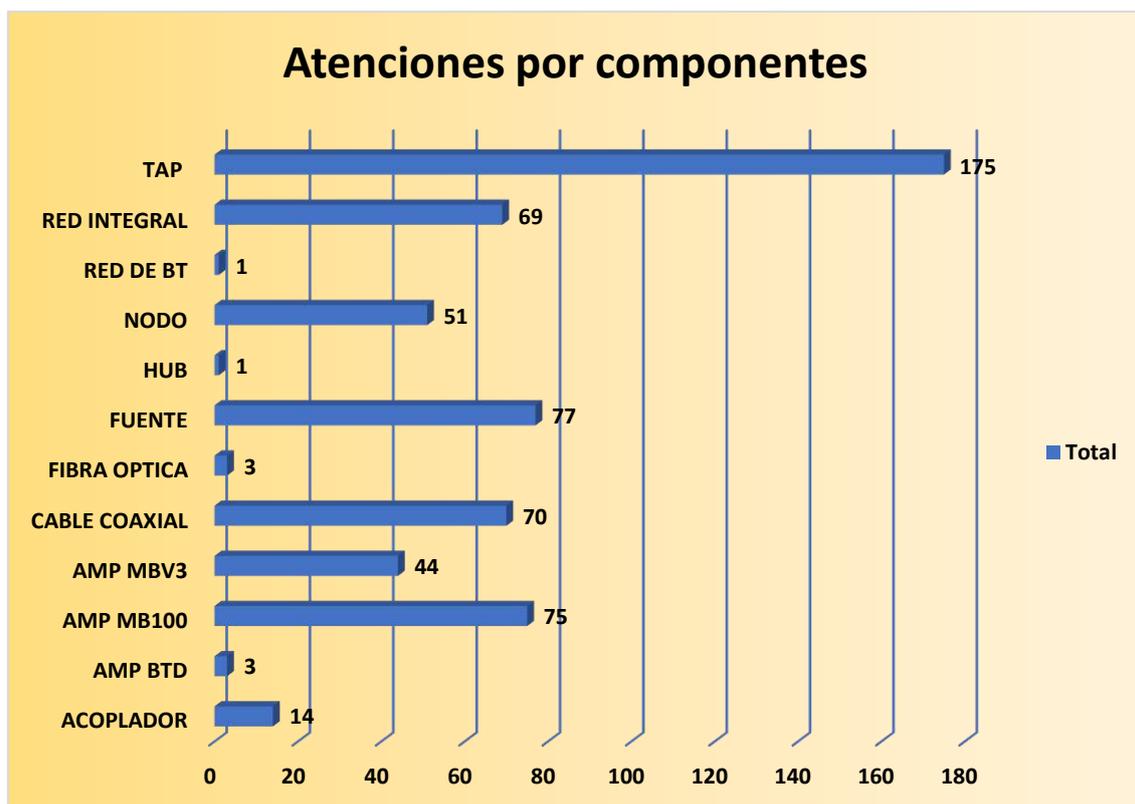
Figura N° 90: Atenciones por componentes

En las atenciones realizadas de acuerdo al registro de reporte del 2018 al 2021 los componentes que presentaron más problemas según la figura N° 90, el de mayor asistencia fueron los TAPs con 175 por problemas específicos. Seguidamente con 77 de las fuentes por cortes de energía comercial o por problemas en los módulos, el que continua es con 75 correspondían a los amplificadores MB100 por descalibración de los parámetros o ruido.

Así mismo 70 es por afectación del cable coaxial 500, ruptura o por cambio de postería por parte ELSE, la intervención de estos componentes fue por diferentes motivos tal como se visualiza en la Figura N°90.

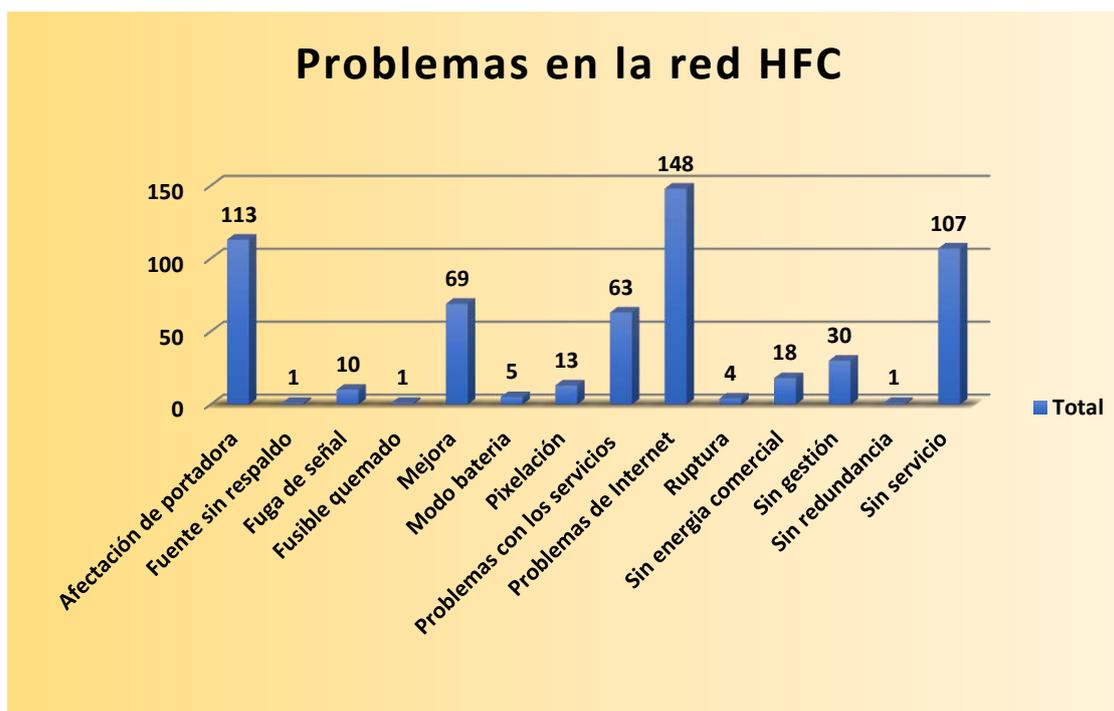
Figura N° 91: Problemas más comunes en los servicios

En la operatividad del servicio HFC se presentaron diferentes problemas en los servicios prestados como se puede visualizar en la figura N° 91. Los 5 casos de mayor atención son:

- Problemas de internet, con 148 atenciones que se generaron en los diferentes equipos activos y pasivos por la descalibración de los parámetros como el MER y US.
- Afectación de portadoras, con 113 atenciones a causa del ruido que se generaron en los componentes de la red.
- Sin servicio, con 107 atenciones por motivos de corte de energía comercial, ruptura de cable coaxial y equipo averiado.
- Mejora, con 69 atenciones por mantenimiento programado con el fin de recalibrar los parámetros de todos los equipos activos y pasivos del plano intervenido.
- Problemas con los servicios, con 63 atenciones por causas en la cabecera, nodo, fuente o fibra óptica.

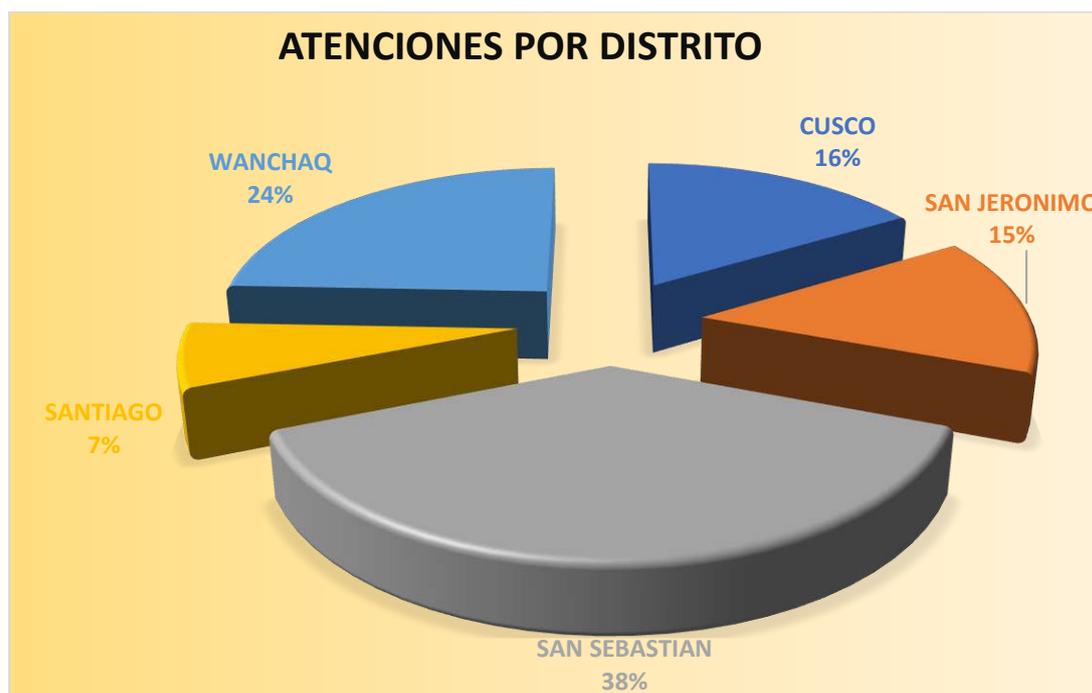
Figura N° 92: Atenciones por distrito.

De acuerdo al reporte realizada desde el año 2018 al 2021, el distrito con más intervenciones fue San Sebastián con 38% y Wánchaq con 24% y con menor atención fue Santiago con 7%, lo cual se puede ver en la figura N° 92.

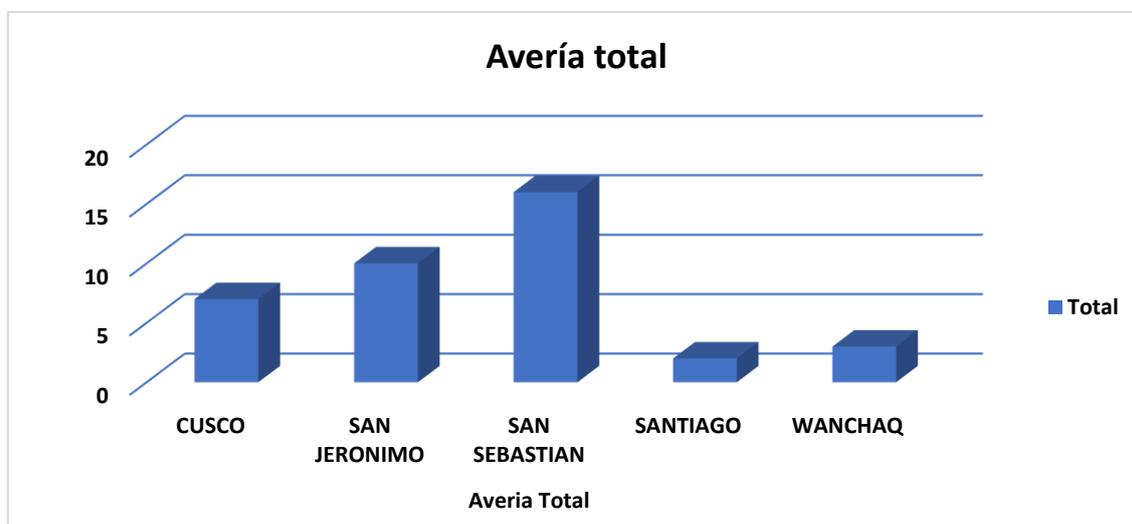
Figura N° 94: Avería total por distrito

De acuerdo a la figura N° 94 en el distrito de San Sebastián se presentó mayor porcentaje de avería total, mientras que en el distrito de Santiago fue menor.

- Es necesario continuar efectuando trabajos correctivos, sobre todo en los nuevos planos de los distritos de San Sebastián, Wánchaq y San Jerónimo, debido al gran número de atenciones que se registraron en ellos. Esta información puede ser comprobada en los gráficos estadísticos de las figuras N° 94, 96 y 98.

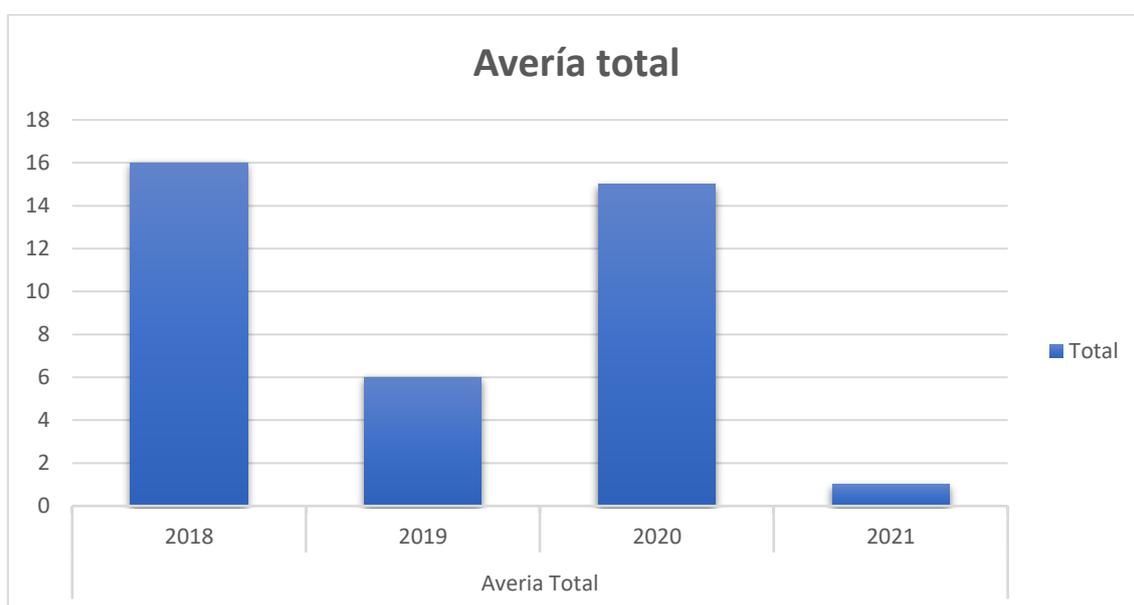
Figura N° 95: Atención de averías totales por años

Tomando en consideración el cuadro de reportes de las atenciones, Cicsa Perú SAC al asumir los trabajos de la red HFC el año 2018 atendió la mayor cantidad de averías totales y en el año 2019 se redujo considerablemente, pero en el año 2020 hubo un incremento de estas asistencias en su mayoría fue en los nuevos planos activados, mientras que en el año 2021 vuelve a descender, así como se puede observar en la figura N° 95.

- De acuerdo a los datos recopilados en los informes de atención de 2018 a 2021, se observa una significativa disminución de los problemas y fallas en la red HFC debido a la implementación de procesos de optimización y mantenimiento en la red de planta externa. Esto se puede comprobar en los cuadros estadísticos en las figuras N° 95, 97 y 99.

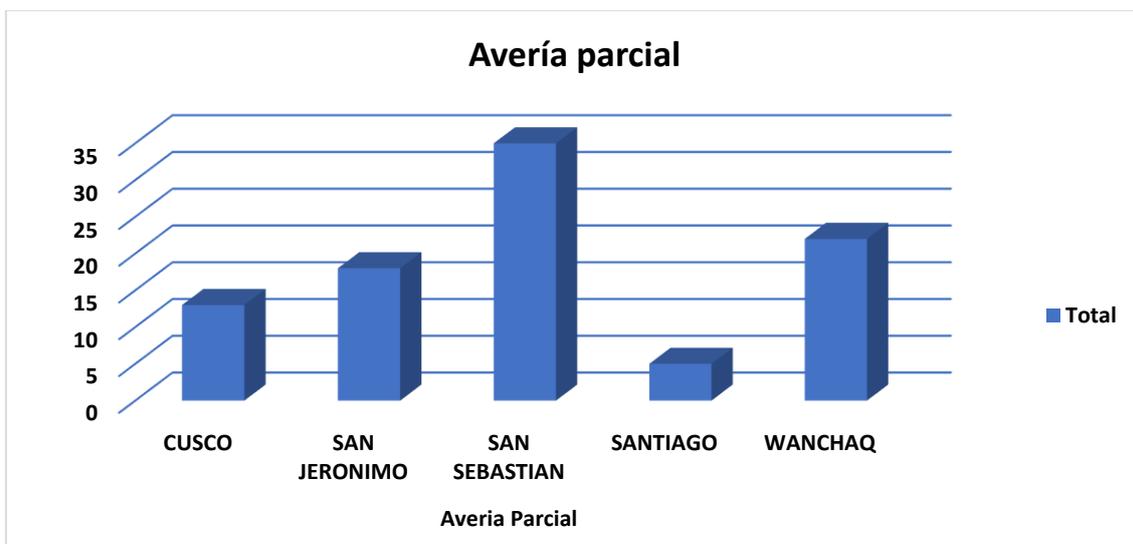
Figura N° 96: Avería parcial por distrito

El distrito que más averías parciales presentó fue San Sebastián ello se debió al cambio de postiería de la empresa eléctrica Electro Sur Este casi en su totalidad y también por los nuevos planos que fueron activados, seguidamente por Wánchaq a causa de los cortes de energía comercial y entre otros. Mientras que en Santiago fue el de menor porcentaje de atención lo cual se puede visualizar en la figura N° 96.

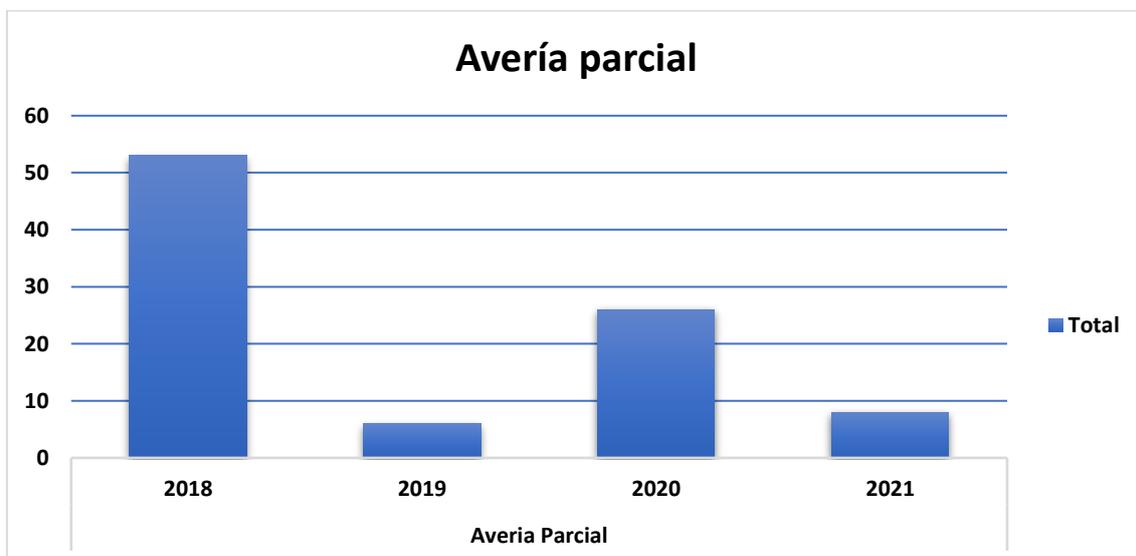
Figura N° 97: Atenciones de averías parciales

Según la figura N° 97 la atención de las averías parciales fue muy elevado en el año 2018, pero en el 2019 hubo un descenso considerable, mientras que en el año 2020 volvió a elevarse debido a las activaciones de los nuevos planos en los distritos de la ciudad del Cusco, pero debido a los mantenimientos preventivos y correctivos el año 2021 mejoro la operatividad de la red.

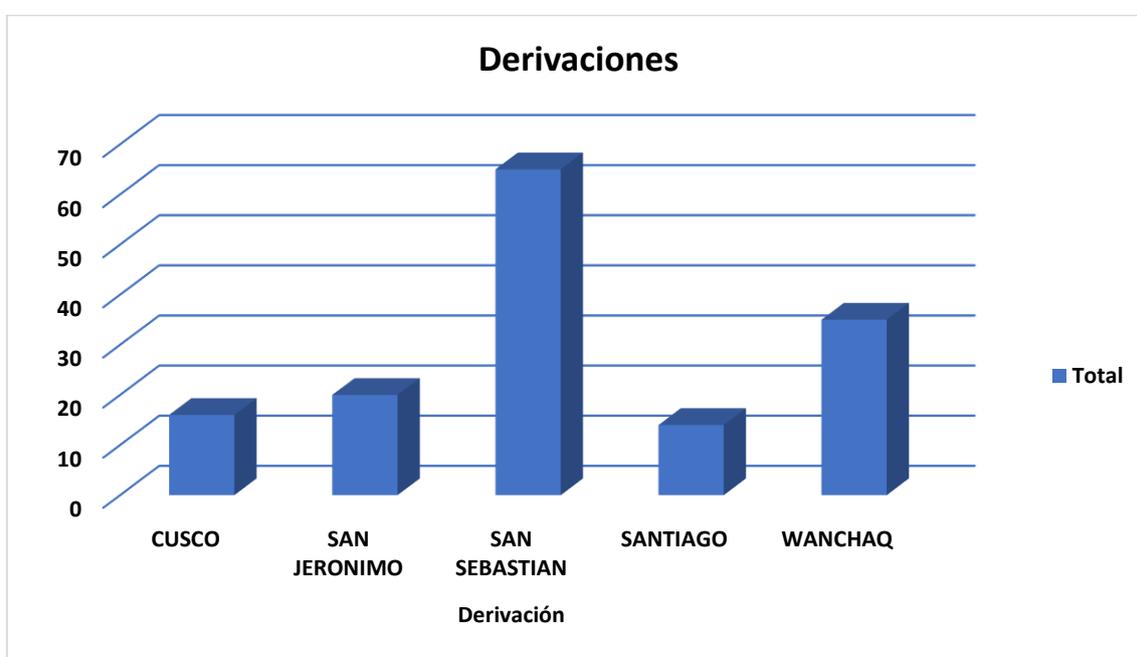
Figura N° 98: Derivaciones por distritos

Según al registro del cuadro de reporte de atenciones del anexo “A” y de acuerdo a la figura N° 98 el distrito de San Sebastián tuvo mayores incidencias debido a la activación de nuevos planos, seguido por el distrito de Wánchaq debiéndose al cambio de postería por parte de ELSE. Las derivaciones se originaron por problemas en los parámetros o por cuestiones físicas como los TAPs, cable coaxial 500 y cable RG6.

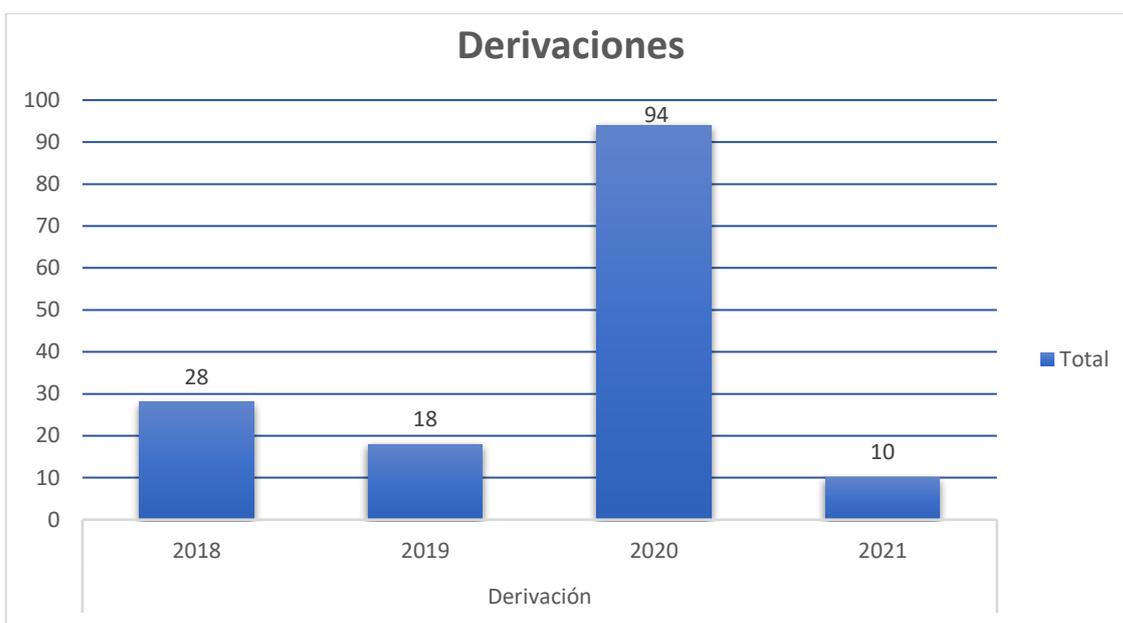
Figura N° 99: Derivaciones por año.

Según la figura N° 99 y tomando en cuenta el cuadro de reporte de averías del anexo “A” el año 2020 se atendieron mayor cantidad de derivaciones por lentitud de internet, Pixelación de señal de cable o reinicio del EMTA. Muchos de estos problemas fueron por conectores flojos, sulfatación de tarjetas en los TAPs, debido al conectorizado deficiente en el proceso de la construcción o mantenimiento correctivo de la red.

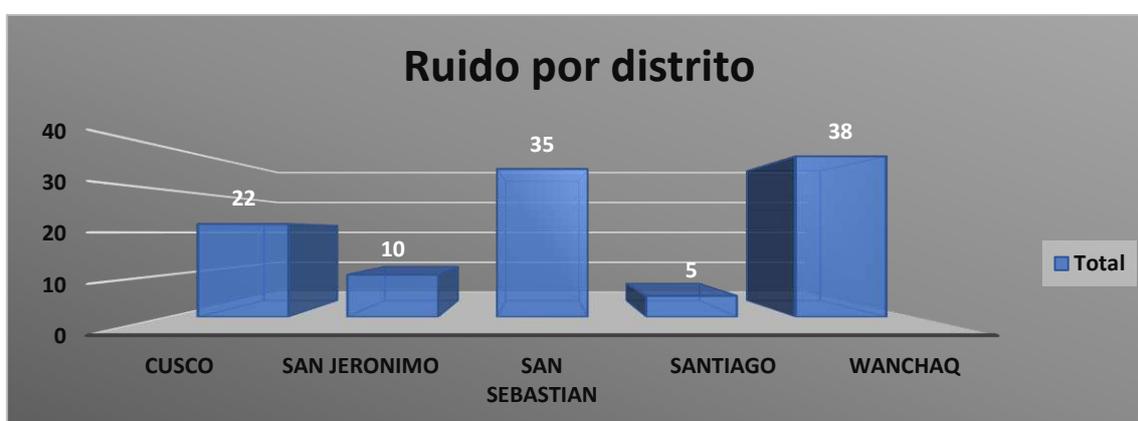
Figura N° 100: Atención de ruido por distrito.

De 110 atenciones realizadas por motivos de ruido, tomando en cuenta el reporte desde el año 2018 al 2021 y se puede observar en la figura N° 100, el distrito con más casos de ruido fue Wánchaq con 38, seguidamente San Sebastián con 35 y posteriormente Cusco con 22.

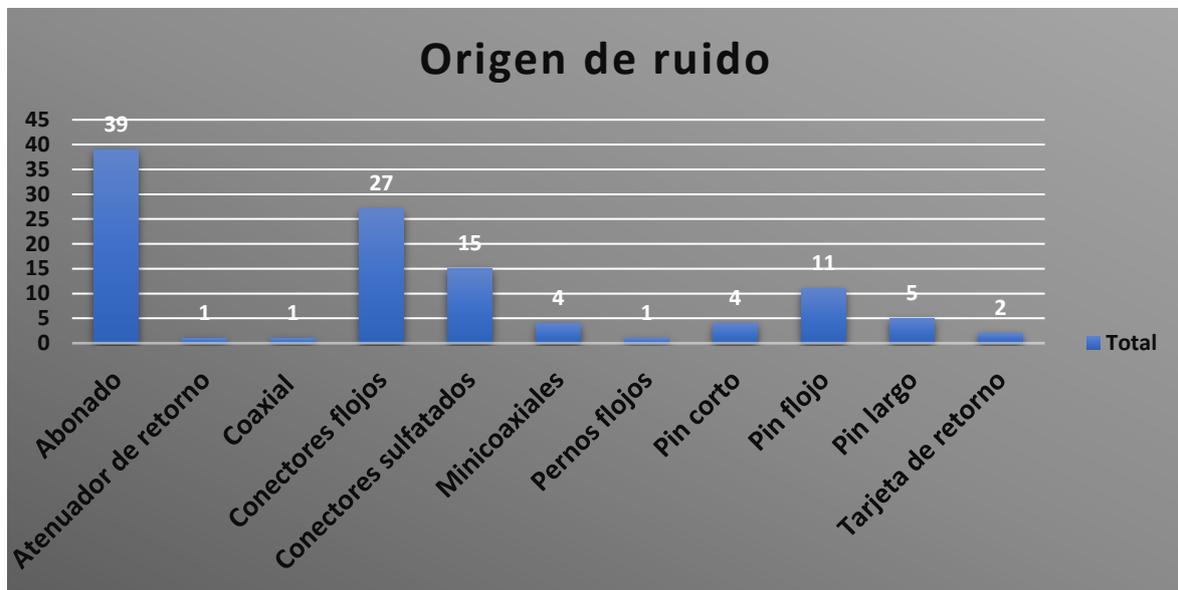
Figura N° 101: Origen de ruido

En campo se encontró diferentes fuentes que contribuyeron el ingreso de ruido externo, que afectó las portadoras, tomando en cuenta el reporte de atenciones del anexo “A” y la figura N° 101, los abonados son los que generaron mayor inserción de ruido, por el deterioro de las instalaciones internas en el domicilio del cliente o por desperfectos en sus equipos. Seguidamente de conectores flojos, sulfatación de conectores, pines flojos y entre otros y estos

problemas surgieron y surgen por las conexiones mecánicas realizadas en el proceso de la construcción y mantenimiento correctivos.

- Se debe tener en cuenta las consideraciones indicadas en el informe para la corrección de la red de cable coaxial después de la salida de los nodos ópticos, porque allí es donde se originan una mayor cantidad de fuentes de ruido por problemas en los componentes de la red y de los suscriptores, que afectan principalmente el canal retorno, así como se puede ver en la figura N° 101.

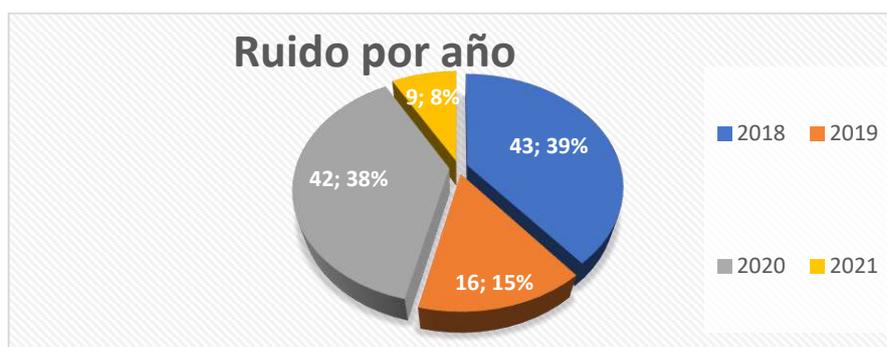
Figura N° 102: Ruido por año

En la figura N° 102 se puede observar que la afectación de portadoras por el ruido según el reporte de atenciones del anexo “A”, el año 2018 se presentó mayor atención de ruido y mientras que en el año 2021 descendió considerablemente, por las correcciones, mantenimientos preventivos y las observaciones alcanzadas a las contratistas que estaban a cargo de la construcción de nuevos planos.

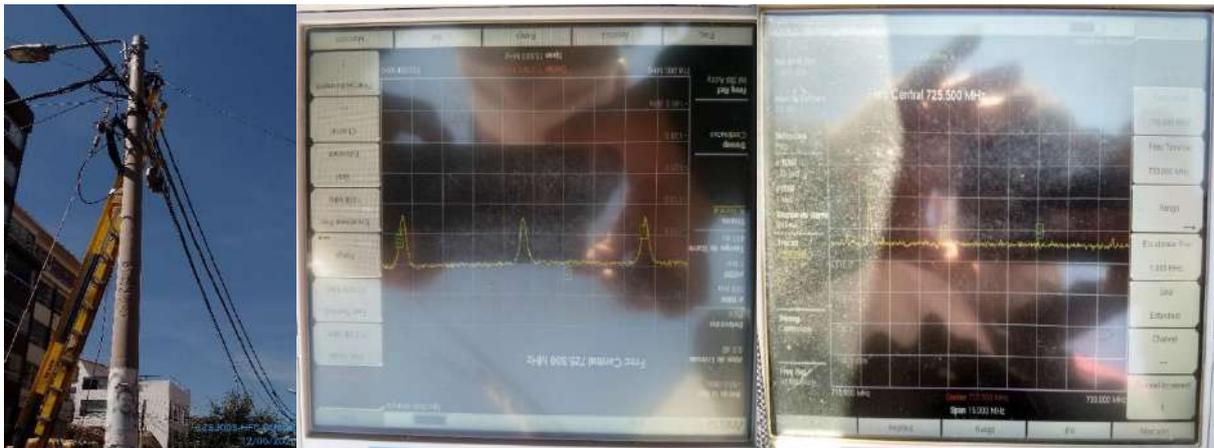
Figura N° 107: Corrección de interferencias

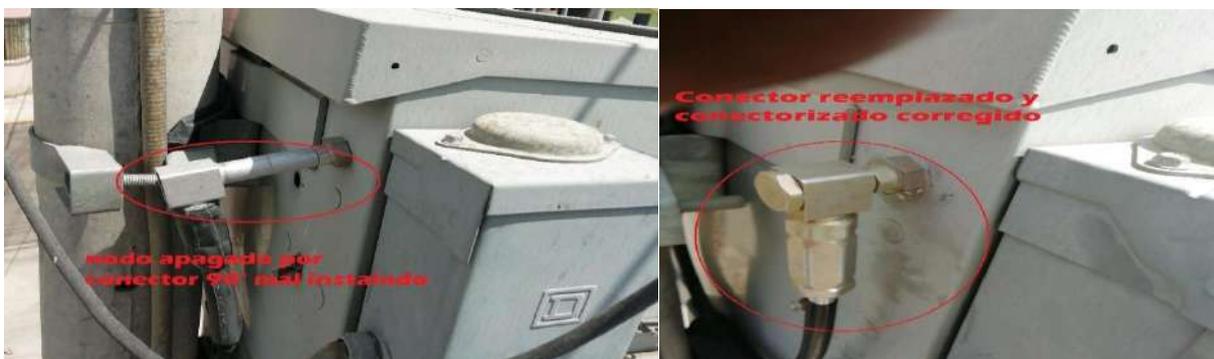
Figura N° 109: Cambio de conector (avería total) nodo apagado
