TESIS

**EVALUACIÓN ESTRUCTURAL DEL COMPORTAMIENTO EN
CONDICIONES DE SERVICIO DEL PUENTE CACHIMAYO EN LA AV.
DE LA CULTURA, PRIMER PARADERO DE SAN SEBASTIÁN - CUSCO**

**PARA OPTAR EL TÍTULO PROFESIONAL
DE INGENIERO CIVIL**

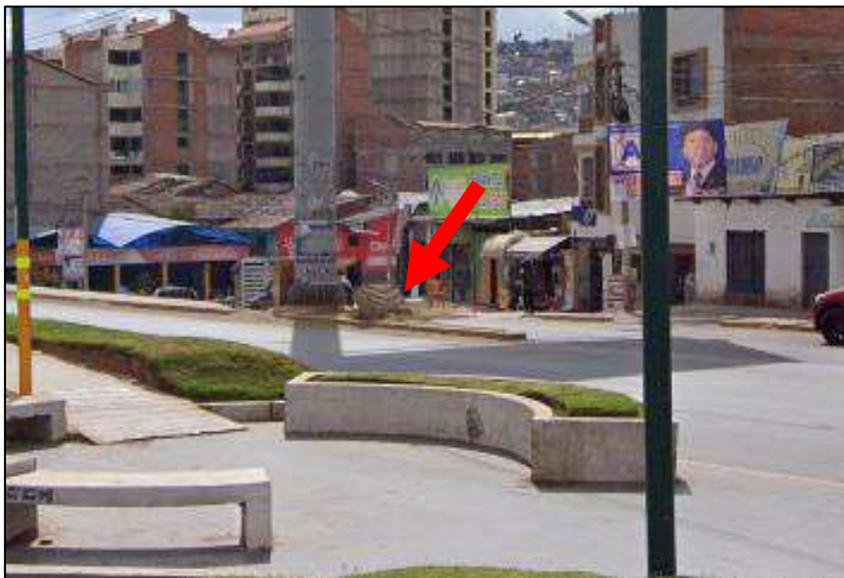
Figura 15

Actualmente no se encuentra la señal preventiva P-18A en el carril derecho de subida, producto de un choque contra la señal que fue removida.

Señal preventiva ausente

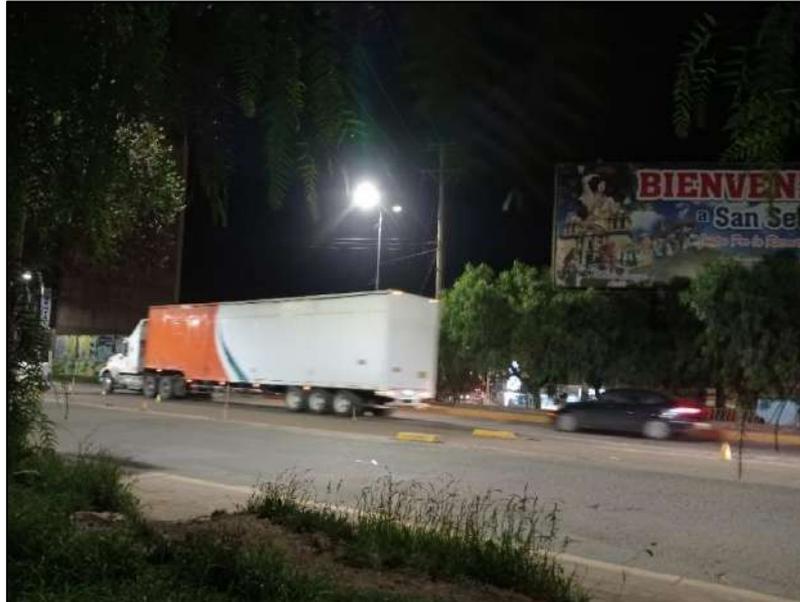
Figura 22

Sin embargo, los vehículos interprovinciales y los vehículos pesados que circulan a lo largo del carril de subida y que tienen las características indicadas en estas señales toman el desvío hasta aproximadamente las 10 p.m., pasada esta hora y de acuerdo con el estudio de aforo realizado, hacen caso omiso a esta señal de carácter obligatorio y siguen de frente sobre el Puente Cachimayo.

Camión pesado transitando sobre el puente a horas 11:24 p.m.-Carril de bajada

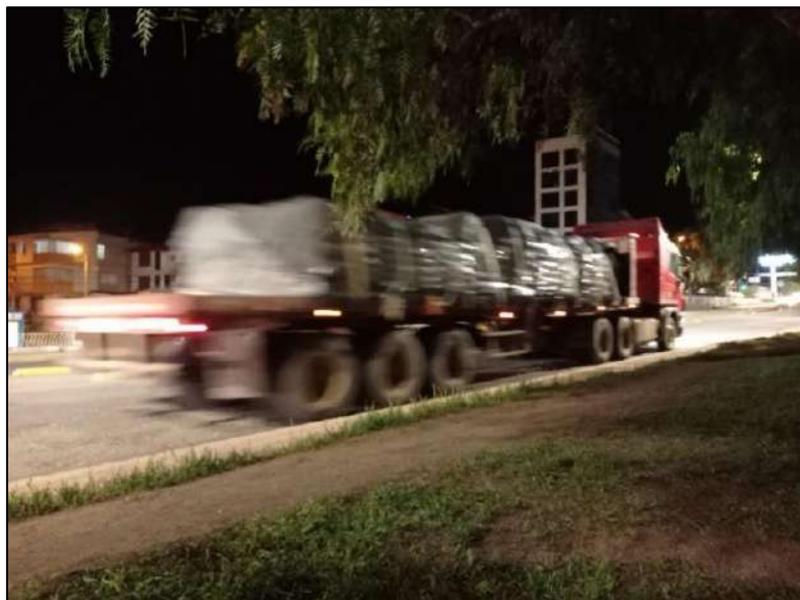
Figura 23

Camión pesado cargado sobre el puente a horas 12:09 a.m.-Carril de subida

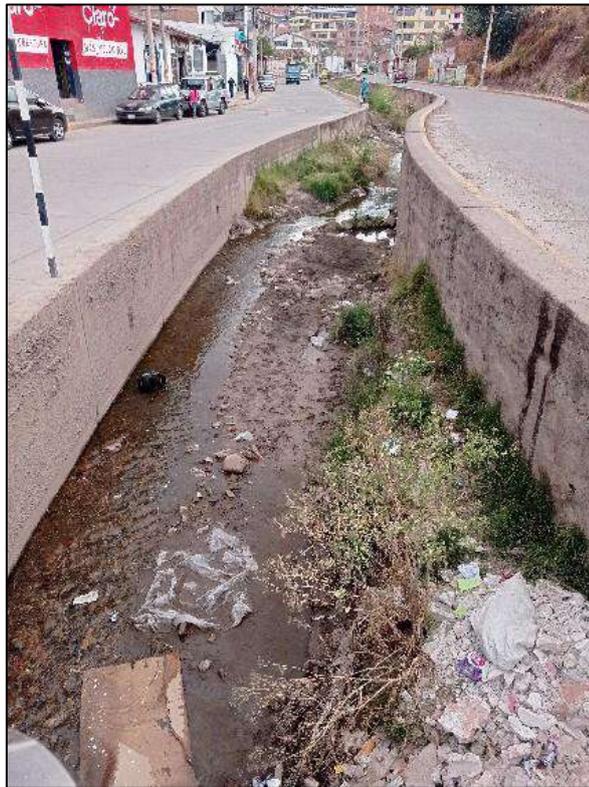
Figura 26

Actualmente, pese a estas intervenciones se observa la presencia de desmonte, basura y vegetación en el cauce debido a que no se realizan trabajos de limpieza y remoción de obstáculos, esto reduce el tirante del cauce de río pudiendo afectar la capacidad hidráulica del puente.

Presencia de basura, desmote, vegetación aguas arriba del Puente Cachimayo

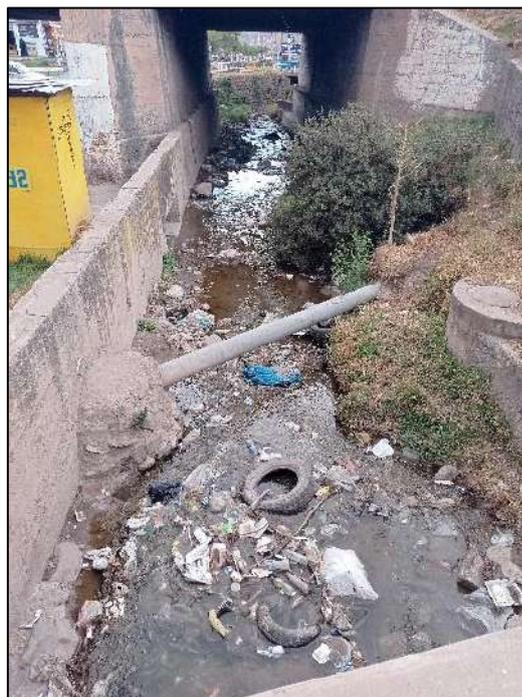
Figura 27

Presencia de basura, desmote, vegetación aguas arriba del Puente Cachimayo

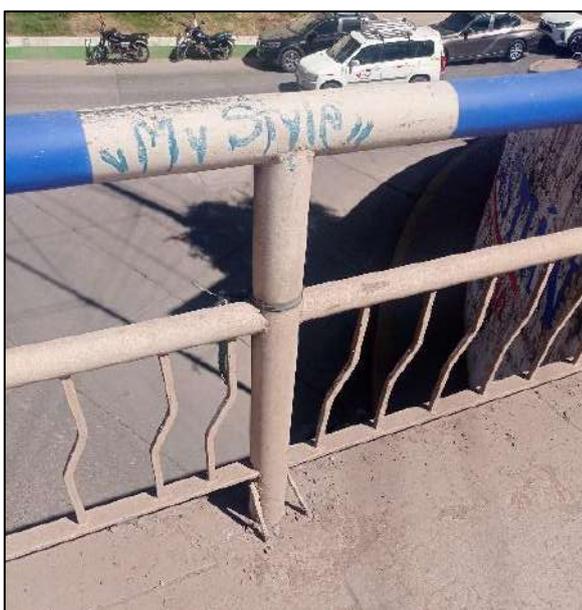
Figura 31

Patología 1: acumulación de polvo y arenas en baranda

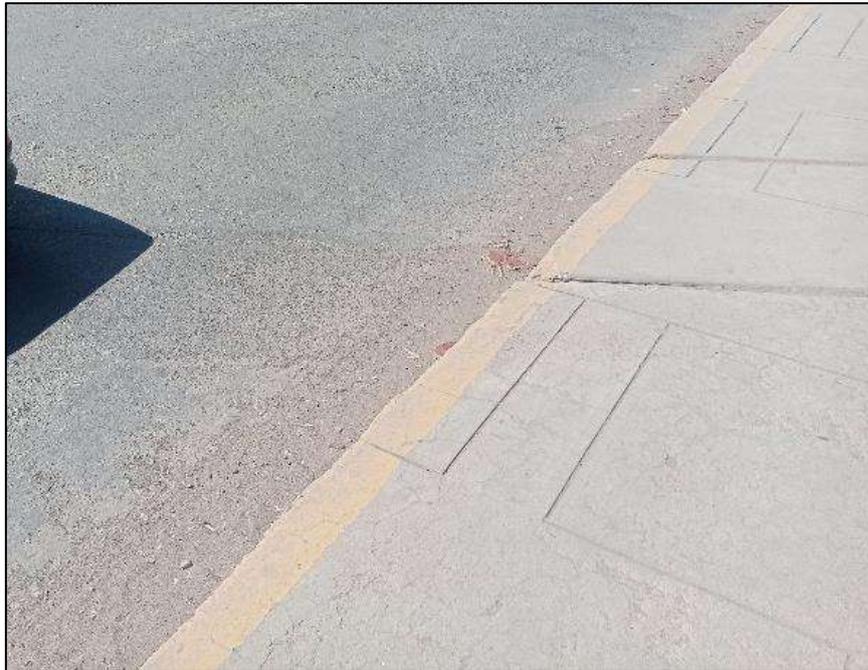
Figura 33

Patología 1: acumulación de polvo y arenas en acera

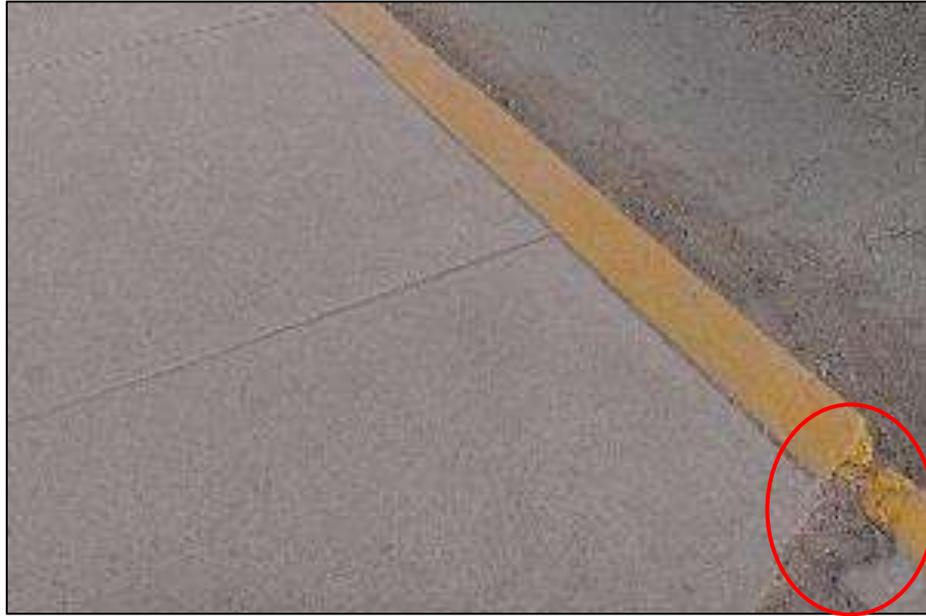
Figura 34

Patología 2: desprendimiento en acera

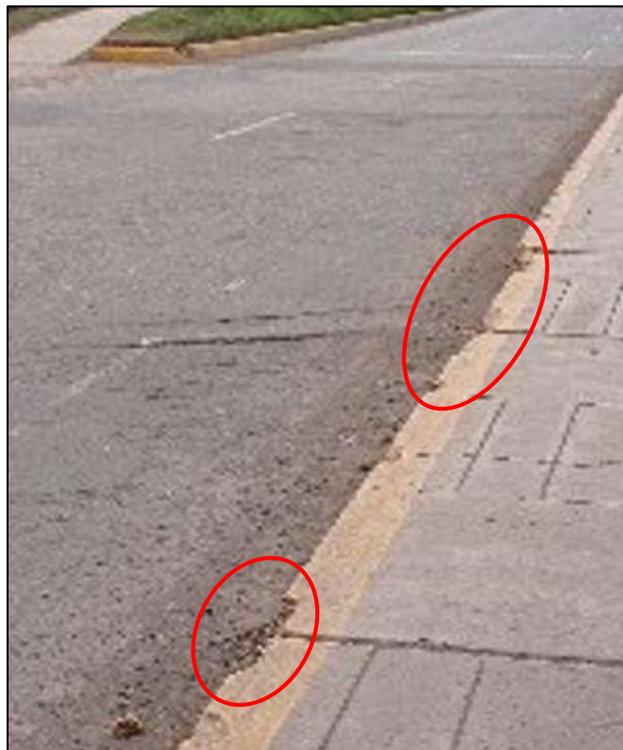
Figura 35

Patología 3: impacto en acera

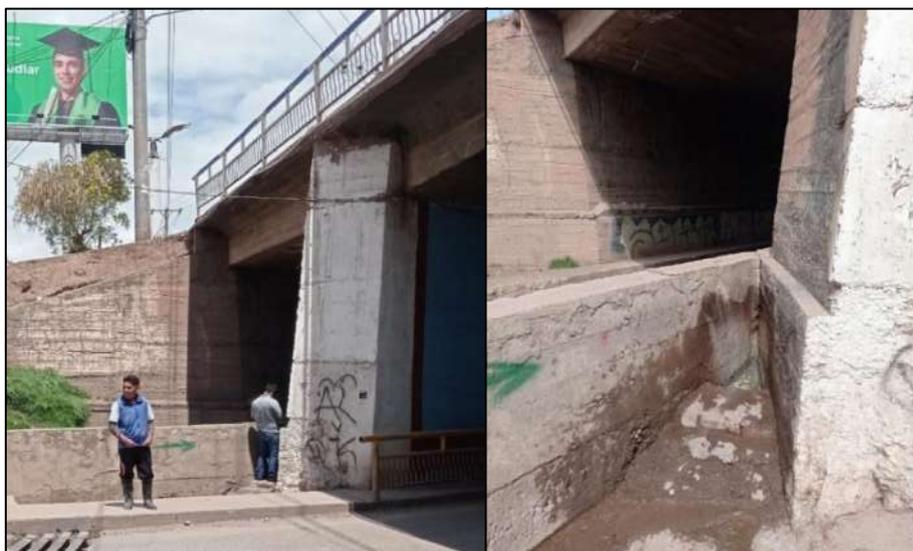
Figura 37

Base del pilar usado como mingitorio

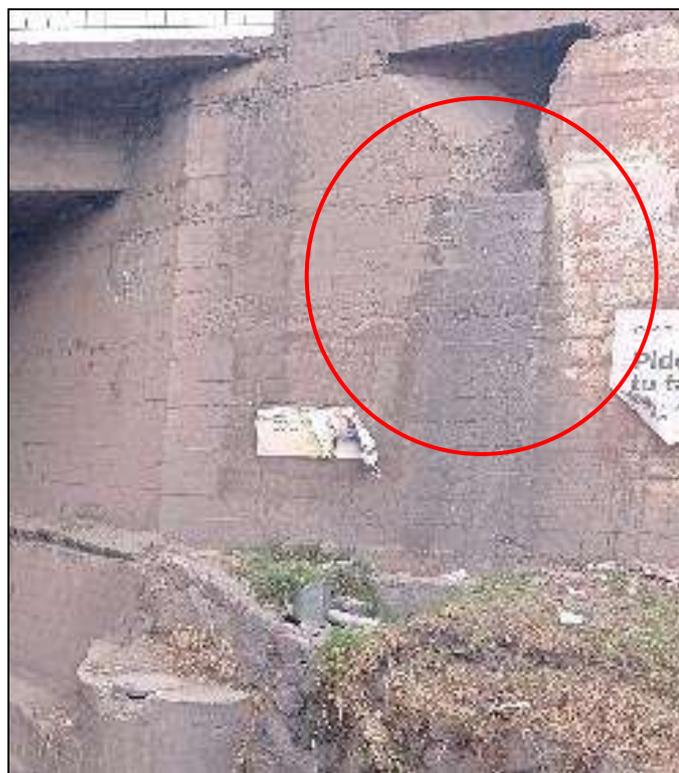
Figura 41

Patología 1: peladura en aleta del estribo derecho

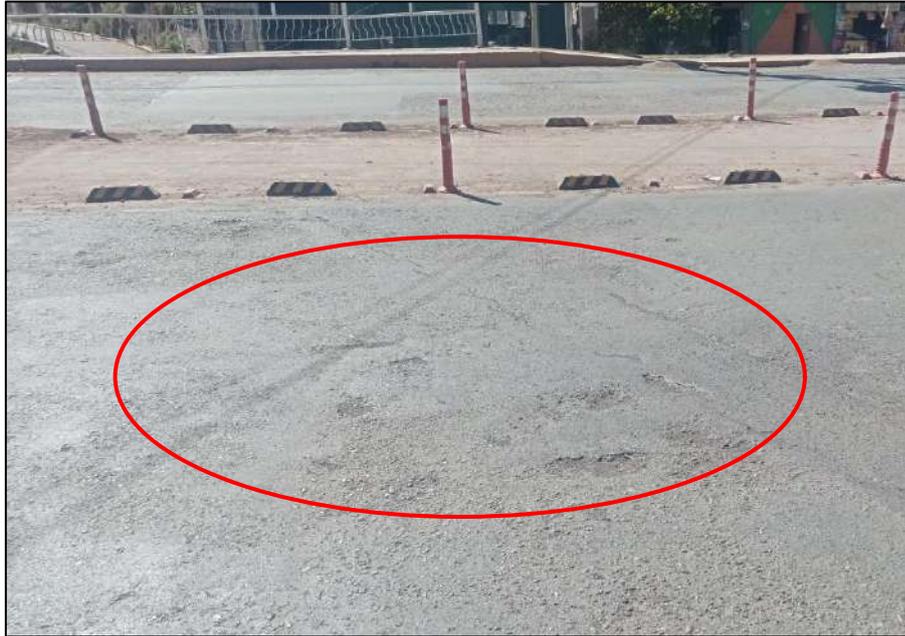
Figura 54

Patología 1: desprendimientos en carpeta de rodadura

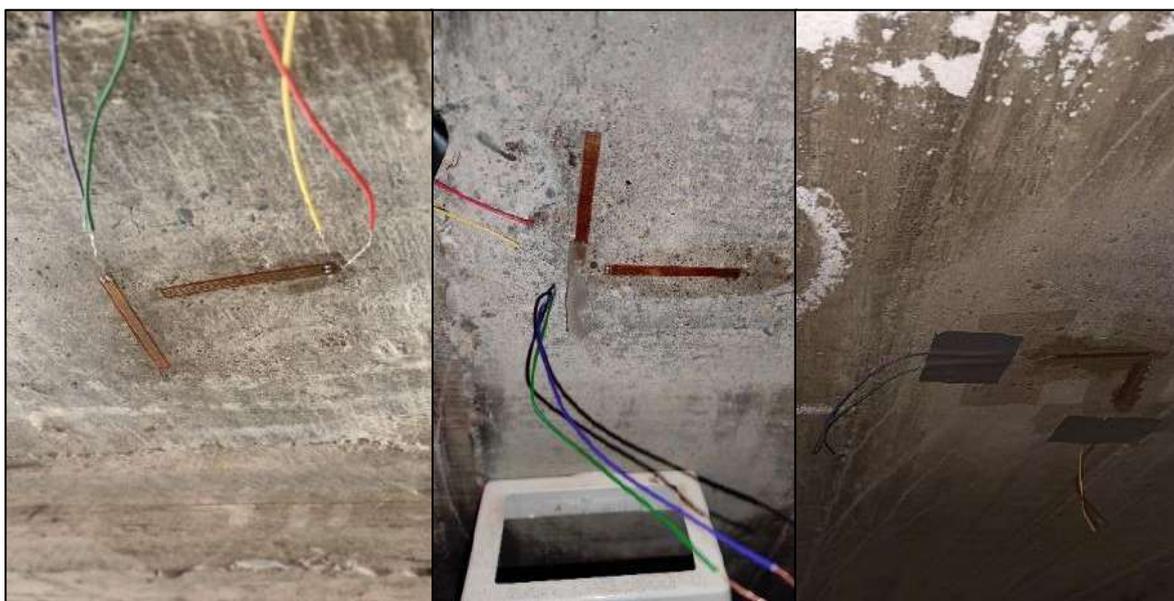
Figura 112

Detalle de galgas colocadas bajo la superestructura del puente
