**UNIVERSIDAD NACIONAL DE SAN ANTONIO ABAD DEL CUSCO**  
**FACULTAD DE INGENIERÍA CIVIL**  
**ESCUELA PROFESIONAL DE INGENIERÍA CIVIL**

**TESIS**

**EVALUACIÓN DE LAS EMISIONES DE DIÓXIDO DE CARBONO  
(CO<sub>2</sub>) GENERADAS POR LA PÉRDIDA DE LA SERVICIABILIDAD  
DEL PAVIMENTO EN LA AVENIDA LA CULTURA CUSCO – 2025**

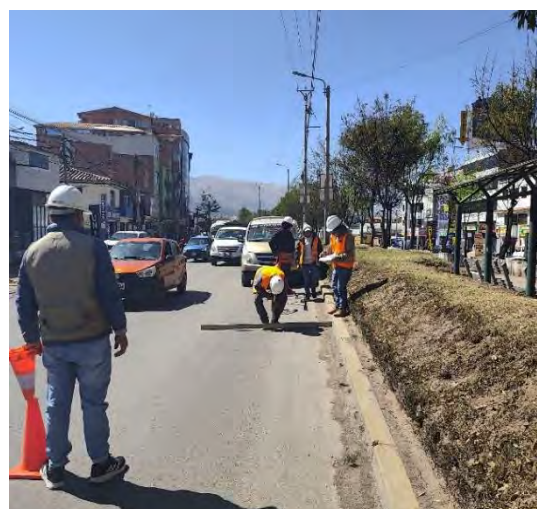
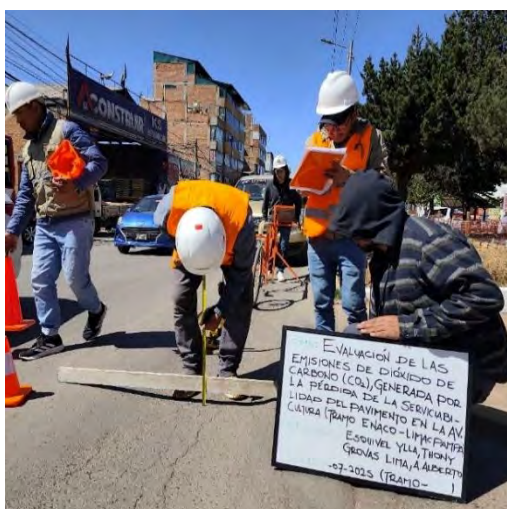
*Se observan las actividades de medición y registro de datos de ahuellamiento en distintos puntos del tramo de estudio, evidenciándose diferentes niveles de severidad en la superficie del pavimento flexible.*
