UNIVERSIDAD NACIONAL DE SAN ANTONIO ABAD DEL CUSCO

Tesis

**GEOMECÁNICA Y SU IMPLICANCIA EN LA INVESTIGACIÓN DE
DESPRENDIMIENTO DE ROCAS EN EL CX 1870 EMPRESA MINERA
HOCHSCHILD MINING COMPAÑÍA MINERA ARES U.O. PALLANCATA**

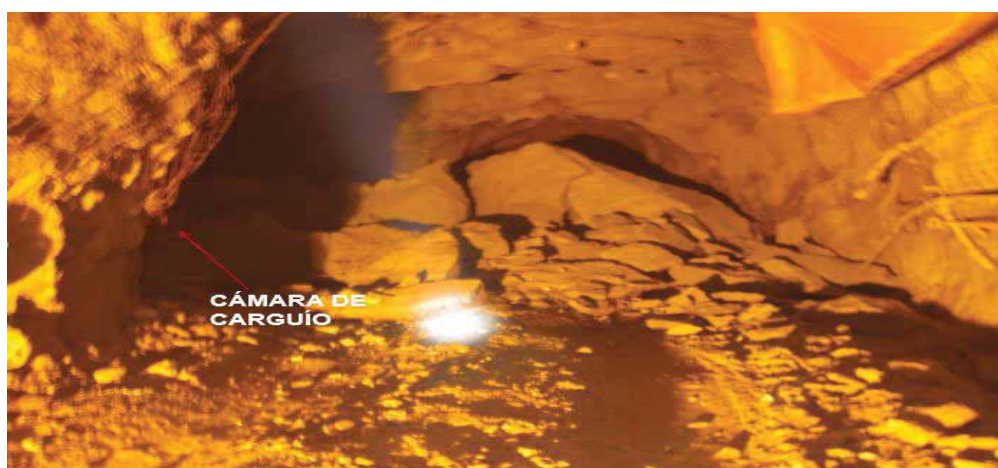
Figura 40: Imagen tomada después del incidente CX 1870

Se desprendió por la presencia de falla por que justamente cruzaba de forma transversal a la labor una falla de gran longitud, lo cual no ha sido identificado con anterioridad.

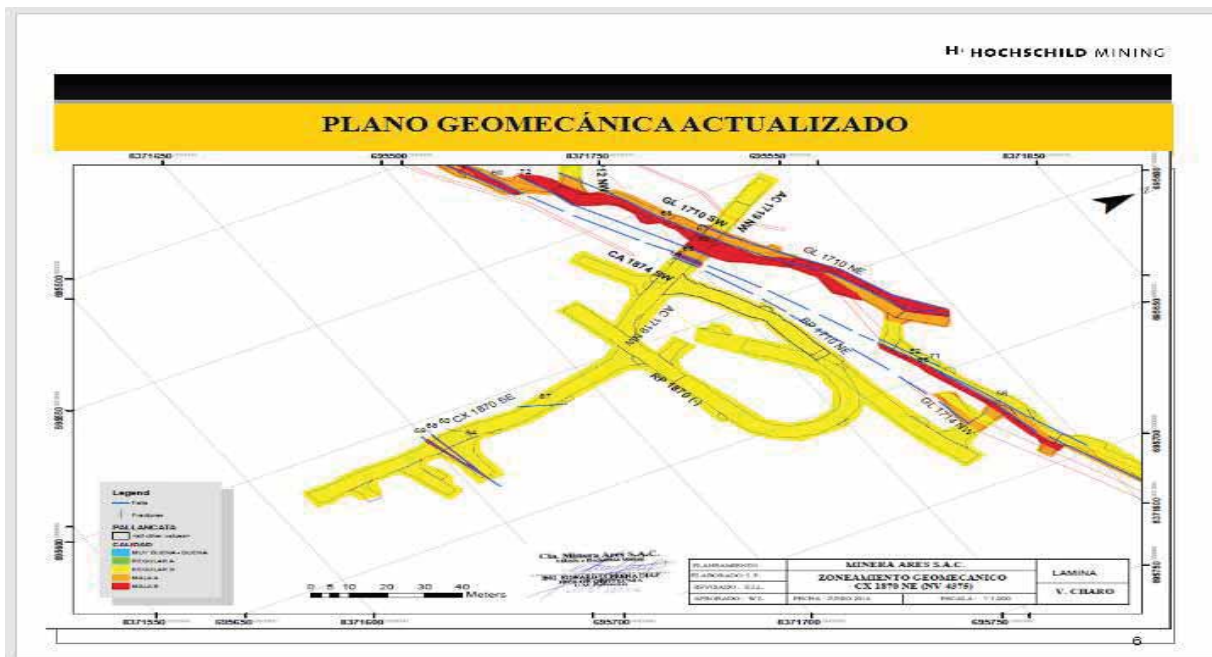
Figura 58: Plano Geomecánico actualizado después del incidente
Fuente: Elaboración propia
