UNIVERSIDAD NACIONAL DE SAN ANTONIO ABAD DEL CUSCO
FACULTAD DE CIENCIAS SOCIALES
ESCUELA PROFESIONAL DE ARQUEOLOGÍA

**“ESTUDIO DE LA ESTRUCTURA ARQUITECTONICA Y
ESTADO DE CONSERVACION DEL MONUMENTO HISTORICO
ARCO DE SANTA CLARA - CUSCO”**

CUSCO - PERU
2023

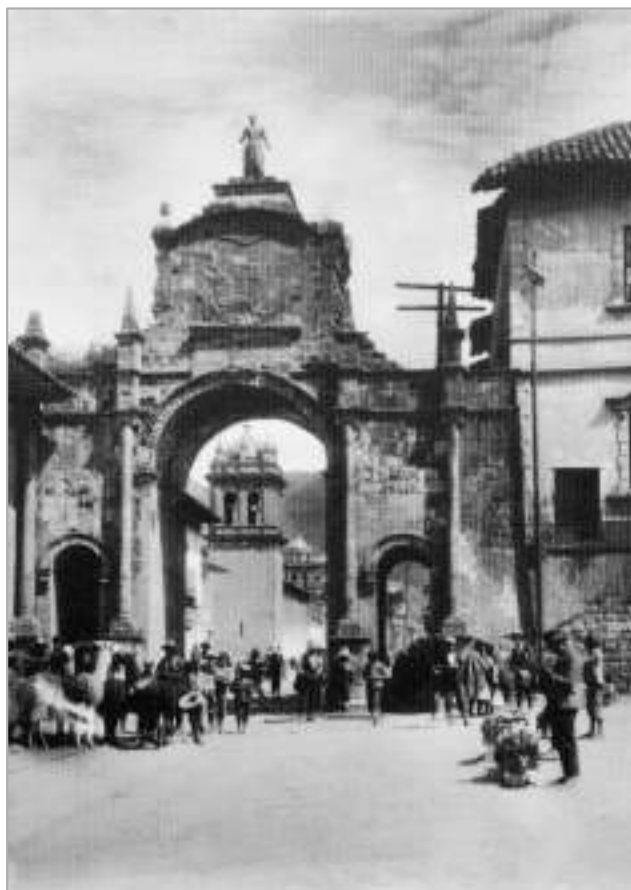
Cesar Mesa (1948), plasma una toma fotográfica del Arco de Santa Clara, en ella se aprecia algunas pérdidas de los elementos arquitectónicos decorativos como: pináculos y esculturas ornitomorfos. *(Ver figuras 34)*

Figura 34. *El Arco de Santa Clara antes de 1950.*

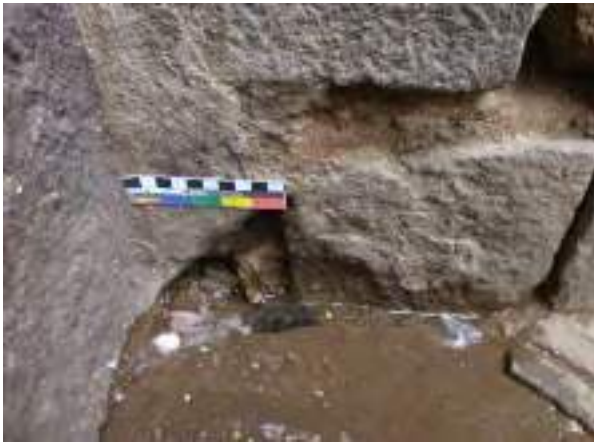
Muro de carga N° 01- interior del arco principal	Pedestal N° 02 y muro de carga N° 02
Humedad por Filtración

Base del pedestal N° 01	Base y fuste de la columna N° 05

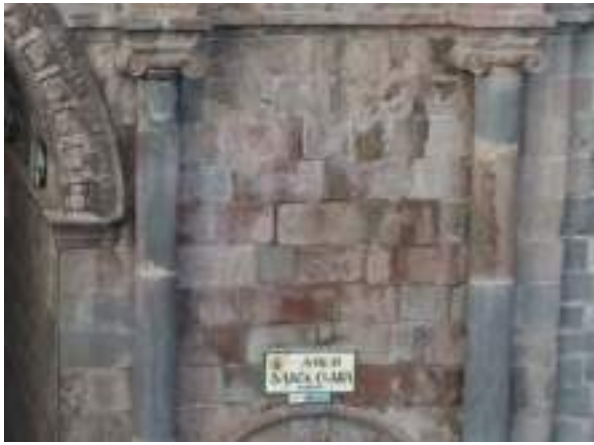
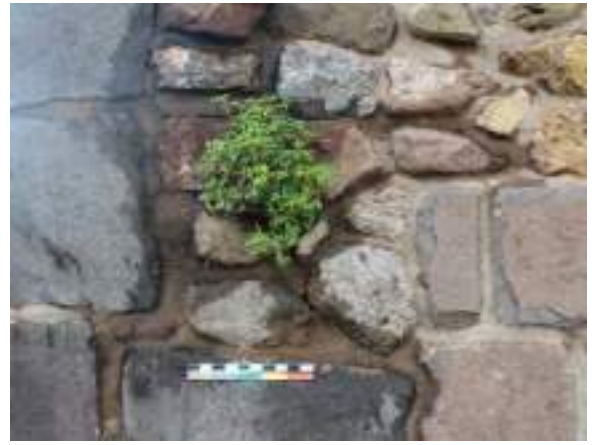
Entre paño del muro de carga N° 01	Lateral izquierdo del contrafuerte N° 01

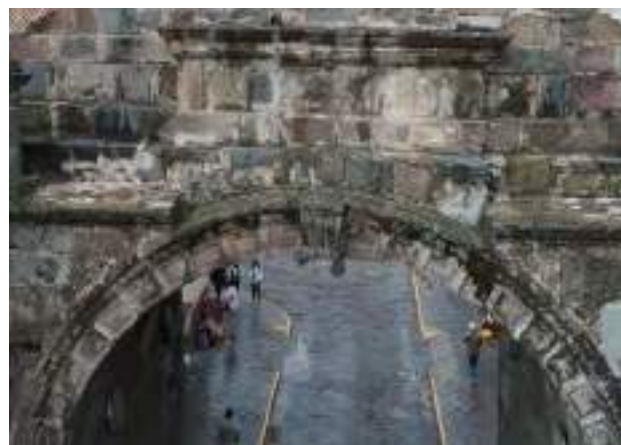
Moldura del arco principal – lado anterior

Lesiones físicas por suciedad

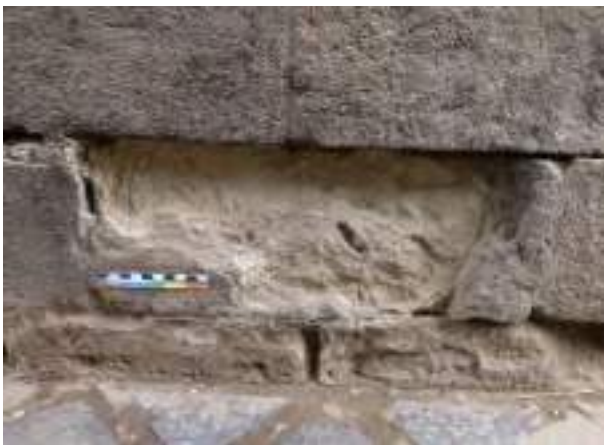
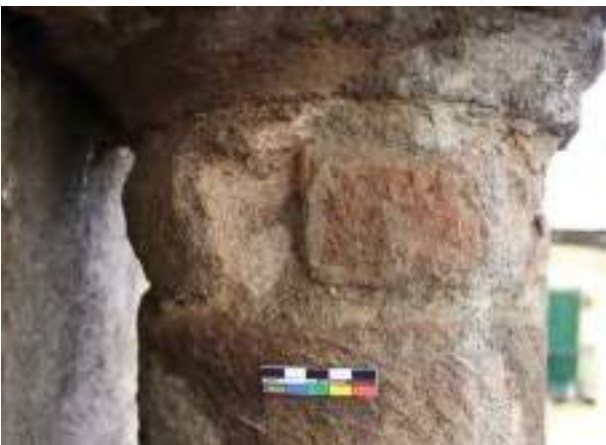
Lesiones físicas por erosión

Interior del arco N° 01	Columna N° 05 – lado posterior

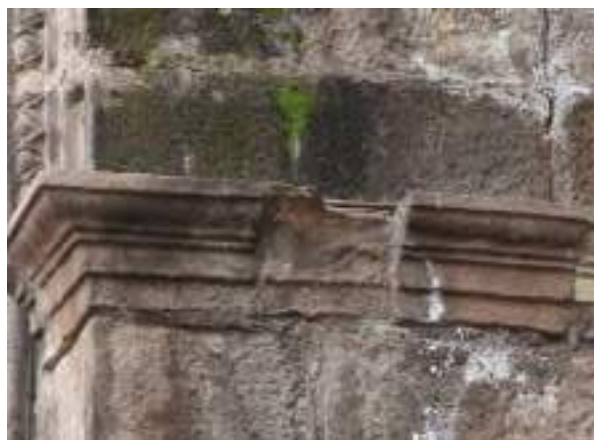
Imposta del arco N° 02

Faltantes

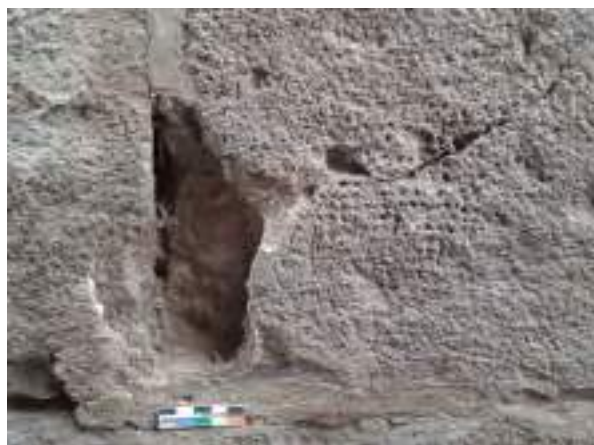
Interior del arco N° 03

Huecos

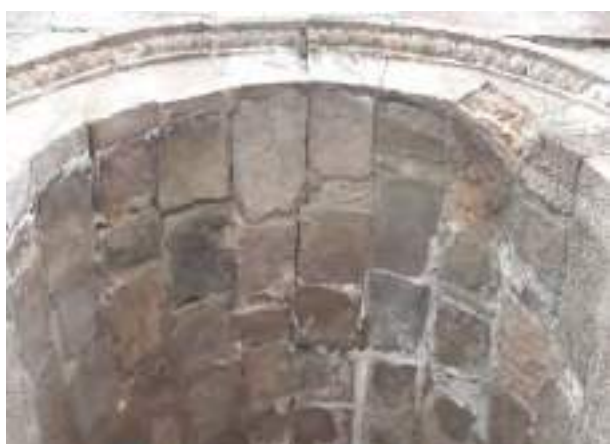
Fractura / Fractura Radial

Bóveda N° 03 del arco secundario izquierdo	Entre paño del muro de carga N° 01

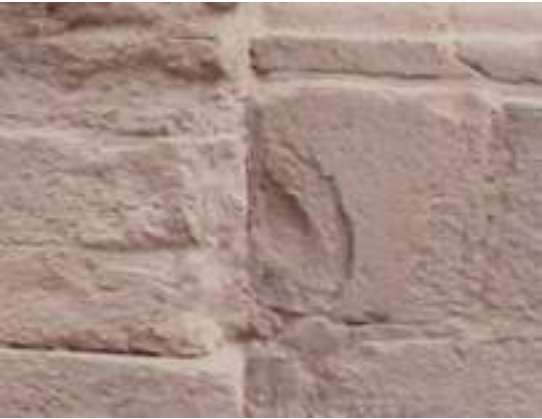
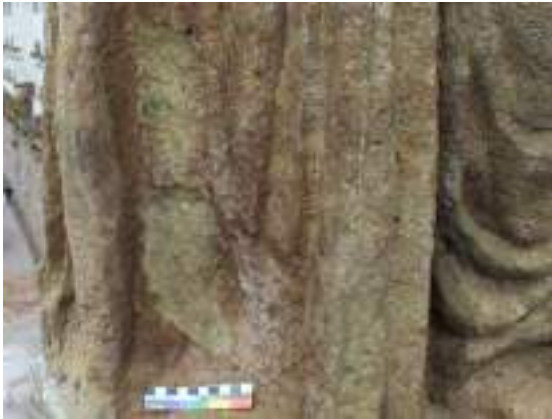
Fragmentación en esquirlas

Base del pedestal N° 03	Parte inferior de la escultura de La Libertad
Disyunción en Lajas

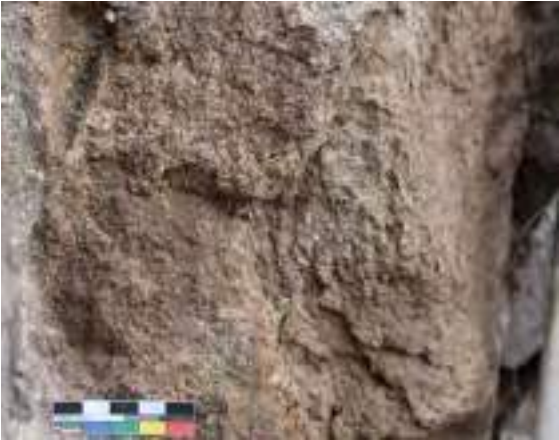
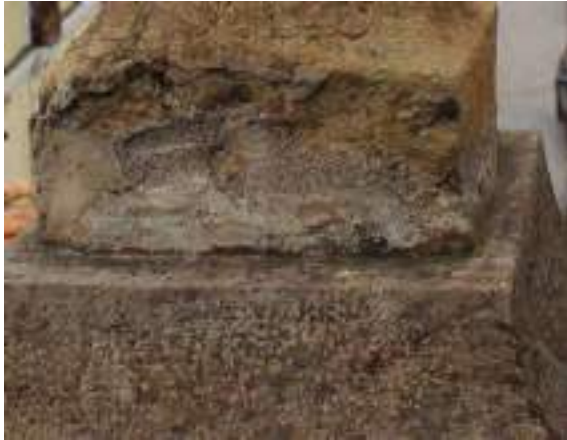
Muro de carga N° 01 - L. anterior	Base de la flama olímpica - L. posterior

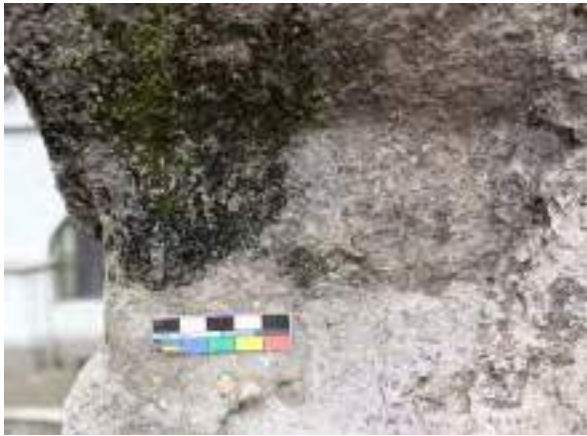
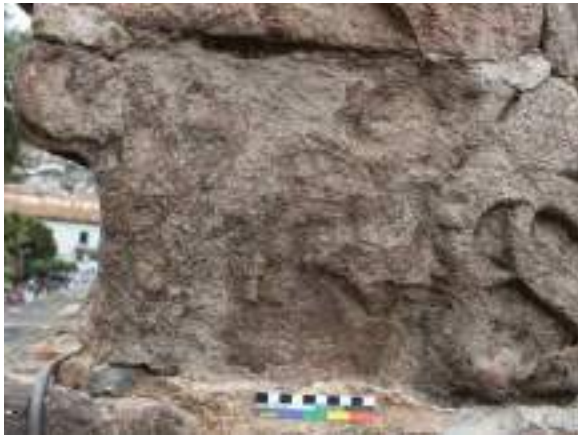
Exfoliación

Lateral derecho del muro de carga N° 02	Blasón de la confederación – L. posterior
Disgregación

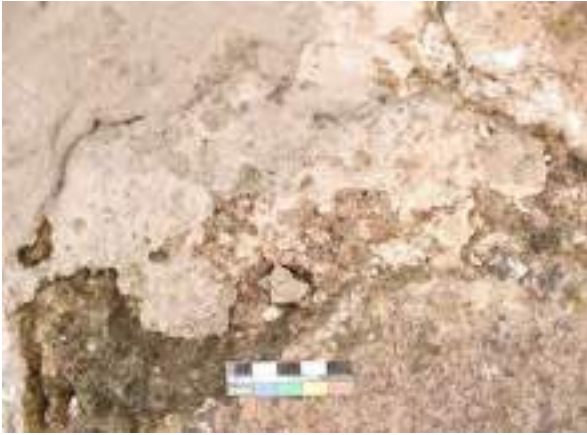
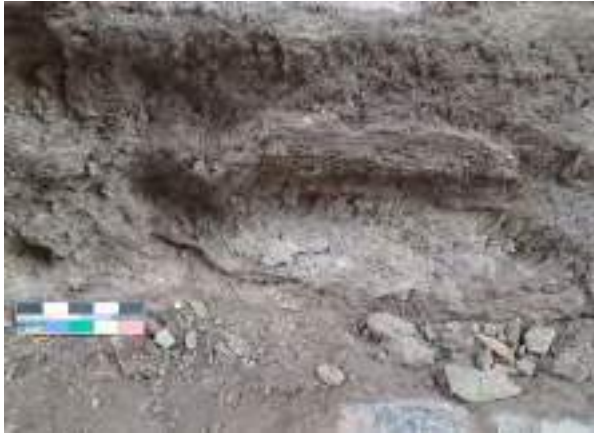
Mortero en el podio de la E. de La Libertad	Interior del muro del carga N° 01- parte baja

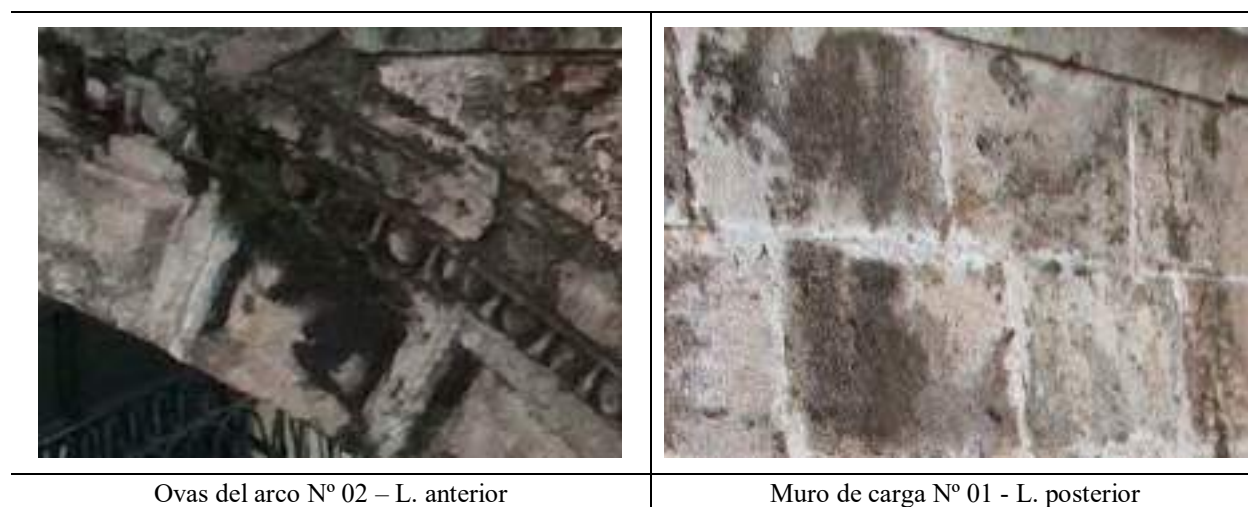
Bóveda N° 02 del arco principal	Imposta de la bóveda N° 02
Costras Negras

Querubín – lado posterior	Ático del muro de carga N° 02 - L. posterior

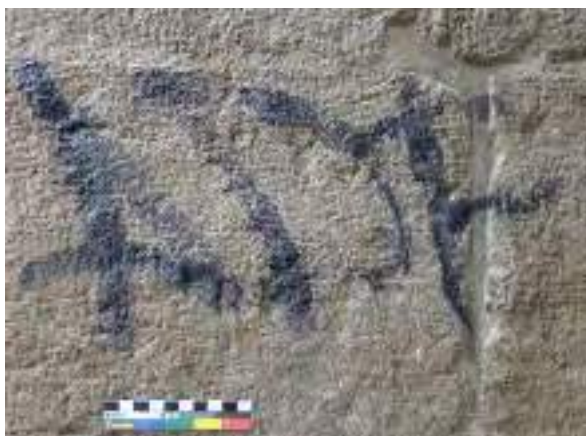
Interior del arco N° 02

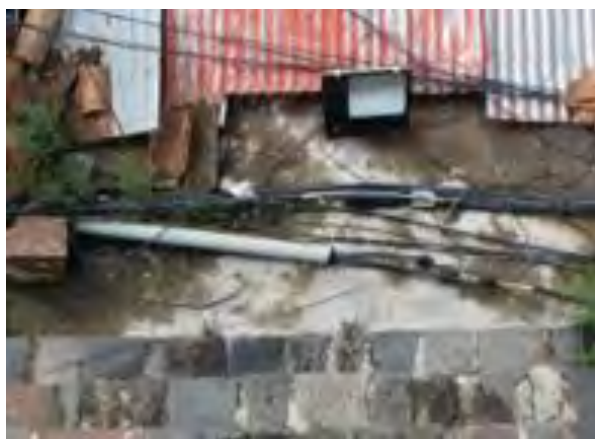
Restos de Productos o Materiales

Vista superior del entablamento - lateral derecho

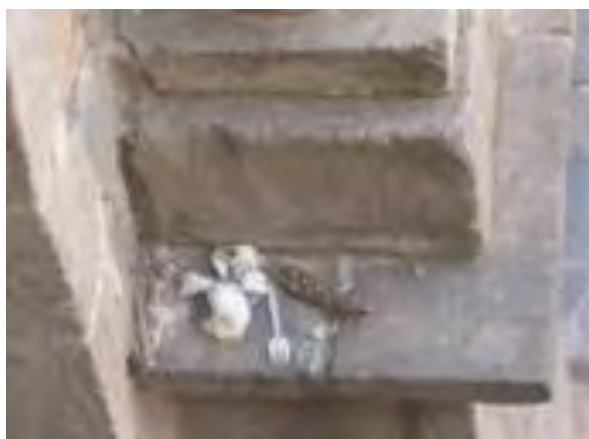
Parte superior pedestal N° 06 - L. posterior

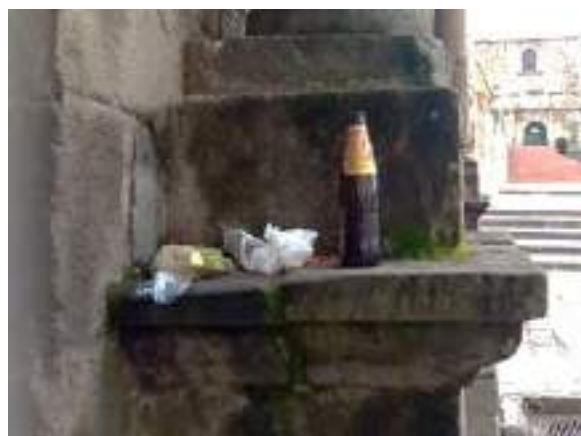
Cornisa del pedestal N° 02 - L. anterior

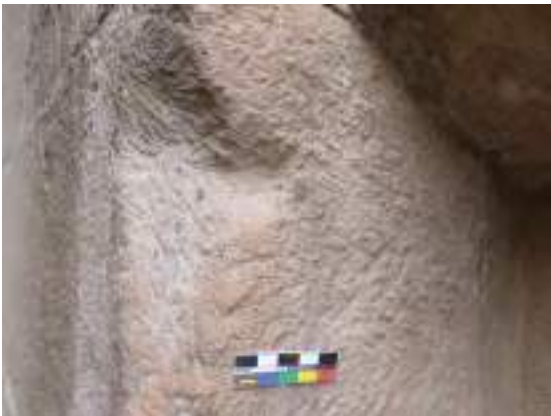
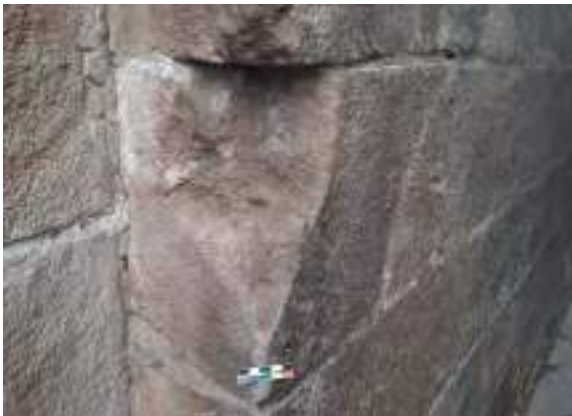
Jamba del arco N ^o 03 – lado anterior	Arco N ^o 01- arista de la jamba

Perdida de Material por Arenización o Pulverización

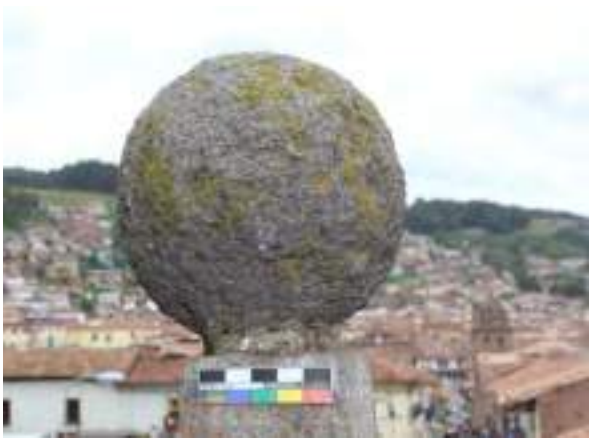
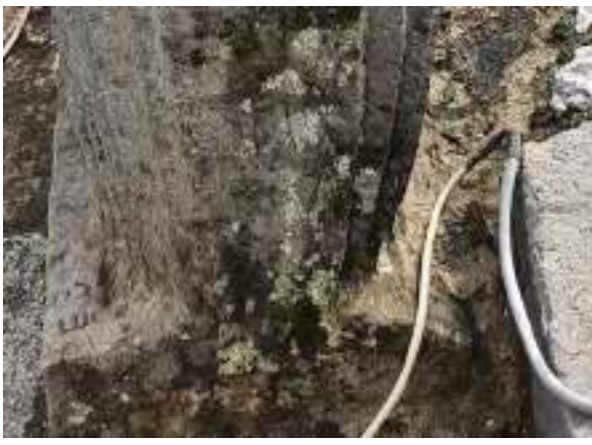
Líquenes

Bola de la columna N° 07 - L. posterior	Espaldar de la escultura ornitomorfa hembra

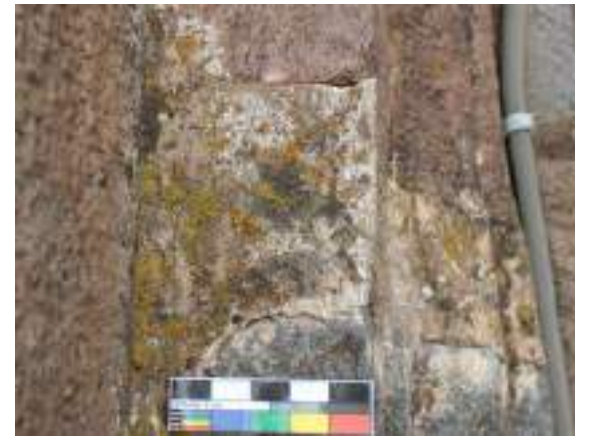
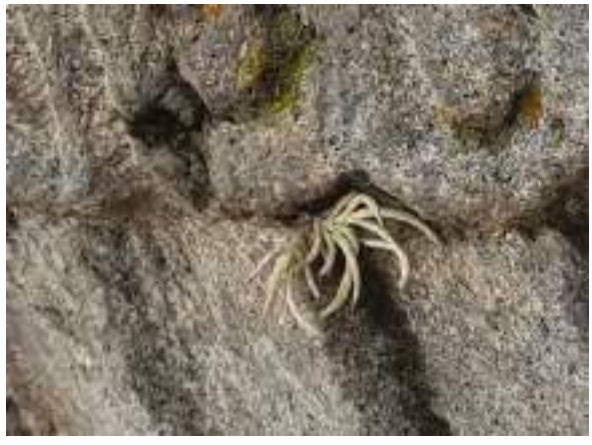
Lateral izquierdo del muro de carga N° 02	Liquen folioso en la escultura ornitomorfa macho

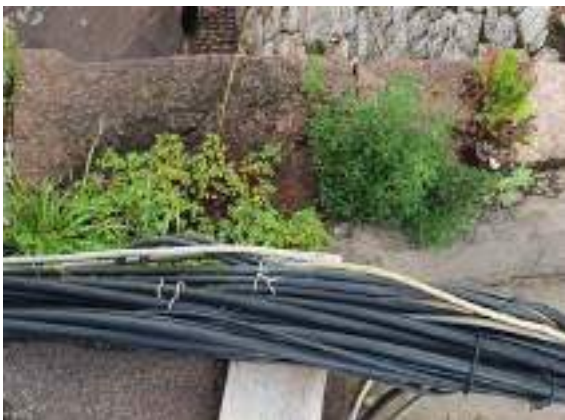
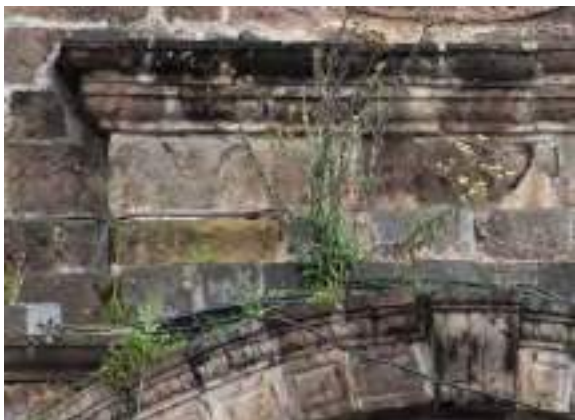
Vista superior del entablamento – L. posterior	Encima del arco Nº 02 – L. posterior
Plantas Arbustivas

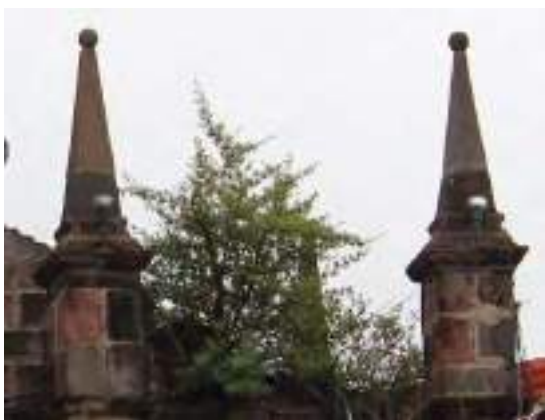
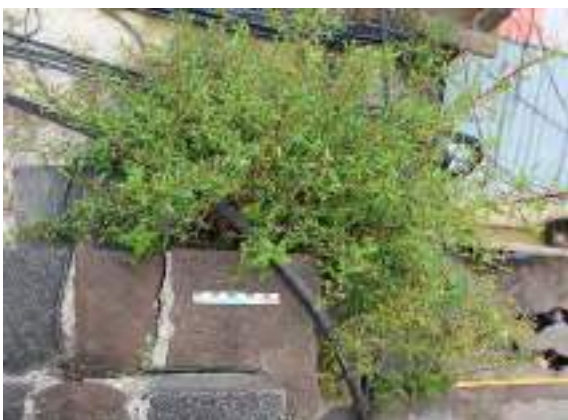
Vista superior del muro de carga Nº 02	Vista superior del muro de carga Nº 02

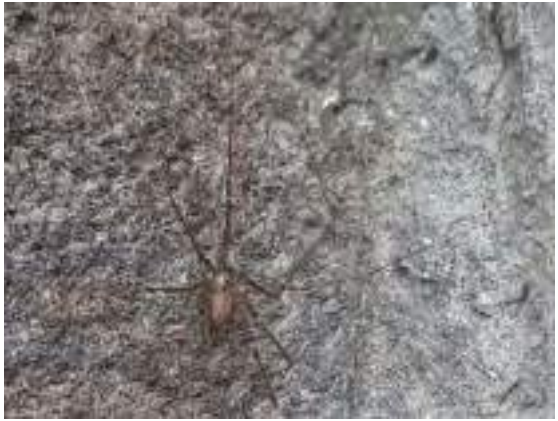
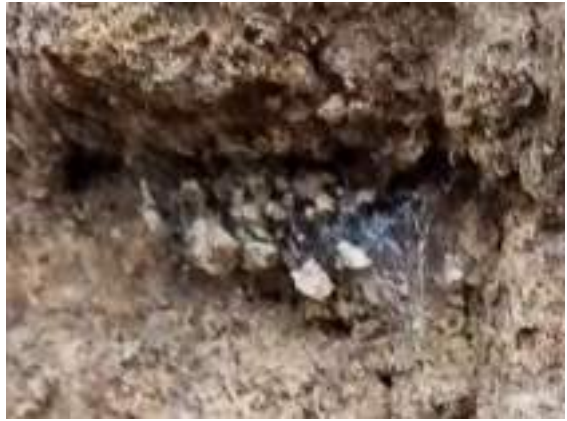
Contrafuerte N° 01 L. anterior	Base de cornisa del pedestal N° 04
Arácnidos

Base de cornisa del pedestal N° 04	Tela de araña en elementos líticos
